Thesaurus und Ordnungsmodell für ländliche Tüргewände und Bauformen für den Salzburger Raum

inklusive Katalog

Diplomarbeit

Studienrichtung: Architektur

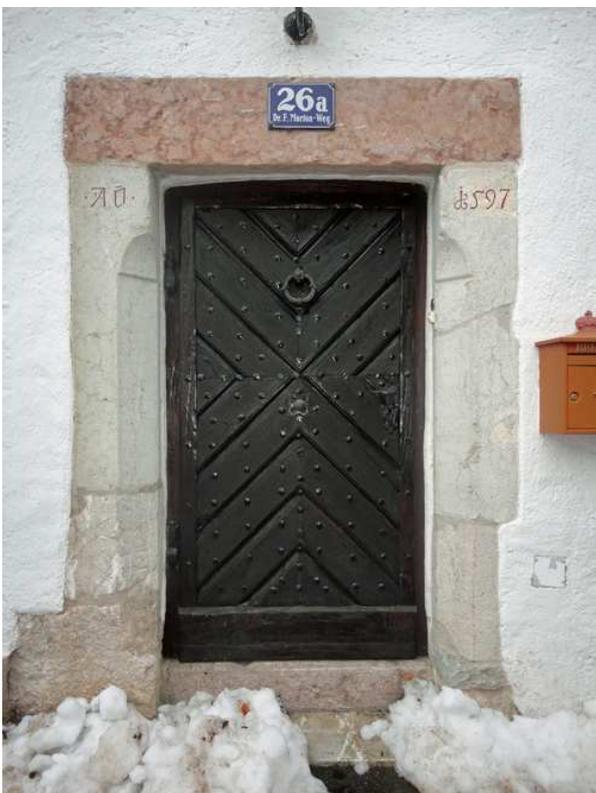
Katalog Nr. 49: Hallstatt, 1597

Nr. 49: Dieses Beispiel eines Hallstätter Eingangs zeigt, wie Spolien verwendet werden können. Bei dieser Haustür stammen die Seitenteile vermutlich von einer Rundbogentür, in der die Jahreszahl 1597 eingraviert war. Diese Seitenteile des Typs 3, die auch charakteristisch zu dieser Jahreszahl passen, wurden verkehrt herum eingebaut. Die restlichen Steine wurden angepasst. Der Sturz, könnte die ursprüngliche Schwelle gewesen sein.

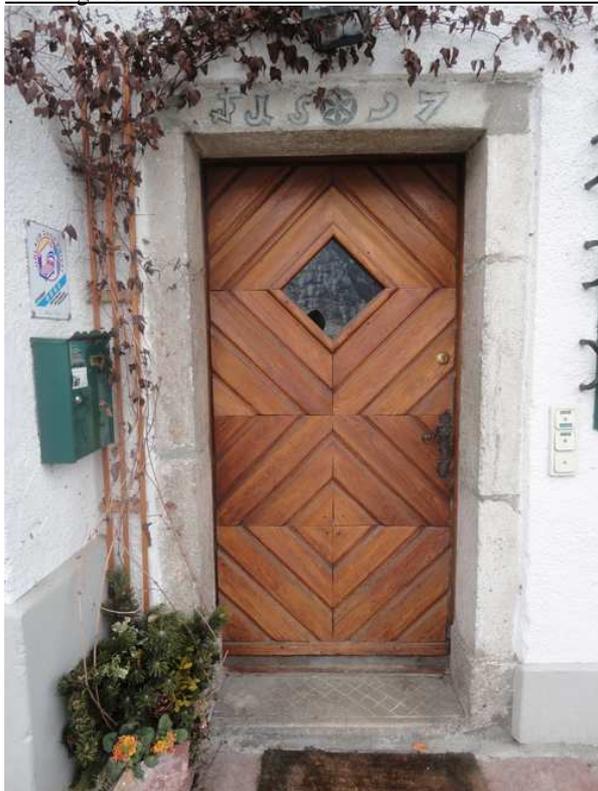
Katalog Nr. 50: Hallstatt, 1597

Nr. 50: Portal in Hallstatt. Auf den ersten Blick ist man sich bei diesem Eingang nicht sicher, ob es sich um eine Fälschung handelt. Auf der einen Seite ist die Oberfläche teilweise nachbearbeitet (maschinell gestockt), auf der anderen Seite noch händisch gepeckt. Zudem weist er Verwitterungsspuren auf. Neben der Form ist auch das Schriftbild, bzw. die Schriftart und Schriftform ungewöhnlich. Es befindet sich eine Hofmarke oder ein Steinmetzzeichen an diesem Portal. Hofmarken haben in der heutigen Zeit keine Bedeutung mehr und finden auch keine Anwendung. Der Glücksstern, der die Jahreszahl trennt, wird heute kaum mehr verwendet. Nur in den 70er oder 80er Jahren, als das Kerbschnitzen modern war, waren solche Muster weit verbreitet. Um 1600 findet man solche Muster ebenfalls sehr häufig. Wenn man alte Schriften und Zahlen vergleicht, wird man auf das Ergebnis kommen, dass manche Zahlen teilweise sehr eigenwillig geschrieben worden sind. Katalog Nr. 50 kann mit Katalog Nr. 60 verglichen werden.

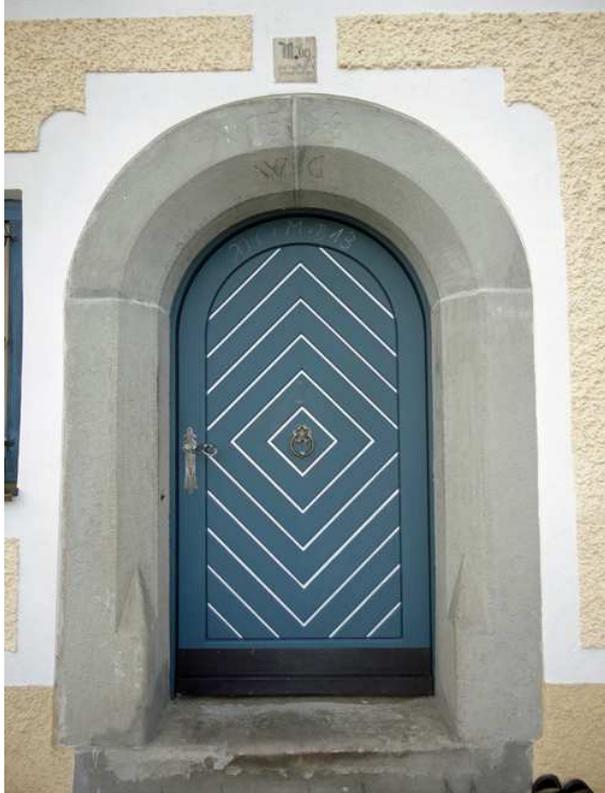
Katalog Nr. 51: Anger, 1598

Nr. 51: Eine vermutliche Mühle in Anger, Kohlhäuslstraße. Darauf deuten die Größe des Gebäudes und die zwei Türen in der Fassade hin. Zudem sind in dem Gebäudeteil mit dem Rundbogeneingang mehr Fenster als in dem mit dem eckigen Eingang. Im Wirtschaftsteil sind die Fenster mit Holzgitter verschlossen und ein Steinfenster ist noch vorhanden. Aufgrund der Fenstergrößen kann man darauf schließen, dass alle Fenster Steingewände besaßen.

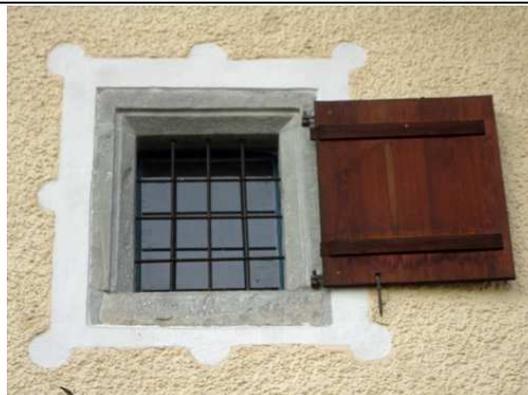
Foto Nr. 60: Fenster mit abgeschlagener Sohlbank

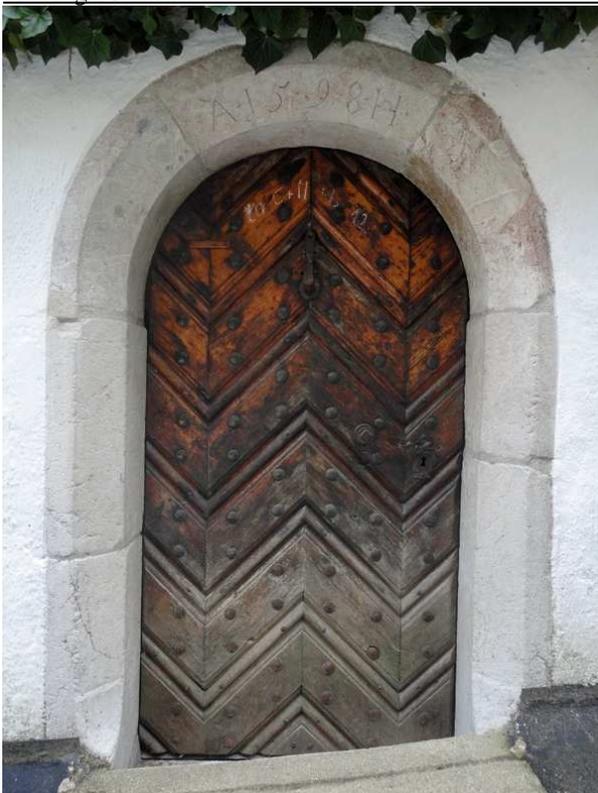
Katalog Nr. 52: Hallstatt, 1598

Nr. 52: Hallstatt, Ortsanfang. Die Oberfläche ist gepeckt, Typ 3. Das Niveau der Straße ist im Laufe der Zeit angewachsen, dadurch kann man den untersten Teil der Seitenteile und die Schwelle nicht sehen. Die Schrift wurde durch Kreuze getrennt (+A+15+98+H+).

Beim Schriftbild dieser Zeit wurde beim H sehr häufig der horizontale Strich mit einem Halbkreis verschönert. Das W wie bei Katalog Nr. 51 so geschrieben, als wenn zwei V eng beieinander stehen. Die Hohlkehle wurde bei dichterem Gestein häufig mit einer Platte abgesetzt. Bei Konglomerat läuft die Fasse zur Hohlkehle durch oder eine größere Platte wird verwendet.

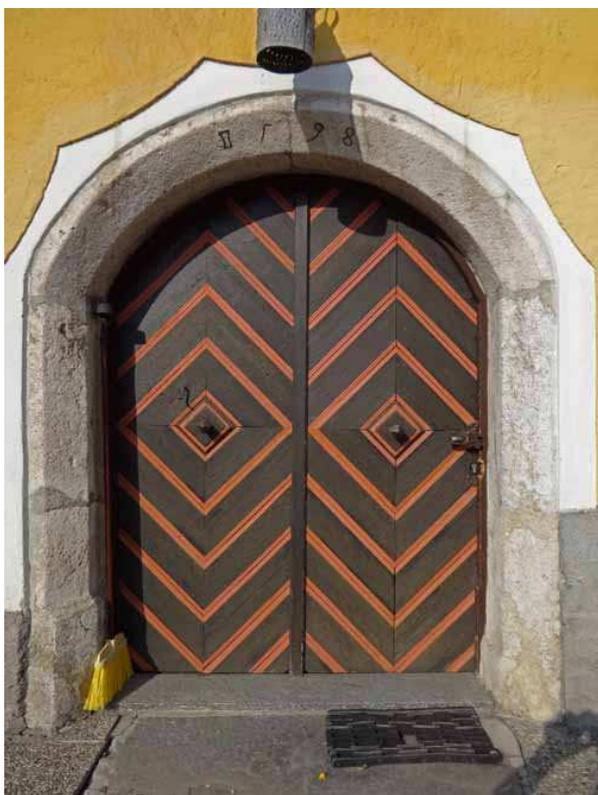
Katalog Nr. 53: Russbach, 1598

Nr. 53: Bauernhaus in Russbach. Die Oberfläche des Gewändes ist gepeckt, der Türstock gehört zum Typ 6. Eigentümlich sind die ersten Ziffern der Jahreszahl. Im Erdgeschoß sind noch die Steinlaibungen der Fenster vorhanden. Das Obergeschoß springt um ca. 10-20 cm zurück, außerdem sitzen die Fenster fassadenbündig. Man kann davon ausgehen, dass sich darunter ein Blockbau verbirgt, der verputzt wurde. Das Kastenstockfenster umgreift die Blockwand.

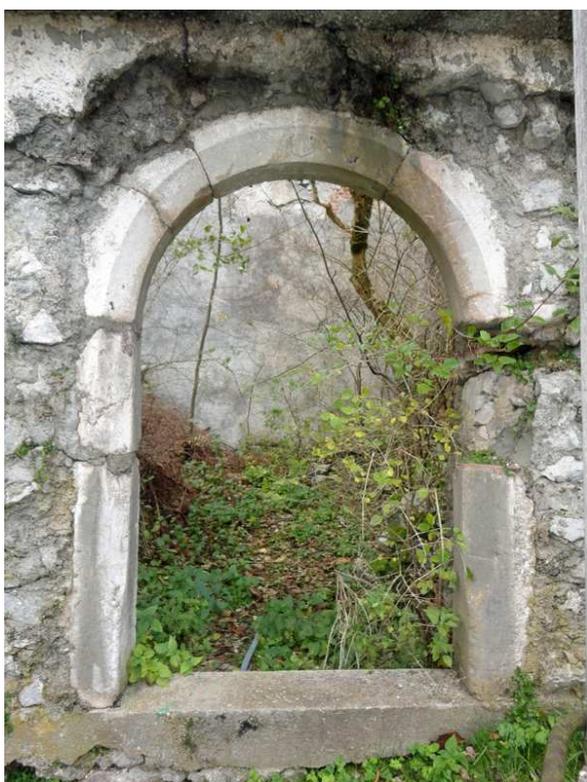
Katalog Nr. 54: Lauffen, 1600

Nr. 54: Türstock in Lauffen 43 oder Markstraße 32 im Salzkammergut. Bei diesem Gebäude wurde eine Außenmauer aus Stein errichtet, in dieser sitzt der Türstock. In der Wand ist noch der Sturz eines weiteren Türstocks zu erkennen. Die Betonschwelle verrät, dass dieser Türstock wiederverwendet wurde. Ein Stück des Seitenteiles fehlt. Die Jahreszahl steht in einer herzförmigen Kartusche (Bedeutung siehe Katalog Nr. 6). Bei diesem Haus ist auch noch ein spätgotisches Fenstergewände mit barockem Fenstergitter vorhanden. Die Fase Des Gewändes endet mit dem Typ 1. Augenmerk ist wieder auf die vorspringende Sohlbank zu legen, die bombiert profiliert ist.

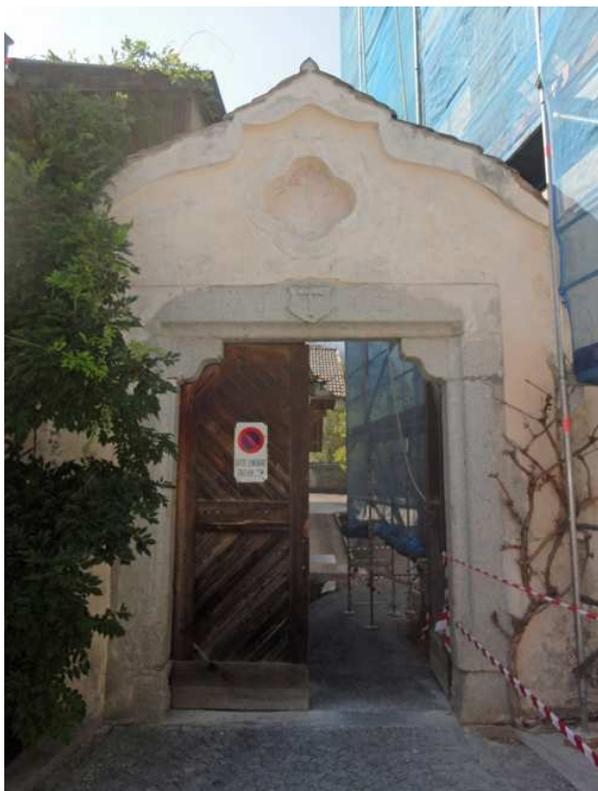
Katalog Nr. 55: Neustift Südtirol, 1602

Nr. 55: Schulterbogenportal in Neustift Südtirol. Dieses Portal ist aus Granit, die Fase ist gekehlt, die Konsolen mit einem Karnies profiliert. Der Todlauf gehört zum Typ 3. Im Sturz steht die Jahreszahl 1603. In der Mitte wird die Jahreszahl von einem Wappen mit einem T getrennt. Das T kann aber auch für eine andere Form des Kreuzes stehen.

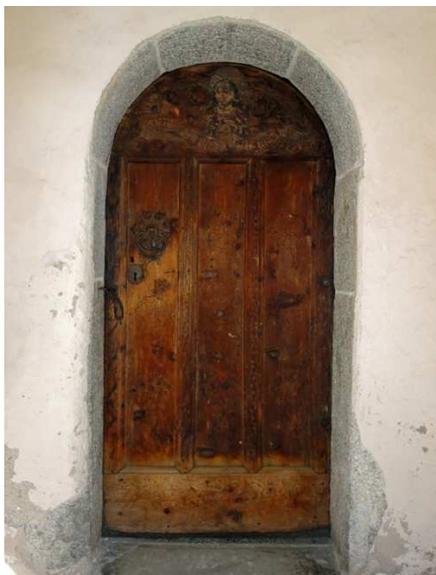
Im Kreuzgang von Neustift findet man eine Rundbogentür ohne Fase, mit einer gotischen Tür.

Foto Nr. 69: gotische Tür ohne Fase

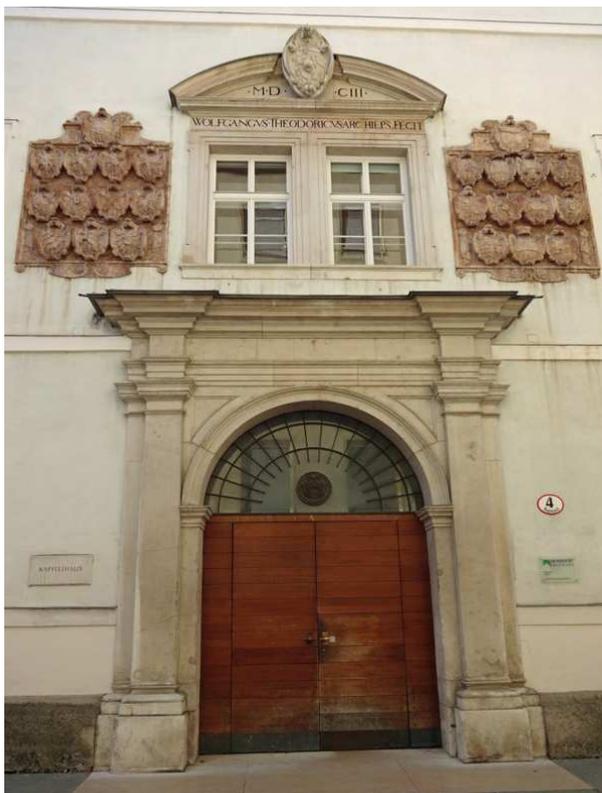
Katalog Nr. 56: Salzburg, 1603

Nr. 56: Portal der Universität Salzburg Kapitelgasse 4 (Kapitelhaus). Das Portal und die Fenster sind aus Untersberger Marmor, die Wappentafeln aus Adneter Marmor. Augenmerk ist auf das Fenster zu legen, das hier mit der Jahreszahl 1603 datiert ist. Dieser Typus ist in vielen ländlichen Gemeinden als Eingangstür zum Pfarrhaus, zur Kirche oder bei administrativen Bauten zu finden. Bei der ländlichen Variante wird das Gesims weggelassen und nur noch die geohrte abgetreppte Blende verwendet.

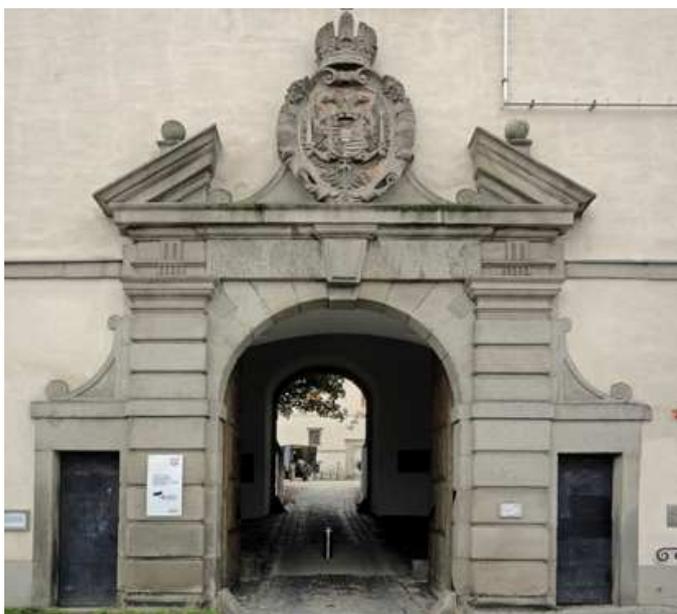
Katalog Nr. 57: Linz, 1604

Nr. 57: Burgtor bzw. Schlossanlage in Linz. Wie im Linzer Raum üblich, wurde Granit verwendet. Verglichen kann dieses Portal mit Katalog Nr. 35 werden. Dieses Tor besitzt eine umfangreichere Ausführung, im Kern enthält es ein Portal des Typ 8. Um das große Tor nicht immer offen halten zu müssen oder um den Verkehr aufrecht zu erhalten, wurden seitlich Fußgängertore angefügt. Der Bogen ist eingefasst von zwei bossierten Pfeilern. Darauf

folgen ein Metopenfeld mit Triglyphen und ein Gesims. In diesem Metopenfeld ist eine Tafel angebracht, die vom Schlussstein durchschnitten wird, mit der Jahreszahl 1604. Über dem Gesims ist ein gesprengter Dreiecksgiebel, dazwischen ein Wappen mit Kaiserkrone und Kaiseradler.

Aufgrund dieser Architekturdetails kann man diesen Torbogen eindeutig in die Renaissance einordnen. Die Bossierungen sind in Italien als ländlicher Stil (Rustika) entstanden und sind ein Architekturdetail der Renaissance. Durch diese Beispiele kann man sehen, wie eng Gotik und Renaissance nebeneinander existierten. Man könnte sagen, dass die Renaissance nur von denen verwendet wurde, die es sich leisten wollten und konnten. In der Architektur des Volkes ist die Renaissance selten zu finden und war vermutlich schneller vorbei als dieser Stil Fuß fassen konnte.

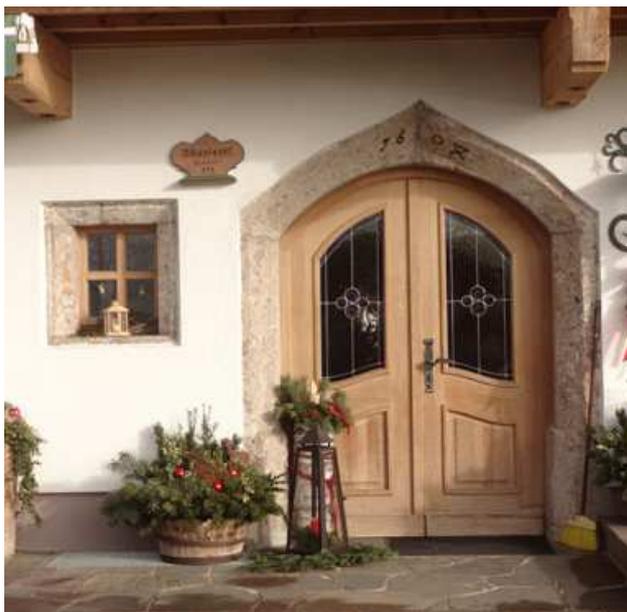
Katalog Nr. 58: Almdorf, 1604

Nr. 58: Portal Almdorf bei Saalfelden. Es zeigt sich wieder der im Pinzgau häufig verwendete Typ 6. Verwendet wurde Konglomerat. Das Haus wurde neu gebaut und die Steingewände vermutlich vom Vorgängerbau mitgenommen. Neben dem Eselsrücken weist auch die verdrehte 4 auf die Gotik hin.

In der Gotik sehen einige Zahlen anders aus als heute, es lassen sich aber die meisten entschlüsseln. Die Sieben wird als kopfstehendes V geschrieben. Besser gesagt, die Sieben hatte gleich lange Schenkel und wurde um ca. 45° gegen den Uhrzeigersinn gedreht. Die Vier und die Zwei, lassen sich von der Acht ableiten. Die Acht gibt es in einer eckigen Form (Sanduhr) und in einer runden Form (wie heute verwendet). „Halbiert“ man die Acht horizontal, so erhält man eine Vier (siehe Katalog Nr. 58, es wurde die Vier von der eckigen Acht abgeleitet). Halbiert man die Vier, so erhält man eine Zwei. Sehr gut zu sehen bei Abbildung 164 oben Mitte.

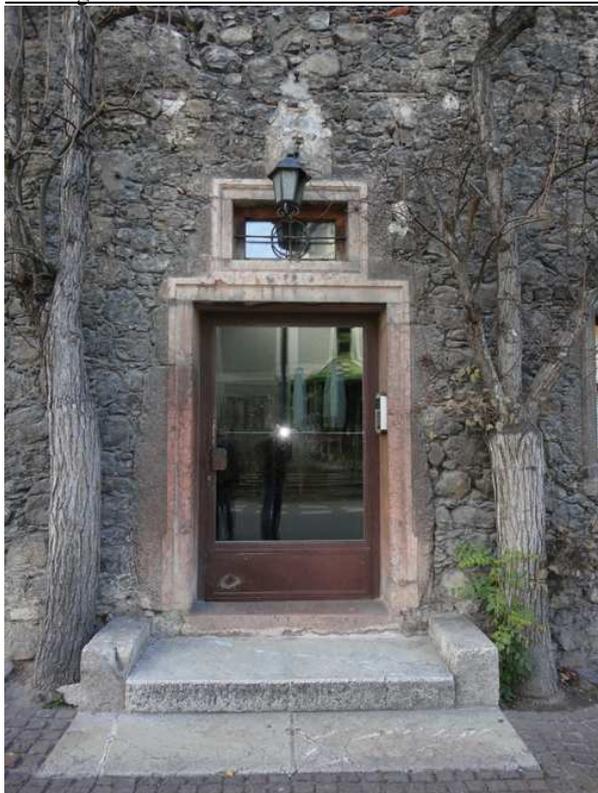
Katalog Nr. 59: Bad Goisern, 1604

Nr. 59: Haus mit Gewände in Bad Goisern. Es ist steinsichtig. An der Fassade kann man Folgendes ablesen: als Ecken wurden große, behauene Quader verwendet (Eckquader). Bei den Fenstern wurden Bogen gemauert, um den waagrechten steinernen Sturz zu entlasten. Bei den schmälere Fenstern wurde darauf verzichtet. Vermutlich sollte dieses Gebäude einmal verputzt werden. Die unregelmäßigen Gewändesteine wurden so behauen, dass ein gerader Rahmen in der Blende vorspringt und somit in der verputzten Fassade sichtbar wäre. Der eckigen Türe wurde noch eine Oberlichte hinzugefügt, die von einem Perlenstab umrahmt ist. Die Initialen stehen in einem Herz, mit dem für diese Zeit charakteristischen H, mit Halbbogen im Verbindungsstrich. Bei der Jahreszahl ist ein Fehler passiert, es steht 165-04, wobei die Sechs und die Fünf sehr knapp beieinander stehen, so als hätte man sich verschrieben. Wobei laut Form, vermutlich 1604 stimmt. Die Oberfläche der Tür ist händisch gestockt, die der Fenster gepeckt. Über der Haustür zeichnet sich ein großer Bogen in der Fassade ab. Dieser Bogen war vermutlich eine größere Öffnung, die durch ein kleineres Fenster verschlossen wurde. Neben den Fenstern sind Holzklötzchen eingemauert, diese dienen dazu, um die Balken zu montieren. Fenster dieser Art sind in der ländlichen Architektur sehr selten zu finden. Die Art, den Stein in einer verputzten Fassade hervorzuheben, kann mit Katalog Nr. 96 verglichen werden.

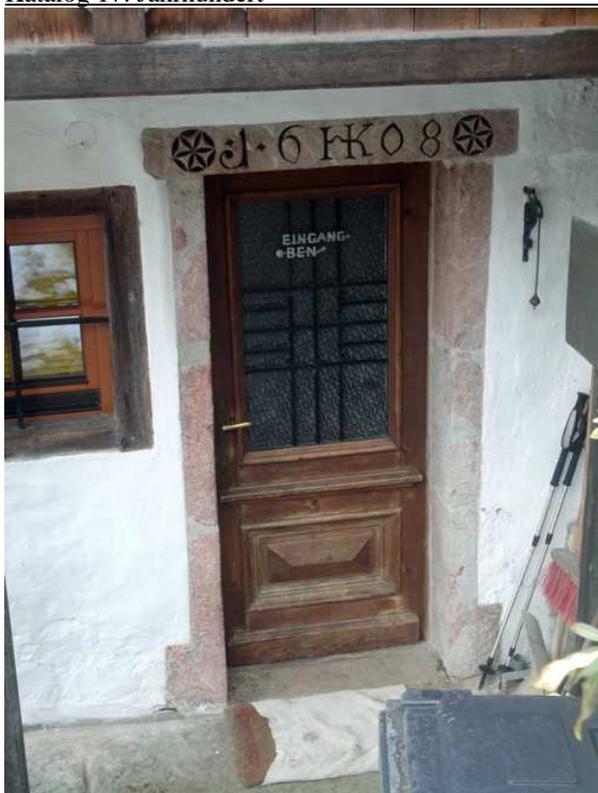
Katalog Nr. 60: Hallstatt, 1608

Nr.60: Haustür in Hallstatt. Diese Haustür ist mit Katalog Nr. 50 zu vergleichen. Der Stein ist gepeckt. Diese Tür gehört zum Typ 7. Die Seitenteile sind gleich breit, nur im Sockel ist der Stein breiter. Das bedeutet, der unregelmäßige Stein ist im Prinzip wie Katalog Nr. 59 erzeugt und für verputzte Fassaden behauen worden. Zudem weist die Schwelle auf eine historische Konstruktion hin. Der Sturz springt ebenfalls seitlich vor. Im Sturz sind links und rechts zwei Glückssterne eingraviert. Die Zahlen und Buchstaben sind in einer alten Schriftform geschrieben. Um die Eins sind zwei viersternförmige Punkte. Auch das H ist wieder mit einem Halbkreis versehen und

gleichzeitig wird aus dem H das K gebildet (Ligatur). Diese Zeichenfreiheit mit der Eins und den Punkten findet man nur noch bei historischen Gravuren.

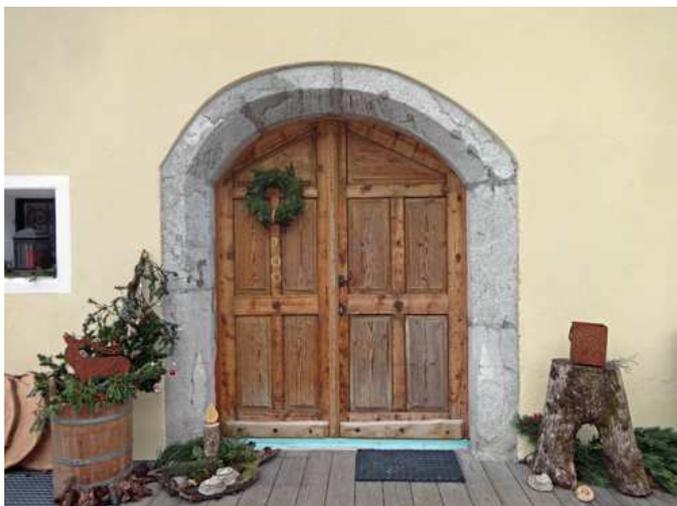
Katalog Nr. 61: Pinzgau, 1609

Nr. 61: Portal im Pinzgau. Die meisten Portale im Pinzgau sind Typ 6. Dieses Portal ist Typ 2 mit Spitz. Die Oberfläche ist gepeckt. Die Initialen FS und die Jahreszahl 1609 sind nicht mittig, sondern sitzen im Bogen, in der Fase rechtslastig. Der Segmentbogen ist leicht deformiert. Dieser Segmentbogen weist auf die Renaissance hin, die nun schön langsam im bäuerlichen Bereich Fuß fasst.

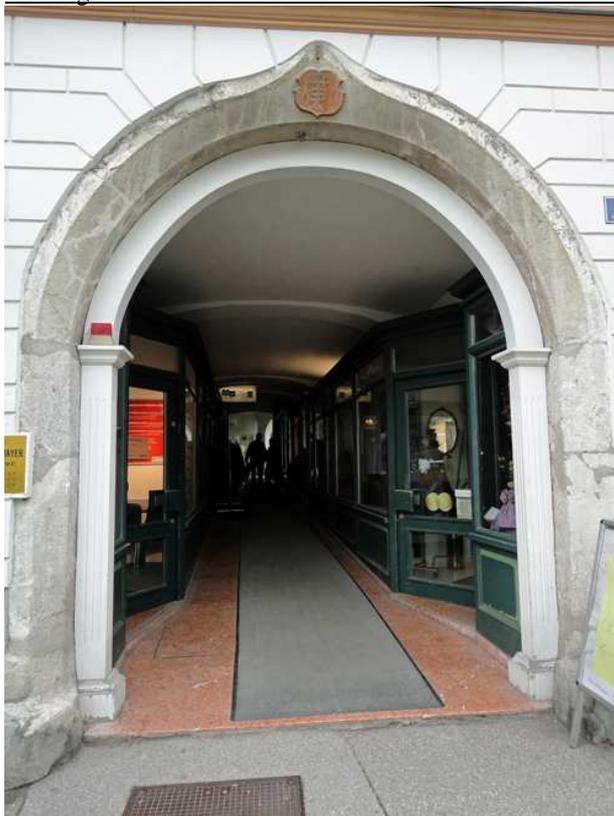
Katalog Nr. 62: Bad Ischl, 1611

Nr. 62: Portal in Bad Ischl. Im Unterschied zu den Pinzgauer Eselsrücken fällt bei den Eselsrücken im Salzkammergut der Zwickel weg. Die Fase läuft im Bereich des Spitzes anders aus. Es sind bei allen gefundenen Eselsrücken im Salzkammergut Wappenschilder im Scheitelpunkt, außerdem sind sie rundbogenförmiger. Dieser Eingang gehört zum Typ 6. Er ist teilweise händisch gestockt, teilweise gepeckt. Im Schild steht 1611 und das Kaufmannszeichen mit den Initialen SA ist zusammenhängend gebildet. Das Schild ist rötlich bemalt.

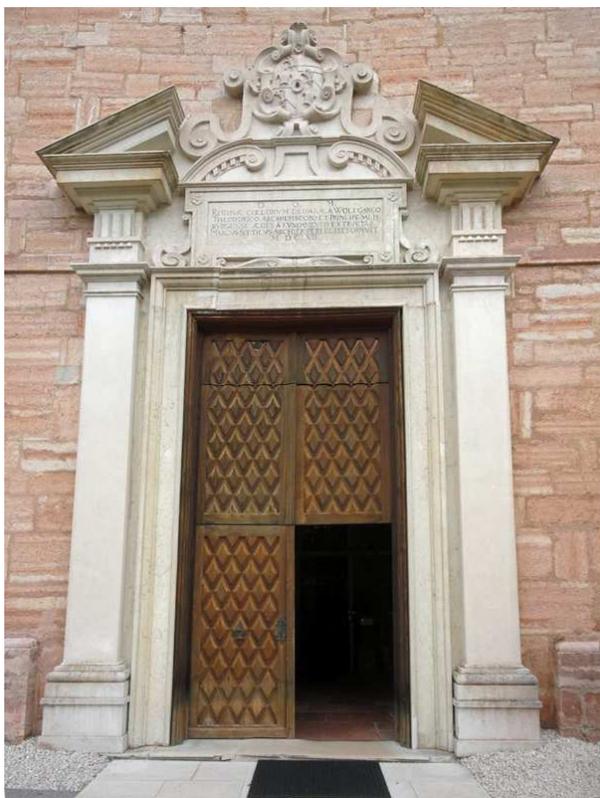
Katalog Nr. 63: Dürrnberg, 1612

Nr. 63: Dürrnberger Pfarrkirche. Das Portal ist mit Katalog Nr. 57 zu vergleichen. Mit dem Unterschied, dass hier als Grundform Typ 7 verwendet wurde. Die „Tempelarchitektur“ um die Grundform ist sehr ähnlich aufgebaut. Zwischen den gesprengten Dreiecksgiebeln ist das Wappen des Erzbischofs und Landesfürsten von Salzburg angebracht - verziert mit Volutenfiguren. Obwohl diese Kirche im Stil der Renaissance gebaut worden ist, kann man bei den beiden Fenstern oberhalb des Eingangsportales einen Rahmen aus gedrehten Stäben, die sich an den Ecken überkreuzen, entdecken. Sie sind mit flechtwerkähnlichen Blättern verziert. Dies ist eindeutig die Formensprache der Gotik und existiert trotzdem an einem Renaissancebau. Der Steinbruch, aus dem das Material für die Dürrnberger Kirche abgebaut wurde, liegt direkt neben der Kirche. Man kann heute noch die Schrotts Spuren sehen.

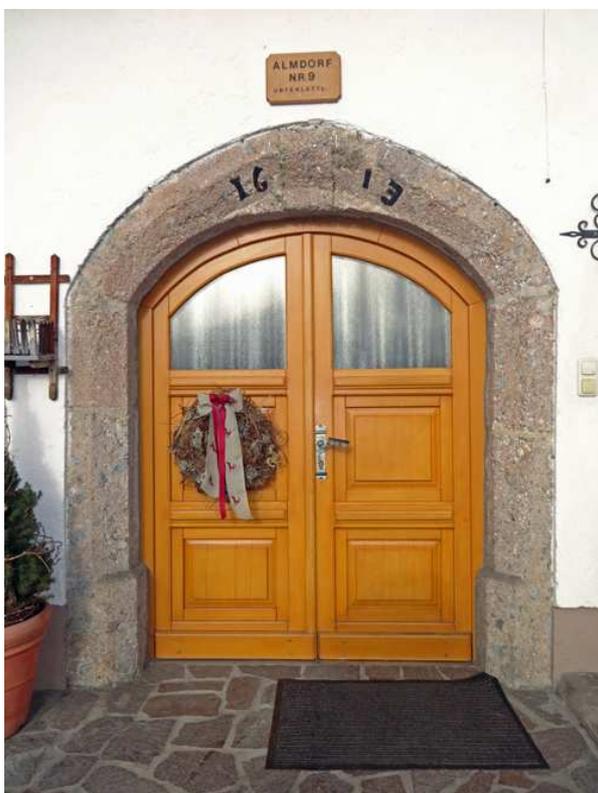
Katalog Nr. 64: Almdorf, 1613

Nr. 64: Bauernhaus in Almdorf. Dieses Haus ist das Nachbarshaus von Katalog Nr. 58, wobei es sich hier um keinen Neubau handelt. Sehr interessant ist dieser Eingang. Wenn man genau hinsieht, erkennt man einen Schlussstein. Wenn man diesen weglässt und den Bogen neu setzt, erhält man einen Eselsrücken. Denn der Zwickel ist vorhanden, aber bei einem reinen Segmentbogen nicht mehr nötig. Dies könnte bedeuten, dass dieses Gewände als Eselsrücken erzeugt wurde, aber aufgrund neuerer Gestaltungswünsche zu einem Segmentbogen umgestaltet wurde.

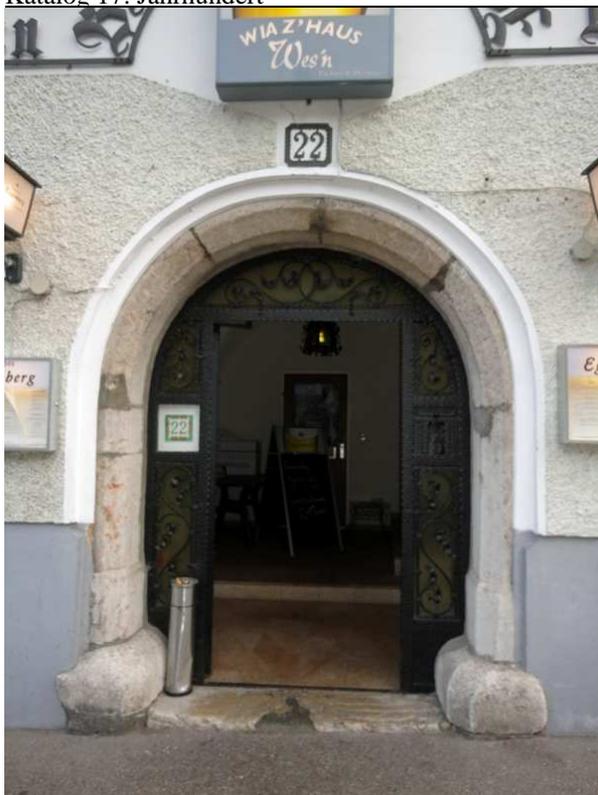
Katalog Nr. 65: Lauffen, 1614

Nr. 65: Portal eines Wirtshauses in Lauffen/Bad Goisern. Die Oberfläche ist gepeckt, er gehört zum Typ 6. Neben dem Sockeln wurden bei diesem Portal Radabweiser eingebaut. Unter diesen Radabweisern ist auch noch eine Schwelle. Die Jahreszahl ist deutlich unter der Putzkannte zu lesen. Die Initialen oder die Hausmarke konnten nicht entziffert werden.

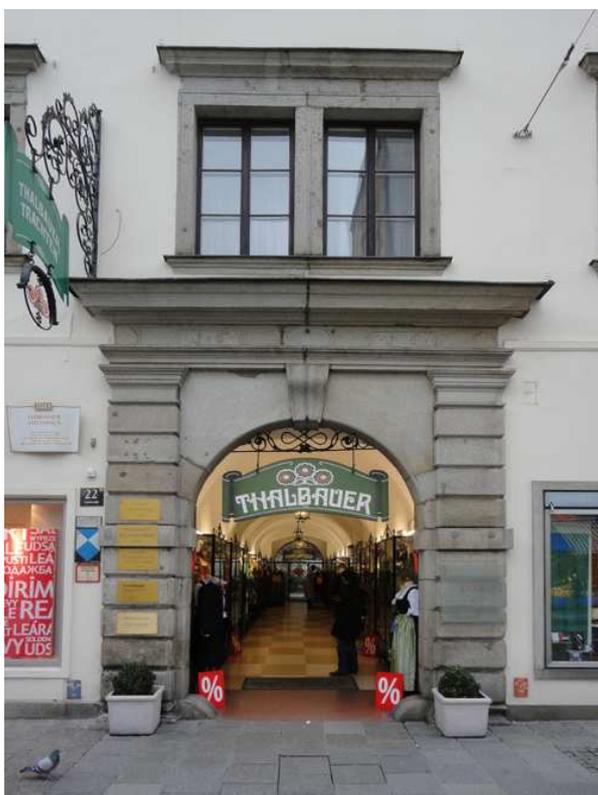
Katalog Nr. 66: Linz, 1616

Nr.66: Portal in Linz. Viele Portale in Linz sehen sehr ähnlich aus und sind mit Katalog Nr. 57 zu vergleichen. Man könnte hier von einer gesunkenen Kultur reden. Der Kaiser machte es vor, das Volk machte es in einfacherer Form nach. Dieses Portal gehört zum Florianer Stiftshaus. Bemerkenswert ist ein Detail am obersten Gesims. Obwohl der Granit hart und sehr schwer zu bearbeiten ist, wurde nicht auf die Wassernase verzichtet. Die Fenster dieses Gebäudes können mit Katalog Nr. 59 verglichen werden. Wobei bei Nr. 59 nur die Rahmen verwendet wurden, ohne Gesims und ohne Fensterbank.

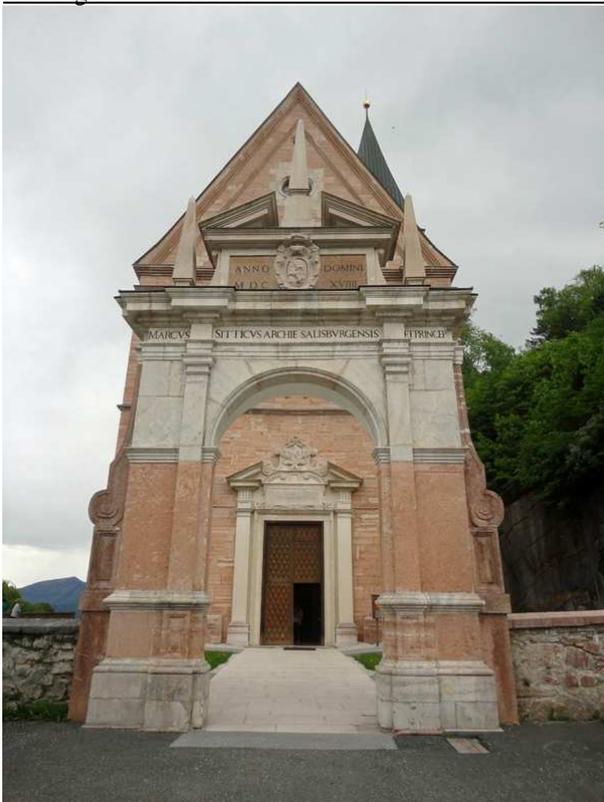
Katalog Nr. 67: Dürnberg, 1619

Nr. 67: Freistehendes Tor der Dürnberger Kirche. Angeschlossen an diesem Tor ist eine ca. 1 m hohe Umfassungsmauer. Auch dieses Tor gehört zu den typischen Renaissance Portalen. Bei diesem Tor wurden Obelisken verwendet.

Die Verwendung von Kugeln und Obelisken als Zierelemente war für die Renaissance typisch.

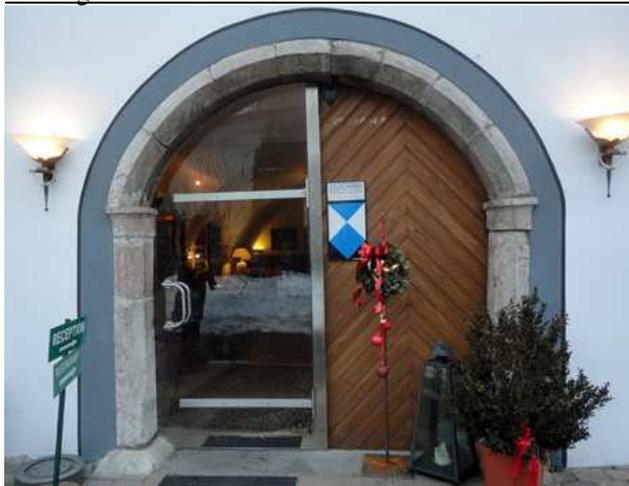
Katalog Nr. 69: St. Agatha, 1623

Nr. 69: Vorderer Eingang des Wirtshauses in St. Agatha. Dieses Portal ist formal einfacher gestaltet. Es ist eine Mischung aus Typ 8 und Typ 1. Die Grundform ist das Portal Typ 8, die Fäse, die über den gesamten Türstock läuft, endet im Typ 1. Solch eine Kombination von zwei Typen kommt sehr selten vor. Die Fasen der normalen Fensterlaibungen enden ebenfalls mit dem Typ 1. An den Fenstern kann man auch noch rötliche Farbreste erkennen. In dem Zwickel des Doppelfensters ist ebenfalls ein Kopf angebracht. Bei genauer Betrachtung könnten hinter dem Kopf Flügel sein. Es könnte sich um einen primitiven Engelskopf handeln.

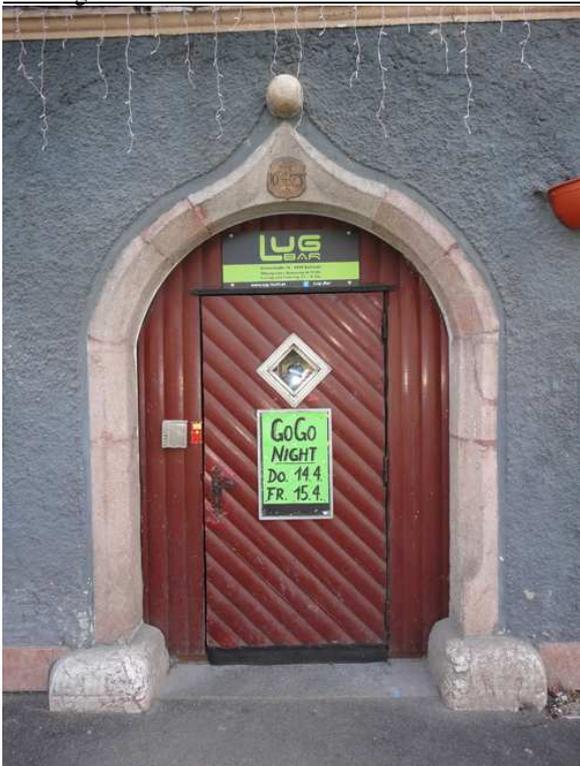
Katalog Nr. 70: Bad Ischl, 1625

Nr. 70: Portal in Bad Ischl. Es kann mit Katalog Nr. 62 verglichen werden. Der Inhalt der beiden Wappenschilder ist gleich. Vermutlich besaß der Kaufmann zwei Gebäude in Bad Ischl. Formal unterscheiden sie sich folgendermaßen: Nr. 62 ist Typ 6, Nr. 70 ist Typ 3. Zusätzlich hat es über der Spitze eine Kugel und Radabweiser im Sockelbereich.

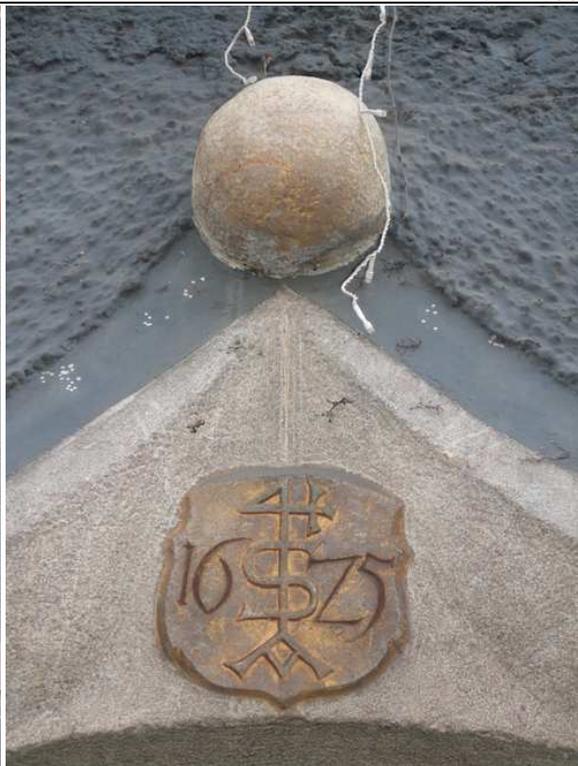
Foto Nr. 88: Detail Scheitel

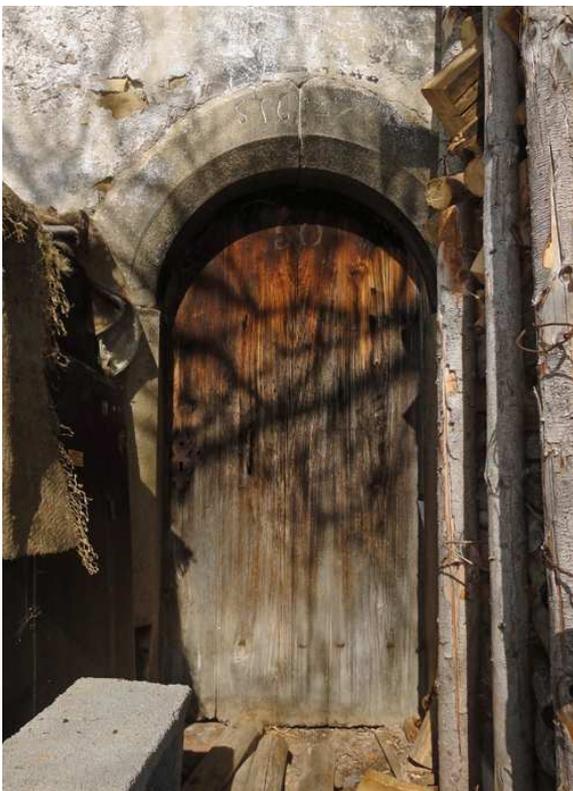
Katalog Nr. 71: Niederreit, 1627

Nr.71: Türstock in Niederreit. Dieses Portal gehört heute zum selben Hof wie Katalog Nr. 111. Im Steintürstock steht „SI627P“ im hölzernen (Katalog Nr.107) „II715P“ das P in den Initialen könnte auf eine Verwandtschaft hinweisen. Anhand weißer Farbreste in den Vertiefungen kann man davon ausgehen, dass der Türstock getüncht war. Die Oberfläche ist gepeckt. Laut Besitzer wurde der hier verwendete Sandstein in unmittelbarer Nähe abgebaut. Bei diesem Sandstein sind kleine Fossilien eingeschlossen. Der Högler Sandstein ist fossilär. Auch Fenster ohne Fensterbänke sind aus diesem Stein verbaut. Das Karnies ist eine moderne Form und weist auf einen Epochenwechsel hin.

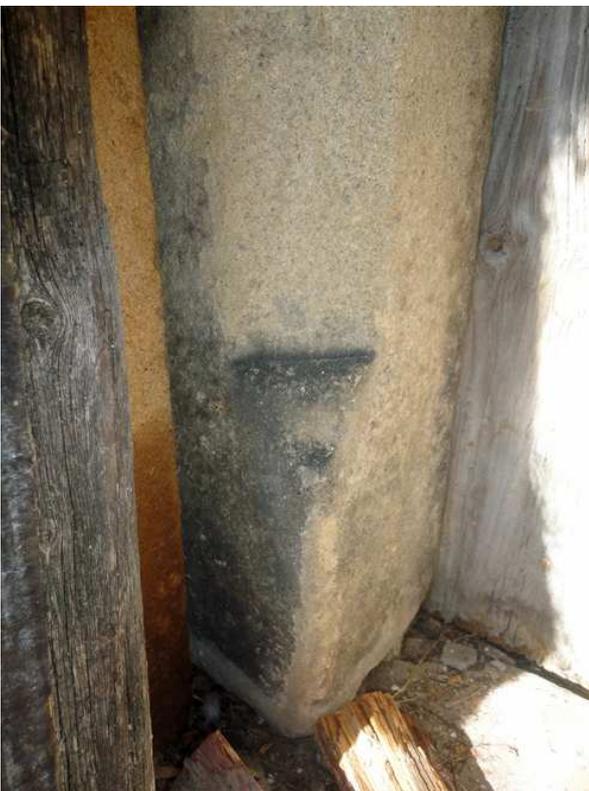
Foto Nr. 89: Detail Todlauf

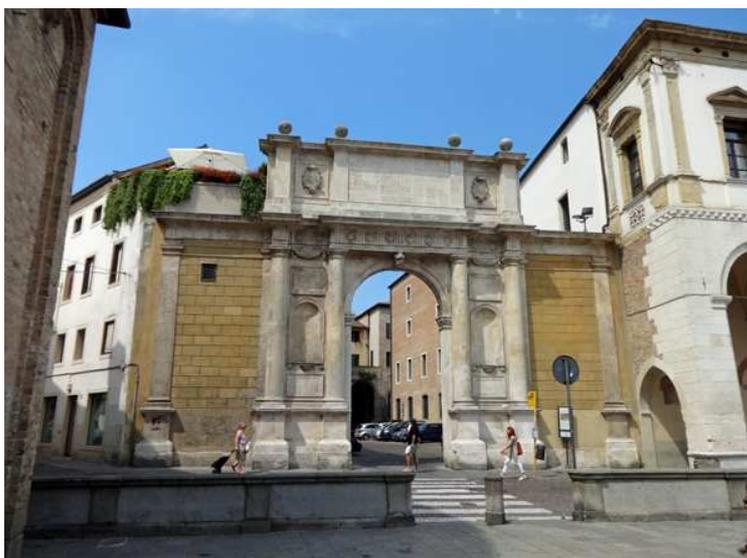
Katalog Nr. 74: Padua, 1632

Nr. 74: Ein Torbogen in Padua. Er begrenzt den Vorplatz zum Dom von Padua. Bei diesem Portal sind einige Elemente vorhanden, die auch später in Salzburg verwendet wurden. Unter den Triglyphen sind die Guttae, auch Tropfen genannt. Diese Guttae findet man wieder in Schwalbenschwanzform bei den barocken Türen ohne Triglyphen. Zwischen den

Säulen unter dem Metopenfeld sind Girlanden. Auch diese Girlanden finden im 19. Jh. Einzug in die bäuerliche Türstockarchitektur.

Das Portal wurde im Stil der Renaissance gebaut. Im Metopenfeld sind zwischen den Triglyphen Wappen angebracht. Im Giebelbereich ist ein großes Schild mit Inschrift, in dem auch die Jahreszahl steht. Abgeschlossen wird das Portal durch ein Gesims, auf dem Kugeln lagern.

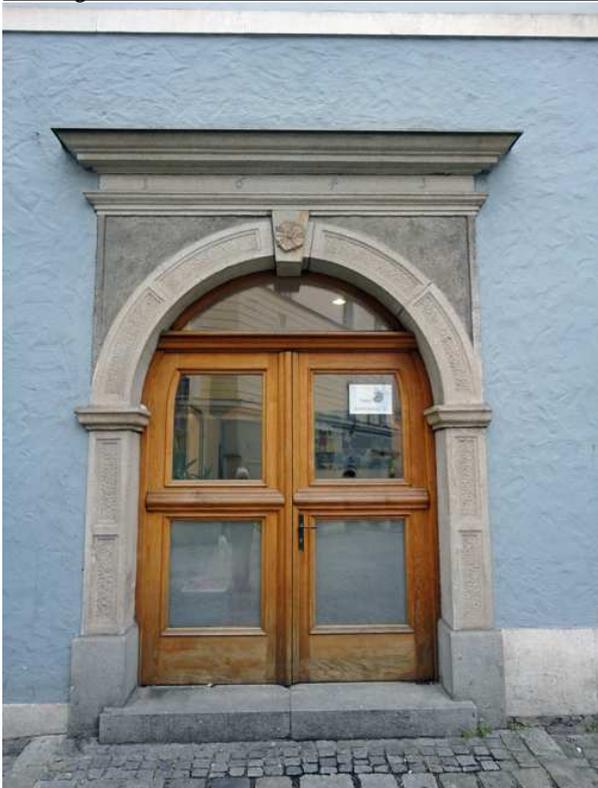
Katalog Nr. 75: Linz, 1641

Nr. 75: Granitportal in Linz. Dieses Portal ist im Grunde ein Typ 8, jedoch formal eine Mischung aus Katalog Nr. 66 und 68 und mit Katalog Nr. 44 zu vergleichen. Am Schlussstein ist eine fünfblättrige Mistelblüte abgebildet. Diese steht für die leibliche, fruchtbringende Liebe.¹²⁵

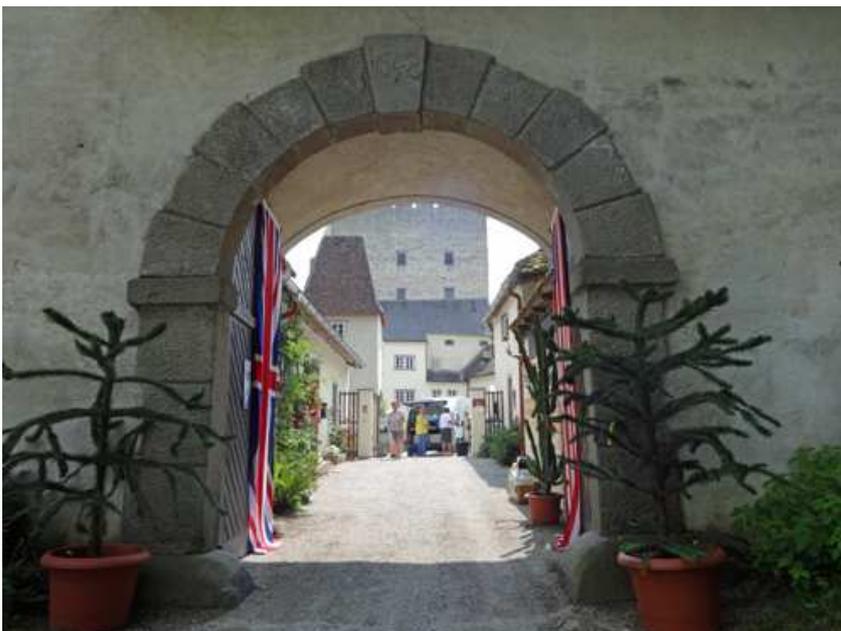
Katalog Nr. 76: Klam, 1642

Nr. 76: Eingangsportal der Burg Klam bei Linz. Das Tor ist aus Granit und nach dem Typ 8 gefertigt. Die Steine sind bossiert. Damit das Portal nicht beschädigt wird, wurden Radabweiser eingebaut.

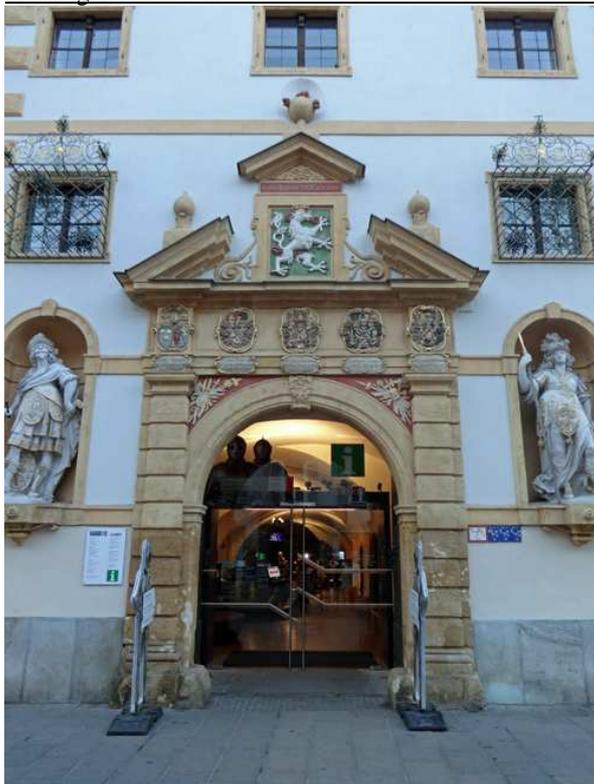
Katalog Nr. 77: Graz, 1644

Nr. 77: Portal des Landzeughauses in Graz. Dieses Portal ist im Stil des Manierismus gebaut. Im Kern versteckt sich ein Portal des Typ 8. Der Schlussstein wurde mit einem Maskeron bzw. Blattmaske verziert. In den Ecken sind anstatt der typischen Blume (Katalog Nr. 2) in ähnlicher Form Militaria abgebildet. Im Metopenfeld sind Wappen angebracht, darunter die dazugehörigen Namen. Das Gesims und der gesprengte Dreiecksgiebel liegen in einer Ebene. Zwischen dem gesprengten Giebel befindet sich ein von Voluten und gehörten Rahmen umrahmtes Wappen der Stadt Graz. Darüber die Jahreszahl und ein Dreiecksgiebel. Im Dreiecksgiebfeld ist wieder ein Maskeron

abgebildet. Auf den Dächern der seitlichen Giebel, ist jeweils ein Aufbau mit einer Zwiebel. Der mittlere Giebel besitzt einen Aufbau mit einer brennenden Kugel. Die

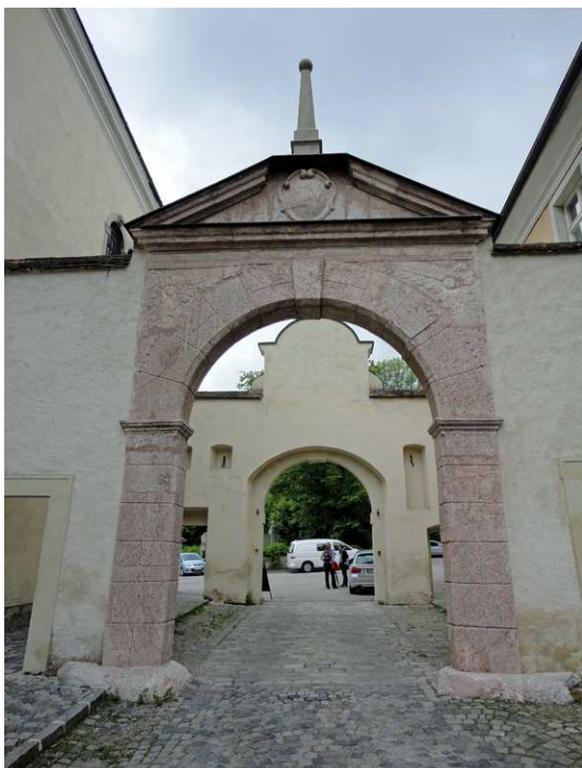
Katalog Nr. 78: Mauerbach, 1645

Nr.78: Toranlage der ehemaligen Kartause Mauerbach. Errichtet wurde es aus rötlichem Kalkstein nach Typ 8. Die Seitenteile und Bogenteile sind durch Linierungen in Blöcke unterteilt. Darüber sitzt ein abgestumpfter Dreiecksgiebel auf dem ein Obelisk mit einer Kugel als Spitze steht. Im Dreiecksgiebel befindet sich das Wappen. In den Zwickeln wurden wieder die typischen Blattblumen verwendet. Vergleichen kann man dieses Portal wieder mit Katalog Nr. 3, 44 und 77.

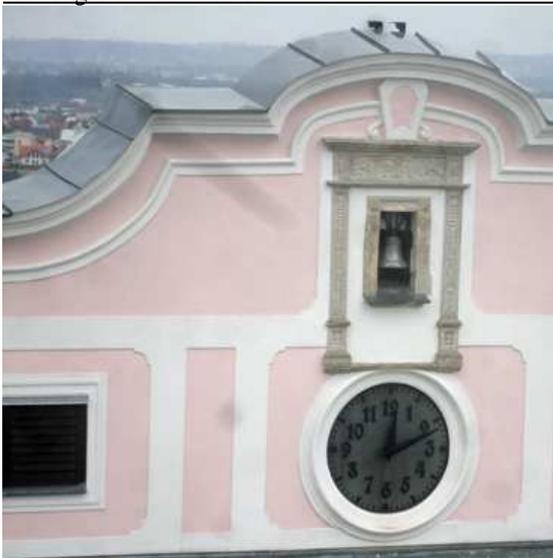
Katalog Nr. 79: Enns, 1647

Nr.79: Schallöffnung in Enns. Bei diesem Gebäude befindet sich im Dachgiebel eine Türöffnung. Diese Türöffnung wurde verkleinert und in diese eine Glocke gehängt. Im Sturz steht die Jahreszahl.

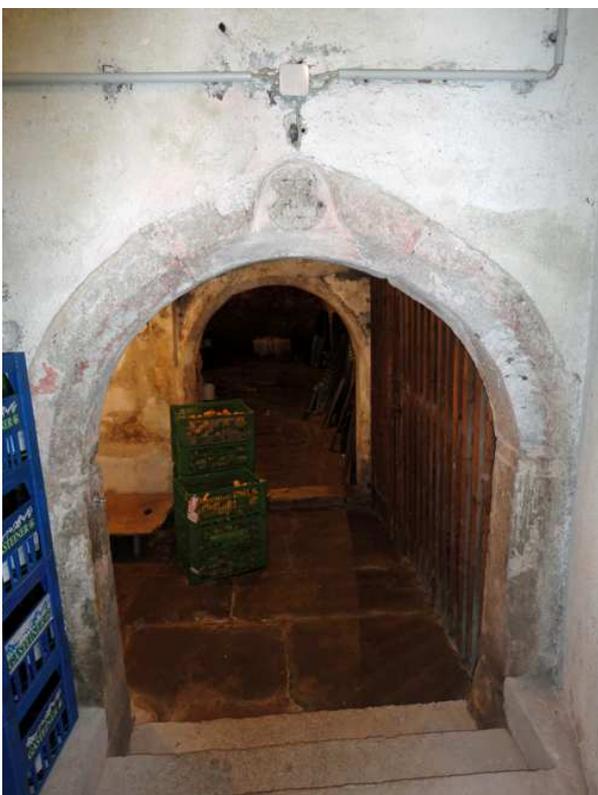
Katalog Nr. 80: Bad Ischl, 1648

Nr. 80: Bad Ischl, Kellergewölbe des Kriegsinvalidenheims. Der Türstock war ursprünglich rötlich gestrichen, die Fassade endet im Typ 3. Das Wappen wurde in eine ungewöhnliche Füllung gesetzt. Nach diesem Tor kommt eine kleine Kammer, die als Akklimatisationskammer gedient haben dürfte. Erst danach kommt man in einen großen Kellerraum, der direkt in das Konglomeratgestein geschlagen wurde. Die Haustür (Typ 8) zu diesem Gebäude ist jener von Katalog Nr. 53 ähnlich, leider ohne Jahreszahl.

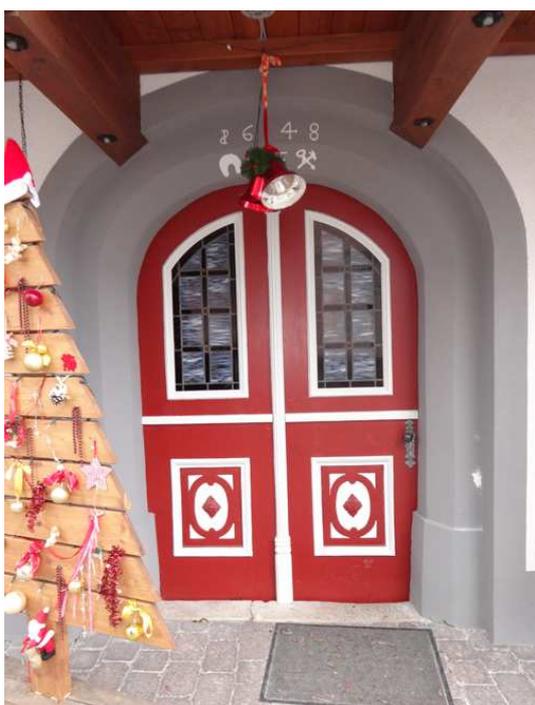
Katalog Nr. 81: Lofer, 1648

Nr. 81: Haustür in Lofer, Typ 6. Das Material des Gewändes ist durch eine dicke Farbschicht und teilweise durch Spachtelmasse verdeckt. Vermutlich ließ der ehemalige Besitzer neben seinen Initialen BE, seine Berufszeichen abbilden. Ein Hufeisen auf der einen, Hammer und Beißzange auf der anderen Seite bilden die Zeichen eines Hufschmieds.

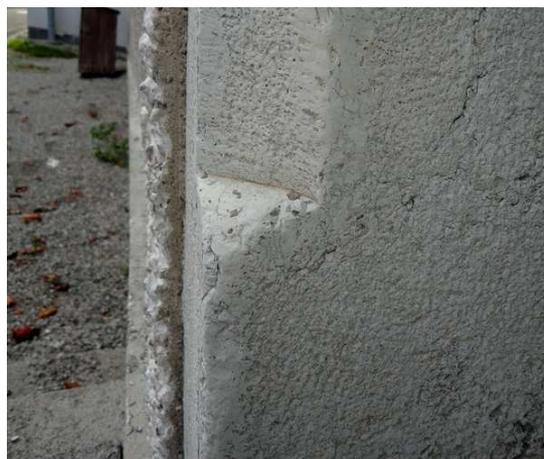
Foto Nr. 96: Detail Türstock

Nr. 82: Türstock in Lauffen bei Bad Goisern. Das Erdgeschoß hat einen Eingang mit einer kleineren Fase, der Todlauf ist gemäß Typ 5 ausgebildet. Nur die kleine Hohlkehle wurde hier weggelassen, sodass man eigentlich nicht von einem Karnies sprechen kann. Die Jahreszahl und die Initialen wurden teilweise mit dem Bild über der Tür verdeckt. Die Fenster im Obergeschoß haben einen Todlauf nach Typ 1. Die unteren Fenster sind eckig, man kann sie dem Typ 7 zuordnen. Dieses Haus möchte der Besitzer abreißen lassen.

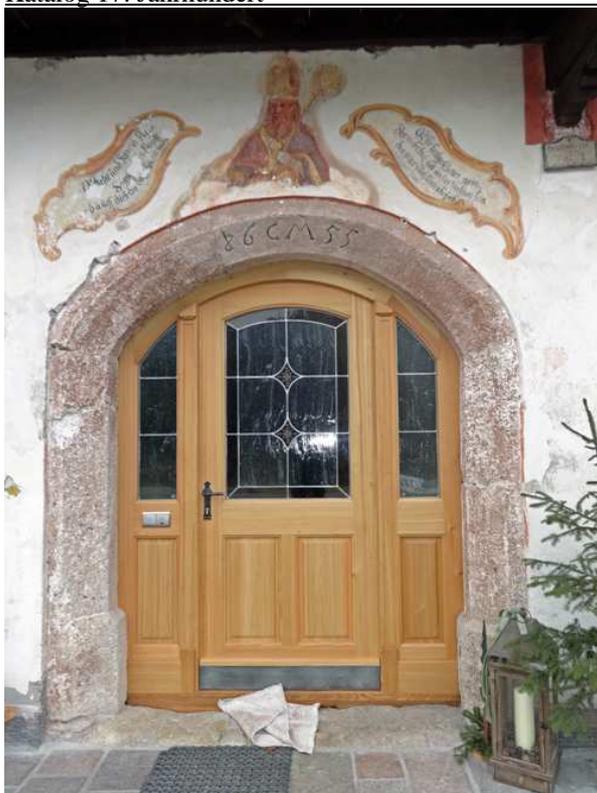
Katalog Nr. 83: Hallenstein, 1655

Nr. 83: Bauernhaus in Hallenstein, Pinzgau. Im Vergleich zu Katalog Nr. 64 kommt dieses Portal, sowie Katalog Nr. 88 und 91, ohne Zwickel aus. Die neue Segmentbogenform hat Einzug in den Pinzgau genommen und den Eselsrücken abgelöst. Dieses Portal und die Fensterstöcke wurden aus Konglomerat gefertigt (gepeckt) und rot bemalt. Dieser Typ des Fensters ist im bäuerlichen Bereich am weitesten verbreitet. Wenn dieser Typ aus der Gotik oder Renaissance stammt, hat er auch noch eine vorspringende Sohlbank gehabt. Bei diesem Bauernhaus ist das Bemerkenswerte die Lüftlmalerei. Über jedem Fenster ist ein anderer Heiliger, Sprüche und Bilder werten das Haus optisch auf. Das Obergeschoß dürfte wieder einmal ein verputzter Blockbau sein. Solche Häuser sind im Salzburger Raum selten, kommen aber dennoch vor. Ein weiteres stand in der Gemeinde Wals-Siezenheim (Vulgo Binder) mit ähnlicher künstlerischer Ausstattung. Dieses wurde jedoch von einem Brandstifter in den 60er oder 70er Jahren angezündet. Lüftlmalerei ist heute nur noch selten zu finden.

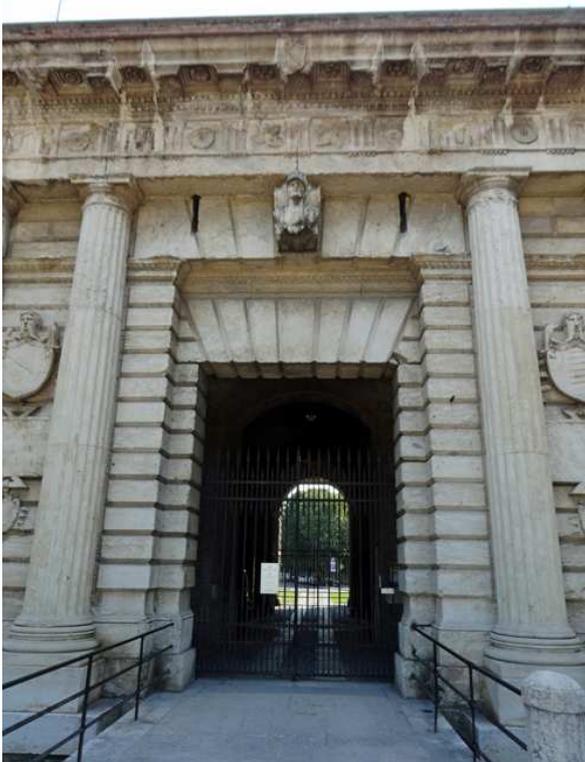
Katalog Nr. 84: Verona, 1657

Nr. 84: Ein Tor der Stadtmauer von Verona. In Verona sind noch einige Tore der Stadtmauer erhalten. Bei einer Toranlage sind meistens drei Türen, die mit einer Zugbrücke gesichert werden konnten. Das mittlere Tor kann man mit Katalog Nr. 31 vergleichen.

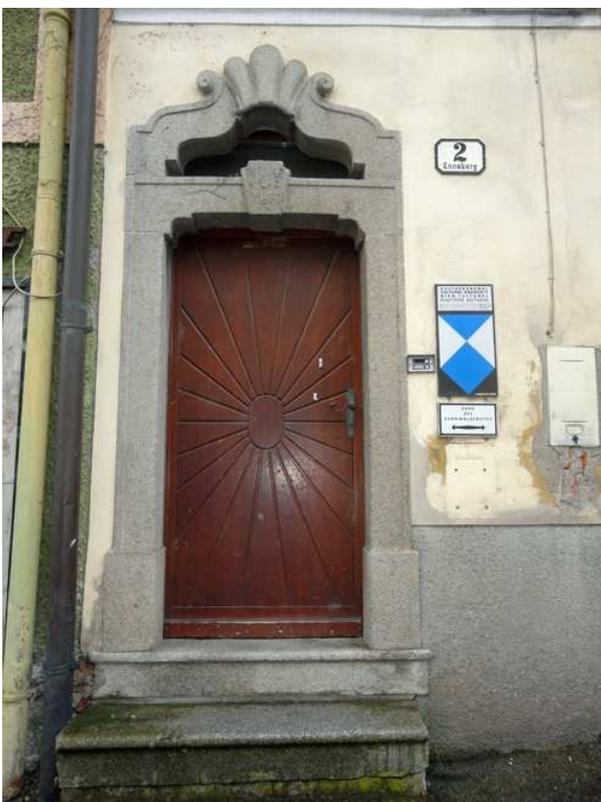
Katalog Nr. 85: Enns, 1659

Nr. 85: Granittürstock in Enns. Dieser Eingang ist etwas besonderes, ab jetzt beginnen sich Türstockformen zu entwickeln, bei denen der Sturz eigentlich gerade, aber hohl ausgeschnitten ist. Sehr oft wird ein Schlussstein verwendet, der aber nur als Zierde dient, denn der Sturz ist aus einem Stück. Die ersten Exemplare dieses Typ 9 wurden im Raum Steyr, Enns und Linz gefunden.

Diese Tür wurde aus Granit gefertigt und sämtliche Blenden abgetrept. Beim Oberlicht zeichnet sich der beginnende Barock ab - Karnies, Voluten und Muscheldekor werden in Kombination verwendet.
