Thesaurus und Ordnungsmodell für ländliche Tüргewände und Bauformen für den Salzburger Raum

inklusive Katalog

Diplomarbeit

Studienrichtung: Architektur

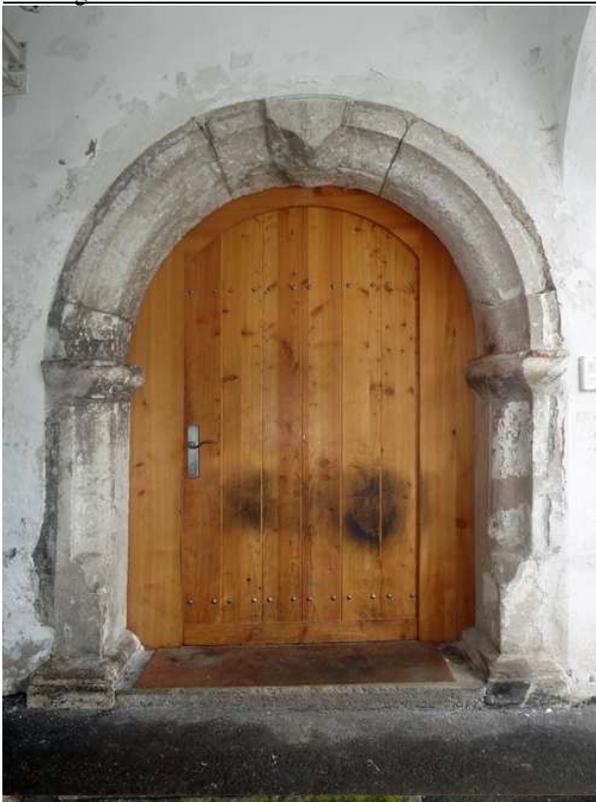
Katalog Nr. 86: Hallstatt, 1659

Nr. 86: Portal in Hallstatt. Es ist eine Mischung aus Typ 8 und Typ 4. Die Fäse wurde bei diesem Portal als Karnies ausgebildet. Die Oberfläche ist teilweise gepeckt, teilweise gestockt, das Karnies wurde mit dem Zahnmeißel bearbeitet. In Vertiefungen sind rote Farbreste und weiße Tünche zu finden. Der Schlussstein wurde teilweise abgeschlagen. Vergleicht man diesen mit Katalog Nr. 62 und 70, wird man Ähnlichkeiten am Kaufmannszeichen feststellen können. Bei der Vier wird ein Strich weggelassen, anstelle des A tritt nun ein X. Dies kann auf eine Verwandtschaft hinweisen. Vergleicht man Katalog Nr. 86 mit Foto Nr. 104, so kann man Nr. 104 denselben Zeitabschnitt zuordnen. Die Karniesformen sind ident. Die Haustür des Fotos Nr. 104 steht in Anger. Das Bauernhaus ist im Obergeschoß aus Holz, das verputzt wurde. Leider verfällt dieses

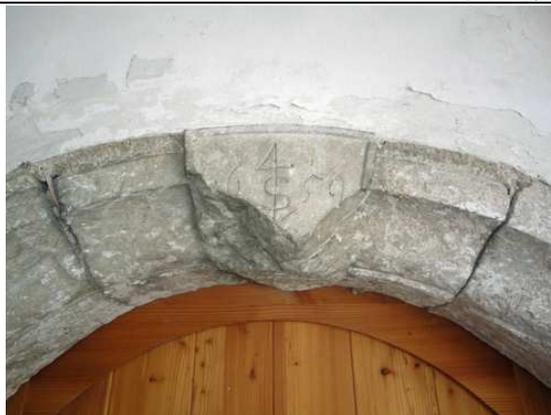
Foto Nr. 102: Detail Schlussstein

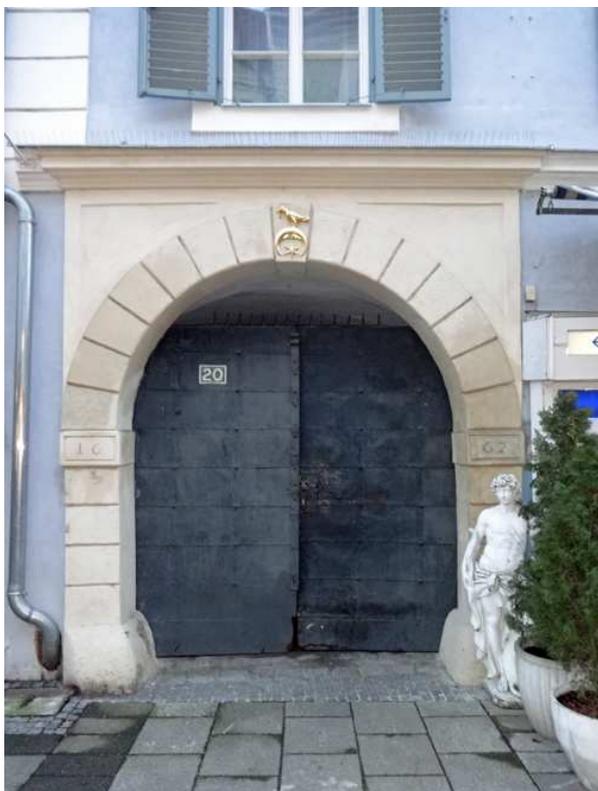
Katalog Nr. 87: Graz, 1662

Nr. 87: Eingangstor der Schmiedgasse 20 in Graz. Das Portal ist eine Mischung aus Katalog Nr. 75 und 76. Wie man sieht, gibt es verschiedene Typen mit Grundeigenschaften, die beliebig miteinander kombiniert werden. Bei diesem Tor wurden die Jahreszahlen mit Bleistift in die Kämpfersteine eingetragen. Ob es sich um eine schlechte Restaurierung oder eine beliebige Eintragung handelt, lässt sich nicht überprüfen. Interessant ist der Schlussstein, darauf sind ein Stern, ein Mond und ein Specht abgebildet. Der Sechsstern ist das Zeichen „der stets willkommenen Einkehr“¹²⁶. Der Mond steht für den Tod - würde er nach oben schauen, für das Leben¹²⁷. In diesem Fall steht der Specht für den Teufel, der nach Menschen sucht, die innerlich hohl sind.¹²⁸

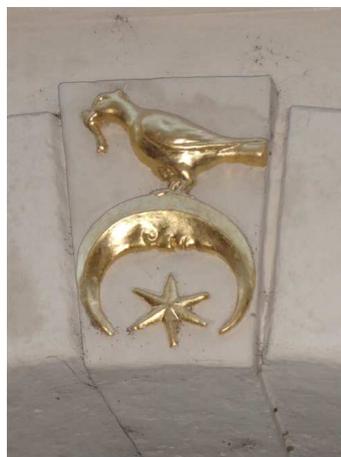
Foto Nr. 105: Detail Schlussstein

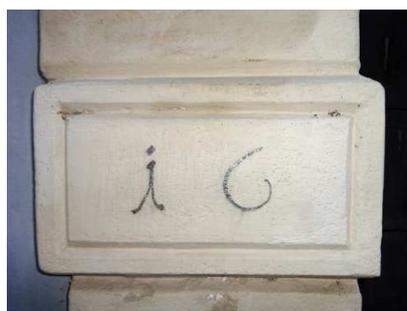
Foto Nr. 106: Detail Jahreszahl

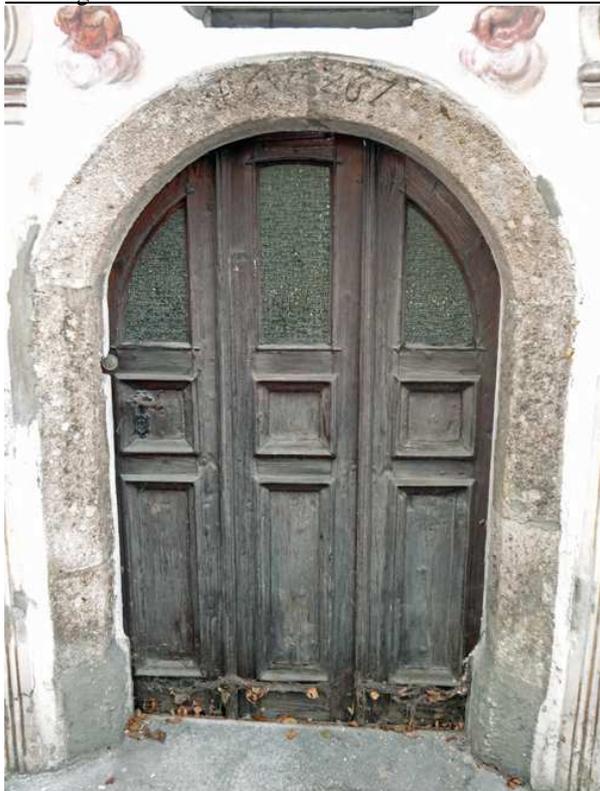
Katalog Nr. 88: Lofer, 1667

Nr. 88: Haustür am Ortseingang von Lofer. Sie verschwindet fast hinter einem Holzzaun, denn auch hier ist das Niveau der Straße angewachsen. Es handelt sich um ein barockes Haus mit Ochsenaugen und „Riemenbalkenvordach“. Die Fassade wurde laut Inschrift (unter dem Bild) 1753 gestaltet. Neu ist hier das Oberlicht über dem Konglomerattürstock des Typs 6.

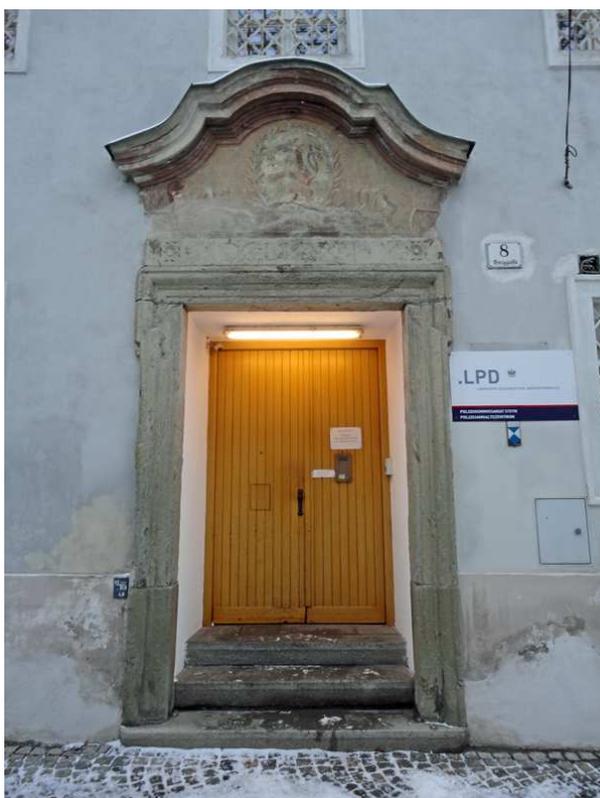
Katalog Nr. 89: Steyr, 1672

Nr. 89: Stadthaus in Steyr. Das Portal kann man dem Typ 7 zuschreiben. Die Blende ist geohrt und abgetreppt. Unter den Ohren sind Guttae (Tropfen). Über dem Sturz liegt ein zweiter Sturz, in dem die Jahreszahl mit römischen Ziffern eingraviert wurde. Links und rechts von der Jahreszahl ist jeweils eine stilisierte Blume. Darüber ist ein Fresko, das mit einem geschwungenen Giebel begrenzt wird. Konvexe und konkave Formen nehmen immer mehr Einfluss in die Architektur und sind eine Erscheinungsform des Barock.

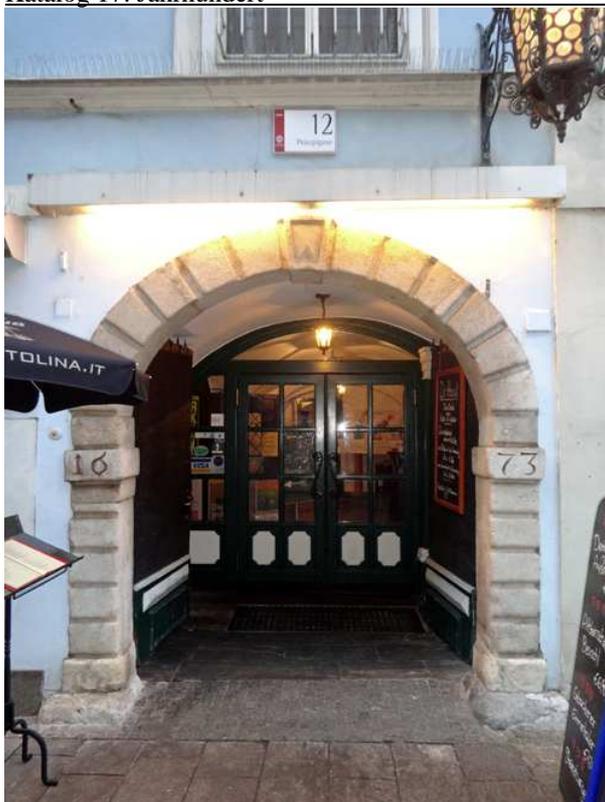
Katalog Nr. 90: Graz, 1673

Nr. 90: Portal in der Prokopigasse 12 in Graz. Es ist vergleichbar mit Katalog Nr. 87, ebenfalls in Graz. Der aus Kalkstein gefertigte Türstock wurde komplett gestockt. Es ist nirgends ein Randschlag ersichtlich, deshalb kann man davon ausgehen, dass das Portal händisch überstockt wurde. Die Bauteile sind wieder bossiert, die Jahreszahl wurde eingraviert, der Schlussstein ist diamantiert.

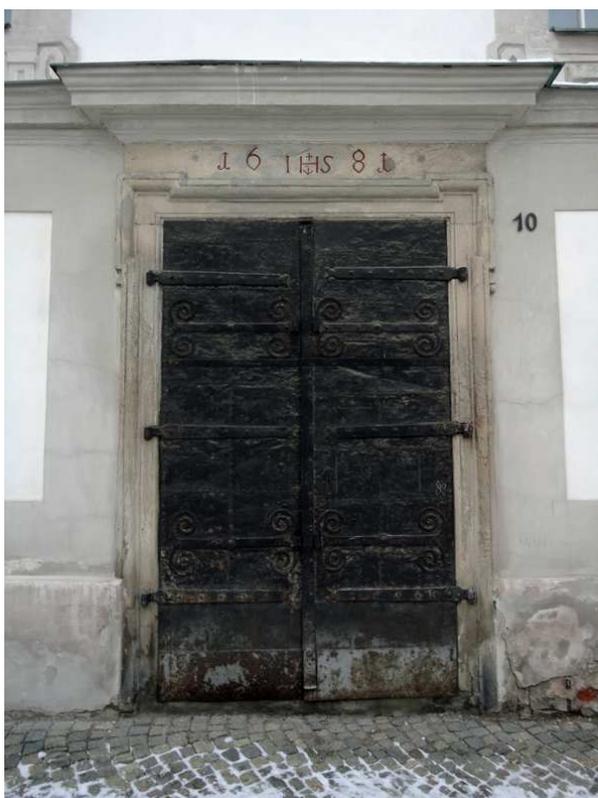
Katalog Nr. 93: Steyr, 1681

Nr. 93: Portal in Steyr. Diese Tür ist mit Katalog Nr. 89 zu vergleichen. Auch dieser Türstock ist geohrt und abgetrepp. An den Ohren hängen Guttae, wie Ohringe. Über dem Sturz steht die Jahreszahl, mittig stehen die Kürzel IHS. IHS kann man als „Jesus der Menschenretter“ interpretieren. In Piktogrammform sind unter dem H drei Striche. Diese stehen für das strahlende Herz. Über dem H ist ein Kreuz. Die Eisentür wurde aus einzelnen Eisenblechen zusammengenietet. Da es zu der Entstehungszeit noch keine großen Blechtafeln gab, mussten Eisenstücke zu Blechen ausgeklopft werden. In den ländlichen Bereichen haben diese Türen einen viel rustikaleren Charakter.

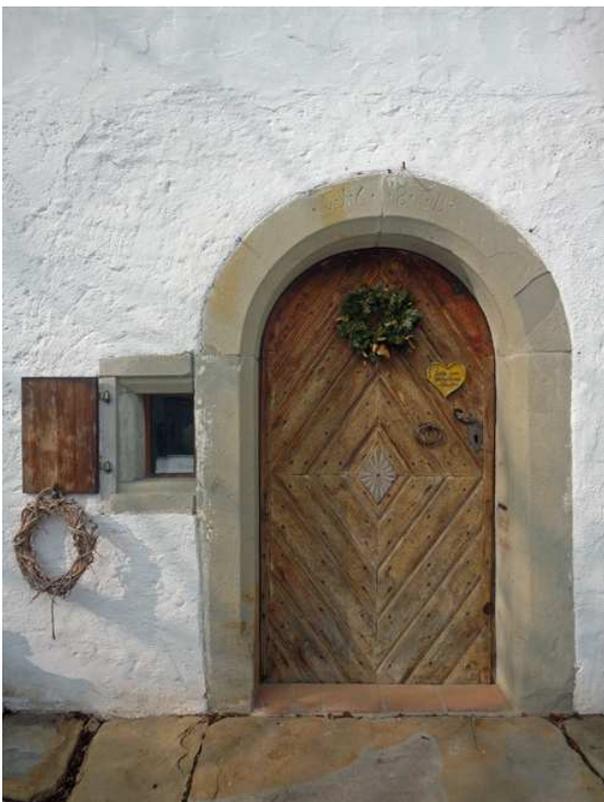
Katalog Nr. 94: Hausmoning, 1682

Nr. 94: Sekundär verwendeter Türstock in Hausmoning. Dieser Eingang wurde von einem Antiquitätenhändler gekauft und eingebaut. Bei diesem Stock tritt schon die verkleinerte Fase auf, die in einem Karnies, Typ 4, endet. Das seitliche Fenster wurde aus Spolien zusammengesetzt.

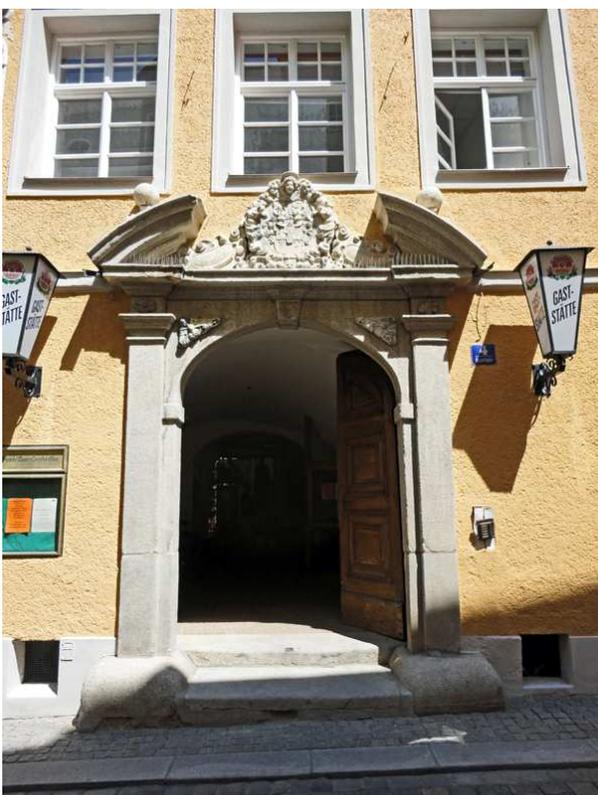
Katalog Nr. 95: Passau, 1682

Nr. 95: Barockes Portal in Passau. Das konstruktive Gestein ist Granit. Der zierende Stein ein Kalkstein, da dieser leichter zu bearbeiten ist. Auch hier wird wieder die typische Blattblume im Eck verwendet. Dieses mal springt sie vor, da sie aufgesetzt wurde. Das kunstvoll verzierte Wappen ist ebenfalls aus Kalkstein. Der Segmentgiebel wird nun vermehrt verwendet, hier in gesprengter Form.

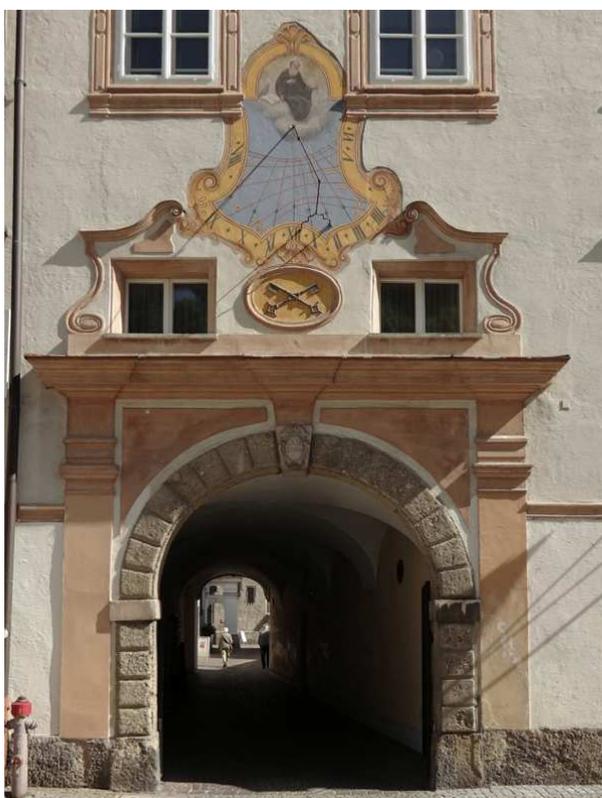
Katalog Nr. 97: Salzburg, 1686

Nr. 98: Portal im Stift St. Peter in Salzburg. Dies ist das Portal vom Innenhof. Die Kämpfersteine und der Schlussstein sind aus Untersberger Marmor, der Rest aus Konglomerat. Am Schlussstein sitzt eine barocke Kartusche mit der Jahreszahl 1686. Der übrige Türstock entspricht dem Stil der Renaissance. Vergleiche Katalog Nr. 90.

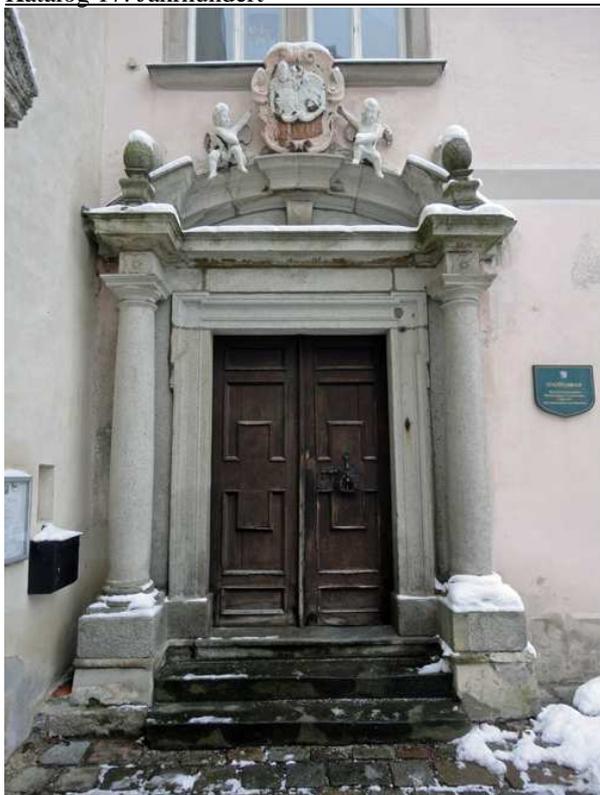
Katalog Nr. 98: Steyr, 1687

Nr. 98: Eingang des Stadtpfarrhofes in Steyr. Er ist aus Granit, nur die bildhauerischen Arbeiten sind aus Kalkstein. Er entspricht der Grundform Typ 7, ist gehrt und abgetreppt. Durch die Vorlagerung der Säulen wurde der Segmentgiebel verkröpft. Auf den Vorlagerungen stehen nun Vasen mit Pinienzapfen. Die Kugel wird von Pinienzapfen abgelöst.

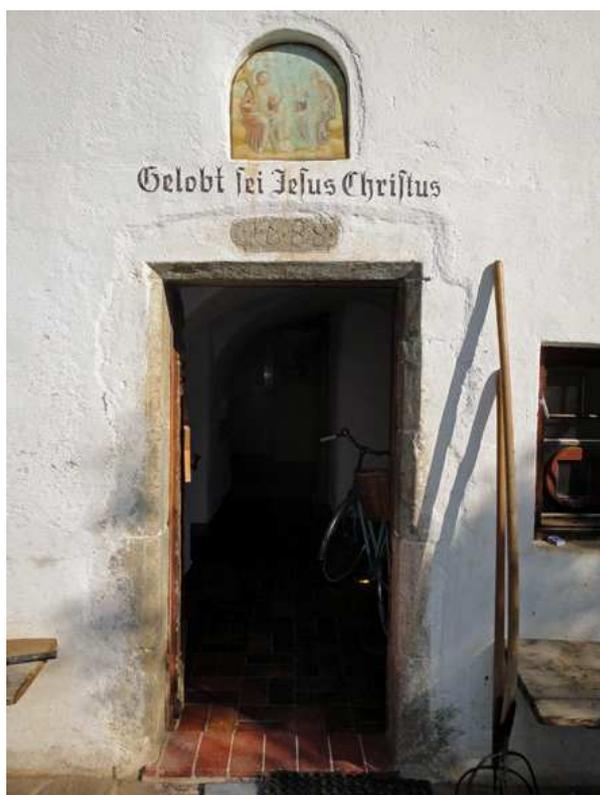
Katalog Nr. 99: Reichenhall/ Nonn, 1688

Nr. 99: Haus in Bad Reichenhall, Ortsteil Nonn. Verwendet wurde ein Stein, der in der Umgebung abgebaut wurde. Der Kalkstein wurde gepeckt, gespitzt, gestockt und übertüncht, Typ 3. Die Jahreszahl wurde in einer füllungsähnlichen Rahmung graviert. Die

Zahlen sind durch, auf Ecken stehenden, Quadraten unterteilt. Das Nachbarhaus wurde 2011 abgerissen, es hatte einen Türstock aus Untersberger Marmor, Typ 2. Dieser Türstock war spitzbogenförmig vermauert, aber als Rundbogen hergestellt.

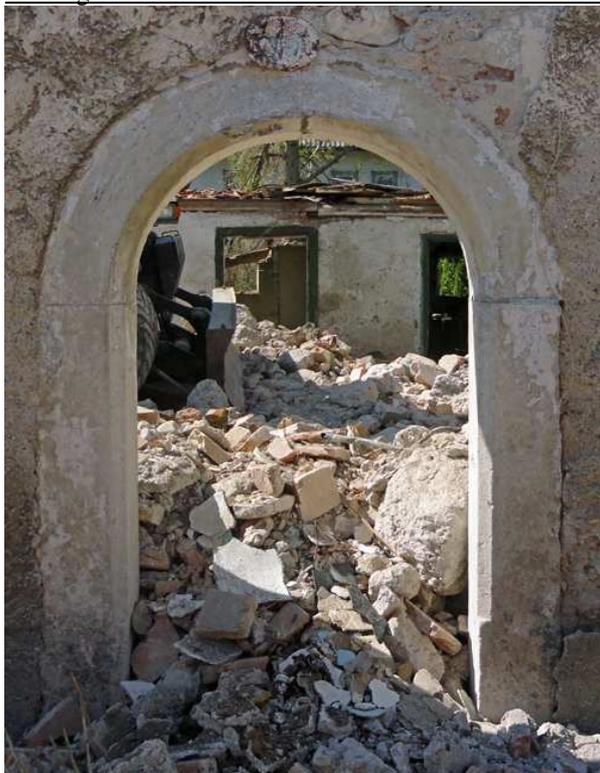
Katalog Nr. 102: Siezenheim, 1692

Nr. 102: Haustür vom Vulgo Berner in Siezenheim. Der Türstock wurde aus Untersberger Marmor hergestellt, Typ 5, die Oberfläche ist gestockt, auch die Lagerflächen waren gestockt - ein Beweis für Entwicklung des Stockens, siehe Kapitel 5.5.4. Der Stein war mehrmals getüncht. Beim Abriss ließen sich mehrere Spolien von Fensterlaibungen aus Untersberger Marmor und Högler Sandstein finden. Unter den Fensterbänken findet man oft Münzen und Schmuckstücke, da das Holz der Fensterbänke bei Feuchtigkeitswechsel schwindet und wieder schwillt. Dabei wurden Münzen von 1859, 1860, 1886 gefunden. Damit kann man die Fenster in die 2. Hälfte des 19. Jhs. datieren. Zu dieser Zeit wurden vermutlich die alten, kleinen, steinernen Fensterstöcke herausgerissen und entfernt. Auch der Verputz des Mauerwerks stammt aus jüngerer Zeit. Ursprünglich wurden große, schön behauene Eckquader, aus Konglomerat verwendet. Das Kompartimentmauerwerk wurde mit Ziegelstückchen ausgezwickelt. Es wurden auch einige Sudpfannenpfeiler aus Ton im Schutt gefunden. Beim Vulgo Zenz (Katalog Nr. 263, 403) wurde ein Sudpfannenpfeiler (Trommel, Foto Nr. 224) oberhalb eines Fensterentlastungsbogen eingemauert. Der Dachstuhl war mit Weinranken bemalt, das Vordach war ein Riehmengbalkenvordach. Der Hof wurde 2011 abgerissen. Der Türstock wurde nach Viehausen verkauft.

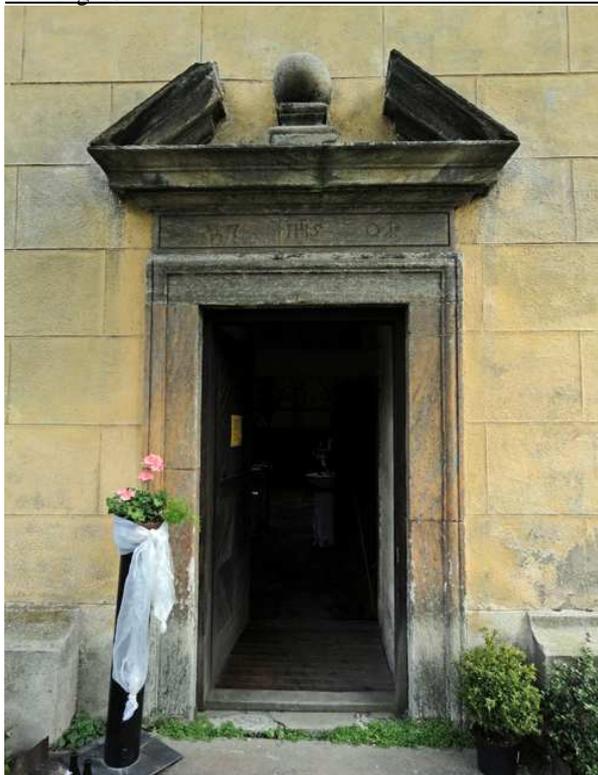
Katalog Nr. 103: Trofaiach, 1701

Nr. 103: Seiteneingang der Wallfahrtskirche von Trofaiach. Es handelt um eine gotische Kirche, die barockisiert wurde. Dabei wurde vermutlich auch dieser Eingang mit eingebaut. Verglichen kann dieses Portal mit Katalog Nr. 89 und 93 werden. Dieses Portal ist aber wesentlich einfacher ausgeführt: ohne Ohren und einfacher Abtreppung. Die Jahreszahl steht wieder in einem darüberliegenden Sturz (Metope). Darauf sitzt ein gesprengter Dreiecksgiebel mit einer Kugel in der Mitte.

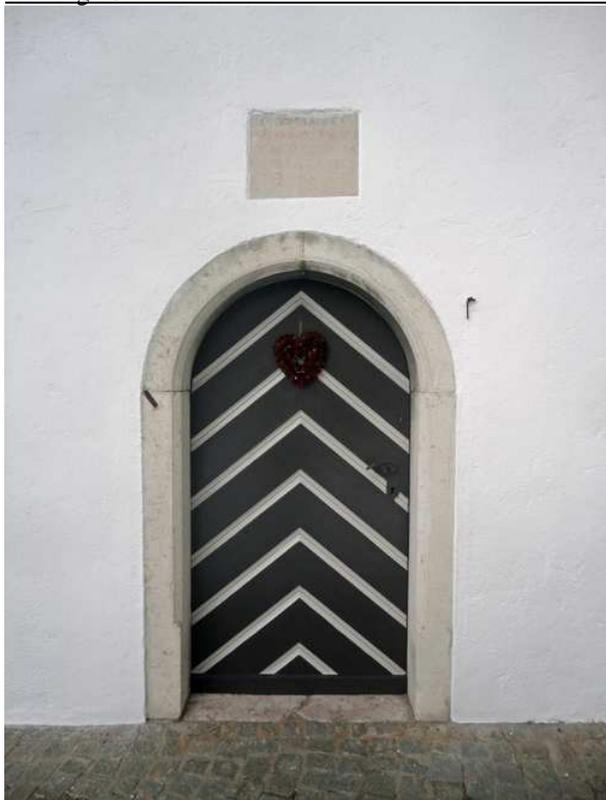
Katalog Nr. 104: Piding, 1704

Nr. 104: Pfarrhof in Piding. Anhand dieses Beispiels kann man wieder die Bedeutung mancher Formen entschlüsseln. Dieses Haus steht direkt am Friedhof und war der alte Pfarrhof.

Auf der Rückseite ist ein bäuerlicher Eingang (Typ 5), auf der Vorderseite ein Eingang des Typs 7 mit geohrten Ecken und Abtreppung. Der Rundbogentürstock war vermutlich der Eingang zum Wohnbereich des Pfarrers. Er liegt, von außen nicht ersichtlich, im Friedhofsbereich. Diese Struktur hat auch noch eine überwachende Funktion. Der eckige Türstock in dieser Gestalt lässt sich in vielen Kirchen als Eingang finden, auch in anderen Pfarrhöfen (Katalog Nr. 73) oder andern bedeutenden Gebäuden. Dieser Eingang steht straßenseitig und „springt dem Besucher dieser Ortschaft ins Auge“. Bei diesem Gebäude sind noch einige Steinfensterlaibungen vorhanden.

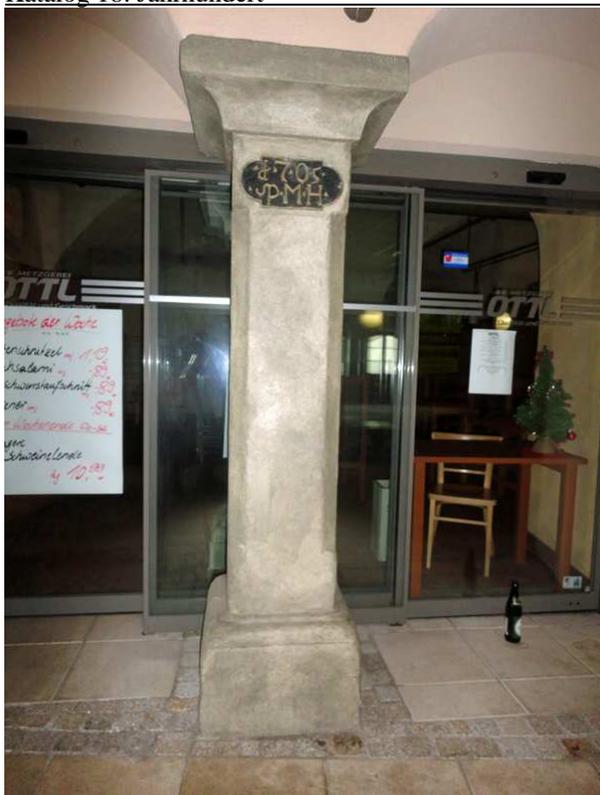
Katalog Nr. 105: Traunstein, 1705

Nr. 105: Pfeiler vor der Metzgerei Öttl in Traunstein, Höllgasse 4. Bei diesen Räumlichkeiten müsste es sich um eine alte Stallung oder Lagerräume gehandelt haben. Diese wurden zu einer Einkaufspassage umgebaut und der Pfeiler belassen. Mehr noch, es wurden sogar noch weitere Pfeiler mit genau diesem Aussehen aus Beton neu gegossen. Die Fasen des Pfeilers enden oben und unten mit dem Karnies nach Typ 3. Bei diesem Beispiel wurde die Jahreszahl in eine Füllung geschrieben. Die Buchstaben wurden mit Punkten unterteilt.

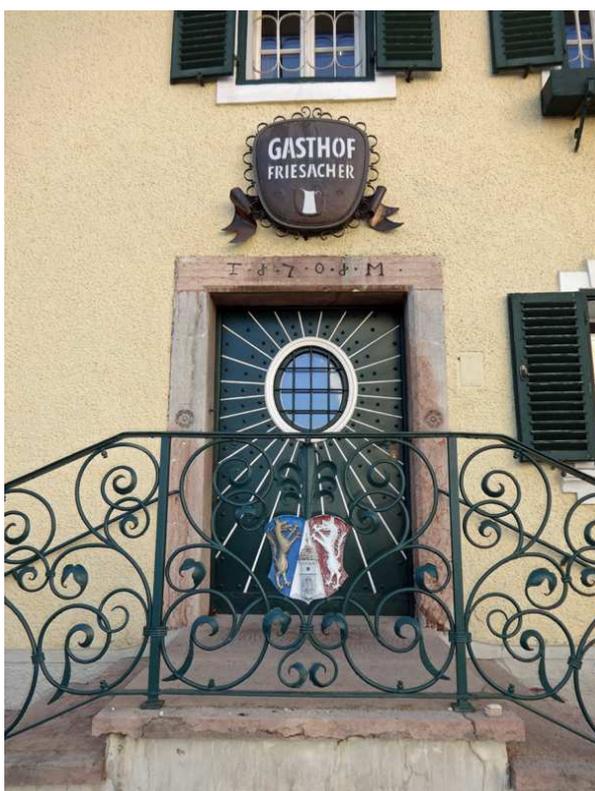
Katalog Nr. 106: Anif, 1708

Nr. 106: Eingang des Gasthofes Friesacher in Anif. Er muss als eine Mischvariante angesehen werden. Im Grunde kommt dieser Türstock ohne diese kleine Fase, die im Typ 2 endet, aus. Da er in der Fläche bemustert ist und ein eckiges Erscheinungsbild hat zählt er eigentlich zu Typ 7. Bei diesem Türstock wurde der Adneter Marmor in den Füllungen gestockt und in den Seitenteilen mit zwei stilisierten Blumen versehen.

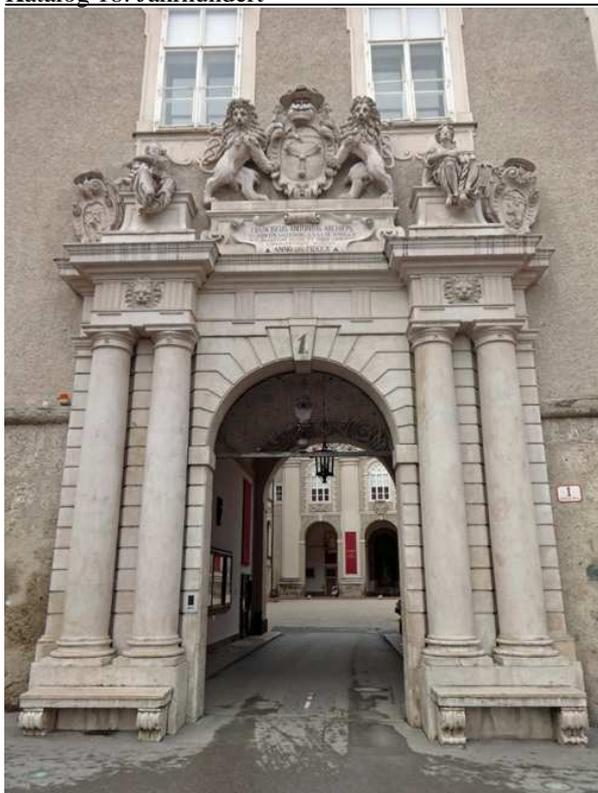
Katalog Nr. 108: Salzburg, 1710

sehr klein gehalten und vergittert. In diesen Räumen waren Wirtschaftsräume und Stallungen untergebracht. Dieser Gebäudeteil, mit dem Wulst über den Konglomeratquadern, ist mit der alten Stadtmauer vergleichbar. Das heißt, das Erdgeschoß hatte eine abweisende Wirkung und war statisch fest und undurchdringlich gestaltet. Die Säulen reichen bis ins erste Obergeschoß, die Figuren bis in das Zweite. Der untere Teil wirkt im Gegensatz zum oberen Teil eher schlicht und einfach. Die bildhauerischen Arbeiten der Giebelebene sind für ein Portal außergewöhnlich umfangreich ausgeführt.

Nr. 108: Portal der alten Residenz in Salzburg. Dies war der „Eingang“ des Salzburger Erzbischofs und Landesfürsten, somit musste es eine kolossale Wirkung haben. Das Erdgeschoß, das wie ein hoher Sockel wirkt, wurde mit Konglomeratquadern auf Sicht gesetzt. Die Fenster sind

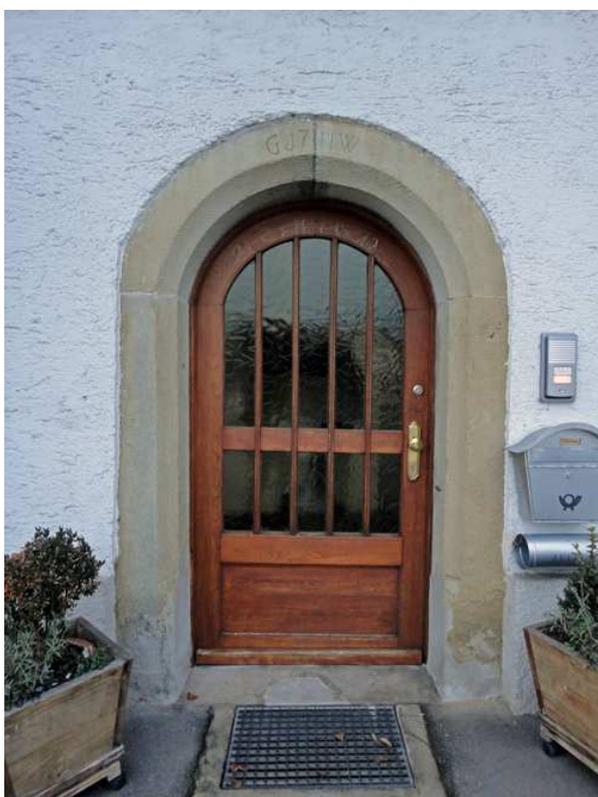
Katalog Nr. 109: Anger, 1711

Nr. 109: Portal in Anger. Bei dieser Haustür sieht die Oberfläche stark überarbeitet aus. Im Sockelbereich weist der Stein starke Verwitterungsspuren auf. Man kann den Todlauf nur mehr erahnen. Dieser Türstock wurde deshalb nicht mit einer Typennummer bewertet.

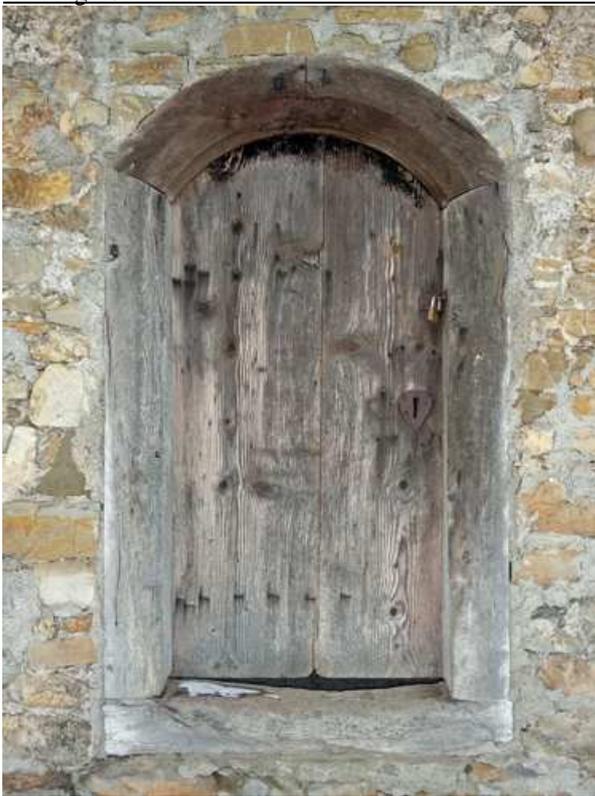
Katalog Nr. 111: Niederreit, 1715

Nr. 111: Bauernhaus in Niederreit. Bei diesem Türstock aus Eichenholz zeigt sich, dass der Bauherr bestrebt war, Steingewände zu imitieren. Vermutlich wurde aus Kostengründen Eichenholz gewählt. In der dicken Schwelle aus Eiche wurden die Seitenteile eingezapft. Die Seitenteile sind auch in den Bogenteil eingezapft und mit Holznägeln fixiert. Um einen exakten Rundbogen zu bauen, wären für den Bogen zwei relativ breite Holzpfosten benötigen worden (Vergleiche Katalog Nr. 113). Um einen Bogen aus einem Holzpfosten heraus zu bekommen, würde man einen sehr breiten benötigen, zudem würde man sehr viel Längsholz durchschneiden, was den Bogen bzw. das Holz geschwächt hätte (Vergleich Katalog Nr. 117). Vermutlich wurde deshalb hier ein Segmentbogen verwendet. Die Stichfase lässt sich aufgrund der Verwitterung leider nur erahnen, Typ 4 oder Typ 5. Es kann aber auch deshalb Abweichungen geben, weil die Zimmerer andere Stichfasen (Todläufe bei den Steinmetzen) verwendet haben. Bei den Fenstern wurden ebenfalls Steingewände imitiert. Eine Fenstergewände aus Stein wurde bei diesem Haus eingebaut. Dies kommt im Bereich Salzburg eher selten vor, weil es vermutlich für viele nur eine Notlösung war. Ein weiteres Haus dieser Art stand in Wals, gegenüber vom Vulgo Baiernl.

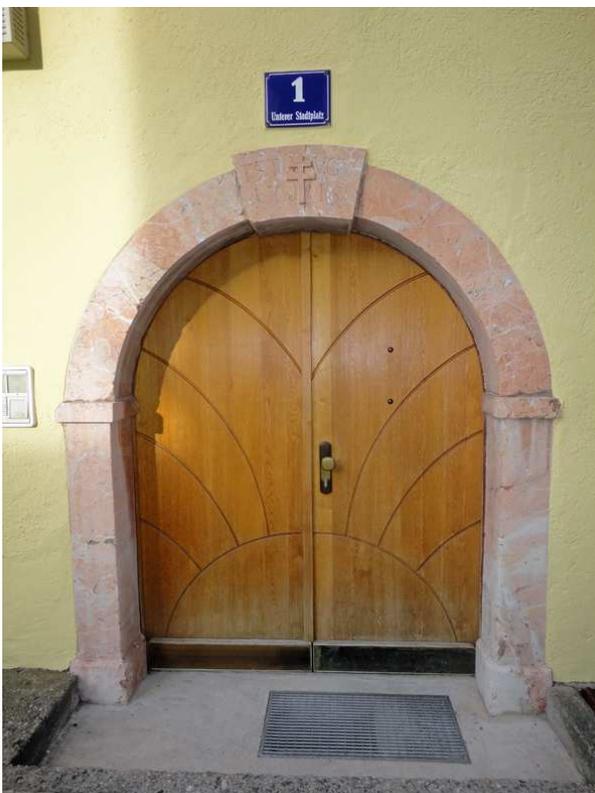
Katalog Nr. 112: Kufstein, 1715

Nr.112: Tor in Kufstein am Unteren Stadtplatz 1. Er kann zu Typ 8 eingeordnet werden. Auch hier wuchs das Niveau der Straße, sodass man heute eine Stufe nach unten gehen muss.

Im Schlussstein sind ein Wetterkreuz und die Initialen F.S.T. und V.G.V. sowie die Jahreszahl 1715. Die Bedeutung der Initialen konnte nicht bestimmt werden.

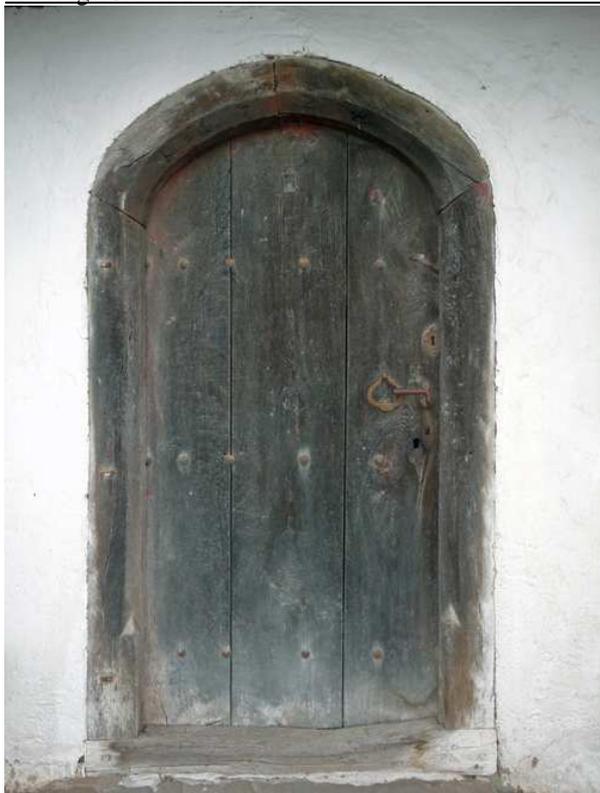
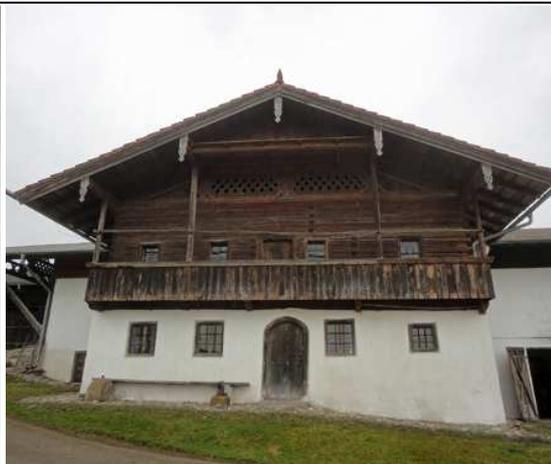
Katalog Nr. 113: Brandhofen, 1722

Nr. 113: Holztürstock in Brandhofen. Bei diesem Haus sieht man neuerlich, wie versucht wurde, Steinlaibungen zu imitieren. Am besten ist das mit Katalog Nr. 111 zu vergleichen. Um bei diesem Türstock rundbogenförmiger zu werden, wurde er aus zwei Bogenteilen gefertigt. Es reichte aber nur zu einem starken Korbbogen. Die Fase läuft nach Typ 2 aus. Ein Fenster, das Steinfenster imitiert, ist noch vorhanden. Die anderen sind größer und jüngeren Datums. Sie sitzen auch als normaler Kastenstock in der verputzten Laibung. Im Winter werden bei diesen Fenstern die Winterfenster eingehängt.

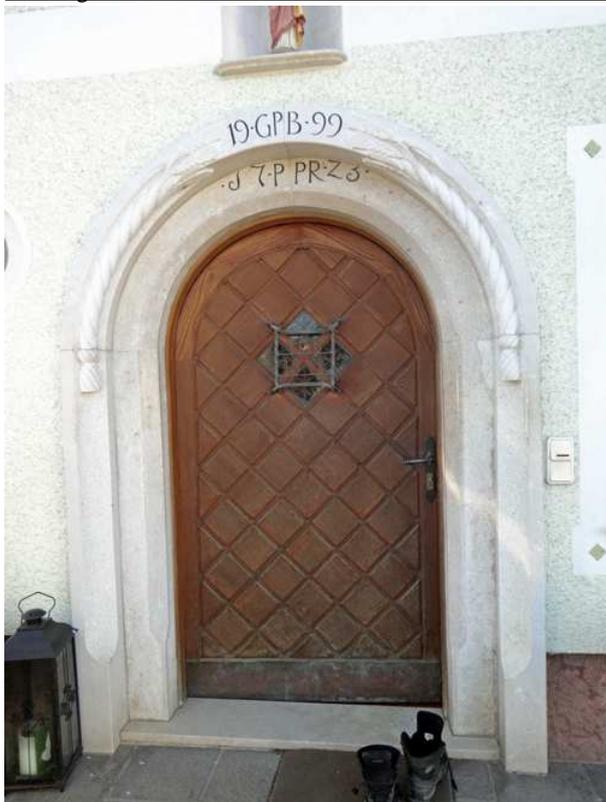
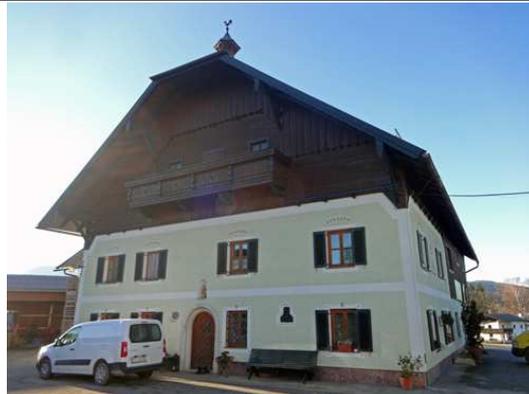
Katalog Nr. 114: Wals, 1723

Nr. 114: Haustür des Vulgo Braiten in Wals. Der Türstock aus Untersberger Marmor ist händisch gestockt, der Randschlag ist noch vorhanden. Die Fase müsste normalerweise auch gestockt sein, bei diesem ist sie geschliffen und läuft in ein undefinierbares Profil aus. Wie dieser wurden sehr viele Türgewände in Wals überarbeitet. Als das Bauernhaus wärmedämmte wurde, hat man sich entschieden, die Laibung aufzudoppeln. Dies geschah in einer zeitgenössischen Form. Die neue Laibung beginnt in Form von Typ 3, jedoch ist die Oberfläche glatt und die der Fase wurde mit den Zahneisen bearbeitet. Dabei wurden Linienmuster gezogen (ähnlich wie bei keltischen Schlingmustern). Im Kämpferbereich bildet sich in der Fase eine Quaste, aus der ein gedrehter Stab wird, der wiederum in Getreideähren endet. In der Mitte wird die neue Jahreszahl im Gegensatz zur alten geschrieben.

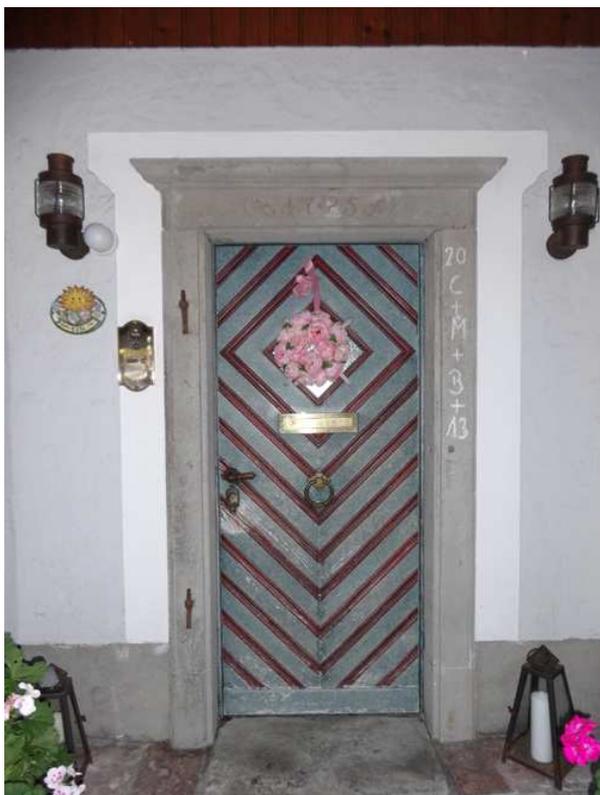
Katalog Nr. 115: Niederalm, 1725

Nr. 115: Haustür bei einem Neubau in Niederalm. Am linken Seitenteil erkennt man die Kegel, an denen die alte Tür eingehängt war. Solche Türen waren entweder aus Eisen, oder es waren Holztüren, die mit Eisenblechen beschlagen waren. Diese Türen wurden vor allem als Dachbodentüren oder als Tenntüren verwendet. Diese war vermutlich eine Tenntüre.

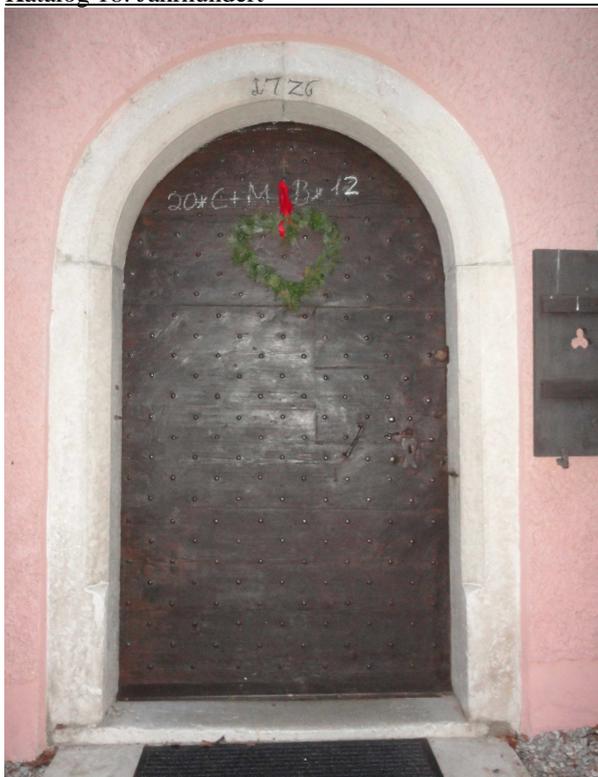
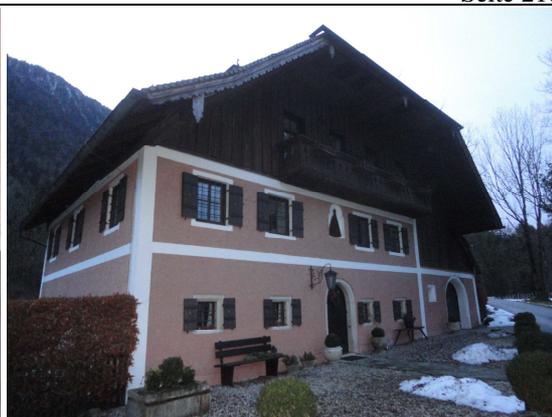
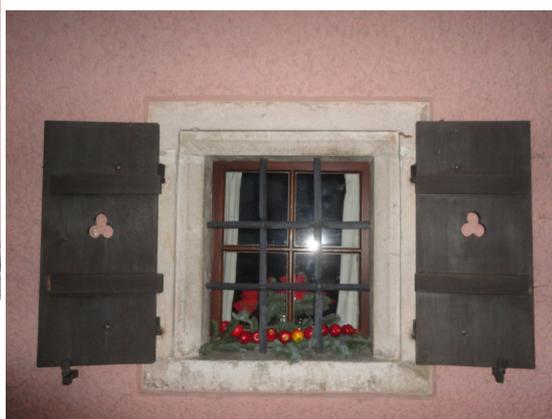
Katalog Nr. 116: Piding, 1726

Nr. 116: Gewände in Piding. Dieser Hof steht in unmittelbarer Nähe zum Schloss Staufeneck, der Sommersitz des Salzburger Erzbischofs. Laut dem Gutachten des Landesamtes für Denkmalpflege ist dieser Eingang aus Högler Sandstein und die Jahreszahl entspricht nicht dem Alter der Laibung. Anhand dieser Arbeit, kann dies widerlegt werden. Denn der verwendete Stein, wie bei allen Laibungen dieses Hauses, ist eindeutig ein Untersberger Marmor. Die Oberfläche ist original, sie weist ca. 200 Jahre alte Verwitterungserscheinungen auf. Die Oberfläche am gesamten Türstock, auch innen, ist gestockt (Stocken tritt erst ab ca. 1700 auf). Der Todlauf ist dem Typ 5 eindeutig zuzuordnen und tritt laut synchronoptischer Tabelle das erste Mal 1629 auf.

Jedoch bei einem Beispiel, das nicht eindeutig datierbar ist, siehe Katalog Nr. 72. Erst um 1700 tritt dieser Typ vermehrt auf. Damit kann man die Richtigkeit dieser Jahreszahl belegen. Die Haustür ist noch aus der Entstehungszeit und trägt ein Mattenmuster. Dabei wurden Linien kreuzweise über das Türbrett gezogen, sodass Karos entstanden. In den Kreuzungspunkten wurden Nägel eingeschlagen. Leider wurde diese Türe mit einem Winkelschleifer überschliffen, dadurch wurden die Linien teilweise herausgeschliffen. Innen ist noch das barocke Türschloss vorhanden.

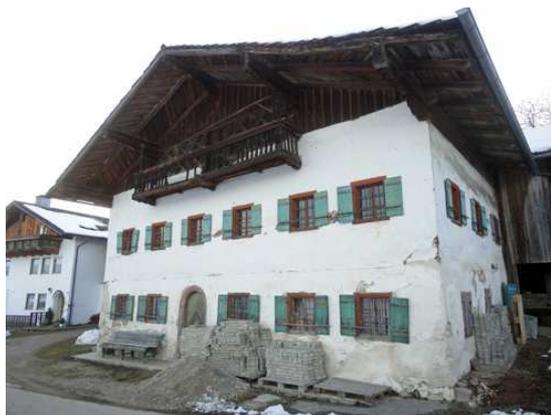
Katalog Nr. 117: Holzhausen, 1729

Nr. 117: Holztürstock in Holzhausen. Wie bei Katalog Nr. 111 und 113 hat auch dieses Haus einen Türstock aus Eichenholz. Jedoch mit einem Rundbogen aus einem Holzpfosten. Die Stichfase wurde nach dem Typ 2 gefertigt, zudem sitzt auf der Spitze noch eine Kugel. Die Fenster wurden schon in einer neueren Bauart gefertigt. Ob ältere Fenster vorhanden waren, kann man nicht feststellen, weil das Gebäude verputzt wurde. Das Obergeschoß ist ein Blockbau, der verlattet und verputzt wurde. Im Dachgeschoß ist giebelseitig ein Bundwerk. Bei diesem Objekt wurde das Bundwerk von Innen mit einer leiterartigen engen Sprossenkonstruktion verhängt. Diese Konstruktion lässt Licht und Luft in das Dachgeschoß, aber keine ungewollten Gäste wie z. B. Vögel. Auch dieses Haus ist unbewohnt, wie so viele dieser Bauart.

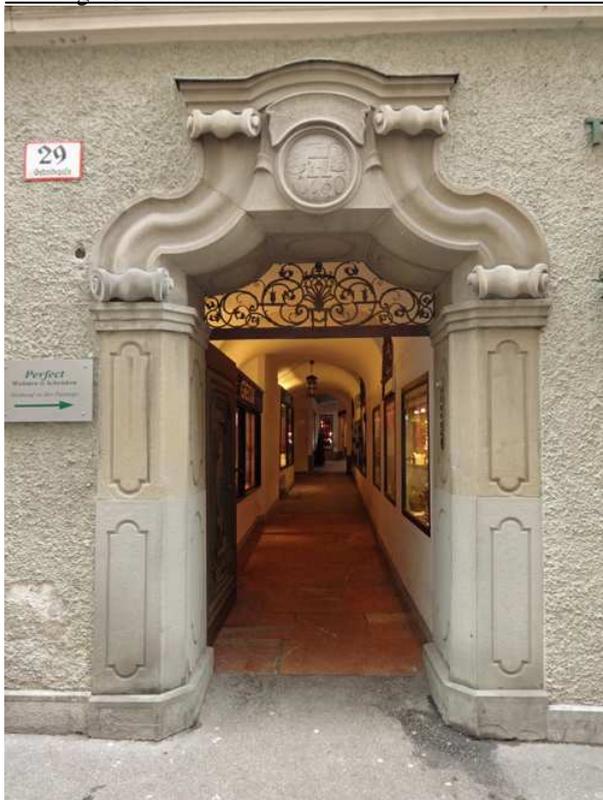
Katalog Nr. 118: Salzburg, 1730

Nr.118: Tor aus Högler Sandstein in der Getreidegasse. Die Oberfläche ist teilweise gestockt und teilweise glatt. Der eigentliche Bogen wirkt „eingedrückt“. Diese Form kann segmentbogenförmig oder karniesförmig ausgeführt sein. Geschmückt werden diese Bögen mit Voluten, Rollen, Füllungen und Kartuschen. Bei diesem Türstock wurden die Sockelteile mit grauem Sandstein erneuert. Im Scheitel ist ein Tondo mit der Jahreszahl 1730. Darüber ist in einer verschnörkelten Schrift ein FHL in Form einer Ligatur ausgeführt. Darüber hängt eine Tafel mit dem für Hauseingängen häufigen Spruch „*Gelobt sei Jesus Christus in Ewigkeit, Amen*“.

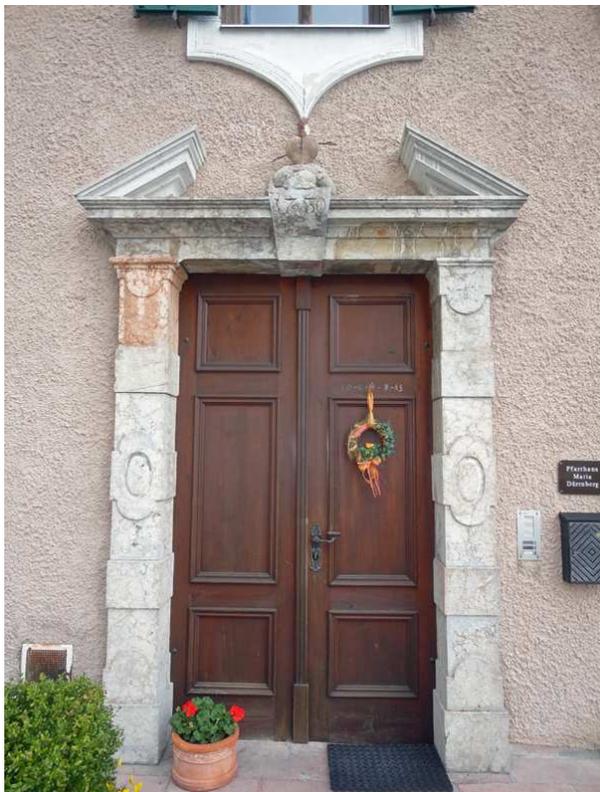
Katalog Nr. 119: Dürrenberg, 1730

Nr. 119. Eingang zum Pfarrhaus Maria Dürrenberg. Dieser Türstock gehört zum Typ 7. Die Seitenteile wurden wie Pfeiler ausgeführt, die mit Flachbändern umschlossen werden. Der Sturz wurde als Gesims ausgeführt und trägt einen Schlussstein als Zierde. Darüber ist ein gesprengter Dreiecksgiebel und dazwischen ein kleiner Berg aus Steinen mit einem brennenden Herz, das mit einem Pfeil durchbohrt wird.

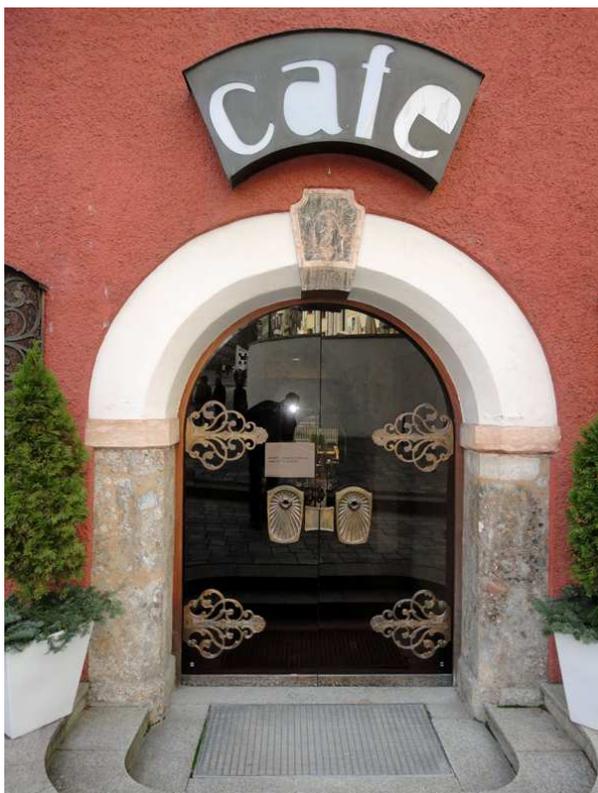
Katalog Nr. 120: Kufstein, 1731

Nr.120: Eingang in Kufstein. Er wurde aus zwei verschiedenen Gesteinsarten gefertigt. Die Seitenteile sind aus Konglomerat, so wie die vermutlich verputzten Bogen- teile. Die Kämpfersteine und der Schluss- stein sind aus rötlichem Kalkstein. Durch den vorspringenden Sockel gehört dieser Türstock zu Typ 6 und 8. Der Schlussstein ist besonders kunstvoll gefertigt. In der Ansichtsfläche ist eine „Madonna Imma- culata“ abgebildet, die von drei Engels- köpfen umflogen wird. Im Schlussstein steht in einem gepeckten Feld in der Fase die Jahreszahl 1731.

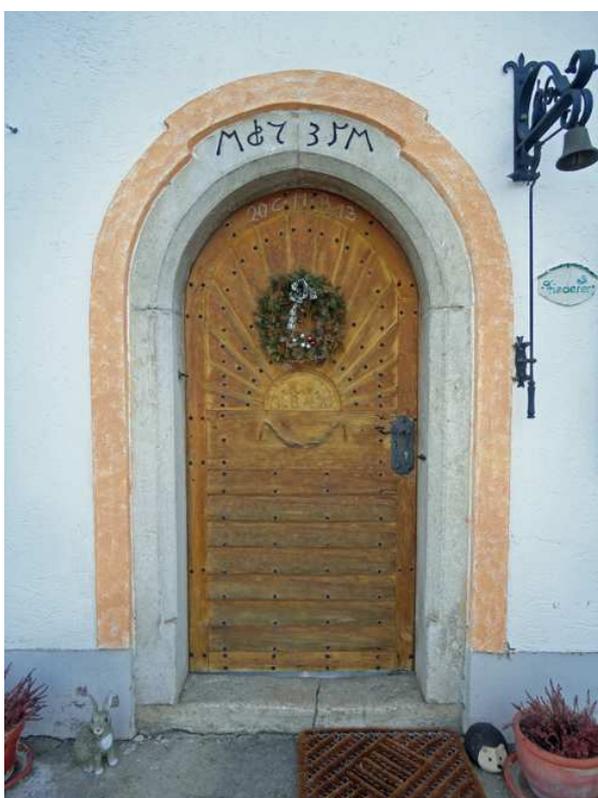
Katalog Nr. 121: Holzhausen, 1735

Nr. 121: Haustür in Holzhausen. Er ist aus Untersberger Marmor gefertigt, gestockt und gehört zum Typ 5. Bei vielen Türstöcken wurden für ein Gitter in der Laibung Eisenteile für Angel und Verschluss mit Blei eingegossen, und seitlich in der Schwelle befindet sich ein kleines Loch als Drehangel. Früher wurde die Haustür häufig offen gelassen und, um zu vermeiden, dass Tiere ins Haus ge- langten, mit Gittern verschlossen. In der Haustür ist eine Halbkreisscheibe mit der Jahreszahl 1843. Durch die Nägel erkennt man, dass eine Brettür aufgedoppelt wurde.

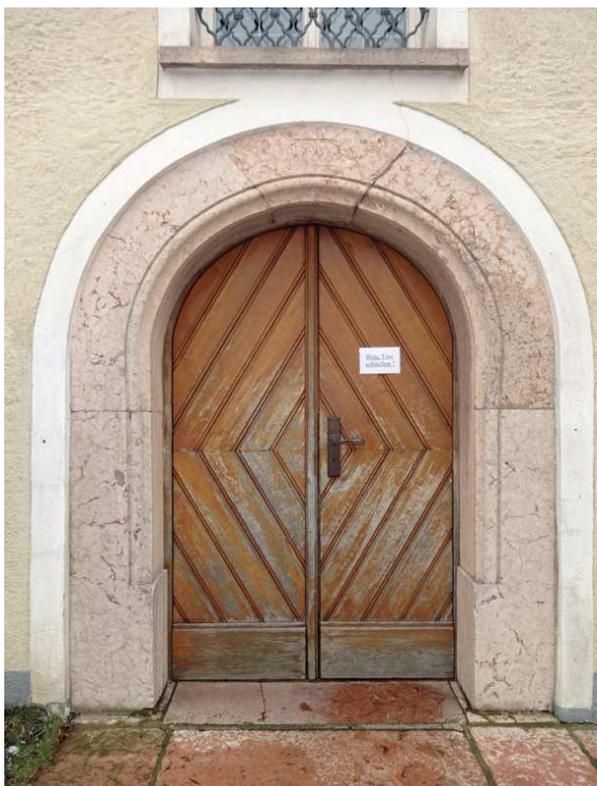
Katalog Nr. 122: Puch, 1735

Nr.122: Seitlicher Eingang in die gotische Pfarrkirche von Puch. An diese Kirche wurde ein barocker Anbau mit diesem Eingang hinzugefügt. Er wurde samt Bodenplatten aus Adneter Marmor gefertigt. Bei diesem Portal wurde anstatt der Fasse ein Karnies parallel zur Blende gesetzt. Die Oberfläche ist gestockt und die Jahreszahl steht in einer Füllung im Schlussstein. Auch alle gotischen Hausteine in Puch wurden aus Adneter Marmor gefertigt.

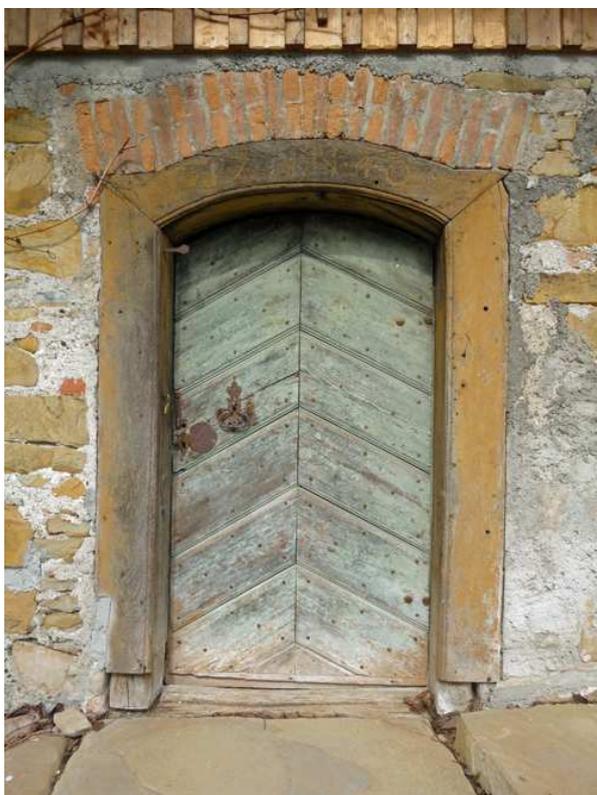
Katalog Nr. 123: Plainberg, 1740

Nr.123: Eingang zum Waschhaus eines Bauernhauses in Plainberg, Katalog Nr. 311. Er wurde aus Eiche gefertigt. Im Schwellenbereich wurden die Seitenteile abgesetzt. Bemerkenswert ist auch der Sturz aus Holz mit seiner eigentümlichen Form, an die sich der Ziegelsturz anschmiegt. Das Gebäude wurde aus Sandstein gemauert und mit Schlackensteinchen verziert.

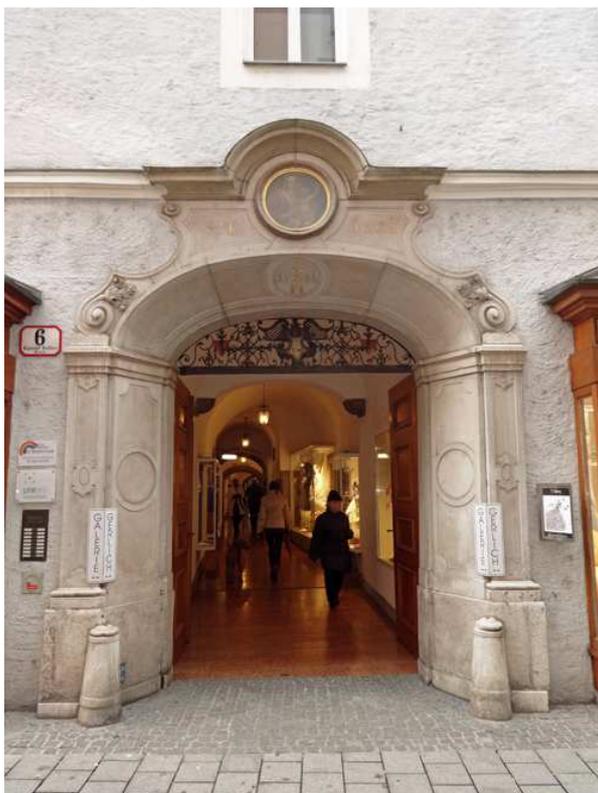
Katalog Nr. 124: Salzburg, 1741

Nr. 124: Portal in Salzburg, Sigmund-Haffner-Gasse 6. Dieses Portal aus Untersberger Marmor ist mit Kartuschen und Voluten in verschiedenen Formen verziert. Um die Flächen hervorzuheben, sind manche gestockt, andere glatt. Im Tondo der Fase steht die Jahreszahl 1741, sowie im Gitter über der Tür. Ein weiterer Besitzer dürfte sich 1801 eingetragen haben. Das Kaufmannszeichen bzw. die Initialen von 1741 haben wieder Ähnlichkeit mit denen von Katalog Nr. 62, 70, 86, 136, und 150. Anstatt SA oder SX steht hier SH. Die 4 ist hier eher als Kreuz ohne Diagonalstrich und ohne Doppelstriche ausgeführt.

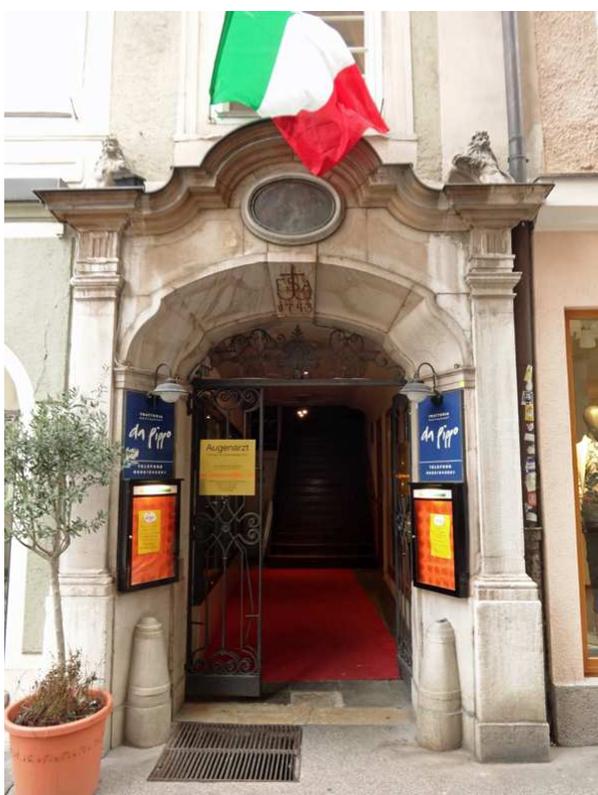
Katalog Nr. 125: Salzburg, 1743

Nr. 125: Portal in barocker Form aus Untersberger Marmor, Getreidegasse, Salzburg. Häufig wird in Salzburg im Scheitel des Torbogens ein Tondo angebracht. Einige von diesen tragen ein rundes oder ovales Bild. Auf dem geschwungenen Gesims sitzt links und rechts jeweils ein Löwe. Diese sehen aus, als würden sie etwas halten, das aber nicht mehr vorhanden ist. Im Schlussstein sind die Initialen FSA mit einem Anker angebracht und die Jahreszahl 1743.
