Thesaurus und Ordnungsmodell für ländliche Tüргewände und Bauformen für den Salzburger Raum

inklusive Katalog

Diplomarbeit

Studienrichtung: Architektur

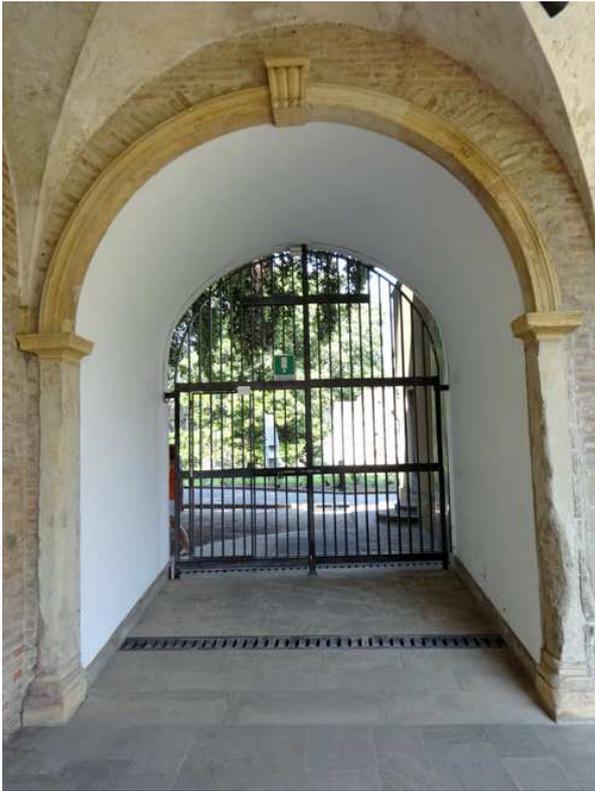
Katalog Nr. 126: Padua, 1743

Nr. 126. Portal im Museum Civico degli Eremitani in Padua. Dieses Tor ist nicht nach Außen gerichtet, sondern zum Arkadengang nach Innen. Es ist das einzige barocke Portal mit Jahreszahl, das bei einer Italienreise gefunden wurde. Es wurde sehr schlicht und einfach gefertigt. Die Jahreszahl steht in römischen Buchstaben links und rechts vom Schlussstein.

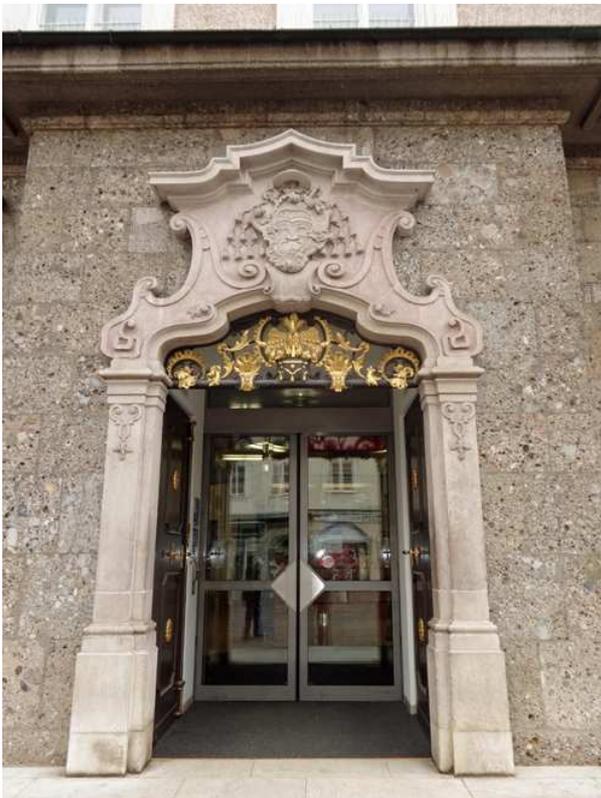
Katalog Nr. 127: Salzburg, 1747

Nr. 127: Portal aus Untersberger Marmor am Alten Markt 3 in Salzburg. Im Scheitel unter dem geschwungenen Giebel ist ein erzbischöfliches Wappen. Man erkennt es am Krummstab und dem Schwert, das hinter dem Wappen hervorschaut, sowie am Hut und den Quasten. Die Laibung ist reichlich mit Voluten verziert. Über dem geschwungenen Bogen ist ein Schriftband eingraviert. Im Gitterteil sitzt mittig der Pelikan, der sich für sein Junges opfert.

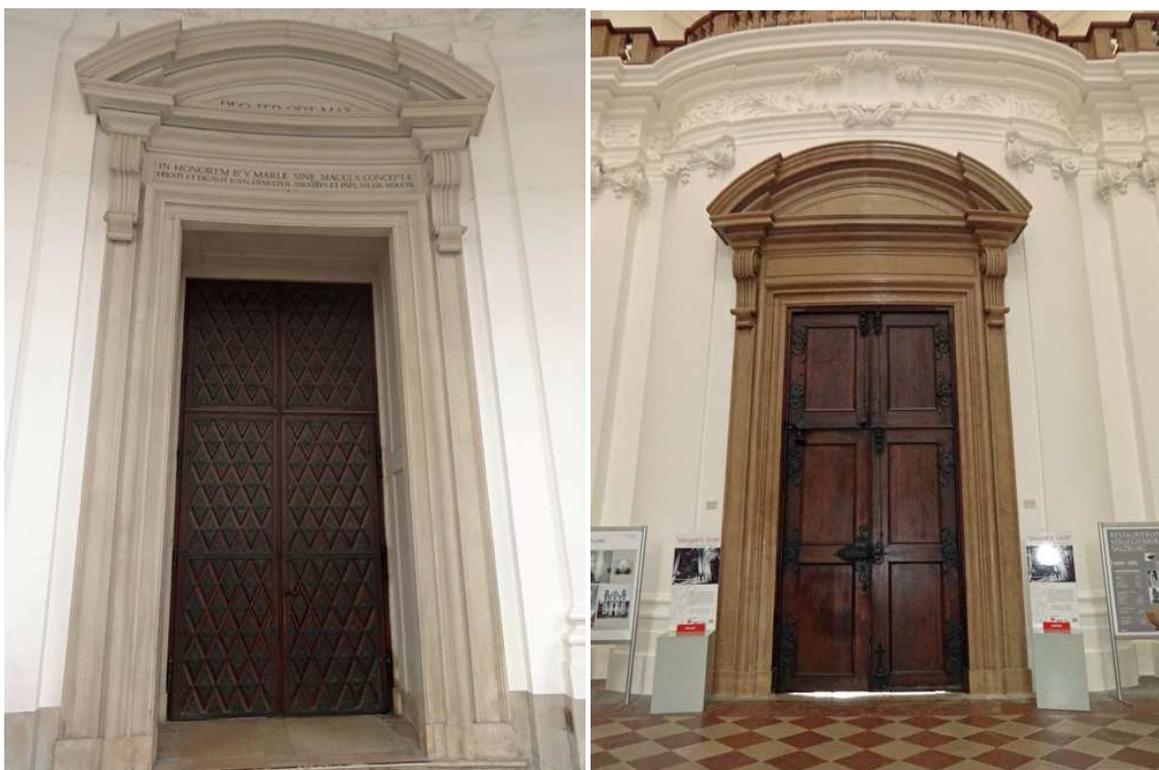
Katalog Nr. 128: Salzburg, 1752

Nr. 128: Mittlerer Eingang der Universitätskirche von Salzburg, 1705 erbaut von Fischer von Erlach. Dieses Portal aus Untersberger Marmor entspricht dem Typ 7. Als Ganzes betrachtet sieht dieses Portal einfach und schlicht aus, jedoch sind alle Teile reich profiliert. Interessant ist bei diesem Portal, dass in der Laibung eine Holzkonstruktion imitiert wird (vergleiche Katalog Nr. 193). Würde man eine breite Laibung aus Holz machen, so müsste man eine Rahmenkonstruktion wählen, weil ansonsten durch das große Breitenschwundmaß des Massivholzes Risse entstehen würden. Optisch wurde in der Laibung genau so eine Rahmenkonstruktion verwendet. Innen wurde genau dieselbe Ansicht des Türstocks gewählt, dies ist das einzige Beispiel dieser Art.

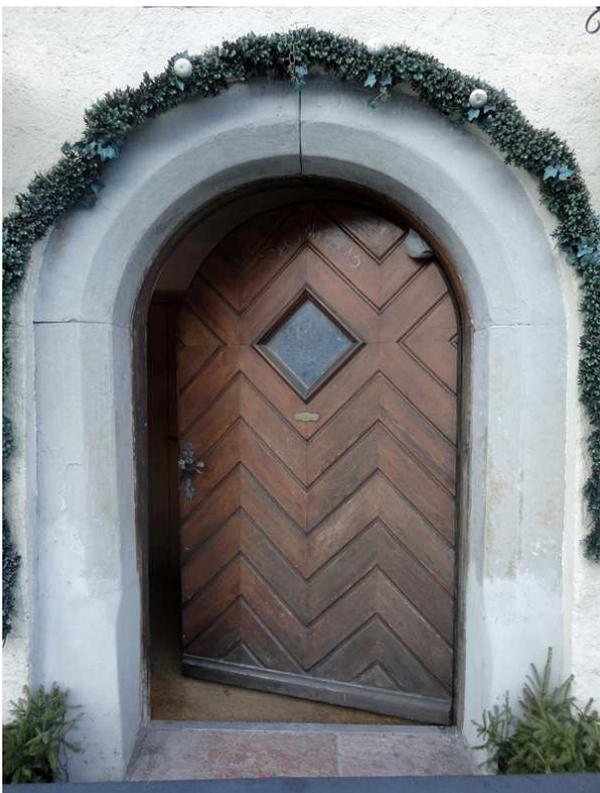
Katalog Nr. 129: Aufham, 1753

Nr. 129: Eingang zum Wirtshaus in Aufham. Die Oberfläche dieses Türstocks ist stark verwittert. Die Jahreszahl im Bogen sieht überarbeitet aus. Es wurden aber barocke Schriftzeichen verwendet, und man kann davon ausgehen, dass sie original sind. Im Sockelbereich finden sich unsachgemäße Antragungen an den Stein, der Todlauf wurde nicht beachtet und undefinierbar beendet. Dieses Objekt wurde daher nicht in die statistische Auswertung einbezogen.

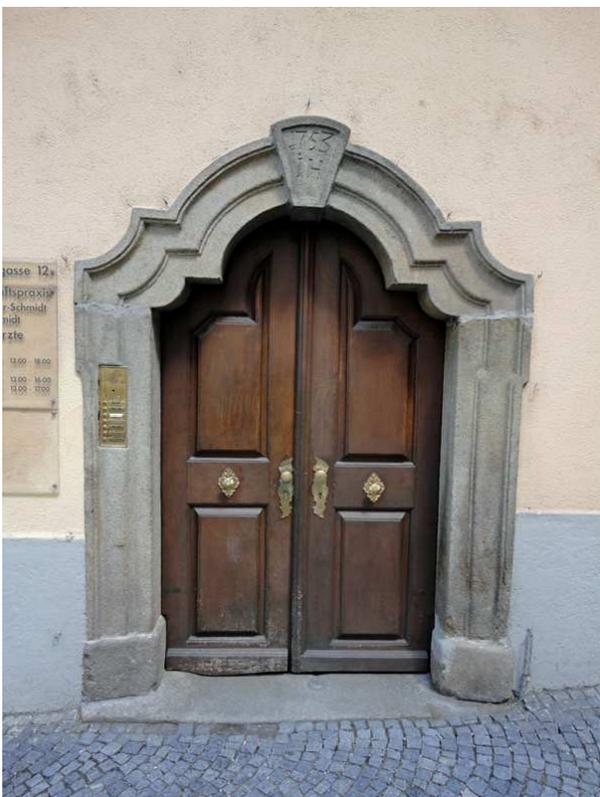
Katalog Nr. 130: Passau, 1753

Nr. 130: Türstock in Passau aus Granit. Er ist eine Mischung aus Typ 7 und 8. Es wurde der Typ 8 an der Blende geohrt und abgetrept wie Typ 7 dieser Zeit. Es wurde kein weiterer mit diesem Aussehen entdeckt.

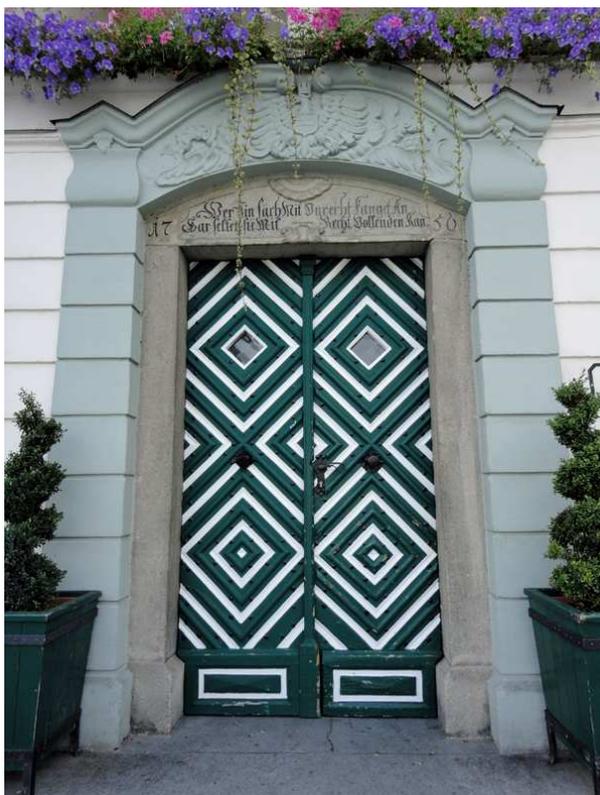
Katalog Nr. 131: Gmunden, 1756

Nr. 131: Eingang in das Gmundener Rathaus. Er befindet sich direkt im Rathausturm. Über diesem Eingang sind Loggien. In der obersten ist ein Glockenspiel aus Porzellanglocken. Als Spruch wurde im Sturz eingraviert „*Wer Einfach mit Anrecht fanget An,/ Gar selten sie Mit Recht Vollenden kann*“.

Die Tür gehört zum Typ 7.

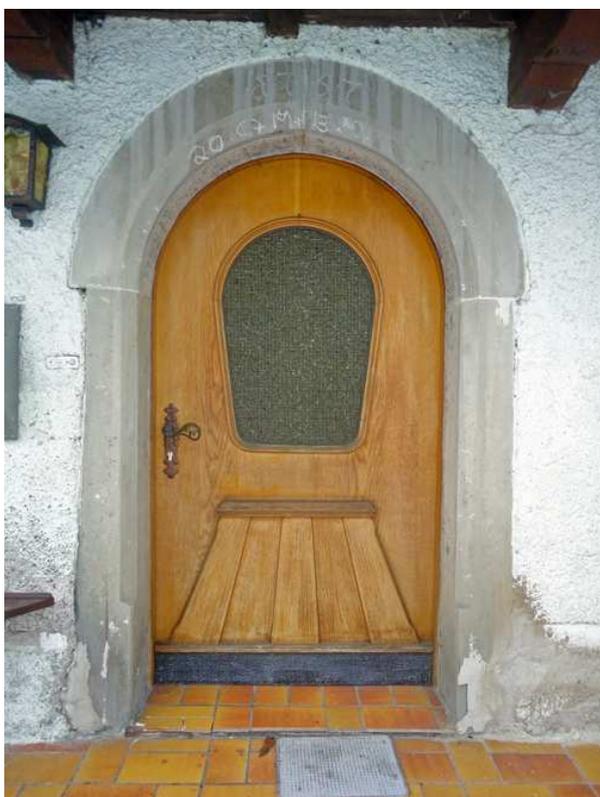
Katalog Nr. 132: Feldkirchen, 1757

Nr. 132: Hauseingang in Feldkirchen. Dieses Gewände wurde sehr stark überarbeitet. Die Ansichtsfläche und die Fase wurde glatt geschliffen. Der Todlauf wurde leider auch erneuert und somit unbrauchbar für die statistische Auswertung. Von diesem Hof kaufte der Antiquitätenhändler aus Hausmoning seine Haustür (Katalog Nr. 46).

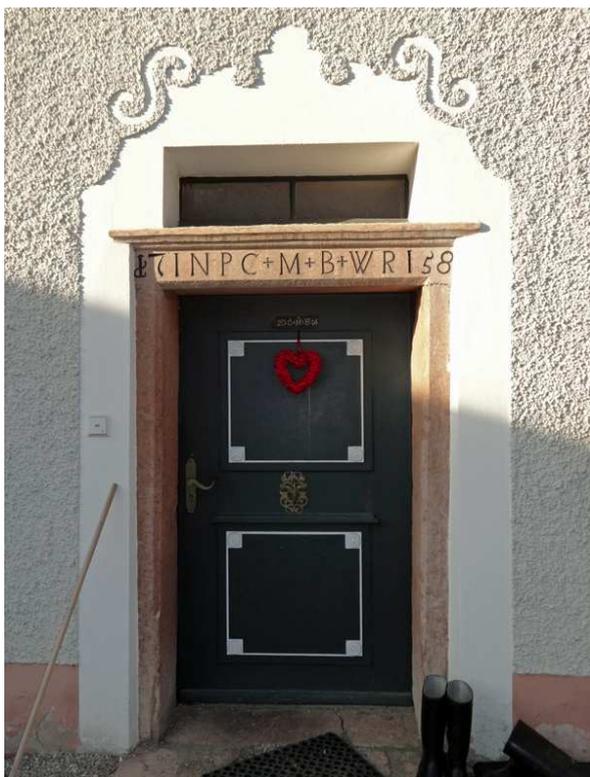
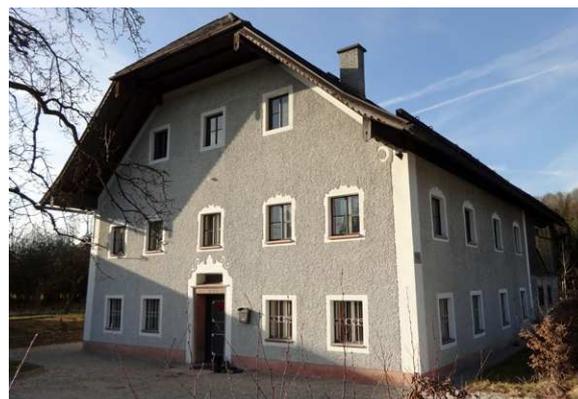
Katalog Nr. 133: Hellbrunn, 1758

Nr. 133: Türstock eines Bauernhauses in Hellbrunn. Grundsätzlich ist es ein Typ 7, es ist jedoch eine kleine Fase profiliert die im Typ 1 endet. Im Sturz sind neben Jahreszahl und Initialen auch C+M+B+ zu lesen. Dies könnte „Christus mansionem benedicat“ bedeuten (Christus segne dieses Haus). Jedoch können diese Buchstaben auch noch andere Bedeutungen haben.

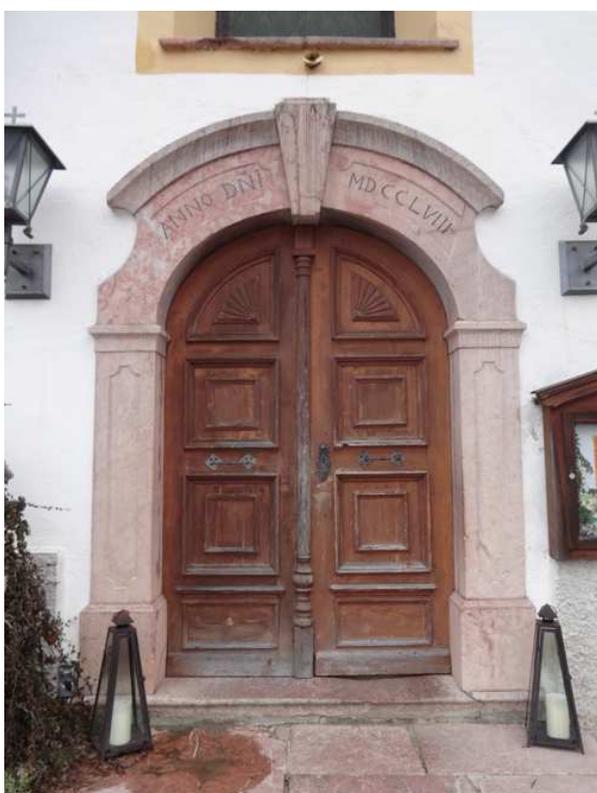
Katalog Nr. 134: Unken, 1758

Nr. 134: Eingang in die Unkenker Kirche. Symmetrisch zum Schiff der Kirche befindet sich der gleiche Eingang jedoch ohne Jahreszahl. Er wurde aus Adneter Marmor gefertigt. Er gehört zum Typ 8, die Oberfläche wurde gestockt. Da dieser Eingang eine besondere Form hat und in einer Kirche verbaut ist kann er mit Katalog Nr. 122 verglichen werden.

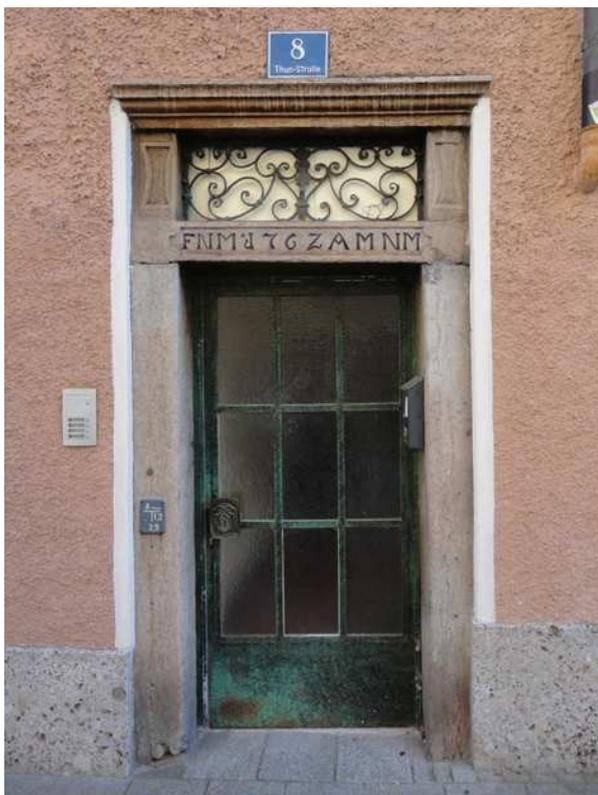
Katalog Nr. 135: Hallein, 1762

Nr. 135: Hauseingang eines Stadthauses in Hallein. Solche Türstöcke wurden auch im ländlichen Bereich verwendet, siehe Katalog Nr. 106, 133. Er gehört zum Typ 7, ist aus Adneter Marmor, die Oberfläche wurde gestockt.

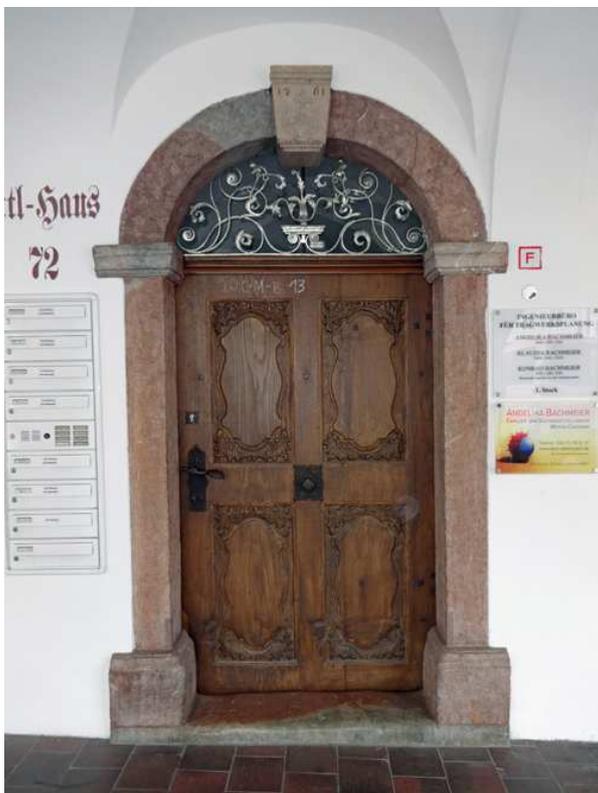
Katalog Nr. 136: Neuötting, 1763

Nr. 136: Türstock in Neuötting. Er besteht aus Adneter Marmor, nur der Schlussstein ist aus Untersberger Marmor. Er ist einer von den Beispielen, wo Salzburger Material in weiterer Entfernung verwendet wurde. Er gehört zum Typ 8, die Oberfläche wurde gestockt, die des Schlusssteines ist glatt. Im Schlussstein ist wieder ein ähnliches Kaufmannszeichen wie bei den beiden Ischler Türstöcken Katalog Nr. 62, 70, 86 und 124. Eine kleine Veränderung weist die Vier auf. Sie hat einen doppelten horizontalen Strich - ist sie verwandt zu den vorherigen, dann entspricht diese eher Nr. 70. Die Initialen haben sich geändert, anstatt SA oder SX steht hier C und darunter PS. In kleiner Schrift steht darunter Claude Pierre Cartier. Zudem ist in dem Zeichen noch ein Anker mit eingearbeitet.

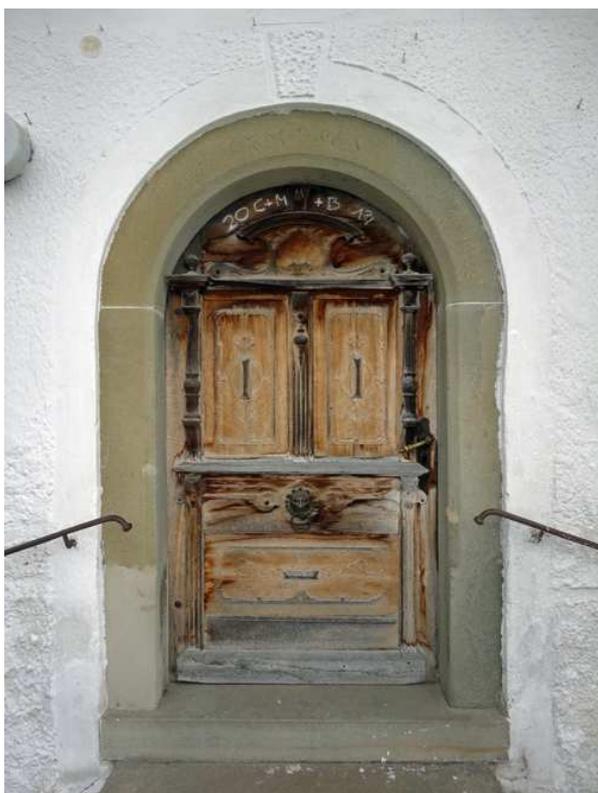
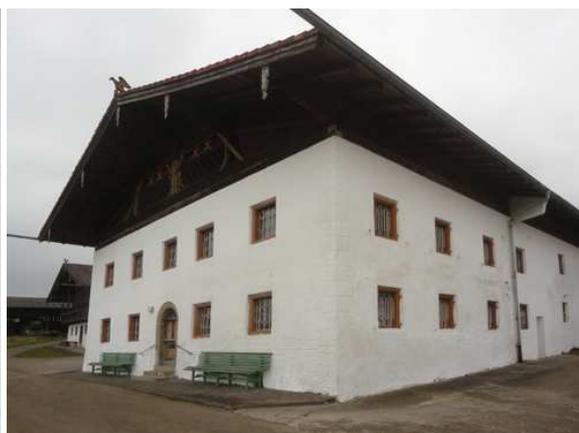
Katalog Nr. 137: Brandhofen, 1763

Nr. 137: Türstock in Brandhofen. Bei diesem Eingang wurde die Fasse relativ klein gehalten. Der Türstock ist aus Högler Sandstein, gestockt und gehört zum Typ 5. Im linken Sockelbereich wurde eine unsachgemäße Antragung durchgeführt. Die Haustür ist historistisch, so wie auch die Fenster und die Fassade.

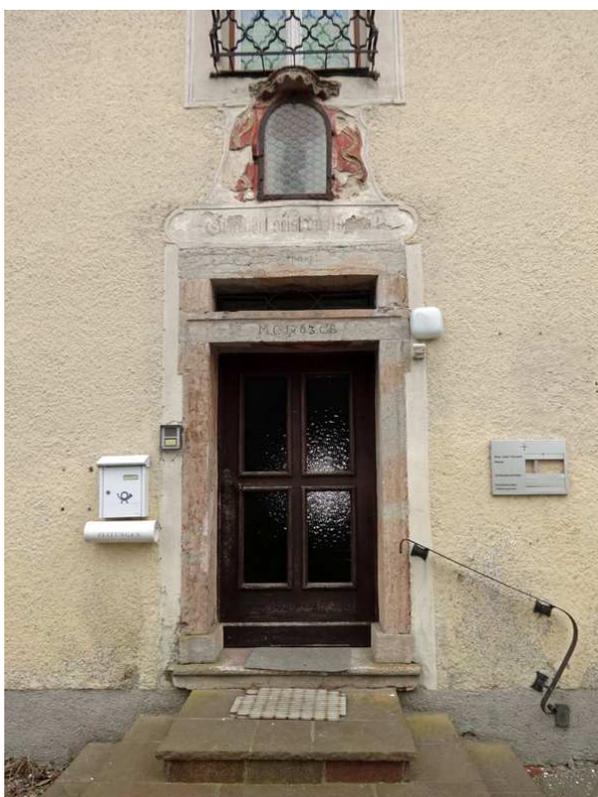
Katalog Nr. 138: Palting, 1763

Nr. 138: Eingang in Palting, Oberösterreich. Auch hier wurde Adneter Marmor verwendet. All diese Adneter Gewände sind wie Perlen auf einer Linie aufgefädelt und reichen sehr weit aus dem Salzburger Land hinaus. Er ist nach dem Typ 7 gefertigt, gehort und abgetreppt. Verglichen kann er mit Katalog Nr. 147 werden. Das Oberlicht wurde aus drei Quadern wesentlich einfacher gefertigt. Die Oberfläche ist gestockt. Sehr schön ist dieser Stuckaufbau. In einer Füllung steht „*Gesegnet seiest du Ahmen*“ Darüber ist eine Nische mit einem Stuckvorhang und einer Tür, in der leider ein „Pressputzenglas“ eingebaut wurde, sodass man die Figur nicht mehr erkennen kann. Der Baldachin ist aus Holz.

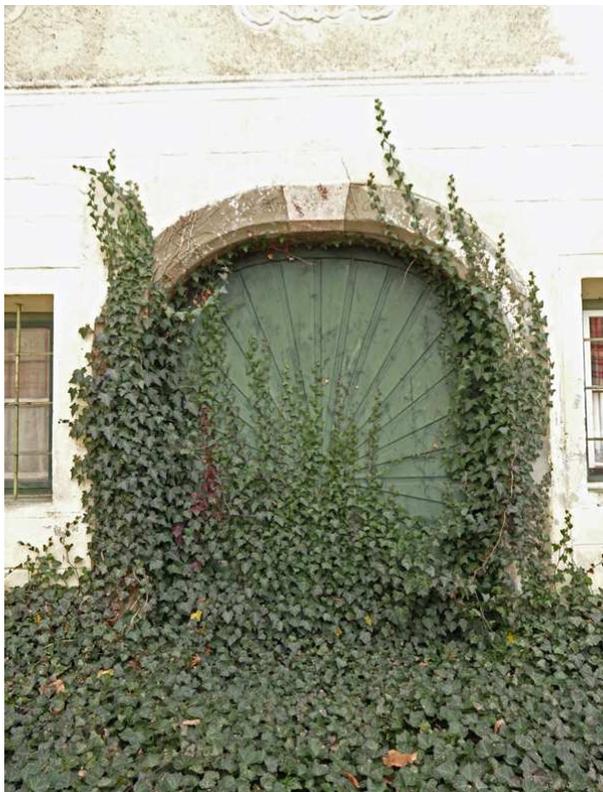
Katalog Nr. 140: Fillmannsbach, 1766

Nr. 140: Ein Portal zu einem Gebäude der ehemaligen Brauerei in Fillmannsbach (bei Sankt Georgen). Das Gebäude hat einen sehr kleinen Grundriss und ist aber das höchste der ganzen Anlage. Der Schlussstein ist aus Adneter Marmor. Der restliche Türstock ist aus einem Sandstein, der oliv-braun gestrichen wurde. Durch den Bewuchs kann man den Todlauf nicht erkennen.

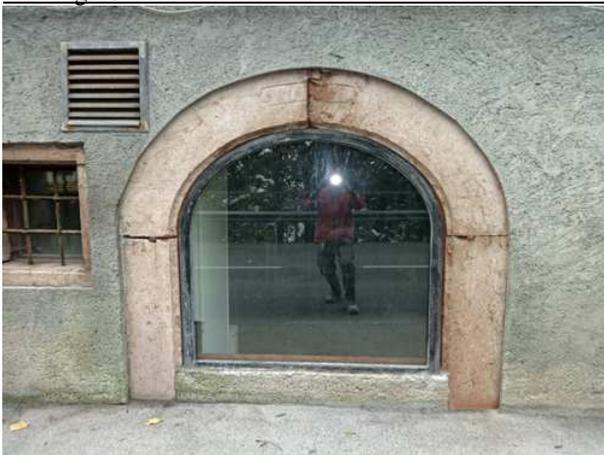
Katalog Nr. 141: Hallein, 1766

Nr. 141: Ehemaliger Türstock in Hallein. Anhand des Fotos Nr.139 kann man sehen, wie diese Tür ursprünglich einmal ausgesehen hat. Das Straßenniveau wurde um ca. 1 m erhöht und die Tür zum Fenster umgewandelt.

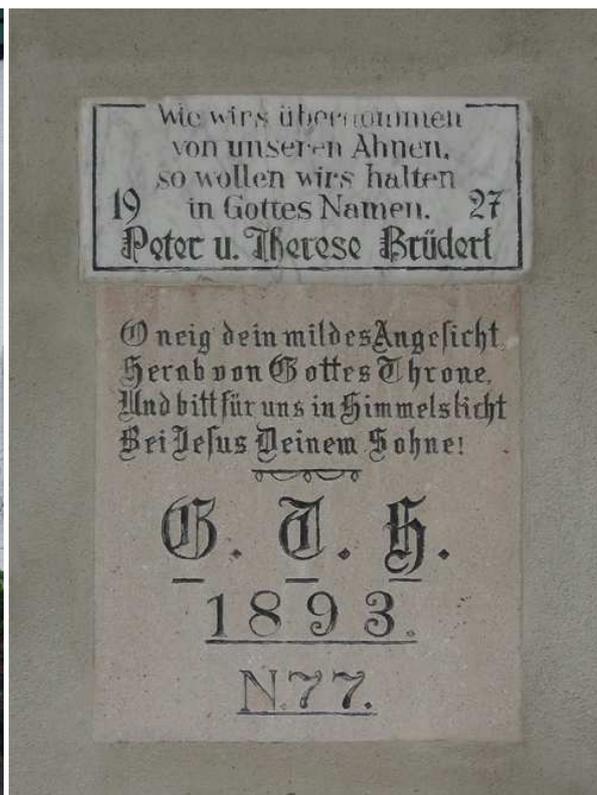
Foto Nr. 140: Tafeln über der Tür

Nr. 142: Bauernhaus am Högl. Bei dieser Tür wurde die Oberfläche mit Zement geschlänmt, nur die Jahreszahl wurde ausgelassen. Der Todlauf wurde überarbeitet und kann daher nicht für die Typisierung verwendet werden. Bemerkenswert sind die Schilder über der Tür. Der erste Spruch lautet: „*Wie wirs übernommen/ von unseren Ahnen./ so wollen wirs halten/ in Gottes Namen*“. Dieser Spruch soll die Nachkommen mahnen, den Hof so weiter zu geben, wie sie ihn bekommen haben. Der zweite Spruch soll Glück und Segen über den Hof und seiner Bewohner bringen: „*O neig dein mildes Augenlicht/ Herab von Gottes Throne,/ Und bitt für uns in Himmelslicht/ Bei Jesus deinem Sohne!*“

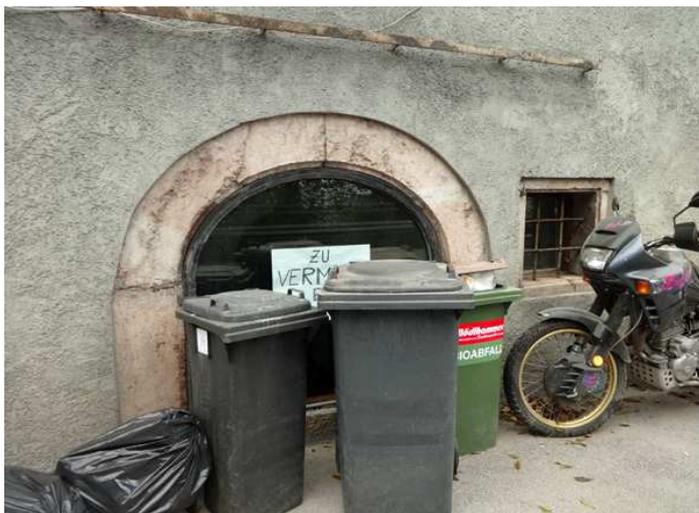
Katalog Nr. 143: Hallein, 1767

Nr. 143: Ehemaliger Türstock Hallein. Dieser ehemalige Eingang ist im selben Haus wie Katalog Nr. 141, mit dem gleichen Sachverhalt.

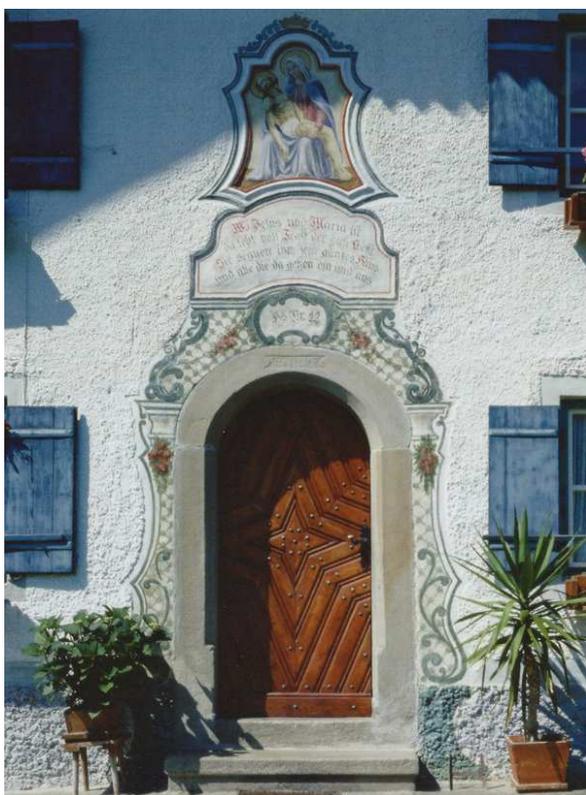
Katalog Nr. 144: Högl, 1767

Nr. 144: Eingang zum Vulgo Felber am Högl. Die Fase endet nach Typ 5. Die Füllung ist klassisch für diese Zeit und wird häufig verwendet. Es gibt sie auch in der Form, dass sie sich mit dem Rundbogen krümmt. Der Eingang wurde mit einer Malerei aufgewertet.

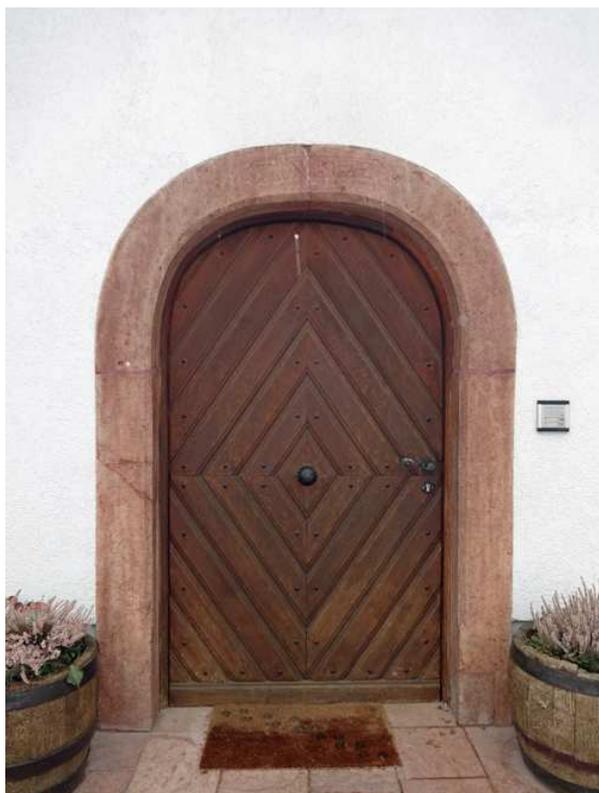
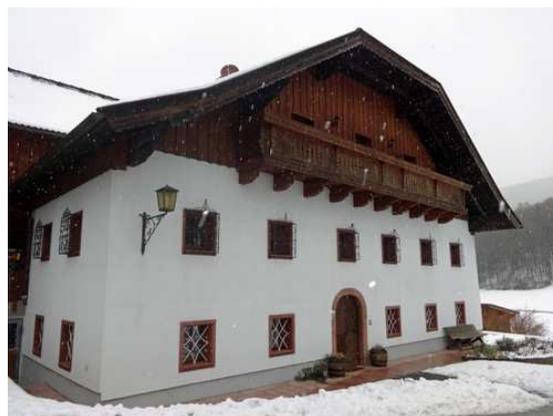
Foto Nr. 141: Gesamtansicht

Nr. 145: Bauernhaus in St. Jakob am Thurn. Interessant ist der seltene Korbbogen. Der Adneter Marmor ist gestockt und es wurde eine kleine Fase aufgezogen, die im Typ 2 endet. Die Fenster im Erdgeschoß sind jüngeren Datums. Ob ein Adneter Marmor dafür verwendet wurde, kann bezweifelt werden. Es sieht nach einem Ersatzstein aus (Rosso Verona, Ungarisch rot). Die Fenster im Obergeschoß sind aus der Entstehungszeit. Interessant sind die Korbgitter, jedes ist etwas anders gestaltet. Diese kommen im Salzburger Raum bei Steinfensterlaibungen eher selten vor.

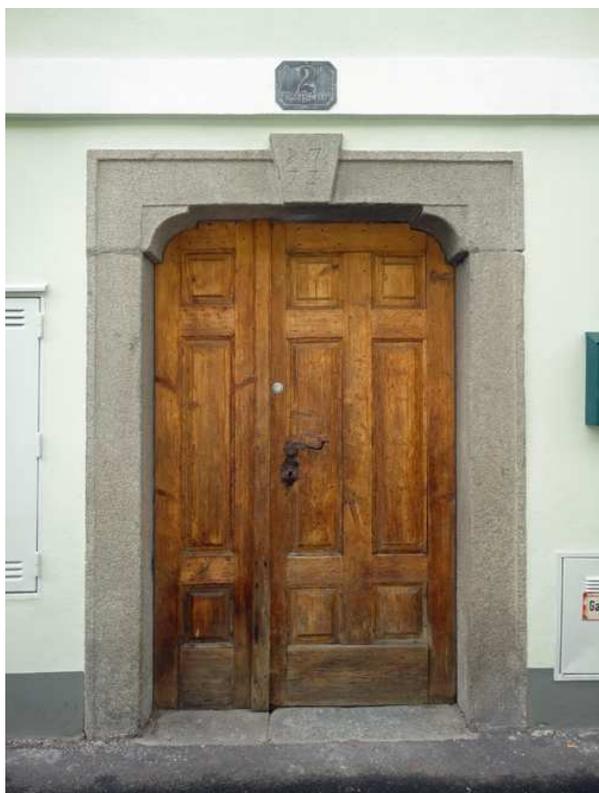
Katalog Nr. 146: Enns, 1773

Nr. 146: Türstock in Enns. Er wurde aus Granit gefertigt. Er sieht eigentlich aus wie Typ 7, jedoch ist er durch den Kastensturz dem Typ 9 zuzuordnen. Der Schlussstein ist nur Zierde.

Nr. 161: Eingang in Steyr. Dieser ist aus Granit und dem Typ 9 zuzuordnen. Der Türstock entspricht Katalog Nr. 85 und 146.

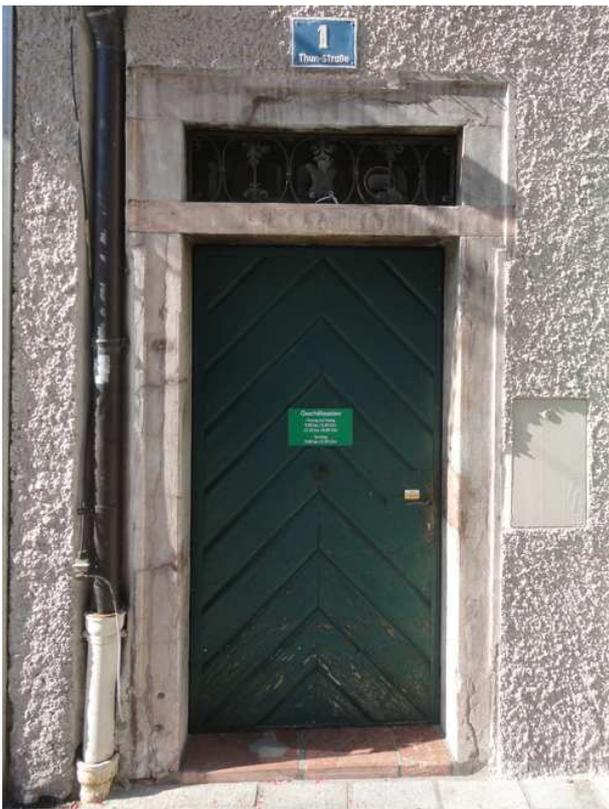
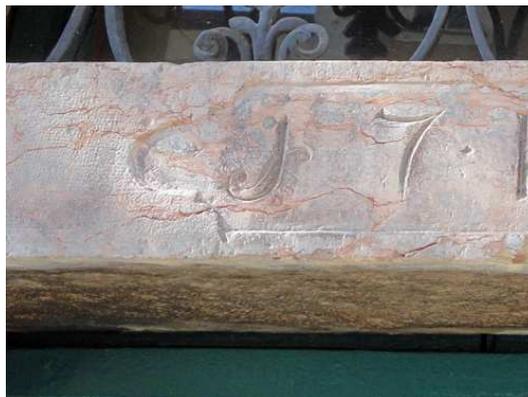
Foto Nr. 142: Detail

Nr. 147: Eingang eines Stadthauses in Hallein. Im Gegensatz zu Katalog Nr. 138 wurde hier das Oberlicht in die Form mit einbezogen. Der Türstock ist gehört, gestockt und gehört zu Typ 7.

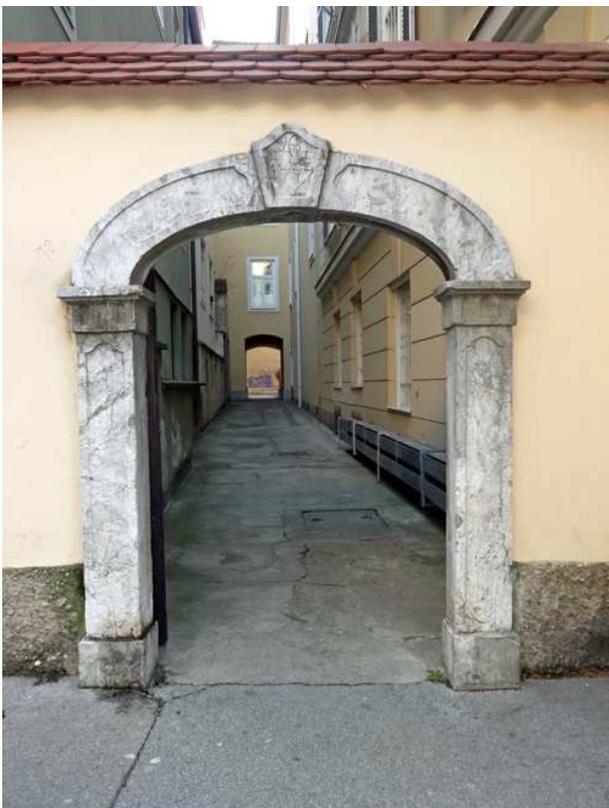
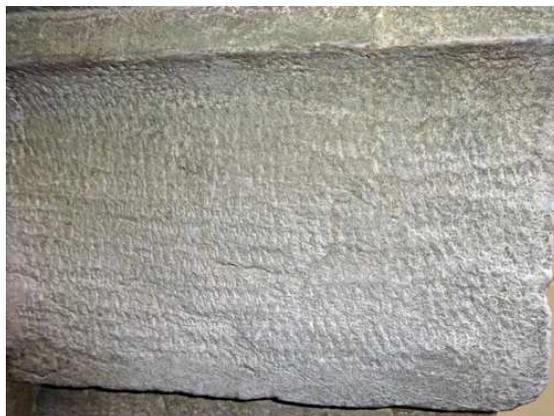
Foto Nr. 143: Detail Oberfläche gepeckt

Nr. 148: Tor an der Schlossergasse in Graz. Es begrenzt diese kleine Gasse. Vermutlich war dieser Türstock vom Typ 8 einmal wo anders eingebaut, weil er eine Hausnummer trägt. Er wurde aus einem Kalkstein gefertigt und gepeckt.

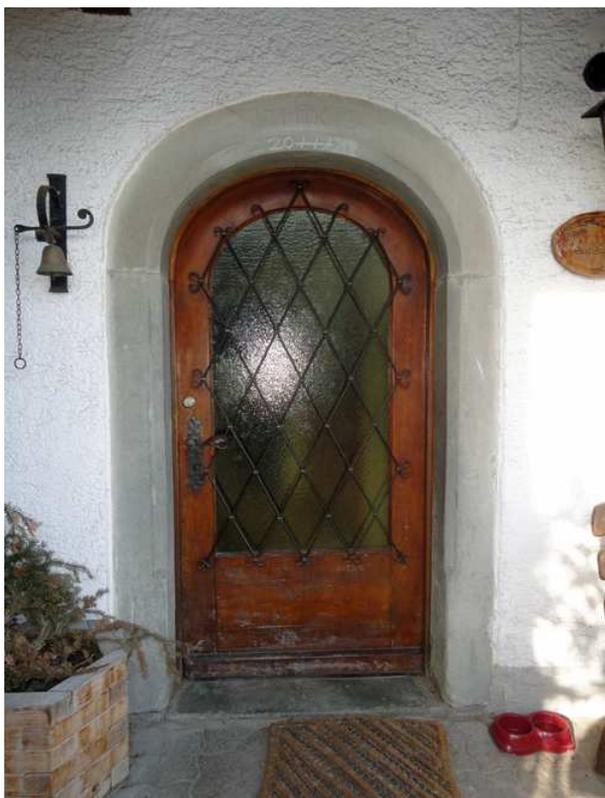
Katalog Nr. 149: Anger, 1779

Nr. 149: Haustür in Anger aus Högler Sandstein. Sie wurde gepeckt. Der Türstock wurde in einem Haus aus den 70er Jahren wiederverwendet. Er hat eine kleine Fase, die nach Typ 4 endet. Die Initialen werden von einem lothringischen Kreuz geteilt. Im Volksmund auch Wetterkreuz genannt. Es steht für gute Ernte und gutes Wetter.¹²⁹

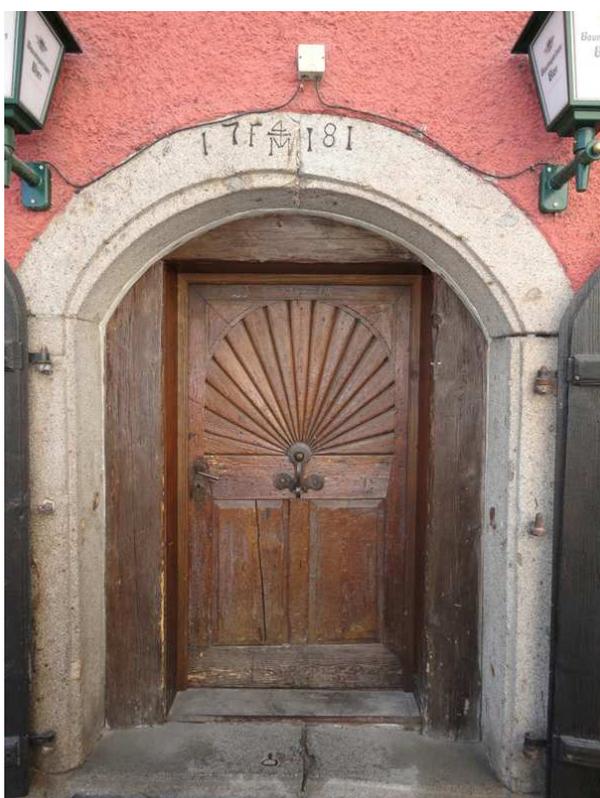
Katalog Nr. 150: Schärding, 1781

Nr. 150: Türstock aus Schärding, aus dem dort ortsüblichen Granit. Dieser Türstock kann mit den Beispielen Katalog Nr. 141, 143 und Foto Nr. 139 verglichen werden. Interessant ist die Gravur. Denn das Kaufmannszeichen hat wieder Ähnlichkeit mit Katalog Nr. 62, 70, 86 und 136. Die deutlichste Ähnlichkeit besteht mit Katalog Nr. 136. Der Vier fehlt nur der senkrechte, doppelte Strich. In diesem Fall stehen die Initialen FMI, wobei das M mit der Vier verbunden ist.

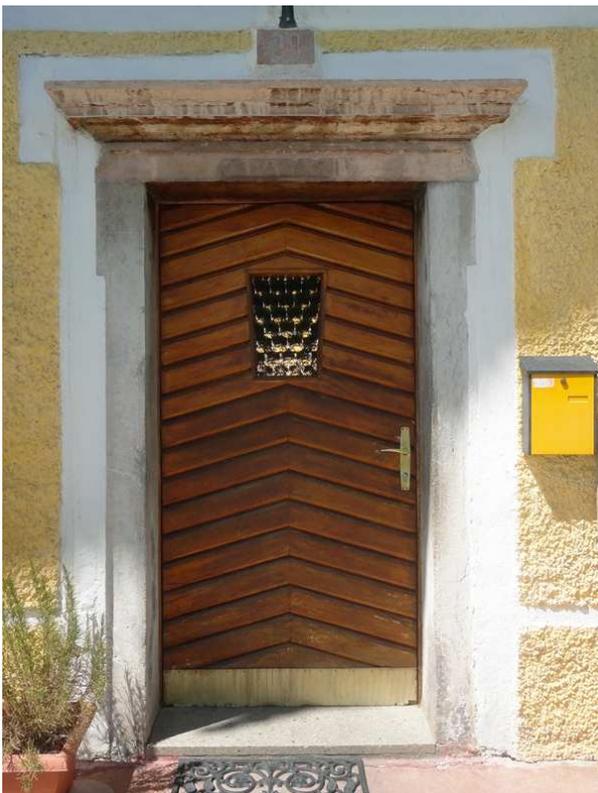
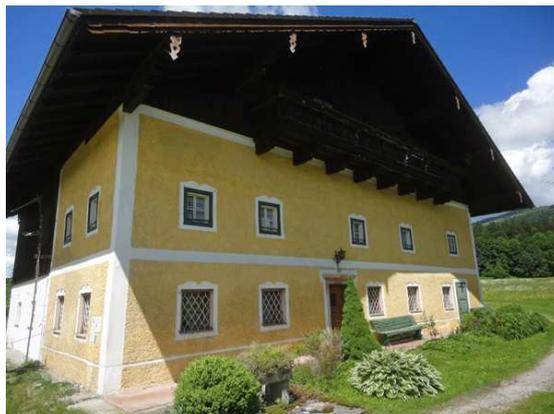
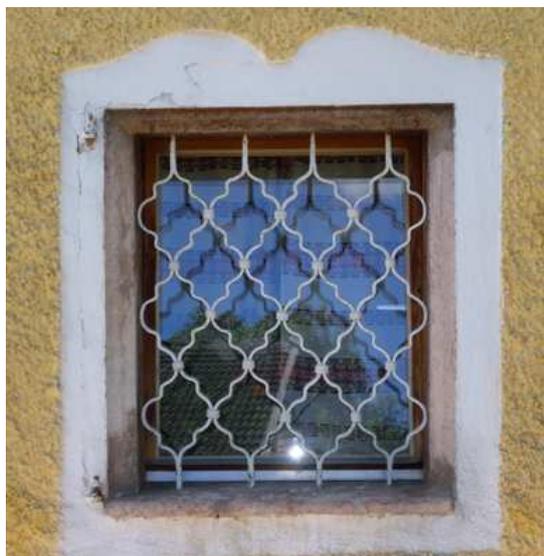
Foto Nr. 144: Gesamtansicht

Nr. 151: Haustür aus Adnet. Dieser gohrte Türstock aus Adneter Marmor mit einem Gesims ist sehr einfach ausgeführt, Typ 7. Die Oberfläche ist gestockt. Bei diesem Bauernhof sind im Erdgeschoß Fenstergewände aus Adneter Marmor vorhanden. Die Sohlbank hat einen Wulst (Stab). Die Fenstergitter sind im Stil des Barock. Das Obergeschoß ist vermutlich ein verputzter Blockbau.

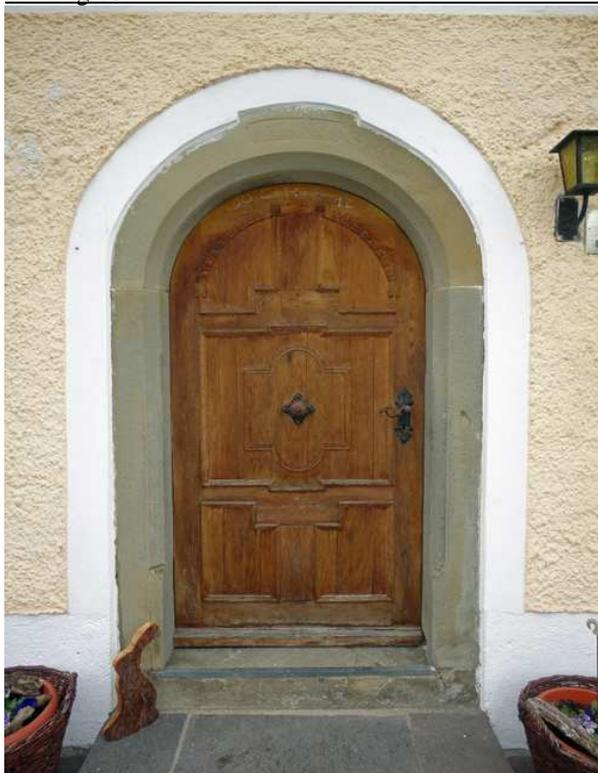
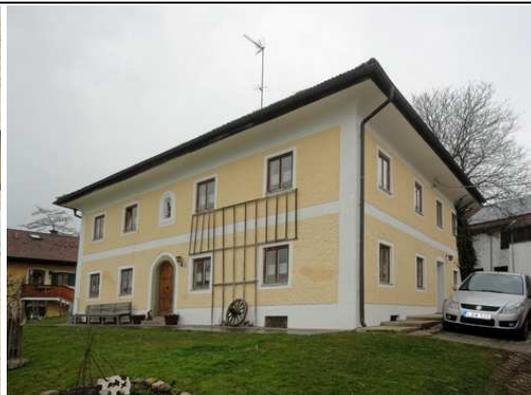
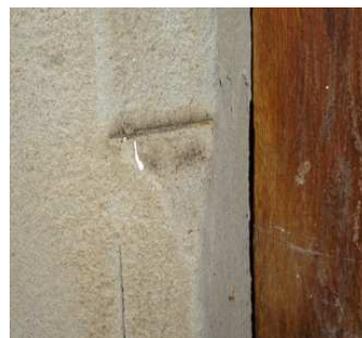
Foto Nr. 147: Detail Todlauf

Nr. 152: Sandsteintürstock in Brandhofen. Dieser Türstock wurde nach Typ 4 erzeugt, jedoch mit einer kleineren Fase. Die Oberfläche des Högler Sandsteins ist gestockt. Im Salzburger Raum kommen manchmal Häuser in dieser Form vor, ohne Stallungen und

Bergeräume mit Walmdach. Diese Form wird häufig bei Gasthäusern verwendet. Ob dieses Haus eines war, konnte nicht ermittelt werden.

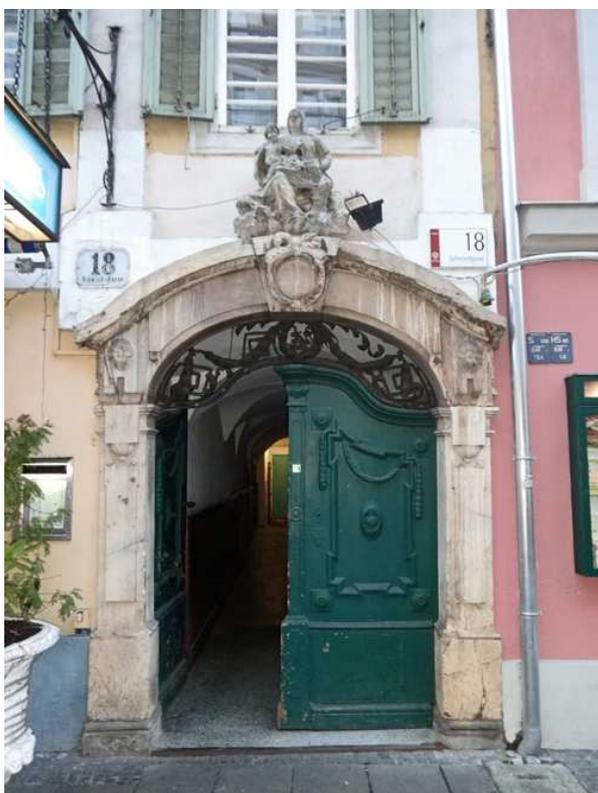
Katalog Nr. 153: Graz, 1783

Nr. 153: Eingang in der Schmiedgasse 18 in Graz. Im Vergleich zu den Salzburger Türstöcken unterscheiden sie sich in der Gesamtform. Das Salzburger Portal sieht aus, als wäre es „modelliert“ -die Formen gehen ineinander über. Dieses Portal ist in der Grundform einfach und wurde mit verschiedenen Ornamenten bestückt. Die Figur darüber ist eine sitzende Maria mit Jesuskind, die auf Wolken und Engelsköpfen schweben. Das Gitter über der Tür wurde 1894 gefertigt, es besteht aus geschmiedeten und gegossenen Elementen. Vermutlich stammt die Tür auch aus dieser Zeit.

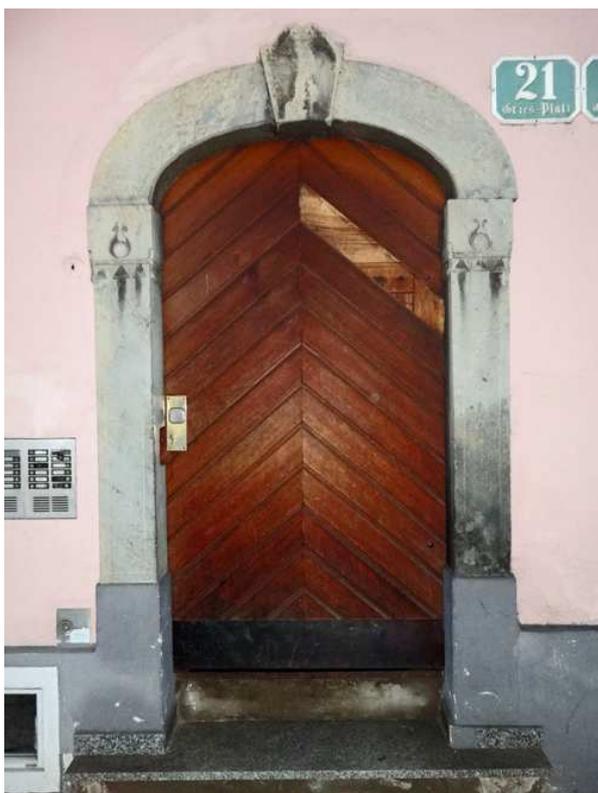
Katalog Nr. 154: Graz, 1783

Nr. 154: Eingang Gries-Platz 21, Graz. Diese Haustür gehört zum Typ 8. Der Sockel wurde übermalt, die Kämpfersteine wurden als Würfel ausgeführt, an denen schwalbenschwanzförmige Guttae hängen. In diesen Kämpfersteinen steht auch die Jahreszahl. Als Schmuckelement wurde eine Kreisscheibe oder Kugel verwendet, die mit einem Halbmond überlagert ist. Aus beiden Ornamenten wächst ein Lebensbaum. Der Schlussstein hat einen Volutenscheitel. Im Schlussstein stehen Hausnummer und Initialen. Der Türstock wurde in der Laibung gestockt. Bei den Kämpfersteinen und dem Schlussstein wurde eine stilisierte Blume abgebildet.

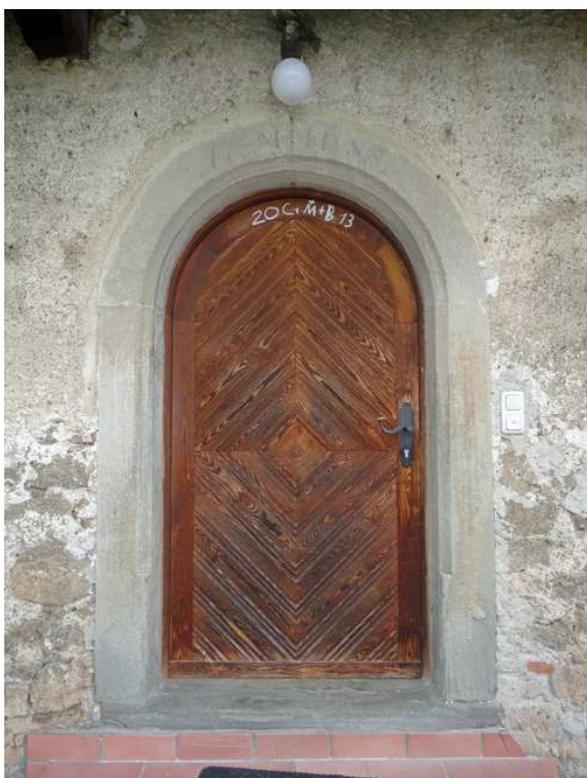
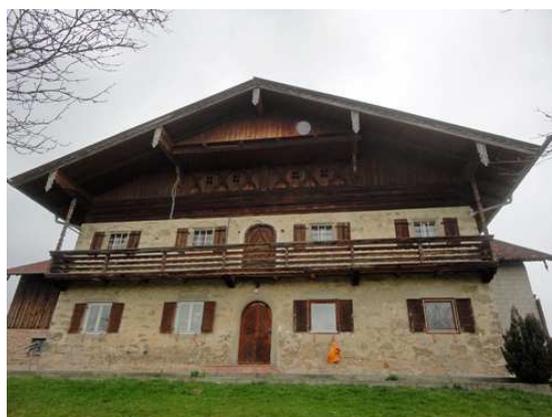
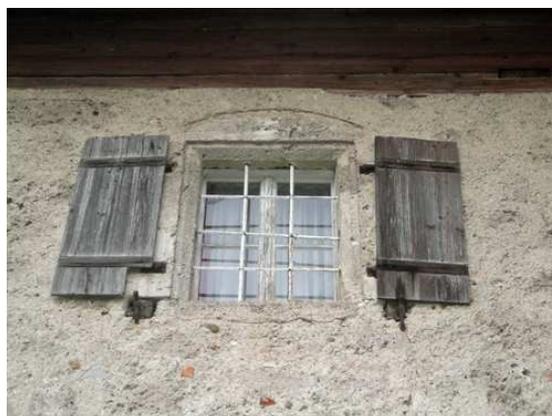
Foto Nr. 148: Gesamtansicht

Nr. 155: Haustür aus Högler Sandstein in Kafling, Typ 5. Im Bogen teilt eine Hagal-Rune die Buchstaben. Dieses Zeichen steht als „...heiliges Zeichen, das Mensch und Gott verbindet und für die Menschheit zeugt, die sich aus sich selbst heraus durch die Kraft der Zeugung und des Gebärens erhält“.¹³⁰ Die Oberfläche ist gestockt. Das Haus ist gemauert, im Erdgeschoß wurde bevorzugt Konglomerat verwendet und im Obergeschoß leichter Kalktuff. Die Fenstergewände im Obergeschoß sind ebenfalls aus Kalktuff. Im Erdgeschoß wurden sie in den 50er - 60er Jahren einmal ausgewechselt. Der Bogenstrich im Sturz zeugt davon, dass vermutlich einmal dieselbe Konstruktion verwendet wurde. Das Dachgeschoß bzw. der Kniestock ist ein Blockbau.

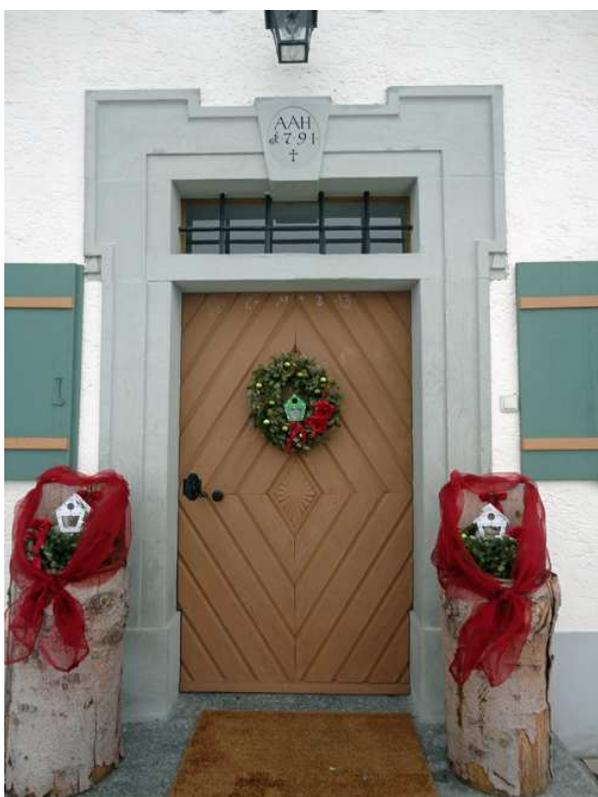
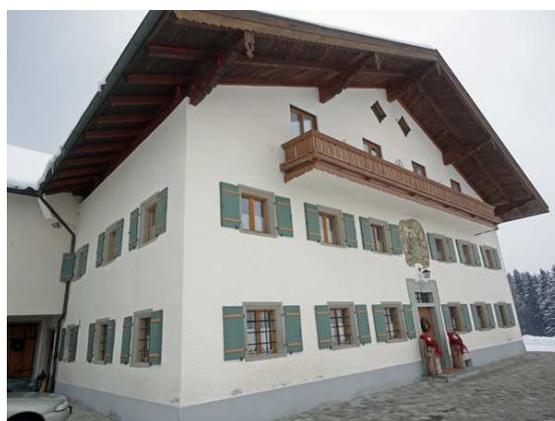
Foto Nr. 150: Gesamtansicht

Nr. 156: Bauernhaus in Ainring. Hier wird ein Beispiel gezeigt, wie Typ 7 mit geohrten Ecken und abgetreppter Blende Einzug ins bäuerliche Bauwesen findet. Auch hier wieder schwalbenschwanzförmige Tropfen (Guttae) an den Ohren. Der Schlussstein ist nur Zierde und dient zur Aufnahme der Initialen und der Jahreszahl.

Beim diesem Gebäude sind noch alle Fensterlaibungen aus Högler Sandstein vorhanden, im Obergeschoß wurden die Fenstergitter entfernt.

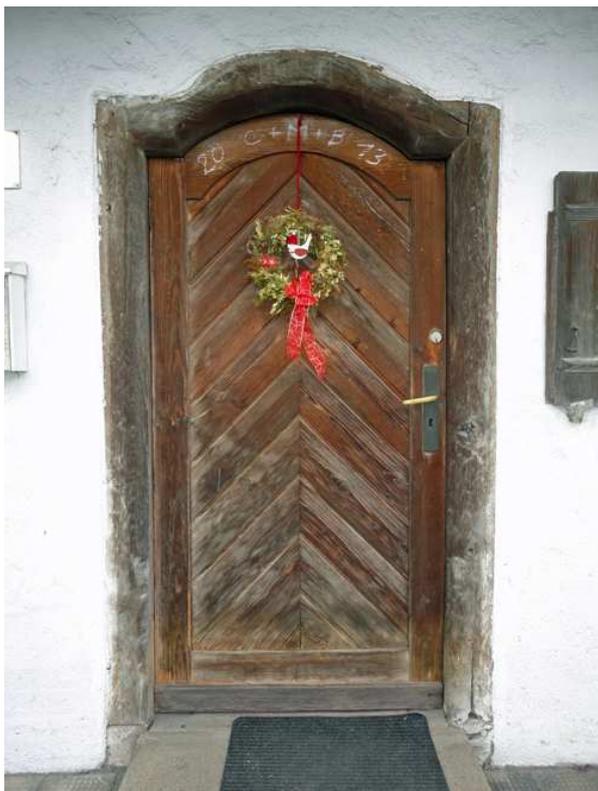
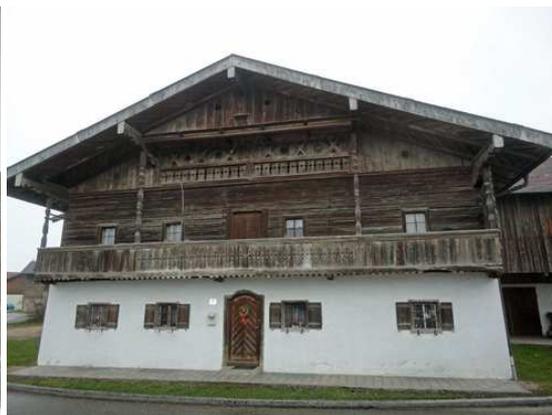
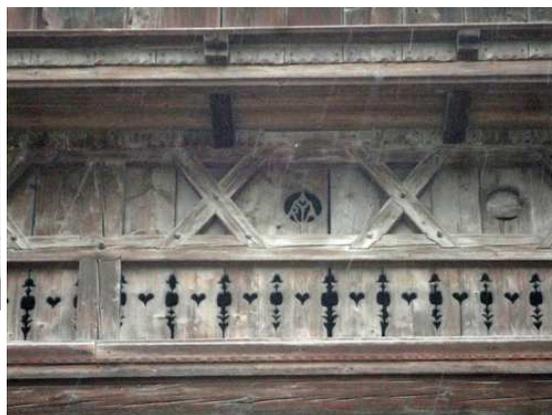
Foto Nr. 152: Bundwerk

Nr. 157: Bauernhaus mit „Holzgewände“ in Petting. Bei diesem Bauernhaus in Petting wurden wieder Steingewände mit Eichenholz nachgeahmt. Die Haustür hat eine besondere Bogenform, die Stichfase ist leider durch Verwitterung und Abrieb nicht mehr eindeutig zu erkennen. An der Haustür steht 1791, an der Balkontür 1795 (Katalog Nr. 165). Das heißt, man hat ca. 4 Jahre benötigt, um das Haus fertigzustellen. Sehr hochwertig sind die Zimmermannsarbeiten ausgeführt.

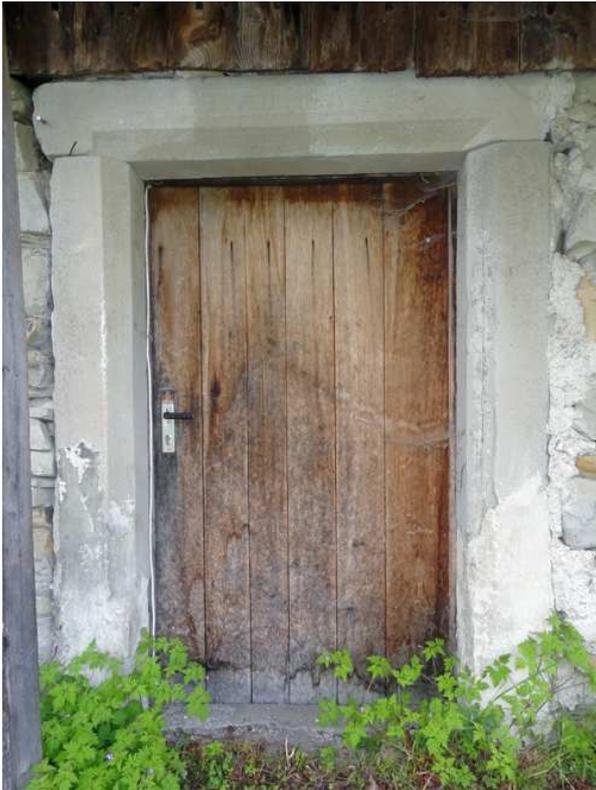
Katalog Nr. 158: Bannhögl, 1792

Nr. 158: Eingang zu einer Schmiede am Högl. In dieser Schmiede wurde das Werkzeug für den Steinbruch geschärft und nachgearbeitet. Sie gehört heute zum Gasthof Stroblalm. Er wurde nach Typ 3 gefertigt. Die Oberfläche ist teilweise übertüncht, der Rest sehr stark abgewittert.

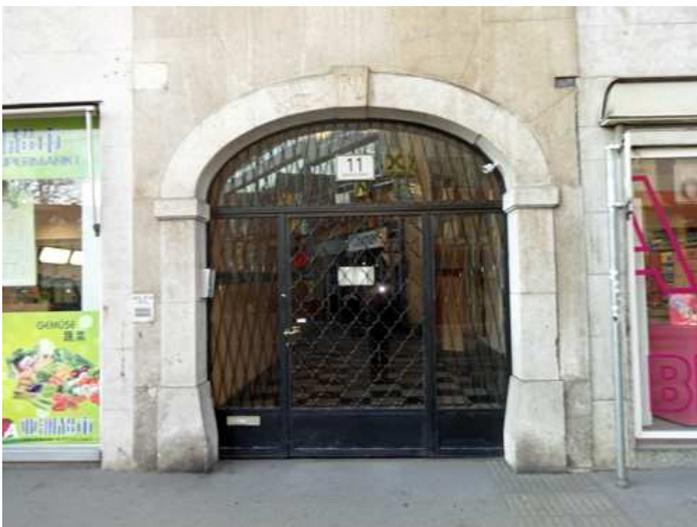
Katalog Nr. 159: Graz, 1792

Nr. 159: Portal am Jakominiplatz in Graz. Es wurde händisch gestockt, jedoch ohne Randschlag - dadurch entstanden leicht gerundete Kanten. Im glatt ausgeführten Schlussstein wurde die Jahreszahl eingraviert. Im Sockelbereich wurden Radabweiser eingebaut, damit dieser relativ weiche Kalkstein nicht beschädigt werden kann. Typ 8.
