Thesaurus und Ordnungsmodell für ländliche Tüргewände und Bauformen für den Salzburger Raum

inklusive Katalog

Diplomarbeit

Studienrichtung: Architektur

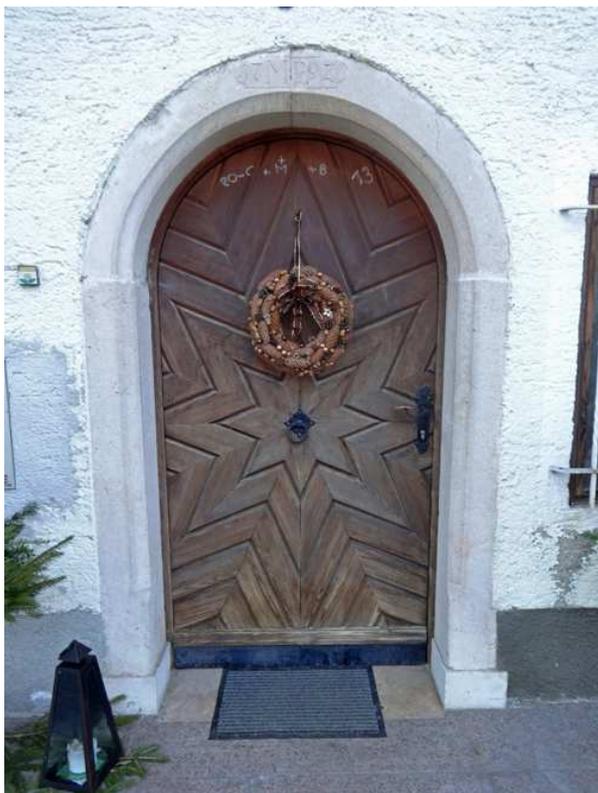
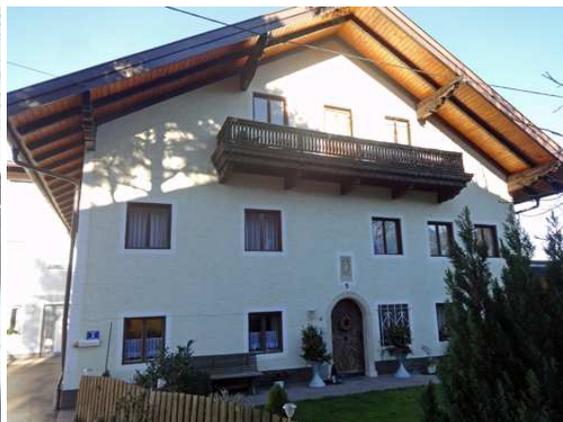
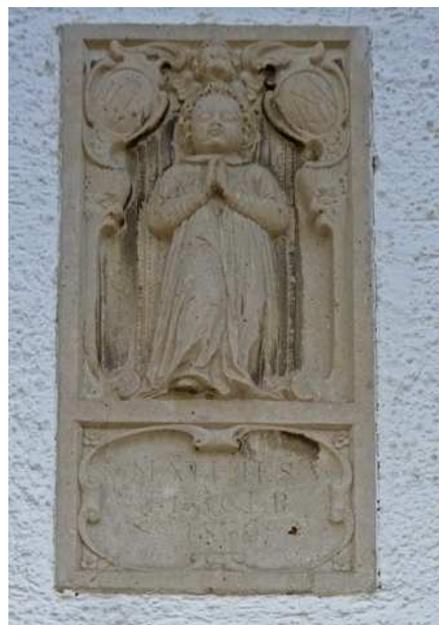
Foto Nr. 155: Gesamtansicht

Nr. 160: Bauernhaus (Vulgo Rachbauer) in Wals, Ortsteil Käferheim. Der Türstock wurde aus Untersberger Marmor gefertigt und gestockt. Die Fase wurde relativ klein ausgeführt und endet nach Typ 3. Die Schwelle wurde durchgeschnitten, um eine höhere Durchgangslichte zu erreichen. Das Haus besaß früher Fenstergewände aus Untersberger Marmor und war steinsichtig. Über der Tür ist eine steinerne Tafel angebracht, die mit 1850 datiert ist. Über dem Datum steht Mathies Perger (Heute würde man Mathias Berger schreiben). Abgebildet ist ein betendes Kind, links und rechts davon ist das Jesus- und Marien-Monogramm, darüber ein Engel. Unter den Monogrammen ist jeweils ein verzerrtes Dämonengesicht im Profil eingearbeitet.

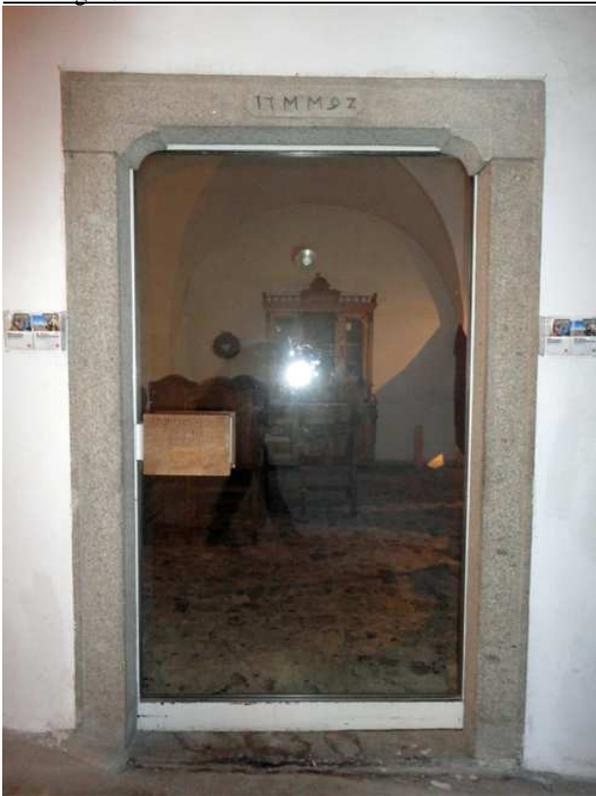
Katalog Nr. 161: Steyr, 1792

Nr. 161: Eingang in Steyr. Dieser ist aus Granit und dem Typ 9 zuzuordnen. Der Türstock entspricht Katalog Nr. 85 und 146.

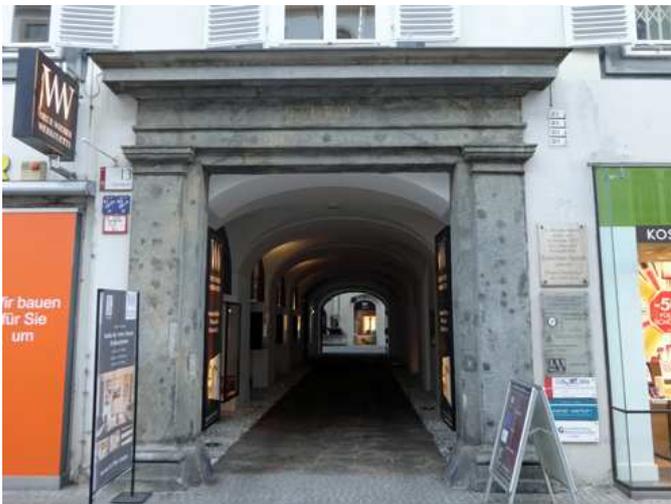
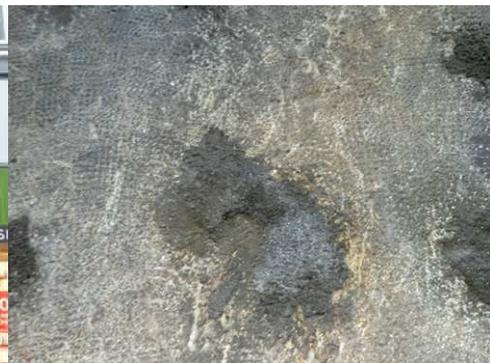
Foto Nr. 156: Detail Oberfläche

Nr. 162: Portal in der Herrengasse 13 in Graz. Es wurde aus einem dort üblichen Kalkstein gefertigt, die Oberfläche ist gestockt, man kann ihn als Typ 7 einordnen. Besonders ist bei diesem Portal die Jahreszahl aus eingelassenen Messingziffern.

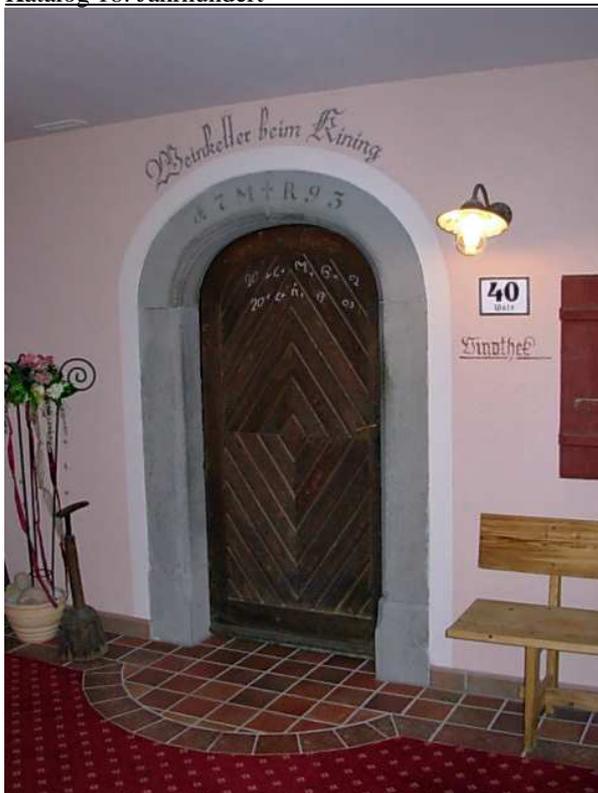
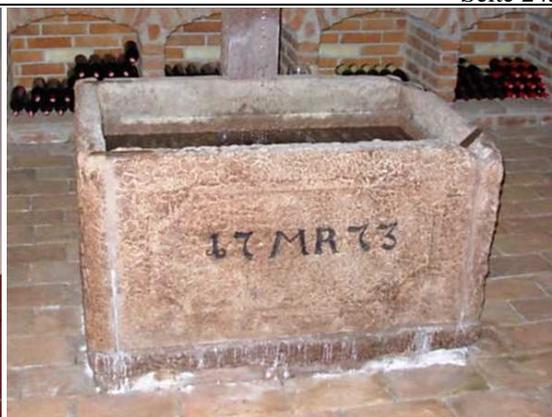
Foto Nr. 157: Wasserbecken (Granter)

Nr. 163: Sandsteinportal als Weinkellereingang im Hotel Königgut in Wals. Es wurde romantisierend die Hausfassade des Erdgeschoßes vom alten Bauernhaus wieder aufgebaut. Dabei wurden der alte Türstock und die Fensterstöcke aus Högler Sandstein wieder verwendet. Im Sockel wurden aber die Steine ergänzt und nach Typ 4 gestaltet. Die Fassade ist wiederum sehr schmal gehalten. Im Weinkeller selbst steht ein Wasserbecken (Umgangssprachlich Granter) aus Adnetter Plattenkalk mit denselben Initialen. Laut Eigentümer haben seine Urgroßeltern den Granter zur Hochzeit bekommen.

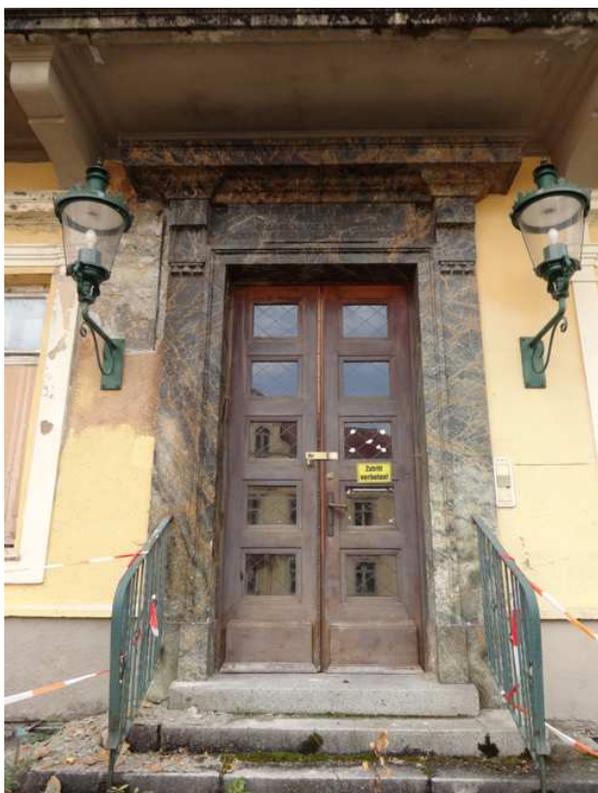
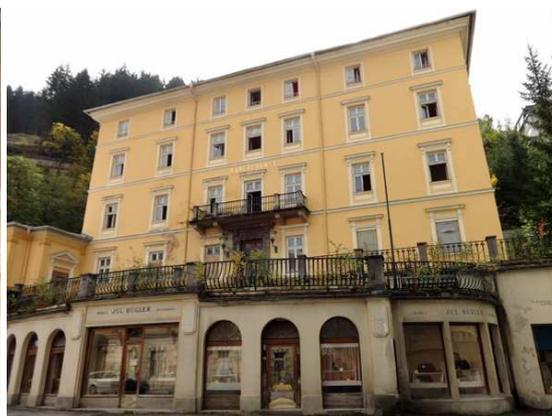
Foto Nr. 158: Gesamtansicht

Nr. 164: Eingang des Badeschlusses in Bad Gastein. Das Badeschloss wurde im Auftrag des Fürsterzbischofs Hieronymus Colloredo errichtet. Die Form ist Typ 7, gefertigt wurde er aus Kalkstein, der poliert wurde. Wie beim Beispiel Katalog Nr. 162 wurde auch hier der Schriftzug mit

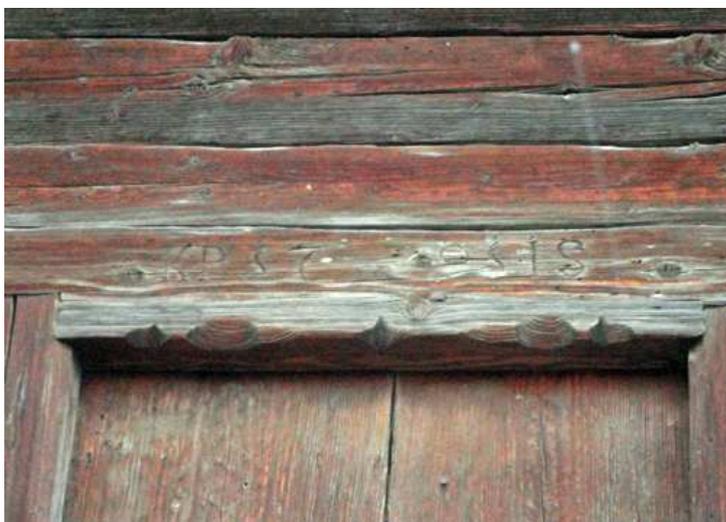
Katalog Nr. 165: Petting, 1795

Nr. 165: Tür in einem Holzblockbau in Petting. Ein „Sturzbalken“ einer Balkontür bei einem Blockhaus, Katalog Nr.157. Auch hier wurden ähnliche Formen wie bei Katalog Nr. 92 verwendet.

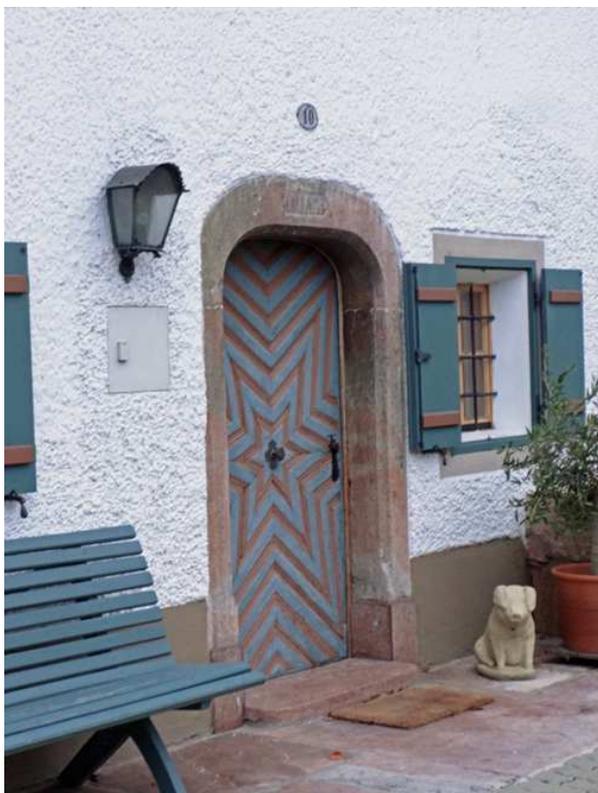
Katalog Nr. 166: Niederalm, 1795

Nr. 166: Hauseingang in Niederalm. Dieser wurde aus Adneter Marmor gefertigt. Die Fäse ist klein, der Todlauf ist nach Typ 3 ausgebildet. Interessant ist der Bogenteil. Er ist aus einem Stück erzeugt. Dabei wurde keine typische Bogenkonstruktion gewählt, sondern ein „waagrecht gestreckter“ Bogen. Solch eine Bogenkonstruktion kommt bei Typ 9 vor. Mit diesem Türstock kündigt sich Typ 9 an.

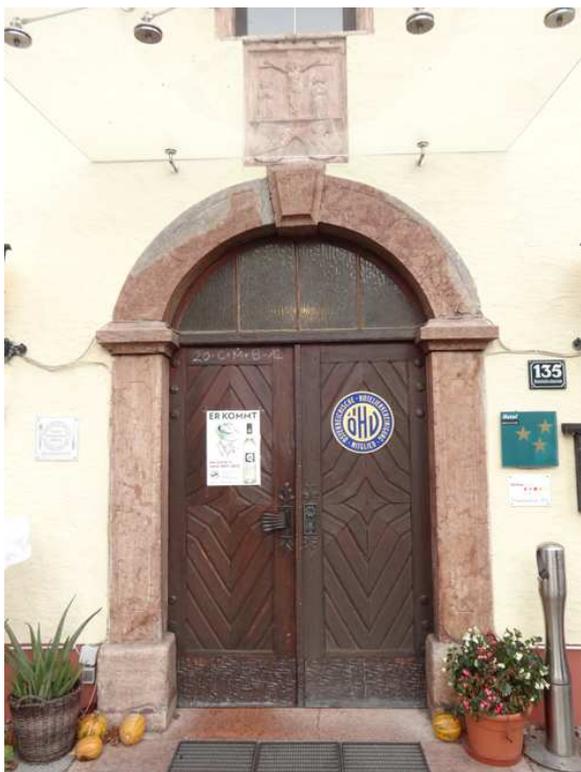
Katalog Nr. 167: Niederalm, 1796

Nr. 167: Eingang zum Hotel Kaiserhof in Niederalm. Dieses Portal aus Adneter Marmor ist teilweise gestockt, teilweise glatt. Er gehört zum Typ 8, der ab dieser Zeit in dieser Form öfter in Salzburg auftritt. Der Türstock wurde mit Füllungen verziert. Die Schwelle wurde später herausgeschnitten. Über dem Bogen wurde eine Tafel in die Mauer eingelassen. Auf dieser Tafel ist eine Kreuzigungsgruppe abgebildet und darunter zwei Wappen. Solche Abbildungen sind bei Epitaphen aus Adneter Platten weit verbreitet und in vielen Kirchen Österreichs und Deutschlands zu finden. Das Fenster wurde teilweise mit einem modernen Putz überputzt, die Fenstergitter wurden herausgeschnitten. Bis auf dieses Fenster wurden alle Fensterbänke aus einem dünnen Ersatzstein aufgedoppelt. Bei diesem Fenster ist noch der Wulst zu erkennen, den man häufig bei Adneter Sohlbänken ausgeführt hat.

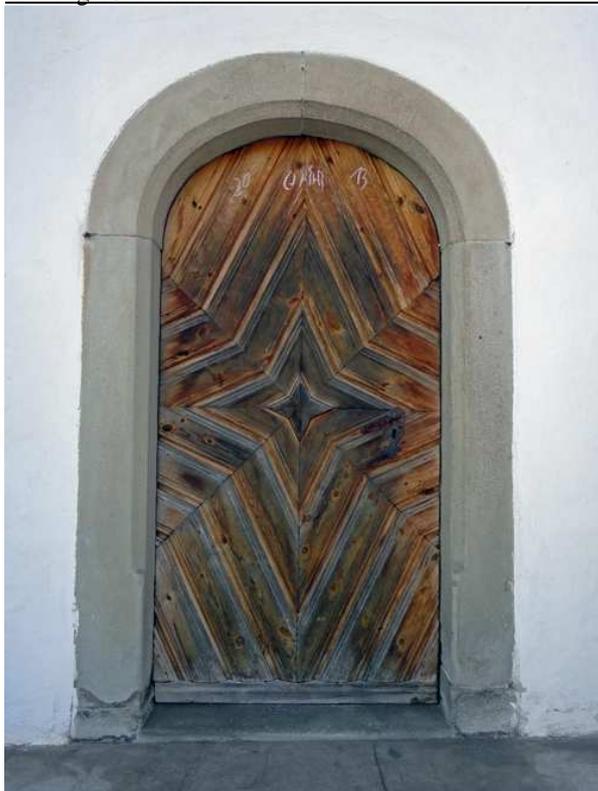
Katalog Nr. 168: Anger, 1797

Nr. 168: Hauseingang in Anger, aus Högler Sandstein. Er wurde nach Typ 5 gefertigt und die Oberfläche ist gestockt. Besonders ist, dass die Jahreszahl in römischen Ziffern angegeben wurde. Auch diese Variante kommt in diesem Zeitraum öfter vor. Die Schwelle wurde wieder herausgeschnitten.

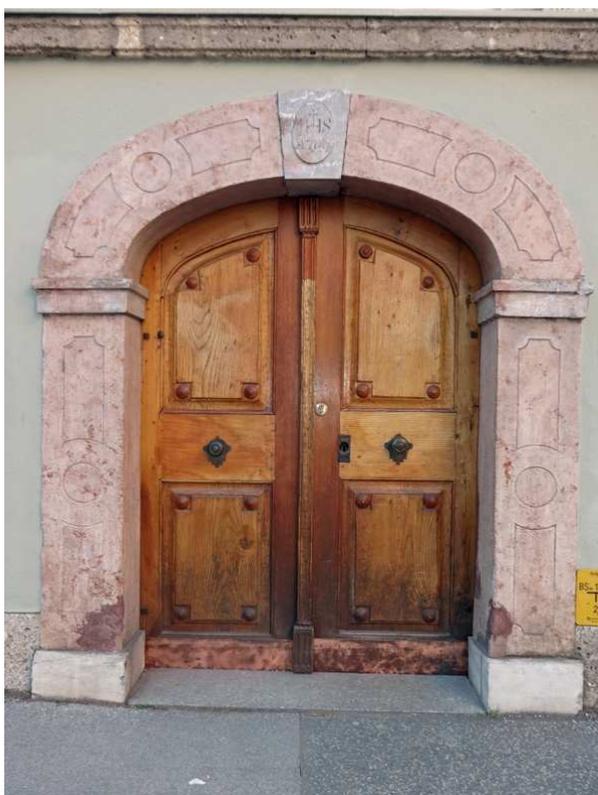
Katalog Nr. 169: Salzburg, 1799

Nr. 169: Portal in der Nonntaler Hauptstraße in Salzburg. Es wurde aus Adneter Marmor gefertigt. Der Sockelbereich wurde mit Untersberger Marmor ausgebessert. Der Schlussstein ist ein grauer Adneter-Schnöll Marmor. Im Schlussstein steht auch die Jahreszahl und IHS mit einem Kreuz. Verglichen kann dieser Eingang mit Katalog Nr. 167, 188, 189, 194, 199 und 200 werden. Die Oberfläche ist gestockt, die der Füllungen sind glatt.

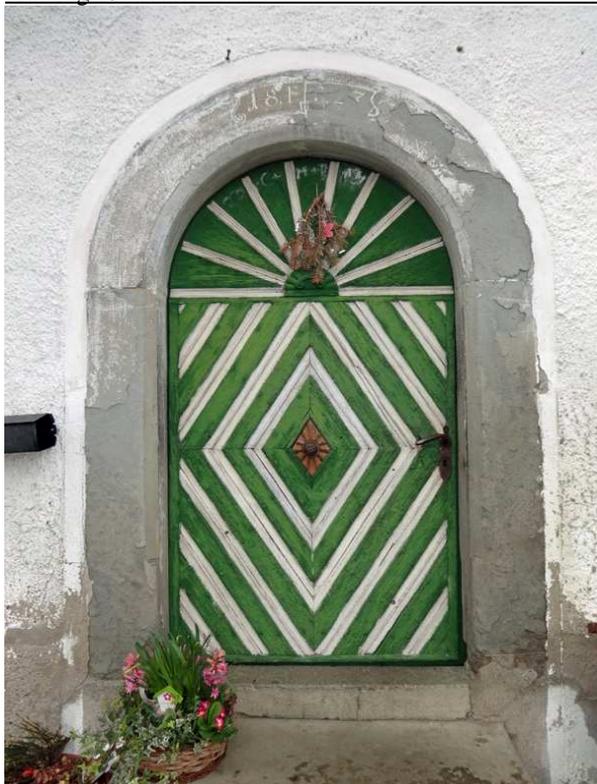
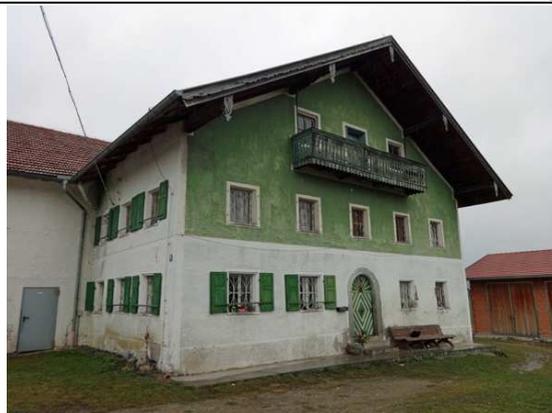
Katalog Nr. 170: Saaldorf, 18x7

Nr. 170: Türstock in Saaldorf. Die Oberfläche dieses Türstocks ist leider stark verwittert, die dritte Jahreszahl kann man nicht mehr entziffern. Hier erstickte der Sandstein durch eine abdichtende Farbschicht. Reste einer „schützenden“ Tünche sind noch erkennbar.

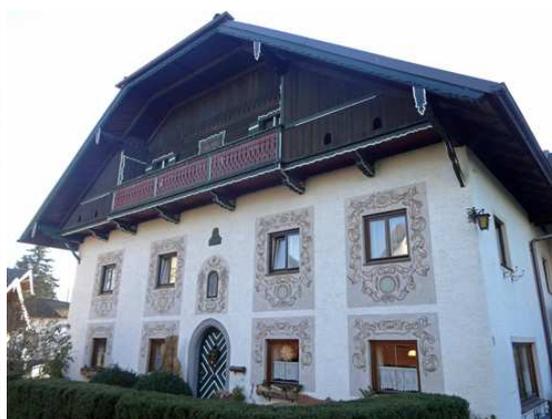
Foto Nr. 161: Gesamtansicht

Nr. 171: Haustür des Vulgo Dandl in Wals. Sie wurde aus Högler Sandstein gefertigt. Der Sandstein wurde mit einer grauen Farbe überstrichen. Diese Farbe ist sehr dicht und erstickt den Sandstein. Den Todlauf kann man nicht mehr erkennen. Laut Besitzer hatte das Haus auch Fenstergewände aus Högler Sandstein

gehabt. Der Türklopfer wurde aus einer halben Kanonenkugel gefertigt, die am 14.12.1800 ins Haus geschossen wurde.

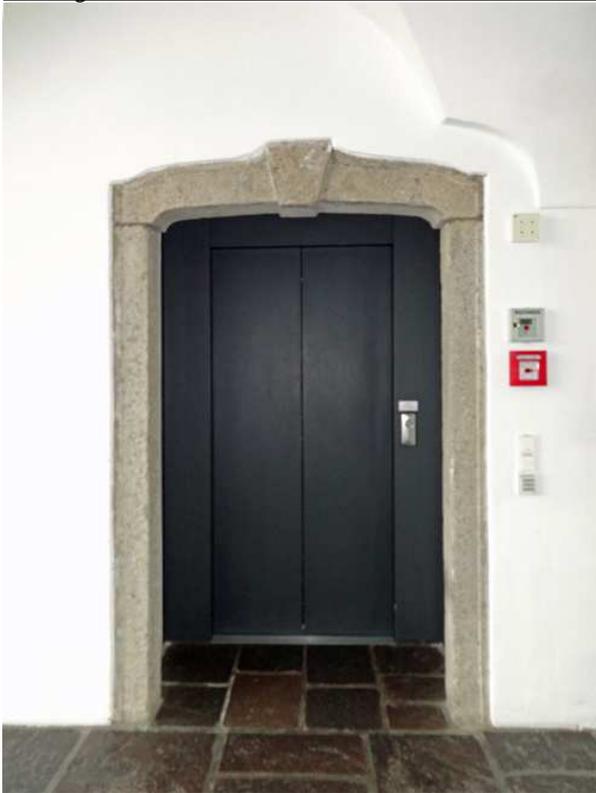
Katalog Nr. 172: Rief, 1801

Nr. 172: Türstock aus Granit im Schloss Rif. Dieser dürfte über den Antiquitätenhandel ins Schloss gelangt sein. Im Schloss sind noch weitere Türgewände aus Granit verbaut, die aus Oberösterreich stammen. Dieser Sturz wurde aus einem Stück erzeugt. Der Schlussstein ist wieder nur Zierde.

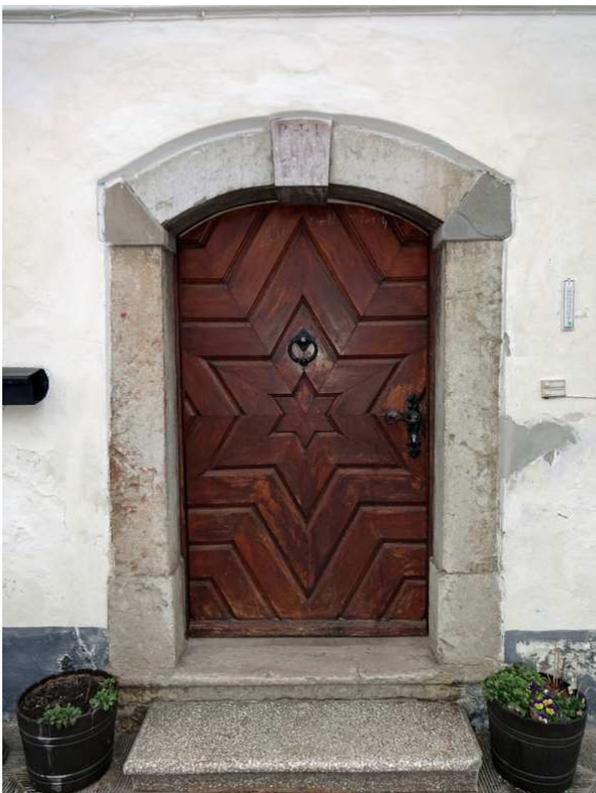
Katalog Nr. 173: Saaldorf, 1801

Nr. 173: Haustür eines Bauernhofes in Saaldorf. Das Gewände ist aus Untersberger Marmor, nur die Kämpfersteine sind aus Högler Sandstein. Für den Schlussstein wurde ein rötlicher Untersberger verwendet. Die Oberfläche ist gestockt, er gehört zum Typ 8.

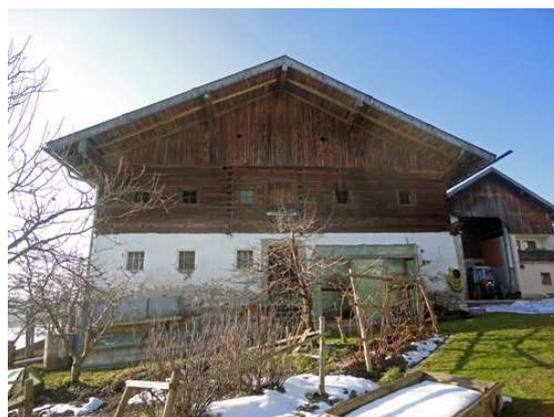
Foto Nr. 162: Gesamtansicht

Nr. 174: Bauernhaus in Schönram. Das Untergeschoß wurde aus Stein gemauert, das Obergeschoß ist ein Holzblockbau. Das Türgewände ist aus Högler Sandstein, die Oberfläche ist stark verwittert; im Bereich des Sockels beginnt sich der Stein aufzulösen. Der Todlauf kann am ehesten dem Typ 5 zugeschrieben werden, jedoch in einer bombierten Form. Die Fensterlaibungen sind gemauert und verputzt. Mit dieser Variante konnte man sich den teuren Werkstein sparen und hatte trotzdem die gewünschte Optik. Die Fenster des Blockbaus wurden mit seitlichen Stehern (Stock) ausgesteift. Diese Fenster hatten keinen Kastenstock, sondern wurden direkt mit der Blockwand verbunden. Die Fenster imitierten wieder die steinernen Fensterlaibungen. Seitlich sind heute in das Gebäude zwei große Garagentore eingebaut.

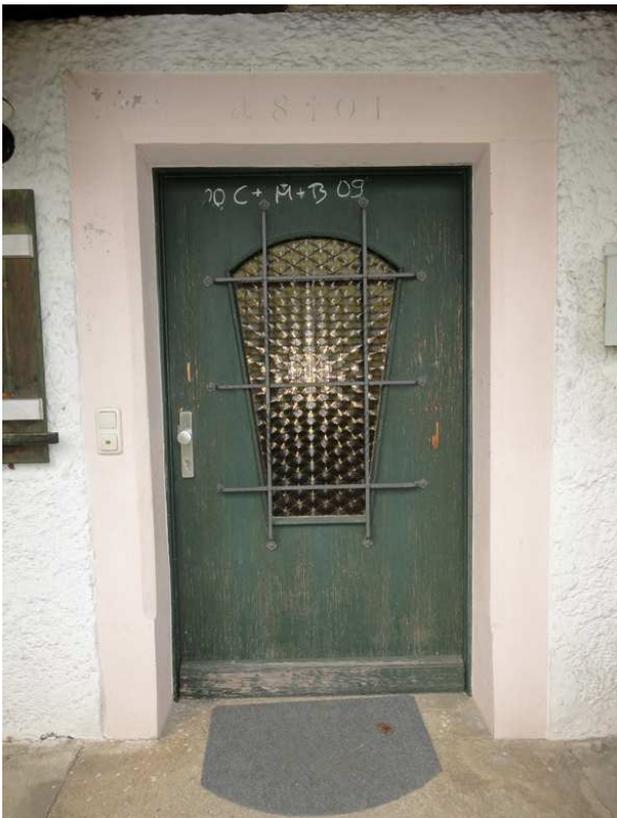
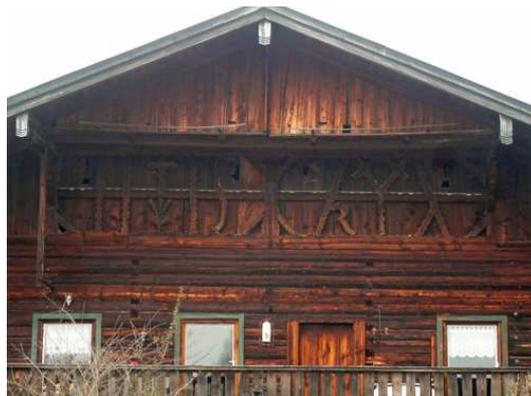
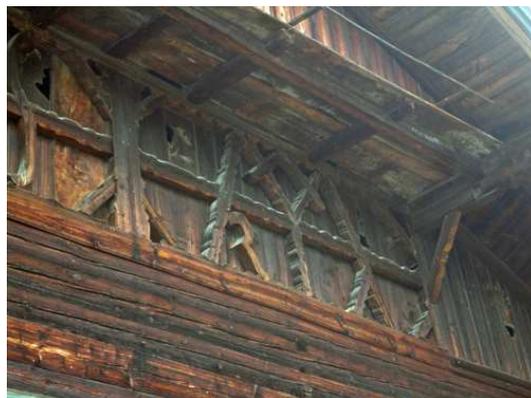
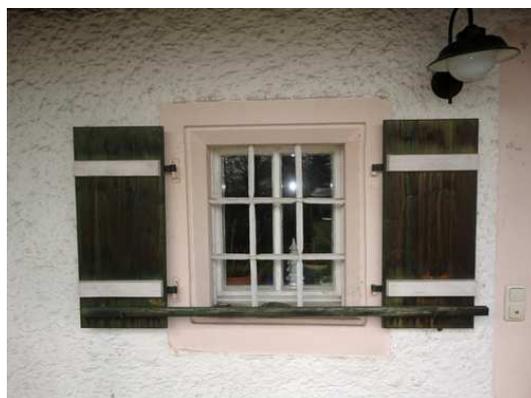
Katalog Nr. 175: Laufen, 1801

Nr. 175: Ein Bauernhaus bei der Stadt Laufen. Im Erdgeschoß sind Tür- und Fenstergewände vorhanden. Das Obergeschoß ist ein Blockbau. Im Giebel ist ein Bundwerk mit Jesus- und Marien-Monogramm. Die Steingewände sind aus Högler Sandstein und wurden rosa überstrichen. Die Fasse des Türstocks ist sehr schmal, der Todlauf nach Typ 3 ausgeführt. Ob dieser original ist oder angetragen wurde, kann aufgrund der Farbe nicht festgestellt werden.

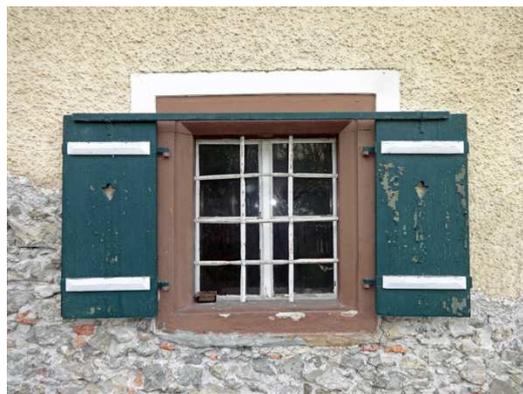
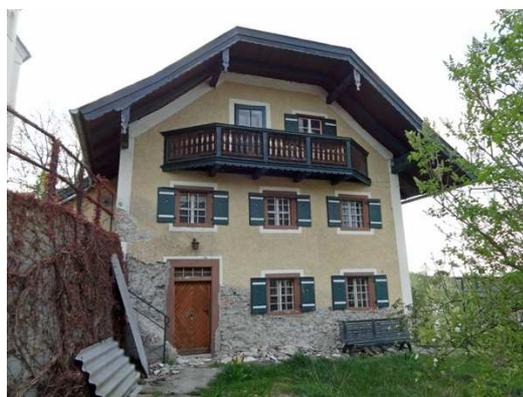
Katalog Nr. 176: Wals, 1802

Nr. 176: Haustür des Vulgo Kirchenwagner in Wals. Das Haus ist direkt an den Kirchenfelsen gebaut. Beim gesamten Gebäude sind noch alle Steingewände vorhanden. Dieses Portal ist nach Typ 7 gebaut. Welche Form der Todlauf hatte, konnte nicht mehr herausgefunden werden. Durch die Beschichtung mit brauner Farbe erstickt der Sandstein und beginnt sich aufzulösen.

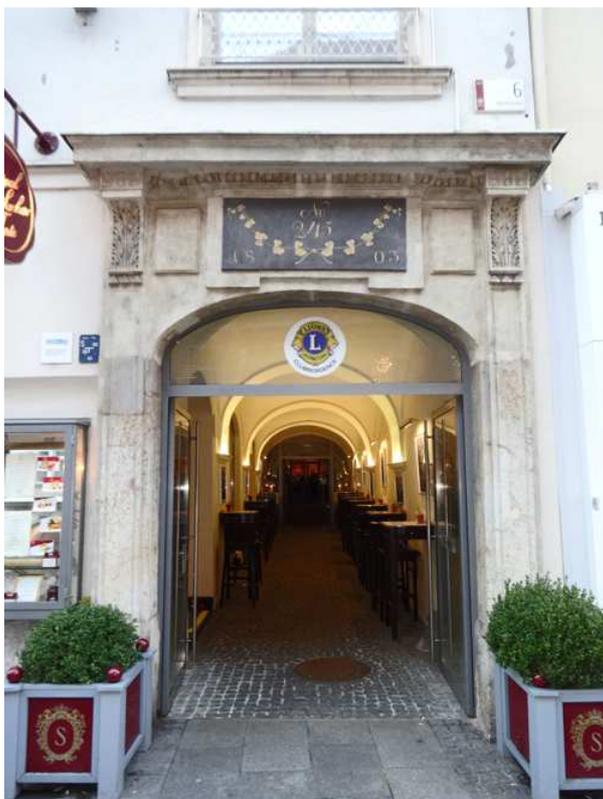
Katalog Nr. 177: Graz, 1803

Nr. 177: Portal in der Herrengasse in Graz. Diese Portaltypen kommen in Graz öfters vor; es wird als Beispiel angeführt, um zu zeigen, wie unterschiedlich und ortsbezogen die Gewände produziert wurden. Vorgänger dieses Eingangs ist Katalog Nr. 162, ähnlich Katalog Nr. 184. Verwendet wurden bei diesem Portal Schmuckelemente aus der Antike, wie Eierstab und Akanthusblatt. Die Girlande in der schwarzen Tafel ist im Stil des Biedermeier gestaltet. Vergleiche mit Katalog Nr. 184.

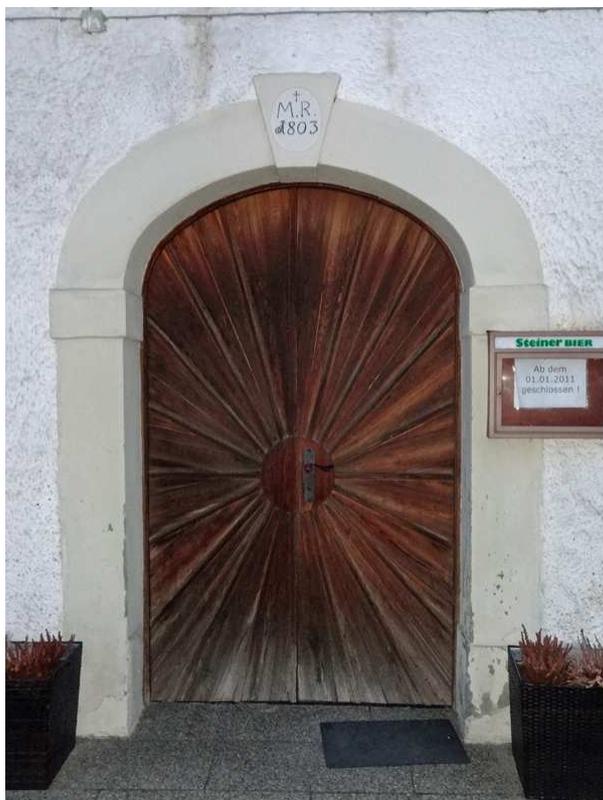
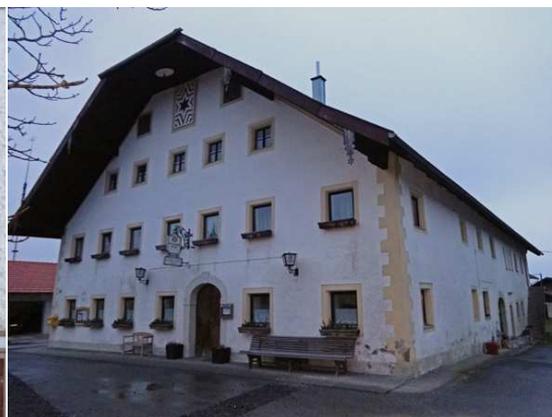
Katalog Nr. 178: Abtsdorf, 1803

Nr. 178: Gasthaus Huber in Abtsdorf. Dieses Haus hat zwei Portale nach Typ 8. Das Portal Katalog Nr. 178 wurde als Haustür verwendet. Das Portal, Foto 170, ist breiter und steht an der Stelle, wo die Tenntür wäre. Weil ein Jahr Unterschied zwischen den beiden Portalen ist, kann man davon ausgehen, dass ca. 1 Jahr benötigt wurde, bis man den hinteren Teil zu bauen begonnen hat.

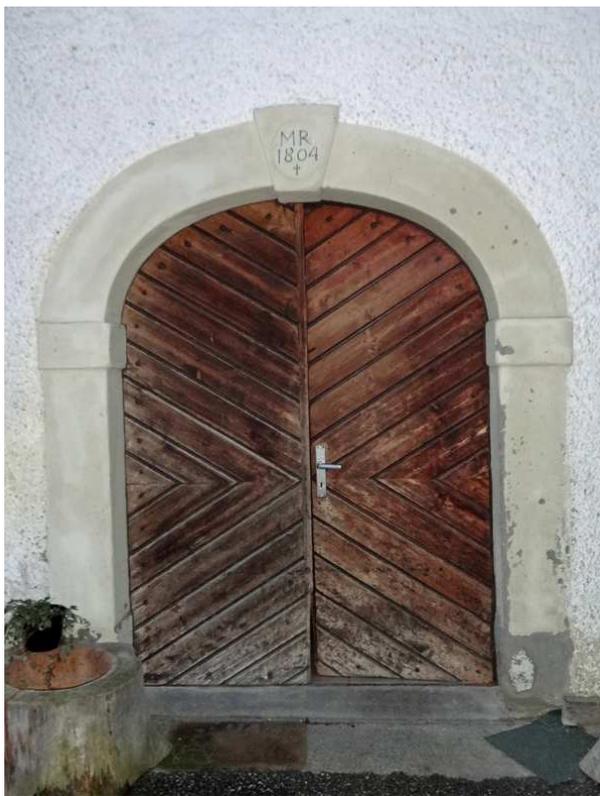
Foto Nr. 170: Abtsdorf, 1804

Im Dachgeschoß sind noch die Fensterlaibungen aus Stein vorhanden. In den restlichen Geschoßen hat man die Fensterlaibungen entfernt. Diese Fenster sind genau um die Laibungssteine größer. Das Gasthaus wurde 2002 geschlossen, und weist einen verwahrlosten Zustand auf.

Nr. 195: Türstock in der Stadt Laufen. Man kann ihn mit Katalog Nr. 178 und Foto Nr. 170 gleichsetzen. Unter der dicken Farbschicht kann man die Gesteinsart nicht erkennen, aber es wird Högler Sandstein vermutet.

Nr. 196: Türstock in Schönram aus Högler Sandstein. Dieser reiht sich ebenfalls in die Reihe Katalog Nr. 178, 195 und Foto Nr. 170 ein. Er ist aus Högler Sandstein. Das Haus wurde vor einigen Jahren saniert, dabei überstockte man den Türstock maschinell und zerstörte somit das historische Oberflächenbild. Sehr interessant ist die Tür. Sie hat kein Schlüsselloch und keinen Zuzieher, aber einen Türklopfer, der eventuell auch als Zuzieher verwendet werden kann. Einzigartig ist auch der geschnitzte Stern in der Mitte der Tür. Dabei wird die Krönung Marias durch Gott und Christus dargestellt.

Nr. 199: Türstock in Tittmoning aus Adneter Marmor. Die Oberfläche ist gestockt. Der Türstock gehört zum Typ 8. Durch seine Einfachheit kann man ihn mit Katalog Nr. 178, 195, 196 und Foto Nr. 170 vergleichen. Eine teurere Ausführung wäre Katalog Nr. 188, 189 und 194. Im Schlussstein ist eine Brezel abgebildet. Dies konnte schon öfter beobachtet werden, vor allem dort, wo eine Bäckerei oder ein Konditor sein Geschäft hat oder hatte.

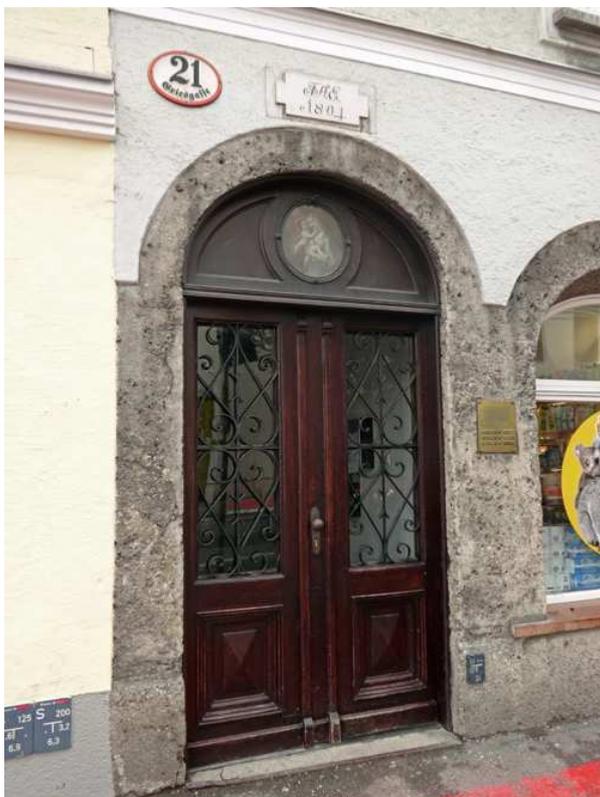
Katalog Nr. 179: Salzburg, 1804

Nr. 179: Dieser Eingang befindet sich in der Griesgasse 21 in Salzburg. Er wurde aus Konglomerat gefertigt und gehört zu zwei weiteren Schaufensterbögen. Diese Bögen sind alle sehr einfach gefertigt, ohne Zier. Datiert wurde der Eingang auf dem Schild aus Untersberger Marmor über dem Bogenscheitel.

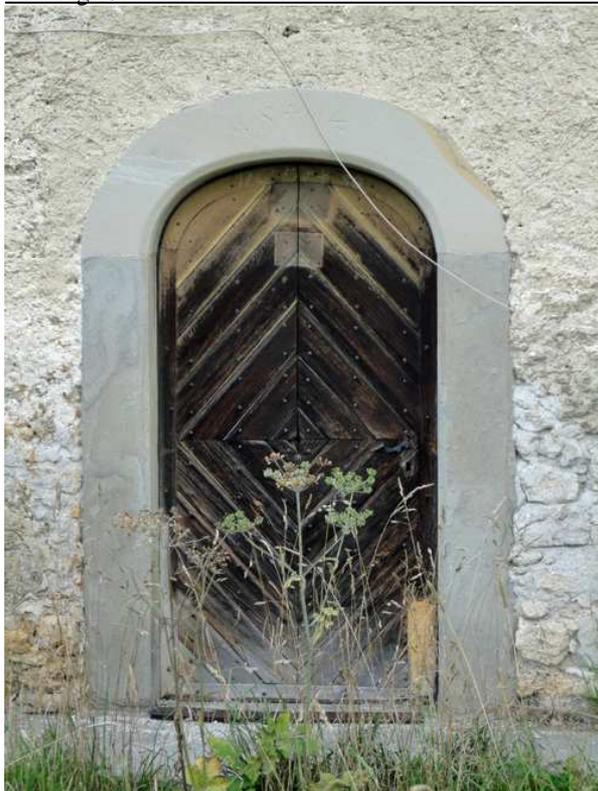
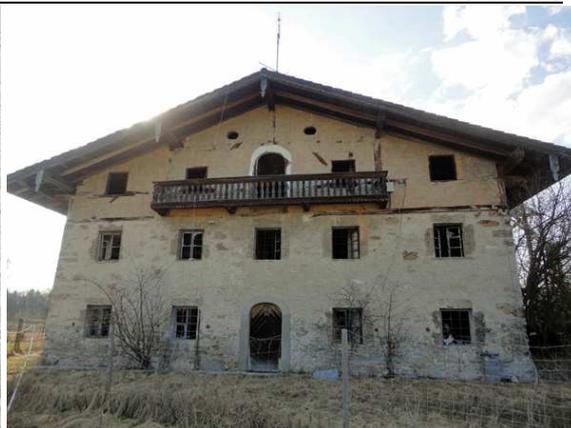
Katalog Nr. 180: Göming, 1804

Nr. 180: Bauernhaus in Göming. Dieses Sandsteinportal weist Verwitterungsspuren im Sockelbereich auf. Auch hier kann man nicht sagen, zu welchem Typ das Portal gehört. Der Bogenteil wurde aus einem Stück gefertigt. Die Fensterlaibungen sind aus Kalktuff und

eckig ohne Profilierung. Als Mauersteine wurde hauptsächlich Kalktuff verwendet. Im Stallgebäude wurden Fensterlaibungen aus Adneter Marmor verwendet. Das Dachgeschoß ist eine ausgemauerte Ständerkonstruktion (Fachwerk).

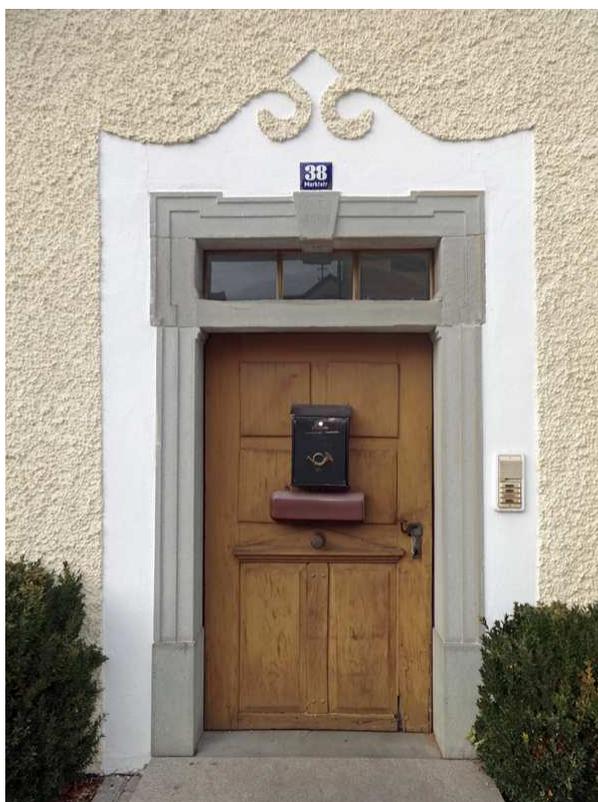
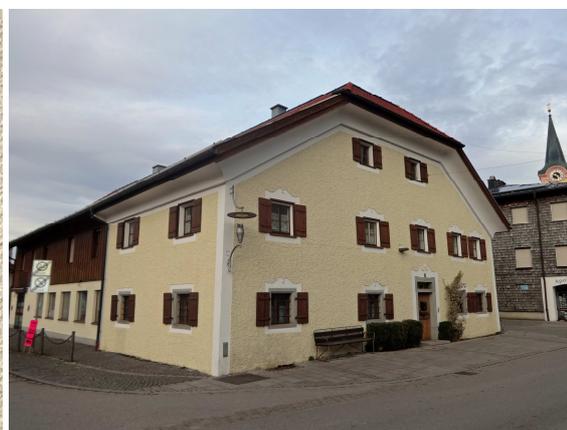
Katalog Nr. 181: Teisendorf, 1805

Nr. 181: Haus in Teisendorf mit Türstock aus Högler Sandstein. Die Oberfläche ist gestockt, das Portal wird dem Typ 7 zugeschrieben. Vergleichen kann man diesen Eingang mit Katalog Nr. 156.

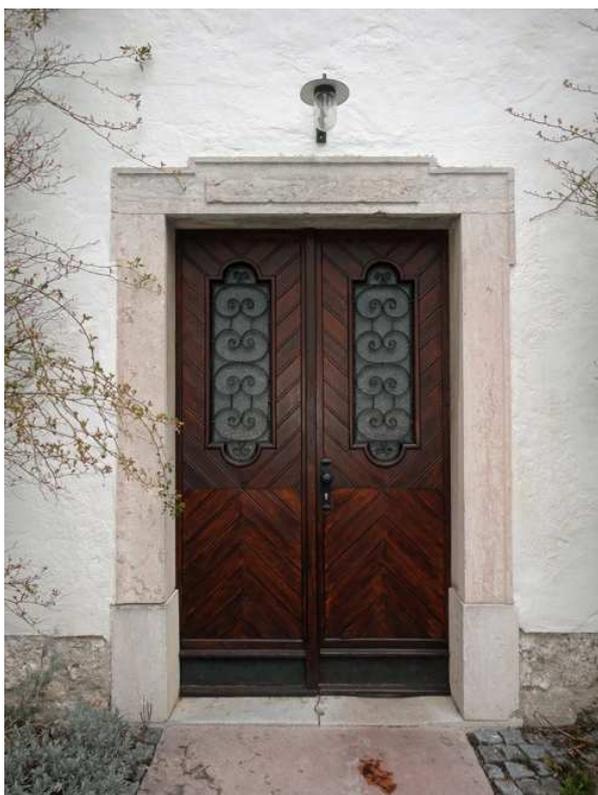
Katalog Nr. 182: Wildshut, 1806

Nr. 182: Eingang in Wildshut. Er ist aus Untersberger Marmor, gestockt und gehört zu Typ 7. Er ist eine einfachere Ausführung als Katalog Nr. 156 und 181. Vor diesem Eingang liegt eine große Adneter Platte. Diese Platten werden bis zur Einführung von maschinellen Bearbeitungstechniken gepeckt. Der Grund liegt darin, dass man beim Pecken die einzelnen Schichten des Steines nicht aufprellt, so wie es beim Stocken der Fall wäre. Durch Beanspruchung werden solche Platten im Laufe der Zeit glattpoliert.

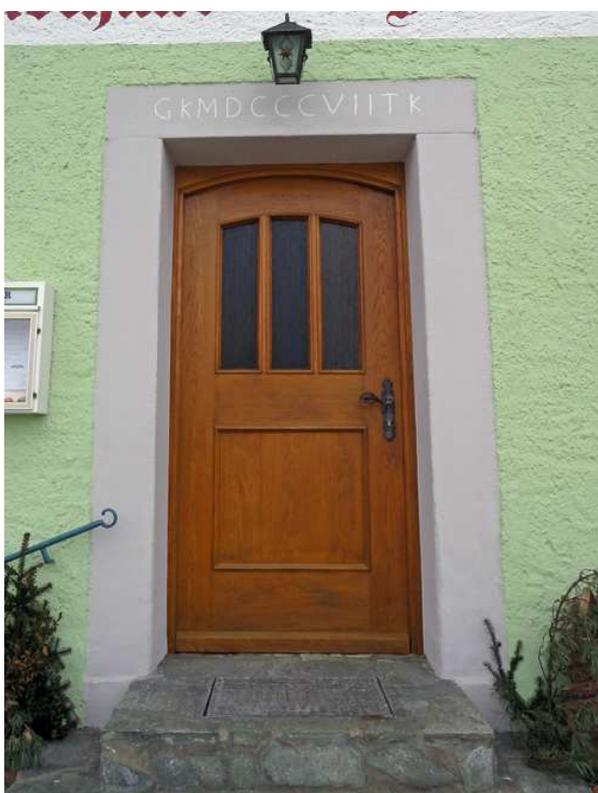
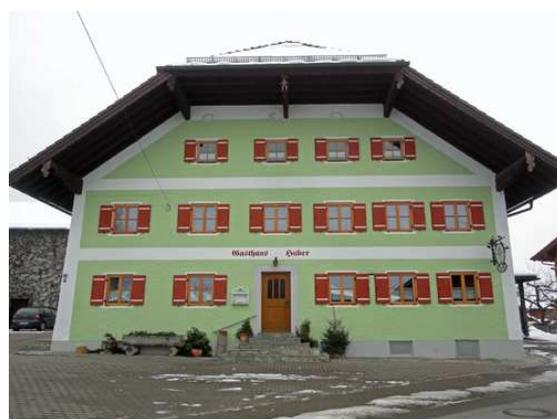
Katalog Nr. 183: Straß, 1807

Nr. 183: Eingang zum Gasthaus Huber in Straß. Er ist die einfachste Ausführung von Typ 7. Die Initialen und die Jahreszahlen (in römischen Ziffern) stehen im Sturz. Der Sandstein wurde farblich gefasst.

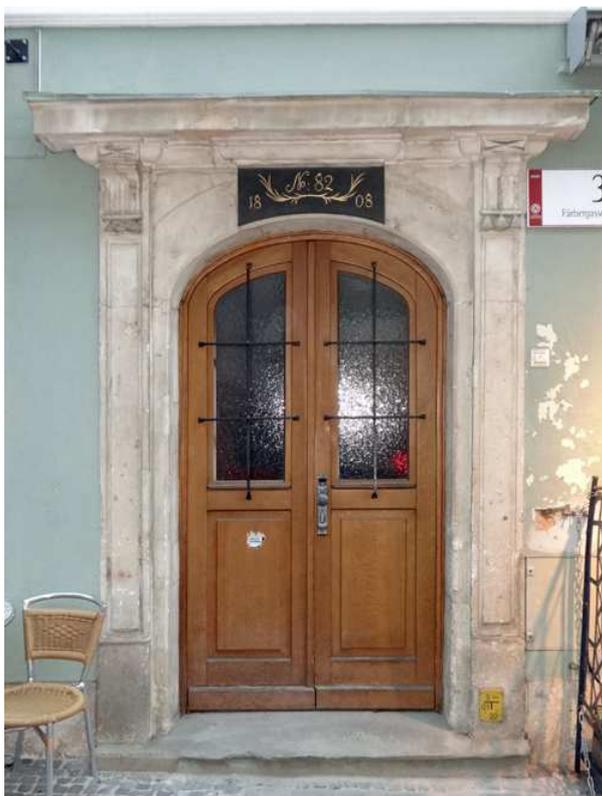
Katalog Nr. 184: Graz, 1808

Nr. 184: Eingang der Färbergasse 3 in Graz. Das Portal ist eine einfachere Ausführung als Katalog Nr. 177.

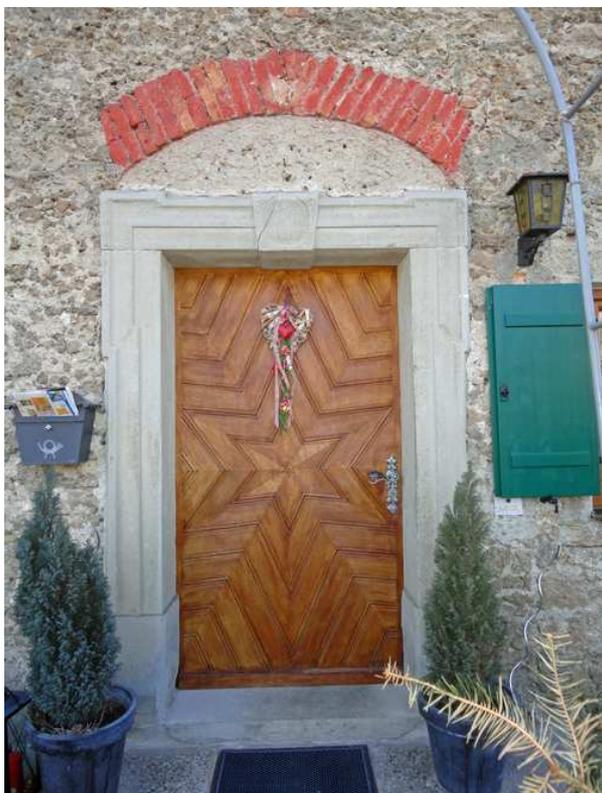
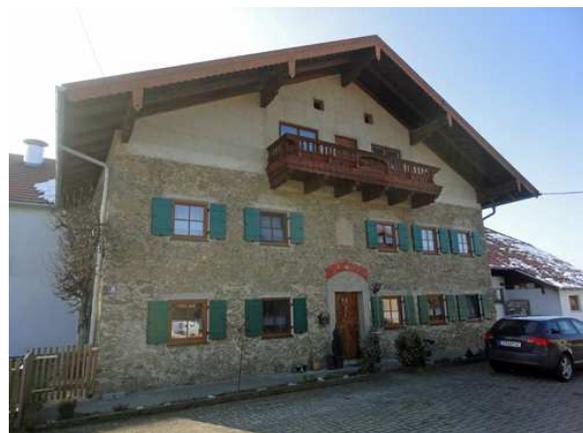
Katalog Nr. 185: Kothbrünning, 1808

Nr. 185: Haustür in Kothbrünning aus Högler Sandstein, gestockt, Typ 7. Er kann verglichen werden mit Katalog Nr. 156, 181, 182.

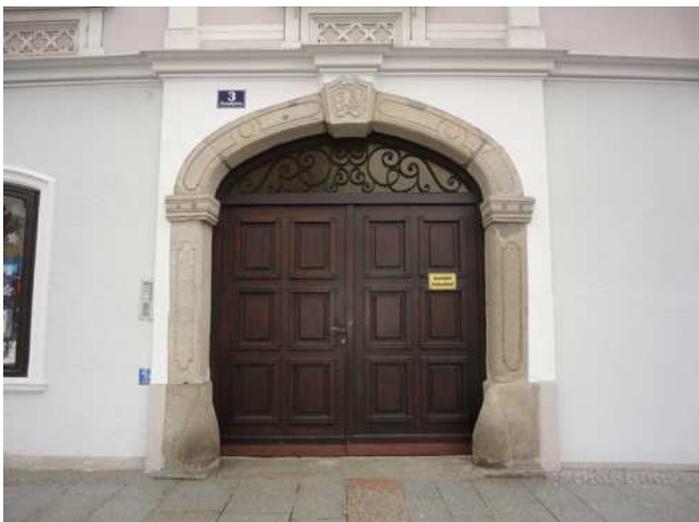
Katalog Nr. 186: Enns, 1808

Nr. 186: Eingang in Enns aus Granit. Die Blenden wurden mit Füllungen verziert. Er gehört zu Typ 8. Hinzuweisen ist auf den Schlussstein, der einen Volutenscheitel hat und auf die raketenspitzenförmigen Radabweiser.

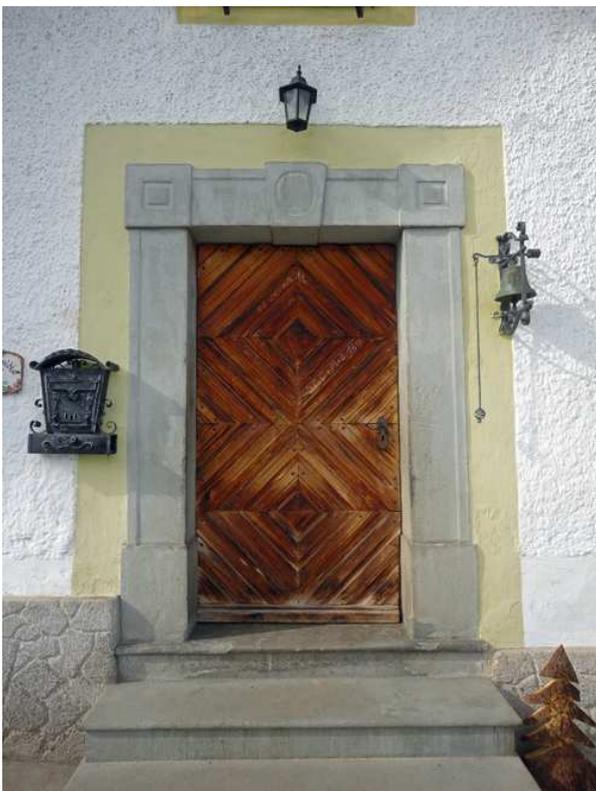
Katalog Nr. 187: Zellberg, 1809

Nr. 187: Dieser Eingang in Zellberg ist aus Högler Sandstein, der gestockt wurde. Er wurde nach Typ 7 gefertigt. Formal wurde er anders ausgeführt, weist aber dennoch eine Ähnlichkeit mit Katalog Nr. 223 auf.

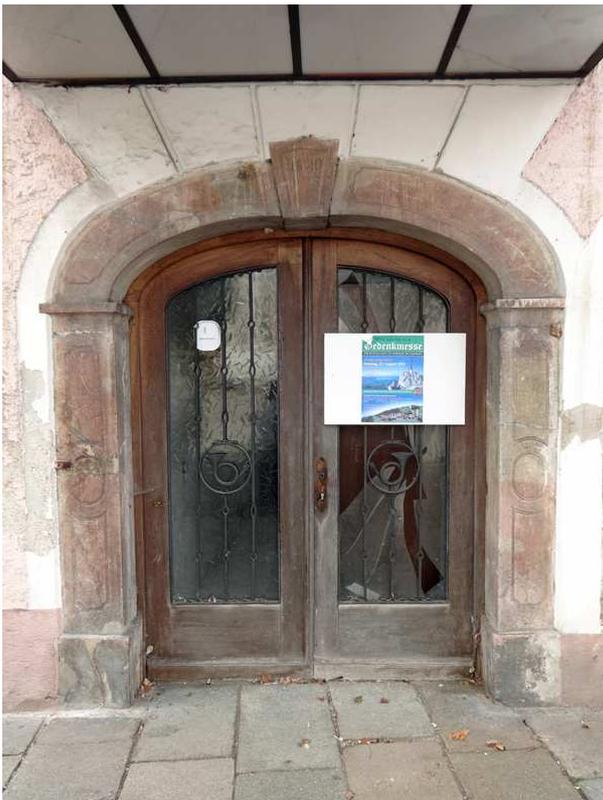
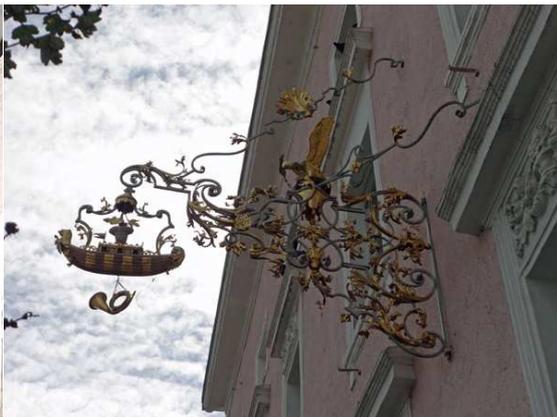
Katalog Nr. 188: Tittmoning, 1810

Nr. 188: Eingang zum Hotel „Alte Post“ in Tittmoning. Das Hotel dürfte schon einige Zeit leer stehen. Die Eingänge wurden aus Adneter Marmor gefertigt, nach Typ 8.

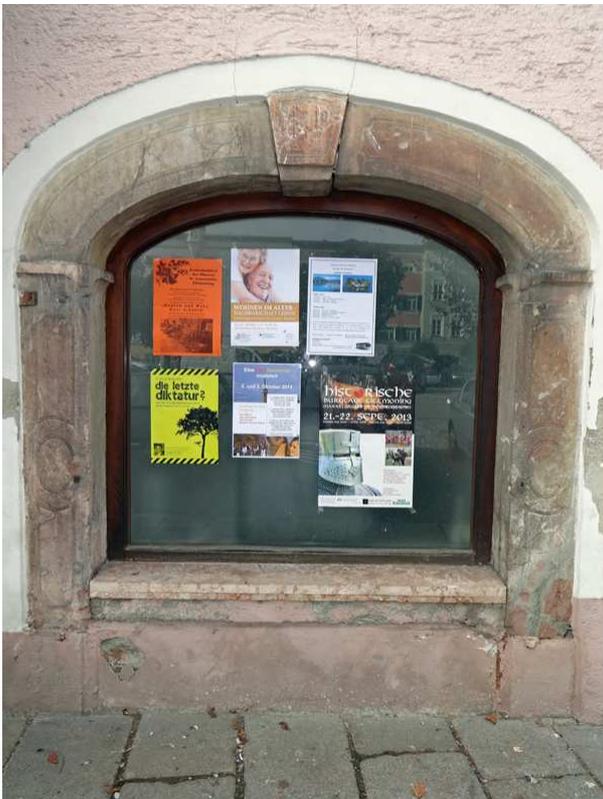
Katalog Nr. 189: Tittmoning, 1810

Nr. 189: Eingang zum Hotel „Alte Post“ in Tittmoning. Dieser steht direkt neben Katalog Nr. 188. Dieser wurde aber zu einem Schaufenster umgebaut. In den Kämpfersteinen und im Schlusstein sind Einschnitte. Sie wurden vermutlich wegen eines Fenstergitters eingearbeitet.

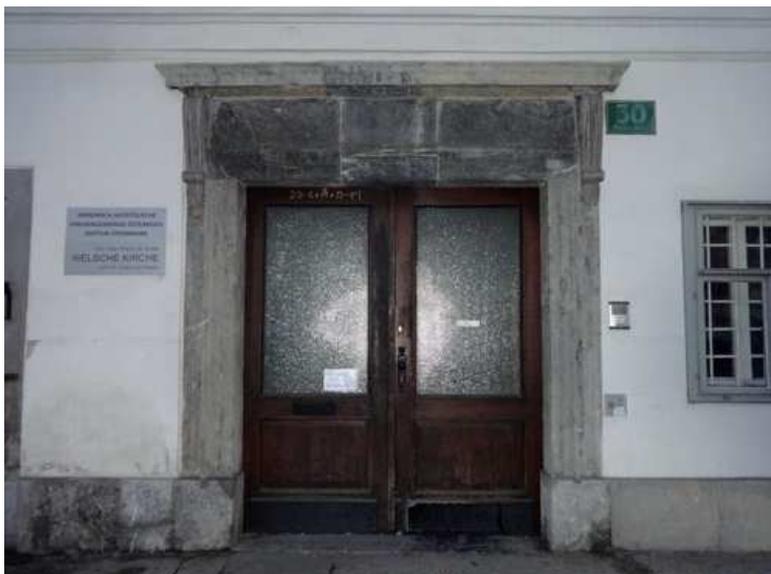
Katalog Nr. 190: Graz, 1811

Nr. 190: Portal am Gries-Platz in Graz. Es wurde aus Kalkstein gefertigt, die Oberfläche ist gestockt. Der Sturz ist gemauert. Vergleichen kann man dieses Portal mit Katalog Nr. 162, 177 und 184.

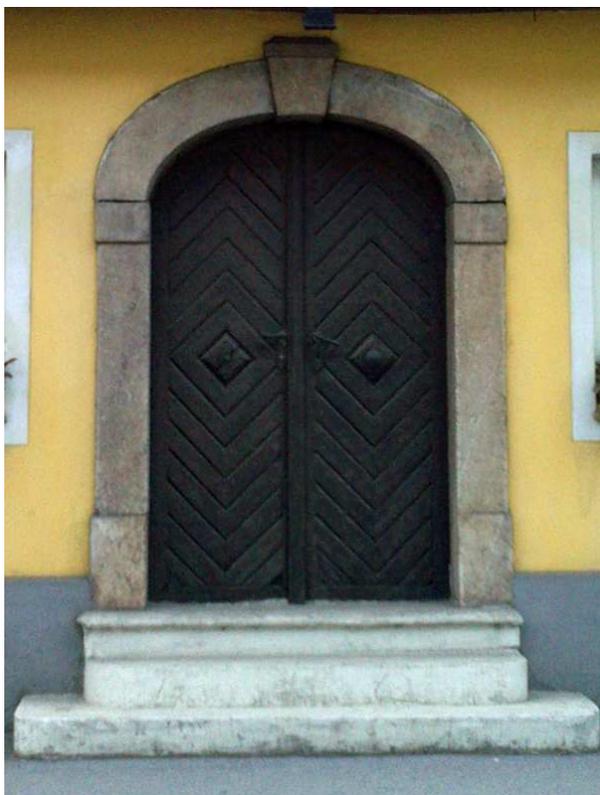
Katalog Nr. 191: Graz, 1812

Nr. 191: Eingang in der Plüddemanngasse in Graz. Er wurde aus Kalkstein gefertigt, die Oberfläche ist gepeckt. Er ist gefertigt nach Typ 8. Türportale dieser Art kann man in der Umgebung von Graz öfter beobachten.

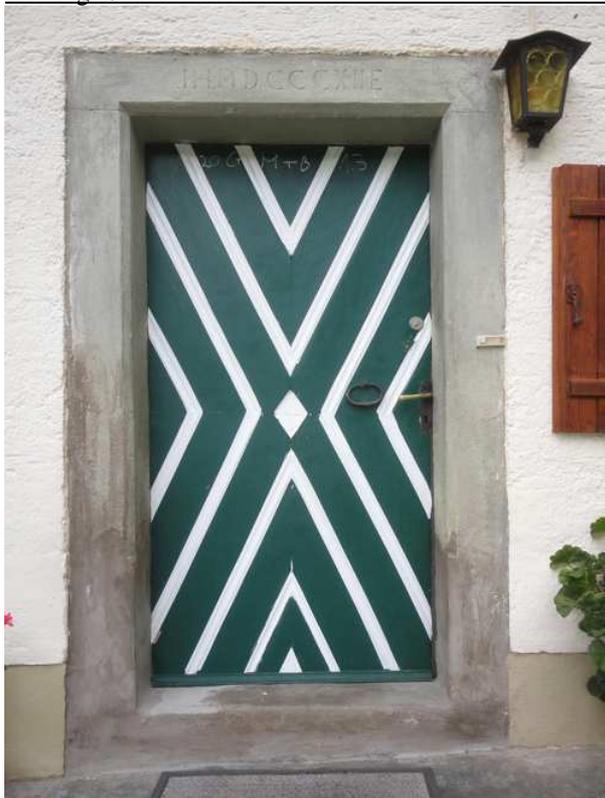
Katalog Nr. 192: Högl, 1812

Nr. 192: Türstock aus Högler Sandstein am Högl. Im Sockel wurde er mit Zementschlämme überputzt. Der Rest des Türstocks ist mit einer dichten grauen Farbe gestrichen, die den Sandstein schädigt. Die Jahreszahl steht in römischen Ziffern im Sturz. Die Fase ist sehr schmal gehalten und endet nach Typ 3. Vergleichen kann man diesen Türstock mit Katalog Nr. 175 und 176.
