Thesaurus und Ordnungsmodell für ländliche Tüргewände und Bauformen für den Salzburger Raum

inklusive Katalog

Diplomarbeit

Studienrichtung: Architektur

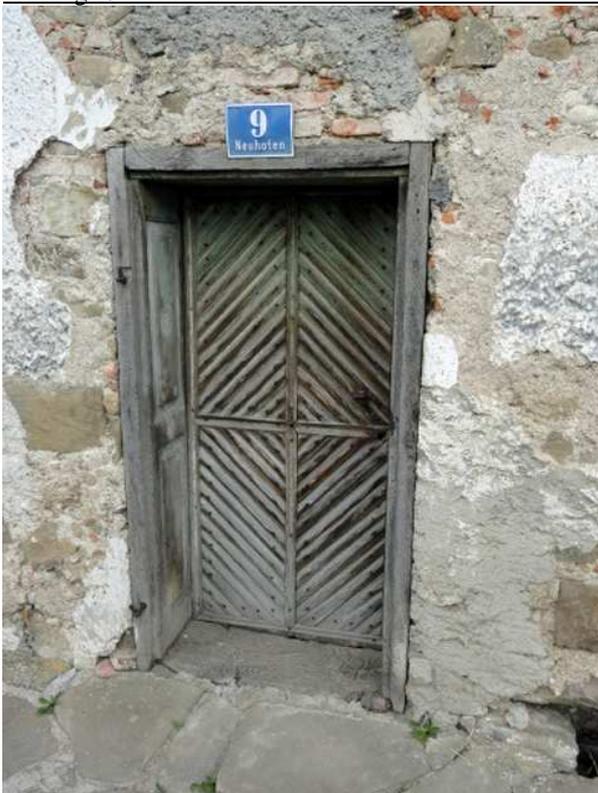
Katalog Nr. 193: Straßwalchen, 1812

Nr. 193: Haustür in Straßwalchen. Diese Gegend gehört zum Salzburger Flachgau, es werden aber teilweise andere Bauformen verwendet. Der Haustürstock ist nicht mehr aus Stein und imitiert auch keinen steinernen Türstock. Diese Haustür kommt aus der tischlerischen Fertigungstradition. Sie ist gebaut wie ein Kastenstock, die tiefe Laibung wurde als Rahmen ausgeführt. Vergleiche Katalog Nr. 128. Die Fensterstöcke sind nicht mehr an die Fassade bündig gesetzt, was zu einem Problem mit Balken führt. Denn sie müssen knicken lassen, damit sie nicht von der Fassade abstehen. Die Fensterlaibungen sind gemauert und verputzt.

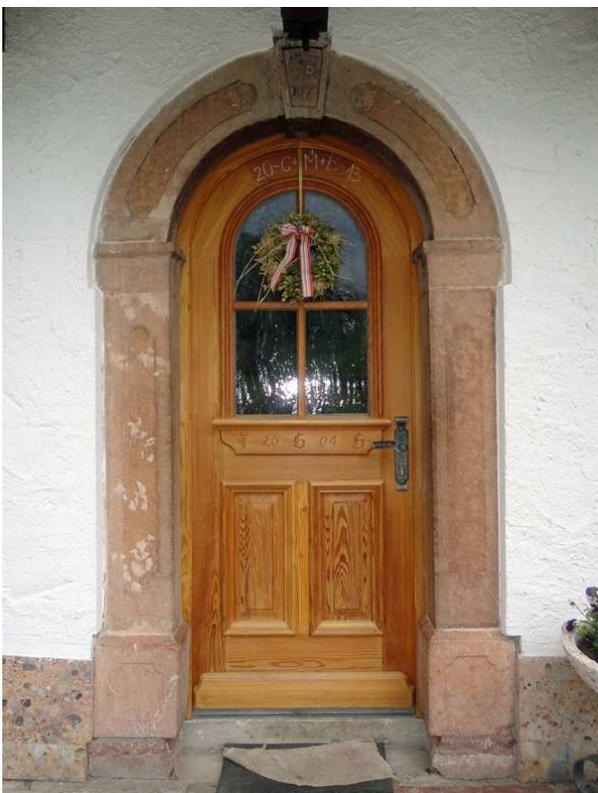
Katalog Nr. 194: Dürrnberg, 1812

Nr. 194: Türstock am Dürrnberg. Dieser ist eine kleinere Ausführung von Katalog Nr. 188 und 189. Die Kartuschen sind formal anders ausgeführt. Die Oberfläche ist gestockt, er reiht sich in Typ 8 ein. Die Schwelle wurde leider abgeschlagen.

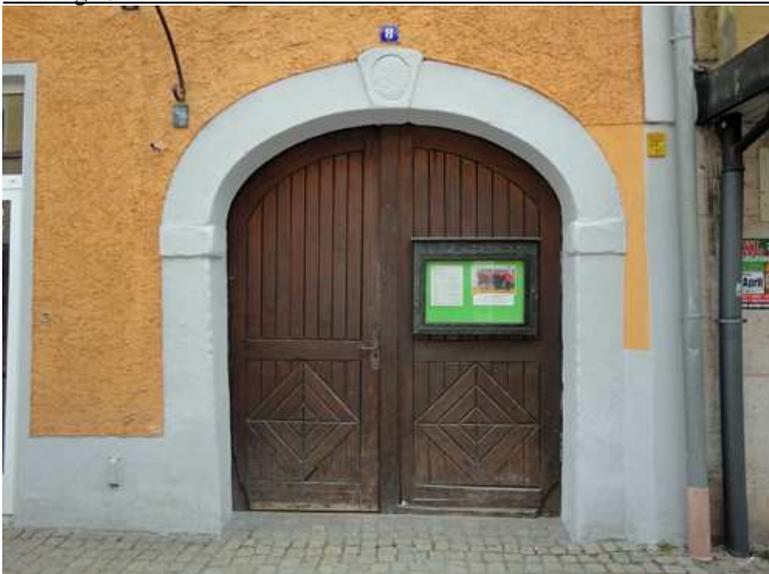
Katalog Nr. 195: Laufen, 1813

Nr. 195: Türstock in der Stadt Laufen. Man kann ihn mit Katalog Nr. 178 und Foto Nr. 170 gleichsetzen. Unter der dicken Farbschicht kann man die Gesteinsart nicht erkennen, aber es wird Högler Sandstein vermutet.

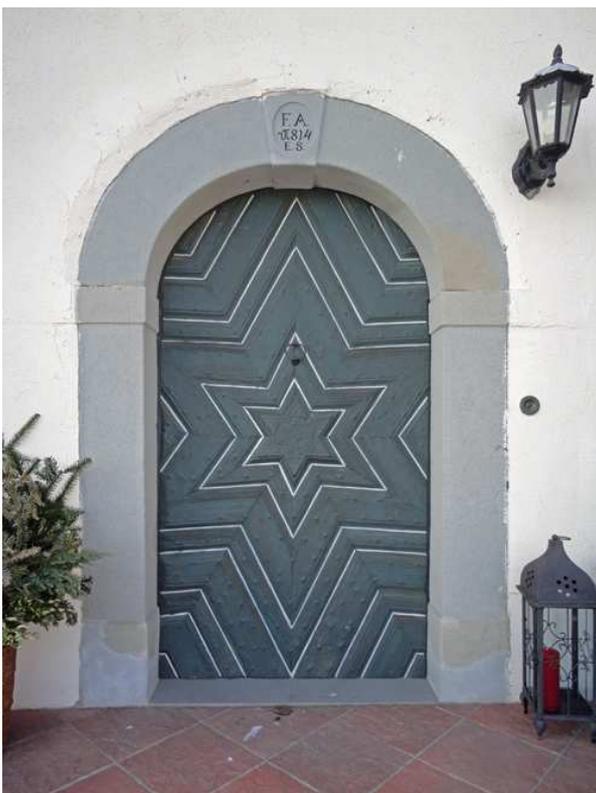
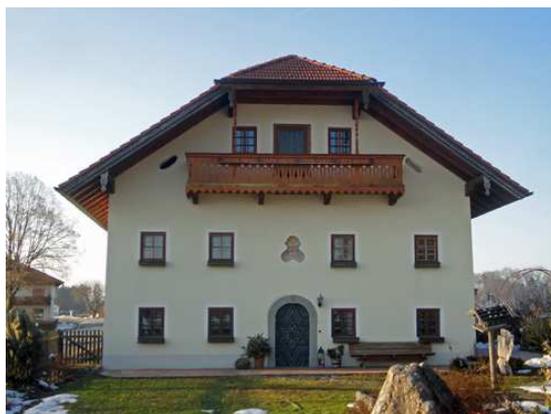
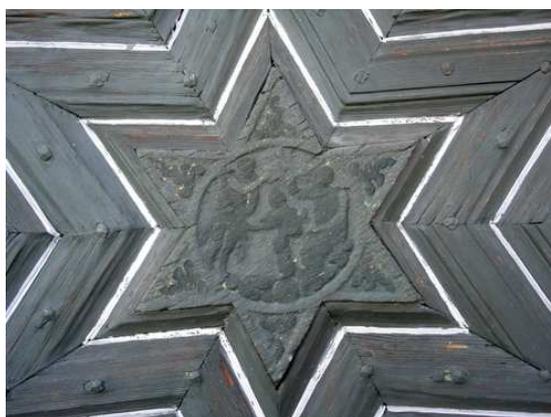
Katalog Nr. 196: Schönram, 1814

Nr. 196: Türstock in Schönram aus Högler Sandstein. Dieser reiht sich ebenfalls in die Reihe Katalog Nr. 178, 195 und Foto Nr. 170 ein. Er ist aus Högler Sandstein. Das Haus wurde vor einigen Jahren saniert, dabei überstockte man den Türstock maschinell und zerstörte somit das historische Oberflächenbild. Sehr interessant ist die Tür. Sie hat kein Schlüsselloch und keinen Zuzieher, aber einen Türklopfer, der eventuell auch als Zuzieher verwendet werden kann. Einzigartig ist auch der geschnitzte Stern in der Mitte der Tür. Dabei wird die Krönung Marias durch Gott und Christus dargestellt.

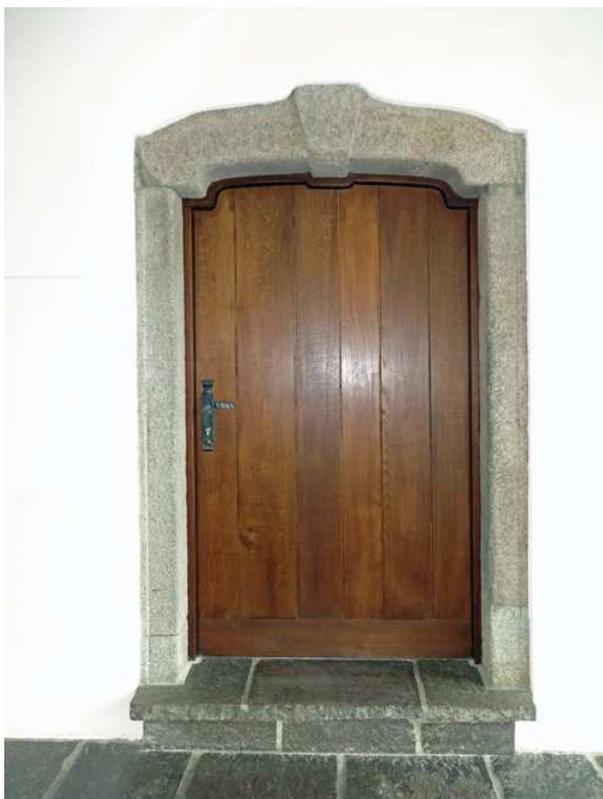
Katalog Nr. 197: Rief, 1815

Nr. 197: Türstock aus Granit im Schloss Rif. Wie Katalog Nr. 172 steht dieser Türstock im Schloss Rif und dürfte ursprünglich aus Oberösterreich stammen. Typ und Ausführung entsprechen den von Katalog Nr. 172.

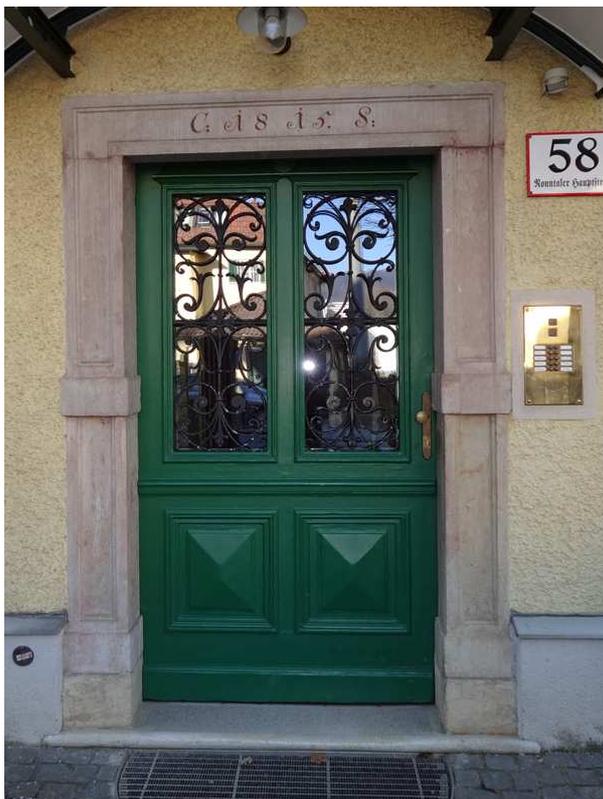
Katalog Nr. 198: Salzburg, 1815

Nr. 198: Eingang aus Unterberger Marmor in der Nonntaler Hauptstraße in Salzburg. Der Stein wurde glatt geschliffen, der Sockel lässt vermuten, dass die Schwelle einmal heraus geschnitten wurde. Er gehört zum Typ 7.

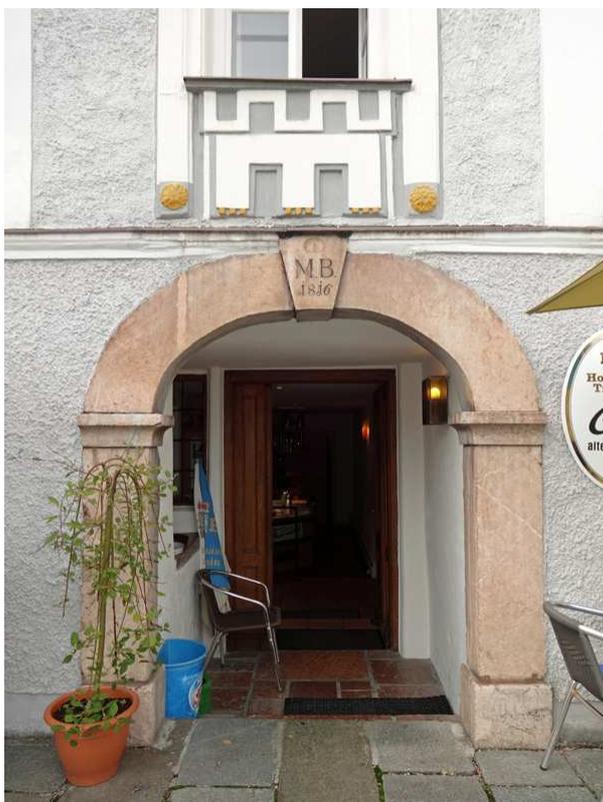
Katalog Nr. 199: Tittmoning, 1816

Nr. 199: Türstock in Tittmoning aus Adneter Marmor. Die Oberfläche ist gestockt. Der Türstock gehört zum Typ 8. Durch seine Einfachheit kann man ihn mit Katalog Nr. 178, 195, 196 und Foto Nr. 170 vergleichen. Eine teurere Ausführung wäre Katalog Nr. 188, 189 und 194. Im Schlussstein ist eine Brezel abgebildet. Dies konnte schon öfter beobachtet werden, vor allem dort, wo eine Bäckerei oder ein Konditor sein Geschäft hat oder hatte.

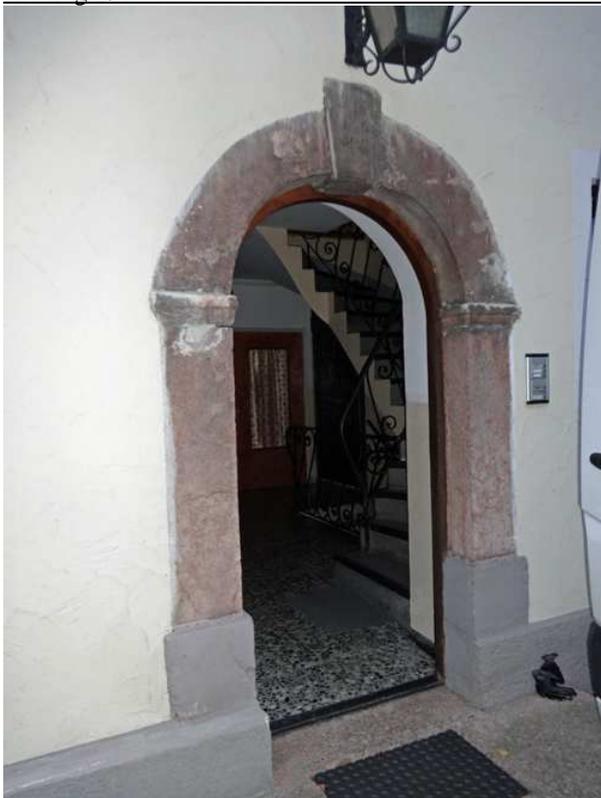
Katalog Nr. 200: Niederalm, 1816

Nr. 200: Türstock in Niederalm. Dieser hat dieselben Formen wie Katalog Nr. 199, 259 und 257.

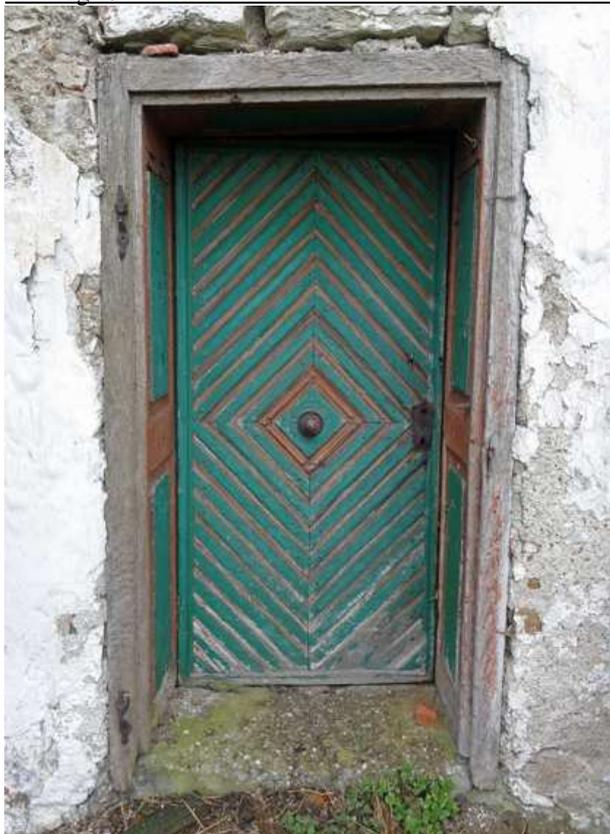
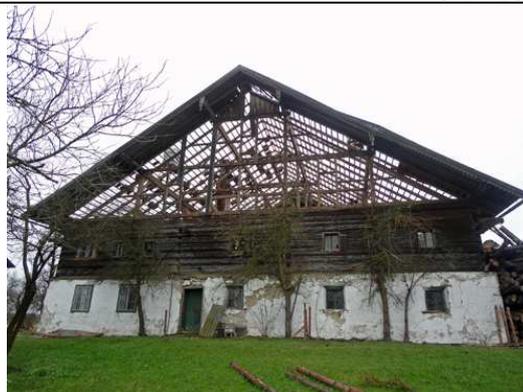
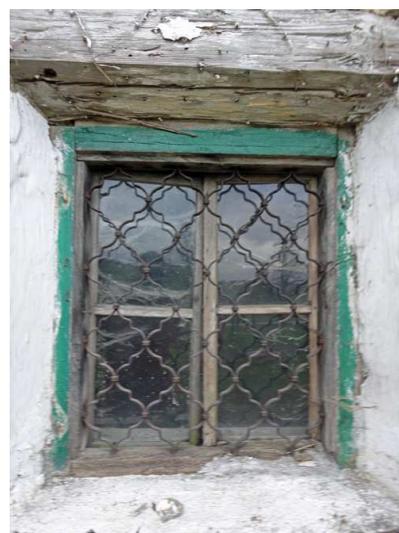
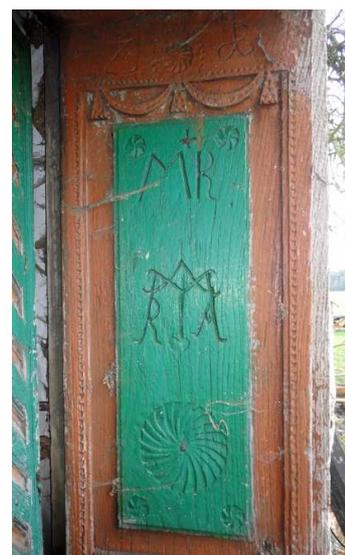
Katalog Nr. 202: Straßwalchen, 1821

Nr. 202: Haustür in Straßwalchen, Schwandt. Dieser Hof kann mit Katalog Nr. 193 verglichen werden. Sie liegen im gleichen Gebiet. In diesem Grenzgebiet zu Oberösterreich gibt es Flachgauer Einhöfe in normaler Größe, aber auch diese großen Höfe mit einer Grundfläche von ca. 15 x 7 m (ohne Stallteil). Zu diesen großen Bauernhöfen gehörten meistens auch noch ein oder zwei „Dreiviertelhöfe“. Das sind Häuser, die kleiner sind als das Haupthaus (ca. 10 x 5 m). Dieses Haus war im ersten Obergeschoß ein Blockbau. Das Obergeschoß hatte barocke Innentüren und Fenstergitter. Im Erdgeschoß war nur eine barocke Tür vorhanden und einige barocke Fenstergitter. Der Rest, wie auch die Haustür, war aus dem 19. Jh. Der Laibungsrahmen war reich beschnitzt, in diesem stand auch die Jahreszahl. Die nach Außen aufgehende Tür fehlte, es könnte auch ein Gitter gewesen sein. Das Haus wurde 2012 abgerissen.

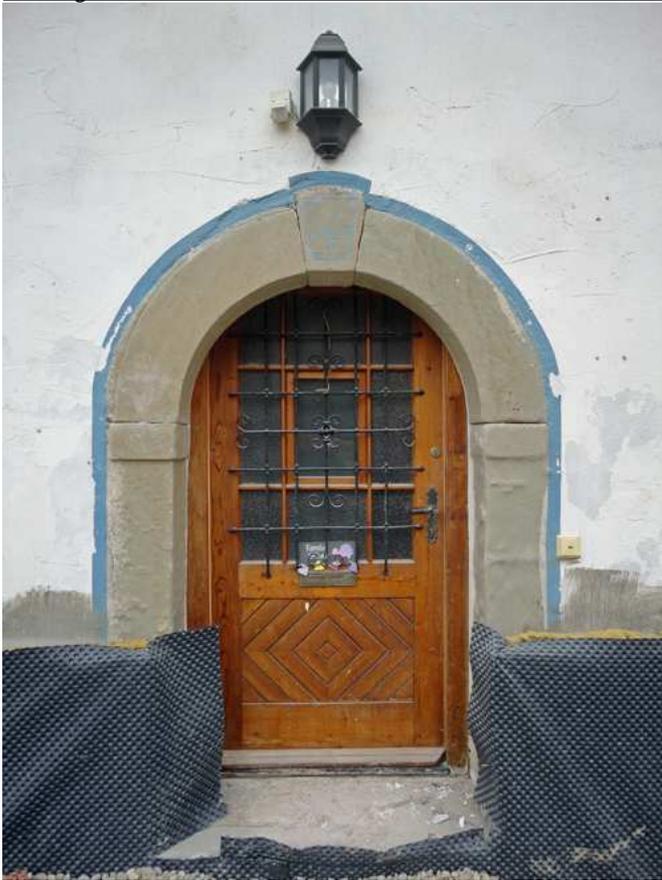
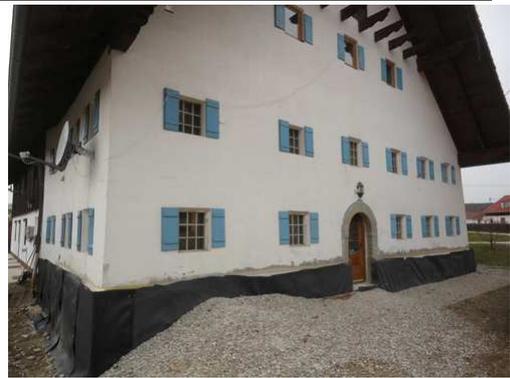
Katalog Nr. 203: Laufen, 1823

Nr. 203: Haus in Gastag nahe der Stadt Laufen. Der Türstock aus Högler Sandstein ist sehr verwittert, daher können keine Aussagen zur Oberfläche getroffen werden. Er gehört zu der einfachen Ausführung, des Typ 8, zu dieser Zeit. Bei diesem Haus sind die Fenstergewände gemauert und verputzt.

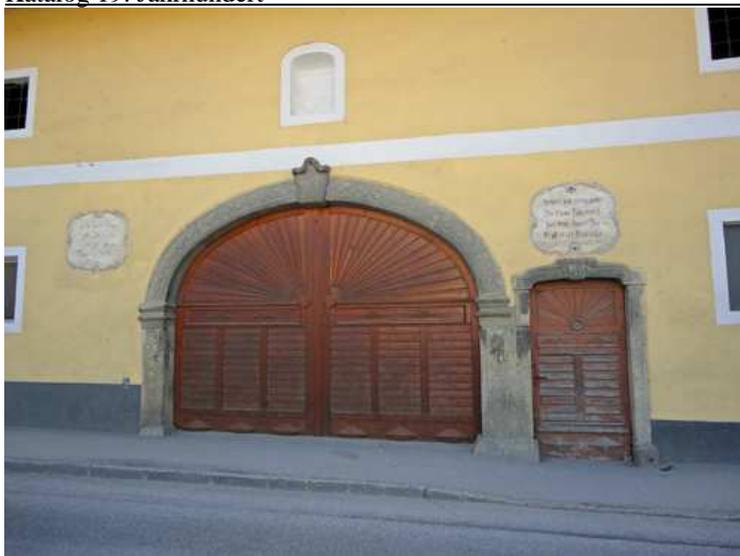
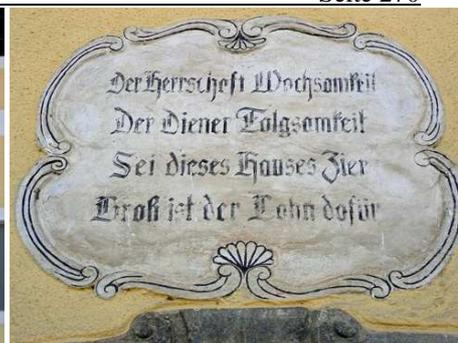
Katalog Nr. 204: Hörsching, 1826

Nr. 204: Portale in Hörsching. Der kleine Türstock, in dem die Jahreszahl eingraviert ist, wurde aus Granit gefertigt. Er ist typisch für diese Region mit Gewänden aus Granit. Vergleiche Katalog Nr. 172 und 197.

Schön ist auch der Spruch über der Tür: „*Der Herrschaft Wachsamkeit/ Der Diener Folgsamkeit/ Sei dieses Hauses Zier/ Groß ist der Lohn dafür*“.

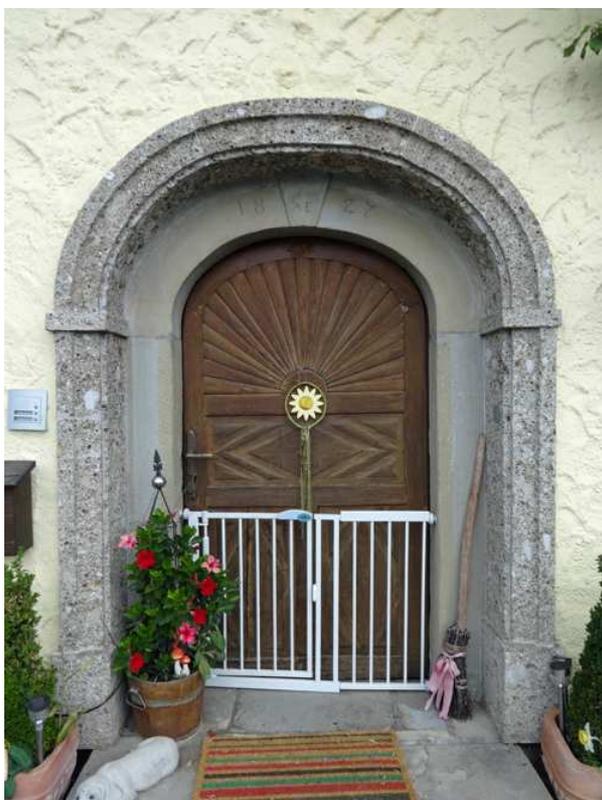
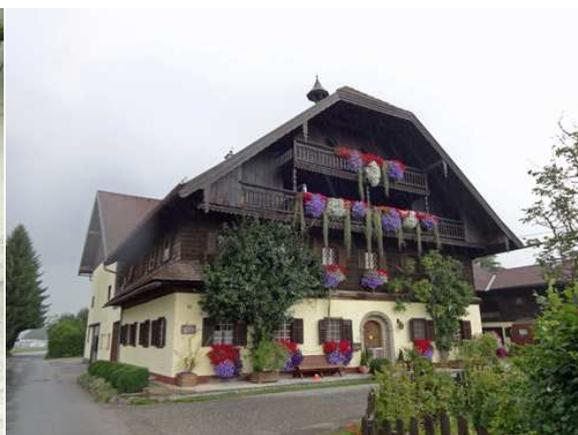
Katalog Nr. 205: Pfongau, 1827

Nr. 205: Haustür in Pfongau bei Neumarkt. Der Türstock aus Sandstein wurde mit einer neuen Verkleidung aus Konglomerat aufgedoppelt. Der Sandsteintürstock gehört zum einfach gefertigten Typ 8. Das Obergeschoß des Gebäudes ist ein Blockbau. Das Dachgeschoß dürfte aus dem 20. Jh. sein.

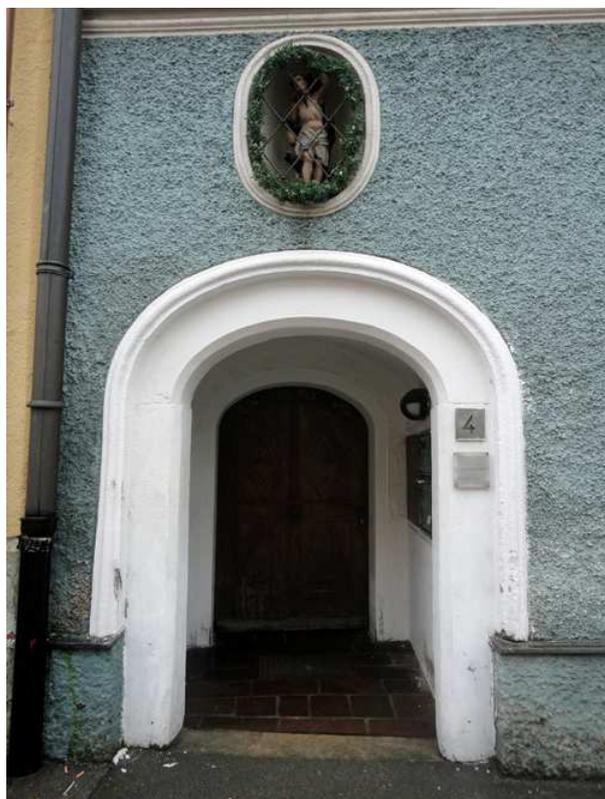
Katalog Nr. 207: Traunstein, 1827

Nr. 207: Portal in Traunstein. Dieses Portal weicht von den typischen einfachen Rundbogenportalen in Salzburg ab, da die Fassade bis zum Boden läuft. So eine Ausführung gibt es in Salzburg nur sehr selten. Der Bogenteil ist aus einem Stück. Verwendet wurde Sandstein, die Oberfläche kann aufgrund der Tünchung nicht beschrieben werden. Ebenso besteht die Möglichkeit, dass die Fassade im Nachhinein angearbeitet wurde.

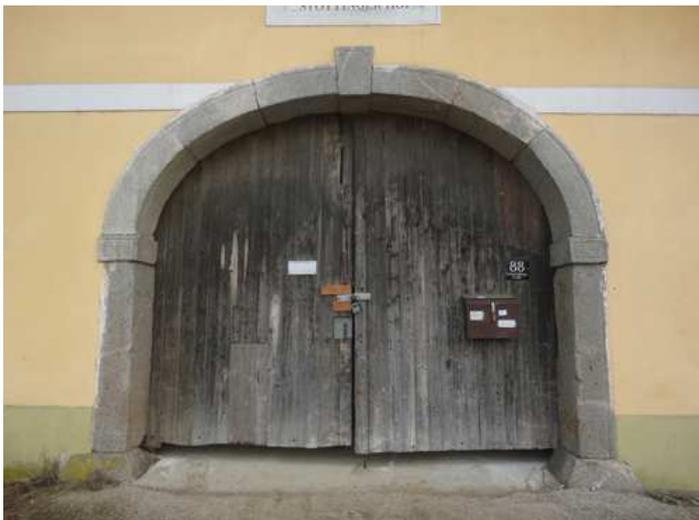
Katalog Nr. 208: Linz, 1828

Nr. 208: Portal eines Vierkanthofes in Linz, Ebelsberg. Es ist aus Granit und wurde nach Typ 8 gefertigt. Die Jahreszahl steht in den Kämpfersteinen. Wegen der sehr kleinen Radabweiser weist der Torbogen einige Schäden in den Seitenteilen auf.

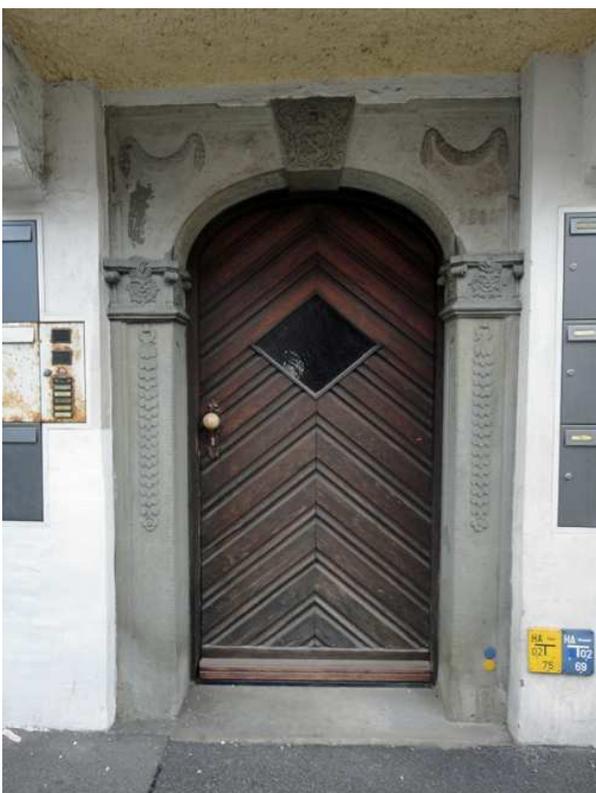
Katalog Nr. 209: Traunstein, 1827

Nr. 209: Eingang in Traunstein. Er ist mit Katalog Nr. 206 zu vergleichen. Bis auf einige Schmuckelemente ist er gleich aufgebaut. Der Schlussstein ist bei diesem Exemplar besonders schön verziert, mit Wappen und Symbolen, außerdem war eine rote Steinkugel eingelassen.

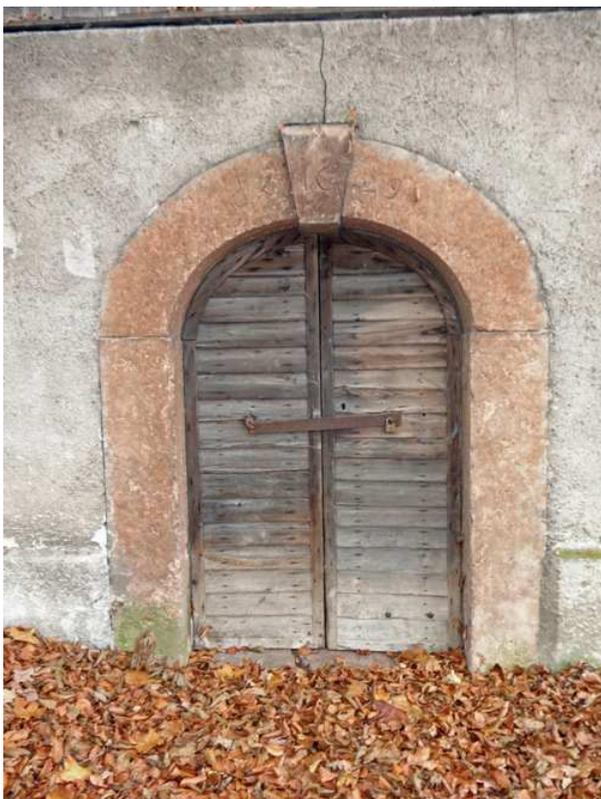
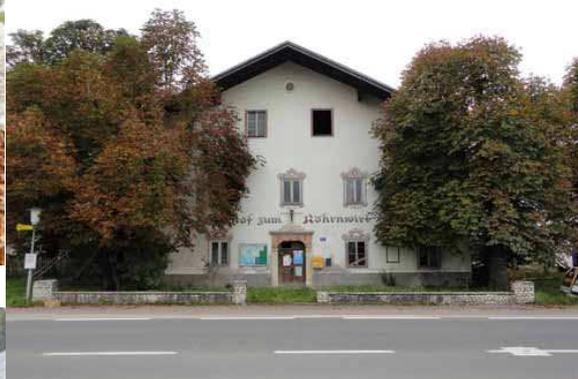
Katalog Nr. 210: St. Leonhard, 1829

Nr. 210: Portal in St. Leonhard, Grödig. Es ist ein besonders einfach gefertigter Türstock aus Adneter Marmor. Dafür wurde dicker Plattenkalk behauen und stehend verwendet. Solche Türstöcke aus Plattenkalk gibt es auch ohne Schlussstein. Sie kommen vor allem im Lamprechthausener Gebiet vor.

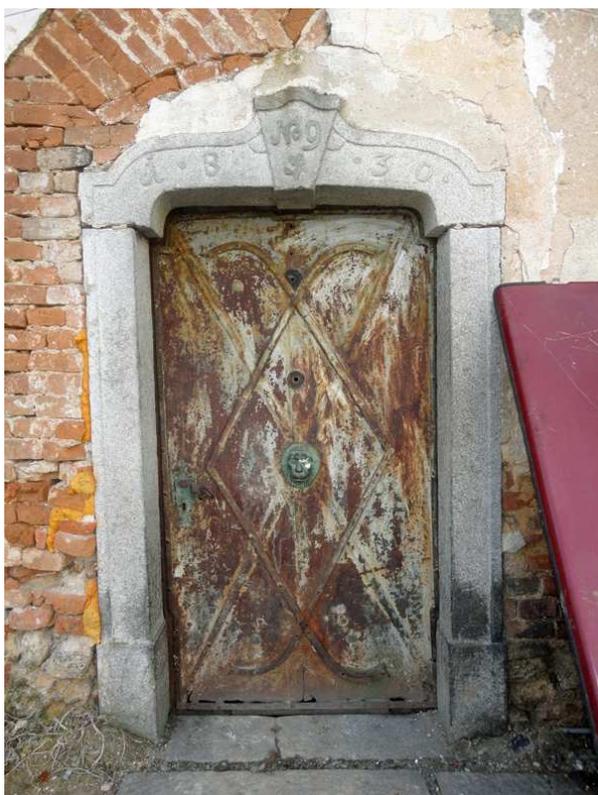
Katalog Nr. 212: Linz, 1830

Nr. 212: Türstock aus Ebelsberg bei Linz. Dieser Eingang gehört zum selben Hof wie Katalog Nr. 208. Es handelt sich wieder um einen Granittürstock nach oberösterreichischer Bauart. Bemerkenswert ist die Eisentür.

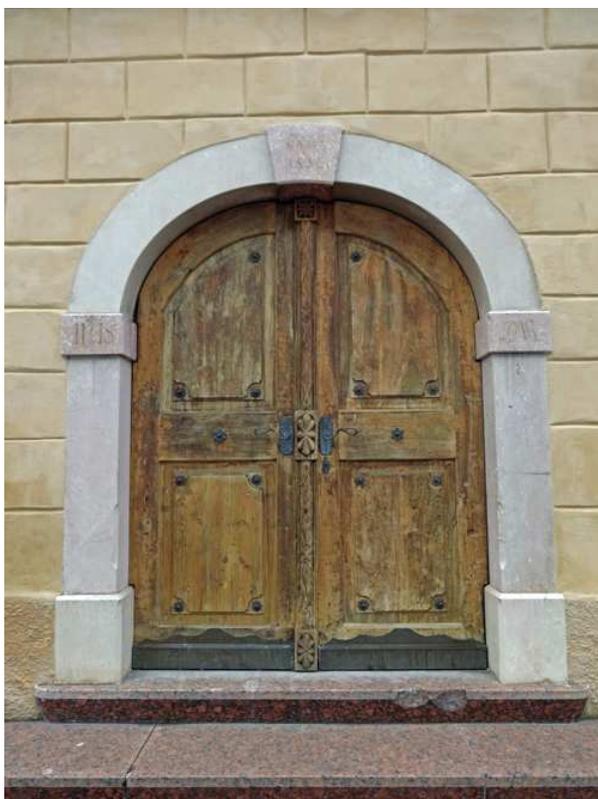
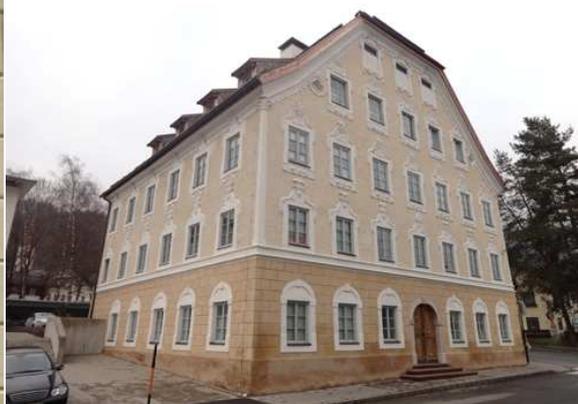
Katalog Nr. 213: Unken, 1832

Nr. 213: Haus in Unken. Dieses stattliche Haus wurde verputzt und mit Stuck verziert. Der Türstock gehört zu Typ 8. Verwendet wurde Untersberger Marmor, der Schlussstein und die Kämpfersteine sind aus Adneter Tropf (Korallenkalk). Die Oberfläche ist glatt. In den Kämpfersteinen stehen links das Jesusmonogramm und rechts das Marienmonogramm.

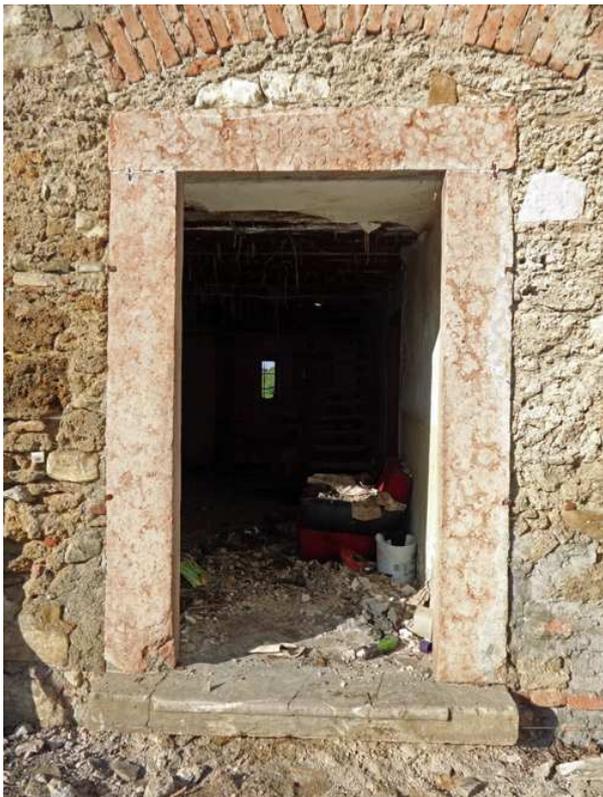
Katalog Nr. 214: Lamprechtshausen, 1833

Nr. 214: Gewände in Reicherting bei Lamprechtshausen. Er ist sehr einfach nach Typ 7 aus Adneter Plattenkalk gefertigt. Darunter waren zwei Stufen aus grauem Adneter Marmor. Das Haus wurde 2014 abgerissen.

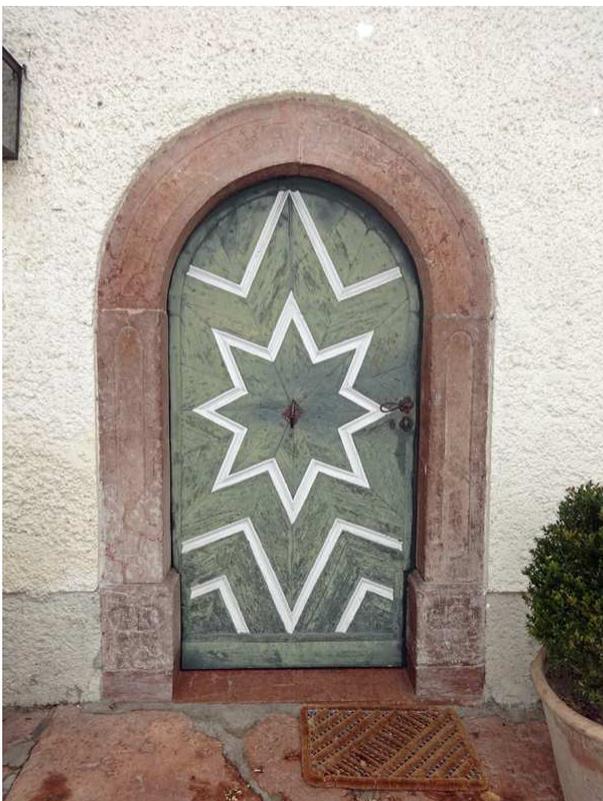
Katalog Nr. 215: St. Jakob, 1834

Nr. 215: Eingang in St. Jakob am Thurn. Er wurde nach Typ 8 aus Adneter Marmor gefertigt. In der Ansichtsfläche wurden Füllungen eingearbeitet. Die Oberfläche ist teilweise glatt, teilweise gestockt. Im Bogen wurde in sehr einfacher Art und Weise das Jesus- und das Marienmonogramm eingraviert. Die Jahreszahl und die Initialen stehen im Sockel.

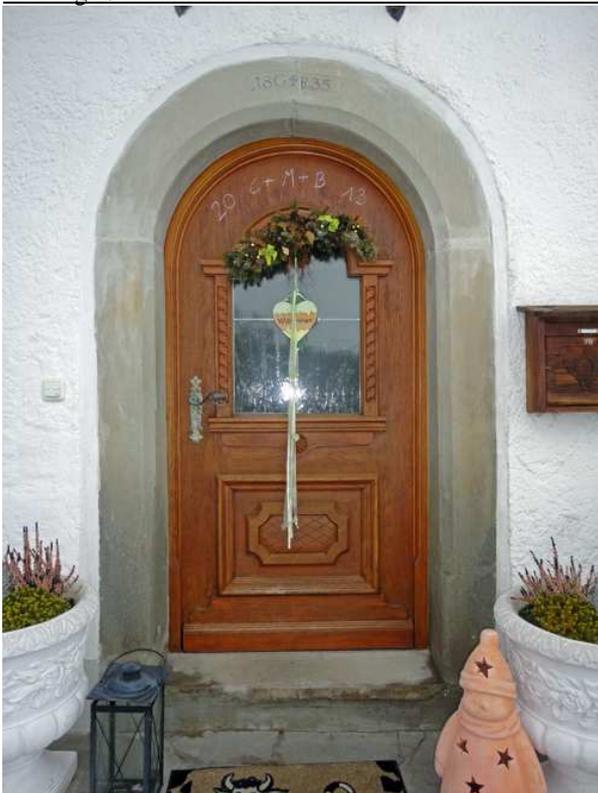
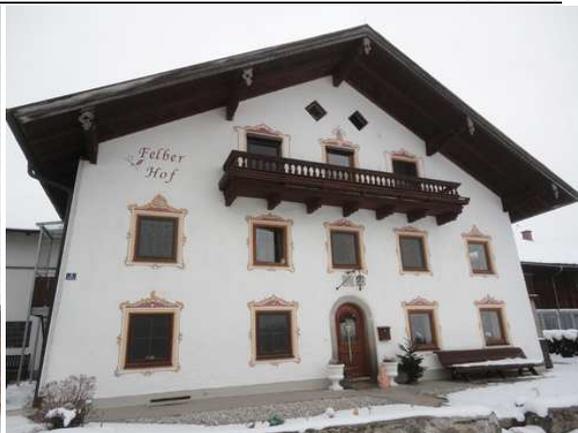
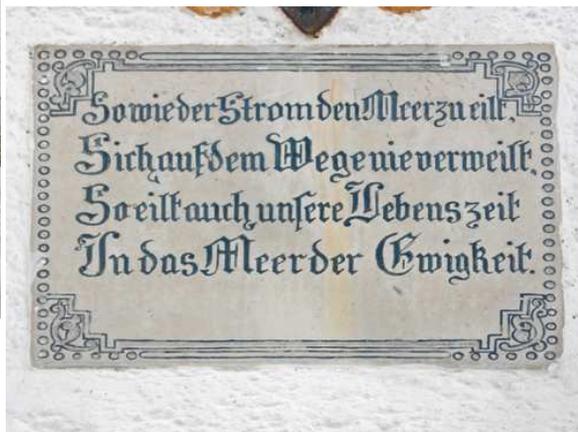
Katalog Nr. 216: Mürack, 1835

Nr. 216: Bauernhaus am Högl. Bei diesem Högler Sandsteintürstock in Mürack ist der Todlauf verwittert, es lässt sich jedoch der Typ 5 vermuten. Die Oberfläche ist gestockt. Über der Tür ist ein Schild mit folgender Inschrift: „*So wie der Strom den Meer zu eilt/ Sich auf dem Wege nie verweilt,/ So eilt auch unsere Lebenszeit/ In das Meer der Ewigkeit.*“ Ein derartiger Spruch soll die künftigen Hoferben mahnen, nicht zu viel Zeit zu verträdeln.

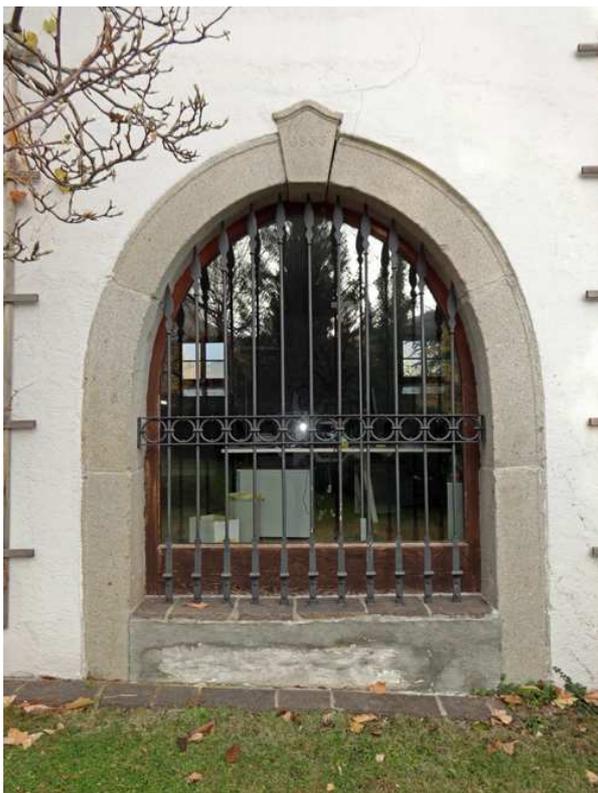
Katalog Nr. 217: Rief, 1835

Nr. 217: Türstock im Schloss Rif. Er ist aus Granit, es trifft dasselbe zu wie bei Katalog Nr. 172 und 197. Interessant ist die Hufeisenform des Bogens

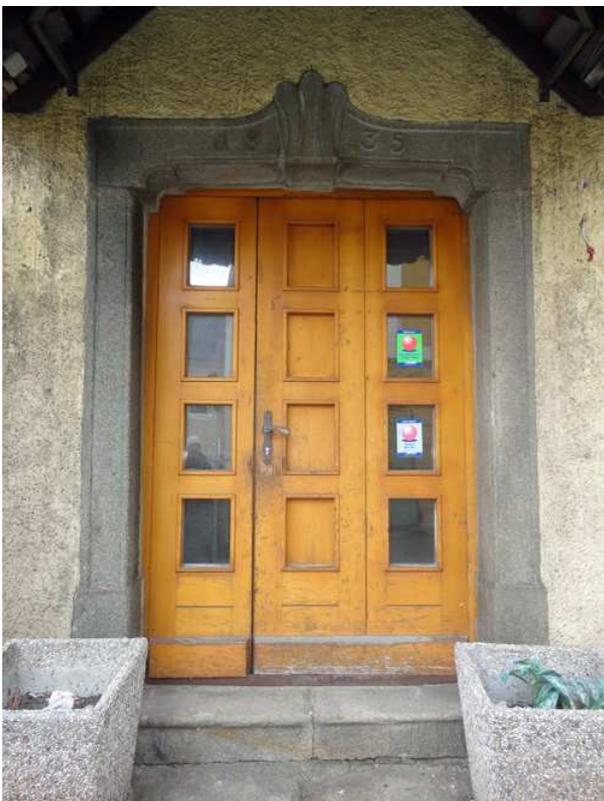
Katalog Nr. 218: Enns, 1835

Nr. 218: Türportal in Enns. Dies ist wieder ein typisch oberösterreichischer Türstock aus Granit. Der Schlussstein ist mit Katalog Nr. 85 zu vergleichen.

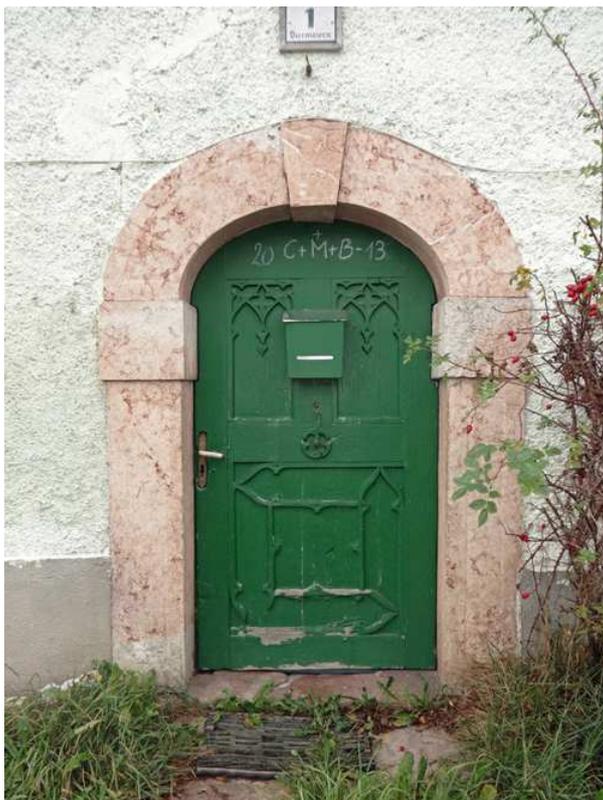
Katalog Nr. 219: Viermaiern, 1835

Nr. 219: Türstock in Viermaiern, Bez. Braunau. Die Oberfläche des Adnerer Marmors ist gestockt, die eckigen Füllungen sind glatt. Die Haustür ist mit 1865 datiert. Bemerkenswert bei diesem Haus ist auch der Glockenturm aus Metall aus dem Jahre 1747.

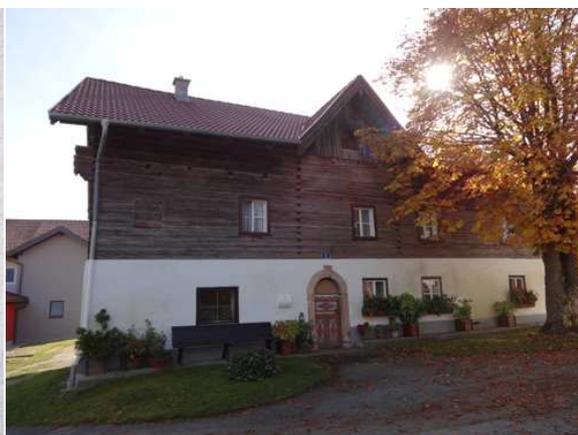
Foto Nr. 194: Gesamtansicht

Nr. 220: Haus in Lamprechtshausen. Das Gebäude hat eine interessante Dachform. Bei genauerer Betrachtung kann man feststellen, dass Ende 19. bis Anfang 20. Jh. die Dachform verändert wurde. Der steinerne Türstock ist mit Katalog Nr. 219 zu vergleichen. Die Haustür ist mit bäuerlichen Motiven verziert.

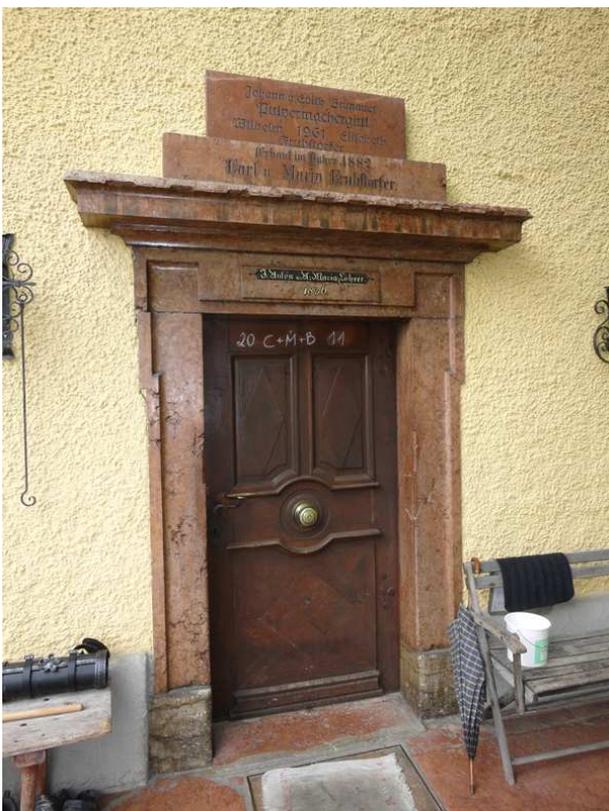
Katalog Nr. 221: Elsbethen, 1836

Nr. 221: Eingang des Pulvermachergutes in Elsbethen. Neben an ist das Pulvermacher-Museum. Am Türstock steht die Jahreszahl „[...] 1836“, darüber eine Tafel mit „Erbaut im Jahr, 1882 [...]“. Darüber wurde nochmals eine Tafel des Hofbesitzers von 1961 angebracht. Der Adneter Marmor ist poliert. Vergleichen kann man diesen Türstock mit Katalog Nr. 147, 151 und 256.

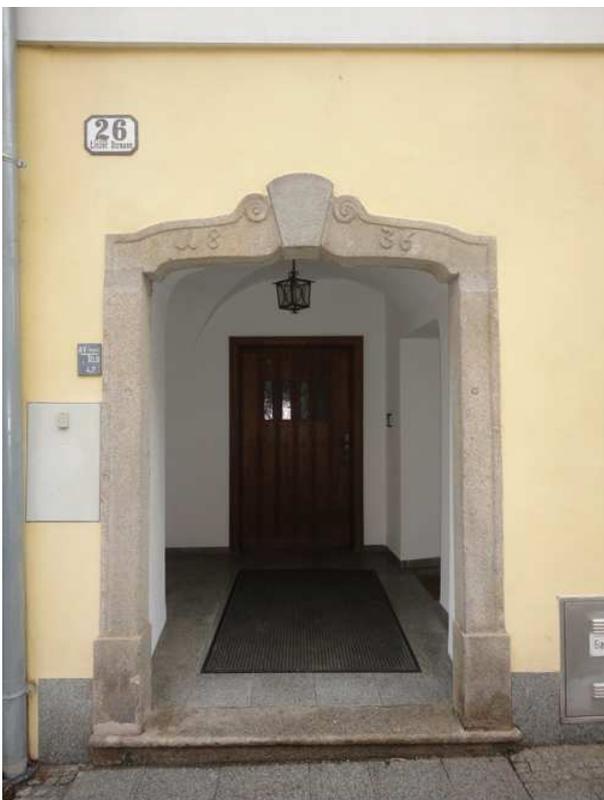
Katalog Nr. 222: Enns, 1836

Nr. 222: Türstock aus Granit in Enns. Dieser ist wieder typisch ober-österreichisch. Granit ist sehr hart und schwer zu bearbeiten, darum haben diese Türstöcke einfachere Formen und Ornamente.

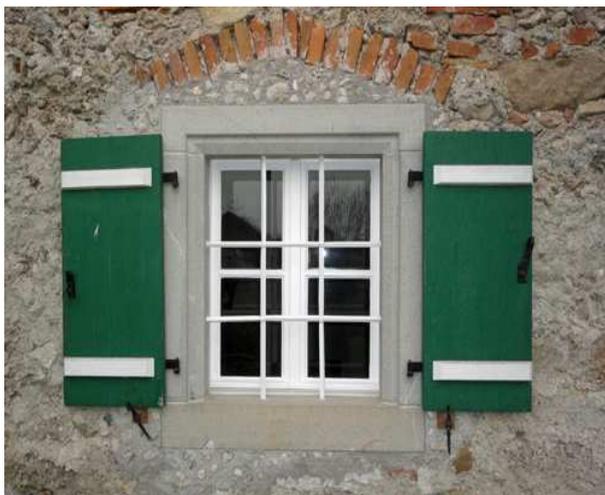
Foto Nr. 197: Fensterlaibung

Nr. 224: Haus in Triebenbach. Es wurde vor einigen Jahren renoviert. Dabei wurden einige Fenstergewände aus Högler Sandstein erneuert und durch einen Ersatzsandstein ersetzt. Die Oberfläche wurde maschinell gestockt und die Kanten nicht scharfkantig belassen, sondern leicht gefast. Dies verrät bei genauerer Betrachtung die neuen Fenstergewände.

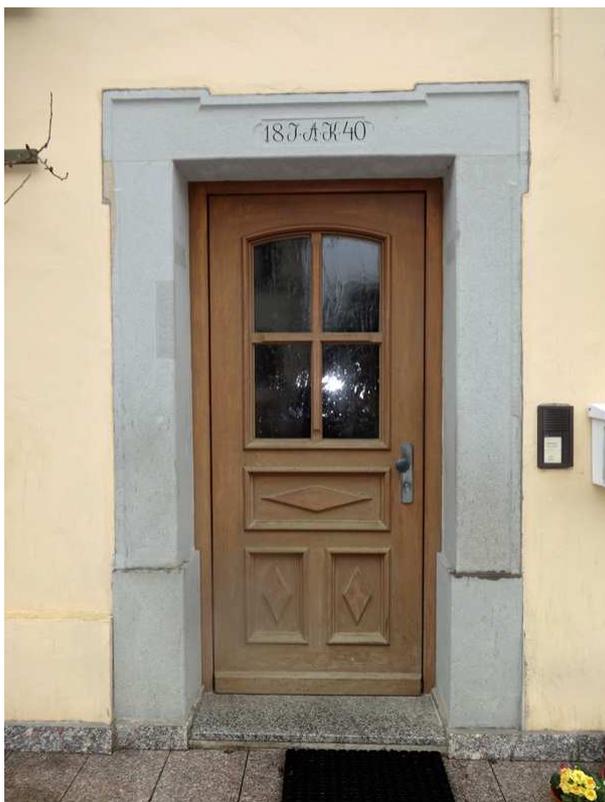
Katalog Nr. 225: Saaldorf, 1840

Nr. 225: Haustür in Saaldorf. Die Oberfläche dieses Eingangs wurde maschinell überstockt und einige Steinvierungen neu angesetzt. Eine Vierung ist die Ausbesserung einer Fehlstelle, durch einen Stein gleichen Materials.

Verglichen kann dieser Türstock mit Katalog Nr. 156, 181, 182 und 233 werden.

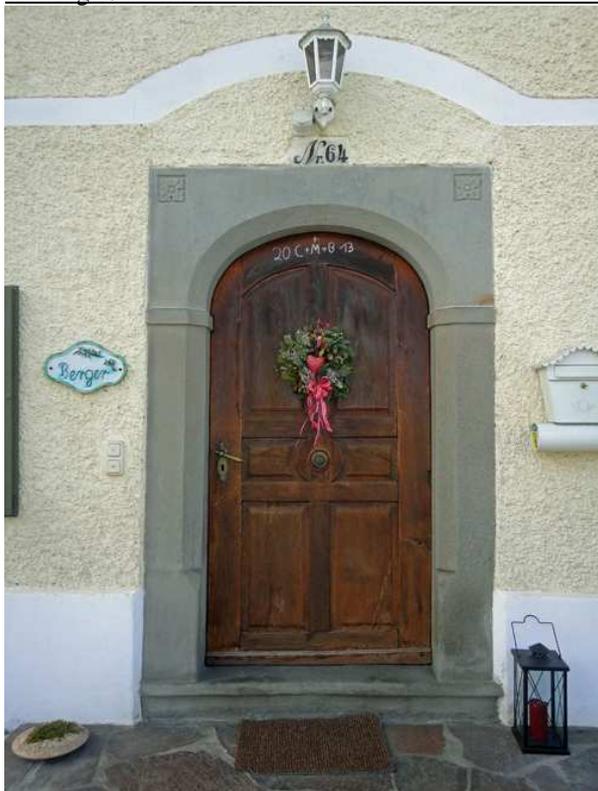
Katalog Nr. 226: Patting, 1842

Nr. 226: Haustür in Patting. Dieses Gewände ist eine Mischung aus Typ 9 und Typ 4. Er wurde sehr einfach ausgeführt. Zwei stilisierte Blumen sind im eckigen Sturz, der mit einem „Korbboogen“ ausgefüllt wurde. Zusätzlich wurde dem ganzen Gewände noch eine Fase eingearbeitet, die nach Typ 4 endet. In diesem Fall ist die Verwendung von Typ 4 ein Anzeichen des beginnenden Historismus. Die stilisierten Blumen in den Ecken findet man auch öfters an Renaissance-Portalen.

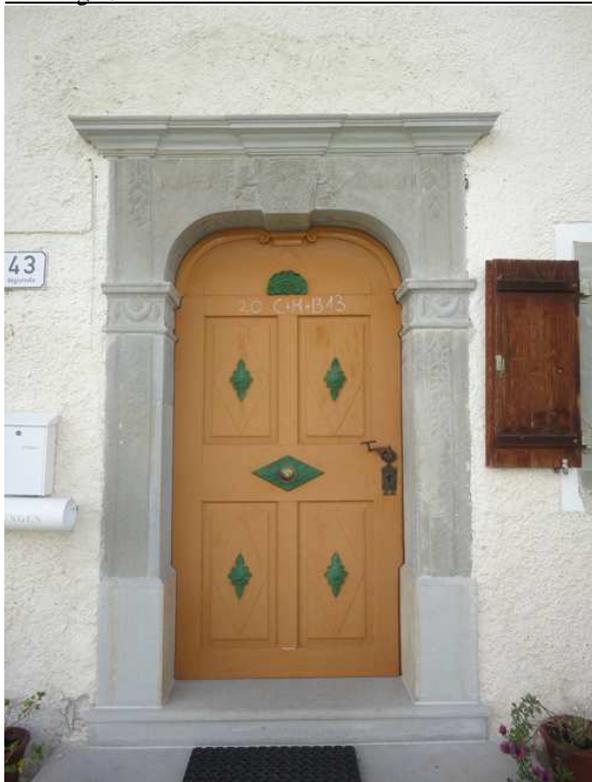
Katalog Nr. 227: Högl, 1842

Nr. 227: Bauernhaustürstock am Högl. Bei diesem Bauernhof wurden vier verschiedene Fenstergewände verwendet. Der einfache, normale Typ (Foto Nr.199) im linken Obergeschoß mit Fase ohne vorspringende Sohlbank, im linken Erdgeschoß der gleiche Typ in größerer Form mit kleinerer Fase. Im rechten Erdgeschoß wurde ein Fenstertyp verwendet, der ohne Fase, nur mit Falz erzeugt wurde. Das obere Gangfenster weist Zierelemente auf und hat auch ein schöneres Fenstergitter, es kann verglichen werden mit den Türen Katalog Nr. 187 und 223. Der Türstock wurde nach Typ 9 erzeugt und kann mit Katalog Nr. 206 und 209 verglichen werden. Zudem wurden einige Teile wie Sockel und Gesims durch einen neuen Stein ersetzt. An einem Seitenteil wurde eine Vierung gemacht. Die Haustür müsste noch aus der Entstehungszeit stammen.

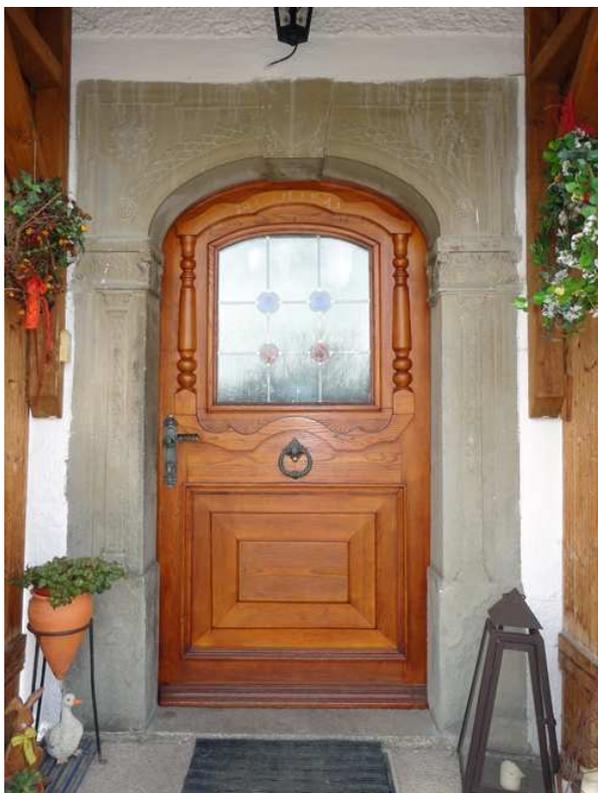
Katalog Nr. 228: Zellberg, 1842

Nr. 228. Portal am Zellberg. Auch dieser Türstock reiht sich in Typ 9 ein. Die Grundstruktur ist reich verziert. Scheinsäulen, Blumendekor, Voluten und Ranken wurden in verschiedensten Ausführungen zusammengesetzt. Auch bei der Oberfläche der Laibung wurden Muster mittels unterschiedlicher Oberflächenbearbeitung (gestockt oder glatt) eingearbeitet.

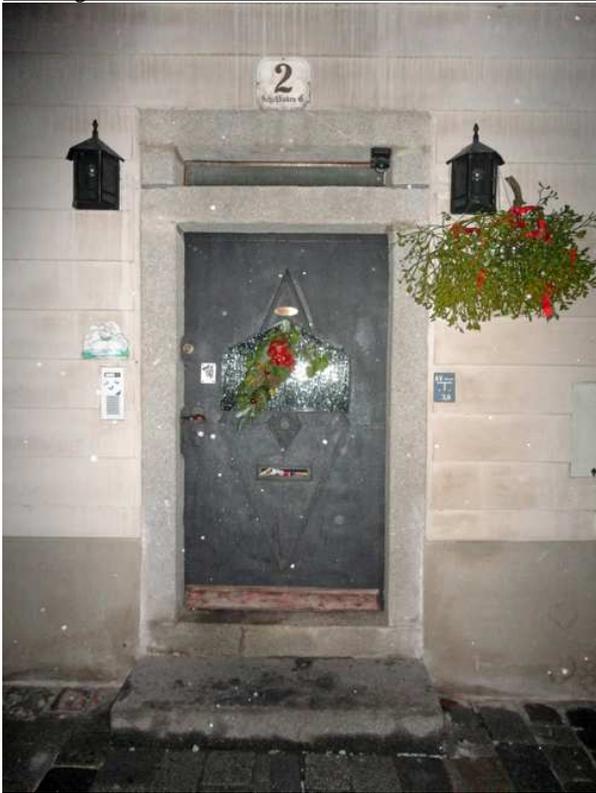
Katalog Nr. 229: Steyr, 1842

Nr. 229: Türstock in Steyr. Er wurde aus einfachen Granitleisten zusammengestellt. Bemerkenswert sind die Eisentür und die Oberlichte. Eine Eisentür als Haustür kommt in Salzburg sehr selten, jedoch in Oberösterreich häufiger vor.

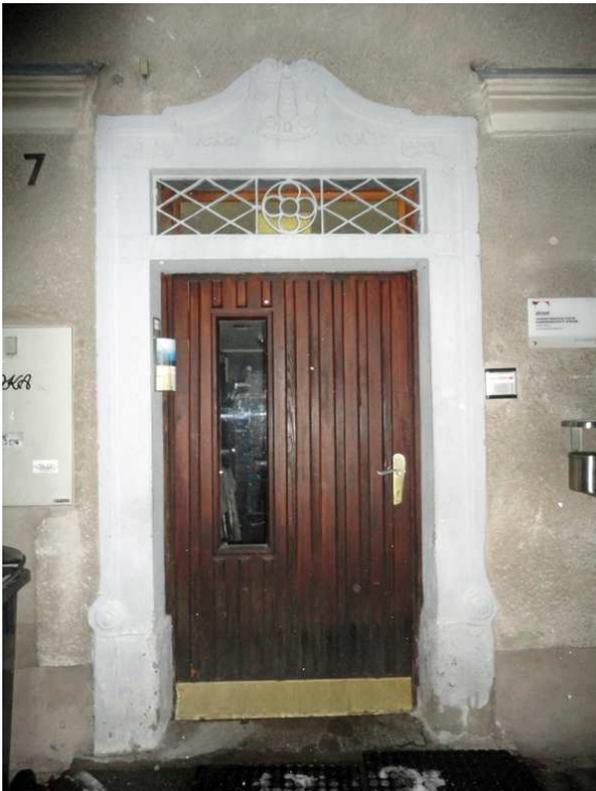
Katalog Nr. 230: Steyr, 1842

Nr. 230: Stadthaus in Steyr. Im Vergleich zu Katalog Nr. 229 ist dieser Türstock eine bessere Ausführung. Zudem ist der Granit weiß getüncht.

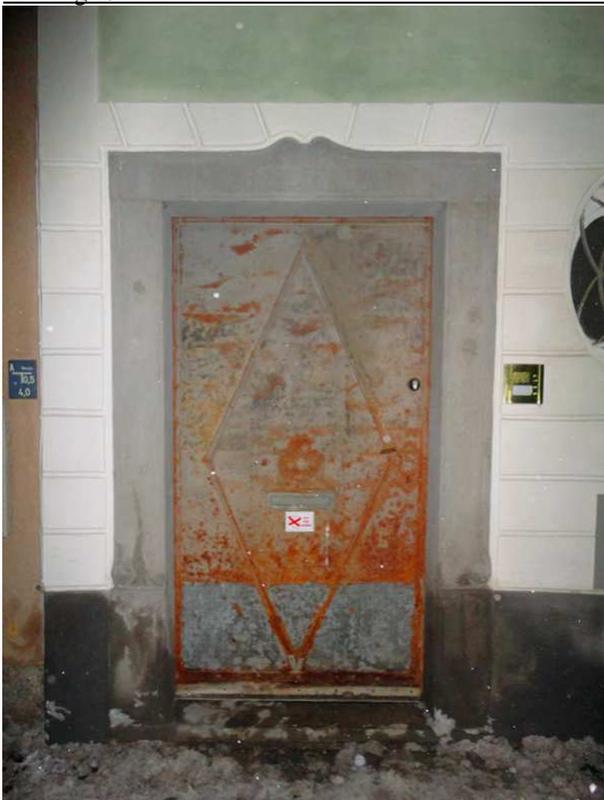
Katalog Nr. 231: Steyr, 1842

Nr. 231: Türgewände eines Stadthauses in Steyr. Der Türstock ist aus Granit, die Tür aus Eisen - typisch oberösterreichisch.

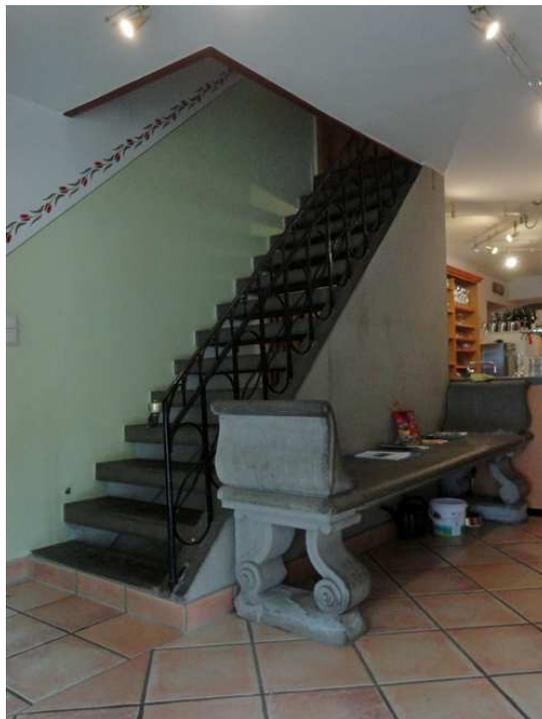
Foto Nr. 202: Stiegenhaus

Nr. 232: Das Wirtshaus Strobl Alm am Högl steht in unmittelbarer Nähe zum Steinbruch. Die Schmiede des Steinbruchs gehört zu diesem Gut. Die Haustür ist formal sehr einfach und mit zierlichem Dekor gestaltet. Besonders ist bei diesem Haus die Treppe ins Obergeschoß, die aus beidseitig eingemauerten Sandsteinplatten errichtet wurde. Die Spiegel der Stufen wurden weggelassen. Dadurch hat sie einen sehr modernen Charakter. Eine qualitätvolle Steinarbeit ist die Hausbank bei der Stiege. Die Fenstergewände sind wesentlich moderner ausgeführt, ohne Fase und nur noch mit Falz. Die Fenstergitter entsprechen dem Historismus.
