Thesaurus und Ordnungsmodell für ländliche Tüргewände und Bauformen für den Salzburger Raum

inklusive Katalog

Diplomarbeit

Studienrichtung: Architektur

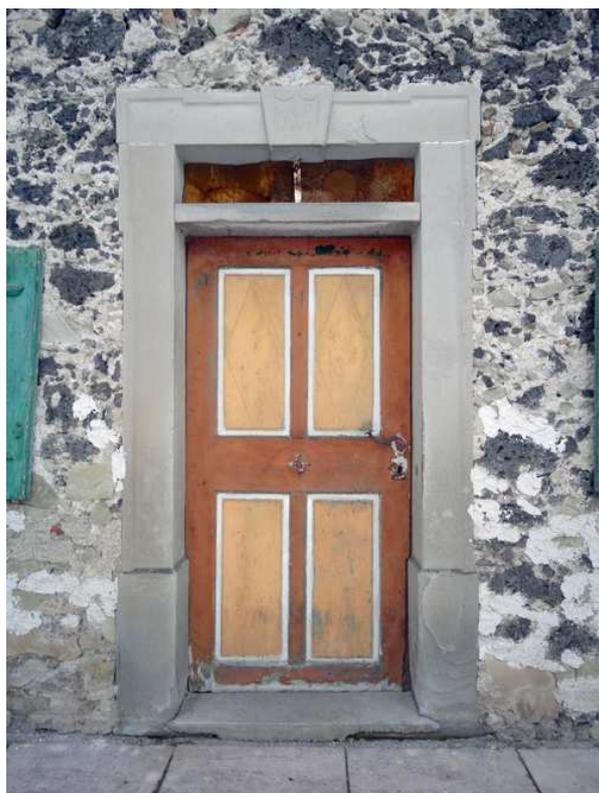
Katalog Nr. 233: Holzhausen, 1843

Nr. 233: „Ein Zuhause“ in Holzhausen. Im Erdgeschoß, speziell im Sockelbereich, wurde sehr viel Sandstein verwendet. Dieser könnte noch von einem Vorgängerbau stammen. Nach oben hin wird immer mehr Schlacke verwendet. Als Eckquader werden unregelmäßige Sandsteinschichtblöcke verwendet. Die Haustür ist eine einfache, geohrte, abgetrepte Tür nach Typ 7. Hier wurde das erste Mal beobachtet, dass der Kämpfer in die Seitenteile eingezapft wurde.

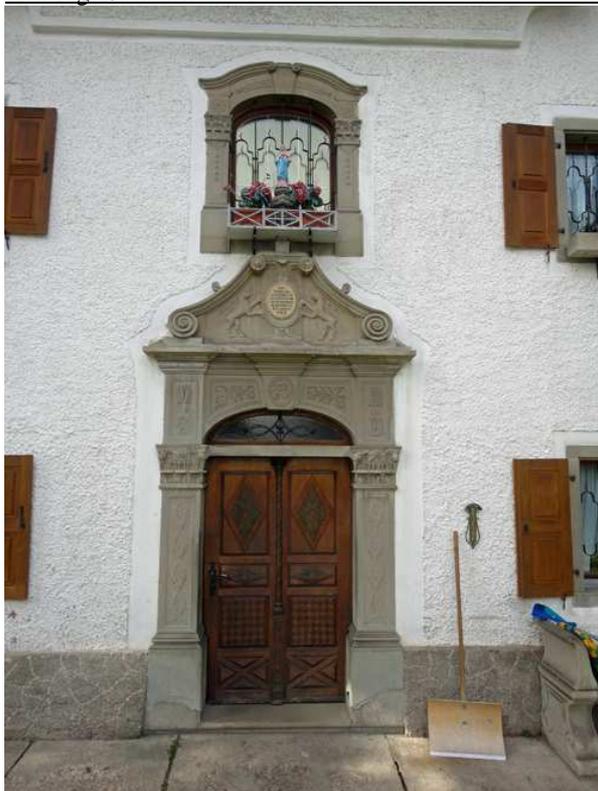
Katalog Nr. 234: Zellberg, 1843

Nr. 234: Türportal in Zellberg. Dies ist einer der prunkvollsten Eingänge eines Bauernhauses im Salzburger Raum. Zur Entstehungszeit war dieses Gebiet bereits seit 27 Jahren bei Bayern und von Salzburg getrennt. Ganz besonderes Augenmerk wurde bei diesem Haus auf die Mittelachse gelegt. Der Türstock wurde nach Typ 9 ausgeführt. Im Vergleich zu Katalog Nr. 206, 209, 227 und 228 wurden zusätzlich ein Kämpfer und eine Oberlichte eingebaut. Über dem Gesims sitzt ein aufwändig gefertigter Volutengiebel. Darin sind zwei Löwen dargestellt, die, wie beim bayerischen Wappen, hier den Hausspruch tragen. Der Hausspruch besitzt eine monstranzähnliche Umrahmung. Der Hausspruch wurde in eine Solnhofener Platte eingraviert und diese im Sandstein eingelassen. „Gott/ beschütze u. Seg=/ ne dieses Haus, und/ behüte Alle, die da woh=/ nen, ein= und ausgehn,/ vor allen Übeln an Leib und Seele./ J.Ch.H“. Als Spitze schließt der Giebel mit einer neogotischen Fiale, auf der eine Marienfigur steht, ab. Das darüberliegende Fenster wurde im Stil der Haustür gefertigt. Darüber ist ein kleiner Balkon mit eckigen Balustern. Die Balkontür wurde mit einem einfachen Gewände nach Typ 9 gefasst und darüber ist noch eine Uhr angebracht. Die Haustür selbst müsste noch original sein. Beim gesamten Haus sind noch alle Steinfenstergewände vorhanden, diese sind ohne Fase, nur mit Falz und historistischen Fenstergittern, ausgeführt. Vor dem Haus steht eine Hausbank aus Högler Sandstein.

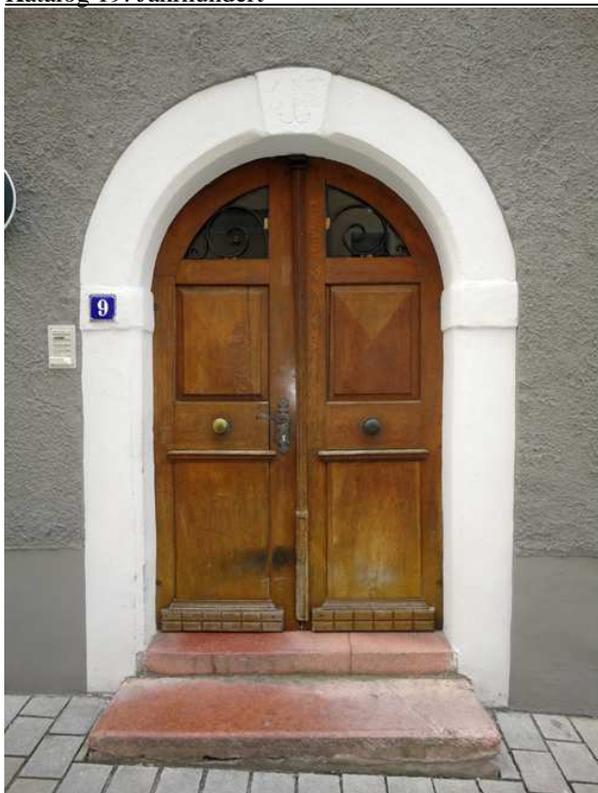
Katalog Nr. 235: Laufen, 1843

Nr. 235: Sandsteintürstock in der Stadt Laufen. Er ist nach Typ 8 gefertigt. Die Fasse geht bis zum Boden. Die Oberfläche wurde weiß getüncht. Im Schlussstein ist neben den Initialen und der Jahreszahl ein Anker abgebildet. Als Schwelle wurde ein Kunststein verwendet, als erste Stufe eine Platte aus Adneter Marmor. Der Kunststein kam vermutlich später dazu.

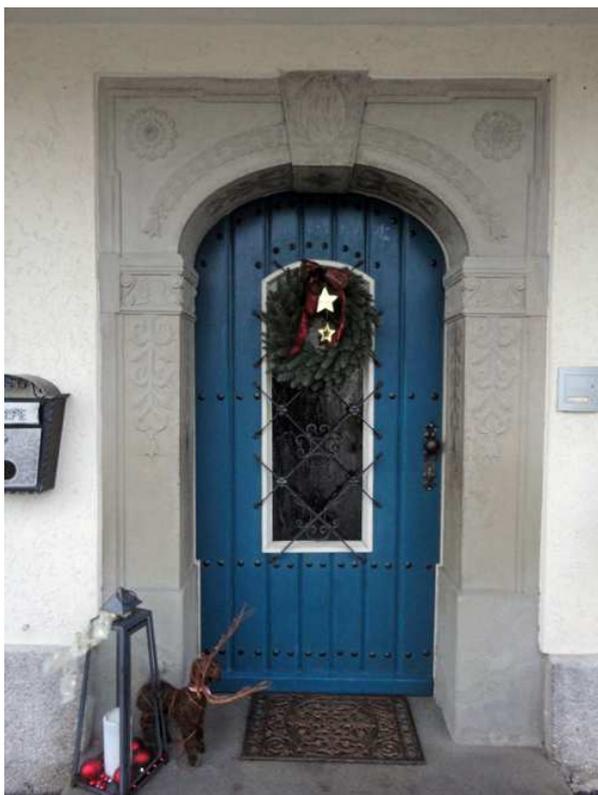
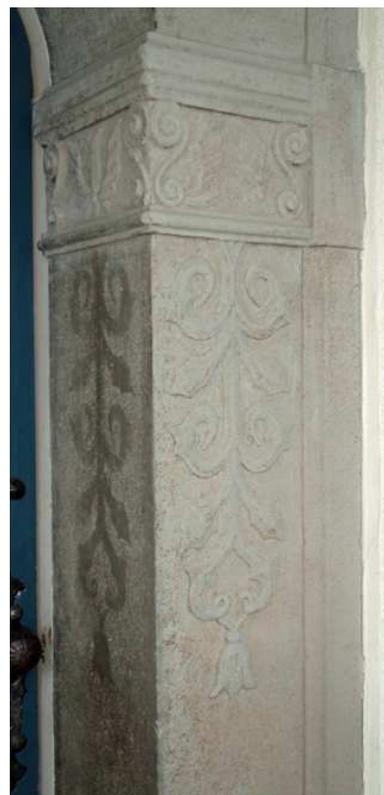
Katalog Nr. 236: Anger, 1844

Nr. 236: Türportal in Anger. Dieses aufwändige Türgewände wurde nach Typ 9 gestaltet. Bei diesem Objekt wurden durch die Stockung der glatten Oberfläche reliefartige Muster erzeugt. In den Ohren wurden stilisierte Blumen verwendet. Bei diesem Typ wurde entweder ein Gesims oder eine Ohrung ausgeführt, siehe Katalog Nr. 227 und 234.

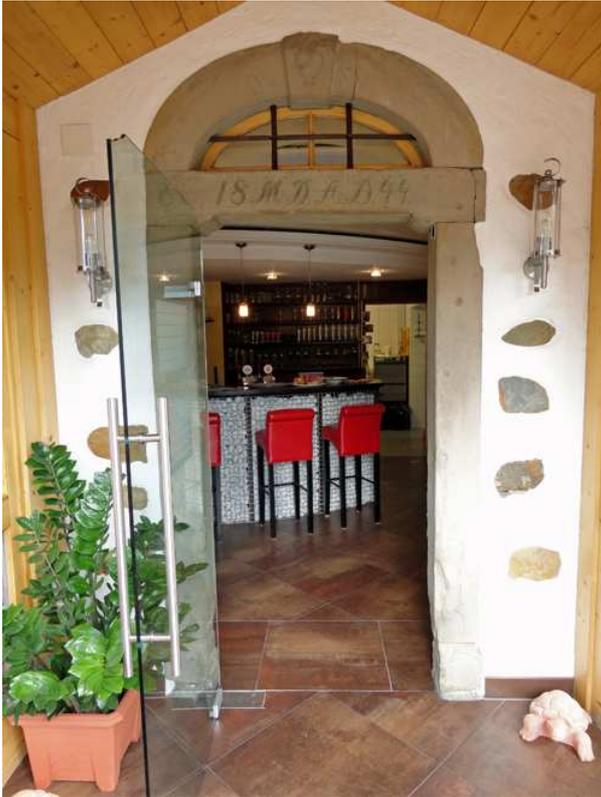
Katalog Nr. 238: Kirchdorf an der Krems, 1844

Nr. 238: Türstock in Kirchdorf an der Krems. Er ist aus Sandstein, aber nach einem oberösterreichischen Typ gestaltet.

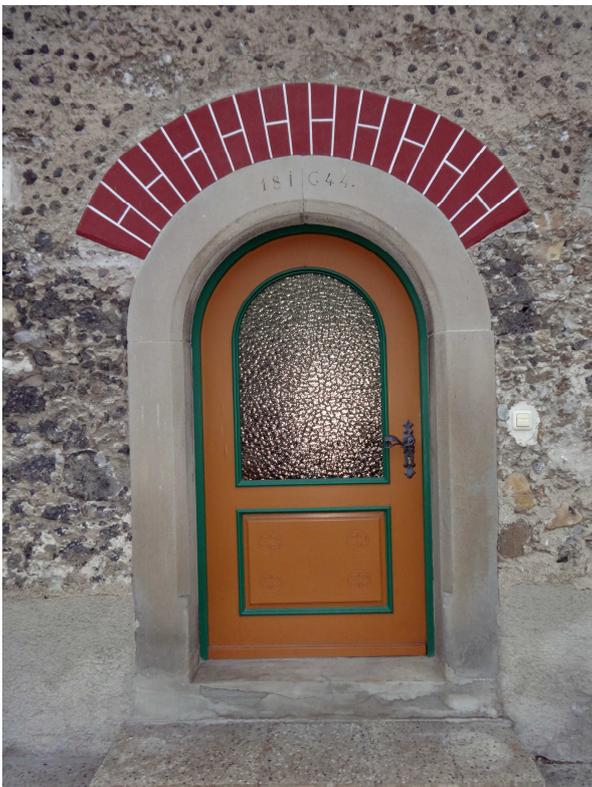
Katalog Nr. 239: Abtsdorf, 1844

Nr. 239: Türstock eines Bauernhauses in Abtsdorf. Er gehört zum Typ 5. Das Haus wurde aus Sandstein, Schlacke und Konglomerat errichtet. Um eine gerade Wand zu erzeugen, wurden Flussteinchen und Schlacke in den Putz gedrückt. Für die Giebelmauer wurden Ziegel verwendet.

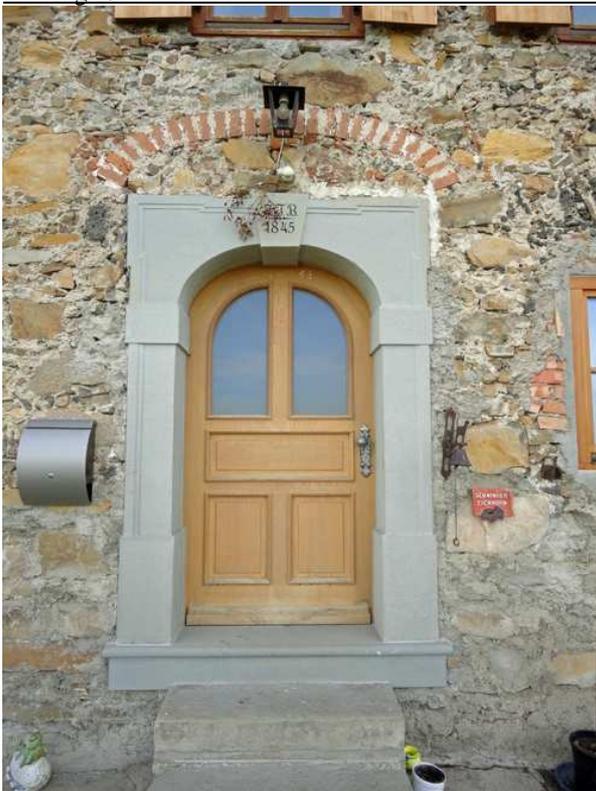
Katalog Nr. 240: Stoißberg, 1845

Nr. 240: Bauernhaus am Stoißberg. Es wurde komplett mit Sandstein gemauert, nur der Türsturz ist aus Ziegel, sowie ein paar Ausbesserungen, die mit Schlacke durchgeführt wurden. Bei diesem Türstock wurde die Oberfläche komplett überarbeitet. Ob Verzierungen in den

Ecken vorhanden waren, kann heute nicht mehr festgestellt werden. Die Schwelle wurde durch eine neue ersetzt. Durch die gesamte Überarbeitung hat man dem Türstock seinen Charakter genommen, und er verlor seinen Wert für die Forschung.

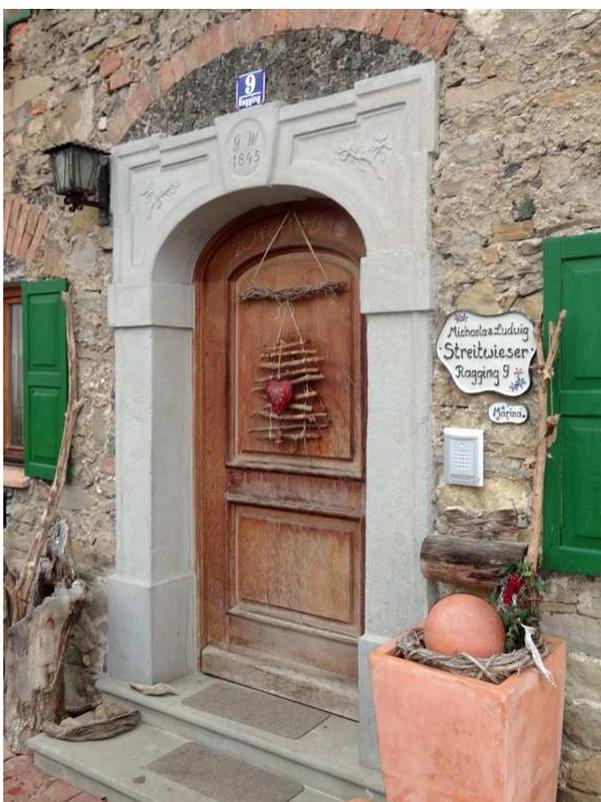
Katalog Nr. 241: Ragging, 1845

Nr. 241: Großes Bauernhaus in Ragging. Das Erdgeschoß wurde aus Sandstein errichtet und die beiden darüber liegenden Geschoße aus Ziegel. Ob der Stein von einem Vorgängerbau stammt, konnte nicht ermittelt werden. Holzschnittmuster in den halbrunden Giebelfenstern datieren das Gebäude mit 1847. Der Türstock ist

ein einfach ausgeführter Typ 9. In den Ecken sind Füllungen, in denen jeweils ein Ast abgebildet wurde.

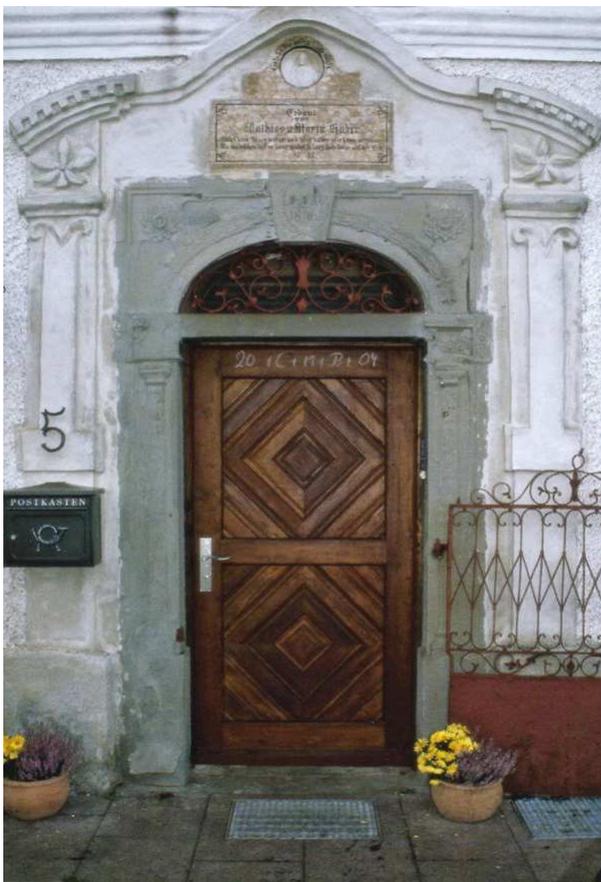
Katalog Nr. 242: Raham, 1846

Nr. 242: Türportal in Raham. Dieses Türgewände ist fast identisch mit Katalog Nr. 236. Es hat einen Kämpfer, ein geschmiedetes Oberlichtgitter und ein Eisengitter nach alter Tradition zum Verschließen, des im Sommer offenen Eingangs, gegen Tiere. Prachtvoll sind auch der Stuck um die Tür und der Aufsatz mit einem Jesusbild.

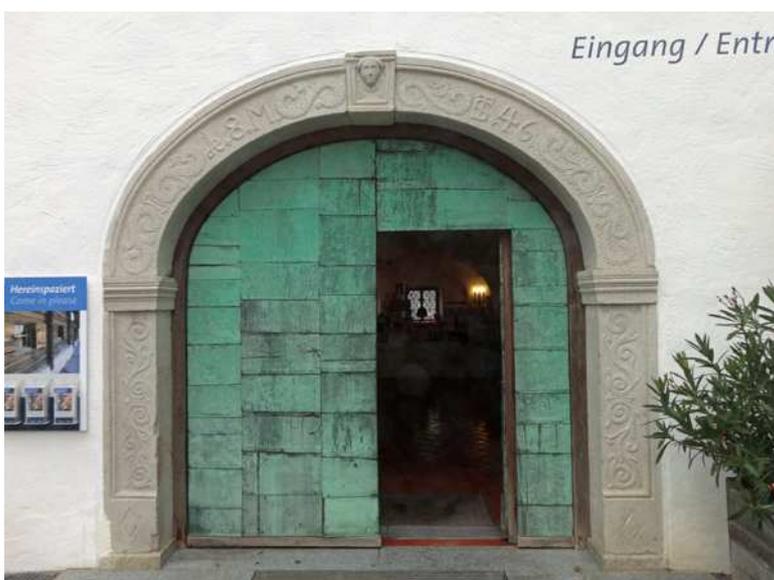
Katalog Nr. 243: Glentleiten, 1846

Nr. 243: Eingang des Freilichtmuseums Glentleiten (bayerisches Freilichtmuseum). Das Türgewände ist aus Granit und kunstvoll verziert. Aus welchem Teil Bayerns das Gewände stammt, konnte nicht herausgefunden werden.

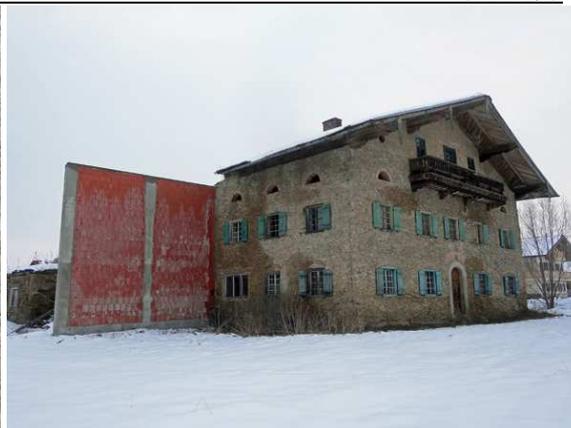
Katalog Nr. 244: Neulend, 1848

Nr. 244: Ein zusehends zerfallendes Bauernhaus in Neulend. In unmittelbarer Nähe ist ein Konglomeratsteinbruch, aus dem der Baustein dieses Hauses stammt. Die grün gestrichenen Fensterstöcke sehen wieder wie Steingewände aus (größerer Typ mit kleiner Fase). Das Haustürgewände wurde nach Typ 2, jedoch mit kleinerer Fase aus Högler

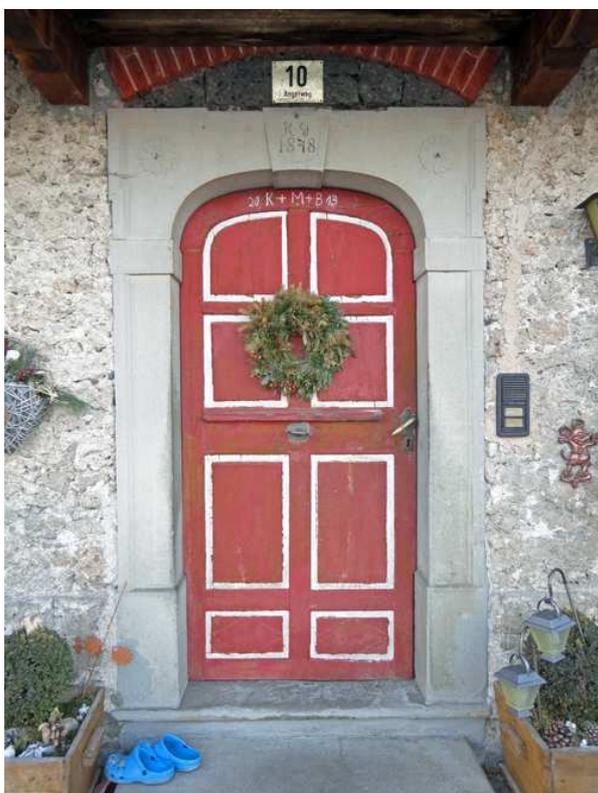
Katalog Nr. 245: Ringham, 1848

Nr. 245: Portal in Ringham. Dieser Türstock kann mit Katalog Nr. 236, 237, 240, 241, 247, 249, 252, 254, 269, 271, 273, 275, 277, 285, 290, 291, 294, 295, 299, 304 und 340 und 247 verglichen werden. Eine einfache Ausführung mit zwei stilisierten Blumen in den Ecken. Die Stürze und Ochsenaugen wurden mit Ziegeln gemauert, die rot gestrichen

wurden. Im Bogen wurde schwarze Schlacke vermauert, diese ist nur noch bei der Haustür vorhanden.

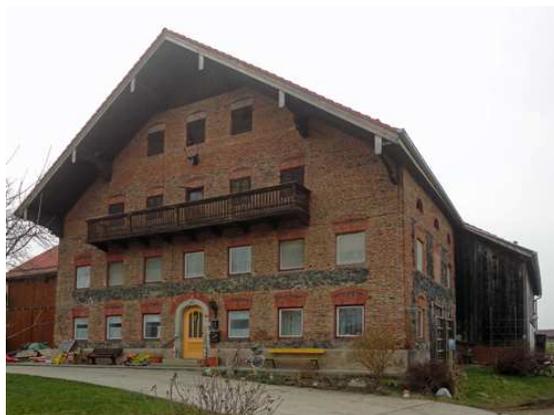
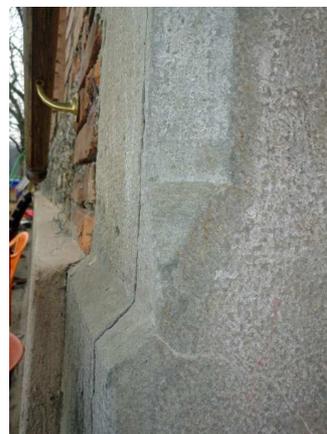
Katalog Nr. 246: Gastag, 1848

Foto Nr. 215: Detail Todlauf

Nr. 246: Türstock eines Bauernhauses in Gastag. Dieses Bauernhaus orientiert sich stilistisch an den Industriebauten des 19. Jhs., Schlacke und Ziegel wurden kombiniert. Orangefarbene Ziegel wurden für die Mauer und rote für die Stürze verwendet. Über dem gerade gemauerten Sturz, ist zwischen dem darüber liegenden gebogenen Sturz, eine gerade Schlackelage gemauert. Die Fenster sind aus dem 20. Jh. und haben leider keine dazupassende Sprossenteilung. Der Haustürstock aus Sandstein kann mit Katalog Nr. 235 verglichen werden, da die Fase beim Schlussstein abgesetzt ist. Unten besitzt die Blende einen kleinen Sockel, oberhalb dieses Sockels schließt die schmale Fase nach Typ 4 ab.

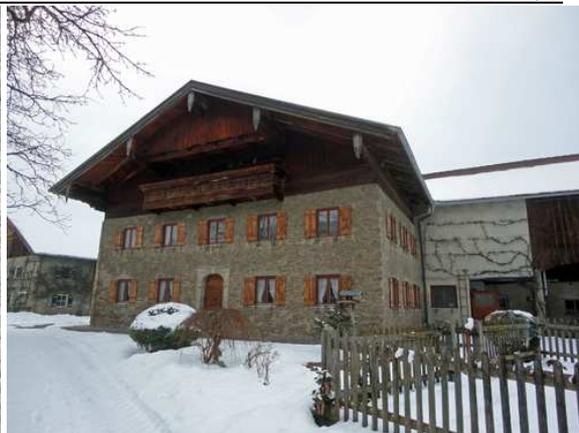
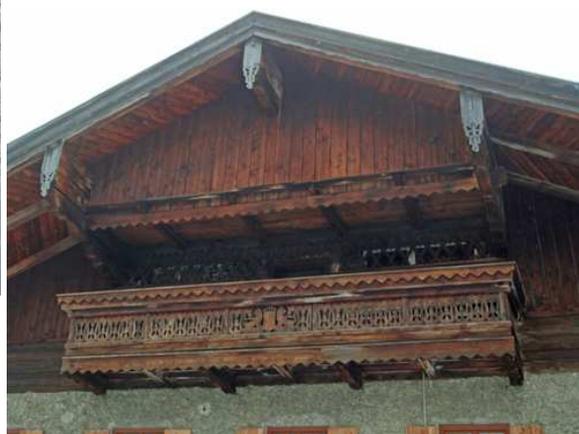
Katalog Nr. 247: Weildorf, 1849

Nr. 247: Türgewände eines Bauernhauses in Weildorf. Das aus Konglomerat gemauerte Bauernhaus besitzt einen Türstock nach Typ 9. Anstatt der stilisierten Blumen in den Ecken werden hier Girlanden verwendet. Als Sockel wird ein „Backsteinmotiv“ gewählt. Der Kniestock ist ein Blockbau, in den Balkon ist das bayrische Wappen eingearbeitet. Der Vorbau oberhalb des Balkons ist häufiger in der Chiemgauer Gegend als im Rupertigau anzutreffen. Die Haustür stammt noch aus der Entstehungszeit und ist ähnlich wie Katalog Nr. 236, 237, 240, 241, 245, 249, 252, 254, 269, 271, 273, 275, 277, 285, 290, 291, 294, 295, 299, 304 und 340. Diese Türen befinden sich in unmittelbarer Nachbarschaft.

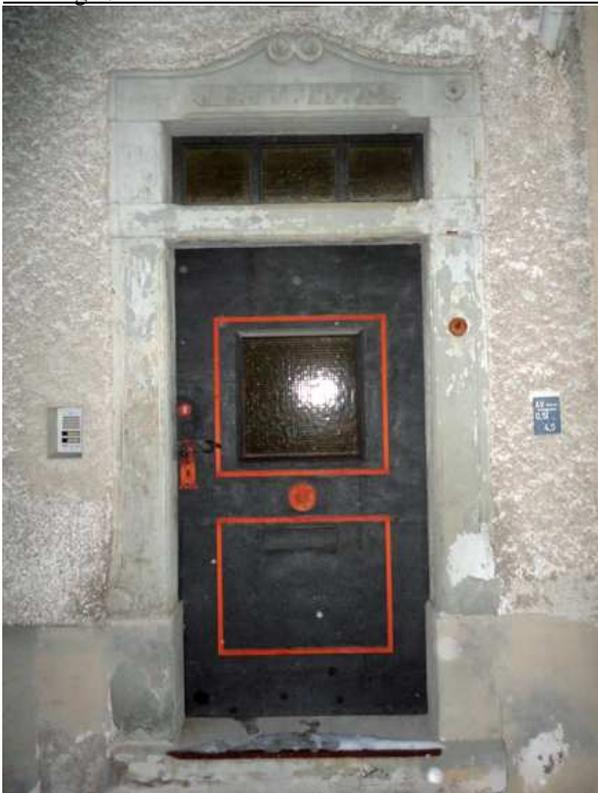
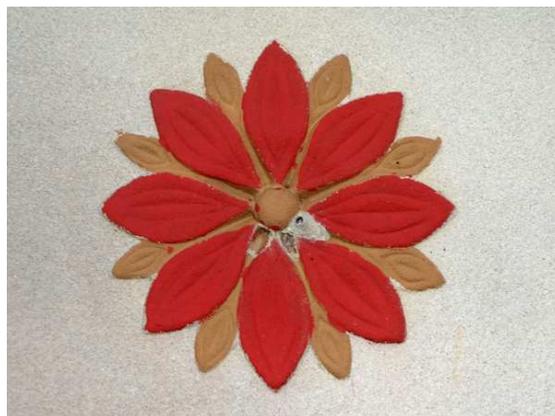
Katalog Nr. 248: Steyr, 1849

Nr. 247: Typischer oberösterreichischer Türstock in Steyr.

Foto Nr. 218: Detail Blume

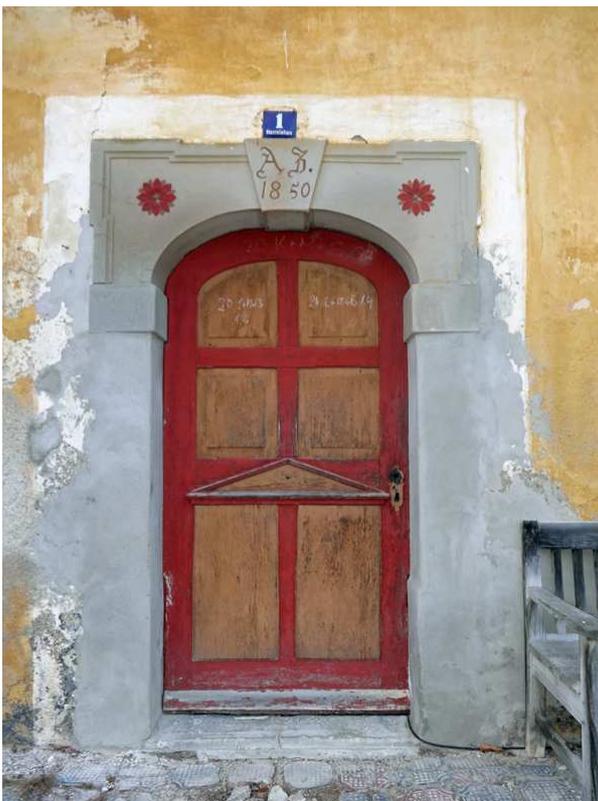
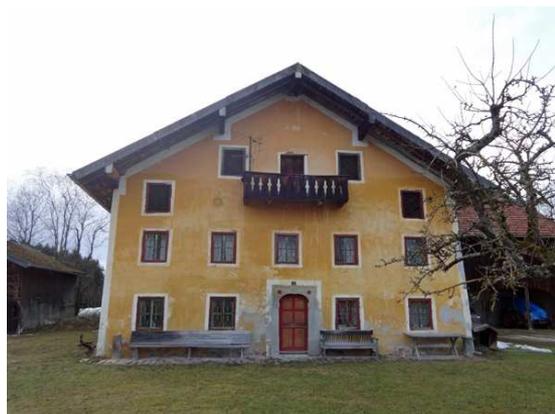
Katalog Nr. 249: Teisendorf, 1850

Nr. 249: Bauernhaus in Herrnlehen mit einem Türstock Typ 9. Bei diesem Haus kann man noch die ursprüngliche farbliche Gestaltung beobachten. Es wiederholen sich immer wieder rote und ocker Farben. Bei der Tür ist der Rahmen rot, die Füllungen ocker, der Türstock bekam rot bemalte Blumen, die auch ockerfarbige

Blätter haben, die Schrift und die Linien sind ockerfarben nachgezogen. Das Haus ist ockerfarben gestrichen, die Fensterrahmen rot und die Fenstergitter wieder ockerfarben.

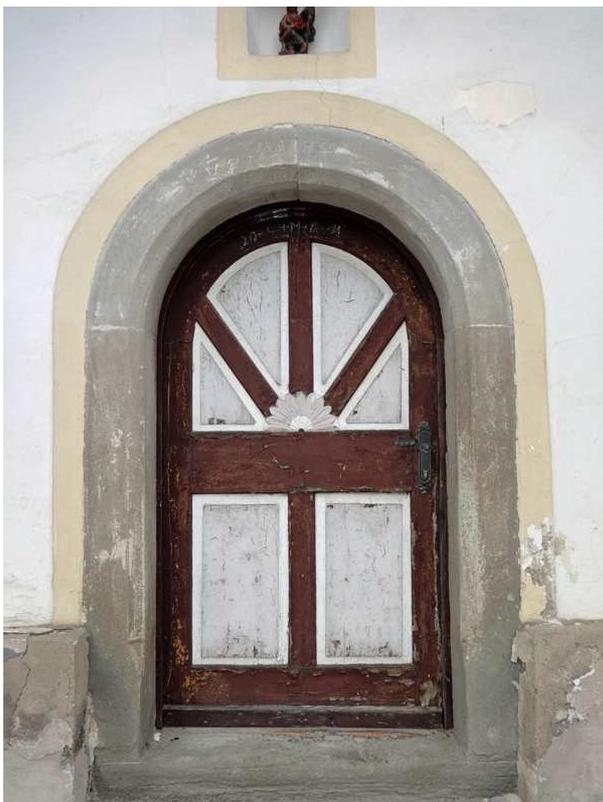
Katalog Nr. 250: Saaldorf, 1850

Nr. 250: Türstock aus Saaldorf. Man erkennt noch Reste einer Tünchung. Der Türstock gehört zu Typ 4, jedoch wieder mit kleinerer Fase.

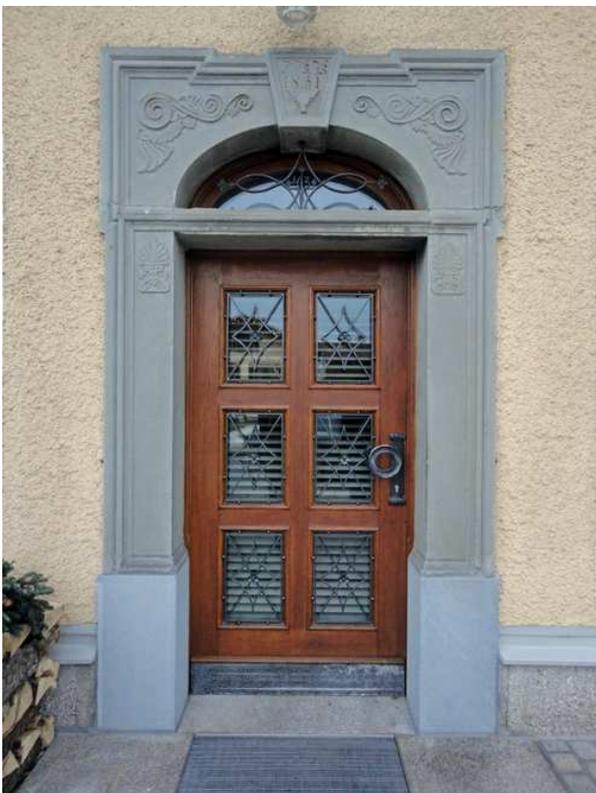
Katalog Nr. 251: Anger, 1851

Nr. 251: Eingang zur Metzgerei von Anger. Im Schlussstein ist neben den Initialen und der Jahreszahl ein Stierkopf abgebildet. Die Tür gehört zum Typ 9. Bei den Zierformen treten jedoch Neuerungen auf. Es werden nun Motive aus der Antike verwendet, wie Palmetten, Voluten, und Akanthusblätter. Der Sockel wurde durch einen anderen Sandstein ersetzt.

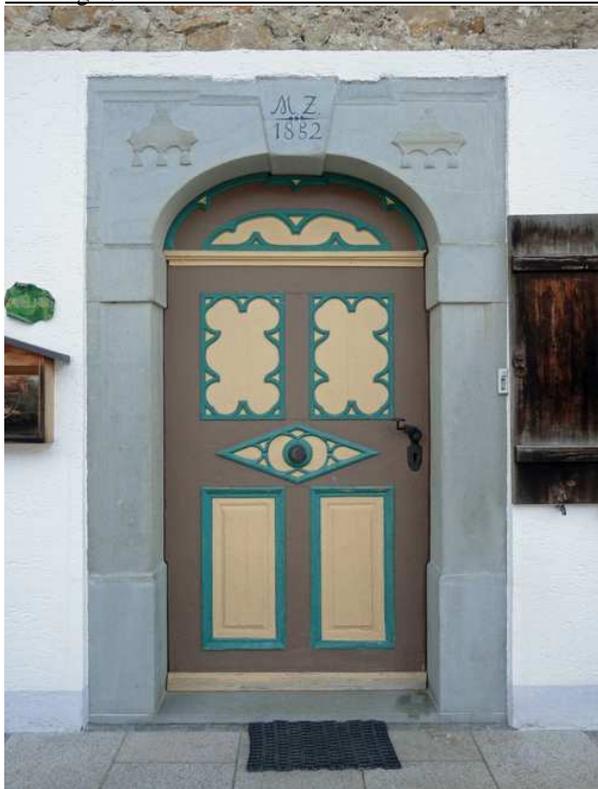
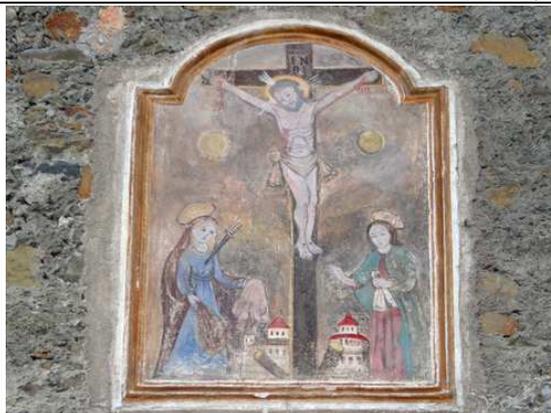
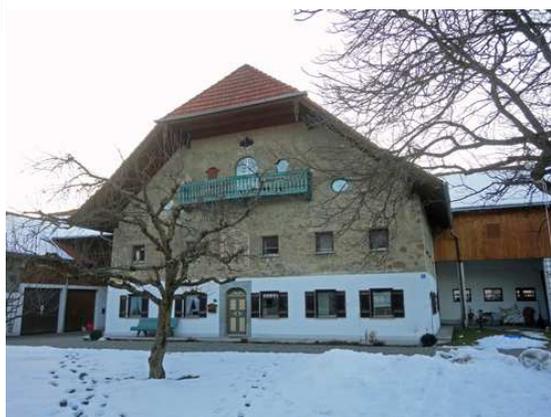
Katalog Nr. 252: Holzhausen, 1852

Nr. 252: Eingang eines Bauernhauses in Holzhausen. Der Türstock aus Högler Sandstein wurde nach Typ 9 gefertigt. In den Ecken trägt er baldachinförmige Ornamente. Die Haustür ist aus der Entstehungszeit und trägt neogotische Stilelemente. Als Hausbild wurde hier eine Kreuzigungsszene gewählt. Das Erdgeschoß ist verputzt, das Obergeschoß aus Sandstein gemauert. Außerdem sind im Obergeschoß sehr kleine Fenster verbaut. Die Fenster weisen dunklere Putzspuren in der Laibung auf, das lässt vermuten, dass hier einst steinerne Gewände verbaut waren. Im Giebel sind Ochsenaugen, eine kleeblattförmige Öffnung und zwei glockenförmige Öffnungen. Über der Balkontür steht die Jahreszahl 1808, das Haus ist älter als der Türstock. Vergleichbar ist dieser Türstock mit Katalog Nr. 236, 237, 240, 241, 245, 247, 249, 254, 269, 271, 273, 275, 277, 285, 290, 291, 294, 295, 299, 304 und 340.

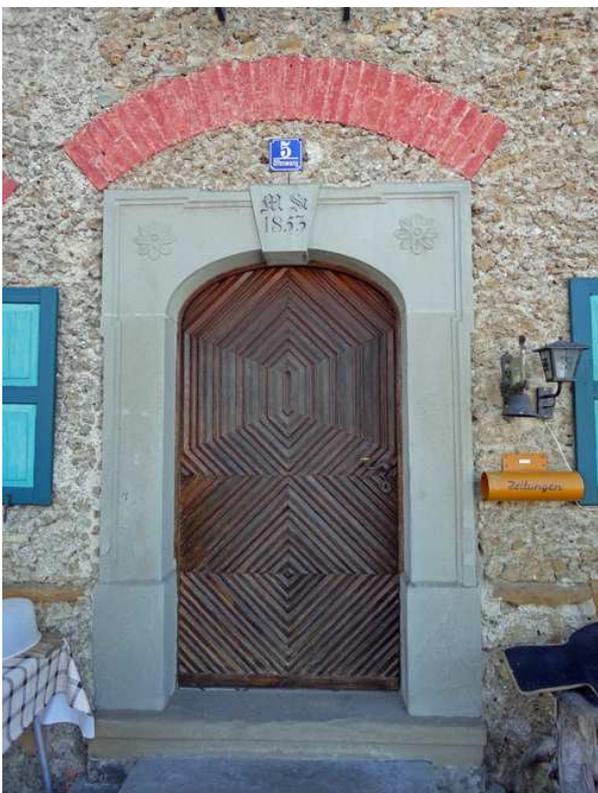
Katalog Nr. 254: Offenwang, 1853

Nr. 254: Türportal in Offenwang 20. Es ist wieder eine einfache Variante des Typs 9.

Vergleichbar ist dieser Türstock mit Katalog Nr. 236, 237, 240, 241, 245, 247, 249, 252, 269, 271, 273, 275, 277, 285, 290, 291, 294, 295, 299, 304 und 340.

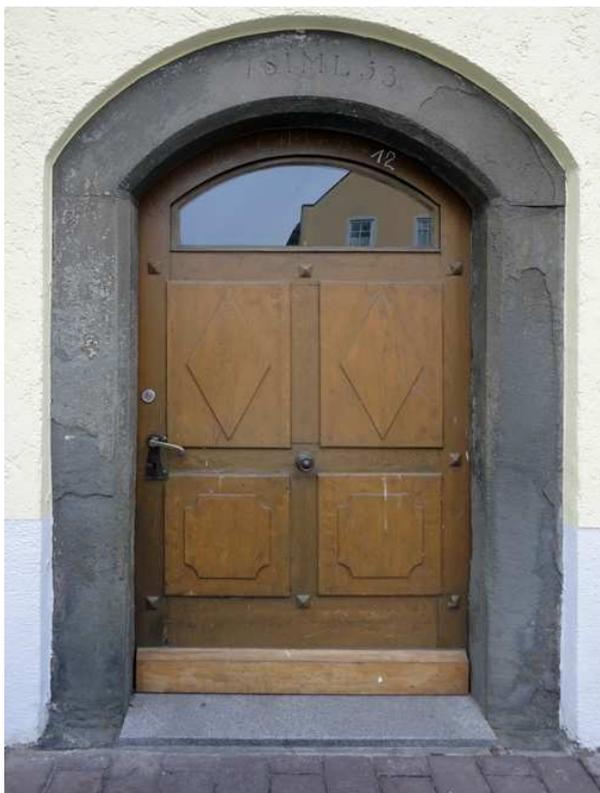
Katalog Nr. 255: Traunstein, 1853

Nr. 255: Türportal in Traunstein. Es ist stark verwittert, farblich überstrichen und die Fasenendungen kann man nicht mehr erkennen.

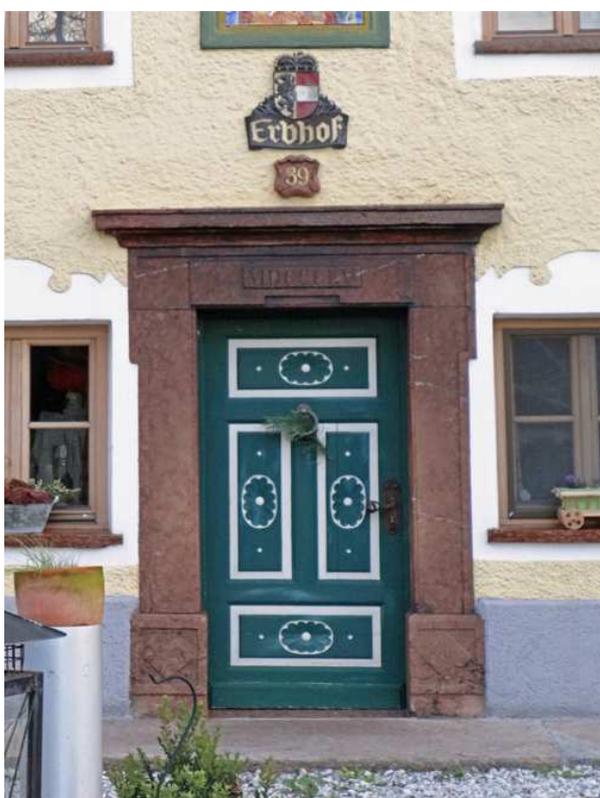
Katalog Nr. 256: Niederalm, 1855

Nr.256: Hauseingang in Niederalm. Er wurde mit einer dunklen Lasur überstrichen, wodurch der Adneter Marmor besonders angefeuert wird. Verglichen kann er mit Katalog Nr. 221 werden.

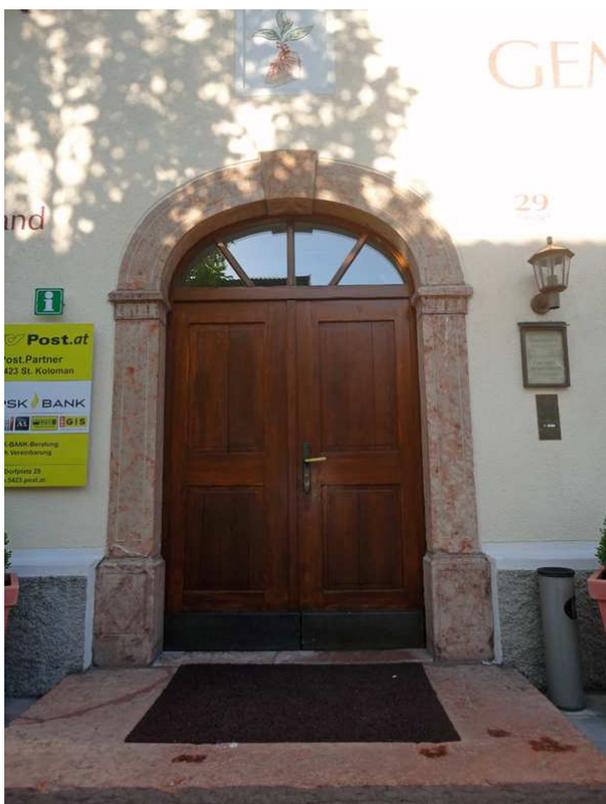
Katalog Nr. 257: St. Koloman, 1856

Nr. 257: Eingang zum Gemeindeamt in St. Koloman aus Adneter Marmor, Typ 8. Verglichen kann er mit Katalog Nr. 199, 200 und 259 werden.

Die Füllungen haben eine rechteckige Form. Im Schlussstein befindet sich ein Wappenschild mit einer wachsenden Blume. Es ist jedoch nicht das Wappen der Gemeinde St. Koloman.

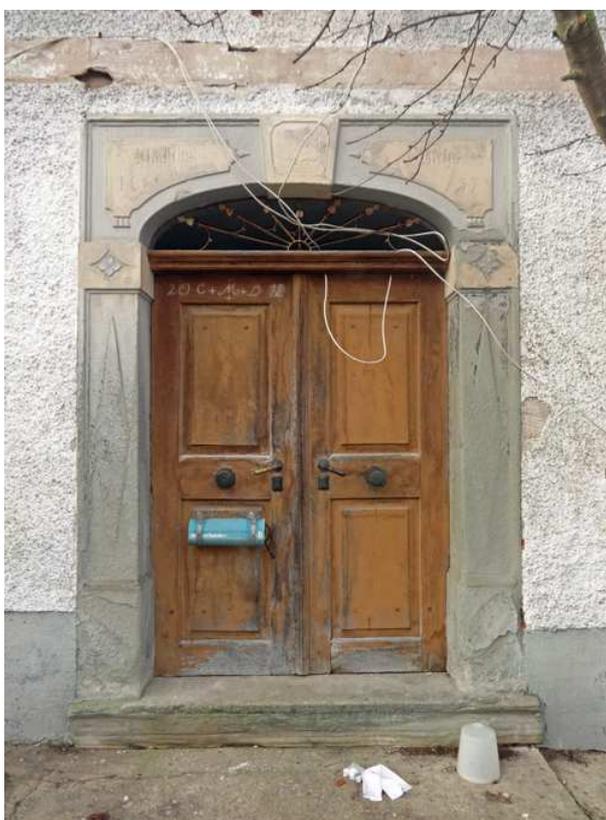
Katalog Nr. 258: Köstendorf, 1857

Nr. 258: Sandsteintürstock in Köstendorf. Die österreichischen Türstöcke des Typs 9 unterschieden sich durch die Zierelemente von den bayerischen. Dieser Sandsteintürstock aus Köstendorf ist nicht geohrt, er hat kein Gesims. In den Ecken des Sturzes sind Kartuschen, an denen schwalbenschwanzförmige Guttae hängen. An den Seitenteilen sind rautenförmige erhabene Flächen. Der Kämpfer aus Holz, ist hier ein Element der Tür und nicht des Türstockes.

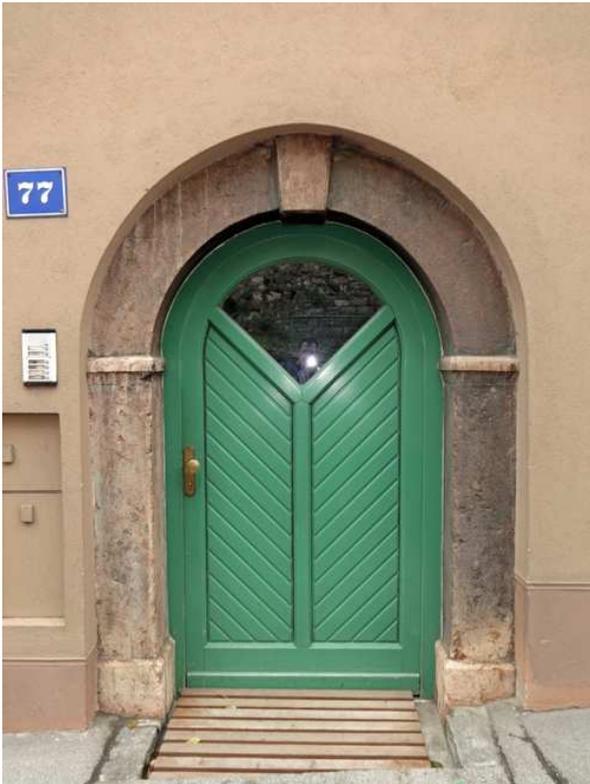
Katalog Nr. 259: Golling, 1857

Nr. 259: Markthaus in Golling. Bei diesem Türstock aus Adneter Marmor wurde die Oberfläche gepeckt. Verglichen kann er mit Katalog Nr. 200, 199 und 257 werden.

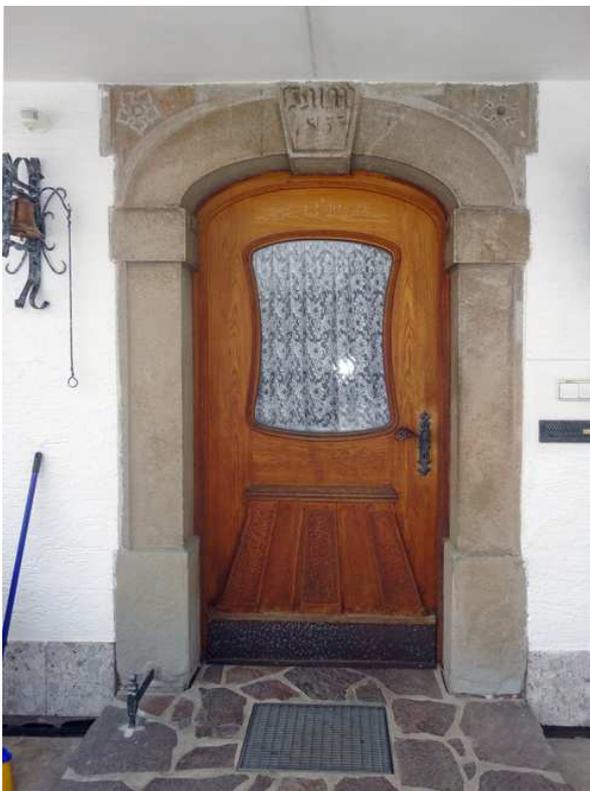
Katalog Nr. 260: Feldkirchen, 1857

Nr. 260: Hauseingang in Feldkirchen. Ab jetzt tritt wieder eine neue Form des Typ 9 auf. Dabei wird Typ 8 formal als Zierelement des Typs 9 verwendet und mit eingearbeitet. Es sieht aus, als wäre es ein geohrter Typ 8. Als Zierelement wird in den Ecken die Mistelblüte verwendet.

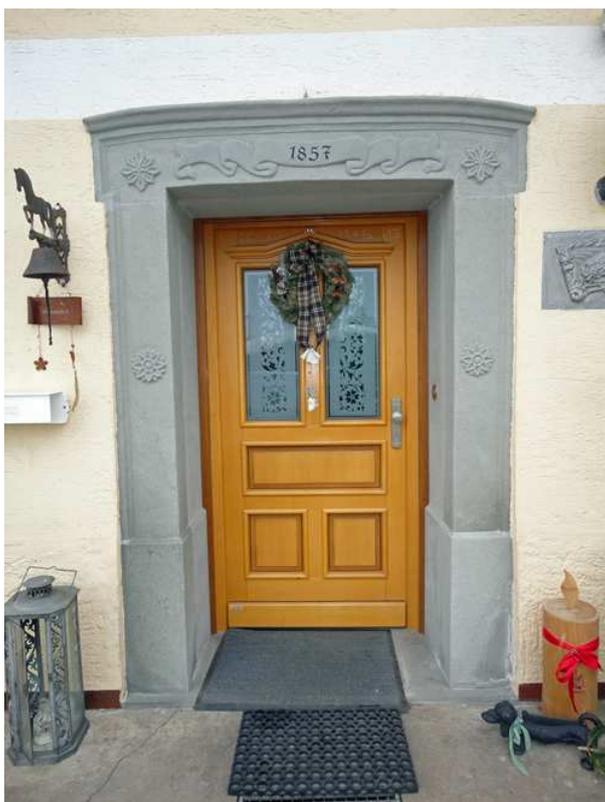
Katalog Nr. 261: Straß, 1857

Nr. 261: Türstock in Straß. Er kann als Vorgänger für Katalog Nr. 286 angesehen werden. Er gehört jedoch zum Typ 7. Der Högler Sandstein wurde maschinell überstockt und überarbeitet, die Haustür wurde in der Laibung zurückgesetzt. Die Ecken des Sturzes könnten auch nachgearbeitet worden sein, um eine günstigere eckige Tür einbauen zu können.

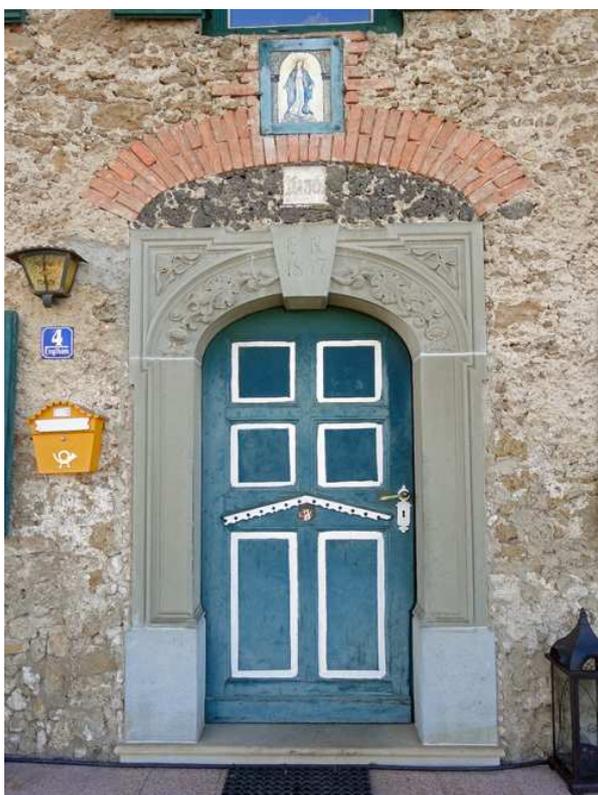
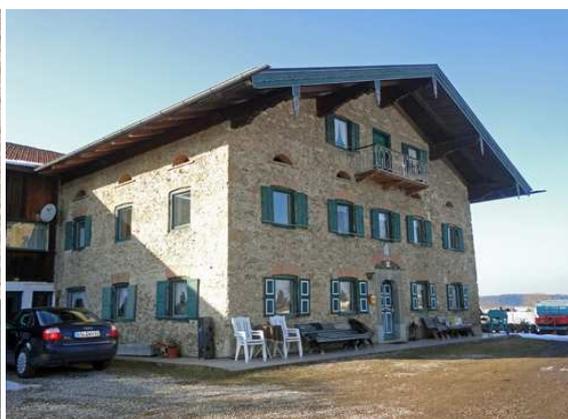
Katalog Nr. 262: Englham, 1857

Nr. 262: Bauernhaus in Englham aus Konglomerat. Im Kniestock sind die typischen halbkreisförmigen Öffnungen. Die Stürze wurden aus Ziegel gemauert. Die Haustür aus Högler Sandstein, Typ 9, wurde wieder mit einem Typ 8 „verziert“. Die Ornamente weisen bei diesem Objekt eine besonders hohe Qualität auf. Sie sind hervorgehoben und dreidimensional gearbeitet.

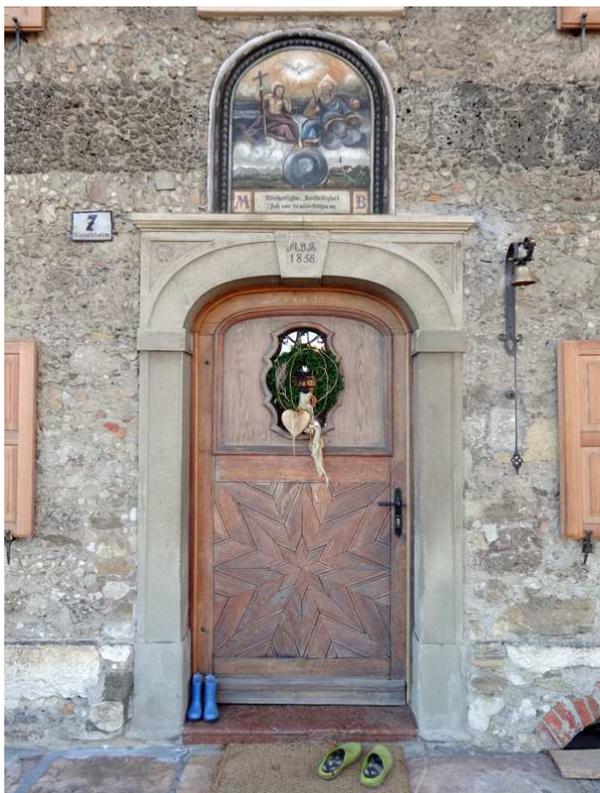
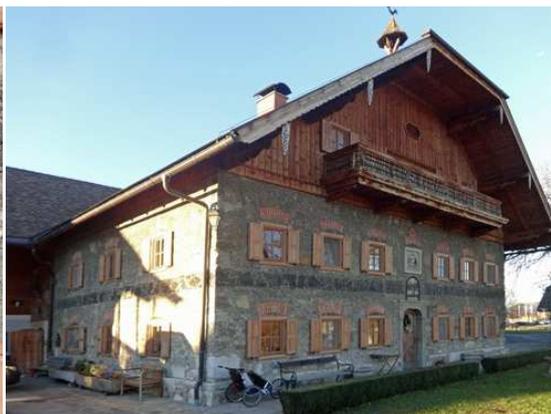
Katalog Nr. 263: Siezenheim, 1858

Nr. 263: Högler Sandsteintürstock in Siezenheim. Er wurde auch nach der neuen Form des Typs 9 ausgeführt, jedoch mit einfacheren Zierformen. Aufgrund einiger Details lässt sich darauf schließen, dass das Gesims im Nachhinein dazu gekommen ist. Es handelt sich hier um die ungeehrte Salzburger Form. Das Haus wurde aus Kalkstein, Sandstein, Konglomerat, Schlacke und Backsteinen gebaut. Der Sockel ist aus Kalkstein und bis zur Geschoßdecke wurde ein Mischmauerwerk verwendet. Im Bereich der Geschoßdecke wurde ein Band aus Schlacke gemauert, darüber wieder ein Mischmauerwerk. Unter den Ziegelstürzen sind kleine Schlackensteinchen in den Mörtel gedrückt. Über der Haustür ist ein Bild auf dem Gott und Jesus dargestellt sind, die über die Erde bzw. über die abgebildete Ortschaft wachen. Darüber hängt ein Erbhofschild. Über dem Sturz des Erbhofschildes ist ein runder Ziegel eingemauert, dies war ein Sudpfannenfeiler der hier zweckentfremdet wurde. 2002 wurde ein weiterer Türstock in dieses Bauernhaus eingebaut vergleiche Katalog Nr. 403.

Nr. 308: Türstock in Plainberg. Hier wurden 1999 einige Ausbesserungen vorgenommen: ein neues Gesims und Vierungen an der Blende. Es wurden auch „kleinere Schäden“ belassen, damit der historische Charakter erhalten blieb. Dieser Türstock kann mit Katalog Nr. 263 verglichen werden, beide sind ähnlich in der Ausführung.

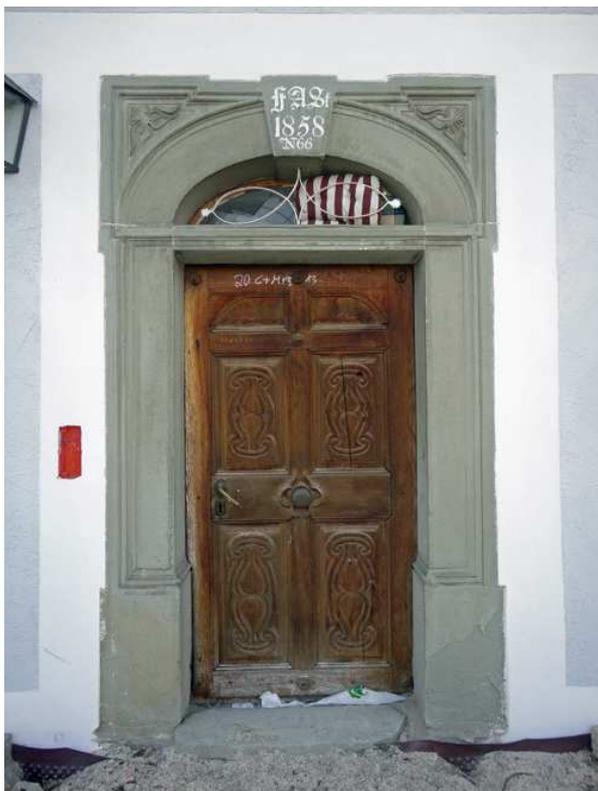
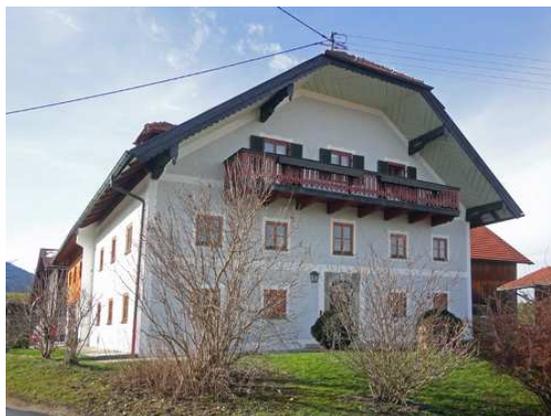
Katalog Nr. 264: Anger, 1858

Nr. 264: Portal in Anger. Dieser Türstock kann mit Katalog Nr. 260, 262, 267, 272, 274, 278 und 288 verglichen werden. Es wurden dieselben Profile und stilisierten Blumen in den Ecken verwendet. Man kann vermuten, dass diese Türstöcke im gleichen Betrieb, wenn nicht sogar von dem gleichen Steinmetz hergestellt

wurden. Bei diesem Türstock wurde auch noch ein Kämpfer eingebaut. Die Tür ist original. Bei diesem Haus wurden beim Vordach die Sparren mit einer rautenförmigen Schalung aufgedoppelt.

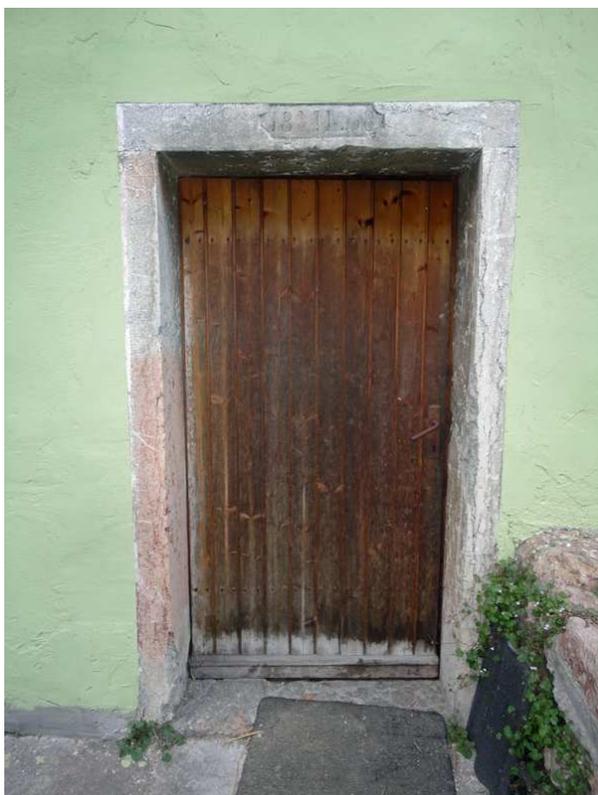
Katalog Nr. 265: Adnet, 1858

Nr. 265: Türstock in Adnet, bei einem Bauernhof. Er gehört zum Nebeneingang in einen Wirtschaftsteil des Hauses. Das Besondere ist bei diesem Türstock ist, dass die Adneter Platten nicht parallel zur Wand verwendet wurden (wie in der Lamprechtshausener Gegend), sondern parallel zur Laibung. Die Oberfläche ist teilweise gestockt und teilweise gepeckt.

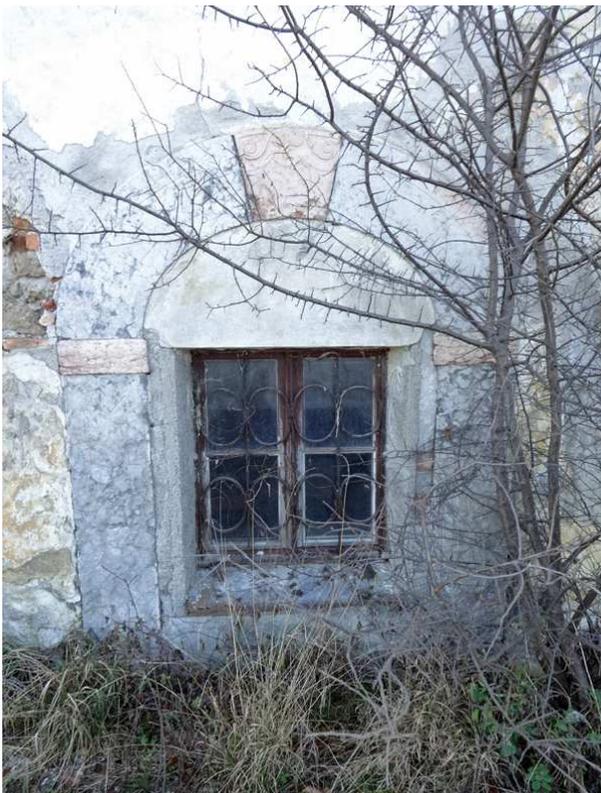
Katalog Nr. 266: Salzburg, 1859

Nr. 266: Vermauerter Türstock Typ 8 des Zuhauses vom Erentrudishof in Morzg bei Salzburg. Der Türstock wurde aus Adneter Marmor gefertigt. Die Kämpfersteine und der Schlussstein sind aus rotem Adneter Marmor, die restlichen Teile aus grauem Adneter Marmor gefertigt. Das Niveau der Straße wuchs um ca. einen Meter, im Verhältnis zu diesem Gebäude, daher ist vor der Tür eine Böschung. Die Tür wurde zu einem Fenster umgebaut.

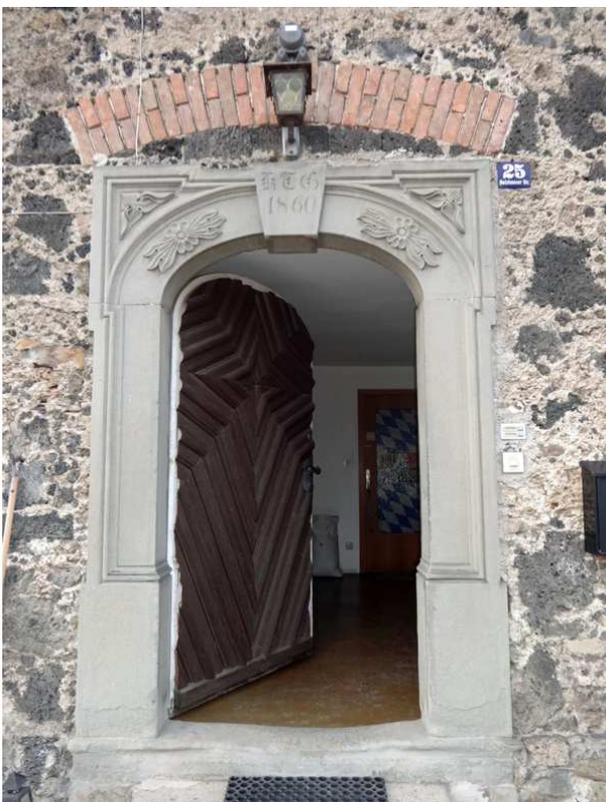
Katalog Nr. 267: Teisendorf, 1860

Nr. 267: Türstock in Teisendorf, Typ 9. Er hat wieder dieselbe Handschrift wie Katalog Nr. 260, 262, 264, 272, 274, 278 und 288.

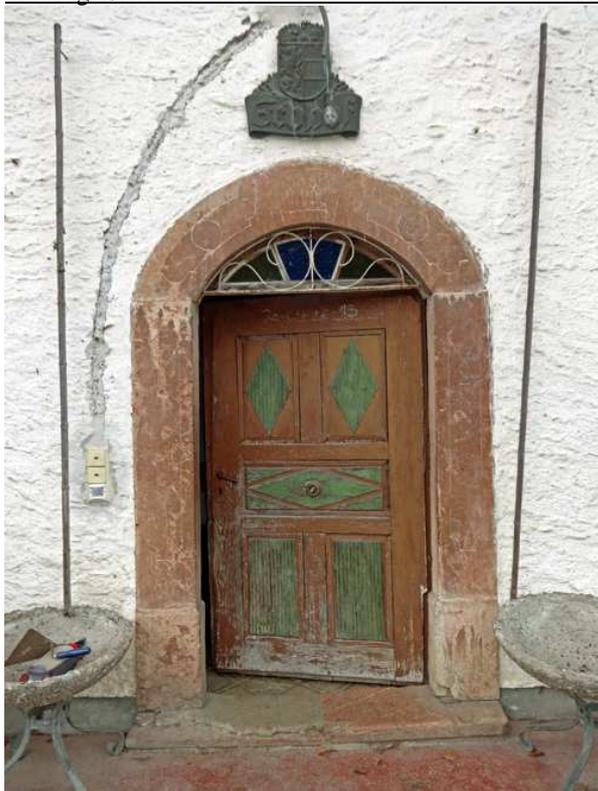
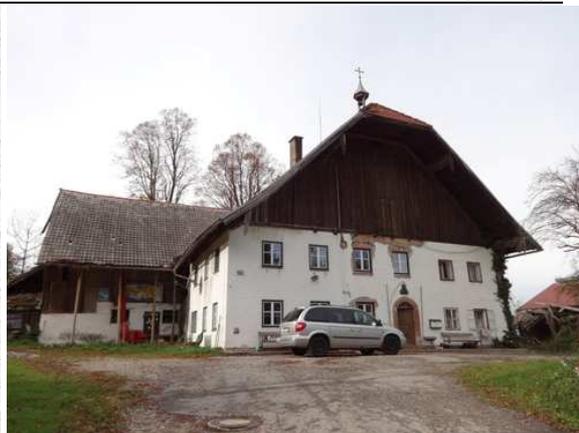
Katalog Nr. 268: Eugendorf, 1860

Nr. 268: Türstock aus Adneter Marmor, Typ 8. Die Oberfläche ist glatt, die Füllungen sind nur mit Linien angedeutet. Damit das Oberlicht eingebaut werden konnte ist der Bogenteil nicht so tief wie die Seitenteile. Der Bogenteil ist um das Oberlicht mit Holz aufgedoppelt. Obwohl
