Thesaurus und Ordnungsmodell für ländliche Tüргewände und Bauformen für den Salzburger Raum

inklusive Katalog

Diplomarbeit

Studienrichtung: Architektur

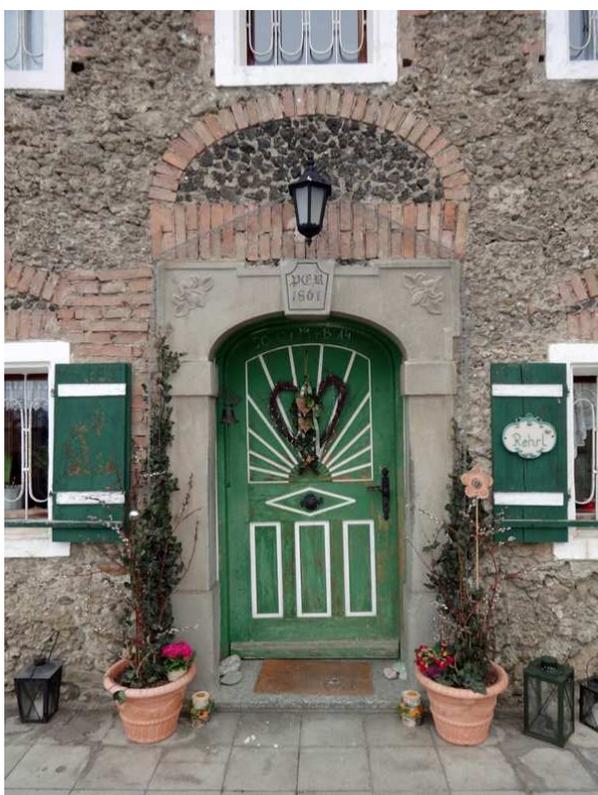
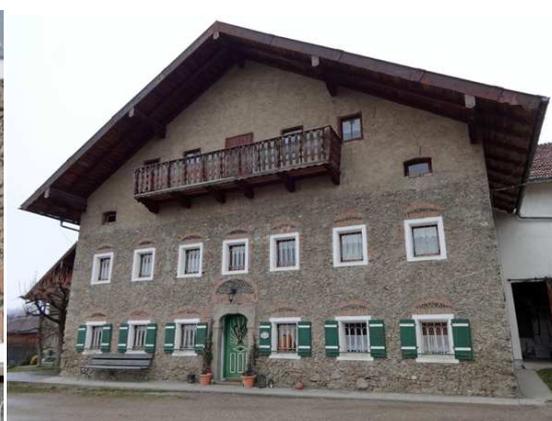
Katalog Nr. 269: Steinbrünning, 1861

Nr. 269: Gewände in Steinbrünning. Es wurde nach Typ 9 gefertigt, vergleichbar ist es mit Katalog Nr. 236, 237, 240, 241, 245, 247, 249, 252, 254, 271, 273, 275, 277, 285, 290, 291, 294, 295, 299, 304 und 340. Die stilisierten Blüten sind jedoch „moderner“ und „plastischer“.

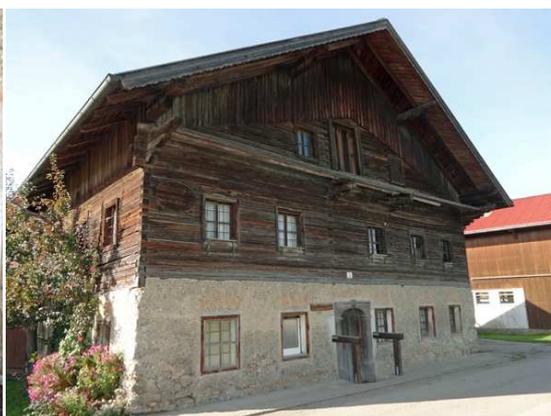
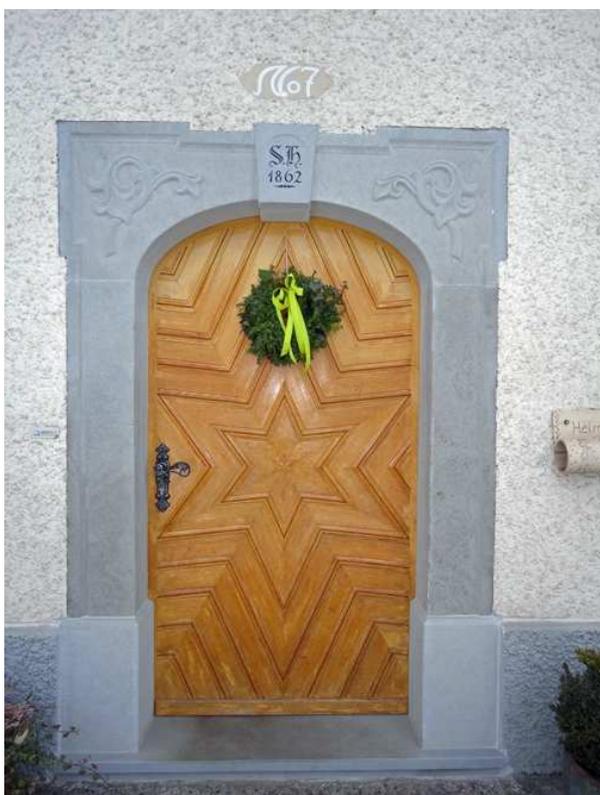
Katalog Nr. 270: Maxdorf, 1861

Nr. 270: Ein Türstock aus Eiche in Maxdorf. Der Versuch einen Typ 9 zu imitieren. An wenigen Stellen kann man noch rote Farbreste erkennen. Das Straßenniveau wuchs um ca. 17cm. Im Giebel sieht man, dass ursprünglich ein flacherer Dachstuhl auf diesem Gebäude war (Legschindel-Dachstuhl).

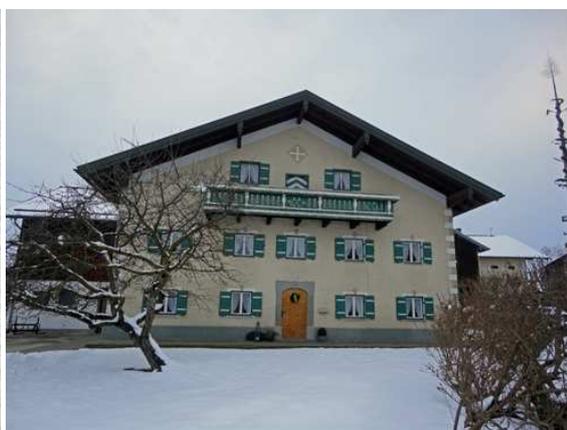
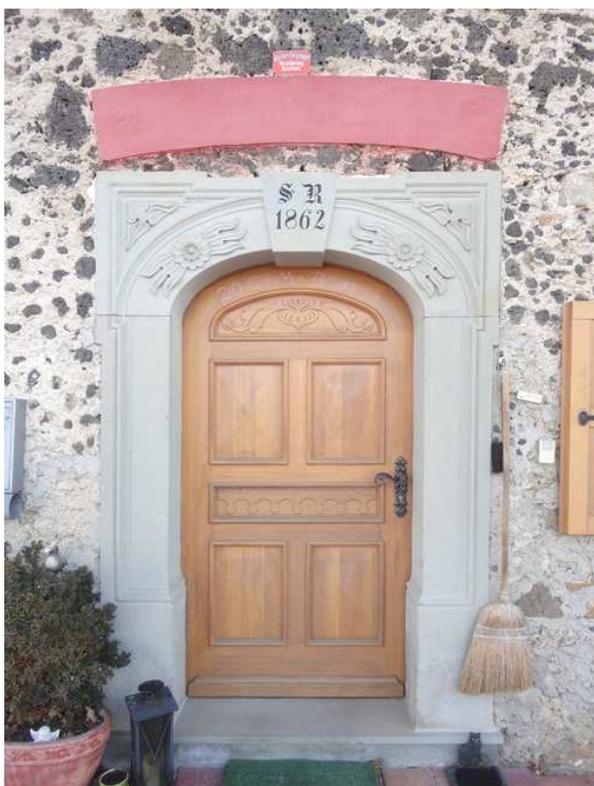
Katalog Nr. 271: Weildorf, 1862

Nr. 271: Gewände in Weildorf. Dieses Portal ist wieder mit Katalog Nr. 236, 237, 240, 241, 245, 247, 249, 252, 254, 269, 273, 275, 277, 285, 290, 291, 294, 295, 299, 304 und 340 ein vergleichbar. Bei diesem Objekt wurde die Oberfläche maschinell überstockt, die Sockelsteine und die Schwelle wurden ausgetauscht.

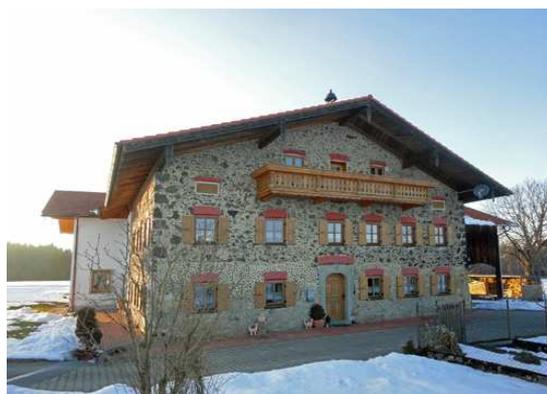
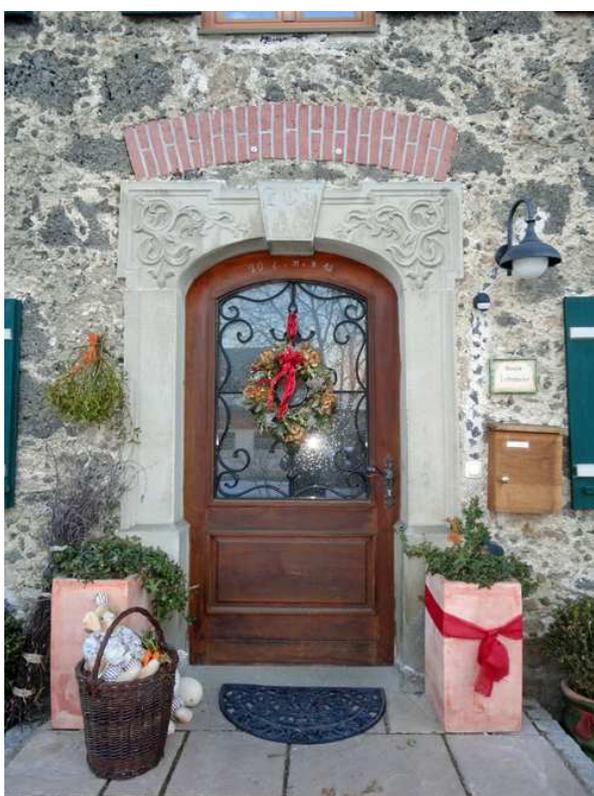
Katalog Nr. 272: Hainbuch, 1862

Nr. 272: Portal in Hainbuch. Dieser Türstock ist ident mit dem von Katalog Nr. Katalog Nr. 260, 262, 264, 267, 274, 278 und 288. Der Türstock wurde später maschinell überarbeitet. Bei den Stürzen wurden die weißen Linierungen vergessen. Dieses Haus besteht im Erdgeschoß aus einer Sandsteinmauer, die teilweise überputzt und mit eingedrückten Schlackenstückchen verziert wurde. Der Sockel aus Sandstein springt vor.

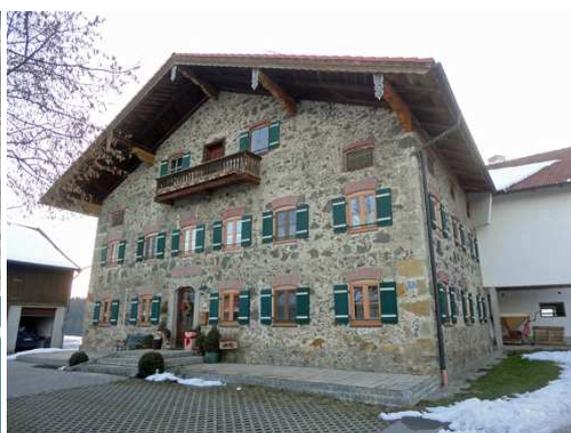
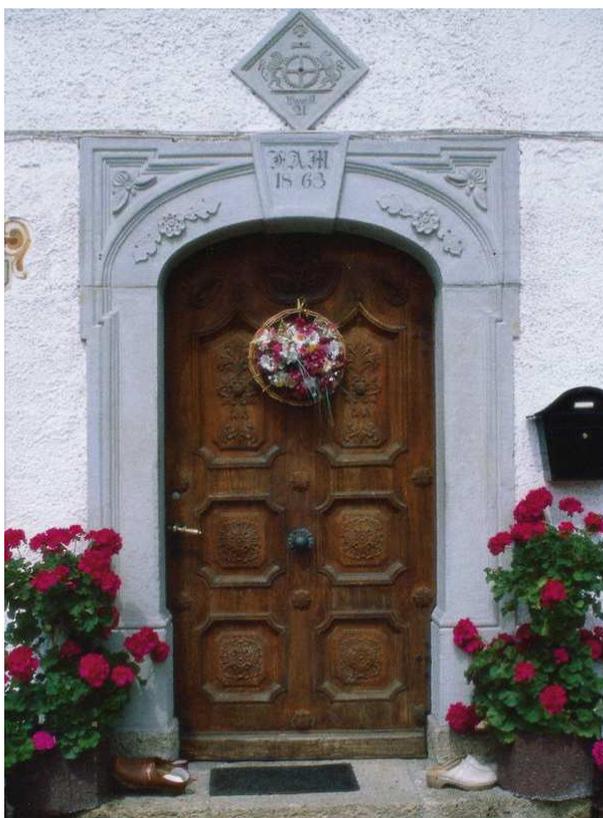
Katalog Nr. 273: Holzhausen, 1863

Nr. 273: Portal in Holzhausen. Dieser Türstock ist nach Typ 9 gefertigt. Er reiht sich in die Reihe von Katalog Nr. 236, 237, 240, 241, 245, 247, 249, 252, 254, 269, 271, 275, 277, 285, 290, 291, 294, 295, 299, 304 und 340 ein. Im Sockelbereich des Hauses wurde wieder Sandstein verwendet und darüber Schlacke.

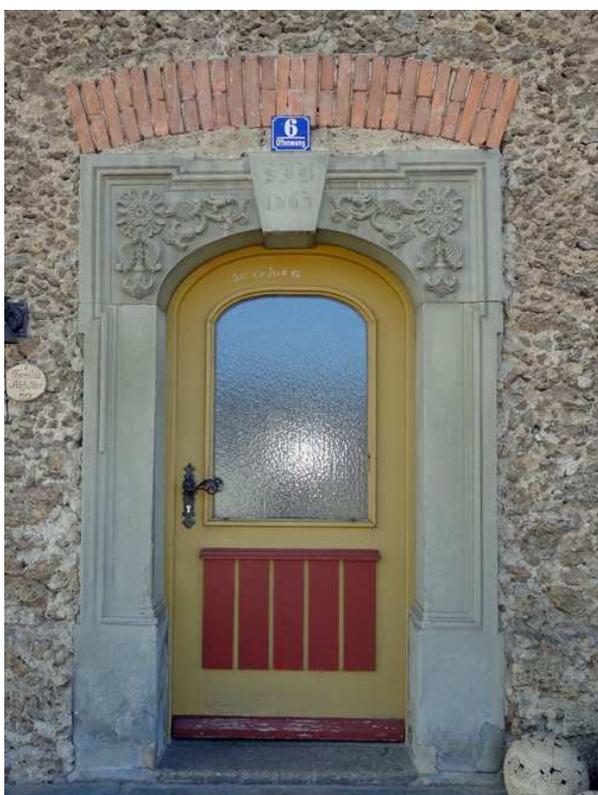
Katalog Nr. 274: Anger, 1863

Nr. 274: Zweiter Eingang in die Pfaffenmühle (Katalog Nr. 40) in Anger. Dieser Türstock weist Ähnlichkeiten mit Katalog Nr. 260, 262, 264, 267, 272, 278 und 288 auf. Die Ornamente zeigen kleine Unterschiede. Bemerkenswert ist das Schild über der Tür mit dem Mühlenzeichen und der Hausnummer. Auf ein Eck gestellte quadratische Schilder, vor allem aus Solnhofener Plattenkalk, kommen zu dieser Zeit öfters vor.

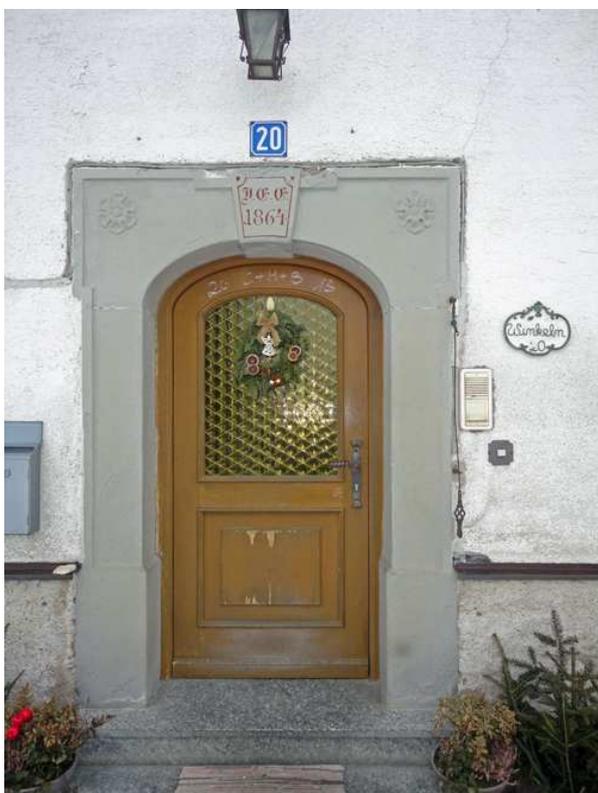
Katalog Nr. 276: Lamprechtshausen, 1863

Nr. 276: Türstock aus Adneter Marmor in Lamprechtshausen. Die Oberfläche ist gestockt, der Schlussstein ist glatt.

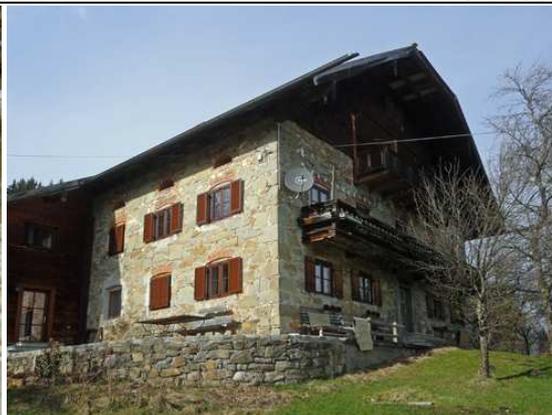
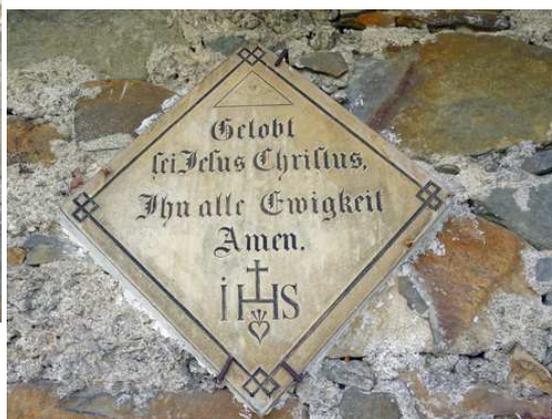
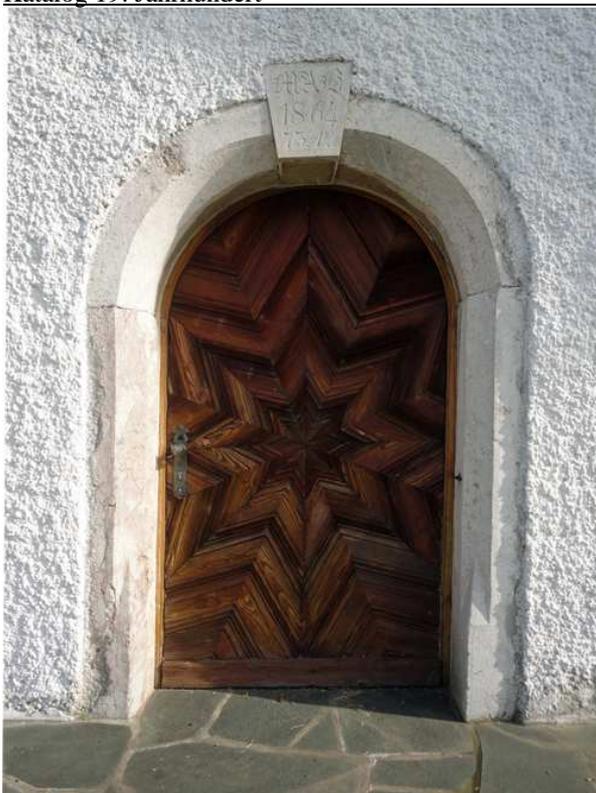
Katalog Nr. 278: Stoißberg, 1864

Nr. 278: Portal in Stoißberg. Der Türstock ist bezüglich der Ornamente fast ident mit dem von Katalog Nr. 264, jedoch hat dieses Ornament eine Blume mehr. Weiters hat dieser Türstock einen Kämpfer und somit eine Oberlichte. Dieser Türstock weist Ähnlichkeiten mit Katalog Nr. 260, 262, 264, 267, 272 und 288 auf. Neben der Haustür hängt eine Solnhofener Tafel. Diese haben immer die gleiche Umrandung und sind selten mit einem anderen Spruch oder anderen Zierformen zu finden. Das Bauernhaus wurde aus großen Sandsteinblöcken gebaut und die Zwischenräume mit Steinchen ausgezwickelt

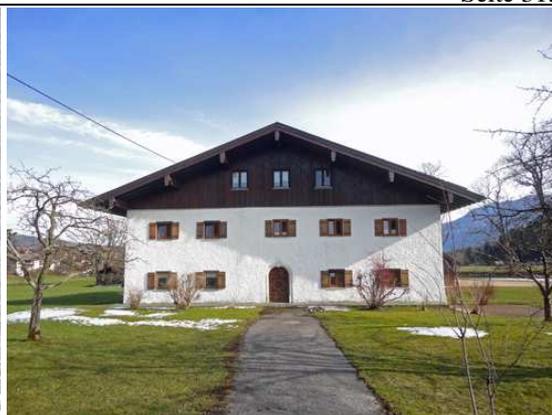
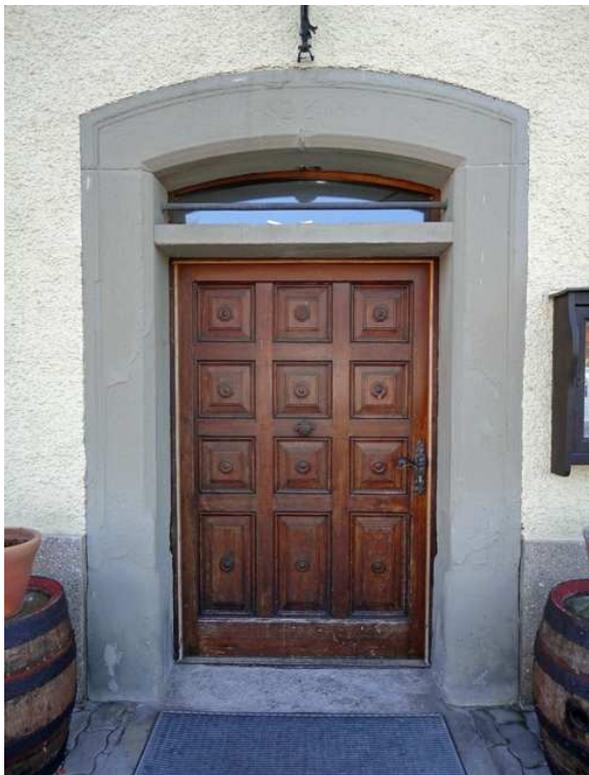
Katalog Nr. 279: Anger, 1864

Nr. 279: Bauernhaus in Anger. Das Türgewände stammt stilistisch aus dem 16. Jh. (Typ 2). In diesem Fall wurde das Gewände mit einem Schlussstein ergänzt (Typ 8), auf dem die Jahreszahl 1864 steht. Entweder wurde das Gewände verändert oder die Spolien wiederverwendet. Die

Oberfläche des Schlusssteins ist gestockt, die des restlichen Türstocks teilweise gepeckt und teilweise gestockt. Die Form des Hauses ist typisch für das 16.-17. Jh.

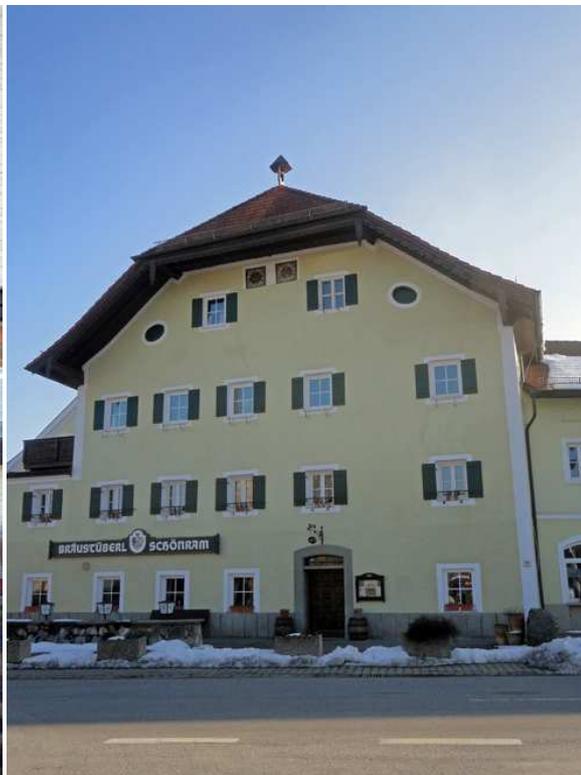
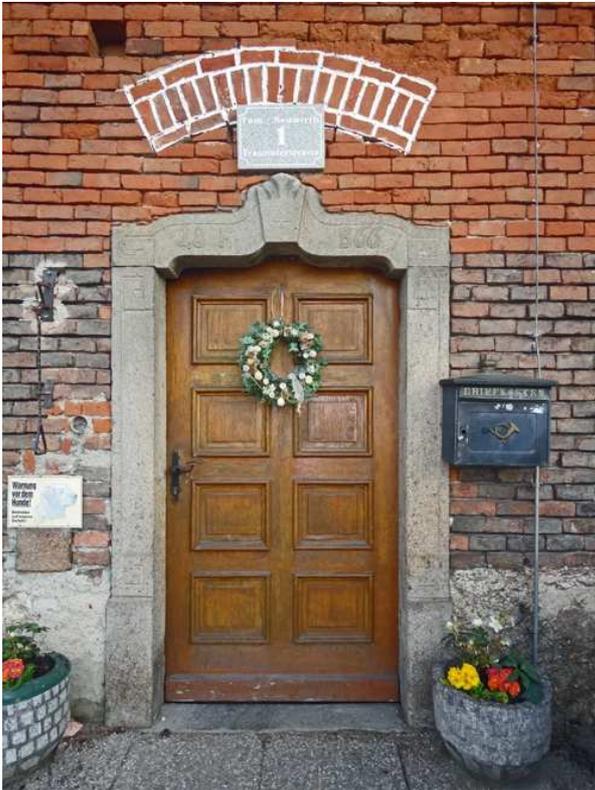
Katalog Nr. 280: Schönram, 1865

Nr. 280: Eingang zum Bräustüberl in Schönram. Das Türgewände weist eine neue Form auf, es ist gefast, der Todlauf endet nach Typ 2. Es hat einen Kämpfer und einen unsachgemäß angetragenen Sockel. Die Oberfläche ist stark verwittert.

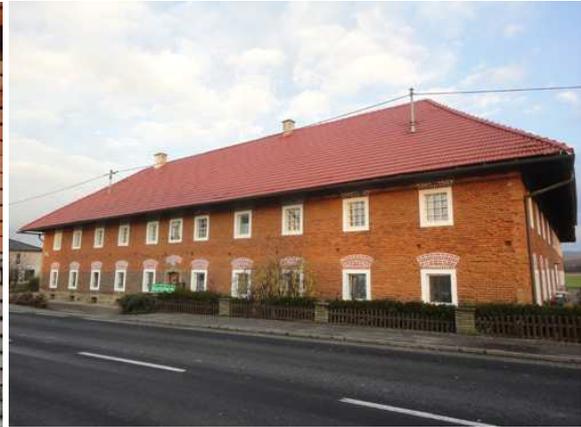
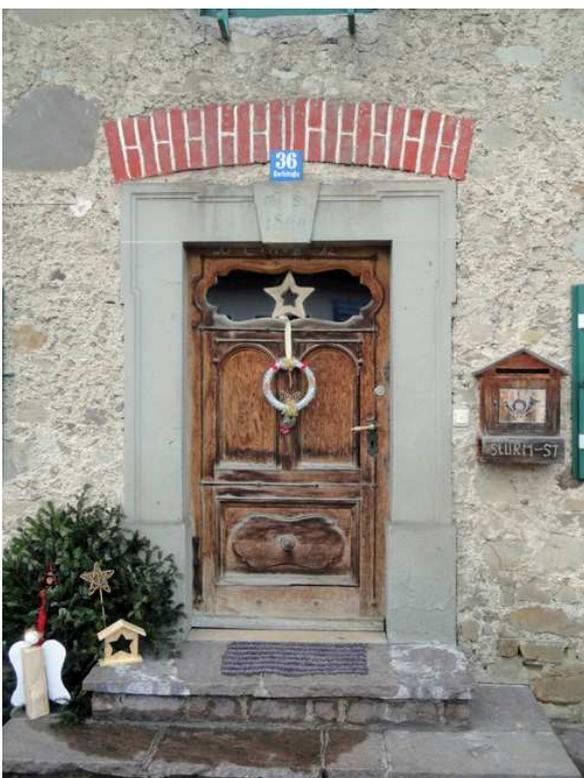
Katalog Nr. 281: Linz, 1866

Nr. 281: Ein typisch oberösterreichischer Türstock aus Granit.

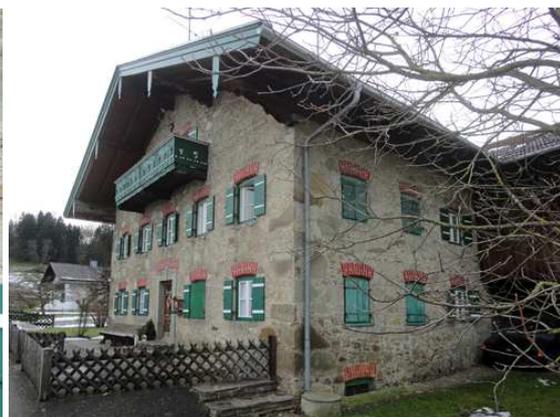
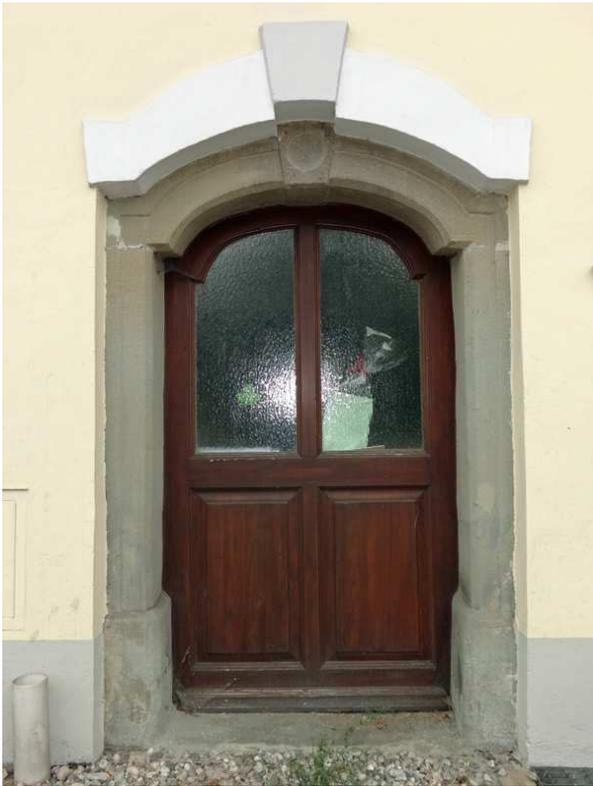
Katalog Nr. 282: Teisendorf, 1866

Nr. 282: Ein eckiger Türstock Typ 7 in Teisendorf. Das Haus ist aus Sandstein gemauert.

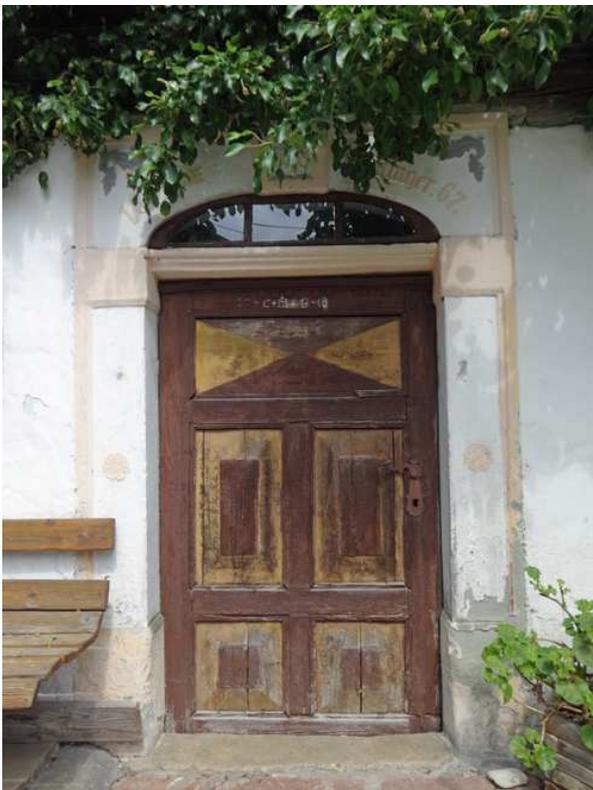
Katalog Nr. 283: Amerang, 1866

Nr. 383: Bogenförmiges Türgewände in Amerang. Es ist aus Sandstein, die Form dieses Türstocks unterscheidet sich von denen im Salzburger Raum. Der Türstock ist mit dem von Katalog Nr. 157 zu vergleichen, obwohl jener aus Holz ist.

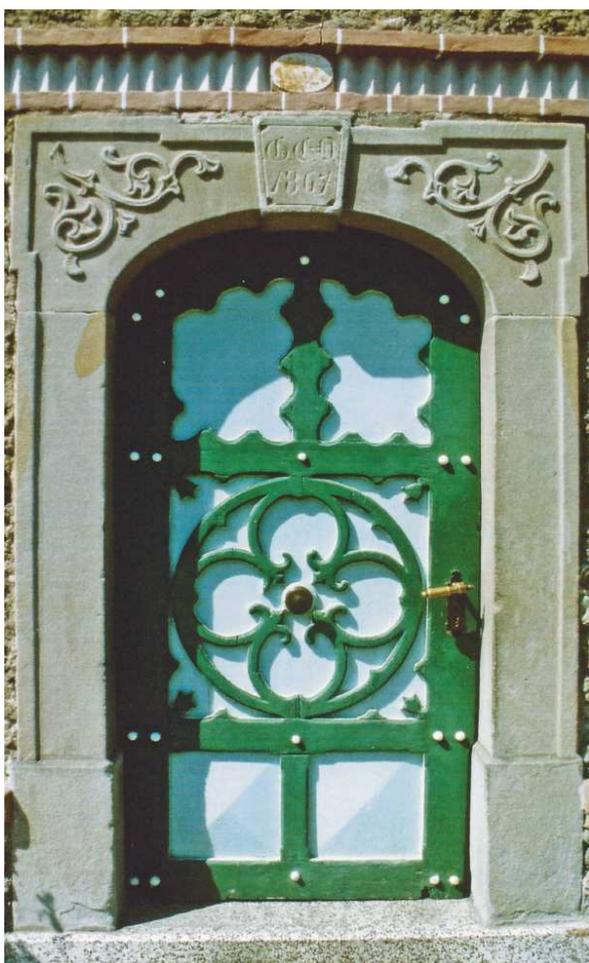
Katalog Nr. 284: Höcken, 1867

Nr. 284: Sandsteinportal in Höcken, Oberösterreich, an Salzburg angrenzend. Im Unterschied zum Rupertigau weist dieser Türstock (Typ 9) nicht die typischen Ornamente auf. Er ist bemalt und ein gutes Beispiel dafür, wie Steinmetzbetriebe ihre eigenen Ornamente entwickelten.

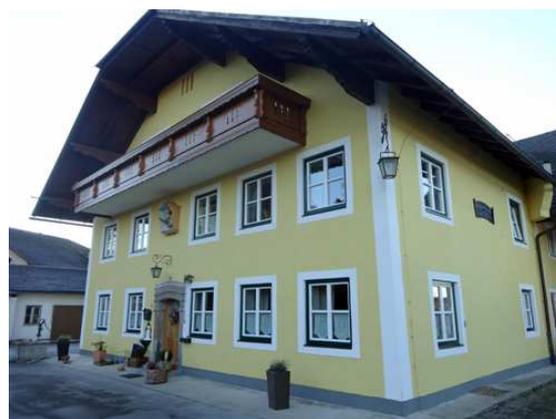
Katalog Nr. 285: Sillersdorf, 1867

Nr. 285: Portal in Sillersdorf. Es reiht sich in jene von Katalog Nr. 236, 237, 240, 241, 245, 247, 249, 252, 254, 269, 271, 273, 275, 277, 290, 291, 294, 295, 299, 304 und 340 ein. Die umlaufende Kante ist in diesem Fall einfacher profiliert.

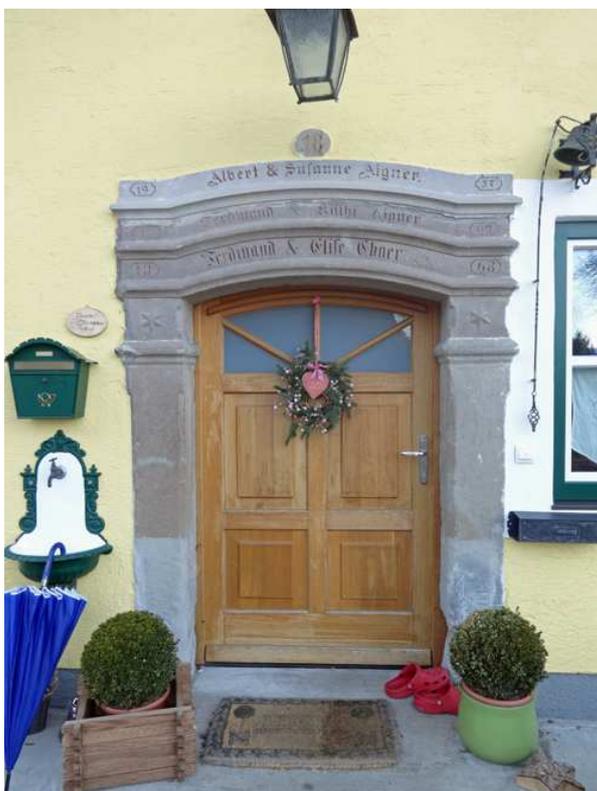
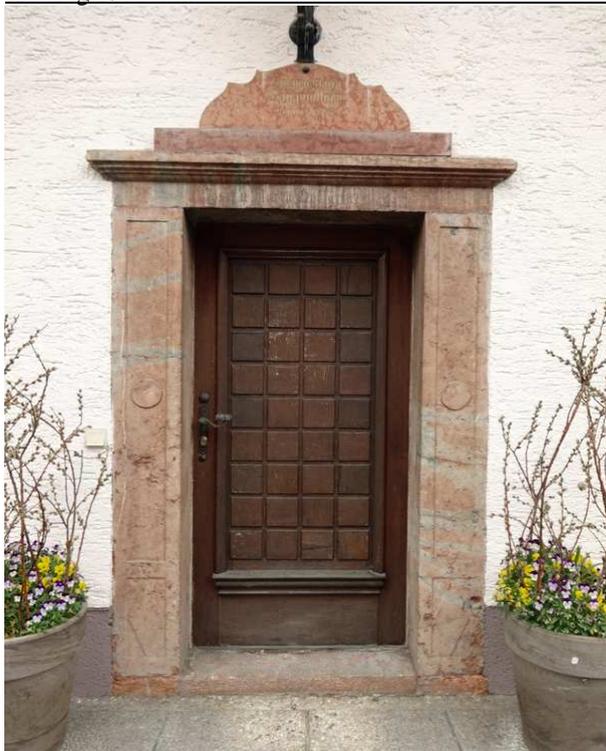
Katalog Nr. 286: Siezenheim, 1868

Nr. 286: Türgewände in Siezenheim. Dies ist eine Türstockform, die nur im Flachgau vorkommt; bemerkenswert ist, dass jede Generation, die den Hof übernommen hat, eine Gravur am Sturz hinterließ: in den Jahren 1868, 1902 und 1937. Die letzte hat den Sturz mit einem weiteren Gesims aus Beton aufstocken lassen.

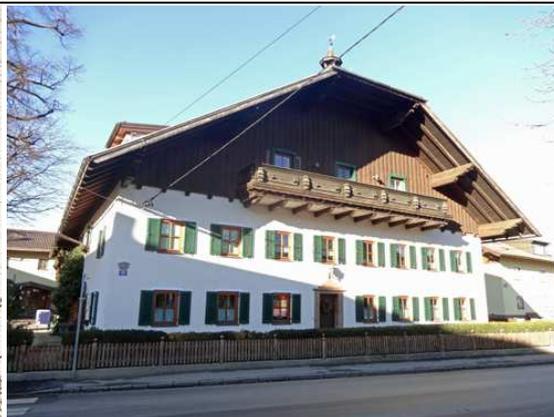
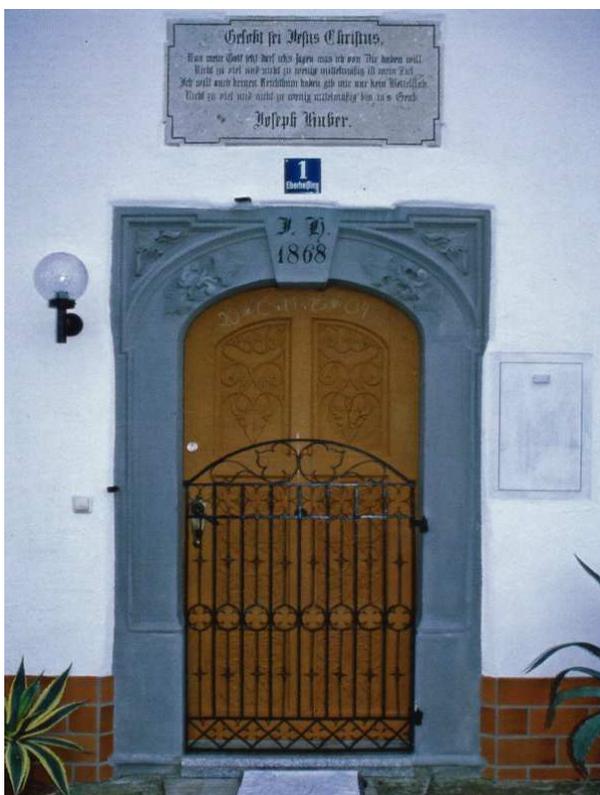
Katalog Nr. 287: Viehausen, 1868

Nr. 287: Türstock in Viehausen bei Wals. Ursprünglich war über dem Sturz kein halbrunder Aufsatz. Dieser wurde 1973 vom damaligen Hoferben veranlasst. Dafür wurde keinen Adneter Marmor, sondern ein Ersatzmaterial aus Italien verwendet.

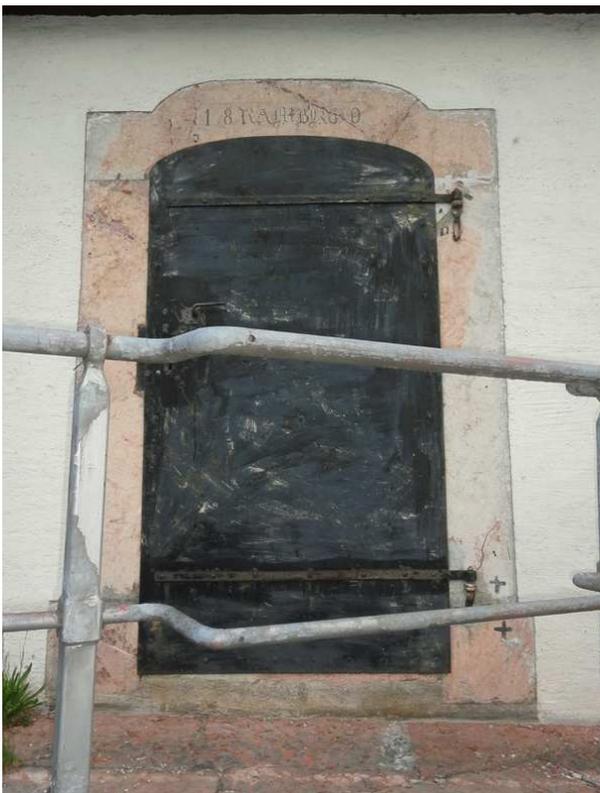
Katalog Nr. 288: Eberheißing, 1868

Nr. 288: Gewände in Eberheißing. Dieses Gewände aus Högler Sandstein kann mit Katalog Nr. 260, 262, 264, 267, 272, 278 und 288 verglichen werden. Es lässt sich wieder die Handschrift der gleichen Werkstatt erkennen. Bei dieser Tür sieht man auch noch das Gitter, das gegen Tiere angebracht wurde.

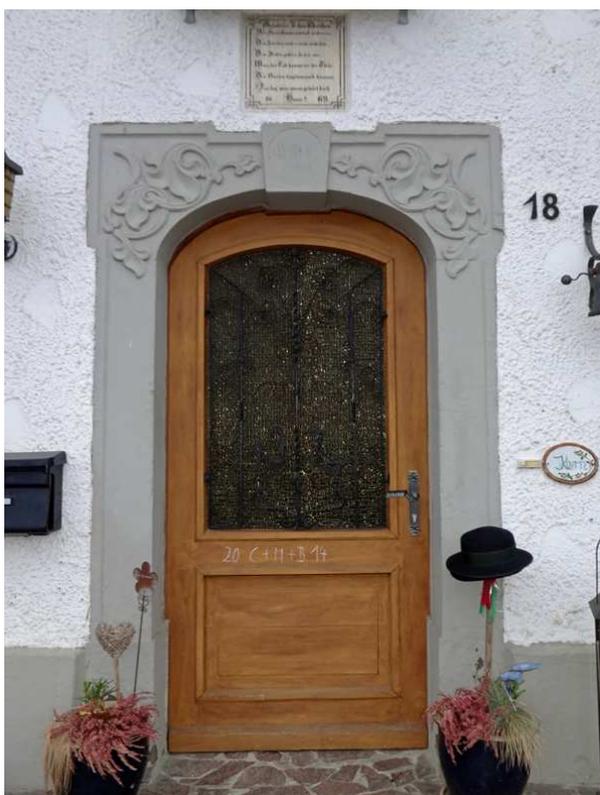
Katalog Nr. 290: Patting, 1869

Nr. 290: Portal in Patting. Dieser Türstock reiht sich in Katalog Nr. 236, 237, 240, 241, 245, 247, 249, 252, 254, 269, 271, 273, 275, 277, 285, 291, 294, 295, 299, 304 und 340 ein. Er ist jedoch an der Kante reicher profiliert.

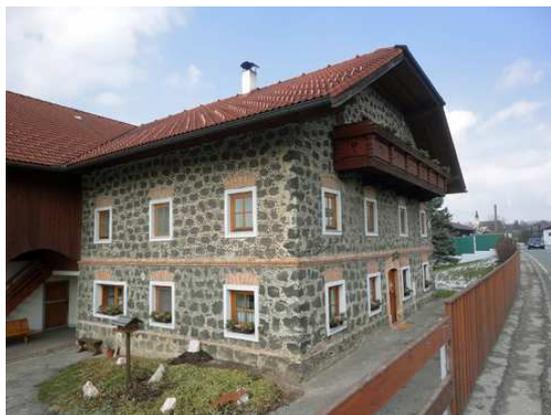
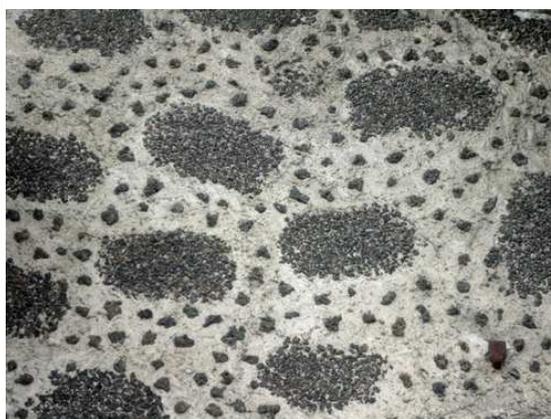
Katalog Nr. 297: St. Georgen, 1870

Nr. 297: Bauernhaus in der Gemeinde St. Georgen. Das Haus wurde aus Schlacke gemauert. Vorwiegend wurden große Steine verwendet die mit kleinen Steinchen umrandet wurden. Im Giebelbereich und im Obergeschoß (seitliche Ansichten) wurde dieses Mauerwerk mit noch feinerer Schlacke imitiert. Dabei wurden die „großen Steine“ mit kleinen Schlackensteinchen im Putz zusammengesetzt. Weiters wurde über dem ersten Stockwerk ein Gesims aus Ziegeln eingefügt. Man bedenke, dass das Ziegelwerk in Bürmoos nicht weit entfernt war. Vermutlich stammt auch von der dortigen Glashütte die feine Schlacke. Beim Gesims wurde die erste Reihe der Ziegel rund gehackt. Bei den Fensterstürzen wurde mit den Farben der Ziegel gespielt. Abwechselnd wurden rötliche und gelbliche Ziegel verwendet. Für das Türgewände wurde Adneter Marmor verwendet (Typ8). Er wurde gestockt und die Füllungen sind glatt.

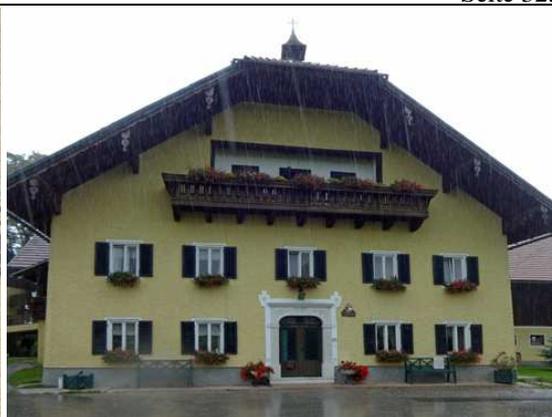
Foto Nr. 246: Gesamtansicht

Nr. 298: Türstock in Seekirchen. Man begann auch den Typ 9 aus Untersberger Marmor zu fertigen. Er ist nicht geohrt, hat keinen Kämpfer, aber ein Oberlicht und ein Gesims. Er ist reichlich mit Rankenmustern verziert. Die seitlichen Rankenmuster erinnern an ein gotisches Bandornament.

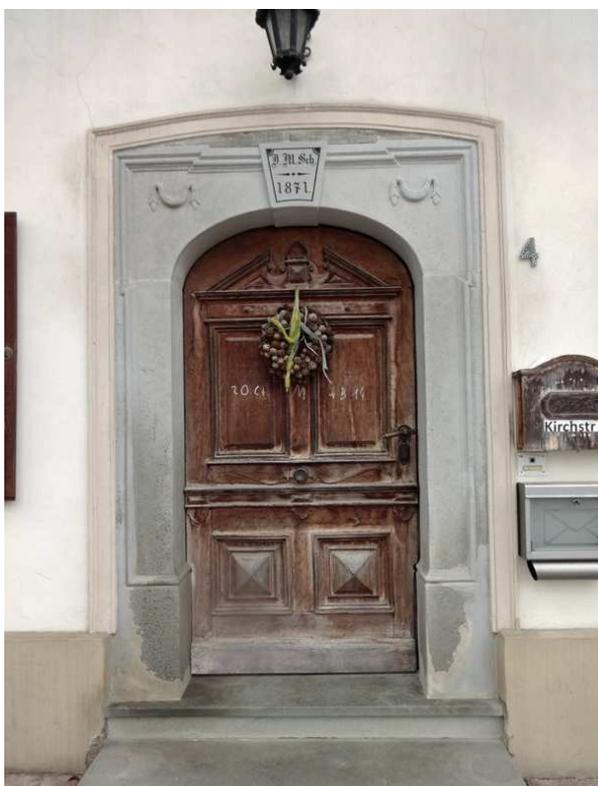
Katalog Nr. 299: Saaldorf, 1871

Nr. 299: Portal in Saaldorf. Dieses Portal gliedert sich in die Reihe von Katalog Nr. 236, 237, 240, 241, 245, 247, 249, 252, 254, 269, 271, 273, 275, 277, 285, 290, 294, 295, 304 und 340.

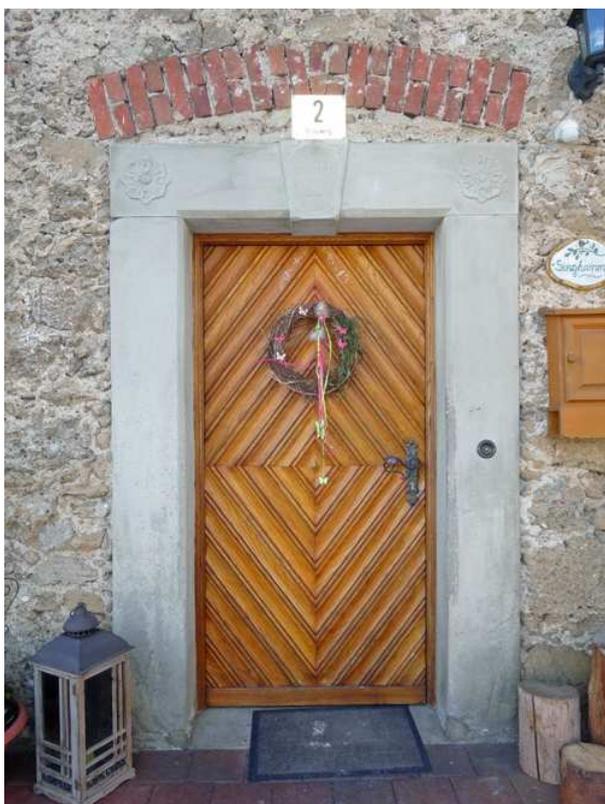
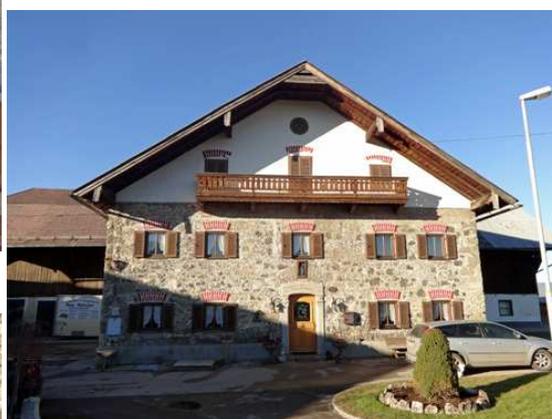
Katalog Nr. 300: Schönram, 1871

Nr. 300: Eckiger Türstock in Schönram. Das Portal hat einen Blendschlussstein und zwei stilisierte Blumen im Sturz. Die sehr kleine Fase endet nach Typ 2.

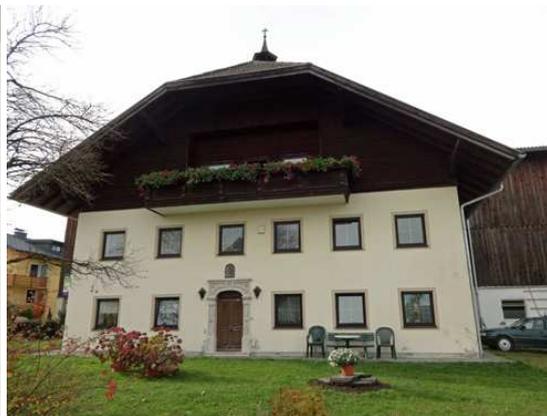
Foto Nr. 249: Gesamtansicht

Nr. 303: Portal in Eugendorf. Dieser Türstock ist reich verziert und aus Untersberger Marmor. Die Kämpfersteine sind aus Adneter Tropf gefertigt. Auch dieser Salzburger Türstock des Typs 9 unterscheidet sich durch die Ornamente von den bayerischen.

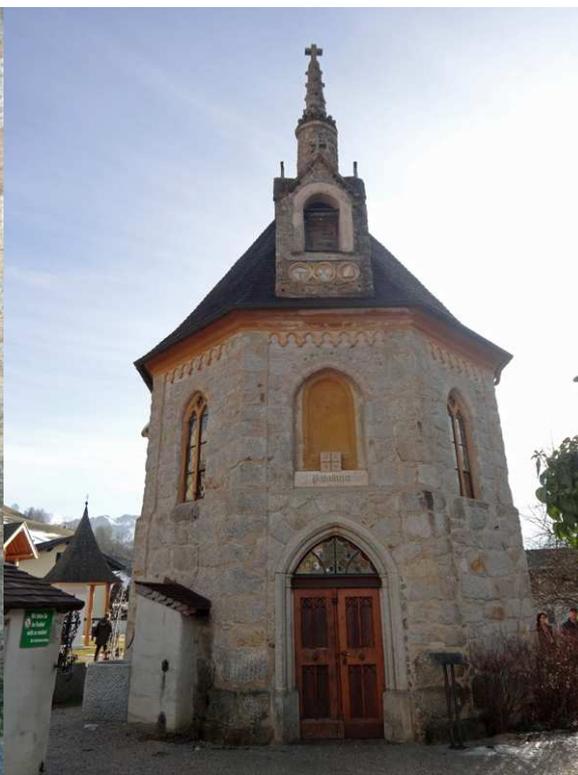
Foto Nr. 250: Gesamtansicht

Nr. 305: Türstock der Kapelle in Maria Alm, im neogotischen Stil aus Granit/Gneis gefertigt. Hinsichtlich der Verwendung ist dieser Stein für die Region Pinzgau untypisch. Laut den Informationen im Heimatmuseum Schloss Ritzen wurde diese Kapelle von einem Pilger gebaut, nachdem er von Jerusalem zurück kam. Die Kapelle wurde komplett aus Granit/Gneis errichtet. In der Oberlichte sind Weinranken und Trauben abgebildet. Dieses Motiv findet man auch bei Türstöcken im Rupertigau und Flachgau wieder. Die Jahreszahl steht im Inneren der Kapelle auf dem Kämpfer.

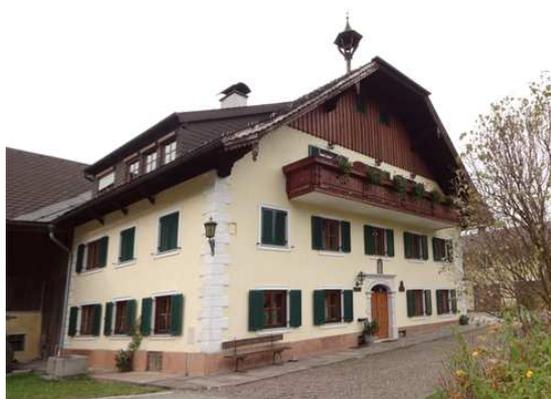
Foto Nr. 251: Gesamtansicht

Nr. 306: Portal in Heuberg. Es ist fast dasselbe Modell wie Katalog Nr. 303. Es sind aber kleineren Abweichungen. Dieser Türstock wurde komplett überarbeitet und teilweise maschinell gestockt. Bei der Sanierung 1995, ließen sich die neuen Hoferben auch in den Türstock eintragen.

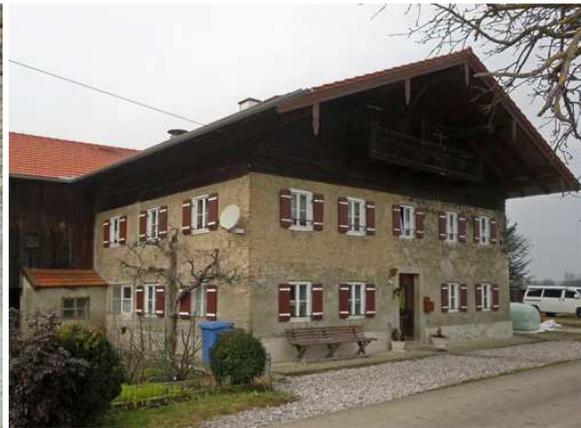
Foto Nr. 252: Gesamtansicht

Nr. 307: Eckiger Türstock in Freilassing. Das Gewände wurde in einfachster Art nach Typ 7 gefertigt. Das Gewände hat einen kleinen Sockel, der an den Sockel des Hauses anschließt. Der rechte Teil des Hauses ist mit Schlacke und Naturstein gemauert, der linke Teil mit Ziegel.

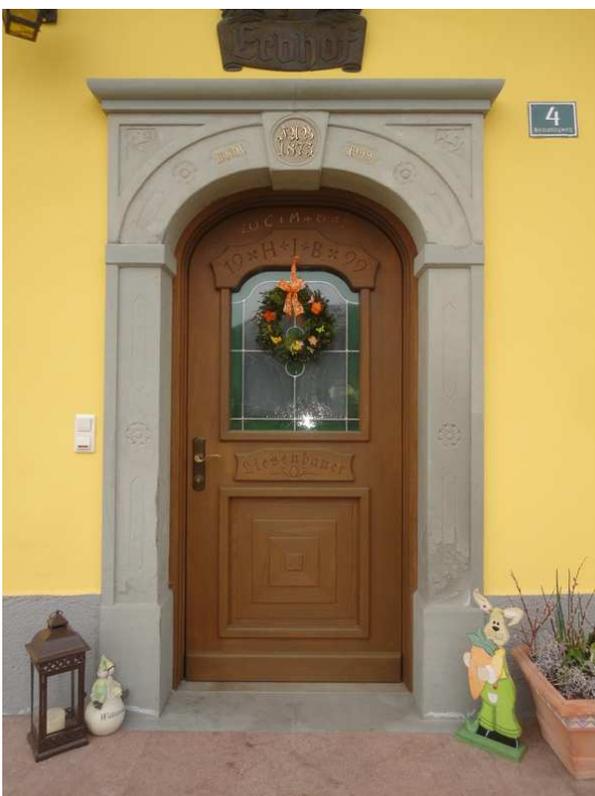
Katalog Nr. 308: Plainberg, 1876

Nr. 308: Türstock in Plainberg. Hier wurden 1999 einige Ausbesserungen vorgenommen: ein neues Gesims und Vierungen an der Blende. Es wurden auch „kleinere Schäden“ belassen, damit der historische Charakter erhalten blieb. Dieser Türstock kann mit Katalog Nr. 263 verglichen werden, beide sind ähnlich in der Ausführung.

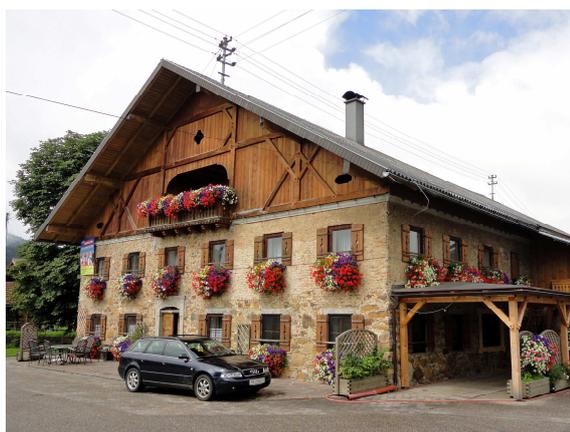
Foto Nr. 253: Gesamtansicht

Nr. 309: Türstock aus Oberhofen. Er lässt sich mit Katalog Nr. 258 und 296 vergleichen.

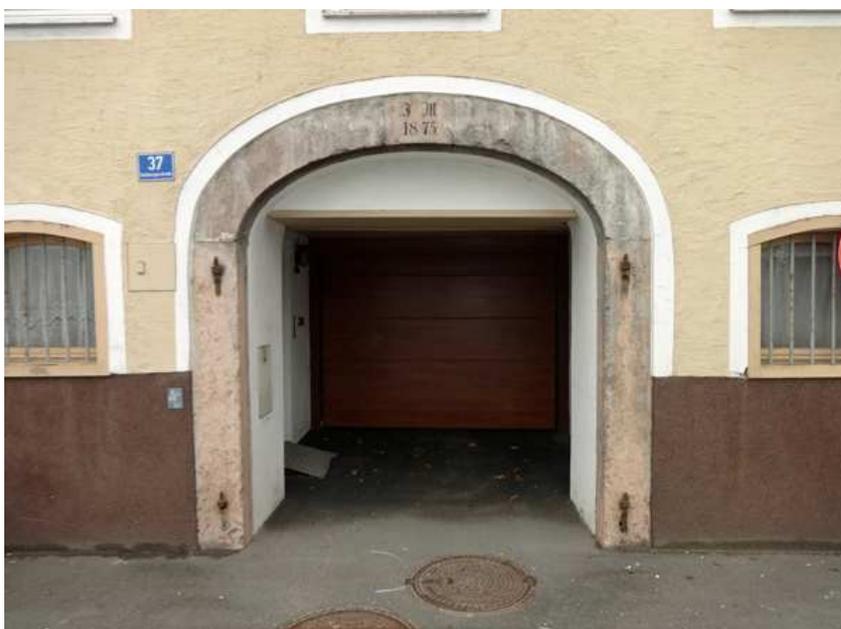
Katalog Nr. 310: Hallein, 1875

Nr. 310: Türstock aus Adneter Marmor in Hallein, Salzburger Straße 37. Eingang zu den ehemaligen Lagerräumen und dem Eiskeller für die Stadt Hallein und der Brauerei Kaltenhausen.

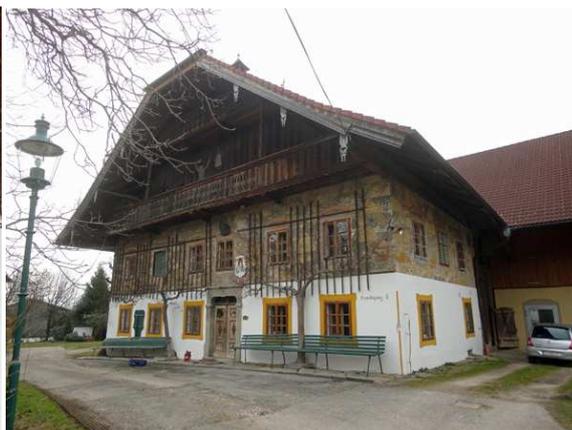
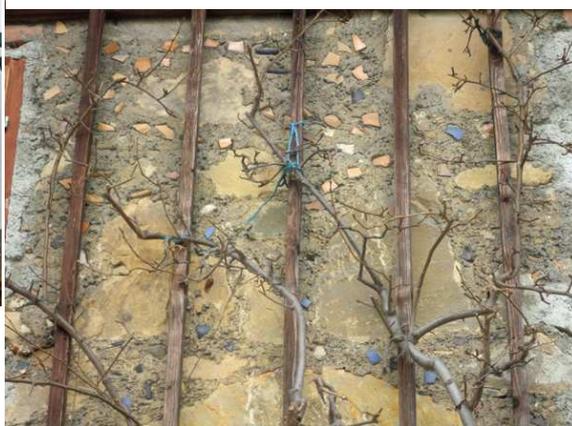
Katalog Nr. 311: Plainberg, 1876

Nr. 311: Portal am Plainberg in Salzburg. Dieser Stein wurde am Plainberg abgebaut.¹³¹ Derartig aufwändige Rankenornamente wurden im Untersuchungsgebiet nicht mehr angetroffen. Das Haus selbst wurde auch mit diesem vor Ort abgebauten Sandstein errichtet. Als Zierde wurden kleine Ziegelstücke und glasierte Tonscherben in den Mörtel gedrückt.

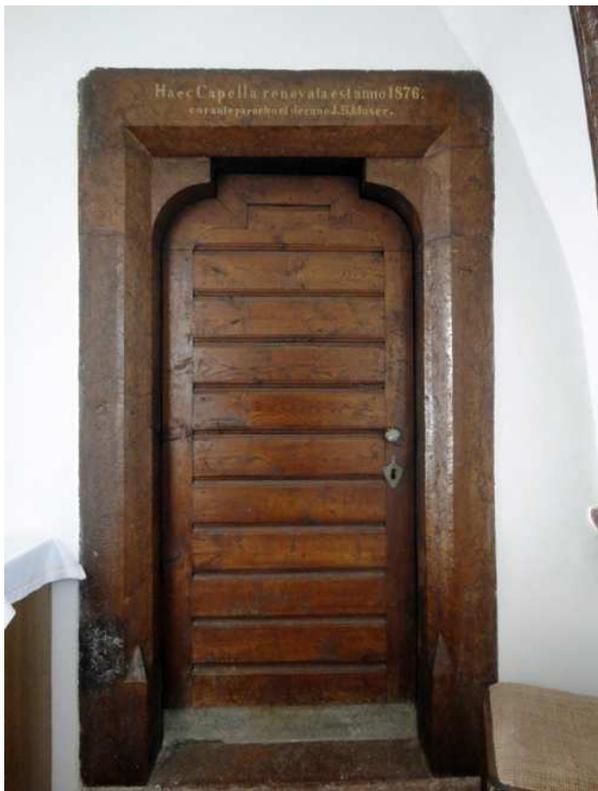
Katalog Nr. 312: Hallein, 1876

Nr. 312: Türstock in Hallein in der Peterskapelle. Laut einem Schild am Eingang wurde diese Kapelle erstmals 1384 urkundlich erwähnt. Dieser Türstock wurde 1876 nach gotischem Vorbild (Katalog Nr. 5) nachempfunden. Die Oberfläche wurde gepeckt.

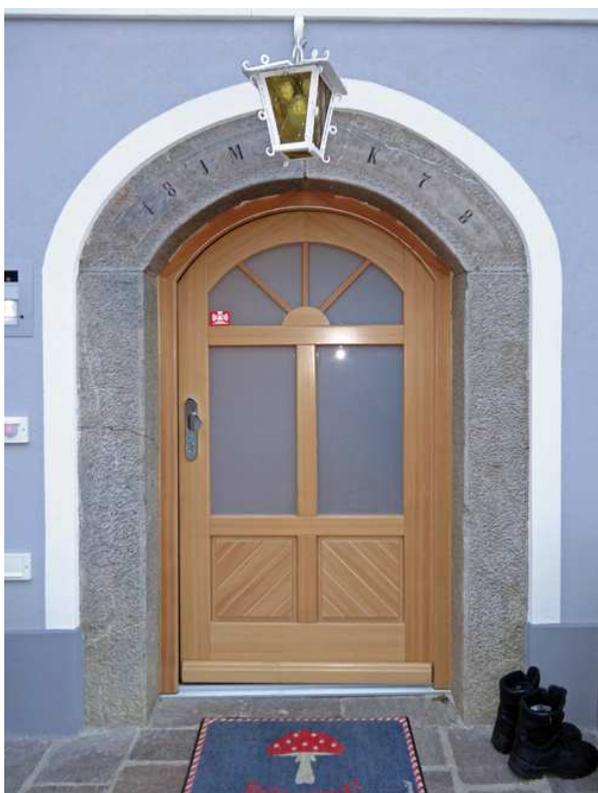
Katalog Nr. 313: Niederalm, 1878

Nr. 313: Portal in Niederalm, Typ 8. Es wurde aus einem grauen Kalkstein gefertigt und die Oberfläche gespitzt. Die Füllungen im Bogensturz mit Initialen und die Jahreszahl sind glatt. Der Besitzer wollte aus Unverständnis diesen Türstock überstocken lassen, der Steinmetz weigerte sich, da er die originale Oberfläche für erhaltenswert empfand und den Besitzer überzeugen konnte.

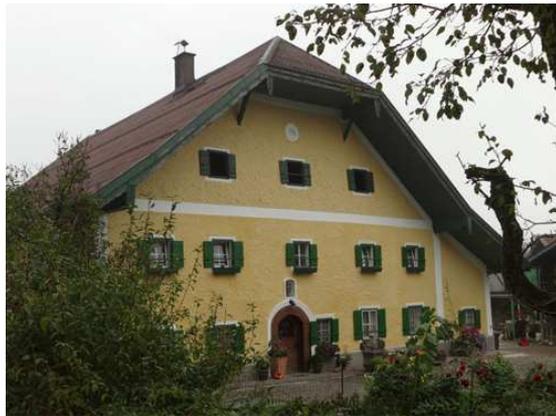
Foto Nr. 256: Gesamtansicht

Nr. 314: Türstock in Hallein, Typ 8. Die Oberfläche wurde bei diesem einfachen Türstock aus Adneter Marmor gepeckt. Interessant ist der Schlussstein, denn dieser wurde bereits damals aus Kunststein gefertigt. Zu dieser Zeit waren Kunststeine vermutlich etwas Besonderes, da er als Schlussstein verwendet wurde.

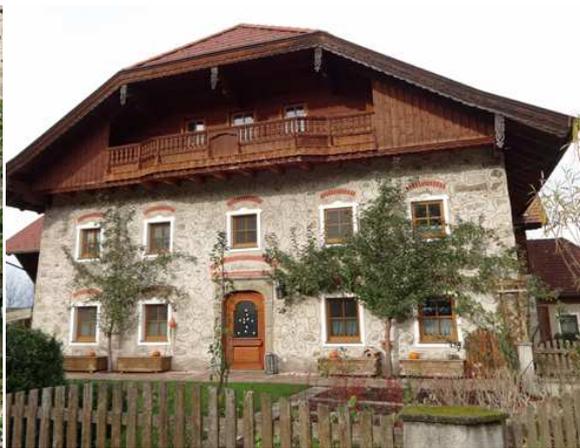
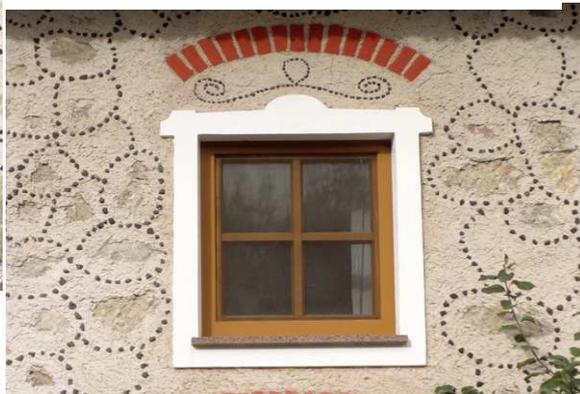
Katalog Nr. 315: Eugendorf, 1880

Nr. 315: Türstock (Typ 9) aus Sandstein in Eugendorf beim Vulgo Steffelbauer. Der Türstock wird unterteilt mit Kartuschen und stilisierten Blumenornamenten. Im Bereich des Ziegelsturzes wurde eine spätere Umbauphase verewigt: „20 Steffelbauer 03“. Das Haus wurde aus gelblichem Sandstein gemauert, die Flächen glatt geputzt und die Steine teilweise frei gelassen. Um dieses wolkige Muster zu erhalten, wurden Schlackensteinchen rund um die Sandsteinbrocken in den Putz gedrückt.

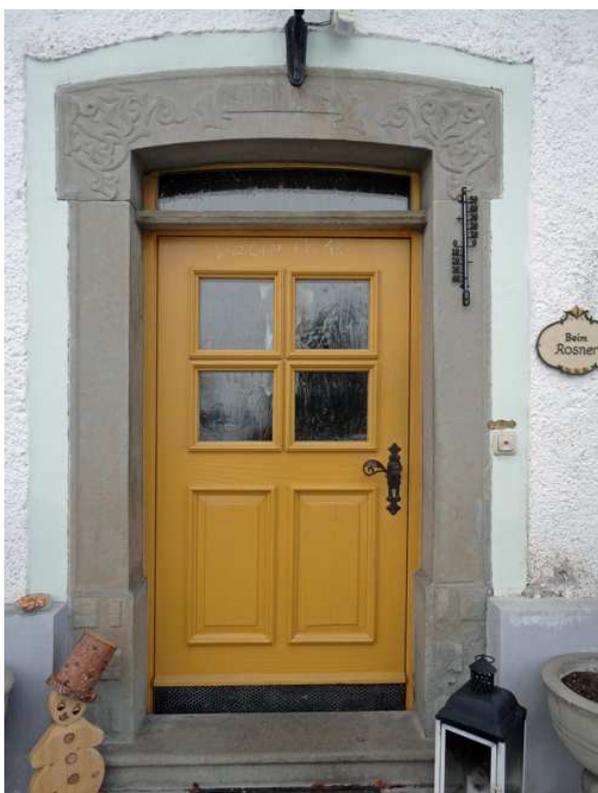
Katalog Nr. 316: Ainring, 1884

Nr. 316: Gewände in Ainring, Typ 9. Anhand dieses Türstocks und dem von Katalog Nr. 317 kann man die neuzeitliche Entwicklung erkennen, vorwiegend eckige Türen einzubauen (Vergleich Katalog Nr. 261). Bei diesem Türgewände wurde der Sockel durch kleine Bossen unterteilt. Die Seitengewände sind schlicht gestaltet, der Sturz wurde mit einem Schlingornament verziert. In der Mitte befindet sich eine bandartige Kartusche mit gravierten Initialen und der Jahreszahl.
