Thesaurus und Ordnungsmodell für ländliche Tüргewände und Bauformen für den Salzburger Raum

inklusive Katalog

Diplomarbeit

Studienrichtung: Architektur

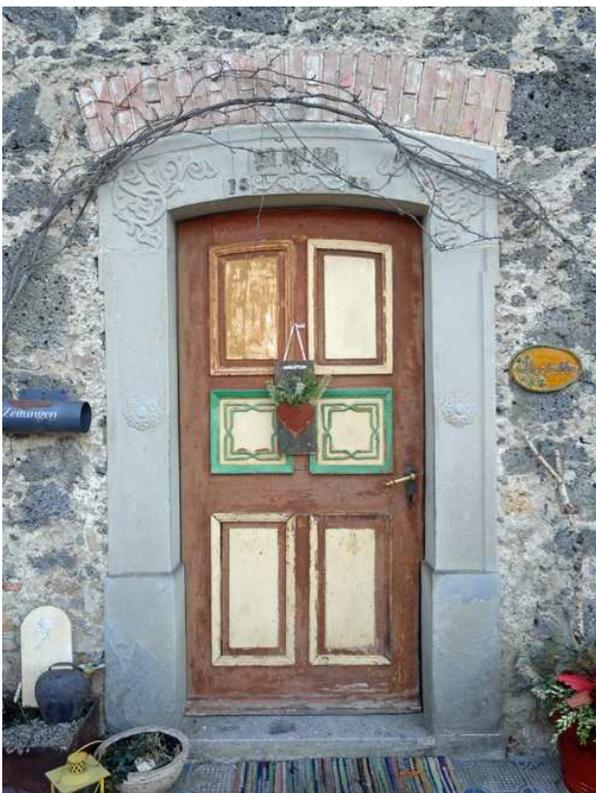
Katalog Nr. 317: Holzhausen, 1885

Nr. 317: Gewände in Holzhausen, Typ 9. Dieser Türstock ist vergleichbar mit Katalog Nr. 316. Bis auf eine kleine Änderung hat Nr. 317 das gleiche Schlingornament, unterscheidet sich jedoch im Bereich der Initialen. Weiters befindet sich jeweils eine stilisierte Blume auf der Blende der Seitengewände. Die Tür müsste bei diesem Objekt noch original sein.

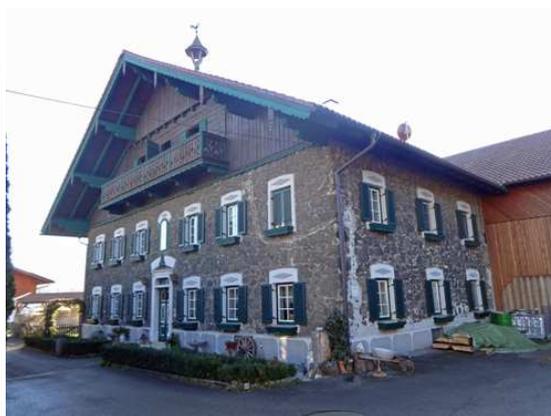
Foto Nr. 259: Gesamtansicht

Nr. 318: Bauernhaus vom Vulgo Nechl in Wals, Typ 9, es wurde komplett aus Schlacke gemauert. Der Türstock ist aus Untersberger Marmor. Bis auf zwei stilisierte Blumenornamente ist die Oberfläche gerade, glatt und mit gravierten Linien gegliedert.

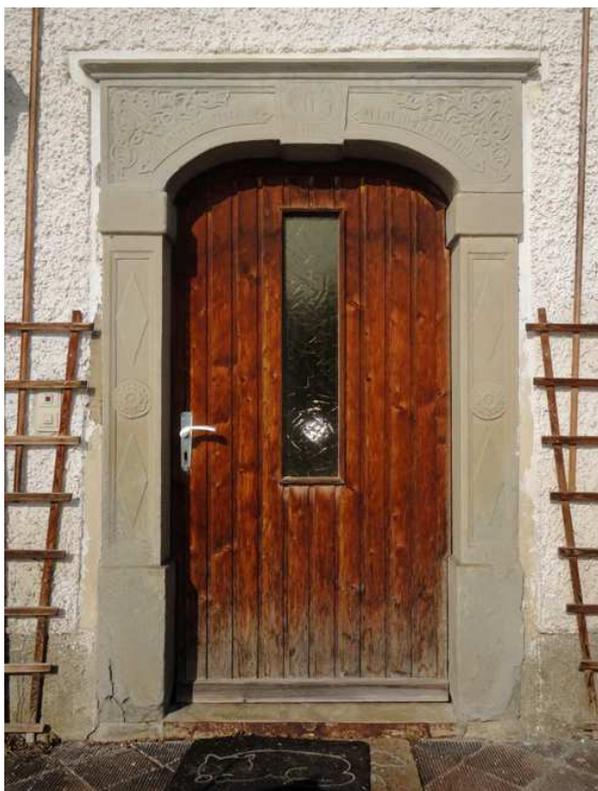
Katalog Nr. 319: Patting, 1885

Nr. 319: Portal in Patting. Um 1885 findet man im Rupertigau wieder eine neu Grundform des Typs 9. Dabei wird der Türstock mit Füllungen unterteilt. In den Füllungen der Seitenteile findet man Rautenornamente und stilisierte Blumenornamente. In den Füllungen des Sturzes sind meist Kartuschenbänder mit dem vollständigen Namen des Hofbesitzers und Schlingornamente. Im Schlussstein steht üblicherweise die Jahreszahl.

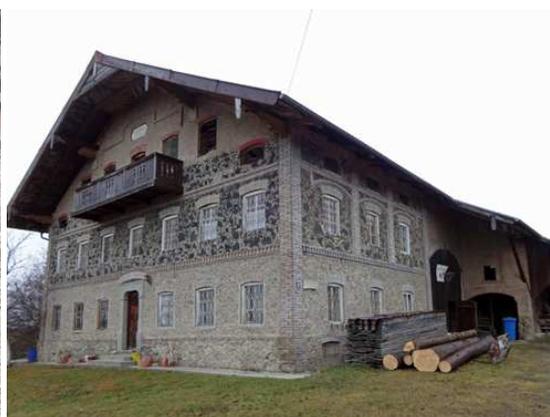
Foto Nr. 260: Gesamtansicht

Nr. 320: Portal in Steinbrünning, Typ 9. Vergleichbar mit Katalog Nr. 319. Sehr interessant ist das Haus, es wurde mit Stilelementen der „Eisenbahnarchitektur“ der Westbahn gebaut. Ziegelbögen, Gesimse, Stürze und die Fenstergitter sehen sehr technisch und modern aus.

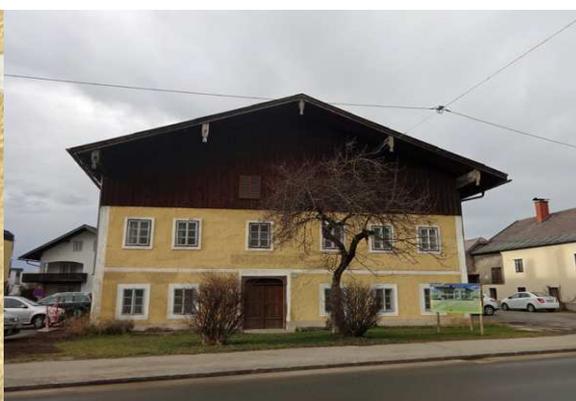
Katalog Nr. 321: Straßwalchen, 1887

Nr. 321: Eichentürstock in Straßwalchen. Es wurde versucht, Typ 9 nachzuahmen. Dieses Objekt stellt jedoch eine sehr einfache Ausführung ohne Zierelemente dar.

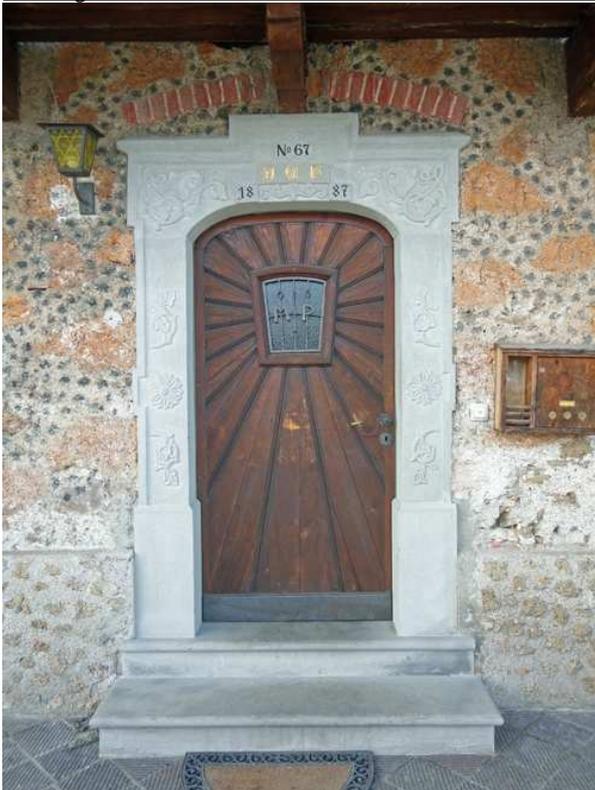
Katalog Nr. 322: Patting, 1885

Nr. 322: Türgewände in Patting, Typ 9. Dieser Türstock wurde später maschinell nachgearbeitet. Sockel und Stufen wurden durch neuen Stein ersetzt. Interessant ist das Haus, bei dem ein Schlackenmuster auf den groben Putz aufgemalt wurde.

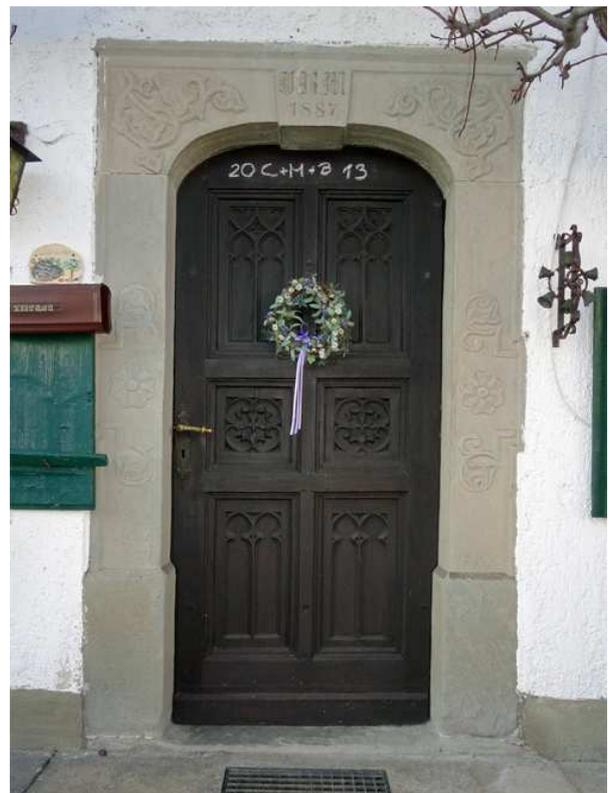
Katalog Nr. 323: Seehaus, 1887

Nr. 323: Türgewände in Seehaus, Typ 9. Die ornamentale Gestaltung ist vergleichbar Katalog Nr. 322. Unterschiede sind im Sturz festzustellen.

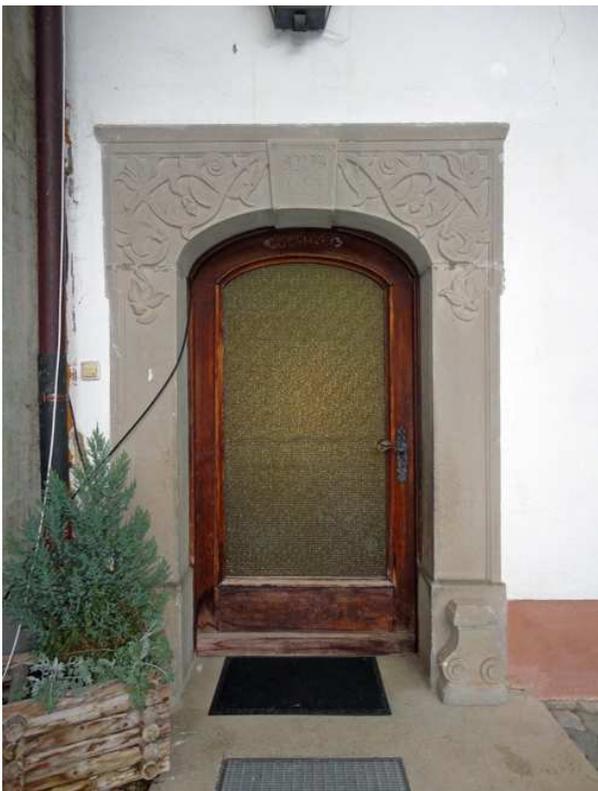
Katalog Nr. 324: Högl, 1887

Nr. 324: Türgewände am Högl, Typ 9. Der geohrte Türstock wurde hier mit einem Gesims ergänzt. Die Schlingornamente wirken sehr groß und grob. Die Volutensockel stehen als Dekoration vor dem Türstock.

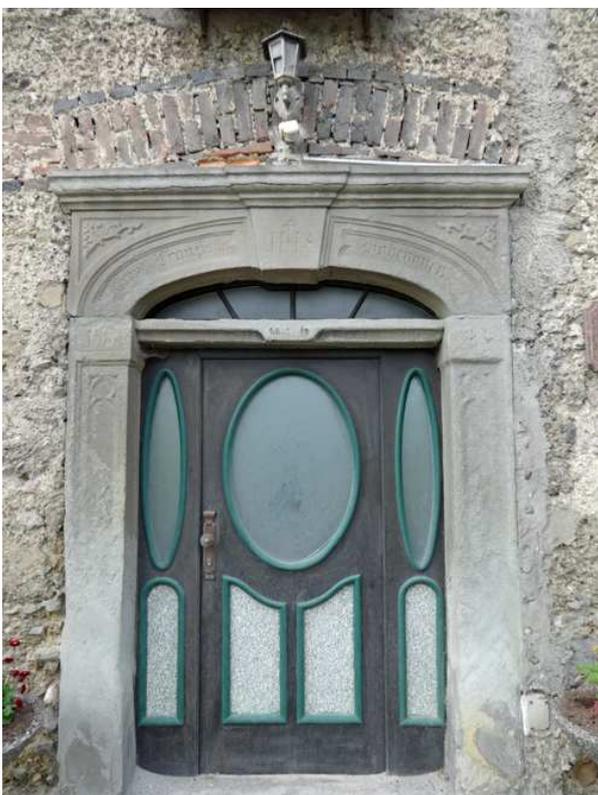
Katalog Nr. 325: Obermühlham, 1888

Nr. 325: Türstock aus Obermühlham, Typ 9. Er lässt sich mit Katalog Nr. 258 und 296 vergleichen. Er ist dem aus Oberhofen, Katalog Nr. 309, besonders ähnlich. Bei diesem Objekt wurde leider die originale Tür ausgetauscht, der Sandstein ist stark verwittert.

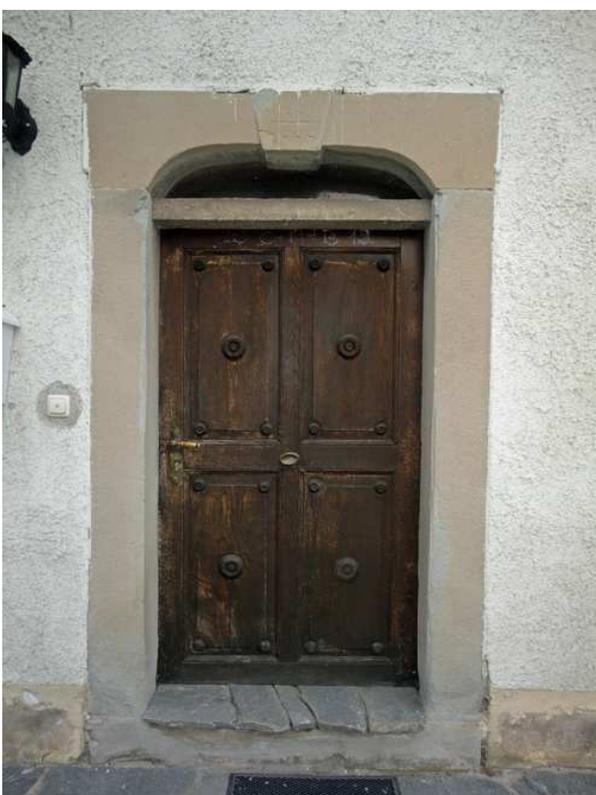
Katalog Nr. 327: Laufen, 1888

Nr. 327: Der seitliche Eingang zum selben Haus in der Grundform wie Katalog Nr. 326. Anhand dieses Beispiels kann man erkennen, wie reduziert so ein Portal gefertigt werden konnte. Nr. 327 ist die Grundform, die mit den verschiedensten Ornamenten und Zierformen geschmückt werden kann.

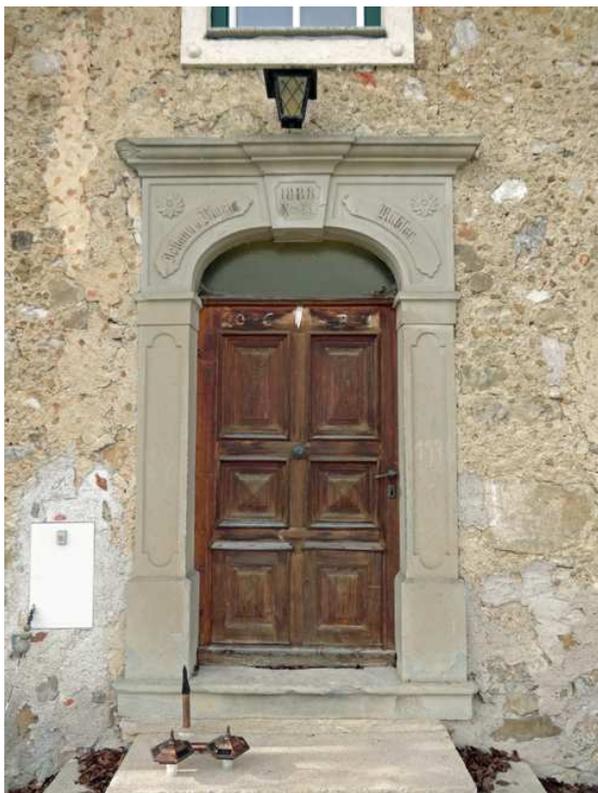
Katalog Nr. 328: Eugendorf, 1888

Nr. 328: Gewände in Eugendorf, Typ 9. Mit dem Unterschied zu den bayrischen Portalen wird bei den österreichischen häufig das Gesims beim Schlussstein gekröpft. Sehr nahe

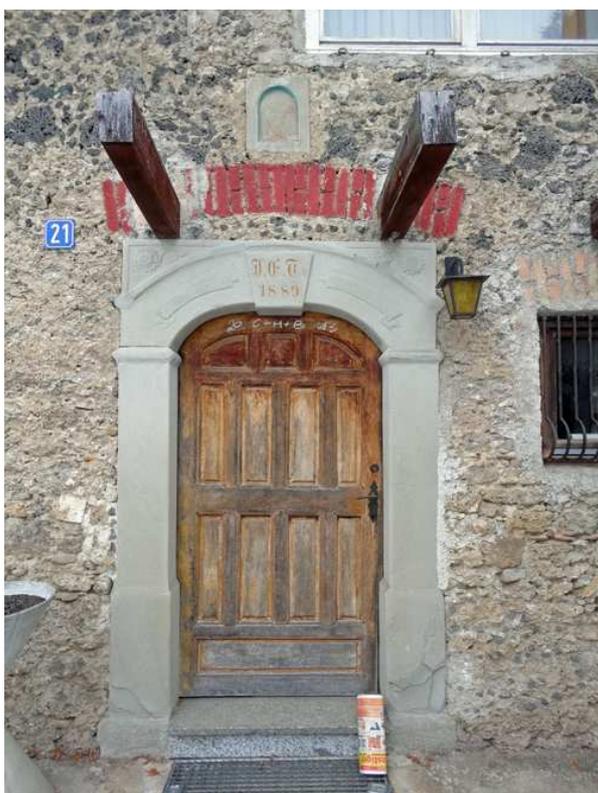
Katalog Nr. 329: Winkel, 1889

des Hauses von Katalog Nr. 315 errichtet, weisen beide große Ähnlichkeiten auf. In den Blenden der Seitenteile und des Sturzes wurden Füllungen eingearbeitet. In den Füllungen des Sturzes ist jeweils eine Kartusche mit den Namen und einem Ornament, in diesem Fall eine stilisierte Blume.

Nr. 329: Gewände in Winkel 21, Typ 9. Diese neue Form wurde formal mit einem Segmentbogen überlagert.

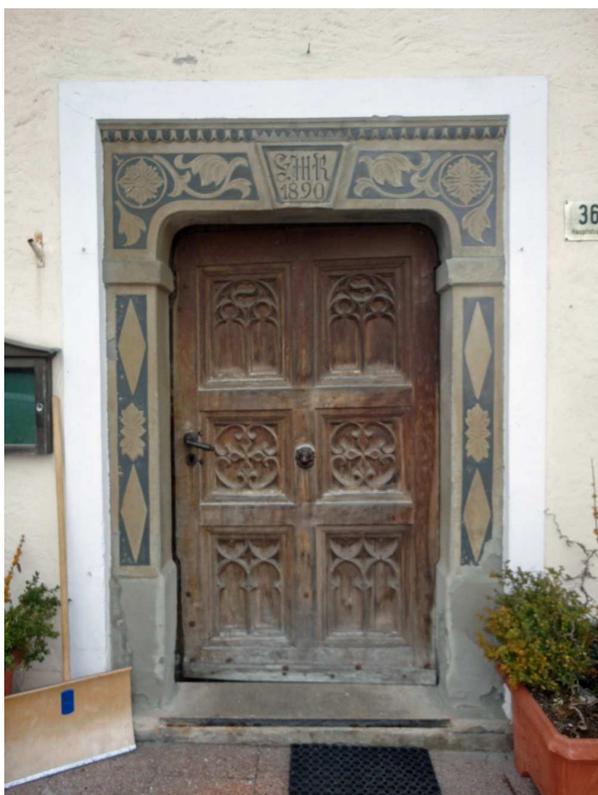
Katalog Nr. 330: Petting, 1890

Nr. 330: Scheinkorbportal in Petting, Typ 9. Beim Portal zu diesem Gasthaus wurde der Türstock mit Füllungen gegliedert. In den Füllungen sind die verschiedensten Ornamente. Die Tür ist neogotisch. Die Blenden der Fenstergewände sind mit einer dicken Putzschicht verdeckt. Man erkennt nur noch die Fase und die Laibung, die geschlämmt wurde. Als Sohlbank wurde ein Importstein an Stelle des lokalen Adneter Marmor verwendet. Die Fenster haben ähnliche Profile wie Katalog Nr. 86. Im Flur des Erdgeschoßes versteckt sich ein Rundbogenportal nach Typ 2.

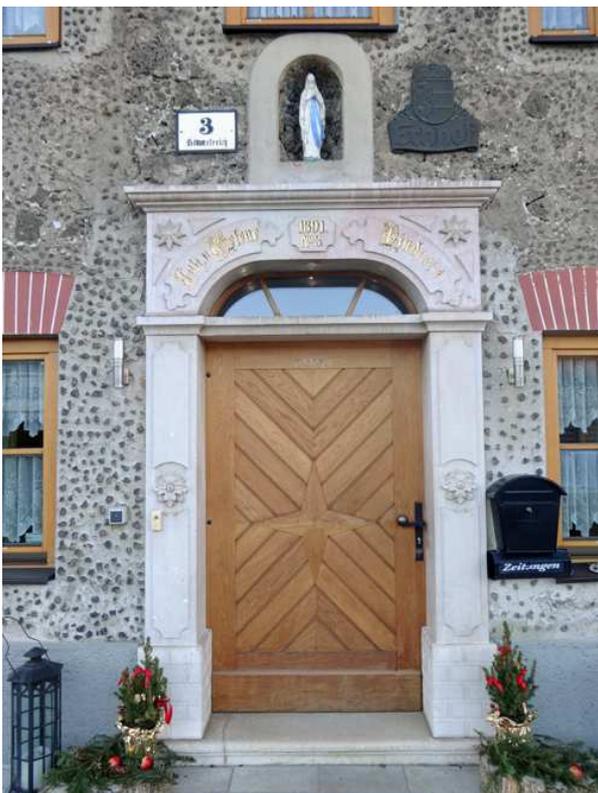
Katalog Nr. 331: Himmelreich, 1891

Nr. 331: Eingang des Vulgo Brötzner in Himmelreich, Typ 9. Das Portal wurde aus Untersberger Marmor gefertigt. Es wurde auf einen Blendschlussstein verzichtet.

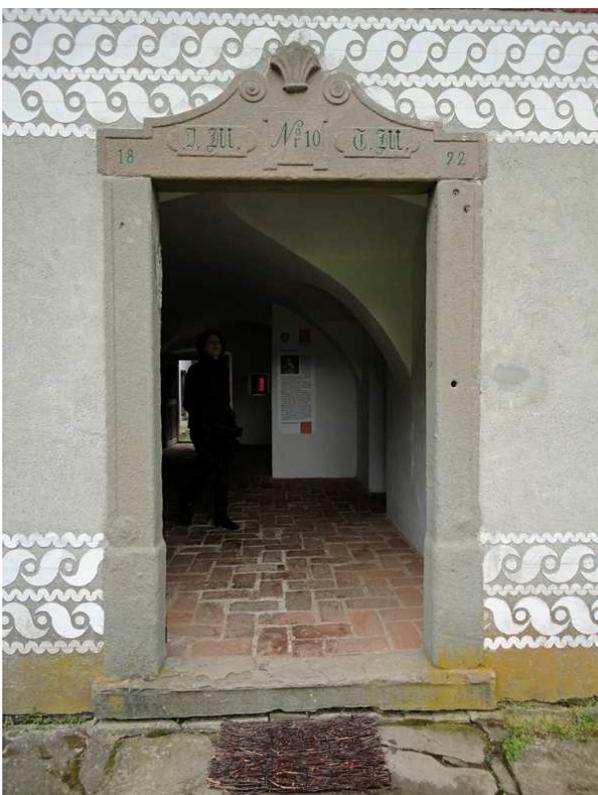
Katalog Nr. 332, Steyr/ St. Ulrich, (Freilichtmuseum Stübing), 1892

Nr. 332: Gewände in St. Ulrich bei Steyr. Heute steht dieses Gehöft im Freilichtmuseum Stübing. Bei den einfachen oberösterreichischen Portalen haben sich die Ornamente kaum verändert.

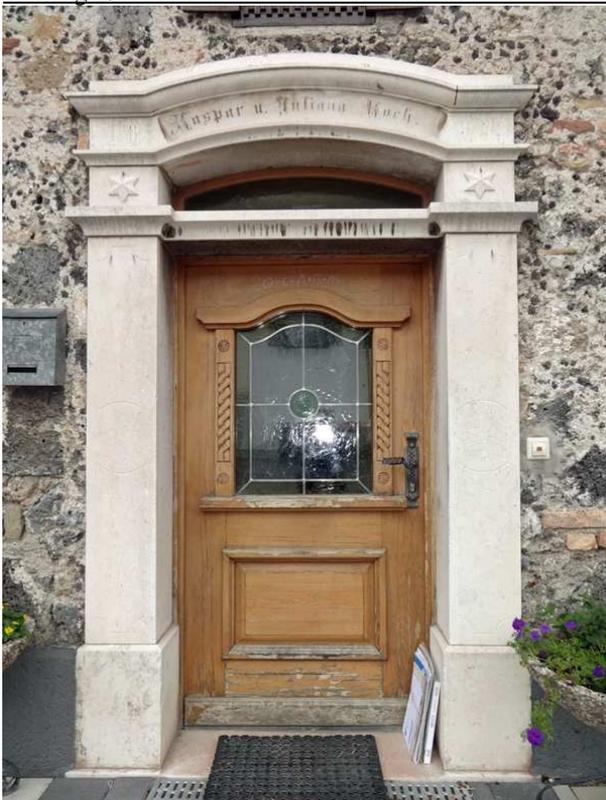
Katalog Nr. 333: Viehausen, 1892

Nr. 333: Gewände in Viehausen, Typ 9. Dieser Türstock ist mit Katalog Nr. 286 und 301 zu vergleichen. Er ist aus Untersberger Marmor, die Gesimsprofile wurden leicht verändert.

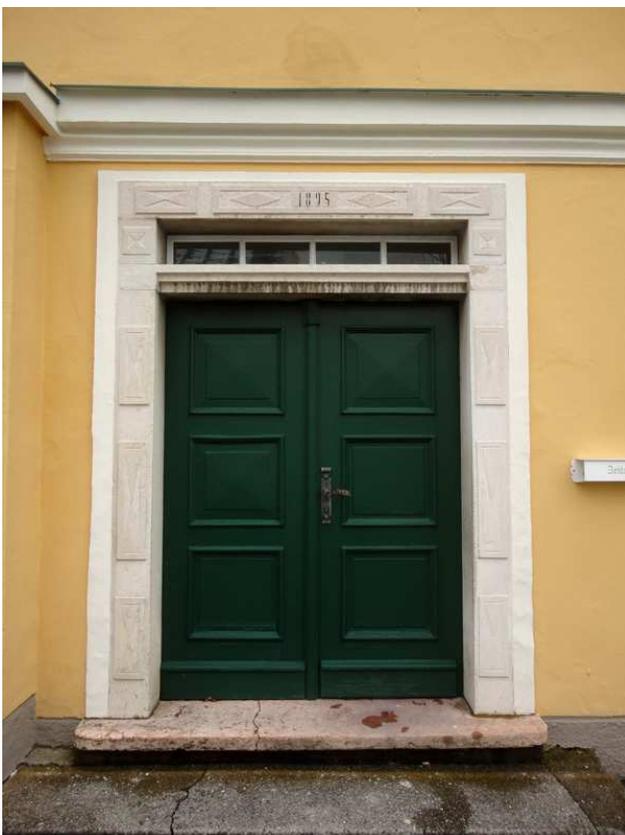
Katalog Nr. 334: Wildshut, 1895

Nr. 334: Gewände aus Untersberger Marmor in Wildshut am Brauereigelände, Typ 7. An den Blenden sind Kartuschen mit Rautenmotiven. Diese Motive werden durch Abwechslung von glatter und gestockter Fläche erzeugt. Die Schwelle wurde aus Adneter Marmor gefertigt.

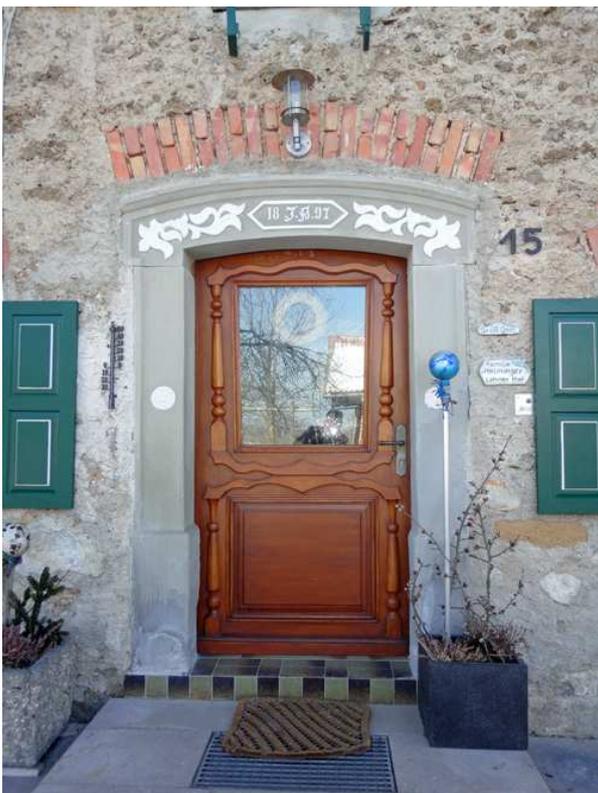
Katalog Nr. 335: Oberndorf, 1897

Nr. 335: Gewände im Rupertigau, Oberndorf, Typ 9. Es reiht sich in eine Linie mit Katalog Nr. 261, 316 und 317 ein. Bei diesem Objekt aus Högler Sandstein sind die Ornamente weiß hervorgehoben.

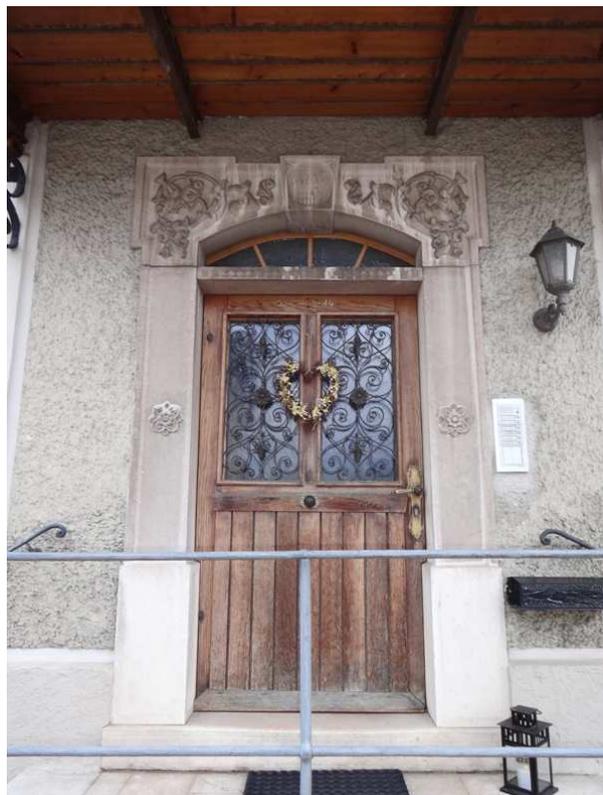
Katalog Nr. 336: Teisendorf, 1897

Nr. 336: Türstock in Teisendorf, Typ 9. Er wurde aus Untersberger Marmor gefertigt, im bayerischen Stil.

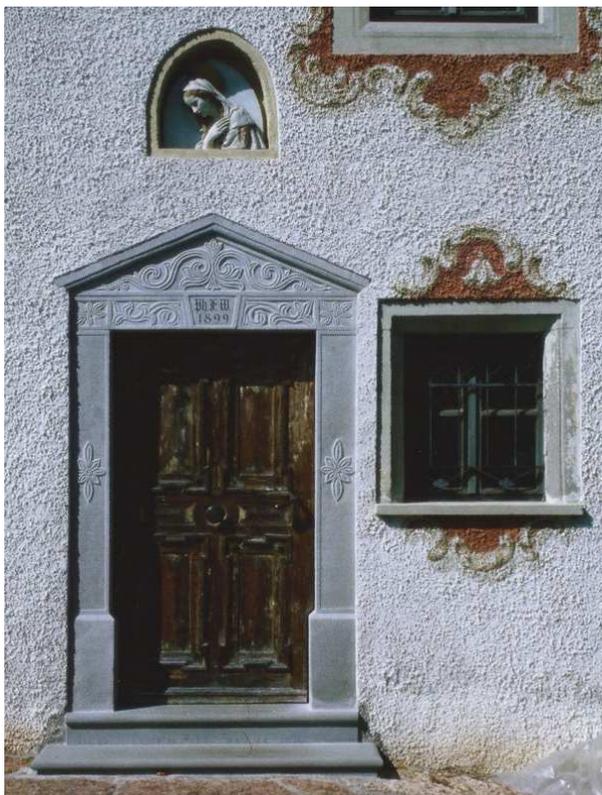
Katalog Nr. 337: Rupertigau, 1899

Nr. 337: Steingewände im Rupertigau, Typ 7. Zur Zeit der Wende zum 20. Jh. taucht eine dreiecksgiebelige Form des Türstocks auf. Die Ornamente erinnern an die griechische Antike. Die steinernen Fenstergewände dieses Gebäudes müssten älteren Datums sein.

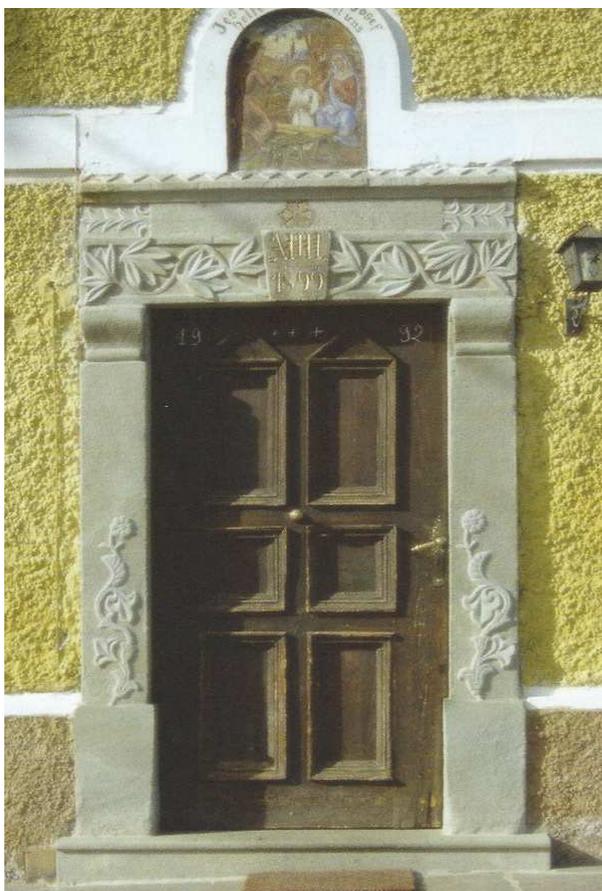
Katalog Nr. 338: Sillersdorf, 1899

Nr. 338: Eckiger Türstock in Sillersdorf, Typ 7. Eine weitere Ornamentform tritt auf. Der Lebensbaum im Sockelbereich und das Ornament im Sturz wirken zwar traditionell, aber ausgefallen - der Jugendstil kündigt sich an.

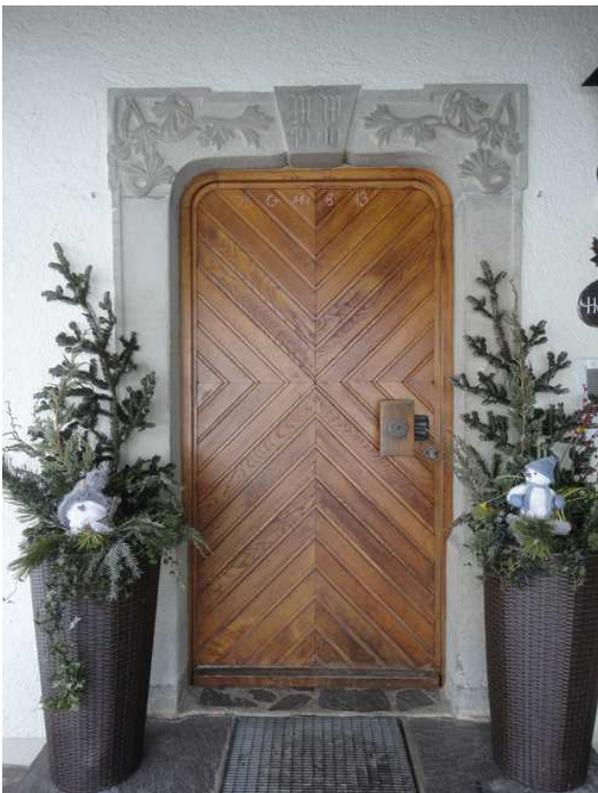
Katalog Nr. 339: Ulrichshögl, 1900

Nr. 339: Türgevände am Ulrichshögl, Typ 9. Die Oberfläche dieses Türstocks wurde scharriert oder mit dem Riffelhammer nachbearbeitet. Der Schlussstein wurde durch zwei kleine Viertelstäbe in der Laibung betont.

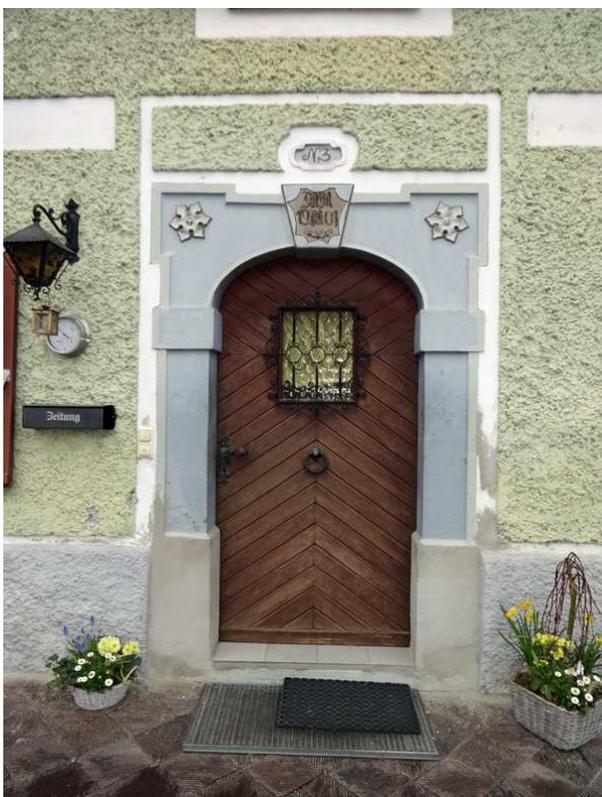
Katalog Nr. 340, Saaldorf, 1901

Nr. 340: Türgevände in Saaldorf, Typ 9. Dieser Türstock gliedert sich in die Reihe von Katalog Nr. 236, 237, 240, 241, 245, 247, 249, 252, 254, 269, 271, 273, 275, 277, 285, 290, 291, 294, 295, 299 und 304 ein.

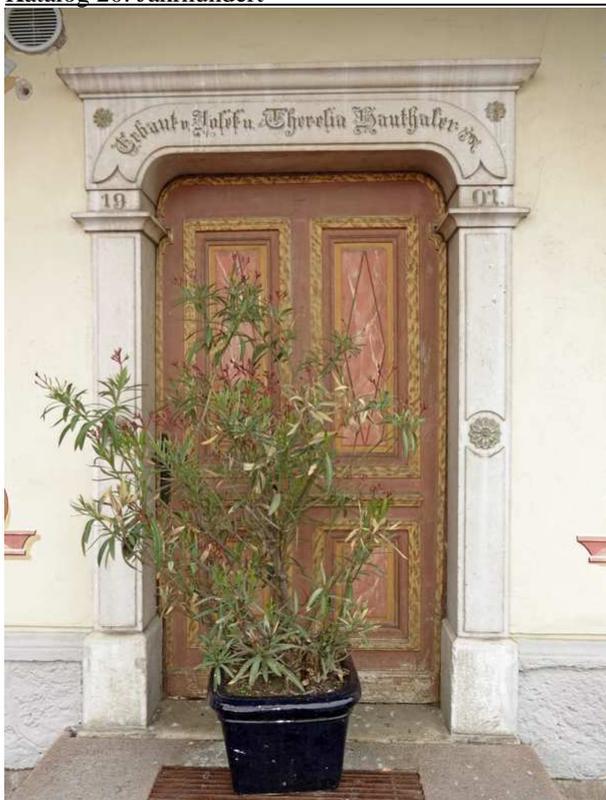
Katalog Nr. 341: Laschensky, 1901

Nr. 341: Türgewände in Wals, Laschensky Wirt, Typ 9. Wie bei Katalog Nr. 331 wurde auch hier auf den Schlussstein verzichtet. Beide sind vergleichbar, dieses wurde formal einfacher ausgeführt.

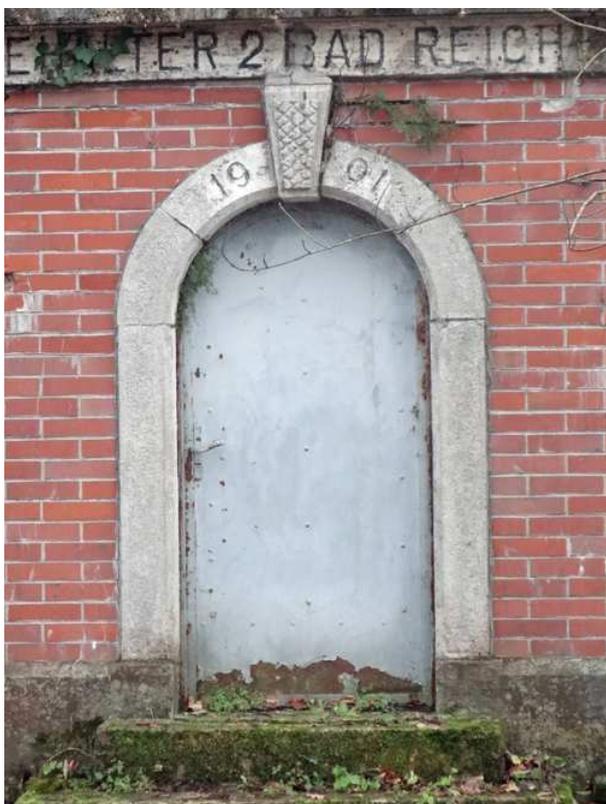
Katalog Nr. 342: Bad Reichenhall, 1901

Nr. 342: Türstock in Bad Reichenhall. Dieses Gebäude gehört zur Saline Bad Reichenhall. Ob es sich um einen alten Stolleneingang oder um ein Pumpwerk handelt, konnte nicht herausgefunden werden. Die Eckquader des Gebäudes sind bossiert und aus Untersberger Marmor gefertigt. Das Gebäude wurde aus Klinkerziegel gemauert. Mittig sitzt das Eingangsportal aus Untersberger Marmor. Es wurde wie sehr frühe bäuerliche Türstöcke gestaltet. Durch den großen Schlussstein erhält es einen industriellen Charakter.

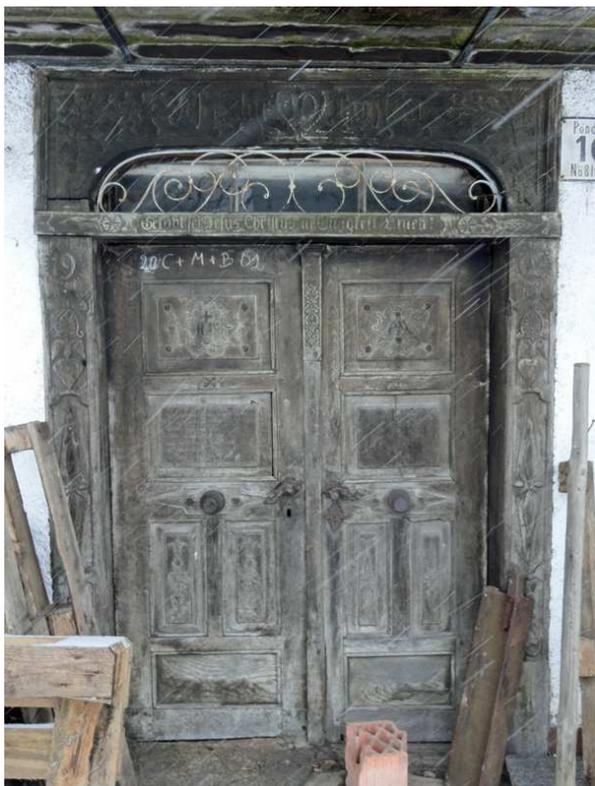
Katalog Nr. 343: Pöndorf, 1902

Nr. 343: Türstock aus Eichenholz in Pöndorf, Typ 9. Dieser Eichentürstock ist der am reichlichst verzierte des Arbeitsgebietes. Als Schnitzmuster wurden Herzen, Fische und Glückssterne ebenso verwendet wie Palmetten und gründerzeitlich anmutende Ornamente. Religiöse Schriftzüge wurden am Kämpfer und an der Tür verwendet. Die Türen aus Eichenholz wurden ebenfalls reichlich beschnitzt. In den unteren Füllungen der Türen wurden Sprüche, die den neuen Hofbesitzer mahnen sollen, eingeschnitzt. „*Stehe still o Christ auf deinen Wege, / sieh ob er wohl der rechte ist? / schau vor u.[nd] rückwärts und überlege / wie weit du noch von Ziele bist; / bedenke deine / Standespflichten / was dir obliegt zu verrichten, / wie Fehler zu verbessern seind / und hole das Versamte ein*“.

Das Haus besteht vollständig aus Holz und wurde verputzt. Es soll demnächst abgerissen werden.

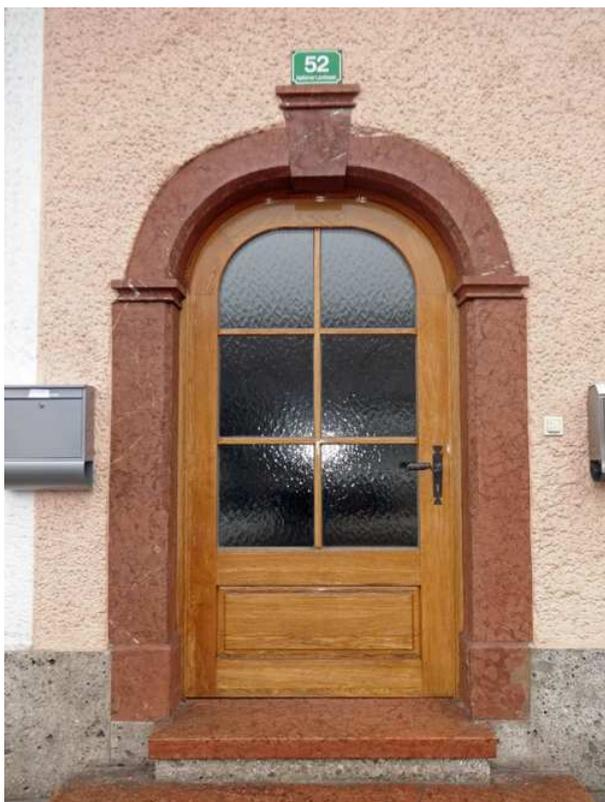
Katalog Nr. 344: Oberalm, 1903

Nr. 344: Türstock aus Adneter Marmor in Oberalm, Typ 8. Bei diesem wurde versucht, den Rundbogen mit dem Schlussstein zu strecken.

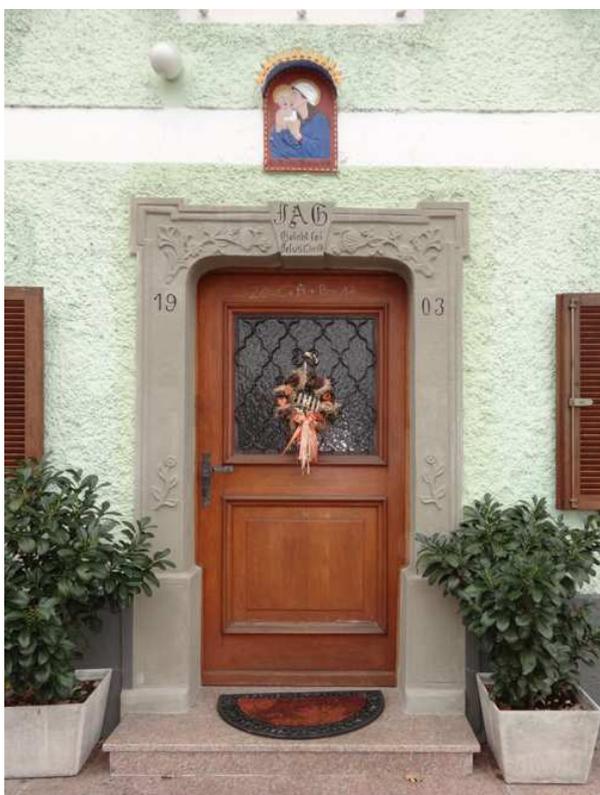
Katalog Nr. 345: Leopoldskron, 1903

Nr. 345: Türstock in Leopoldskron, Typ 9. Wie bei Katalog Nr. 339 wurde auch hier der Schlussstein durch zwei kleine Viertelstäbe in der Laibung betont. Die Blumenornamente auf der Blende der Seitenteile sind bereits durch den Jugendstil beeinflusst.

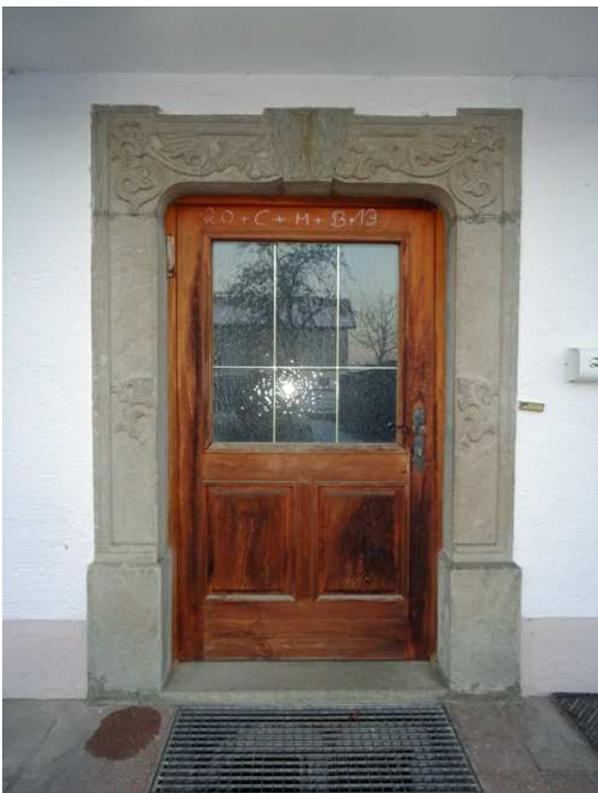
Katalog Nr. 346: Holzhausen, 1903

Nr. 346: Portal in Holzhausen, Typ 9. Der Sturz wurde wie bei Katalog Nr. 339 und 345 gefertigt, jedoch mit unterschiedlichen Ornamenten.

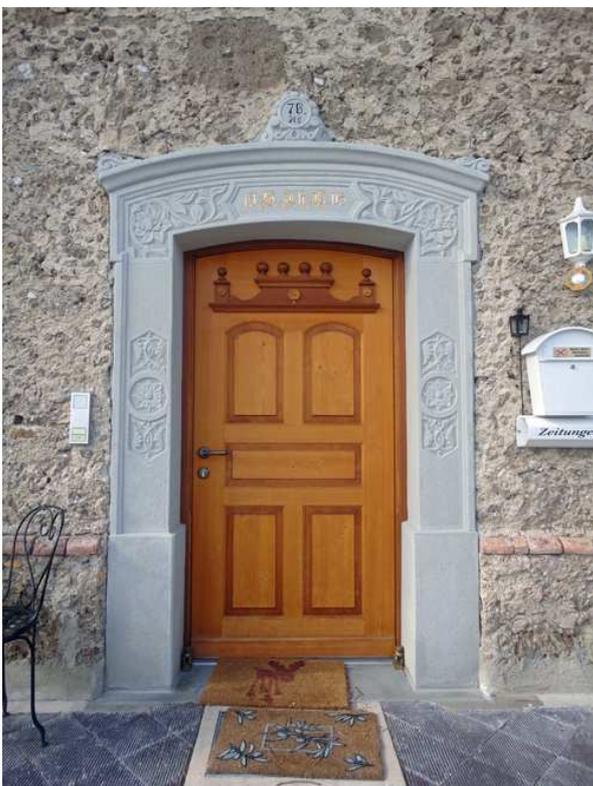
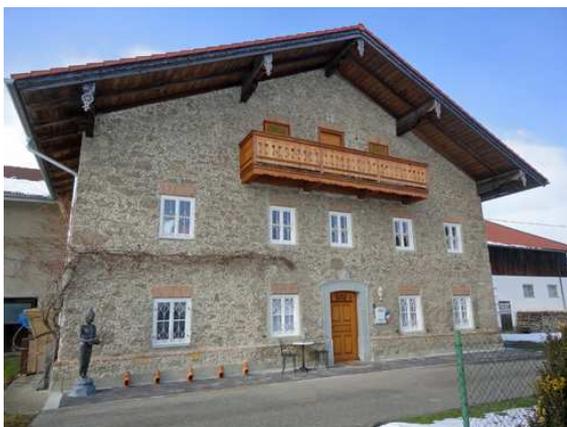
Katalog Nr. 347: Patting, 1905

Nr. 347: Türstock in Patting, Typ 9. Er reiht sich in eine Linie mit Katalog Nr. 261, 316, 317 und 335 ein. Auch bei diesem Portal wurden die Ornamente der griechischen Antike entlehnt. Der Türstock wurde später maschinell nachbearbeitet.

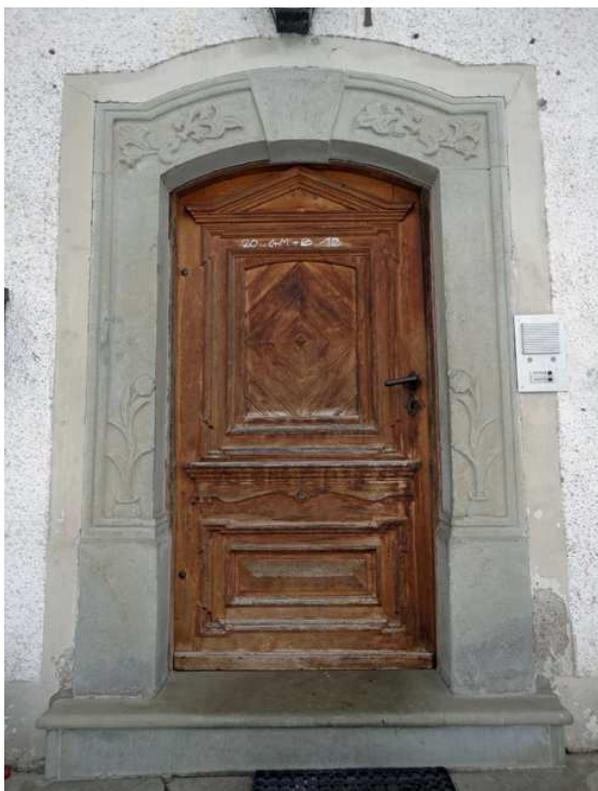
Katalog Nr. 348: Mürack, 1906

Nr. 348: Türstock in Mürack. Der Sturz dieses Portals ist ein Sonderformat. Die Blumenornamente der seitlichen Blenden wurden in einem „bäuerlichen“ Jugendstil ausgeführt. Die Tür stammt aus der Erbauungszeit und ist die früheste dokumentierte Türe mit einem hölzernen Türstock.

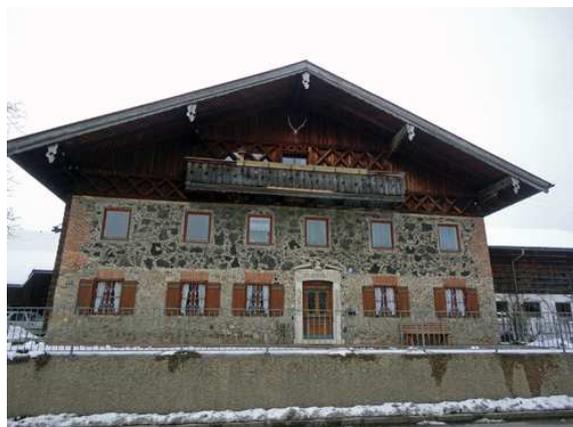
Foto Nr. 280: Gesamtansicht

Nr. 349: Türportal in Straß, Typ 9. Die Gesamtform erinnert an die griechische Antike. Die Ornamente wurden bei diesem Objekt aus Untersberger Marmor sehr fein ausgearbeitet, dadurch unterscheidet es sich von den Türstöcken aus Högler Sandstein, obwohl die gleichen Elemente verwendet wurden.

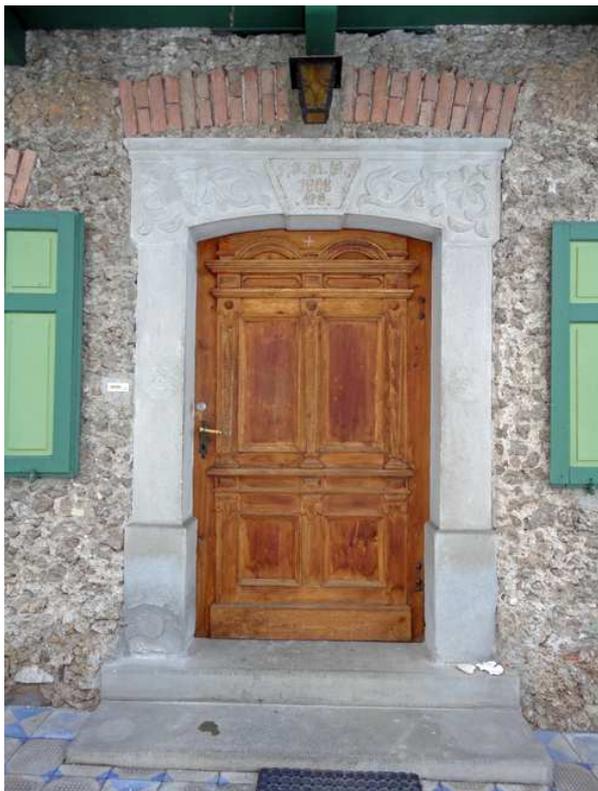
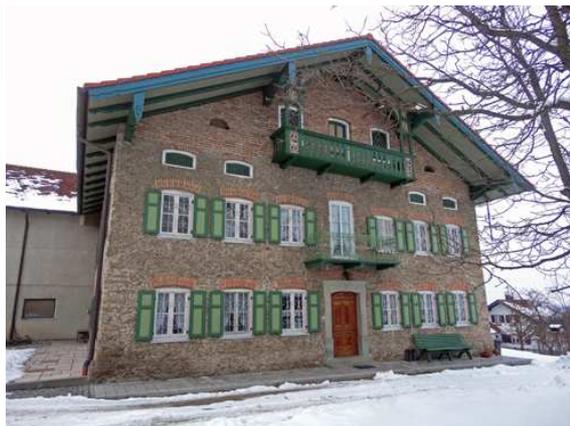
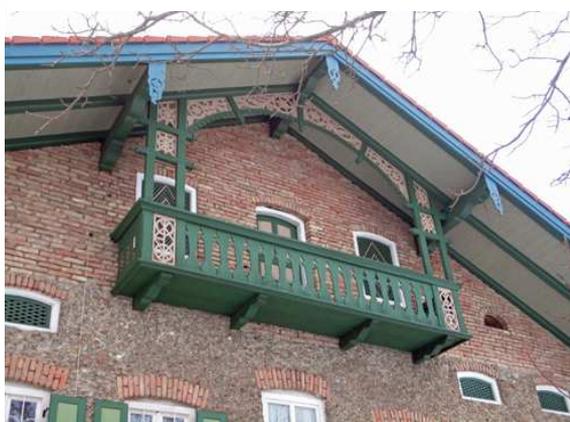
Katalog Nr. 350: Weildorf, 1906

Nr. 350: Türgewände in Weildorf, Typ 9. Dieser Türstock wurde sehr einfach und die Ornamente grob ausgeführt. Das Portal wurde nach den bisher verwendeten Grundformen gefertigt. Hinsichtlich ornamentaler Gestaltung wurden nach neuen Formen gesucht.

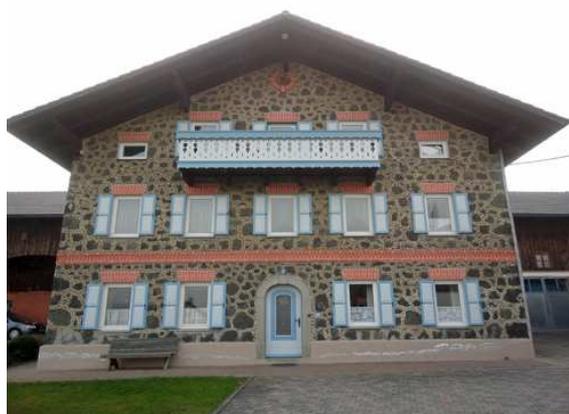
Foto Nr. 283: Gesamtansicht

Nr. 251: Türgewände in Berg, Typ 8. Der Türstock wurde sehr einfach ausgeführt. Das Bauernhaus wurde aus Schlacke gemauert, dabei wurden große Schlackensteine auf einer Seite abgeflacht. In den Fugen, die sich durchs Mauern ergeben, wurden kleine Schlackenstückchen in den Mörtel gedrückt. Die neue farbliche Gestaltung der Fenster und Balken beeinträchtigen das Erscheinungsbild des Bauernhauses nachhaltig.

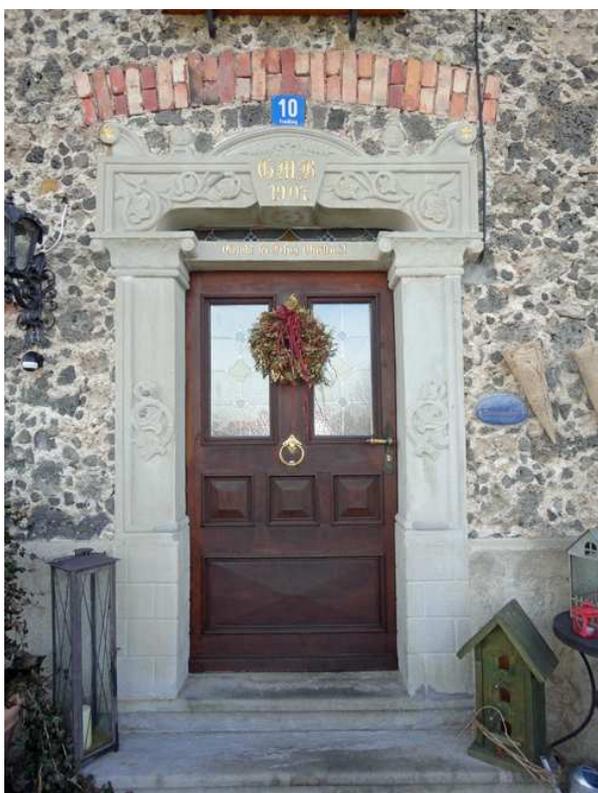
Katalog Nr. 352: Freidling, 1907

Nr. 352: Portal in Freidling, Typ 9. Durch die Aufsätze über dem Sturz und die verwendeten Ornamente erinnert auch dieser an die griechische Antike. Der Sturz wurde wie Katalog Nr. 339, 345 und 346 ausgeführt, nur mit anderen Ornamenten.

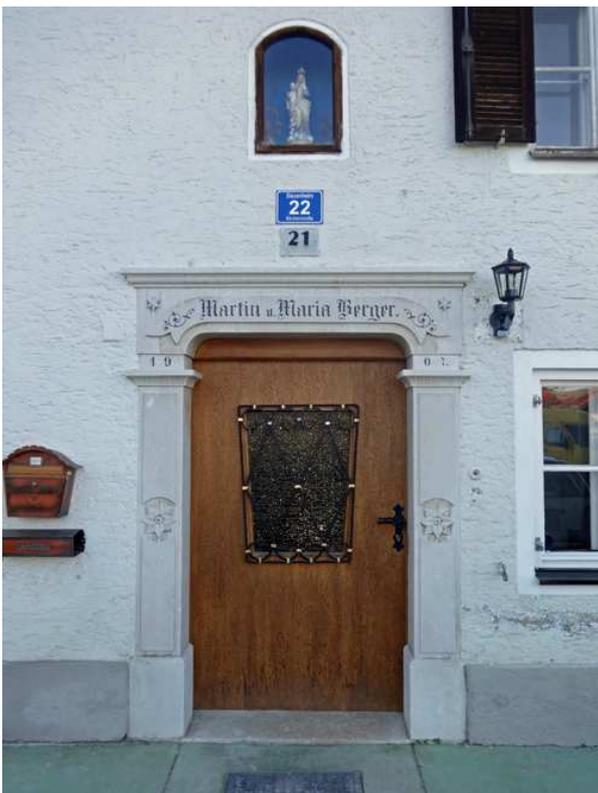
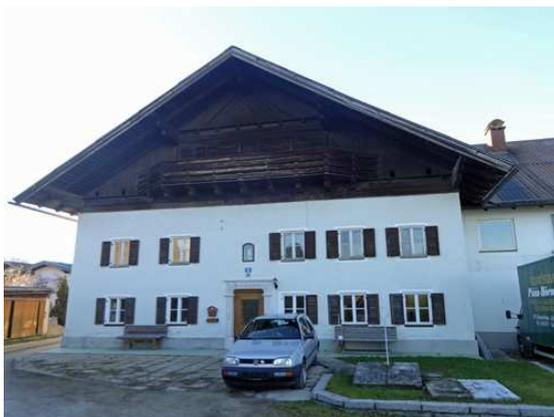
Katalog Nr. 353: Siezenheim, 1907

Nr. 353: Türgewände in Siezenheim aus Untersberger Marmor, Typ 9. Es wurde fast identisch mit Katalog Nr. 341 ausgeführt, mit kleinen Unterschieden.

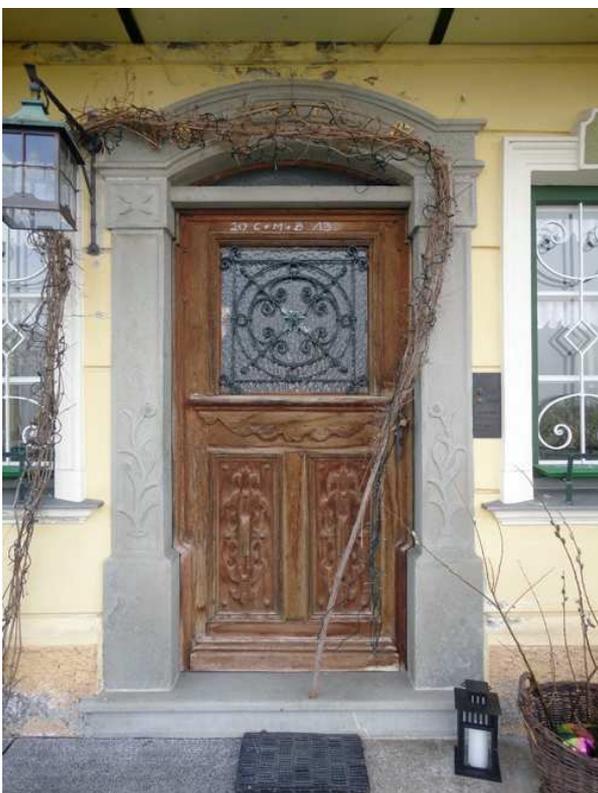
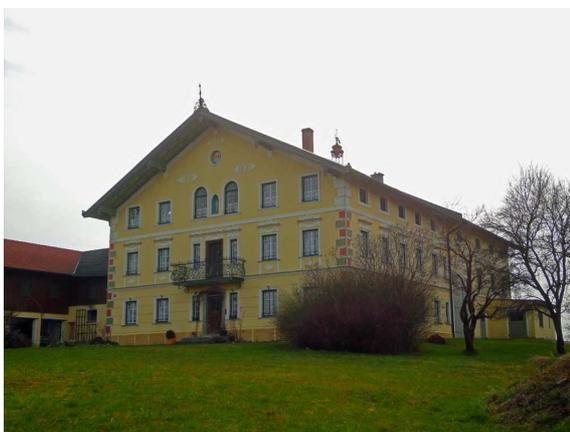
Katalog Nr. 354: Berg, 1907

Nr. 354: Portal in Berg. Es ist mit Katalog Nr. 348 und 355 zu vergleichen. Die „Jugendstilblume“ (Lebensbaum) und der Sturz sind fast identisch ausgeführt. Dieses Portal ist reichlicher verziert.

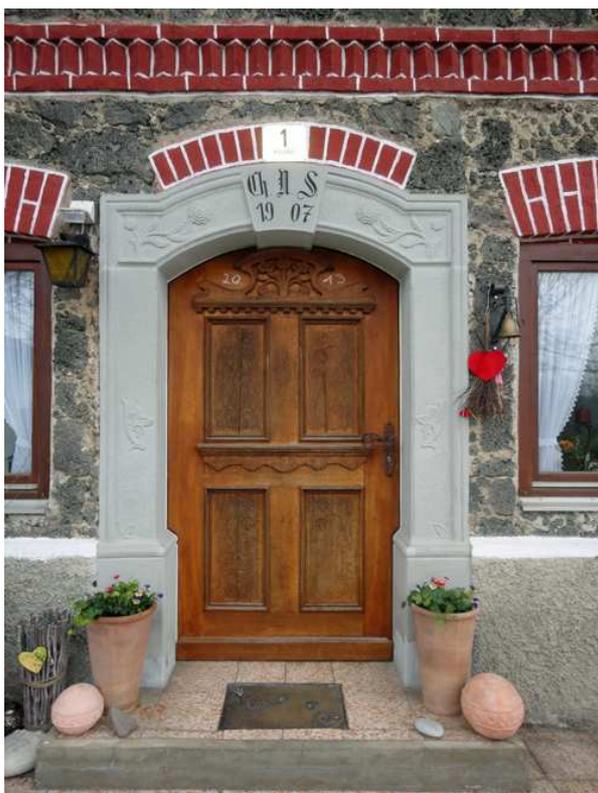
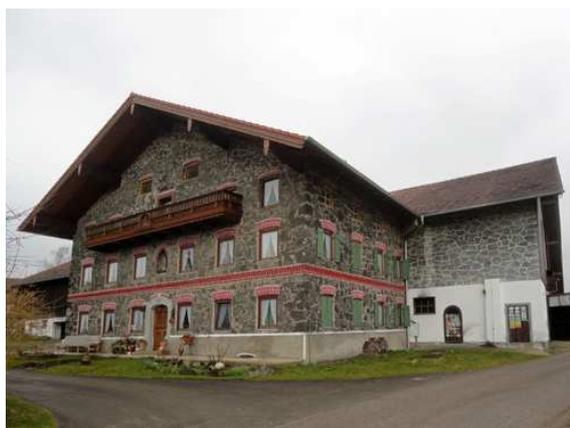
Katalog Nr. 355: Kirchhof, 1907

Nr. 355: Türgewände in Kirchhof. Bei diesem Türstock ist wieder der Lebensbaum zu finden und der Sturz ausgeführt wie bei Katalog Nr. 348 und 354. In der Tür kommen ebenfalls Jugendstilmotive vor. Das Bauernhaus ist ähnlich wie Katalog Nr. 371 gestaltet.

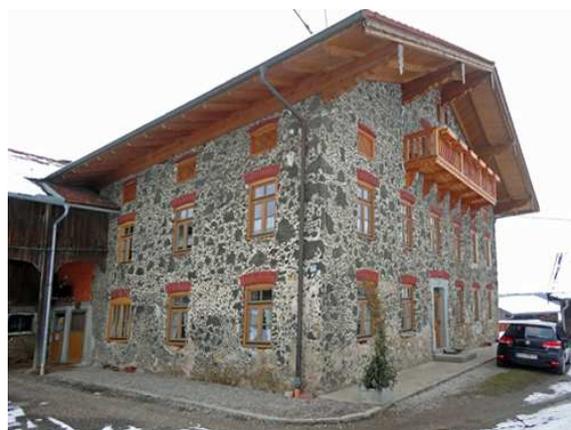
Foto Nr. 287: Gesamtansicht

Nr. 356: Türgewände in Straß, Typ 9. Bei der Renovierung wurde die Haustür nachgebaut und die Gitter wiederverwendet. Der Sandsteintürstock wurde maschinell nachgearbeitet. Das gesamte Bauernhaus wurde sehr gut renoviert. Der Balkon und das Dach nach alten Mustern nachempfunden.

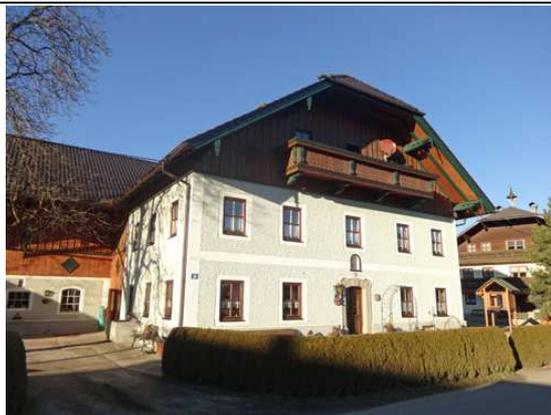
Foto Nr. 288: Gesamtansicht

Nr. 357: Türgewände in Wals, vulgo Reiter, Typ 9. Es ist eines der ausgeprägtesten Jugendstiltürstöcke der Region. Es sind jeweils zwei Lebensbäume mit stilisierten Blüten dargestellt. Der Sturz läuft nach der Blüte rund, ist aber dennoch nach den alten Mustern geohrt.
