Thesaurus und Ordnungsmodell für ländliche Tüргewände und Bauformen für den Salzburger Raum

inklusive Katalog

Diplomarbeit

Studienrichtung: Architektur

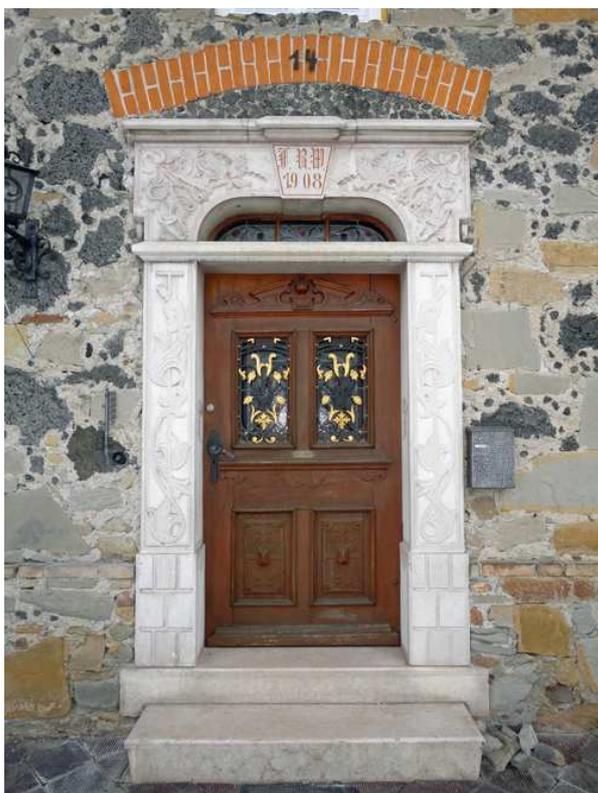
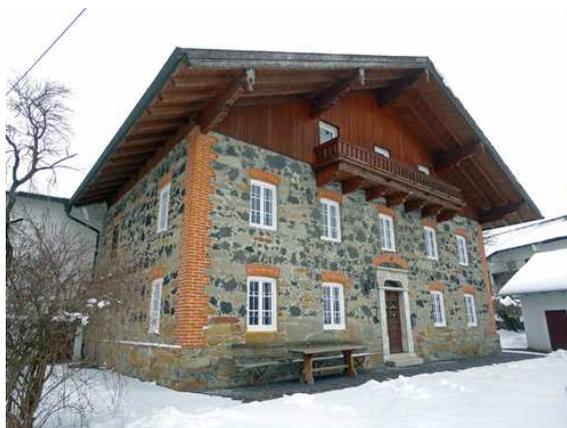
Katalog Nr. 358: Ulrichshögl, 1908

Nr. 358: Türstock am Ulrichshögl, Typ 9. Bei diesem Eingang kann man bevorzugte Stilrichtungen der einzelnen Handwerker nachvollziehen. Die Steinmetze haben versucht, die alten Ornamente in neue Formen zu bringen. Der Tischler, der die Tür fertigte, verwendete noch historistische Motive. Sowohl der Glaser, der die Fenster verbleite, als auch der Schmied, der die Gitter herstellte, verwendete eindeutige Jugendstilmotive.

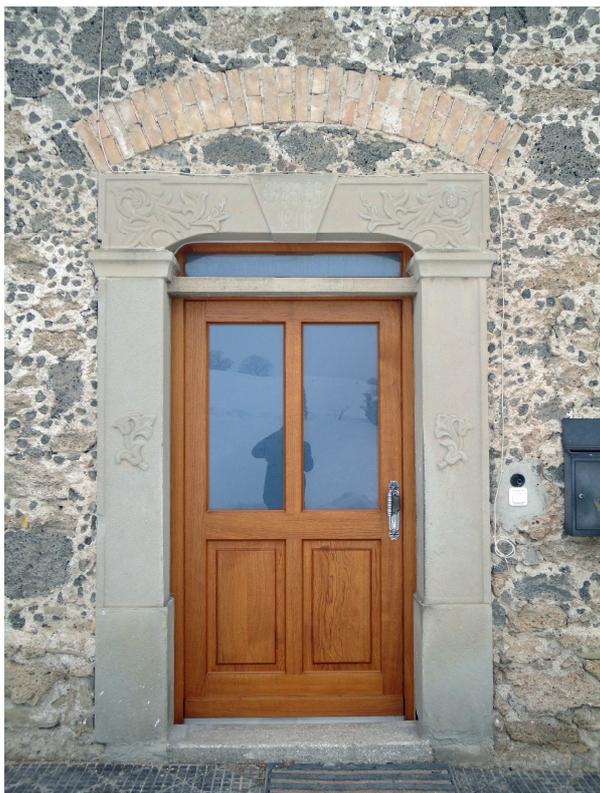
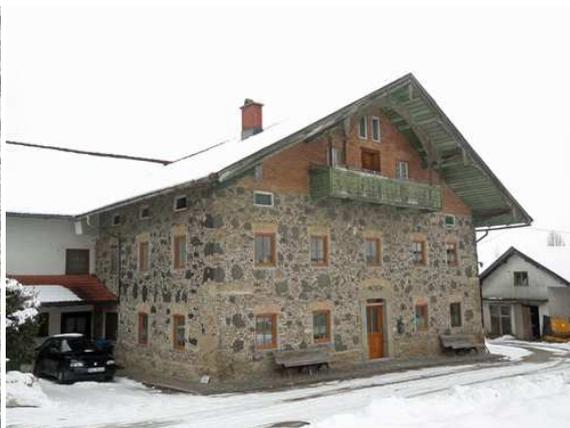
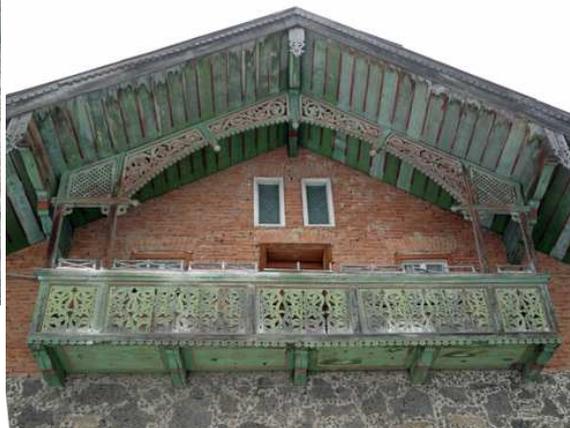
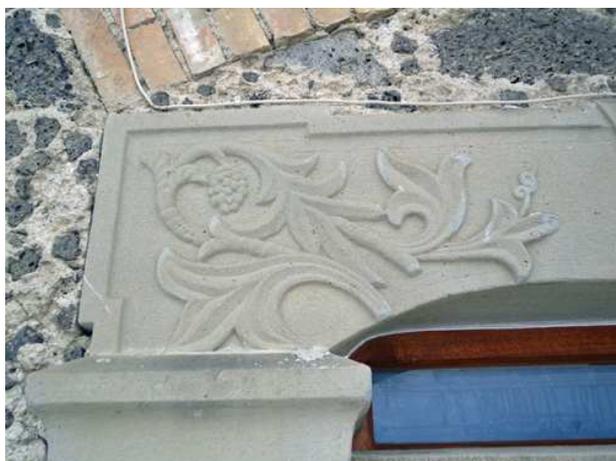
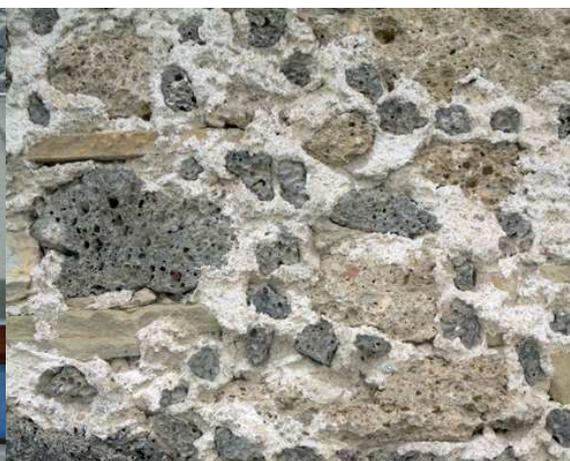
Katalog Nr. 359: Thundorf, 1908

Nr. 359: Türstock in Thundorf, Typ 9. Dieser Türstock ist sehr traditionell gefertigt, als Ornament trägt er Weinranken. Das Haus wurde mit Konglomerat und Schlacke gebaut, die Stürze und die Giebelmuer aus Ziegel. Sehr kunstfertig ist der Balkon, er erinnert an die Gestaltung der „Salettl“ dieser Zeit.

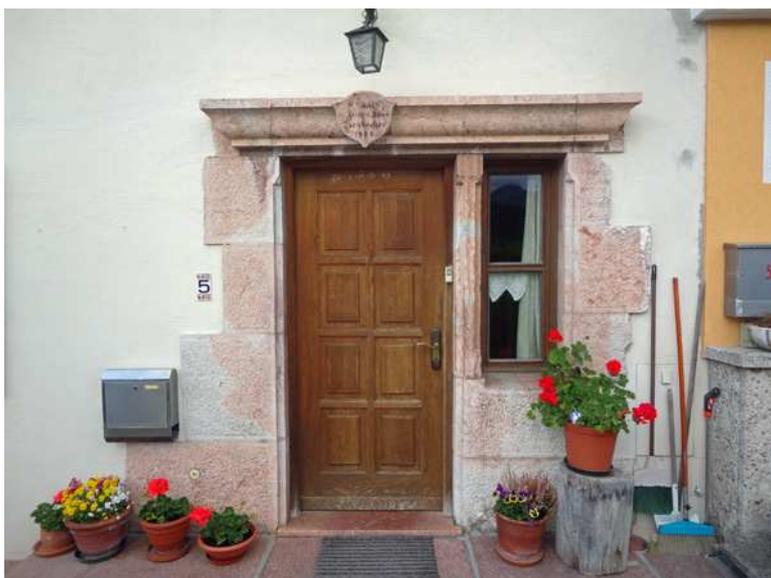
Katalog Nr. 360, Adnet, 1908

Nr. 360: Hauseingang in Adnet. Er wurde aus Adneter Marmor gefertigt. Die Oberfläche ist gespitzt, die des Gesimses mit dem Zahnmeißel „gepeckt“. So eine Form wurde kein zweites Mal entdeckt.

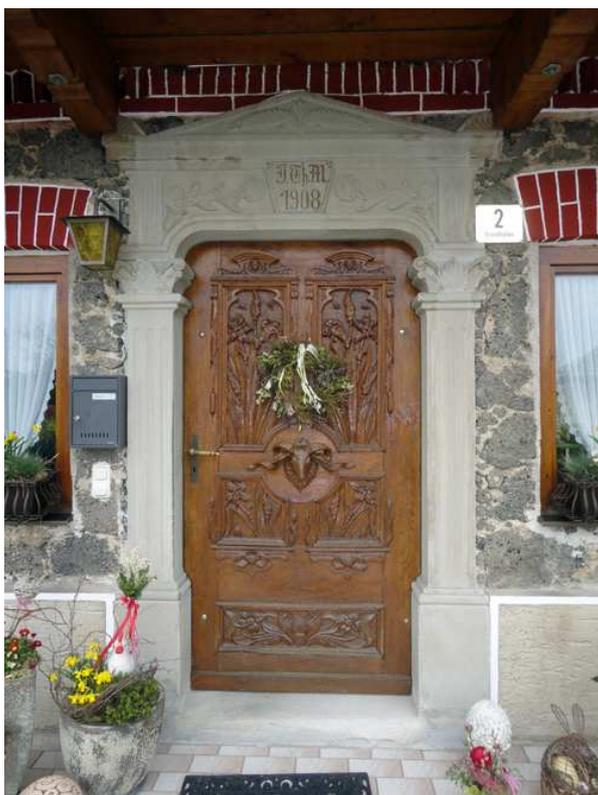
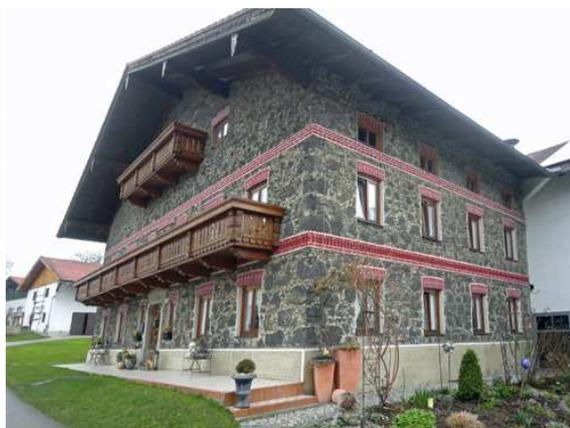
Katalog Nr. 361: Brandhofen, 1908

Nr. 361: Portal in Brandhofen, Typ 9. Jugendstil motive verschmelzen mit Motiven der griechischen Antike. Die Seitenteile des Portals wurden wie Pfeiler gestaltet und mit Kanneluren versehen. Darauf sitzt ein Volutenkapitell mit einer Palmette. Im Sturz verstecken sich Triglyphen und die häufig verwendete Jugendstilblume. Der

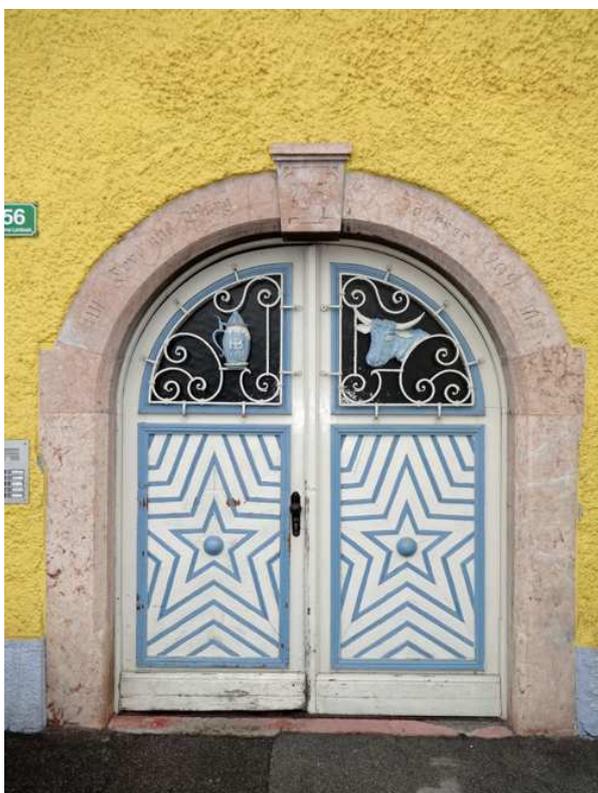
Katalog Nr. 363: Oberalm, 1909

Nr. 363: Eingang zu einem Wirtshaus in Oberalm, Typ 8, die Tür weist noch mit Bierkrug und den Stierkopf darauf hin. Das Portal wurde aus Adneter Marmor gefertigt. Es ist formal sehr einfach gehalten. In der Blende des Bogens ist eine glatte Kartusche mit der Jahreszahl und dem Namen des Besitzers, der Rest ist gestockt. Im Schlussstein wurde die Hausnummer eingraviert.

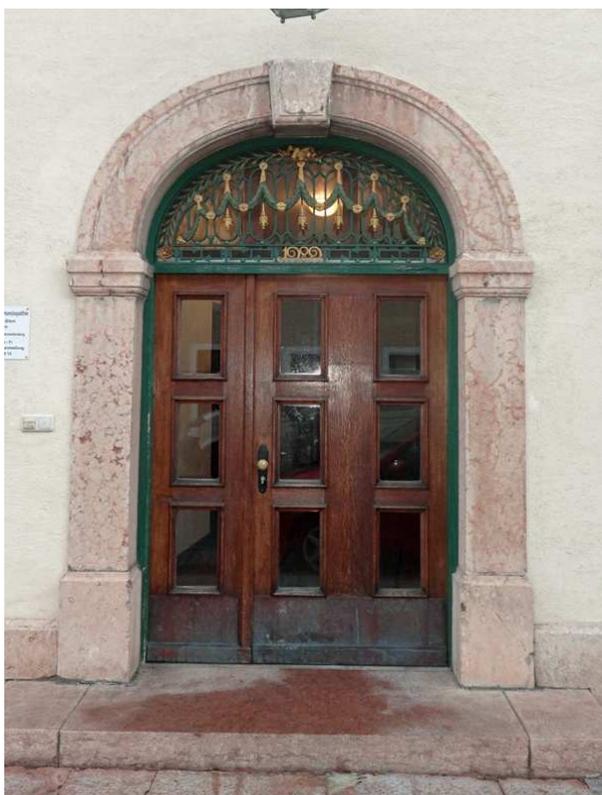
Katalog Nr. 364: Markt Schellenberg, 1909

Nr. 364: Türstock in Markt Schellenberg, Typ 8. Datiert wurde er mit Hilfe des Gitters mit der Jahreszahl 1909. Er wurde aus Adneter Marmor gefertigt.

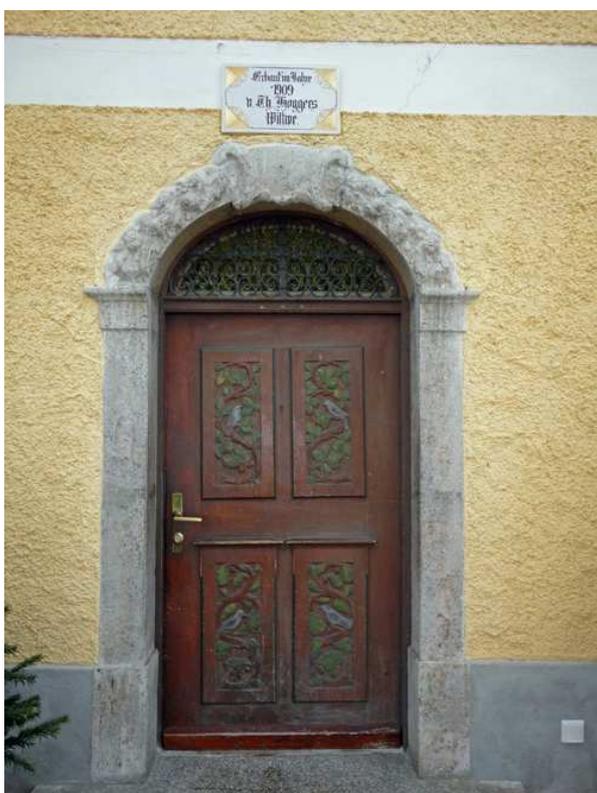
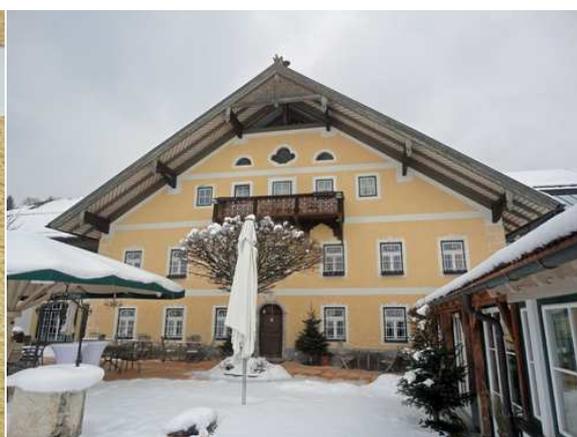
Katalog Nr. 365: Ainring/ Reit, 1909

Nr. 365: Türgewände in Ainring, Reit, Typ 8. Dieses Haus hat einen besonderen Türstock, es ist kein zweites Exemplar bekannt. Er wurde aus Untersberger Marmor gefertigt. Der Bogen wurde mit Rosen ornamentiert. Am Schlussstein ist eine Kartusche. Darüber ein Schild aus Solnhofener Marmor mit der Jahreszahl

1909. In den Füllungen der Tür sitzen Paradiesvögel im Blattwerk. An einer Pfette des Dachstuhls wurde die Jahreszahl 1862 eingraviert.

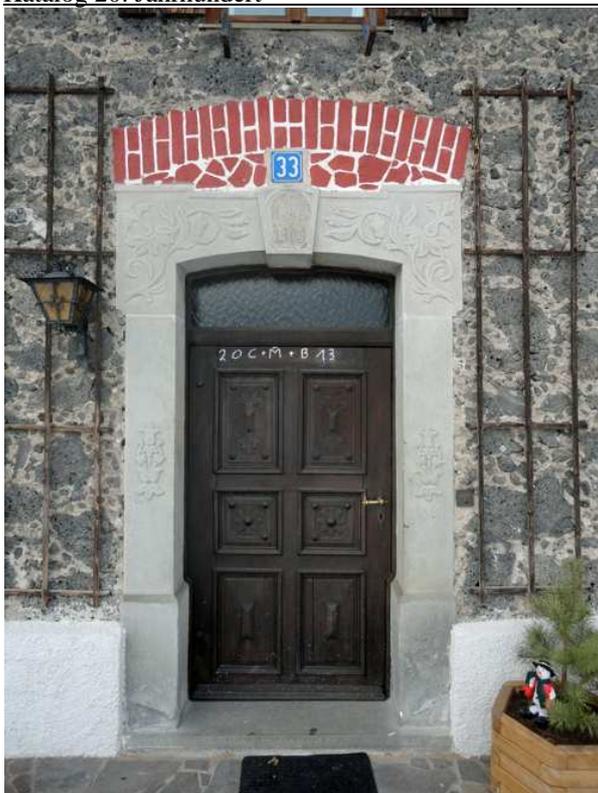
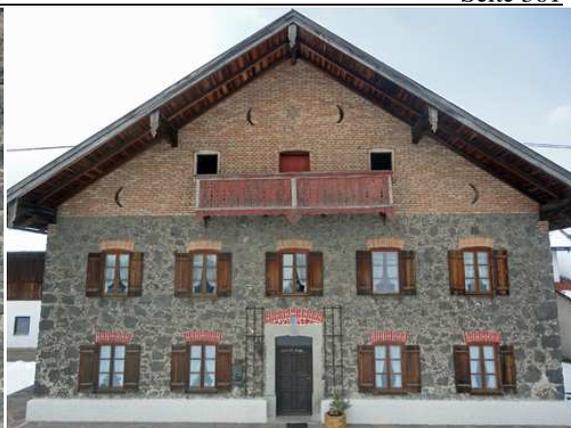
Katalog Nr. 366: Hausmoning, 1909

Nr. 366: Türstock in Ainring, Hausmoning, Typ 9. Dieser Türstock ist fast identisch mit Katalog Nr. 356. Der Rand, der seitlich über die Blende läuft fehlt in diesem Fall. Die Tür hat auch schon einen Holzstock. Das Haus wurde aus Schlacke gemauert, die Giebelmauer aus Ziegel. Die Lichtöffnungen wurden als Monde und mit einem zentralen Stern gestaltet. Der Balkon ist noch aus der Entstehungszeit.

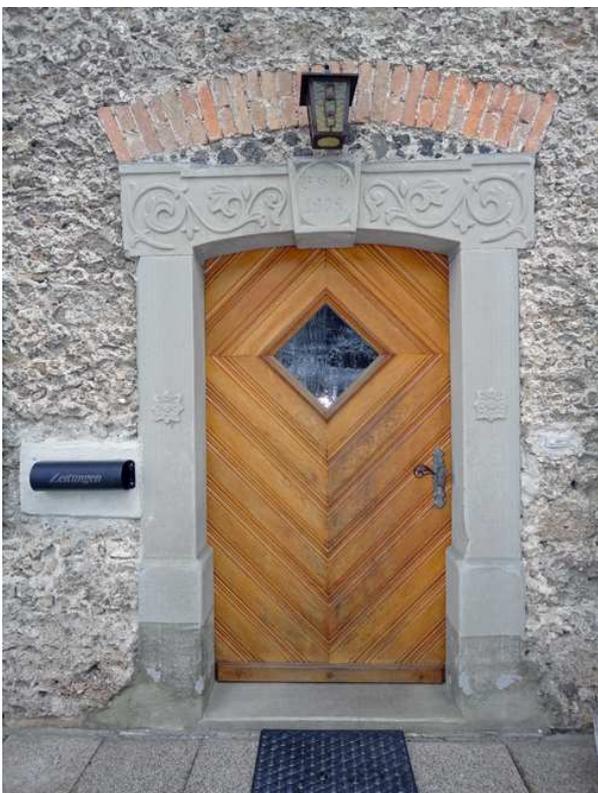
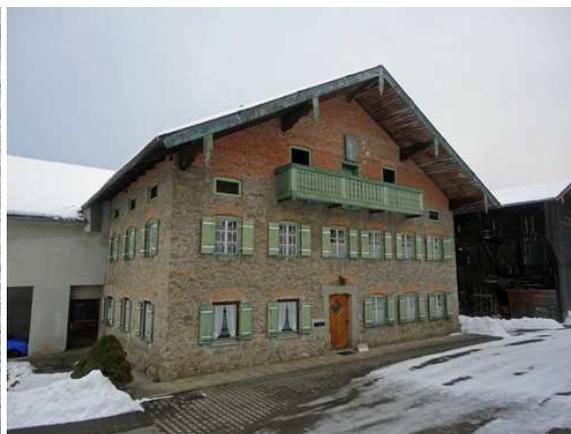
Katalog Nr. 367: Hörafing, 1909

Nr. 367: Gewände in Hörafing, Typ 9. Dieser Türstock ist sehr einfach ausgeführt. Auch hier wurde die Kante an der Blende seitlich weg gelassen.

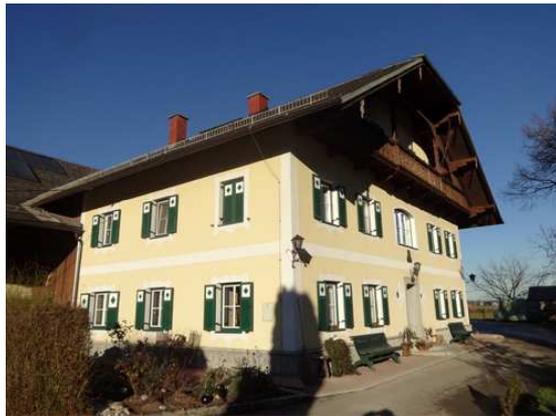
Foto Nr. 298: Gesamtansicht

Nr. 368: Türgewände in Walsberg, Typ 9. Auch dieser Türstock ist sehr einfach ausgeführt. Die Haustür wurde in der Laibung zurückgesetzt.

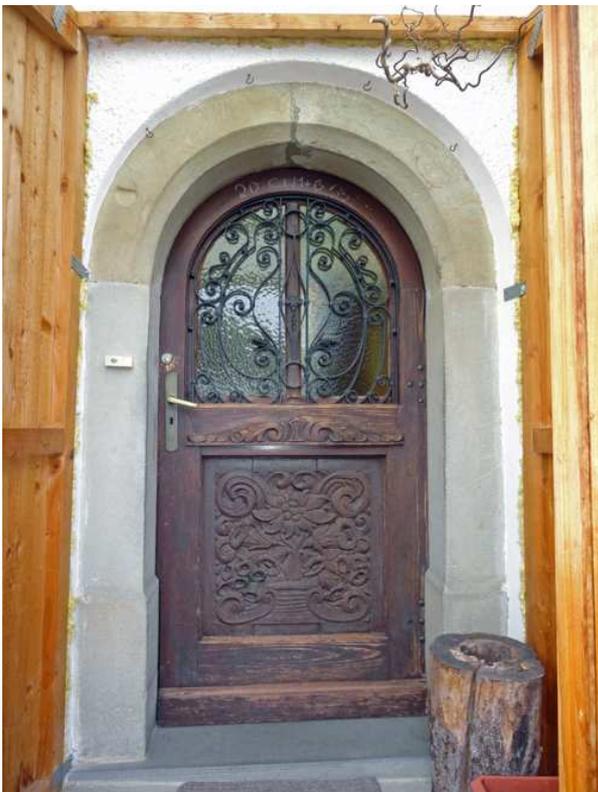
Katalog Nr. 369: Irlberg, 1910

Nr. 369: Türstock am Irlberg. Bei diesem Portal (1910) wurden später die Seitenteile ersetzt. Die Fase des Bogens hört beim Seitenteil auf, daher könnte es auch sein, dass 1910 aus Spolien ein neuer Türstock zusammengesetzt wurde.

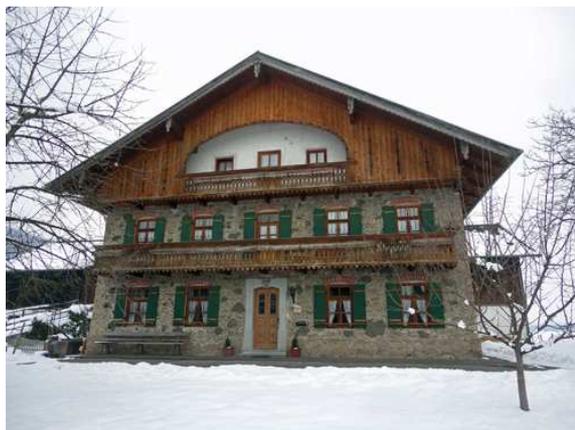
Foto Nr. 299: Gesamtansicht

Nr. 370: Türgewände in Thundorf, Typ 9. Dieser Türstock wurde bei einer Sanierung maschinell überarbeitet. Weinranken wurden als Ornament verwendet.

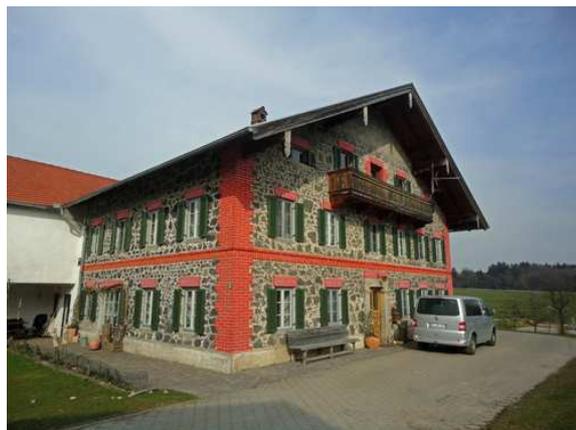
Foto Nr. 300: Gesamtansicht

Nr. 371: Portal in Höfen, Typ 9, wieder mit Weinranken. Das Haus wurde aus Schlacke und Ziegel gemauert. Dabei wurden die Ziegel verputzt, rot bemalt und weiß liniert.

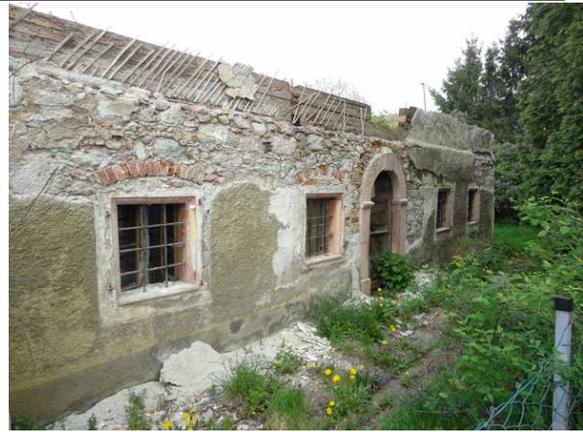
Foto Nr. 301: Gesamtansicht

Nr. 372: Ruine eines Bauernhauses in Bad Vigaun, Typ 8. Die Gewände der Fenster und der Tür sind aus Adneter Marmor gefertigt. Die Fenster könnten älteren Datums sein, da um den Türstock mit Ziegel ausgebessert und der Rest des Erdgeschoßes mit Stein gemauert wurde. Die Fenster haben auch noch Wulste an der Sohlbank, die zu dieser Zeit nicht mehr vorkommen. Der Türstock ist mit Gravuren gegliedert. Die Oberfläche ist glatt, die der Fenster ist gepeckt.

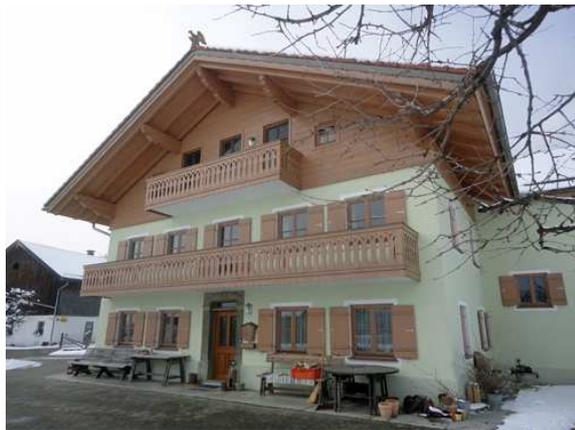
Foto Nr. 303: Gesamtansicht

Nr. 373: Türgewände in Bicheln, Typ 9. Dieser Türstock hat auf der Blende die gleichen Ornamente wie Katalog Nr. 362. Der anders gestaltete Sturz ist teilweise durch den betonierte Balkon verdeckt.

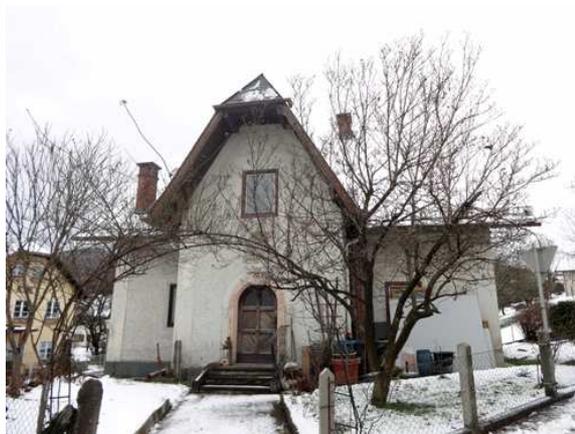
Foto Nr. 304: Gesamtansicht

Nr. 374: Eingangsportal des Hofratshäusels in Puch aus Adneter Marmor. Die Oberfläche ist gestockt. Der Todlauf endet nach Typ 3. Darüber ist eine Nische, die mit „dünnen“ Adneter Platten umrahmt ist. Dieses Häuschen soll demnächst abgerissen werden.

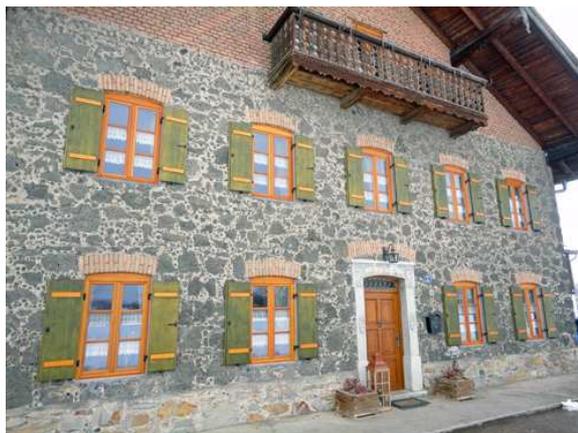
Foto Nr. 306: Gesamtansicht

Nr. 375: Gewände in Schiffmoning, Typ 9. Dieser Türstock besteht aus gegossenem Kunststein, der nach dem Aushärten steinmetztechnisch bearbeitet wurde. Es wurden die „altbewährten“ Ornamente verwendet.

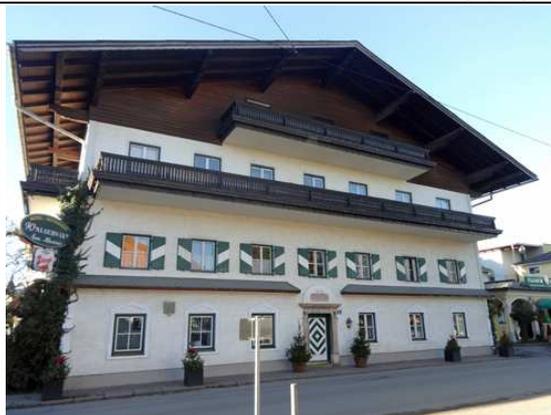
Foto Nr. 307: Gesamtansicht

Nr. 382: Portal des Gasthauses „Santner“ in Wals, Typ 9. Bei diesem Portal wurden verschiedene Gesteinsarten verwendet. Der Sockel ist aus Untersberger Marmor, die Seitenteile aus Adneter Marmor, die Kämpfersteine aus Adneter Tropf, der Sturz wieder aus Untersberger - und das Gesims wieder aus Adneter Marmor. Auf der Adneter Tafel darüber steht: „*Gasthaus u. Fleischhauerei/ des/ Anton u. Maria Santner/ 1924*“.

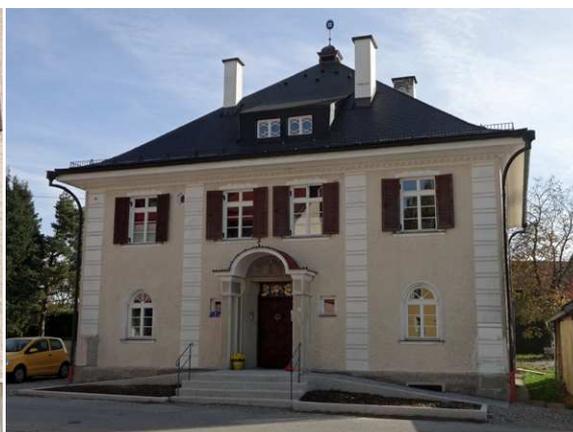
Foto Nr. 308: Gesamtansicht

Nr. 383: Monumentales Portal des Pfarrhauses von Lamprechtshausen aus Kunststein.

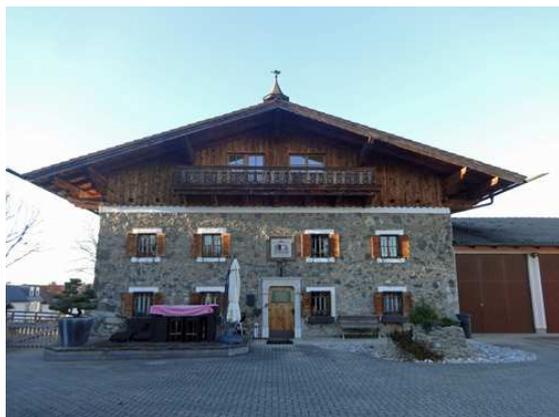
Foto Nr. 309: Gesamtansicht

Nr. 384: Türgewände in Siezenheim aus Untersberger Marmor, Typ 9. Es wurde fast ident wie Katalog Nr. 341 und 353 ausgeführt. Alle drei Portale stehen in derselben Ortschaft.

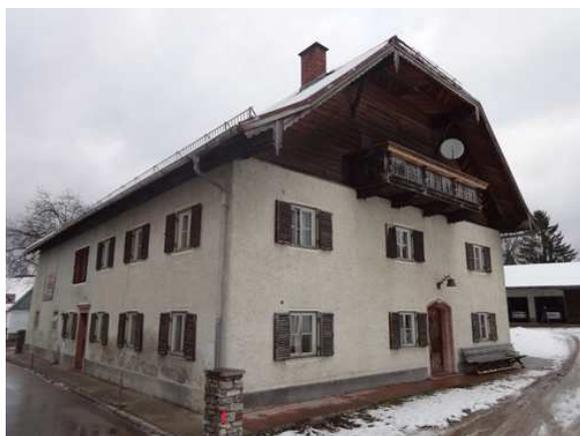
Foto Nr. 310: Gesamtansicht

Nr. 389: Türgewände als Eingang in den Wirtschaftstrakt, Oberalm, Typ 7. Es ist aus Kunststein (Terrazzo) vermutlich mit Split aus Adneter Marmor.

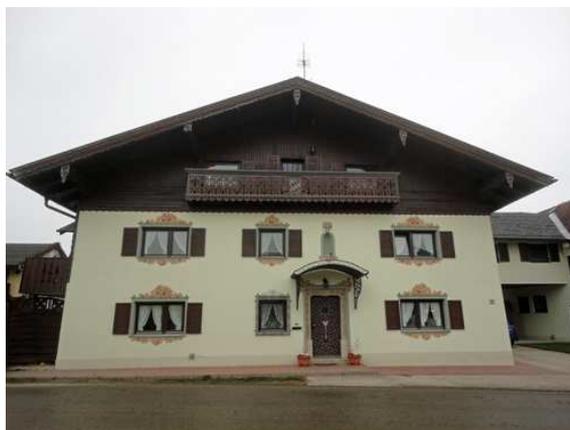
Foto Nr. 311: Gesamtansicht

Nr. 395: Türstock aus Kunststein in Petting, Typ 9. Bei diesem wurden andere Ornamente verwendet. Er wurde steinmetztechnisch bearbeitet.

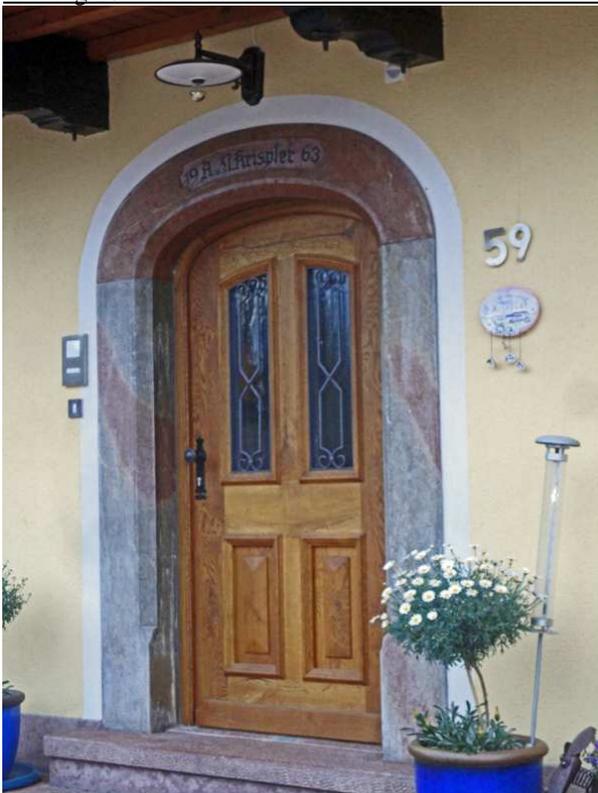
Nr. 396: Türgewände in Adnet. Dieser Türstock wurde nach Typ 4, spätere Ausführung mit schmaler Fase, gefertigt. Als Stein wurde Rot-Grau-Schnöll (Adneter Marmor) verwendet. Die Oberfläche konnte nicht begutachtet werden.

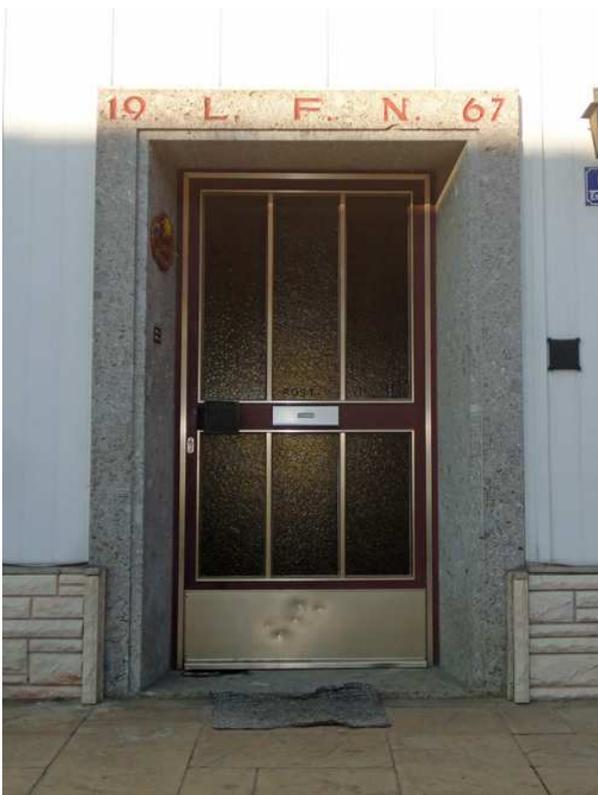
Nr. 397: Türgewände in Engham. Es treten immer häufiger Türportale auf, die aus dünnen Steinplatten hergestellt werden. In den seltensten Fällen werden diese mit einer Jahreszahl versehen. Dieses Portal hat auch noch die originale Haustür.

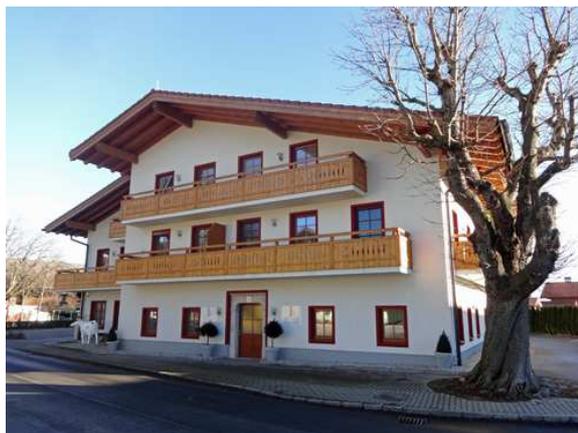
Foto Nr. 312: Gesamtansicht

Nr. 398: Türportal in Viehausen, Typ 9. Es wurde ähnlich wie Katalog Nr. 341, 353 und 384 ausgeführt. Bei der Sanierung des Hauses wurde der Name und die Jahreszahl durch einen Steinmetz entfernt.

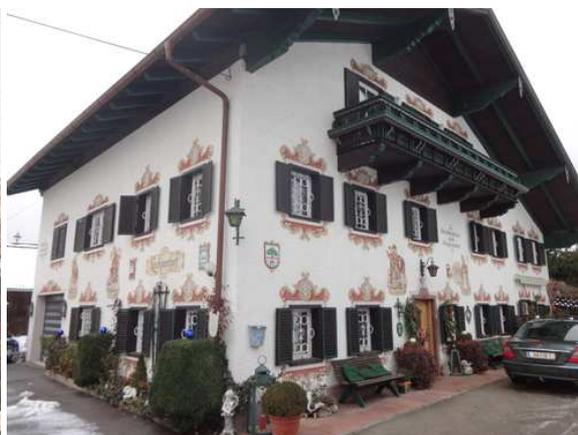
Foto Nr. 313: Gesamtansicht

Nr. 399: Türgewände in Puch. Dieses Portal wurde aus dünnen Steinplatten aus Adneter Marmor hergestellt. Einige davon haben schon Sprünge. Diese neuen Konstruktionen sind zwar kostengünstig, aber weder dauerhaft noch beständig.

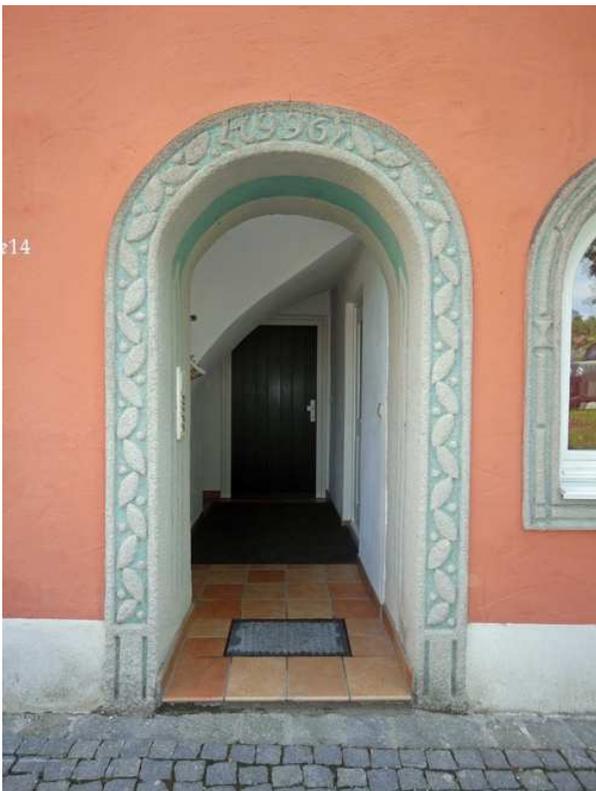
Katalog Nr. 400: Adnet, 1992

Nr. 400: Portal eines Gasthauses in Adnet. Wegen der gesetzlichen Regelungen für Fluchtwege muss die Tür nach außen aufgehen, daher steht der Holzstock relativ weit vor. Edelstahlbügel stoppen die Tür, ansonsten würde sie sich bei zu viel Schwung selber aushebeln.

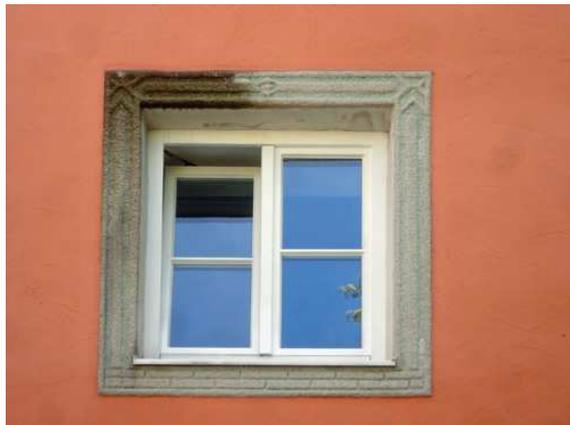
Foto Nr. 314: Fenster

Nr. 401: Kunststeinumrahmung in Laufen. Diese Tür- und Fensterumrahmung wurde direkt vor Ort aufgeputzt.

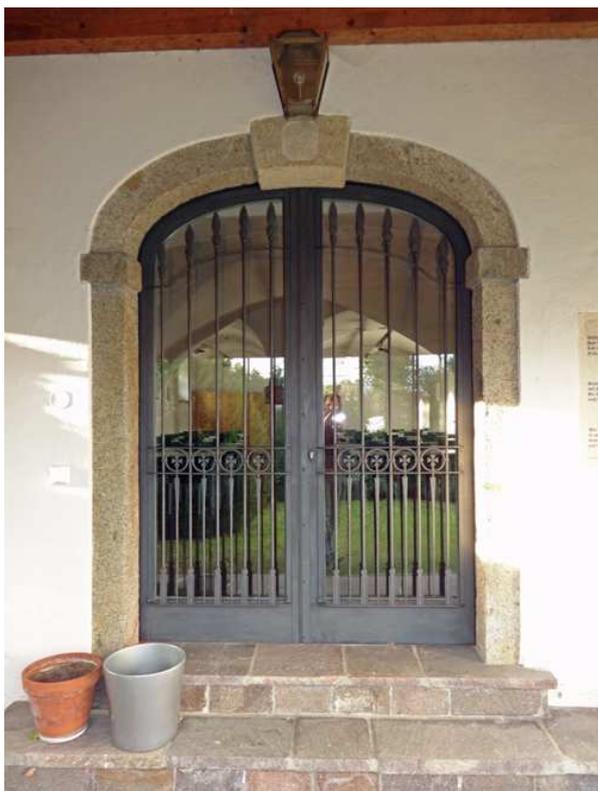
Katalog Nr. 402: Rif, 1997

Nr. 402: Portal im Schloss Rif, Typ 8. Bis auf den Schlussstein ist dieses Portal vermutlich älteren Datums. Der Schlussstein dürfte in den sekundär verwendeten Torbogen eingefügt worden sein. Einige Bauteile im Schloss, vorwiegend aus Granit, wurden vermutlich aus dem Antiquitätenhandel zugekauft.

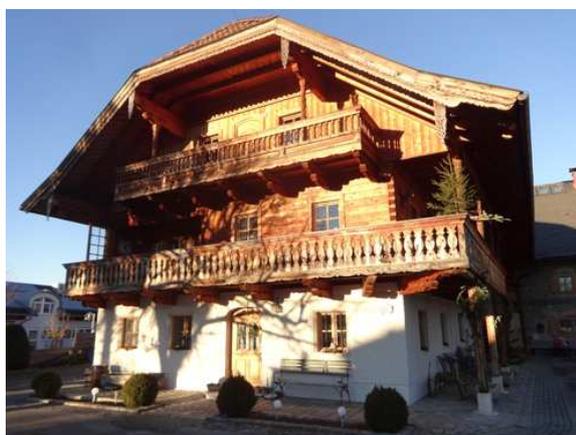
Foto Nr. 316: Gesamtansicht

Nr. 403: Eingang des Vulgo Zenz in Siezenheim. 2002 wurde der Stall zu einem Wohnhaus umgebaut, dabei wurde ein zusätzliches Portal nach dem Vorbild des alten (Katalog Nr. 263) eingebaut. Zudem wurden auch Fenstergewände aus Untersberger Marmor neu gefertigt und eingebaut. Die Oberfläche der neuen Haustür ist maschinell gestockt und die der Fenster glatt.

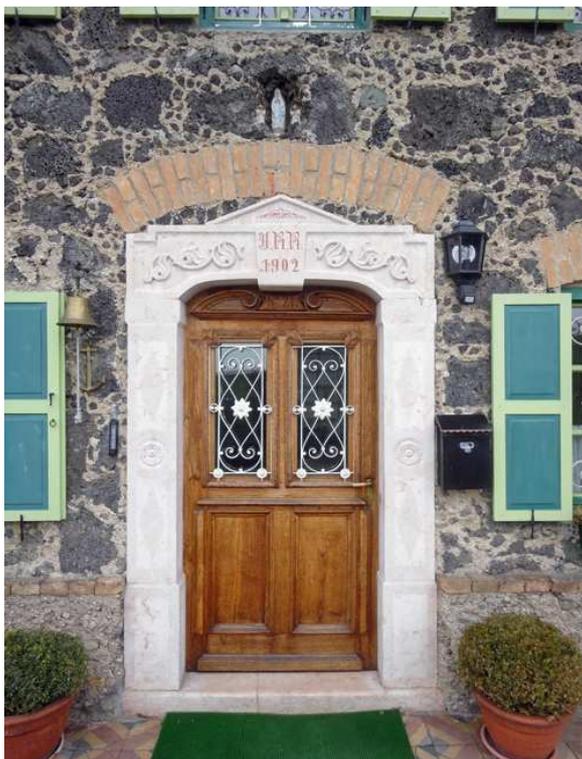
Foto Nr. 444: Froschham 65, 1902, Untersberger, Typ 9

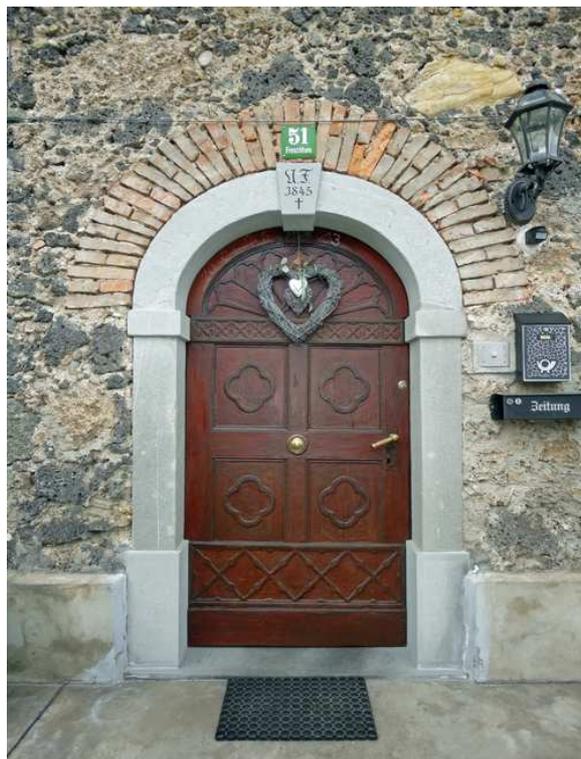
Foto Nr. 443: Froschham 51, 1845, Högler Sandstein, Typ 8

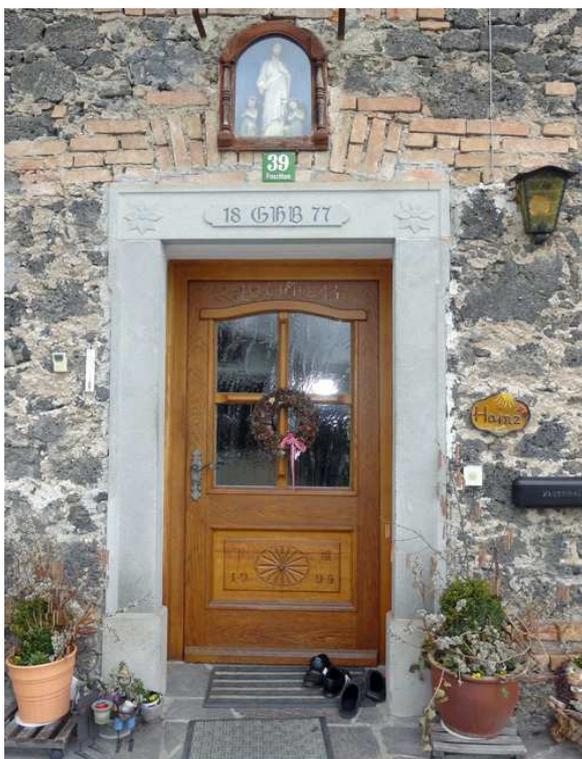
Foto Nr. 446: Froschham 39, 1877, Högler Sandstein, Typ 7

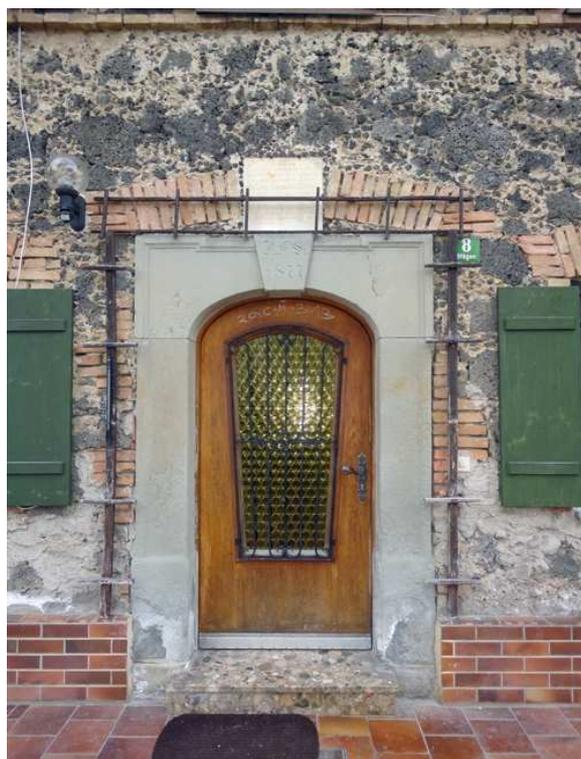
Foto Nr. 445: Stögen 8, 1877, Högler Sandstein, Typ 9

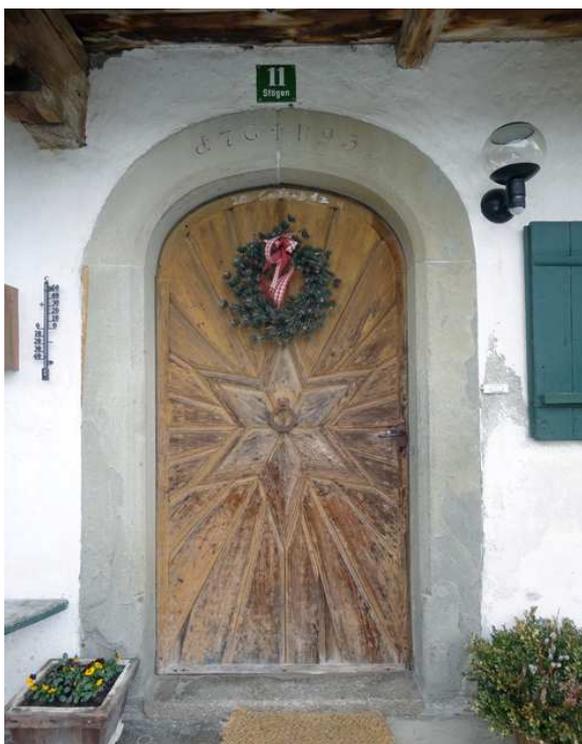
Foto Nr. 448: Stügen 11, 1793, Högler Sandstein

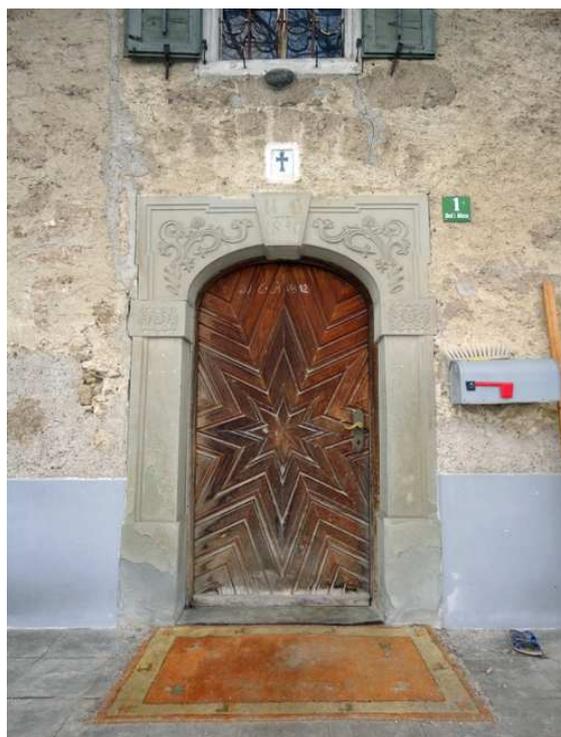
Foto Nr. 447: Oed im Moos 1, 1850, Högler Sandstein, Typ 9

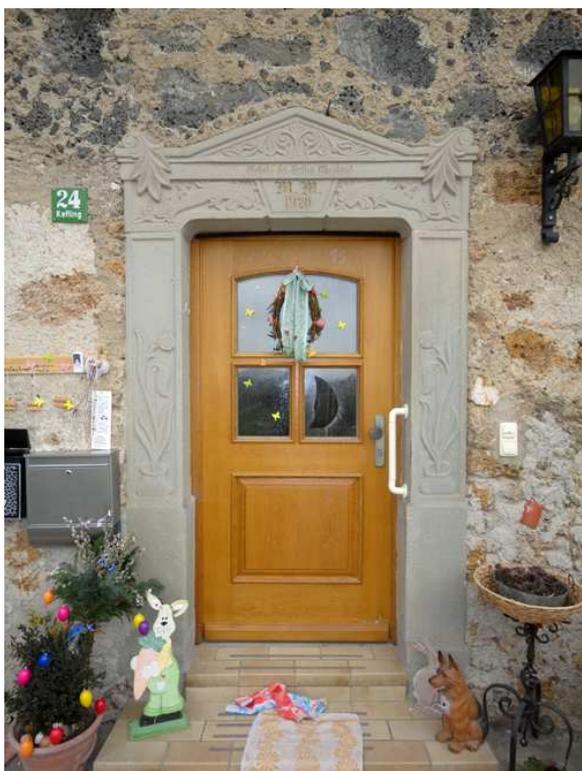
Foto Nr. 450: Kaffing 24, 1920, Högler Sandstein, Typ 9

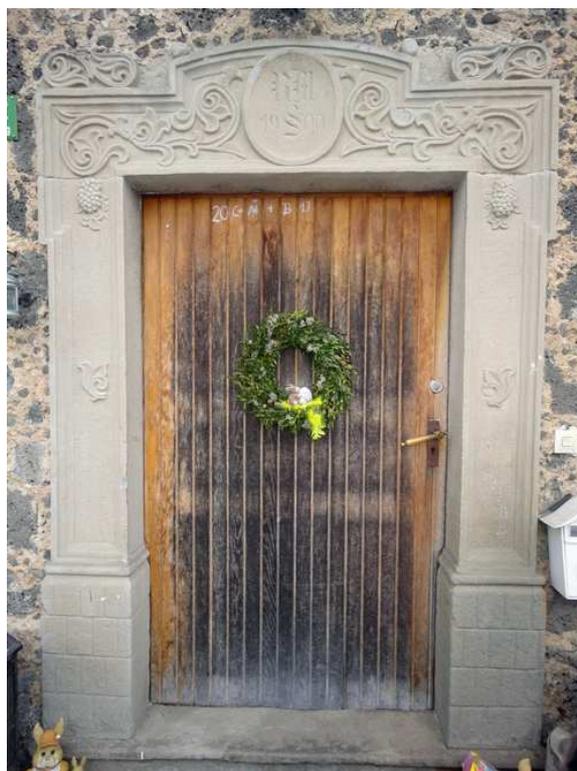
Foto Nr. 449: Kaffing 22, 1900, Högler Sandstein, Typ 7

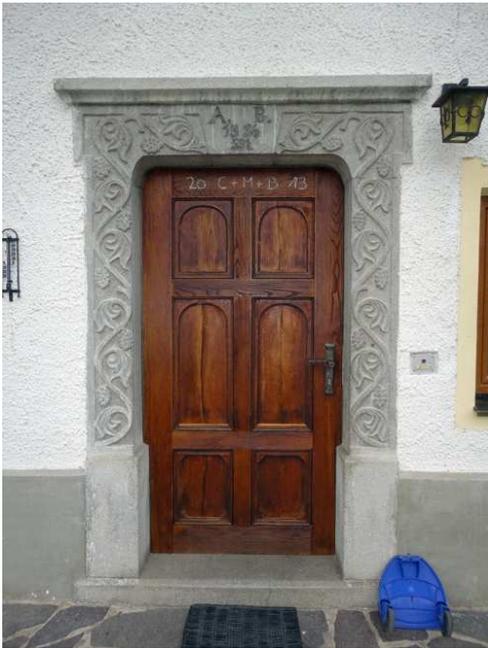
Foto Nr. 451: Kirchhof, 1936, Kunststein, Typ 9
