**Verschleiß- und Werkstoffuntersuchungen an
Knochenbohrern**

DIPLOMARBEIT

Technischen Universität Graz

Graz, August 2011

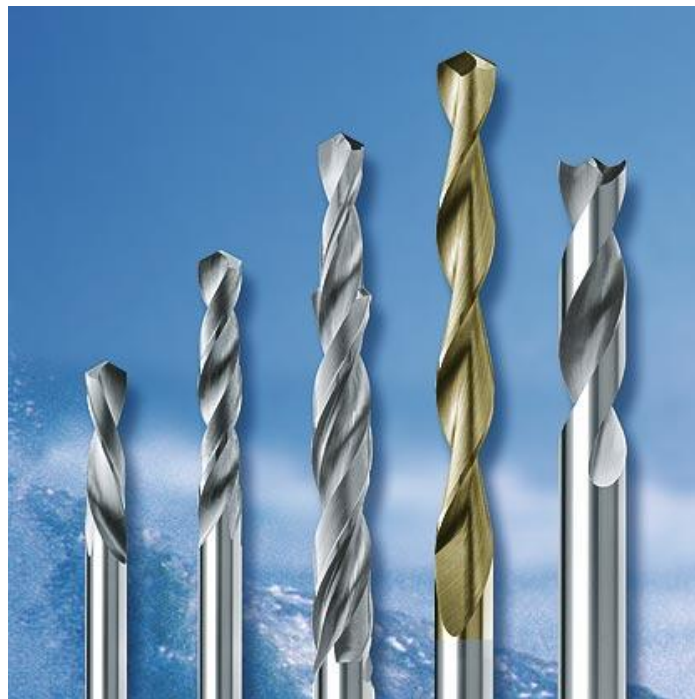
Abbildung 3: Unterschiedliche Spiralbohrerformen⁷

„Zum Anlegen und Bearbeiten von Löchern in den verschiedenen Werkstoffen ist der Spiralbohrer das am meisten verwendete, universellste Werkzeug (s. Abb. 3). Charakteristisch für diese Werkzeuge ist die keilförmige Schneide, die beim normalen Spiralbohrer zweifach vorhanden ist, so dass ein mehrschneidiges Zerspanungsverfahren abläuft.“⁶

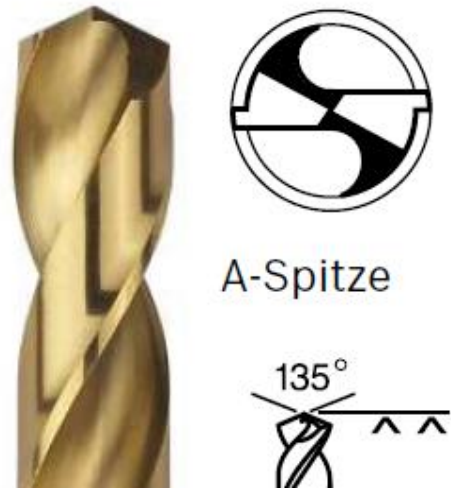
Abbildung 9: Großer Spitzenwinkel¹⁹

Der Winkel zwischen den Hauptschneiden wird als Spitzenwinkel (σ) bezeichnet. Ein zu großer Spitzenwinkel (s. Abb. 9) könnte beim Anbohren des Werkstoffes zum Verlaufen der Bohrerspitze führen.¹⁷ Andererseits entsteht wiederum ein größerer Gegendruck auf die Schneiden, welcher ein Hochreißen des Werkstückes klar verhindert. Die Bohrerspitze durchbricht die Werkstückunterseite plötzlich und es entsteht daher keine Gratbildung. Angewandt wird dieser Spitzenwinkel bei zähen Werkstoffen wie Aluminium, Kupfer, Thermoplaste etc.¹⁸

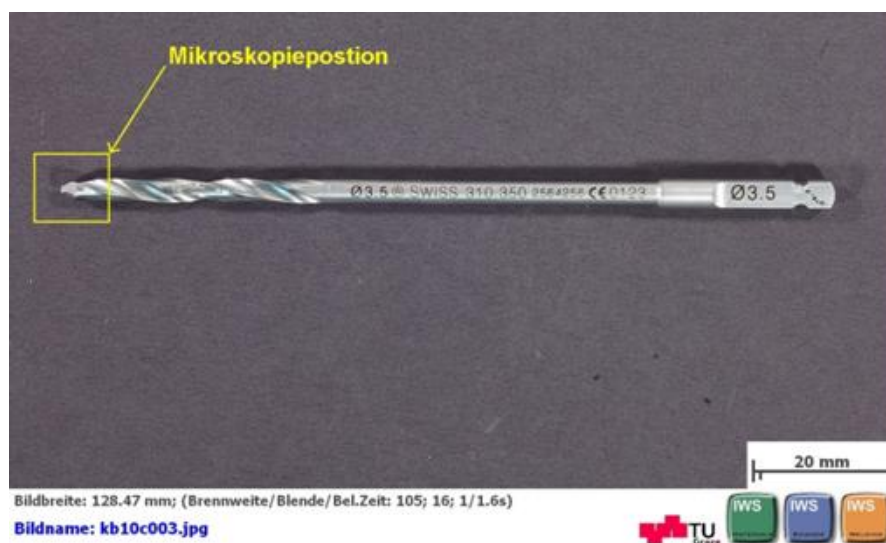
Abbildung 14: Chirurgischer Standardknochenbohrer von Synthes Swiss

Der in der Chirurgie überwiegend verwendete Spiralbohrer (s. Abb. 14) besitzt einen durchgehend geraden Anschliff, sprich keinen Hinterschliff der Hauptschneiden. Der Spitzenwinkel beträgt zwischen 75° und 80° , der Querschneidenwinkel Ψ (s. Abb. 12, S. 15) liegt zwischen 70° und 80° und ist zumeist nicht hinterschliffen. Die Querschneidenbreite beträgt ca. 0,8mm und der Drallwinkel beträgt ca 13° . Der Bohrer besteht zumeist aus rostfreiem martensitischem Chromstahl, wobei der Cr-Gehalt zwischen 16 - 18% liegt (s. Abb. 61, S. 60).

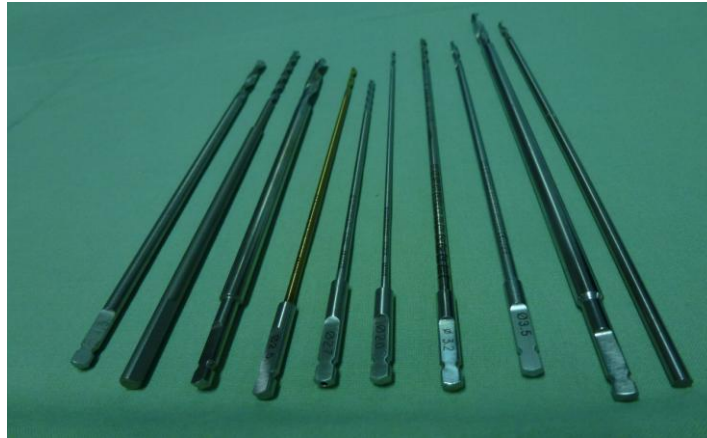
Abbildung 21: Weitere spezielle Knochenbohrerformen in der Chirurgie³⁰

Im Allgemeinen werden in der Chirurgie ca. 45 verschiedene Spezialbohrer mit einer Durchmesserreihe von 1,8 bis 4,2mm (s. Abb. 21, S. 23) und einer Länge von 6 bis 25cm verwendet.

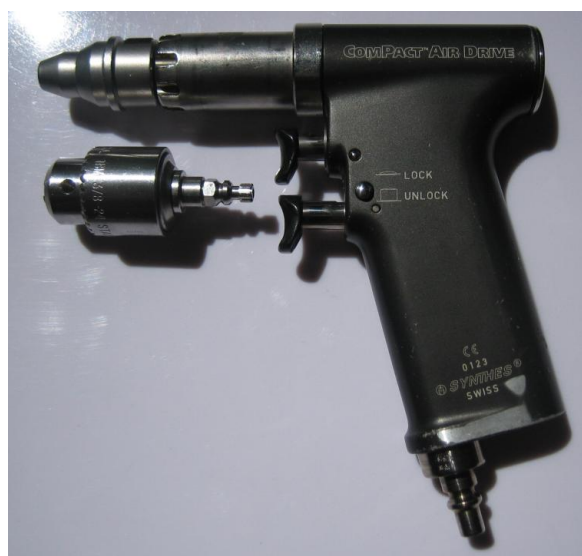
Abbildung 22: Chirurgische Pneumatikbohrmaschine

Bei diesem Gerät (s. Abb. 22) handelt es sich um eine mit Druckluft betriebene Bohrmaschine. Der Betriebsdruck beträgt ca. 8bar, die Drehzahl ist stufenlos regelbar und bei diesem Model auf max. 800U/min begrenzt. Der Bohrer wird mittels Schnellspannfutter gespannt, indem man den Spannring zurückzieht, den Bohrer mit Spezialschaft einlegt und eine Feder den Spannring wieder nach vorne schiebt. Das Spannfutter lässt sich zusätzlich auch gegen ein Zylindrisches auswechseln.

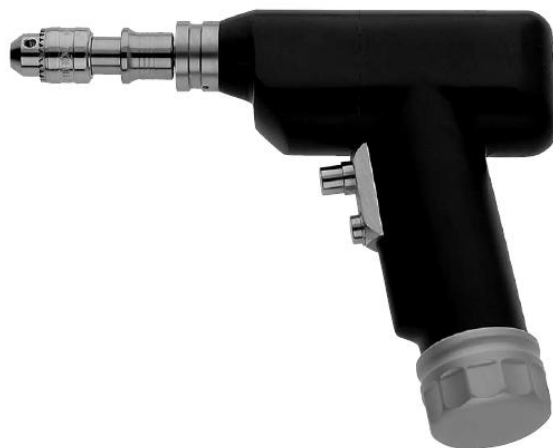
Abbildung 23: Chirurgische Akkubohrmaschine³¹

Das Spannen des Bohrers bei der Akkubohrmaschine (s. Abb. 23) funktioniert so wie bei der Pneumatischen (s. o.). Die Drehzahl ist ebenfalls stufenlos regelbar und je nach Modell auf eine bestimmte maximale Drehzahl begrenzt. Weiters besitzt dieses Gerät eine Drehrichtungsregelung, mit welcher sich auch Schrauben wieder lösen lassen. Dieses Gerät wird mit einem wiederaufladbarem Li-Ion-Akku betrieben. Ein Vorteil dieses Systems ist; dass man nicht durch einen Druckluftschlauch behindert wird und dadurch mehr Gefühl beim Bohren hat.

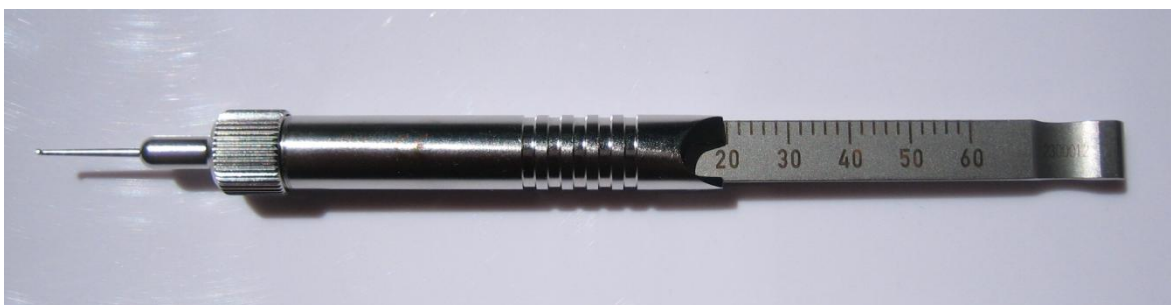
Abbildung 24: Kortikalistiefenmesser

Zur Feststellung der Kortikalisdicke wird ein sogenannter Kortikalistiefenmesser (s. Abb. 24) verwendet. Dies ist notwendig, um die Länge der benötigten Schrauben zu ermitteln und deren Haltefestigkeit im Knochen abschätzen zu können.

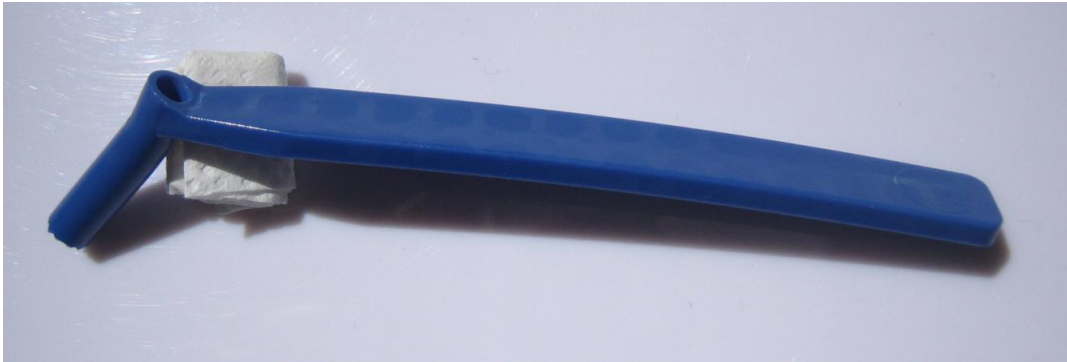
Abbildung 25: Bohrlehre

Damit ein genaues Ansetzen möglich ist und ebenso ein Abrutschen der Bohrspitze an der Oberfläche des Knochens vermieden werden kann, bedient man sich einer chirurgischen Bohrlehre (s. Abb. 25). Diese wird an der zu bohrenden Stelle angesetzt und führt den Spiralbohrer am Beginn des Bohrvorganges. Weiters ist mit einer Bohrlehre eine spätere Korrektur des Bohrwinkels möglich.

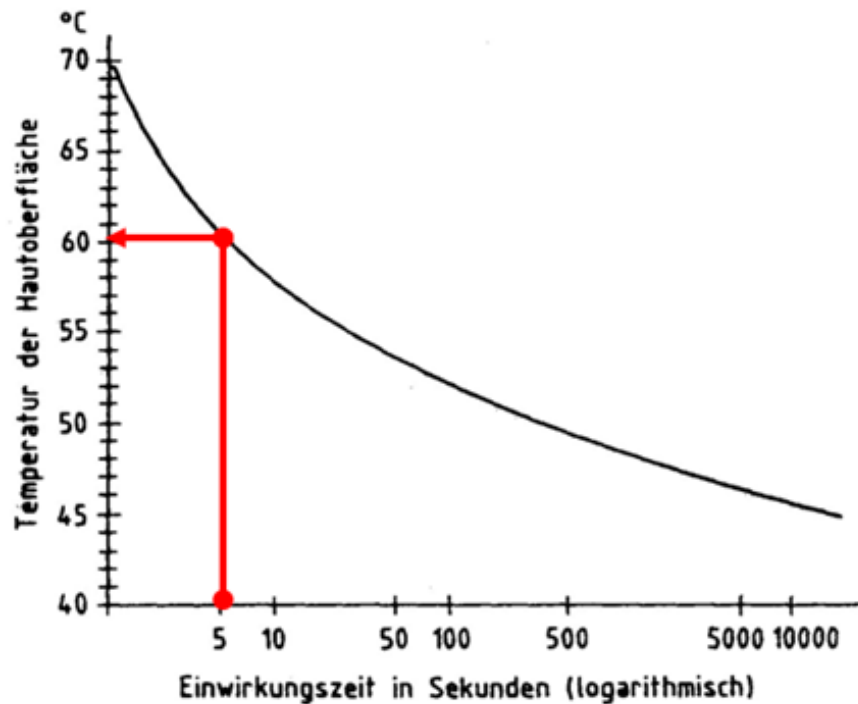
Abbildung 26: Schwellwertkurve epiderm. Nekrosen in Abh. von Temperatur und Zeit³⁶

Die Kurve in Abbildung 26 zeigt die Bedeutung der Einwirkungszeit im Hinblick auf die Zellschädigung. Sie gibt den Schwellenwert an, bei dem epidermale Nekrosen auftreten. Je kürzer die Einwirkzeit ist, desto lokaler bleibt die Gewebeschädigung. Das Ausmaß der Gewebeschädigung hängt von dem Wärmefluß, also von der Wärmeleitfähigkeit und der Temperaturdifferenz ab. Den größten Einfluß jedoch übt der Zeitfaktor aus; durch ihn wird der Grenzwert für die Gewebeschädigung bzw. den Zelltod, wesentlich bestimmt.“³⁷

Die Dauer eines Bohrvorganges hängt wiederum im Wesentlichen von der Kortikalisdicke, dem Bohrerverschleiß und von der Knochenbeschaffenheit des Patienten ab. Es ist davon auszugehen, dass ein durchschnittlicher Bohrvorgang ca. 5 Sekunden dauert. D.h. laut Kurve dürfte die Temperatur also 60°C nicht überschreiten, sodass keine Schädigung des Knochengewebes auftritt.

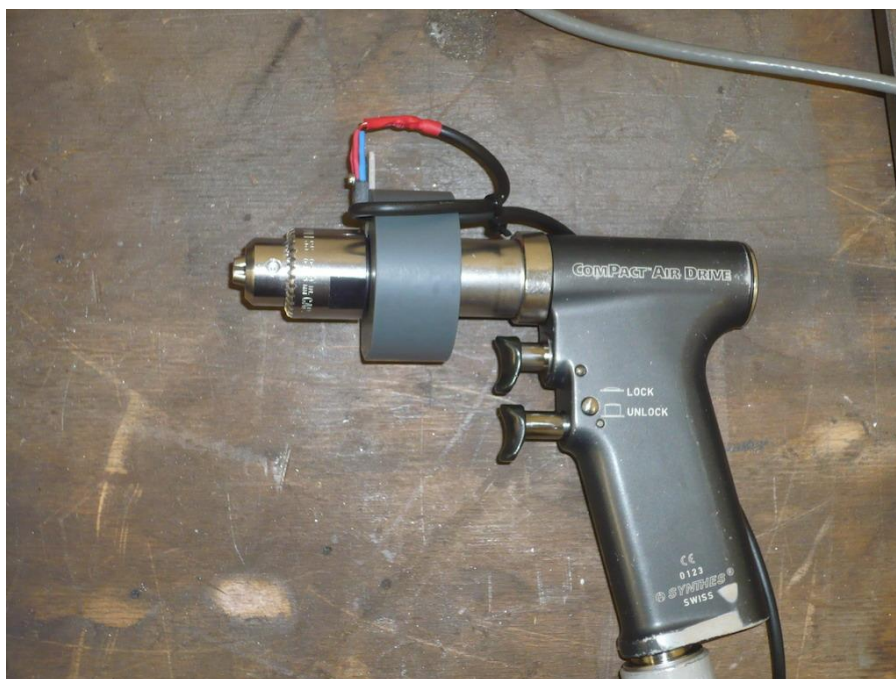
Abbildung 28: Bohrfutter mit Umdrehungssensor

Die Drehzahl wurde mit Hilfe eines Sensors, welcher am Bohrfutter angebracht wurde und einem Signalaufnehmer, der sich an der Bohrmaschine befand, gemessen (s. Abb. 28). Bei jeder Umdrehung der Bohrspindel wurde so ein Impuls erzeugt und die Drehzahl konnte somit auf einem Stethoskop abgelesen werden.

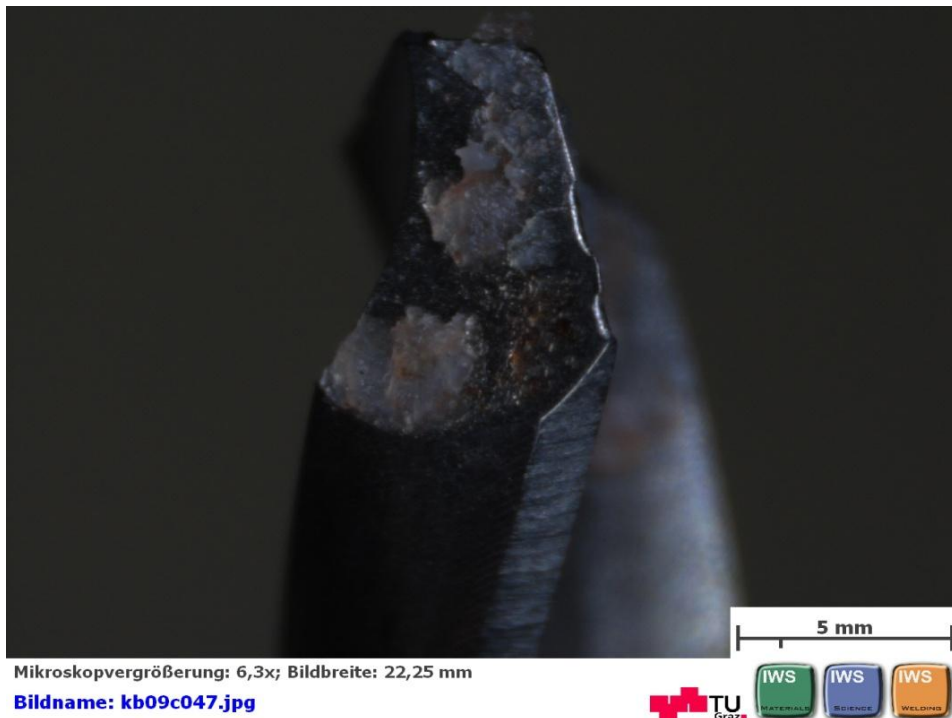
Abbildung 38: AISI 440A: Verschleiß nach 33 Bohrungen in Schweineknochen

- C: 33 Bohrungen in Schweineknochen (s. Abb. 38):

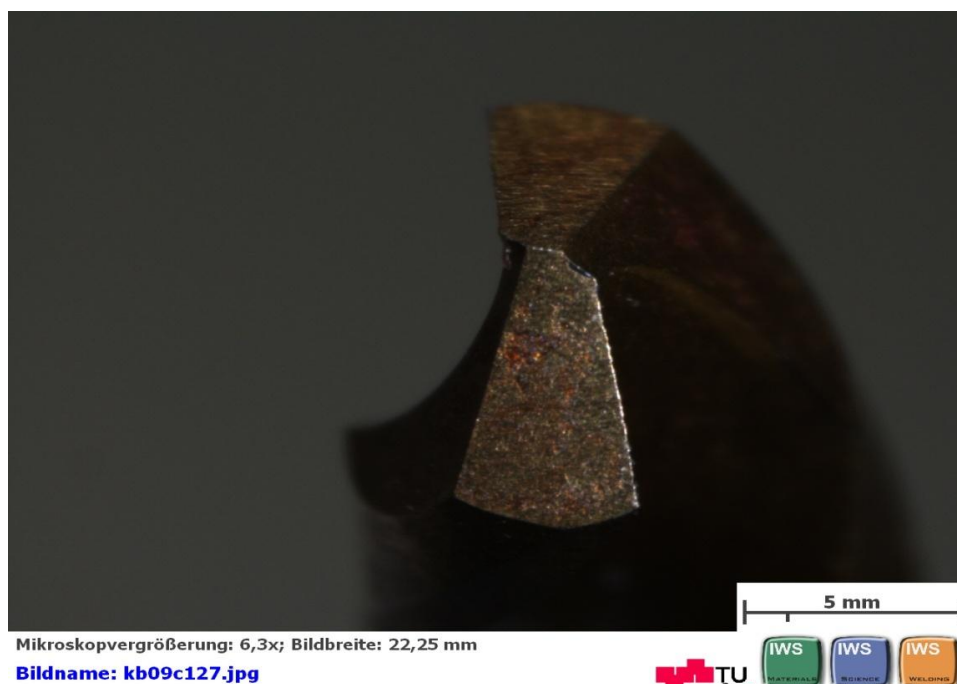
Abbildung 39: HSS TiN: Verschleiß nach 15 Bohrungen in Schweineknochen

Im Rahmen der Versuche wurde auch ein normaler TiN beschichteter HSS Bohrer verwendet, um ein breiteres Spektrum der Untersuchung zu erhalten. Die makroskopischen Aufnahmen der Schneide brachten interessante Ergebnisse bzgl. des Verschleißes:

- D: HSS 15 Bohrungen in Schweineknochen (s. Abb. 39):

Der Verschleiß dieser Bohrer war auch nach über 50 Bohrungen deutlich geringer, als an den chirurgischen Standardbohrern AISI 440A. Diese Erkenntnisse veranlassten dazu, den AISI 440A-Typen hinsichtlich Werkstoff und Schneidengeometrie näher zu untersuchen (s. Kap. 5.5).

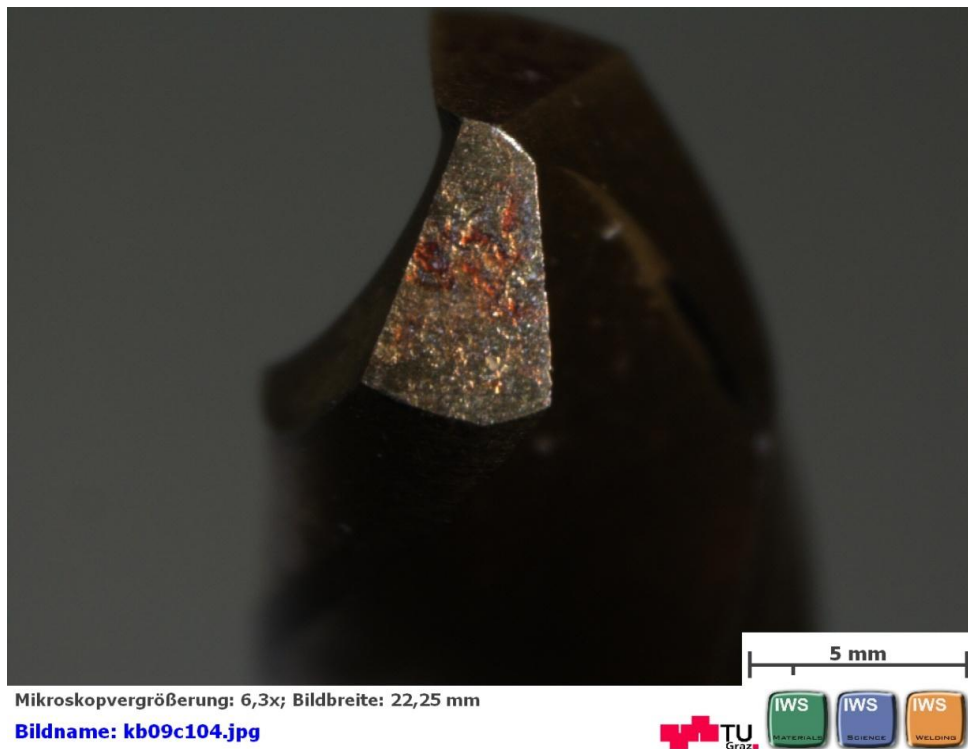
Abbildung 40: HSS TiN: Verschl. nach 39 Bohrungen in Kunst- und 12 in Schweinekn.

- EFG: 39 Bohrungen im Kunstknochen, 12 in Schweineknochen; HSS Bohrer (s. Abb. 40):

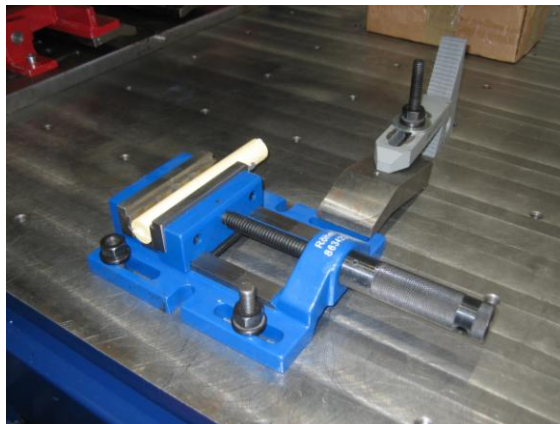
Abbildung 41: Kunstknochen in Spannvorrichtung

Kunstknochen (20 Bohrungen zu jeweils 5N, 30N, 50N, 80N und 100N Vorschubkraft), (s. Abb. 41):

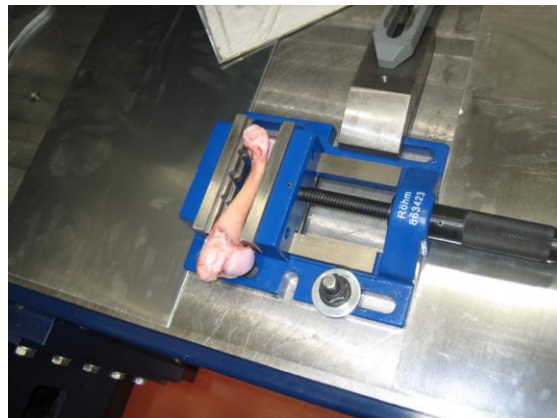
Abbildung 42: Schweineknochen in der Spannvorrichtung

Schweineknochen (20 Bohrungen zu jeweils 5N, 30N, 50N, 80N und 100N Vorschubkraft), (s. Abb. 42):

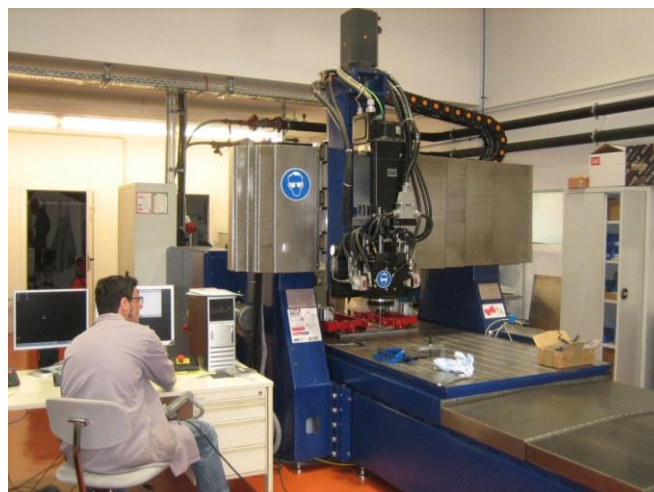
Abbildung 44: FSW-Anlage

Mit Hilfe der FSW-Anlage (s. Abb. 44) wurden die Knochen gebohrt. Diese sind in einem Schraubstock, welcher an der Anlage befestigt wurde, eingespannt und parallel zur y-Ebene der Maschine ausgerichtet worden. Ein eigens für diesen Versuch geschriebenes Programm gewährleistete mit 20 hintereinander durchgeführten Bohrungen in einem Abstand von jeweils 0,5mm einen nahezu automatischen Ablauf der Versuchsreihe. Somit konnten die Bohrparameter über den kompletten Versuchsablauf (Kunst-, Schweine- und Menschenknochen) konstant gehalten werden.

Die FSW-Anlage besitzt überdies hinaus eine automatische Datenerfassung und Datenverarbeitung. Folgende Daten wurden erfasst und ausgewertet:

- Vorschubkraft (Kontrolle, ob diese über den Bohrverlauf konstant bleibt)
- Vorschubbewegung des Bohrers
- Drehmoment des Bohrers

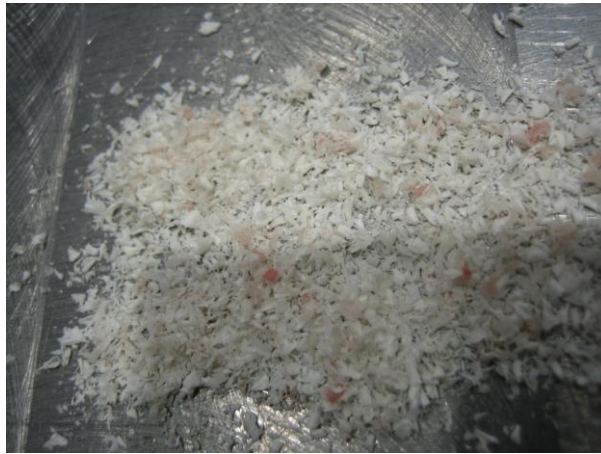
Abbildung 45: Bohrgut Schweineknochen

Beim Bohrgut (s. *Abb. 45*) handelt es sich im Wesentlichen um Bohrmehl bestehend aus kleineren Partikeln, welches sich bei allen drei gebohrten Materialien ähnelte. Bei manchen Bohrungen musste ein Steckenbleiben und somit eine Aufstauung der abgeführten Späne in den Spannuten festgestellt werden.

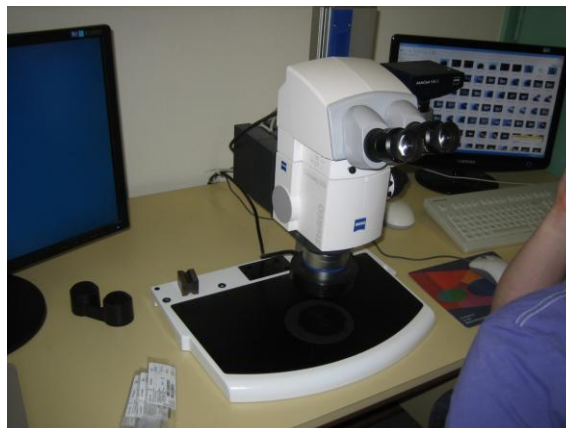
Abbildung 46: Untersuchung des Verschleißes mittels Stereolichtmikroskopie

Die visuelle Untersuchung des Verschleißes der Bohrköpfe erfolgte mittels Stereolichtmikroskopie (s. *Abb. 46*). Dabei wurden die Bohrer zuerst ultraschallgereinigt, getrocknet, eingespannt, mikroskopiert und im Anschluss digital fotografiert.

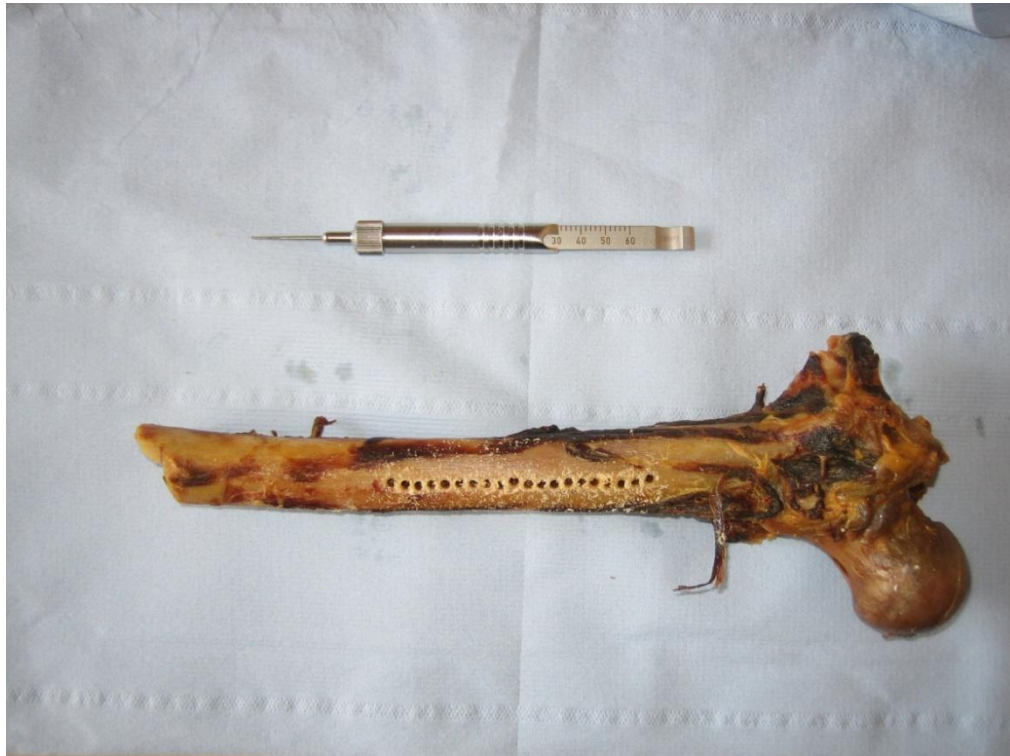
Abbildung 47: Messung der Kortikalisdicke mittels eines Kortikalisdicken-Messgeräts

Um einen etwaigen Zusammenhang zwischen Verschleiß und zurückgelegter Bohrtiefe feststellen zu können, wurde bei den Menschenknochen die Kortikalisdicke mittels eines Kortikalisdicken-Messgeräts ermittelt (s. *Abb. 47*).

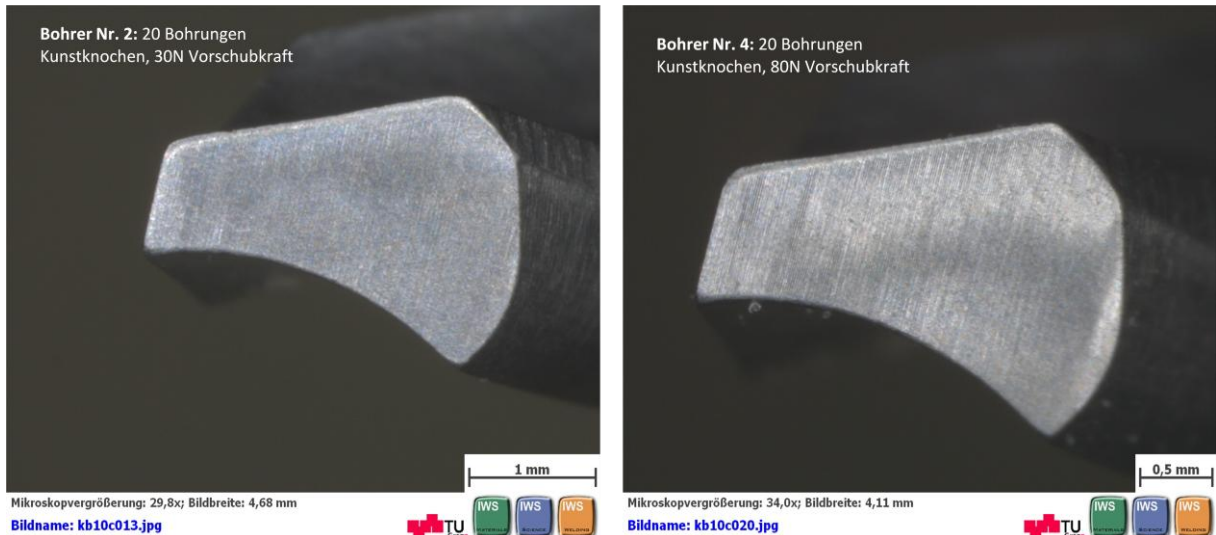
Abbildung 49: Verschleiß durch Kunstknochen bei Vorschubkraft_30N und 80N

- Gegenüberstellung des Bohrerverschleißes bei unterschiedlicher Vorschubkraft (30 und 80N) gebohrt im Kunstknochen (s. Abb. 49):

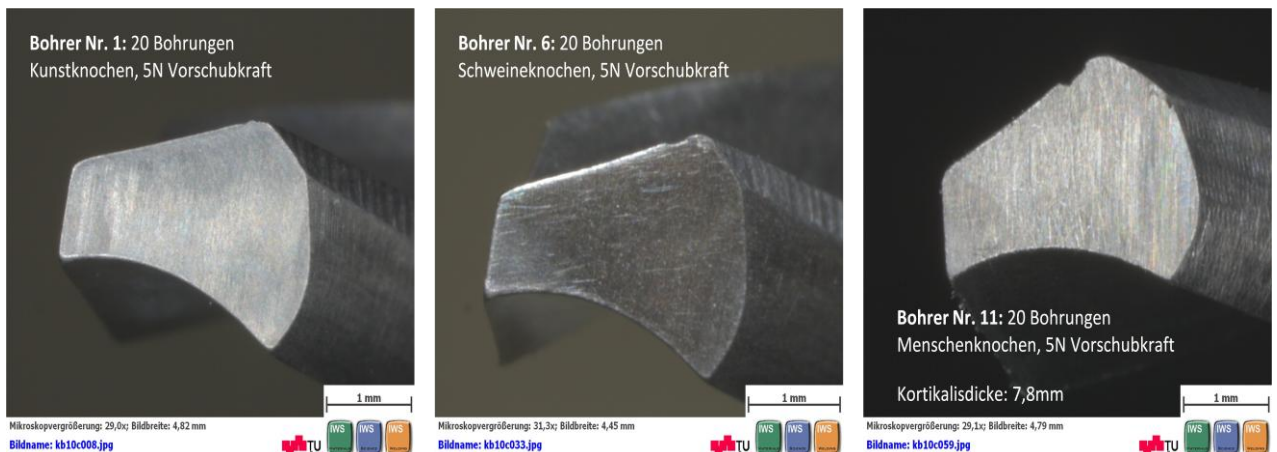
Abbildung 52: Verschleiß im Kunst-, Schweine- und Menschenknochen - 5N VK

- Gegenüberstellung Kunst-, Schweine- und Menschenknochen bei 5N Vorschubkraft (s. Abb. 52):

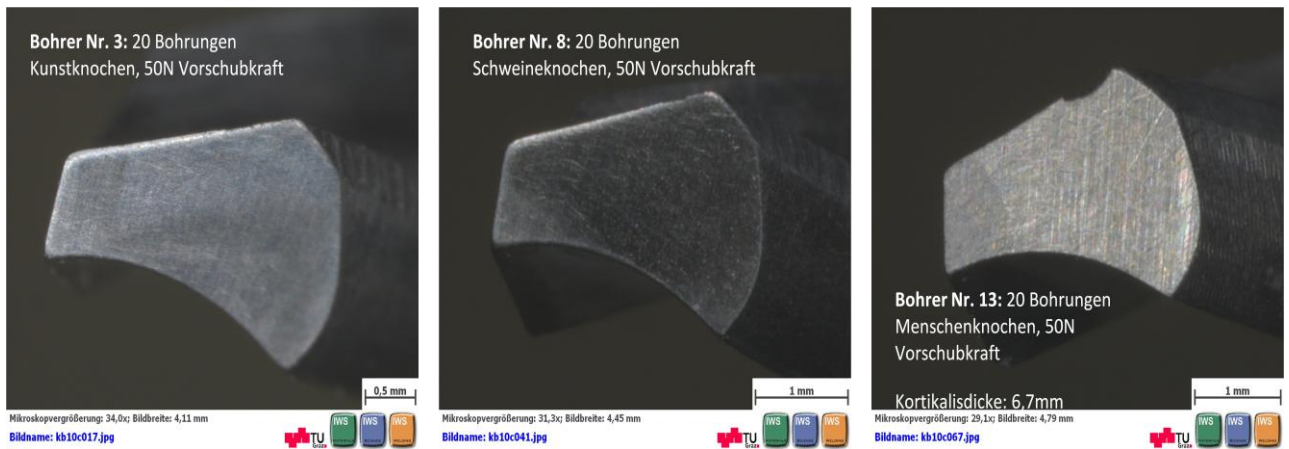
Abbildung 53: Verschleiß im Kunst-, Schweine- und Menschenknochen - 50N VK

- Gegenüberstellung Kunst-, Schweine- und Menschenknochen bei 50N Vorschubkraft (s. Abb. 53):

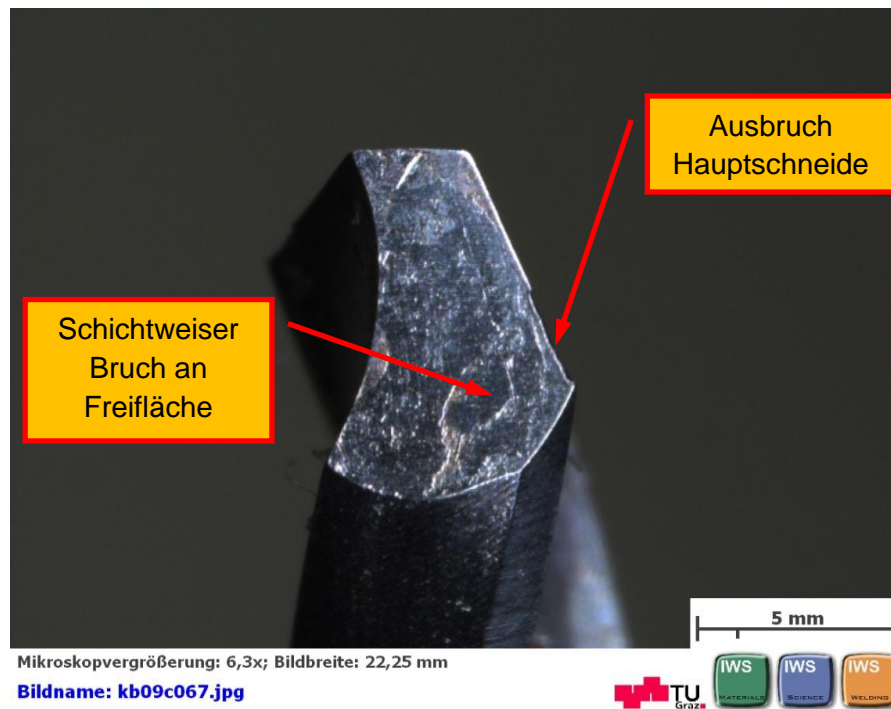
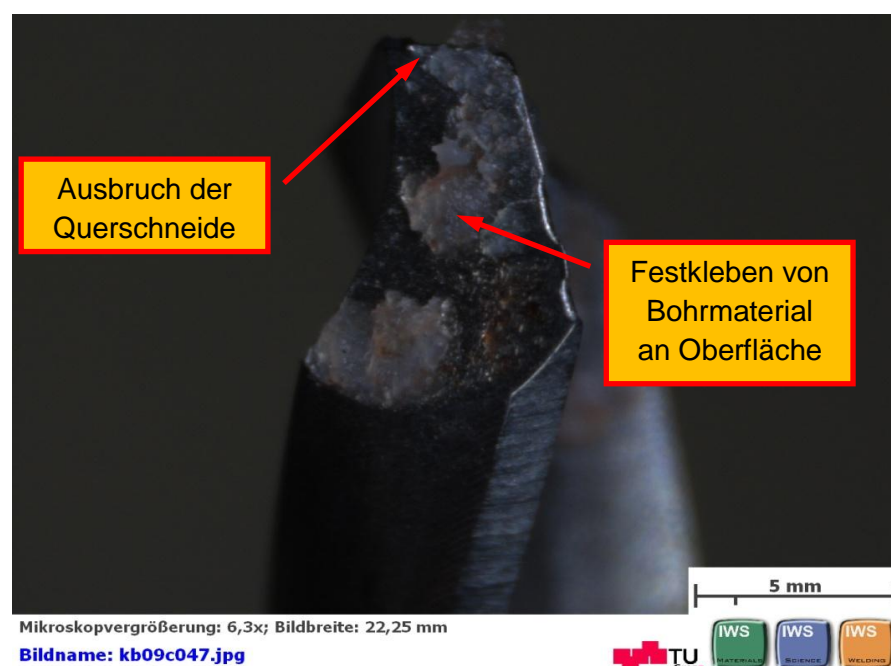
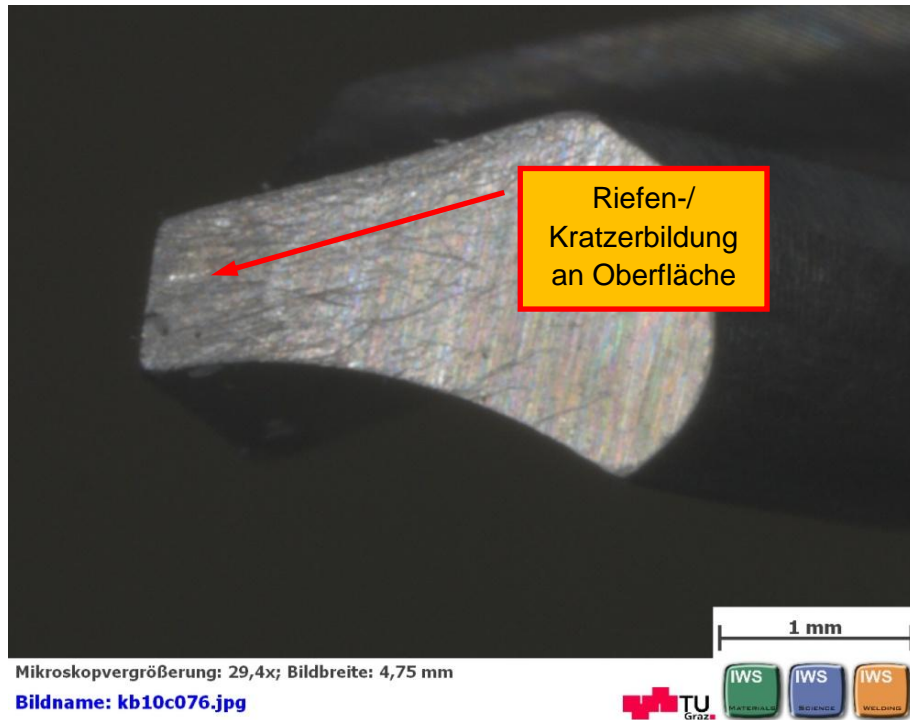
Um neue Werkstoffe/Werkstoffkombinationen für chirurgische Knochenbohrer finden zu können, müssen die Schwachstellen des bisher verwendeten Bohrerwerkstoffes untersucht und erläutert werden. Aus dem Versuchsprogramm (s. Kap. 2.2.2) konnten folgende Verschleißerscheinungen (s. Abb. 54-58) festgestellt werden:

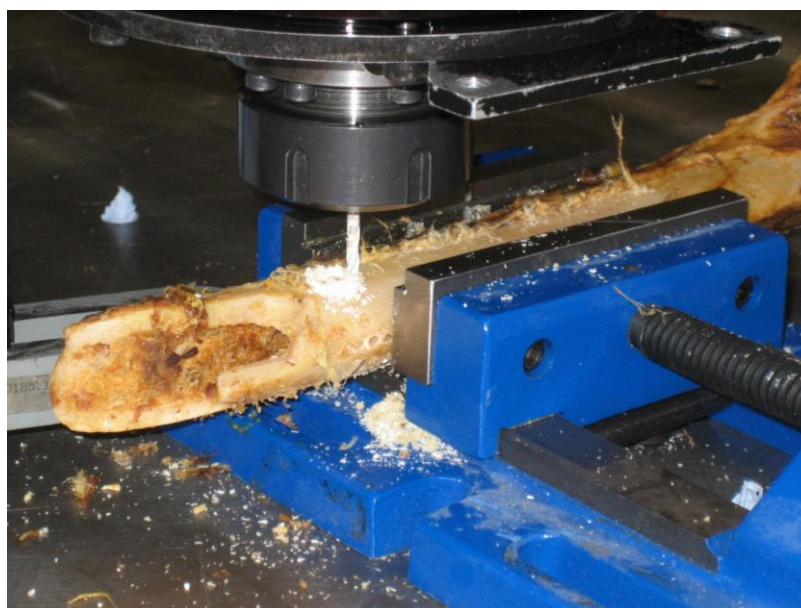
Abbildung 71: Belastungsbohrung mit Brasseler CeraDrill an der FSW-Anlage

- a) Maschinelle Bohrversuche: Diese wurden an der zur Verfügung stehenden FSW-Anlage am IWS durchgeführt (s. Kap. 2.2). Die Bohrparameter konnten hierbei konstant gehalten werden (s. Abb. 70 und 71).

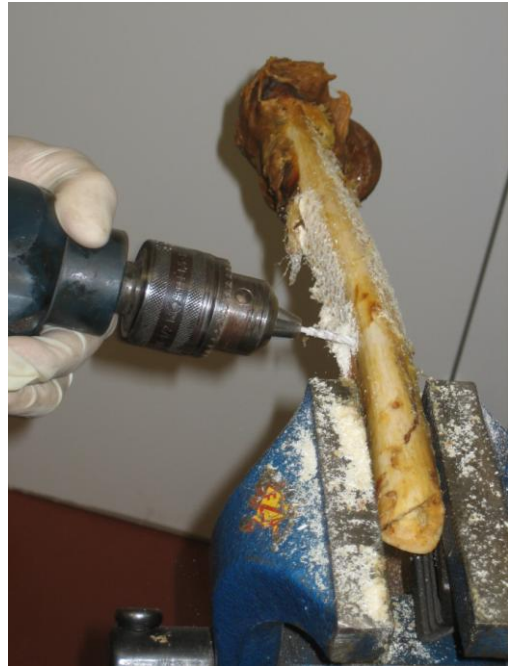
Abbildung 72: Belastungsbohrung mit Brasseler CeraDrill per Hand

b) Handbohrversuche: Dabei wurden die Knochen in einem Schraubstock eingespannt und mit einer elektr. Handbohrmaschine (normales Spannfutter für Zylinderschaft, max. 1300W) die Bohrungen getätigt (s. Abb. 72). Es wurde dabei versucht, eine sehr hohe Belastung für den Bohrer, was der eines ungeübten Chirurgen entspricht (zu hohe Vorschubkraft, Verlaufen beim Ansetzen der Bohrerspitze etc.), zu simulieren. So konnte ein Nachempfinden tatsächlicher Einsatzbedingungen während einer Operation angestrebt werden:

•) kein Konstanthalten der Bohrparameter, •) inklusive Auftreten von Belastungsspitzen in Form von unterschiedlich einwirkenden Kräften auf die Bohrerspitze (s. Abb. 13, S. 16 und Kap. 1.2.1). Anzahl der Bohrungen, des verwendeten Bohrmaterials und der Drehzahl entsprachen dem Versuchsplan.

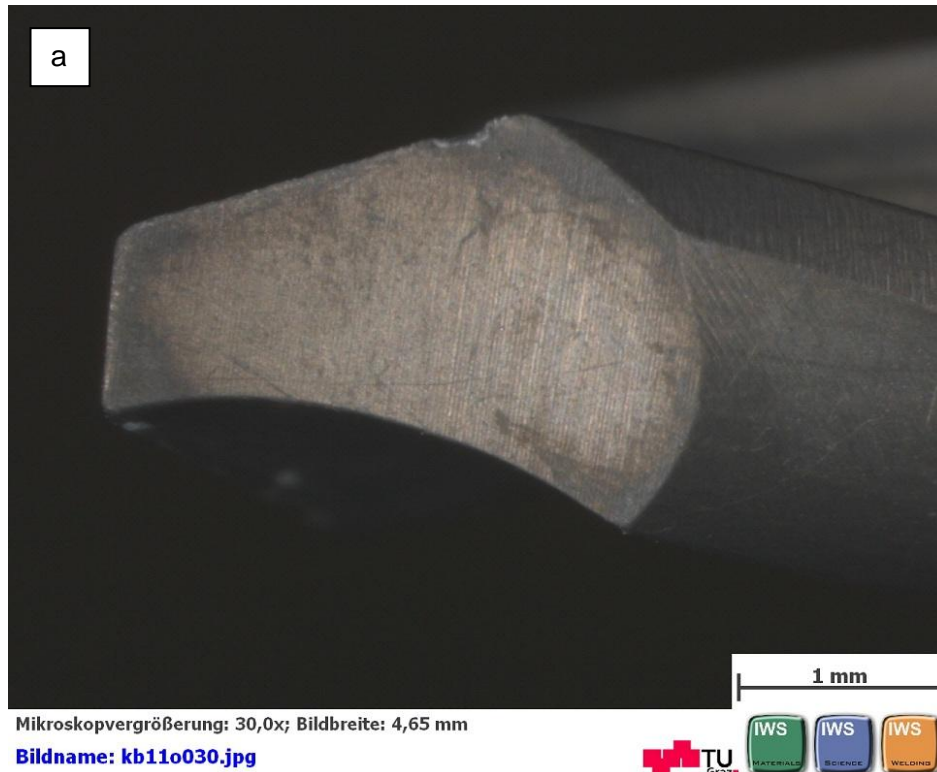
Abbildung 80: Synthes 440A DLC-Grafitic; 60 Bohr. FSW; Stereo (30 X)

Nach 60 Bohrungen lassen sich Ausbrüche auf beiden Seiten der Hauptschneide feststellen. Die Oberfläche des Bohrers weist keine Verschleißspuren auf (s. Abb. 80).

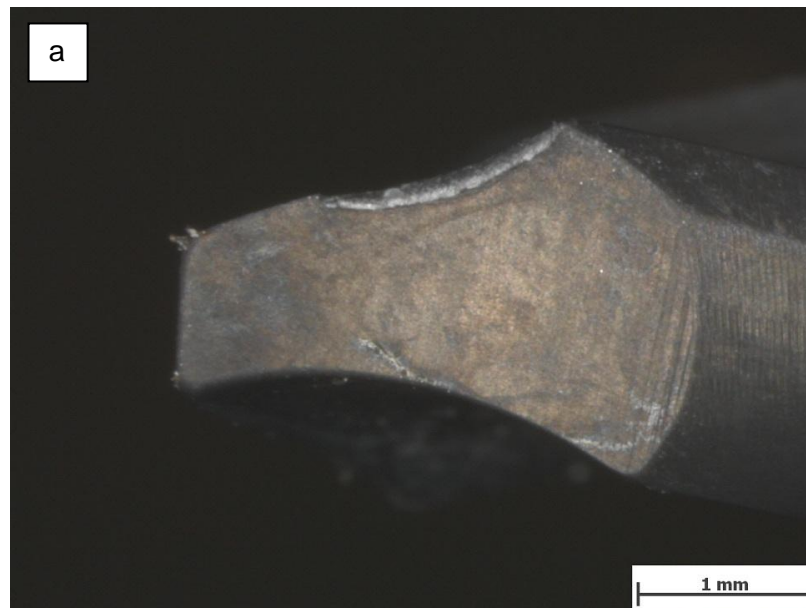
Mikroskopvergrößerung: 30,0x; Bildbreite: 4,65 mm

Nach 40 händischen Bohrungen zeigen sich ebenso starke Verschleißerscheinungen an den Hauptschneiden. Die Brüche müssen schon nach wenigen Bohrungen aufgetreten sein, da in den Detailbildern ausgeprägte Abrundungen zu sehen sind. Die Beschichtung an Frei- und Spanfläche ist nicht abgeplatzt und reicht bis zu den abgerundeten Ausbrüchen. Die Querschneide hingegen blieb unverschlissen (s. Abb. 82-85).

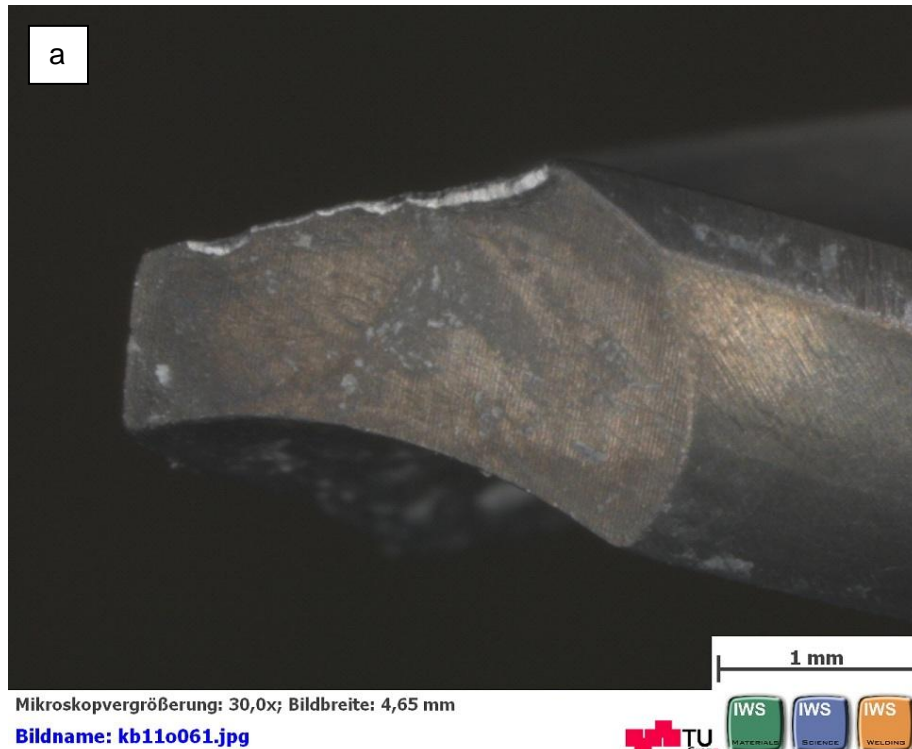
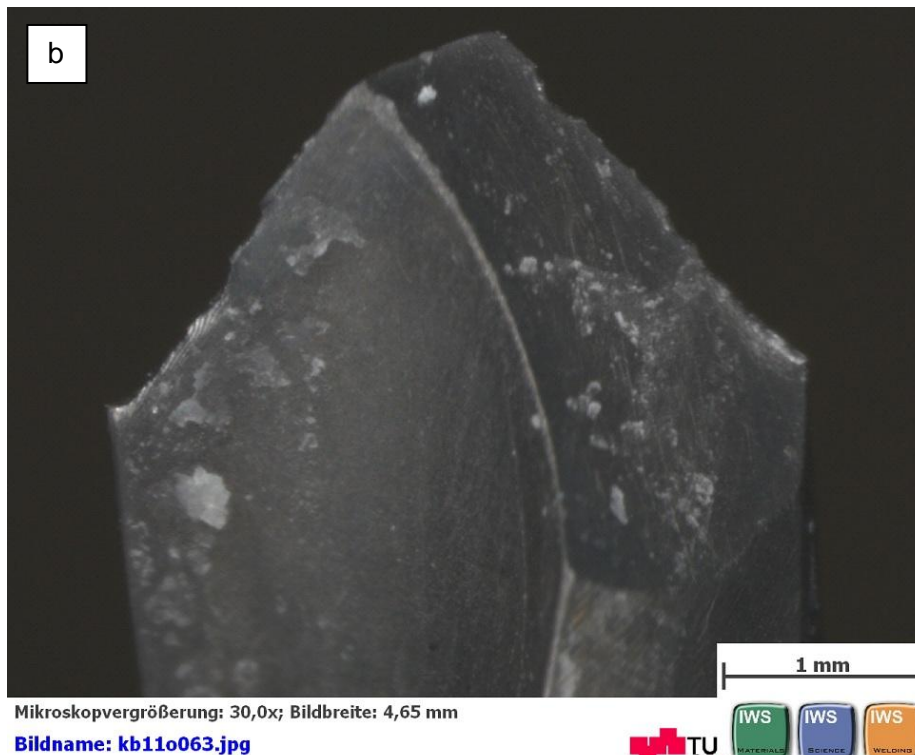
Abbildung 86: Synthes 440A DLC-Grafitic; 60 Bohr. Hand; Stereo (30 X)

Nach 60 händischen Bohrungen lassen sich Ausbrüche entlang der gesamten Hauptschneide feststellen. Der Bohrer ist, wie nach 20 und 40 Bohrungen, also völlig verschlissen und keinesfalls mehr weiter zu verwenden (s. Abb. 86).

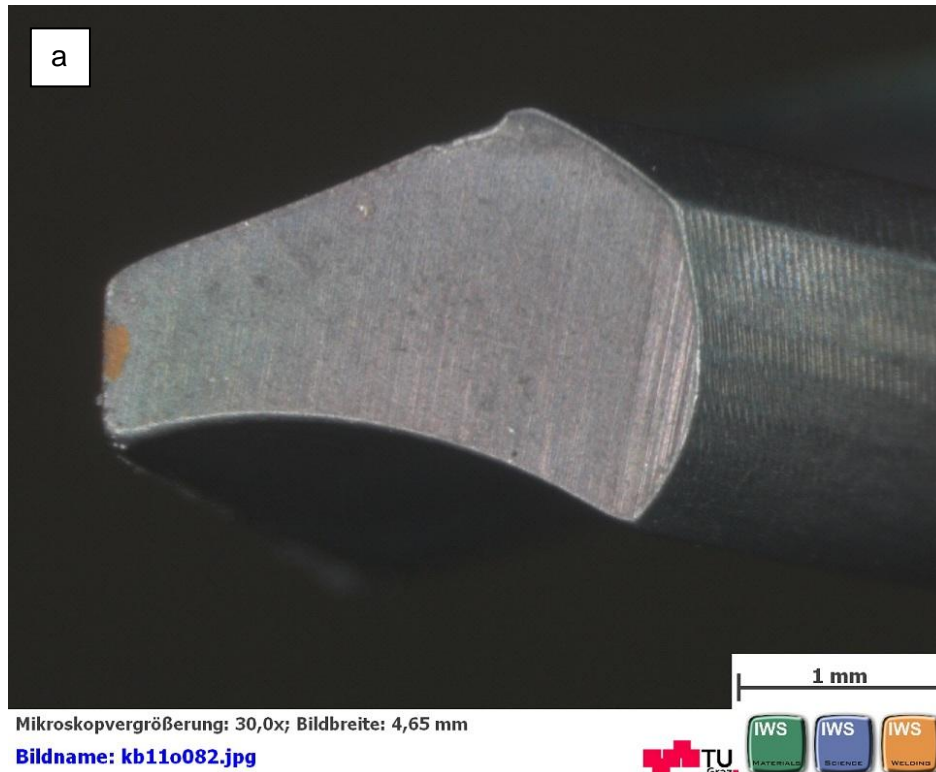
Abbildung 90: Synthes 440A DLC+Titan; 40 Bohr. FSW; Stereo (30 X)

Nach 40 maschinellen Bohrungen treten ebenfalls leichte, abgerundete Ausbrüche an den Hauptschneiden, mit einer deutlichen Zunahme der Abplatterscheinungen an der Spanfläche auf (s. Abb. 90).

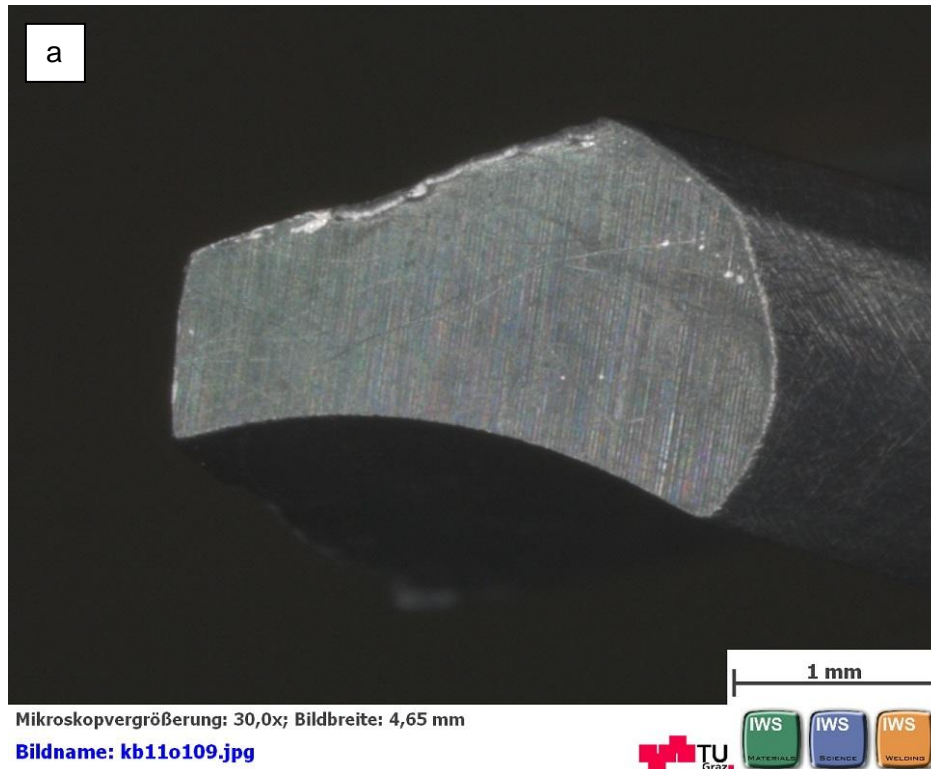
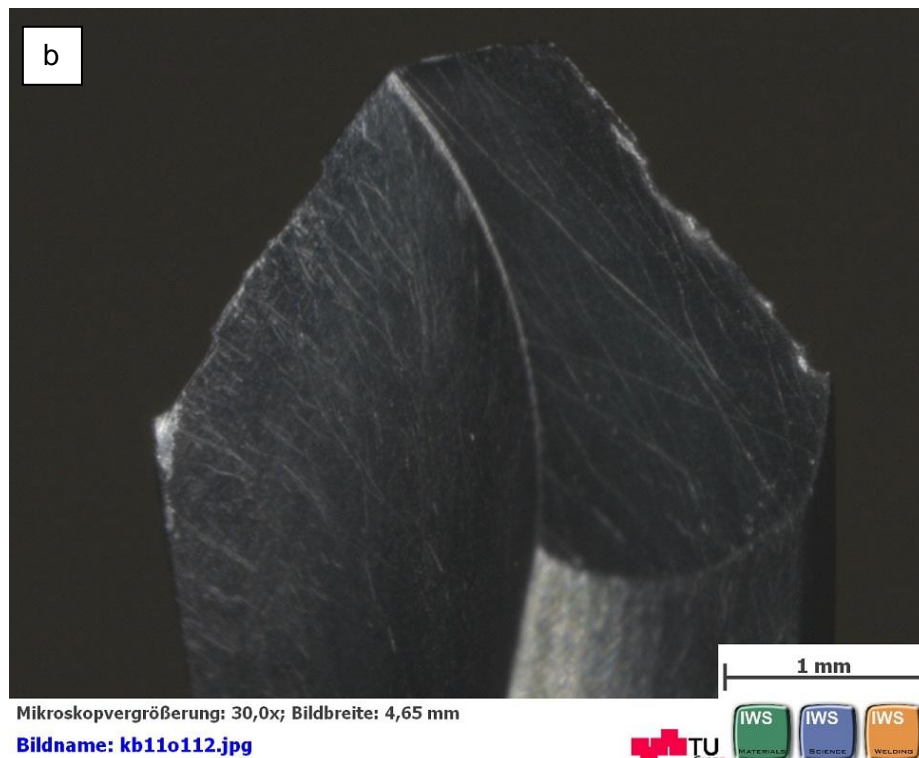
Abbildung 99: Synthes 440A DLC+Titan; 60 Bohr. Hand; Stereo (30 X)

Nach 60 händischen Bohrungen ergibt sich ein Verschleißerscheinungsbild, das jenem aus Kap. 5.2.2.6 ähnelt. Jedoch besitzt ersteres eine auffallend hohe Anzahl an Kratzern auf der gesamten Oberfläche (s. Abb. 99).

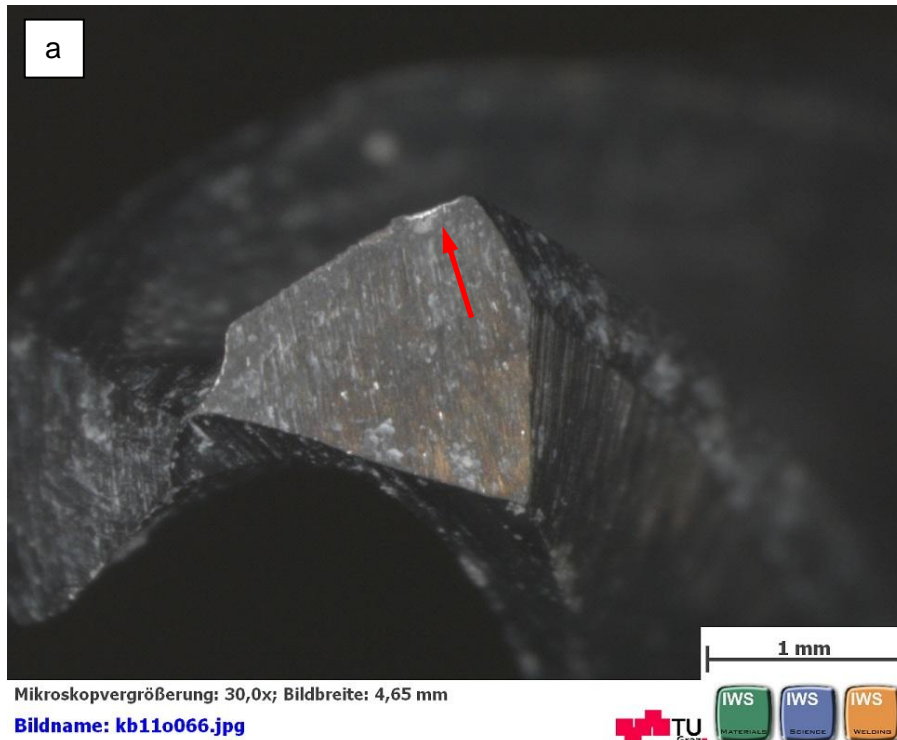
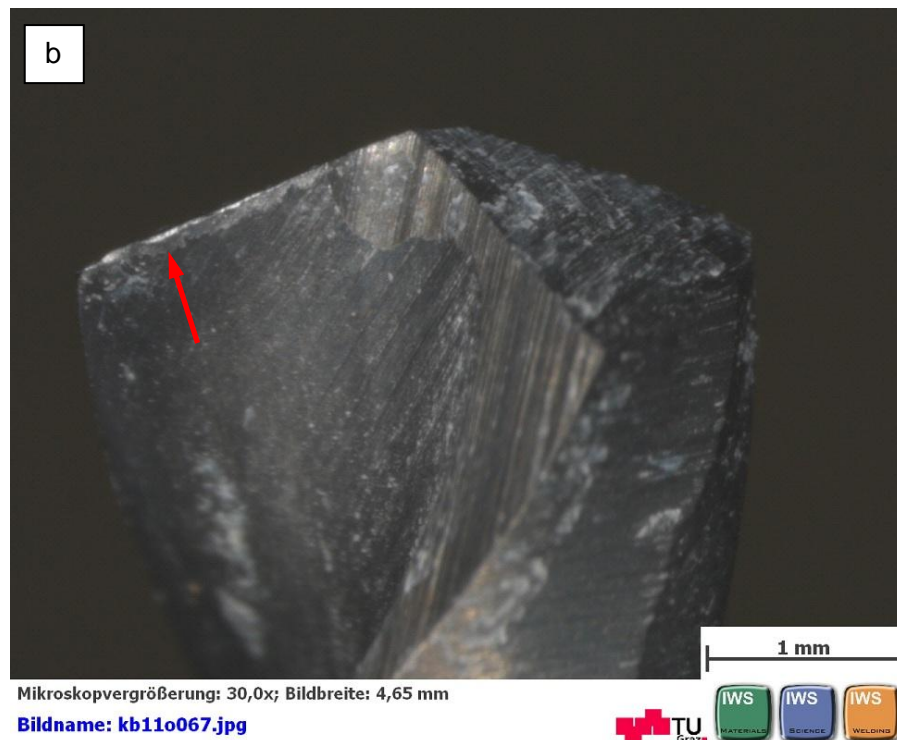
Abbildung 115: HSS DLC-Grafitic; 60 Bohr. Hand; Stereo (30 X)

Nach 60 händischen Bohrungen sind erstmals leichte Ausbrüche und Abrundungen über die gesamte Länge der Hauptschneiden ersichtlich (s. Abb. 115).

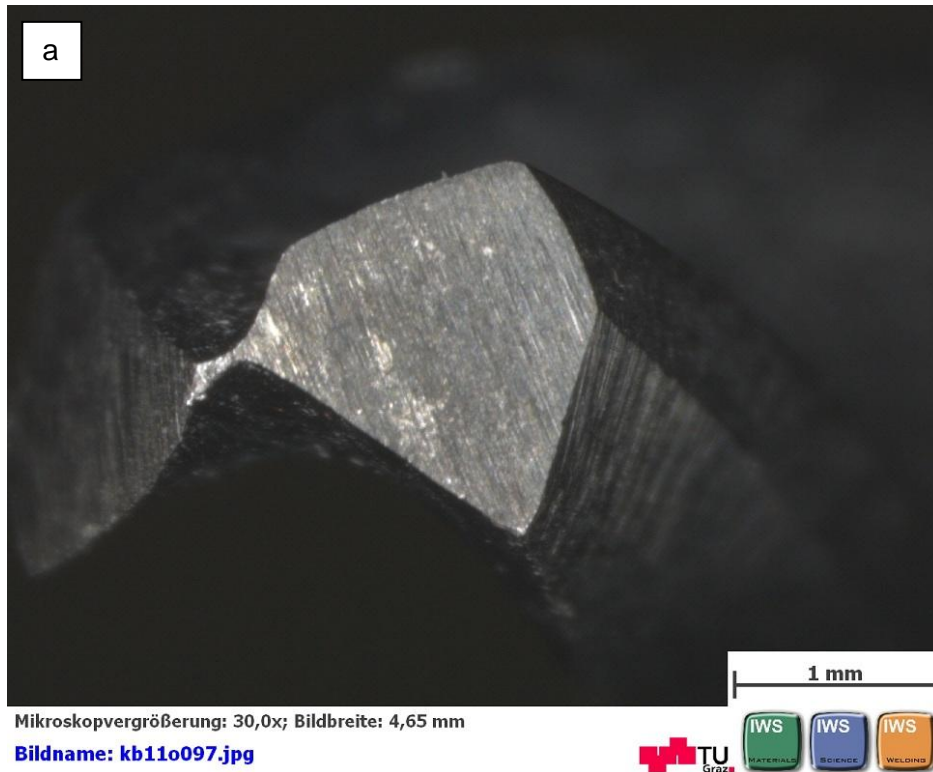
Abbildung 118: HSS DLC+Titan; 20 Bohr. FSW; Stereo (30 X)

Nach 20 Bohrungen mit der FSW weist dieser starke Abplatzungen der Beschichtung im Bereich der Spanfläche auf. Diese sind verglichen mit der DLC-Grafitic bei gleicher Belastung deutlich ausgeprägter (s. Abb. 118).
