**Verschleiß- und Werkstoffuntersuchungen an
Knochenbohrern**

DIPLOMARBEIT

Technischen Universität Graz

Graz, August 2011

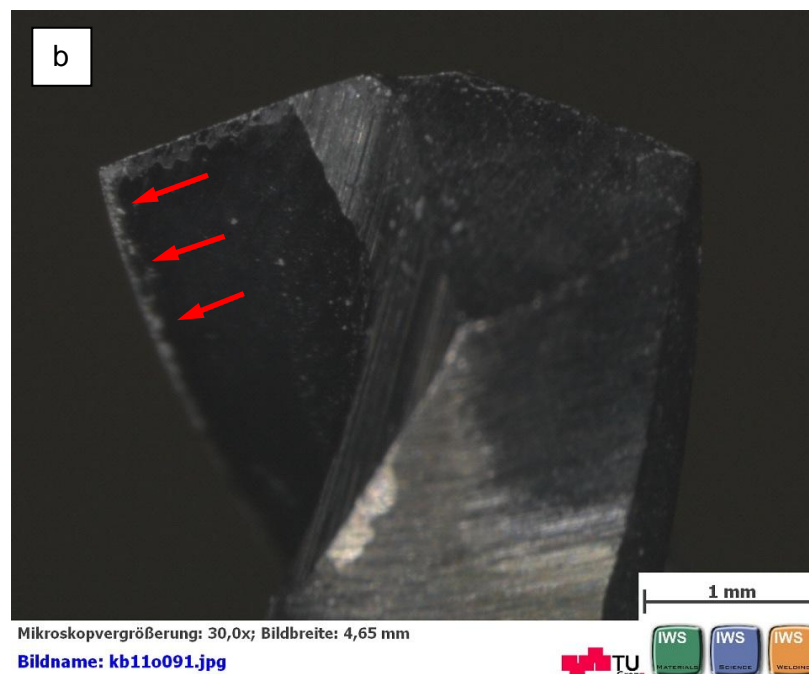
Abbildung 124: HSS DLC+Titan; 60 Bohr. FSW; Stereo (30 X)

Nach 60 Bohrungen sind deutlich erkennbare Abplatzungen der Beschichtung zu sehen. Diese betrifft nicht nur den Bereich an der Hauptschneide, sondern auch entlang der Nebenschneiden (s. Abb. 124).

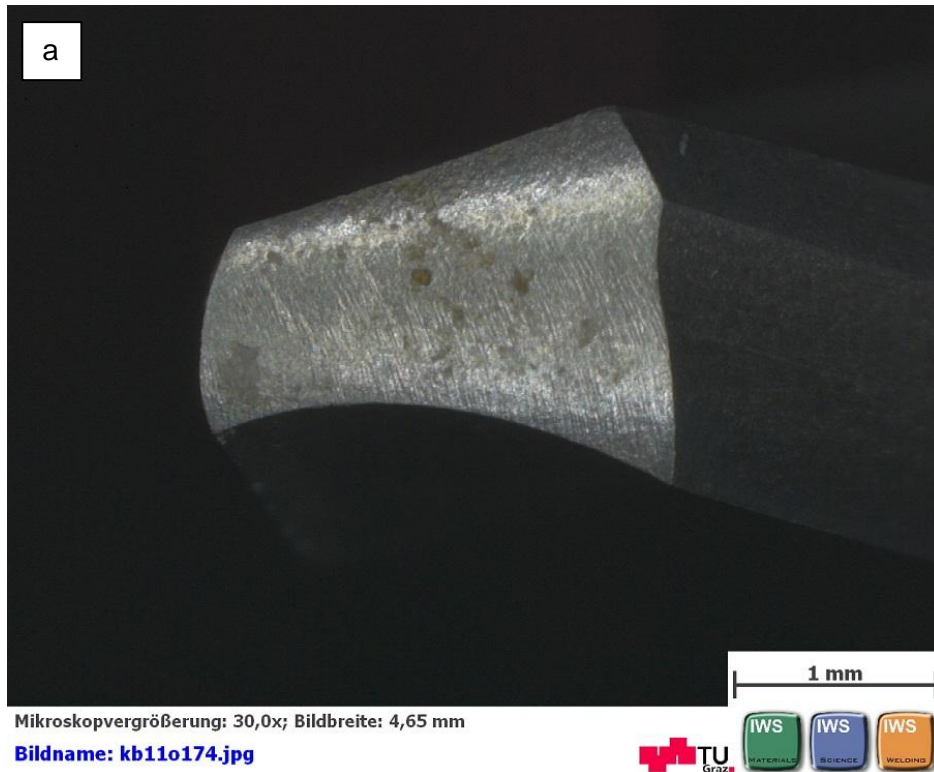
Abbildung 127: Brasseler Standard 440B; 20 Bohr. FSW; Stereo (30 X)

Nach 20 Bohrungen mit der FSW treten vereinzelte, kleine Abtragerscheinungen an der Hauptschneide auf. Ansonsten liegen nur sehr geringe Verschleißspuren vor (s. Abb. 127).

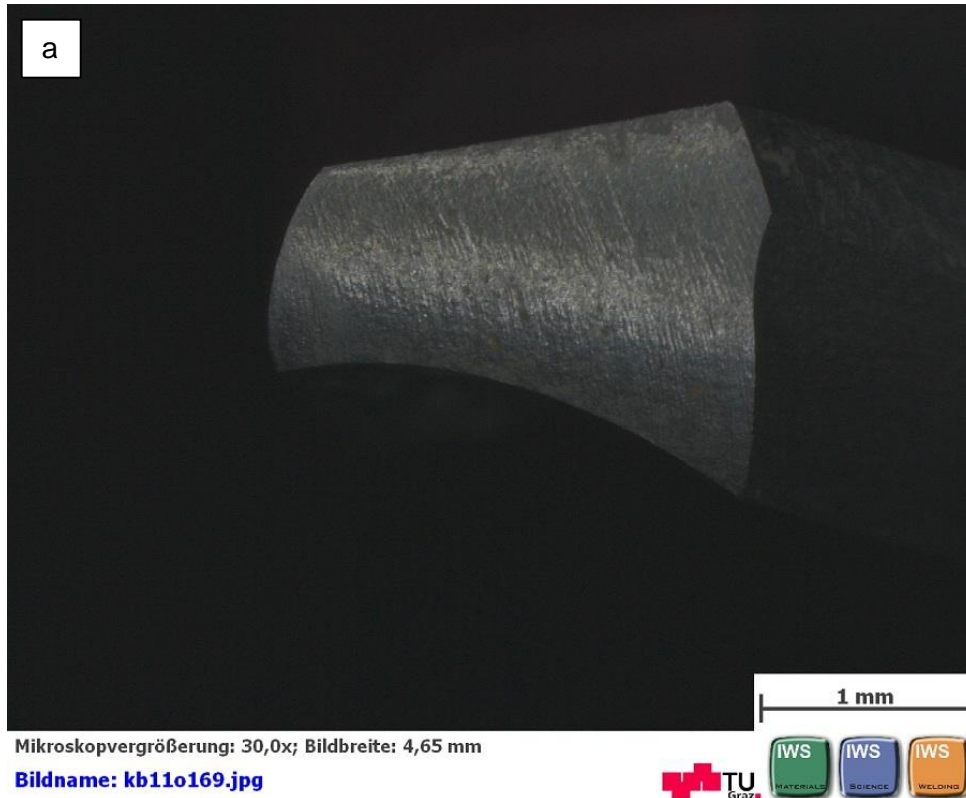
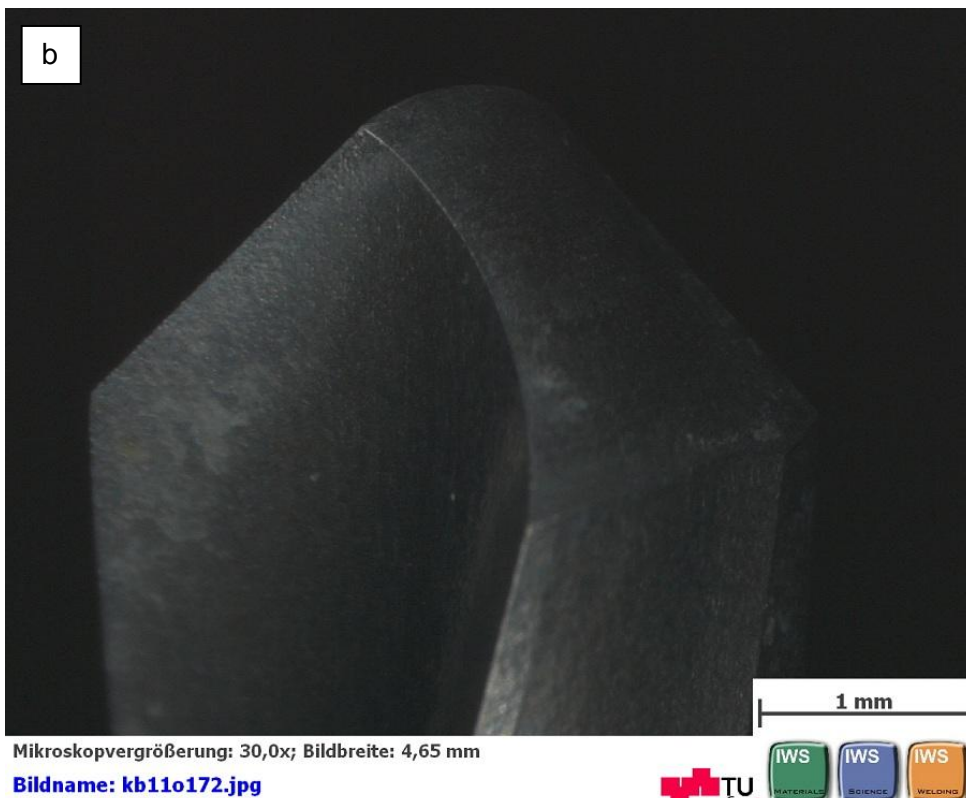
Abbildung 133: Brasseler Standard 440B; 20 Bohr. Hand; Stereo (30 X)

Nach 20 händischen Bohrungen sind nur minimale Abnutzungen an der Hauptschneide ersichtlich (s. Abb. 133).

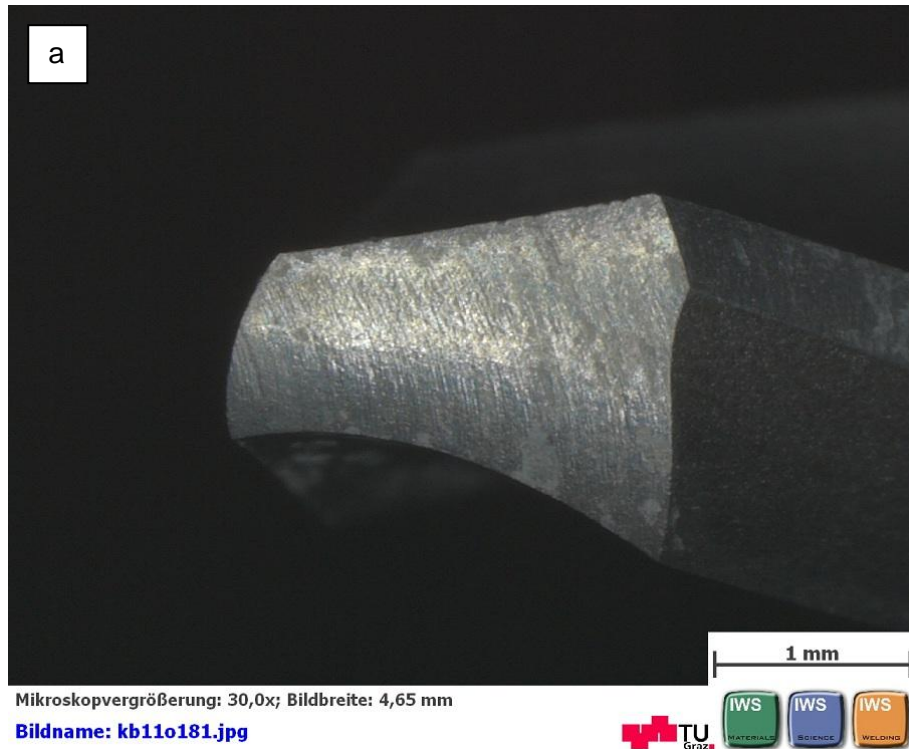
Abbildung 134: Brasseler Standard 440B; 40 Bohr. Hand; Stereo (30 X)

Nach 40 händischen Bohrungen sind gröbere Verschleißerscheinungen, in Form von kleinen Ausbrüchen entlang der Hauptschneide, erkennbar. Die gesamte Oberfläche macht nach wie vor einen unverschlissenen Eindruck (s. Abb. 134).

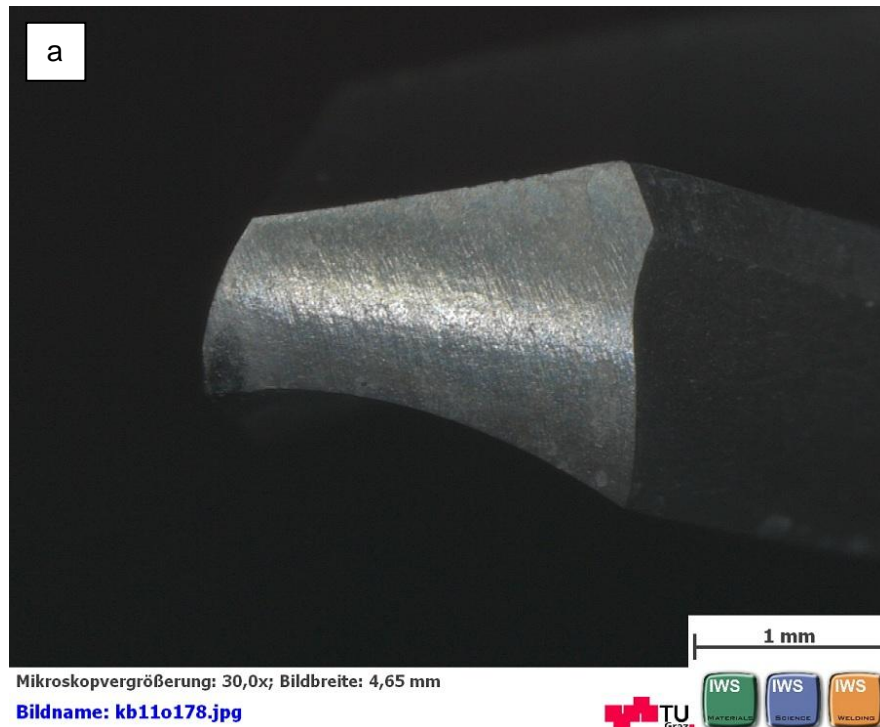
Abbildung 135: Brasseler Standard 440B; 60 Bohr. Hand; Stereo (30 X)

Nach 60 Bohrungen ist nahezu derselbe Verschleißzustand, wie nach 40 Bohrungen erkennbar – keine größeren Verschleißerscheinungen. Dies könnte mit der Zusammensetzung des Knochens (Knochenhärte, -dichte etc.) zu tun haben (s. Abb. 135).

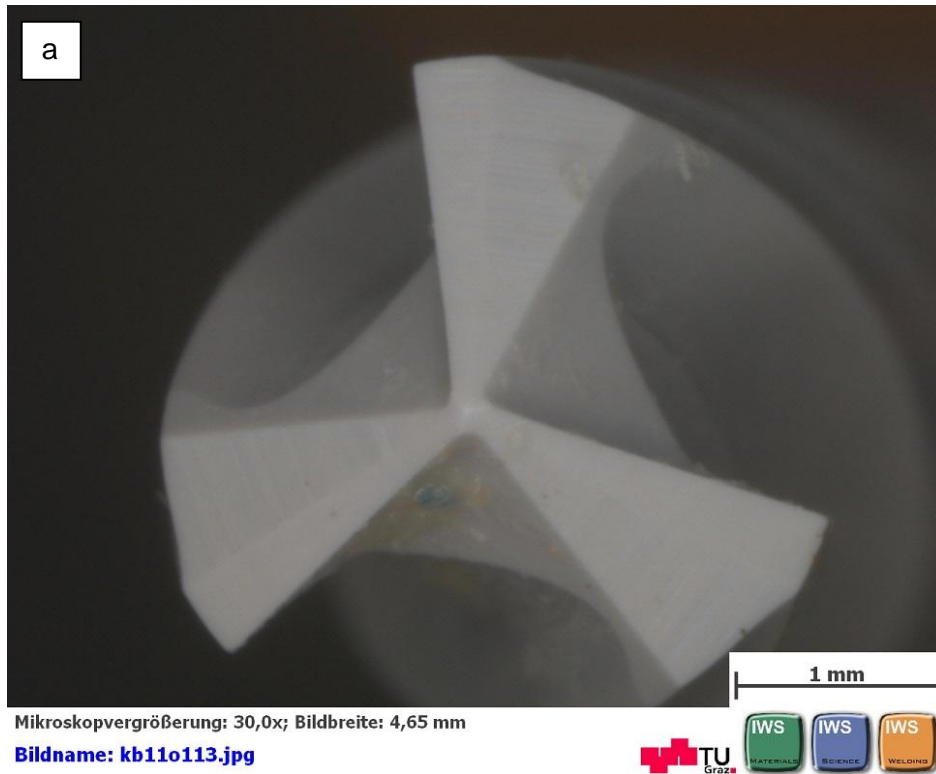
Abbildung 139: Brasseler ZrO₂ CeraDrill; 40 Bohr. FSW; Stereo (30X)

Nach 40 Bohrungen ist ebenso noch kein nennenswerter Verschleiß ersichtlich (s. Abb. 139). Jedoch scheint die Hauptschneide in den REM-Aufnahmen etwas abgerundet zu sein (s. Abb. 140 und 141, S. 132).
