Untersuchung eines alternativen Schmiermittels hinsichtlich Funktion unter thermischer Hochlast und Auswirkungen auf den Wirkungsgrad

Diplomarbeit zur Erreichung des Grades
Diplomingenieur

Eingereicht an der Fakultät für Maschinenbau und Wirtschaftswissenschaften
Technische Universität Graz

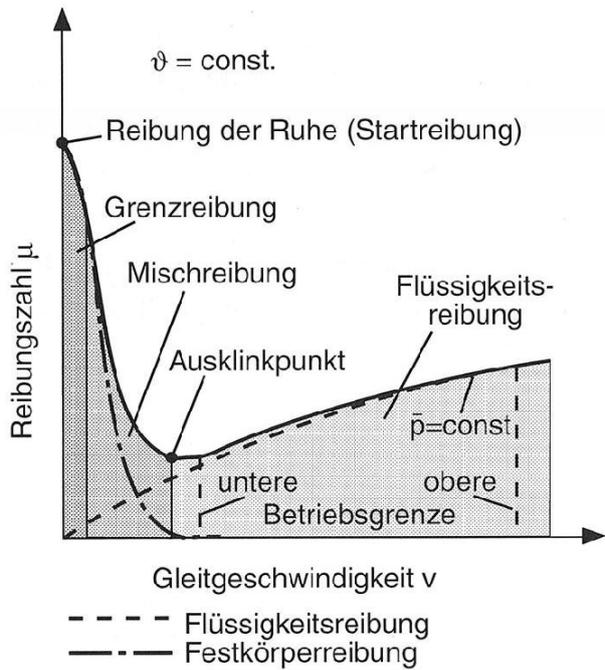
Bild 2.3 Stribeck-Kurve [2]

Ein hydrodynamisches Gleitlager durchläuft beim Hochfahren aus dem Stillstand bis in die Betriebsdrehzahl unterschiedliche Reibungszustände. Die Stribeck-Kurve, im Bild 2.3 dargestellt, gibt die Abhängigkeit der Reibungszahl μ von der Gleitgeschwindigkeit v für Gleitpaarungen bei konstanter Temperatur an. Alternativ kann auch die Wellendrehzahl oder Winkelgeschwindigkeit als Parameter herangezogen werden. Der Ausklinkpunkt bezeichnet den Übergang von der Mischreibung in die Flüssigkeitsreibung.

Die Gleitlager im Motor durchlaufen unterschiedliche Reibungszustände beim Hochlaufen aus dem Stillstand, entsprechend der Stribeck-Kurve, Bild 2.3. Das PV 28 M beinhaltet auch feste Schmierstoffe, wie z.B. Graphit. Dies ist vorteilhaft für den Bereich der Festkörperreibung und hat einen positiven Einfluss auf den Verschleiß und Verbrauch des Motors.

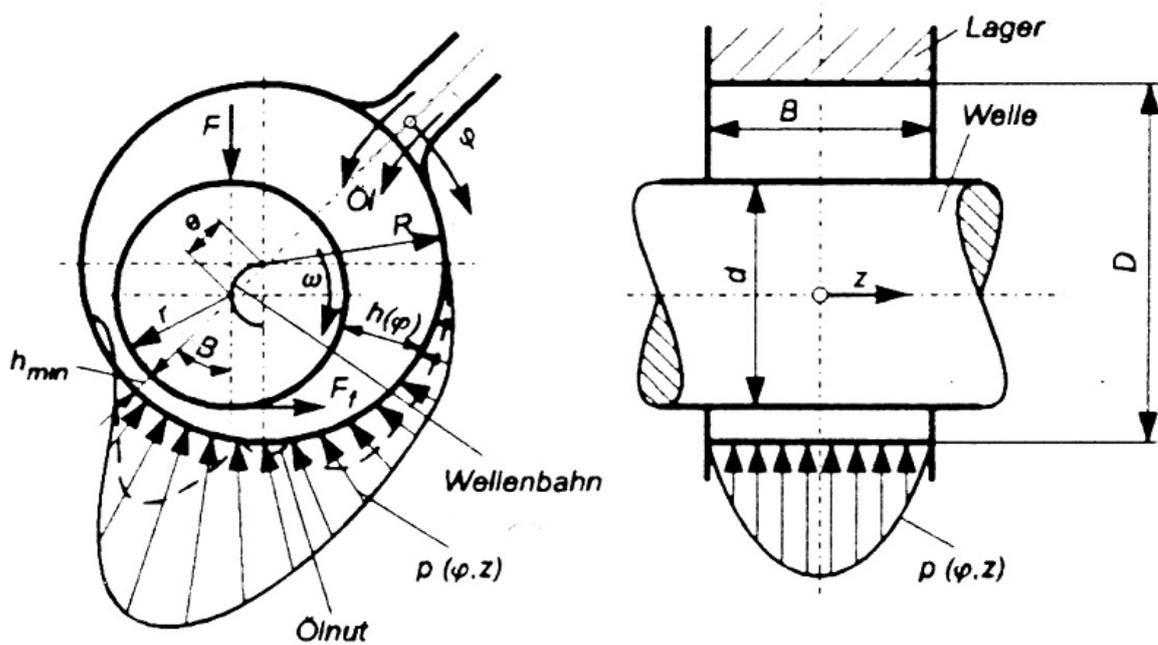
Bild 2.5 Hydrodynamische Radiallager [15]

Die beschriebenen Gleichungen behalten ihre Gültigkeit auch für das hydrodynamische Radiallager, wenn die Abwicklung der Bohrung/Welle der Gleitbahn entspricht. [15] Bild 2.5 zeigt die entsprechenden Zusammenhänge.

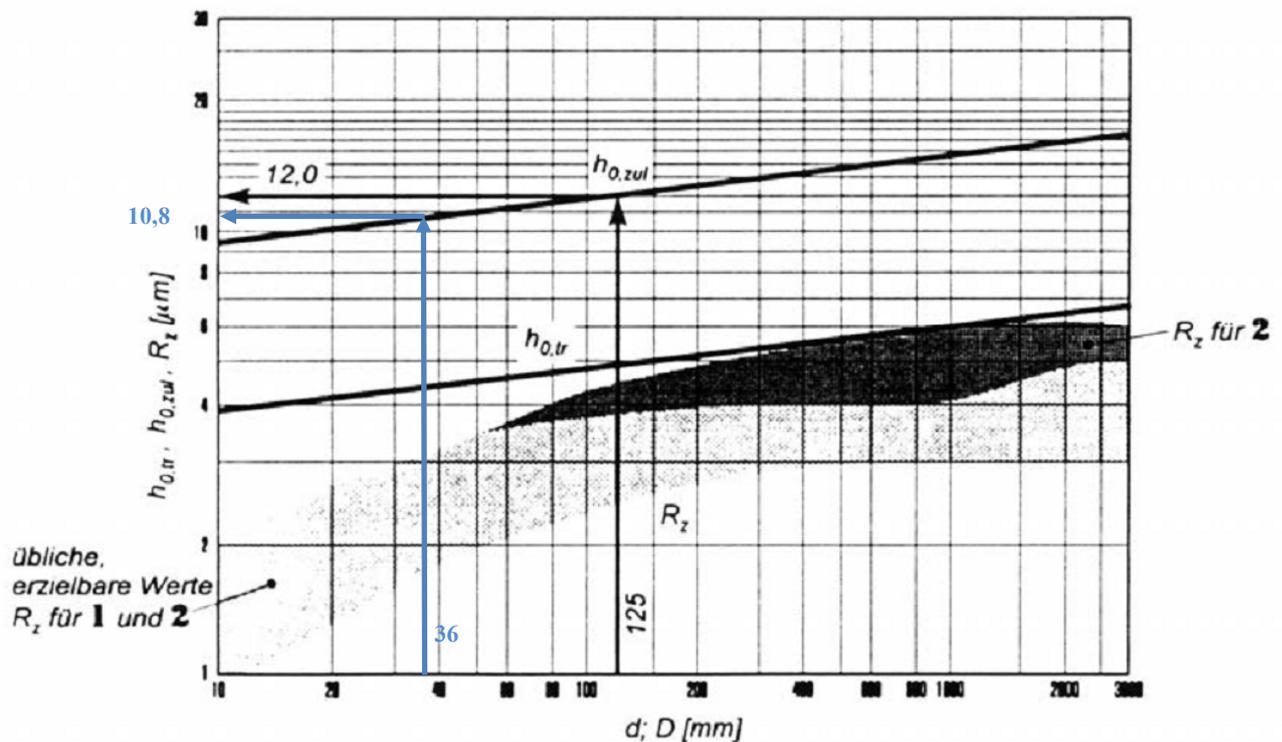
Bild 2.8 Kleinste zulässige Schmierfilmdicke [15]

Die kleinste zulässige Schmierfilmdicke $h_{0,zul}$ sowie die Schmierfilmdicke beim Übergang zur Mischreibung $h_{0,tr}$ lassen sich in Abhängigkeit der Rauhtiefen und Lagerdurchmesser bestimmen, wie im Bild 2.8 dargestellt.

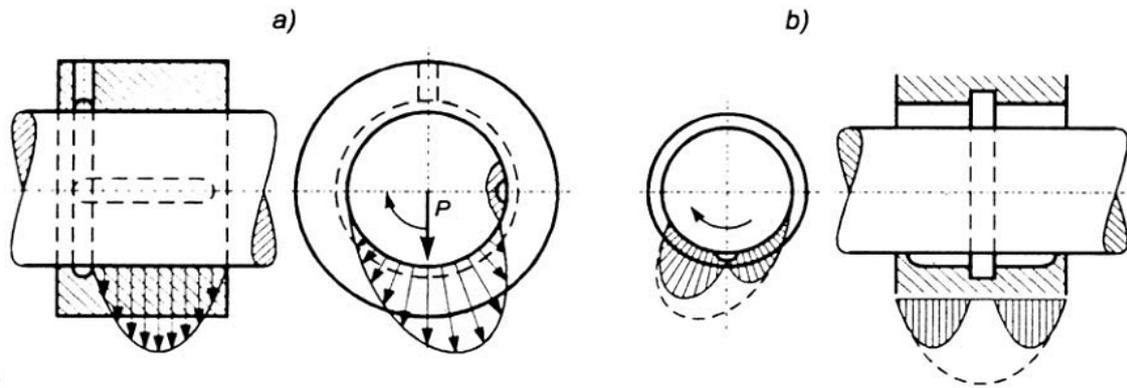
Bild 2.9 Ölzuführung mittels Ringnut [15]

Bei umlaufenden Lasten ist die Ölzufuhr durch eine Ringnut sinnvoll. Dabei wird die Tragfähigkeit von der Ringnut bestimmt, weil die Druckverteilung in axialer Richtung beeinflusst wird. Eine Ölzuführung in der Mitte bringt eine Abnahme der Belastungsfähigkeit mit sich, wie auf dem Bild 2.9 zu sehen ist. [15]

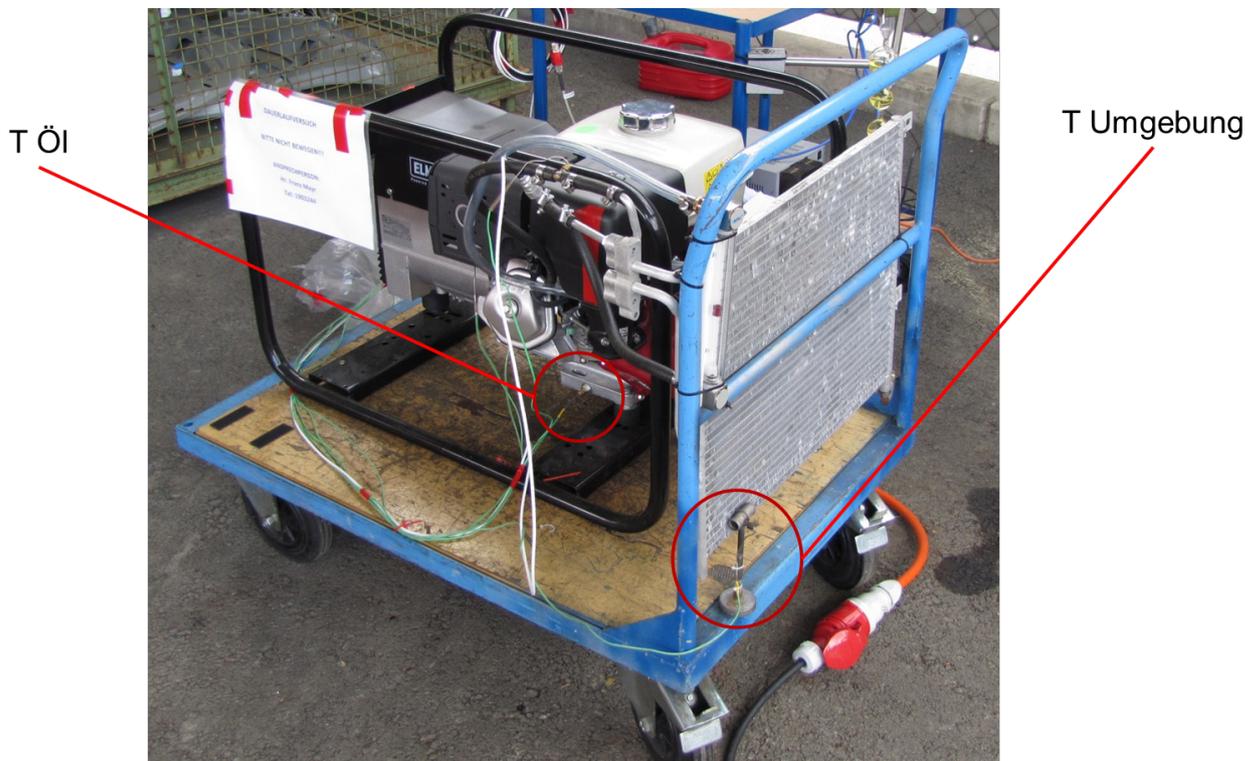
Bild 3.4 Messstellen Umgebungs- und Schmiermitteltemperatur

In der Auswahl der Messtechnik wurde versucht, die im Haus verfügbare Technik einzusetzen. In Bild 3.4 sind die Positionen der Sensoren für die Messung der Umgebungs- und Schmiermitteltemperatur dargestellt.

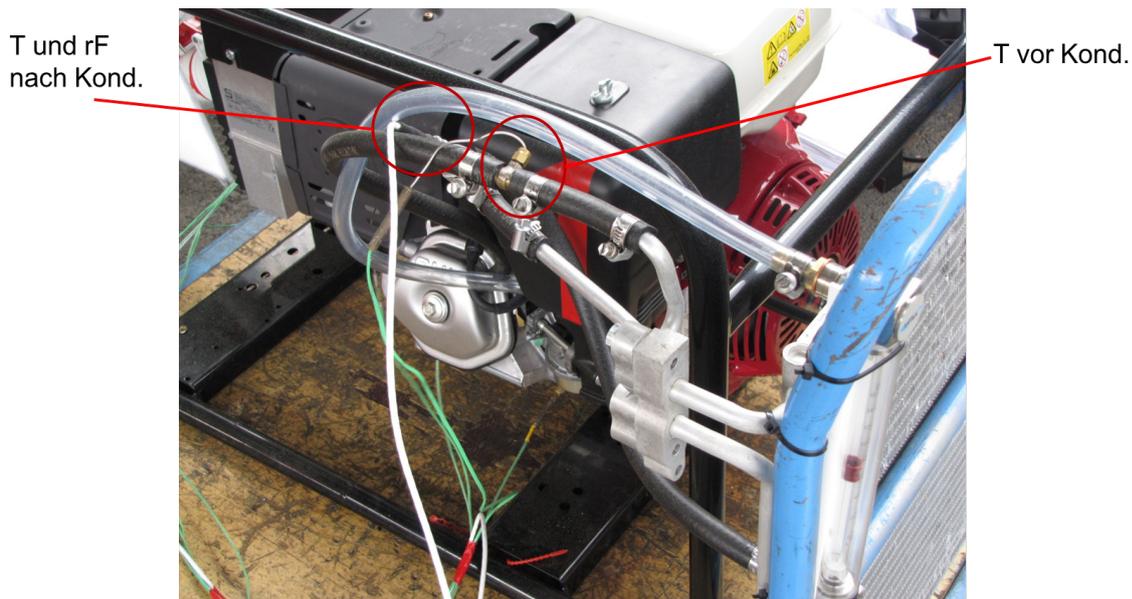
Bild 3.5 Messstellen Blow-By Temperaturen und Luftfeuchte

Da der alternative Schmierstoff auf Wasser basiert und wegen den Betriebstemperaturen ein Sieden zu erwarten ist, wurde das Verhalten des Kondensators durch Einsatz von Temperatursensoren vor und nach dem Kondensator, sowie durch die Erfassung der Luftfeuchte nach dem Kondensator überwacht, wie im Bild 3.5 zu sehen ist.

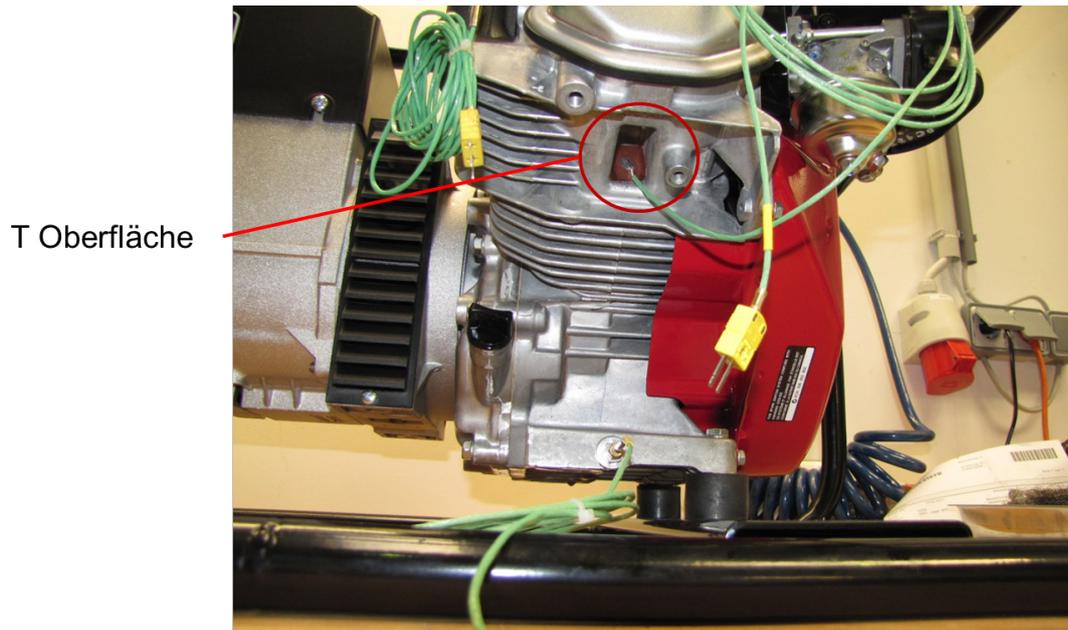
Bild 3.6 Messstelle Oberflächentemperatur

Um die Kühlwirkung des Schmiermittels zu erfassen wurde ein Oberflächentempersensor auf dem Zylinderkopf aufgebracht (Bild 3.6). Dieser Sensor musste bei jeder Zerlegung des Aggregats abgebaut werden. Wegen dem engen und unübersichtlichen Bauraum war eine genaue Positionierung des Sensors schwierig. Der Motor ist luftgekühlt und die Kühlluft strömt an dieser Messstelle vorbei. Deshalb führten kleine Abweichungen in der Position dieses Sensors zu großen Unterschieden in den Messergebnissen. Deshalb sind Vergleiche an dieser Messstelle mit Vorsicht zu betrachten.

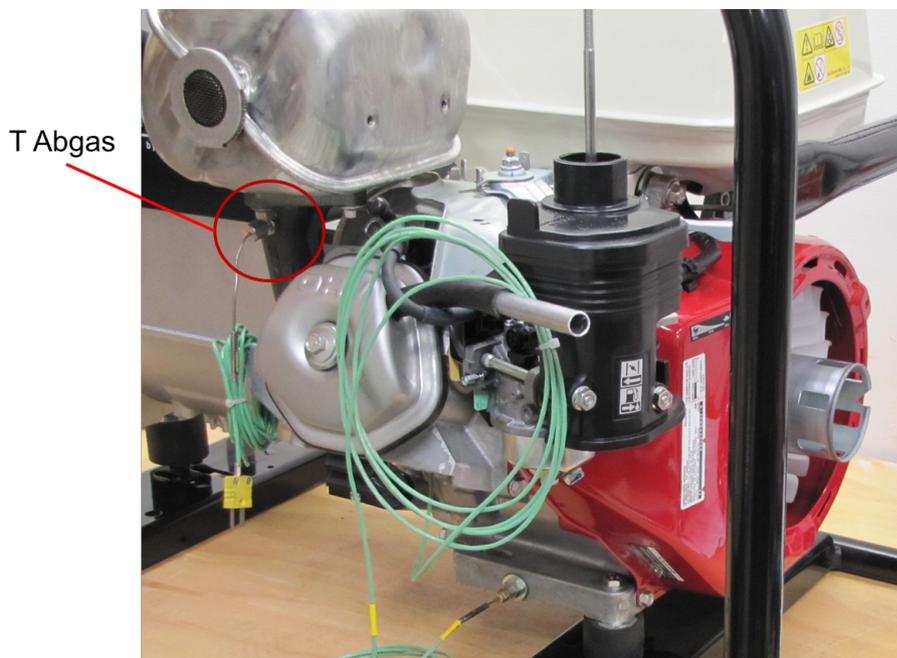
Bild 3.7 Abgastemperatur

Für die kontinuierliche Überwachung des Lastzustandes, sowie des Verbrennungsvorgangs wurde die Abgastemperatur erfasst. Wie im Bild 3.7 zu sehen ist, wurde dieser Sensor im Abgaskrümm器 positioniert.

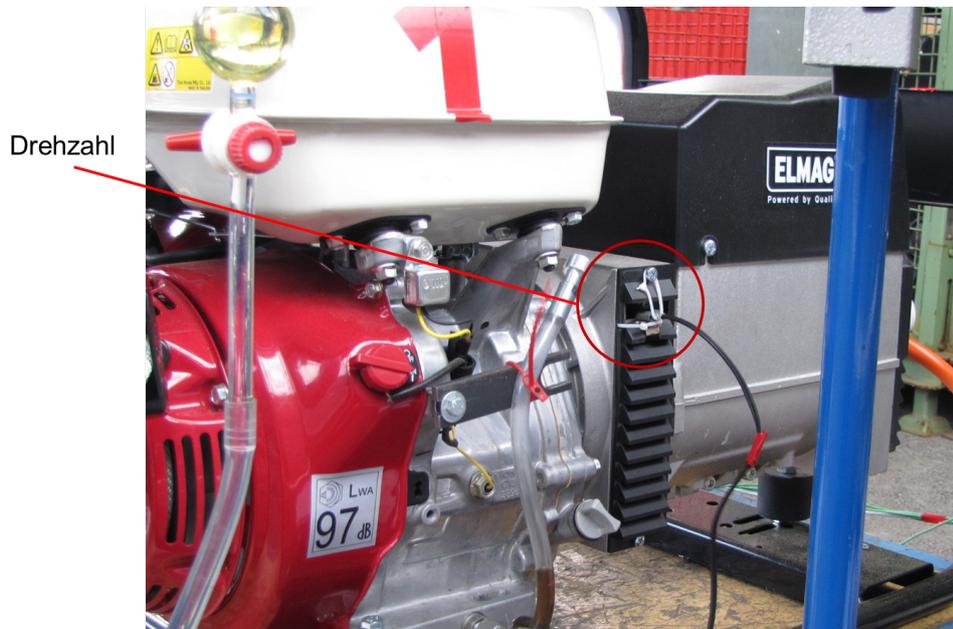
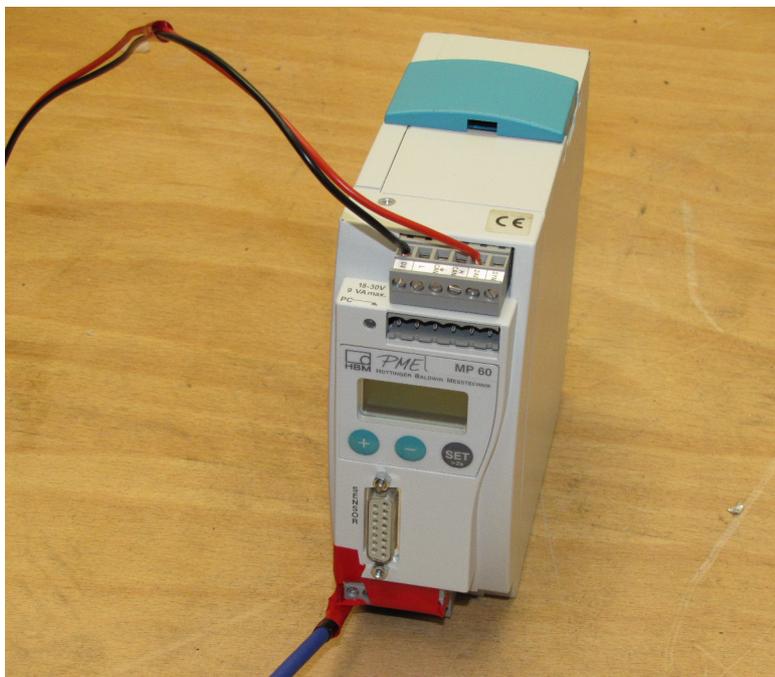
Bild 3.8 Drehzahlsensor

Die erfassten Parameter hängen stark von der Drehzahl ab, deshalb wurde auch diese überwacht. Dabei wurde ein optoelektrischer Sensor der Fa. Baumer eingesetzt. Auf dem Flügelrad zwischen Generator und Motor wurden 2 Reflektoren eingesetzt, um die Messgenauigkeit zu steigern. Somit lieferte der Sensor 2 Impulse pro Umdrehung. Diese wurden in dem MP60 Modul erfasst und in eine der Drehzahl proportionalen Spannung umgewandelt, wie in den Bild 3.8 und 3.9 dargestellt.

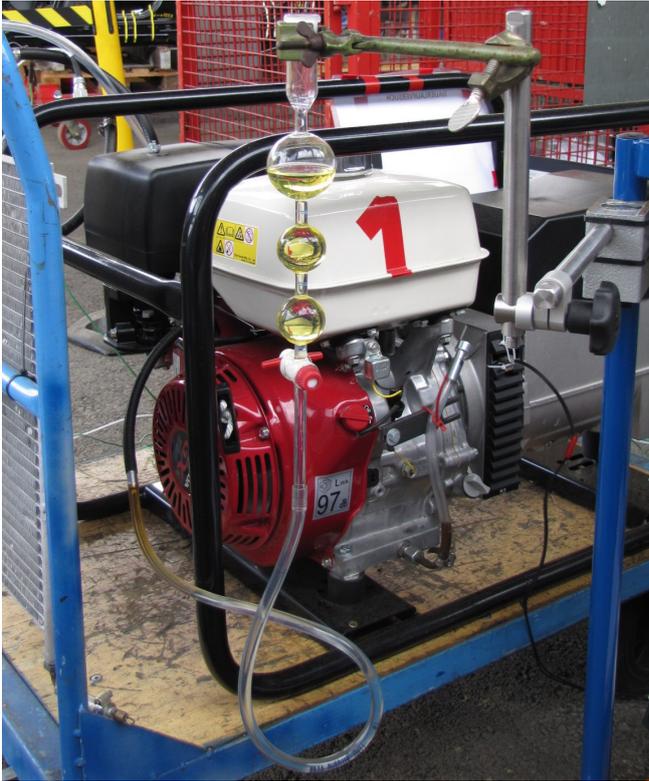
Bild 3.11 Verbrauchsmessung im Betrieb

Für die Berechnung des Wirkungsgrades des Systems ist die Messung des Verbrauchs, sowie der verbrauchten elektrischen Leistung notwendig. Im Haus war keine geeignete Vorrichtung zur Erfassung des Kraftstoffverbrauches vorhanden. Deshalb wurde ein Sepplergefäß konstruiert und ein lokaler Glasbläser mit dessen Herstellung beauftragt, Bild 3.10. Dabei wurde das einfache und leicht zu konstruierende offene System ausgewählt. Das Gefäß wurde mit zwei Messkugeln und einer Ausgleichkugel konzipiert, wobei die Messkugeln so ausgelegt wurden, dass Sie annähernd gleiche Messzeiten von einer Minute bei unterschiedlichen Lasten gewährleisten konnten [5]. Die Zeit wurde von Hand mit einer Messuhr gestoppt. Der Verbrauch wurde diskontinuierlich gemessen und zu bestimmten Zeitpunkten gemessen, welche in dem Messzyklus definiert wurden. Dabei wurde dieses Gefäß mittels eines T-Stücks und eines Absperrhahns in der standardmäßigen Benzinleitung zwischengeschaltet, wie in Bild 3.11 gezeigt.

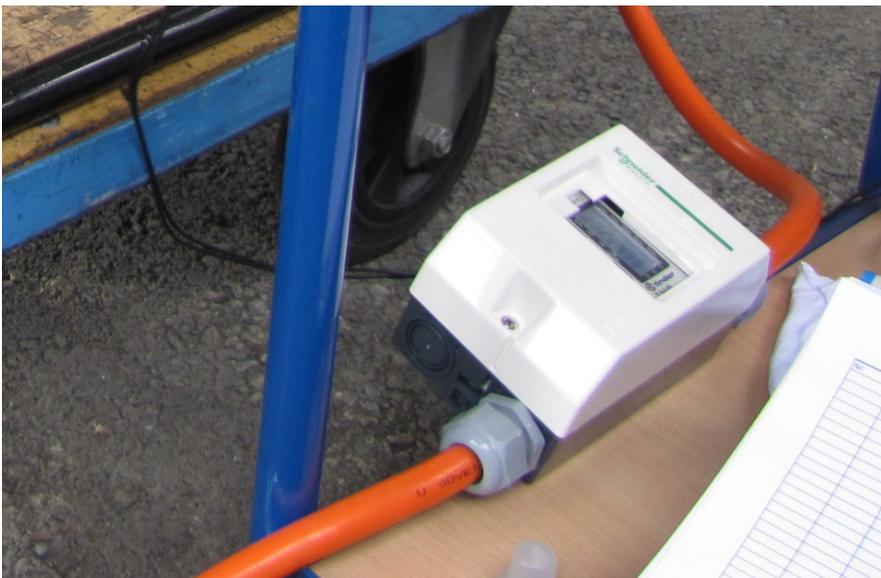
Bild 3.12 Wirkstromzähler

Die elektrische Leistung wurde nach dem Generator mittels eines Wirkstromzählers der Fa. Finder ermittelt, Bild 3.12. Diese Messwerte wurden nicht aufgezeichnet, sondern abgelesen, gleichzeitig mit der Verbrauchsmessung. Der Wirkstromzähler wurde an die 400V Steckdose des Generators angeschlossen. Nach der Leistungsmessung wurde ein Verteiler mit zwei 230V Steckdosen platziert, an der die Verbraucher angeschlossen wurden.

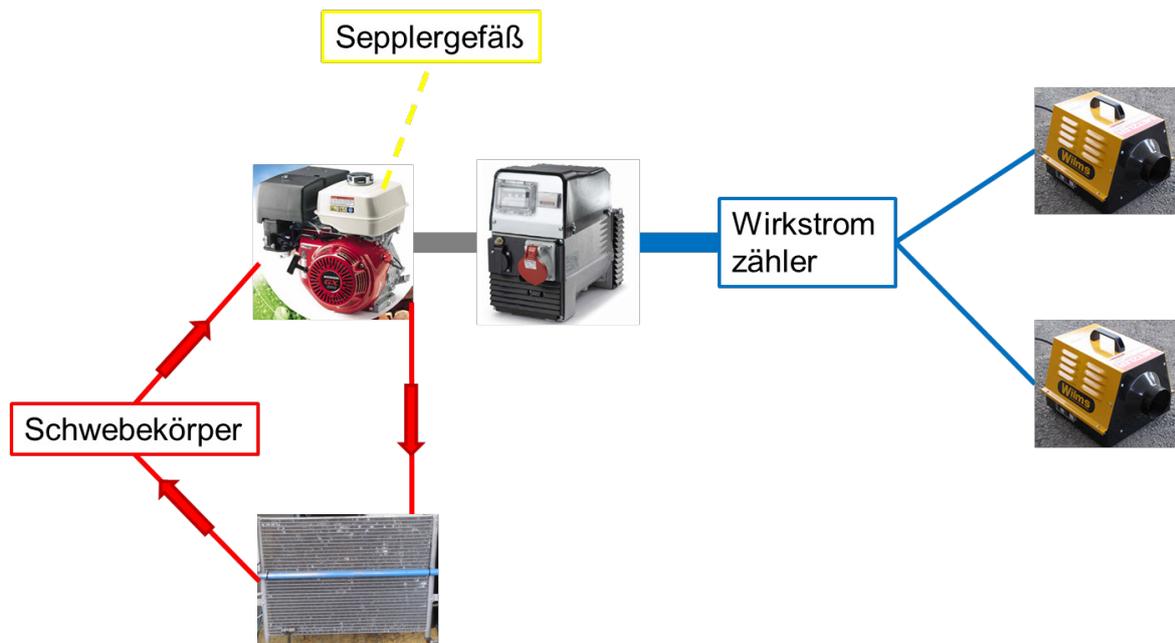
Bild 3.13 Schematische Darstellung des Prüfstandsbaus

Bild 3.13 zeigt eine schematische Darstellung des Prüfstandsbaus.

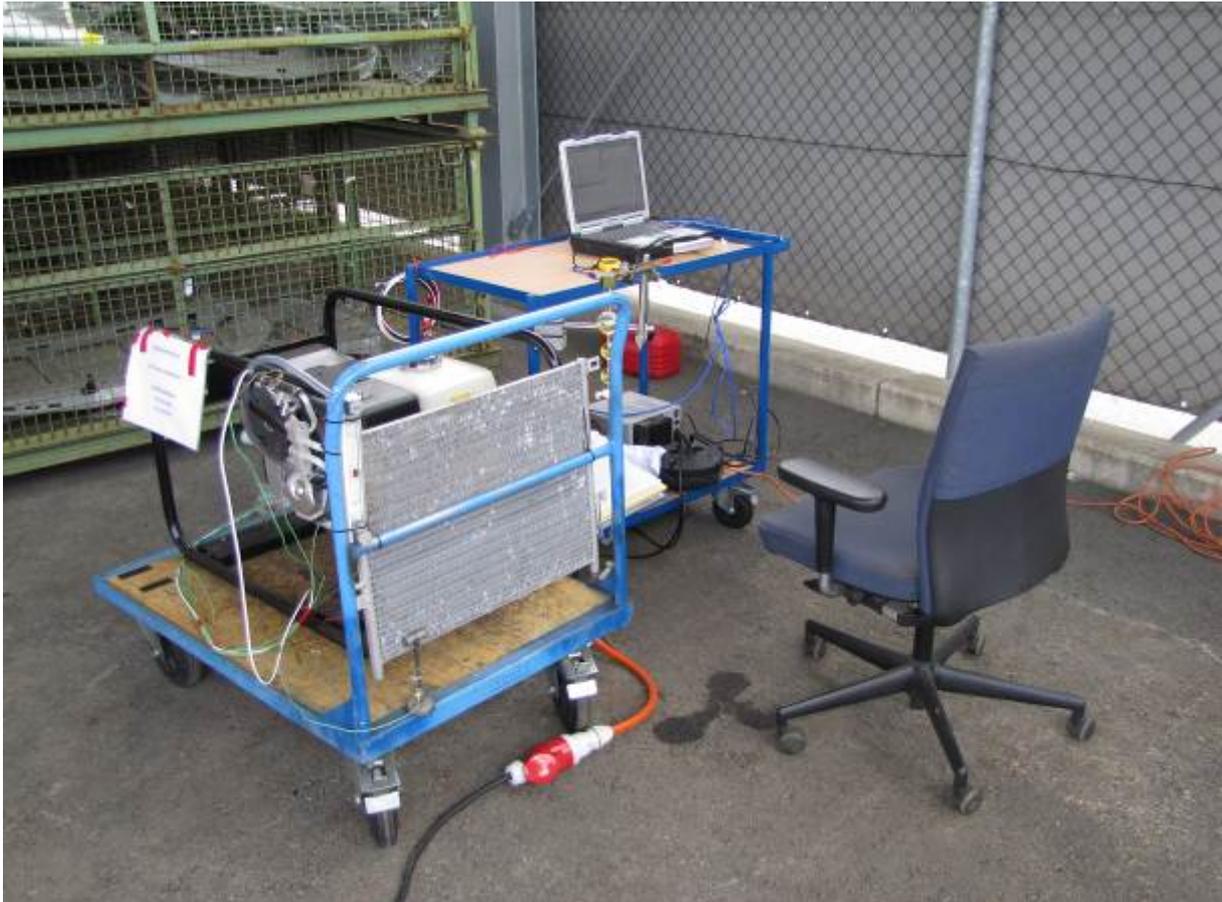
Bild 3.14 Prüfstandsaufbau

Der Prüfstand wurde auf einer mobile Platte aufgebaut, um einen schnellen Transport von der Werkstatt zum Versuchsstandort zu gewährleisten. Die Versuche wurden in einer überdachten, halboffenen Halle auf dem Gelände der Firma Magna Steyr durchgeführt. Dieser Standort wurde ausgewählt, um einerseits die Abführung der Abgase zu gewährleisten und andererseits einen minimalen Schutz gegenüber Umwelteinflüssen wie Wind, Sonne und Regen zu bieten. Da aber keine konstanten Umgebungswerte während den Versuchsreihen herrschten, sind diese Einflüsse bei der Auswertung der Ergebnisse zu beachten. Der komplette Prüfstands Aufbau wird in Bild 3.14 gezeigt.

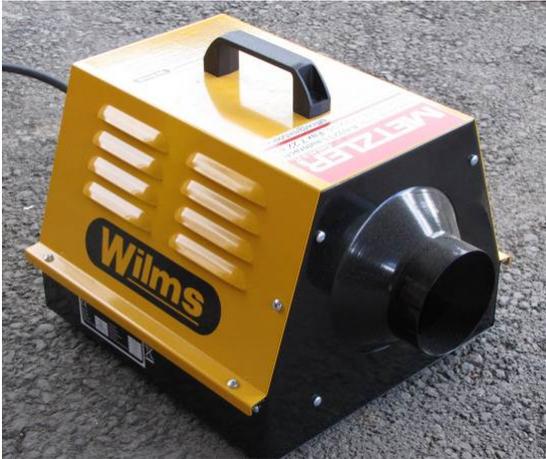
Bild 3.15 Heißluftgebläse als Verbraucher

Als Verbraucher wurden zwei identische Heißluftgebläse der Fa. Wilms ausgewählt, in Bild 3.15 dargestellt. Diese haben eine Leistung von jeweils 3kW und sind Dauerlauffest. Durch die Zuschaltung von einem oder beider Heizlüfter war es möglich, den Prüfstand sowohl in Teillast als auch in Volllast zu betreiben. Bei der Auswahl dieser Verbraucher wurden auch weitere Einsatzmöglichkeiten in der Abteilung berücksichtigt, weshalb ein Modell bestellt wurde, welches den Anschluss eines Warmluftschlauches ermöglicht.

Um die Leistungsabnahme dieser Heizlüfter über die Zeit, sowie die Streuung zwischen den beiden Lüftern zu beobachten, wurden diese sowohl am Netz, als auch an den Generator angeschlossen und über einen Zeitraum von 15 Minuten wurde jede Minute die Wirkleistung aufgezeichnet.

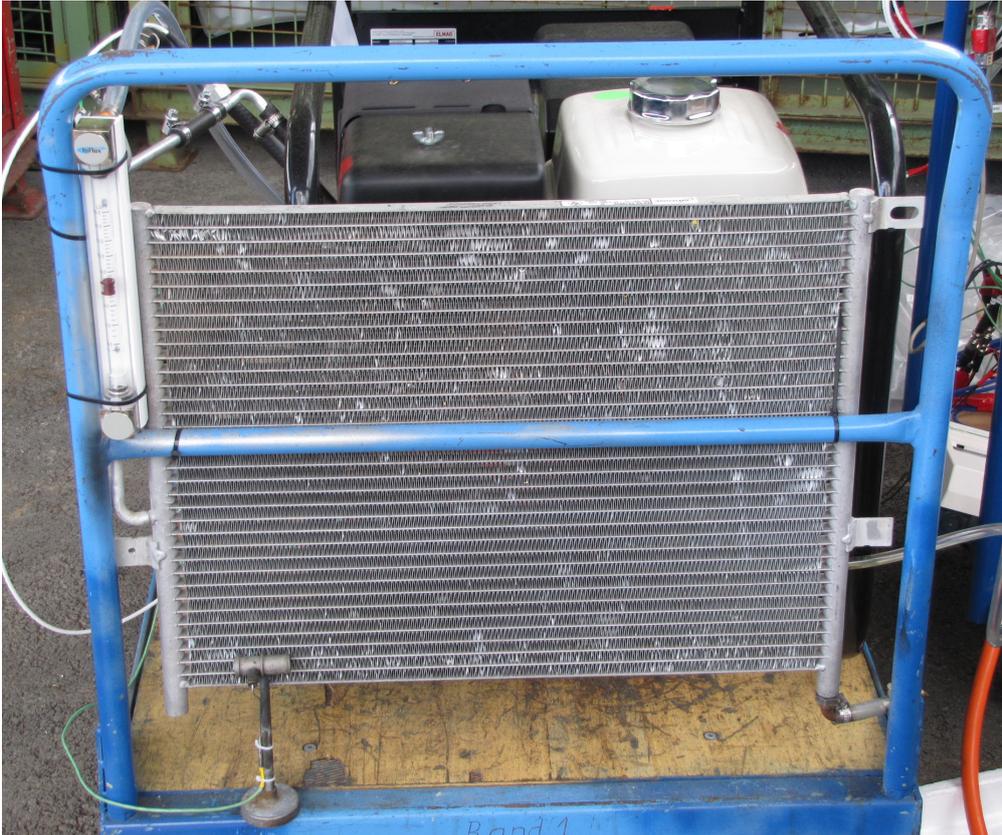
Bild 3.21 System für Blow-By-Messung und Kondensierung

Im nächsten Schritt musste der Messbereich ausgewählt werden. Für die Abschätzung des Blow-By-Wertes bei Vollast wurde die auf die Ansaugmenge bezogene Blow-By-Menge in Prozent herangezogen. Laut [9] schwanken heute übliche Werte zwischen 0,5 und 1%. Im Falle des eingesetzten Motors bedeutet das einen Wert von 6 bis 12 l/min. Um diese Abschätzung zu verifizieren wurde ein Schwebekörper ausgeliehen und in das System eingebaut. Dieses Messgerät hat einen Messbereich von 15 bis 130 l/min. Im Betrieb hat sich gezeigt, dass der Blow-By unter 15 l/min liegt. Ein Schwebekörper der Firma VAF mit einem Messbereich von 0,5-16 l/min wurde verwendet. Bild 3.21 zeigt den eingesetzten Messaufbau für die Blow-By Gase.

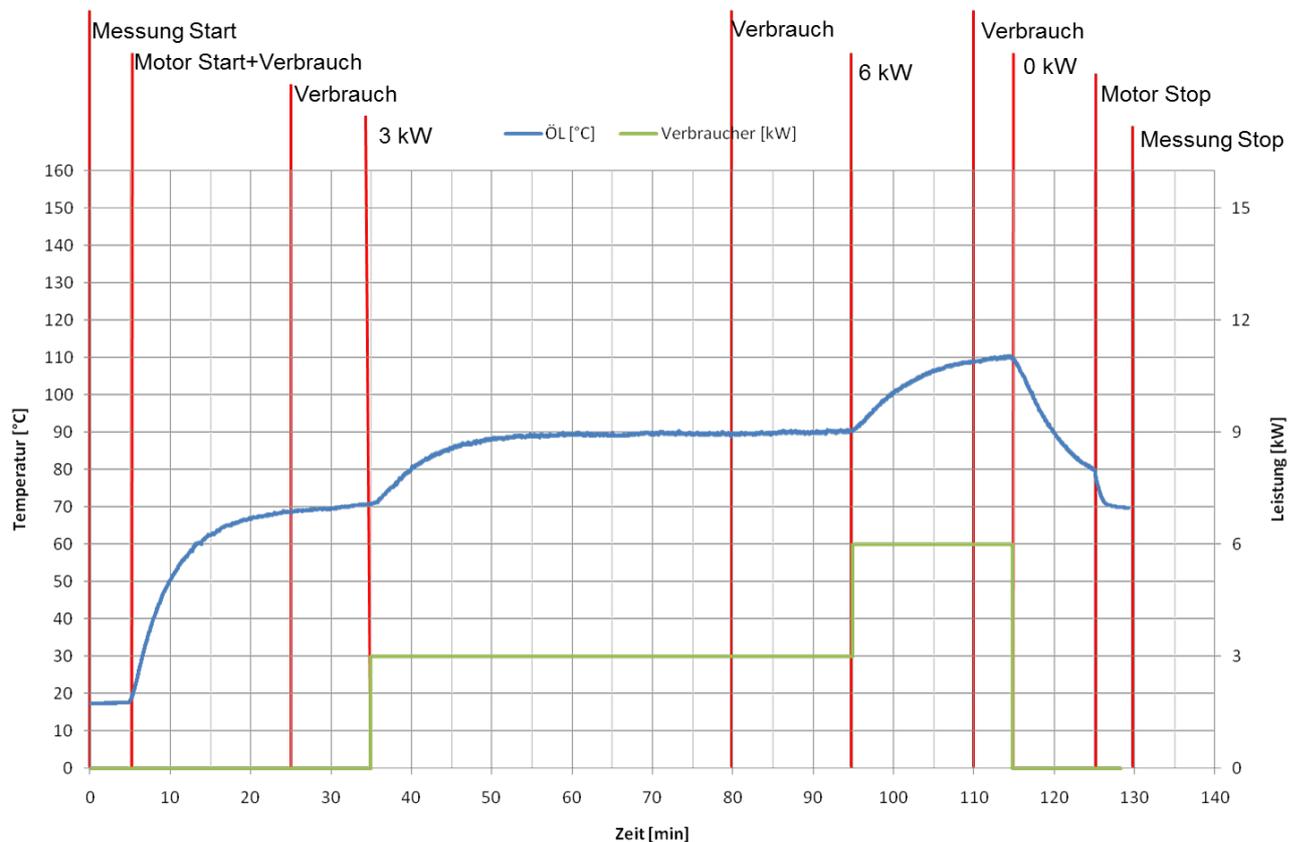
Bild 4.1 Messzyklus

Als Referenz für die Festlegung des Testverlaufs wird die Öltemperatur herangezogen, da diese relevant für den Zustand des Motors ist. Dabei wird darauf geachtet, dass diese Temperatur in jedem Bereich in Beharrung tritt. Neben der Laufzeit und Umschaltpunkte wird auch der Zeitpunkt der Verbrauchsmessung festgelegt.

Die Aufzeichnung wird gestartet. Der Motor wird jedoch erst 5 Minuten danach gestartet. Damit wird eine absichtliche Darstellung der Umgebungswerte beim Versuchsstart angestrebt. Sofort nach dem Motorstart wird der Verbrauch im kalten Zustand gemessen. Für die nächsten 30 Minuten läuft der Motor in Leerlauf bis der betriebswarme Zustand erreicht ist. Danach wird ein elektrischer Verbraucher in Form von einem Heißluftgebläse eingeschaltet. Indem die Last erst in diesem Zustand zugeschaltet wird, wird versucht den Verschleiß gering zu halten. Kurz davor wird noch der Verbrauch gemessen. Für die nächste Stunde läuft der Motor unter mittlerer Last und der Verbrauch wird nach einer Laufzeit von 80 Minuten gemessen.

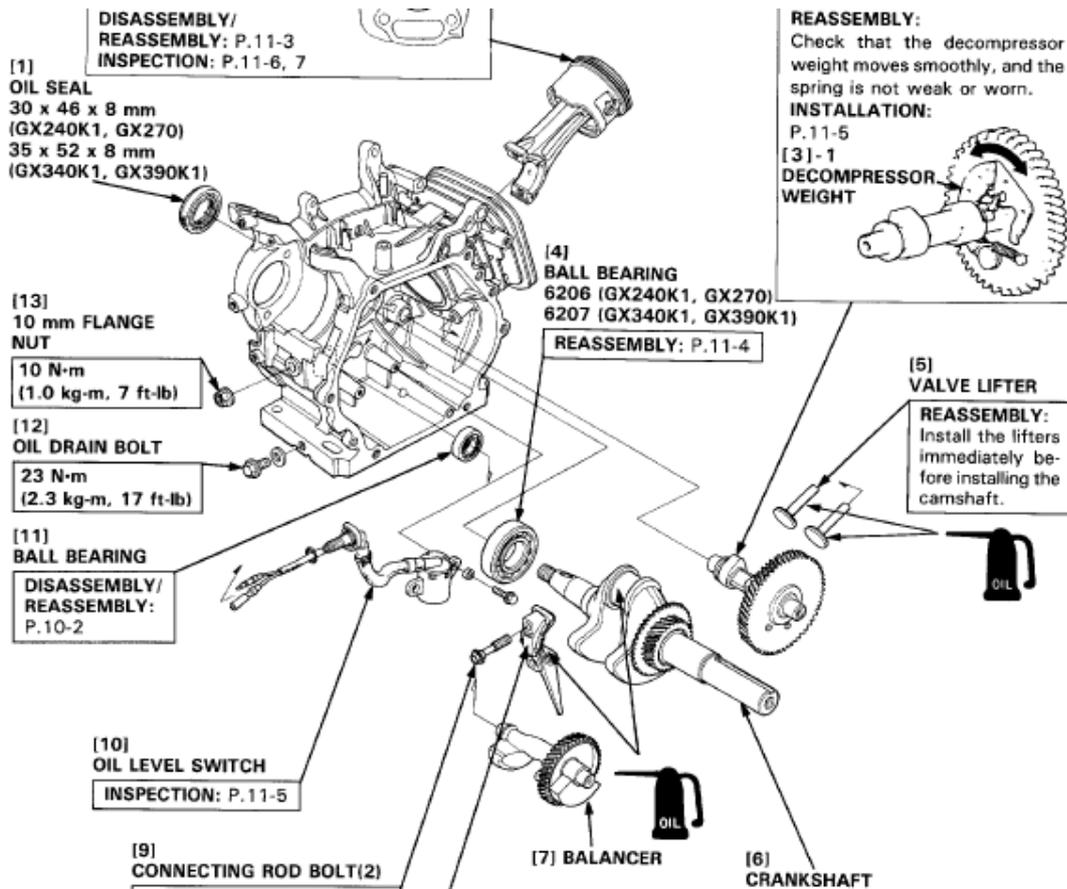
Bild 4.11 Aufbau des eingesetzten Motors [14]

Der eingesetzte Motortyp verfügt über eine Tauchschmierung, im Bild 4.11 schematisch dargestellt. An dem Pleuelstangendeckel ist ein Schöpfer angebracht, welcher ins Ölbad eintaucht und das Motoröl an die Schmierstellen verteilt. Nach einer Laufzeit von 20 Stunden werden beide Aggregate entsprechend den Anweisungen aus [14] zerlegt. Es werden 16 Messstellen für die Verschleißbetrachtung definiert. Diese setzen sich aus gemessenen und berechneten Werten zusammen, und wurden in Anlehnung an [14] mit den Werten für Sollwert und Verschleißgrenze, sowie deren Vorgehensweise, ausgewählt. In den Bildern 4.12 und 4.13 sind zwei Beispiele gezeigt.

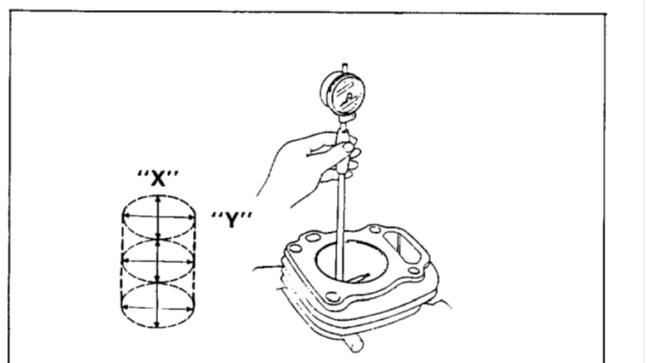
Bild 4.12 Messung Zylinder-Innendurchmesser [14]

Measure and record the cylinder I.D. at three levels in both "X" axis (perpendicular to crankshaft) and "Y" axis (parallel to crankshaft). Take the maximum reading to determine cylinder wear and taper.

Standard	Service limit
GX240K1	73.00 mm (2.874 in)	73.17 mm (2.881 in)
GX270	77.00 mm (3.031 in)	77.17 mm (3.038 in)
GX340K1	82.00 mm (3.228 in)	82.17 mm (3.235 in)
GX390K1	88.00 mm (3.465 in)	88.17 mm (3.471 in)

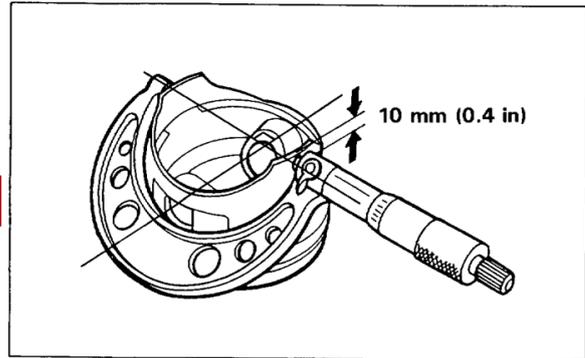
Bild 4.13 Kolben Außendurchmesser und Laufspiel des Kolbens im Zylinder [14]

Standard	Service limit
0.015–0.052 mm (0.0006–0.0020 in)	0.12 mm (0.005 in)

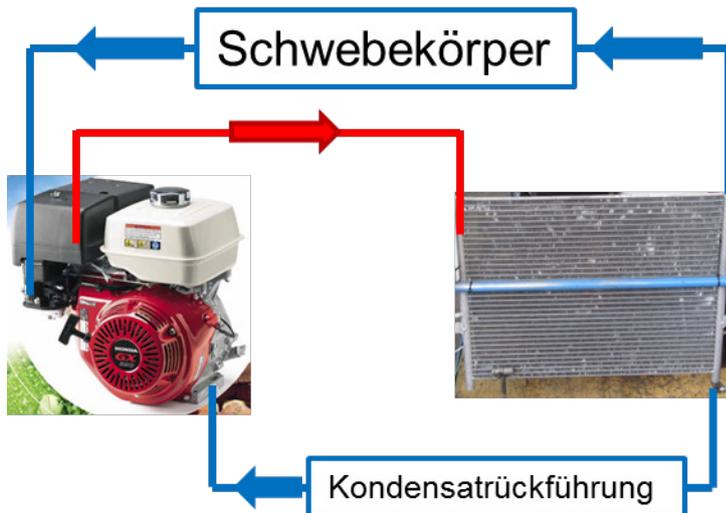
Bild 5.2 Kondensatrückführung

Das Aggregat 1.1 wird nach dem Betrieb mit Öl gespült und für den Einsatz des alternativen Schmiermittels umgebaut. Aufgrund der Zusammensetzung des neuen Schmiermittels, im weiteren PV 28 genannt, wird vermutet, dass der Wasseranteil während des Betriebs verdunstet. Eine Kondensatrückführung von dem Kühler zum Schmiermittelsumpf wird eingebaut, wie auf dem Bild 5.2 zu sehen ist.

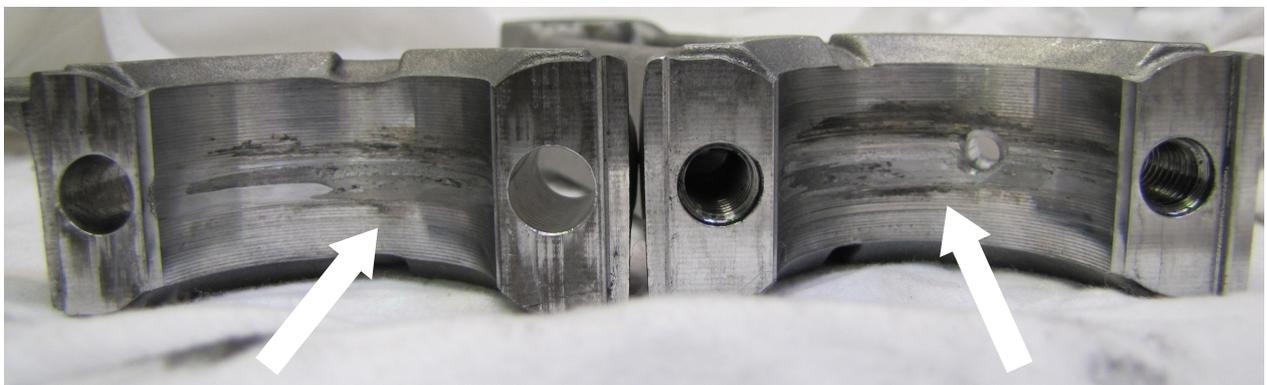
Die Zerlegung des Aggregats zeigt markante Verschleißerscheinungen am Pleuellager sowie Kurbelwellenzapfen, wie auf den Bildern 5.3 und 5.4 zu sehen sind.

Bild 5.3 beschädigte Pleuellager

In Anlehnung an [2] lässt dieses Schadensbild auf einen Anreiber schließen. Anlaufspuren entstehen bei metallischer Berührung zwischen Zapfen und Lager. Sie führen zu glatten Verschleißflächen, die sich durch ihren Glanz von der Umgebung abheben. Nach einer gewissen Zeit treten durch Oberflächenreaktionen Verfärbungen ein. Diese Spuren treten dort auf, wo die Lagerstelle kleinste Schmierfilmdicken aufweist, die kleiner als die Übergangsschmier-spaltweite zur Mischreibung sind.

Anreiber sind die aus Anlaufspuren hervorgehenden Erscheinungsformen des Verschleißes, im Sinne zunehmender Schädigung. Zugrunde liegt dieselbe Ursache wie bei Anlaufspuren, jedoch sind die Mischreibungseinwirkungen intensiver. Das Schadensbild ist durch glänzende Stellen verschobenen Werkstoffs gekennzeichnet. Außerdem treten Anreiber ein, wenn an den Stellen Schmutz eingebettet ist, oder an Fremdkörperriefen die Ränder ausgeworfen werden. [2]

Basierend auf dem Schadensbild wird vermutet, dass die Tauchschmierung und die Verteilung des Schmiermittels mittels Schöpfer nicht mehr ihren Zweck erfüllen, aufgrund der veränderten Viskosität des alternativen Schmiermittels in Vergleich zum Motoröl. Für die nächste Version wird das Schmiersystem auf eine Druckumlaufschmierung umgebaut. Es wird eine neue Pleuelstange eingebaut, sowie die Kurbelwelle mittels Polieren im Stand gesetzt.

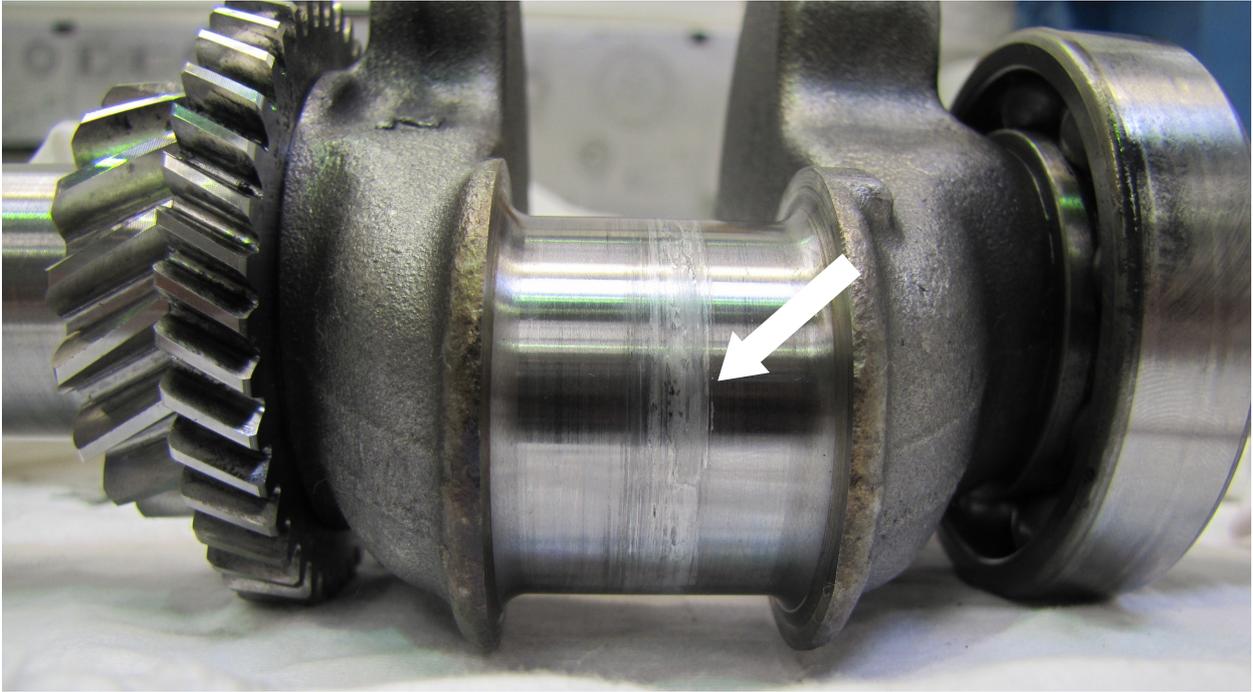
Bild 5.4 Kurbelwellenzapfen

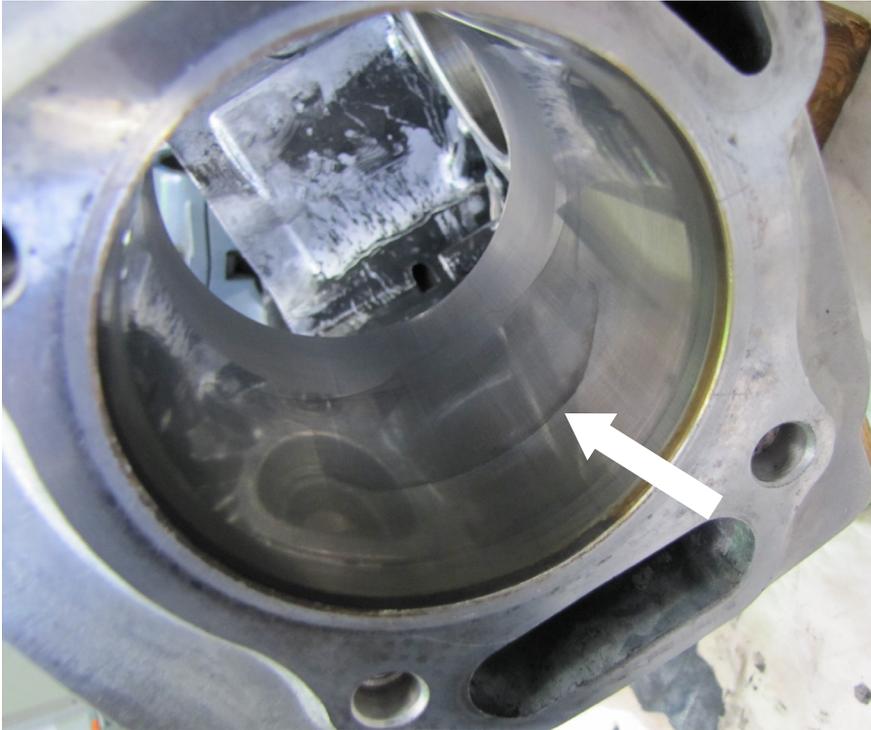
Nach der Zerlegung wurden auch an der Zylinderfläche markante Erscheinungen bemerkt, wie auf dem Bild 5.5 zu sehen ist. Die Vermutung liegt nahe, dass aufgrund der hohen Temperaturen an dieser Stelle das Schmiermittel verdampft, und die Verfärbungen hervorruft.

Bild 5.5 Verfärbungen an der Zylinderoberfläche

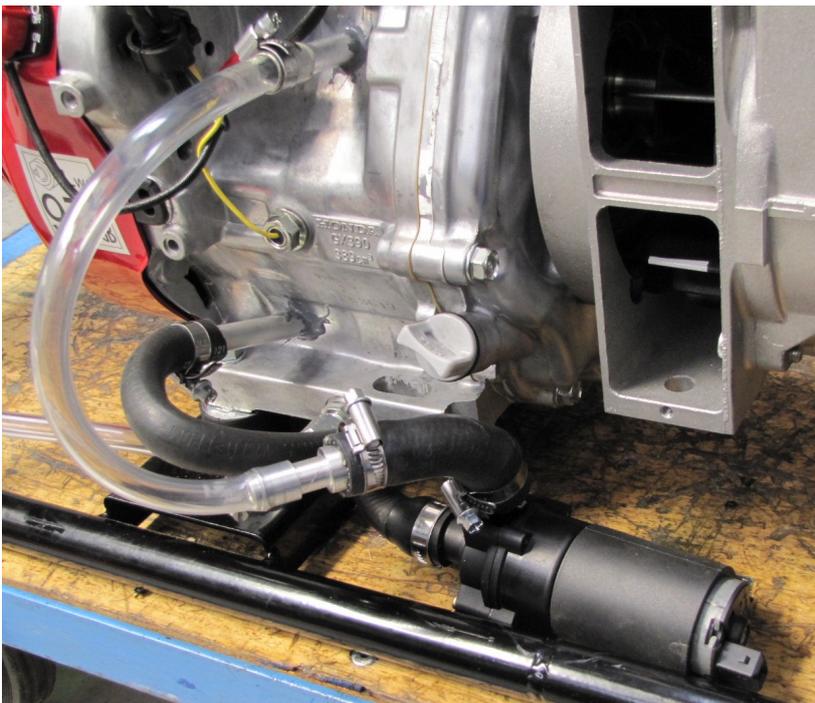
Bild 5.6 Umbauten auf Druckumlaufschmierung für Agg 1.3

Alle anderen Teile zeigen keine, mit bloßem Auge erkennbaren, Verschleißerscheinungen auf. Der Motor wird in Stand gesetzt und durch eine externe Pumpe für die Druckumlaufschmierung ergänzt. Der Messzyklus wird gestartet, doch der Motor kommt nach einer Laufzeit von einer Minute zum Stehen und weist ein ähnliches Schadensbild wie in Version 1.2, auf. Aufgrund der kurzen Laufzeit wird auf den Aufbau des Schmiermittelsystems hier nicht näher eingegangen.

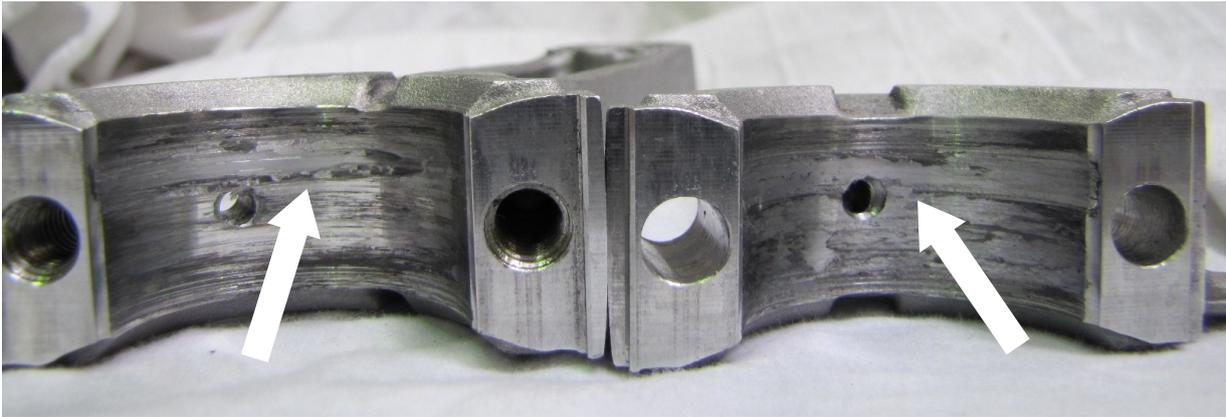
Bild 5.7 Schadensbild Agg 1.3

Das Aggregat 1.2 wurde zuerst mit Motoröl betrieben, somit sind in den Lagerstellen auch nach der Spülung Reste von Motoröl geblieben. Dadurch lässt sich die längere Laufzeit dieser Version in Vergleich zum Aggregat 1.3 erklären, welches nach dem Zusammenbau nur mit PV 28 betrieben wurde. Eine Wiederinstandsetzung dieses Aggregats war nur mit großem Aufwand möglich, deshalb wurden die Versuche an Aggregat 2 weitergeführt.

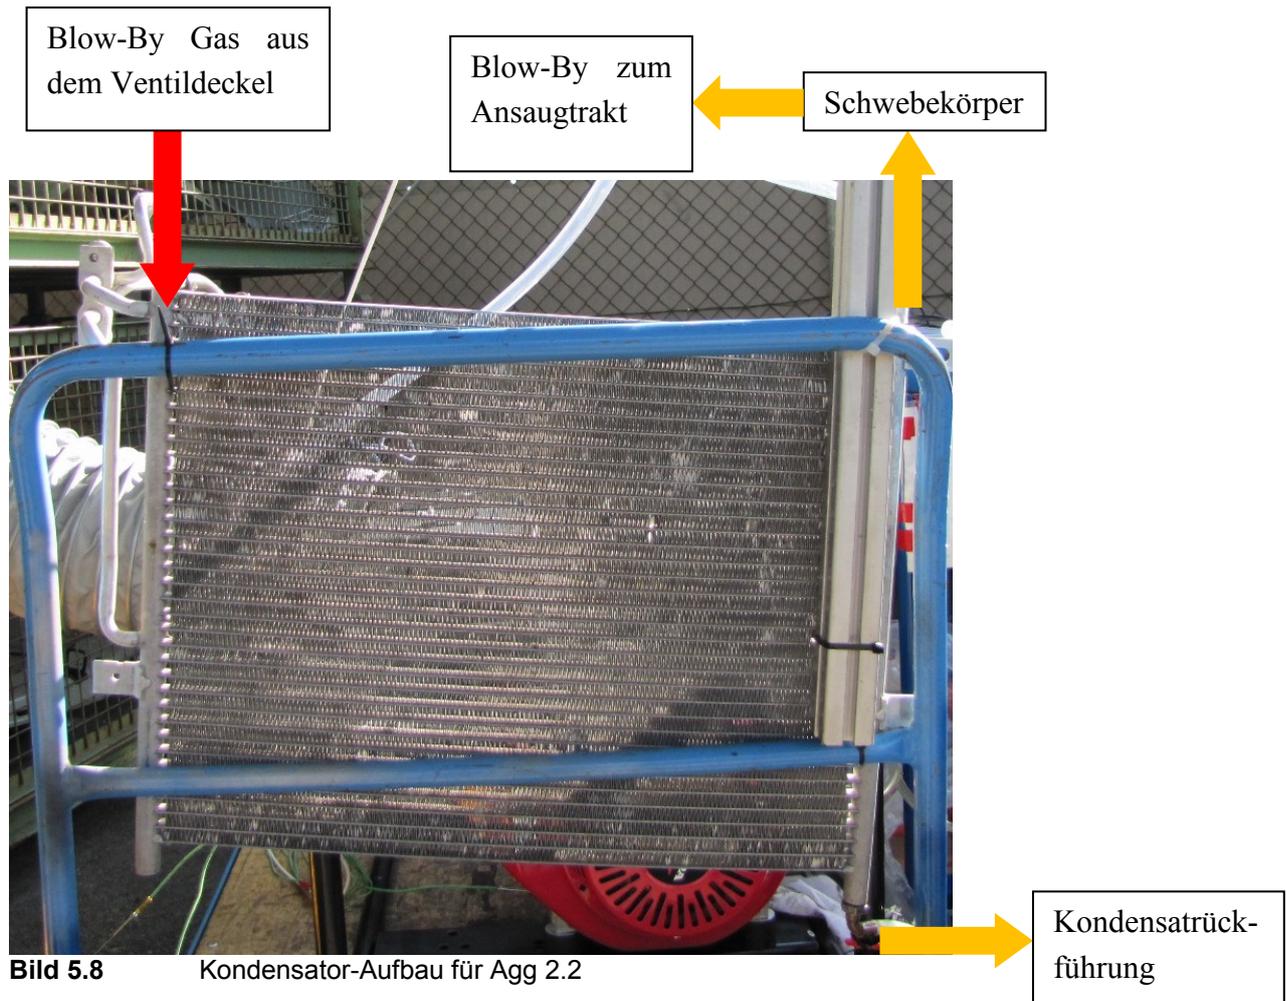
Bild 5.8 Kondensator-Aufbau für Agg 2.2

Das Aggregat 2.1 wird mit einer Kondensatrückführung aufgebaut, mit PV 28 M befüllt und entsprechend dem Messzyklus in Betrieb genommen. Dabei wird das Drehzahlniveau nachge-regelt, damit es dem des Agg 2 entspricht. Bei der Vollastphase wird Wasserdampf auf der Rückföhrleitung des Blow-Bys entdeckt, sowie Verlust an Schmiermittel im Sumpf. Als Gegenmaßnahme wird im ersten Schritt der Rücklauf des Blow-By Gases an einer kälteren Stelle des Kondensators verlegt, sowie die Position des Kondensators auf dem Prüfstandswagen erhöht. Bild 5.7 zeigt den neuen Aufbau die als Version 2.2 umbenannt wurde.

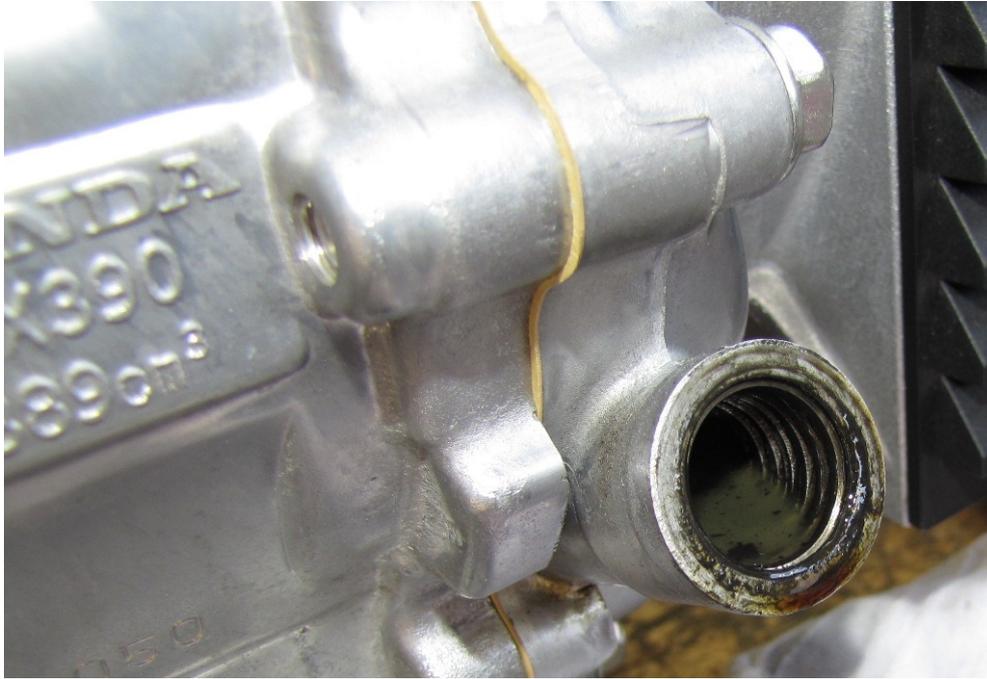
Bild 5.9 Schmiermittel-Pegel

Das Nachfüllvolumen wird nach jedem Messzyklus bestimmt. Dabei wird entsprechend den Anweisungen in [13] bis zur Unterkante der Öleinfüllöffnung eingefüllt, wie auf dem Bild 5.9 zu sehen ist. Das Nachfüllvolumen wird mittels eines Messzylinders aufgezeichnet, Bild 5.10.
