Untersuchung eines alternativen Schmiermittels hinsichtlich Funktion unter thermischer Hochlast und Auswirkungen auf den Wirkungsgrad

Diplomarbeit zur Erreichung des Grades
Diplomingenieur

Eingereicht an der Fakultät für Maschinenbau und Wirtschaftswissenschaften
Technische Universität Graz

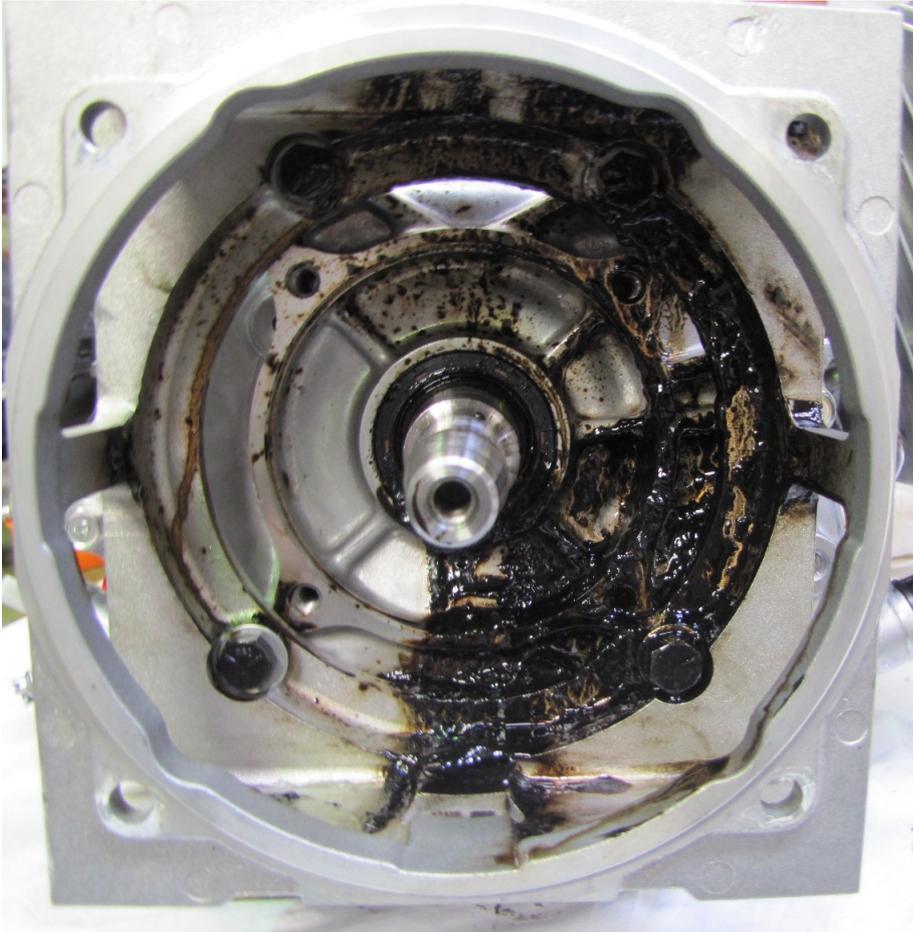
Nach einer Laufzeit von 80 Stunden wurden Schmiermittelspuren auf dem Kurbelwellendeckel entdeckt, was auf einen Dichtungsschaden schließen lässt. Aus diesem Grund wurden die Versuche zu diesem Zeitpunkt abgebrochen und das Aggregat zerlegt.

Bild 5.13 Schmiermittelspuren auf dem Kurbelwellendeckel

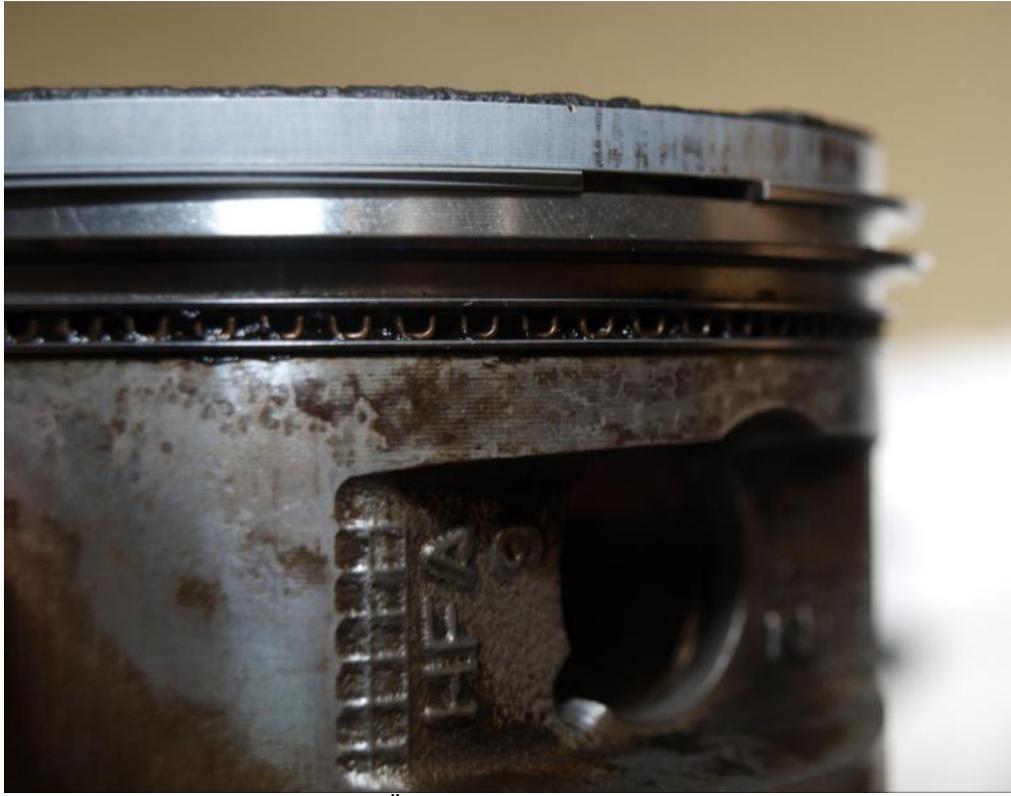
Bild 6.8 Feststeckender Ölabbstreifring am Kolben [16]

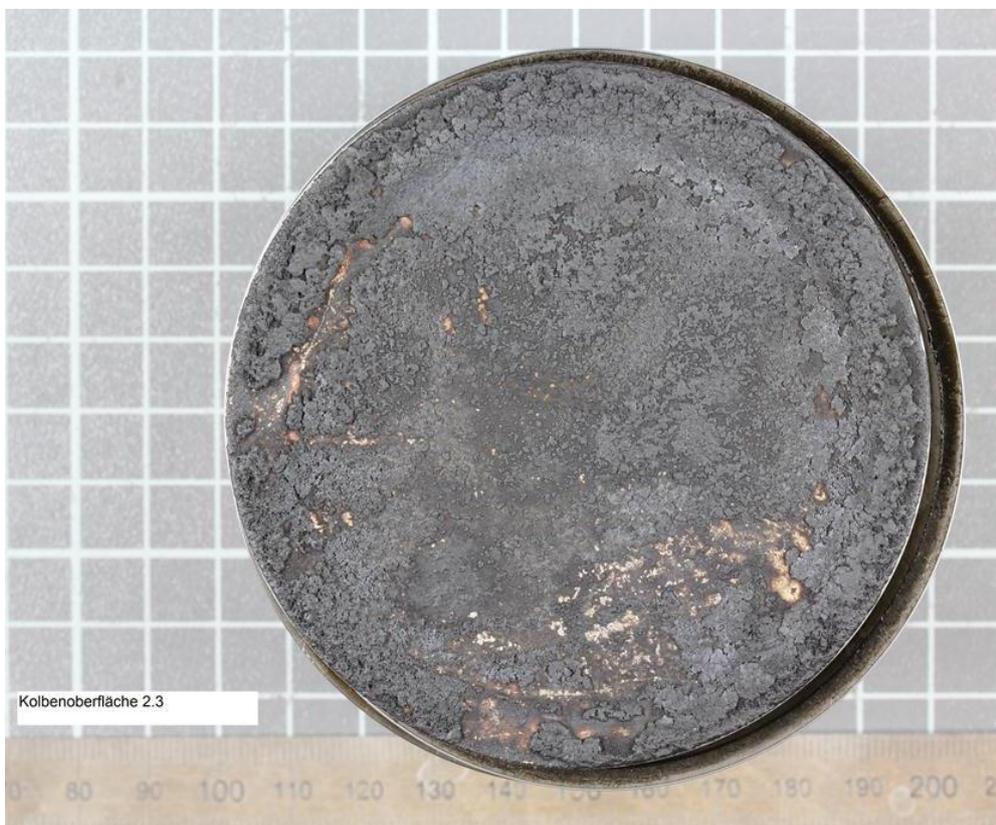
Des Weiteren sind Verbrennungsrückstände am Kolbenboden feststellbar, Bild 6.9. Diese können aber als übliche Verbrennungsrückstände eingestuft werden. [16]

Bild 6.9 Ablagerungen am Kolbenboden

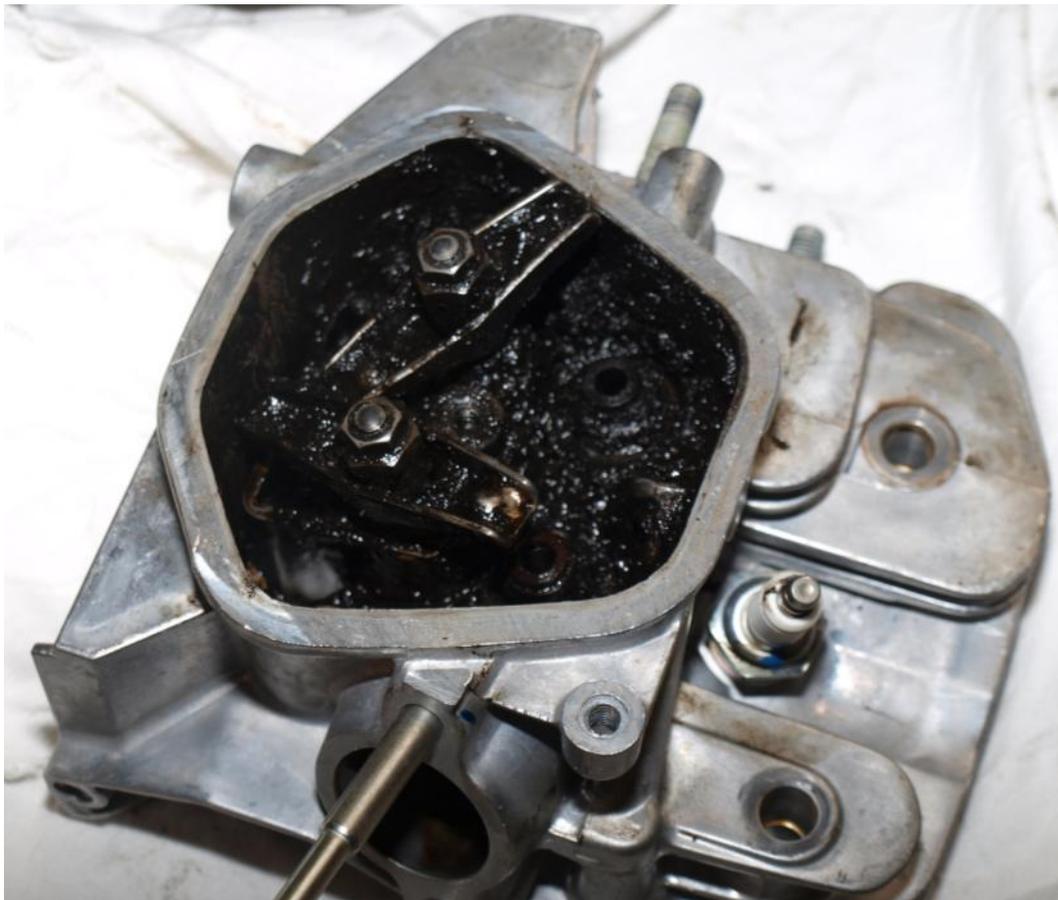
Bild 6.10 Verdicktes Schmiermittel am Ventiltrieb im Zylinderkopf [16]

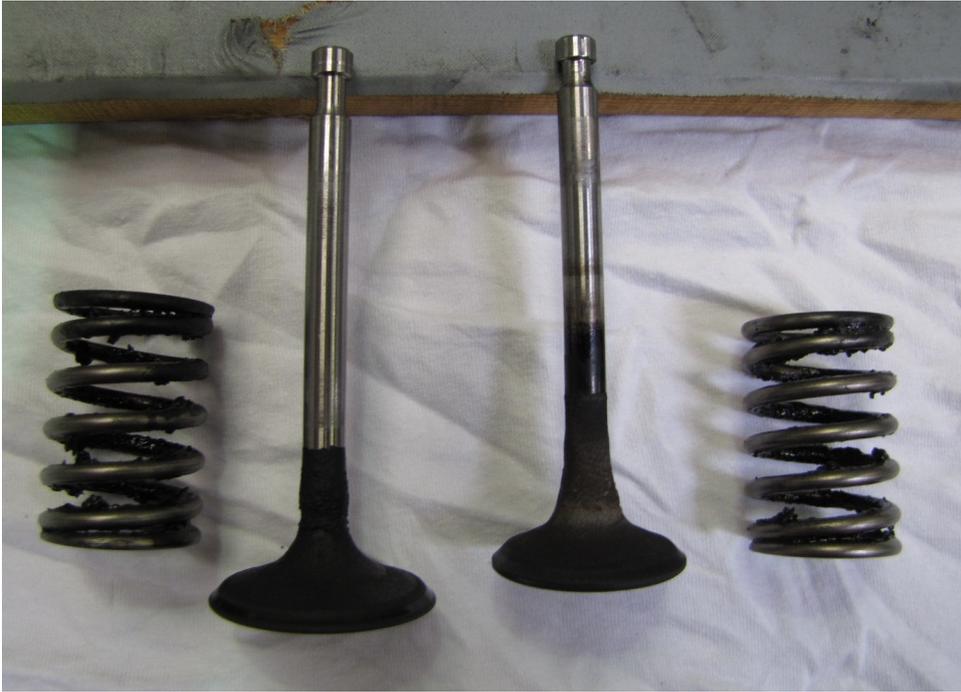
Bild 6.11 Ventile mit Ablagerungen von Verbrennungsrückständen

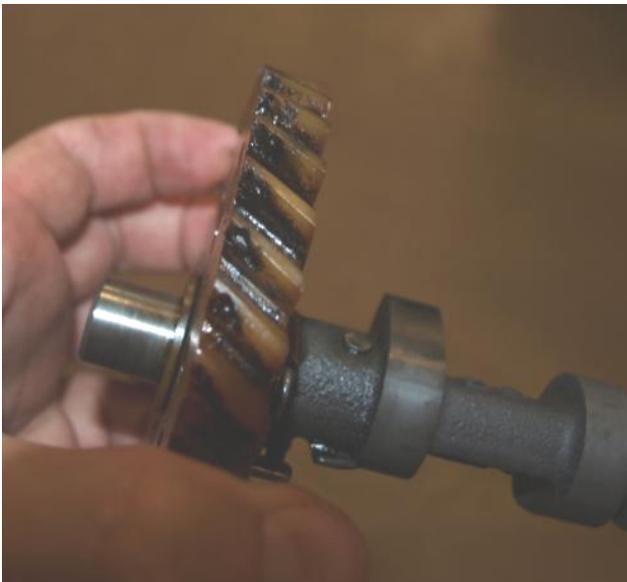
Bild 6.12 Pittings am Kunststoffzahnrad des Ventiltriebs [16]

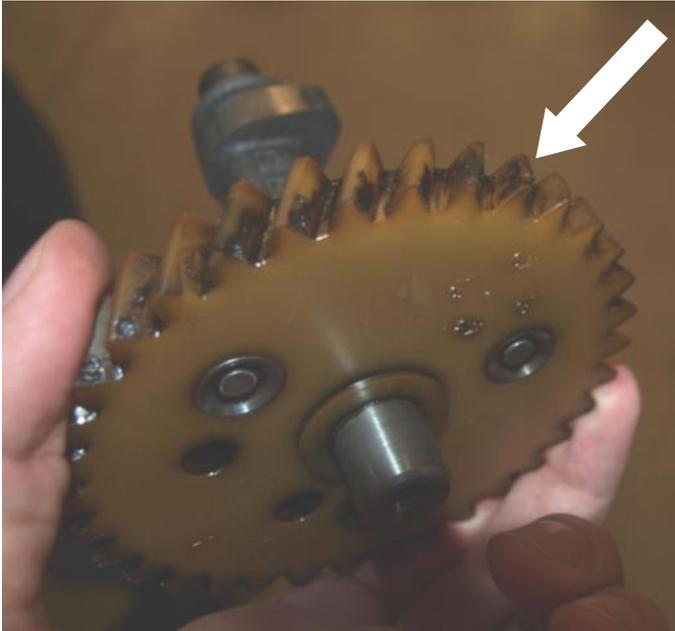
Bild 6.13 Riss am Zahn des Kunststoffzahnrad [16]

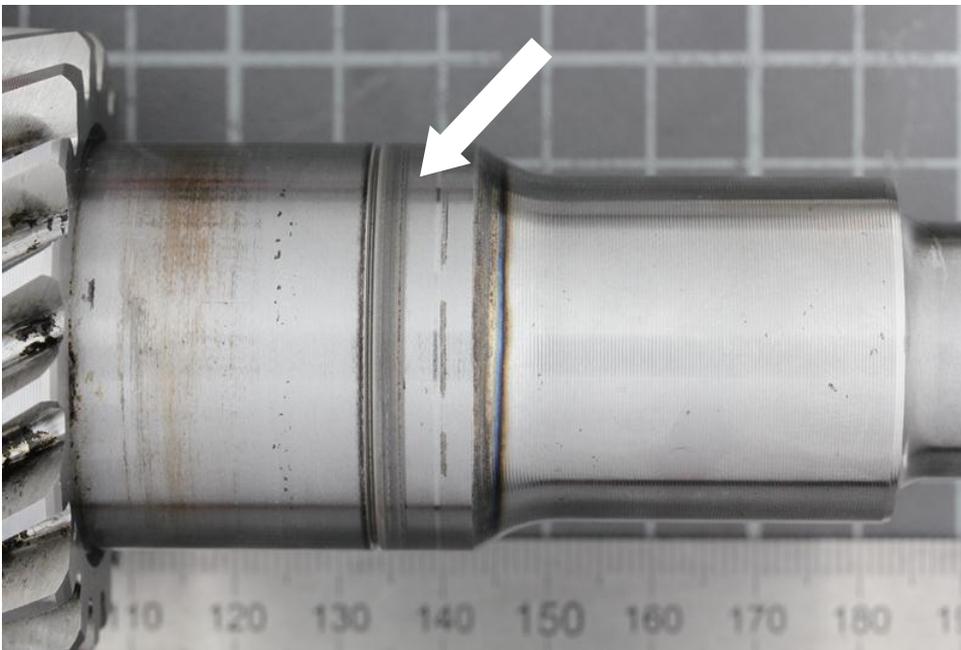
Bild 6.14 Verschleiß im Bereich der Wellendichtringe der Kurbelwelle

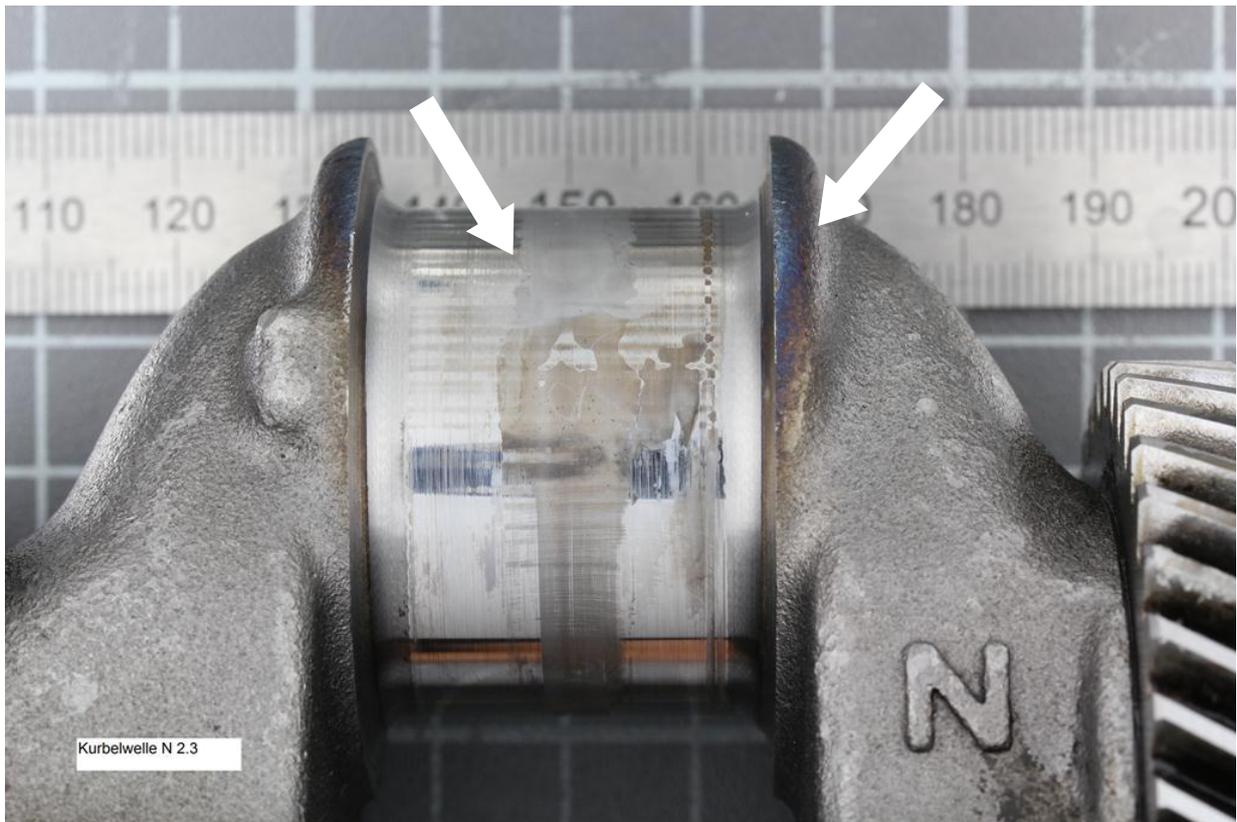
Bild 6.15 Materialabtrag und temperaturbedingte Verfärbungen am Ansatz der Kurbelwellenwangen

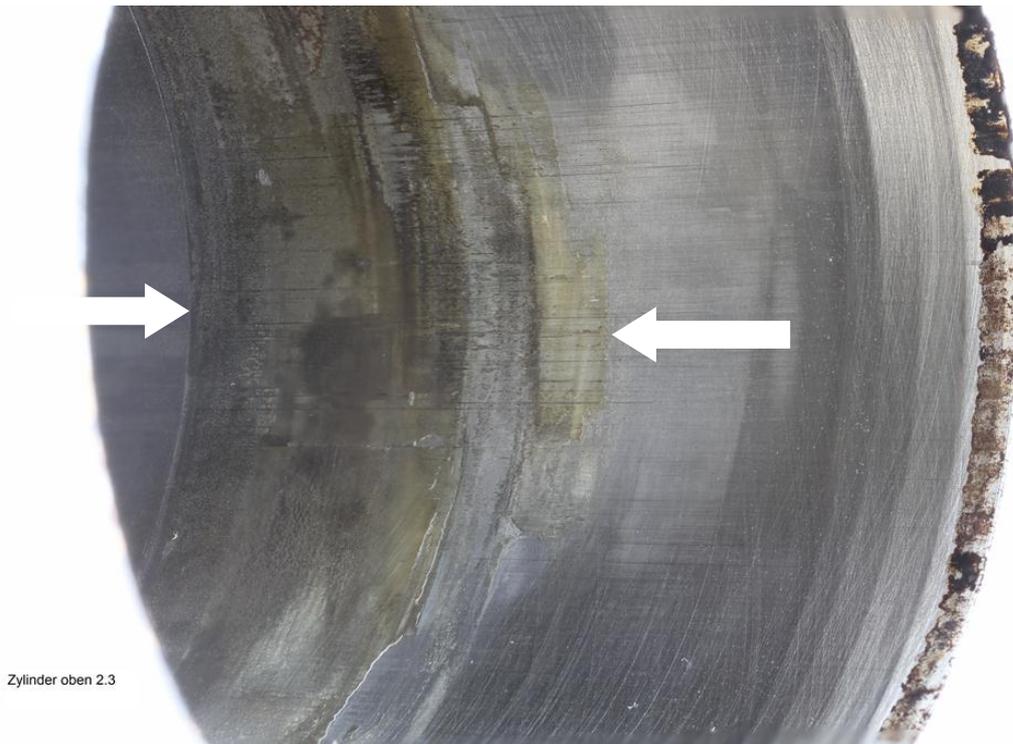
Bild 6.16 Unebenheiten im Bereich des unteren Totpunktes

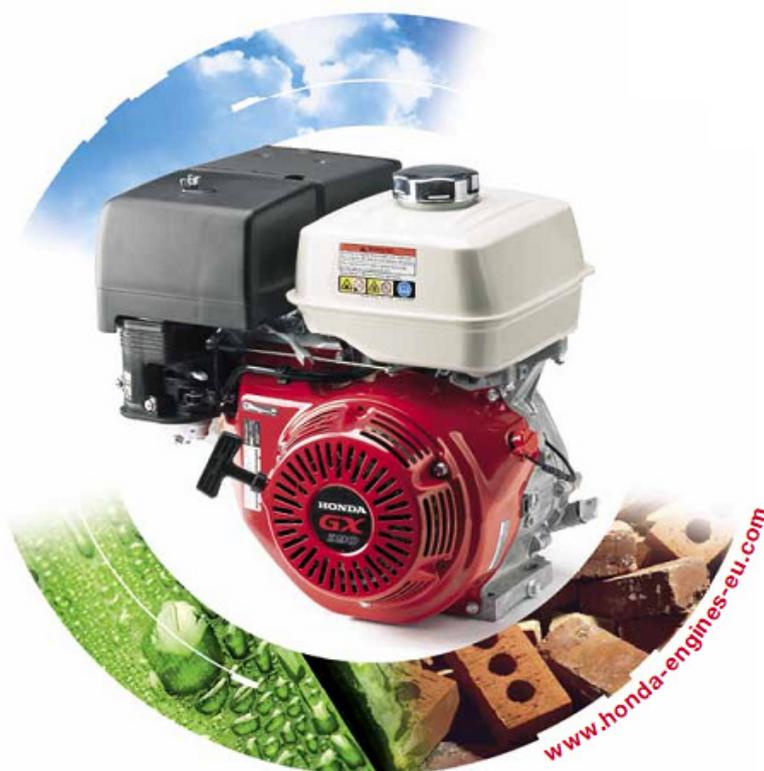
GX 390

Horizontal shaft gasoline (petrol) engine

Benzinmotor mit horizontaler Kurbelwelle

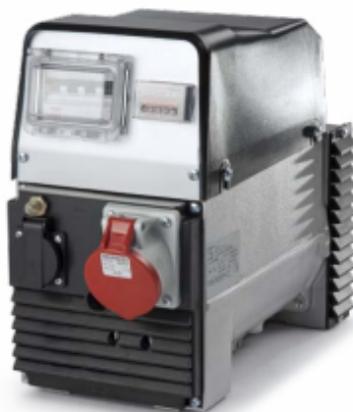
ET / ET-R • Alternatori sincroni trifasi
ET / ET-R • Synchronous three-phase alternators

Alternatori sincroni trifase 2 poli autoregolati con spazzole.
