Optimierung der Abscheidung von
Ammonsalpeter-Staub aus Trocknerabluft

DIPLOMARBEIT

erreicht an der
Technischen Universität Graz

in Zusammenarbeit mit Lonza AG

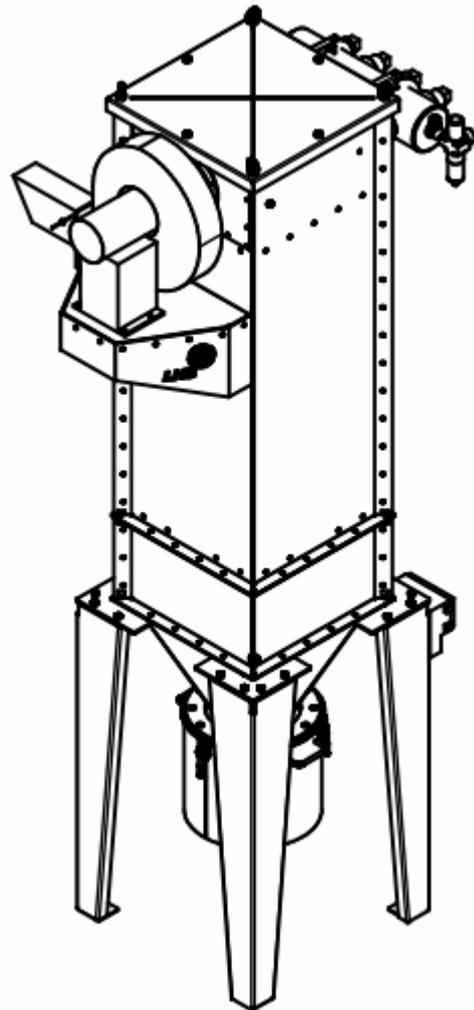
Abbildung 2-1: JDE-T 0404-1125-100-SV

Um die Möglichkeit der filternden Abscheidung des Staubes mit einem Schlauchfilter zu untersuchen, wurde im Sommer 2007 ein Jet-Druckluft-Einzelfilter angeschafft (Abbildung 2-1). Im Zuge der Diplomarbeit von Barbara Wyss wurden im stationären Betrieb der Anlage in mehreren Versuchsreihen die Frequenz der Abreinigung der Filterschläuche und der Abreinigungsdruck optimiert, um Investitions- und Betriebskosten zu minimieren. Staubmessungen im Reingasstrom nach dem Filter ergaben, dass die Restemission weit unter den gesetzlichen Richtlinien liegt und das Polypropylen-Filtermaterial „needlona® PP/PP 501“ für diesen Anwendungsfall sehr gut geeignet ist.

Ab einer Betriebsdauer von 30 Minuten konnte der Aufbau eines sehr porösen und fest verbackenen Filterkuchens beobachtet werden. (Der Filterdifferenzdruck stieg trotz des Aufbaus dieses Filterkuchens nur geringfügig an.) Der Kuchen war durch den Abreinigungsimpuls nur noch schwer beziehungsweise gar nicht mehr abzureinigen. Bei längerer Betriebsdauer bildete sich zwischen den einzelnen Filterschläuchen eine stabile Feststoffbrücke. Um dieses Problem in den Griff zu bekommen, entschloss man sich die Filterfläche zu halbieren und somit den Abstand zwischen den einzelnen Filterschläuchen zu erweitern. Durch die Halbierung der Filterfläche stieg der maximale Differenzdruck von zuvor 1 mbar auf 3 mbar an. Der Hersteller gab den optimalen Filterdifferenzdruck mit 5-12 mbar an.

Probleme beim Betrieb ergaben sich unter den Schläuchen durch die Klebrigkeit von AMS in Form von Anbackungen im Trichterraum und im Bereich der Austragsöffnung. Auch die Bildung von stabilen Brücken oberhalb des Schiebers konnte beobachtet werden. Die Anbackungen bildeten sich verstärkt, wenn kalte feuchte Umgebungsluft in

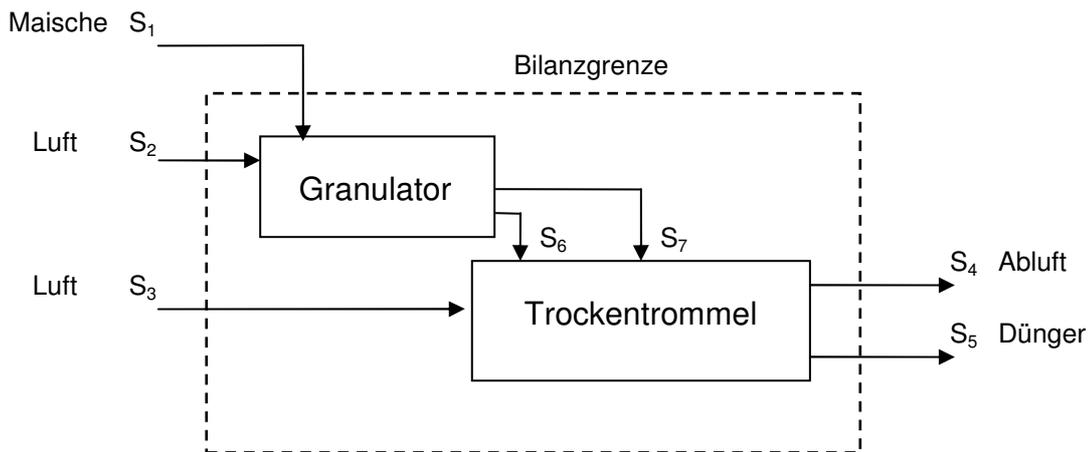
Abbildung 3-1: Bilanzierungsfließbild um den Trockenteil

Die flüssige Maische (S1) wird in den Granulator eingebracht und formt sich unter Erstarren und der Wirkung der rotierenden Mischelemente zu kugelförmigem Granulat, welches dann in die Trockentrommel fällt (S6). Die Trocknungsluft (S3) wird durch ein Heizregister von der Umgebung angesaugt und verlässt die Trockentrommel (S4), angereichert mit Wasserdampf und Düngerstaub, in Richtung Warmzyklone. Das trockene Granulat (S5) fällt aus der Trockentrommel und wird der weiteren Verarbeitung zugeführt. Aufgrund der direkten Verbindung (S7) von Granulator und Trockentrommel wird zusätzliche Umgebungsluft (S2) in den Granulator eingesaugt. Nach dem Massenerhaltungsgesetz muss die Summe der ein- und austretenden Ströme, nachdem keine Speicherung im System erfolgt, gleich null sein.

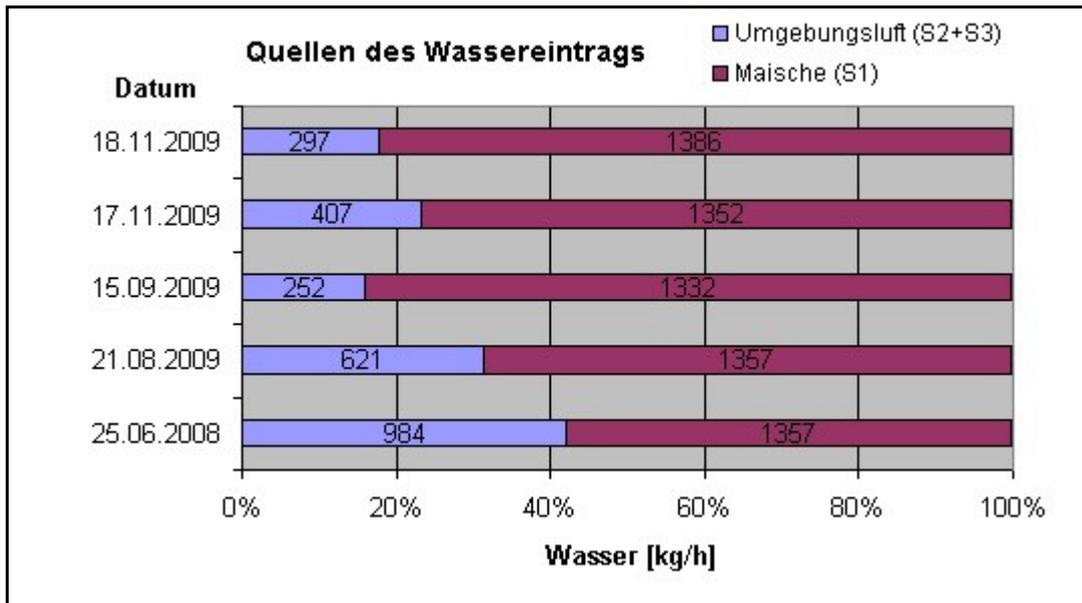
Abbildung 3-2: Quellen des Wassereintrags

Durchschnittlich werden von den insgesamt 1.675 [kg/h] Wasser, 319 [kg/h] über die Trocknungsluft eingebracht, was einem Anteil von 19% entspricht. Die Werte vom 25.06.2008 und vom 21.08.2009 wurden unter der Annahme gleicher Zusammensetzung der Maische und den Extremen der Wetterdaten (siehe 3.3) gebildet. Demnach können die Umgebungsbedingungen einen Einfluss von bis zu 42% auf die Wasserfracht der zu filternden Abluft haben.

Weiters ergaben die Berechnungen, dass der Großteil des in der Maische enthaltenen Wassers nicht in der Trockentrommel, sondern bei der Granulation freigesetzt wird. Durch die direkte Verbindung (S7) des Granulators mit der Trockentrommel wird der Wasserdampf in das System eingebracht. Eine sinnvolle Herabsenkung der Abluftfeuchte könnte nur hier passieren.

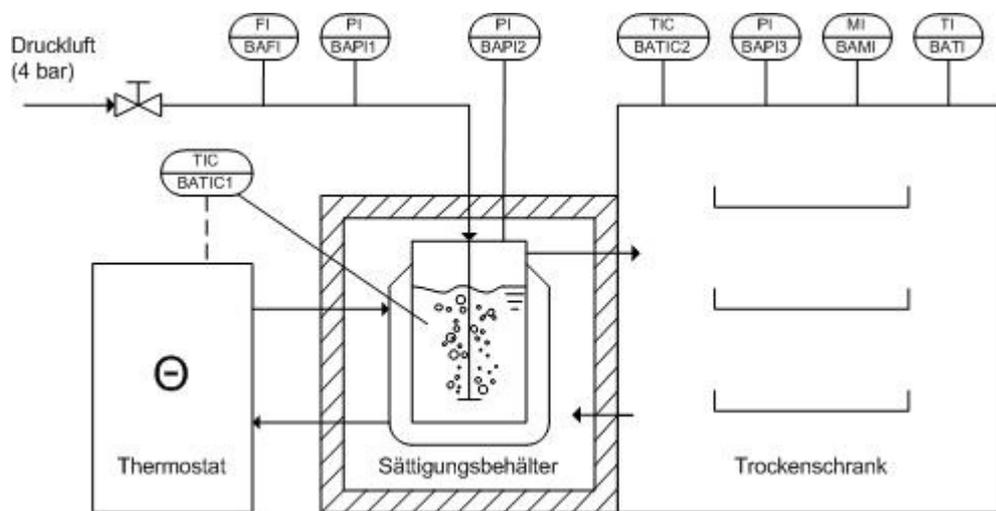
Abbildung 3-4: Versuchsaufbau Befeuchtungsanlage

Trockene, ölfreie Instrumentenluft ($p = 4 \text{ bar}$) strömt über ein Regelventil durch das Rotameter (BAFI) in den mit entionisiertem Wasser gefüllten Sättigungsbehälter. Mithilfe einer Glasfritte werden kleine Luftbläschen gebildet, welche beim Aufsteigen einen Stoff- und Temperaturübergang erfahren. Die nun gesättigte feuchte Luft strömt weiter in den Trockenofen. Hier wird die Luft nochmals aufgeheizt, bis die gewünschte Temperatur erreicht ist.

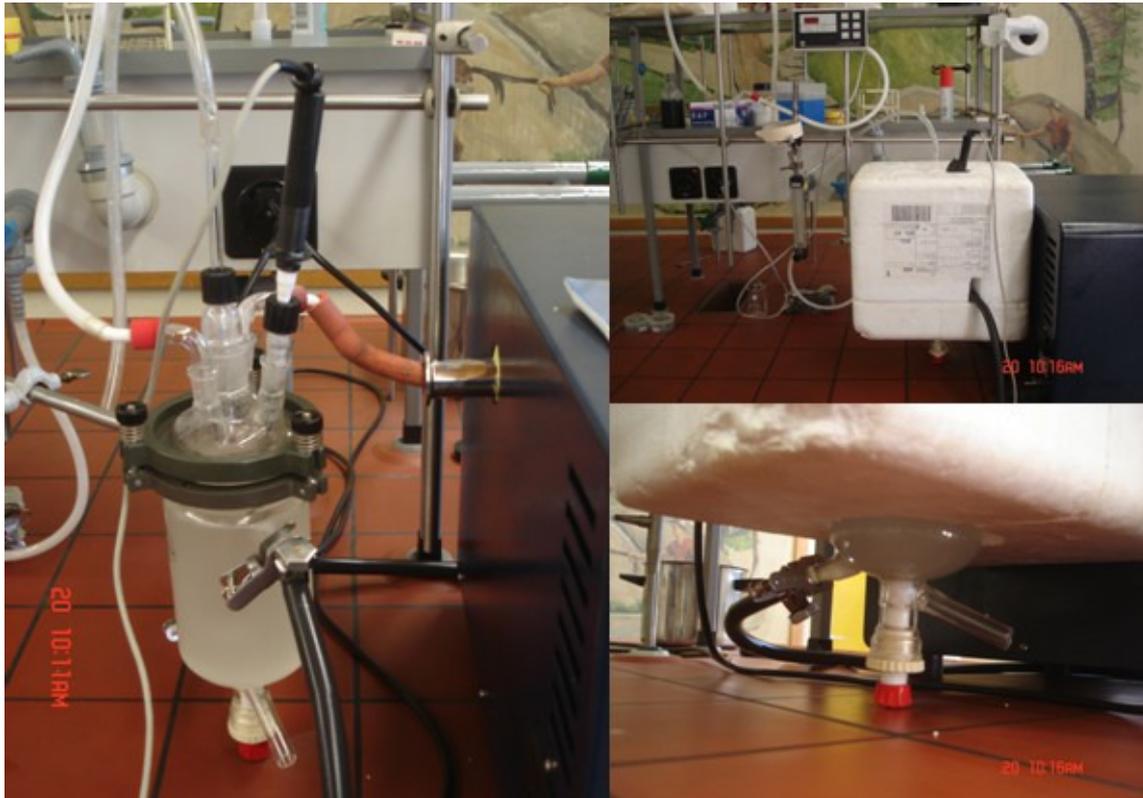
Abbildung 3-5: Sättigungsbehälter mit Messinstrumenten (links) und Isolationshaube (rechts)

Die aus dem Trockenofen ausströmende Luft wird zurück in eine Isolationshaube geführt (Abbildung 3-5). Dadurch wird der Kopf des Sättigungsbehälters sowie die Zuleitung zum Trockenofen beheizt, um Kondensation am Kopf des Sättigungsbehälters zu vermeiden. Der Sättigungsbehälter ist als doppelwandiger Rührbehälter ausgeführt, welcher mittels Thermostat auf konstanter Temperatur gehalten wird. Die Temperatur zur Regelung des Thermostat wird direkt im Wasser, in welches die Glasfritte eintaucht, abgenommen.

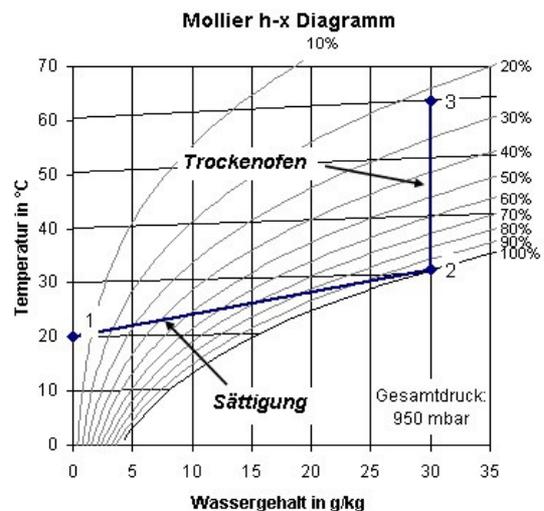
Abbildung 3-6: Einstellen des Messpunktes

Die annähernd trockene Instrumentenluft (1) wird durch die Glasfritte in den Sättigungsbehälter eingebracht. Über die Temperatur des Wassers (BAT1C1) im Sättigungsbehälter lässt sich die absolute Feuchte der Luft einstellen. Durch die Fritte werden sehr kleine Gasbläschen erzeugt.

Dadurch steigt die spezifische Oberfläche der Gasbläschen und somit auch die Stoffübergangsfläche. Beim Aufsteigen der Luftbläschen findet ein Stoff- und Wärmeübergang statt (1→2). Die Luft verlässt den Sättigungsbehälter mit der im Behälter eingestellten Temperatur vollkommen gesättigt (2). Mit Hilfe des Manometers (BAP12) kann die Beladung X [g/kg_{tr.Luft}] der Luft beim Verlassen des Sättigungsbehälters berechnet werden. Im Trockenofen wird die nun feuchte Luft erhitzt (2→3), bis die gewünschte Temperatur (BAT1C2) und damit die relative Luftfeuchte erreicht ist (3). In Abbildung 3-6 ist der Verlauf der Zustandsänderungen im Mollier h-x-Diagramm dargestellt.

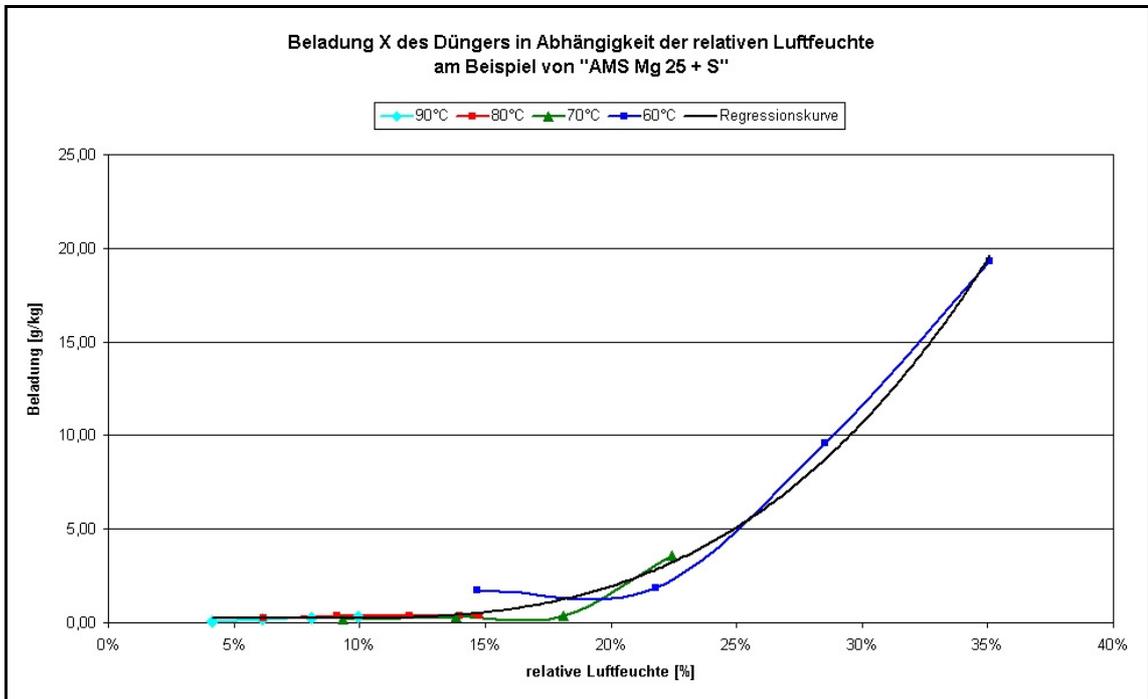
Abbildung 3-7: Wasseraufnahme vs. relative Luftfeuchte

In Abbildung 3-7 ist schön zu erkennen, dass die Beladungskurve ab einer relativen Luftfeuchte von 20% markant ansteigt. Besonders bei der Düngersorte mit Schwefel konnte dieses Verhalten beobachtet werden.

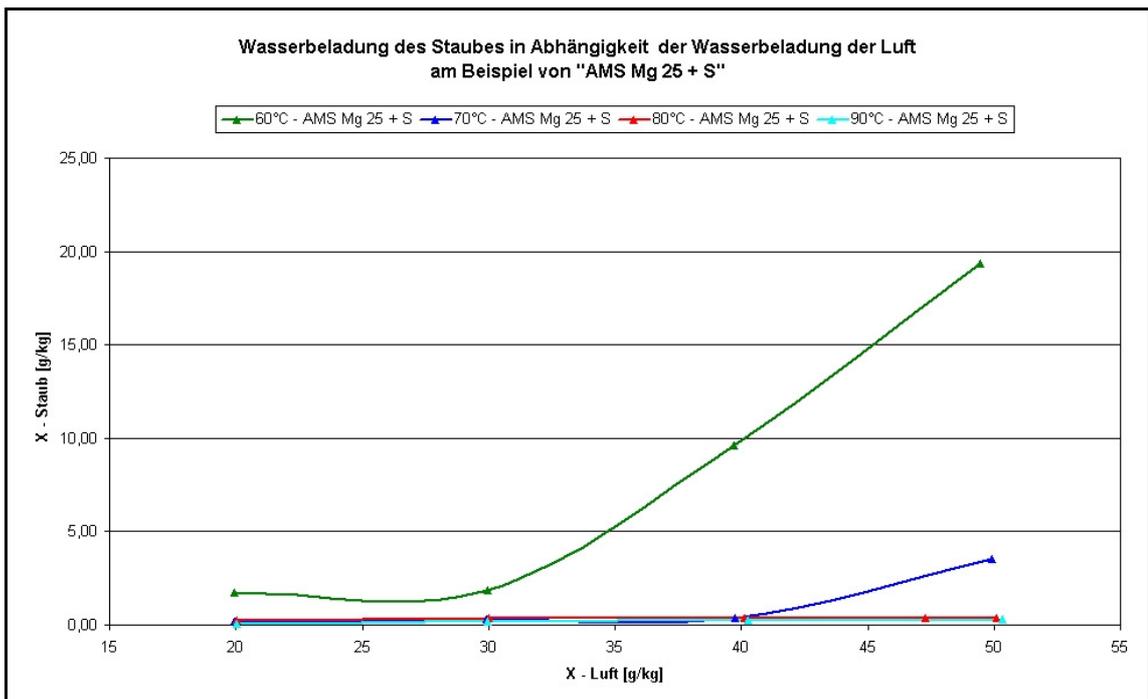
Abbildung 3-8: Wasseraufnahme vs. Luftbeladung

Bei den höheren Temperaturen (80 °C und 90 °C) konnte diese „20%-Grenze“ mit den eingestellten Luftbeladungen nicht überschritten werden. Erst bei 70°C und vor allem bei 60 °C ist ein Trend zur Sorption von Feuchte erkennbar. (s. a. Anhang A1)

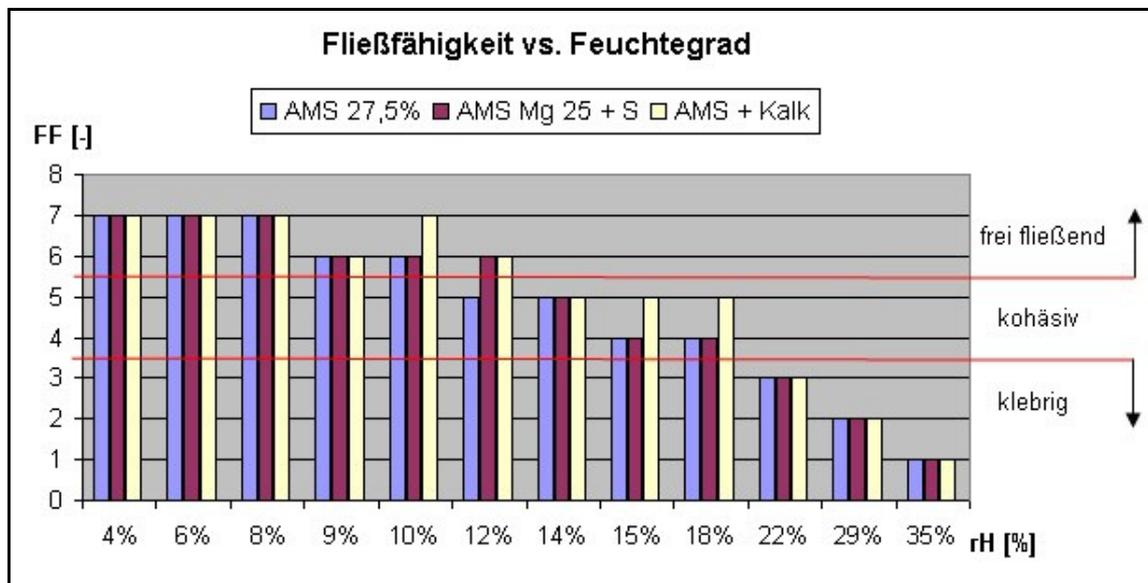
Abbildung 3-9: Auswertung der Fließfähigkeit

Die Fließfähigkeit wird schon bei geringen Feuchtegraden beeinträchtigt. Bei 14% relativer Umgebungsfeuchte blieb das Probenmaterial bereits am Boden der Petrischale haften. Eine Veränderung der Oberflächenbeschaffenheit der Probe konnte wiederum erst ab einer Luftfeuchte von 20% beobachtet werden.

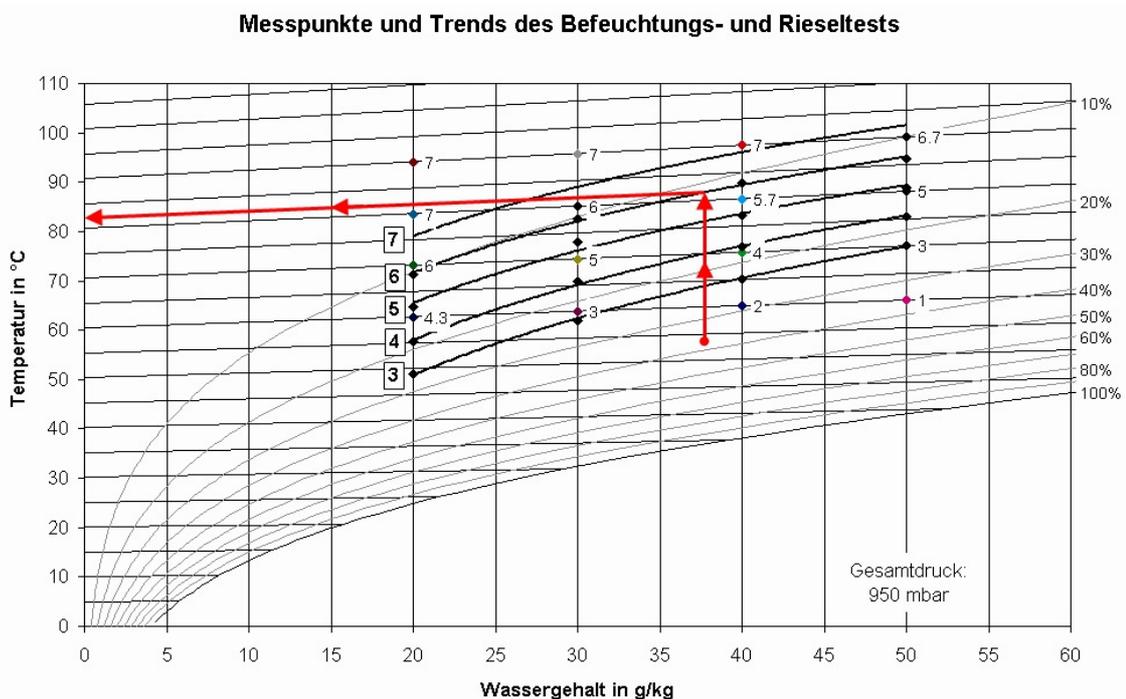
Abbildung 3-10: Rieselfähigkeit als Kurvenschar im Mollier-h-x-Diagramm (s. a. Anhang A2)

Die gewonnenen Daten aus den Befeuchtungs- und Rieseltests haben eindeutig gezeigt, dass es notwendig ist, die gesamte Filteranlage zu beheizen. In Abbildung 3-10 ist die Rieselfähigkeit des Staubes als Kurvenschar dargestellt. Ist der Zustand der feuchten Abluft bekannt, lässt sich mit Hilfe dieses Diagramms die benötigte Heiztemperatur schnell in Erfahrung bringen. Dazu bestimmt man den Zustandspunkt im Diagramm und zeichnet eine vertikale Linie durch diesen Punkt. Vom Schnittpunkt dieser vertikalen Linie mit der *Kurve Nr. 6* folgt man nun den Isothermen nach links und liest an der Ordinate die erforderliche Heiztemperatur ab.

Die Zahlenwerte bei den farblich gekennzeichneten Punkten wurden mit dem arithmetischen Mittel der Ergebnisse aller Düngersorten gebildet und stellen den Skalenwert des Rieseltests dar. So kommt es, dass auch Dezimalzahlen vorkommen. Die Werte in den Kästchen sind die Werte der logarithmischen Regressionskurven. Der Messpunkt 1 ($T = 90 \text{ °C}$, $X = 20 \text{ g/kg}$, Fließfähigkeit = 7) wurde bei der Regression nicht berücksichtigt.

Es könnte jetzt der Eindruck entstehen, dass man den Filter auf über 100 °C beheizen sollte, um optimale Fließigenschaften zu erreichen. Davon ist jedoch abzuraten, da bei den Tests zur Bestimmung der Trockenmasse (Trockenschranktemperatur = 104 °C) die Proben bereits leicht verbacken waren. Nach dem Trocknen wurden die Proben für die Rieseltests durch kräftiges Schütteln wieder rieselfähig gemacht. Bei

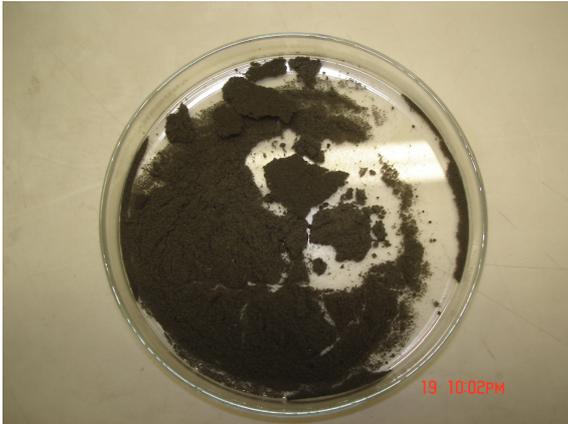
Abbildung 3-11: Probe 110 °C

Temperaturen um 110 °C stellte sich ein Sintereffekt ein. Die Proben waren fest verbacken und spröde. Bei 125 °C beginnt Ammoniumnitrat schließlich zu schmelzen.

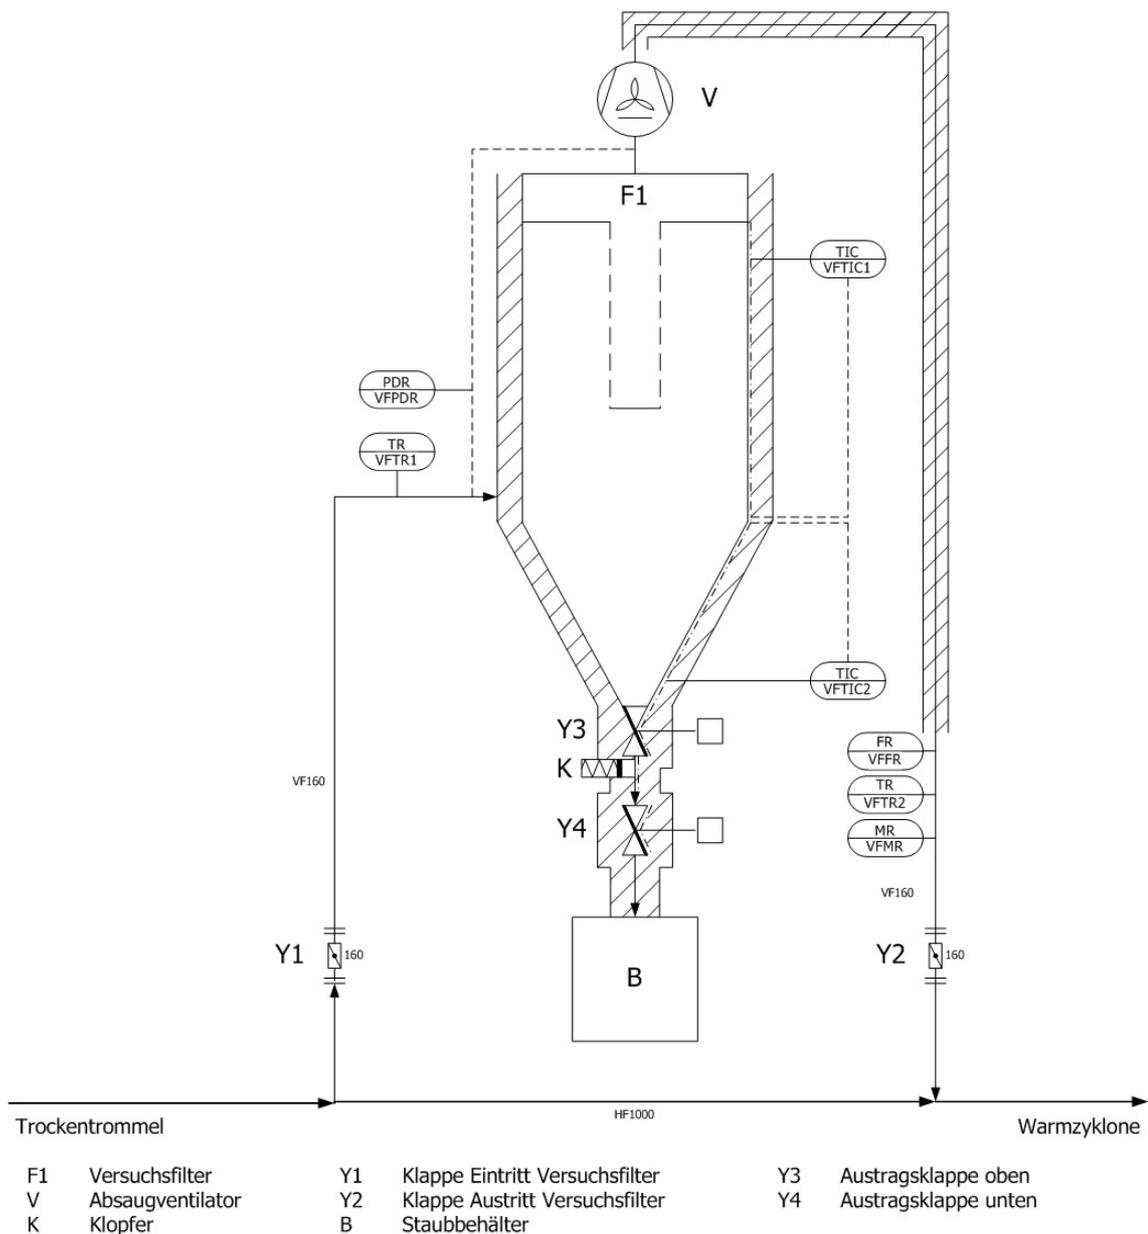
Abbildung 4-1: RI-Fließbild des Versuchsfilters

Der in Kooperation der Firmen M.A.H., Maschinen- und Anlagenbau Holzinger GmbH und L.H.S. Clean Air Systems gefertigte Pilotfilter wurde im Laufe der Testfahrten, mit dem Ziel einer kontinuierlichen Förderung des abgeschiedenen Staubes, immer weiter optimiert. Diese Veränderungen beziehen sich sowohl auf die konstruktive Ausführung der Austragsvorrichtung, wie auch auf Erweiterungen der Bedienelemente und Steuerung des Versuchsfilters im Prozessleitsystem DeltaV.

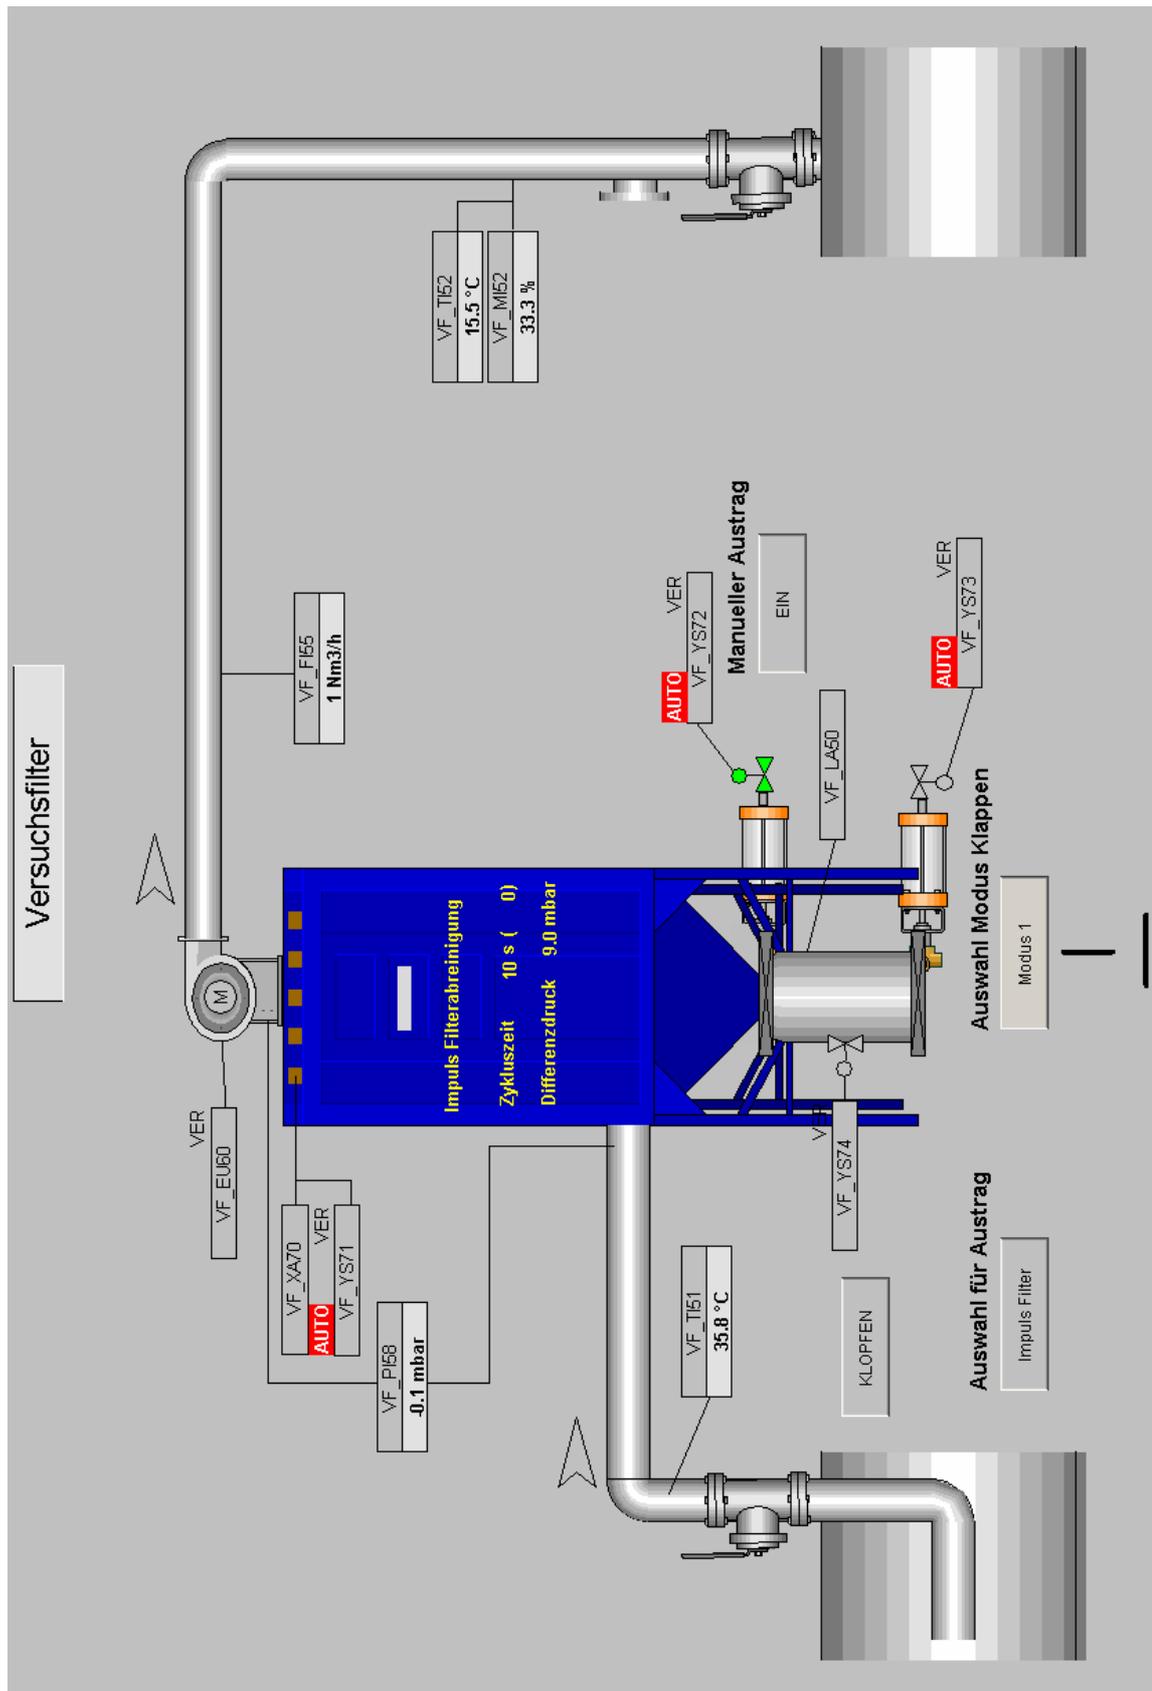
Abbildung 4-2: Darstellung des Versuchsfilters im PLS

Die Steuerung der Klappen, des Klopfers und der Filterabreinigung erfolgt ebenfalls über das PLS. Abbildung 4-2 auf Seite 43 zeigt eine schematische Darstellung des Versuchsfilters mit den Messstellen und Bedienelementen.

Bei der Stellung der Klappen während der Filtration wird zwischen zwei Modi unterschieden (Abbildung 4-2; Auswahl Modus Klappen):

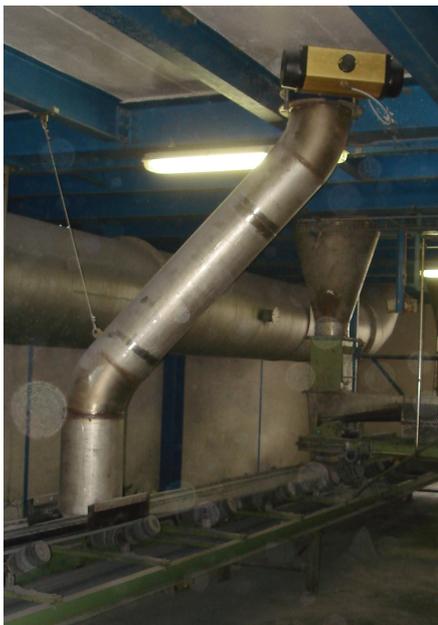
Abbildung 4-3: Fallrohr (Variante 1)

Im Vergleich zum Versuchsaufbau wie in Abschnitt 2 auf Seite 21 beschrieben, wurde der Neigungswinkel des Sammeltrichters von $\gamma=60^\circ$ auf $\gamma = 80^\circ$ erhöht. Der Schieber samt Sammelbehälter wurde durch eine Doppelklappenschleuse (Abschnitt 4.1.2) ersetzt. Durch die Winkelveränderung und der daraus resultierenden Verlängerung des Filteraußenmaßes nach unten hin, war zu wenig Raum unter dem Filter, um ein Austragssystem anzubringen. Mit einer Bohrung für das Schleusenrohr durch die Decke unterhalb des Filters konnte dieses Problem gelöst werden. Die obere Klappe befindet sich direkt unter dem Sammeltrichter. Das Schleusenrohr führt durch die Decke in das darunterliegende Stockwerk, wo im Anschluss die zweite Klappe angebracht ist. Das Fallrohr lenkt den abgeschiedenen Staub direkt auf das Förderband, mit dem auch der Zyklonstaub wieder in den Prozess rückgeführt wird.

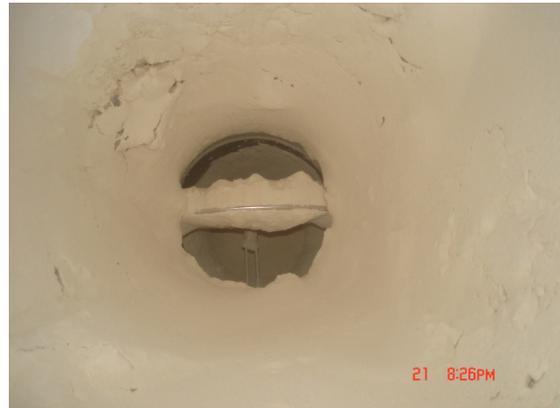
Abbildung 4-5: Sammeltrichter – 14. Inspektion

- 21.11. – 20:30 14. Inspektion: Die beginnende Feststoffbrücke über der unteren Klappe ist weiter angewachsen. Die Filterelemente lassen sich nicht mehr von dem Düngermantel befreien. Im unteren Teil des Sammeltrichters hat sich vermehrt Staub abgesetzt. Die Anbackungen beginnen nach unten zu sitzen. (s.a. Abbildung 4-5: Sammeltrichter – 14. Inspektion)

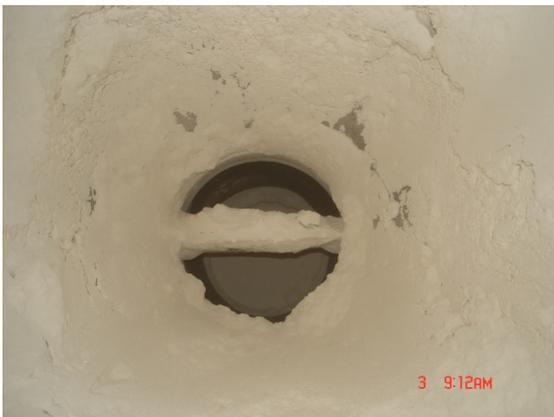
Abbildung 4-6: Trichter – Ausgangssituation

Bei dieser Testfahrt wurde der Filter erstmals vollständig in den Produktionsablauf implementiert. Dazu gehört, dass der Filter nach der letzten Testfahrt nicht gereinigt wurde, das Einfahren, der stationäre Betrieb und das Ausfahren der Düngeranlage.

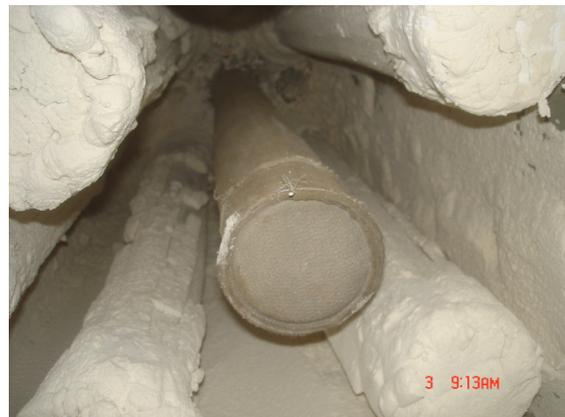
Abbildung 4-7: Schläuche – Ausgangssituation

Um einen Vergleich zu den bereits verbackenen Filterschläuchen anstellen zu können, wurde ein Filterschlauch mit Hilfe von Druckluft von den Anbackungen befreit.

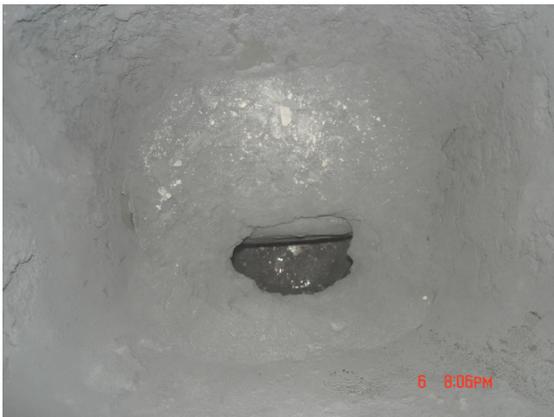
Abbildung 4-8: Trichter - Endsituation

Die hohe Staubentwicklung führte beim Filter erneut zum Aufbau des „Ringes“ vor der unteren Klappe. Der Sammeltrichter war fast bis zur Gänze zugebacken. Aufgrund der Klappenbewegung wurde immer eine kleine Öffnung freigehalten, durch welche der abgefilterte Staub ausgetragen werden konnte.

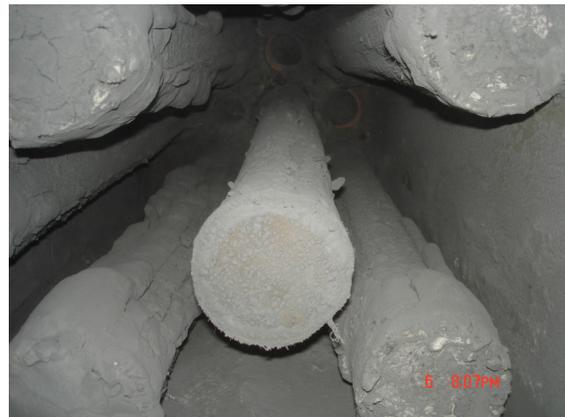
Abbildung 4-9: Schläuche - Endsituation

Die Filterelemente litten sehr unter den Bedingungen beim Einfahren. Auf dem „Referenzschlauch“ hatten sich kleine, kompakte Knollen gebildet, die bei Druckeinwirkung zu Brösel zerfallen. Die hohe Staubbelastung hatte den Schläuchen kaum zugesetzt.

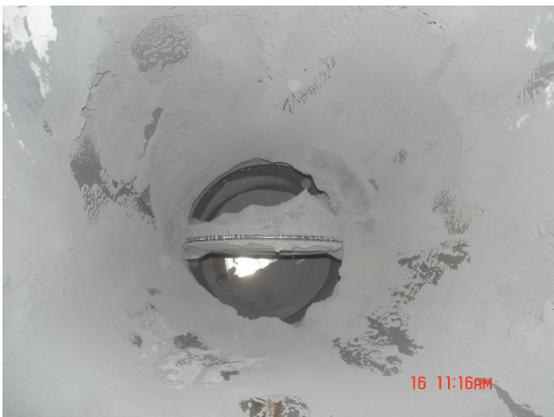
Abbildung 4-10: „Klopfexperiment“ (vorher)

- 16.12. – 11:00 Uhr
1. Inspektion: Am oberen Klappenteller hatte sich viel Staub angehäuft. Im Trichterauslauf hatte sich ein durchgehender Ring aufgebaut. Zur Abschätzung des Einflusses eines pneumatischen Klopfers wurde wieder das „Klopfexperiment“ durchgeführt. Durch das Klopfen konnte die Anhäufung am Klappenteller weitgehend entfernt werden. Der Trichter wurde bei dieser Aktion ebenfalls von dem lose sitzenden Staub befreit. Die Ablagerungen am Trichterauslauf blieben bestehen. (s. a. Abbildung 4-10 und Abbildung 4-11)
- 16.12. – 17:30 Uhr
2. Inspektion: Am oberen Klappenteller befanden sich erneut starke Ablagerungen. Die Ablagerungen am Trichterauslauf drohten sich zu einer Brücke über der Klappe zu formieren. Durch das „Klopfexperiment“ konnten beide Beläge entfernt werden.

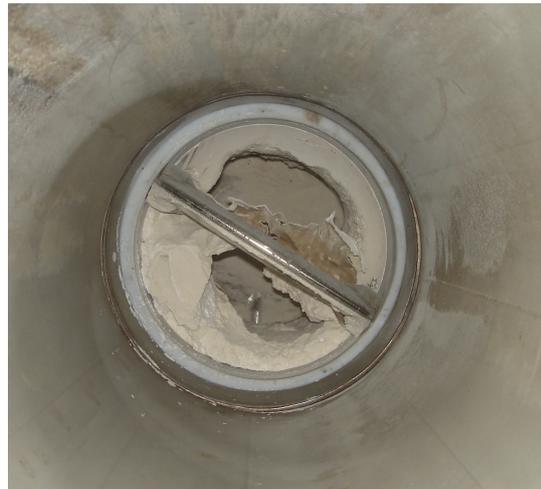
Abbildung 4-16: Anbackung im Schleusenrohr

Zwar hatten sich im gesamten Filter Anbackungen gebildet, diese führten jedoch nicht zum Versagen der Abscheideeinheit. Im Schleusenrohr hatte sich eine ringförmige Anbackung gebildet. Aufgrund der unterschiedlichen Durchmesser des Schleusenrohres und des Klappentellers entstand eine horizontale Kreisringoberfläche, welche die Ablagerung von Staub in diesem Bereich begünstigte. Die hohe Staubfracht und die

erhöhte relative Luftfeuchte während der Produktionsstörung führten auch zu erheblichen Ablagerungen im Sammeltrichter, am Klappenteller der oberen Klappe und den Filterschläuchen. Um dem Verbacken der Filterschläuche entgegenzuwirken, wurde die Steuerung des Abreinigungsimpulses umprogrammiert. Zuvor konnte man sich entscheiden, ob die „Abreinigungszeit“ oder der „Differenzdruck“ den Impuls für die Schlauchabreinigung geben soll. Nun war es möglich den Impuls, sowohl nach einer abgelaufenen Zeitspanne, als auch bei Erreichen eines bestimmten nicht zu überschreitenden Differenzdruckes auszulösen.

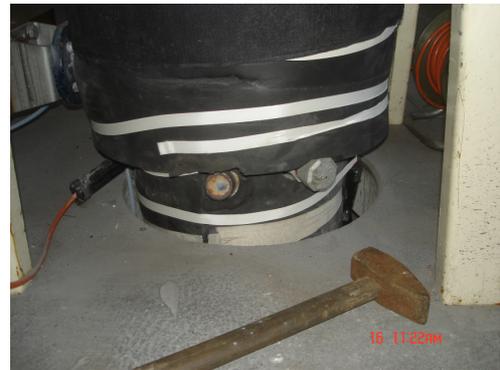
Abbildung 4-17: Klopfstelle

Durch das Klopfen mit einem Hammer, auf den für die Montage des Füllstandsmelders vorgesehenen Rohrstutzen (Abbildung 4-17), konnten die Anbackungen auf dem oberen Klappenteller weitgehend entfernt werden. Der Trichter wurde aufgrund der Erschütterung ebenfalls von dem lose sitzenden Staub befreit.

Der anschließende Umbau beinhaltete die Anbringung eines pneumatischen Klopfers am Schleusenrohr, die Regelung der gesamten Beheizung und eine Anpassung des Schleusenrohrdurchmessers auf den kleinstmöglichen Innendurchmesser der Rohrleitung (293mm).
