**Maßnahmenkatalog zur Unfallreduktion und
Minimierung der Verletzungsschwere am
bestehenden Straßennetz und Vorschläge zur
Risikominimierung für neue Abschnitte**

Diplomarbeit

Technische Universität Graz- Fakultät für Maschinenbau

Institut für Fahrzeugsicherheit

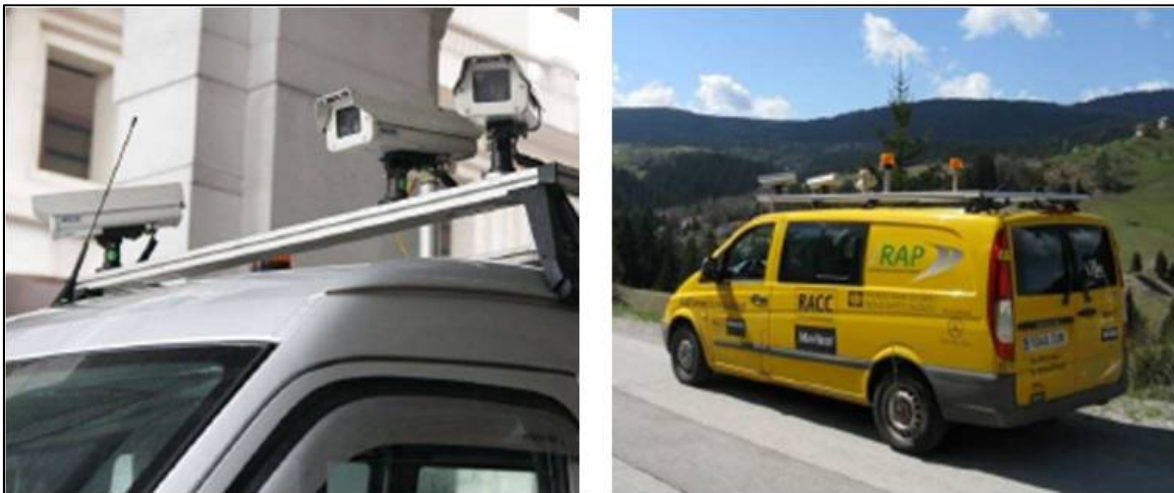
- 2) Die andere Möglichkeit besteht darin nur eine Videoaufzeichnung vorzunehmen. Die Aufzeichnungen werden anschließend zur Bewertung herangezogen (siehe Abbildung 7).

Abbildung 7 Fahrzeuge für die Videoaufzeichnung [7]

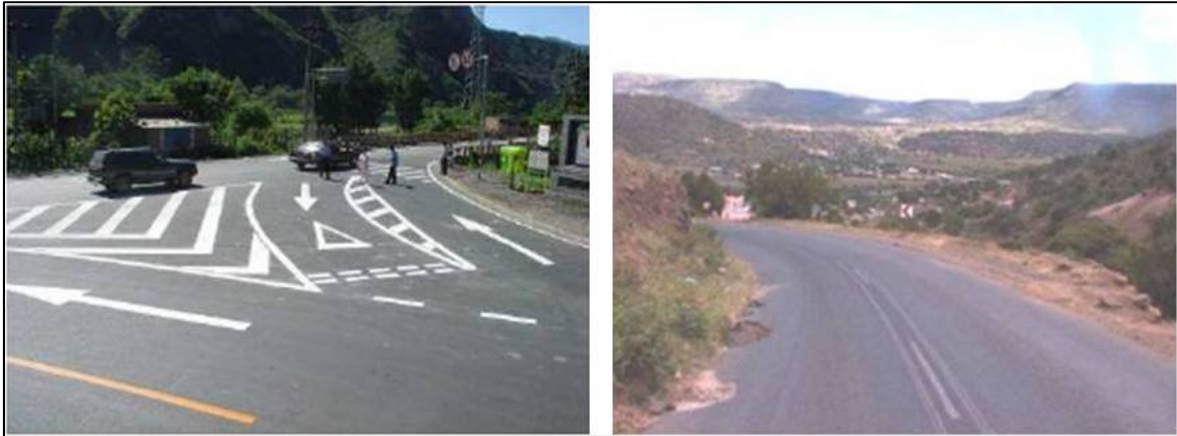
- 1) Angemessen: Schilder warnen vor gefährlichen Stellen, Straßenmarkierungen sind gut ersichtlich und sind einfach zu interpretieren. Abbildung 8 (linkes Bild) zeigt gute und leicht zu interpretierende Straßenmarkierungen.
- 2) Ein schlechtes Beispiel ist das Fehlen von Schilder die vor gefährlichen Stellen warnen oder Straßenmarkierungen schlecht zu sehen, bzw. gar nicht vorhanden und wenn vorhanden auch nur schwer zu interpretieren sind (Abbildung 8 rechts).

Abbildung 8 Beispiel für eine gute und eine schlechte Straßenmarkierung [7]

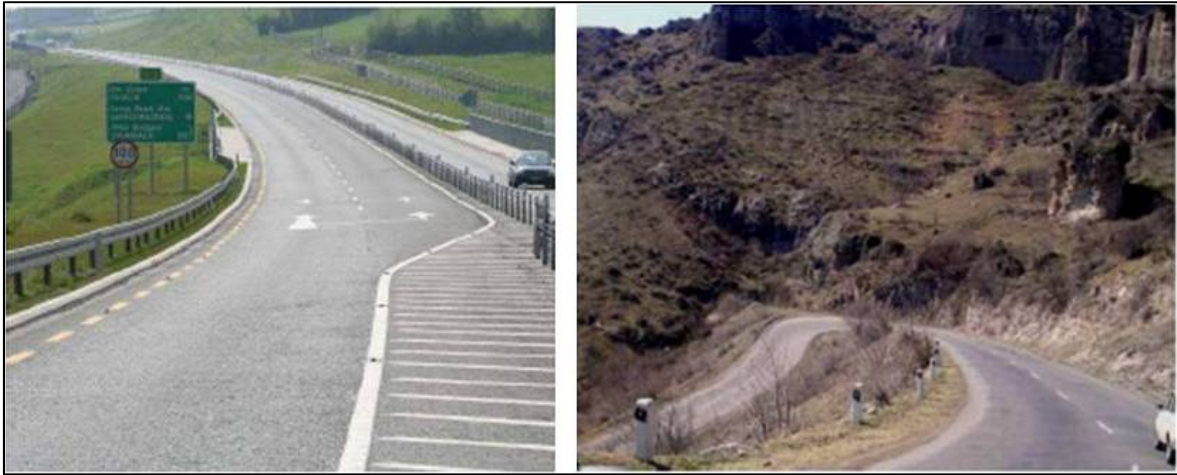
Hingegen ist eine Absicherung der Straße im rechten Bild nicht vorhanden. Weder die abfallende noch die ansteigende Böschung ist gesichert.

Abbildung 10 Beispiel für eine gute und eine schlechte Absicherung der Straße gegenüber der Umgebung [7]

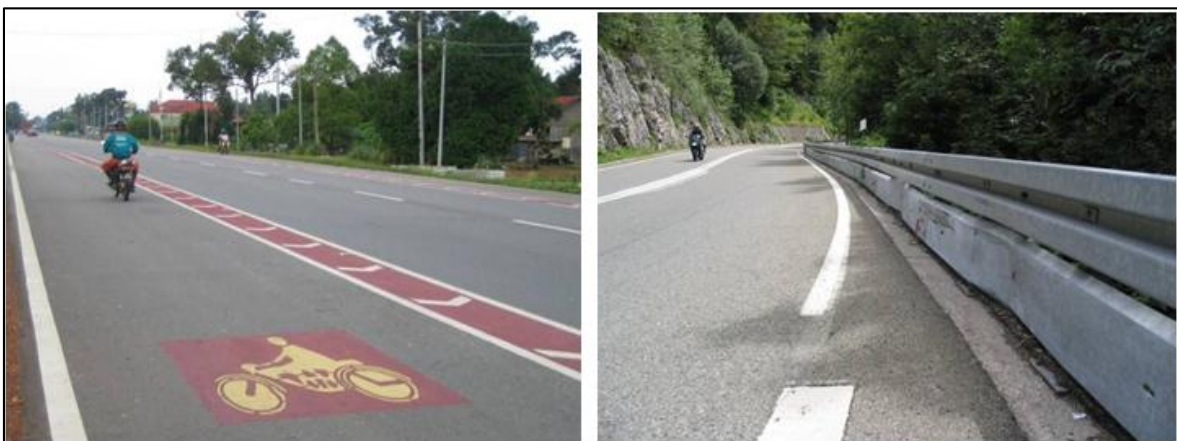
In kurvenreichen, ländlichen Straßen welche bekannt sind gerne von Motorradfahrern befahren zu werden, verhindert die Verwendung von motorradoptimierten Leitschienen die Gefahr, dass diese im Falle eines Sturzes von Zweiradfahrern unterfahren werden können (siehe Abbildung 11 rechts).

Abbildung 11 Beispiele zur Verbesserung der Sicherheit von Zweiradfahrern [10]

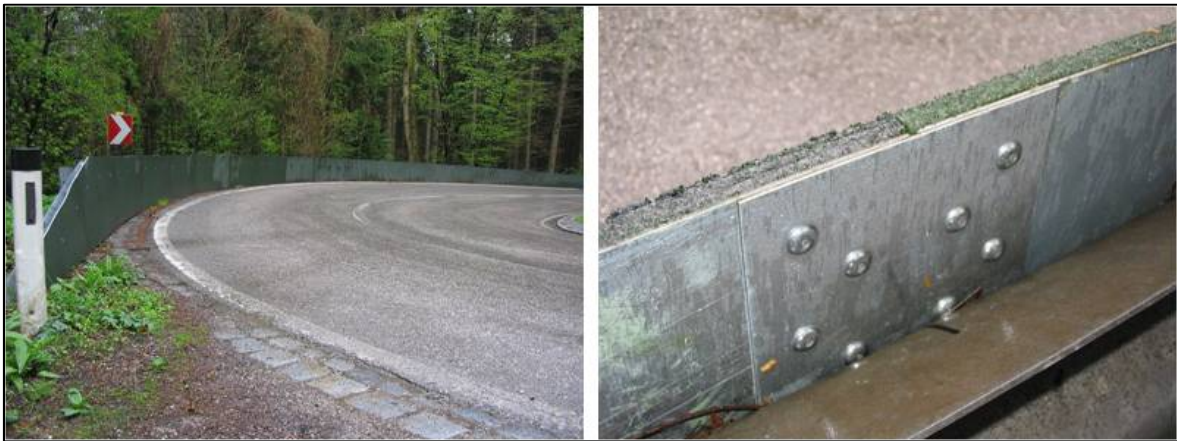
Abteilung für Verkehrstechnik vom Land Oberösterreich innovative Rückhaltesysteme speziell für die Bedürfnisse von Motorradfahrern entwickelt. Das Rückhaltesystem besteht dabei aus einem Anpralldämpfer und einem gummibeschichteten Metallband welches vor der Leitschiene angebracht werden kann. Dadurch wird eine direkte Berührung mit der Leitschiene des gestürzten Motorradfahrers verhindert. In Abbildung 12 ist die Anbringung an bestehenden Leitschienen zu sehen [5].

Abbildung 12 Innovativer Leitschienenschutz in Österreich [5]

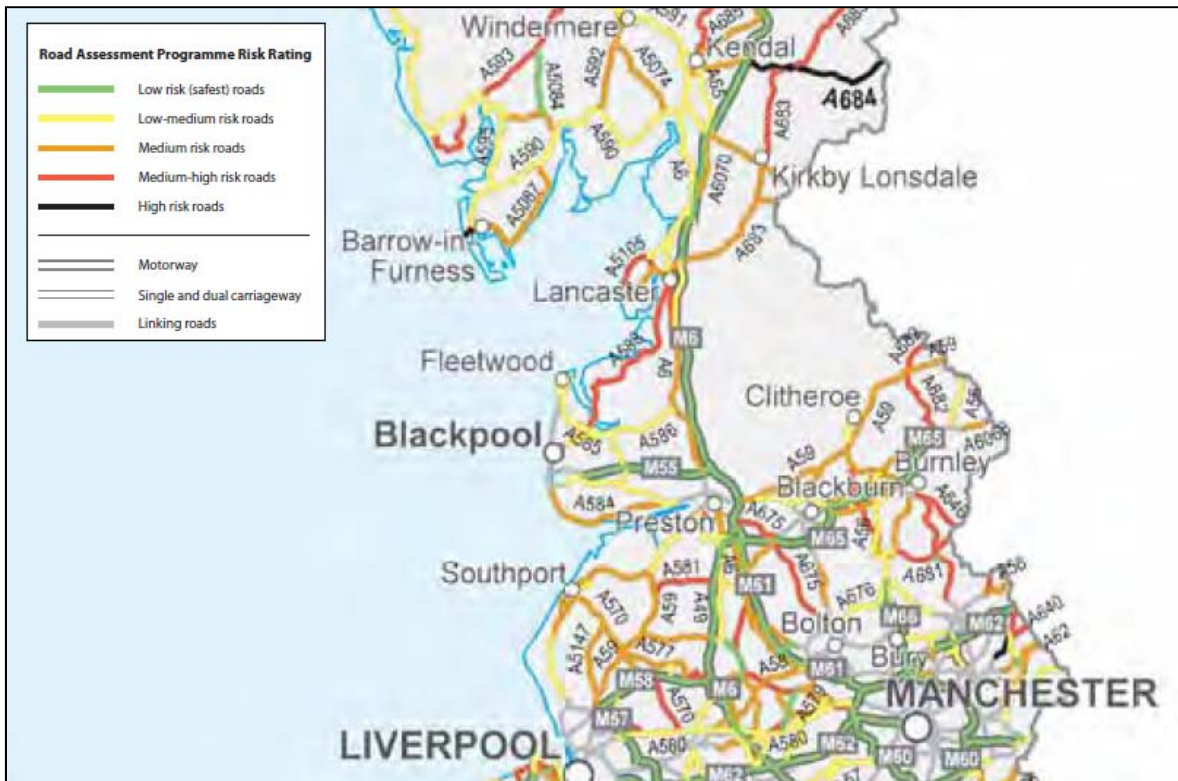
Am Beispiel Großbritannien wird gezeigt wie das EuroRAP- Programm arbeitet [8]. Zum jetzigen Zeitpunkt (2010) sind ca. 10% aller hochrangigen- und Bundesstraßen in Großbritannien mit hohem Risiko beziffert. Knapp 25% wurde mit mittleren und 20% mit dem geringsten Risiko bewertet. Der Rest von knapp 45% erfüllt den zweithöchsten Sicherheitsstandard. Die Darstellung einer Risk Map zeigt Abbildung 13.

Abbildung 13 Beispiel Risk Rating in Großbritannien [8]

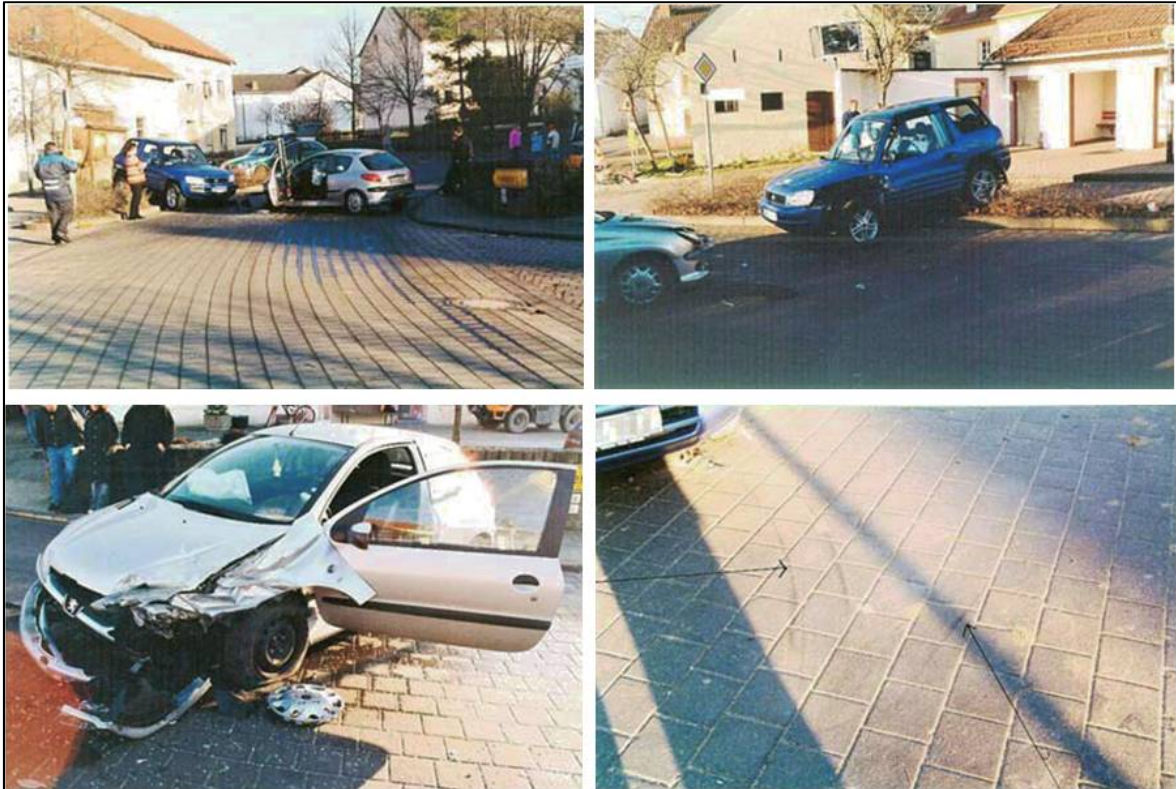
Die nachfolgende Abbildung 15 zeigt die Reihenfolge, beginnend bei der Übersichtsaufnahme, der Endlage der Fahrzeuge, der Beschädigung dieser und abschließend der Ablichtung der Unfallspuren.

Abbildung 15 Unfallaufnahme [11]

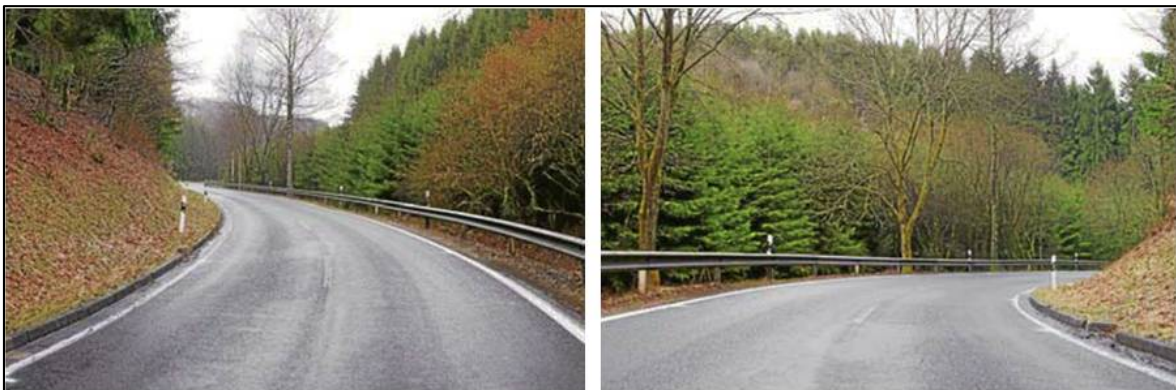
Im Falle von ansteigenden bzw. abfallenden Fahrbahnen muss darauf geachtet werden, dass das Gefälle auf dem Bild erkannt wird. Das linke Bild in Abbildung 16 zeigt die Aufnahme einer ansteigenden Fahrbahn. Das rechte hingegen einen abfallenden Straßenabschnitt.

Abbildung 16 Ansteigende und abfallende Fahrbahn [11]

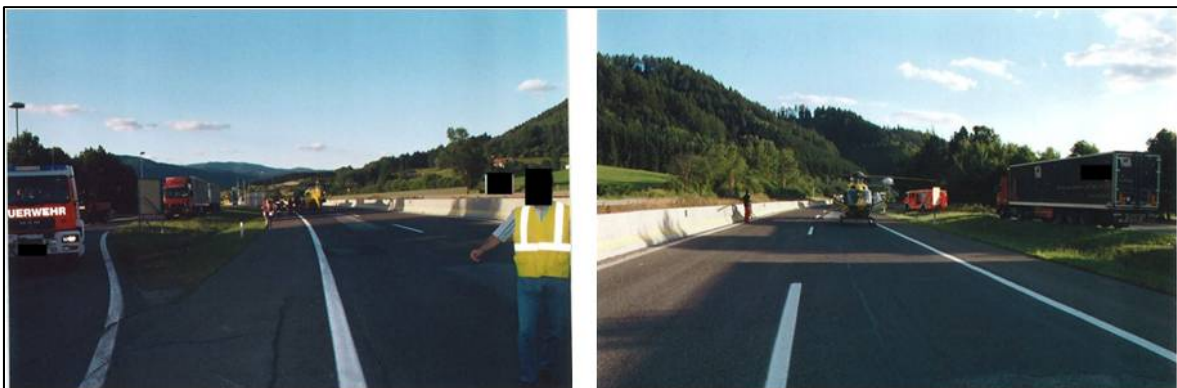
Abbildung 18 zeigt eine Übersichtsaufnahme in und gegen die Fahrtrichtung. Wie der Name bereits sagt, helfen Übersichtsaufnahmen einen groben Überblick über die Unfallstelle zu erhalten. Nach Anfertigen der Übersichtsaufnahmen wird sukzessive ins Detail gegangen (siehe Abbildung 19).

Abbildung 18 Übersichtsaufnahme der Unfallstelle

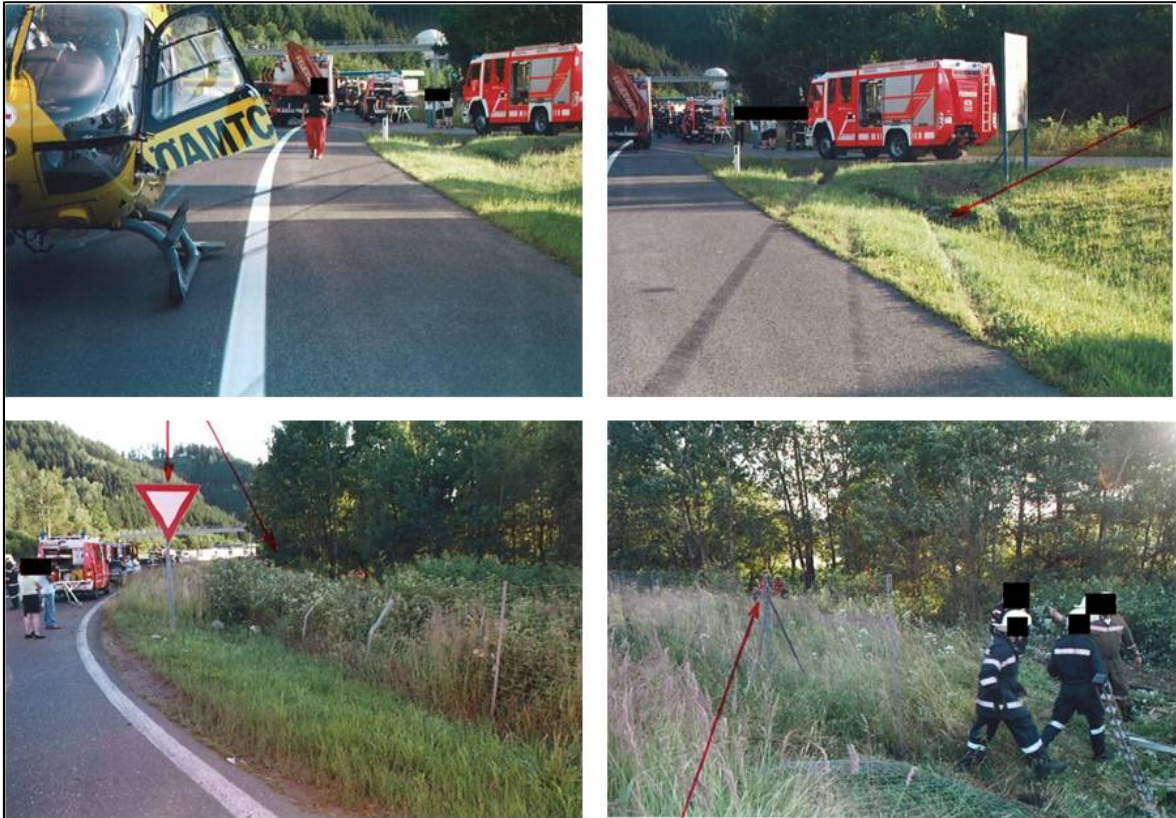
In den beiden folgenden Bildern in Abbildung 19 kann man eindeutig die Schleuderspuren des Fahrzeuges sehen. Der rote Pfeil im rechten oberen Bild zeigt die Anstoßstelle gegen die betonierte Wasserrinne. Im linken unteren Bild wurde das umgefahrene Verkehrsschild bereits wieder aufgestellt. Der Pfeil im rechten unteren Bild zeigt den Beginn der abfallenden Böschung.

Abbildung 19 Abkommensspuren

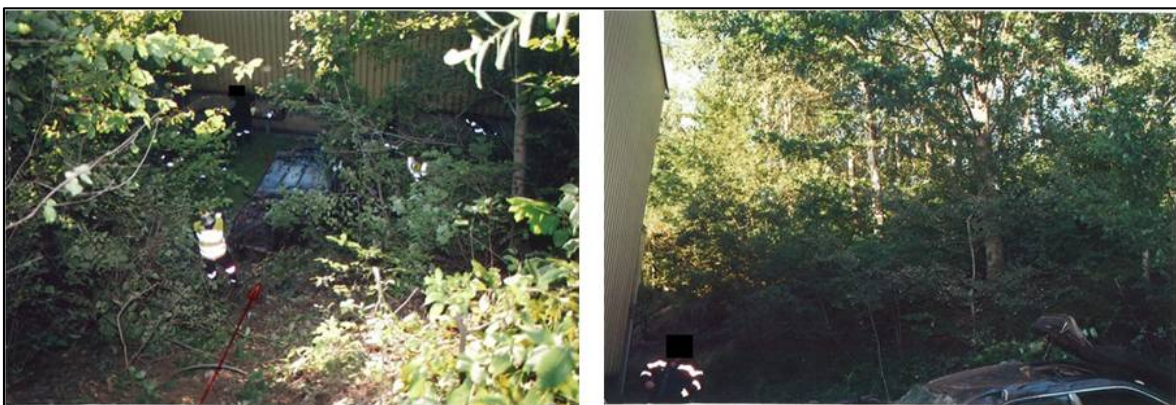
Neben der Endlage des Fahrzeuges ist auch der Höhenunterschied zur Straße in Abbildung 20 zu erkennen. Diese beiden Informationen sind für die Rekonstruktion von äußerster Wichtigkeit. Nur wenn die Umgebung original getreu wiedergegeben wird, kann ein zufriedenstellendes Rekonstruktionsergebnis erreicht werden.

Abbildung 20 Fahrzeugendlage, Höhenunterschied zur Straße

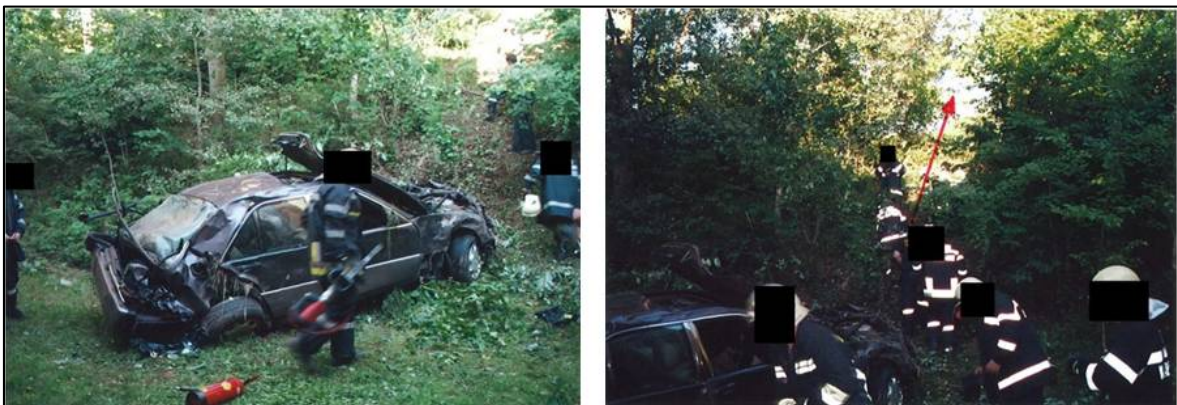
Aus dem rechten Bild in Abbildung 21 kann grob auf das Gefälle der Böschung geschlossen werden.

Abbildung 21 Fahrzeugbeschädigung, Gefälle der Böschung

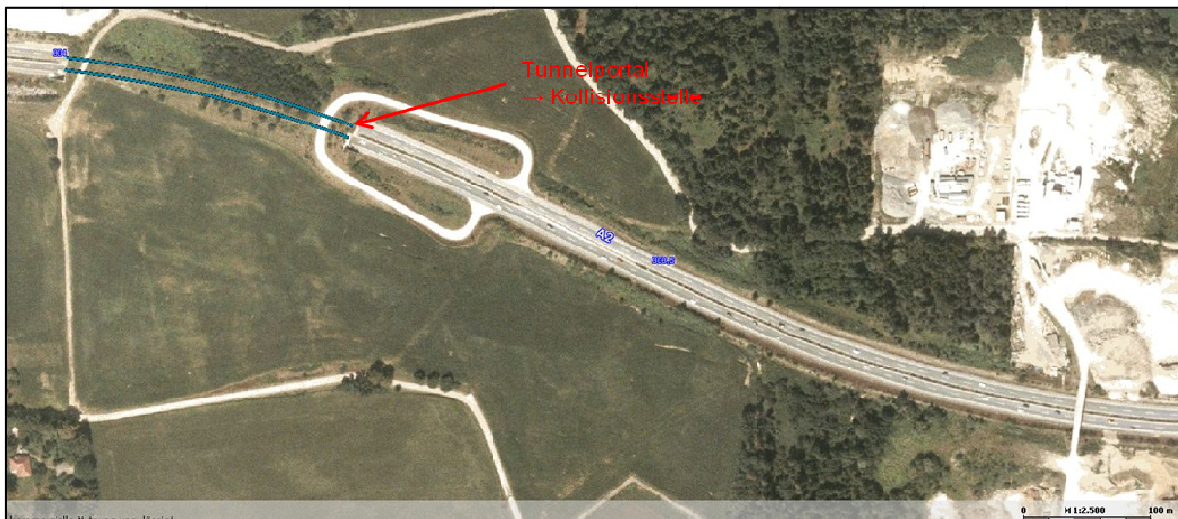
Abbildung 25 Übersicht aus www.geoland.at, Tunnelportal

Die angefertigten Lichtbilder zeigen keine Übersichtsaufnahme. Mit Hilfe von www.geoland.at wurde eine Übersichtskarte gefunden. Dadurch wurde die leichte Linkskurve erkannt. Somit konnte das ungebremste Abkommen rechts erklärt werden (siehe Abbildung 25).

Die Angabe, dass sich der Unfall in einer Linkskurve ereignete, ist in diesem Beispiel nicht in der Verkehrsunfallanzeige vermerkt. Besonders bei Einzelunfällen ist die Straßenführung ein wesentlicher Parameter der Infrastruktur. Von der Unfallstelle selbst liegen keine Lichtbilder vor. Es wurden lediglich Aufnahmen des Fahrzeuges angefertigt und liegen nur in schwarz/weiß zur weiteren Analyse vor. Auf den Bildern ist die für die Rekonstruktion äußerst wichtige Deformation des Fahrzeuges nicht genau zu erkennen. Im Falle von Frontalkollisionen könnte man aus dem Schadensbild sehr gut auf die EES und somit auch auf die Kollisionsgeschwindigkeit schließen.

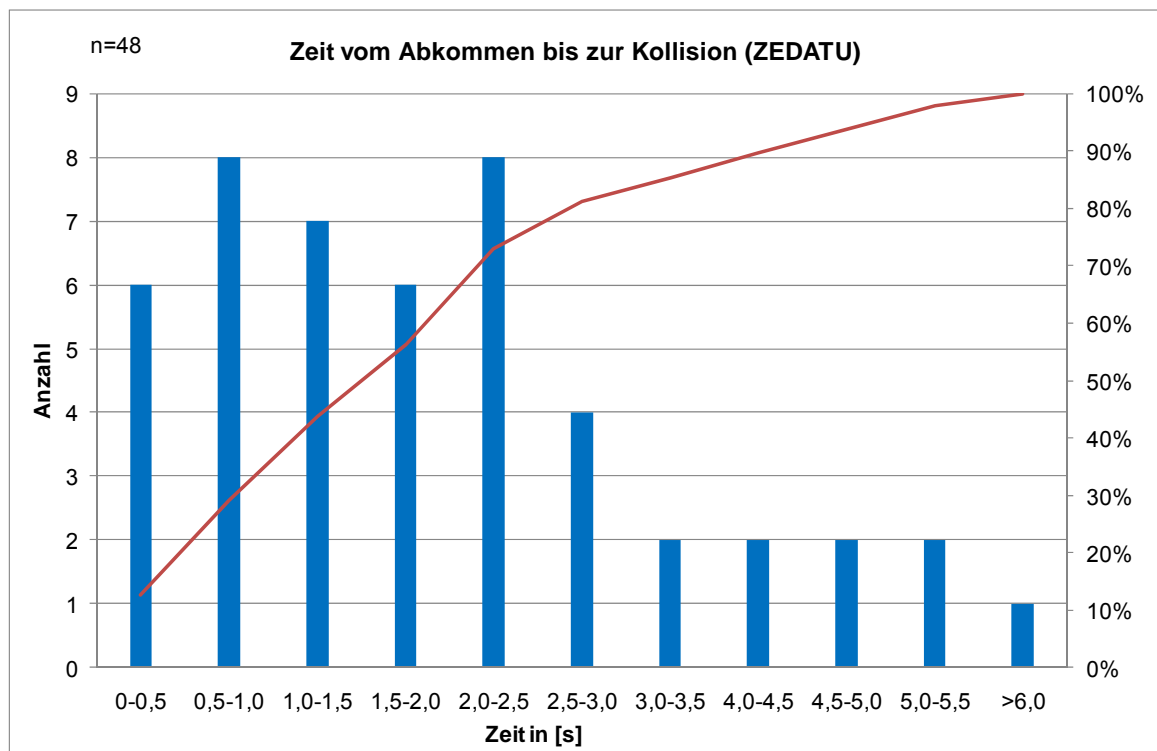
mit hoher Wahrscheinlichkeit durch Sekundenschlaf gekennzeichnet. In fünf der sechs Fälle verließ das Fahrzeug den rechten Fahrbahnrand in einer lang gezogenen Linkskurve. In einem Fall wurde vor dem Verlassen des rechten Fahrbahnrandes eine Gerade befahren. In einem Fall kam das Fahrzeug aufgrund von nicht angepasster Geschwindigkeit ins Schleudern und kollidierte erst anschließend mit einem Hindernis. Einmal musste der Fahrer einem vor ihm fahrenden Fahrzeug ausweichen und verriss dadurch das Fahrzeug. Im verbleibenden Fall kam das Fahrzeug rechts in einer Rechtskurve ab. Auch hier kann mit hoher Wahrscheinlichkeit von einem Sekundenschlaf ausgegangen werden.

Abbildung 38 Zeit vom Abkommen bis zur Kollision (Quelle: ZEDATU)
