# Untersuchung der Versprödung von sprengverfestigten Manganhartstählen

Diplomarbeit

INSTITUT FÜR WERKSTOFFKUNDE UND SCHWEISSTECHNIK

TECHNISCHE UNIVERSITÄT GRAZ

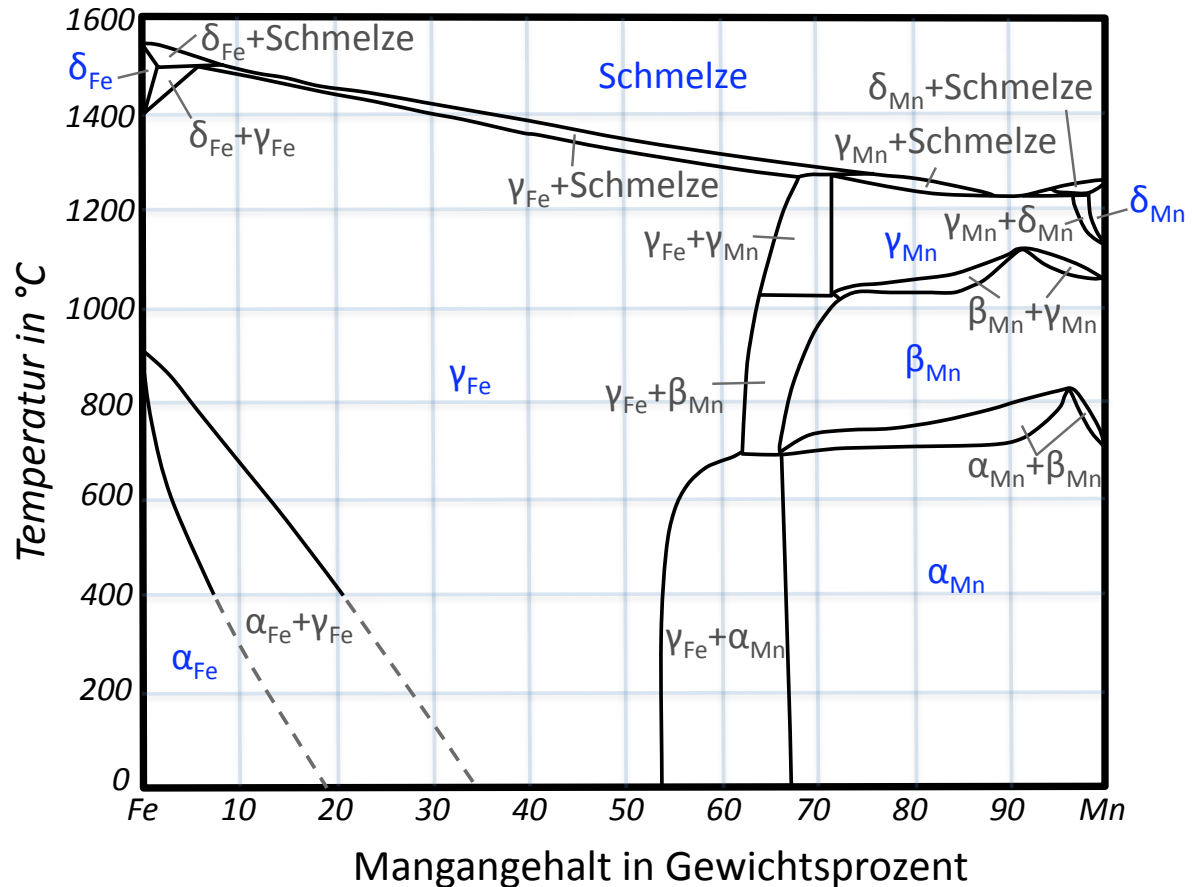
Abbildung 3.1: Zustandsschaubild Eisen-Mangan [4]

In Abbildung 3.1 ist das Gleichgewichtsschaubild Eisen-Mangan dargestellt. Dieses Schaubild erläutert die Stabilität der einzelnen Phasen in Abhängigkeit der Temperatur und des Mangangehaltes. Dabei handelt es sich hier um ein Gleichgewichtsschaubild, also bei einer im Idealfall unendlich langsamen Erwärmung und Abkühlung [4].

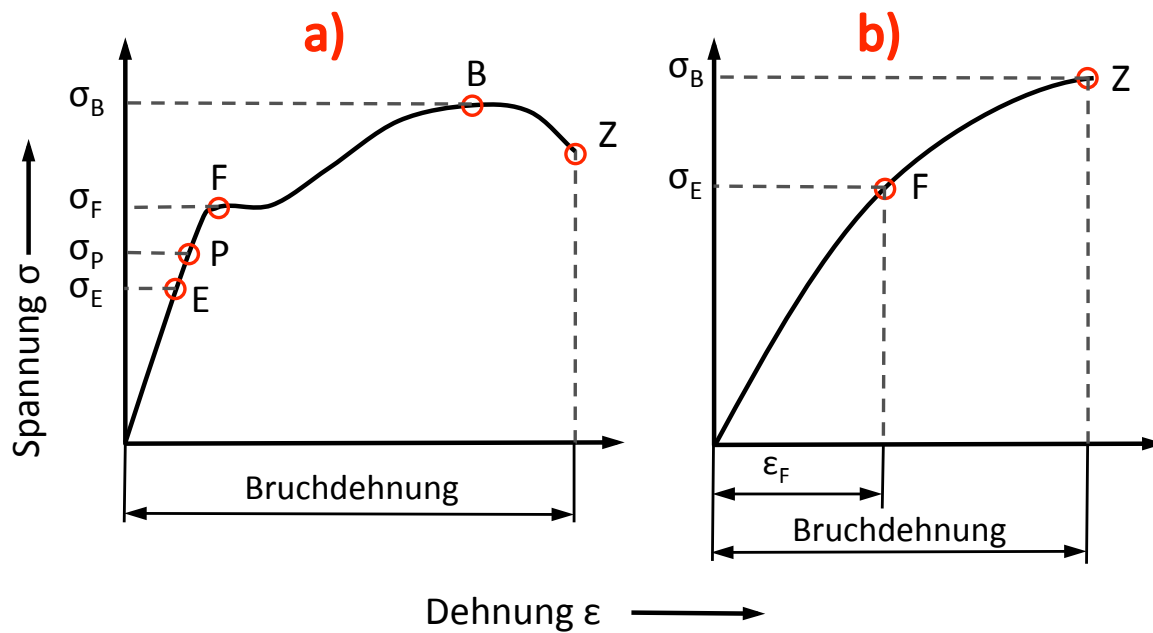
Abbildung 3.7: Dehnung in Abhängigkeit der Spannung bei einem Zugversuch, (a) für perlitischen Stahl und (b) für Manganhartstahl [4]

Der Manganhartstahl ist kein harter sondern eigentlich ein weicher und sehr zäher Werkstoff. Erst durch die Kaltverfestigung kann eine hohe Härte erzielt werden. Auch die Umrechnung von Festigkeit auf die Brinellhärte eines Manganhartstahls lässt sich mit den bekannten Umrechnungsfaktoren eines ferritisch-perlitischen Stahls nicht durchführen. Die Ursache kann man aus dem Spannungs-Dehnungsdiagramm entnehmen. Man sieht einen dauernden, gleichmäßigen Anstieg der Spannung bis zum Bruch, das heißt der Stab erfährt keine Einschnürung und wird über die gesamte Länge gleichmäßig gedehnt (Abbildung 3.7b) [4].

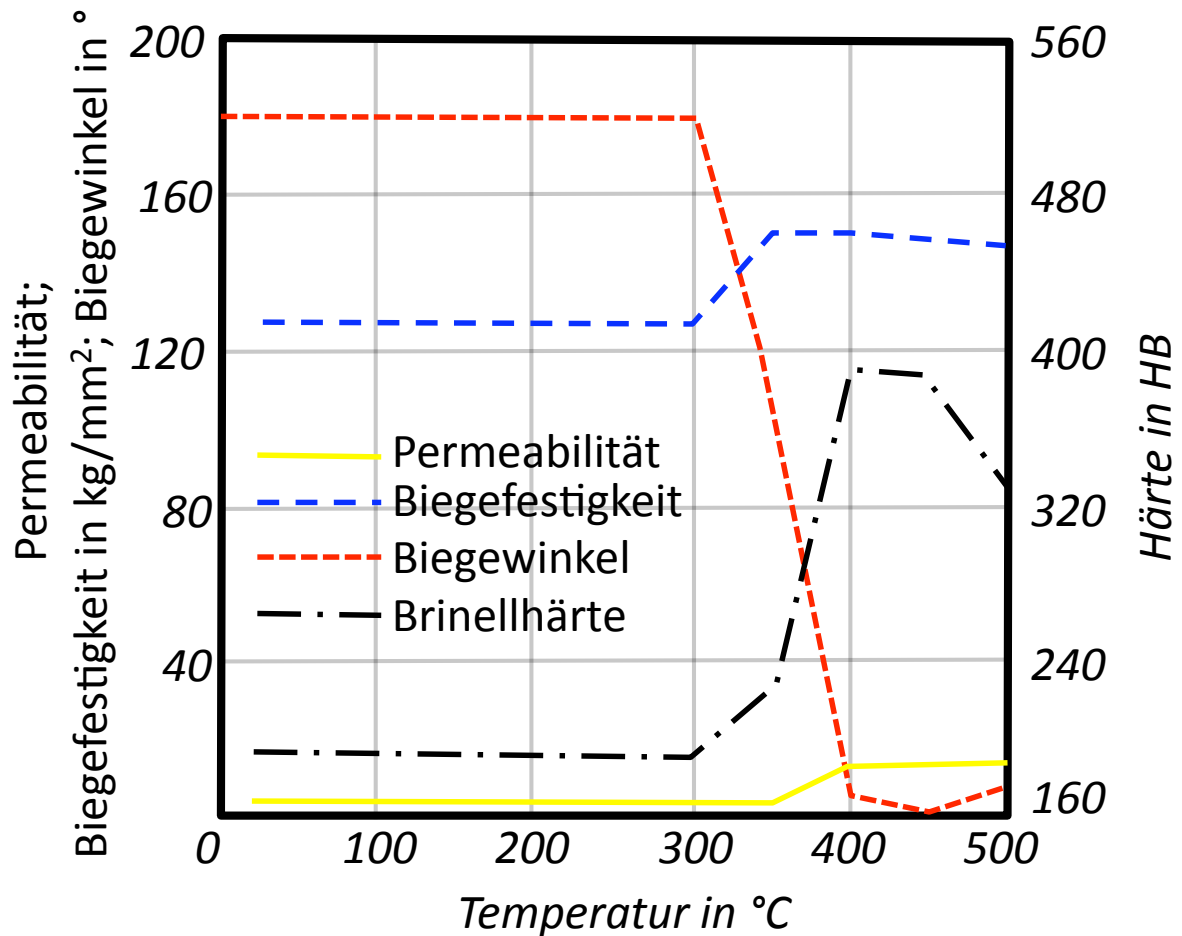
Abbildung 3.8: Veränderung der Härte und der Zähigkeitseigenschaften eines Manganhartstahl beim Anlassen [4]

Eigenschaften, so fällt die Zähigkeit, die sich in der Abbildung 3.8 im Biegewinkel widerspiegelt, sehr stark ab [4].

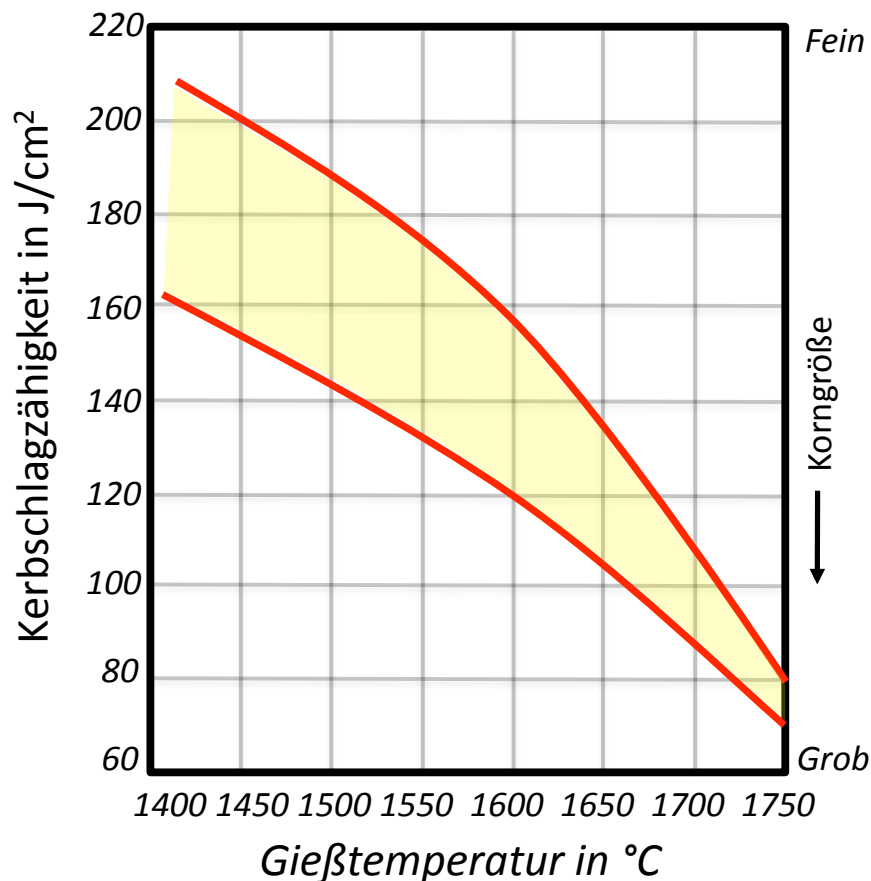
Abbildung 3.9: Abhängigkeit der Kerbschlagzähigkeit von der Gießtemperatur und der Korngröße eines Manganhartstahls [13]

Wird bei zu hohen Temperaturen abgegossen, bildet sich ein grobes dendritisches (stengeliges) Gefüge. Das heißt die Korngröße und daraus abgeleitet die mechanischen Eigenschaften sind direkt von der Gießtemperatur abhängig. Grobes Korn neigt leichter zu Rissbildung, weist eine geringere Verschleißfähigkeit auf und ist daher von geringerer Qualität. Abbildung 3.9 zeigt den Einfluss der Kerbschlagzähigkeit in Abhängigkeit von der Gießtemperatur und daraus ableitend der Korngröße [10, 12].

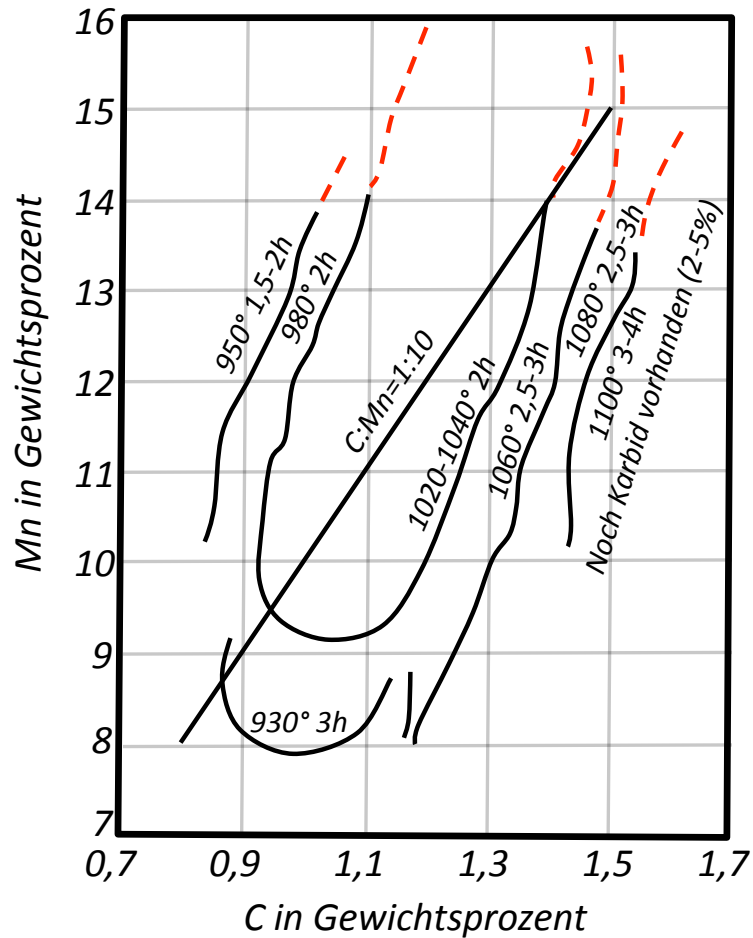
Abbildung 3.12: Kurven gleicher Wärmebehandlung von Manganhartstahl [14]

Abbildung 3.12 zeigt Kurven gleicher Wärmebehandlung in Abhängigkeit des Mangan- und Kohlenstoffgehaltes. Aus der Graphik geht hervor, dass die richtige Glühtemperatur und Haltedauer vom Verhältnis Kohlenstoff zu Mangan abhängig sind. Je höher das Verhältnis Kohlenstoff zu Mangan ist, desto schwerer lassen sich die Karbide lösen. Man darf die Glühtemperatur allerdings nicht zu hoch wählen, da ab 1100°C die Kornstruktur sehr stark vergrößert. Eine Grobkornstruktur bewirkt eine Abnahme der Zähigkeit, oder anders formuliert, die Spröbruchneigung erhöht sich [10, 15].

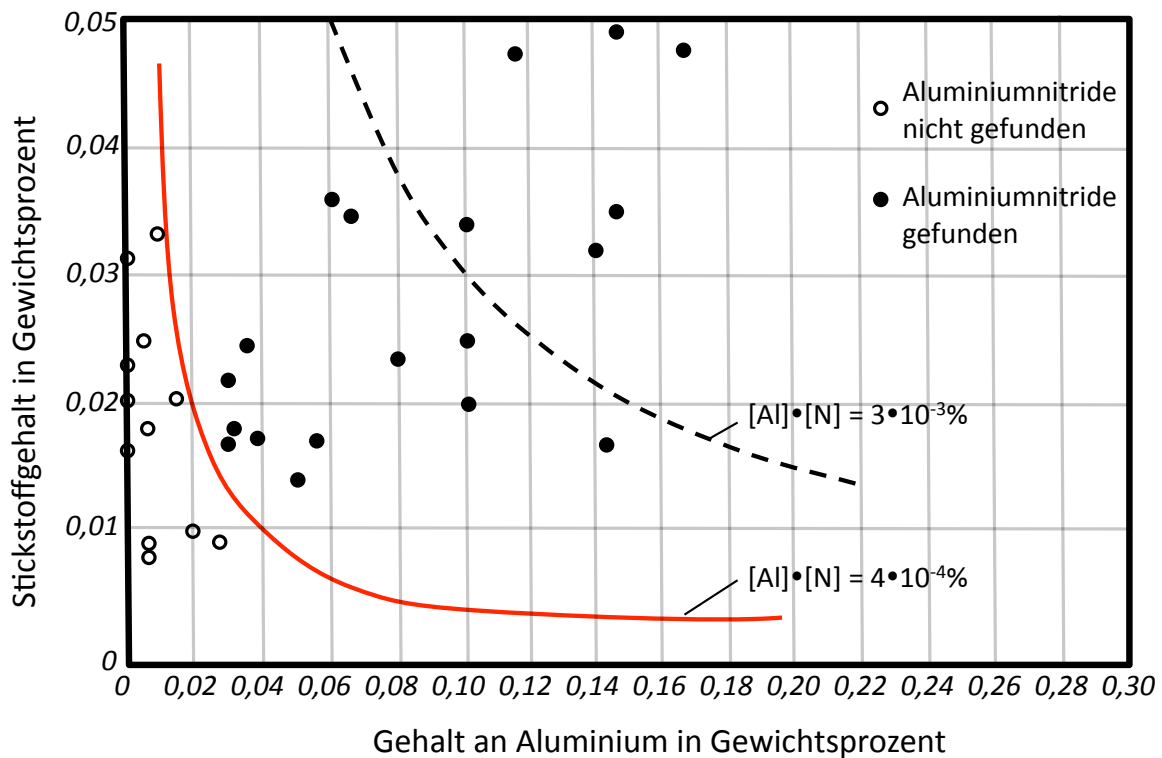
Abbildung 3.16: Gefundene und nicht gefundene Aluminiumnitridausscheidungen in Manganhartstählen in Abhängigkeit des Stickstoff- und Aluminiumgehaltes [9]

E. Schürmann und M. Hoffmann [9] analysierten das Ausscheidungsverhalten von Aluminiumnitrid (AlN) im Manganhartstahl (X120Mn12) mit Hilfe mikroskopischer Untersuchungen. Es wurden 34 Proben mit unterschiedlichen Stickstoff- und Aluminiumgehalten analysiert. Abbildung 3.16 zeigt die Löslichkeitshyperbel in Abhängigkeit des Stickstoff- und Aluminiumgehaltes. Alle Proben in denen Aluminiumnitridausscheidungen gefunden worden sind, liegen über der Löslichkeitshyperbel mit dem Löslichkeitsprodukt  $[Al] \cdot [N] = 4 \cdot 10^{-4} \%$ . Proben bei denen keine Ausscheidungen gefunden worden sind, liegen unterhalb der Löslichkeitshyperbel.

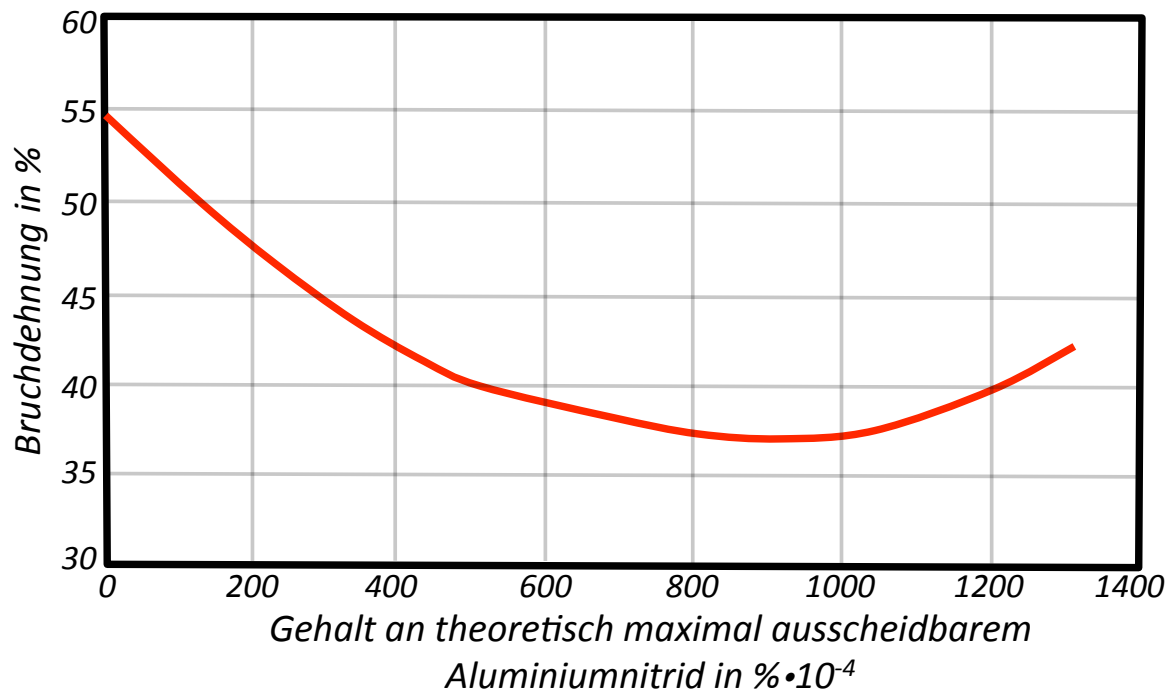
Abbildung 3.17: Veränderung der Bruchdehnung in Abhängigkeit von der maximal ausscheidbaren Aluminiumnitridmenge an Manganhartstählen [9]

Neben den Untersuchungen, ob und wann Aluminiumnitridteilchen auftreten können, wurden noch Untersuchungen über die Veränderung der Bruchdehnung in Abhängigkeit von der Menge an Aluminiumnitridausscheidungen durchgeführt (Abbildung 3.17).

Die Abbildung zeigt, dass die höchste Bruchdehnung beim geringsten Wert an Aluminiumnitrid erzielt worden ist. Weiters fällt die Bruchdehnung mit steigenden Aluminiumnitridwerten zunächst stark ab und steigt bei sehr hohen Werten wieder leicht an. Der Grund für den leichten Anstieg am Ende liegt an der sehr regelmäßigen Anordnung der Ausscheidungen im Gefüge. E. Schürmann und M. Hoffmann [9] stellten fest, dass der Stahl mit der höchsten Dehnung frei von Ausscheidungen war. Sind geringe Mengen an Aluminiumnitridausscheidungen vorhanden, so scheiden sich diese vorwiegend an Korngrenzen ab, hingegen bleibt das Korninnere relativ frei von Ausscheidungen. Die Probe mit der niedrigsten Dehnung weist sowohl im Korn als auch an den Korngrenzen große Mengen an Ausscheidungen auf, wobei sich an den Korngrenzen zusammenhängende Aluminiumnitridnetzwerke bilden. Auch das Bruchverhalten bei den unterschiedlichen Aluminiumnitridgehalten wurde untersucht. Bei Proben mit geringen AlN-Gehalten und höchsten Dehnungen wurden Verformungsbrüche festgestellt. Während bei Proben mit hohen AlN-Gehalten und niedrigsten Dehnungen Trennbrüche beobachtet wurden.

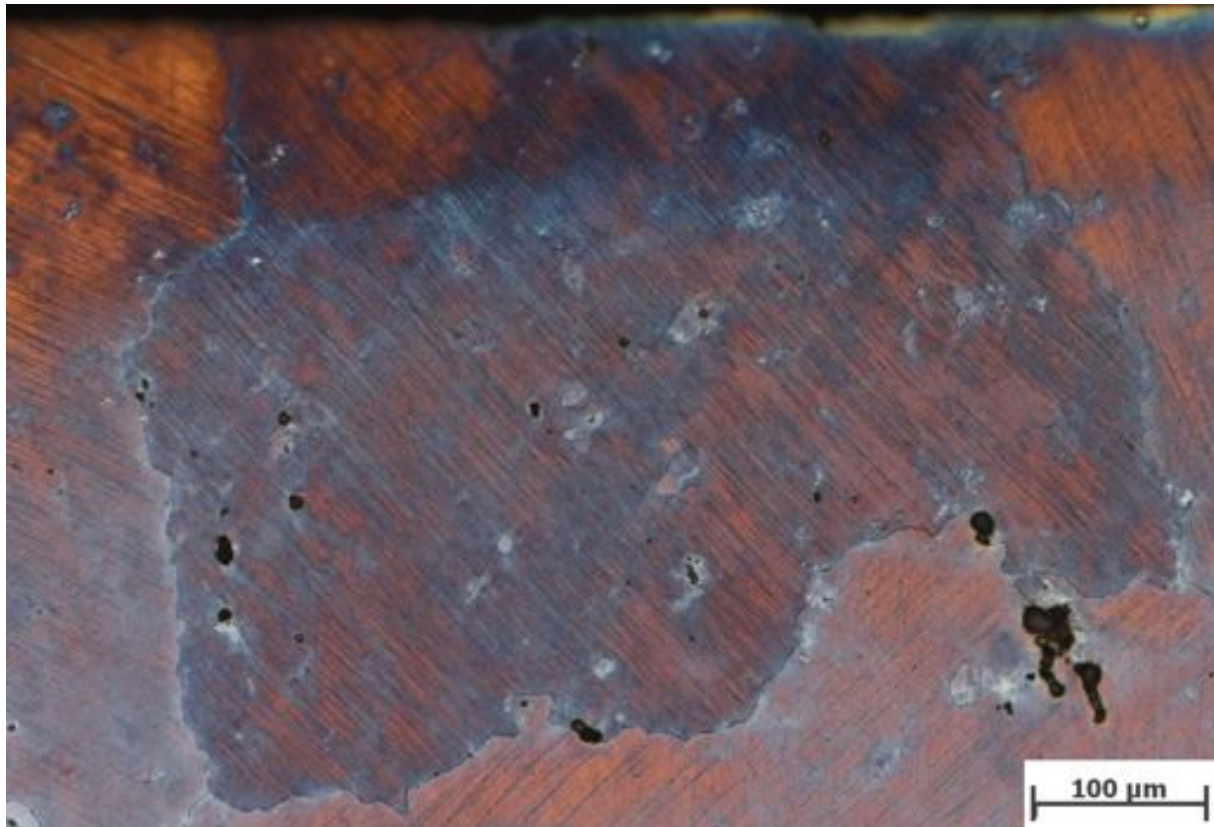
Abbildung 3.25: Schliffbild eines Manganhartstahls nach dem Sprengverfestigen mit Gleitlinien

bevorzugte Gleitrichtung, dadurch ist die Orientierung der Gleitlinien von Korn zu Korn unterschiedlich. Abbildung 3.25 zeigt eine lichtmikroskopische Abbildung der Mikrostruktur eines sprengverfestigten Bauteils mit den angesprochenen Gleitlinien. Eine andere Möglichkeit der Kaltverfestigung besteht darin, dass sich bei der plastischen Verformung statt Gleitlinien Deformationszwillinge bilden können [23, 24].

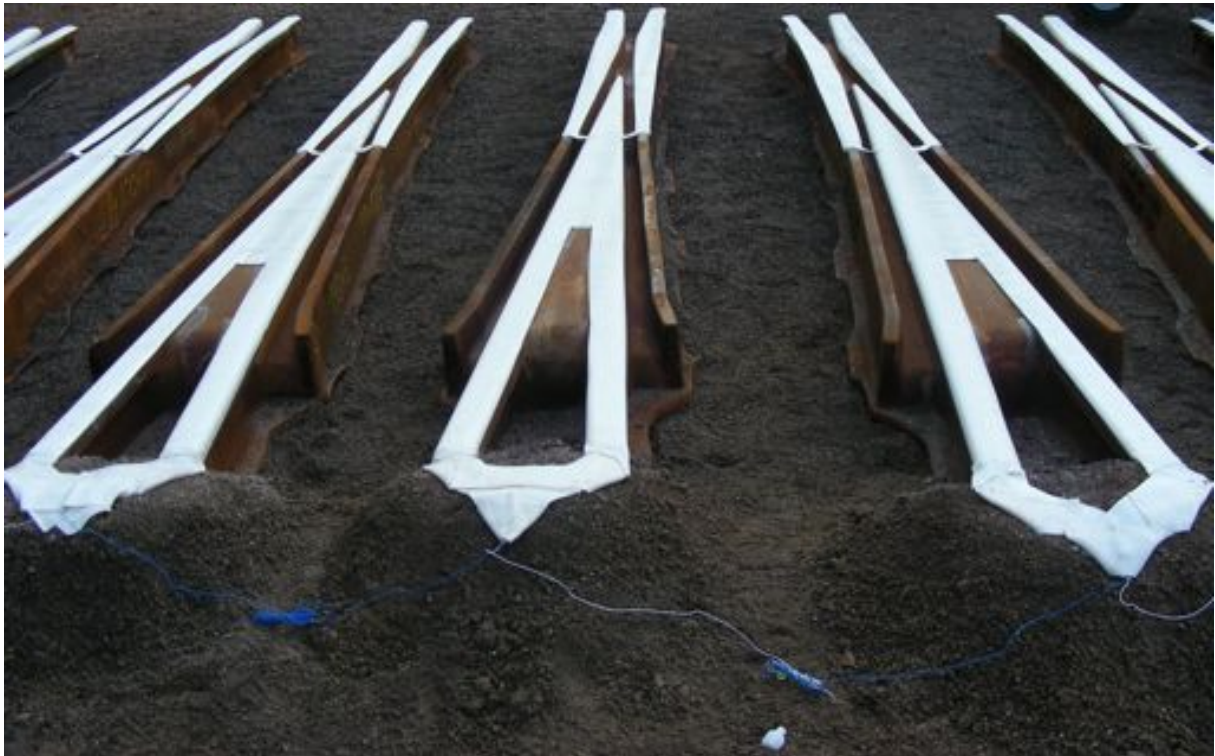
Abbildung 3.27: Auftrag der Explosionsschicht [1]

- Auftragen des Explosivstoffes auf jene Bereiche der Oberfläche, die verfestigt werden sollen. Abbildung 3.27 zeigt Weichenherzen nach Auftrag der Sprengstoffschicht.

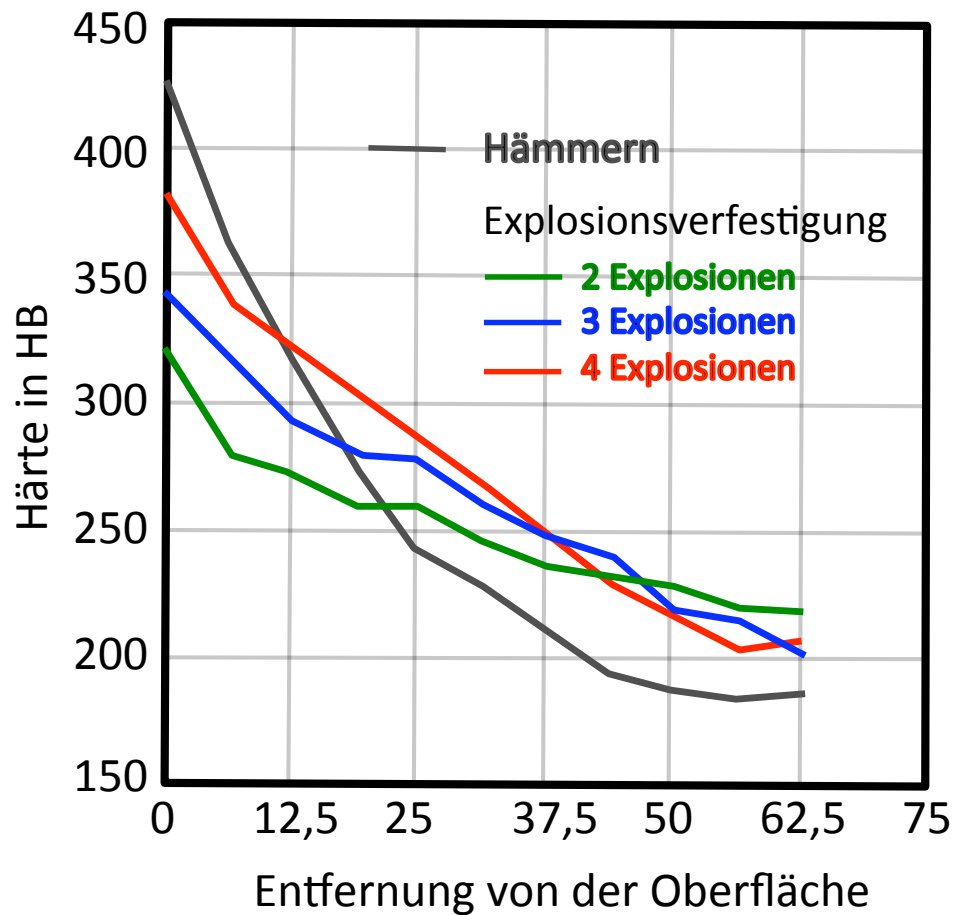
Abbildung 3.28: Härteverlauf bei der Sprengverfestigung [2]

In manchen Fällen wird die Anzahl der Sprengungen oder die Menge des Sprengstoffes variiert, um die geforderte Härte für Weichen und Herzstücke zu erzielen. Abbildung 3.28 zeigt die Härtewerte in Abhängigkeit von der Anzahl der Explosionen. Auch der Unterschied zwischen dem Härteverlauf nach Hämmern und nach Sprengverfestigen wird dargestellt [2].

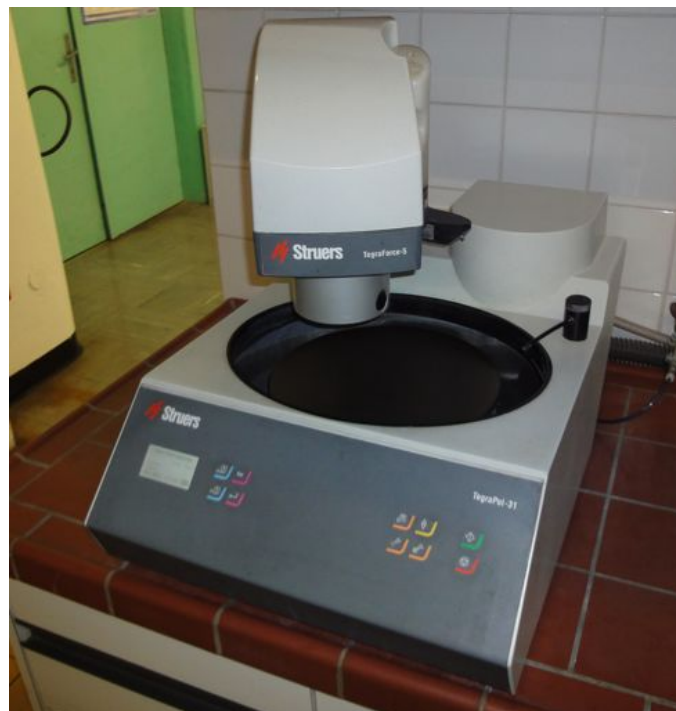
Abbildung 4.1: Schleif- und Poliermaschine TegraSystem von Struers

Die Probenstücke wurden mittels Epoxidharz (EPOVIT schwarz) auf der Einbettpresse Struers CitoPress-20 warm eingebettet. Anschließend wurden die Proben auf der Schleif- und Poliermaschine TegraSystem von Struers in 8 Schritten geschliffen (Abbildung 4.1).

Beginnend mit der größten Körnung (80er Schleifpapier) und dann immer feiner werdend, mit folgender Abstufung (180-320-500-800-1200-2400-4000), wurden die Oberflächen der Proben jeweils 3 Minuten geschliffen. Nach dem Schleifprozess wurden die Proben mit einer 1 $\mu$ m Scheibe poliert.

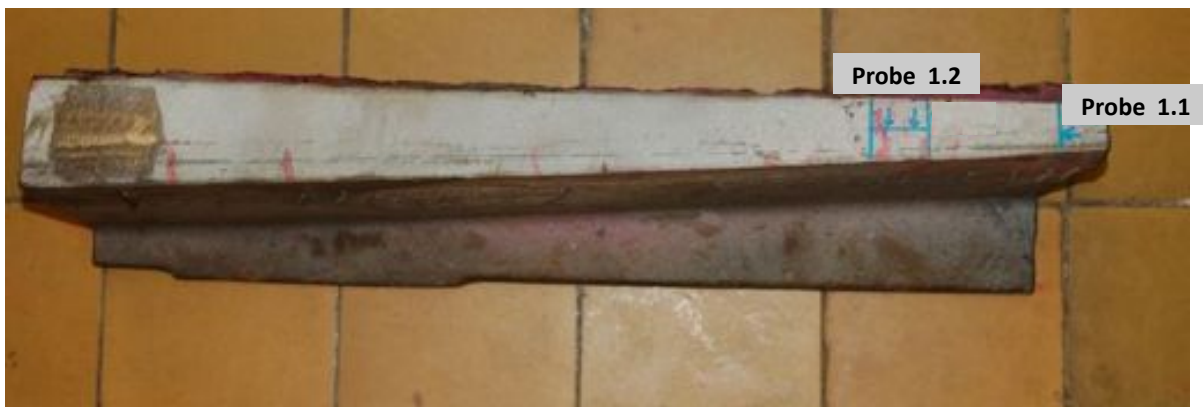
Abbildung 4.2: Fehlerhaftes Weichenherzstück, Probe 1

Die VAE Eisenbahnsysteme GmbH stellte uns ein mit Rissen versehenes Weichenherzstück (Probe 1), gegossen und wärmebehandelt, zur Verfügung. Zuvor wurde bereits eine Farbeindringprüfung vorgenommen, das heißt die roten Linien in Abbildung 4.2 kennzeichnen Bereiche, in denen ein Riss oder ein Fehler detektiert wurde.

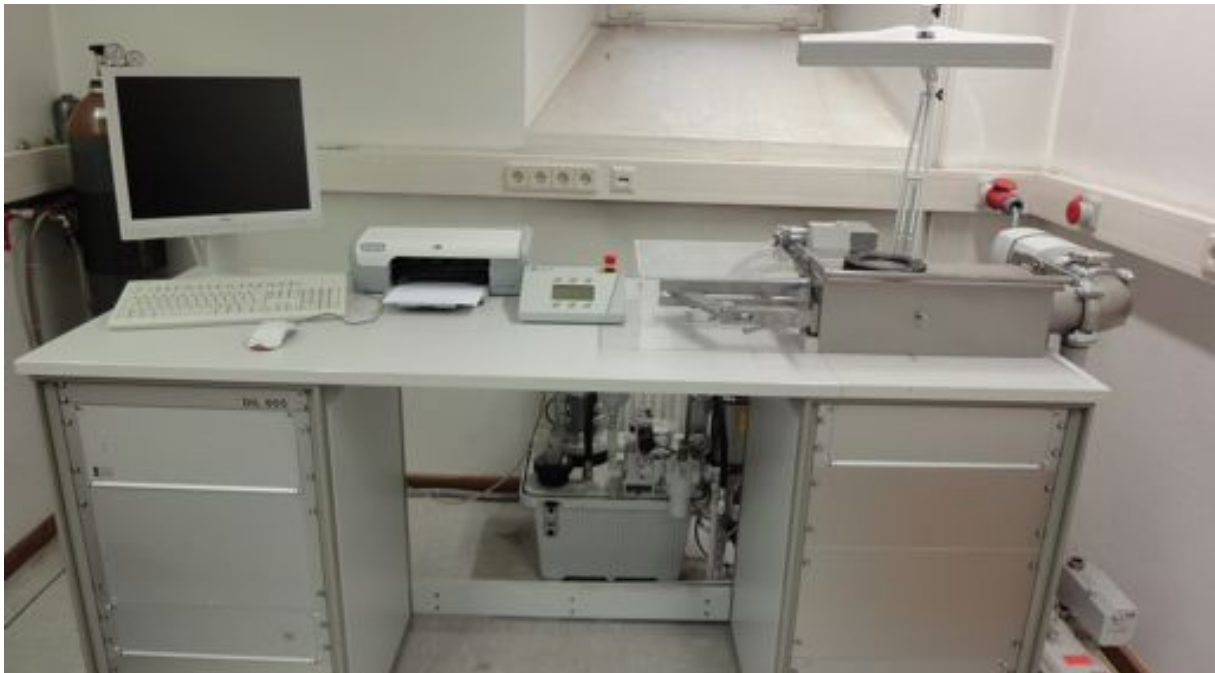
Abbildung 4.18: Dilatometer Typ 805 A/D

Anhand der Ergebnisse der FE-Simulation des Abschreckvorganges (siehe Kapitel 5.2.2) wurden Dilatometerproben (3.13-3.16) mit unterschiedlichen Abkühlraten wärmebehandelt. Dazu wurde das Abschreck- und Umformdilatometer Typ 805 A/D verwendet, mit dem es möglich ist, Voll- oder Hohlproben unter Luft, Schutzgas oder Vakuum Temperatur- und Kraft-Zeitverläufen auszusetzen. Treten Phasenumwandlungen auf, so können diese aufgrund der Längenänderung gemessen werden.

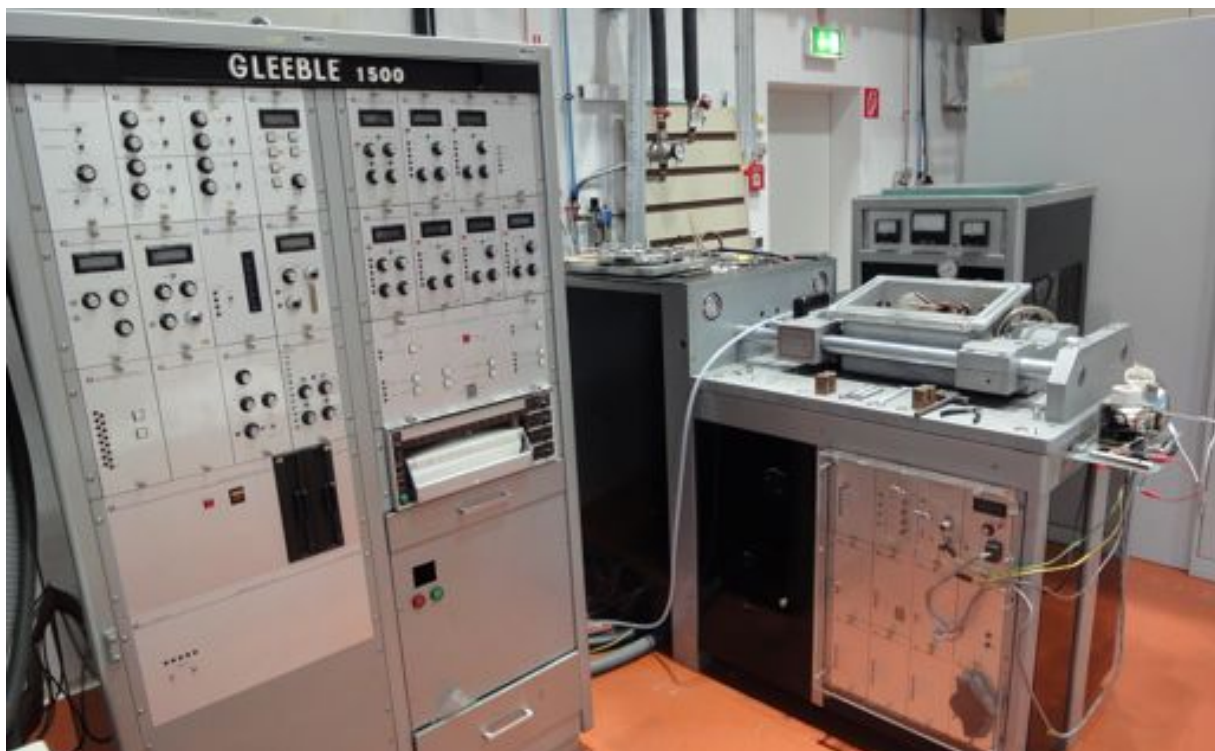
Abbildung 4.21: Gleeble 1500

Da man am Dilatometer nur sehr kleine Probengeometrien simulieren kann, mussten zur Simulation von Kerbschlagbiegeproben Versuche auf der Gleeble durchgeführt werden. Die Gleeble 1500 ist eine Simulationsapparatur von dynamischen und thermomechanischen Prozessen.

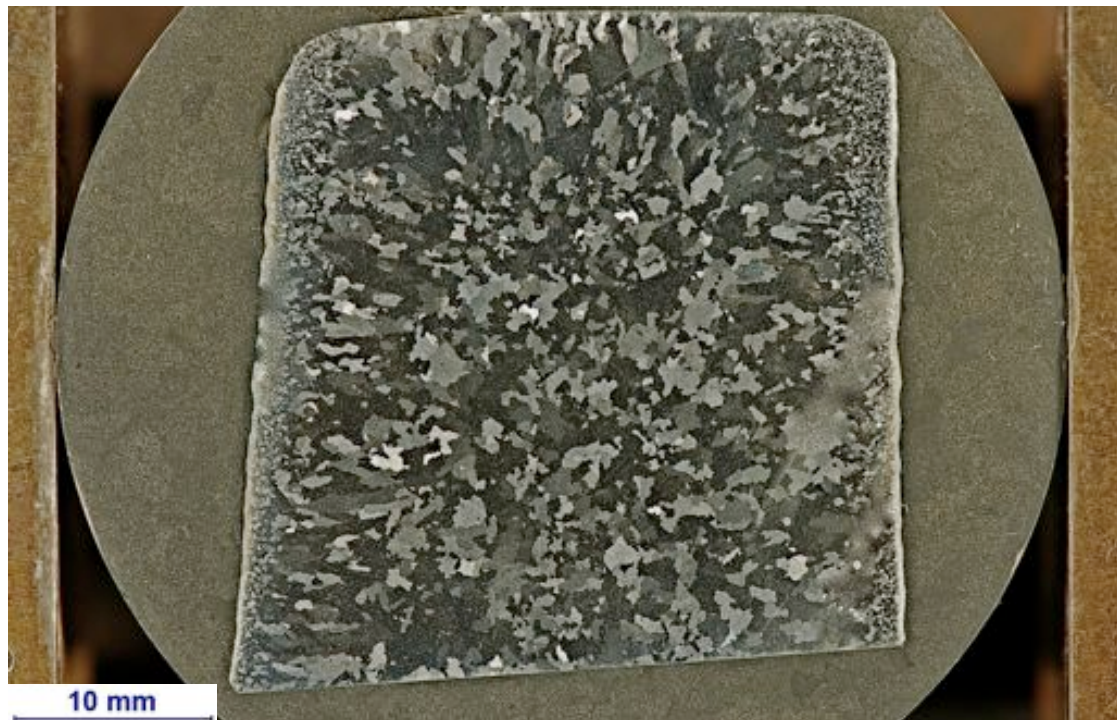
Abbildung 5.1: Probe 1.1, Makroaufnahme; Weichenherzstück mit Rissen

Abbildung 5.1 zeigt ein Übersichtsfoto nach der Ätzung mit dem Ätzmittel V2A Beize. Daraus lässt sich deutlich die Gusstruktur erkennen. Eine feinkörnige Struktur am rechten und linken Rand und das längliche Wachsen der Körner in Richtung des Kerns. Die Kopffläche wurde mechanisch bearbeitet, das heißt die feinkörnige Struktur wurde abgetragen.

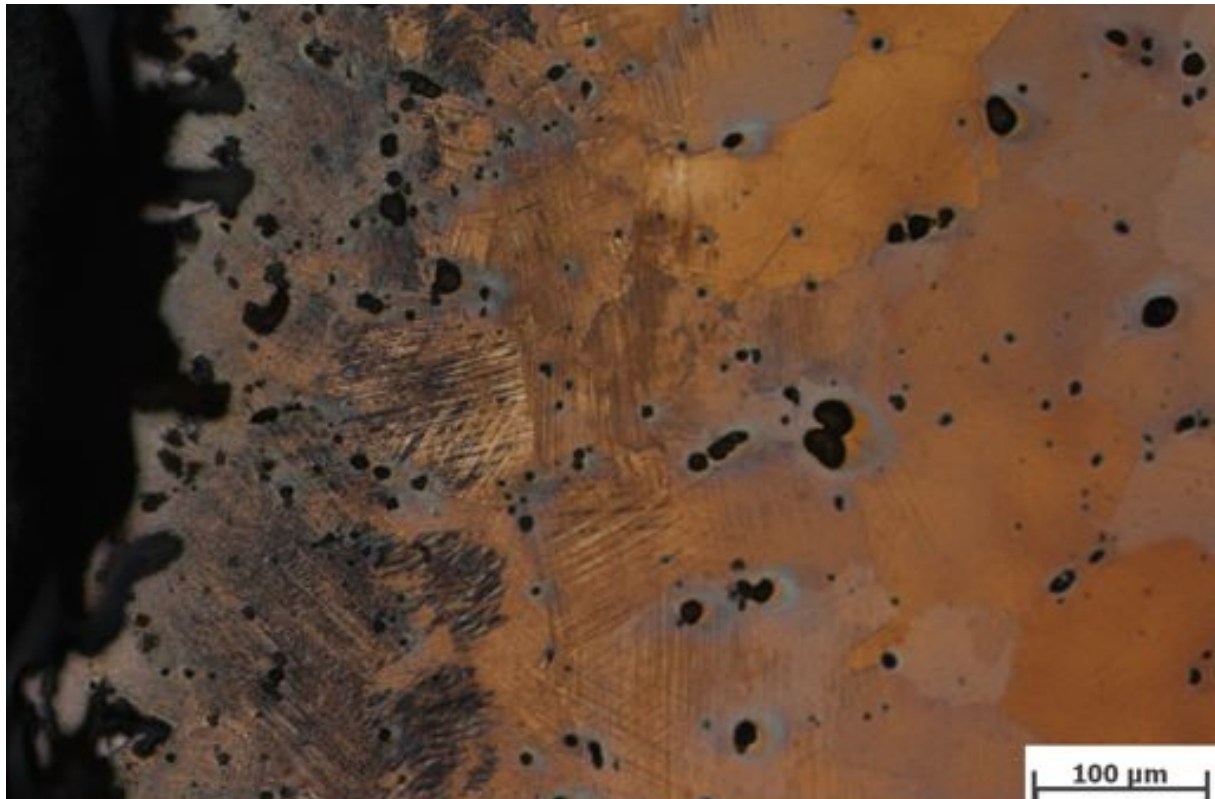
Abbildung 5.5: Probe 1.1, Martensitbildung am Randbereich; Weichenherzstück mit Rissen

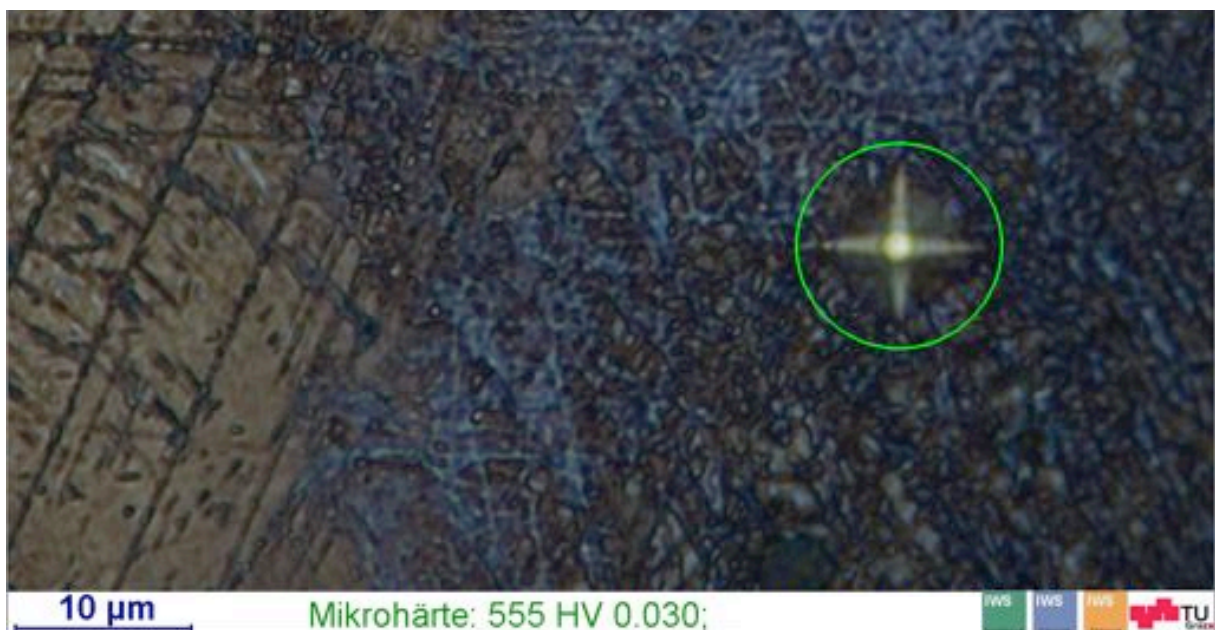
Abbildung 5.6: Probe 1.1, Härtemessung des Randbereiches; Weichenherzstück mit Rissen

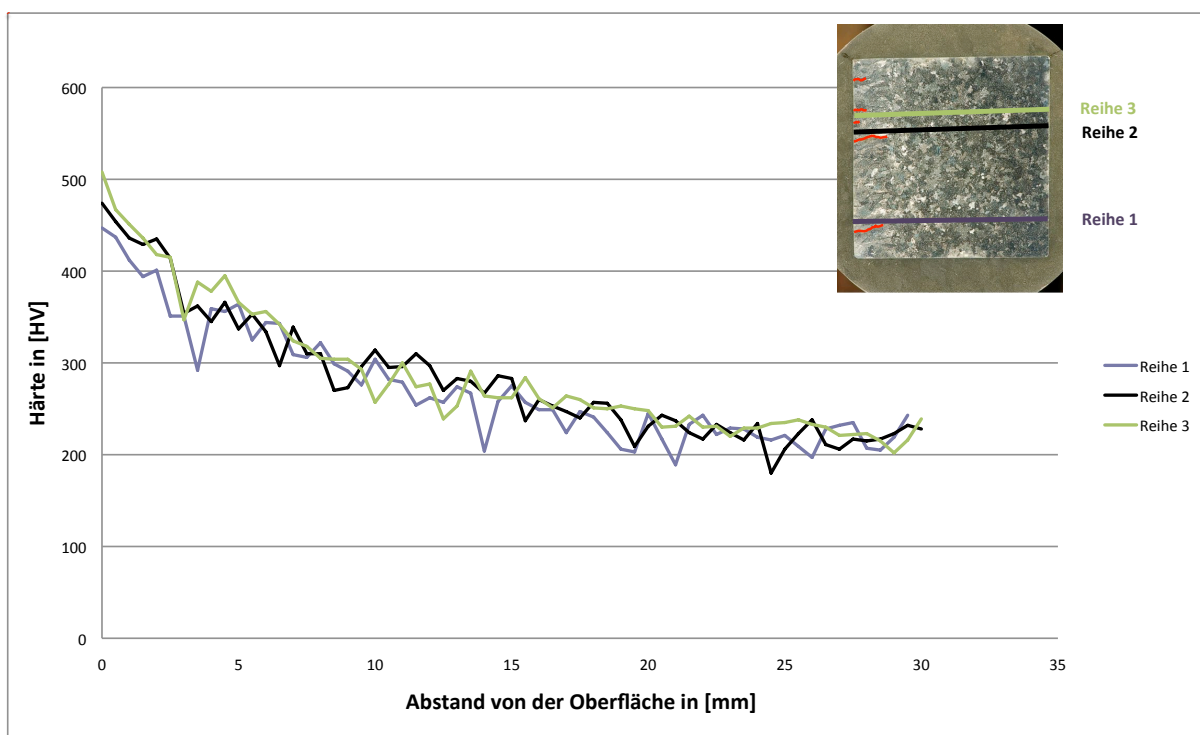
Abbildungen 5.18 und 5.19 zeigen wie sich die Sprengverfestigung des Schienenkopfes auf den Härteverlauf im Schienenquerschnitt auswirkt.

Abbildung 5.19: Härtereihen in Probe 1.2; Weichenherzstück mit Rissen

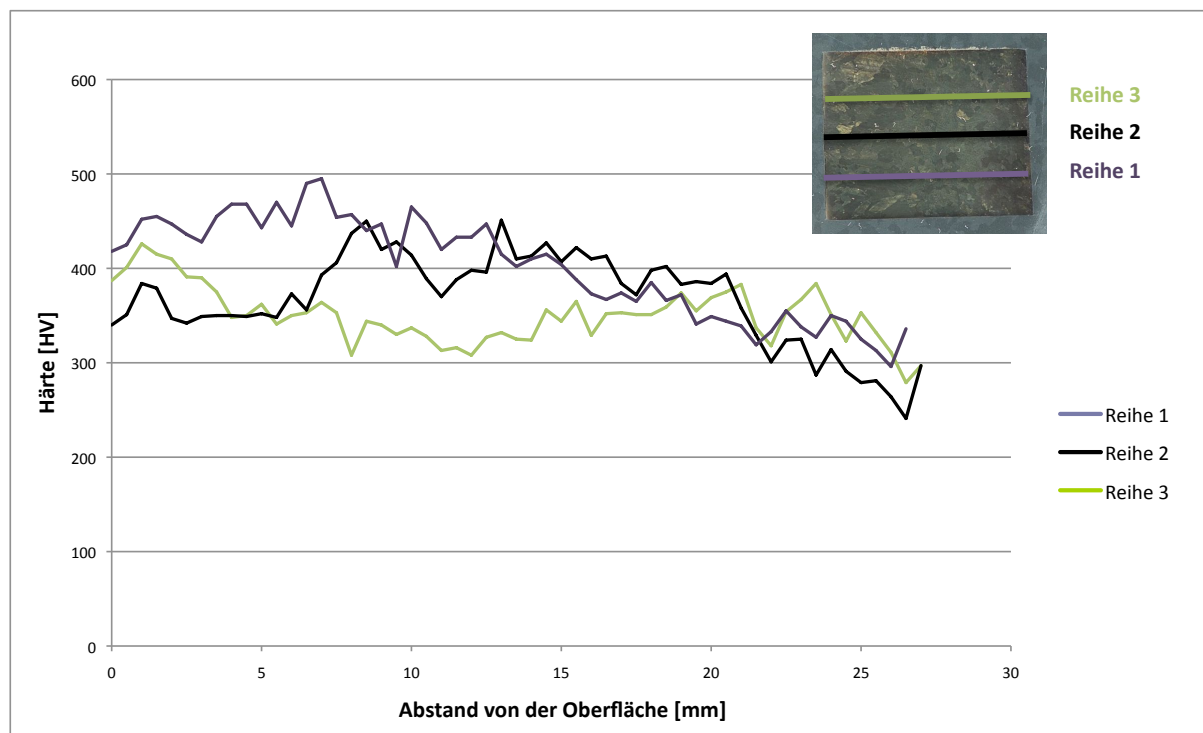
Abbildung 5.20: Härtereihen in Probe 2.2; Schweißprobe ohne Risse
