**„Zur Verschleißreduktion von Gleisen
in engen Bögen“**

Dissertationsschrift

ANHÄNGE

Untersuchungen zum Einsenkungsverhalten von Bahnschwellen

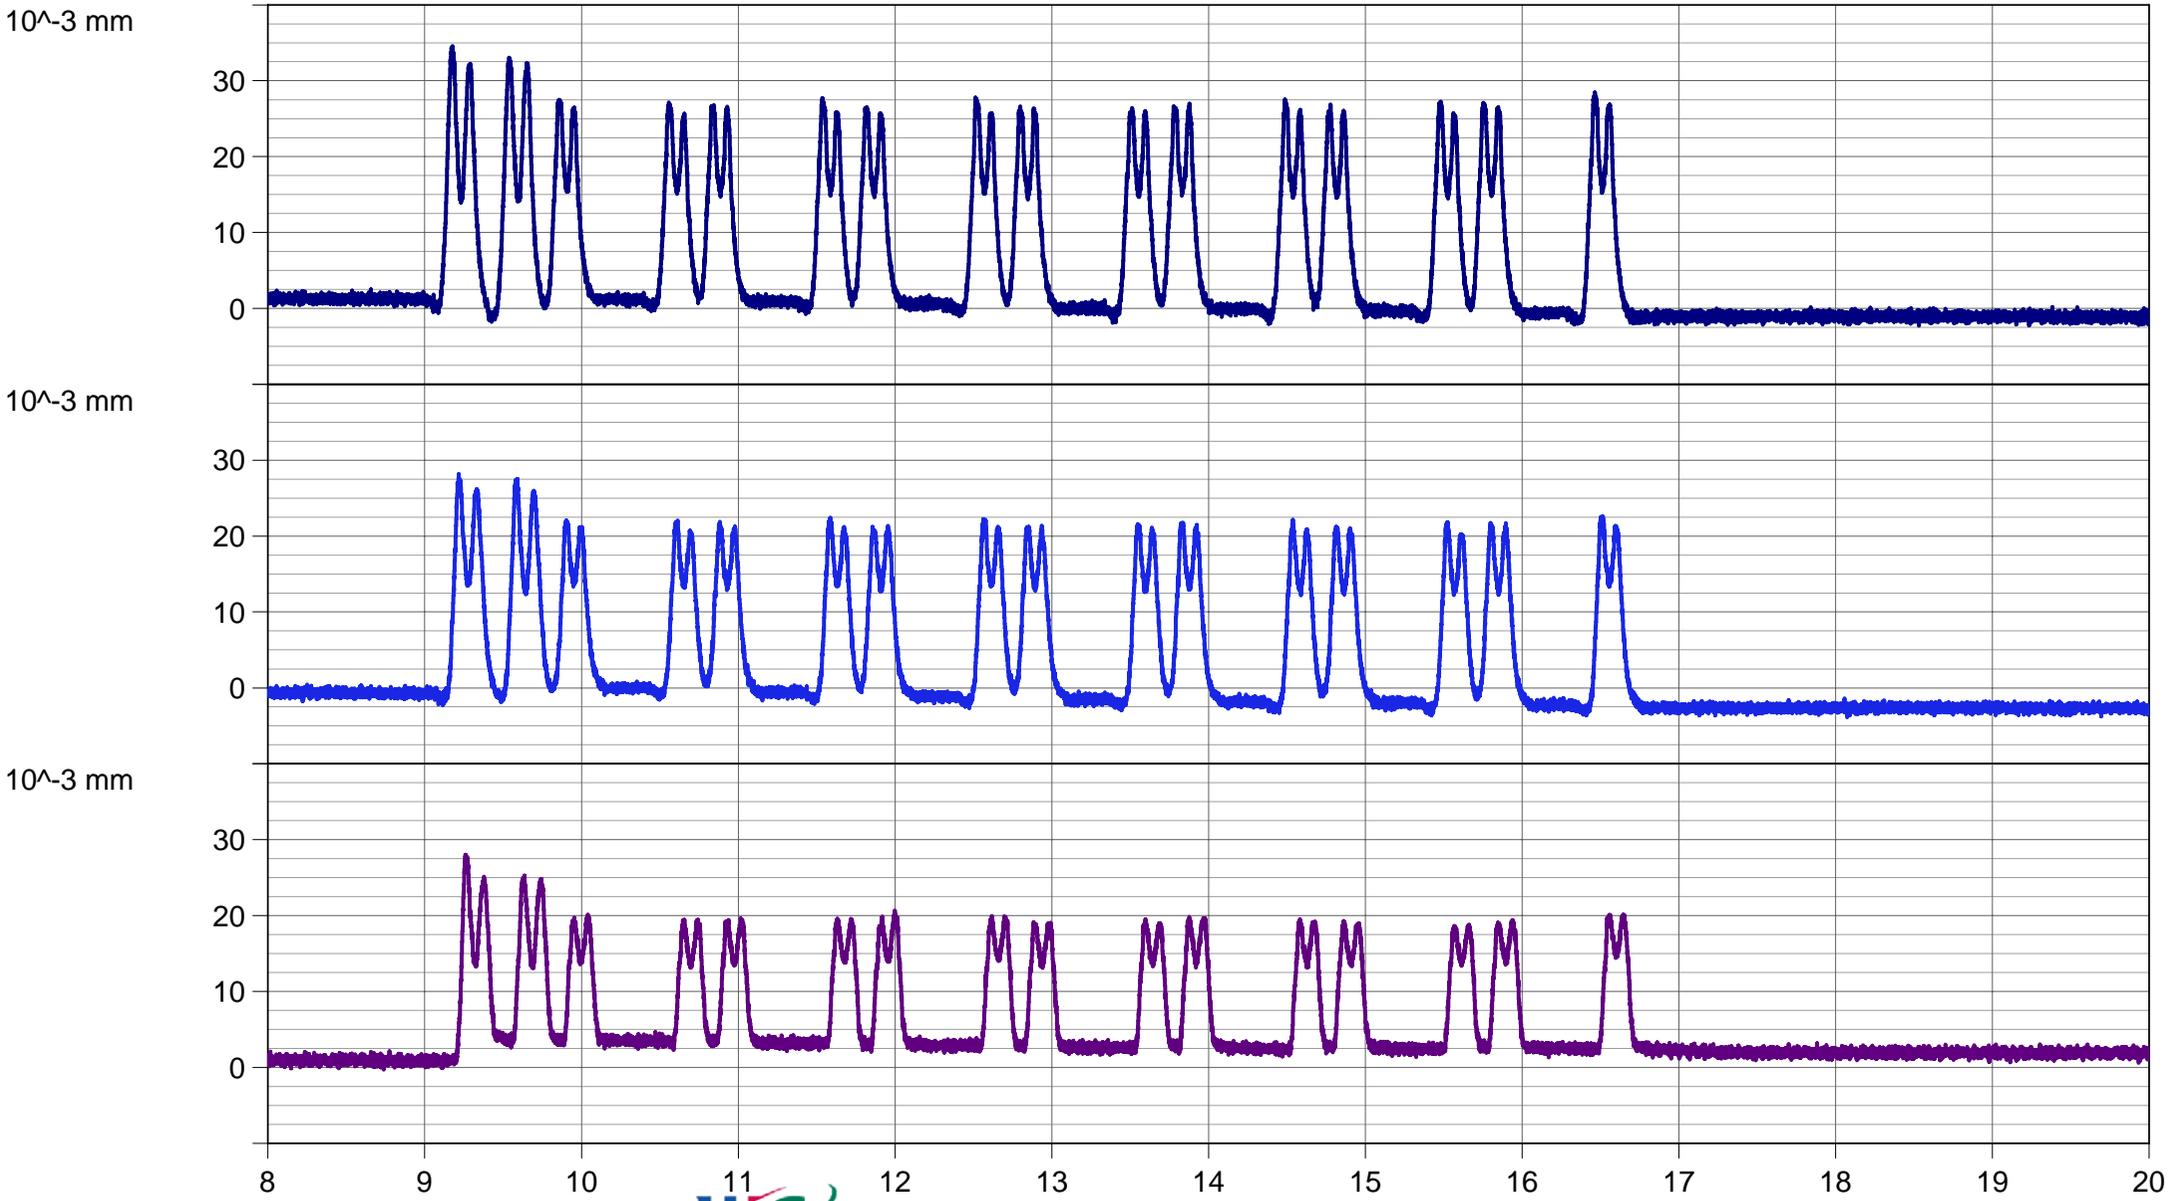
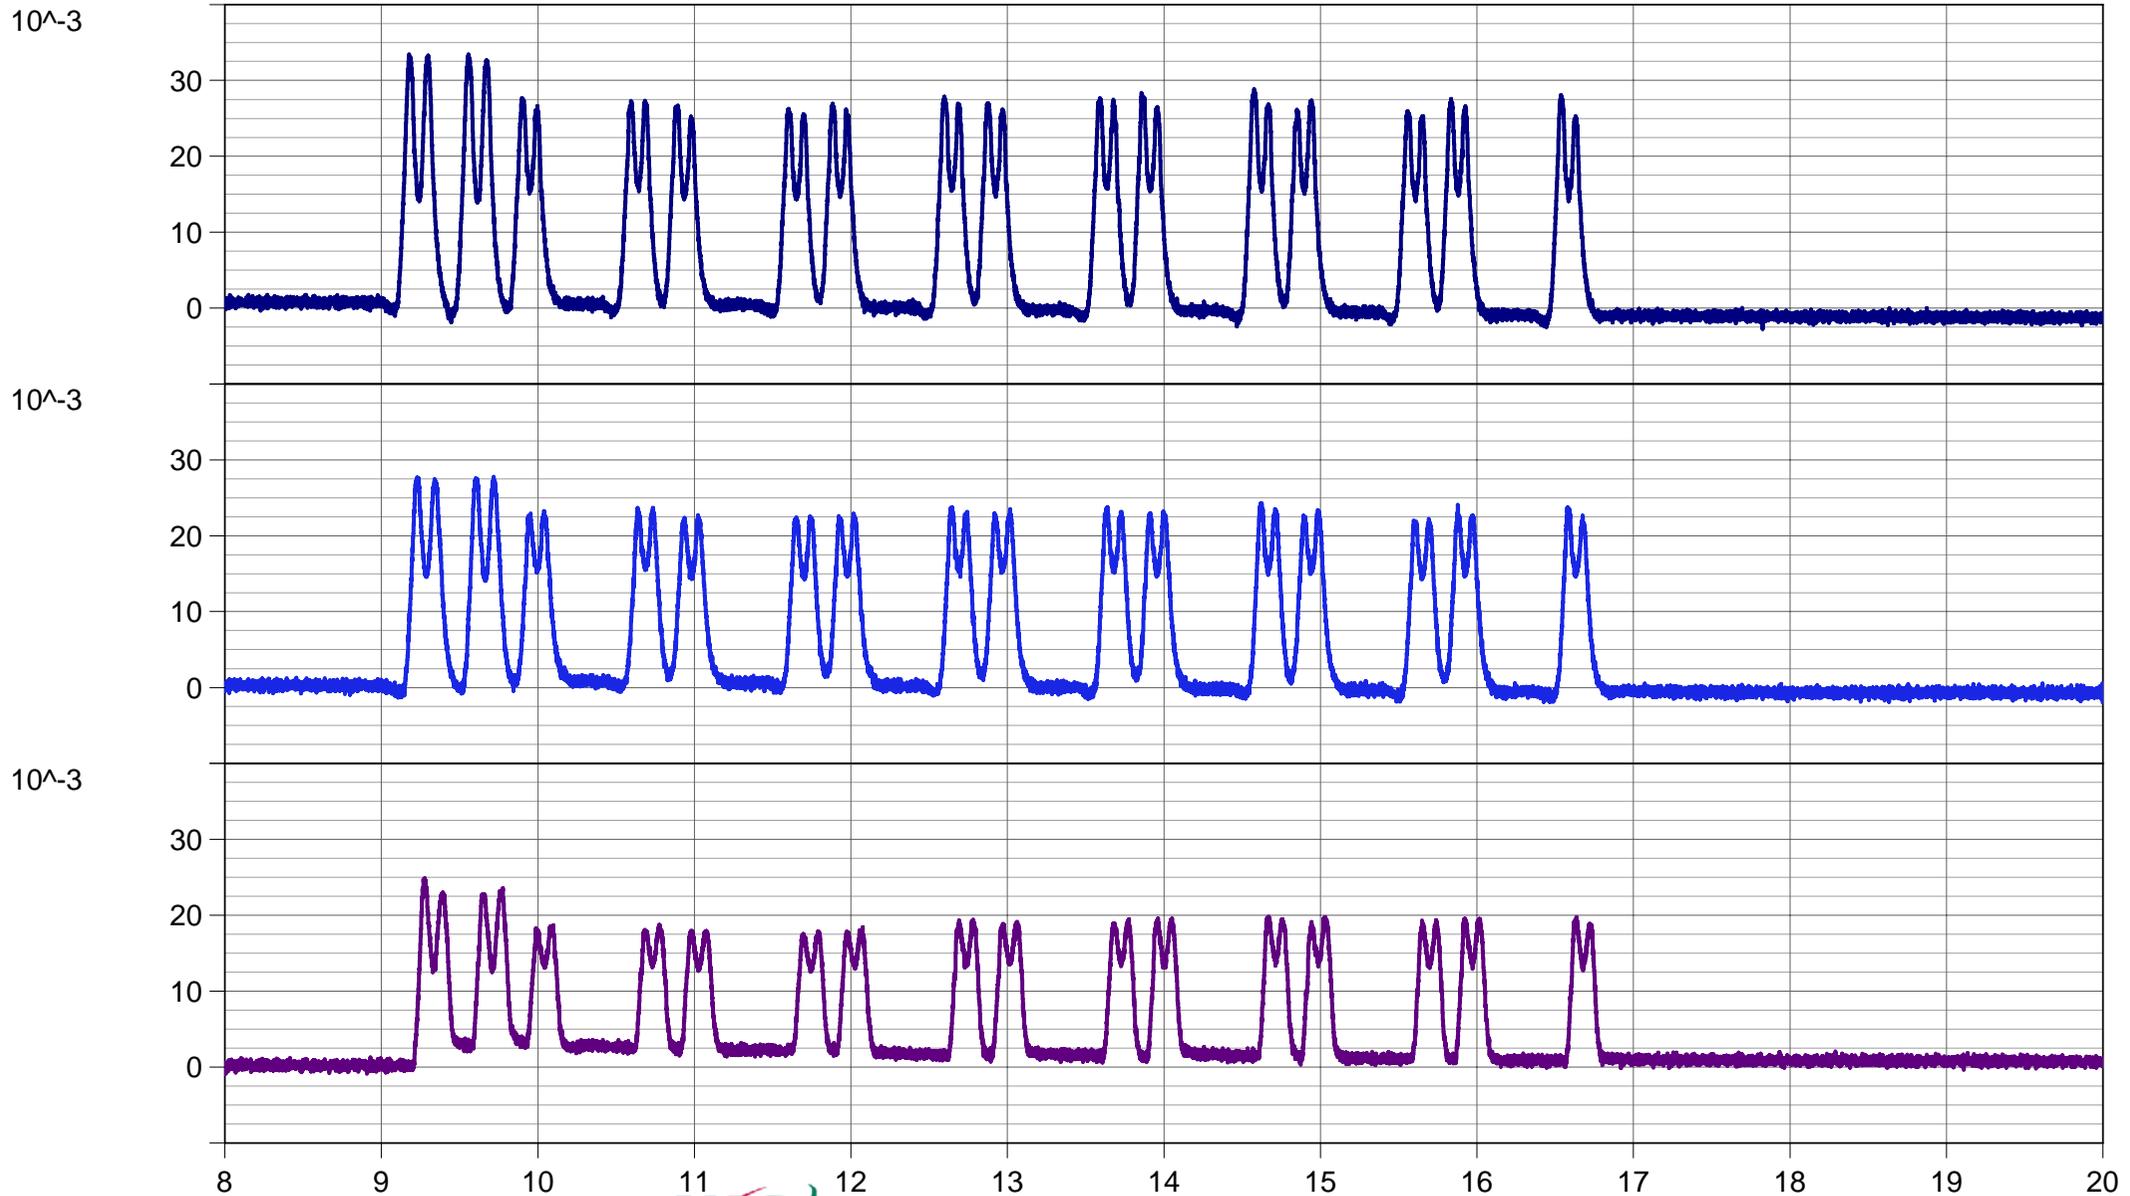
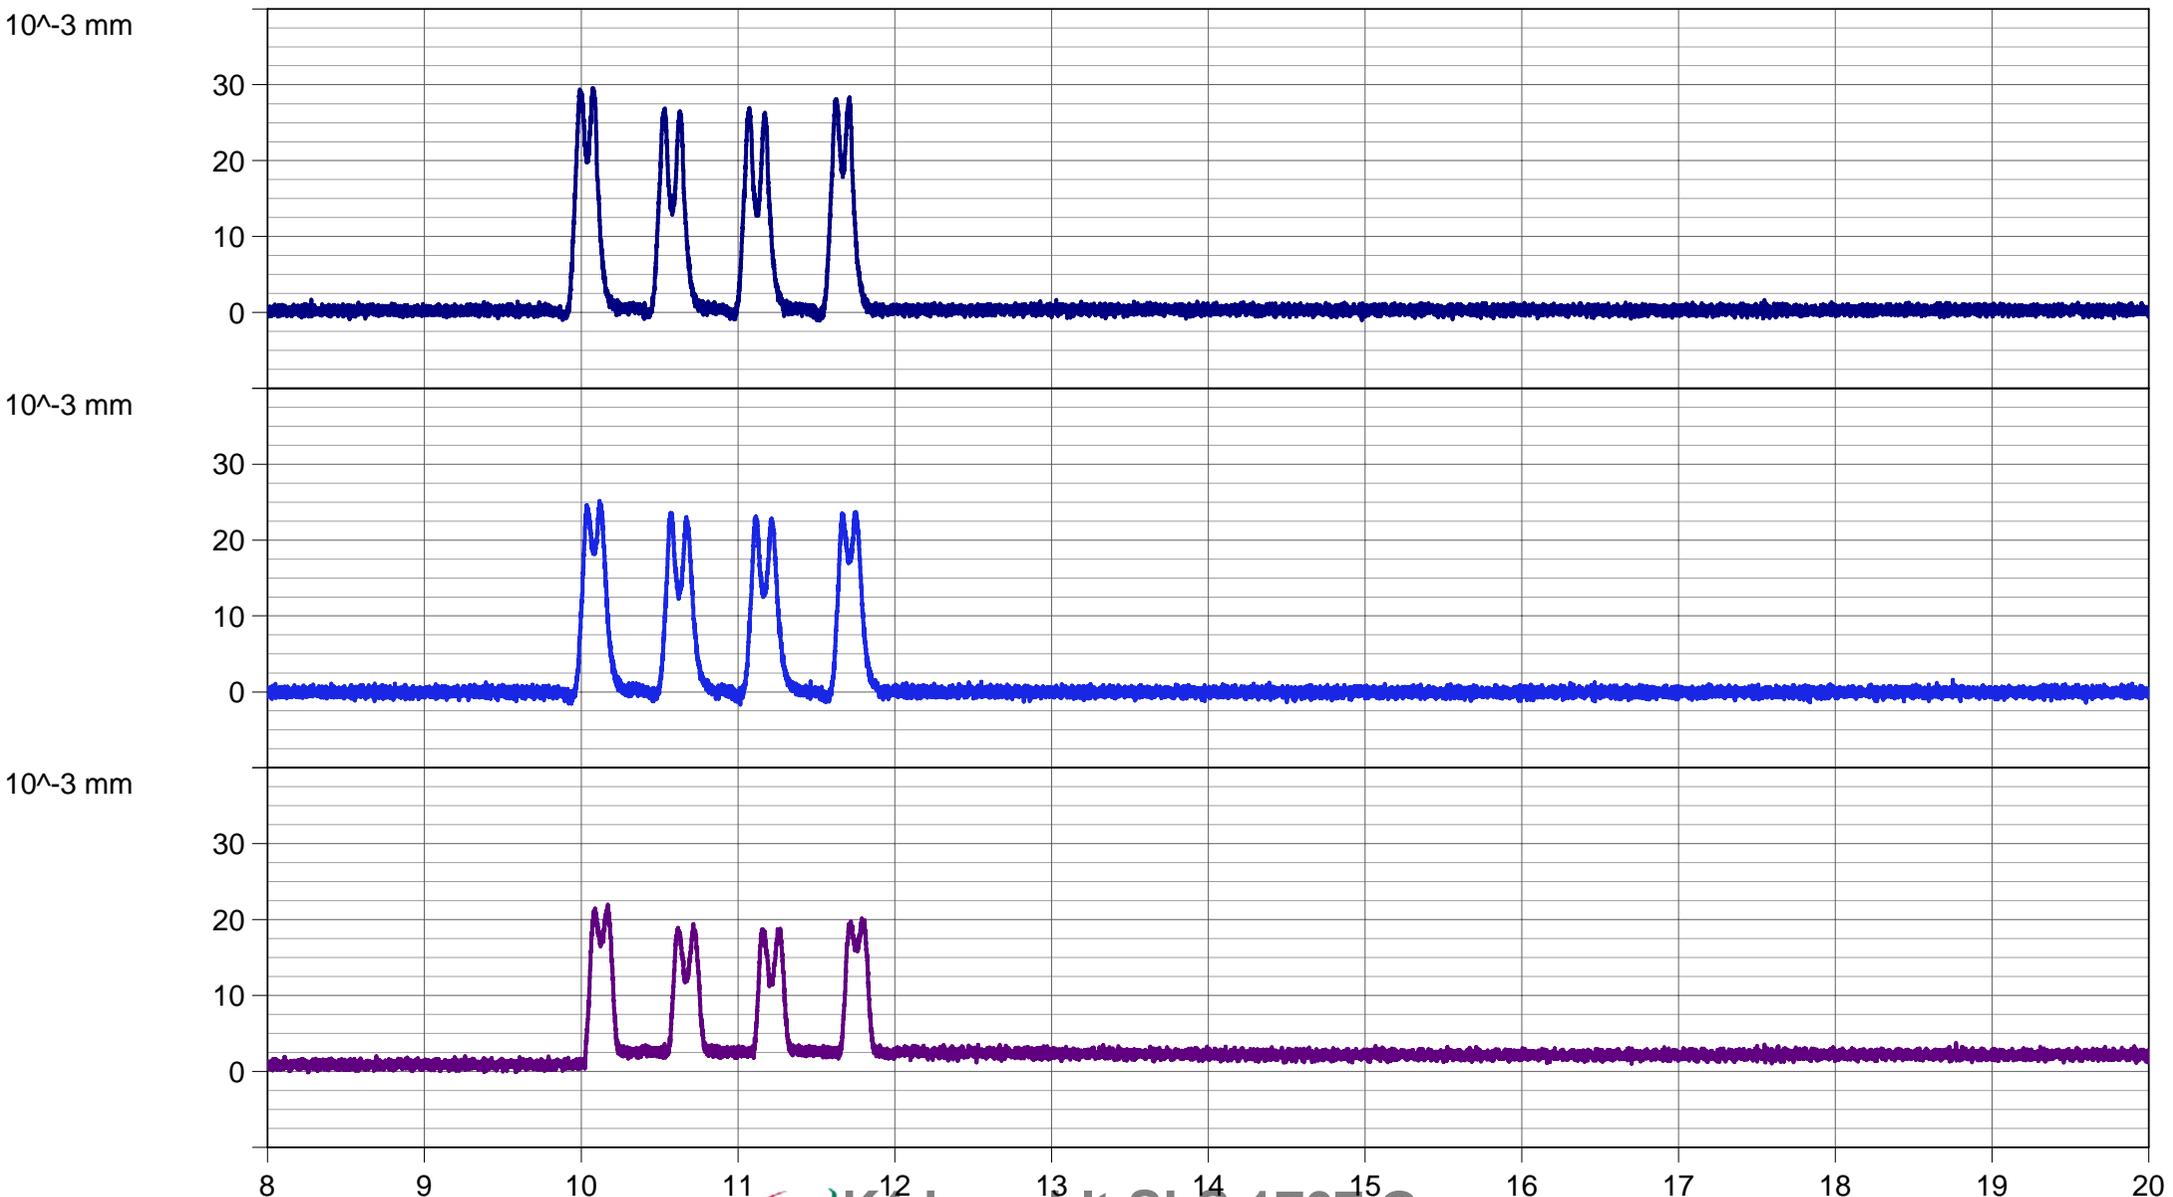
Messung Dehnung in Schwellenmitte

3 Messgeber

K1 w/o USP
Gleis 2
km 254,350
18. 5. 2010

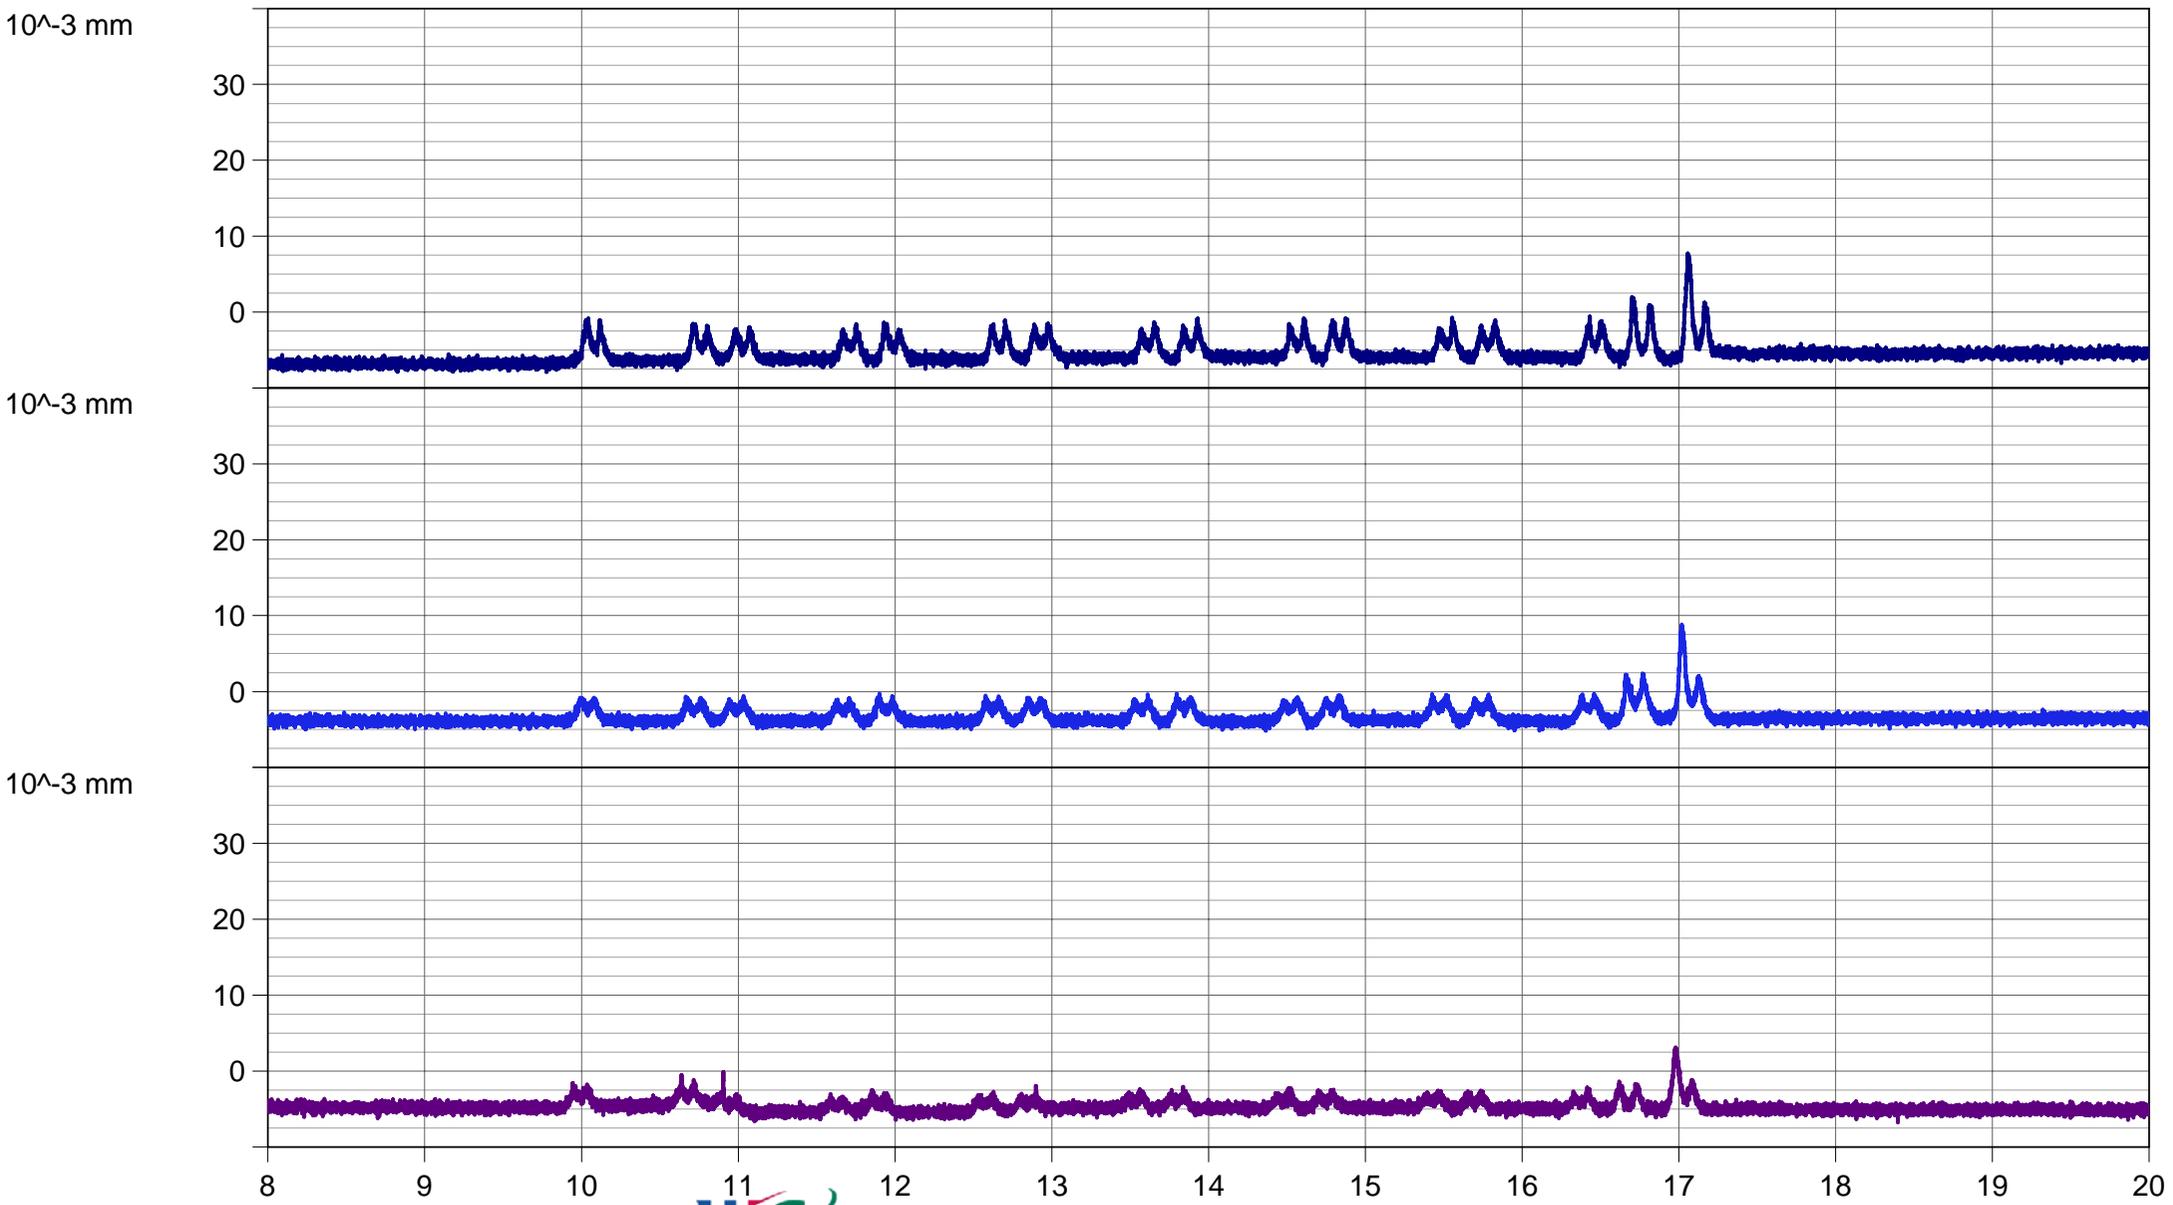
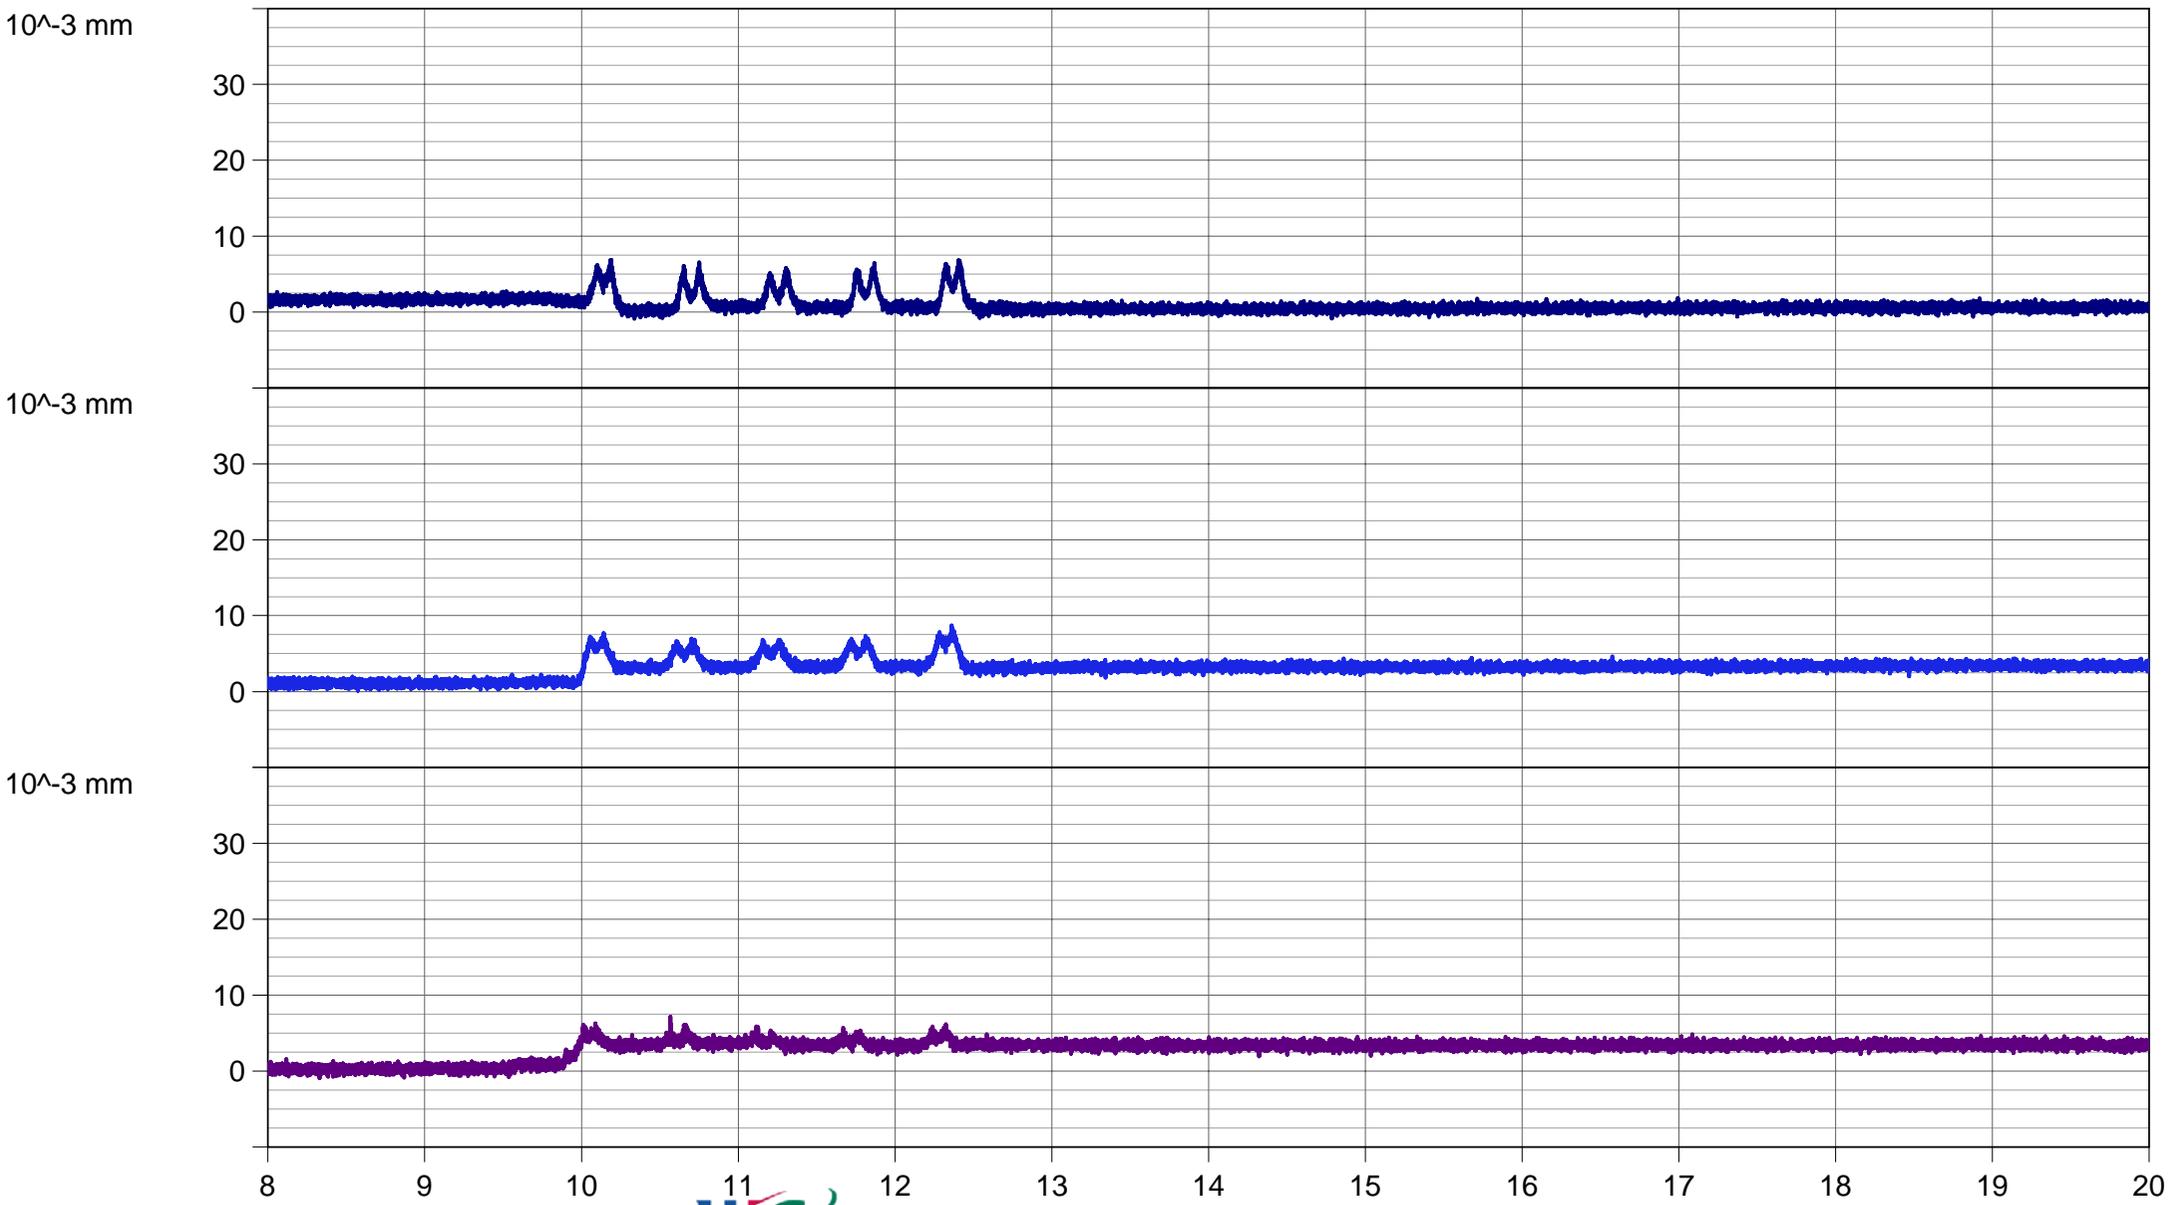
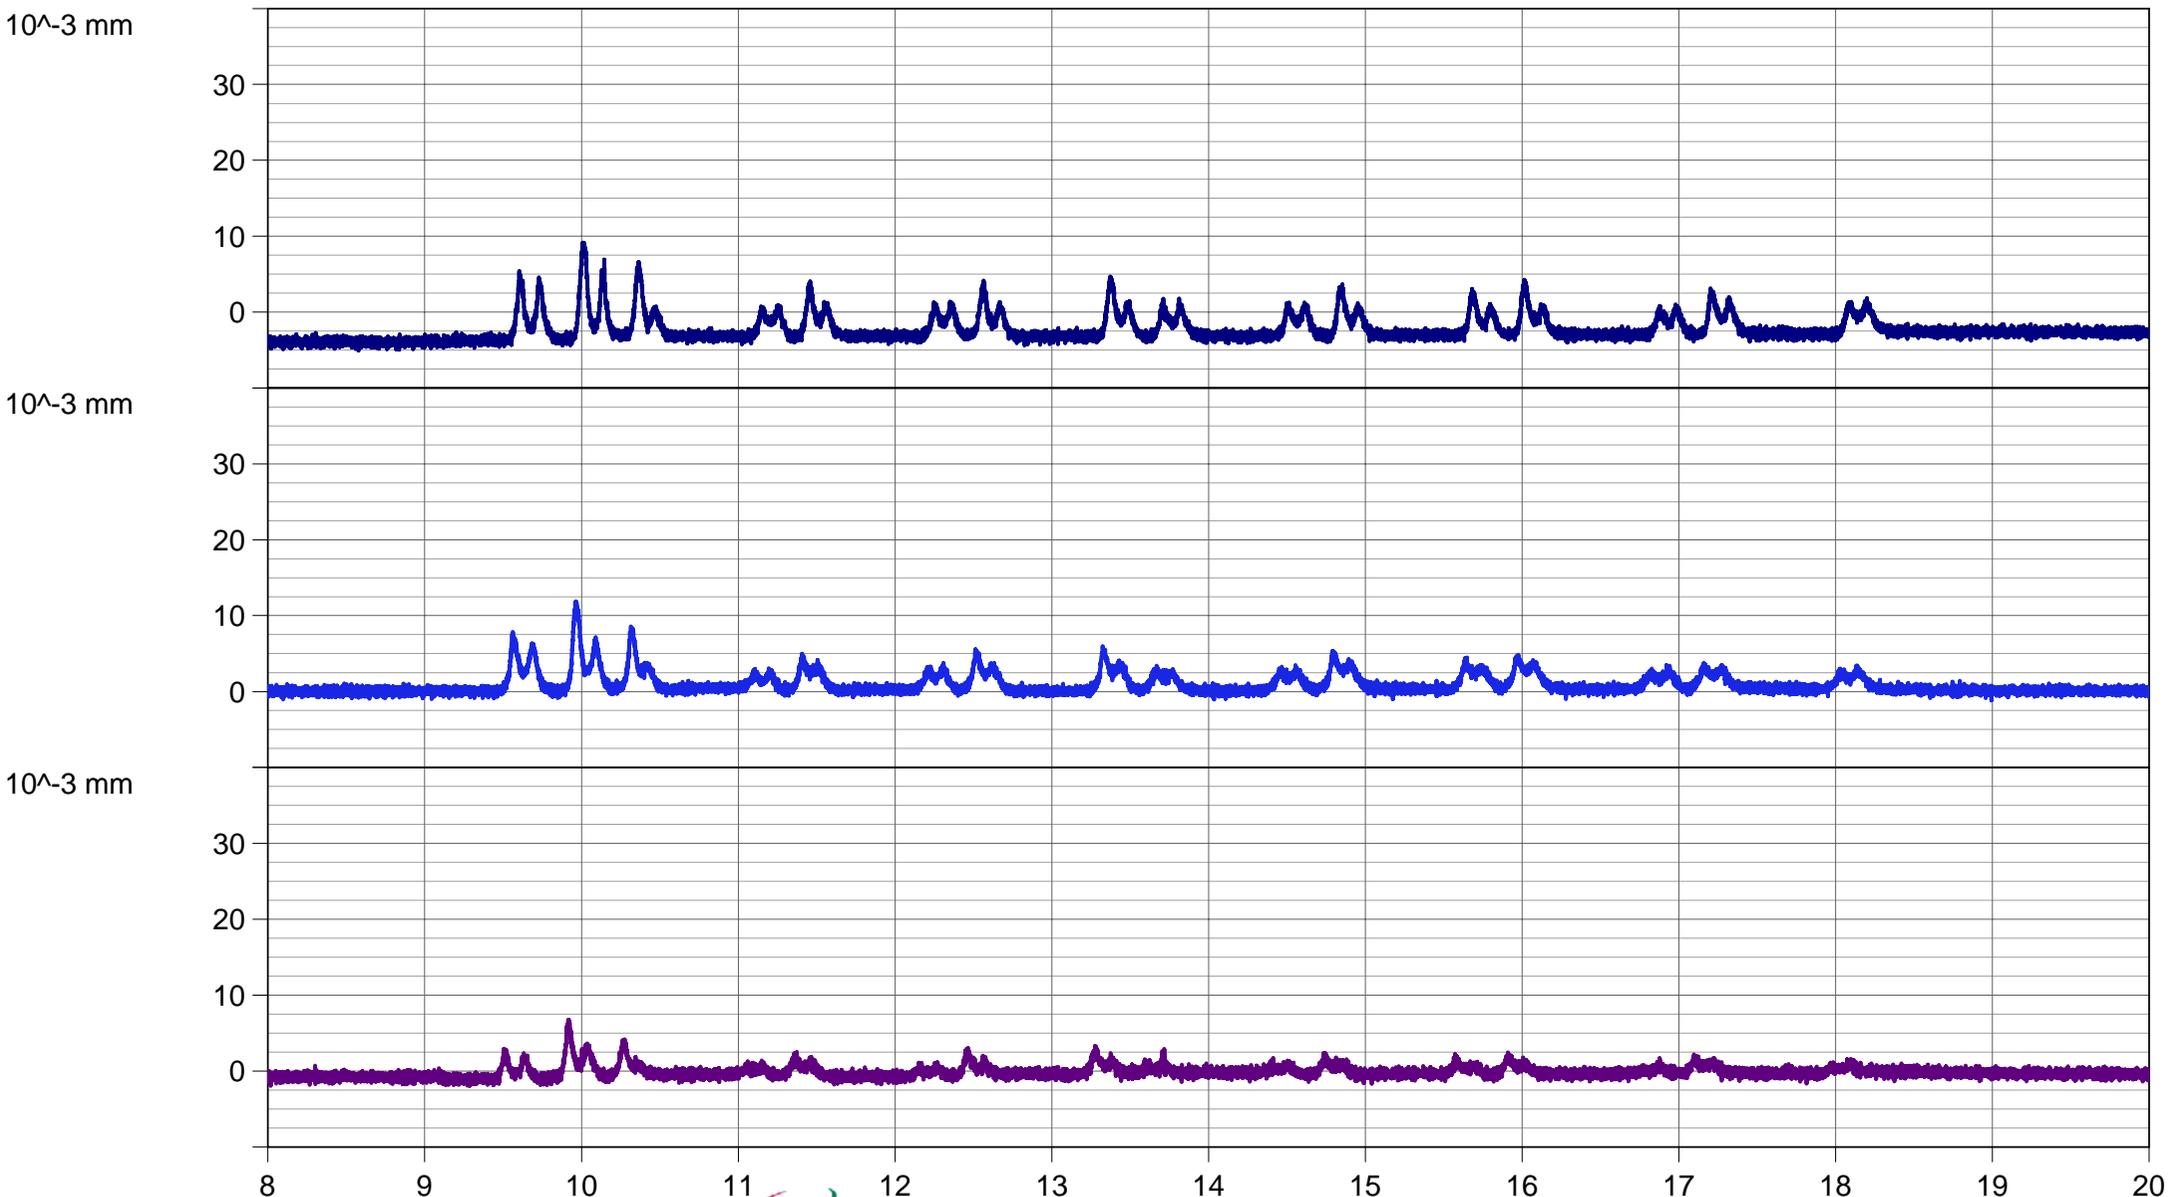
K1 mit USP – SLS 1707 G
Gleis 1
km 254,350
17. 5. 2010

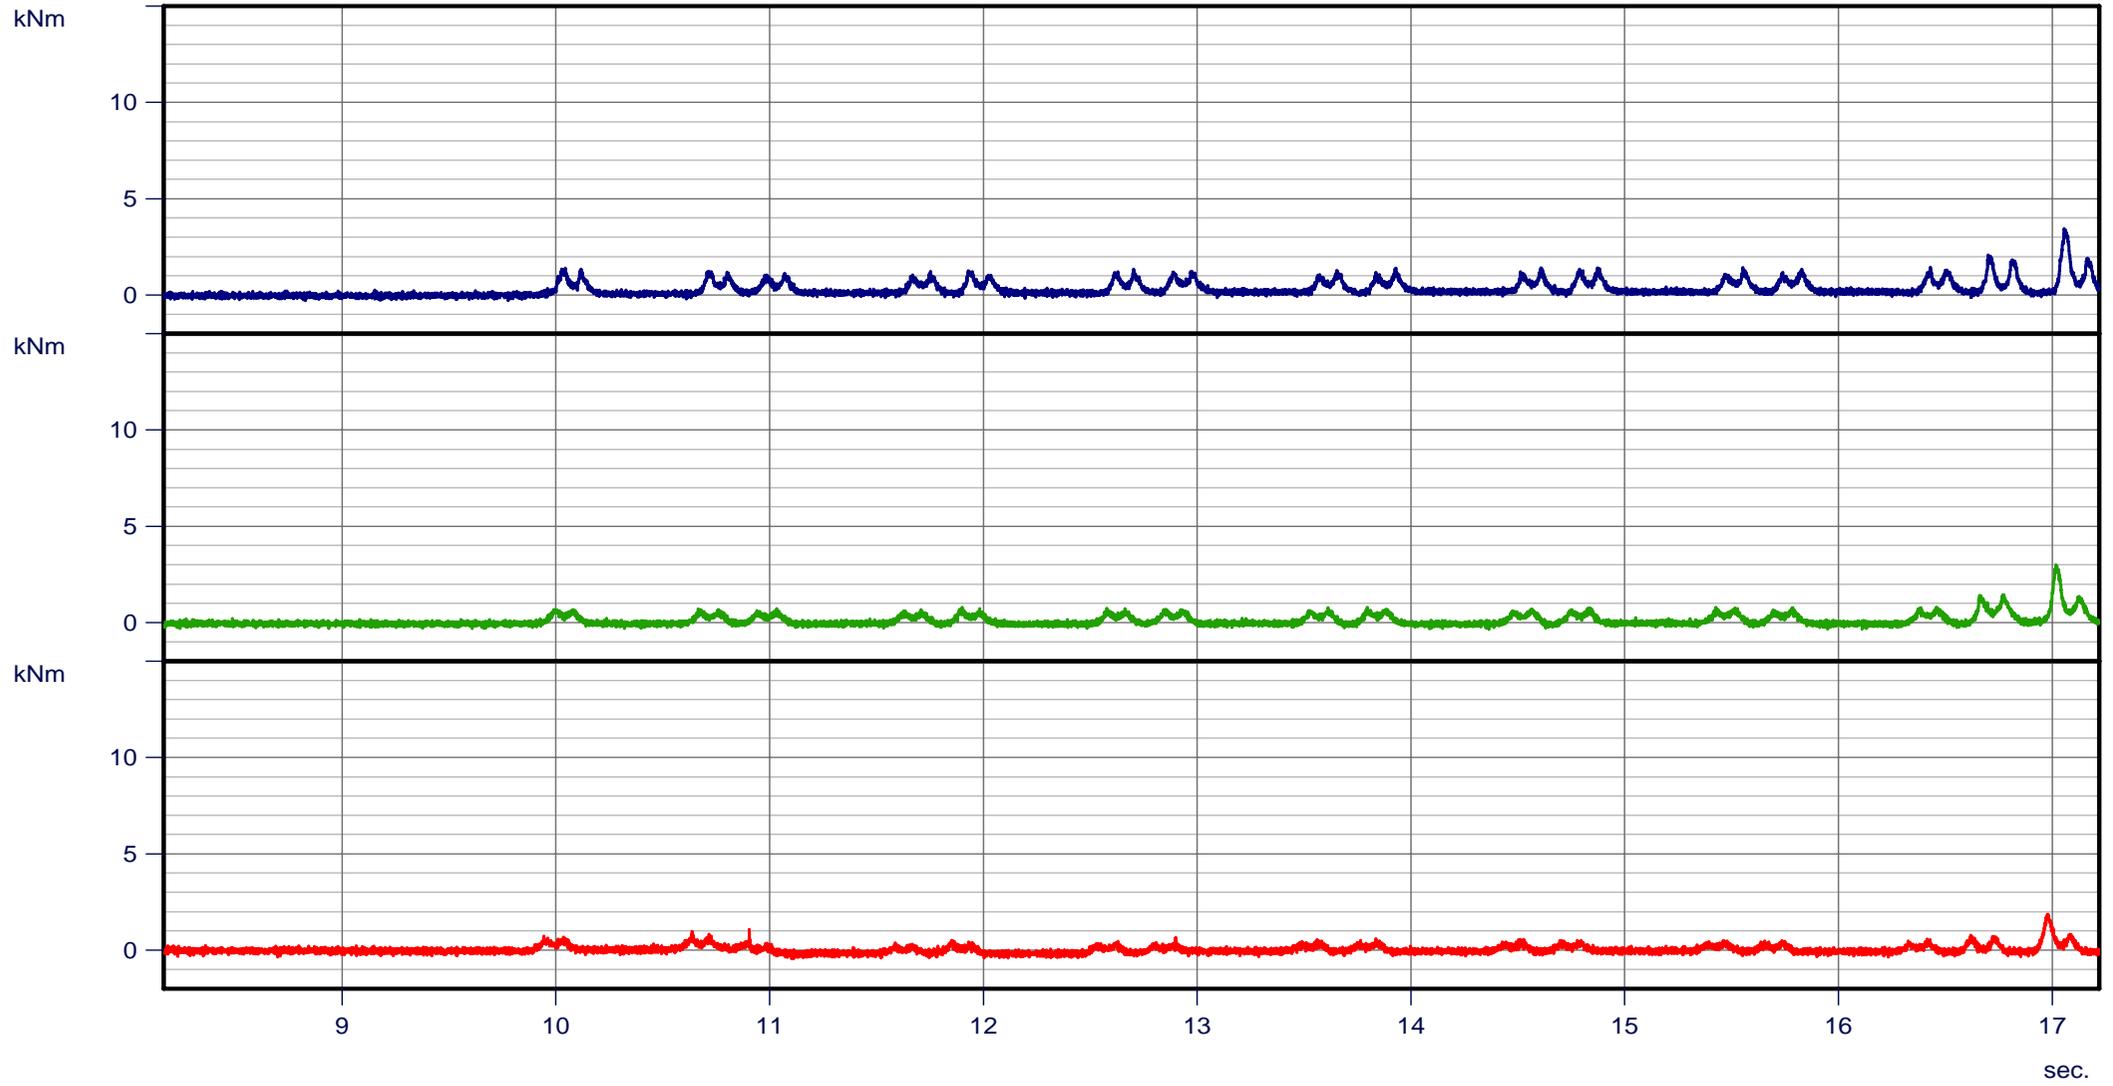
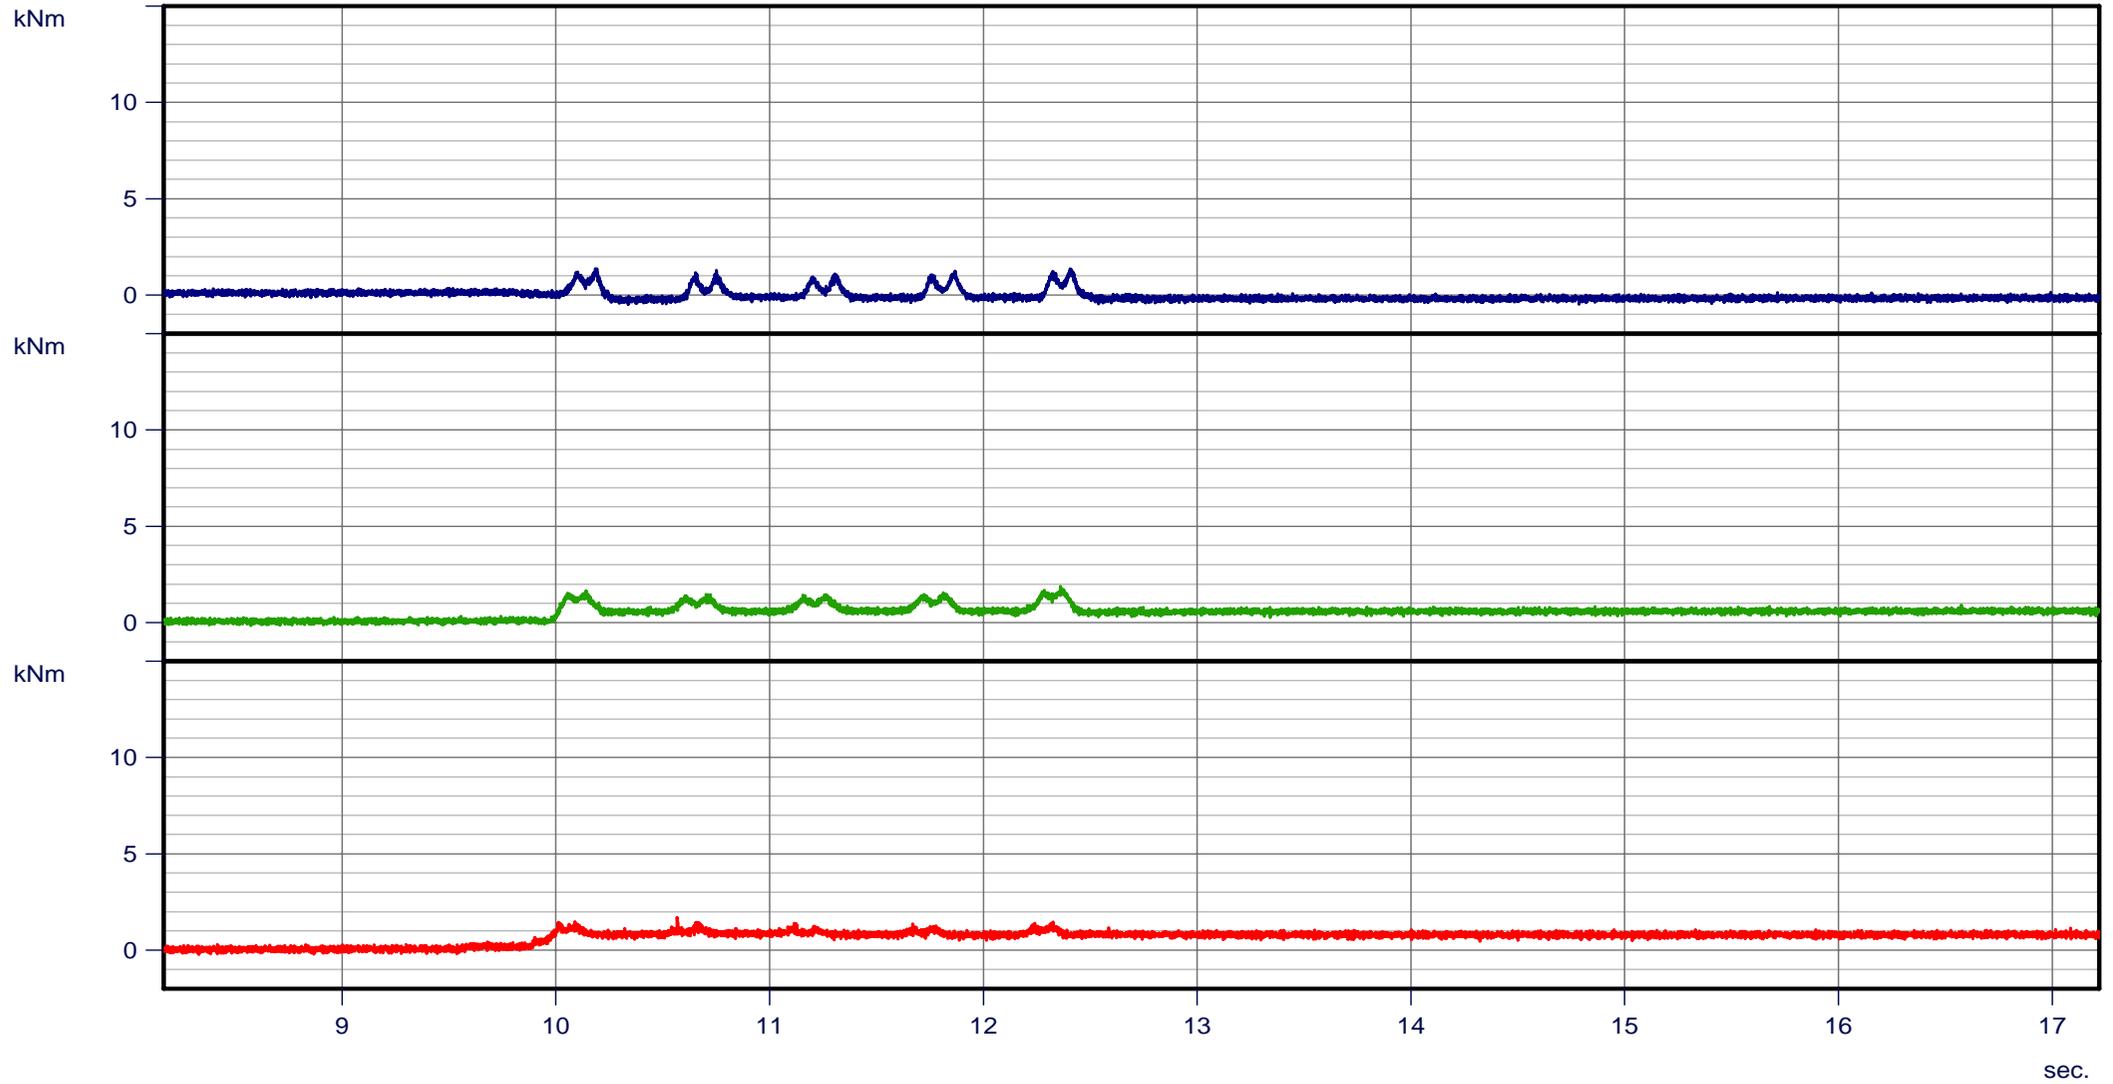
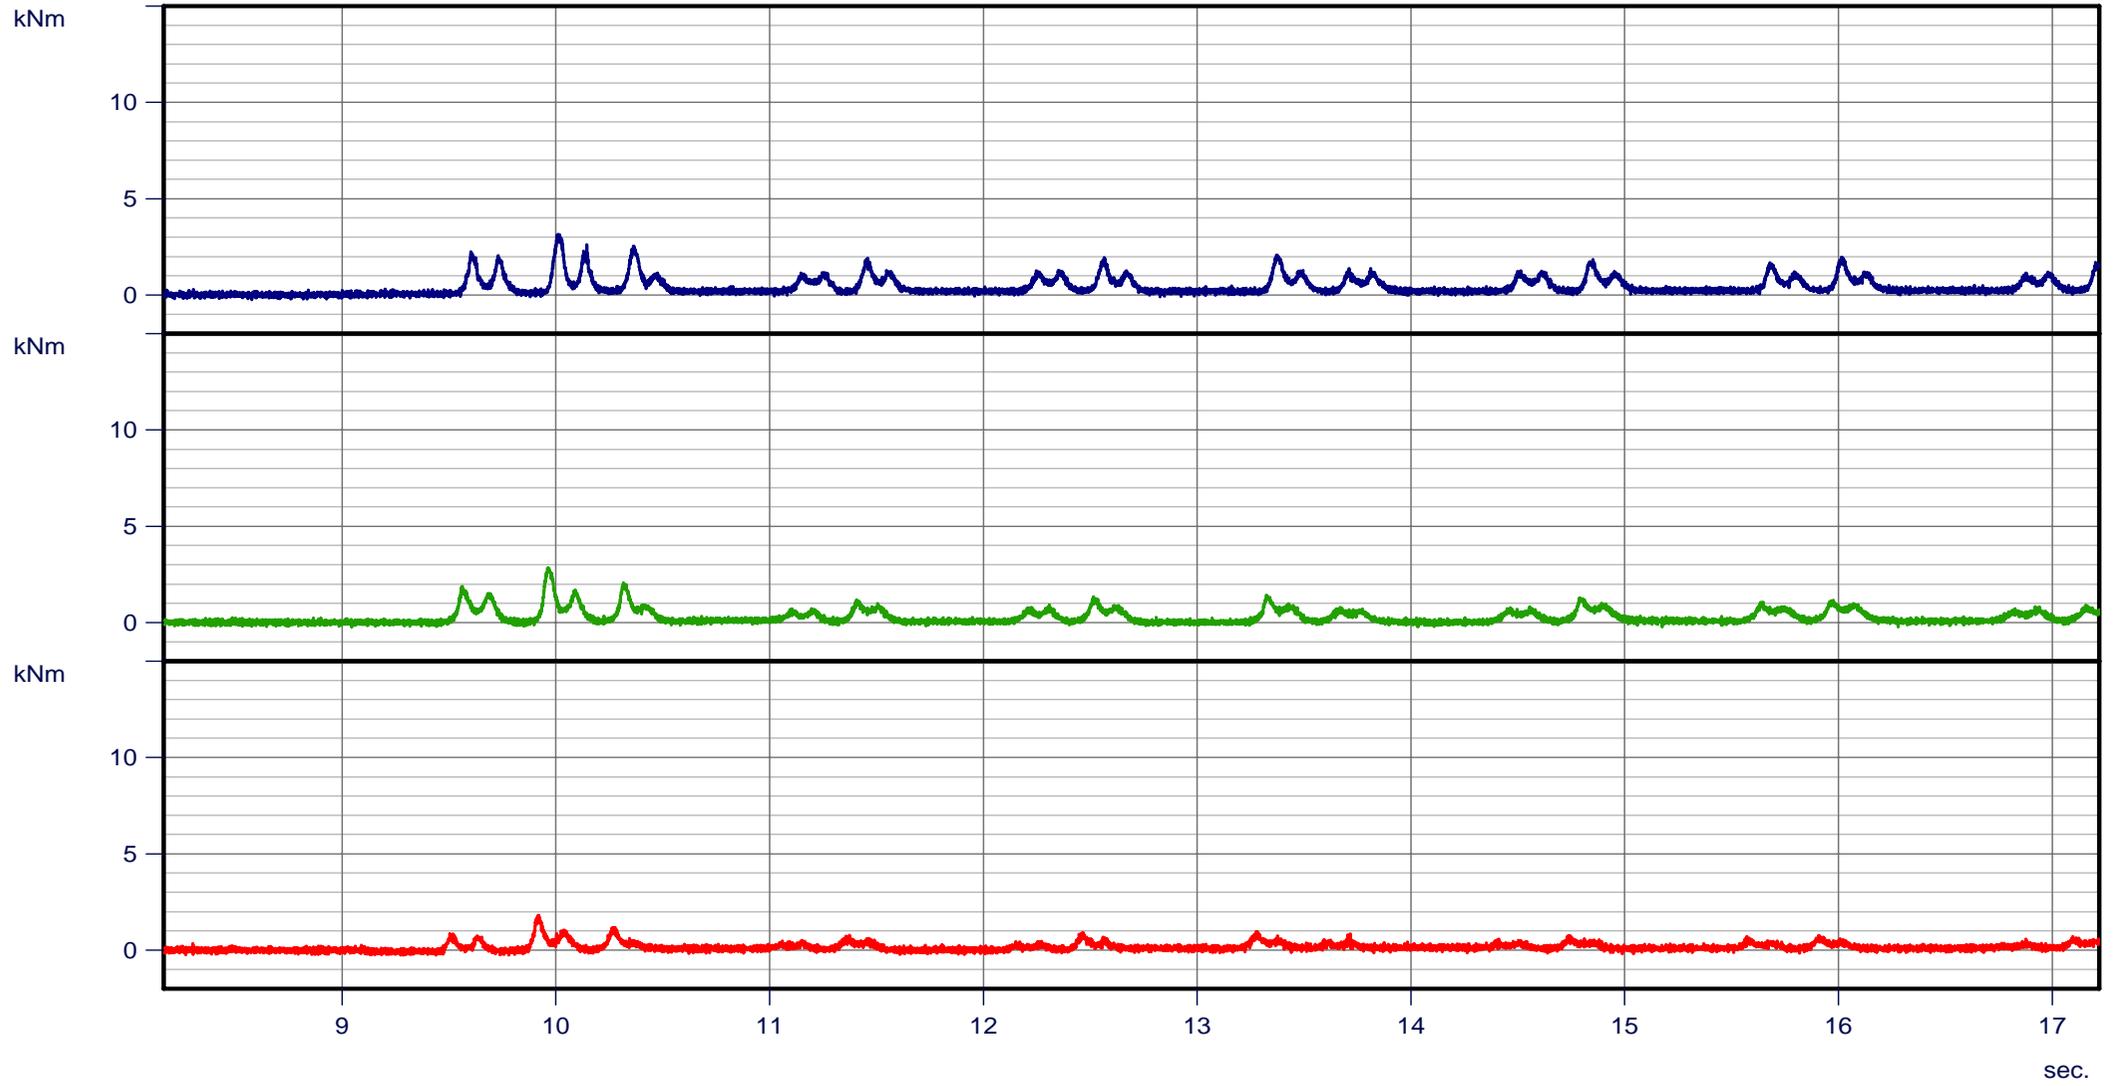
Berechnet: Biegemoment in Schwellenmitte

17. 5. 2010

Gleis 1

Messfahrt 1 - 3

- Der Einsatz von Schwellenbesohlungen führt zu einer Reduktion der Biegebeanspruchung in Schwellenmitte.
- Grund ist die Verhinderung der partiellen Hohlagenbildung unter den Schwellenköpfen
