**„Zur Verschleißreduktion von Gleisen
in engen Bögen“**

Dissertationsschrift

ANHÄNGE

Untersuchungen zum Einsenkungsverhalten von Bahnschwellen

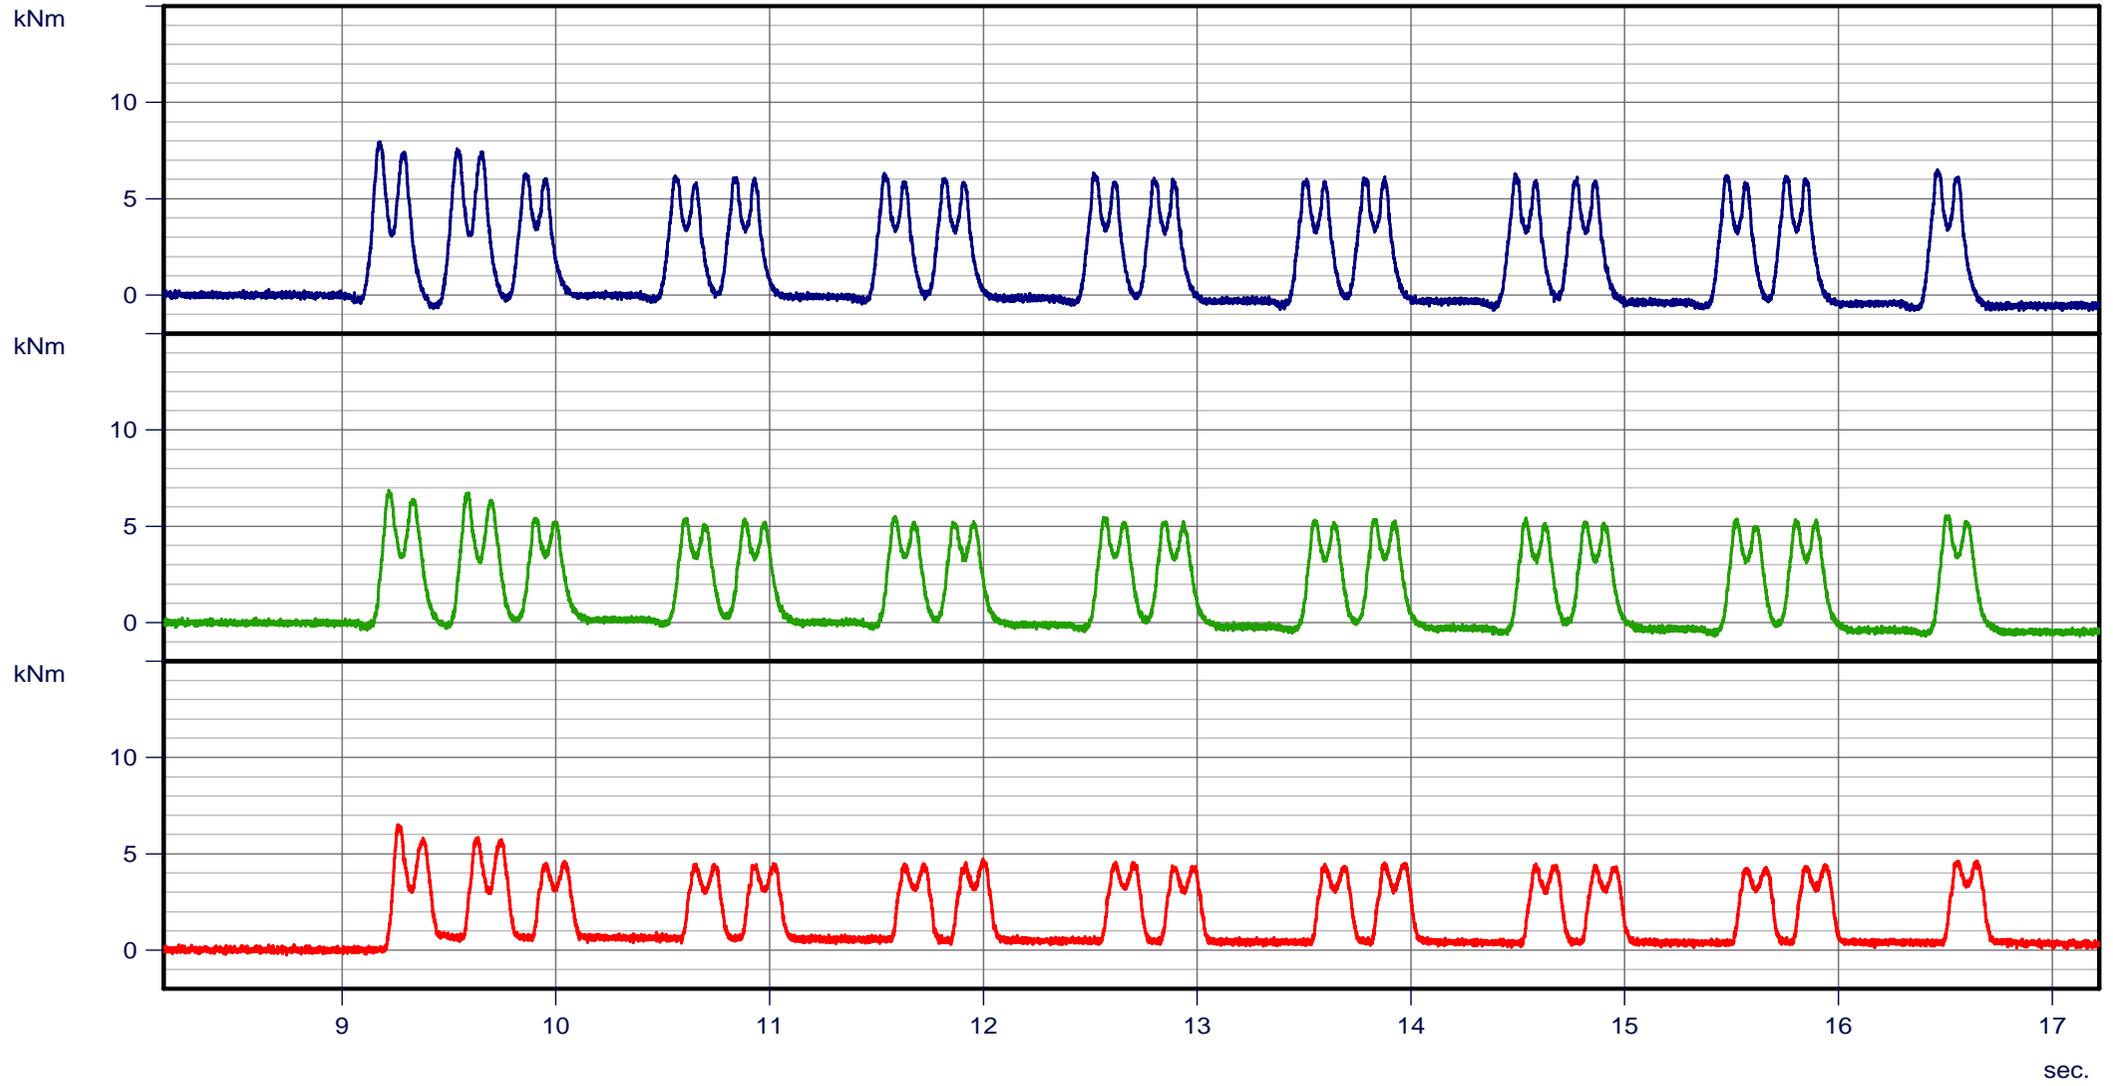
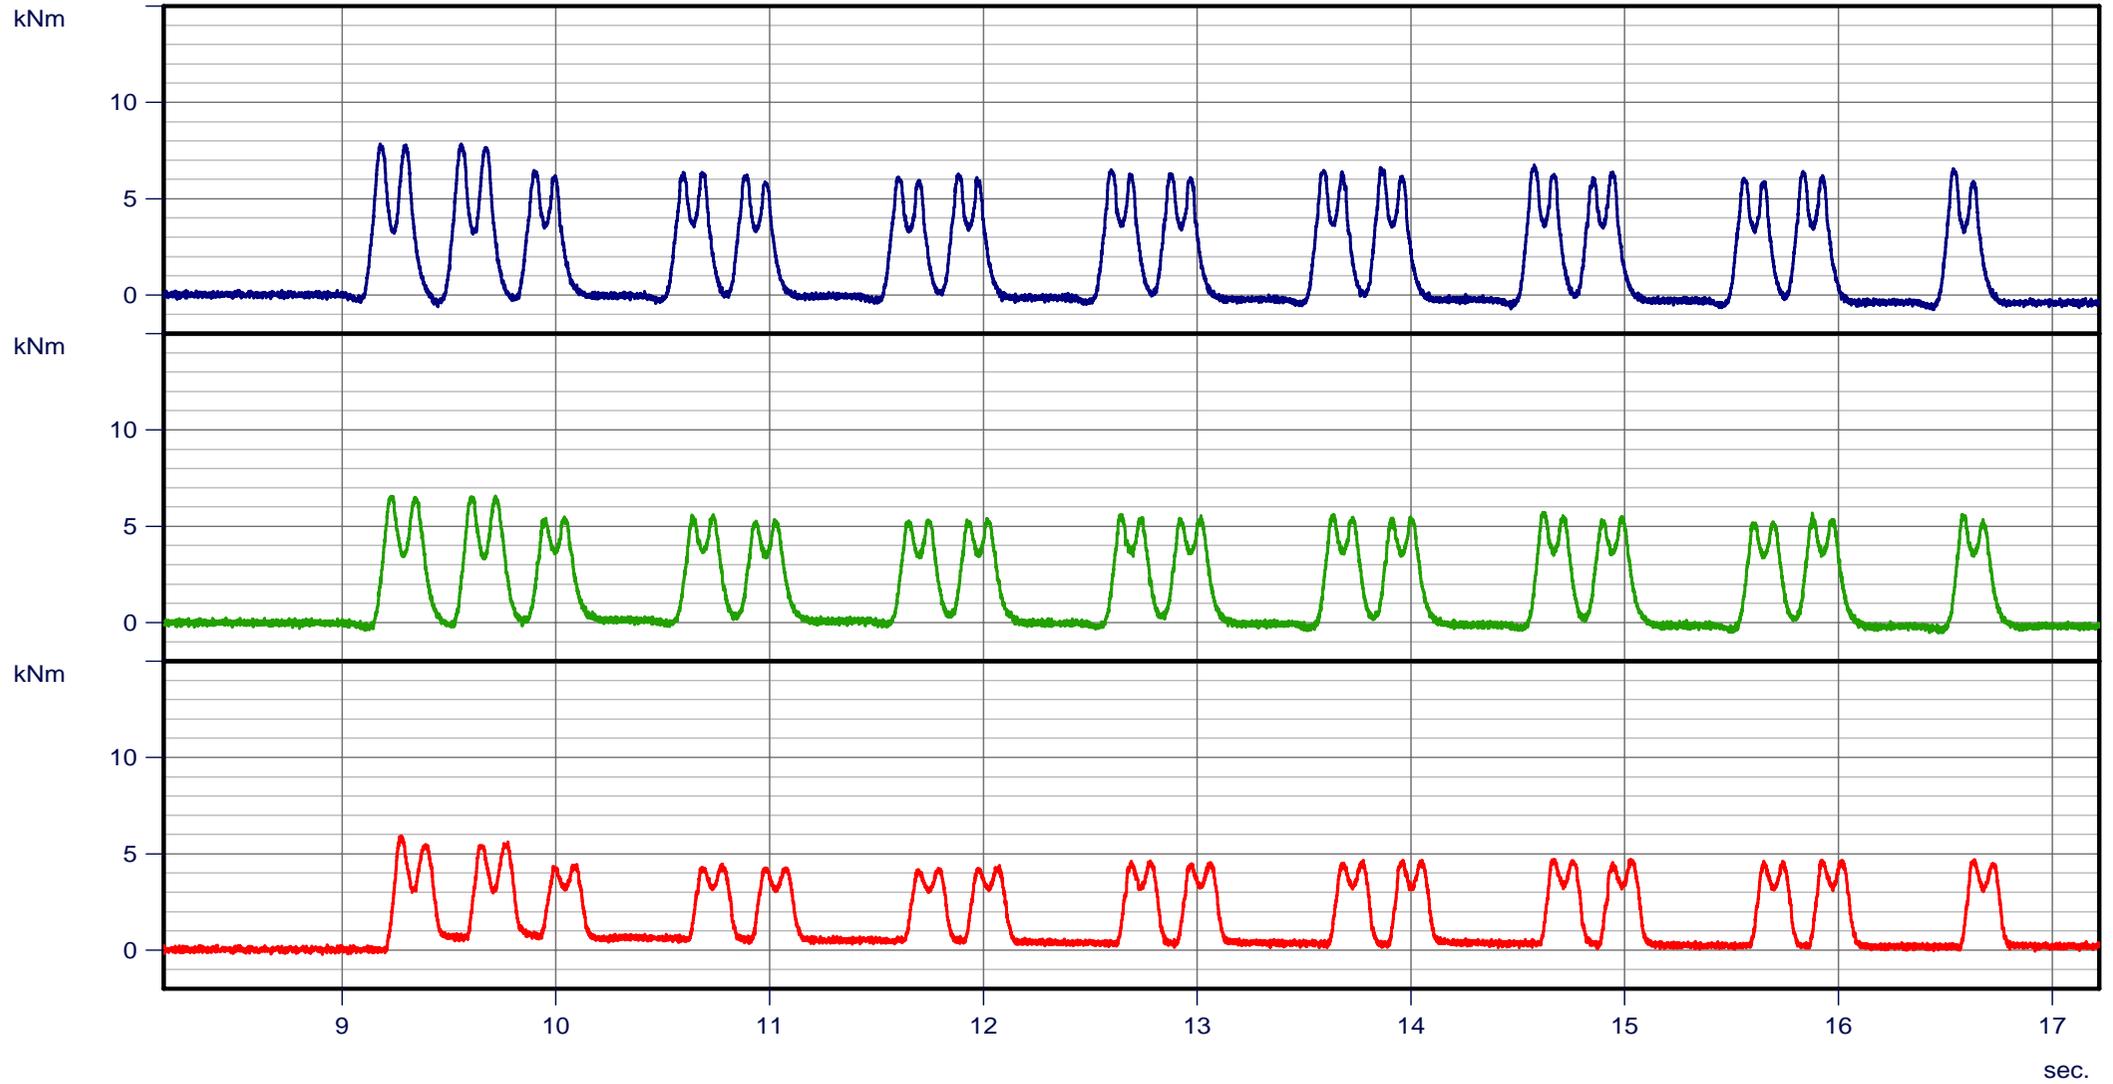
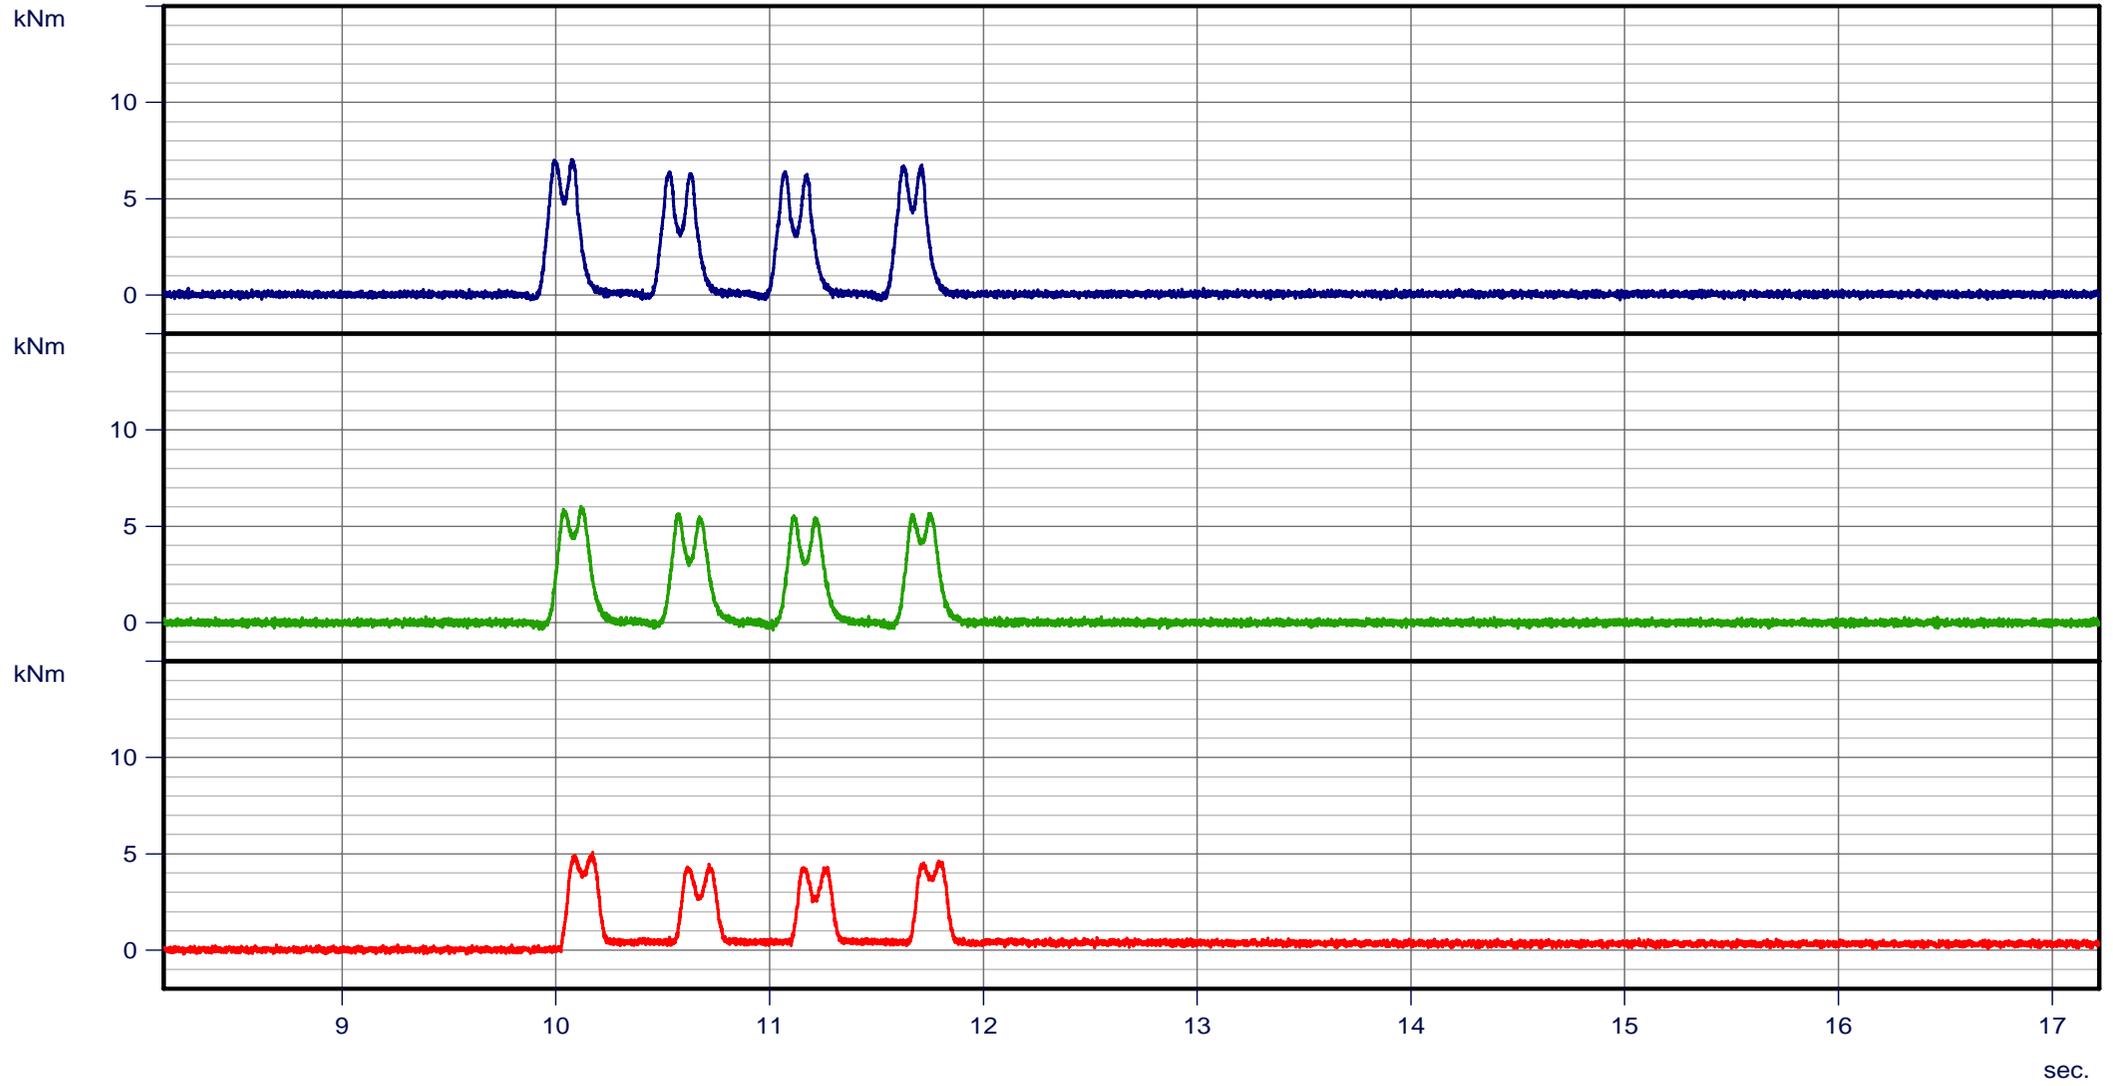
18. 5. 2010

Gleis 2

Messfahrt 1 - 3

— Moment_Schwellenmitte1 — Moment_Schwellenmitte2 — Moment_Schwellenmitte3

- Der Einsatz von Schwellenbesohlungen führt zu einer Reduktion der Biegebeanspruchung in Schwellenmitte.
- Grund ist die Verhinderung der partiellen Hohlagenbildung unter den Schwellenköpfen

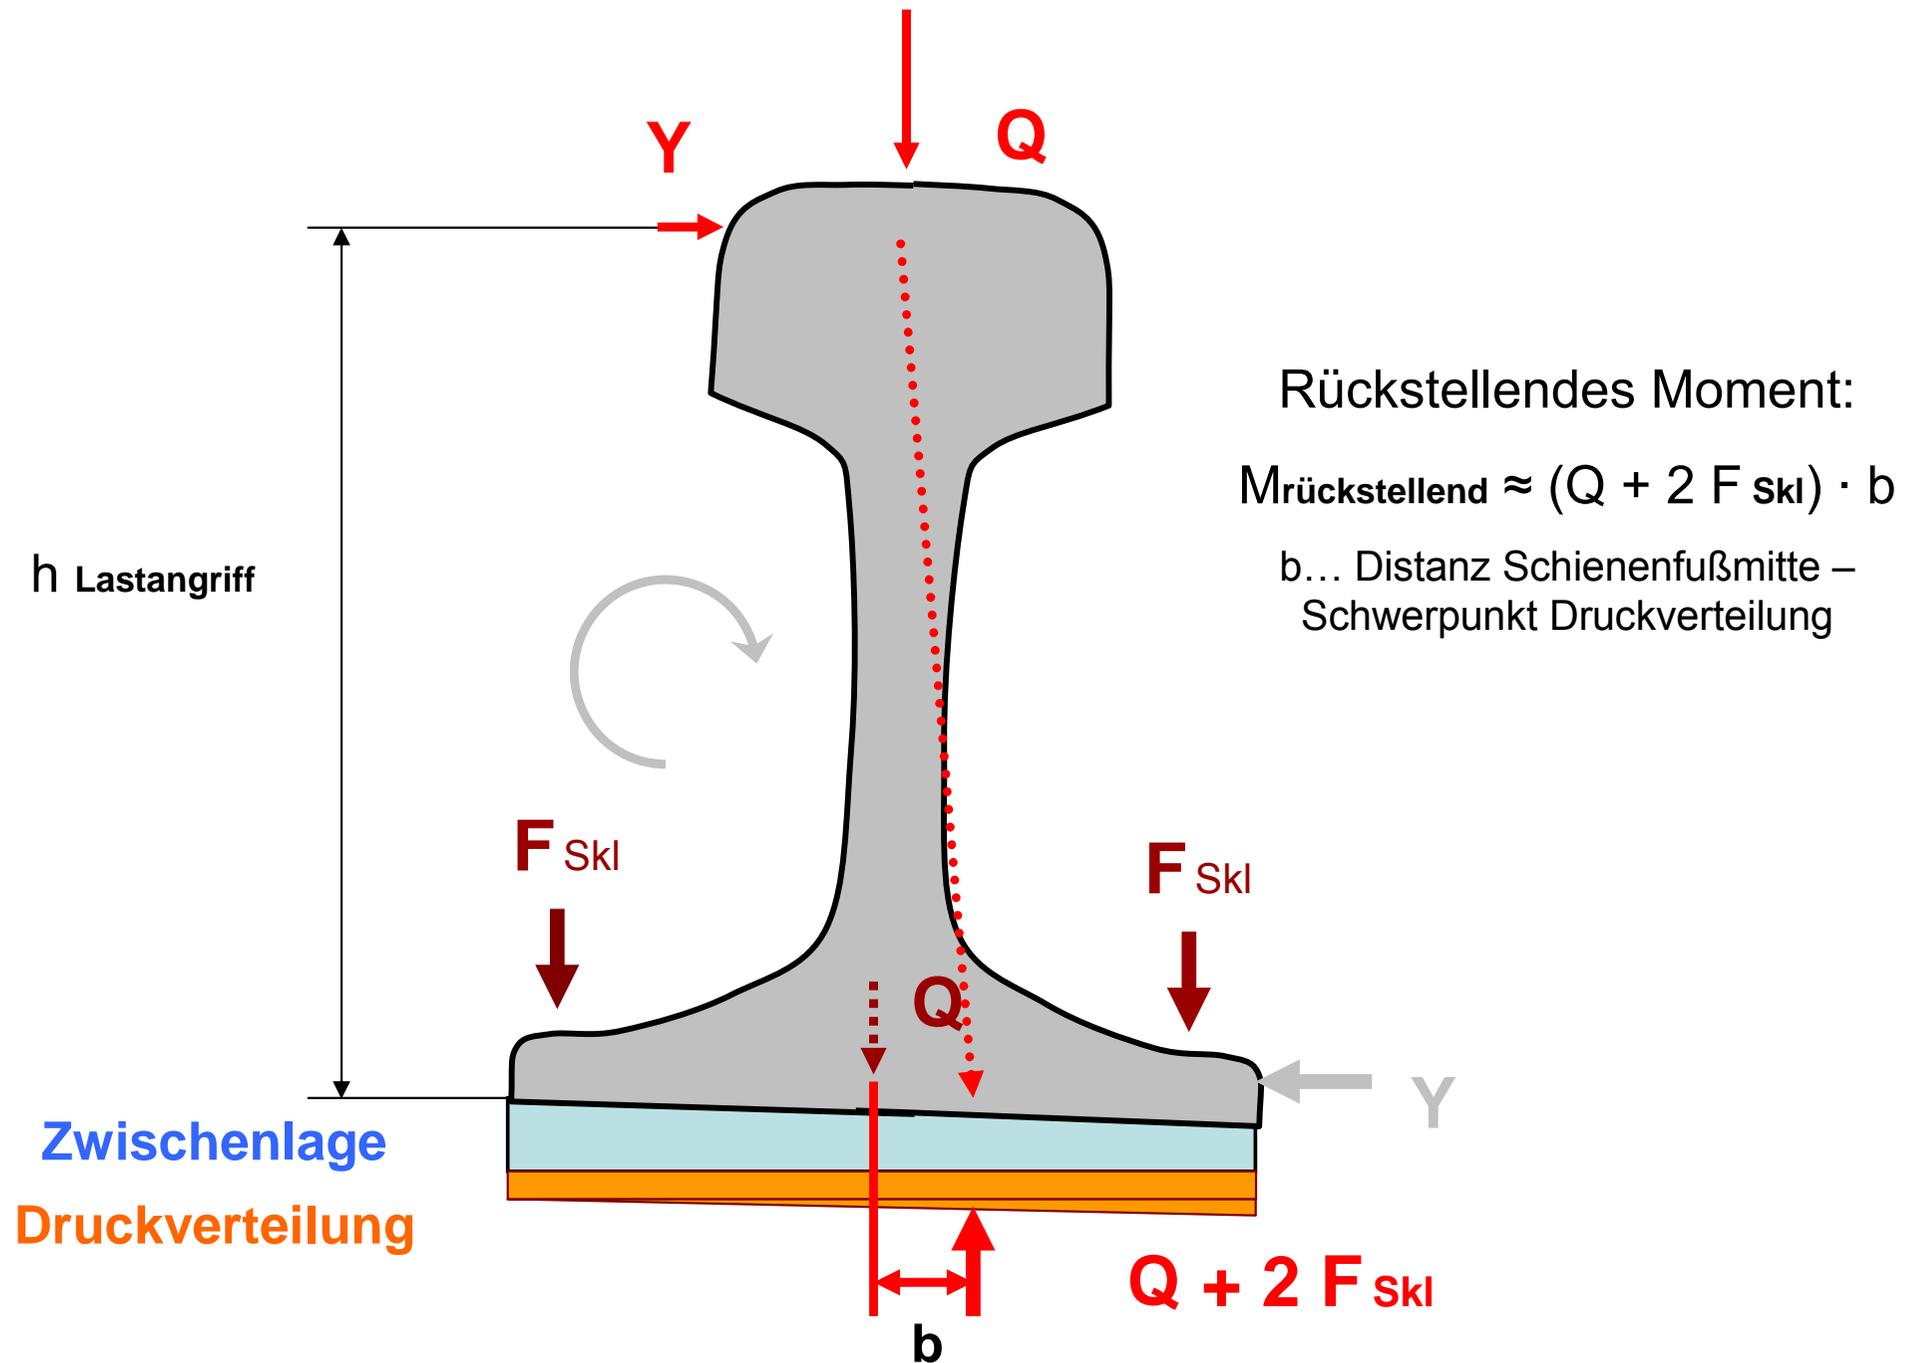
Fall 1: Kein Abheben des gleismittigen Schienenfußes

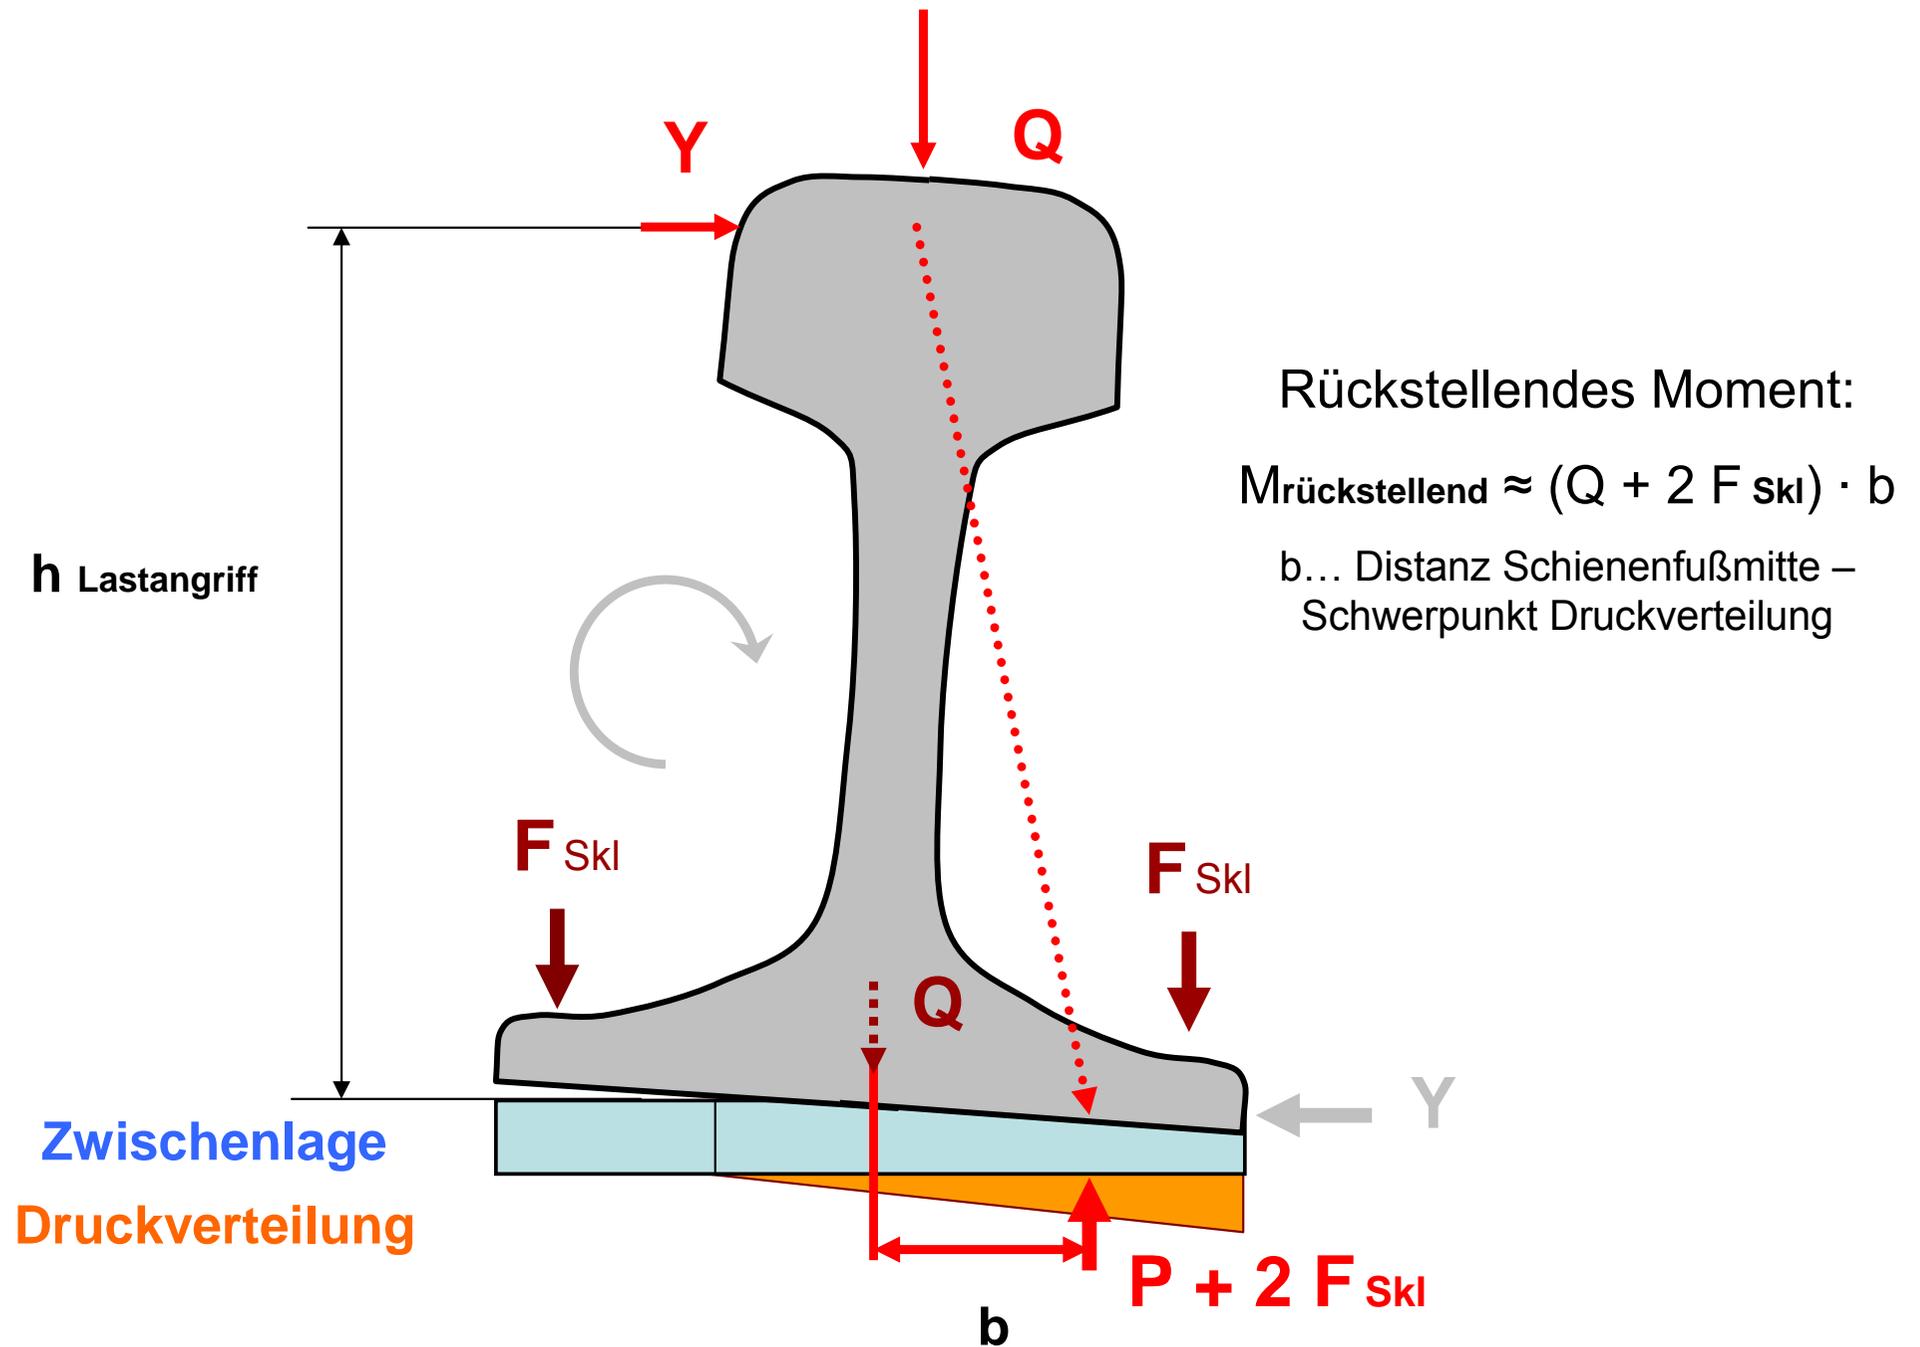
Horizontales Lastverhalten – Fall 2

Resultierende
außerhalb
der Kernfläche

Fall 2: Abheben des gleismittigen Schienenfußes

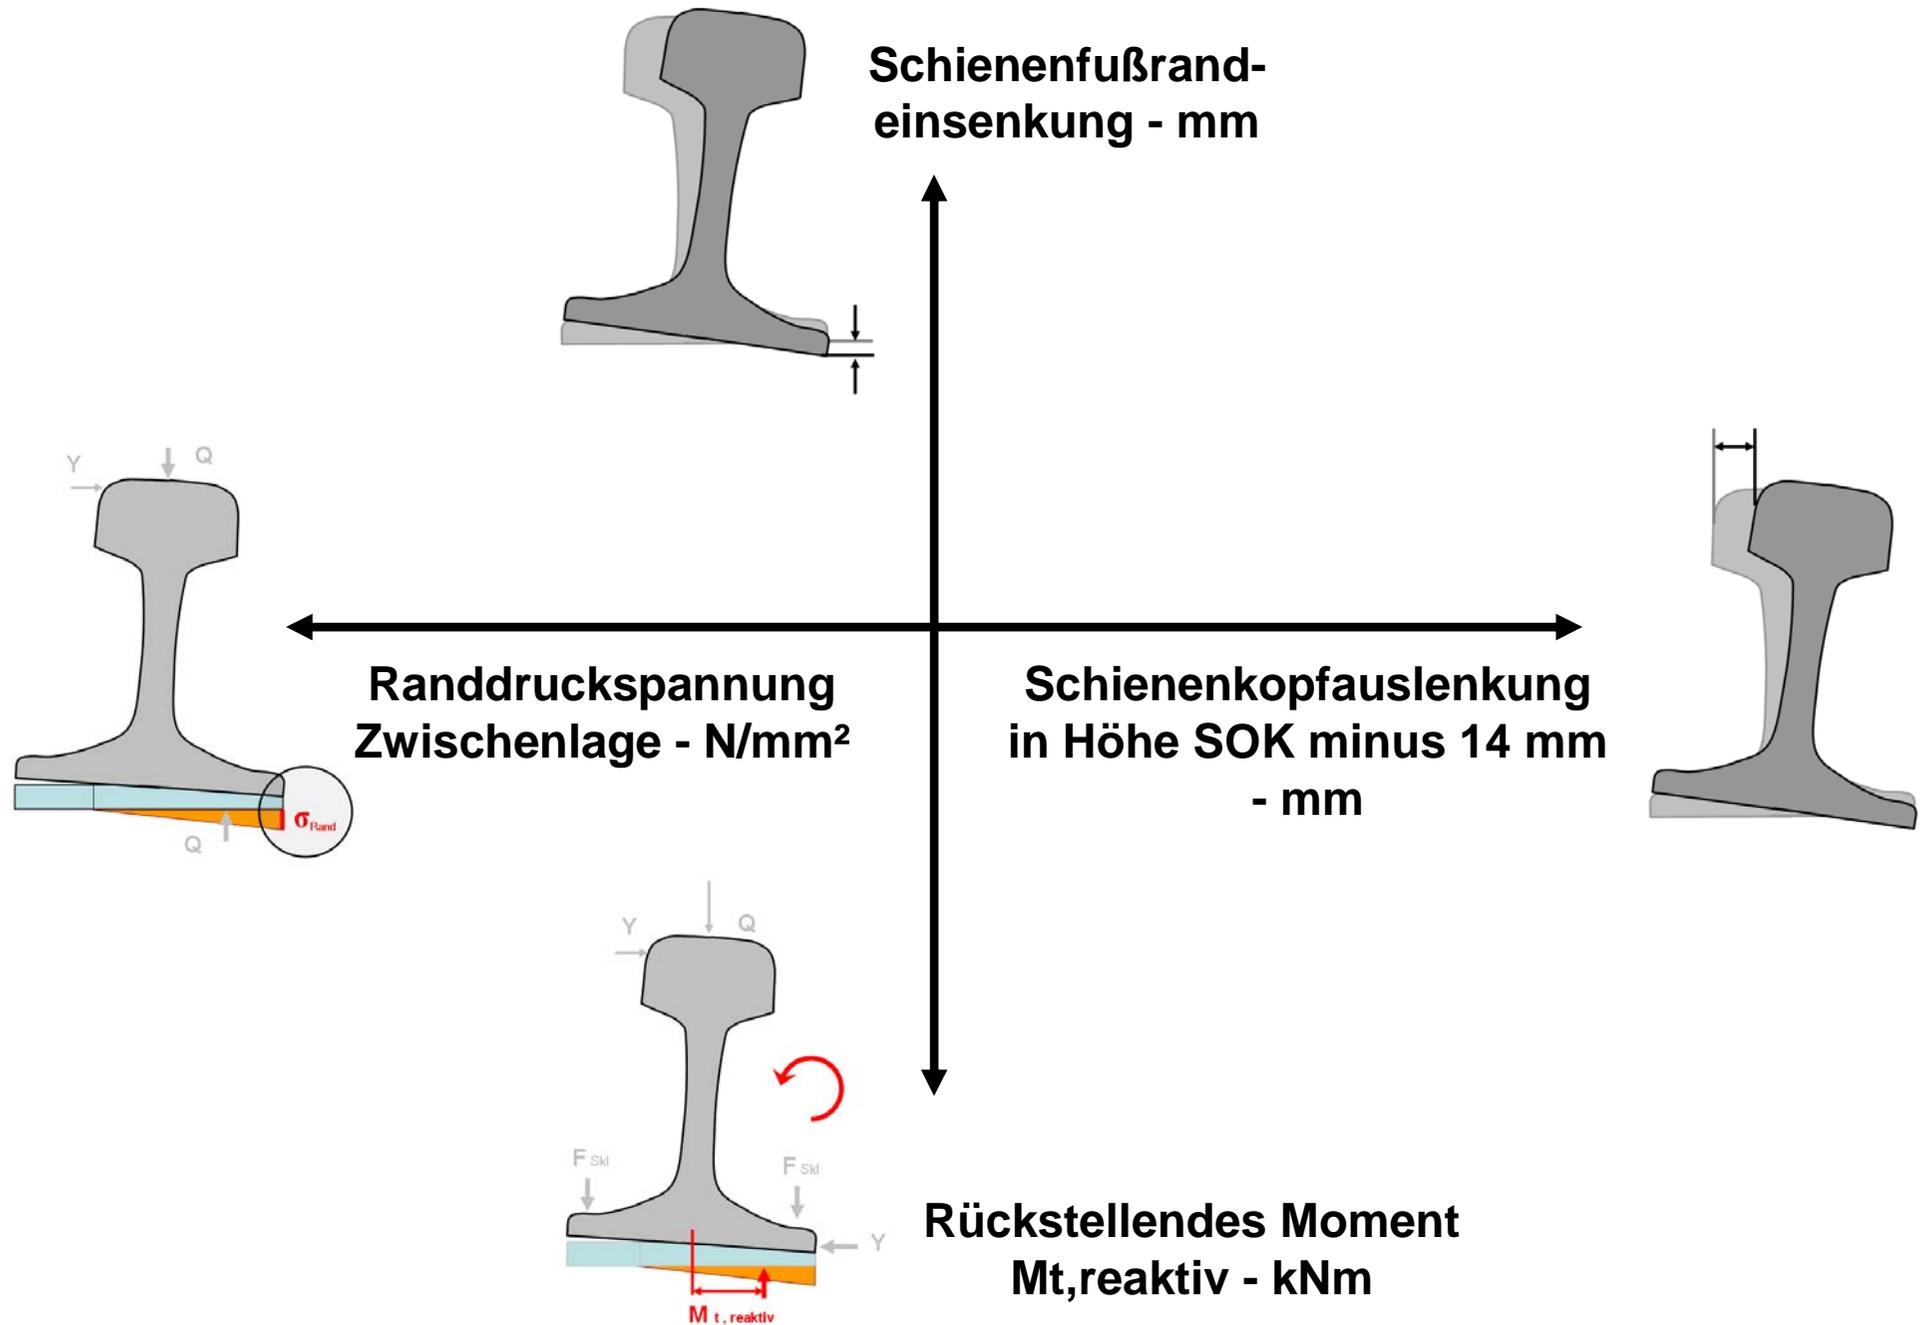
Lastangriff horizontal 14 mm unter der (neuen) Schienenoberkante berechnet

Abhängigkeiten an einem frei geschnittenen Stützpunkt – **passive** Seite

$Q_{\text{Stützpkt.}} = 50 \text{ kN}$

$F_{\text{SkI}} = 9 \text{ kN}$

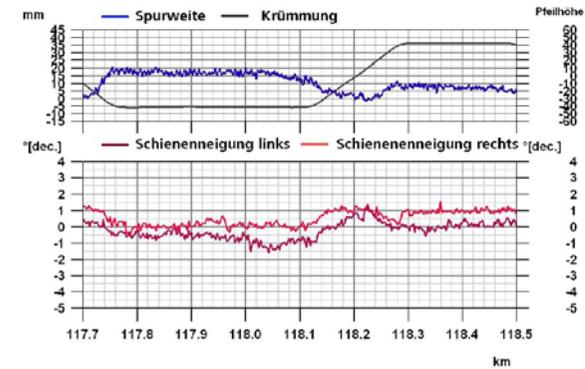
Im Haltestellenbereich lässt sich ein stärkerer Verschleiß der elastischen Zwischenlagen feststellen

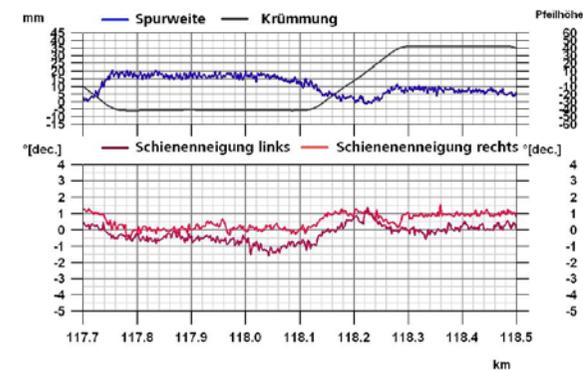
km 118,100: Foto 32

Anmerkungen:
 Im Haltestellenbereich lässt sich ein stärkerer Verschleiß der elastischen Zwischenlagen feststellen

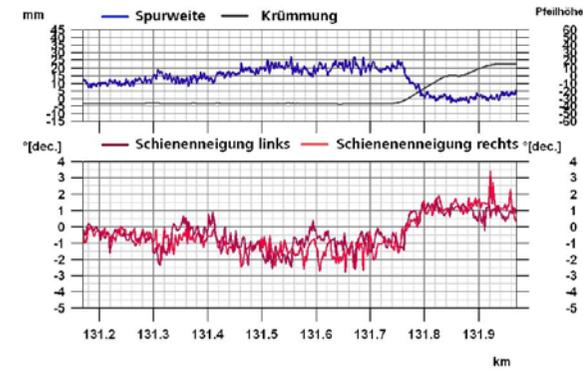
km 131,570: Foto 20

Anmerkungen:
 Aufgrund der aufgetretenen
 Schwellenrisse wurde ein hűufiger
 Einzelschwellentausch durchgefűhrt

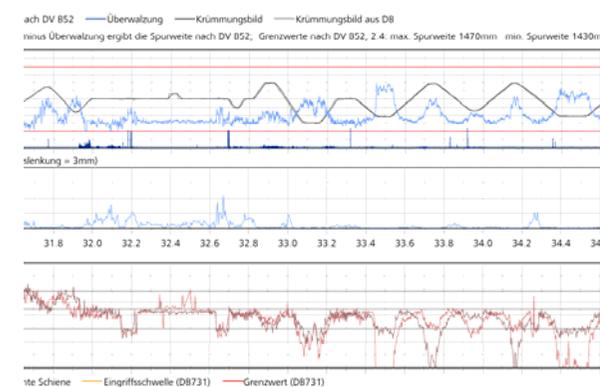
Anmerkungen:
 Die Zwischenlagen zeigen unter der Straßenbrücke einen geringeren Verschleiß.

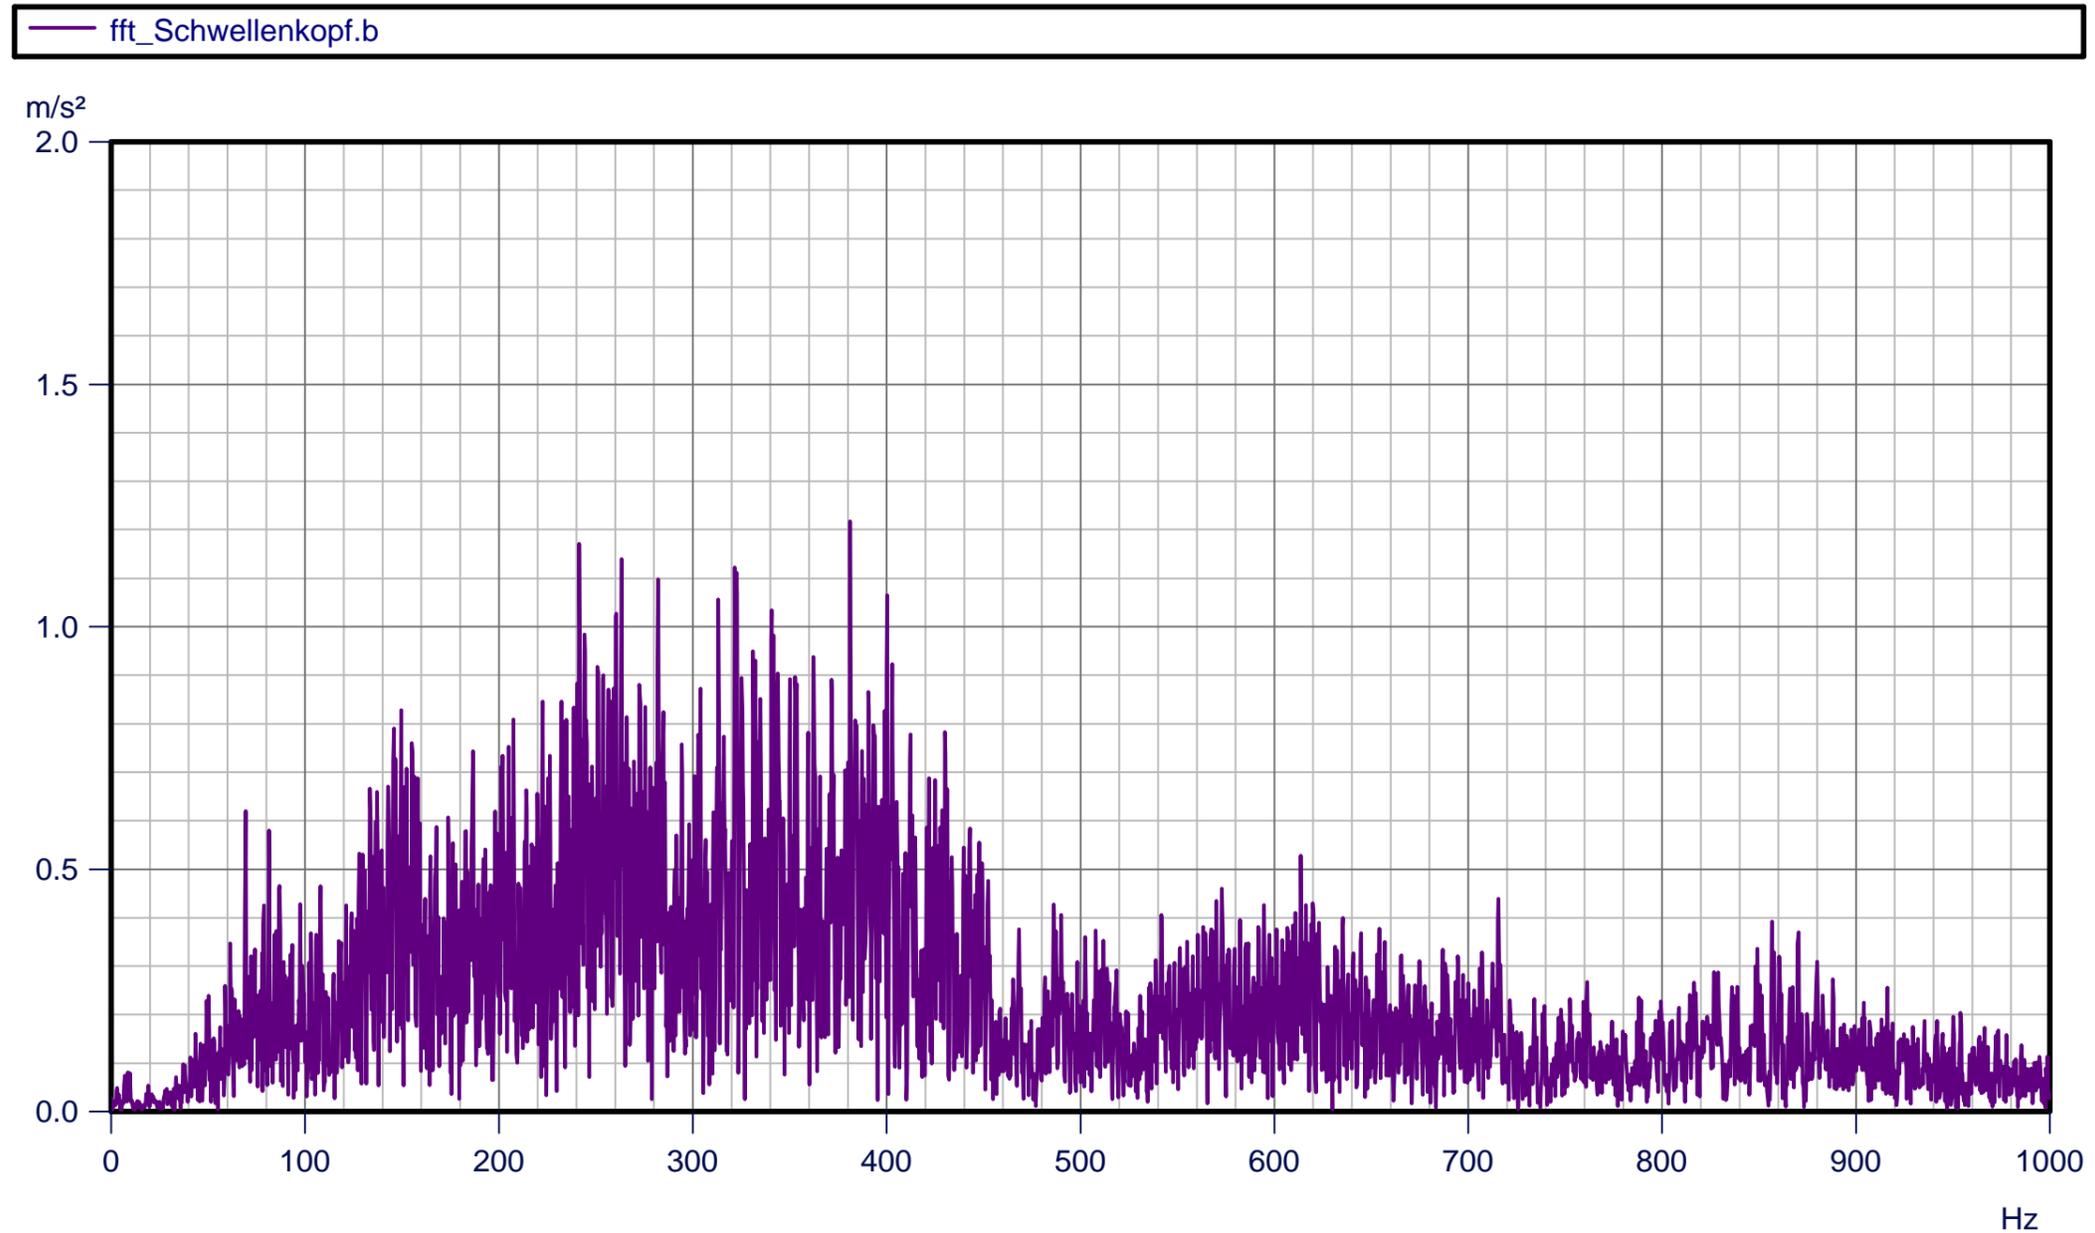
Gleisdorf M002 – Holzschwelle Zw-K8

Holzschwelle liegt satt im Schotterbett, keine Schlupfwellen

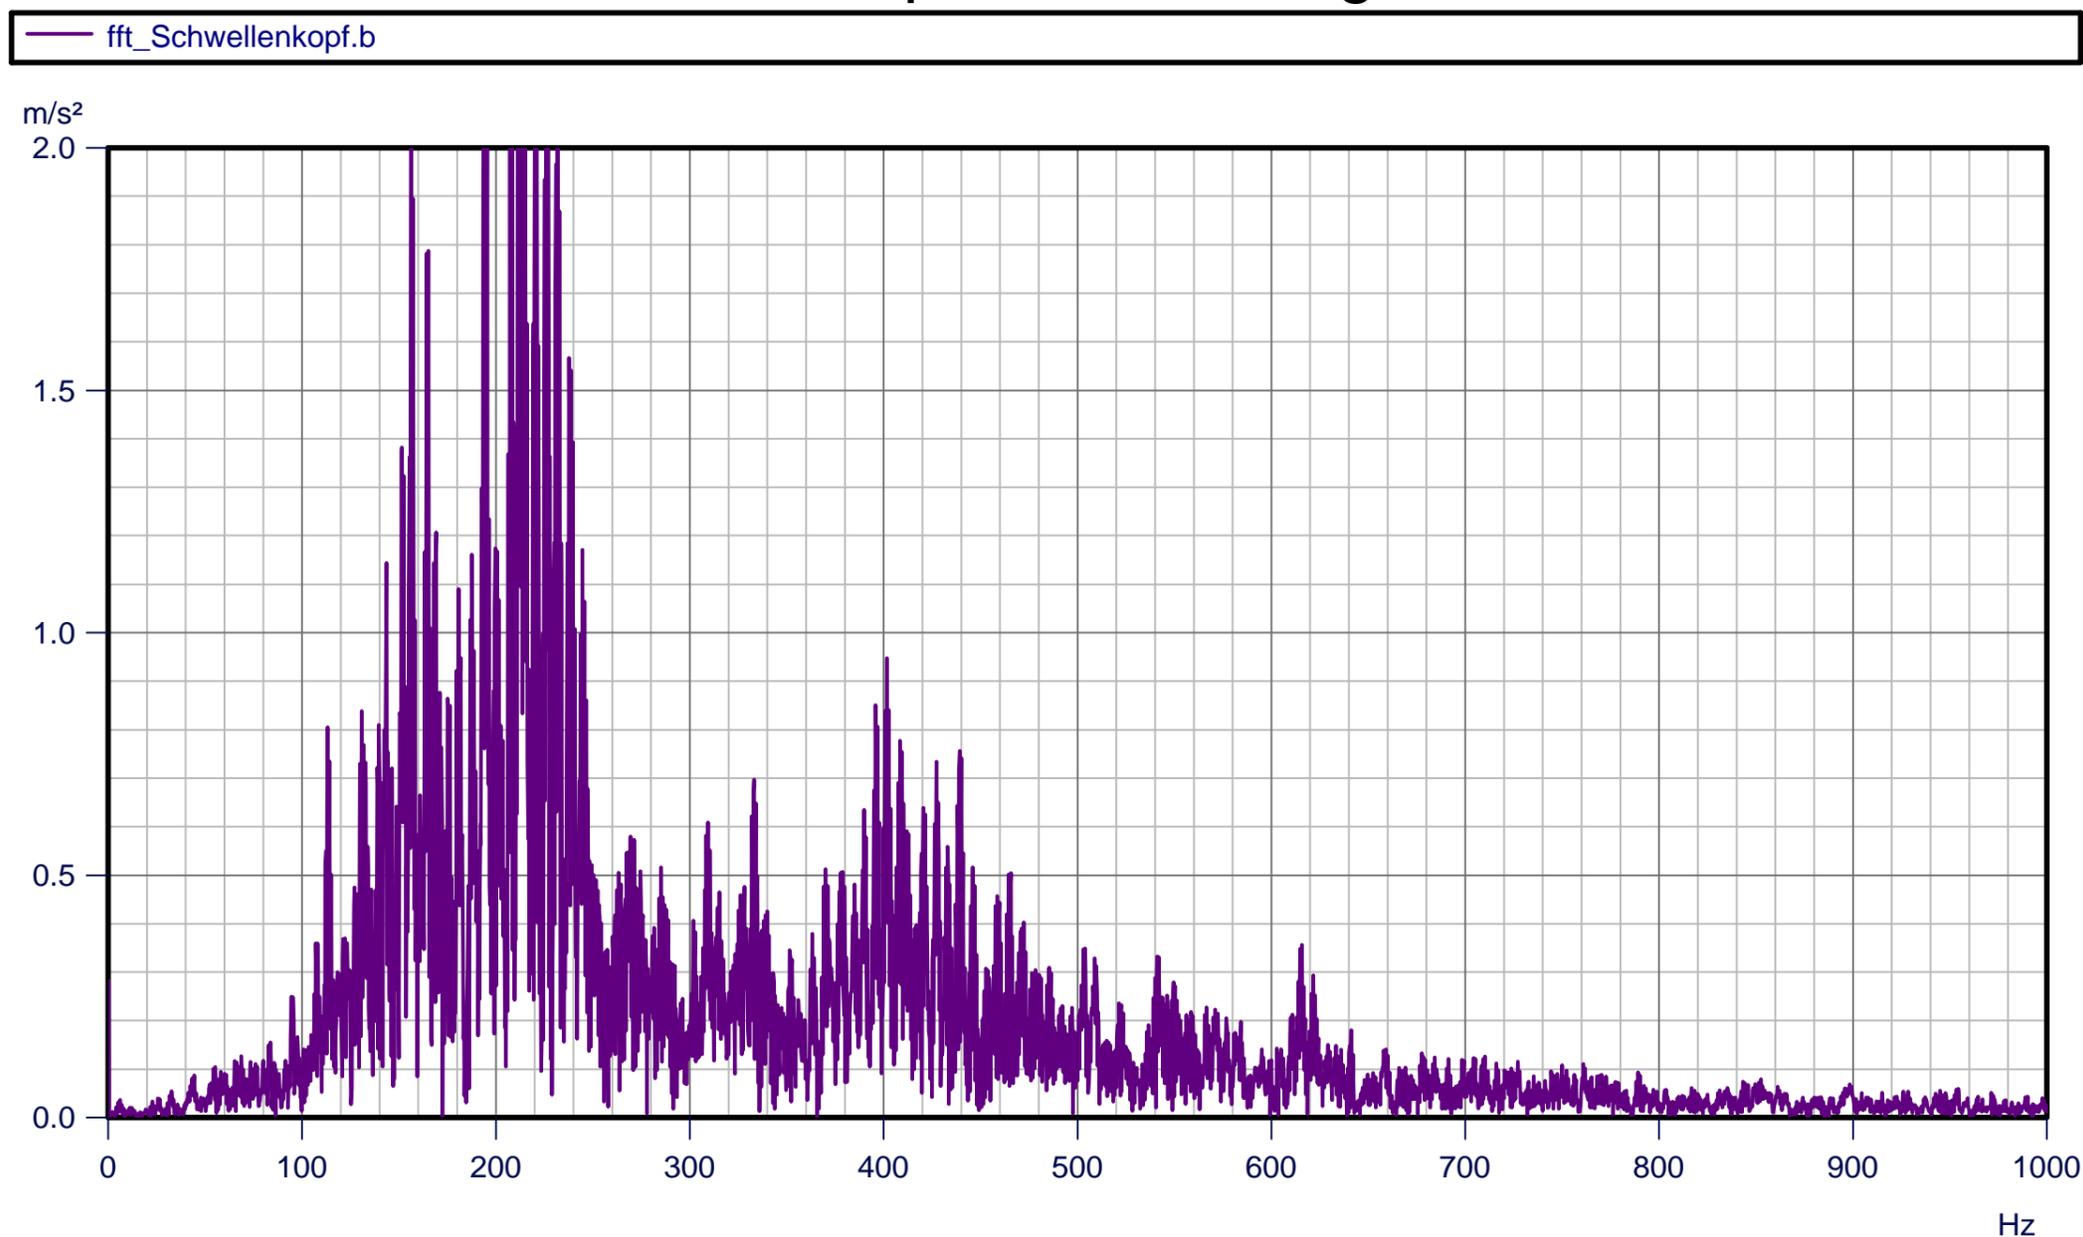
Kaiserebersdorf M004 – Betonschwelle Zw-K8

Betonschwellen unbesohlt, starke Schlupfwellenbildung
