**„Zur Verschleißreduktion von Gleisen
in engen Bögen“**

Dissertationsschrift

ANHÄNGE

Untersuchungen zum Einsenkungsverhalten von Bahnschwellen

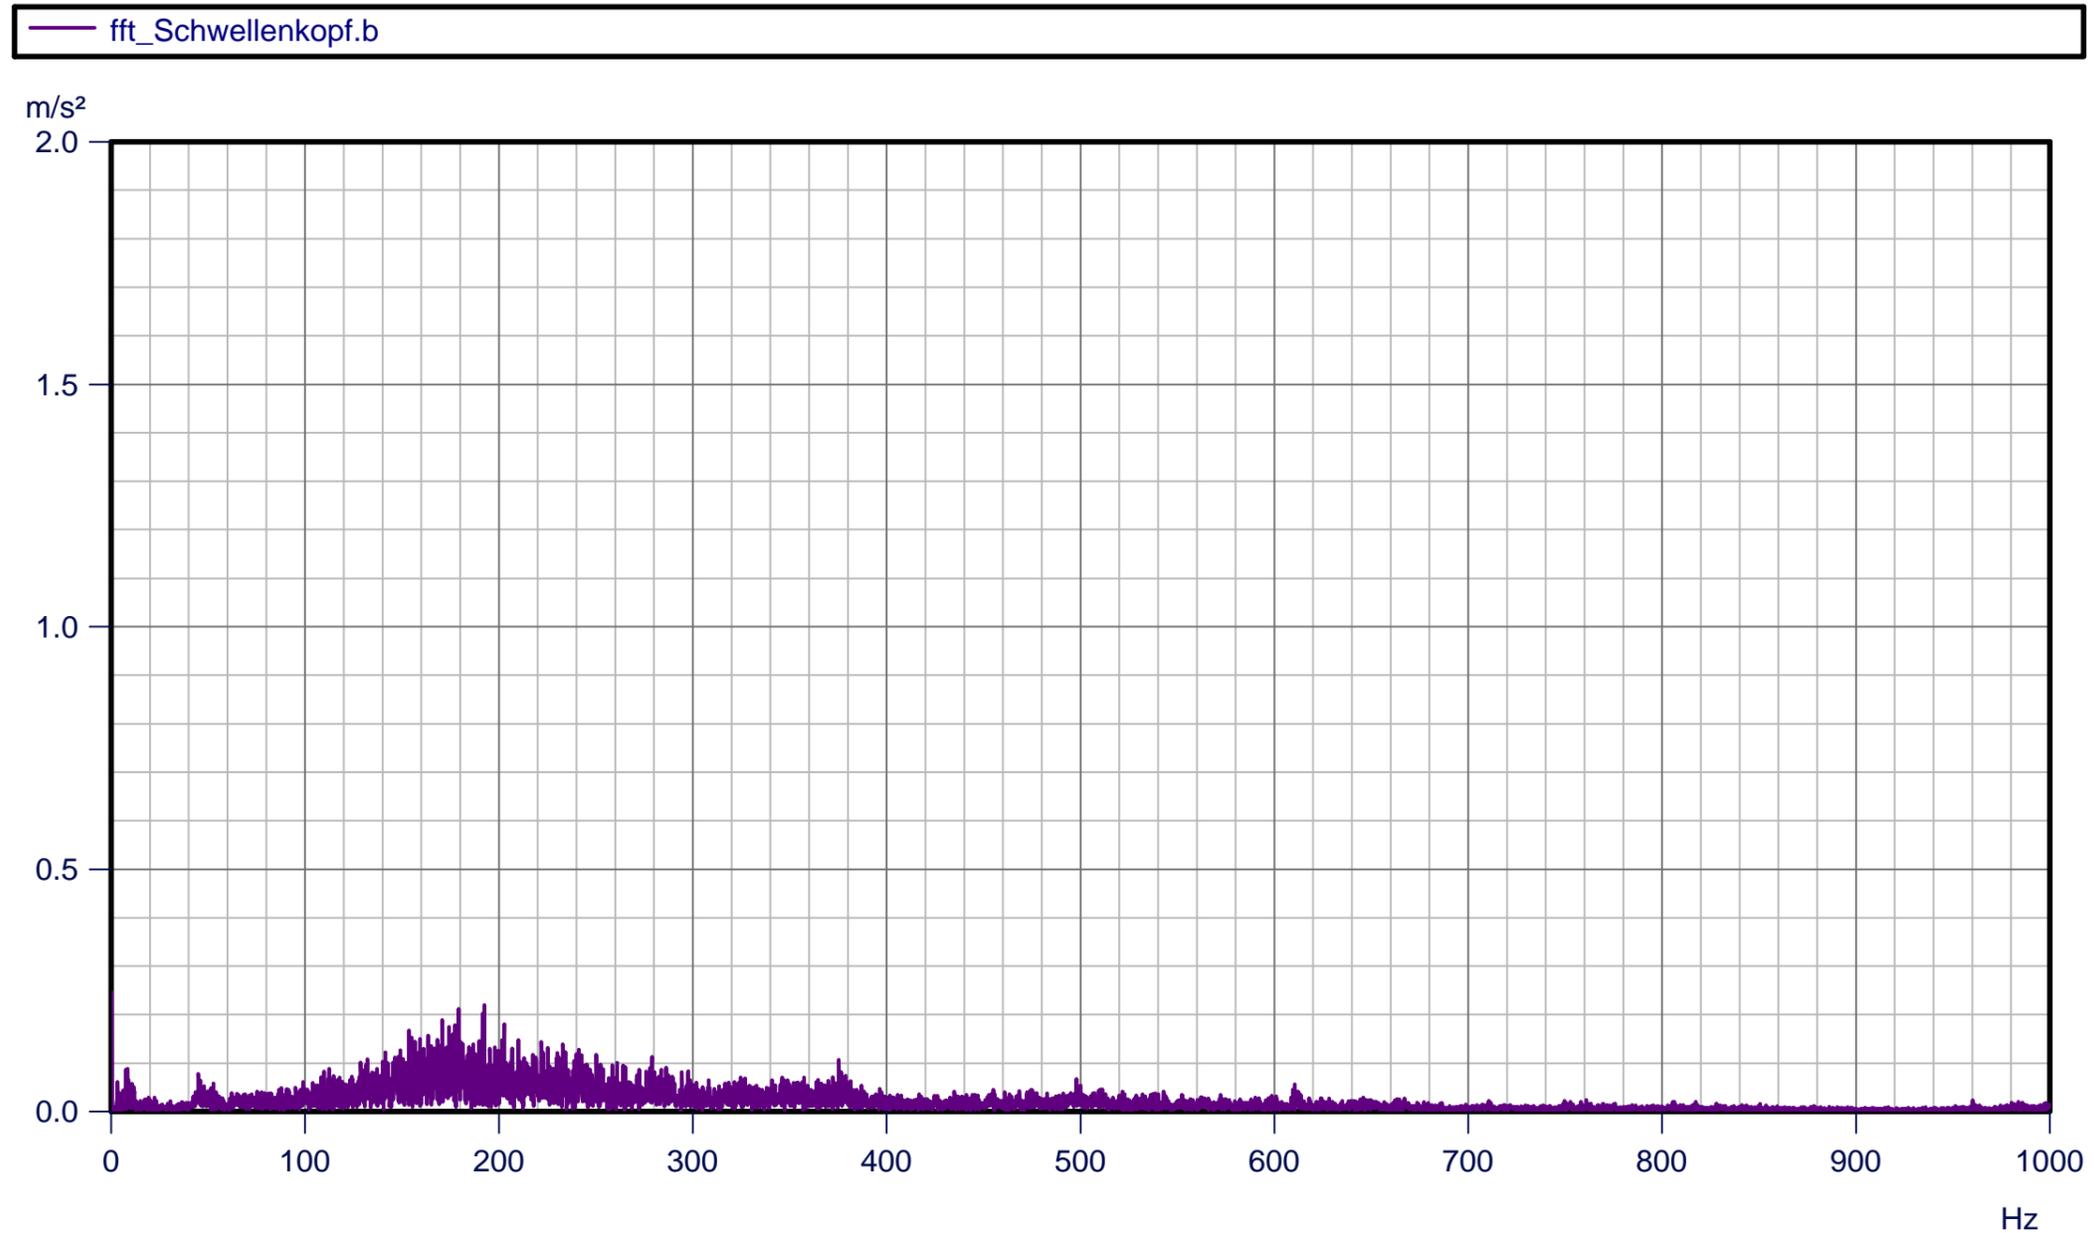
Pöndorf M007 – Betonschwelle besohlt SLS 1308 G

Weiche Zwischenlagen, keine Schlupfwellenbildung

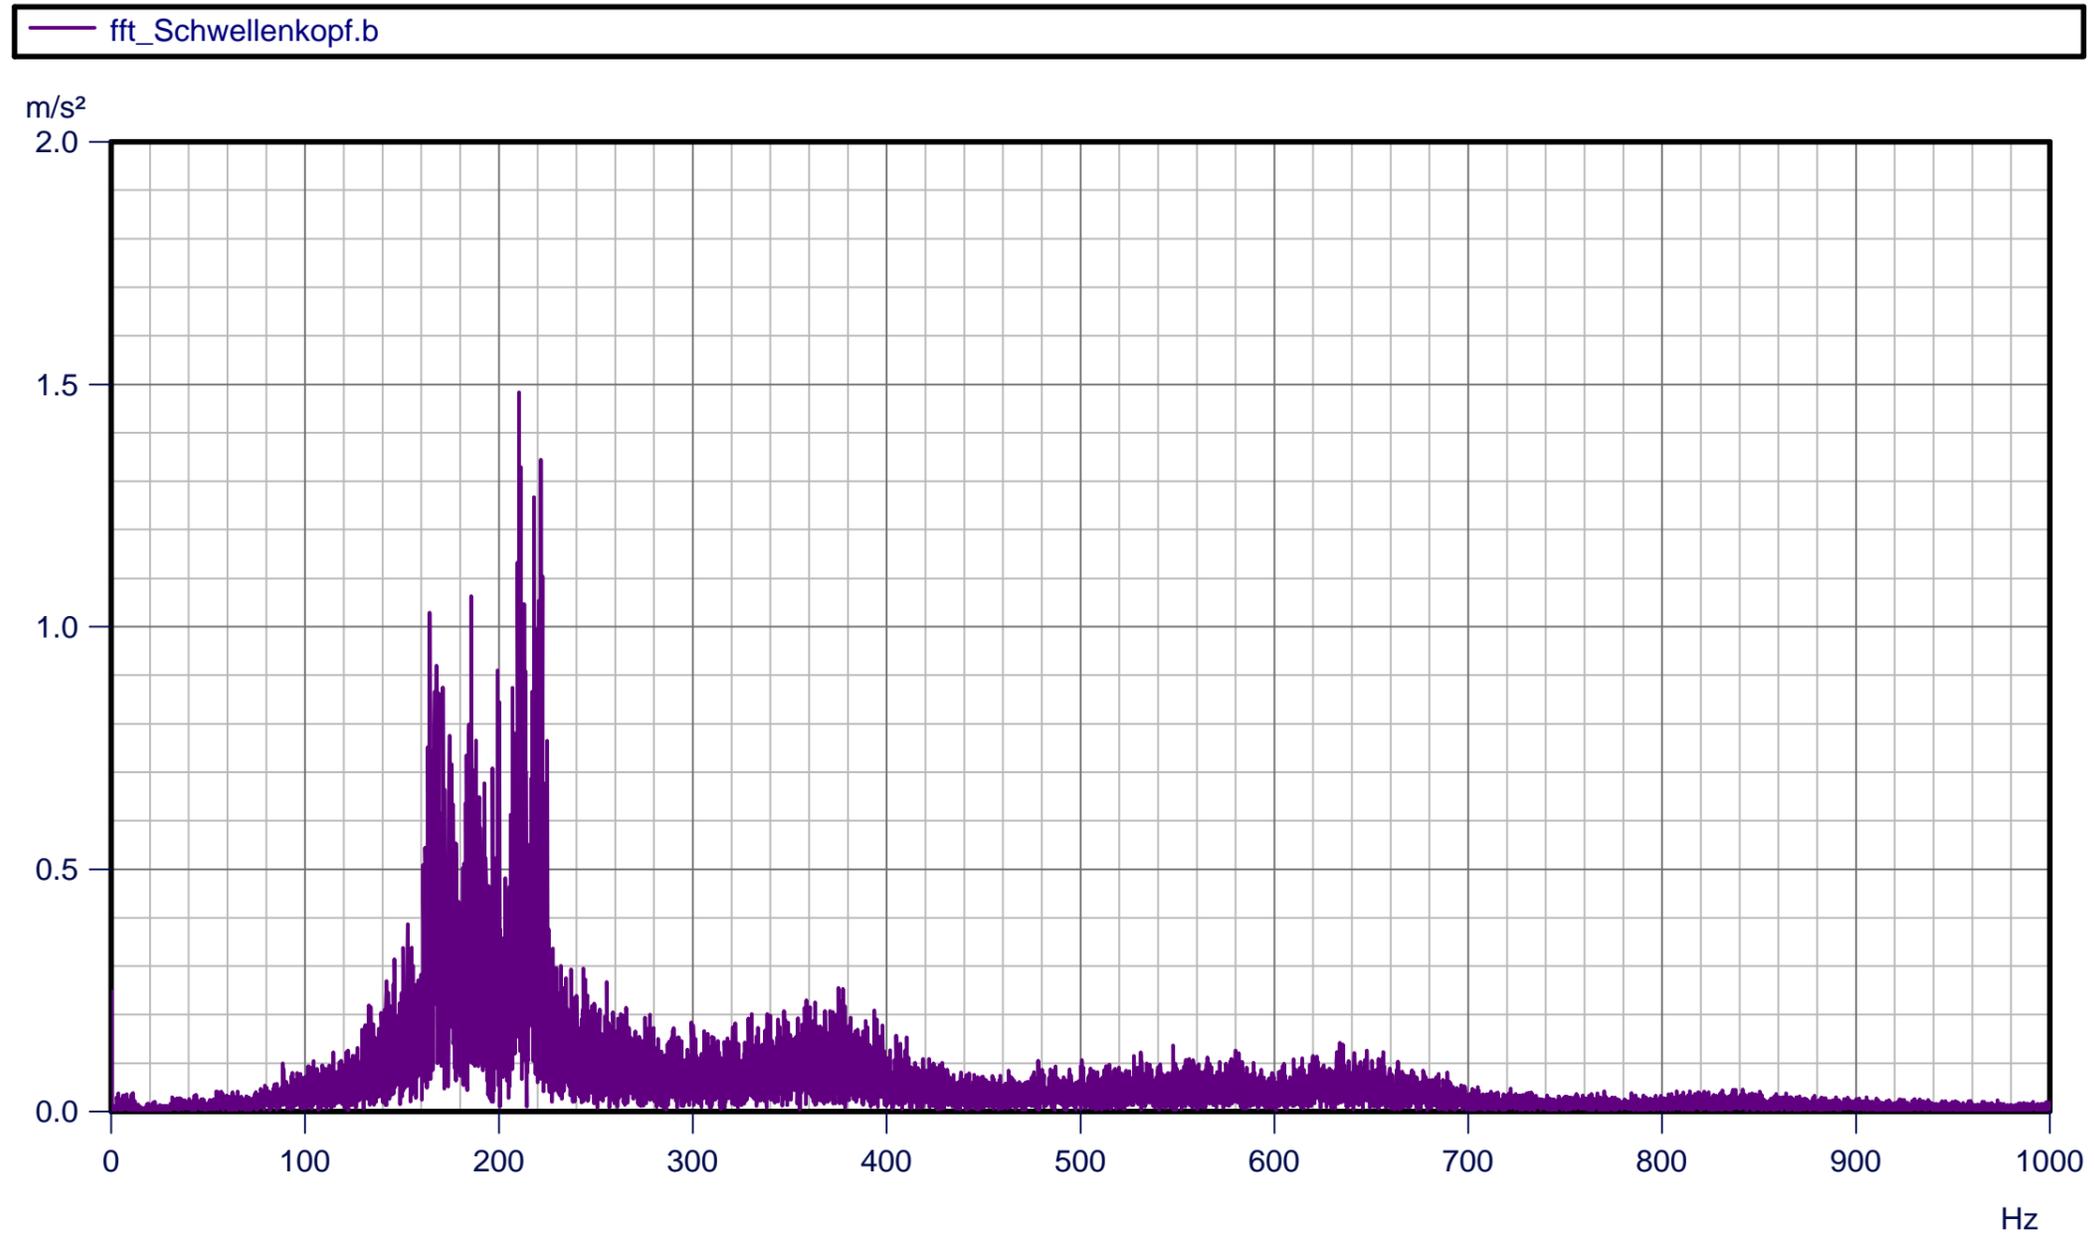
Scheifling M007 – Betonschwelle besohlt S 600 / 8

Weiche Zwischenlagen, beginnende Schlupfwellenbildung, Schrauben tlw. locker

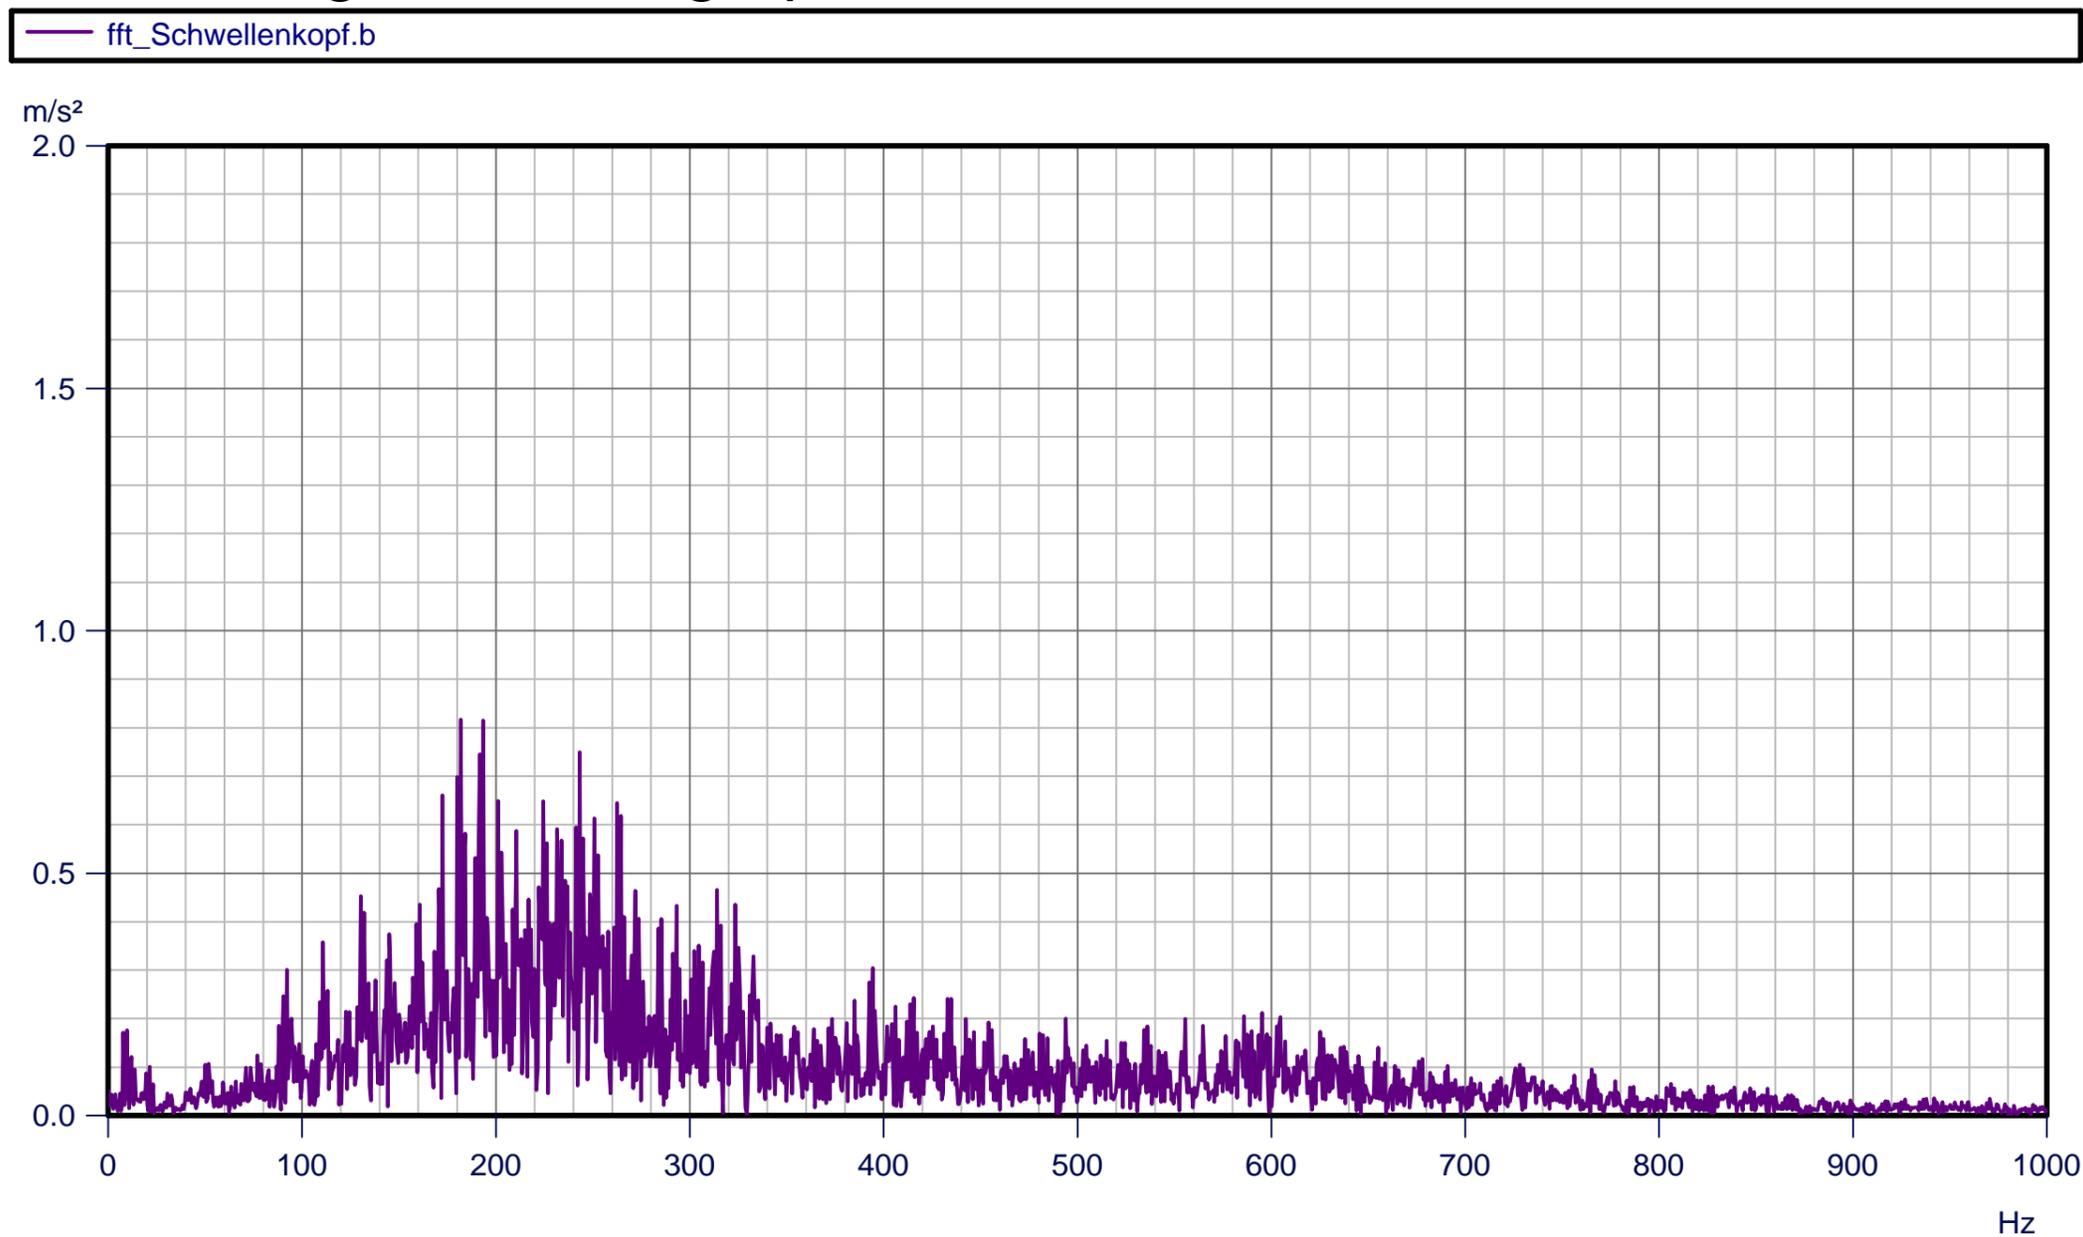
Rum M004 – Betonschwelle BE 19a unbesohlt

Gerades Gleis, sehr gute Gleislagequalität

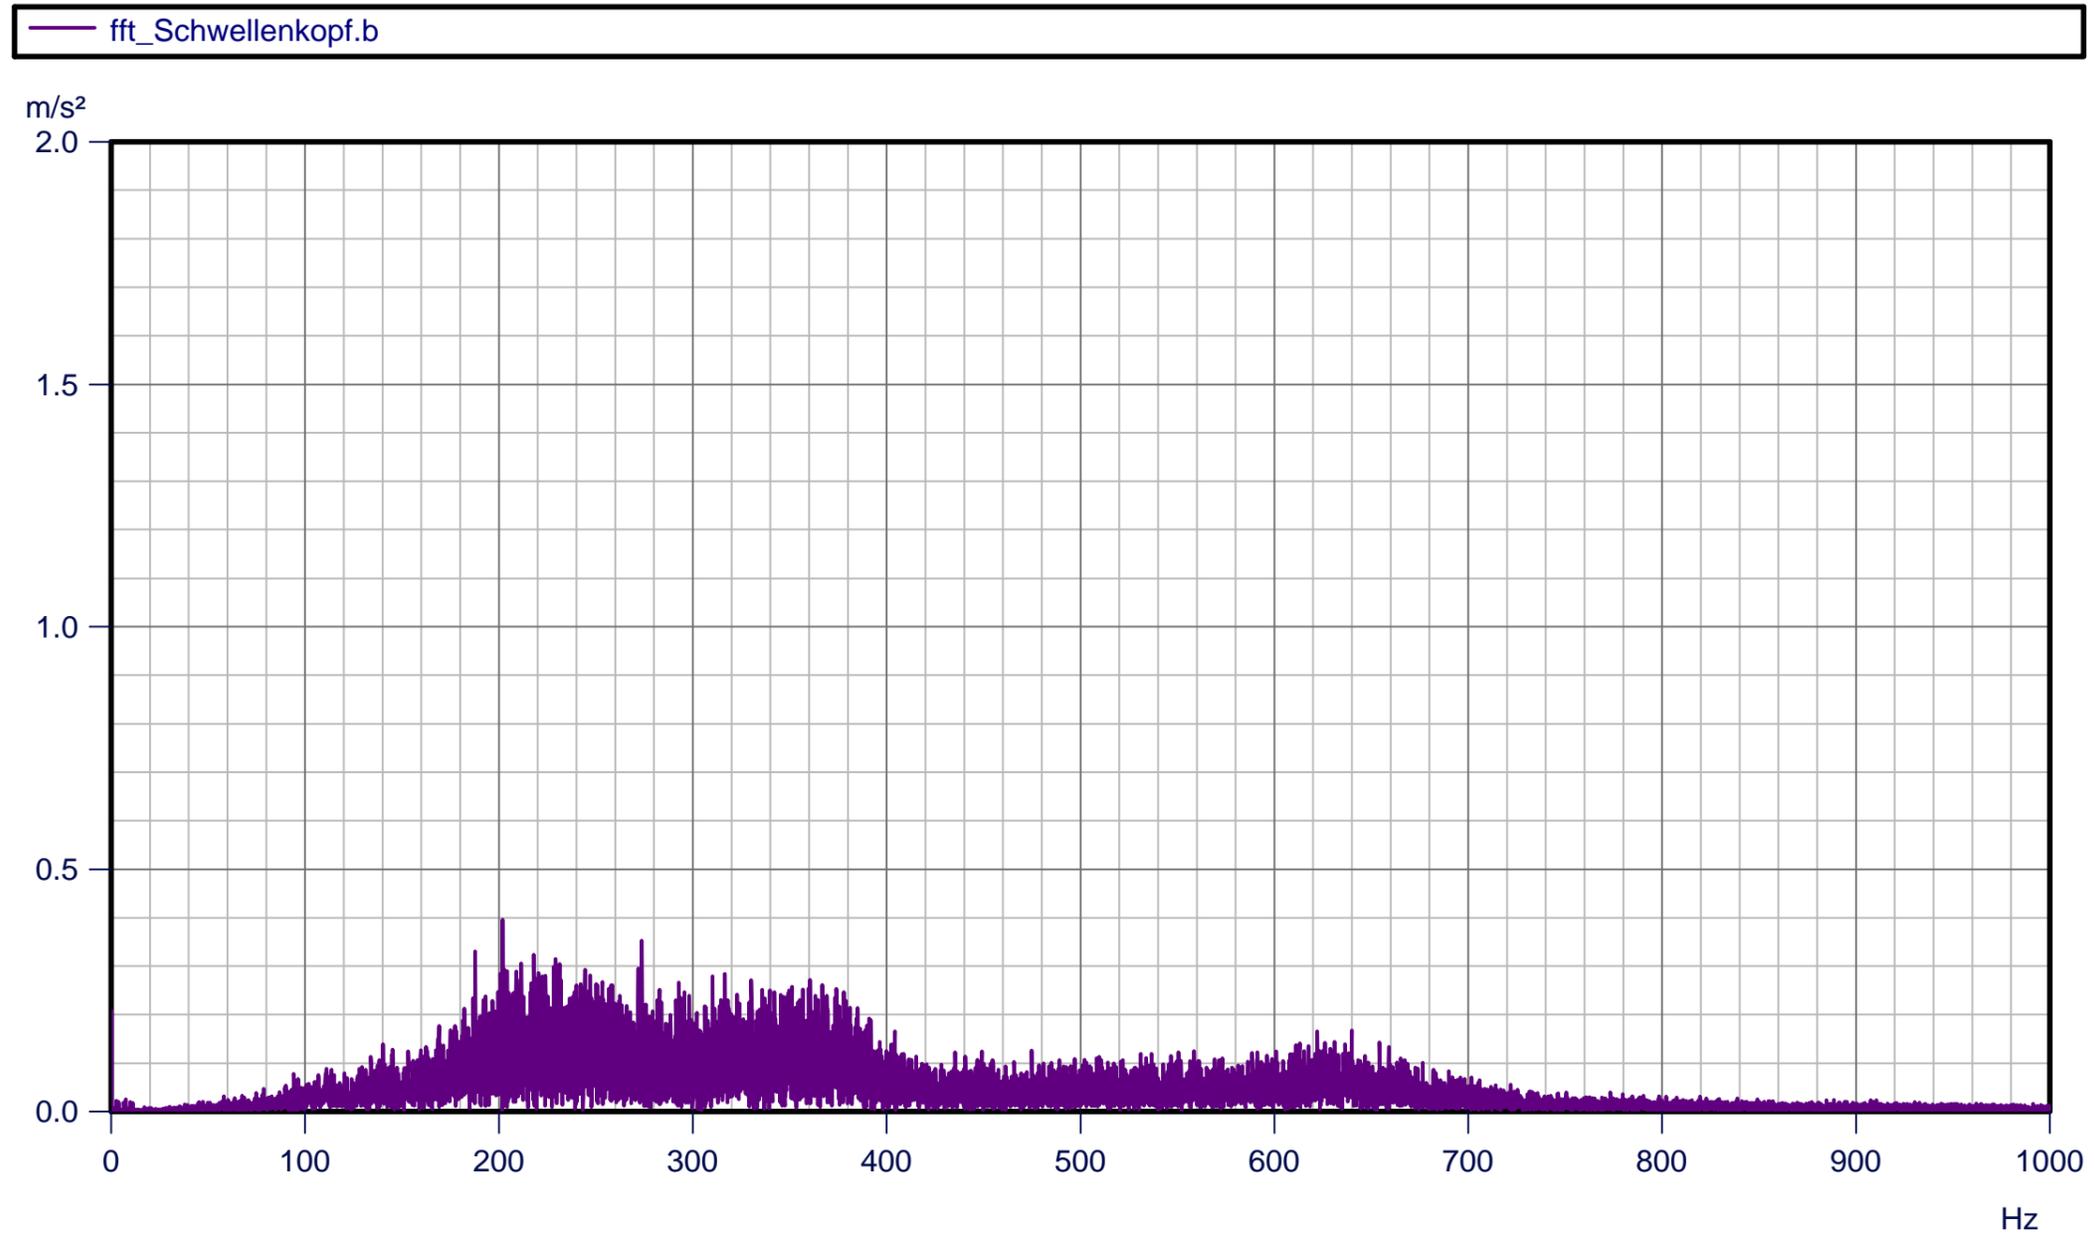
Markersdorf M007 – Betonschwelle besohlt SLS 1308 G

Gerades Gleis, bituminöse Tragschicht, sehr gute Gleislagequalität

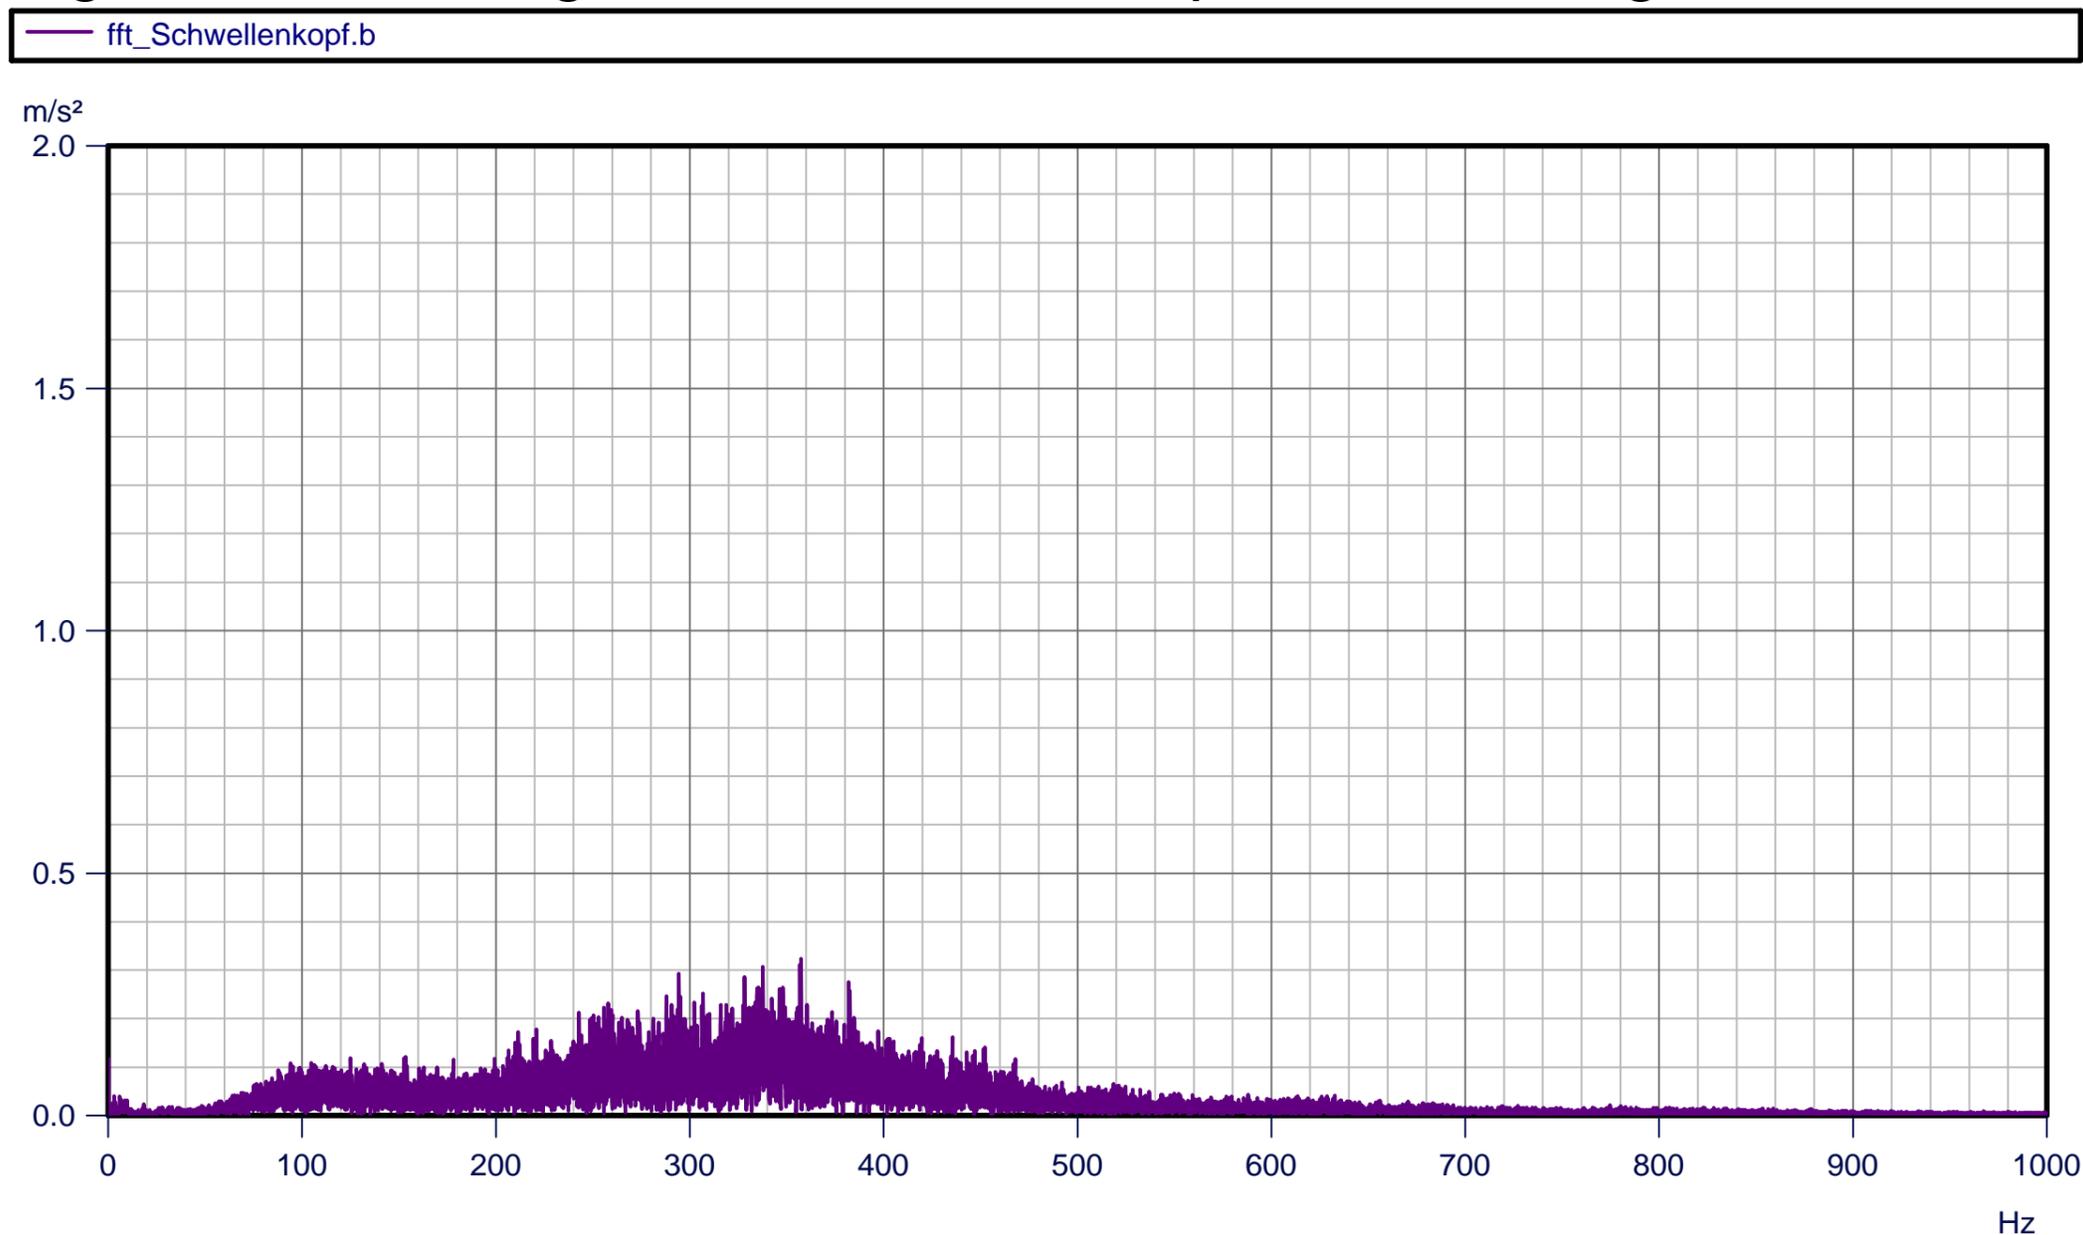
Übelstein M007 – Betonschwelle besohlt SLB 3007 G

Gleis am Beginn der Nutzungsdauer, keine Schlupfwellenbildung

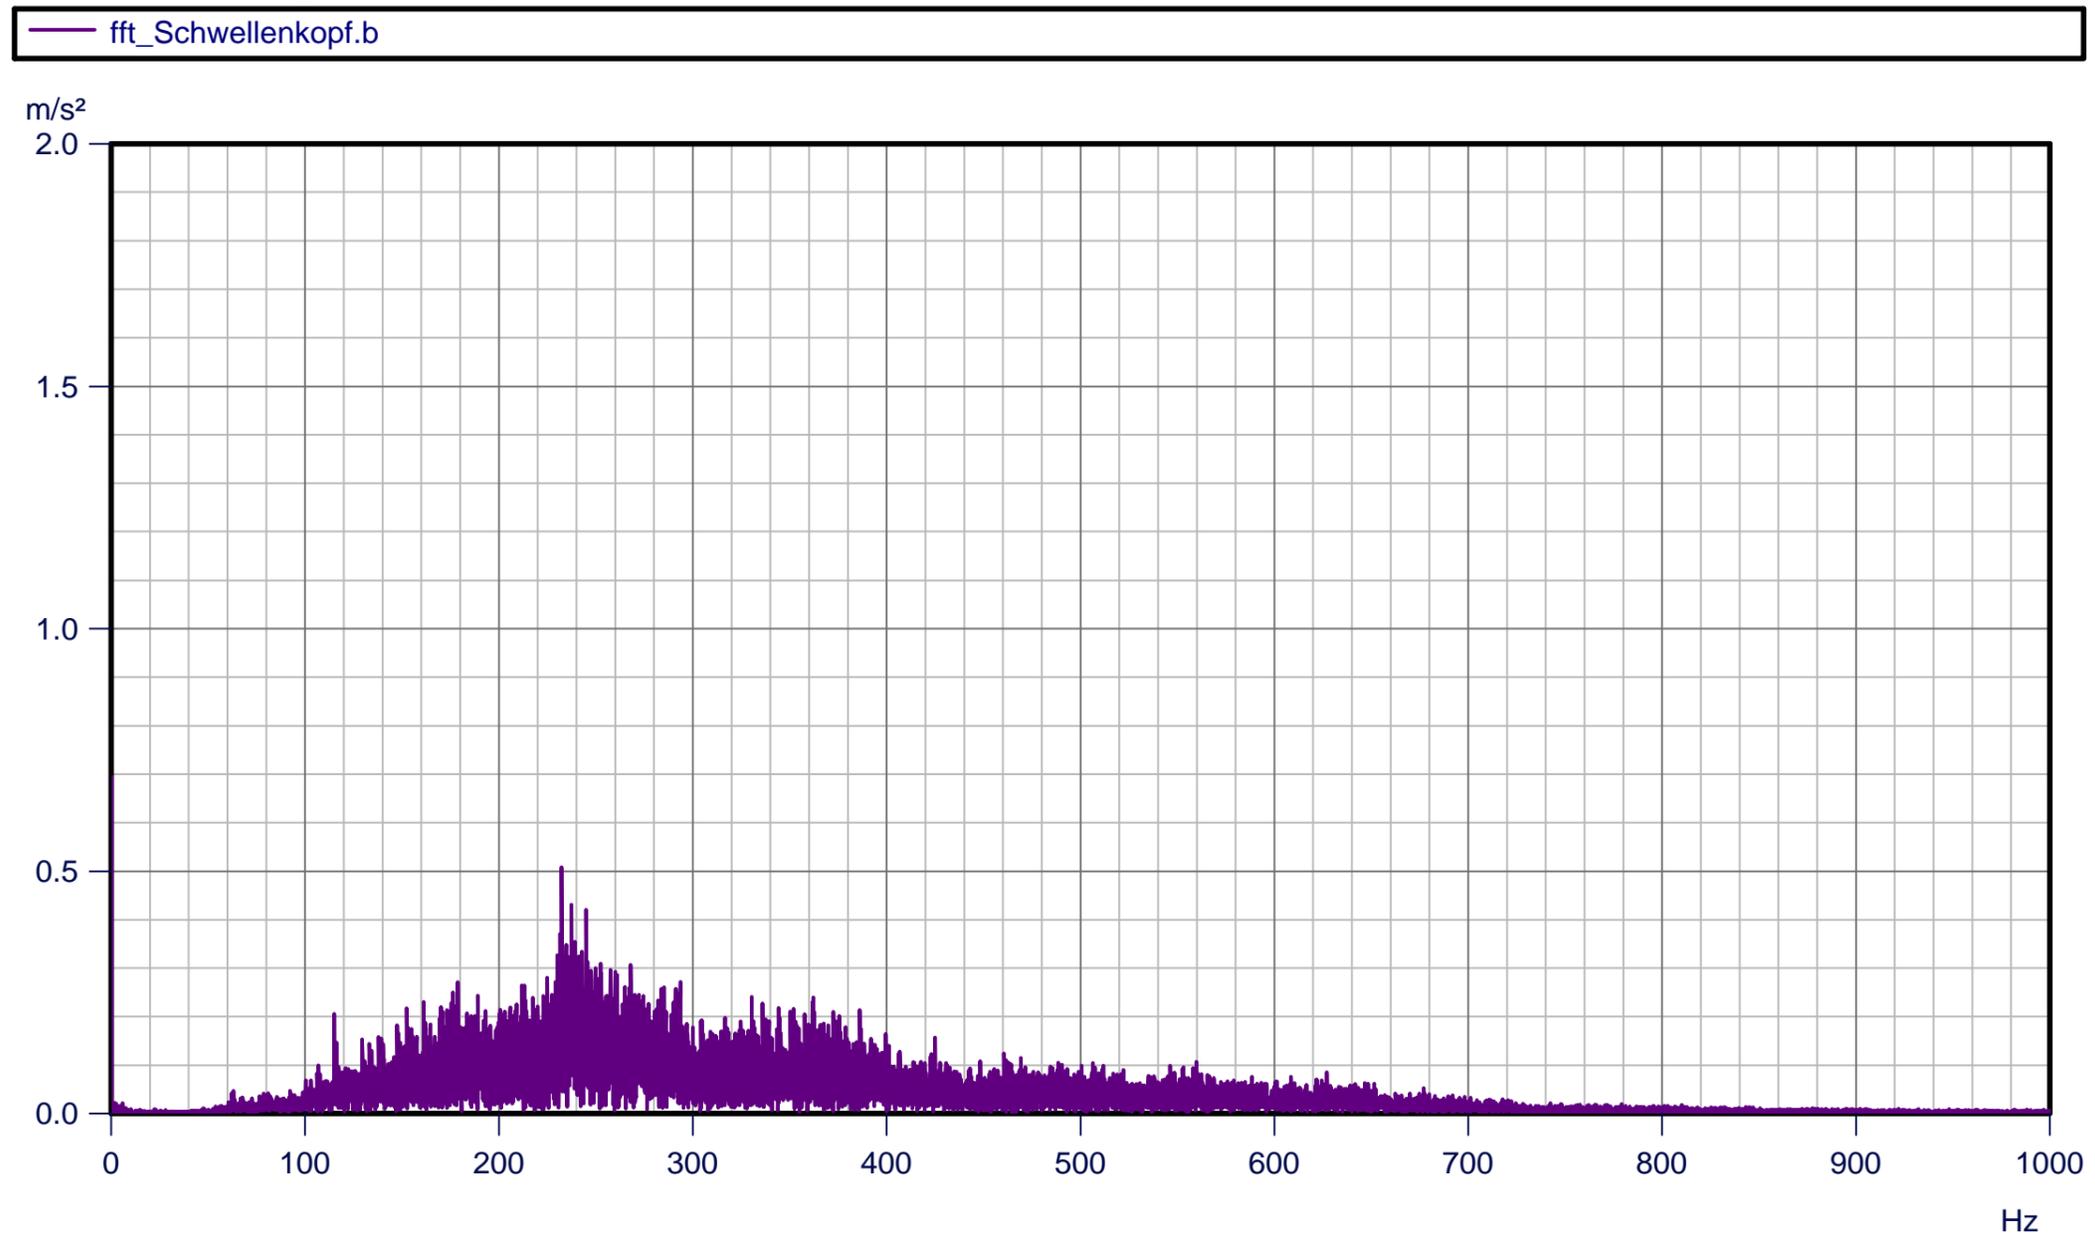
Gramatneusiedl M006 – Betonschwelle unbesohlt

Sehr weicher Untergrund (3 bis 5 m Torfschicht)

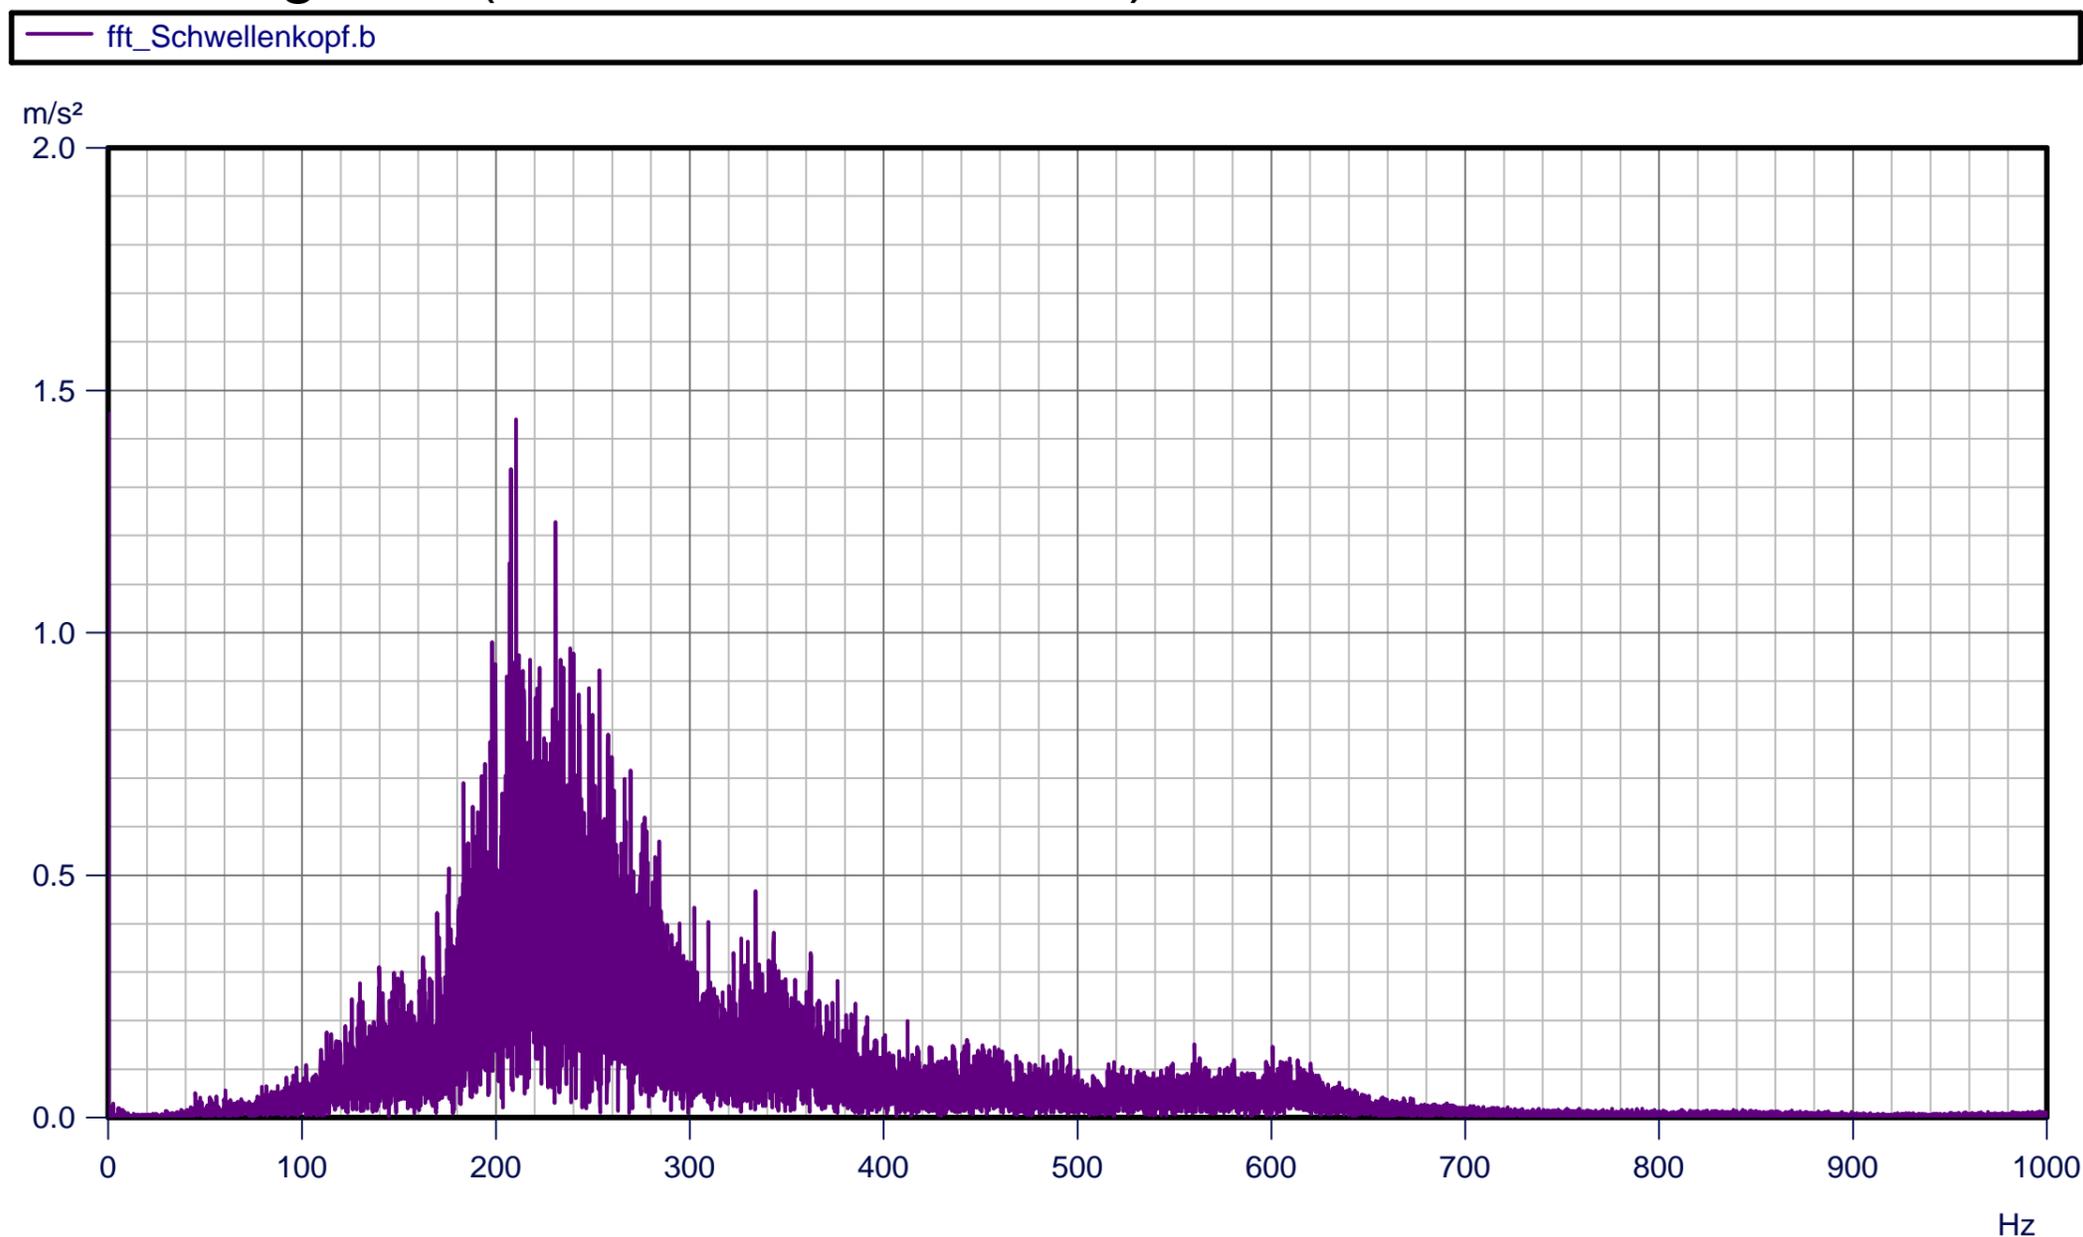
Gramatneusiedl M006 – Betonschwelle besohlt S 600 / 8

Sehr weicher Untergrund (3 bis 5 m Torfschicht)

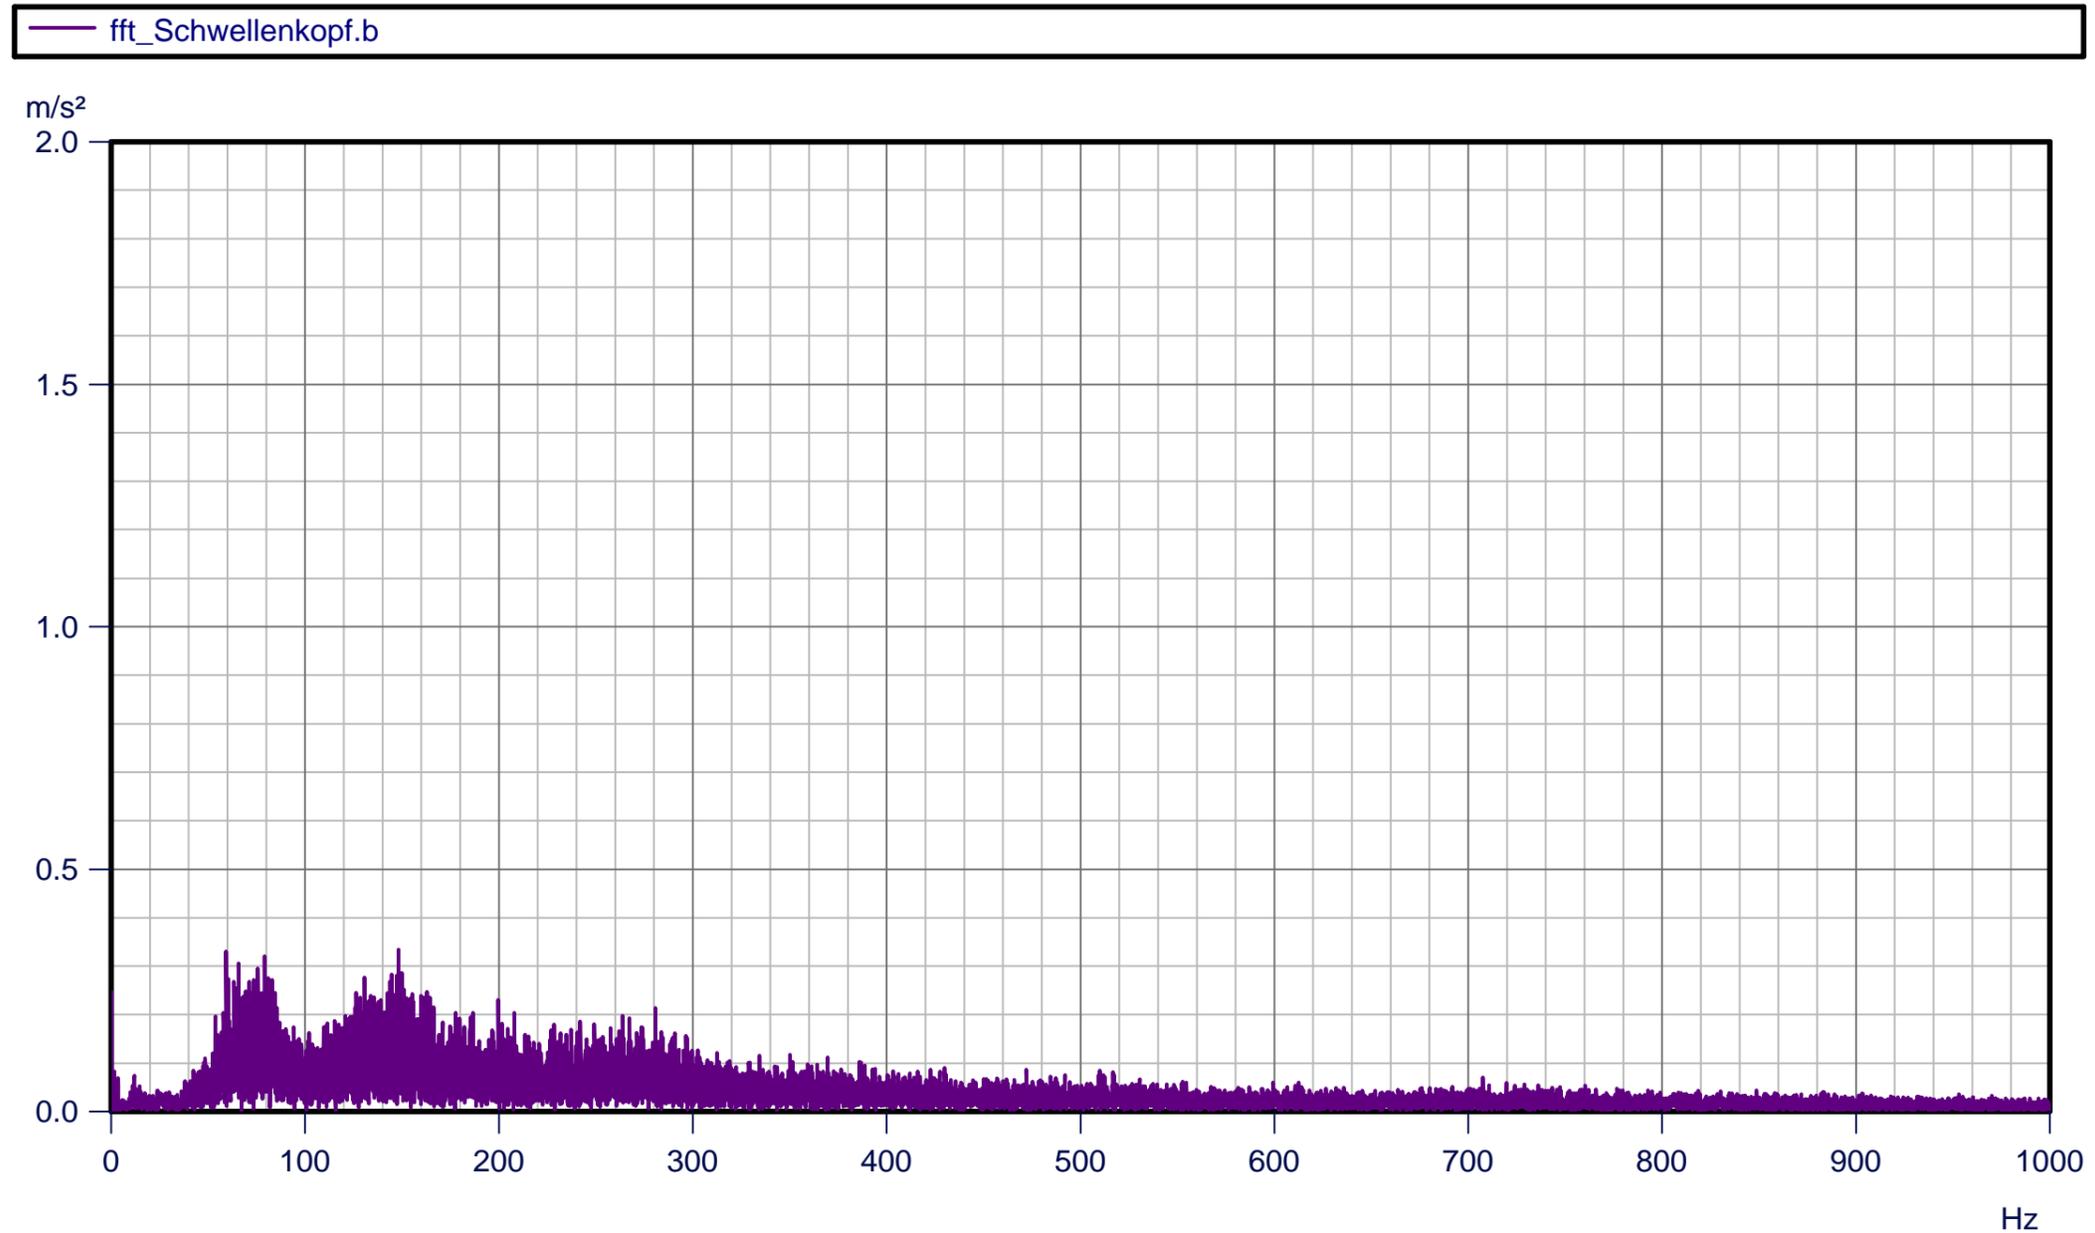
Einfahrt ZvBf M006 – Holzschwelle

Schotterqualität mangelhaft
