**„Zur Verschleißreduktion von Gleisen
in engen Bögen“**

Dissertationsschrift

ANHÄNGE

Untersuchungen zum Einsenkungsverhalten von Bahnschwellen

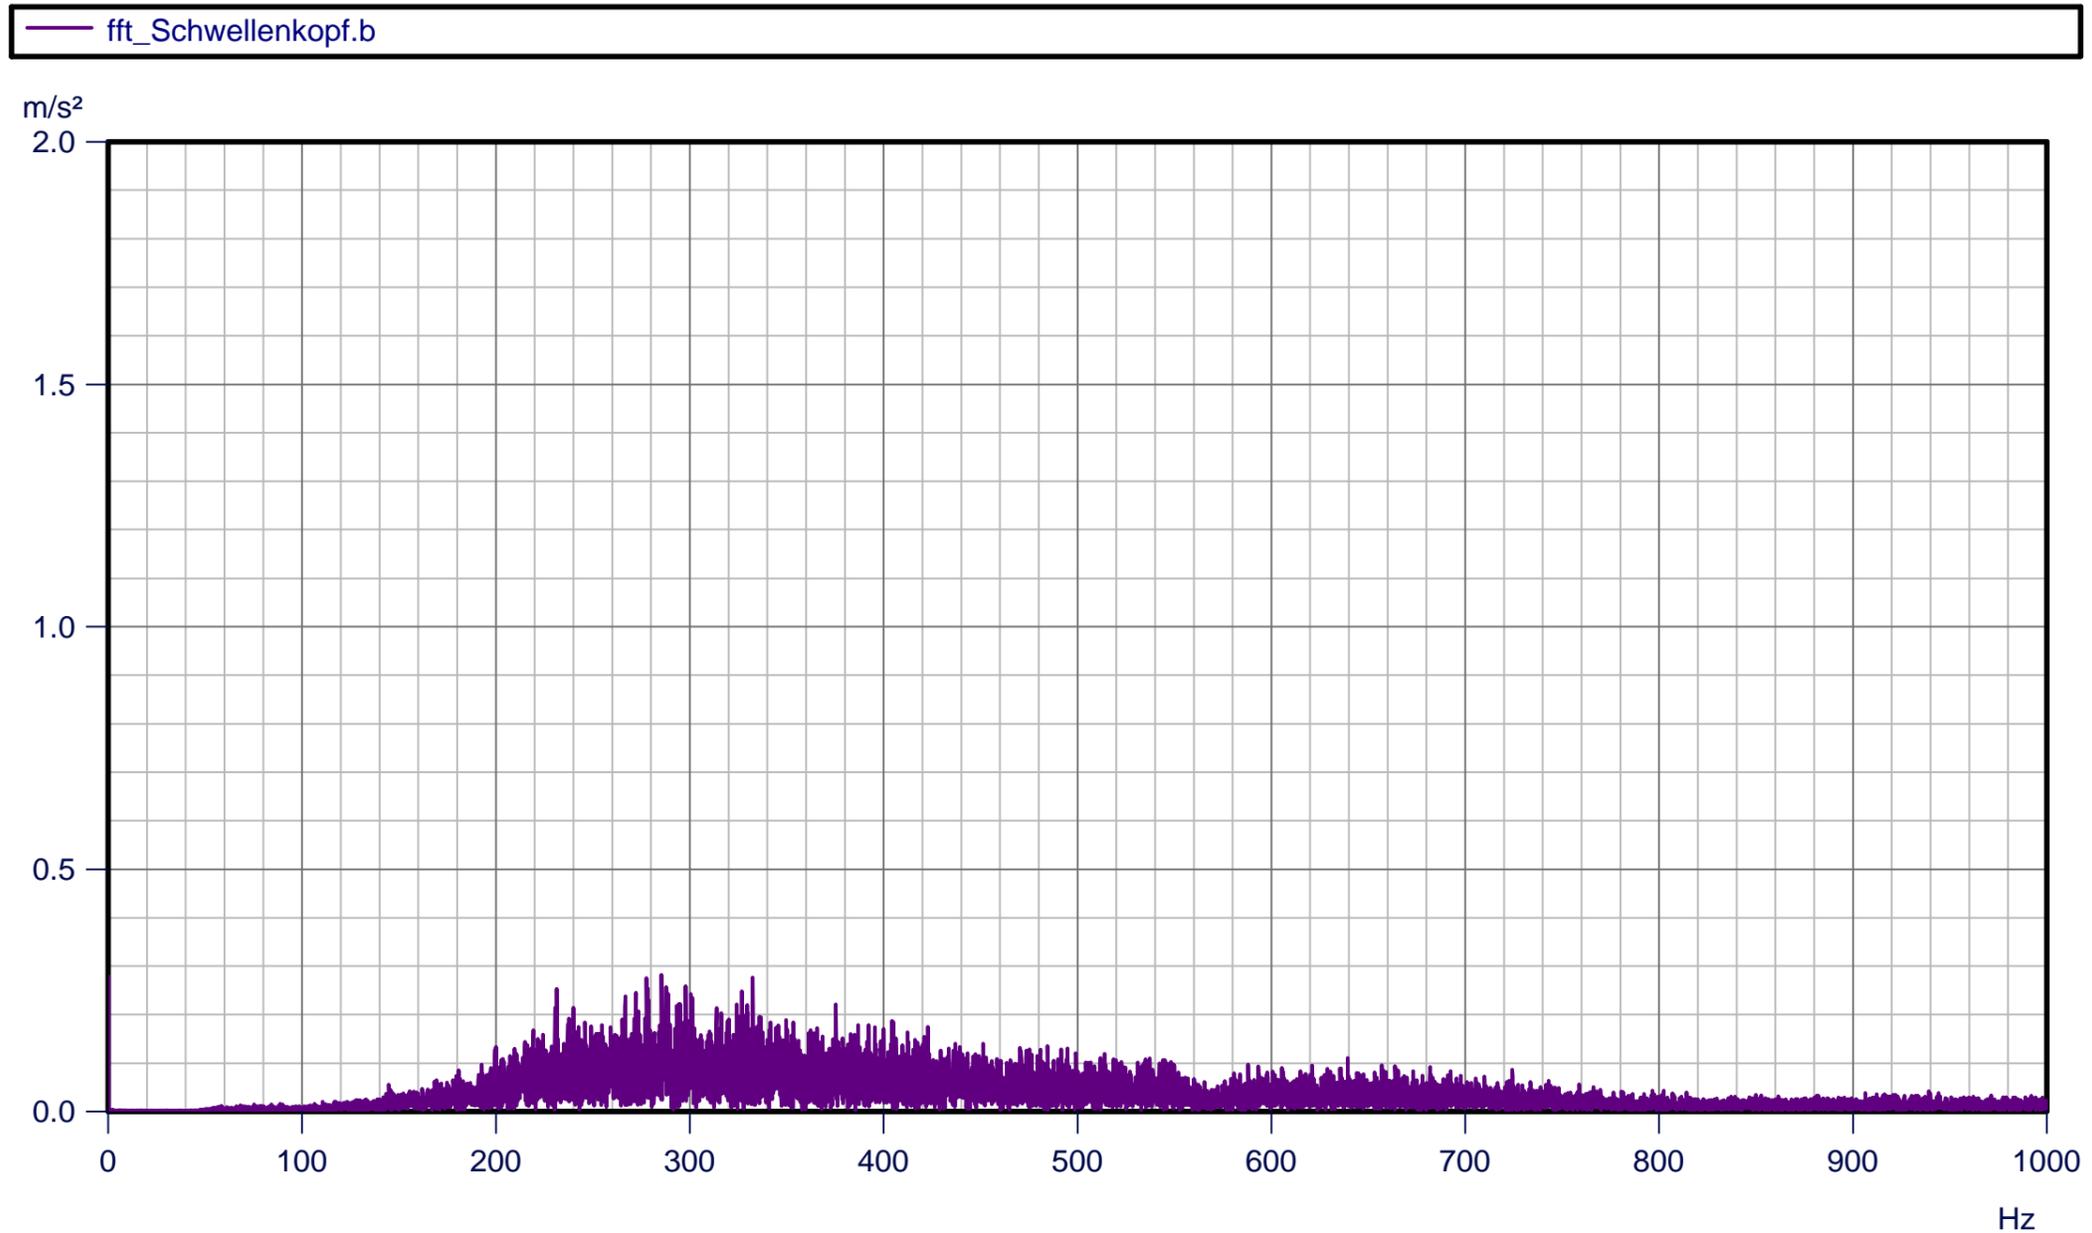
Kaponig M011 – Feste Fahrbahn (Tragplatte ÖBB-PORR)

R = 815 m

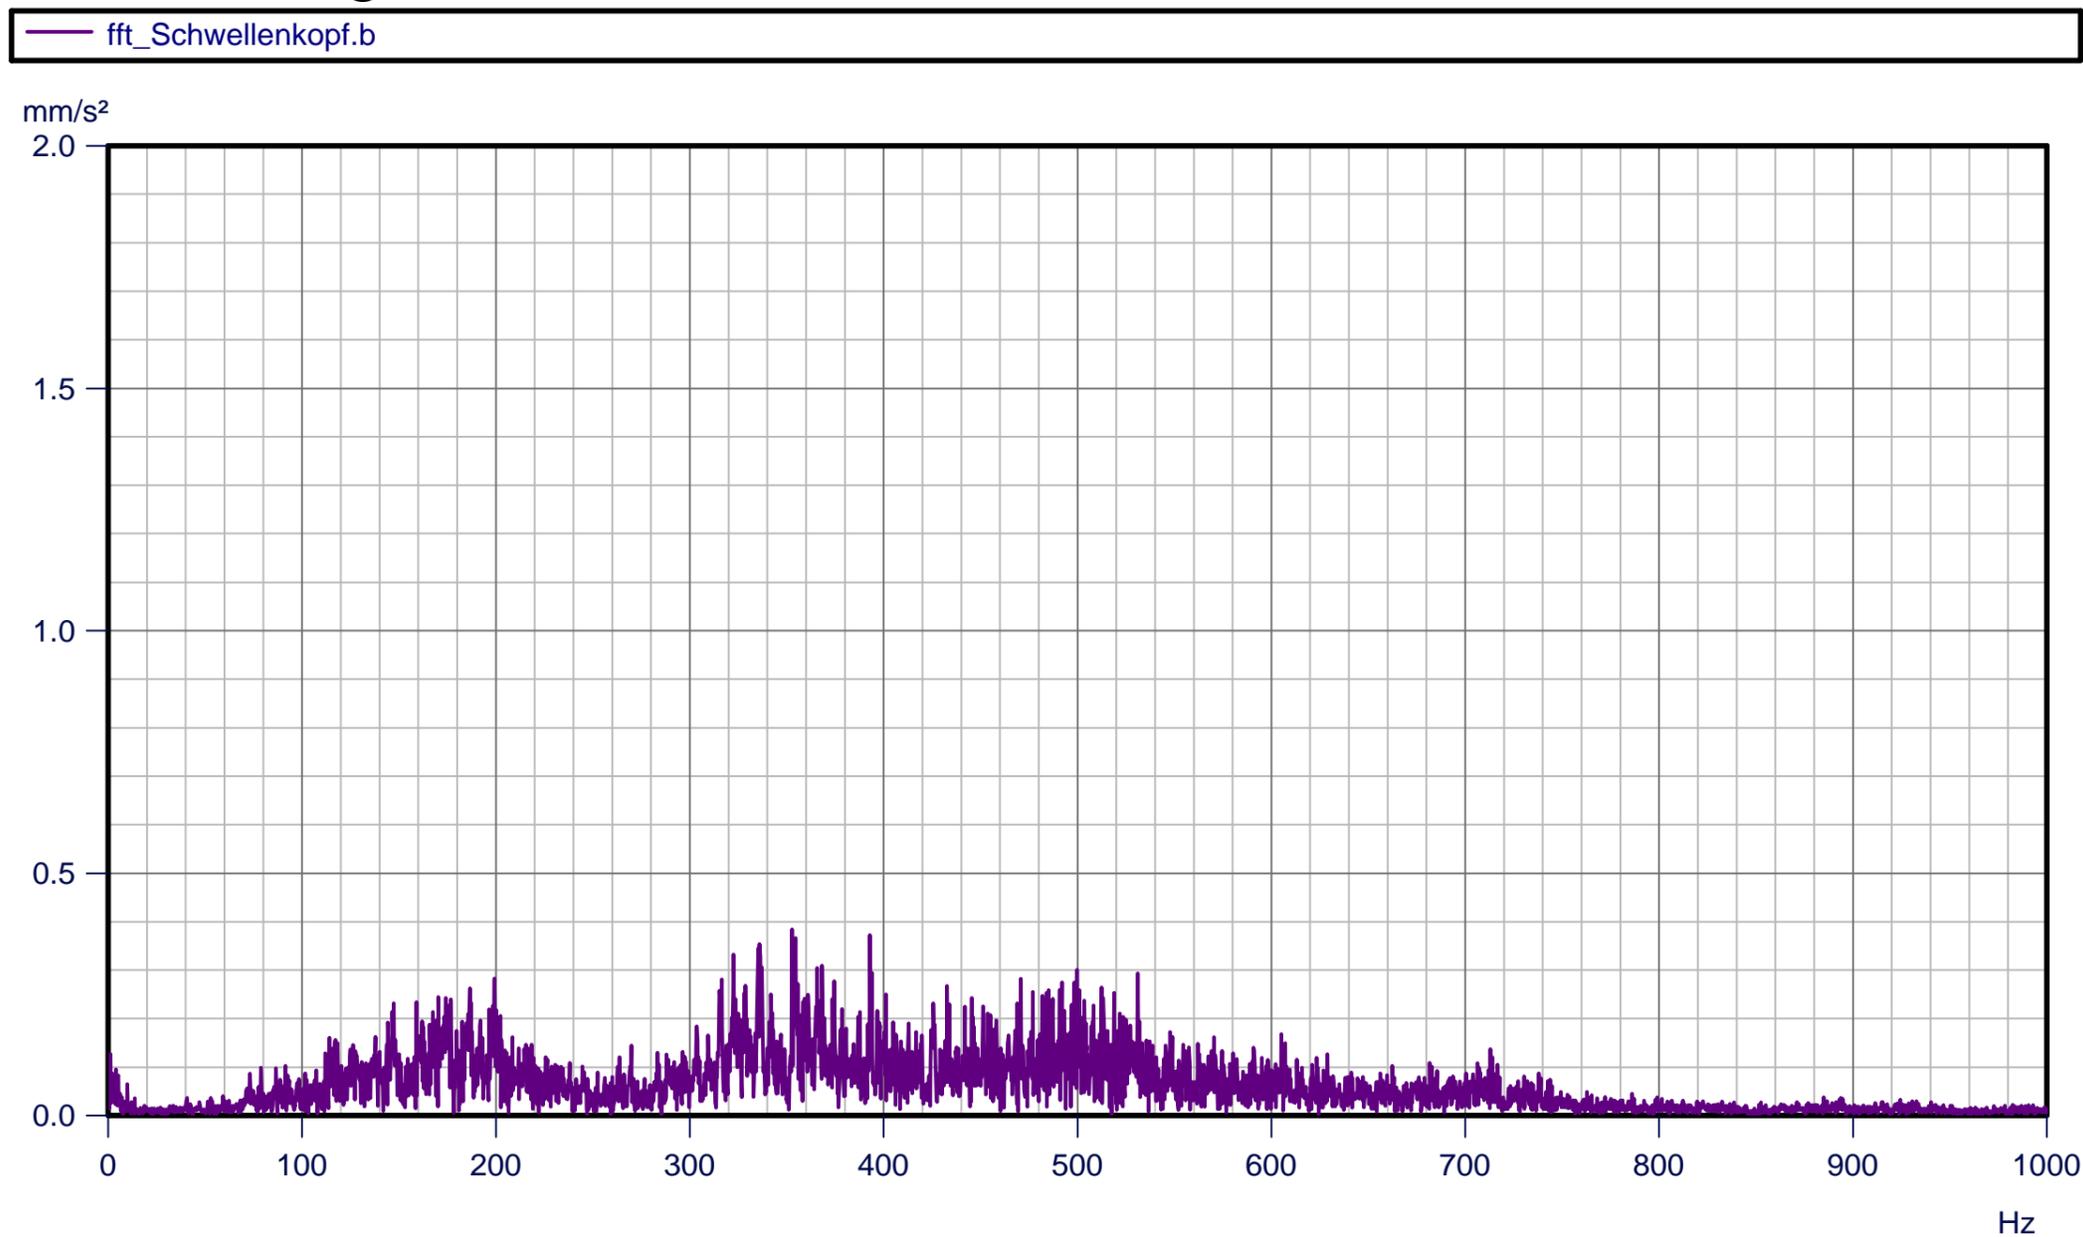
Liezen, Holzschwelle

extrem weicher Untergrund

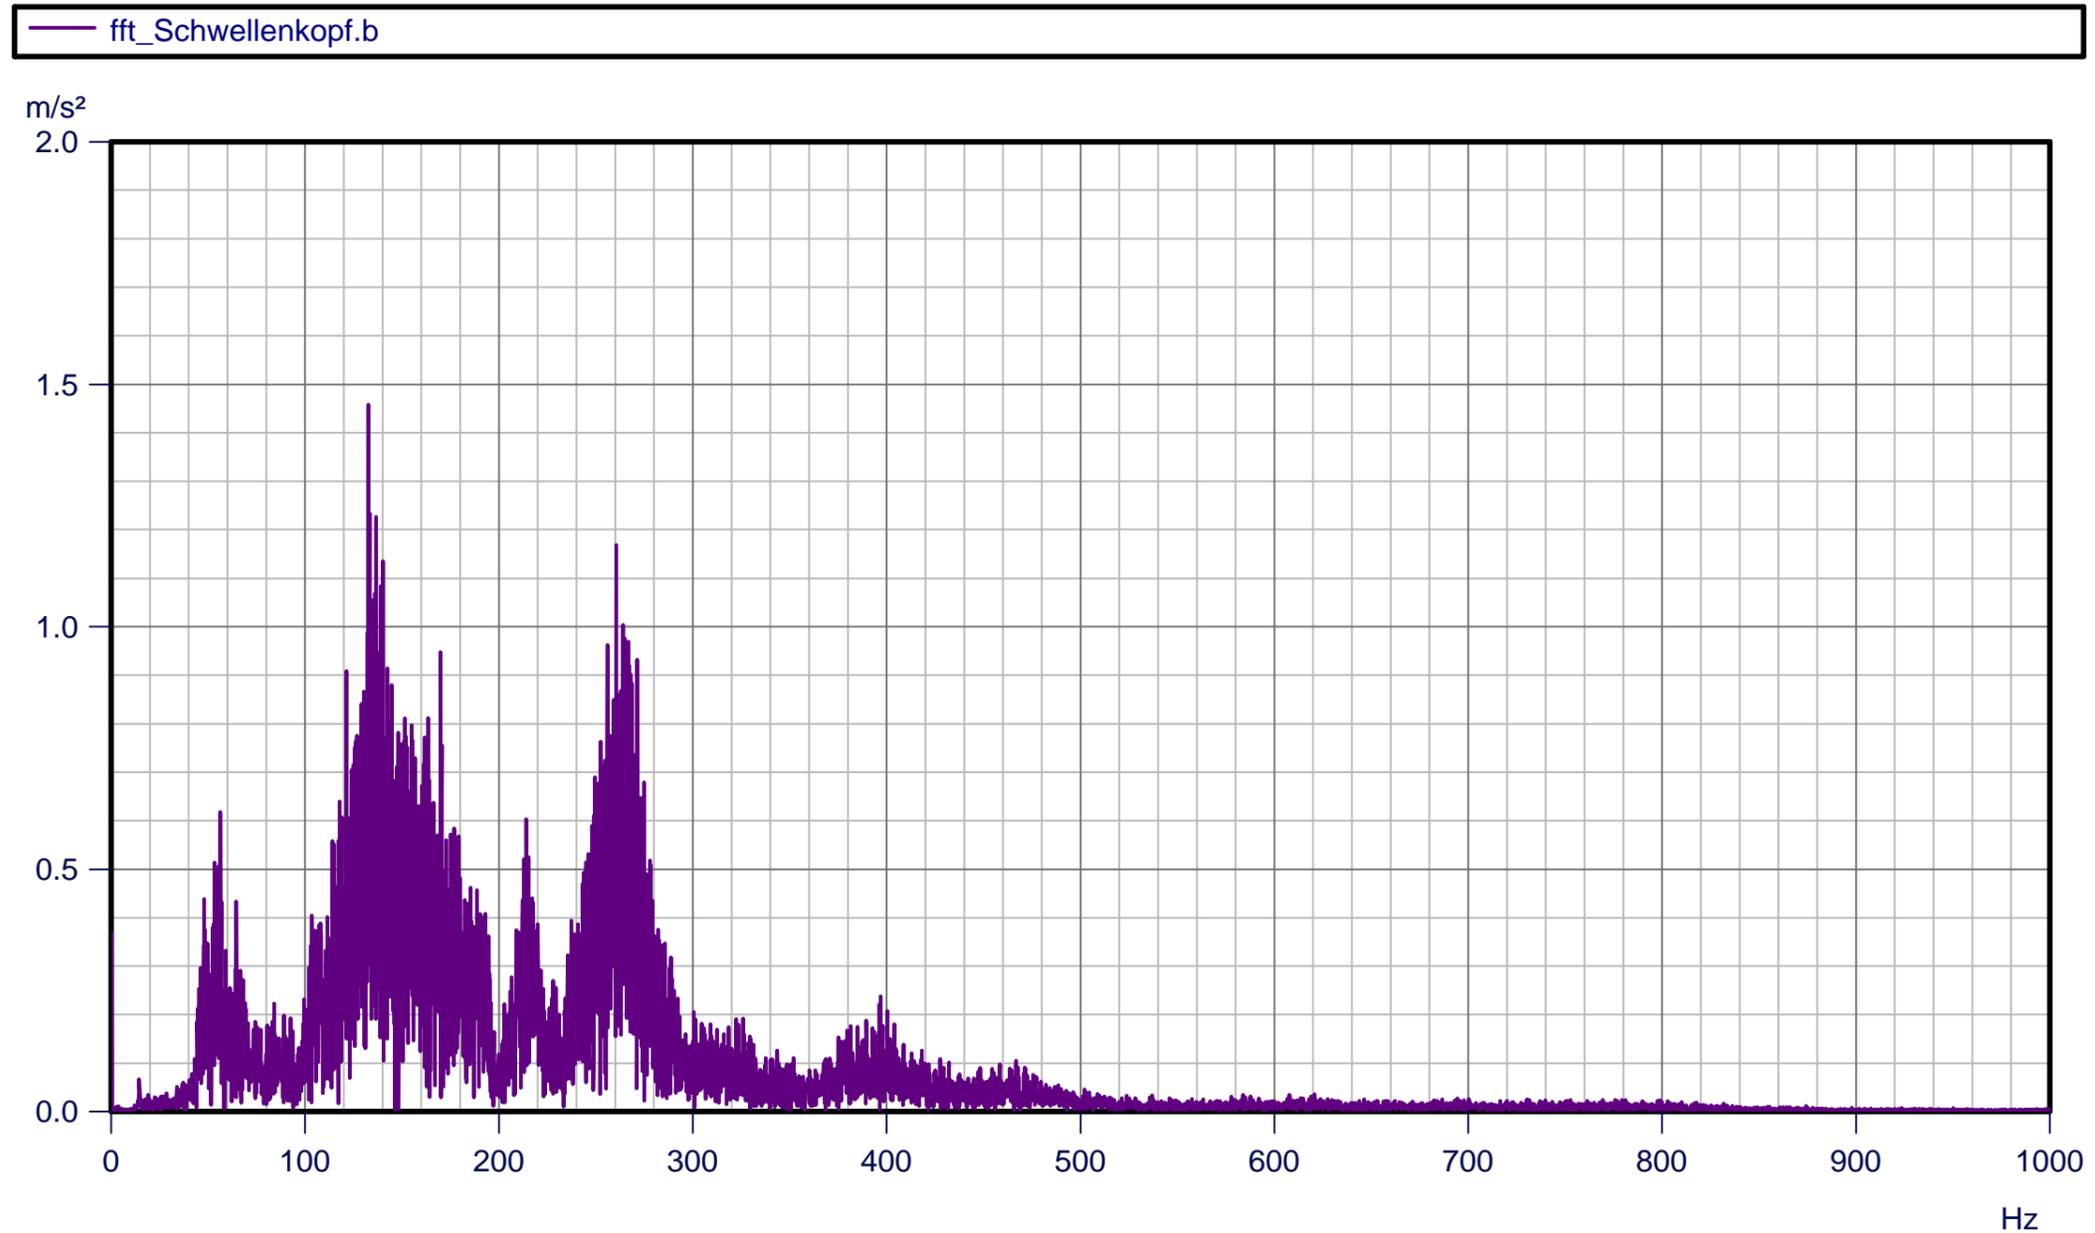
Hst Rennweg, enger Bogen FF elastischer Stützpunkt

Starke Schlupfwellenbildung (kurzweilig)

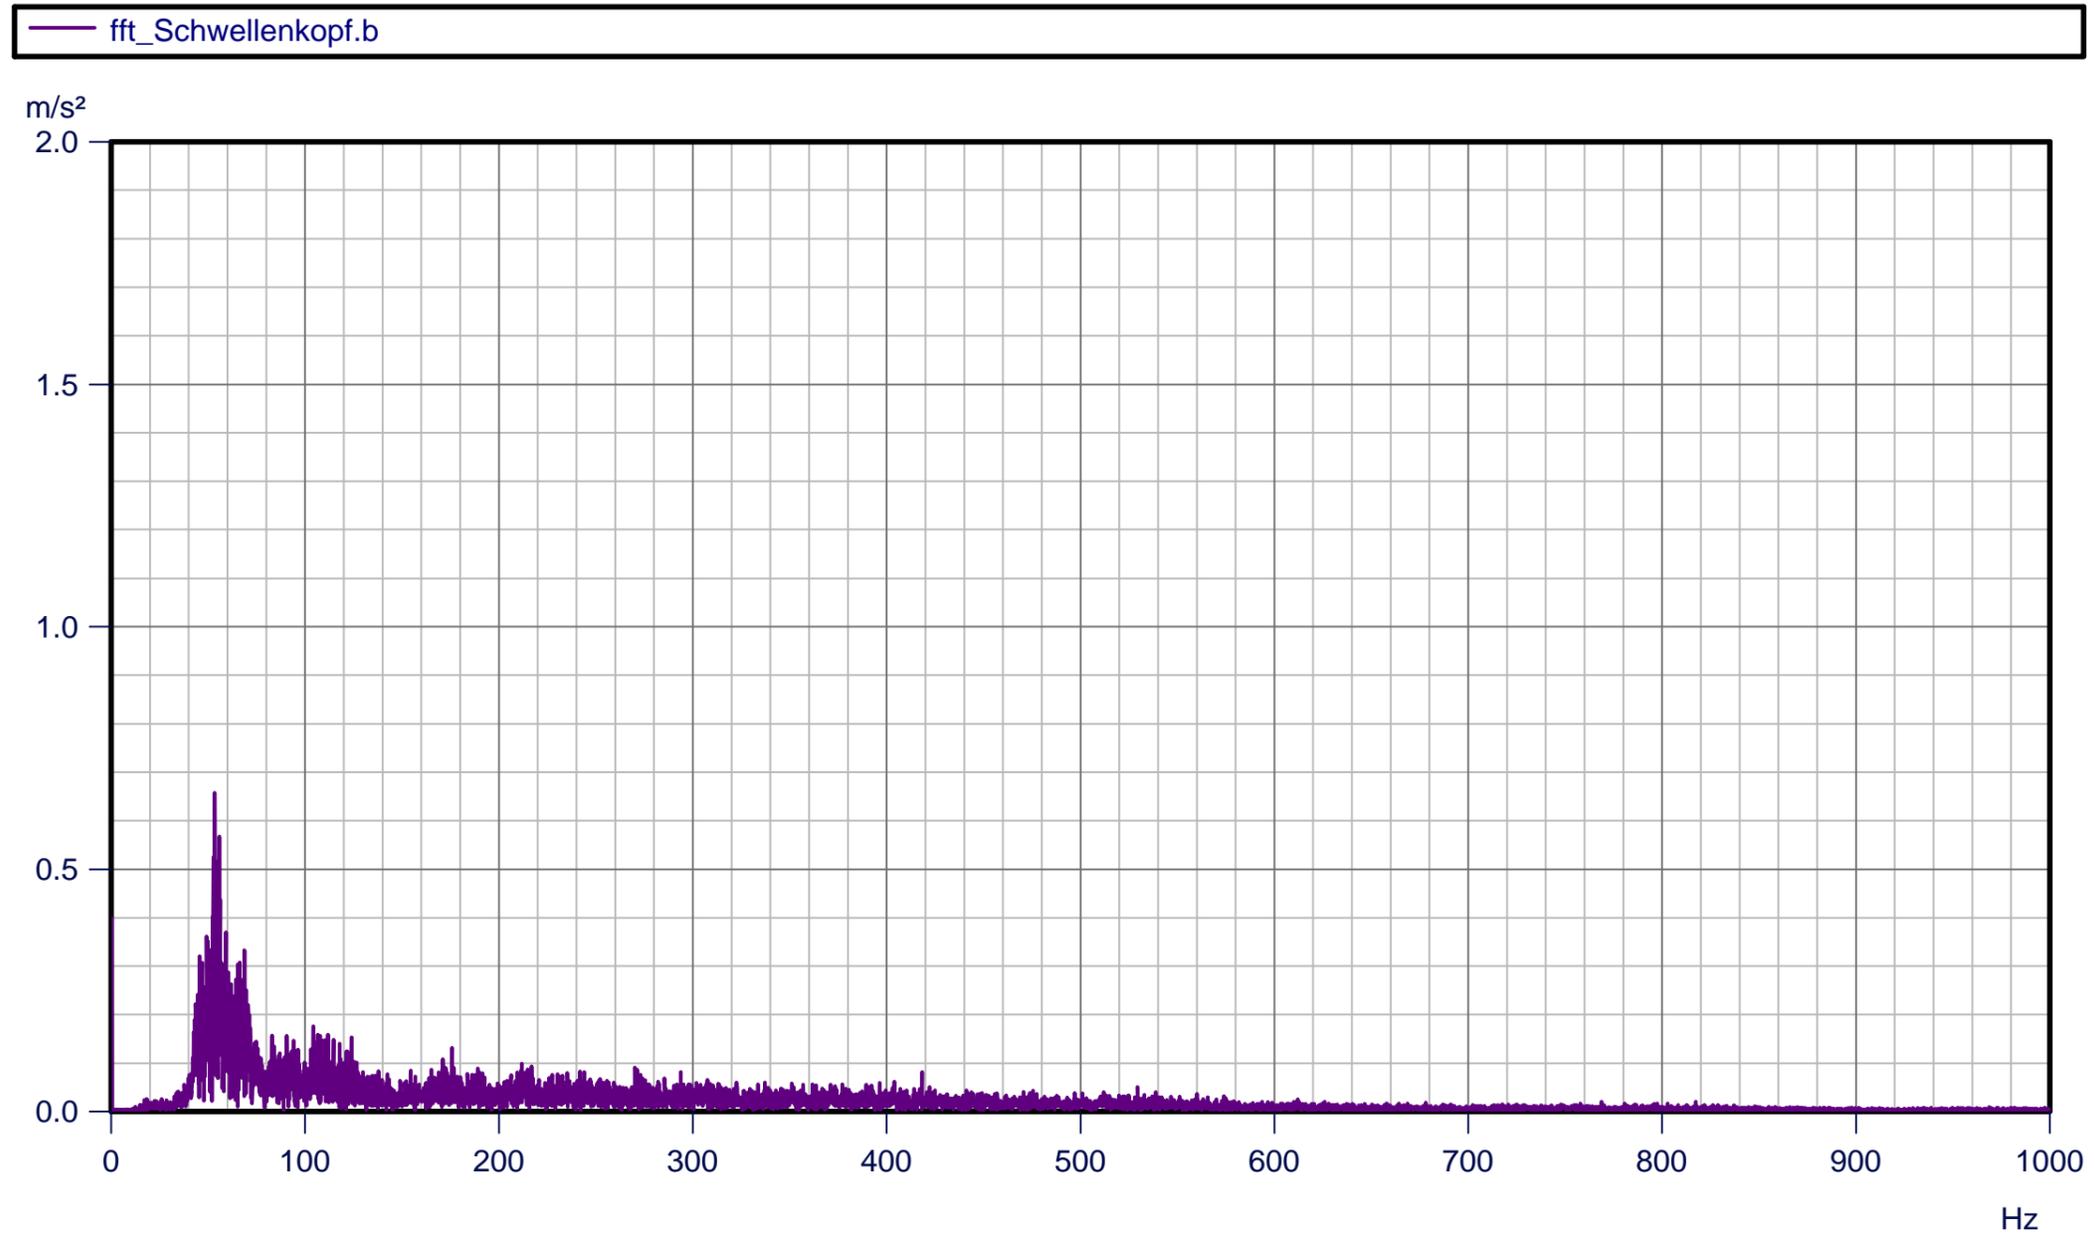
Hst Rennweg, enger Bogen FF Tragplatte ÖBB-PORR

Schlupfwellenbildung mit langer Wellenlänge ca. 24 cm

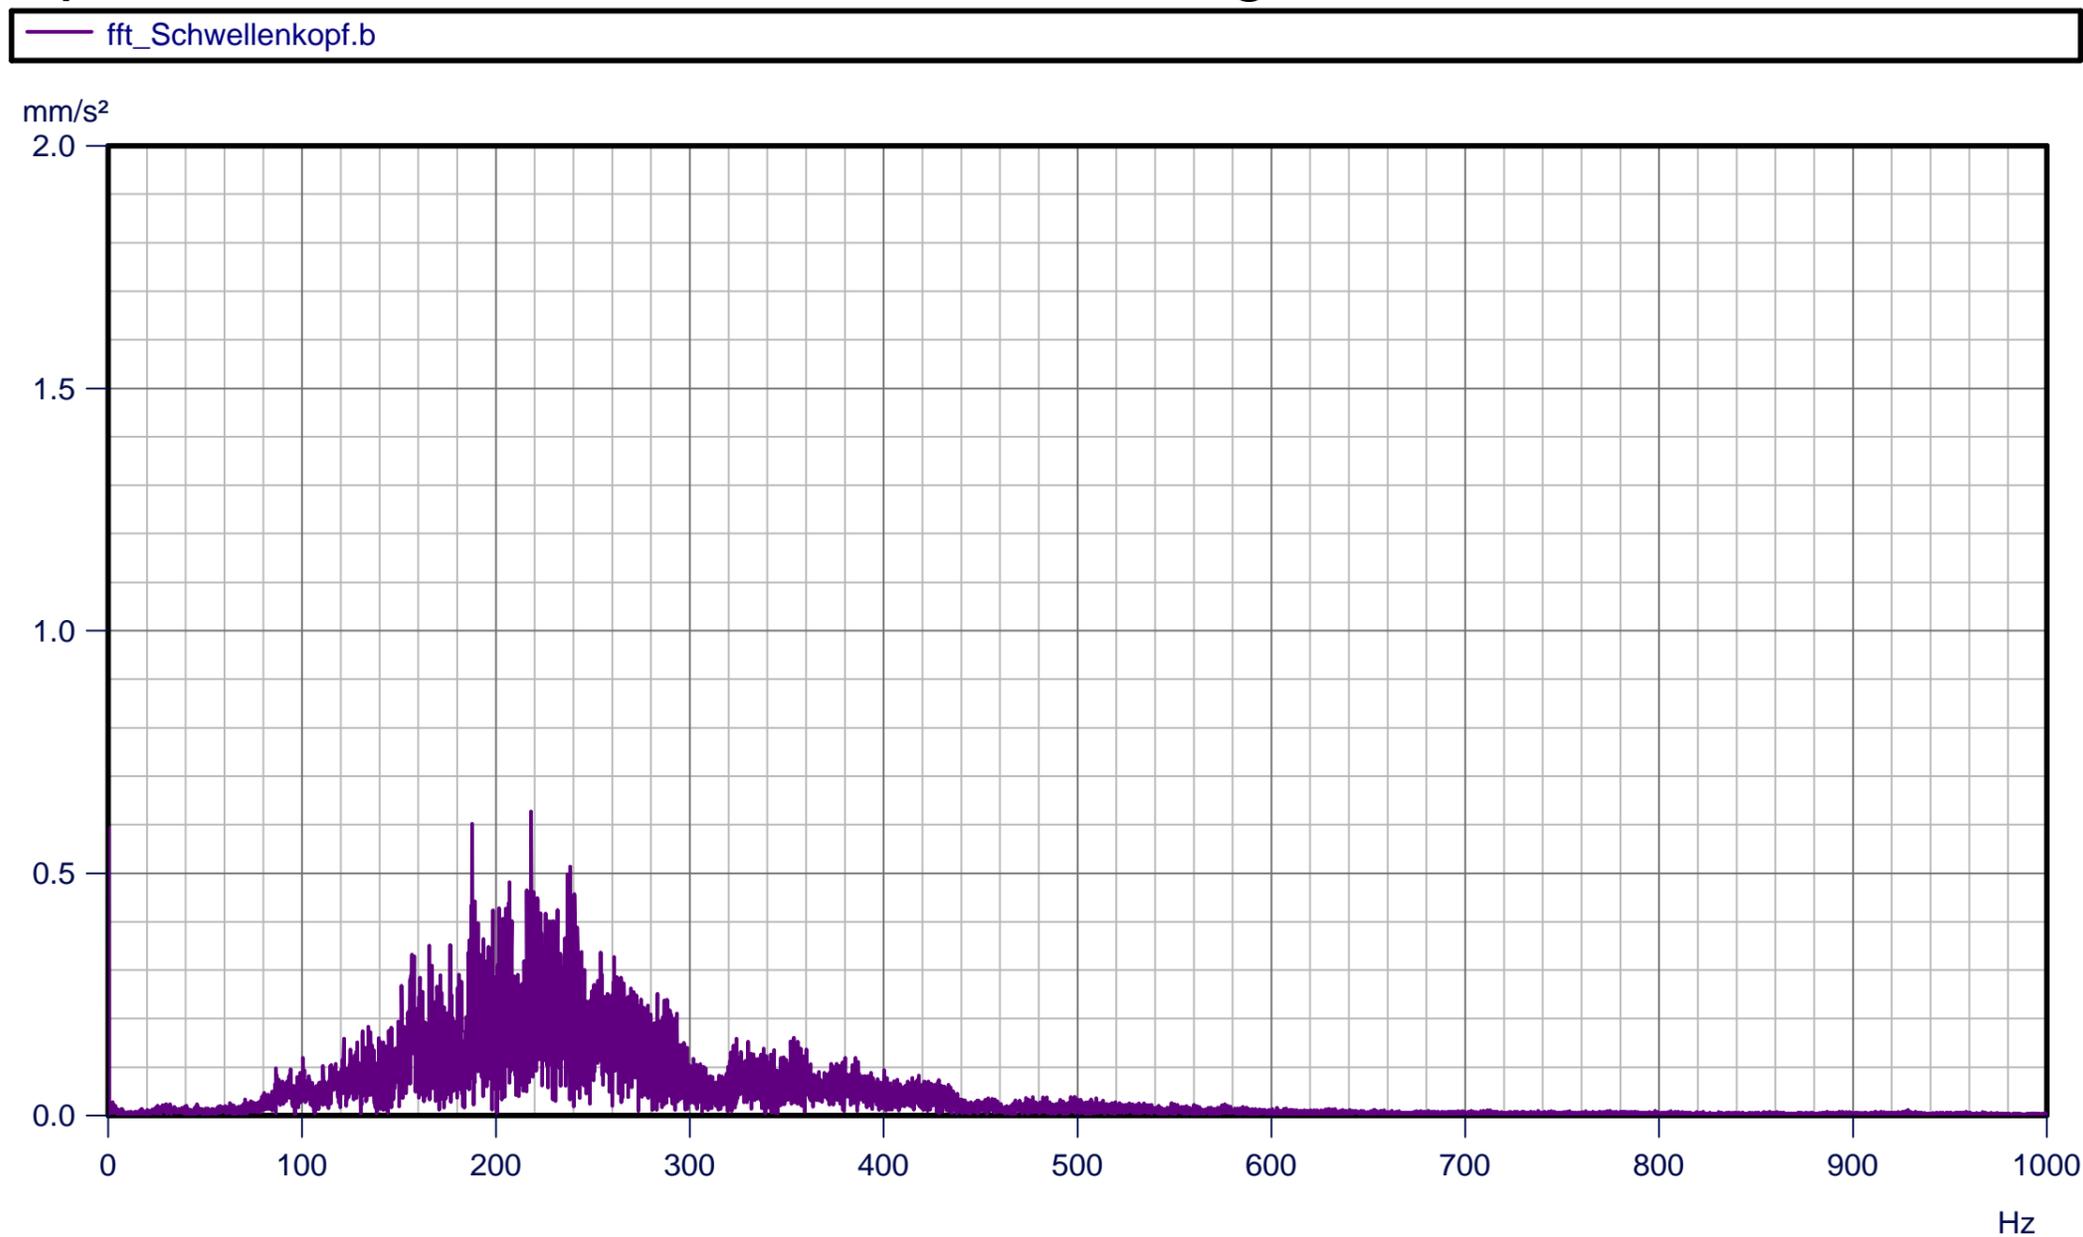
St.Pölten HDS1, weiche USM, SLB 3007G, Zw 700

Keine Schlupfwellen nach 6 Monaten im 214-m-Bogen

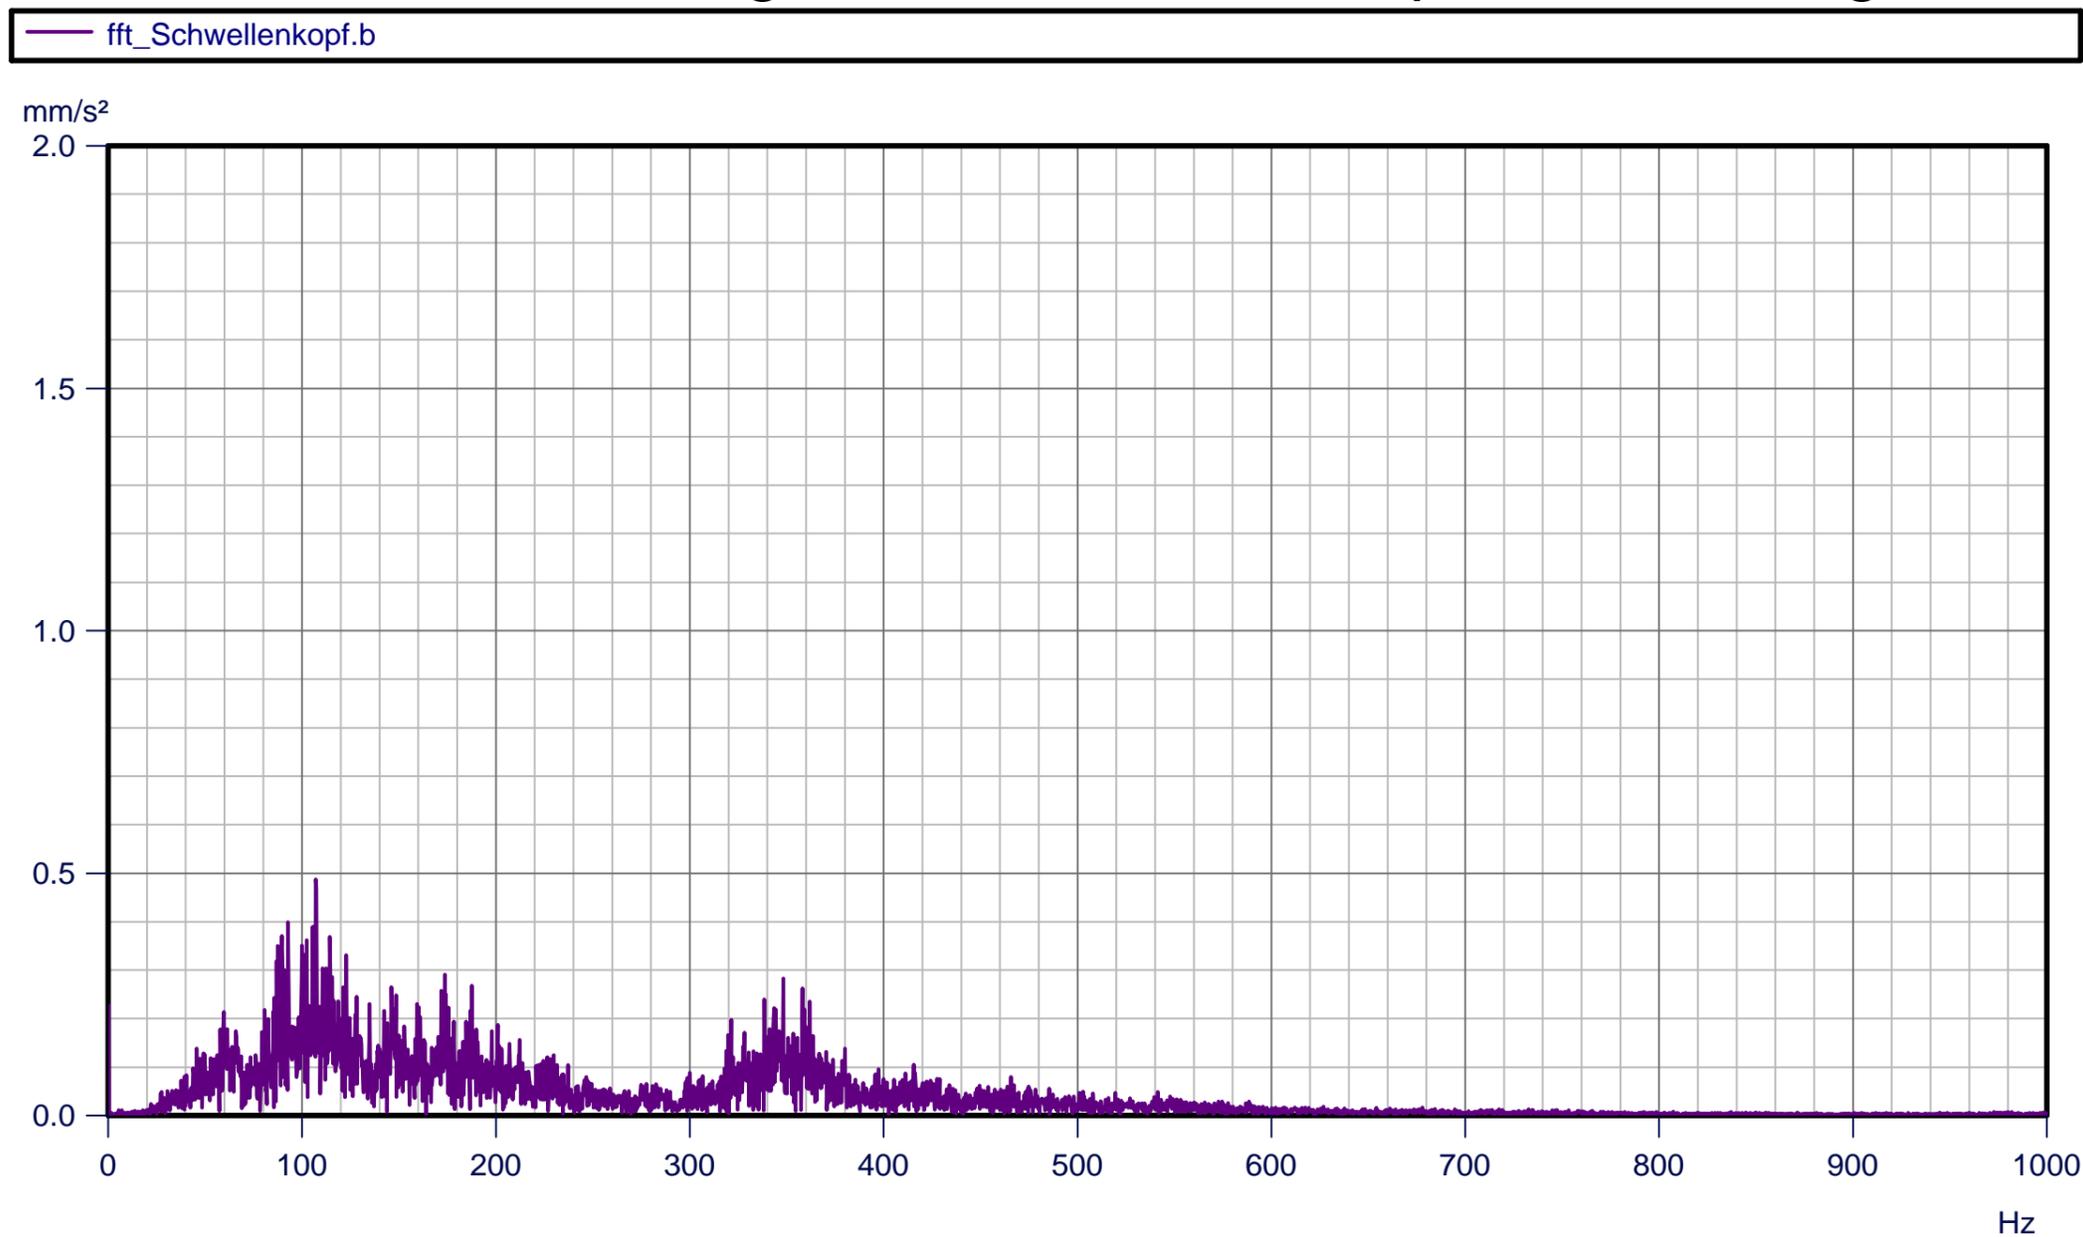
Kaiserebersdorf

Messung 6 Monate nach Schleifung, erneut starke Schlupfwellenbildung

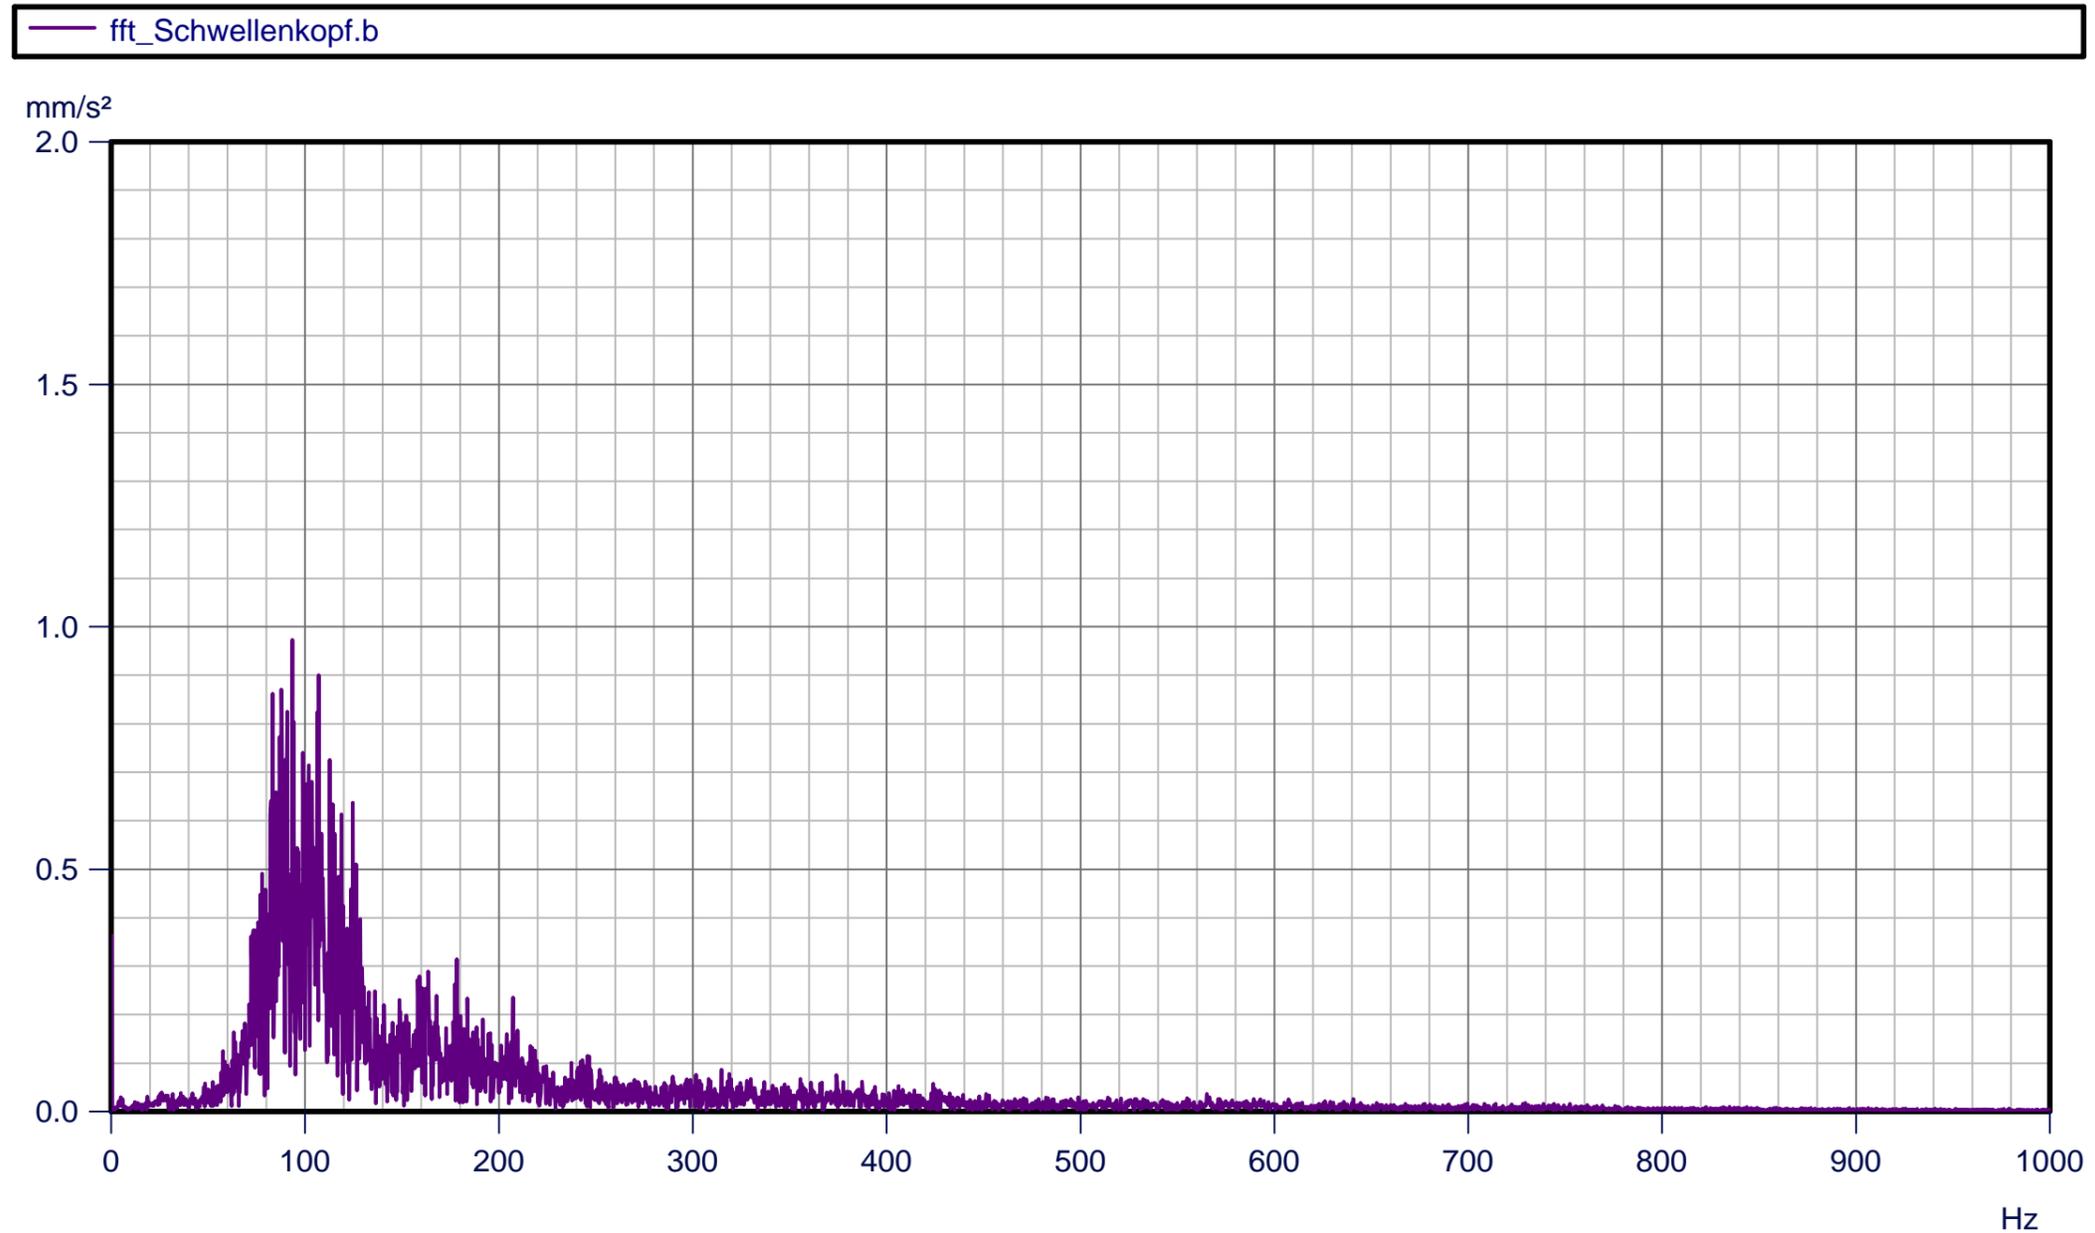
Zw-Versuch Scheifling weiche Zw 700 (SGT)

Beginnende Schlupfwellenbildung

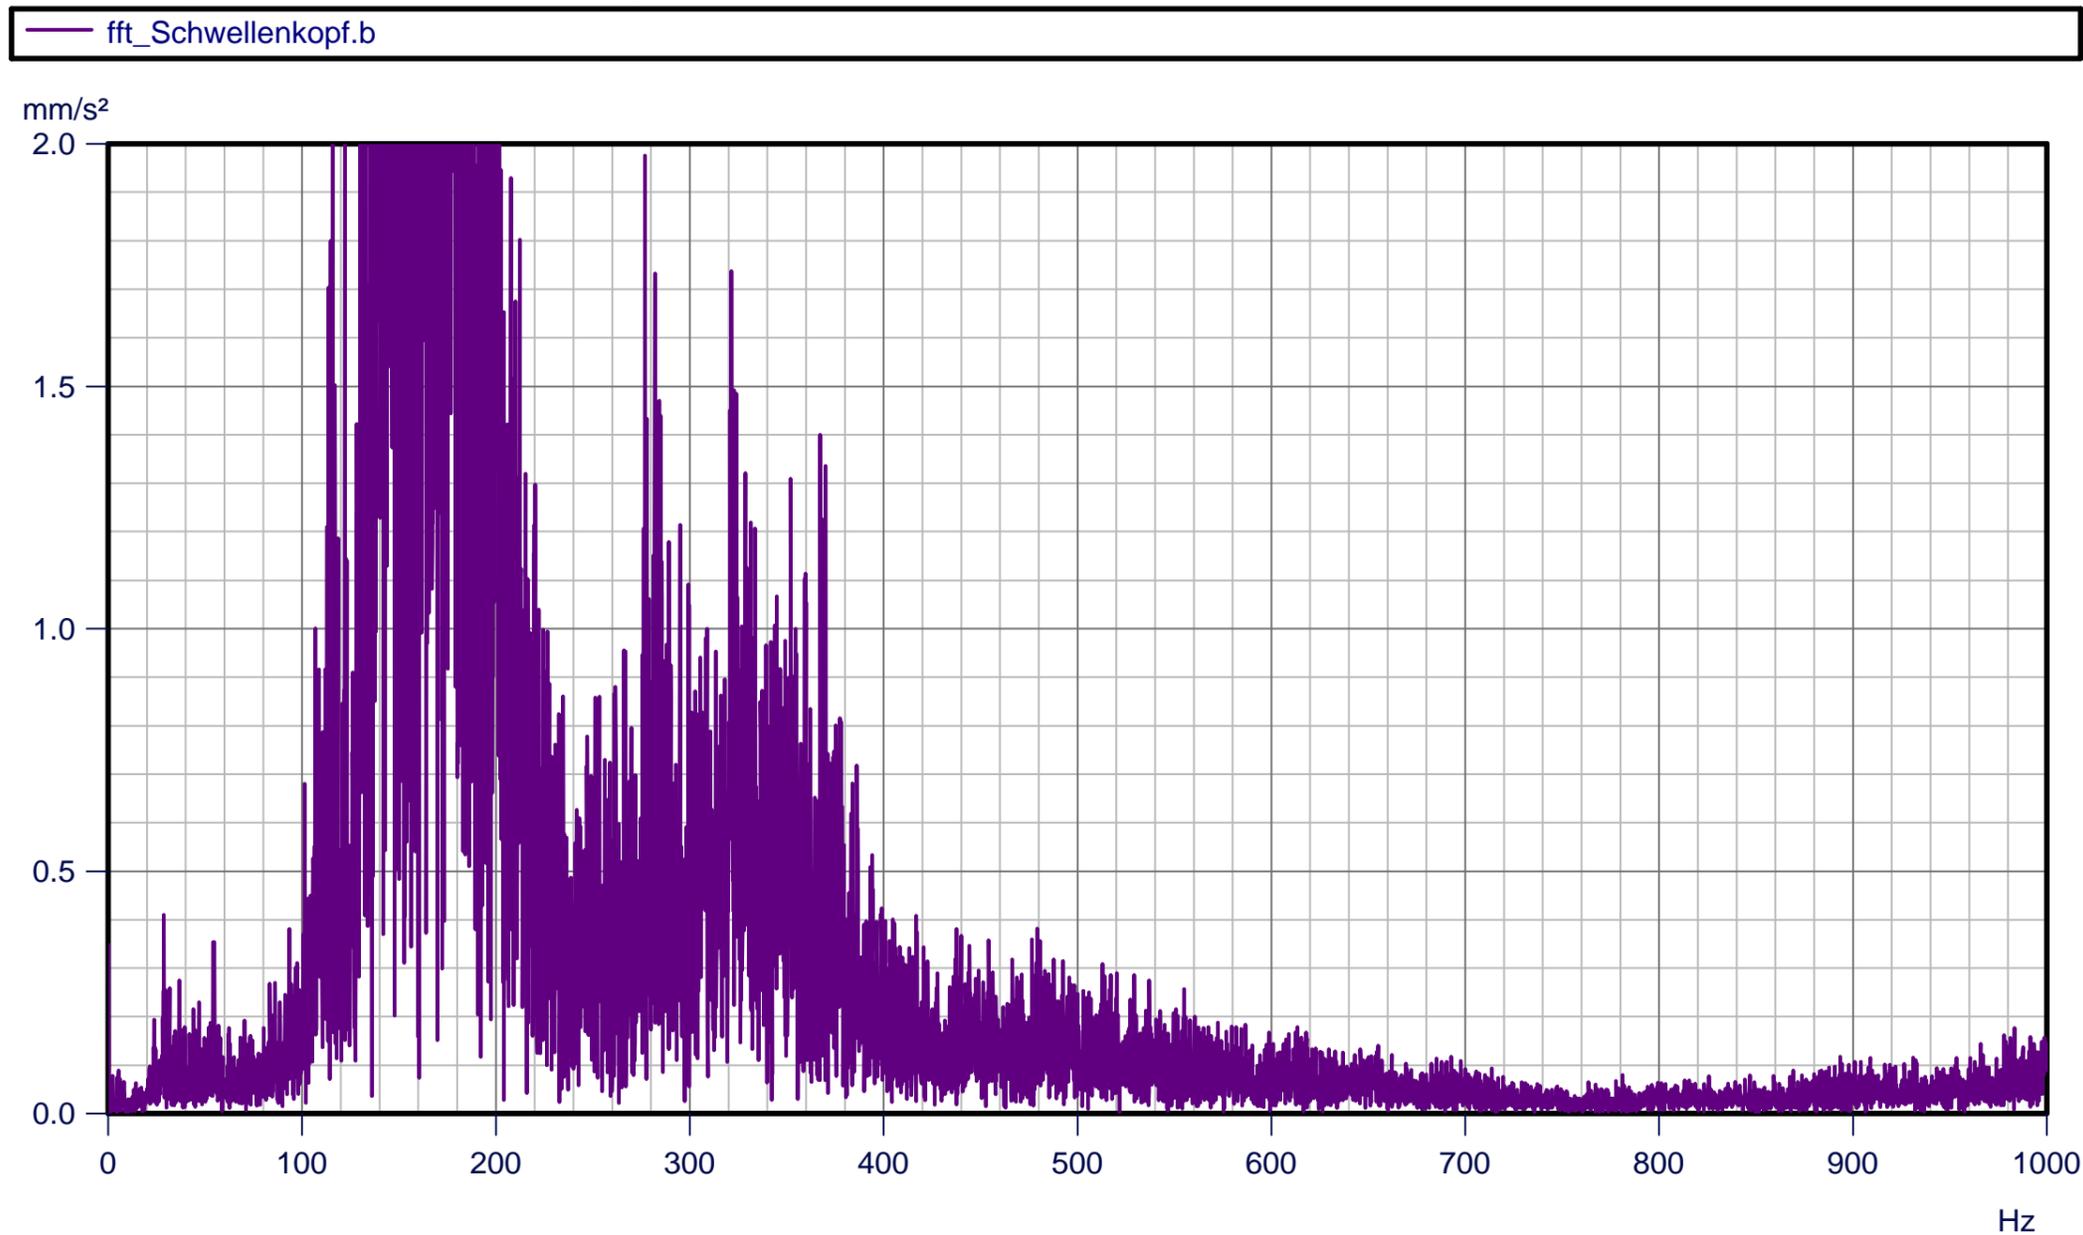
Zw-Versuch Scheifling Zw K2a (steif)

verstärkte Schlupfwellenbildung

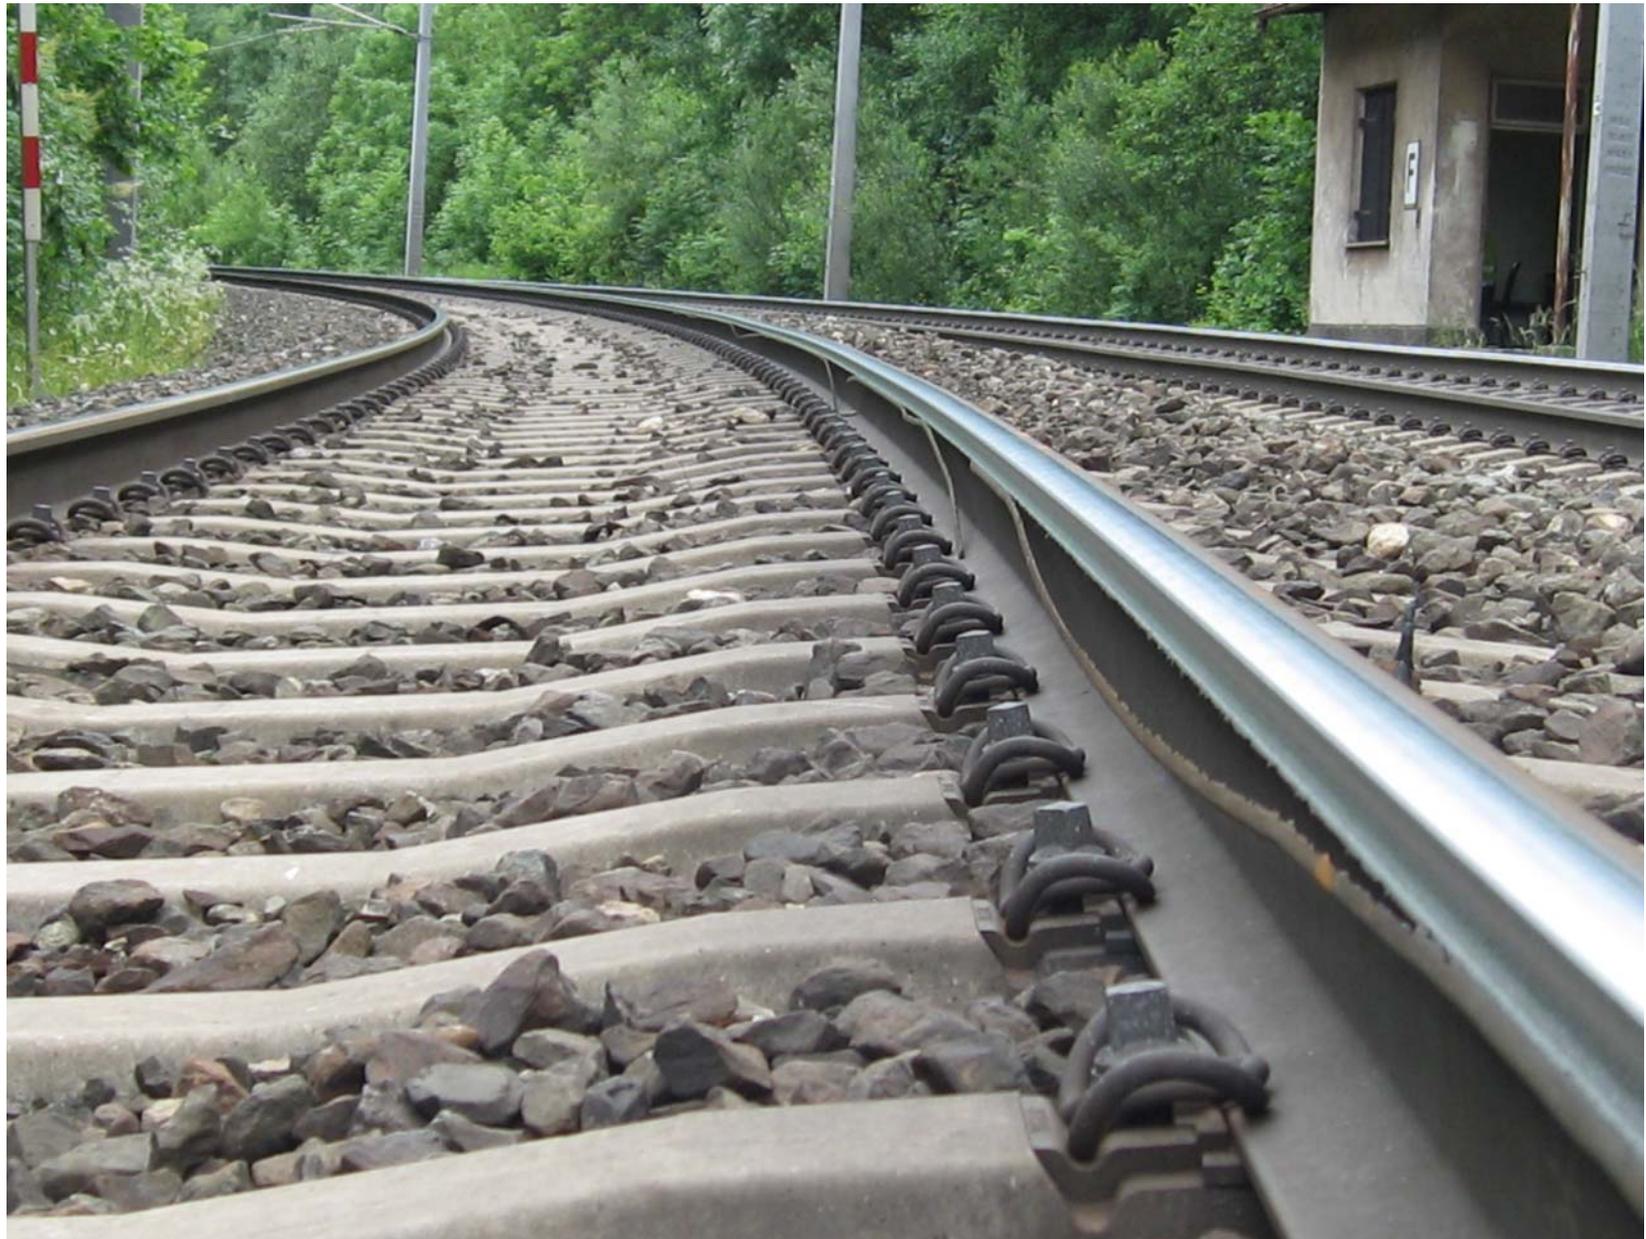
Fotodokumentation – Schienenverschleiß

Zustand 2006

60 Mio. GBT
