**„Zur Verschleißreduktion von Gleisen
in engen Bögen“**

Dissertationsschrift

ANHÄNGE

Untersuchungen zum Einsenkungsverhalten von Bahnschwellen

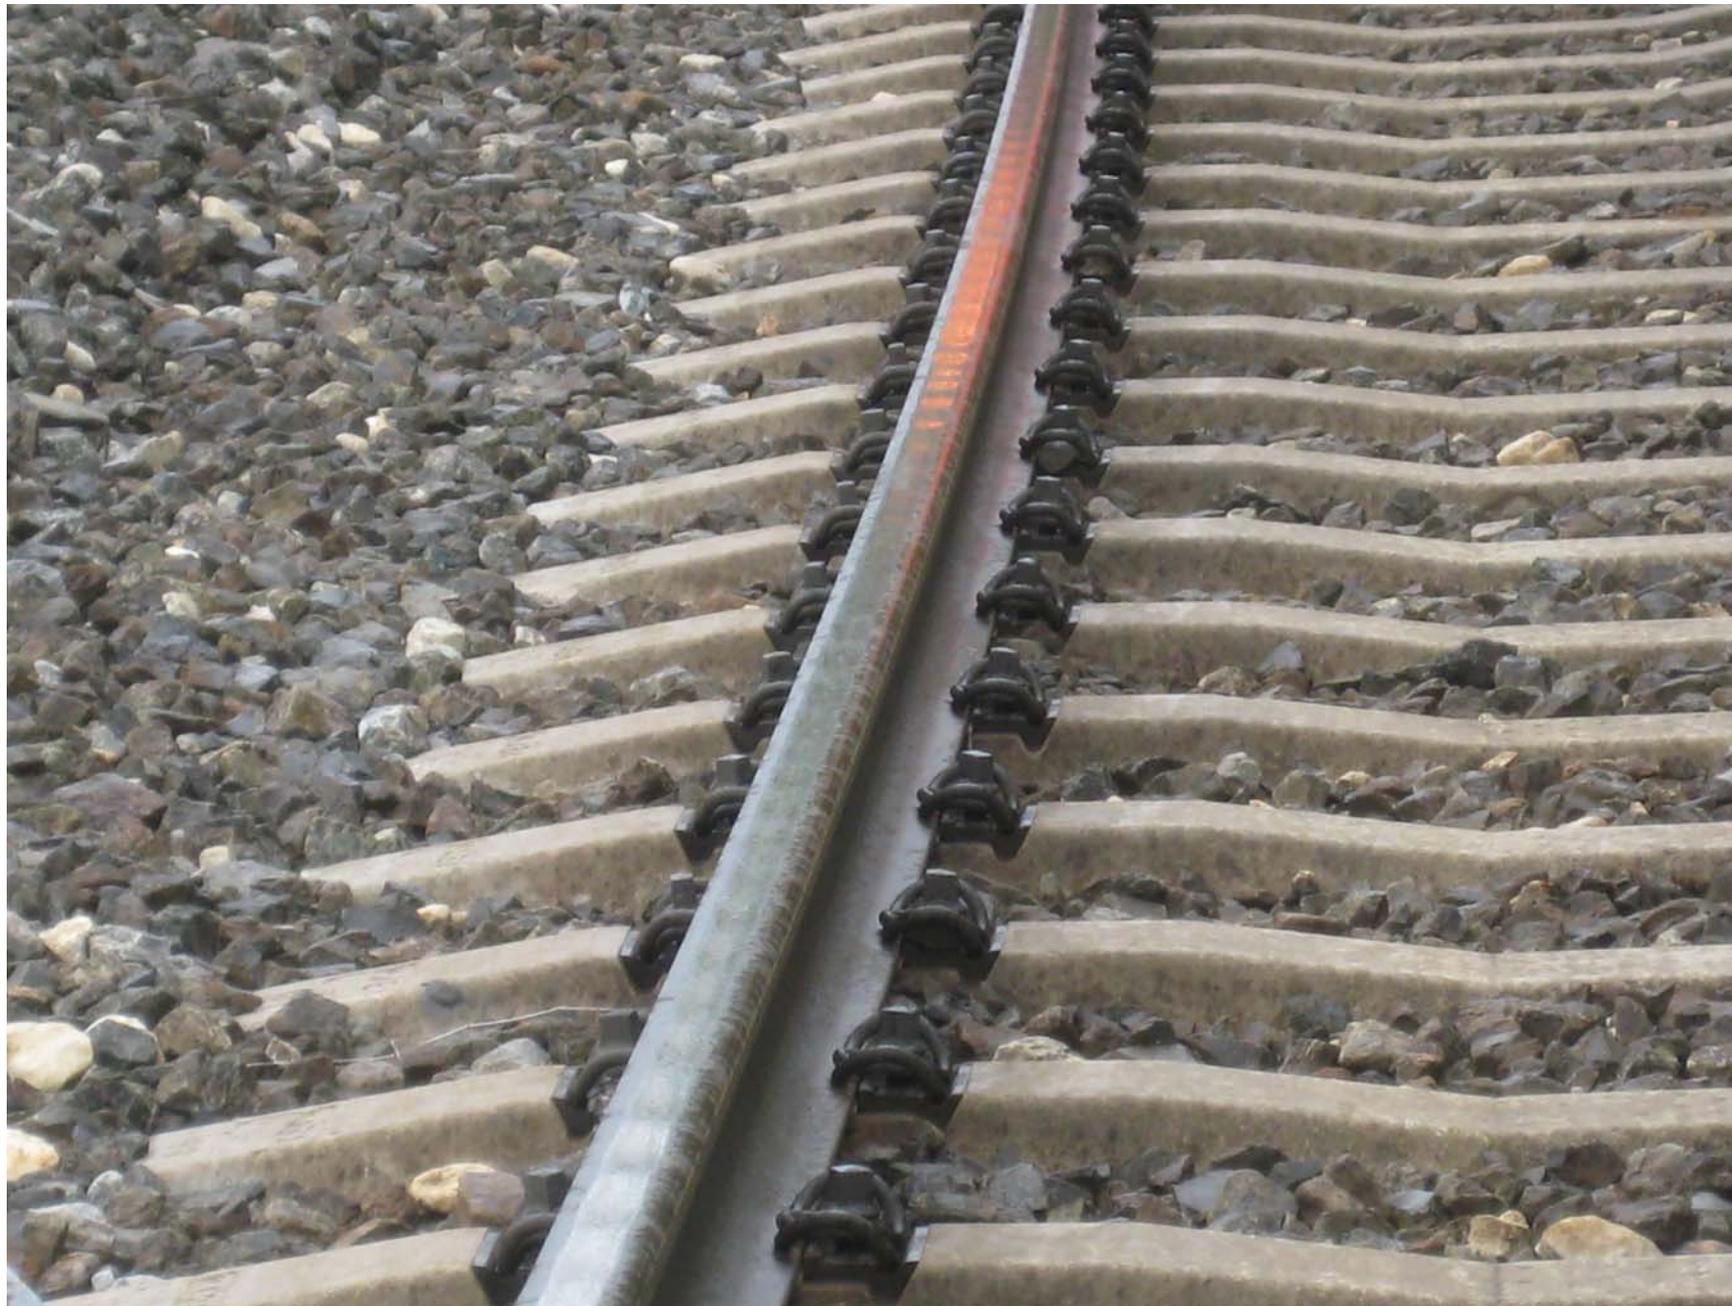
Fotodokumentation - Schlupfwellenbildung

Zustand Juni 2009

90 Mio. GBT

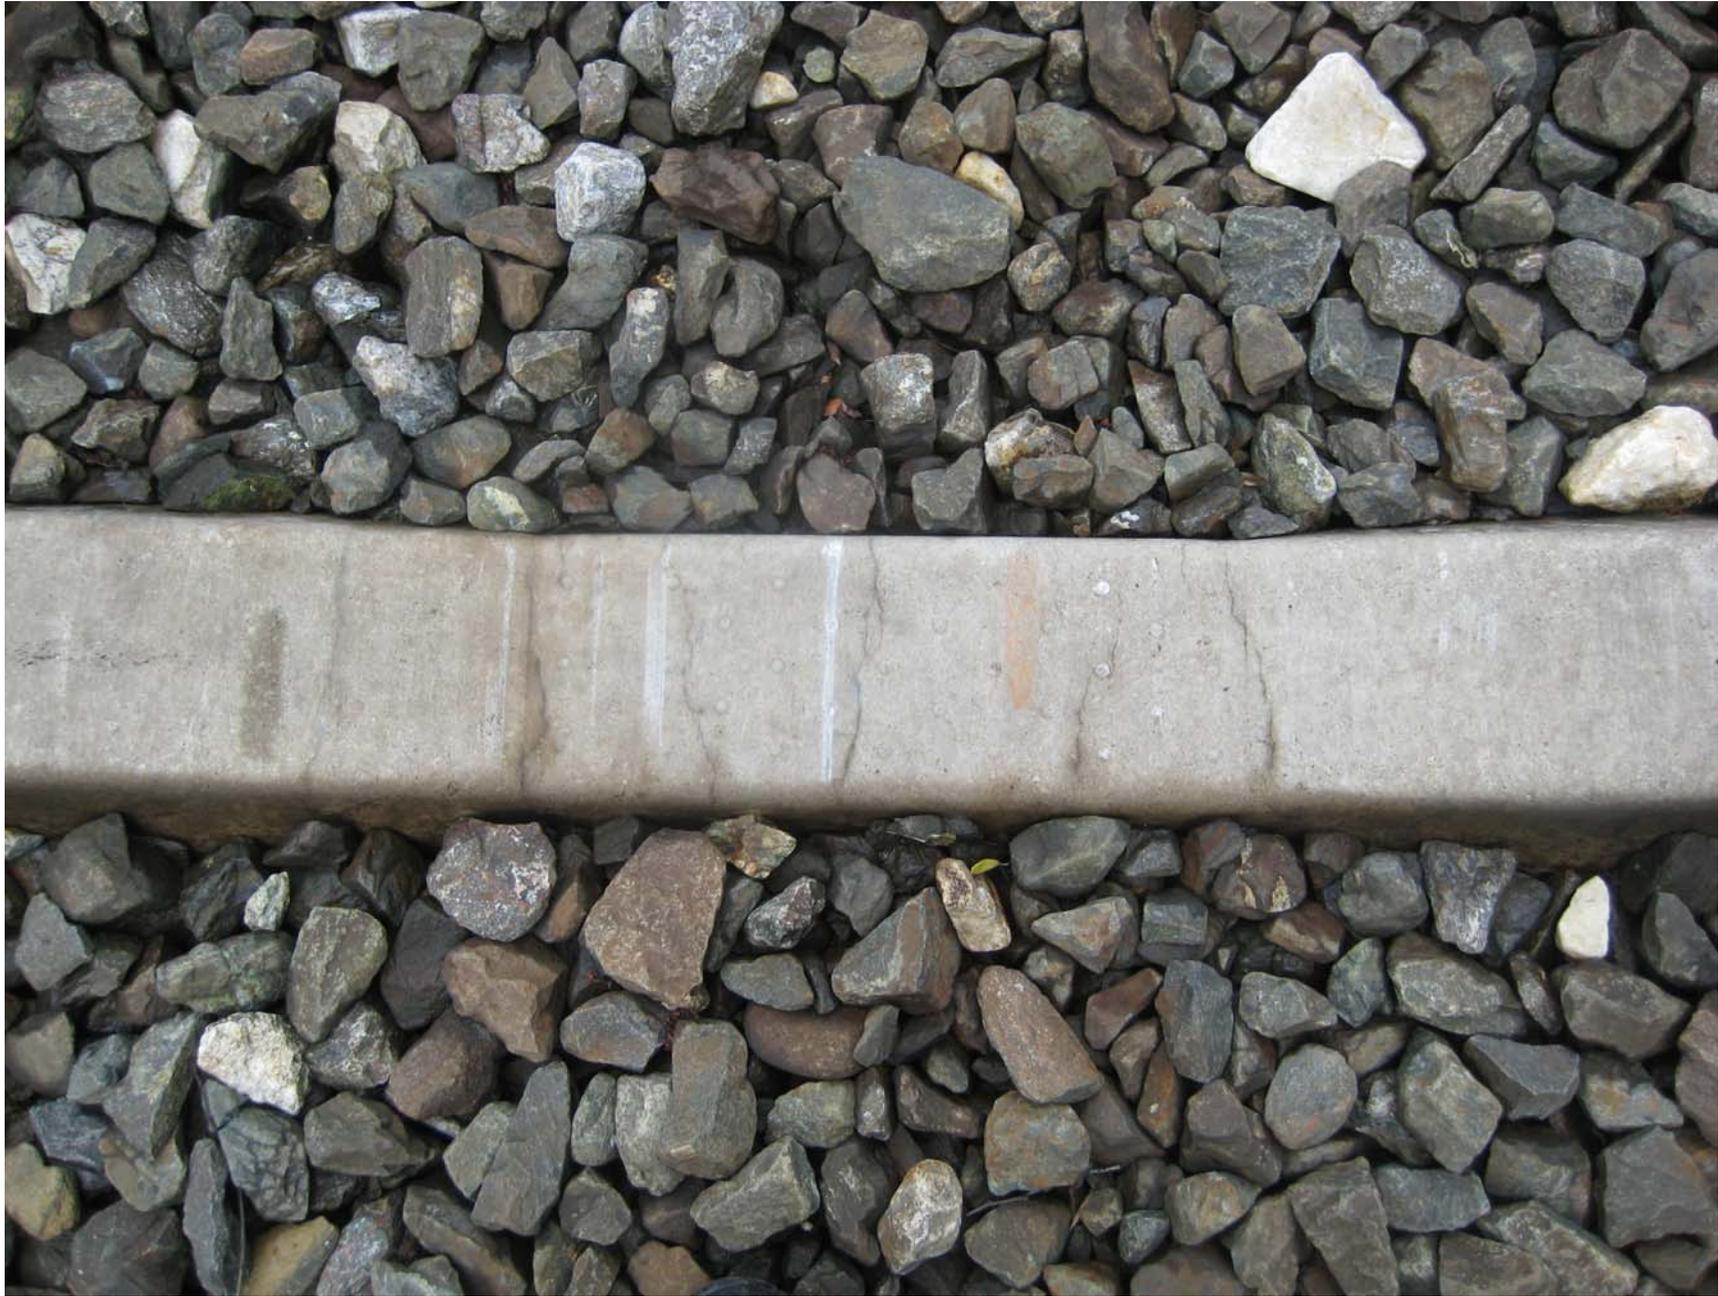
Fotodokumentation - Schwellenbeanspruchung

Zustand Juni 2009

90 Mio. GBT

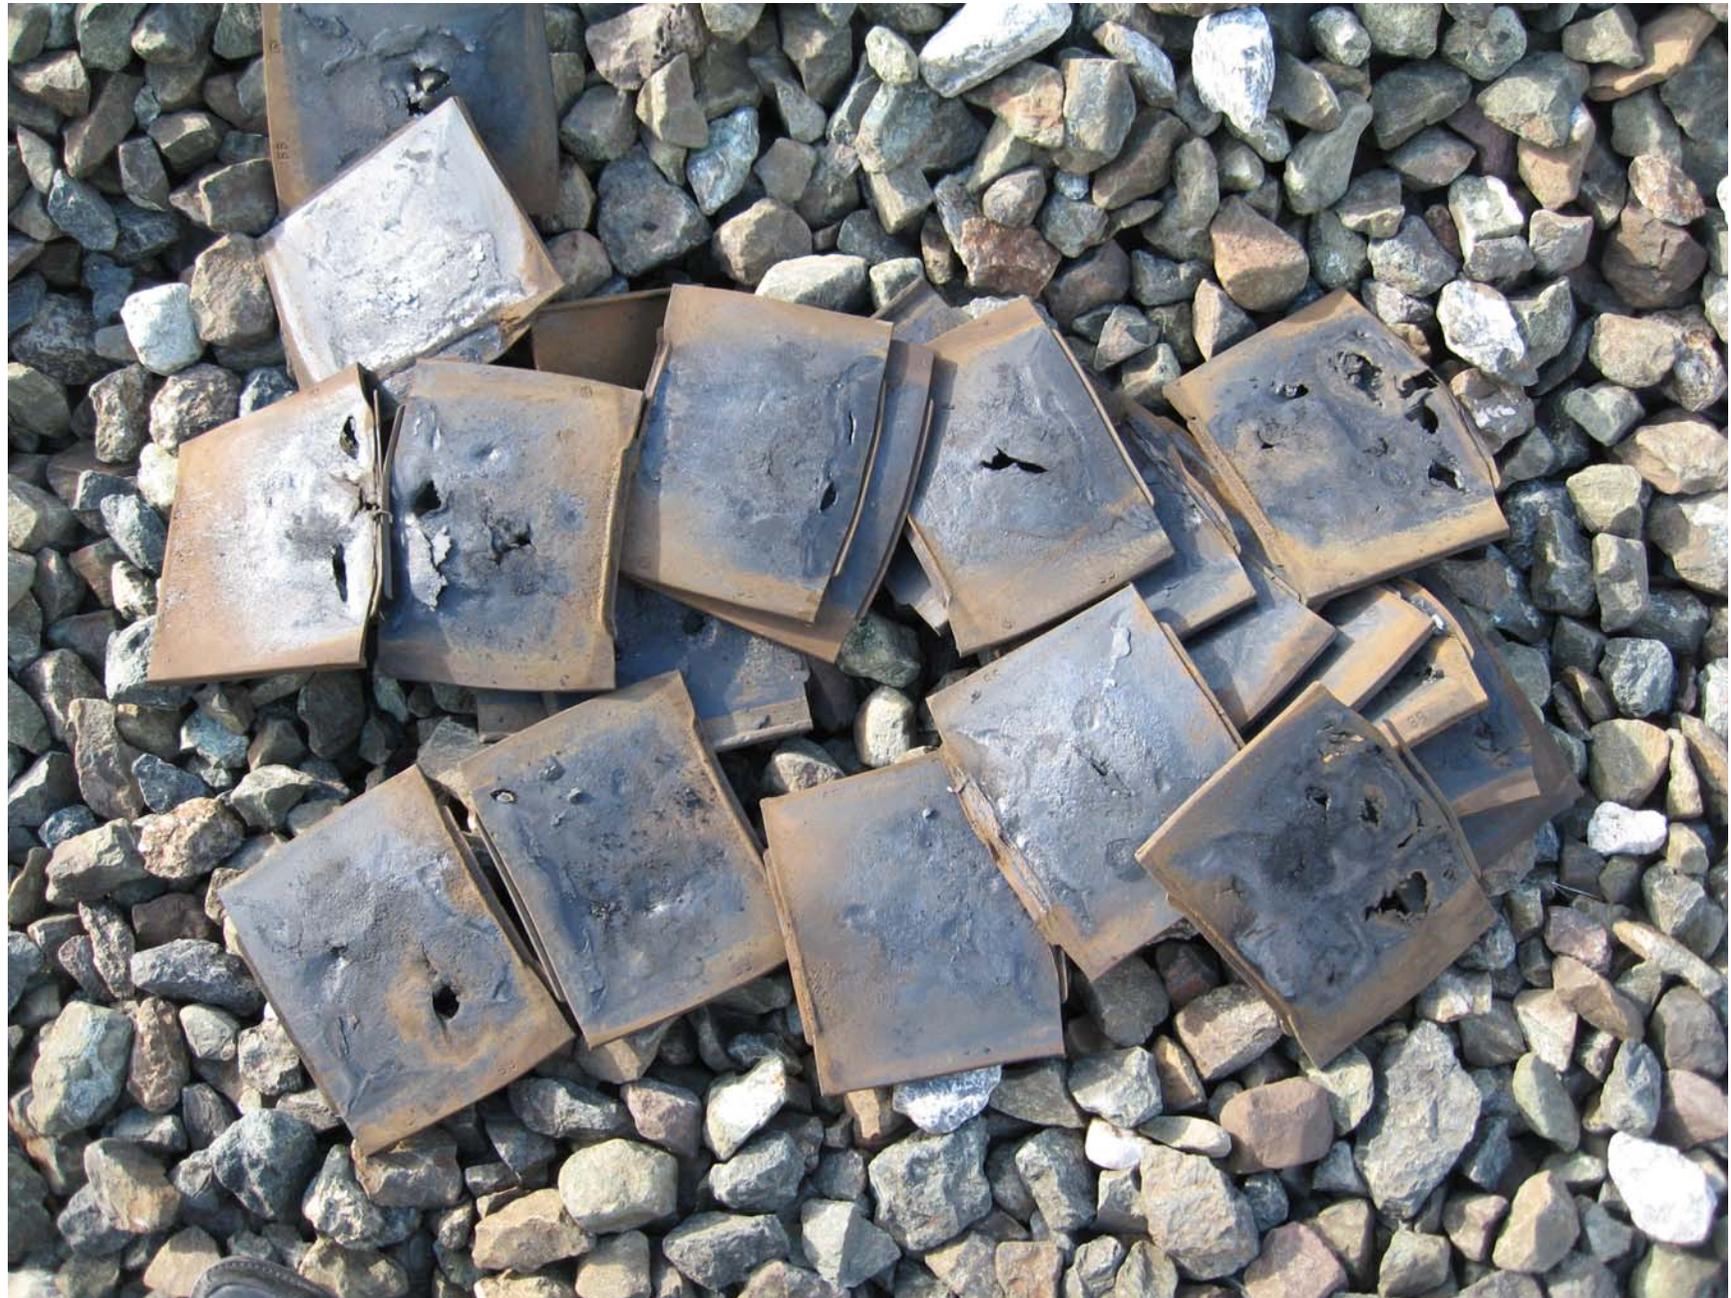
Fotodokumentation - Zwischenlagenverschleiß

Zustand Oktober 2006

60 Mio. GBT

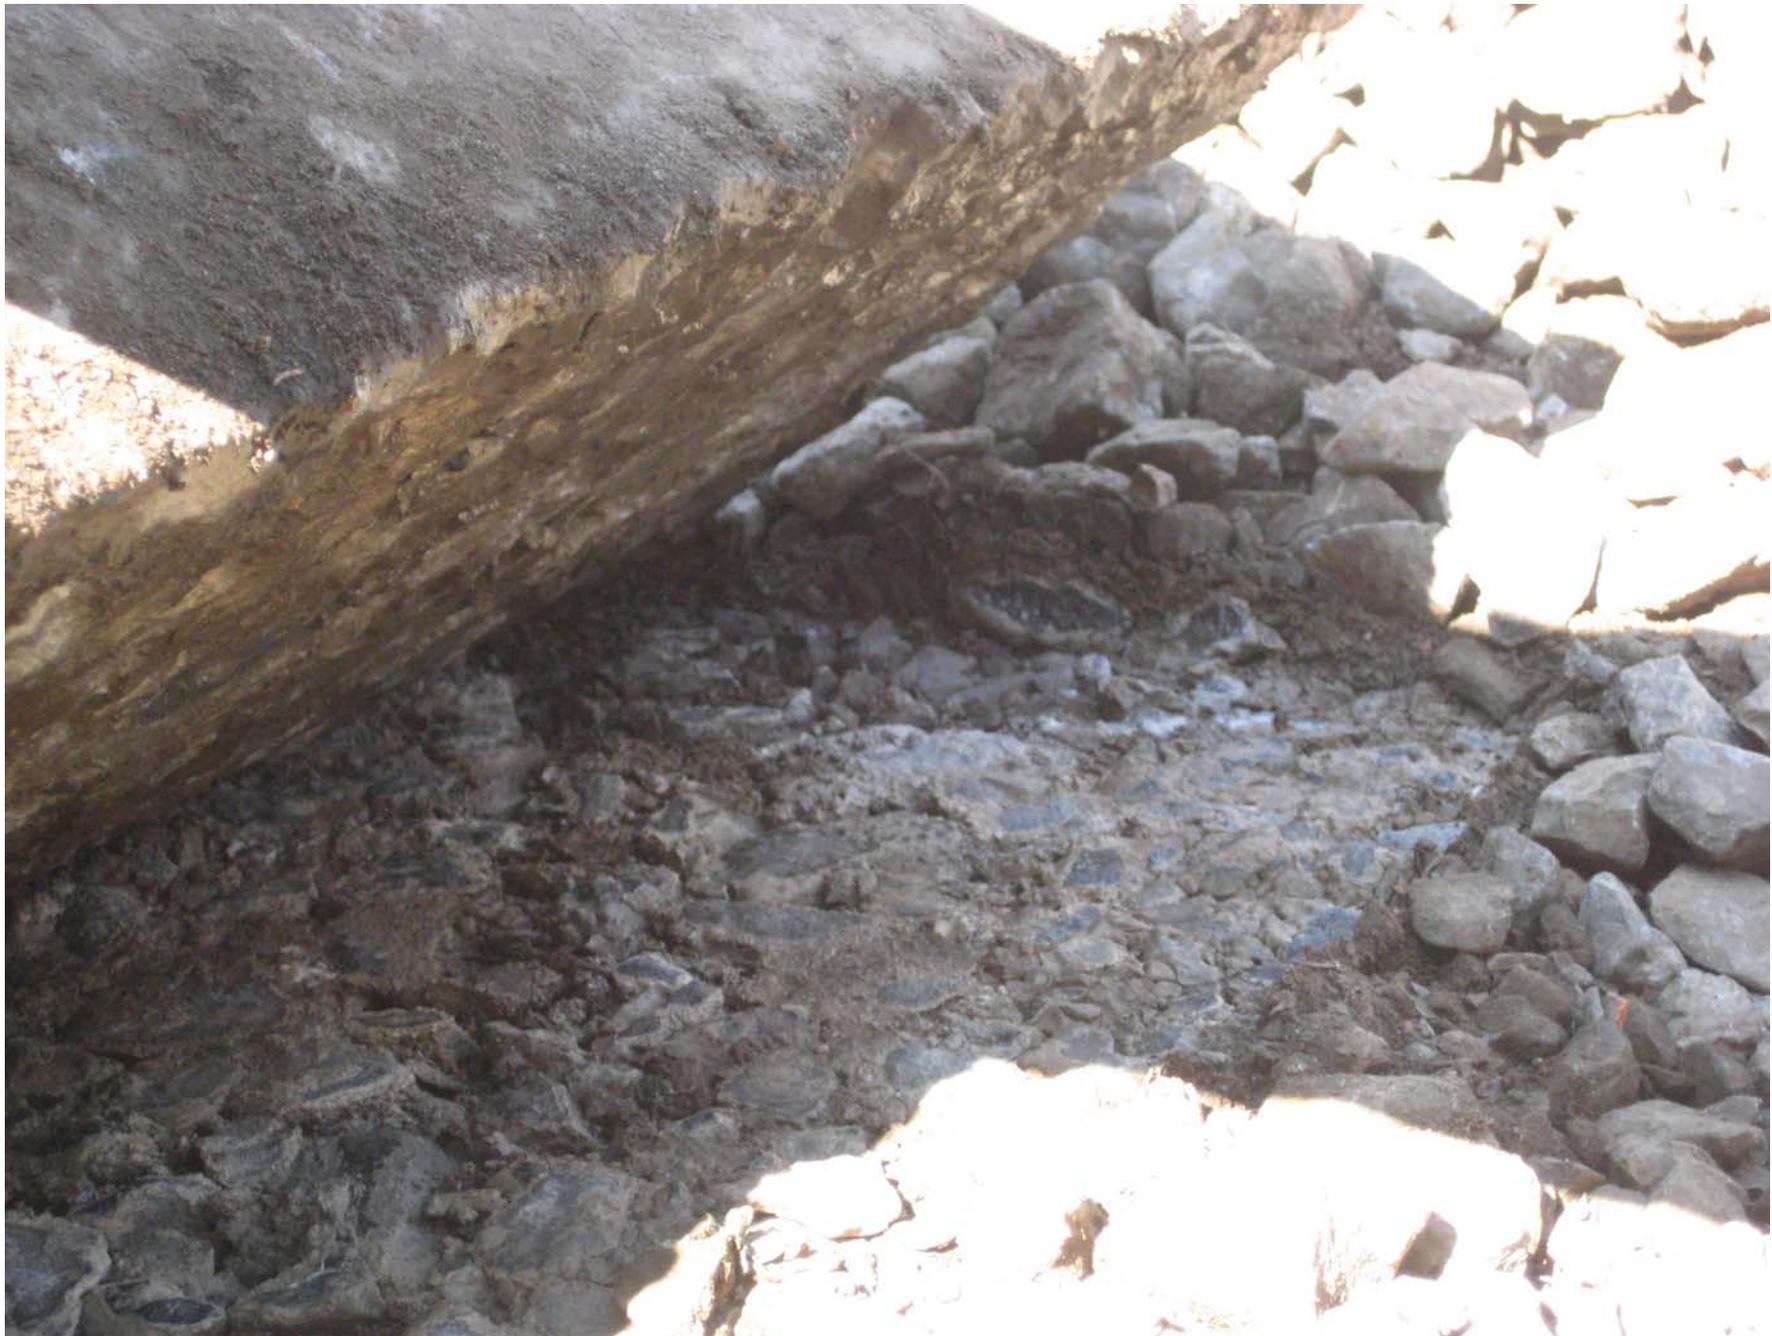
Fotodokumentation - Schotterzustand

10 Jahre altes Gleis

100 Mio. GBT

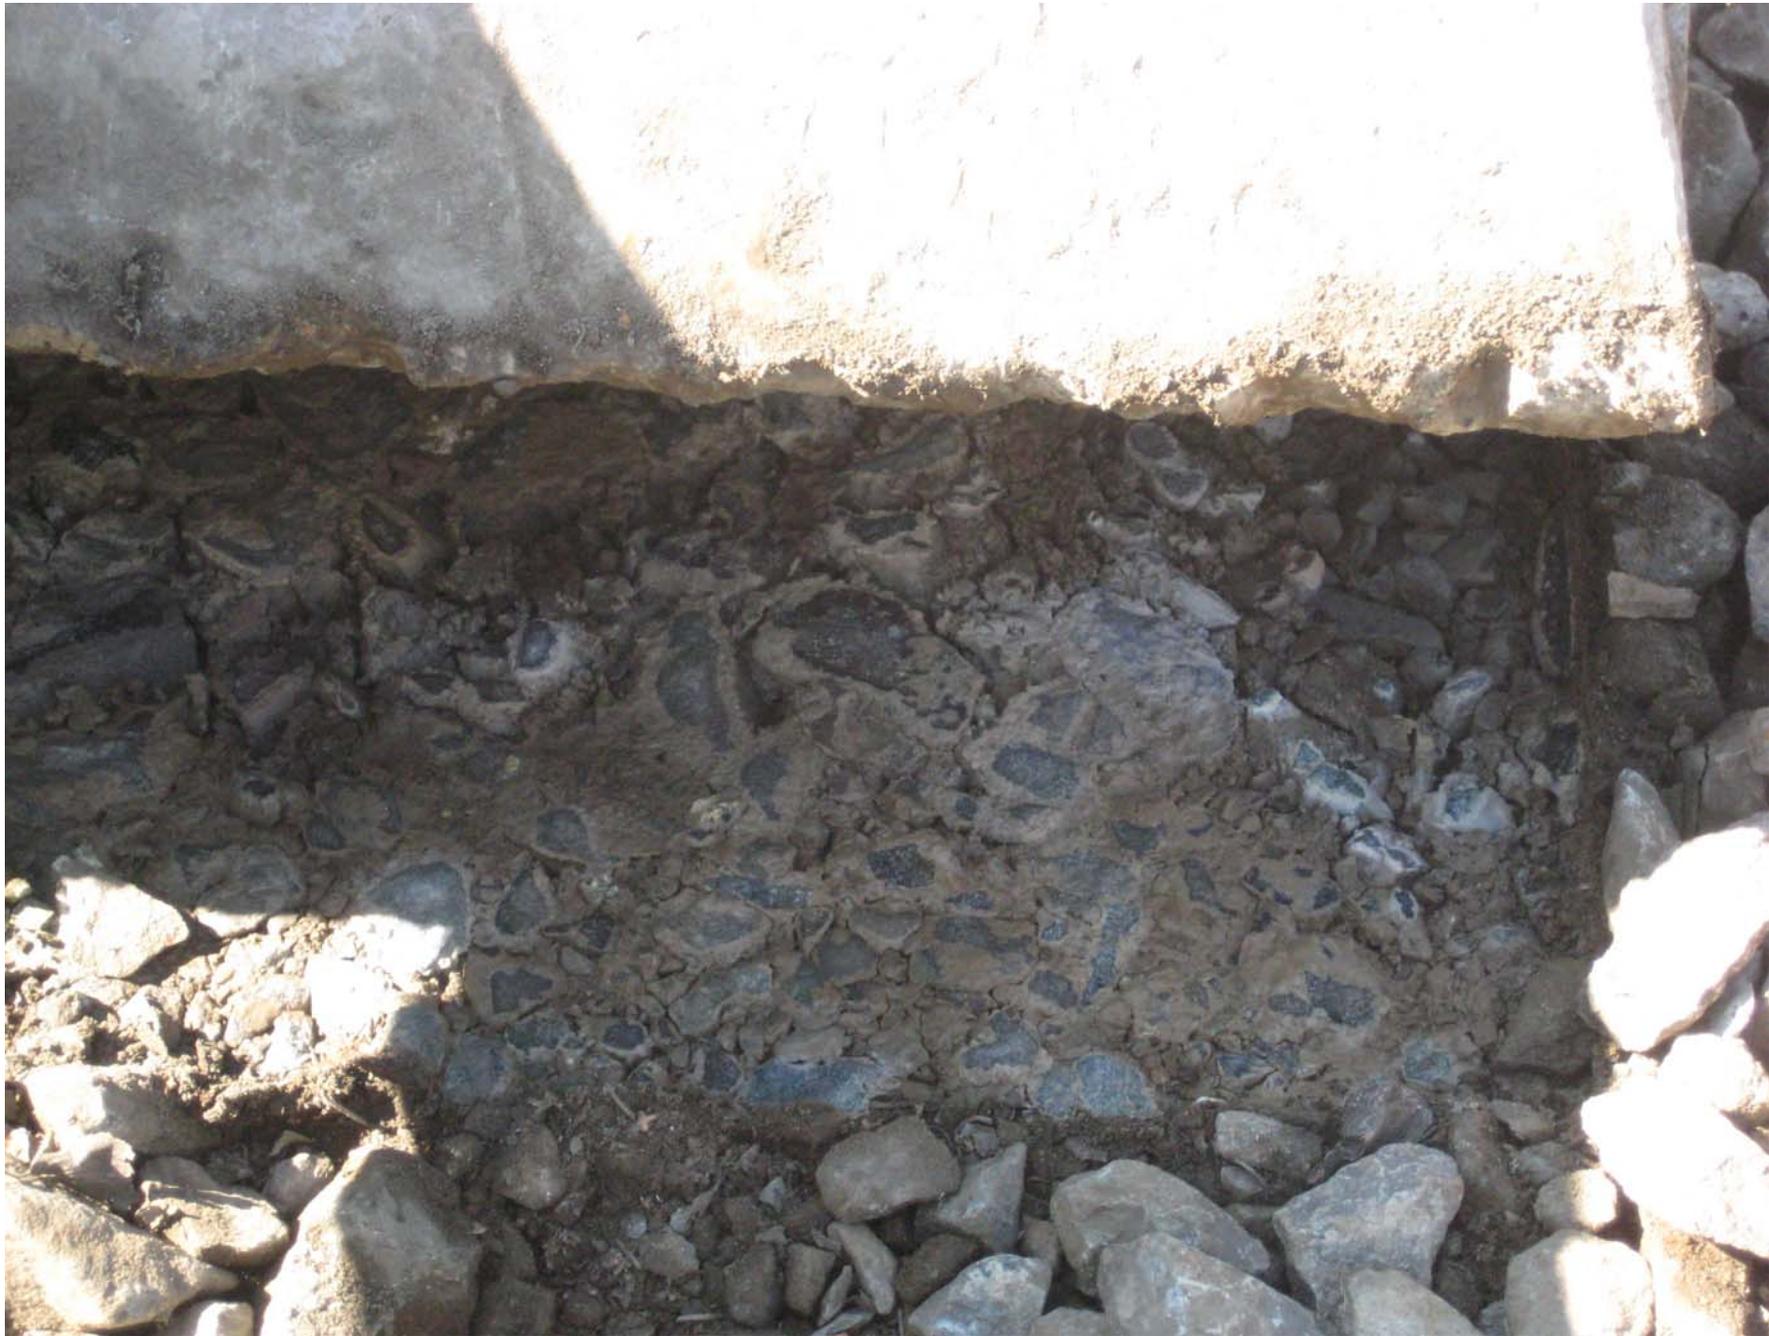
10 Jahre altes Gleis
 100 Mio. GBT
 8132 GI1
 km 266,350
 R = 280 m
 R 260 – Zw-K2a
 starke
 Schlupfwellenbildung

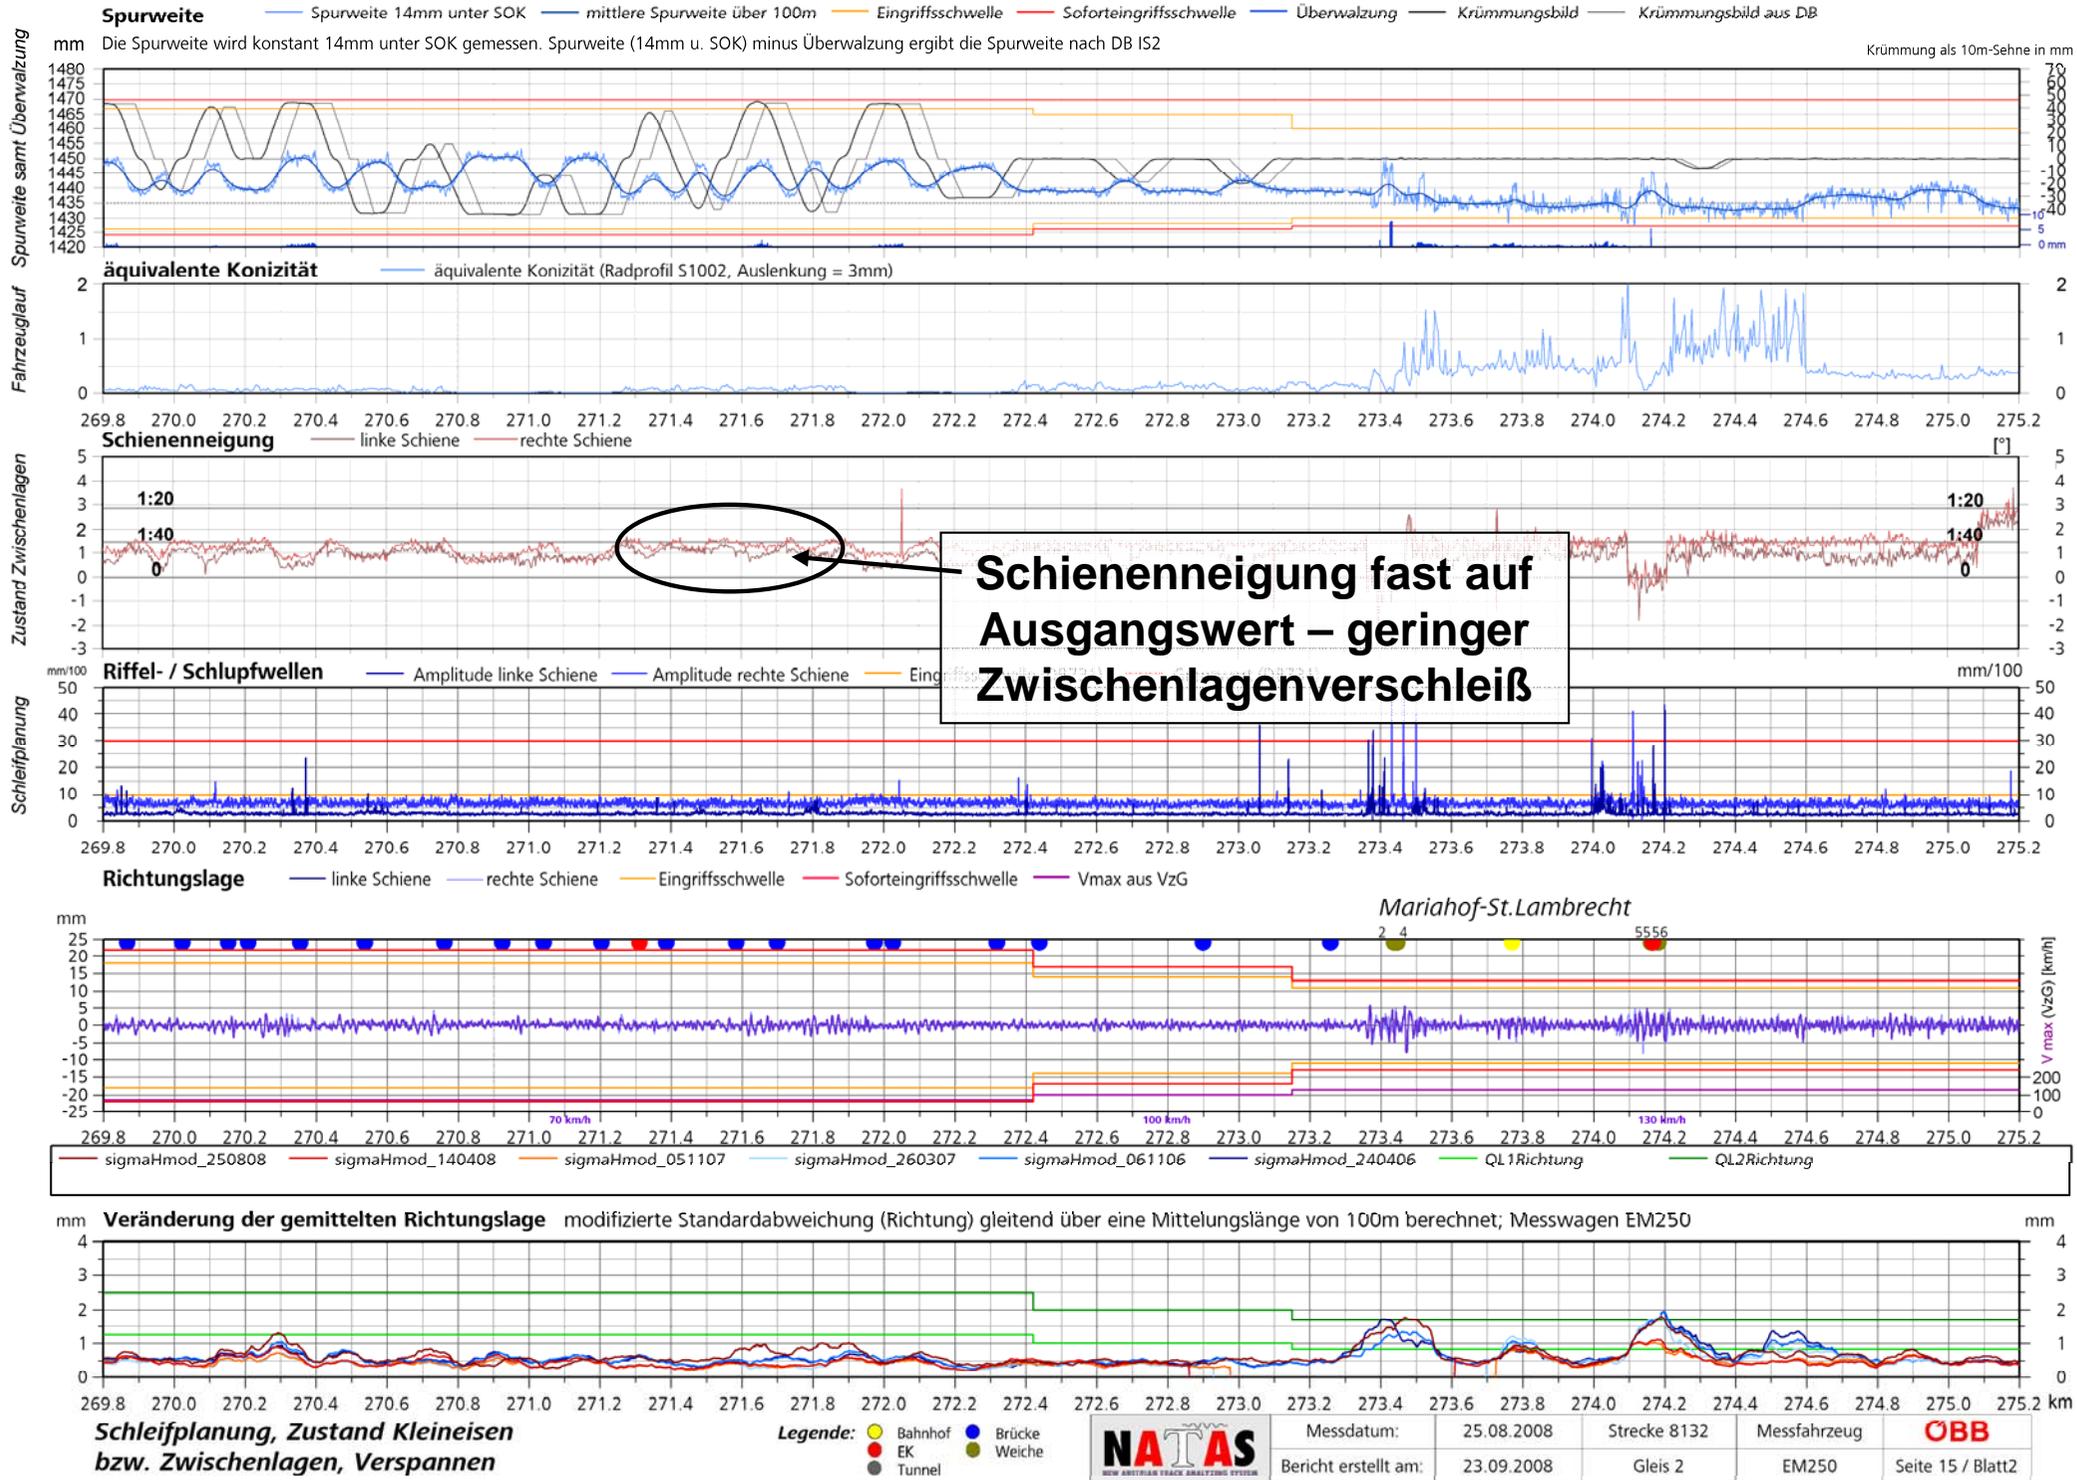
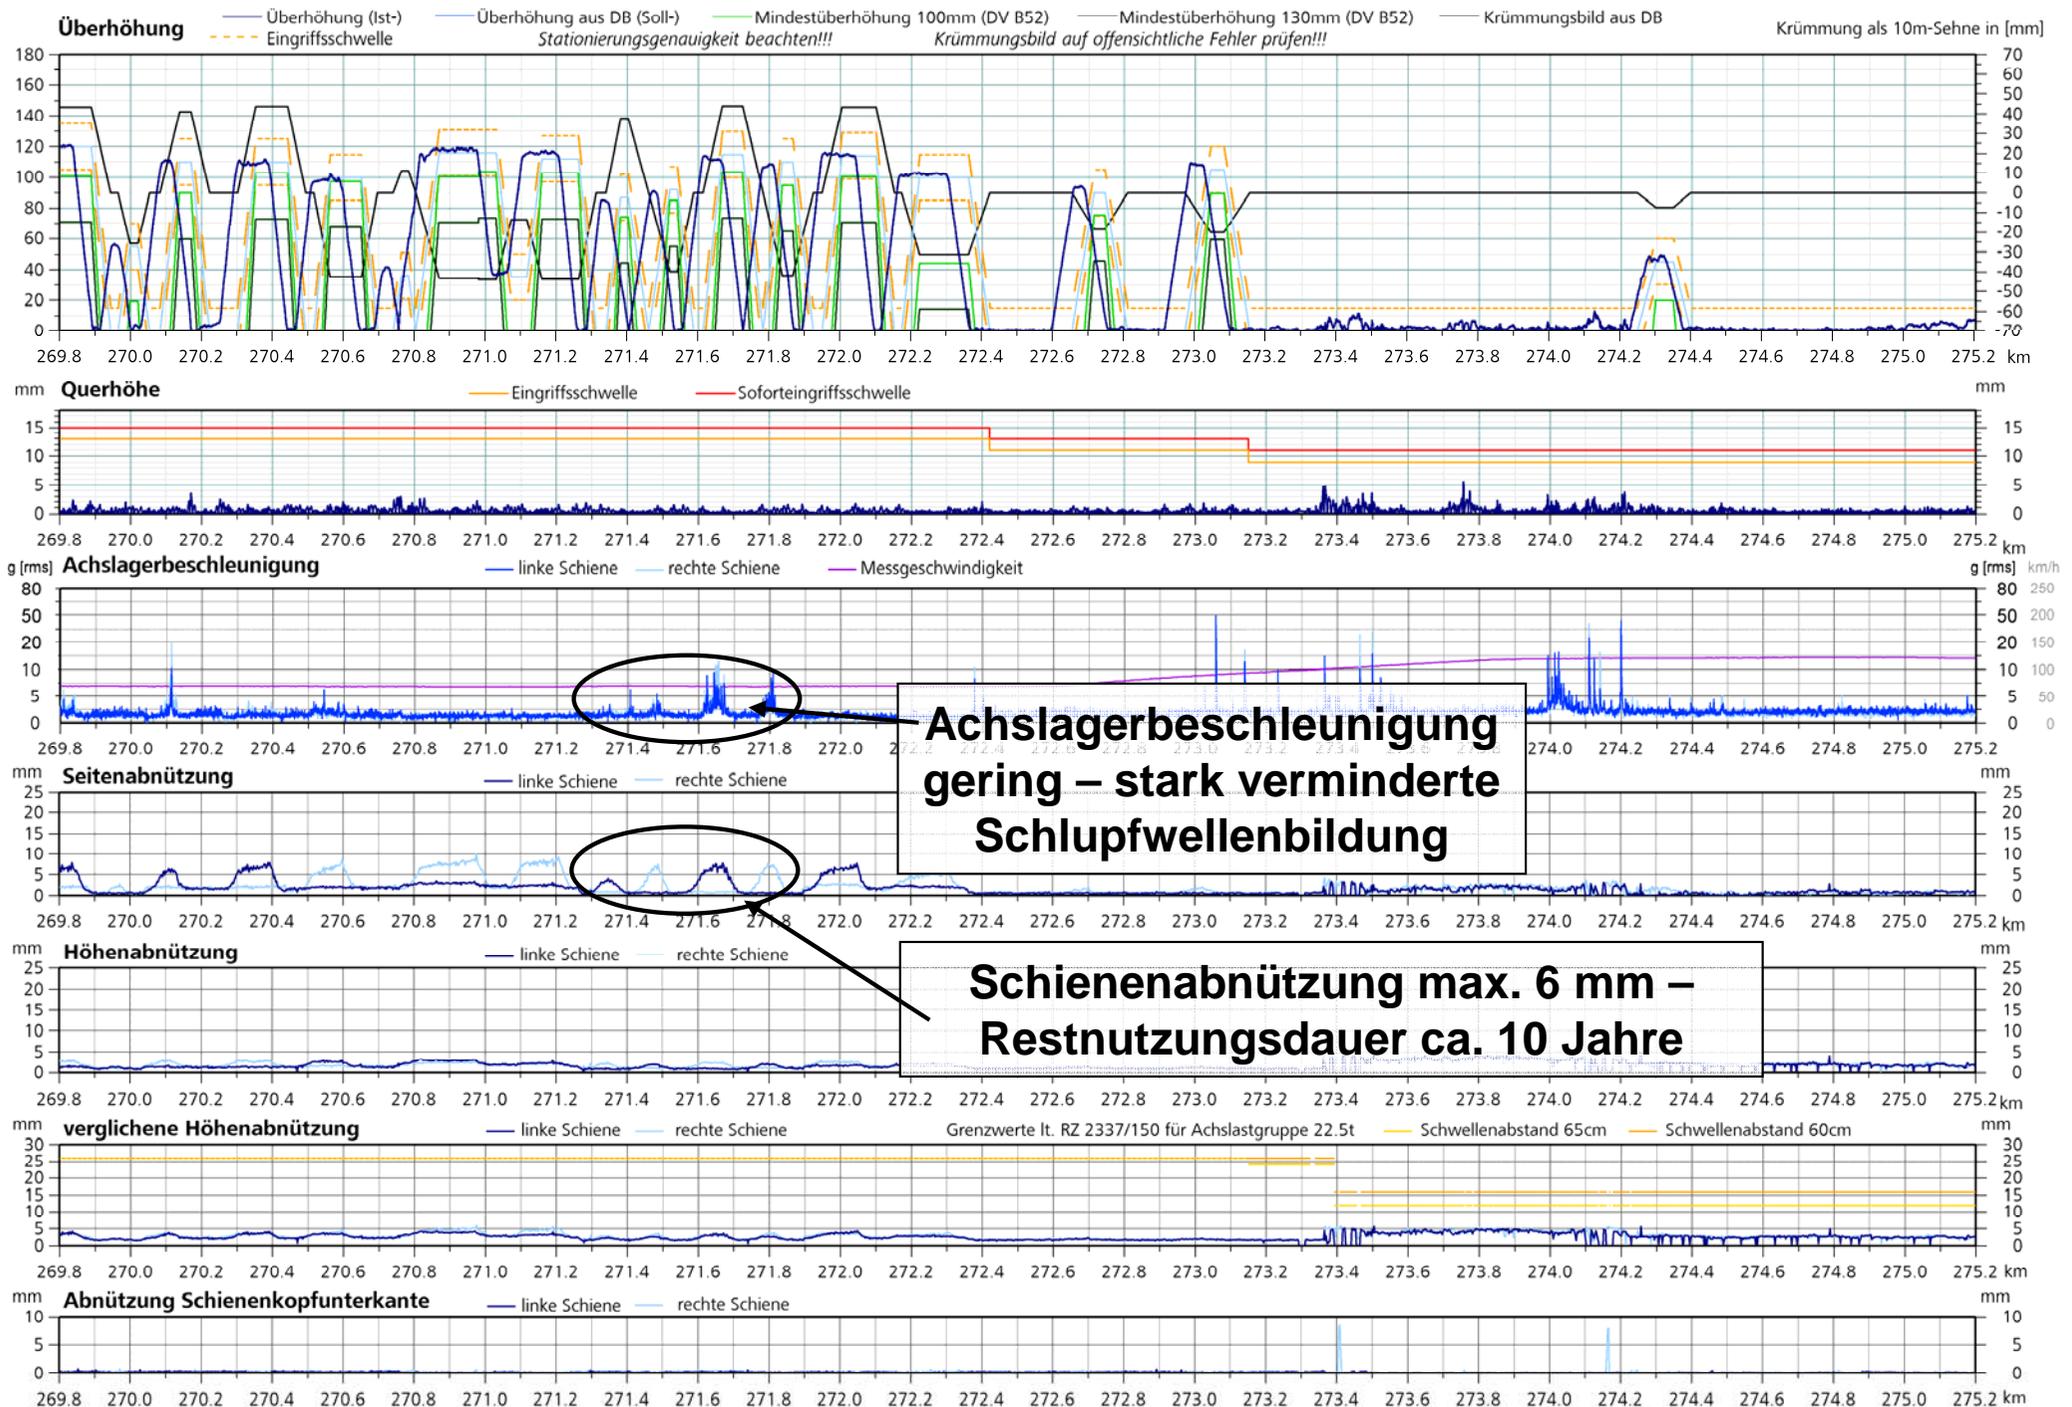
Oberbaumessschriebe Gleis 2 – Versuchsgleis Schwellenbesohlung

Gleislagequalität weist Ausgangsqualität auf – sehr geringe Verschlechterungsrate

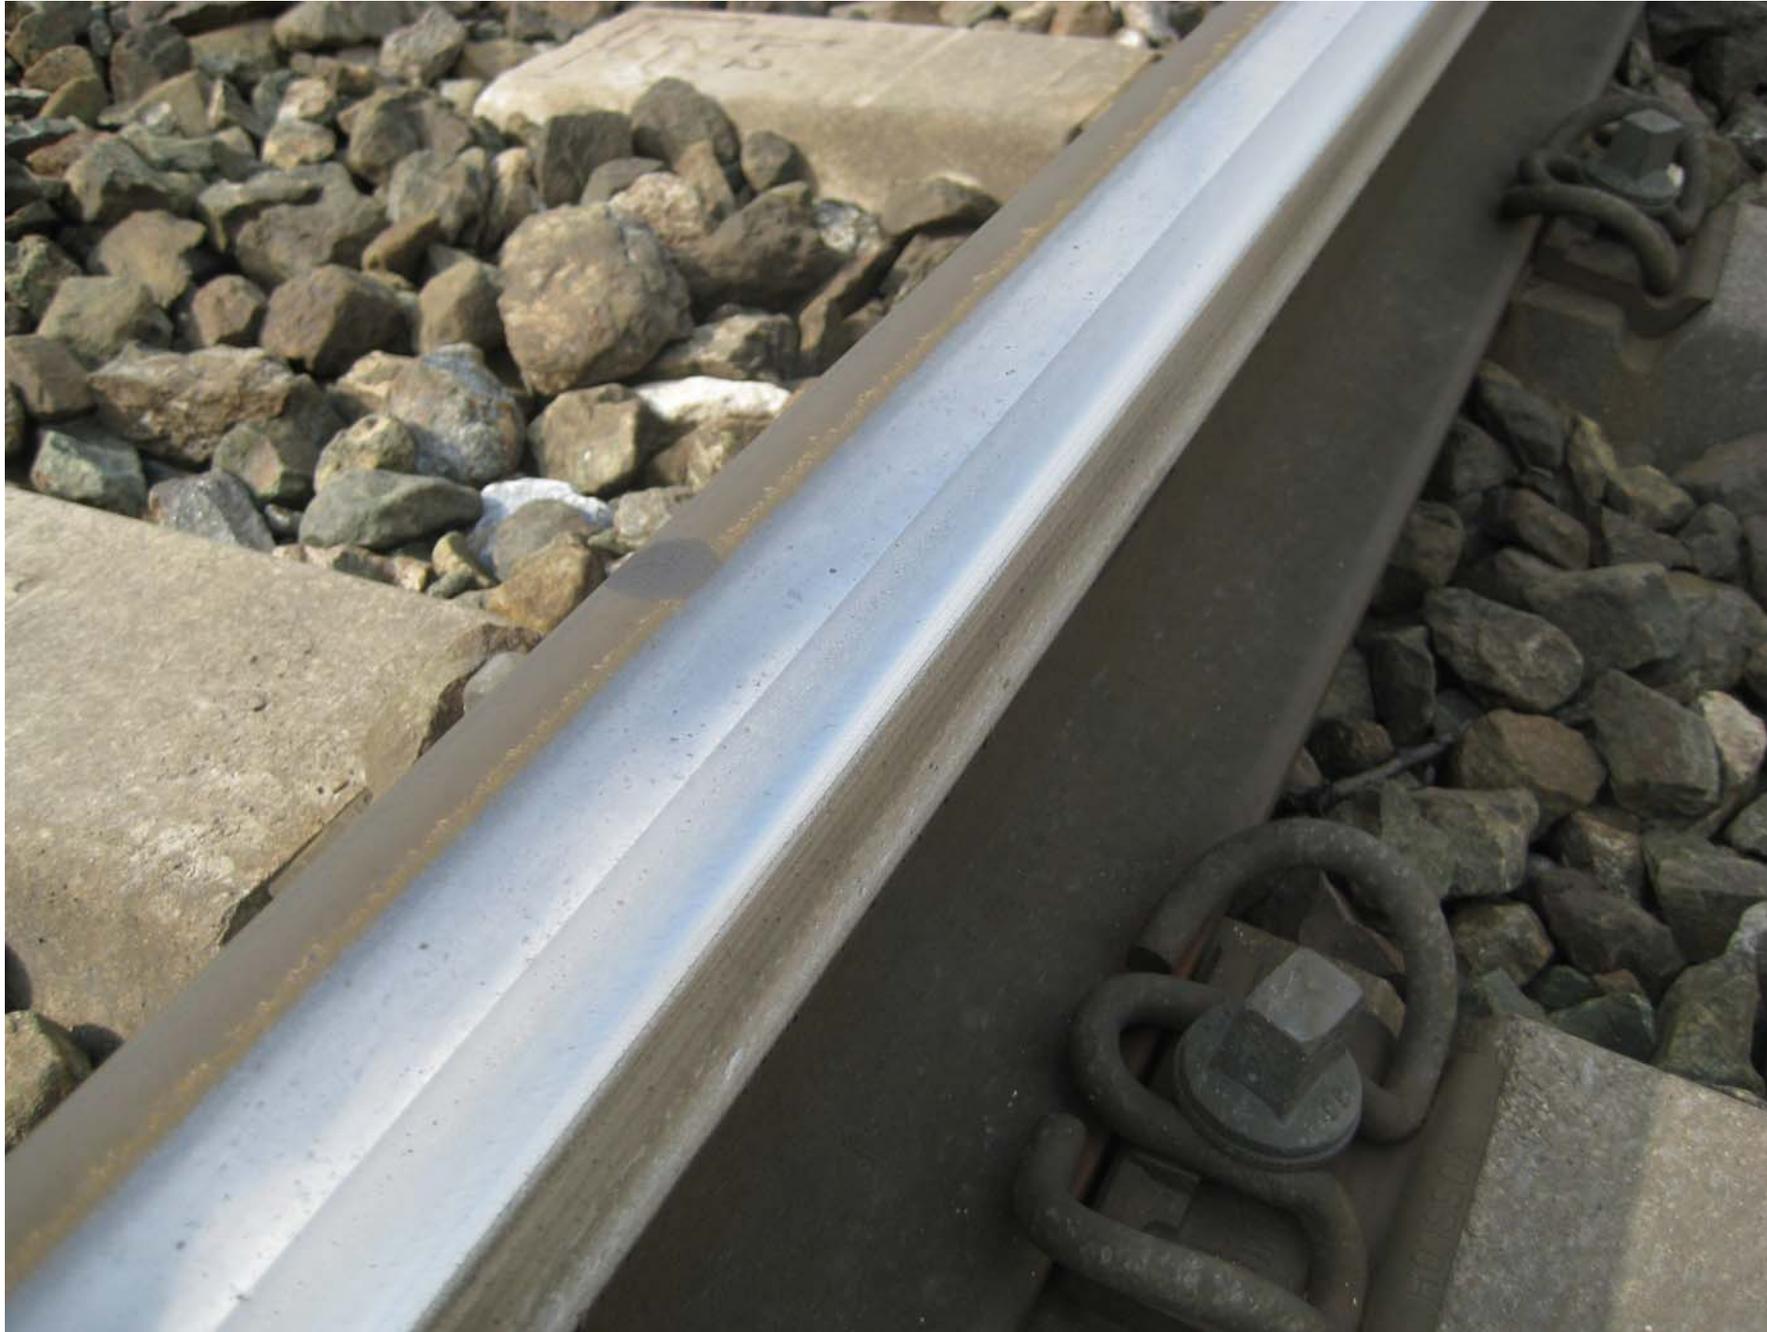
Fotodokumentation - Schienenverschleiß

Zustand Juni 2009

80 Mio. GBT

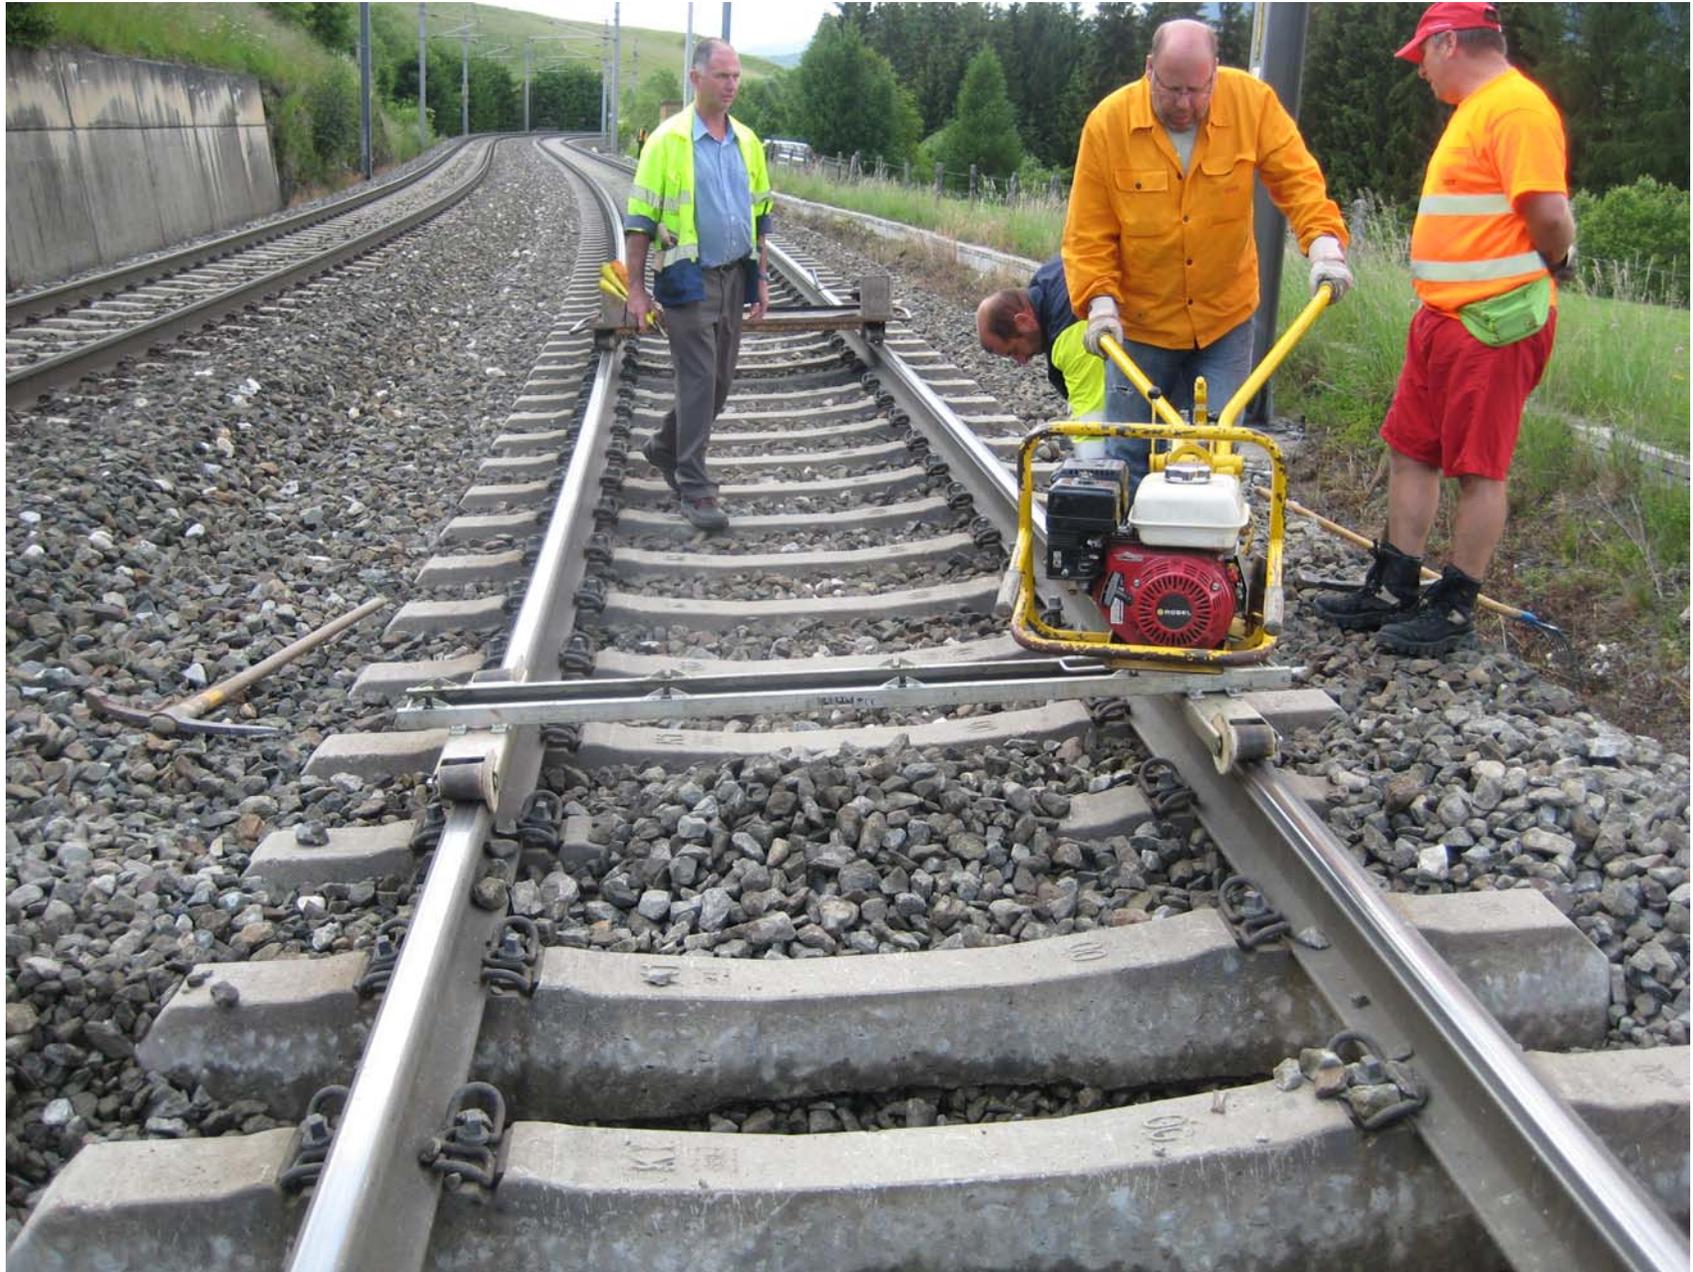
Fotodokumentation - Schwellenzustand

Zustand Juni 2009
