**„Zur Verschleißreduktion von Gleisen
in engen Bögen“**

Dissertationsschrift

ANHÄNGE

Untersuchungen zum Einsenkungsverhalten von Bahnschwellen

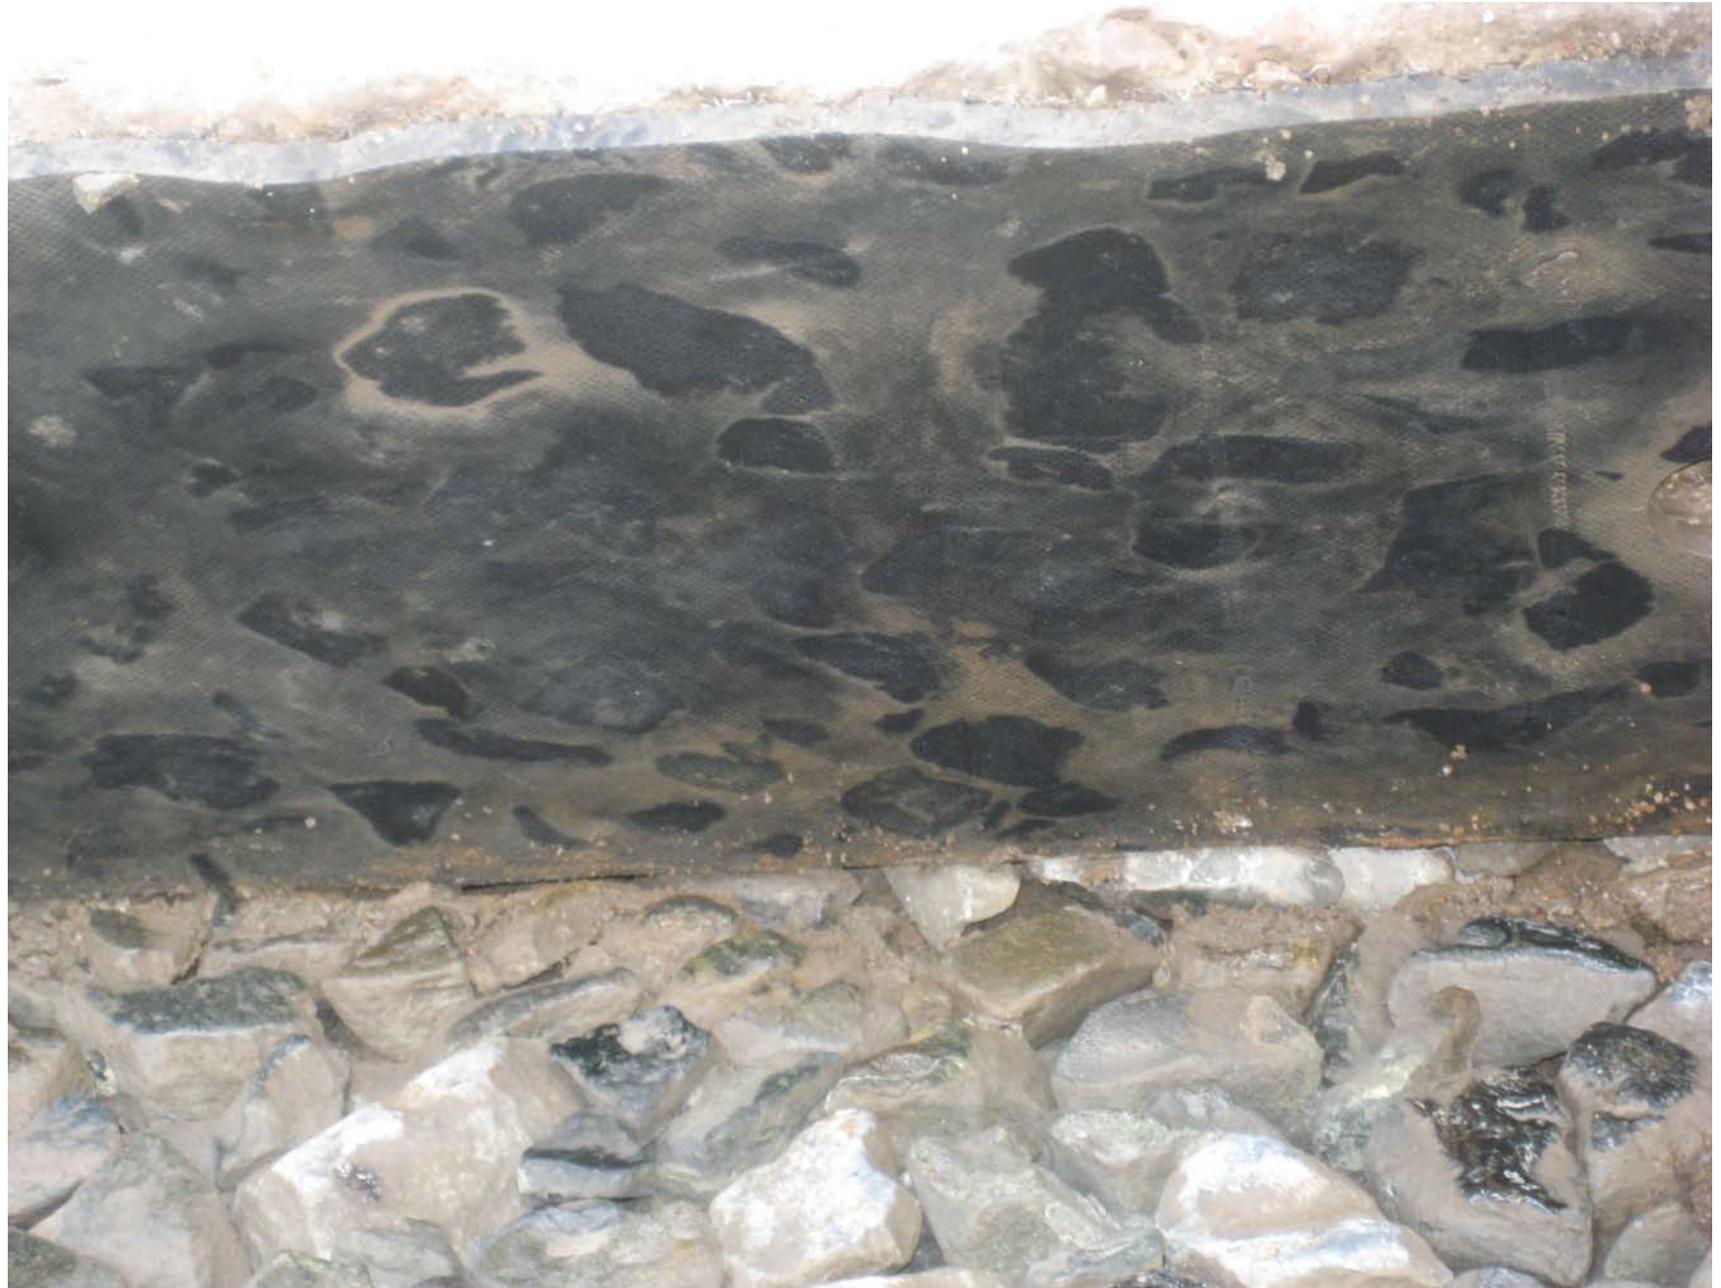
Fotodokumentation – Zustand Schwellenbesohlung

Zustand Juni 2009

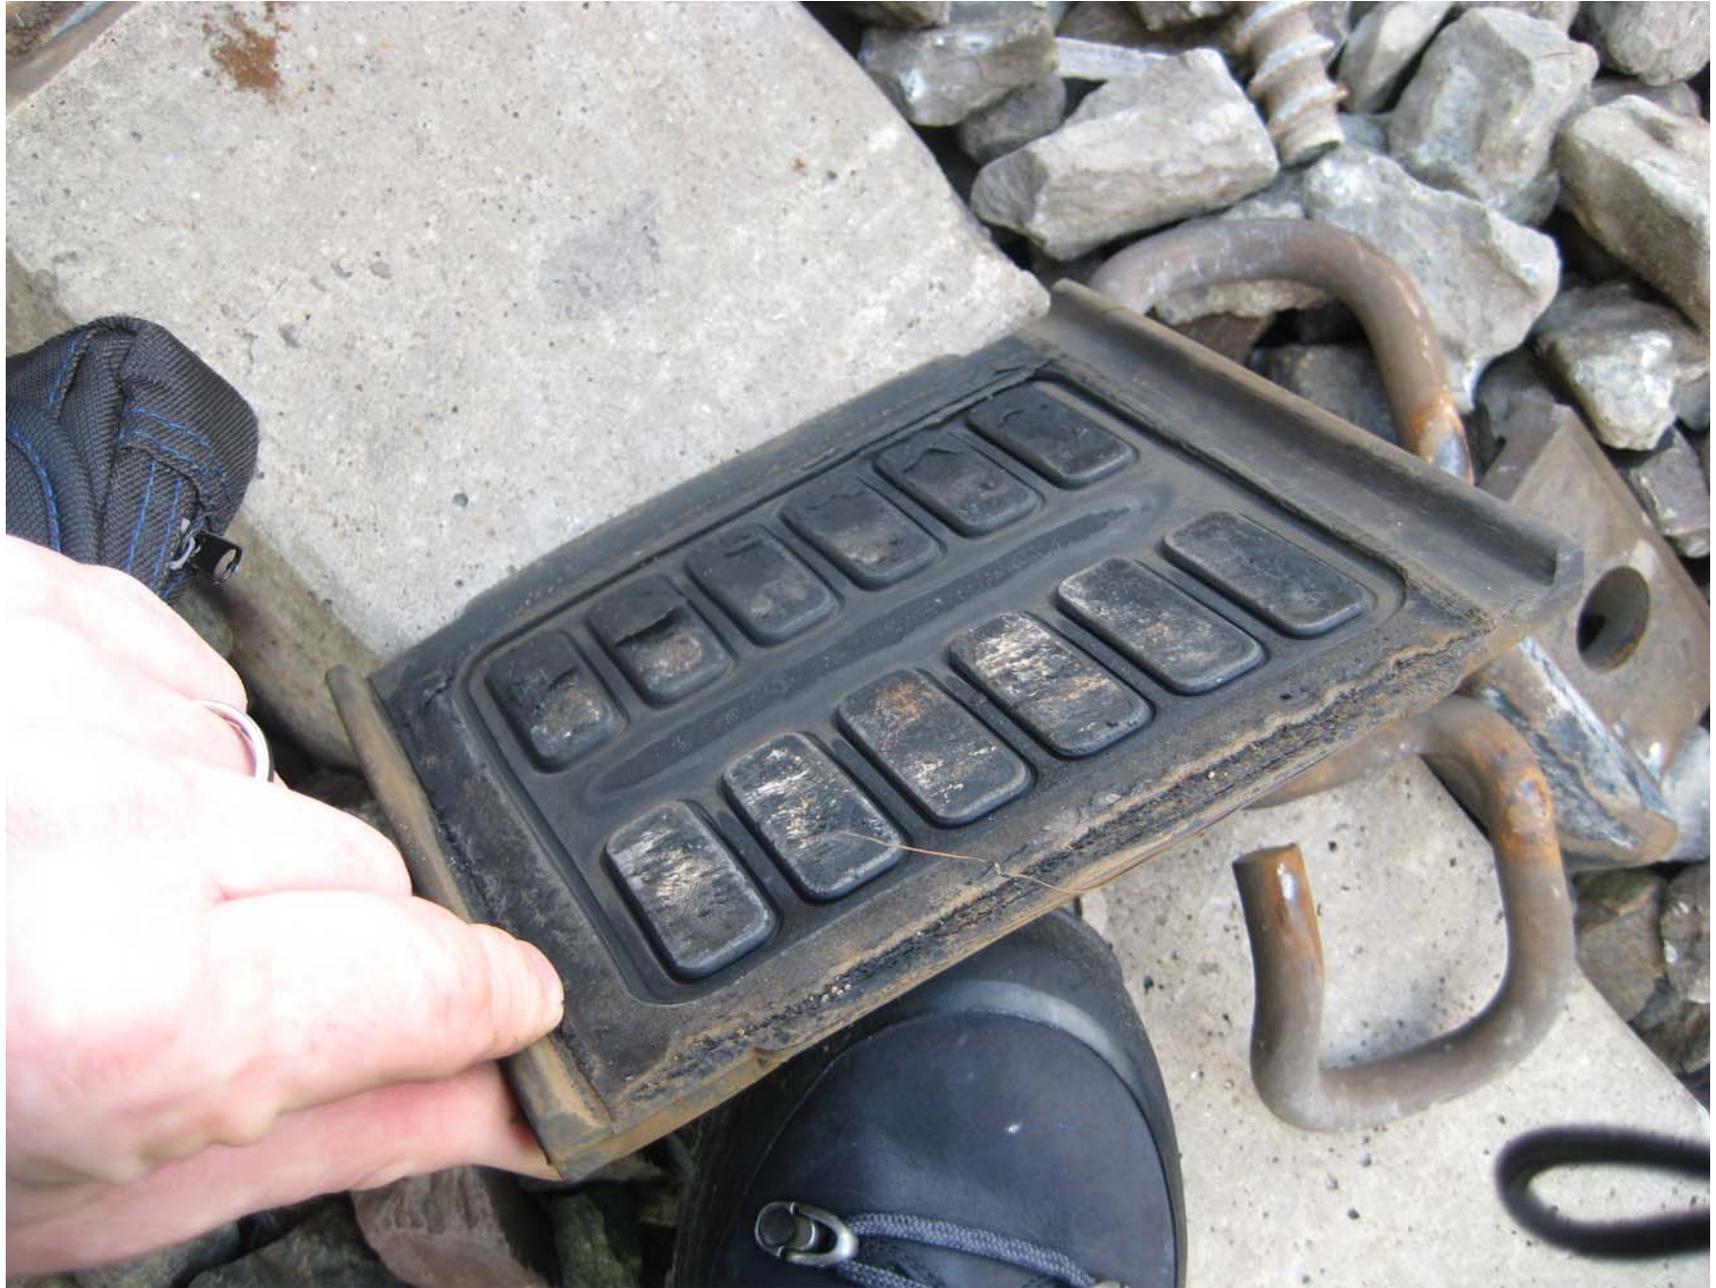
Fotodokumentation – Zustand Zwischenlagen

Zustand Juni 2009

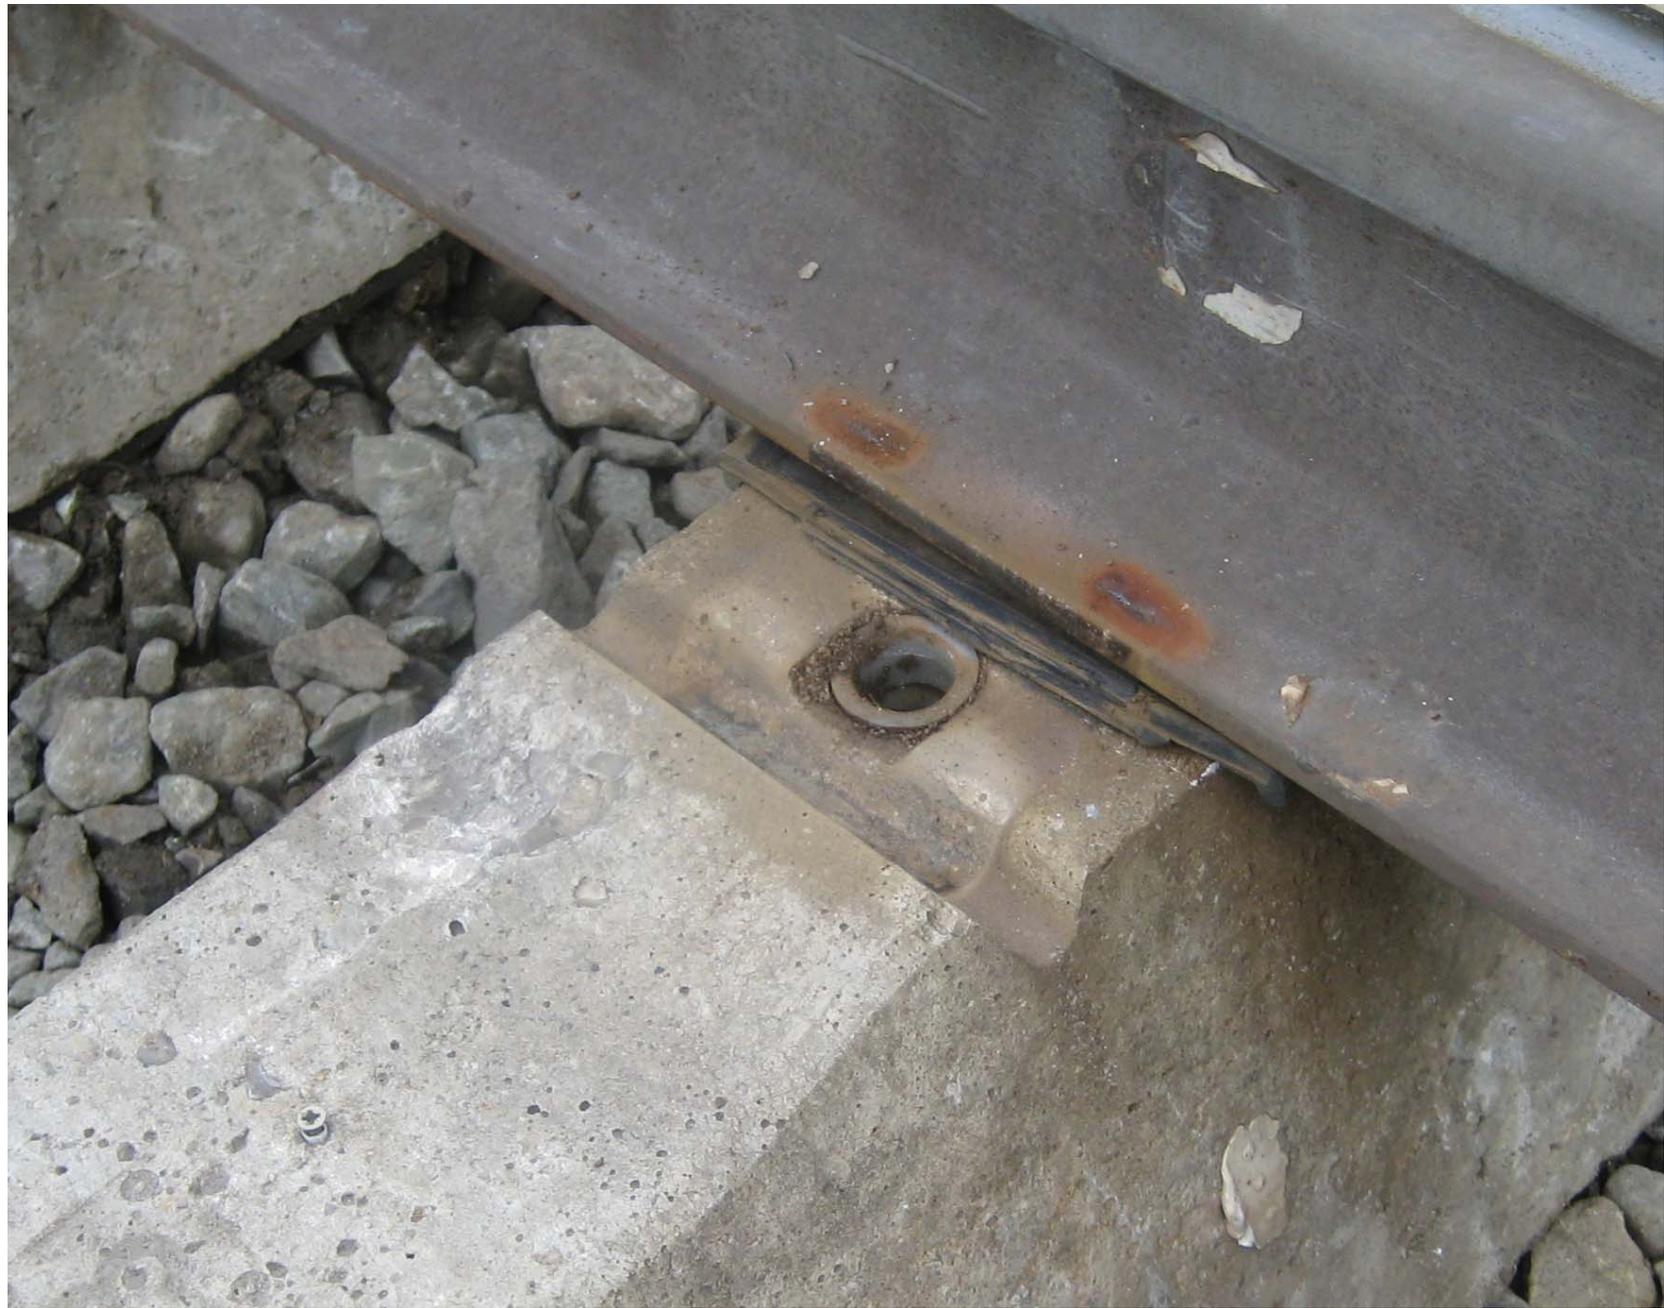
Fotodokumentation – Zustand Dübel

Zustand Juni 2009

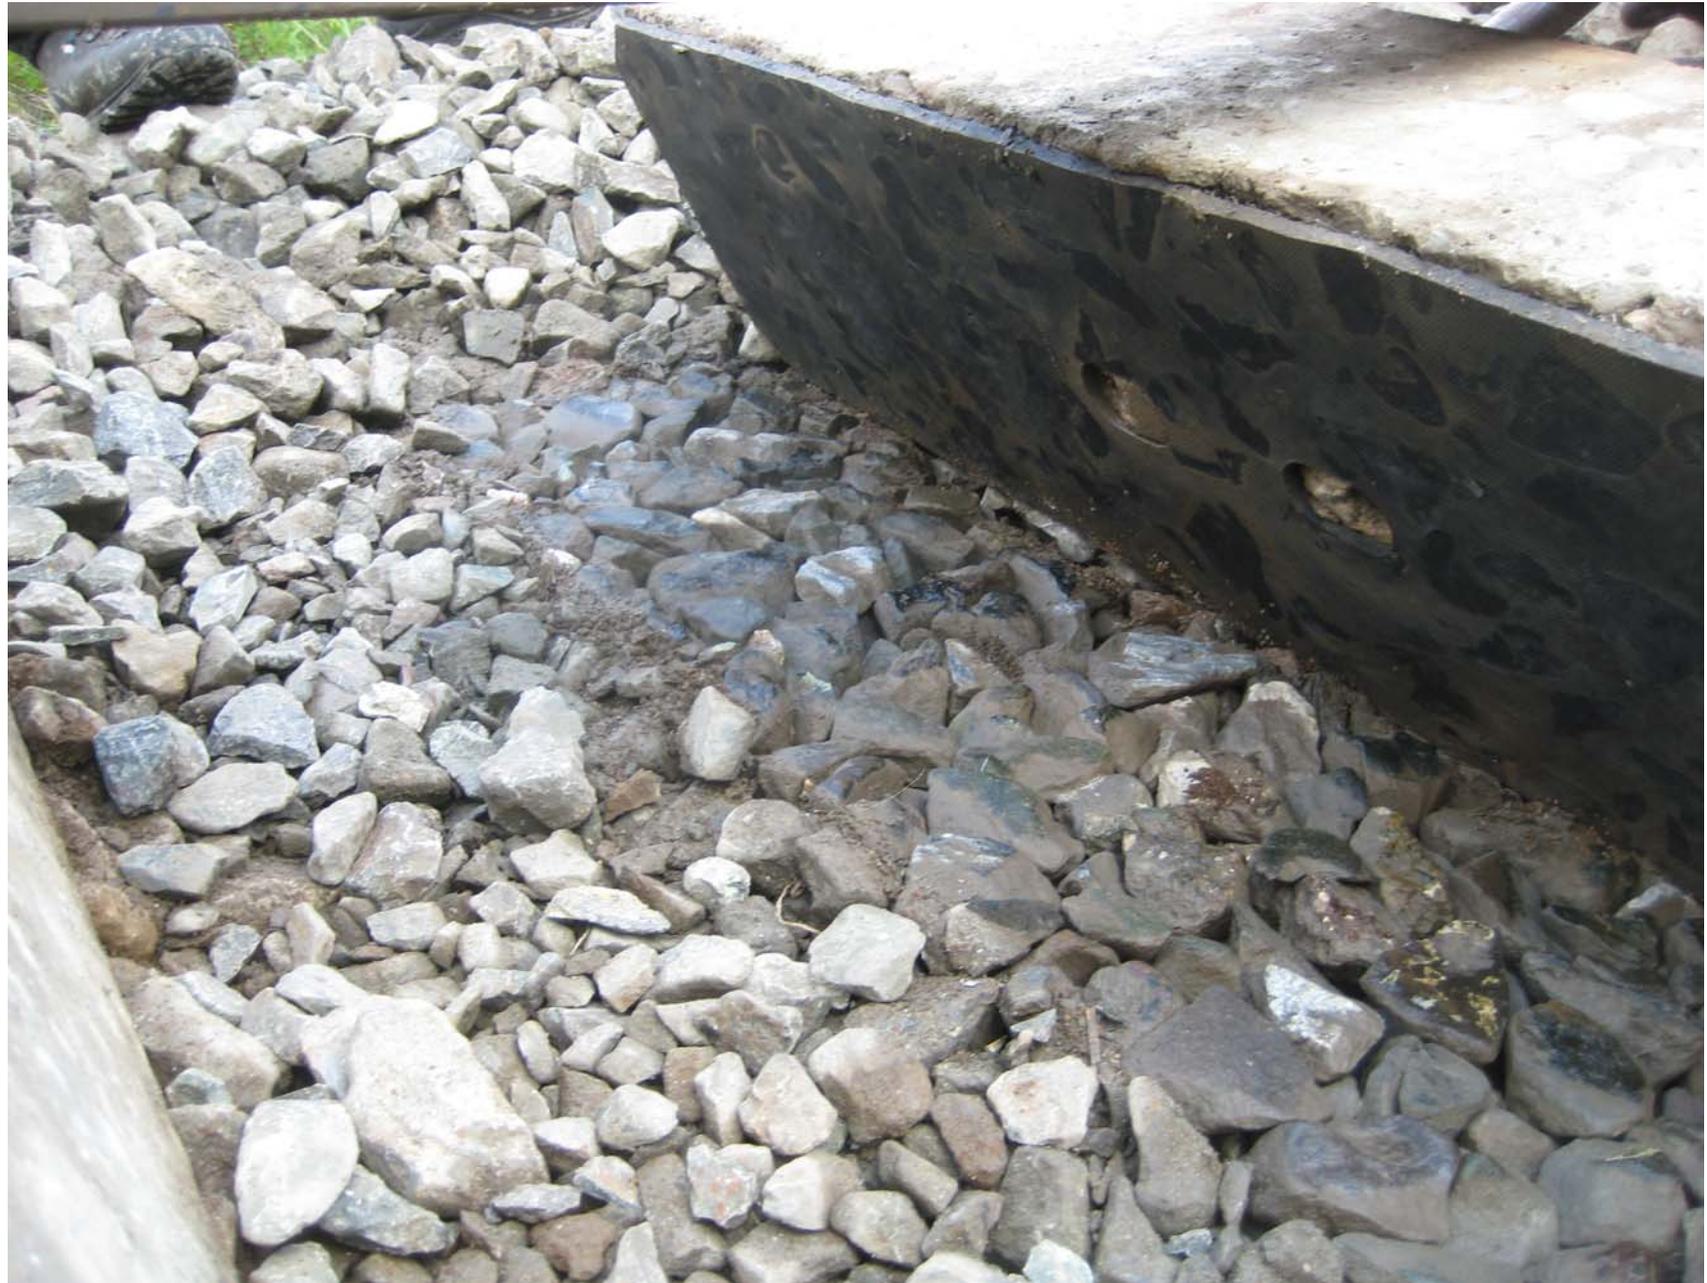
Fotodokumentation - Schotterzustand

Zustand Juni 2009
