# **Vergleich verschiedener Werkstoffe für Blaswerkzeugformen hinsichtlich des Korrosionsverhaltens**

**MASTERARBEIT**

**Technischen Universität Graz**

Graz, Dezember 2015

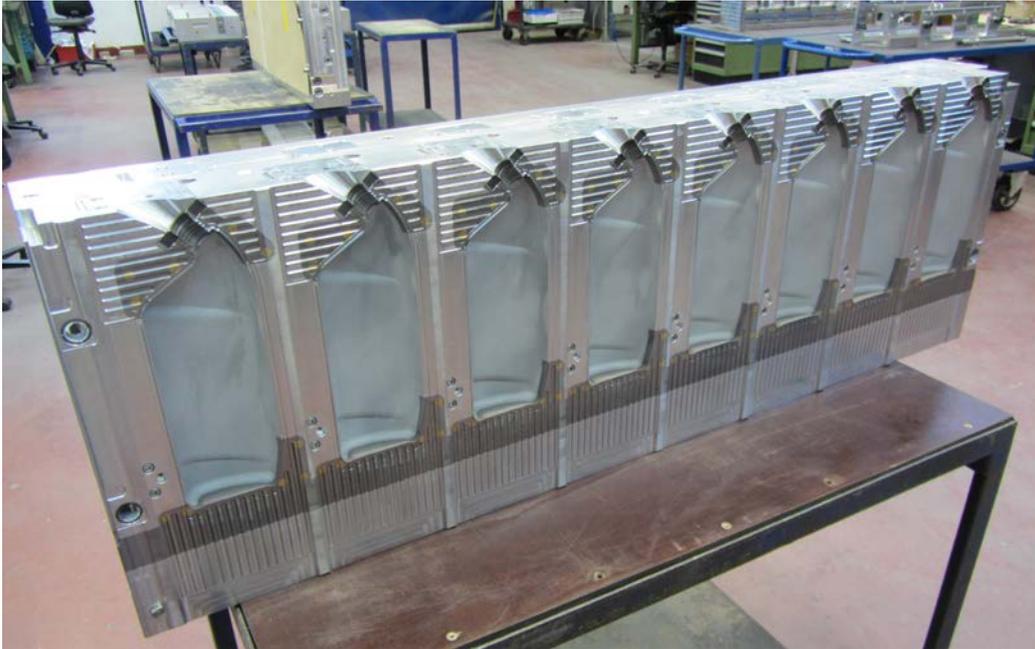
Abbildung 1.1: Blaswerkzeug der Firma Alpla Verpackungstechnik

Um eine bessere Vorstellung einer sogenannten Blaswerkzeugform zu bekommen, ist in Abbildung 1.1 eine fertig montierte Formhälfte zu sehen. Die etwas dunkler erscheinenden Komponenten sind Stahlteile. Der Rest der Form besteht aus EN AW 7075.

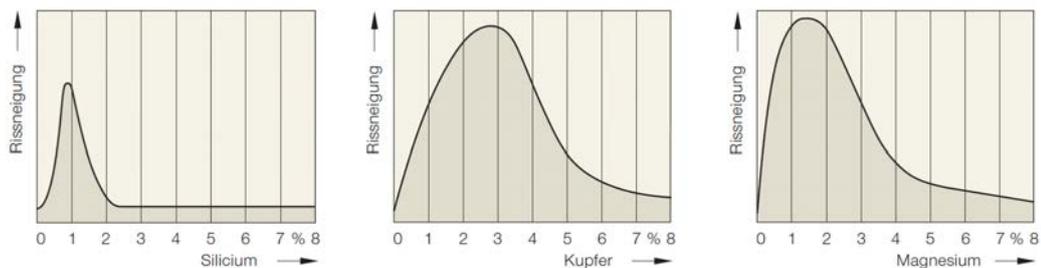
Abbildung 2.1: Heißrissneigung von Aluminium in Abhängigkeit der Legierungselemente [4, S. 535]

Auf die Heißrissneigung von Schweißgütern aus Aluminium in Folge ihrer Legierungselemente (abhängig vom Legierungsanteil) geht Schulze [4, S. 535] näher ein. So steigern Kupfer, Magnesium und Silizium die Heißrissbildung am meisten. Dieser Einfluss soll in Abbildung 2.1 dargestellt werden.

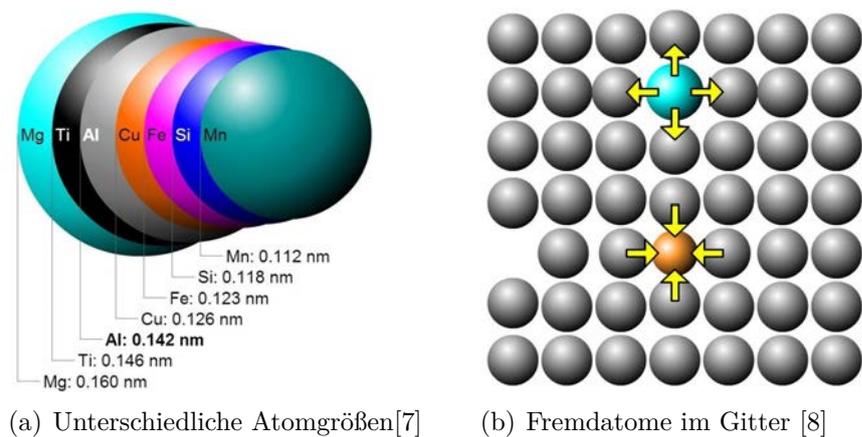
Abbildung 2.2: Prinzip der Mischkristallverfestigung

In Lösung befindliche Legierungselemente (Fremdatome) im Gitter von Aluminiumwerkstoffen bilden die Grundlage der Mischkristallverfestigung. Durch die unterschiedlichen Atomgrößen der Legierungselemente bzw. des Aluminiums, kommt es zu Verzerrungen innerhalb des Kristallgitters. Diese Verzerrungen verhindern wiederum Versetzungsbewegungen im Werkstoff unter Belastung. Die größte Bedeutung für diese Art der Festigkeitssteigerung hat Magnesium, aber auch Mangan, da diese bezogen auf die Atomgröße, die größte Abweichung zu Aluminiumatomen besitzen [6, S. 82-83].

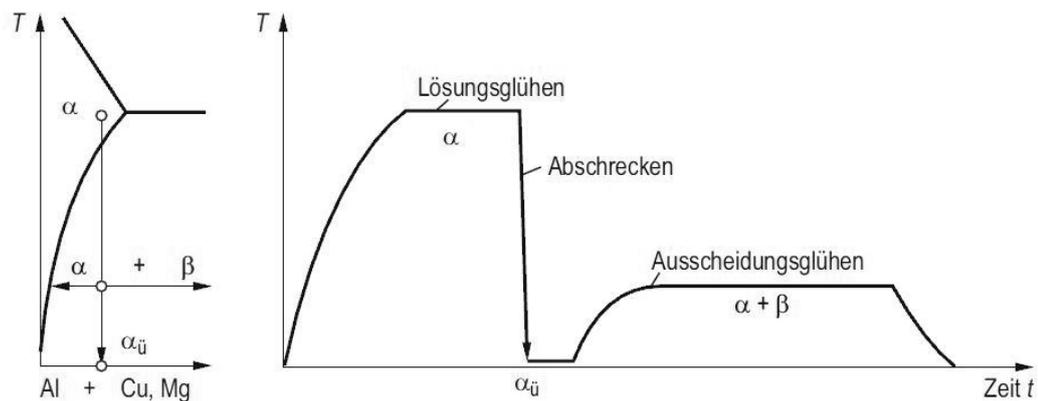
Abbildung 2.3: Temperatur über der Zeit bei der Wärmebehandlung [9, S. 231]

Das Ausscheidungshärten ist ein Verfahren, bei dem Aluminiumlegierungen gezielt einer zeitlich gesteuerten Temperaturbeaufschlagung unterworfen sind. Dadurch kann das Werkstoffverhalten stark beeinflusst werden. Der Ablauf einer Warmausscheidungshärtung ist in Abbildung 2.3 dargestellt.

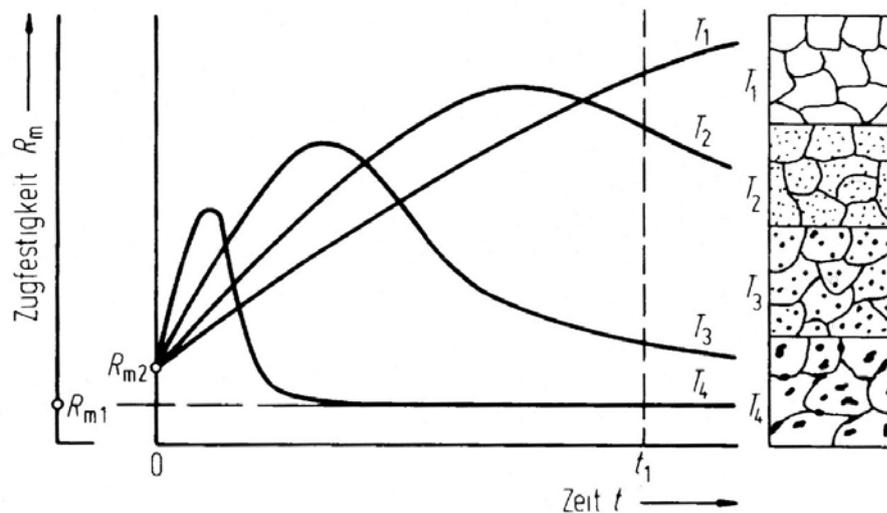
Abbildung 2.4: Verlauf der Festigkeit zufolge Temperatur und Zeit [12]

Die Auswirkung der Temperatur und Auslagerungszeit soll Abbildung 2.4 verdeutlichen. In der ersten Phase steigt die Festigkeit an. Zum Zeitpunkt, ab dem die Festigkeit aufgrund des Glühvorgangs wieder abnimmt, beginnt die Überalterung des Werkstoffs. Bezogen auf die vorherigen Punkte bedeutet eine Wärmebehandlung bis  $T_6$  Festigkeitssteigerung gegenüber dem Grundmaterial, bei einer Wärmebehandlung ab  $T_7$  nimmt die bereits erreichte, maximale Festigkeit wieder ab. Grundsätzlich sei gesagt, dass warmushärtbare Legierungen höhere Festigkeitswerte als nicht wärmebehandelbare Legierungen erzielen [3, S. 13]. Die Dauer der Auslagerung hat nicht nur einen Einfluss auf die Festigkeit, sondern auch auf die Härte des Materials. Diese Tatsache ist nicht weiter verwunderlich, da die Festigkeit und Härte lt. Definition korrelieren [13, S. 334-341].

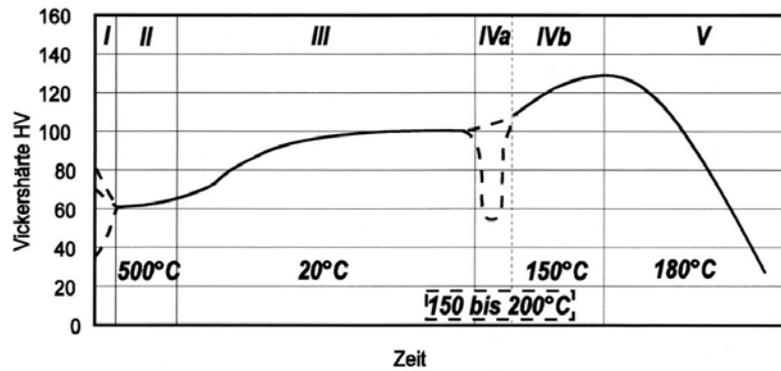
Aushärtungsverhalten einer Aluminiumlegierung mit ca. 4 % Kupfer.  
 Etappe I: Thermische Vorgeschichte  
 Etappe II: Lösungsglühen und Abschrecken  
 Etappe III: Kaltauslagern (GP I-Zonen)  
 Etappe Iva: Rückbildung bei 150-200°C (Auflösung der GP I-Zonen)  
 Etappe Ivb: Warmauslagern (GP II-Zonen, anschließend  $\theta'$ -Phase)  
 Etappe V: Überhärten ( $\theta$ -Phase)

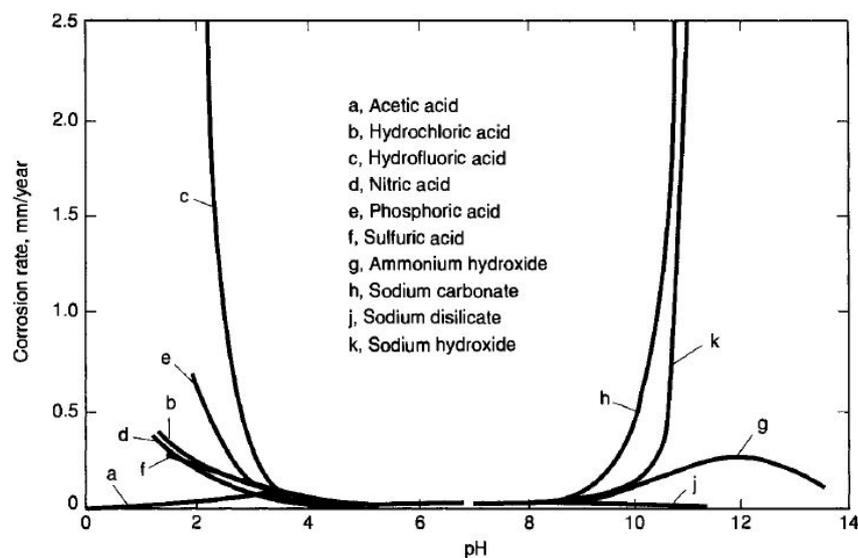
Abbildung 2.11: Korrosionsrate von Aluminium - Abhängig vom pH-Wert des Elektrolyts [3, S. 39]

Wahrscheinlich stellt das Korrosionsmedium bei Alpla einen großen, aber sehr schwer kalkulierbaren Faktor bzgl. Korrosion dar. Der Grund dafür ist einfach zu beschreiben. Da die Werkzeuge weltweit im Einsatz sind und die Kühlsysteme mit dem örtlichen Wasser befüllt werden, ist kein einheitlicher Elektrolyt in den Blaswerkzeugen vorhanden. Der Einfluss des Elektrolyten wird auch dadurch erkennbar, dass die Korrosionsprobleme nur an bestimmten Produktionsstandorten auftreten.

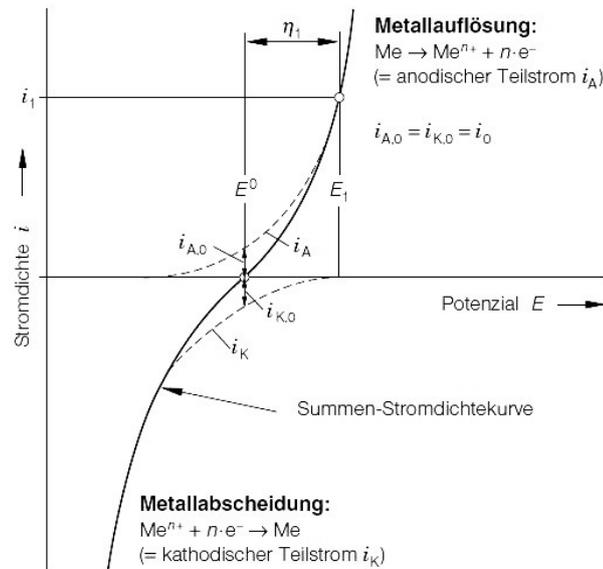
Abbildung 2.12: Stromdichte-Potenzial-Kurve einer anodischen Metallauflösung [4, S. 77]

Dieser Zustand, bei dem die Reaktion makroskopisch zum Erliegen kommt, steht in engem Zusammenhang mit der Austauschstromdichte  $i_0$ . Beim Ruhepotential herrscht kein vollkommener Stillstand, sondern die kathodische Stromdichte  $i_{K,0}$  wird durch eine entgegengesetzte, anodische Stromdichte  $i_{A,0}$  aufgehoben. Somit ergibt sich ein Korrosionsstrom von  $i_{K,0} = 0$ . Lt. Definition handelt es sich bei der Austauschstromdichte um den Betrag, der sich aufhebenden Stromdichten beim Gleichgewichtspotential [32, S. 2-10].

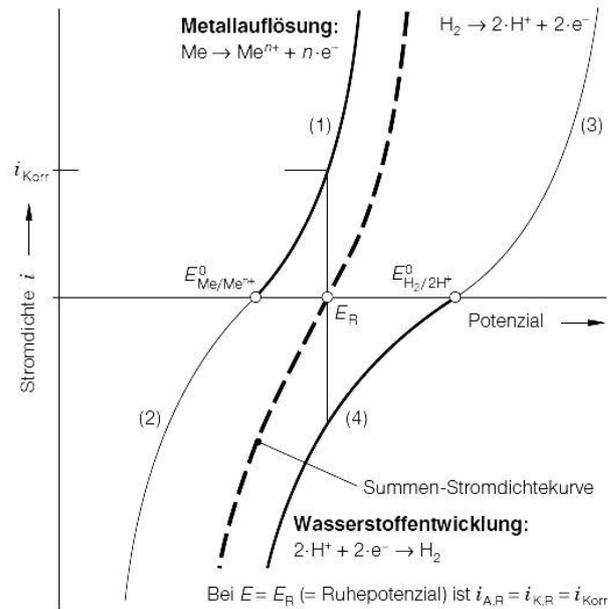
Abbildung 2.13: Stromdichte-Potenzial-Kurven einer metallischen Mischelektrode [4, S. 78]

Diese Überlegungen sollen nun erweitert werden. Bei den meisten metallischen Werkstoffen handelt es sich aufgrund von Unregelmäßigkeiten (Seigerungen, Ausscheidungen, etc.) um Mischelektroden. Dies hat zur Folge, dass an einer Elektrode nicht nur anodische, sondern auch kathodische Reaktionen stattfinden [4, S. 78]. Abbildung 2.13 zeigt die Stromdichte-Potenzial Kurven der kathodischen sowie anodischen Reaktionen einer Mischelektrode. Die Summe der Stromdichten beider Reaktionen wird in der Summenstromdichte-Potenzial-Kurve dargestellt. Der Punkt, in dem die Stromdichte  $i$  den Wert 0 einnimmt, wird als Korrosionspotential oder Ruhepotential bezeichnet [4, S. 78].

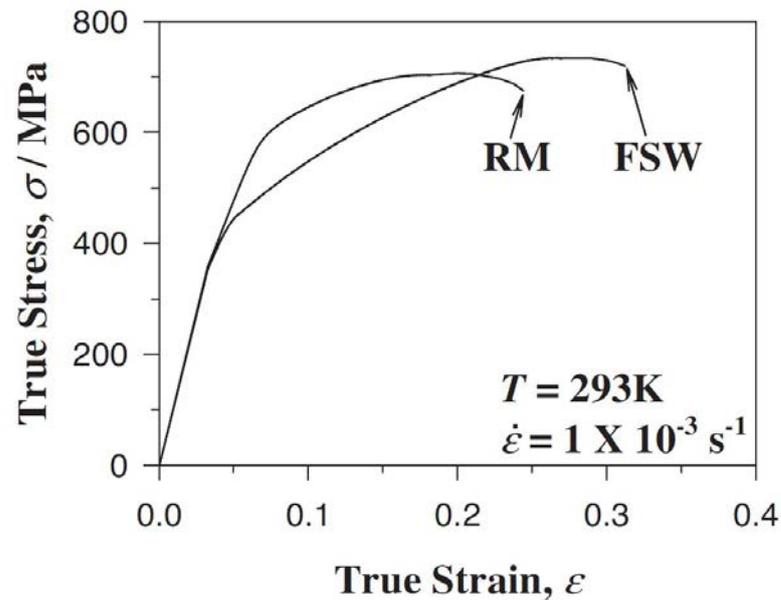
Abbildung 2.20: EN AW 7075-T6 mit und ohne FS-Bearbeitung [54, S. 2505]

Es stellt sich nun die Frage, welchen Einfluss eine derartige Gefügeveränderung auf das mechanische Verhalten des Werkstoffs hat. Versuche haben gezeigt, wie sich die mechanischen Eigenschaften verändern. Das Spannungs-Dehnungs-Diagramm in Abbildung 2.20 soll dies veranschaulichen.

Lt. [54, S. 2505] sinkt die Dehngrenze  $R_e$  des bearbeiteten Materials im Vergleich zum Grundmaterial (RM - received metal) um ca. 150 MPa, im Gegenzug erhöht sich allerdings die Zugfestigkeit  $R_m$ . Auch die Duktilität wird gesteigert. Im Verhältnis zum Grundmaterial erlaubt die Zugprobe nach FSP eine 10 % höhere Bruchdehnung. Mahoney [49, S. 1961] erhält in seinen Versuchen, mit dem lt. Norm gleichen Material, andere Ergebnisse. Dort nimmt sowohl die Zugfestigkeit als auch die Streckgrenze des bearbeiteten Materials im Vgl. zum unbearbeiteten Material ab. Dies lässt sich mitunter durch Streuungen der mechanischen Eigenschaften der Materialien und/oder unterschiedlichen Prozessparametern begründen. Ein anderer Aspekt könnten die Wärmebehandlungszustände der Grundmaterialien sein. Goloborodko verwendet einen EN AW 7075 mit der Wärmebehandlung T6, Mahoney hingegen T651. Es wird daher interessant sein, die Ergebnisse aus Kapitel 4.5 mit den Beispielen aus der Literatur zu vergleichen.

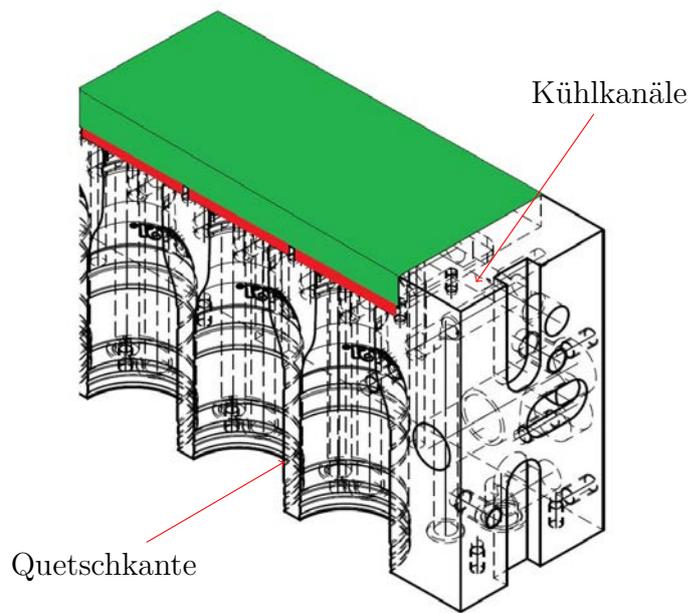
Abbildung 2.22: Konstruktionszeichnung einer Werkzeugform der Firma Alpla

- Verwendung eines korrosionsbeständigen Werkstoffs um die Korrosionsprobleme in den Kühlkanälen zu vermeiden
- Lokale Festigkeitssteigerung des Werkstoffs durch FSP, um den mechanischen Anforderungen in der Trennebene gerecht zu werden

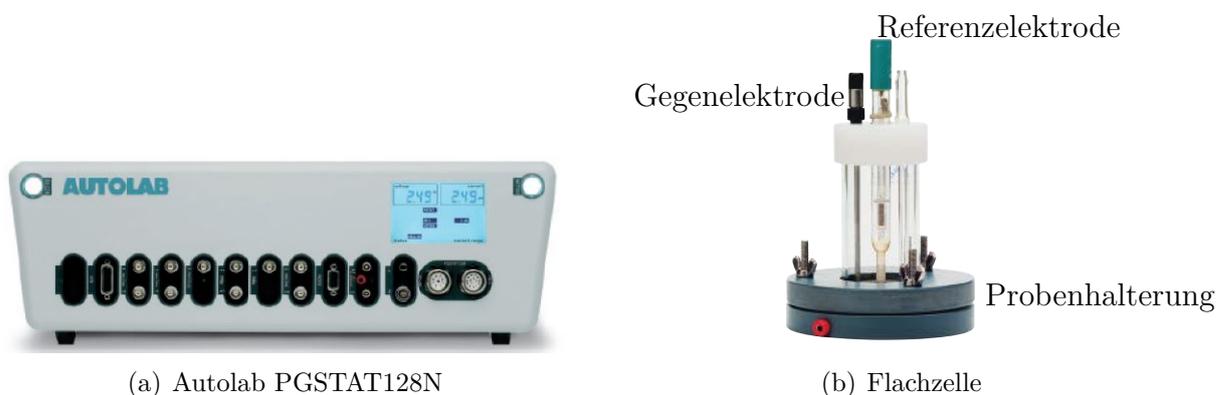
Abbildung 3.1: Potentiostat & Flachzelle [64, S. 4 & 32]

Zu Beginn dieses Kapitels liegt der Fokus auf den verwendeten Geräten und Instrumenten, die für die potentiostatischen Versuche sehr wichtig sind. Wie der Name schon sagt, stellt der Potentiostat das Herzstück dieser Versuche dar. Abbildung 3.1 (a) zeigt den verwendeten Potentiostat mit der Markenbezeichnung „Autolab PGSTAT128N“. Die Steuerung, Aufzeichnung sowie in weiterer Folge die Auswertung der Ergebnisse, erfolgt mittels der Software „NOVA“ Version 1.11.

Als Schnittstelle zwischen Potentiostat und Prüfkörper wird die sogenannte Flachzelle in Abbildung 3.1 (b) verwendet. Über die schwarze Steckbuchse ist die Gegenelektrode mit dem Potentiostaten verbunden. Die Referenzelektrode wird mittig in die Zelle eingebracht. Bei allen Versuchen dient das Material Silber/Silberchlorid (3 M) als Referenzelektrode. Die rote Steckbuchse fungiert als Anschluss für die, in der Probenhalterung fixierte, Arbeitselektrode. Die verwendete Arbeitselektrode, also die gefrästen Versuchskörper, haben die Abmaße  $50\text{ mm} \times 50\text{ mm} \times 5\text{ mm}$  und sind für jedes Material fünffach vorhanden (siehe Abbildung 3.2).

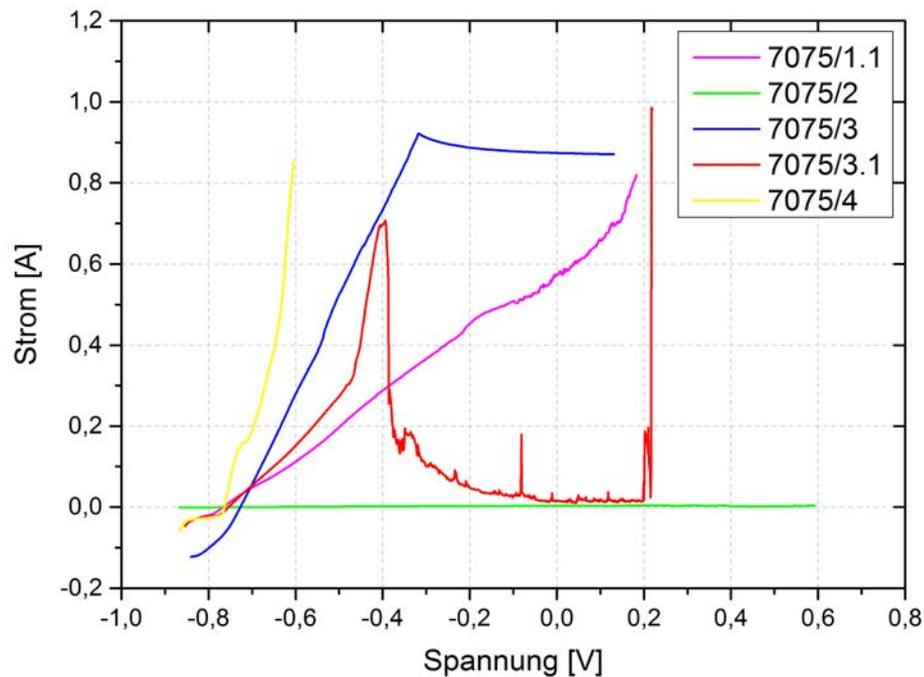
Abbildung 3.4: U/I-Diagramm der potentiostatischen Versuche mit G34-Elektrolyt und EN AW 7075

Proben. Obwohl immer das gleiche Material getestet wird, sind völlig unterschiedliche Kurven das Ergebnis. Es lässt sich keine Tendenz erkennen. Somit ist eine Interpretation der Versuche nicht möglich. Der Elektrolyt lt. ASTM G34 für chemischen Versuch, kann demzufolge nicht für elektrochemische Versuche einsetzen werden.

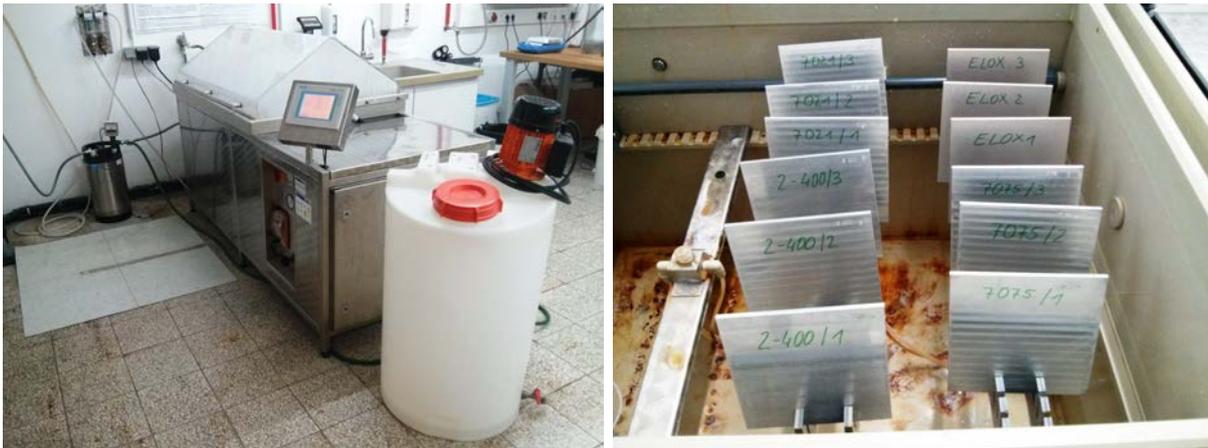
Der Aufbau für die Versuche, in der am Institut vorhandenen Korrosionstruhe vom Typ „Köhler HTK500“, ist in Abbildung 3.5 dargestellt. Jeweils drei Probekörper der gewählten Materialien mit den Abmaßen 150 mm × 150 mm × 5 mm stehen für die Versuche zur Verfügung. Diese werden dem Salzsprühnebeltest (NSS) lt. EN ISO 9227:2006 unterzogen.

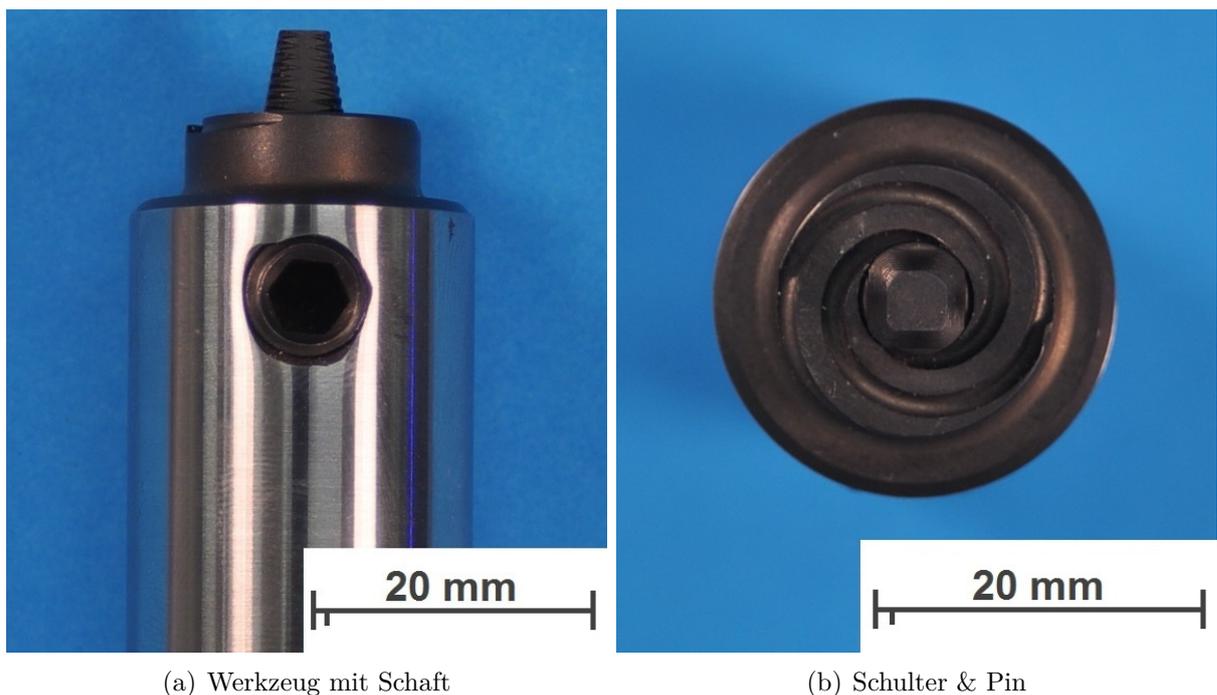
Abbildung 3.9: Pin für FSP-Versuche

Für die Auswahl der Pingeometrie standen Erfahrungswerte vom Institut zur Verfügung. Da in der Vergangenheit schon mehrere Versuche am Werkstoff Aluminium durchgeführt wurden, fällt die Wahl auf einen konischen Pin mit gewindeähnlicher Prägung. Die Schulter weist einen Durchmesser von 17 mm auf. Die Länge des Pins beträgt 5,5 mm. Abbildung 3.9 soll das Aussehen des Pins verdeutlichen. Außerdem ist die Werkzeugachse um  $1,5^\circ$  geneigt.

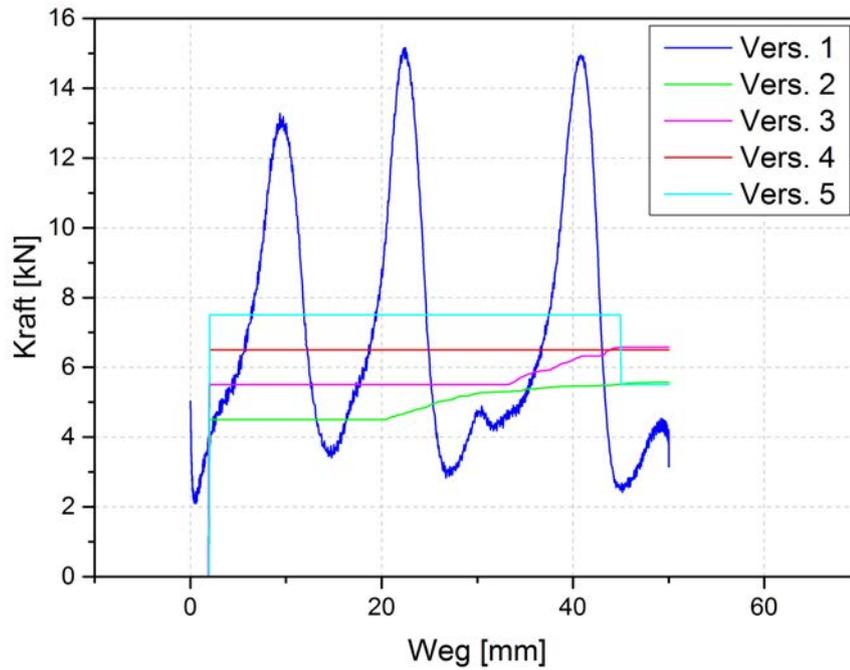
Abbildung 3.10: Parameterfindung für das Material 2-400

Parametern von Versuch 5 lassen sich die optisch besten Ergebnisse erzielen.

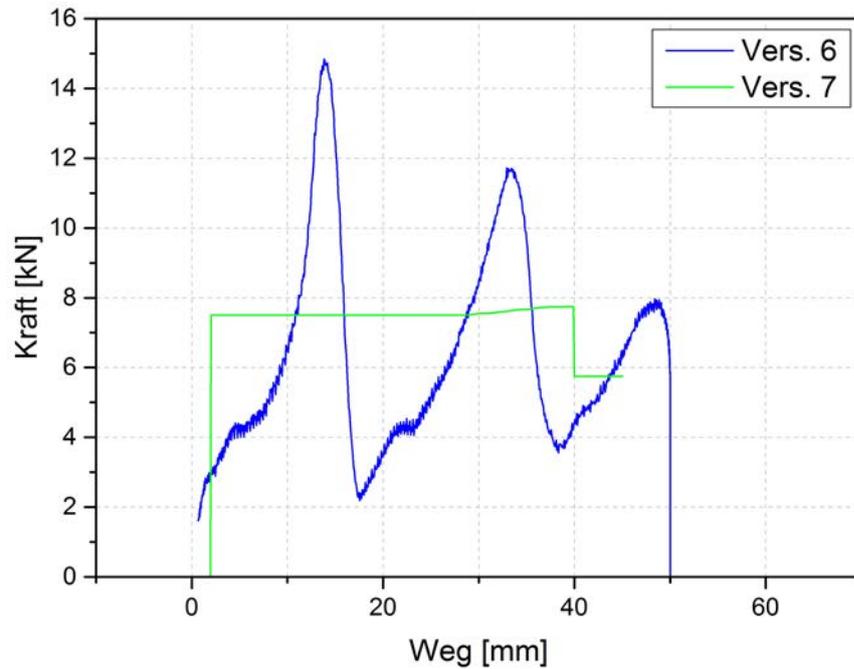
Abbildung 3.11: Parameterfindung für das Material 7021

Das Vorgehen beim Werkstoff 7021 ist ident. Der erste Versuch erfolgt abermals weggesteuert. Allerdings reicht ein zweiter Versuch mit konstanter Kraft aus, um ein befriedigendes Ergebnis zu erlangen. Auch für diese Versuche sind die Kraft-Weg-Diagramme in Abbildung 3.11 ersichtlich.

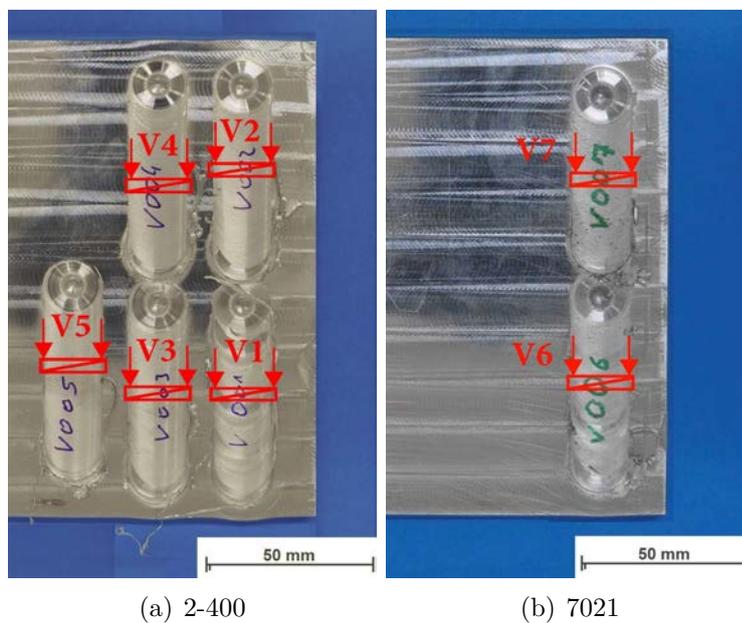
Abbildung 3.12: Probenentnahmeplan für FSP-Versuche

Für die Beurteilung der eingestellten Parameter werden die FSP-Zonen makroskopisch untersucht. Der Probenentnahmeplan für die beiden Materialien ist in Abbildung 3.12 (a) und (b) ersichtlich.

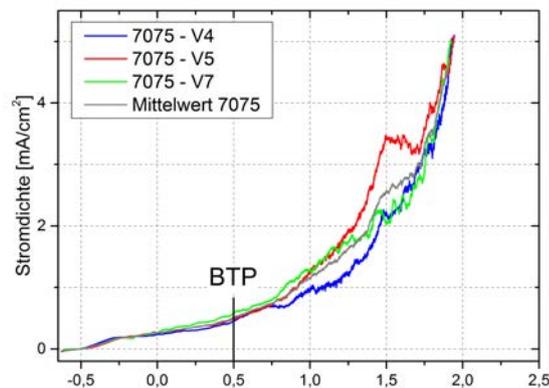
Abbildung 4.2: Strom-Potential-Kurven von 7075

Die Abbildungen 4.2 bis 4.4 stellen die Strom-Potential-Kurven für die unterschiedlichen Werkstoffe dar. Wie bereits erwähnt, werden für jeden Werkstoff drei Versuche durchgeführt. Es hat sich allerdings herausgestellt, dass nicht jeder Versuch erfolgreich abgeschlossen wird. Dies ist entweder auf Oberflächeneffekte, oder andere, nicht erklärbare Phänomene zurückzuführen. Daher sind für alle Werkstoffe mehrere Messungen notwendig, um pro Werkstoff drei aussagekräftige Kurven zu erhalten.

Die für die Auslagerungsversuche notwendige Bestimmung des Durchbruchpotential liegt beim Werkstoff EN AW 7075 bei 0,50 V. Die Identifizierung dieser Werte erfolgt für alle Materialien im Nova 1.11, da dies anhand der Software genauer möglich ist.

Die dafür gebildeten Mittelwerte (graue Kurven in Abbildung 4.2, 4.3 und 4.4) aus den bereits beschriebenen Kurven sind in Abbildung 4.5 zusammengetragen.

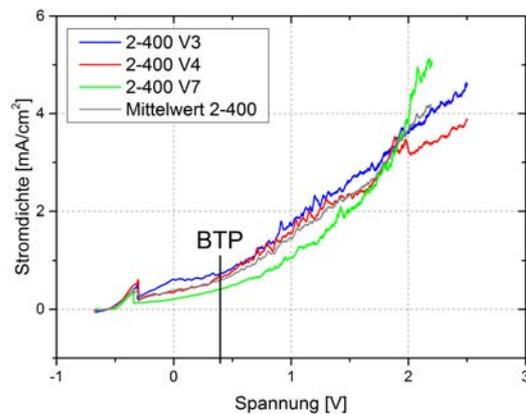
Abbildung 4.3: Strom-Potential-Kurven von 2-400

Das Durchbruchpotential für die 2-400 Legierung wird bei einem Wert von 0,40 V festgelegt.

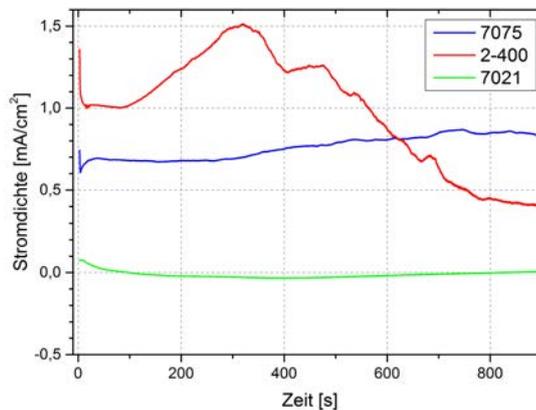
Abbildung 4.10: Mittelwerte der Auslagerungsversuche

Auch in diesem Abschnitt, werden die grau dargestellten Mittelwerte aus den Abbildungen 4.2, 4.3 und 4.4 in einer Abbildung zusammengeführt. Die Betrachtung dieser Mittelwerte in Abbildung 4.10 zeigt für jede Legierung ein deutlich anderes Verhalten. Erkennbar ist allerdings, dass alle Kurven gegen Ende des Versuchs, einen gewissen Wert anstreben. Markant ist der sehr geringe Korrosionsstrom der Gusslegierung im Vergleich zu den Knetlegierungen. Bei den Knetlegierungen wiederum, weist die 7075 Legierung nach 900 s einen in der Größenordnung von 0,4 mA höheren Korrosionsstrom als die 2-400 Legierung auf.

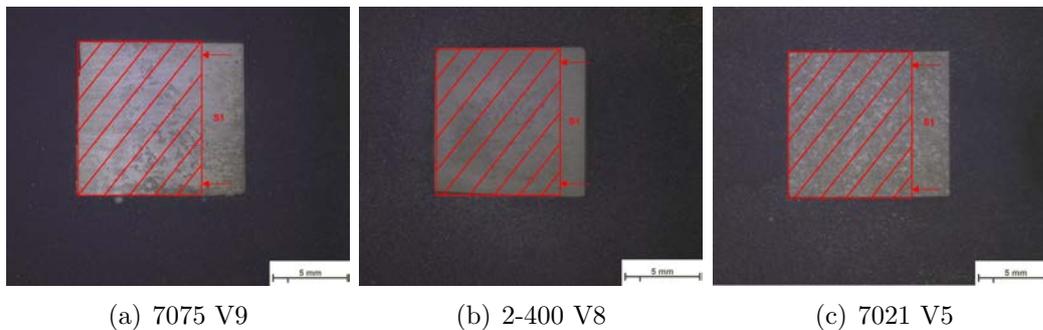
Abbildung 4.11: Probenentnahme für die mikroskopische Untersuchung der elektrochemischen Auslagerungsversuche

Die Schnittebene ist so zu wählen, dass die Stelle, mit den markantesten Korrosionserscheinungen untersucht wird. Die rot schraffierten Rechtecke stellen den herausgeschnittenen Probekörper für die mikroskopischen Untersuchungen dar. Die Pfeile symbolisieren die Betrachtungsrichtung der Querschnitte. Diese Art der Darstellung gilt auch für weitere Versuchskörper.

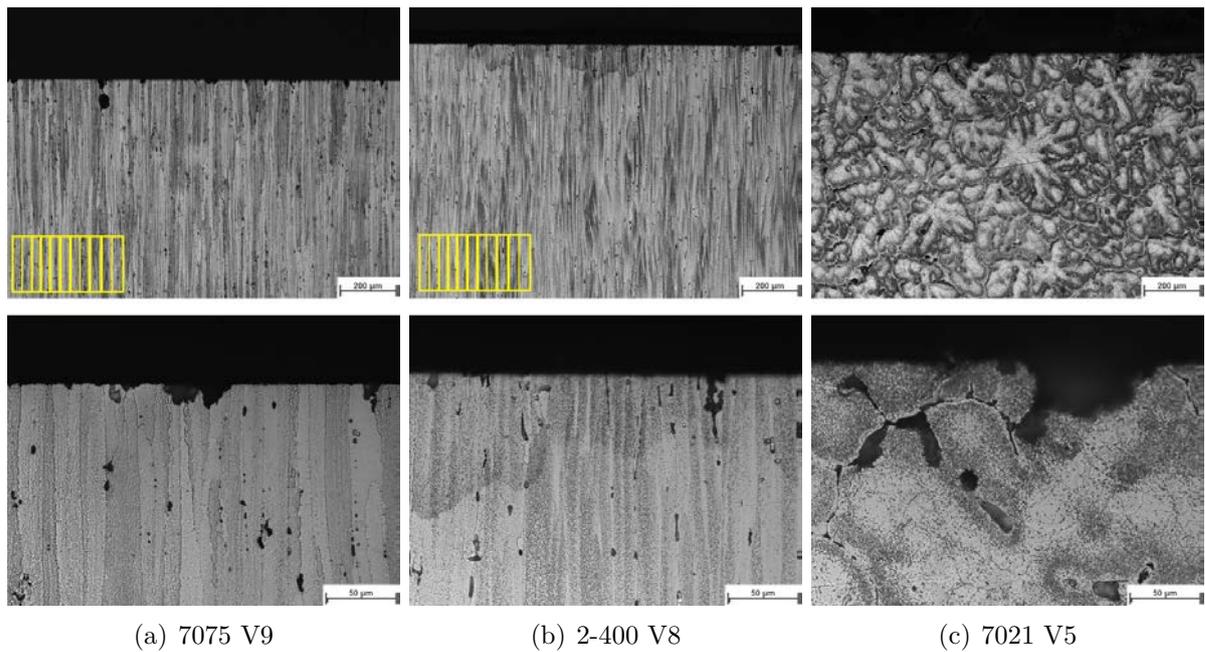
Abbildung 4.13: Mikroskopie der elektrochemisch ausgelagerten Versuchskörper

Mikroskopische Betrachtungen der Versuchskörper der Auslagerungsversuche, sind in Abbildungen 4.13 dargestellt. Die gelben Pfeile sollen die Lage der Walzebenen verdeutlichen. Die gewählten Vergrößerungen von 100 (obere Bildreihe) bzw. 500 (untere Bildreihe) beziehen sich ebenfalls auf die Angaben der Norm. Hierfür ist eine Ätzung der Proben nötig. Zum Ätzen wird die gleiche Methode wie für die Untersuchung der FSP-Versuche verwendet (siehe S. 62).

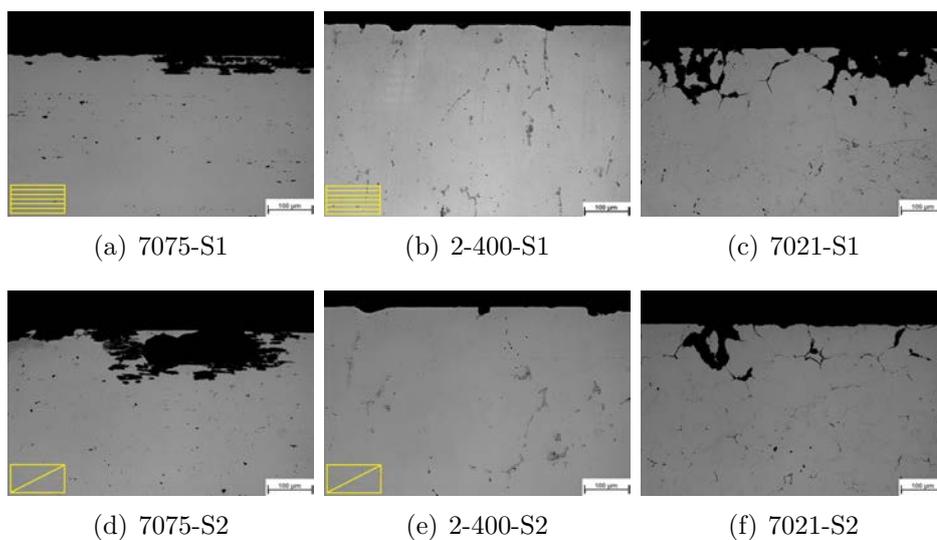
Abbildung 4.16: Mikroskopie an Schliff 1 und 2 nach 480 h

Die Abbildung 4.16 zeigt die mikroskopischen Aufnahmen der angefertigten Schiffe S1 und S2 der jeweiligen Werkstoffe. In diesem Fall wird bewusst auf das eloxierte Aluminium 7075 verzichtet, da dort kein Korrosionsangriff festzustellen ist.

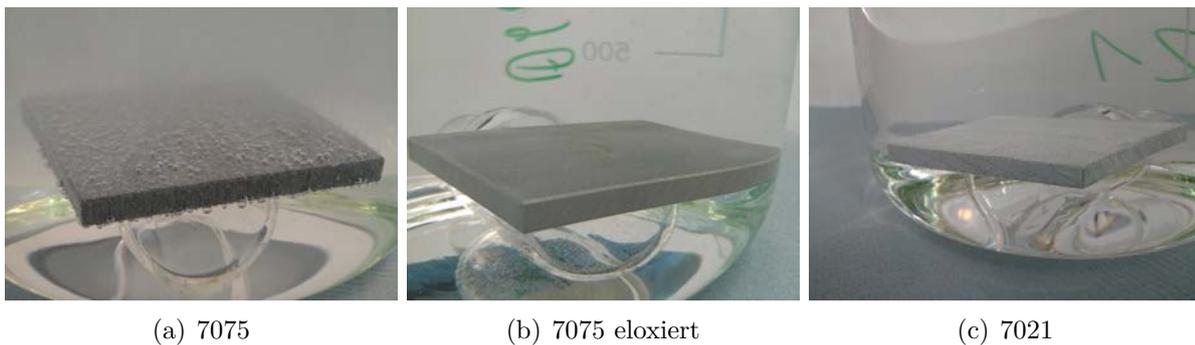
Abbildung 4.17: Vergleich EN AW 7075 in unbehandeltem bzw. eloxiertem Zustand und der Gusslegierung im Elektrolyt

Zu Beginn dieses Kapitels soll Abbildung 4.17 die im Elektrolyt eingelegten Proben, kurz nach Beginn des Versuchs, darstellen. Es handelt sich hierbei um die EN AW 7075 Legierung in rohem bzw. eloxiertem Zustand sowie die Gusslegierung 7021.
