**HINTER DIE FASSADE BLICKEN  
– AM BEISPIEL „DES HEILIG GEIST HAUSES“, EISENERZ**

**MASTERARBEIT**

Masterstudium Architektur

**Technischen Universität Graz**

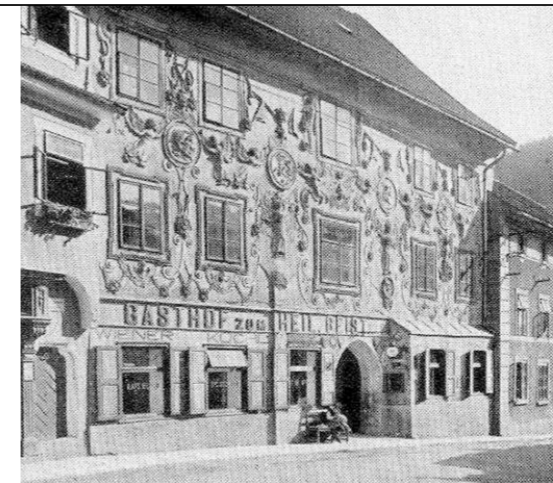
Abb 28. „Heilig Geist Haus“ mit Vorbau

Durch Aufzeichnungen des Abbruchs und durch alte Fotos weiß man, dass es beim „Heilig Geist Haus“ einen Vorbau im Erdgeschoß mit Spion gegeben hat. 1940 wurde einer „allfälligen Beseitigung des Vorbauens an der Rechten Seite des Hauses“ stattgegeben. Vom Landesdenkmalschutzamt wurde angemerkt, dass

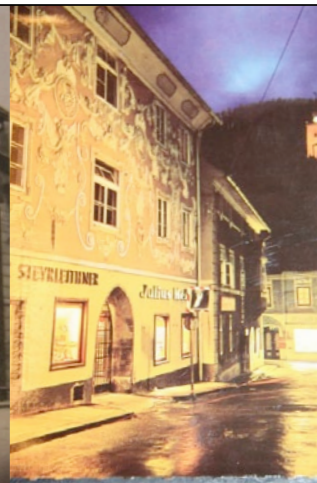
Abb 30. Nach der Renovierung durch Meinel AG

Die Fassade wurde laut den Akten des Bundesdenkmalamtes in den 1930 und 1960er Jahren restauriert. Durch die Restaurierung mit den falschen Materialien entstanden größere Schäden. Aufgrund der Landesausstellung 1984 wurde die Nullfläche der Fassade mit ocker und die Verzierungen in weiß mit einer Dispersionsfarbe gestrichen.

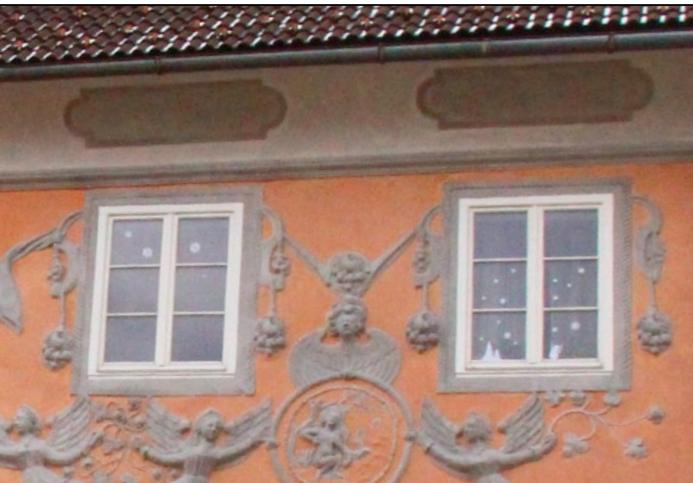
Abb 31. Fenster Schauffassade Dachgeschoß

außen zu sehen, wirkt aber von dort aus ausgebrochen. Von innen hingegen ist ein kurzer Schacht angelegt. Die Öffnung ist von außen auch auf alten Postkarten zu sehen. Wieder reicht die gewölbte Decke bis in die Öffnung hinein. Um die Öffnung gibt es wieder eine Art Rahmen.

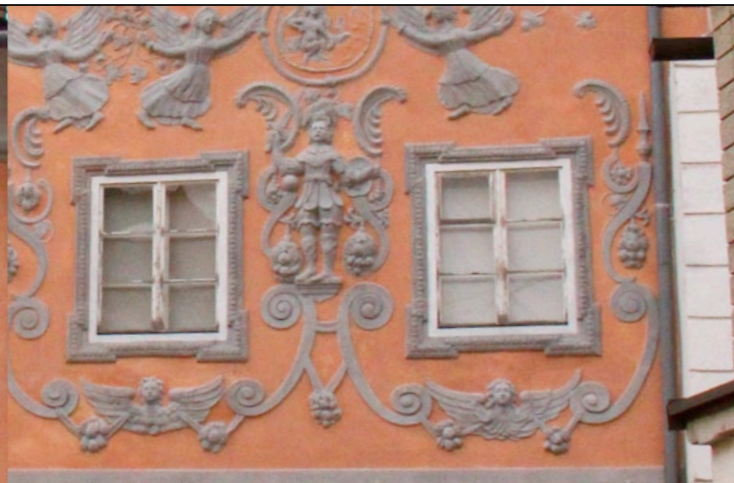
Abb 32. Fenster Schauffassade Obergeschoß

Im Obergeschoß hatten laut Postkarte und Foto zuerst alle Fenster nach außen aufklappbare Fensterläden und dann eine im Kasten liegende Jalousie. Das mittlere Fenster ist breiter als die anderen. Die hölzernen Kastenfenster sind zweiteilige Flügelfenster, in ihrer Ausführung Wienerstockfenster. Sie verfügen über Kämpfer, Sprossen und einer kippbaren Oberlichte. In der Mitte haben sie einen senkrechten Überschlag.

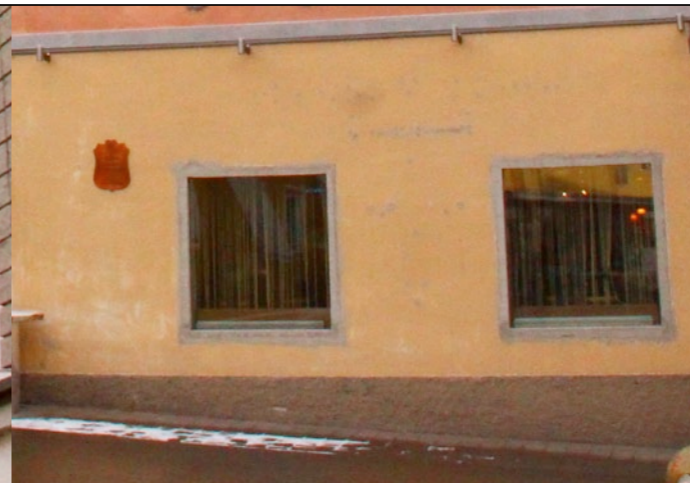
Abb 33. Fenster Schauffassade Erdgeschoß

Im Erdgeschoß wurden die Fenster beim Umbau der Firma Meinel ausgetauscht beziehungsweise umgebaut. Vor dem Umbau hatten alle Fenster des Erdgeschoßes Fensterläden. Die Fenster waren im oberen Bereich geteilt und man konnte die Oberlichte nach außen klappen, wie eine Postkarte belegt.

Heute haben die zwei linken Fenster einen Holzrahmen und die zwei rechten Fenster sind ohne Holzrahmen hell verputzt.

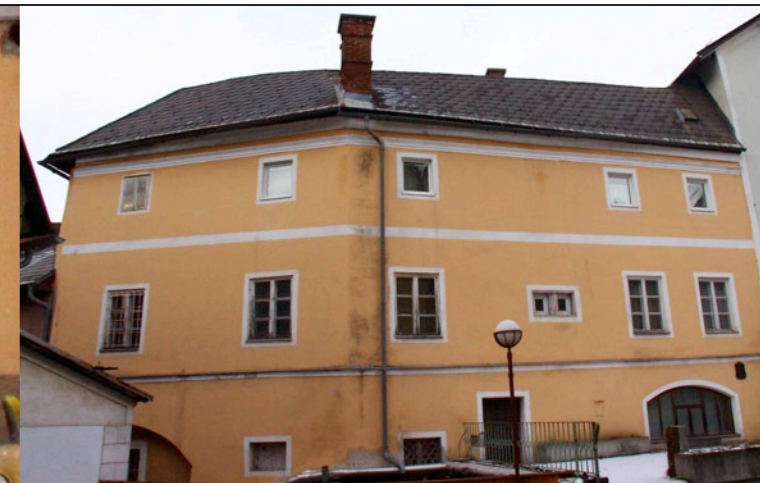
Abb 34. Fenster Trofengbach

Daneben befindet sich ein sehr kleines Fenster ohne Fensterscheibe mit Eisengitter. Daneben ist nochmal das gleiche Fenster zu sehen. Das ganz rechte Fenster hat die gleiche Form wie die Aussparung ganz links, ist aber von der Brüstung her höher als die anderen Erdgeschoß-Fenster. Beim Fenster selbst handelt es sich um ein Holzfenster mit vier senkrechten Pfosten, die bis oben reichen. Ein Pfosten ist in der Mitte des

zweiflügeligen öffnbaren Fensters angebracht und ein Kämpfer darüber. Unter dem Fenster befindet sich eine Lüftung. Es könnte sein, dass das Fenster neuer ist und es früher eine tiefere Brüstung gehabt hat. Heute ist das Fenster von innen nicht sichtbar. Die drei linken Fenster im Obergeschoß sind hölzerne Kastenfenster in Wienerstock-Ausführung. Die zweiteiligen Flügelfenster mit Überschlag haben je zwei Sprossen. Das ganz linke Fenster ist vergittert. Diese Fenster sind in einem sehr schlechten Zustand. Große Teile der Farbe sind abgeblättert und das unbehandelte Holz ist sichtbar.

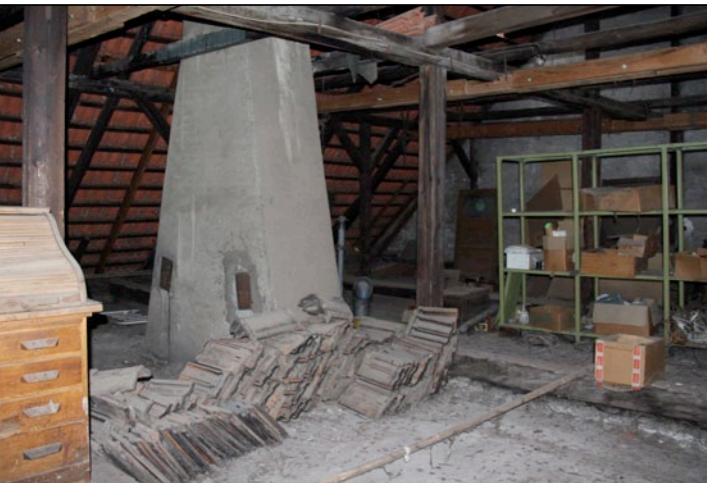
Abb 62. „Heilig Geist Haus“ Dachboden, Kamin

Der größte und wahrscheinlich auch älteste Kamin befindet sich zentral in der Hausmitte und konnte von der Einfahrt aus Beheizt werden. Dieser ist auch heute noch sehr gut im Dachboden zu sehen. (Abb. 62)

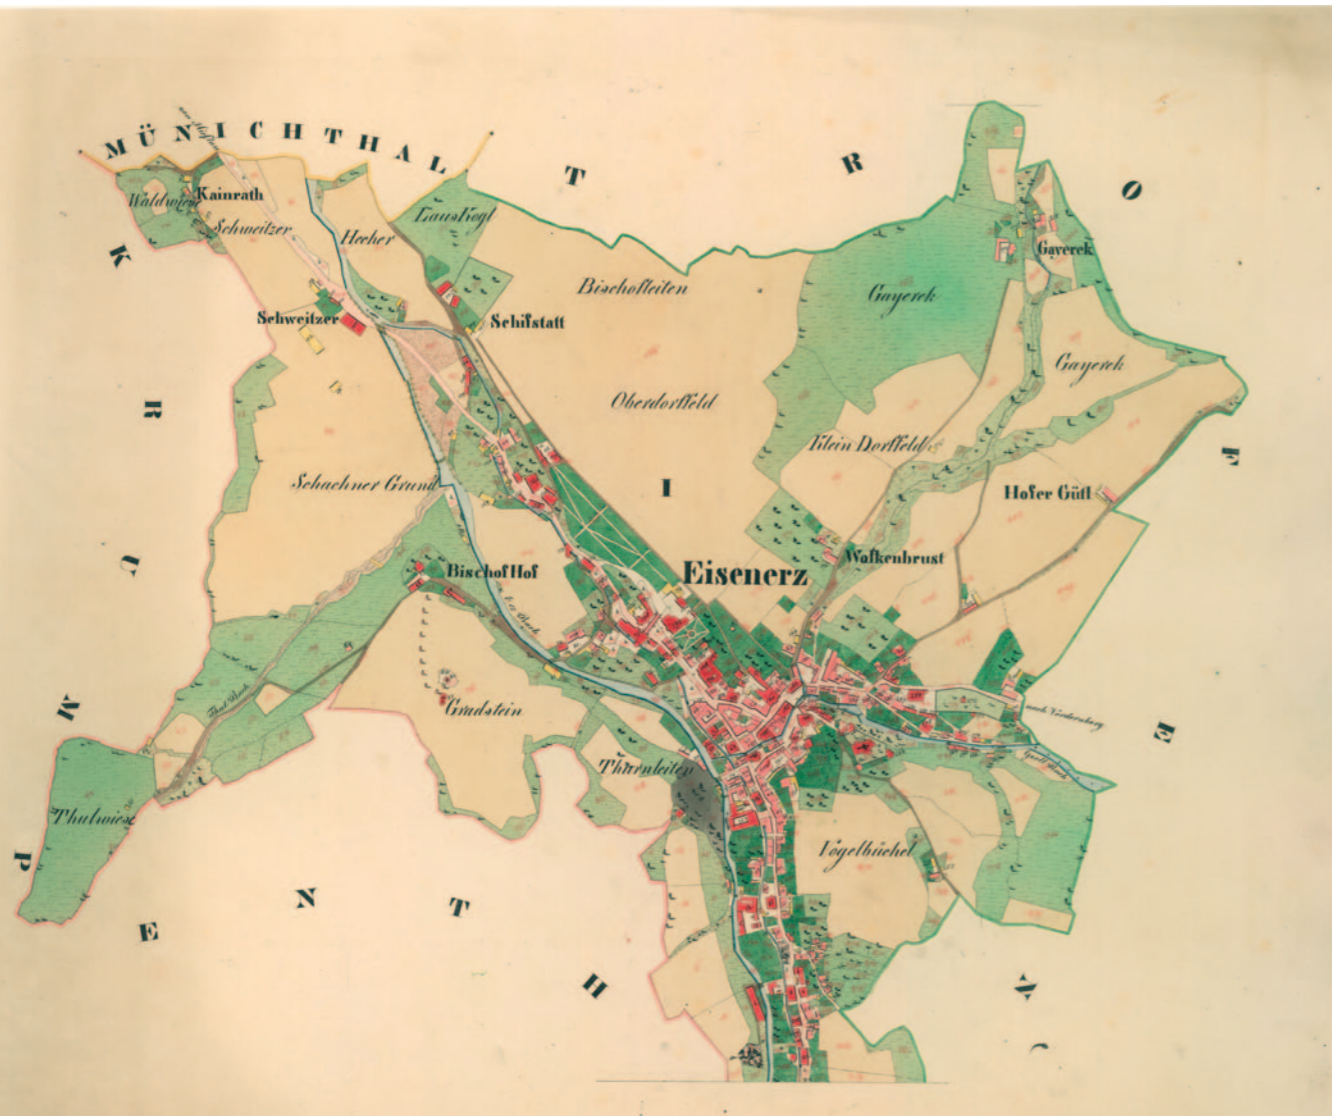
Abb 73. Franzisceischer Kataster von Eisenerz

Die Parzellen sind schon in der gleichen Größe eingezeichnet. Der Innenhof des „Heilig Geist Hauses“ ist sehr gut zu sehen.

In der Mitte ist ein gelbes Quadrat zu erkennen. Die gelbe Farbe bedeutet, dass es sich um etwas nicht Gemauertes, also aus Holz, handelt. Dies könnte auf einen hölzernen Stiegenaufgang hinweisen und würde auch die ehemalige Tür im Obergeschoß in diesem Bereich erklären. Trotz aller Genauigkeit dieses Plans ist der Vorbau, welcher zu dieser Zeit noch bestanden haben muss, nicht eingezeichnet.

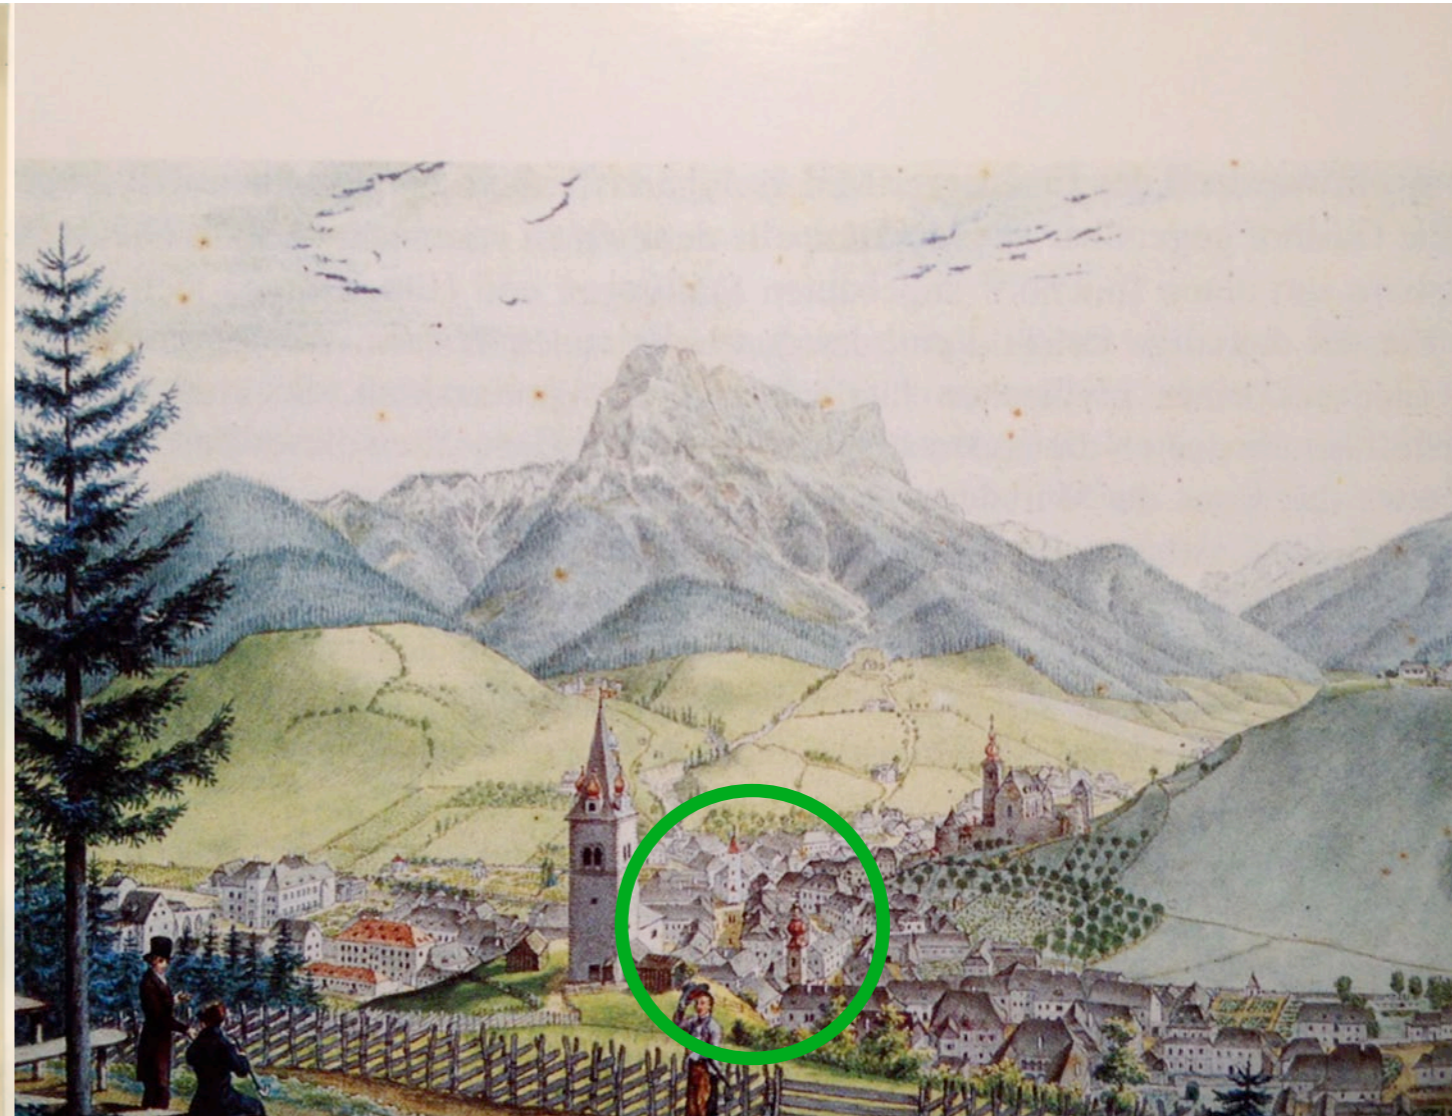
Abb 74. Eisenerz von Johann Tendler gemalt

Hier wird wieder ein relativ großer Platz noch vor dem heutigen Bergmannplatz dargestellt. Um Genaueres über den Bereich des „Heilig Geist Hauses“ zu sagen, ist das Bild leider zu klein in diesem Bereich. Man kann nur die Dächer erkennen, wobei jenes, welches zum „Heilig Geist Haus“ gehören müsste, wieder höher als das vom Fysikatenhaus dargestellt ist.

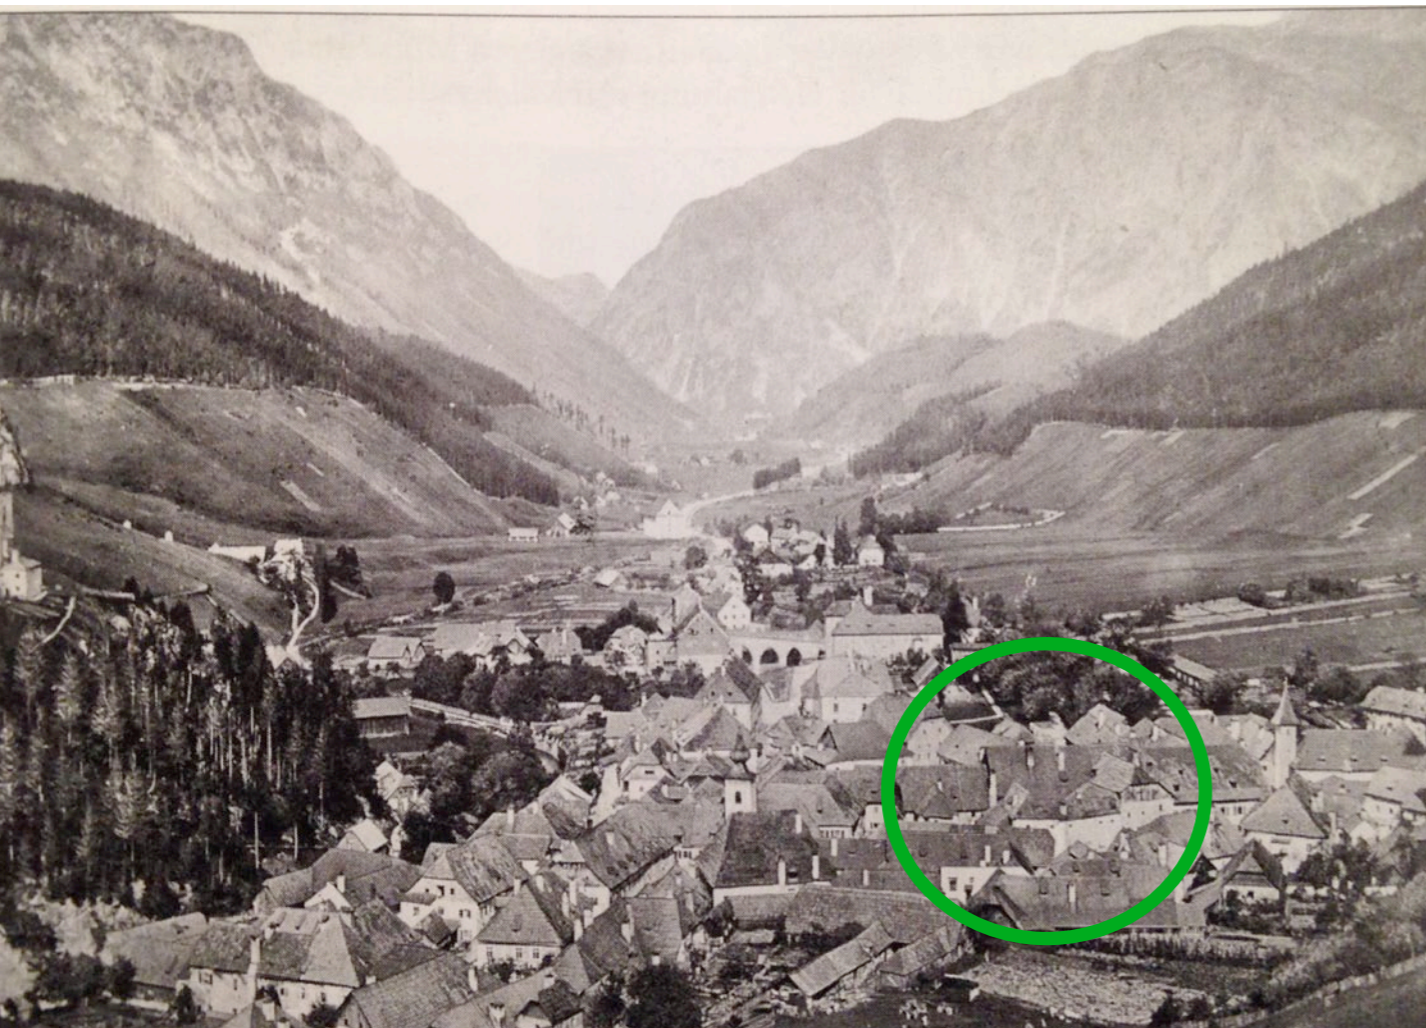
Abb 75. Eisenerz

Dieses Foto ist interessant, da es das erste Foto ist, welches das „Heilig Geist Haus“ von seiner Hinterseite, also vom Trofengbach aus zeigt. Hier sind die Dachlandschaft und einige Kamine zu erkennen. Weiters sind sehr kleine Fenster im Dachgeschoßbereich zu erkennen.

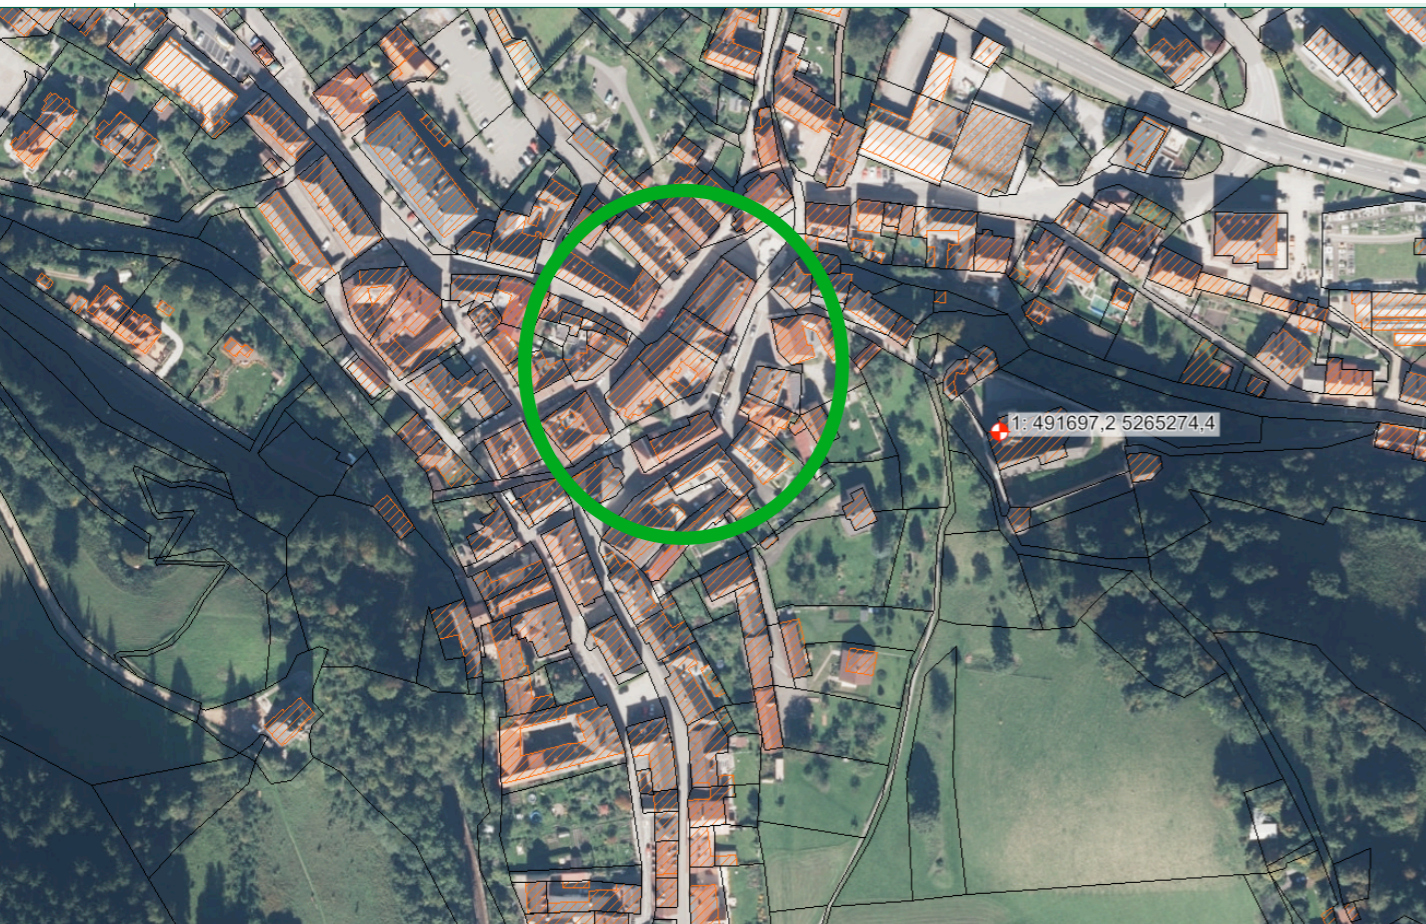
Abb 77. Luftaufnahme aktuell

In der Luftaufnahme sieht man, wie sich die Situation heute darstellt. Gut zu erkennen sind die unterschiedlichen Dachformen des „Heilig Geist Hauses“. Auch die Deckung des Daches unterscheidet sich voneinander.

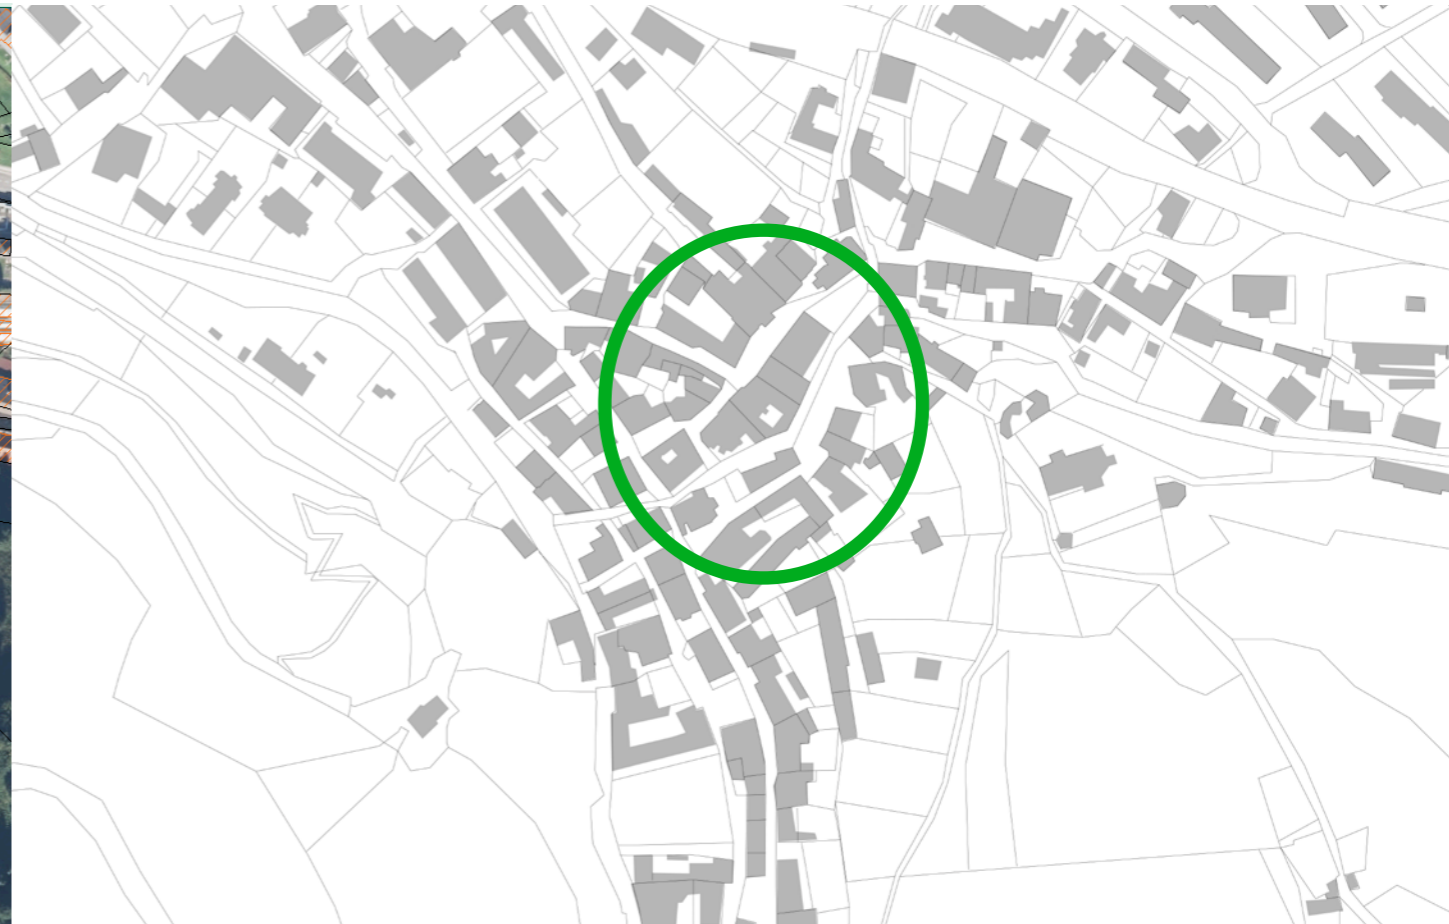
Abb 78. Kataster aktuell

Vergleicht man den heutigen Kataster im Bereich des „Heilig Geist Hauses“ mit dem Franziseischen Kataster fällt auf, dass sich hier nichts verändert hat. Straßen und Grundstücke und zum größten Teil auch die Gebäude sind gleichgeblieben.

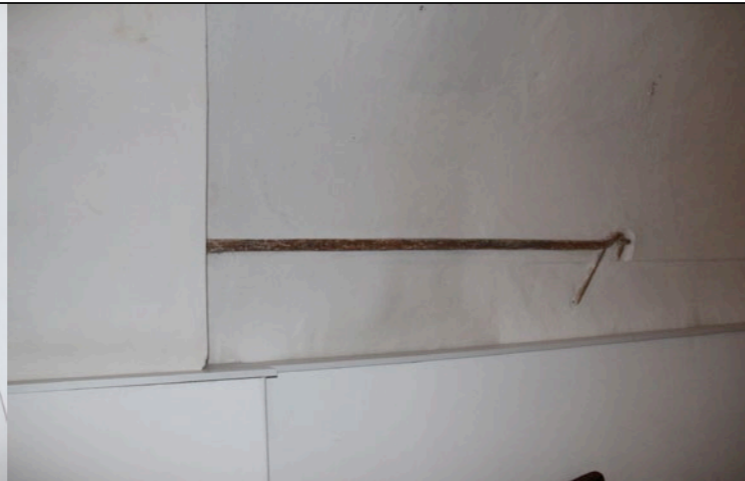
Abb 115. Raum OGI

menden Last gegeben haben. So wurden hölzerne Balken eingezogen, welche eine Last aufnehmen können. Im Nebenraum befindet sich eine Eisenstange an der Innenseite der Außenwand, welche direkt zum Kamin führt. Somit muss auch hier die Notwendigkeit einer Verstärkung gegeben sein.

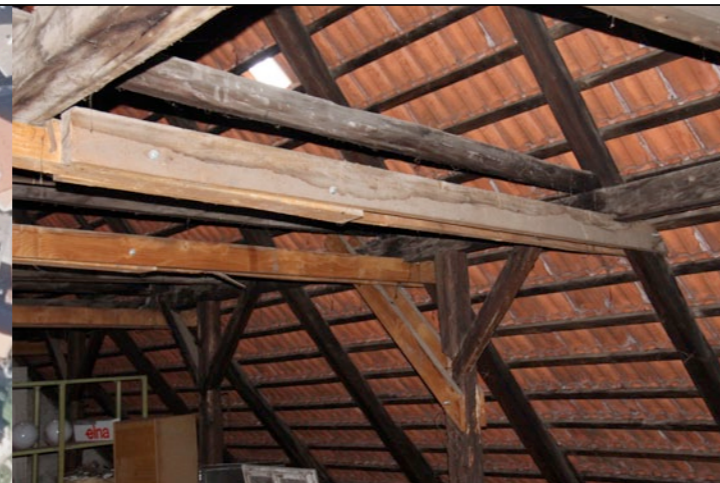
Abb 126. Dachstuhl

Der Dachstuhl wurde wahrscheinlich nicht ganz erneuert, sondern immer wieder verstärkt. Das kann man an den Holzverstrebungen erkennen. Bei der

Verstärkung wurden nicht ganze Balken eingesetzt sondern unter den bestehenden Balken zusammenschraubte Bretter hinzugefügt. Am Dachboden werden heute viele Tonziegel gelagert.

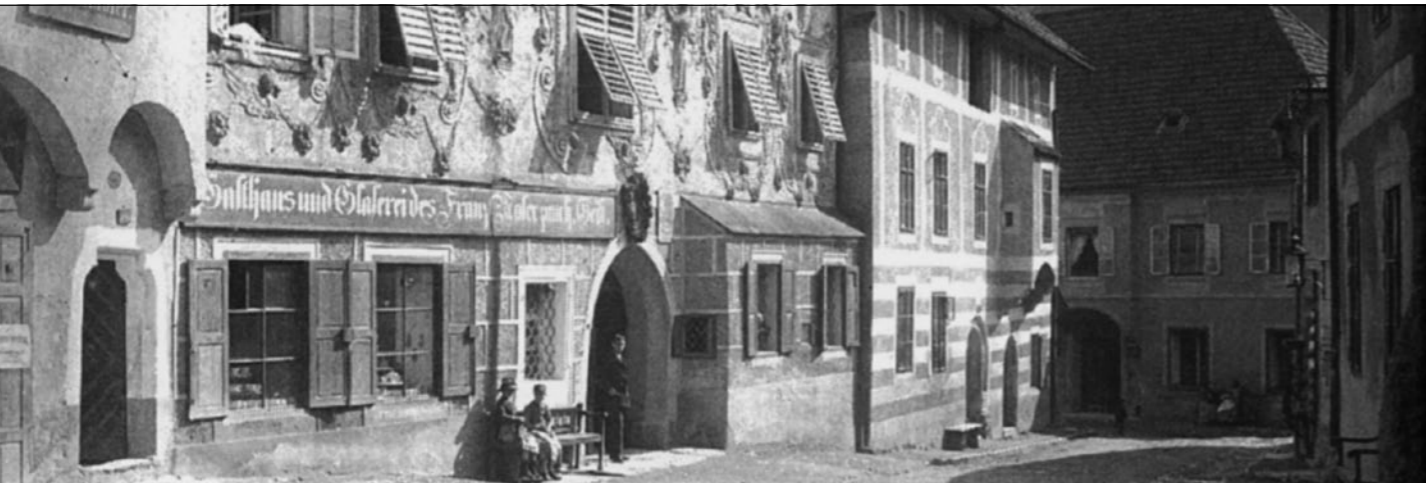
Abb 171. Älteste Aufnahme „Heilig Geist Haus“

Die Stuckfassade des „Heilig Geist Hauses“ wird auf das dritte Viertel des 17. Jahrhunderts geschätzt.<sup>98</sup> Die heute sichtbare Fassade wurde schon einigen Renovierungen unterzogen. Die erste mir bekannte Fotografie, welche wahrscheinlich in der Zeit von 1862-1887 entstanden ist zeigt, dass sich im Erdgeschoßbereich eine Kratzputzfassade befunden hat. Diese zeigt deutlich eine Rustikalisierung durch Scheinquader. Um 1900 dürfte die Kratzputzfassade verputzt und übermalt worden sein.

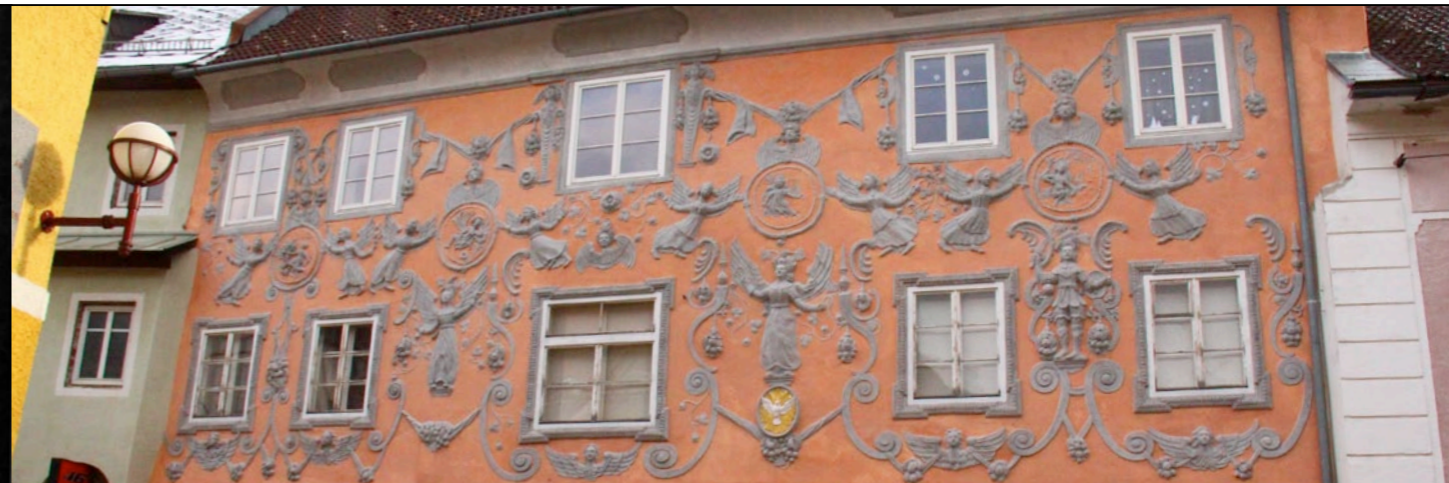
Abb 172. Fassade „Heilig Geist Haus“

Durch die Fenstereinbauten kam es im 2. Obergeschoß zu Schäden an den Stuckfensterrahmungen,

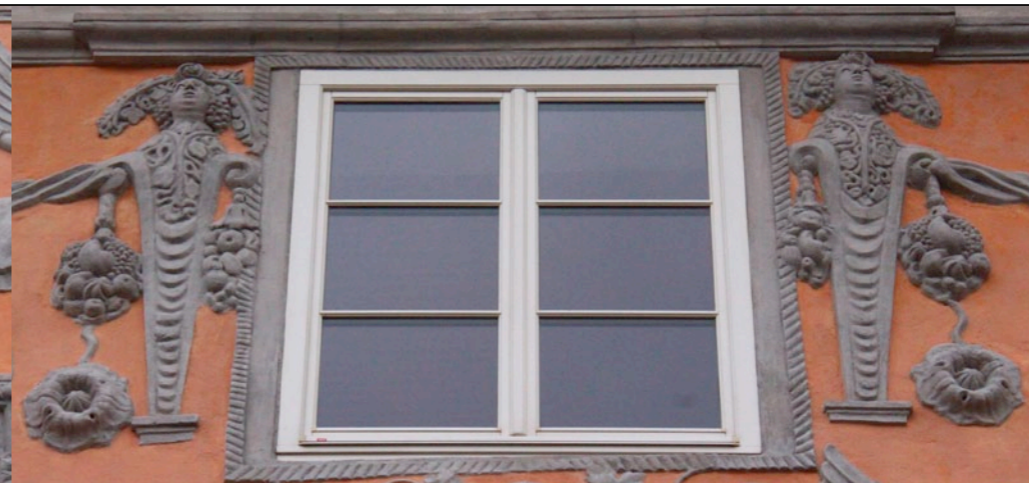
Abb 182. Fassade „Heilig Geist Haus“, Darstellung Hermen

### Zwei Hermenpilaster

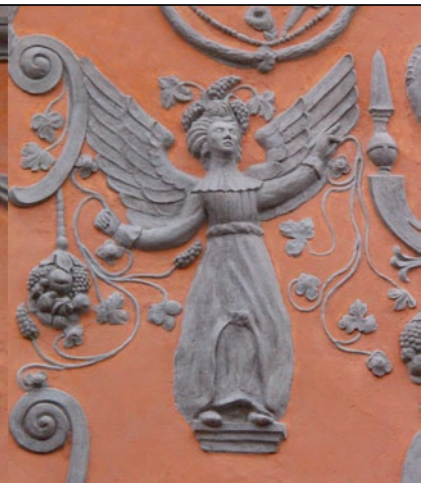
Abb 183. Fassade „Heilig Geist Haus“

dass dies nicht mehr klar erkennbar ist. Unter diesem Medaillon befindet sich die Figur des Kriegers.

Dass es sich um die Darstellung der Kontinente handelt, ist nur durch die Beschriftung der einzelnen Kontinente klar zu erkennen. So steht der Schriftzug EVROPA, AFRICA, ASIA, AMERICA auf je einer der Medaillons. Diese Schrift war auf älteren Fotos rot.<sup>109</sup>

nament an, jedoch nicht an der linken Seite. Ob diese „Fehler“ und Unstimmigkeiten auf den Ersteller der Fassade zurückzuführen sind oder durch die vielen Renovierungen entstanden sind, ist schwer zu sagen. Jedoch kann man sagen, dass es mit Sicherheit zu vielen Änderungen durch Renovierungen gekommen ist. Die letzte Renovierung fand 2015 statt.

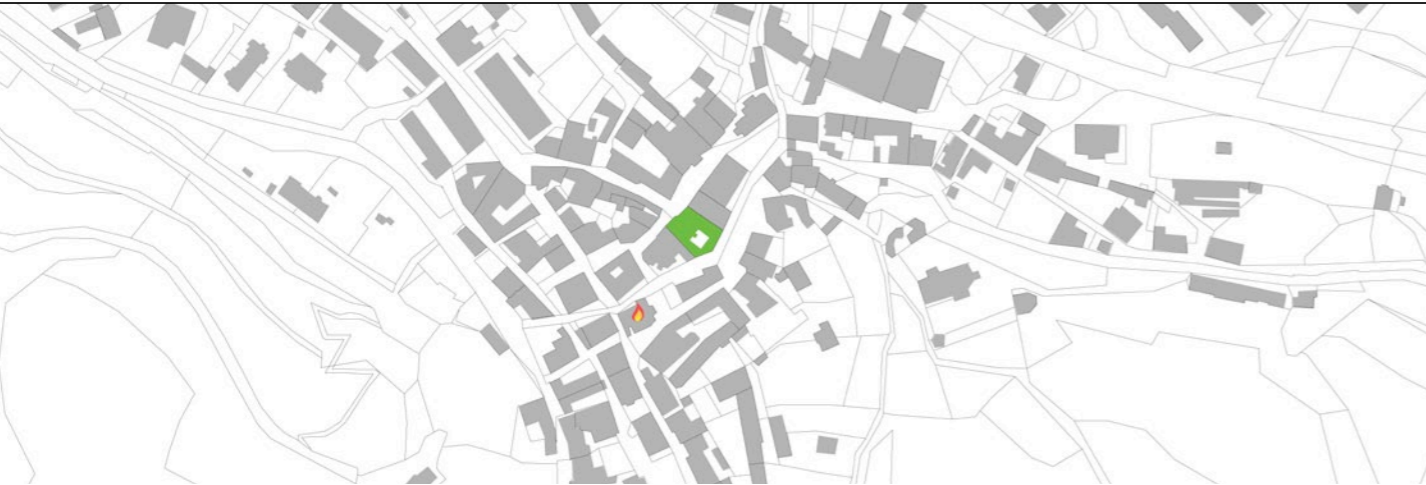
Abb 196. Grafik Brand 1615

Eisenerz wurde sehr oft von Bränden heimgesucht. So wird von Großbränden um 1492, 1615, 1690 und 1745 berichtet.<sup>139</sup> Im Zuge des Brands um 1492 (es wird auch von 1496 gesprochen) wird das Archiv mit allen darin aufbewahrten Dokumenten zerstört.<sup>140</sup> 1615 soll in der Feuerbrunst die Kapelle (Frauenkirche) großen Schaden erlitten haben, sodass der Turm abgebrannt und die Glocke geschmolzen ist.<sup>141</sup>

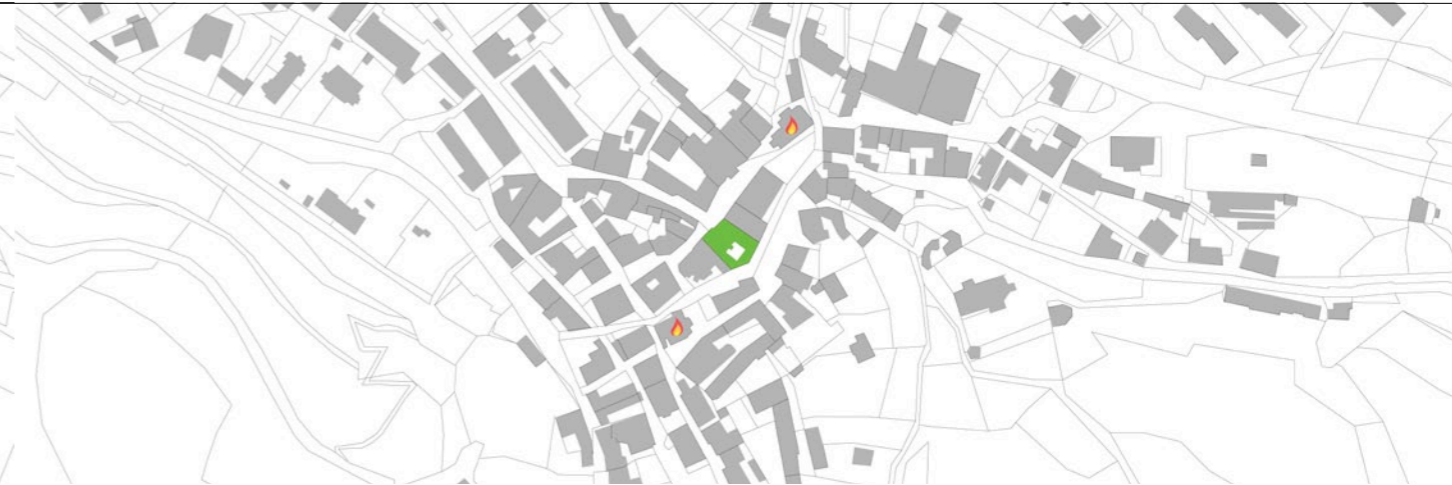
Abb 197. Grafik Brand 1690

Weiters ist aber zu beachten, dass es um 1690 einen Großbrand gegeben hat, bei dem sehr nahe gelegene Häuser abgebrannt sind. Dies könnte dafür sprechen, dass das „Heilig Geist Haus“ ebenfalls Schaden davon getragen hat und es bald danach zu einer Renovierung und im Zuge dieser zur Erstellung der Fassade gekommen ist. Jedoch ist nicht erwähnt, dass das „Heilig Geist Haus“ betroffen war und so bleibt auch das eine Vermutung. Auf jeden Fall muss erwähnt werden, dass so auch Johann Franz Bischoff und seine Ehefrau Elisabeth in Betracht zu ziehen wären.

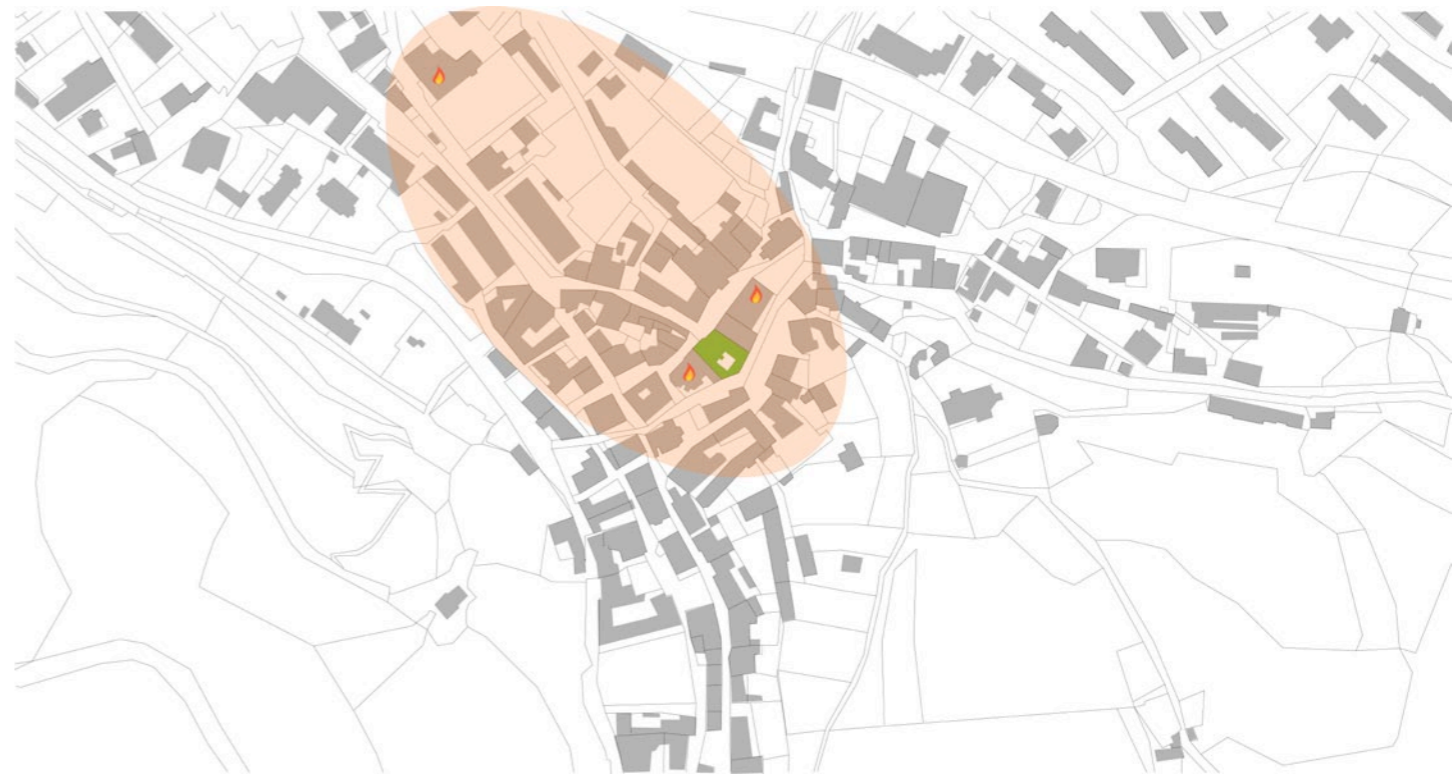
Abb 198. Grafik Brand 1745

Für den Brand 1745 werden der Ortskern, die Marktkapelle und das Rathaus als betroffene Bereiche angegeben, was wieder darauf schließen lässt, dass das „Heilig Geist Haus“ nicht unverschont blieb.

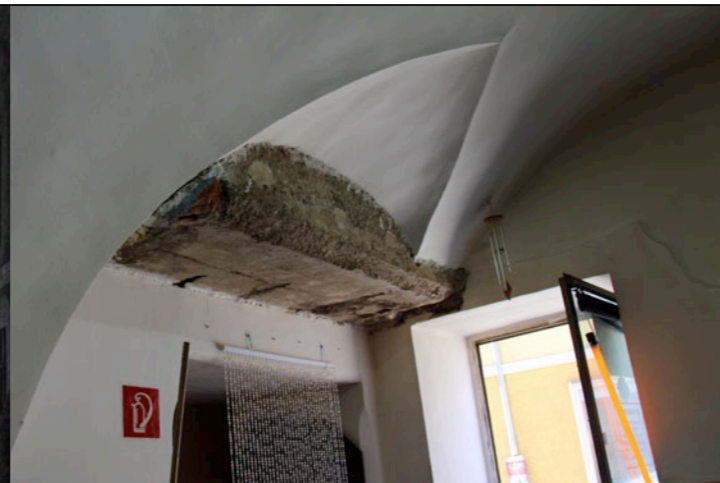
Abb 214. Überzug EGXII

Ein sehr starker Betonträger wurde beim Durchgang vom Raum der ehemaligen Werkstatt in die Einfahrt eingebaut. An dieser Stelle lässt sich an der Außenwand eine starke Zensur bis in den Obergeschoßbereich erkennen. Heute ist die Fassade des Erdgeschoßes angeglichen verputzt worden, sodass diese Zensur nicht mehr so stark zur Geltung kommt. Auf älteren

Fotos jedoch sieht man sie noch sehr klar. Hier kann angenommen werden, dass es einen starken Eingriff in die Bausubstanz gegen hat. Es könnte vermutet werden, dass in diesem Bereich das Haus von zwei Einzelhäusern mit zwei- und dreiachsiger Fassade auf ein Haus mit fünfachsigter Fassade zusammengeführt wurde. Die Tür zum nord-östlichen Haus wäre somit erst später entstanden, als man eine Verbindung zur Werkstatt herstellen wollte. Dies könnte zu Problemen im Mauerwerk geführt haben und einen Unterzug musste angebracht werden.
