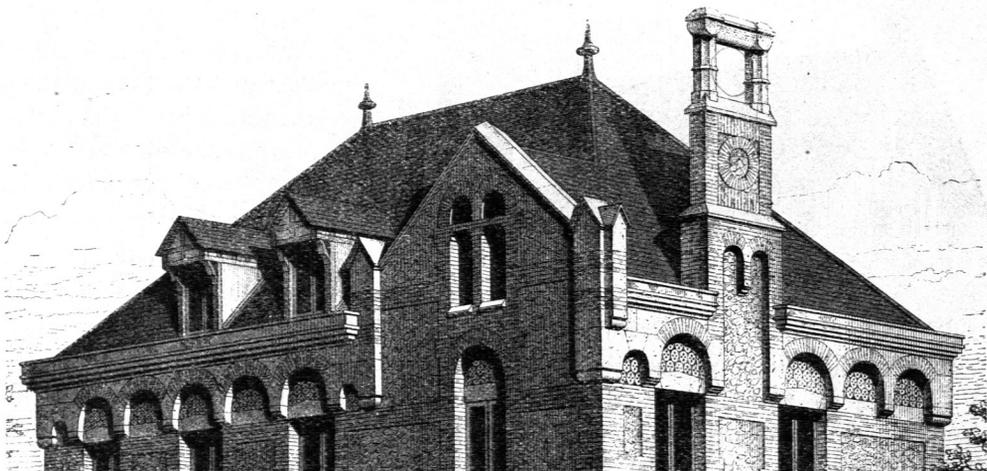
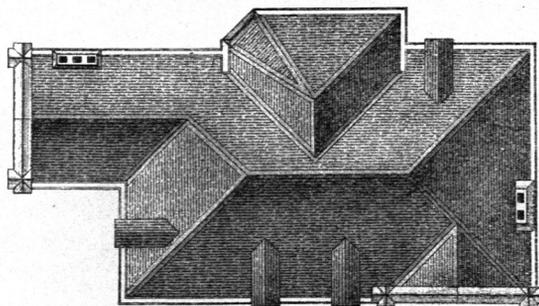
Von einem Landhaus zu Naffandres<sup>119)</sup>.
