Fig. 27. Das Schloß zu Charlottenburg. Hofansicht nach altem Plane.

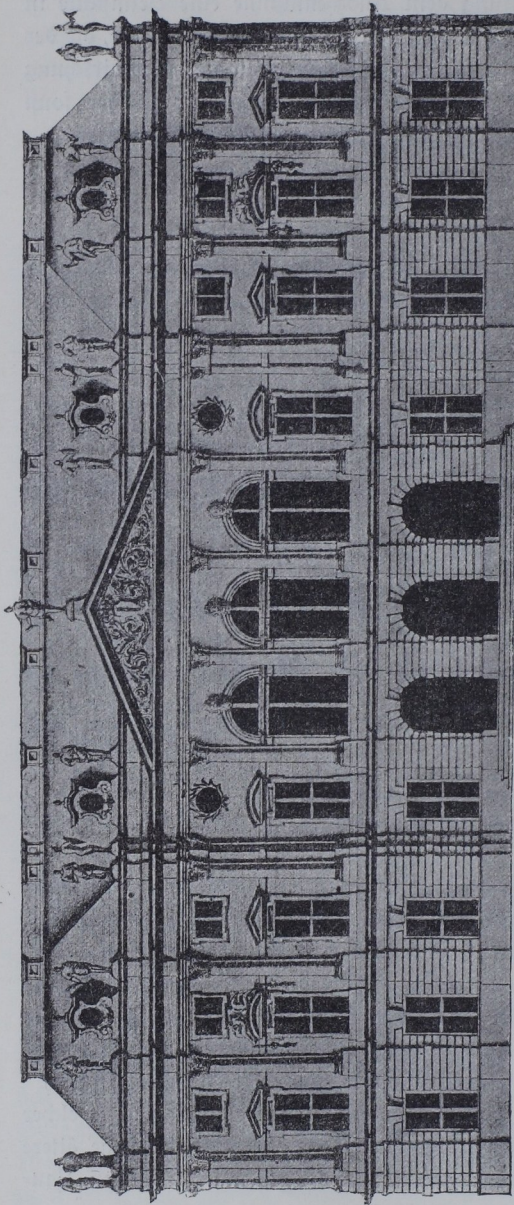
zustandes giebt unsere
 fig. 26.⁹⁷) Die dazu gehörige
 façade (fig. 27)⁹⁸) trägt noch das Kur=
 wappen, ent=
 stand also vor 1701. Aus diesen Plänen geht hervor, daß der ovale Gartensaal u. die je zwei anstoßenden Räume schon damals bestanden, ebenso zwei gegen den Hof zu sich erstreckende Flügel, zwischen welchen jedoch eine schmale Halle an Stelle des jetzigen Rundsaales sich befand. Die Treppe lag im linken Flügel u. fehlte 1701 nach Pitzler's Angabe noch. Die Architektur des Baues entspricht der

heute erhaltenen: Es sind auf hohen Wandstreifen im gequadrerten Erdgeschoße für die obern Stockwerke Halbsäulen aufgestellt. Zwischen diesen findet sich eine Fensterordnung, welche mit der an der Nordostseite des zweiten Hofes im Berliner Schloß eng verwandt ist. Die alte Gestaltung der Hoffassade ergab ein Arkadensystem im Erdgeschoß; ein breiter Giebel zog sich über den entsprechenden drei Halbsäulen hin; zwischen diesen und dem Flügel blieb je eine Fensterachse, bei welcher das Mezzanin in Gestalt der Ochsenaugen ausgebildet war.
