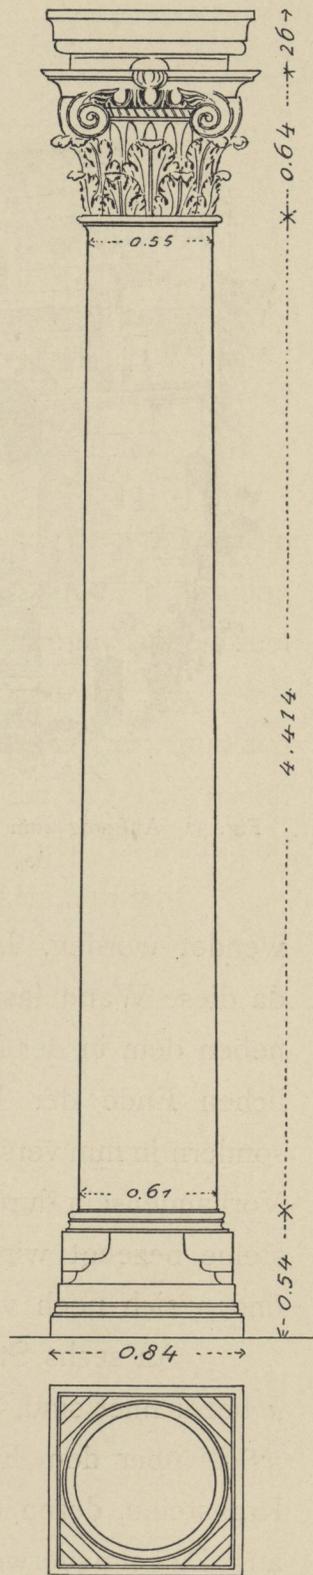
Fig. 35 Säule aus dem Hofe.

Fig. 35 zeigt den Aufbau einer Säule mit Sockel und Capital sowie mit dem Kämpfer, auf welchem die Bogen ansetzen. Außer zahlreichen Bruchstücken von Säulen fand sich auch ein ganz erhaltener Schaft von 4.41<sup>m</sup> Länge und
