## **Untersuchungen zum Systemverhalten von bestehenden, schadhaften Gewichtsmauern**

### **MASTERARBEIT**

Masterstudium Bauingenieurwissenschaften - Geotechnik und Wasserbau

**Technischen Universität Graz**

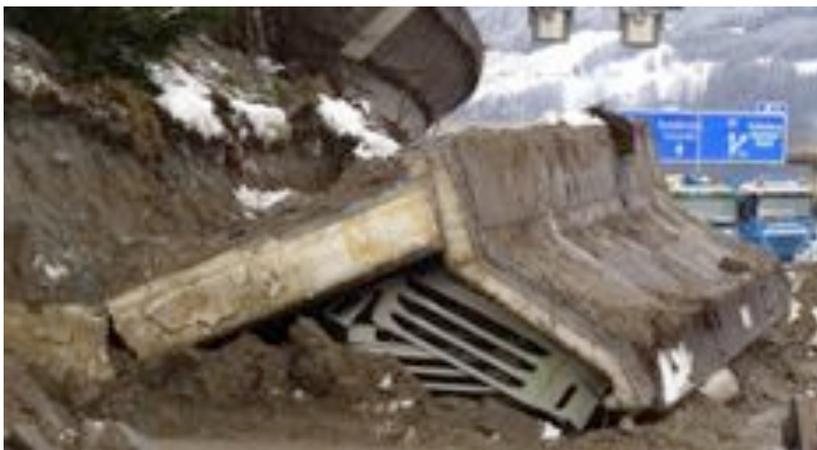
Dass der Zustand einzelner älterer Stützbauwerke durchaus kritisch ist, zeigen einige aktuelle Schadensfälle. Der plötzliche Verbruch einer ca. 10 m hohen Stützmauer bei der Mautstation Schönberg an der Brennerautobahn im Jahre 2012 (Abb. 1) ist ein Beispiel für die von einer derartigen, mit Mängeln behafteten Konstruktion ausgehenden Gefahr. Die detailliertere Beschreibung dieses Schadensfalles befindetet sich in Kapitel 4 „*Versagens- und Schadensfälle*“. (Marte et. al., 2013)

Abb. 1: Schadensbild des Wandverbruches, Mautstation Schönberg, Brennerautobahn (Marte et. al., 2013)

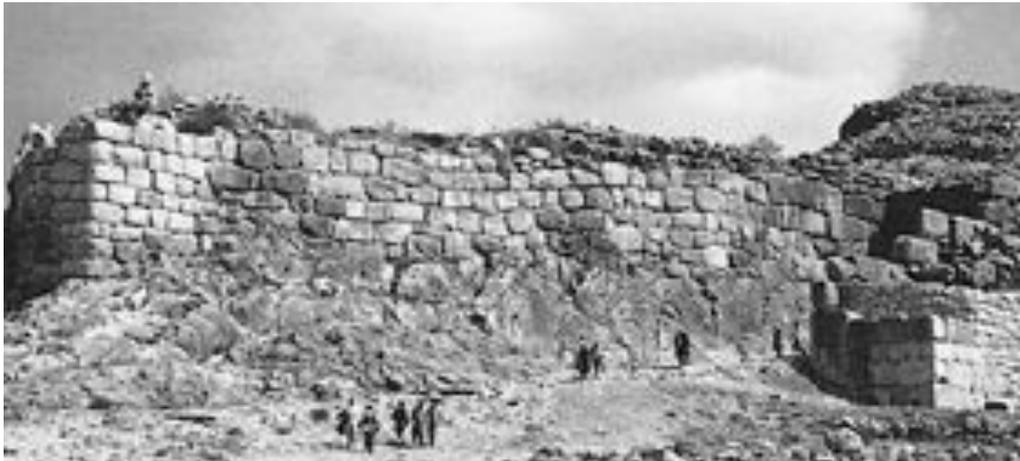
Abb. 2: Antike Trockenmauer, Mykene, Ende 2. Jahrtausend v. Chr. (Maier, 2012)

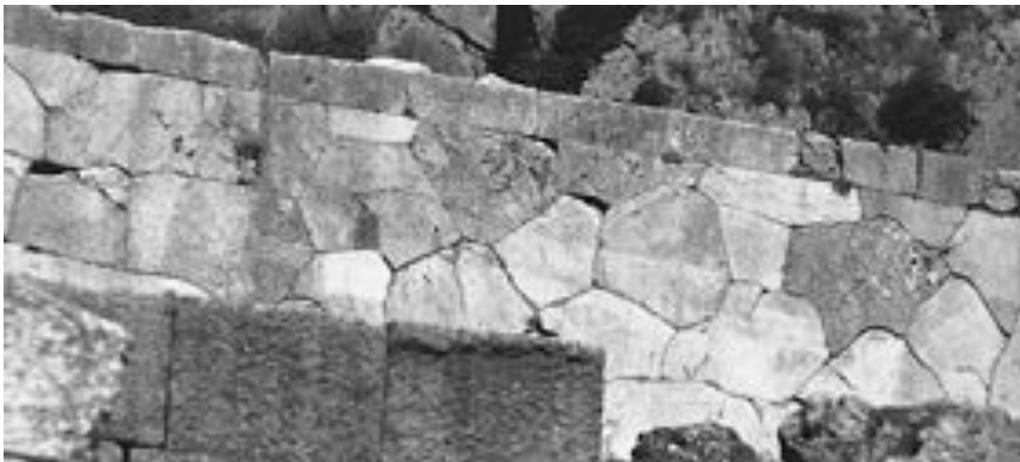
Abb. 3: Polygonmauerwerk, Delphi, 6. Jahrhundert v. Chr. (Maier, 2012)

Griechische Architekten und Baumeister entwickelten in Europa aus der Megalithkultur verschiedene Mauerwerksarten. Die teilweise sehr großen behauenen Kalksteine, welche in nahegelegenen Steinbrüchen ihren Ursprung hatten, wurden zu einer Mauer ohne Bindemittel, wie beispielsweise Mörtel, aufeinandergestellt. Hohlräume und größere Fugen verfüllten die Baumeister mit Erde und Zwickelsteinen (Abb. 2). Diese Bauart wird als Trockenmauer oder auch Trockensteinmauer bezeichnet, welche im Abschnitt 3.3.3.1 *Trockenmauern* näher beschrieben wird. Mit der Zeit wurden die Mauerwerke technisch sowie auch ästhetisch weiter verbessert, indem die einzelnen Steine immer exakter eingepasst wurden. Dabei entstand einerseits ein stärkerer innerer Verbund, andererseits war das allgemeine Erscheinungsbild regelmäßiger und glatter (Abb. 3).

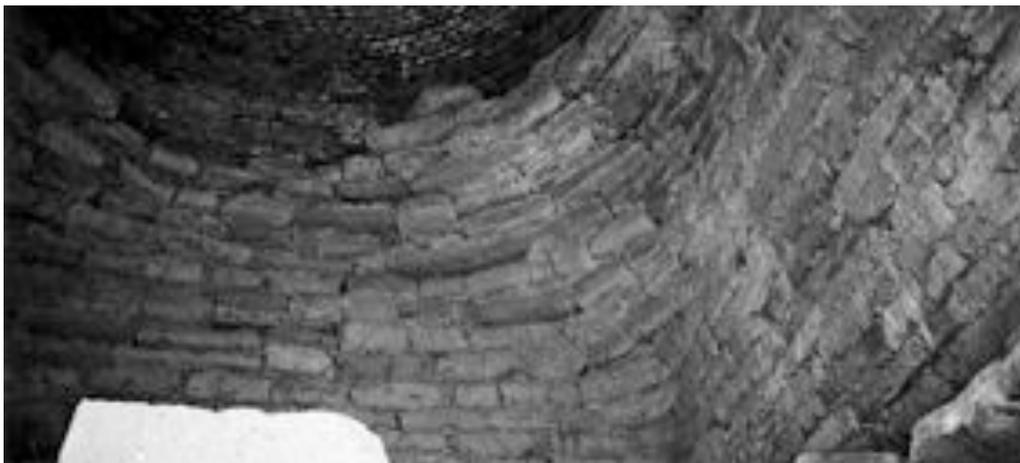
Abb. 4: Kraggewölbe, Etruskisches Kammergrab, Vetulonia (Maier, 2012)

Weiterführend waren die alten Griechen in der Lage runde Räume mit Naturstein einzudecken und entwickelten damit den Vorläufer von Gewölben - das Kraggewölbe (Abb. 4). Bei der Herstellung ließen sie die Steine rundherum übereinander auskragen. Durch das darauffolgende Angleichen der oberen Steine an die unteren und das Glätten der Oberfläche entstanden stabile Deckenstrukturen, die teilweise bis heute überdauert haben.

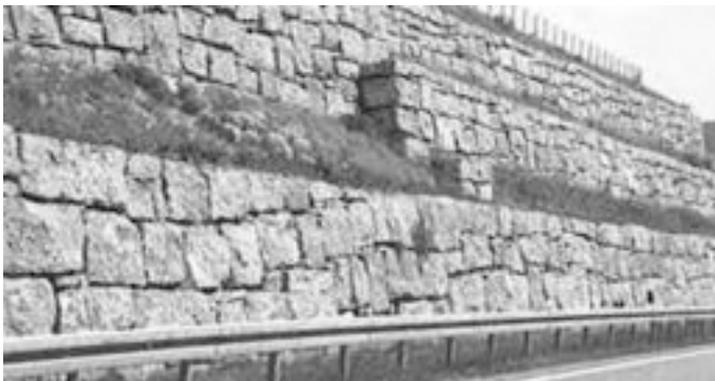
Abb. 7: Trockenmauer als Hangsicherung im Straßenbau (Jäger, 2014)

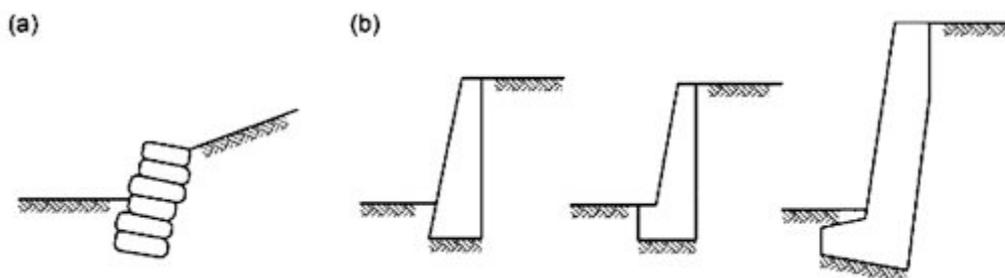
Wie der Definition im Eurocode 7 zu entnehmen ist, wird eine Gewichtsmauer aus Beton, Stahlbeton oder Steinen als massives, unverankertes Stützbauwerk errichtet. Das dadurch sehr hohe Eigengewicht ist neben den stabilisierenden Komponenten des anstehenden Bodens, wie beispielsweise der passive Erddruck bei Einbindung des Stützbauwerkes in den Untergrund, hauptverantwortlich für die Stabilität der Mauer. Zusätzlich trägt die Konstruktionsart des Stützbauwerkes einen Teil zur Standsicherheit bei. Die Gründung einer Gewichtsmauer wird frostfrei als Flachgründung ausgeführt. Abhängig vom Typ gibt es hierbei einige Unterschiede. Die meisten Varianten werden jedoch auf einem Beton-Streifenfundament errichtet. (Smoltczyk, 1992).

Abb. 8: (a) Trockenmauer; (b) Querschnittsvarianten von Gewichtsmauern (Boley, 2012)

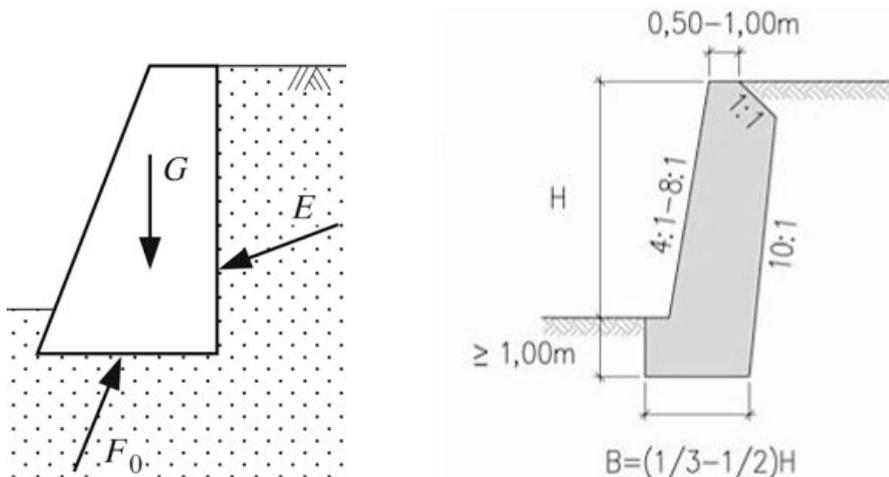
Nach der Empfehlung von Boley (2012) wird grundsätzlich die Luftseite im Verhältnis zwischen 4:1 und 8:1 geneigt. Durch eine Abschrägung oder Abtreppung der Rückseite ist es möglich, den einwirkenden Erddruck zu verringern. Die Einbindetiefe beträgt mindestens 1 m bzw. sollte frostfrei sein. Um eine ausreichende Sohlbreite zu erreichen, liegt diese im Bereich zwischen einem Drittel und der Hälfte der Höhe, welche von der Geländeoberkante bis zur Maueroberkante gemessen wird. Eine geneigte Sohlfläche kann die Gleitsicherheit hingegen nur geringfügig verbessern. Die in Abb. 10 Rechts dargestellte Skizze über die Abmessungen kann als Grundlage zur Vordimensionierung des Querschnittes verwendet werden. (Boley, 2012)

Abb. 10: Links: Grundform einer Gewichtsmauer (Schmidt et. al., 2014) Rechts: Empfehlung zur Querschnittsoptimierung einer Gewichtsmauer (Boley, 2012)

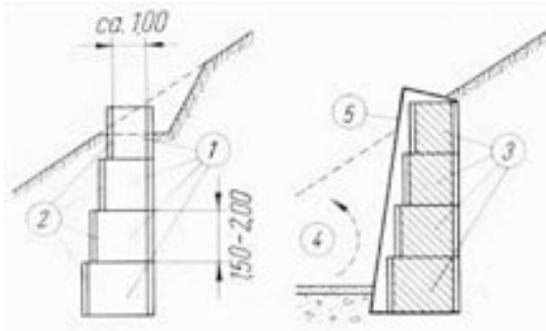
hergestellt. Als Abschluss wird eine Verkleidung aus Beton, Natur- oder Kunststein vorgesetzt (Abb. 13 (5)). Wenn der Boden eine höhere Standfestigkeit aufweist, genügen auch geringere Sicherungsmaßnahmen im Arbeitsraum, wie beispielsweise Steifen oder Brusthölzer. (Smoltczyk, 1992)

Abb. 13: Schema Schachtbauweise (Smoltczyk, 1992)

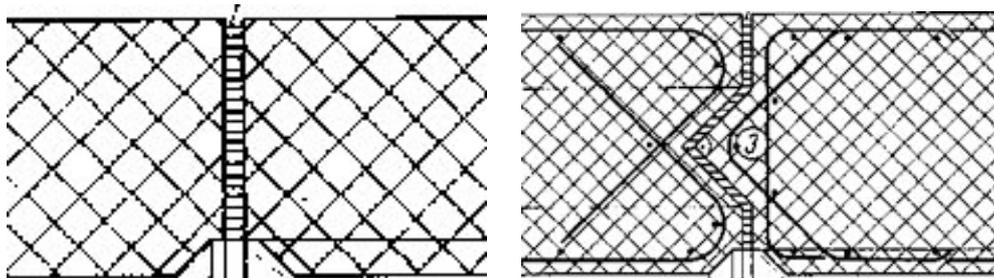
**Dehnungsfugen** sollen das Stützbauwerk so unterteilen, dass keine Schäden durch Temperaturspannungen, Schwinden des Betons oder sonstige ungleiche Bewegungen entstehen. Da sich Risse im Fundament bis in die Mauer ziehen können, sind die Fugen über die gesamte Höhe der Gewichtsmauer **vertikal** herzustellen. Grundsätzlich sollen Dehnungsfugen in einem Abstand von 8 bis 12 m angeordnet sein. Bei massigen Mauern sind kleinere, bei dünnen und folglich bewehrten Mauern, größere Abstände zu wählen. Für den Fall, dass die angrenzenden Elemente statisch mitwirken sollen, muss die Fuge verzahnt ausgeführt werden. Ansonsten liegen diese eben ohne Schubverbund nebeneinander. Um ein Durchsickern von Grundwasser zu verhindern, damit beispielsweise keine Feinteile aus der Hinterfüllung ausgespült werden, besteht die Möglichkeit, Dichtungen im Mauerkörper oder an der Bergseite anzuordnen. (Smolczyk, 1992)

Abb. 14: Links: Ebene Fuge; Rechts: Beispiel für eine verzahnte Fuge (Smolczyk, 1992)

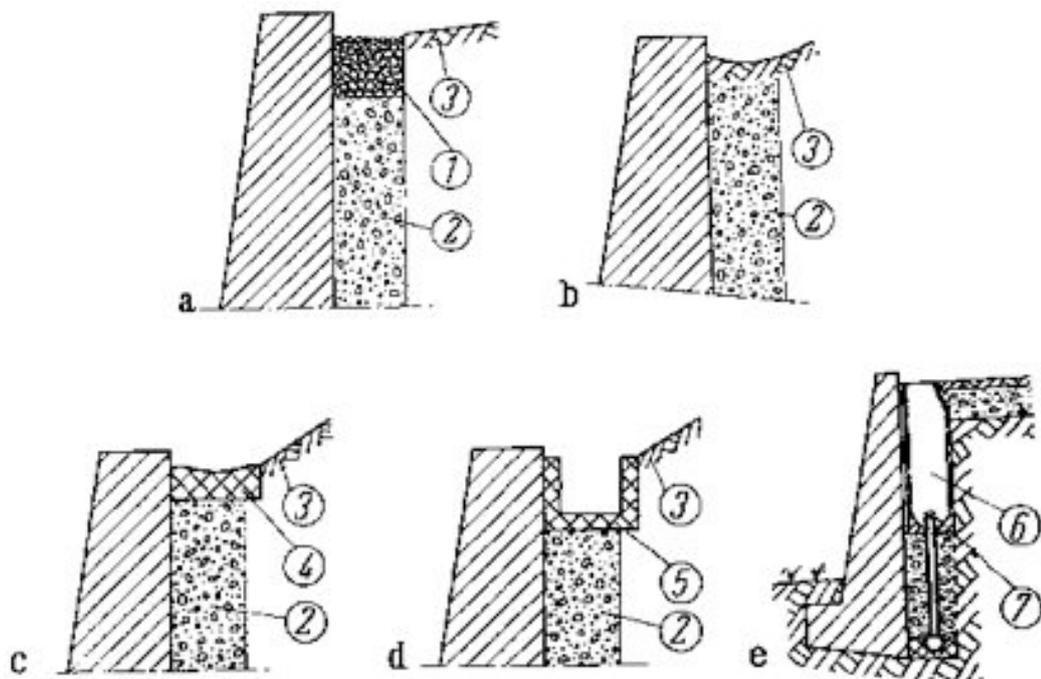
Das aus Niederschlägen herrührende Oberflächenwasser sollte möglichst rasch abgeführt werden, um nicht in großen Mengen in der Hinterfüllung zu versickern. Bei kleinem Wasseranfall und geringer Geländeneigung ist die Ausbildung einer Kiesschicht oder Rasenmulde direkt hinter der Mauerkrone ausreichend (siehe Abb. 18 (a),(b)), welche das Wasser unmittelbar durch die Drainageschicht in das Dränrohr leitet. Hierbei besteht die Gefahr der „Abdichtung“ beispielsweise durch Schmutz oder Laub. Eine Betonschale, die das Wasser direkt ableitet, wird bei mittlerer Geländeneigung und mittlerem Wasseranfall hergestellt (siehe Abb. 18 (c)). Um größere Wassermengen fassen und abführen zu können, ist eine Wasserrinne aus Beton erforderlich (siehe Abb. 18 (d)). Schlamm-sammler können bei der Oberflächenentwässerung durch Mulden, Schalen oder Rinnen eingesetzt werden, um die Sicker-elemente vor Verschmutzung zu schützen. Sie sollten so konstruiert werden, damit eine einfache Säuberung möglich ist ((siehe Abb. 18 (e)). Zusätzlich wirkt sich eine Bepflanzung der Böschung mit wasserziehenden Pflanzen positiv auf die Entwässerung aus. Wichtig ist, dass im Bauzustand darauf geachtet wird, die Drainageschichten frei von Verschmutzung zu halten, um eine dauerhaft einwandfreie Funktion garantieren zu können. (Smoltczyk, 1992)

(1) Rundkies; (2) Filter; (3) Erde; (4) Schale; (5) Wasserrinne; (6) Schlamm-sammler; (7) Sickerrohr

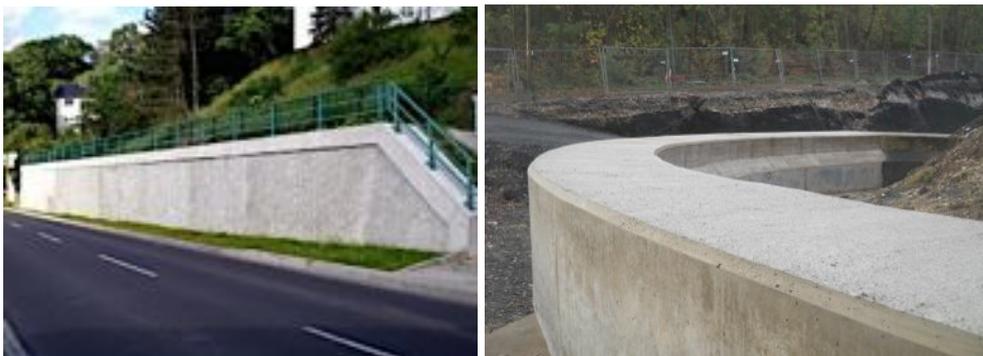
Abb. 19: Links: Gewichtsmauer als Hangsicherung neben einer Straße (Baugeo, 2016); Rechts: Betonmauer bewehrt in Sichtbetonqualität (Willi Prangenberg GmbH, 2016)

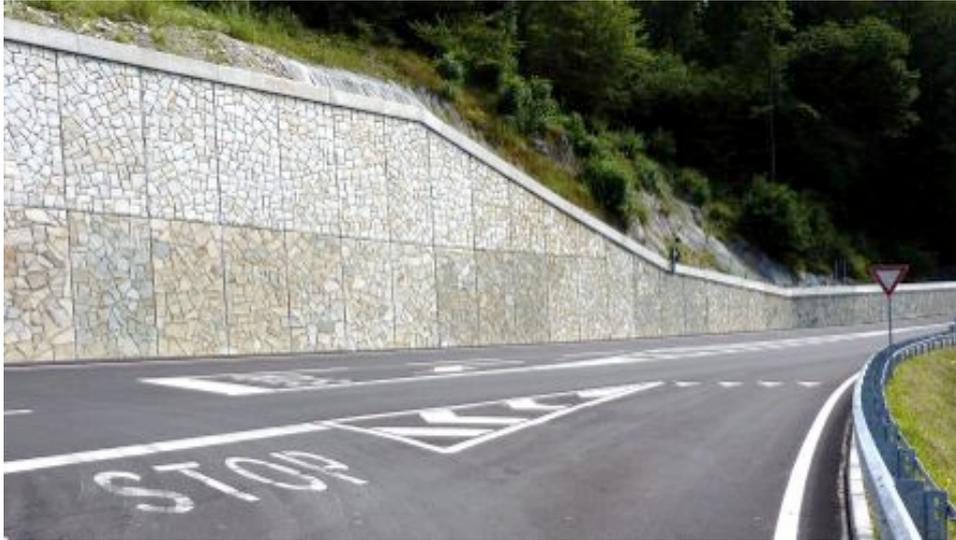
Abb. 20: Gewichtsmauer aus Betonfertigteilen (Steinbach-Starwalls, 2016)

Die Errichtung von einer Gewichtsmauer kann neben der zuvor beschriebenen Ortbetonbauweise auch mittels Fertigteilen erfolgen. Hierbei werden die in einem Werk vorgefertigten Betonblöcke auf die Baustelle geliefert und dort zu einer Mauer zusammengefügt. Es besteht die Möglichkeit die Teile auch schon inklusive einer Verkleidung in Form von Natursteinen oder ähnlichem bei der Produktion auszustatten. In Abb. 19 Links – Abschnitt 3.3.1.3 „Anwendungen“ ist ein Beispiel für diese Ausführungsart mit einer Natursteinverkleidung dargestellt. (Steinbach-Starwalls, 2016)

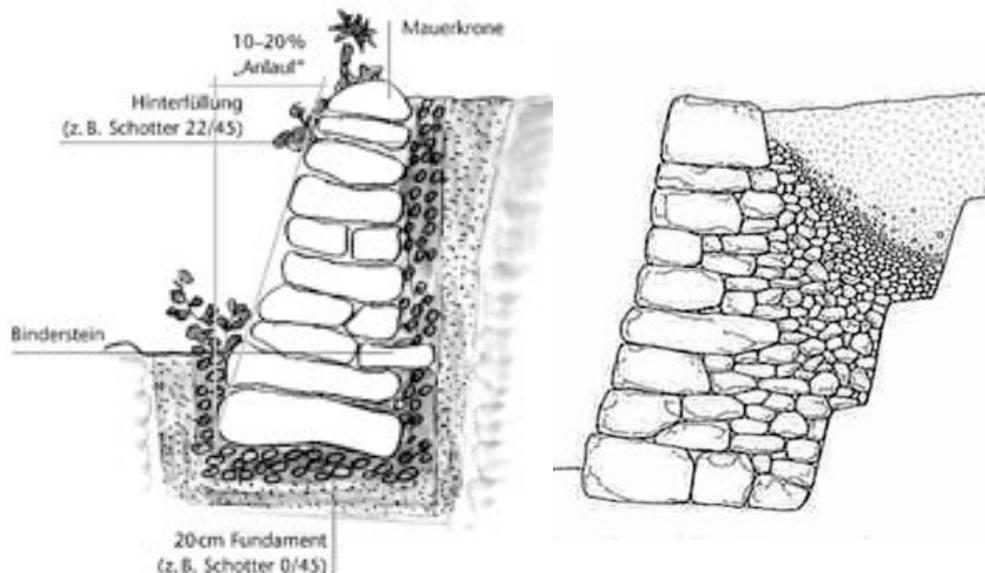
Wie in Abb. 25 ersichtlich, besteht die Hinterfüllung mit wasserdurchlässigem Material an Unter- und Rückseite der Mauer aus einer Schotterschicht, zum anstehenden Boden hin aus feinerem Material. Der Filterkörper ist unter Umständen mittels eines Dränvlieses zu schützen, falls dieser schmaler ausgeführt wird. Diese Anordnung soll einerseits Frostschäden verhindern und zum anderen die Wasserdurchlässigkeit der Trockenmauer sicherstellen, um Wasserdrücke zu verhindern. Auf weitere Dräneinrichtungen, wie Rohre, kann verzichtet werden, da das Bauwerk an sich in der Lage ist, jegliches Wasser abzuführen.

Statt einer Hinterfüllung besteht auch die Möglichkeit eine Hintermauerung herzustellen (Abb. 25 Rechts). Diese ist im Grunde ein kontinuierlicher Übergang der Mauer in die Drainageschichten einer Hinterfüllung durch die immer kleiner werdenden Steine. Demzufolge entsteht eine Erhöhung der Mauerdicke, was zu mehr Stabilität führt. Hinsichtlich der Entwässerung funktioniert die Hintermauerung analog zur Hinterfüllung. (Jäger, 2015)

Abb. 25: Links: schematischer Aufbau einer Trockensteinmauer (Die Umweltberatung, 2010-16); Rechts: Trockenmauer mit Hintermauerung (Jäger, 2015)

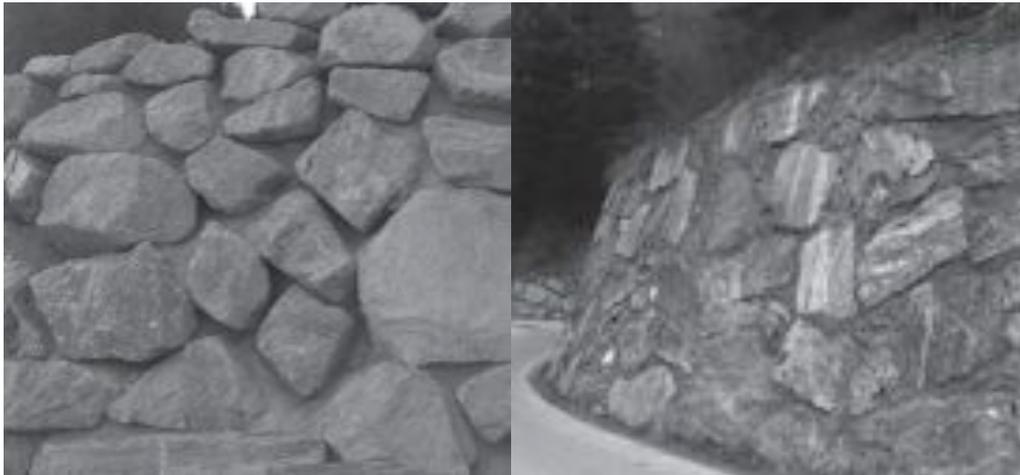
Abb. 28: Links: Steinmauer mit tief gesetztem Mörtelbett; Rechts: Gemörtelte Steinmauer (Wietek, 2011)

In der folgenden Abb. 28 Links ist eine gemörtelte Steinmauer mit tiefer liegender Mörteloberfläche dargestellt. Aus optischen Gründen wurde hier auf eine harmonische

Abstimmung der Steine untereinander geachtet und diese quasi analog zur Trockenmauer im Verband geschichtet. Die Mauer befindet sich am Kreuzjoch bei Garmisch-Partenkirchen und dient dem Zweck der Sicherung einer Seilbahnstation. In alpinem Gelände kommt diese Art von Stützmauern häufig zum Einsatz, da diese sich hervorragend in die Landschaft einfügt. Die in Abb. 28 Rechts dargestellte Mauer dient als Absicherung eines Geländesprunges an der Wattentalstraße in Tirol. Hier ist die Oberfläche des Mörtelbettes um 1 bis 2 cm nach hinten gerückt. (Wietek, 2011)

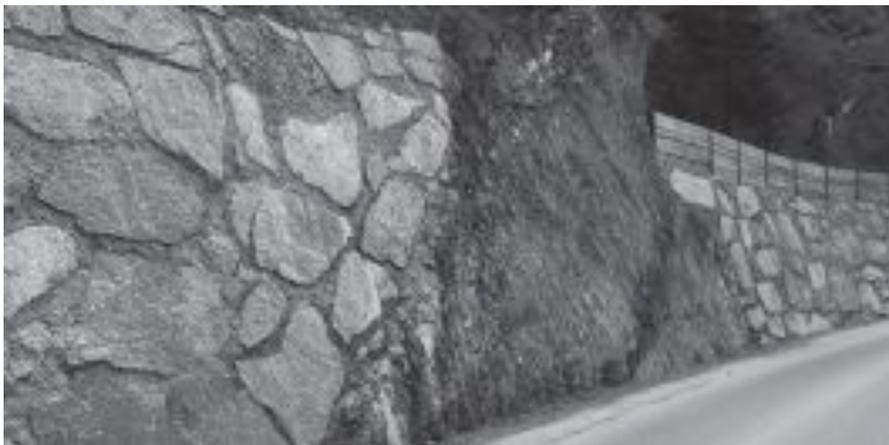
Abb. 29: Gemörtelte Steinmauer angebunden an eine Felsböschung (Wietek, 2011)

Ein erheblicher Vorteil von gemörtelten Steinmauern ist deren Anpassungsfähigkeit an das jeweilige Gelände. Das in Abb. 29 dargestellte Beispiel dafür zeigt ebenfalls eine Stützmauer entlang der Wattentalstraße, welche bis zu 2 m Dicke aufweist und an den vorhandenen Fels angeglichen wurde. (Wietek, 2011)

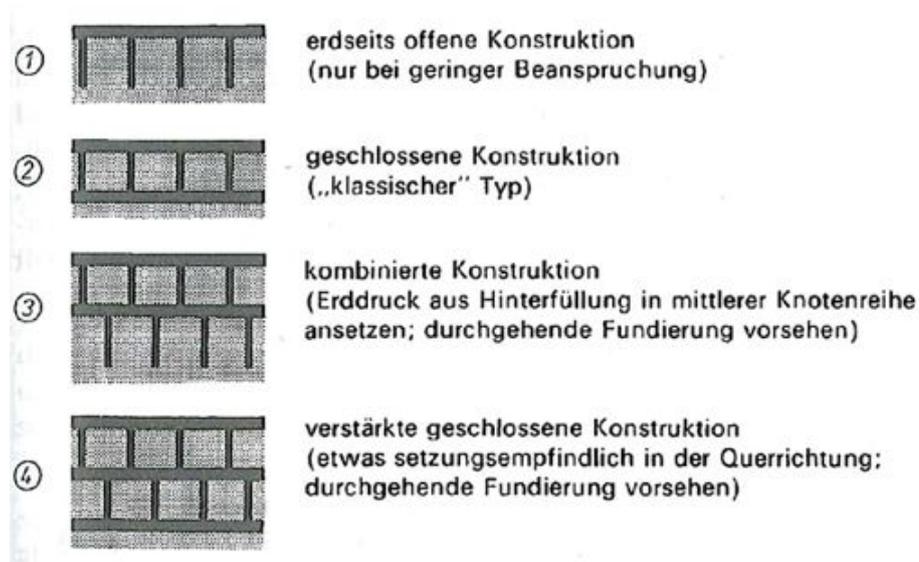
Betonfundamentes. Darauf wird das Raumgitter aus Lauern (parallel zur Boschung) und Bindern (rechtwinkelig zu den Lauern) nach den in Abb. 31 dargestellten Grundrissvarianten aufgebaut. (Marte, 2015)

Abb. 31: Grundrissvarianten von Raumgitterkonstruktionen (Brandl, 1992)

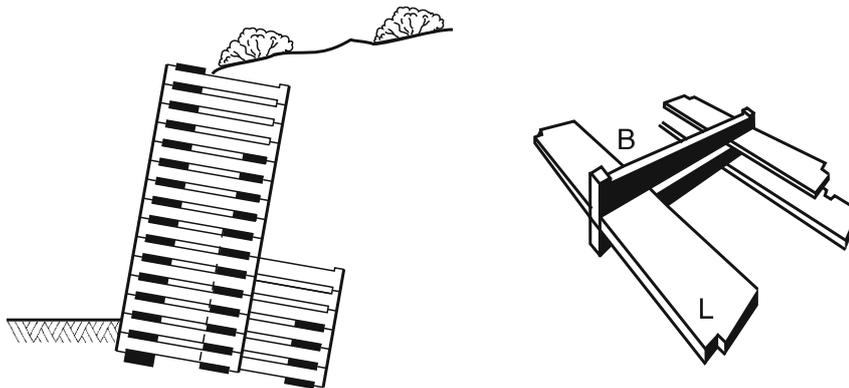
Da diese Konstruktion hinsichtlich der zahlreichen Vorteile in den letzten 40 Jahren immer beliebter wurde, wurden verschiedene Systeme entwickelt. Grundsätzlich wird jedoch zwischen zwei unterschiedlichen Standardsystemen unterschieden: System „Ebenseer“ und System „Evergreen“. Das System „Ebenseer“ stellt die klassische Bauweise aus gelenkig verbundenen Längselementen (Läufern) und Querelementen (Bindern) dar. Das System „Evergreen“ hingegen ist eine steife Rahmenkonstruktion. (Brandl, 1992)

Abb. 32: System „Ebenseer“ (Schmidt et. al., 2014)

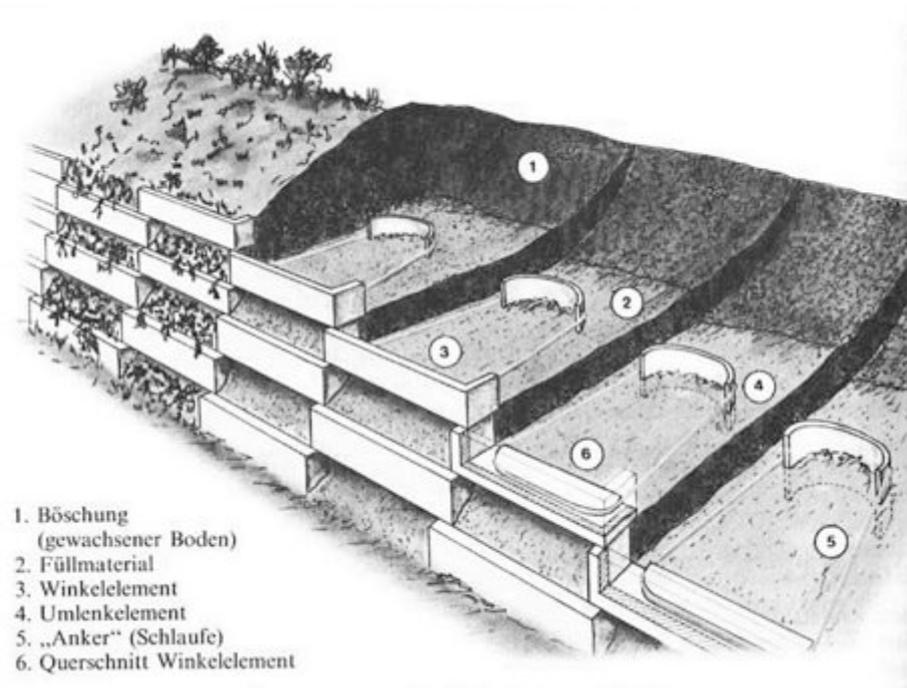
Ende der 70er Jahre wurde das System NEW „Neue Ebenseer Wand“ entwickelt. Es stellt durch die Kombination mit Stahlschlaufen einen Übergang zur bewehrten Erde Konstruktion dar. Die winkelförmigen Wandelemente aus Stahlbeton werden aufeinandergeschichtet und mit einer Stahlschlaufe, welche durch ein Umlenkelement geführt wird, im verdichteten Füllmaterial verankert. Bei moderneren Systemen kommen Geogitter zur Verankerung zum Einsatz. (Brandl, 1992)

Abb. 34: System „Neue Ebenseer Wand“ (Brandl, 1992)

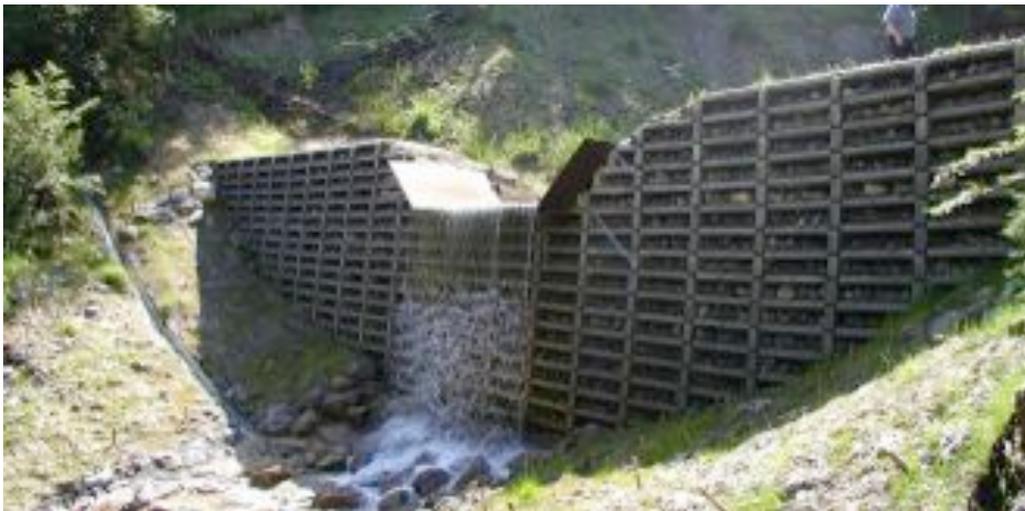
Abb. 36: Wildbachverbauung (Wasserwirtschaftsamt Kempten, 2001)

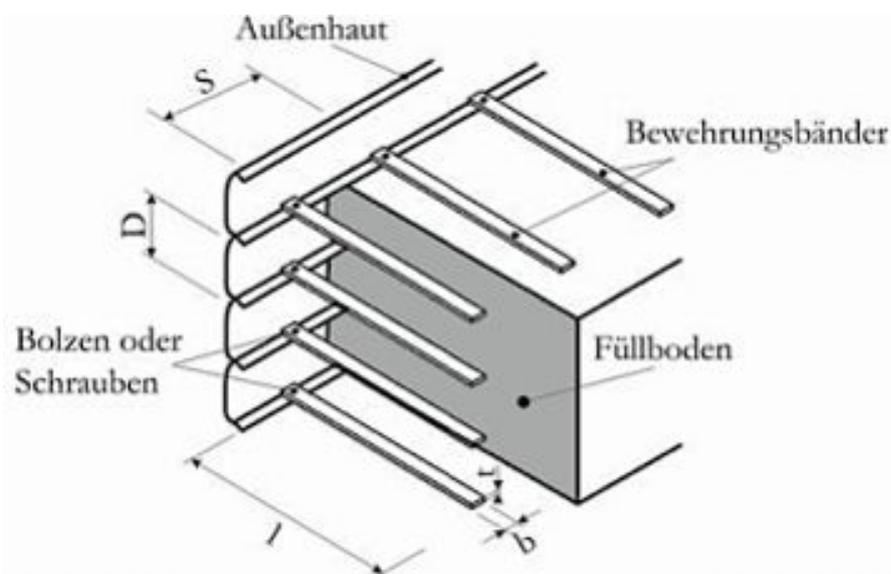
Die bewehrte Erde („Terre Armée“) wurde in den 60er Jahren vom französischen Ingenieur *Henri Vidal* entwickelt. Die Konstruktion ist ein Verbundkörper aus Boden und eingelegten Bewehrungsbändern aus Stahl- oder Kunststoffstäben, Injektionspfählen, Reibungsbändern, Matten oder Gittern. Aufgrund der Korrosion von Stahl wird gegenwärtig Kunststoff (Geogitter) als Material für die Bewehrung eingesetzt. Analog zur Wirkungsweise von Stahlbeton nimmt hier die eingelegte Bewehrung Zugspannungen auf. Über Reibung werden diese Kräfte dann in den Boden abgetragen. An der Luftseite ist die Konstruktion durch eine an die Bewehrung verbundene Außenhaut aus Stahlbeton-Fertigteilen oder Stahlgitter abgeschlossen. Des Weiteren ist die Begrünung eines vorgesetzten Gitters möglich, was die Konstruktion naturnaher erscheinen lässt. Der schematische Aufbau dieser Konstruktion ist in der folgenden Abb. 38 dargestellt. (Marte, 2015)

Abb. 38: grundsätzlicher Aufbau einer bewehrten Erde Konstruktion (Boley, 2012)

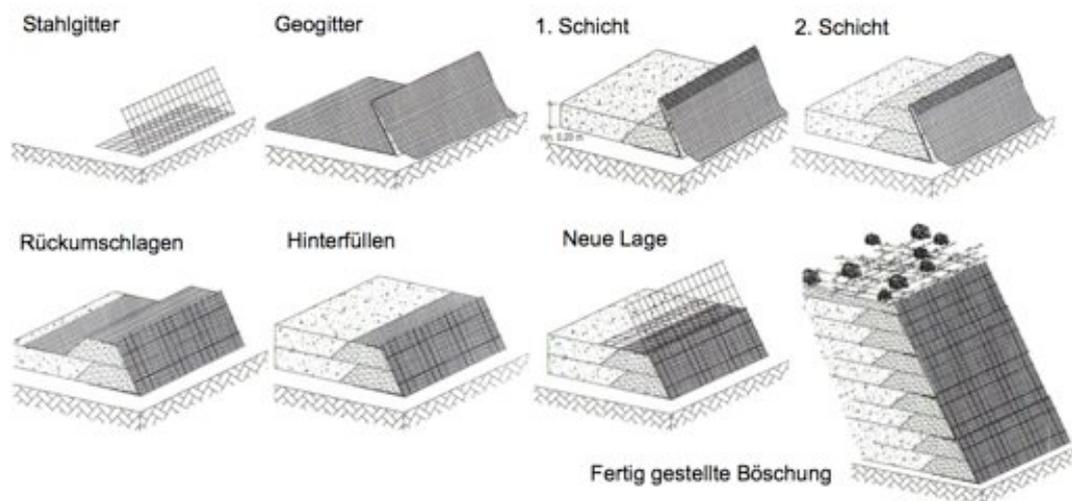
aufgebaut. (Marte, 2015) Direkt hinter der Außenhaut auf einer Breite von ca. 1 m wird der Boden nur leicht verdichtet, um den darauf wirkenden Erddruck nicht unnötig zu erhöhen. Die Außenhaut der bewehrten Erde ist erforderlichenfalls auf einem Streifenfundamenten aus Beton gegründet und an die Bewehrungsglieder angeschlossen. Diese dient dazu, dass aus der Konstruktion kein Füllmaterial herausfällt und eine stabile Böschung entsteht. Für den Fall, dass korrosive Wässer in den Erdkörper eindringen, sind die Zugglieder aus Stahl zusätzlich mittels einer Kunststoffolie davor zu schützen. (Brandl, 1992)

Abb. 39: Herstellungsablauf der bewehrten Erde (Marte, 2015)

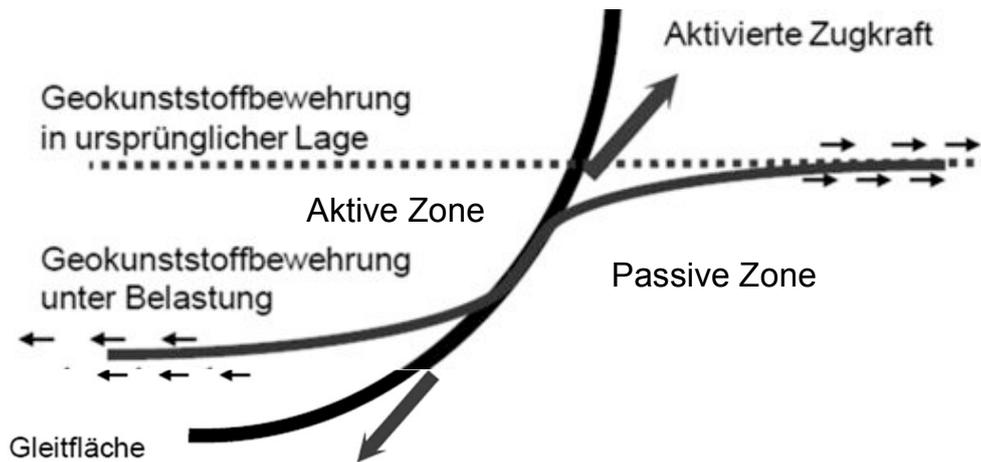
Beim Nachweis der inneren Standsicherheit wird üblicherweise der Erddruck nach Coulomb berechnet. Hinter der Außenhaut bildet sich ein Keil, der aktiven Erddruck auf die Konstruktion ausübt (aktive Zone) und Schubspannungen auf die Bewehrung überträgt. Demzufolge entstehen in den Bändern Zugspannungen, welche im passiven Bereich über Reibung in den Boden abgetragen werden. In Abb. 41 ist die Verteilung der Zugbeanspruchung an den Bewehrungsbändern dargestellt. Am Übergang zwischen der aktiven und passiven Zone ist die größte Beanspruchung gegeben.

Abb. 40: Zugbeanspruchung der Bewehrungsbänder (Marte, 2015)

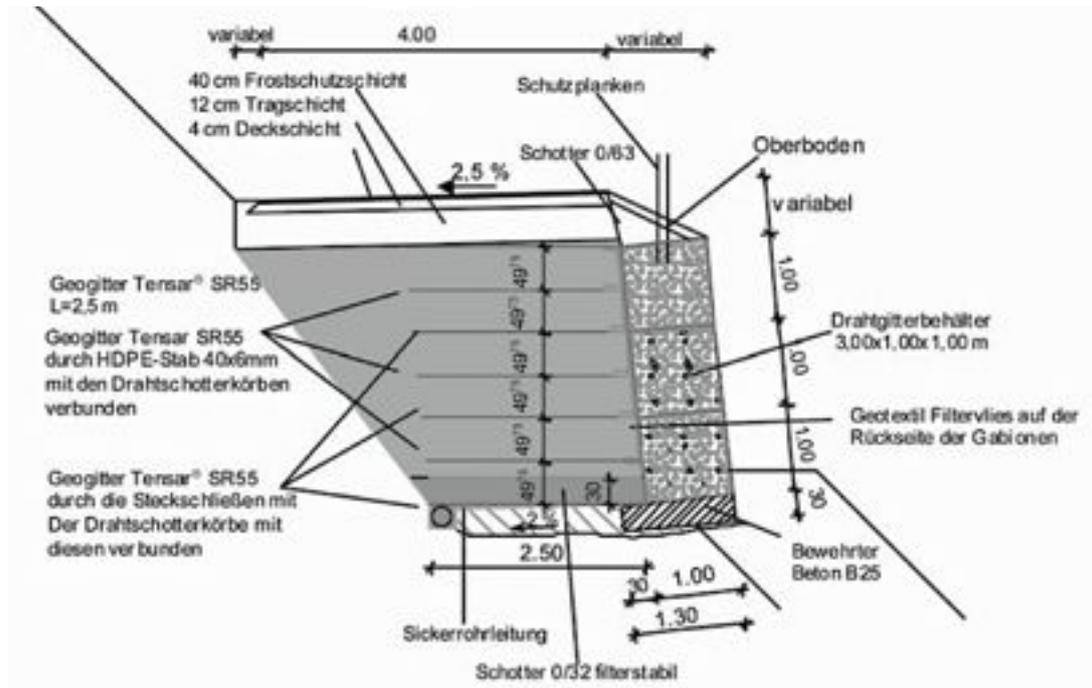
Wie in Abb. 45 ersichtlich, sind die Körbe bei geringer Höhe gerade aufgeschichtet. Ist der Geländesprung größer, erfolgt eine Abtreppung des Stützbauwerkes mit einem Versatz von ca. 10 – 15 cm. Diese Abstufung mit einer Neigung von bis zu 10° kann sowohl bergseitig, als auch luftseitig erfolgen. Als Fundierung der Konstruktion werden Streifenfundamente oder größere Gabionenkörbe auf Sand gelagert herangezogen. (Boley, 2012)

Abb. 46: Beispiel einer rückverankerten Gabionenkonstruktion (Boley, 2012)

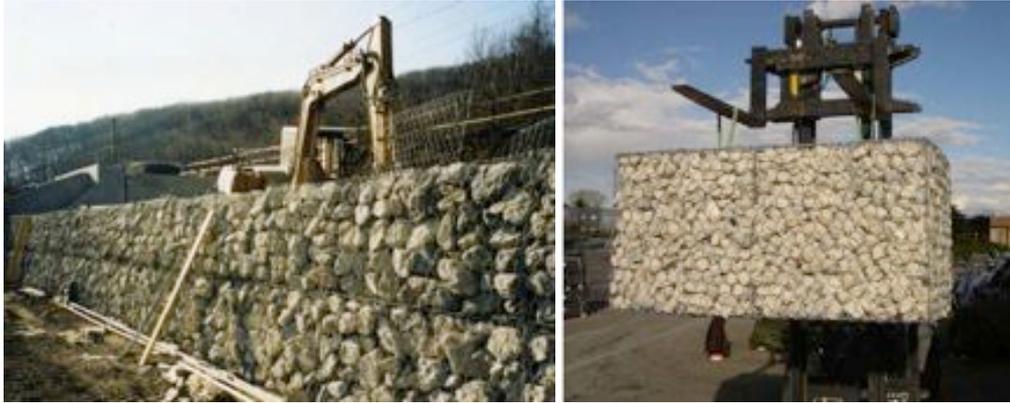
Abb. 47: Links: Herstellung von Gabionen vor Ort; Rechts: Vorgefertigte Gabione (Krismer, 2007)

Die Herstellung von Gabionen erfolgt entweder direkt auf der Baustelle oder sie werden als fertige Elemente angeliefert, anschließend vor Ort aufeinander geschichtet und miteinander verbunden. Bei der Errichtung auf der Baustelle wird das fertig geschweißte Metallgeflecht in Matten angeliefert und an den Kanten zu Körben zusammengebunden, worauf die Verfüllung mit den Steinen folgt. Danach werden die Matten, welche als Deckel fungieren, umgelegt und an den Kanten befestigt. Um die Drainageeigenschaften der Gabionenwand zu erhalten, sind Geotextilien oder Schichten aus sandigem Kies an den Kontaktflächen zum Boden einzubauen. (Brandl, 1992)

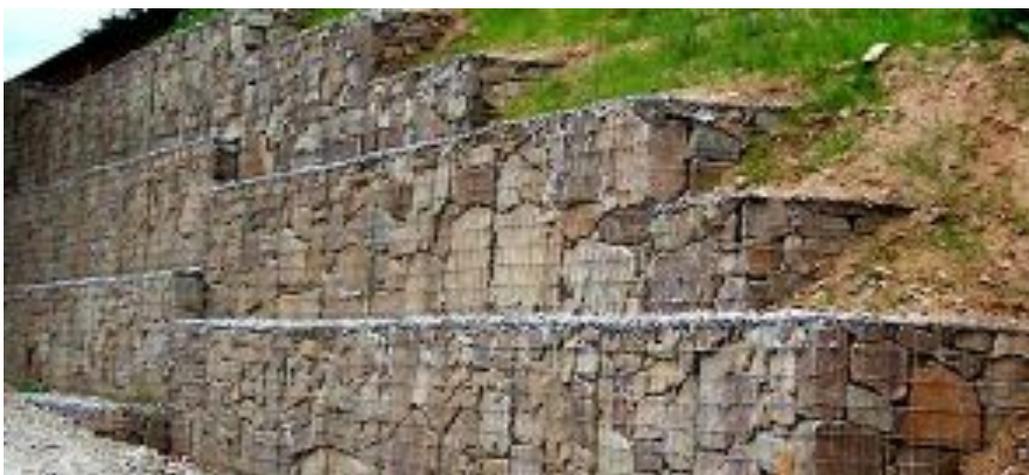
Abb. 51: abgetrepte Stützmauer aus Gabionen (Aquasol, 2016)

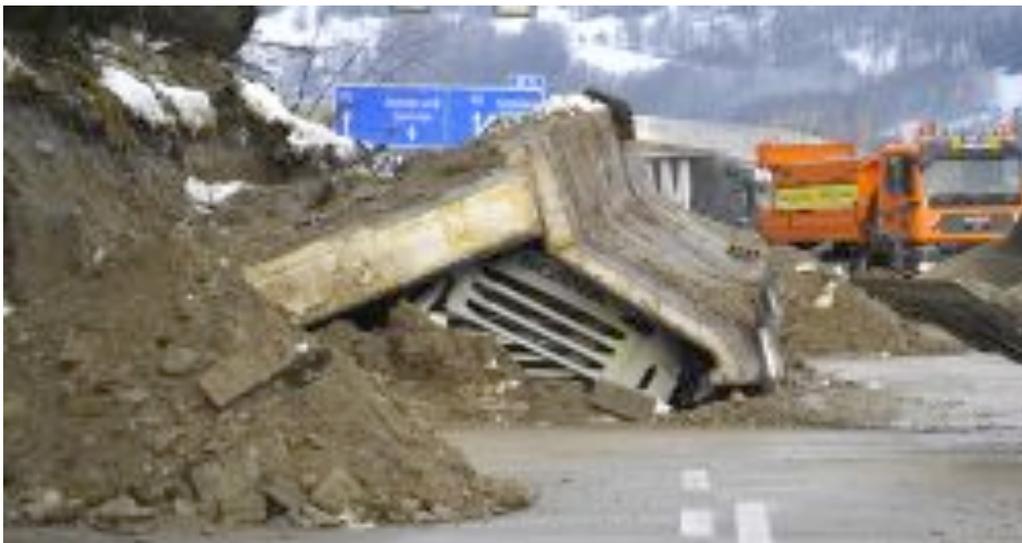
Im März 2012 stürzte auf der A13 – Brennerautobahn bei der Mautstation Schönberg in Tirol plötzlich ein 10 x 7 m großer Abschnitt der Betonstützmauer auf die Fahrbahn und begrub einen LKW unter sich, wobei der Lenker ums Leben kam. Laut Gutachten von Experten war die Winkelstützmauer im Bereich des Sporns am Mauerfuß gebrochen. Der Verbruch trat nach einer Schneeschmelzphase in Kombination mit Niederschlägen auf. Die Ermittlung der ausschlaggebenden Ursachen ergab unter anderem, dass die zum Zeitpunkt der Bemessung vor rund 40 Jahren zu Grunde gelegten Standards für diesen Mauertyp nicht ausreichend waren. Vor allem die Annahme des aktiven Erddrucks trotz einer unverschieblichen Gründung der Mauer auf Fels war eine der Hauptursachen für das aufgetretene Versagen. (Marte, 2013)

Abb. 52: Versagensbild des Wandverbruches (Die Presse, 2012)

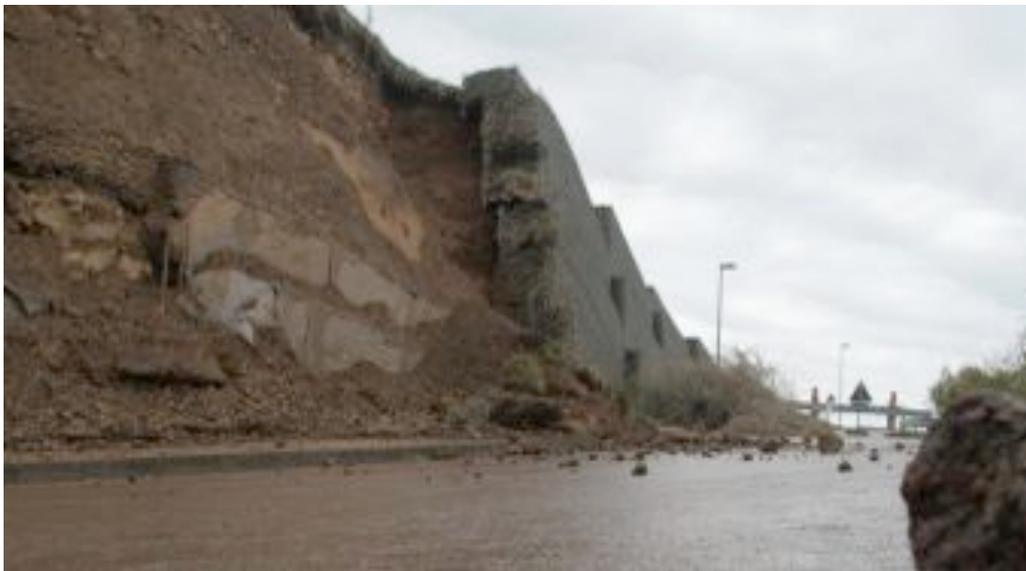
An einem als standsicher befundenen Hang versagte auf 20 m Länge ein Teil der vier Jahre alten vorgesetzten Stützwand aus Gabionen. 19 Monate vor dem Vorfall gab es bereits erkennbare Verformungen, welche von Experten untersucht und lediglich als optischer Mangel eingestuft wurden. Die Ursache für das Versagen waren vermutlich starke Niederschläge und dadurch angestautes Hangwasser, welches die Mauer nach vorne gedrückt hat. Weitere Untersuchungen ergaben, dass es sich möglicherweise um ein Rutschgebiet handelt. Dieser Umstand führte vermutlich zur Vorankündigung des Versagens. Versagensfälle von Gabionen sind selten, da diese eigentlich eine hohe Durchlässigkeit aufweisen und große Verformungen aufnehmen können. (Volksfreund, 2012)

Abb. 53: Versagensfall Gabionenstützwand (Volksfreund, 2012)

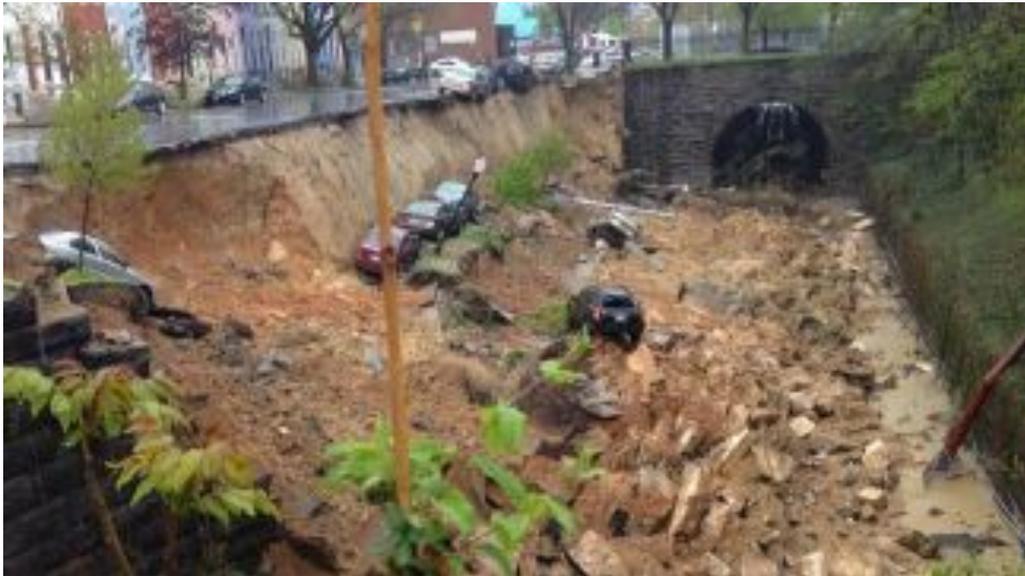
In Baltimore (USA) stürzte im April 2014 eine in den 1890er Jahren errichtete Steinmauer um und begrub die darunter befindliche Eisenbahntrasse unter sich. Laut Berichten von Anwohnern war die Mauer schon seit 15 Jahren sichtbar erodiert und in einem besorgniserregenden Zustand. Das Versagen kündigte sich schließlich Monate vorher durch Risse im Asphalt und Setzungen der daneben verlaufenden Straße an. Da unzureichende Maßnahmen zur Sicherung bzw. Sanierung der Mauer vorgenommen wurden, war der Kollaps schließlich nicht mehr abzuwenden. (Baltimore Brew, 2014)

Abb. 54: Versagensfall Stützmauer Baltimore (DC Urban Moms and Dads, 2014)

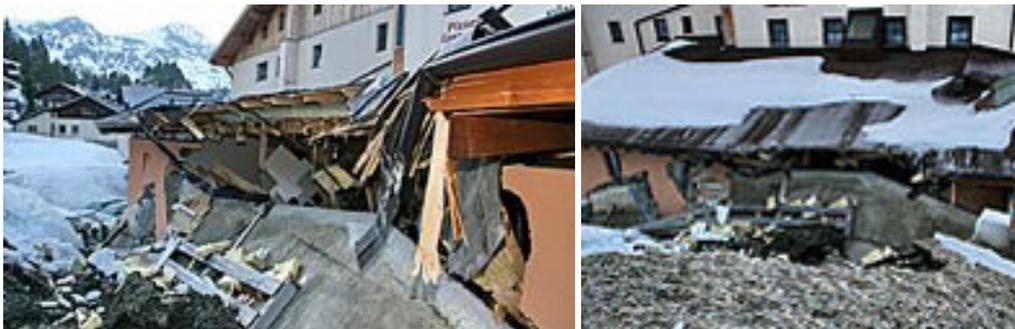
Eine vier Jahre alte und rund 10 m hohe Stützmauer aus Beton konnte dem Erddruck nicht mehr standhalten und stürzte im April 2007 auf das davor befindliche Hotel in Obertauern. Dabei wurden die Wände von vier Zimmern eingedrückt und insgesamt sechs Angestellte teils schwer verletzt. Laut Zeitungsbericht ist der Grund dafür in der mangelhaften Herstellung der Mauer zu finden, da bereits vor einiger Zeit gravierende Baumängel entdeckt wurden und diesbezüglich ein Gerichtsverfahren lief. (salzburg.orf.at, 2007)

Abb. 55: Versagensfall Stützmauer Obertauern (salzburg.orf.at, 2007)

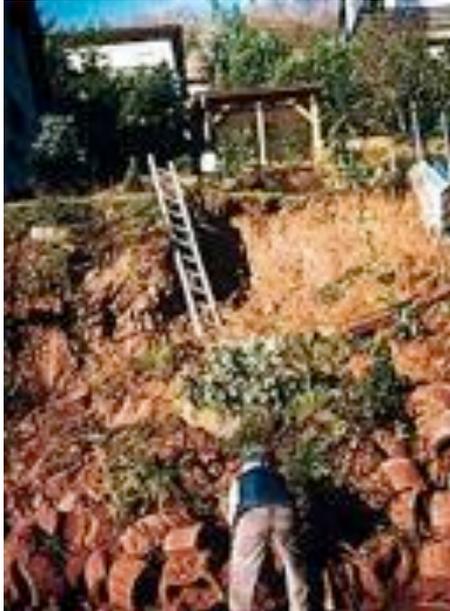
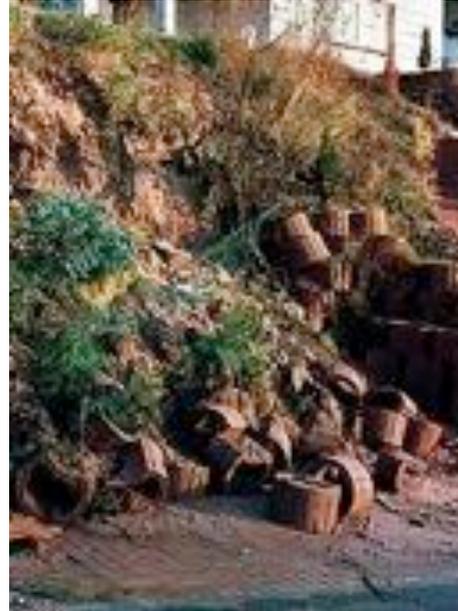
Nach einem heftigen Regenereignis stürzte eine rund 3 m hohe aus Betonformsteinen errichtete Stützmauer um. Die Gründe für dieses Versagen sind sehr vielfältig. Einerseits wurde keine statische Berechnung durchgeführt, andererseits war keine ausreichende Gründung vorhanden. Des Weiteren waren die Steine gerade und nicht

abgetrept gegen den Hang geschichtet. Hauptursache für den Einsturz war jedoch das Fehlen einer entsprechenden Drainage und der Einbau einer relativ undurchlässigen Hinterfüllung. Dadurch konnte ein Wasserstau entstehen, welcher die Stützmauer schließlich zum Einsturz brachte.

Abb. 56: Versagensfall Stützmauer aus Betonformsteinen (Ruhnau, 2004)

Abb. 57 zeigt links das Schema der ursprünglichen Mauer. Rechts ist die neu aufgebaute Konstruktion inklusive Drainageeinrichtung, Betonfundament und Abtreppung gegen den Hang dargestellt, welche ausreichend standsicher ist.

Abb. 57: Links: ursprüngliche Konstruktion; Rechts: neu aufgebaute Stützmauer (Ruhnau, 2004)

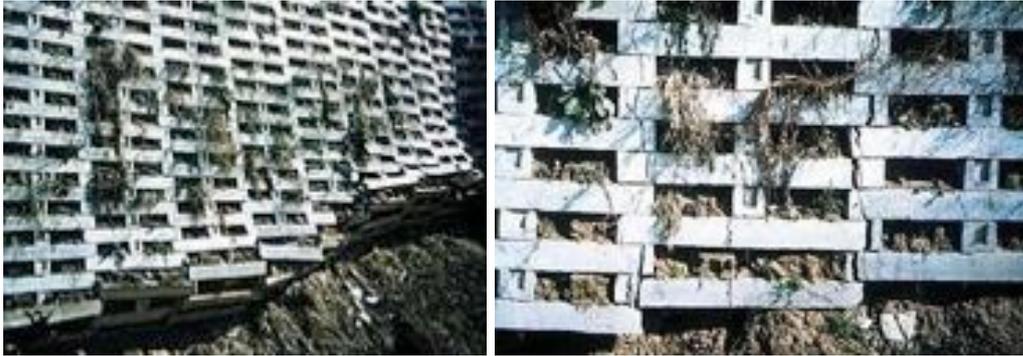
An einer Raumgitterkonstruktion traten nach der Errichtung erhebliche Verformungen und Verschiebungen auf, welche zu Rissen in den Betonfertigteilen führten. Ursächlich für diese Schädigungen war eine nicht ausreichende Bemessung und möglicherweise fehlerhafte Herstellung mit unzureichender Verdichtung des Füllmaterials. (Ruhnau, 2004)

Abb. 58: Schadensfall Raumgitterkonstruktion (Ruhnau, 2004)

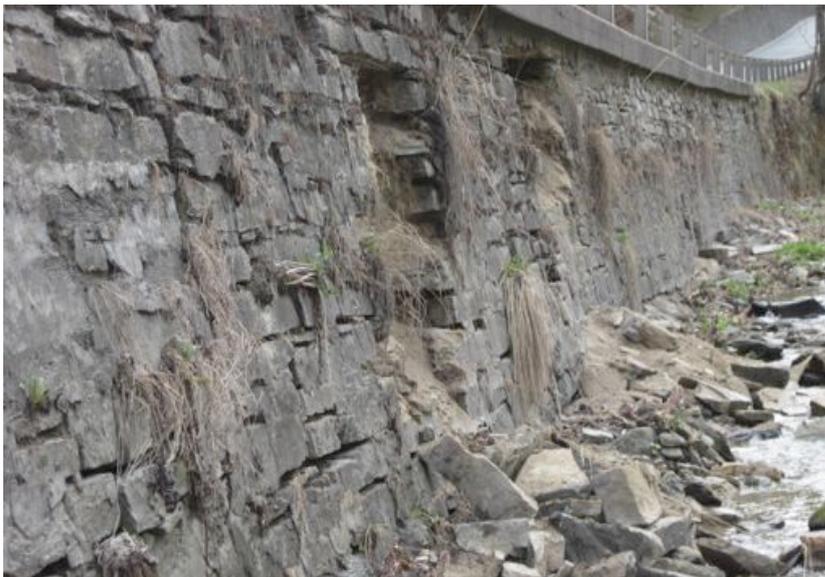
An den Stützmauern nahe der Reiherbachbrücke waren deutliche Schäden durch das Herausbrechen einzelner Steine zu erkennen. Eine erforderliche Sanierung der durch den Alterungsprozess gezeichneten Mauer wurde vorgenommen, um die Standsicherheit weiterhin gewährleisten zu können.

Abb. 59: Schadensfall Steinmauer (Land Steiermark, 2012)

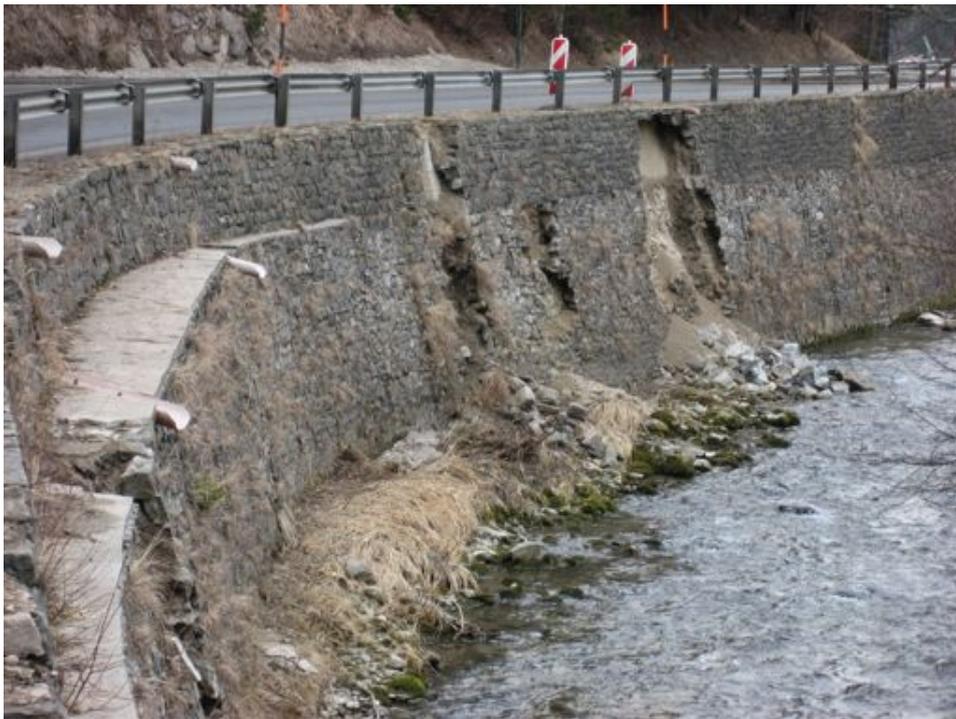
Auf rund 275 m Länge wies die Steinmauer an der B 20 schwere Schäden auf, welche auf Unterspülungen durch den angrenzenden Bach zurückzuführen waren. Da die Straße in diesem Bereich bereits abgesichert werden musste, war eine rasche Sanierung dringend erforderlich. Hierfür wurde der angrenzende Aschbach auf 200 m Länge verlegt, die schadhafte Stützmauer abgetragen und der Straßenabschnitt neu errichtet. (Land Steiermark, 2016)

Abb. 60: Schadensfall Steinmauer (Land Steiermark, 2016)

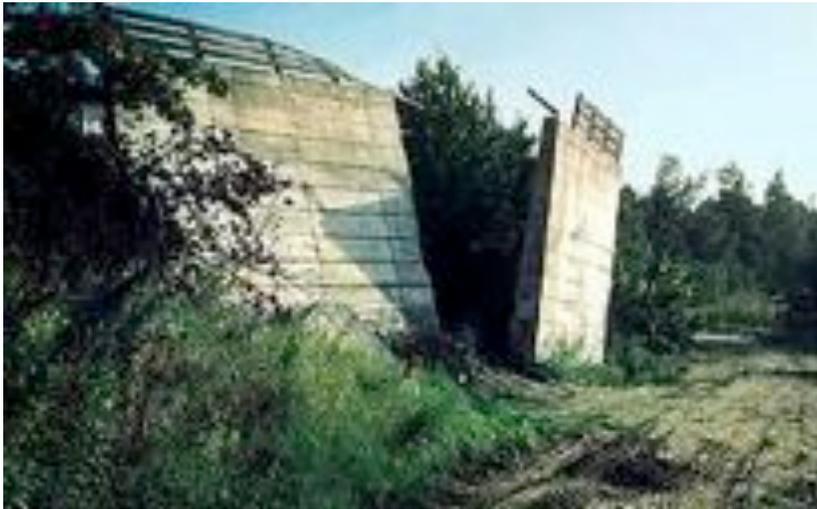
Aufgrund von Niederschlägen nach einer längeren Trockenperiode rutschte ein Teil der 5 m hohen Betonmauer ungefähr 8 bis 10 m hangabwärts. Bei der Errichtung 10 Jahre zuvor befand sich im Bereich der Gründung kiesiges Material. Weitere Untersuchungen des Baugrunds wurden nicht durchgeführt. Spätere Analysen des Untergrunds ergaben, dass sich das Bauwerk in einem Rutschgebiet befindet. Unter der oberen Sand-Kies Schicht befindet sich undurchlässiger Schluff und Ton. Durch die Regenereignisse wurde diese Schicht aufgeweicht, wodurch die Scherfestigkeit vermindert wurde, was schlussendlich die Rutschungen verursachte. (Ruhnau, 2004)

Abb. 61: Schadensfall Geländebruch (Ruhnau, 2004)

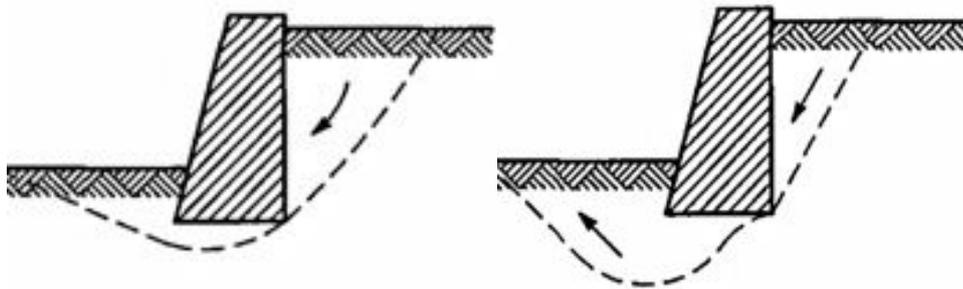
Abb. 64: Versagensmechanismen - Grundbruch (ÖNORM EN 1997-1)

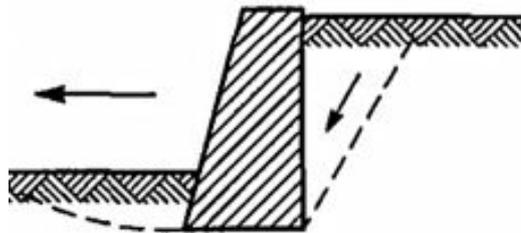
Abb. 65: Versagensmechanismus - Gleiten (ÖNORM EN 1997-1)

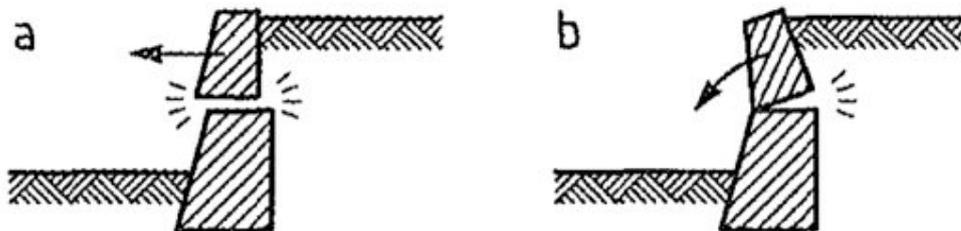
Abb. 67: Innere Versagensmechanismen von Gewichtsmauern (ÖNORM EN 1997-1, 2014)

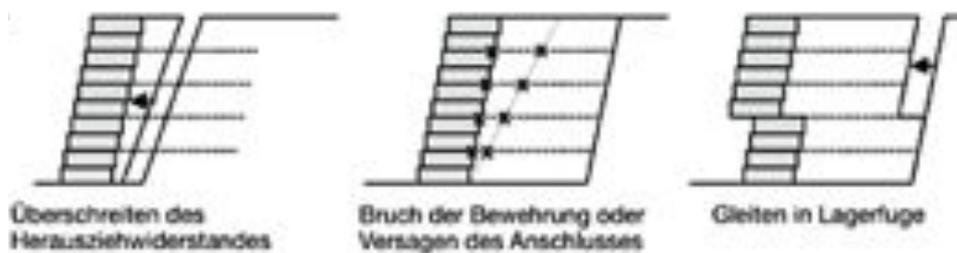
Abb. 69: Innere Versagensmechanismen von Bewehrter Erde (Müller-Kirchenbauer, 2016)
