## **Untersuchungen zum Systemverhalten von bestehenden, schadhaften Gewichtsmauern**

### **MASTERARBEIT**

Masterstudium Bauingenieurwissenschaften - Geotechnik und Wasserbau

**Technischen Universität Graz**

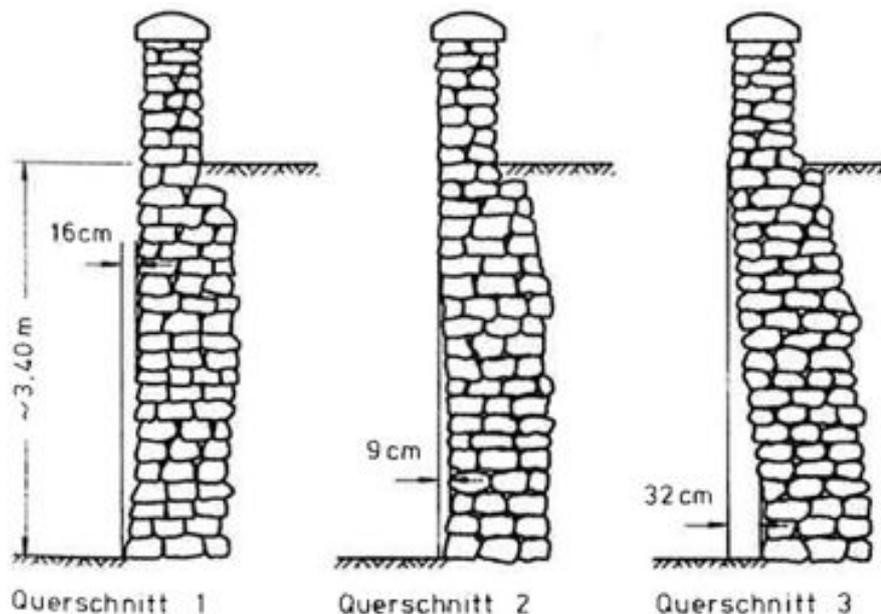
Abb. 72: Beispiele für Verformungen an einer Steinmauer (Jäger, 2015)

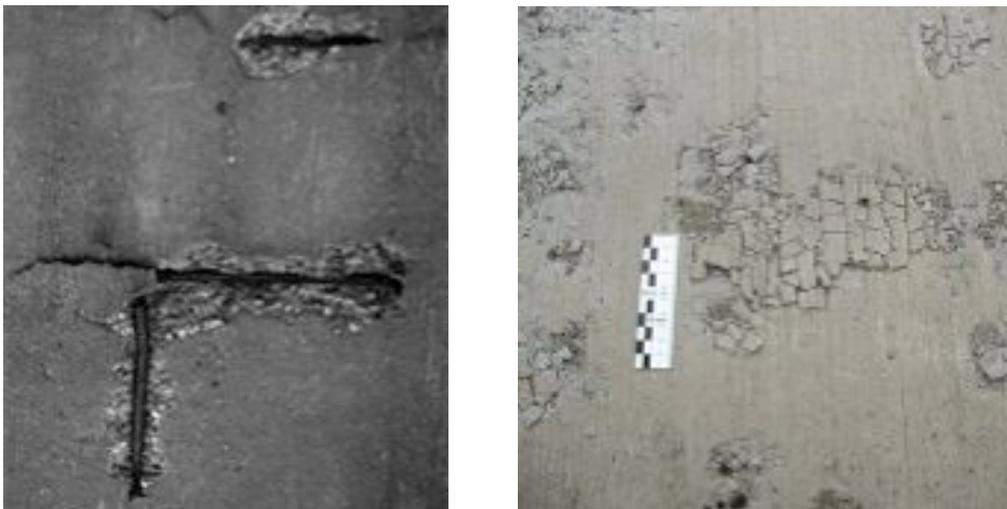
Abb. 73: Schadensbilder Betonabsprennung. Links: (Stahr, 2015); Rechts: (Weber, 2013)

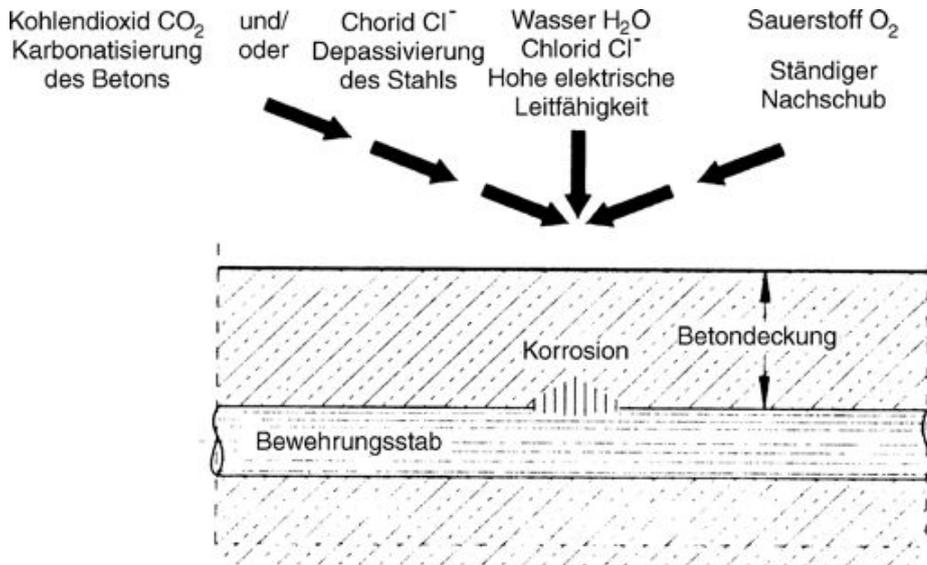
Abb. 74: Einflussfaktoren, die zu einer Korrosion der Bewehrung führen (Stahr, 2015)

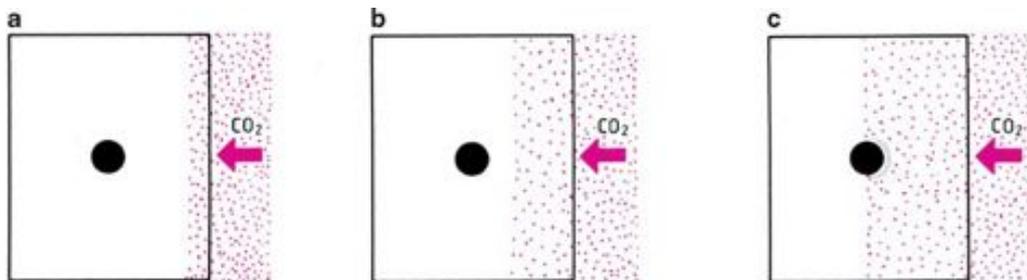
Abb. 75 : Alterungsprozess des Betons - Karbonatisierung (Stahr, 2015)

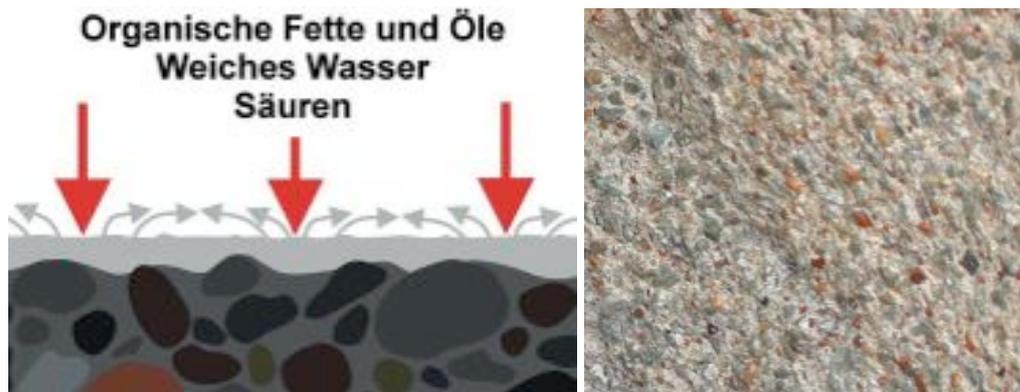
Abb. 78: Links: Schema lösender Angriff. (Weber, 2013); Rechts: Schadensbild Betonkorrosion. (Dolomitreaktor, 2014)

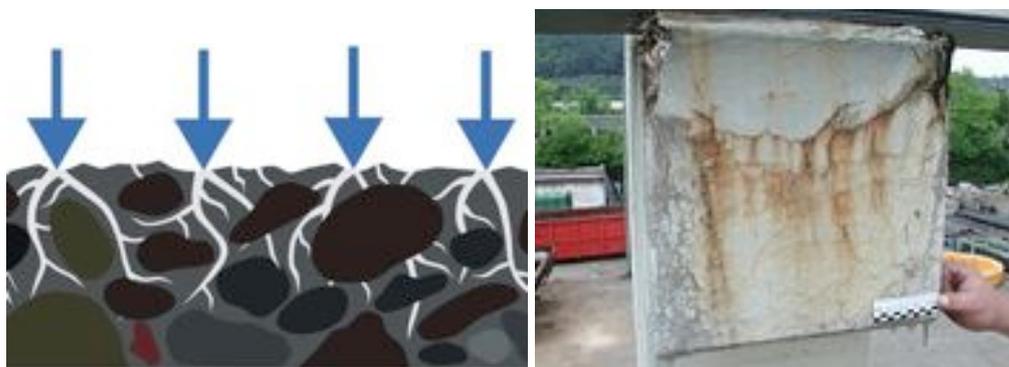
Abb. 79: Links: Schema treibender Angriff (Weber, 2013); Rechts: Schadensbild Sulfattreiben (Wikipedia, 2013)

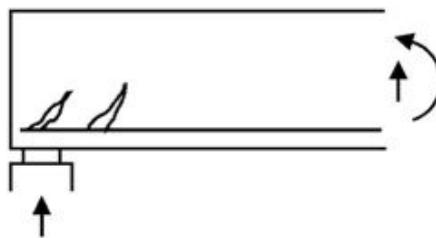
Verbundrisse treten parallel zur Bewehrung und hauptsächlich im Bereich der Verankerung auf.

Abb. 84: Verbundrisse (Weber, 2013)

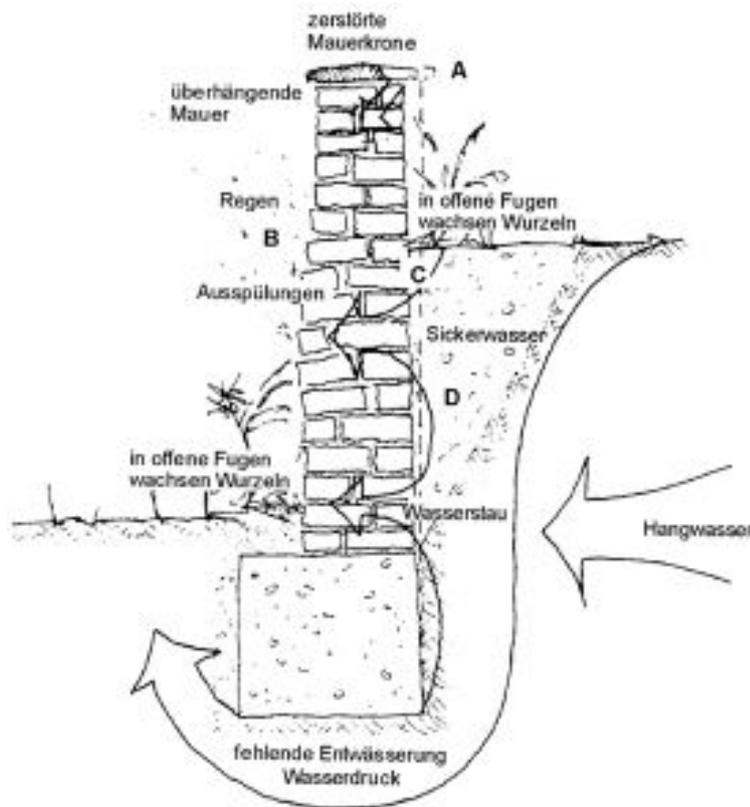
Abb. 85: typische Schadensursachen bei Steinmauern (Stahr, 1999)

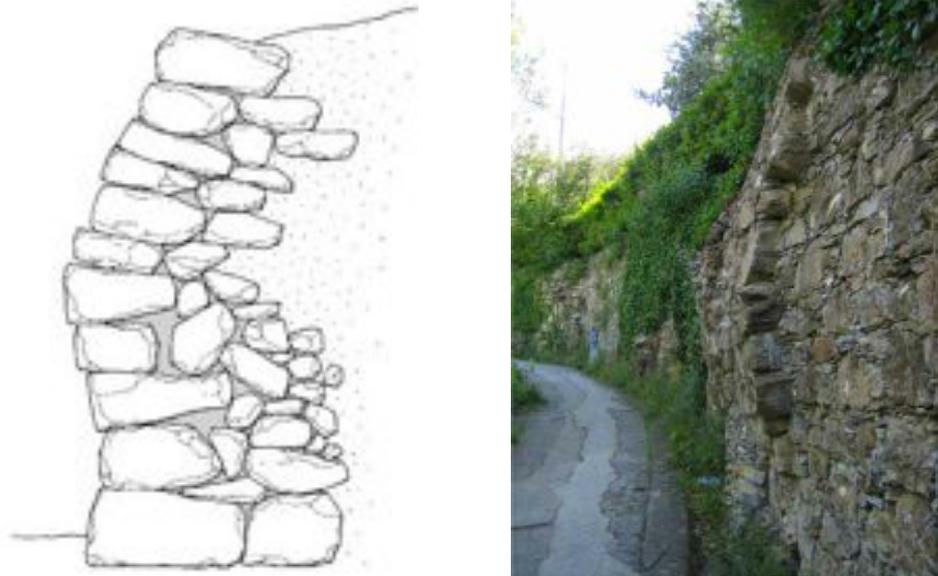
Abb. 86: typisches Schadensbild - Ausbauchung (data.umwelteinsatz.ch, 2014)

Ausbauchungen entstehen zum einen aufgrund von geschwächtem Mauergefüge beispielsweise durch Wassereinwirkung. Andererseits können Änderungen des Erddruckes die Ursache für ein derartiges Schadensbild sein. Aus dieser Änderung des Belastungszustandes ergibt sich eine Lastumlagerung, welche häufig durch Verformungen bis hin zur deutlichen Ausbauchung in Erscheinung tritt. Aus dieser Lastumlagerung ergibt sich eine wechselnde Erddruckbeanspruchung, welche aus Erddruckzunahme zufolge Umlagerung und Erddruckabbau zufolge Verformung

besteht. Dieser Zyklus kann sich über Jahre hinweg wiederholen, ohne dass Schäden entstehen, da sich die Mauer auch teilweise wieder selbst stabilisiert. Werden die Verformungen zu groß, sodass dadurch die innere Tragfähigkeit signifikant vermindert wird, kann schlussendlich ein Versagen der Stützkonstruktion eintreten. Der Prozess des Ausbauchens kann durch Frosteinwirkung zusätzlich beschleunigt werden. (Jäger, 2015), (data.umwelteinsatz.ch, 2014)

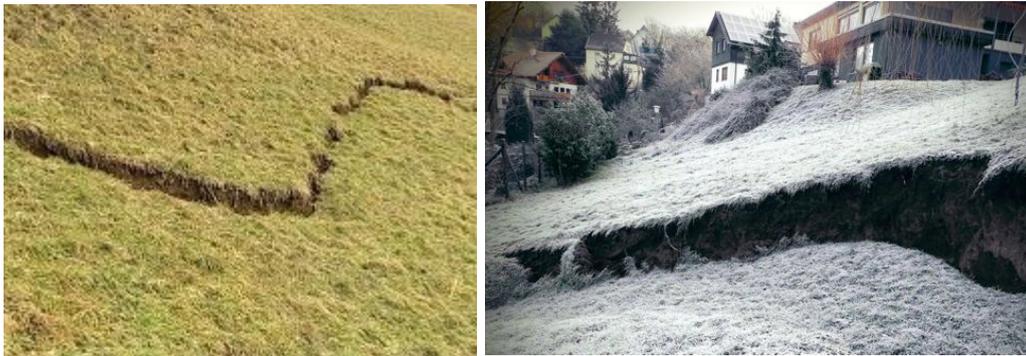
Abb. 87: Schadensbilder Boden Links: (kärnten.orf.at, 2012); Rechts: (Technisches Hilfswerk, 2015)

Der Boden, welcher die Stützmauer umgibt, zählt ebenfalls zum Bauwerk, da hier die bereits beschriebenen Versagensmechanismen wie Geländebruch und Grundbruch eintreten können. Neigt sich die Stützkonstruktion aufgrund der Belastung nach vorne, rutscht der anstehende Boden entlang einer sich ausbildenden Gleitlinie nach. Hierbei entstehen Risse, Setzungen oder ähnliche Veränderungen an der Oberfläche, welche ein Versagen der Böschung einschließlich Stützmauer ankündigen können. Ursachen hierfür können beispielsweise die Änderung der Grundwasserverhältnisse sein.

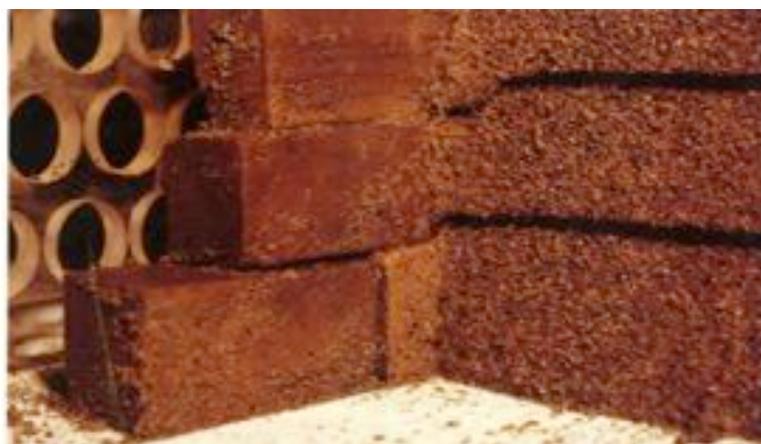
Abb. 94: Versuch Nr. 7 – Klaffen in der ersten Lagerfuge (Schwing, 1991)

Der Aufbau wurde hierbei auf starrem Untergrund vorgenommen. Die Abmessungen der Mauer betragen 25 cm in der Höhe und 3,8 cm in der Breite. Um ein Versagen nicht um den Fußpunkt, sondern in der ersten Lagerfuge zu implizieren, wies die unterste Reihe eine größere Breite (gesamt rund 4,2 cm) als die darauffolgenden Steine auf. Bei den Versuchen wurde die Rauigkeit der Sohlfuge variiert – mittels Schmierung bis Schleifpapier. (Schwing, 1991)

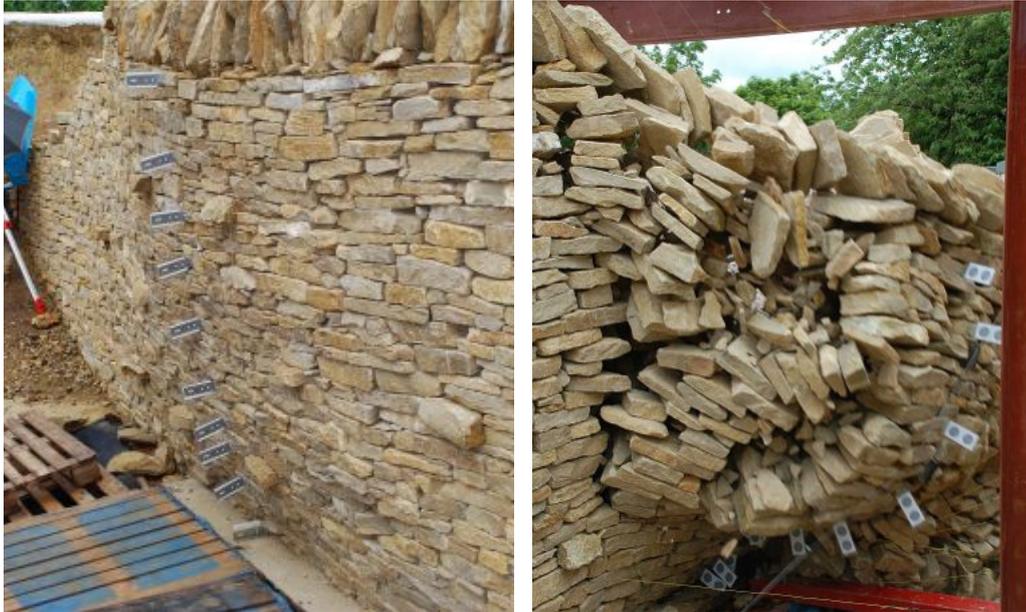
Abb. 96: Links: Wand 2 vor dem Versagen; Rechts: Wand 3 beim Versagen (Mundell, 2009)

Die Versuchskörper für die insgesamt 5 Versuchsreihen wurden aus Kalksteinziegeln, in Trockenbauweise errichtet. Die Höhe betrug bei allen rund 2,5 m, die Breite variierte zwischen 50 und 70 cm an der Basis, wobei die Mauer nach oben hin schmaler wurde. Mittels umfangreicher Messtechnik wie beispielsweise Inklinometer, Erddruckaufnehmer in der Hinterfüllung sowie Foto- und Videoaufnahmen wurden die gewünschten Daten hinsichtlich Verschiebungen bzw. Ausbauchungen erfasst und in Diagrammen dargestellt. (Mundell, 2009)

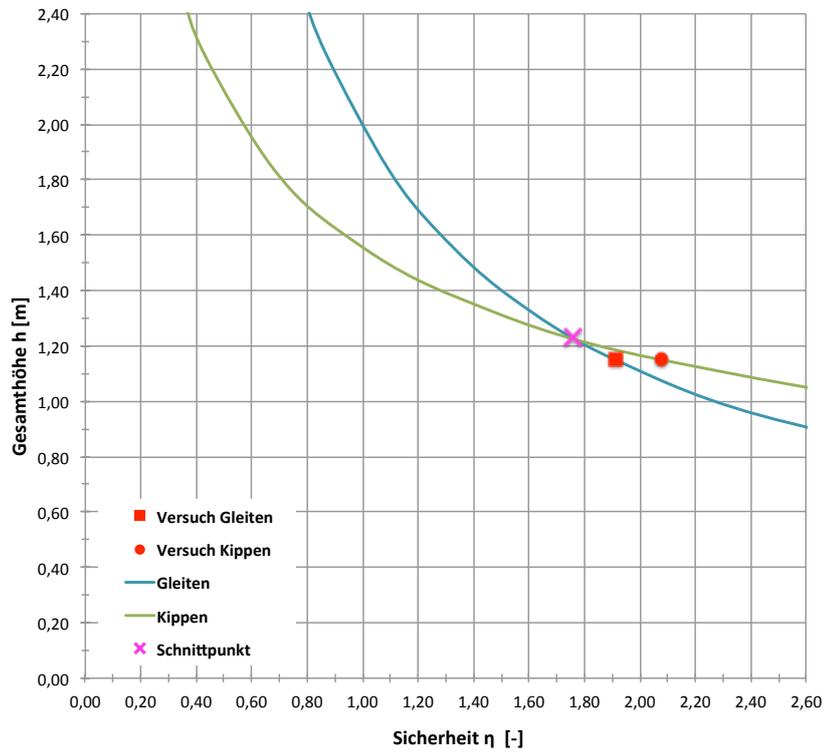
Abb. 100: Standsicherheit bei  $\mu = 0,60$

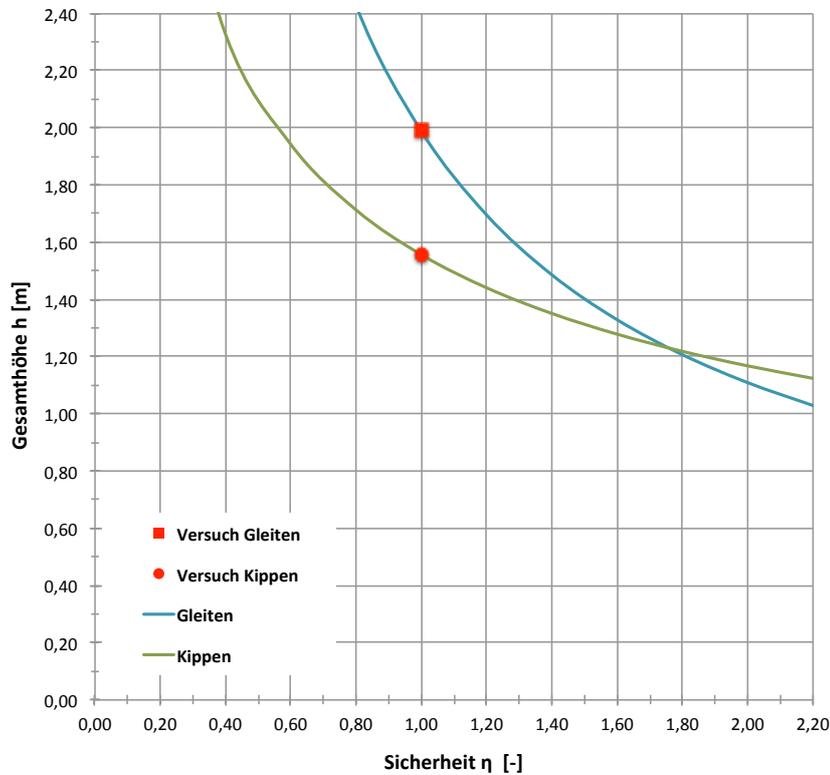
Abb. 101: Erwartete Versagenshöhe bei  $\mu = 0,60$

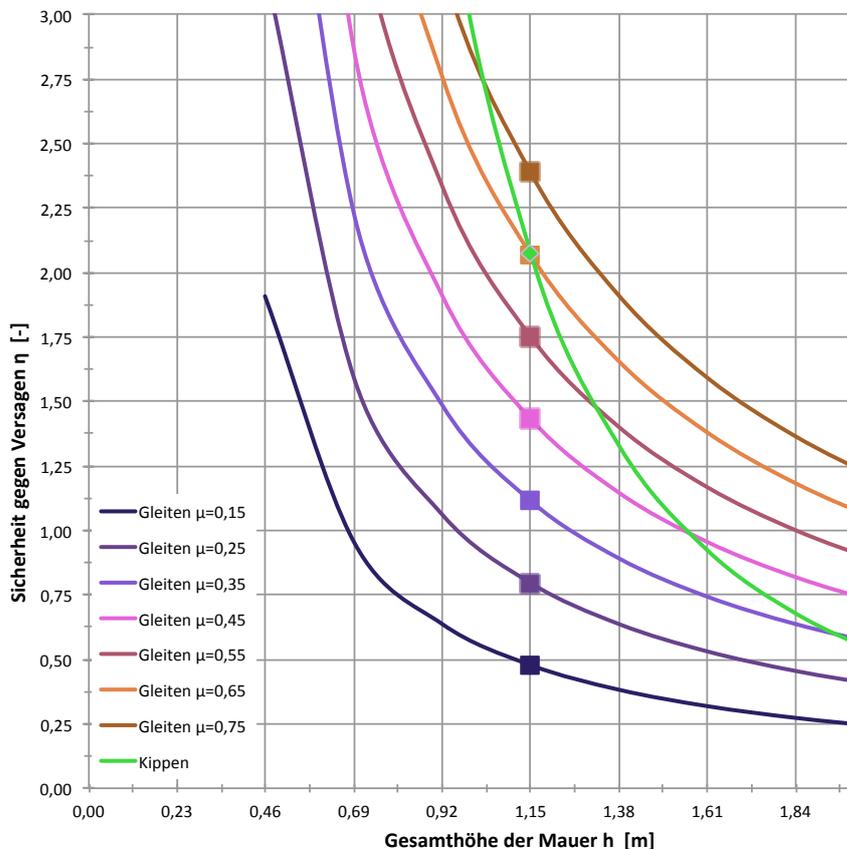
Abb. 112: Vergleichsdiagramm – Gegenüberstellung von Gleit- und Kippversagen

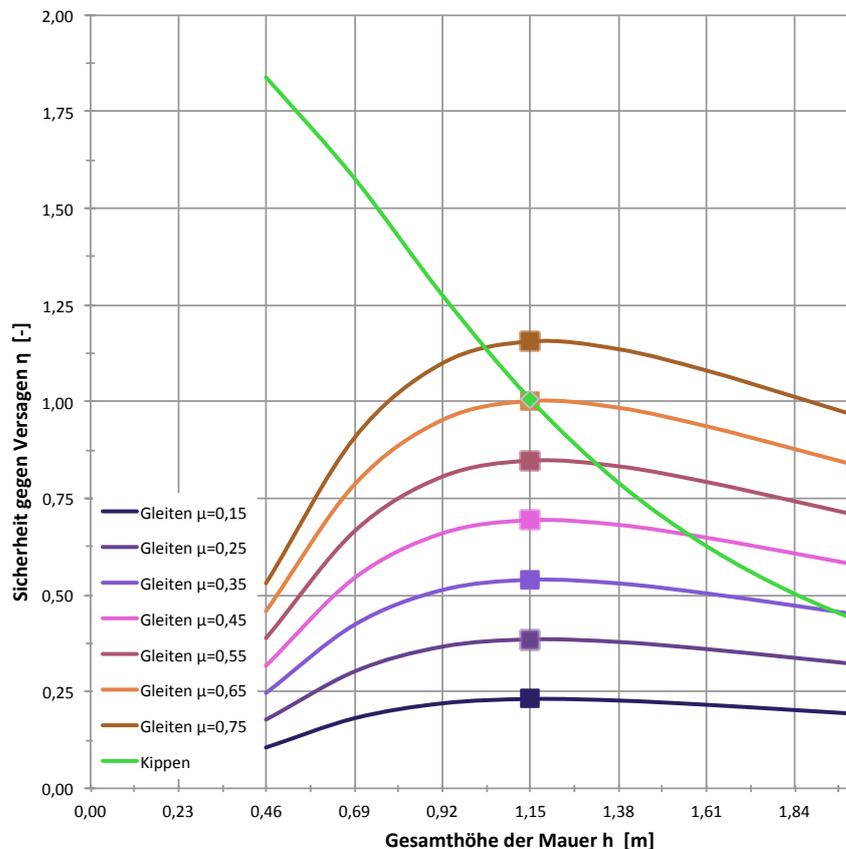
Abb. 113: Vergleichsdiagramm – Gegenüberstellung von Kipp- und Gleitversagen unter Berücksichtigung einer zusätzlichen Auflast

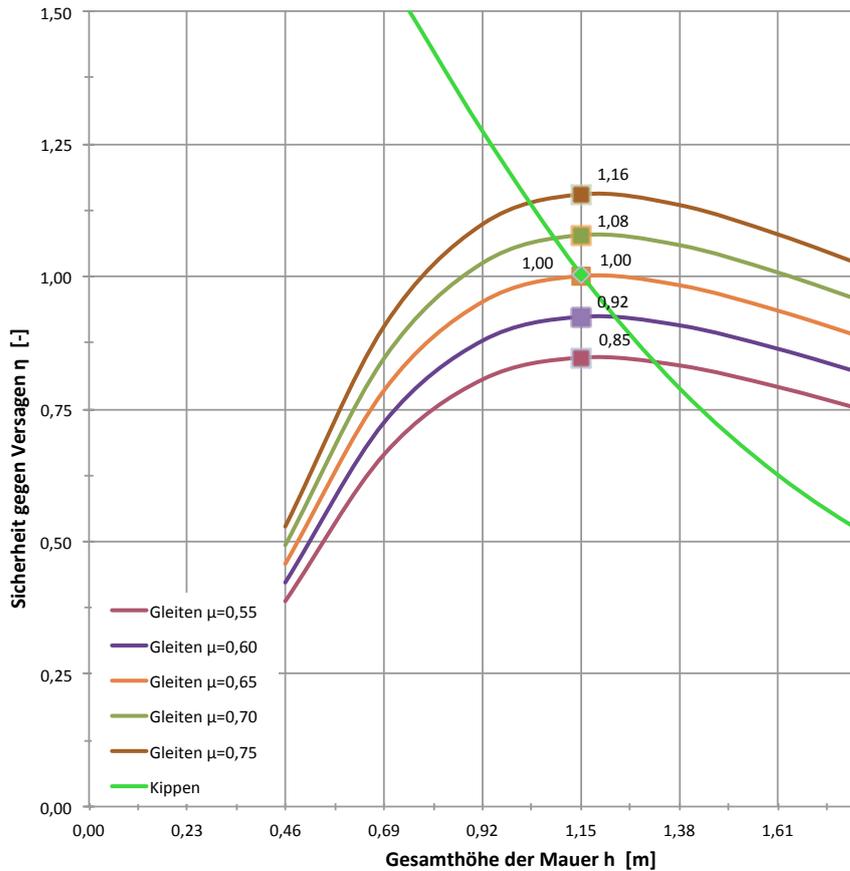
Abb. 114: Vergleichsdiagramm der Detailuntersuchung

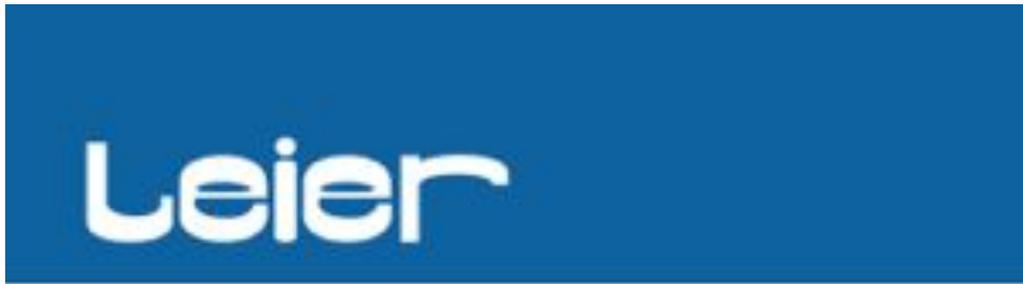
## Schalungsstein SS40 – 50 x 40 x 23 cm

Abb. 117: Produktdatenblatt Mauerstein (Leier, 2014)

Zufolge dieser Anforderungen an den Versuchskörper wurden als Material Schalungssteine (Abb. 117) mit einer Breite von 40 cm gewählt und mit Beton ausgefüllt. Das zusätzliche Einlegen von Bewehrung (Rippstahl  $\varnothing 8$ ) sichert die monolithische Wirkung der Mauer am Sockel sowie oberhalb der Versagensfuge, um möglichst akkurate Ergebnisse zu erzielen. Demzufolge konnte mit einer Wichte von rund  $24,20 \text{ kN/m}^3$  für die ausgefüllten Schalsteine ein relativ hohes Eigengewicht des Versuchskörpers erreicht werden. Die berechnete Standsicherheit ist somit für die angedachten und relevanten Versuche hinreichend gegeben.

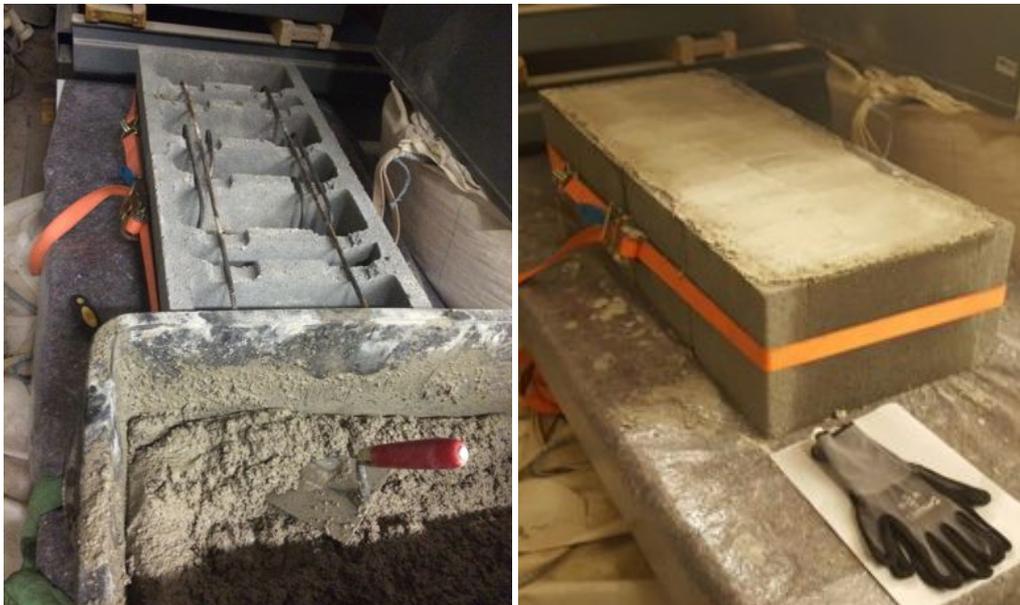
Abb. 118: Links: eingelegte Bewehrung; Rechts: fertige erste Reihe – ohne Glättung der Oberfläche

Für die unterste Reihe wurden zunächst zwei Schalungssteine à 50 cm Länge mit einem Spanngurt zusammengespannt, bewehrt und mit rund 70 Litern Beton verfüllt. Die erforderliche Bewehrung wurde zuvor zurechtgeschnitten und auf die gewünschte Form gebogen. Danach erfolgte die Glättung der Fugenoberfläche mittels Reparaturmörtel, um eine möglichst exakte Aufstandsfläche für den Mauerteil über der Fuge zu erhalten.

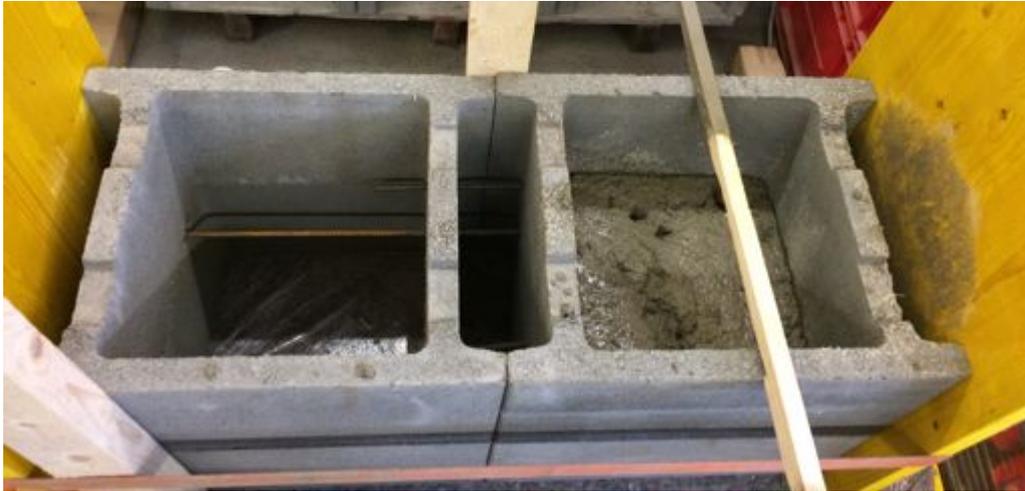
Abb. 119: erster Arbeitsabschnitt

Der größere monolithische Block wurde in zwei Arbeitsschritten hergestellt, wobei zunächst die unteren zwei Reihen errichtet, verspannt, teilweise bewehrt und mit Beton verfüllt wurden. Danach erfolgte das Aufsetzen und Betonieren der oberen zwei Schalsteinreihen. Am Ende wurde erst jene Bewehrung in den Frischbeton eingesteckt, welche durch den gesamten Baukörper verläuft. Diese Vorgehensweise wurde aufgrund der einfacheren und besseren Verdichtung des Betons gewählt. Ein Versatz der Steine war nicht notwendig, da ausreichend Bewehrung eingelegt wurde. Nach dem vollständigen Aushärten wurde die Rück- sowie die Unterseite ebenfalls mit Mörtel

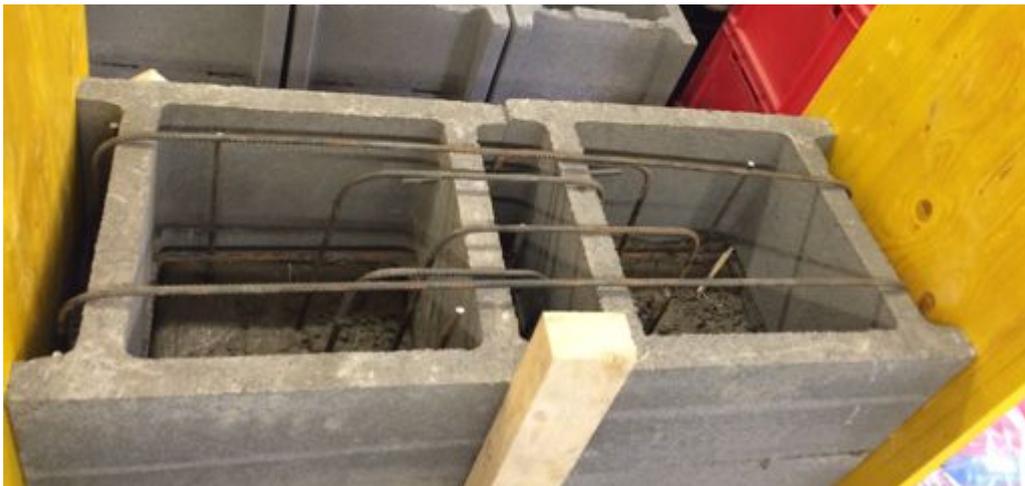
Abb. 120: eingelegte Bewehrung vor dem letzten Betonierabschnitt

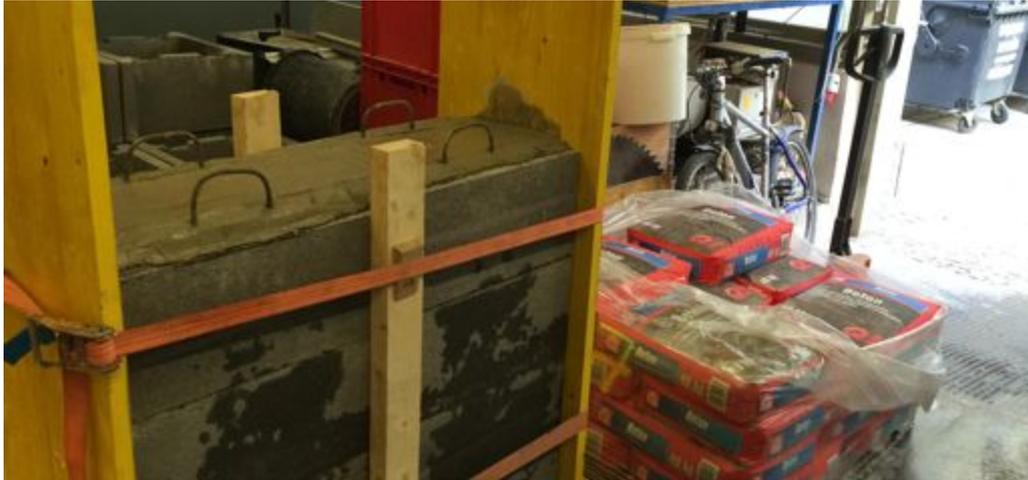
Abb. 121: fertige Mauer mit Kranlaschen – ohne geglätteter Oberfläche

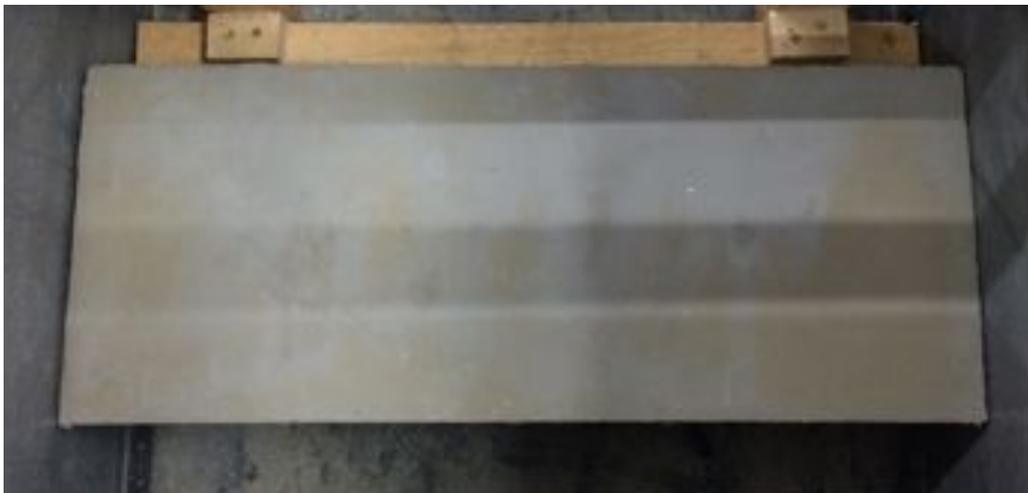
Abb. 122: unterer Teil des Versuchskörpers – mit geglätteter Oberfläche

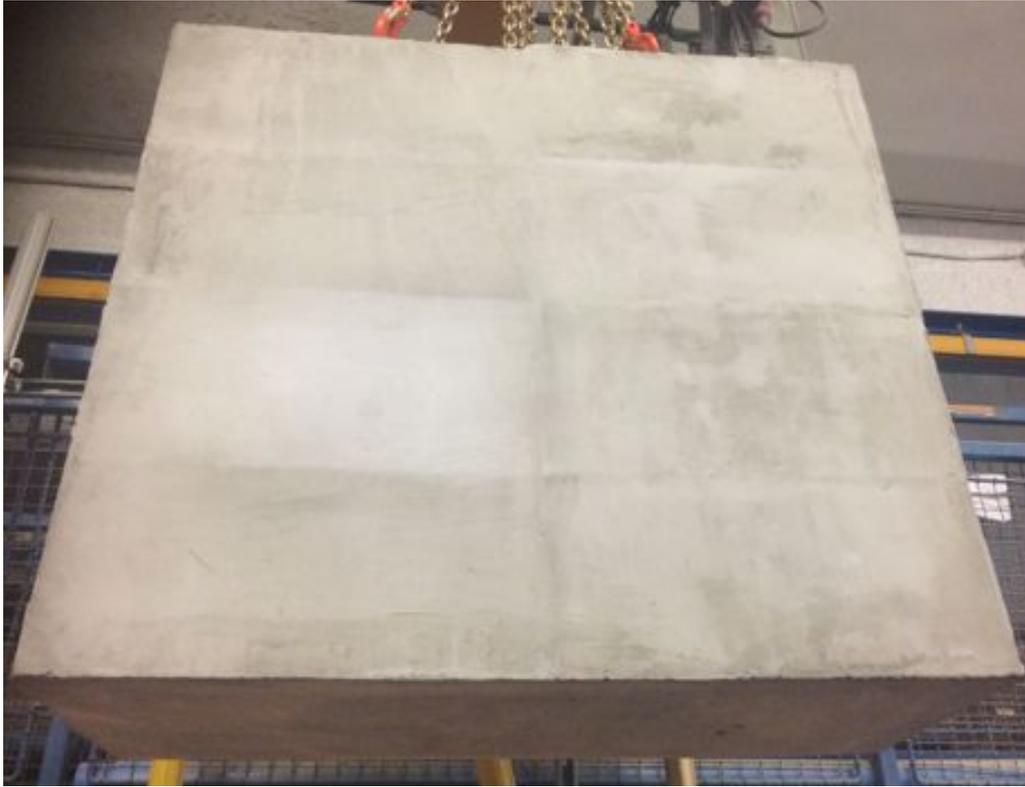
Abb. 123: oberer Teil des Versuchskörpers – mit geglätteter Mauerrück- und -unterseite

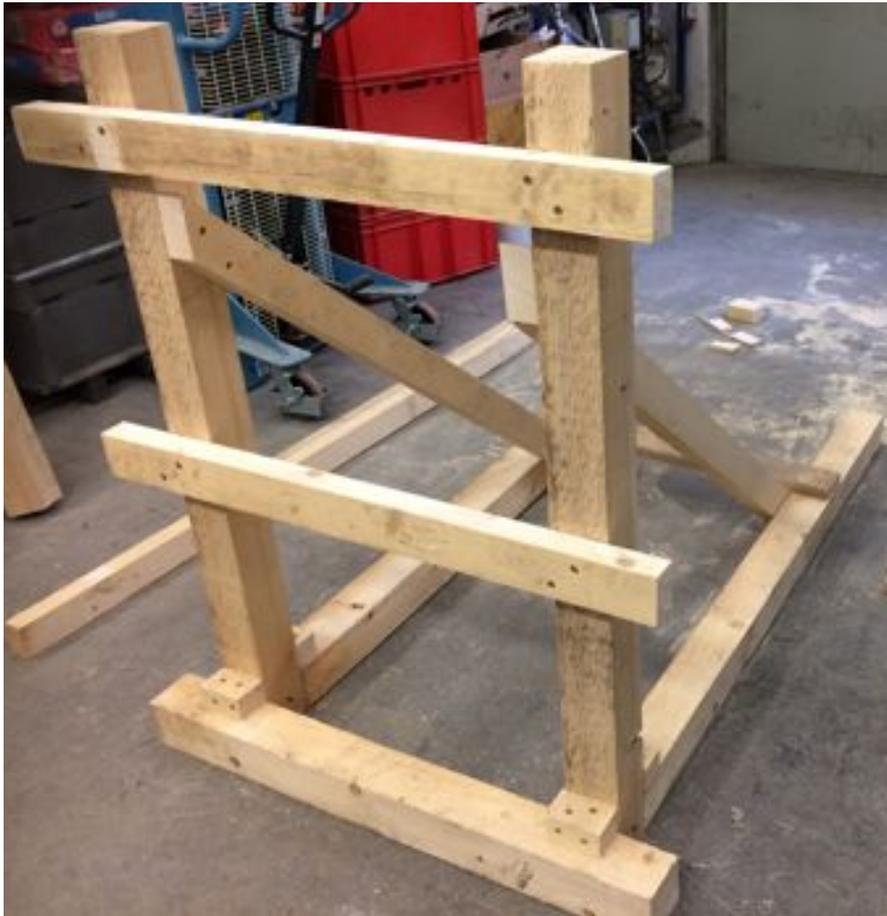
Um im Versagensfall die Mauer sowie eine etwaig installierte Messtechnik möglichst nicht zu beschädigen, wurde eine Kippsicherung aus Holz (siehe Abb.124) angefertigt, welche eine Verschiebung des Versuchskörpers um 5 cm nach vorne zulässt. Einerseits ist dieses Maß ausreichend, um das Eintreten sowie die Art des Versagens zu bestimmen. Andererseits ist ein Kippen der Wand so weit begrenzt, sodass keine Schäden entstehen können.

Abb. 124: Stützkonstruktion

Für den Versuchsaufbau wurde zunächst die 1,00 m breite und 1,50 m lange Stützkonstruktion (Abb. 124) in die Versuchsbox gestellt, um den unteren Mauerkörper direkt schlüssig daran einbauen zu können. Dieser wurde durch späteres Verkeilen der Stützkonstruktion optimal gestützt und konnte sich nicht mehr verschieben.

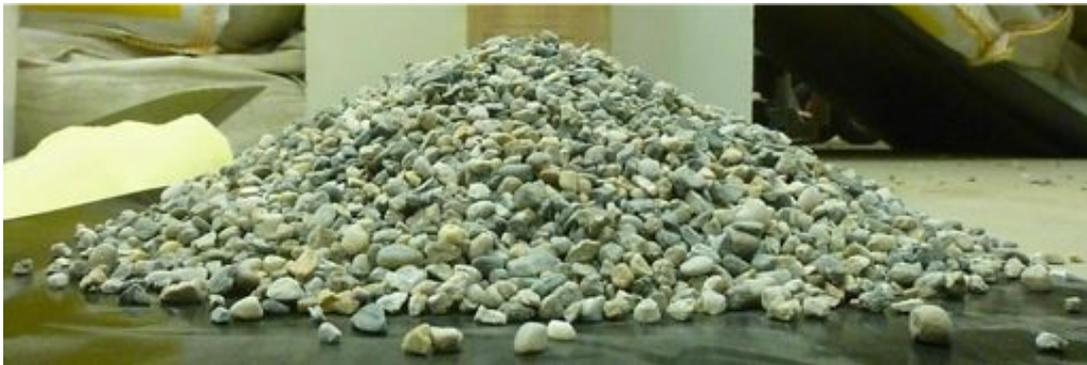
Als Hinterfüllung wurde Kies mit einer hauptsächlich Kornverteilung von 4 bis 8 mm verwendet. Dieser war für die Versuchsreihe bereits vorhanden. Somit erfolgte die Dimensionierung des Versuchskörpers unter Berücksichtigung der Materialparameter. Der Reibungswinkel wurde am Schüttkegel mit  $\varphi = 35^\circ$  gemessen und die Einbaudichte aus einer Fallhöhe von 10 cm mit  $\rho_d = 1,55 \text{ g/cm}^3$  (Pejic, 2016) bestimmt. Dies entspricht einer lockeren Lagerungsdichte, also einem unverdichteten Einbau, wie er in der vorliegenden Versuchsreihe durchgeführt wurde. Die lockerste Lagerungsdichte für das verwendete Material beträgt  $\rho_d = 1,52 \text{ g/cm}^3$  (Pejic, 2016), die dichteste Lagerung  $\rho_d = 1,72 \text{ g/cm}^3$  (Pejic, 2016).

Abb. 125: Material für die Hinterfüllung (Pejic, 2016)

Die Big Bags, welche als zusätzliche Belastung auf der Hinterfüllung aufgebracht werden können, sind ebenfalls mit diesem Material gefüllt.

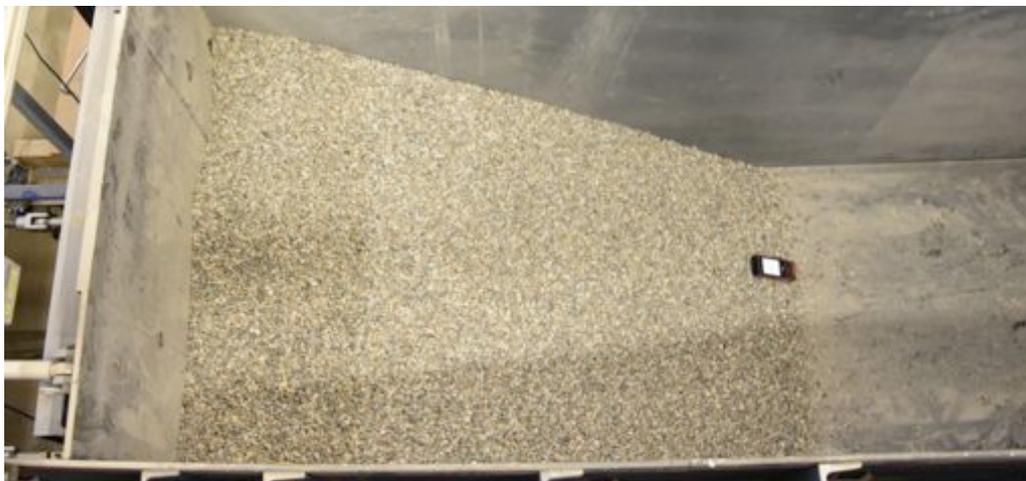
Beim Abbau des ersten Versuches wurde zunächst die Stützkonstruktion aus der Versuchsbox entfernt. Danach erfolgte das Herausheben des oberen Mauerteiles. Die Hinterfüllung rieselte hierbei über den unteren Teil hinweg in die Versuchsbox. An dem ausgebildeten Gefälle der Schüttung konnte der angenommene Reibungswinkel grob überprüft werden (Abb. 126), welcher sich bei  $\beta \approx 35^\circ$  einstellte. Der Kies wurde bis auf jenen, welcher sich hinter der unteren Schalsteinreihe befand, in zwei Big Bags zurückgeschaufelt und aus der Versuchsbox entfernt.

Abb. 126: Messung des Reibungswinkels

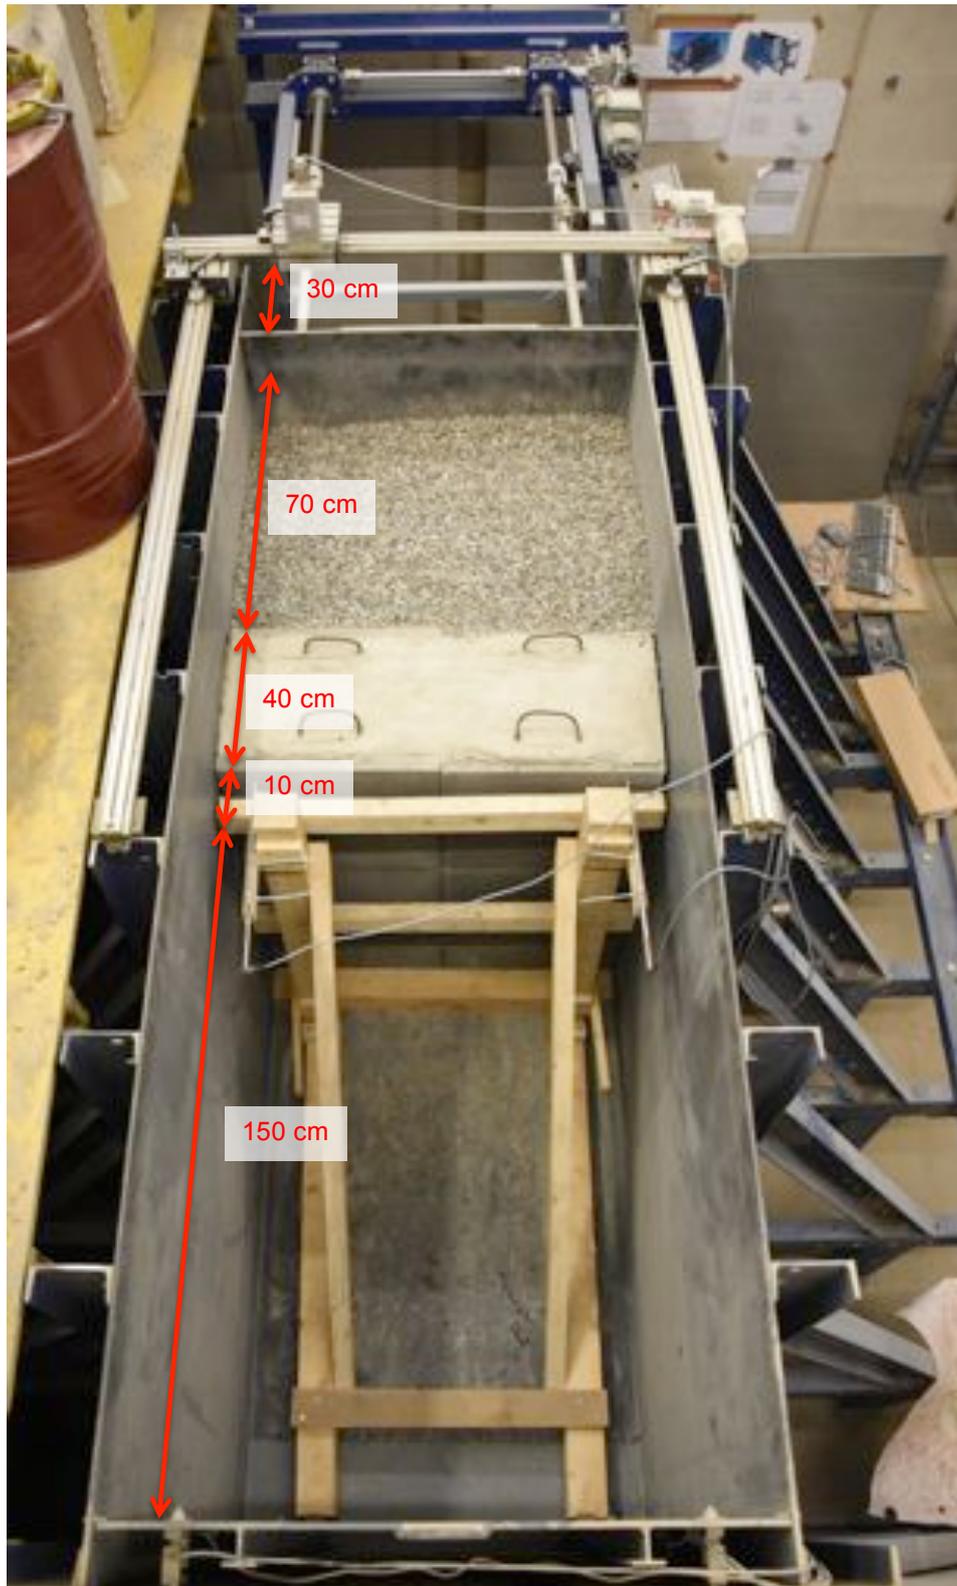
Abb. 127: Versuchsaufbau voll hinterfüllt, ohne Zusatzbelastung

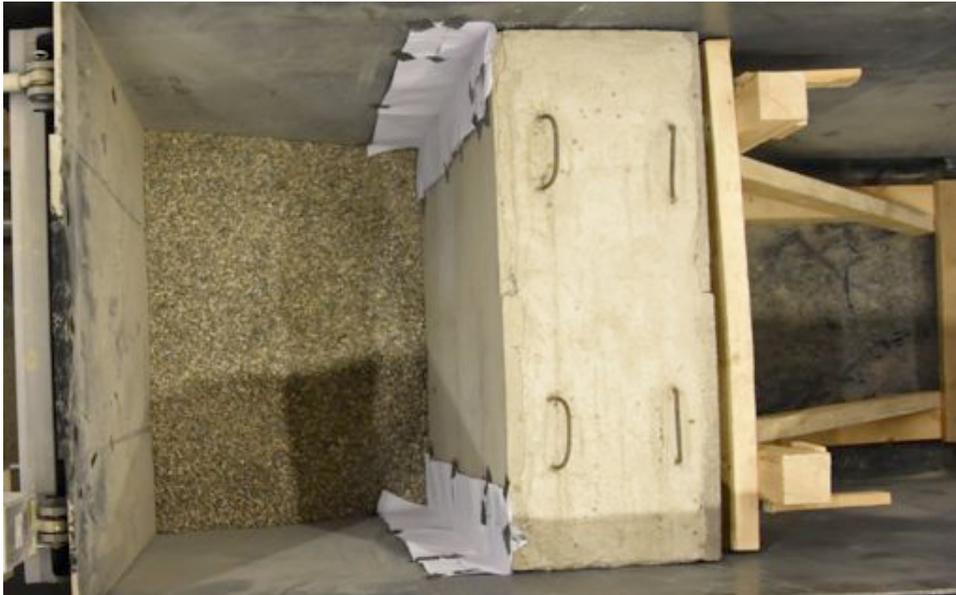
In der folgenden Abbildung ist der zweite Versuchsaufbau inklusive der Abdeckung der Fugen zwischen Mauer und Stahlwand mittels befeuchtetem Papier dargestellt. Jener Kies, welcher am Boden zu erkennen ist, reicht genau bis zur Unterkante der Versagensfuge.

Abb. 128: Versuchskörper vor Hinterfüllung

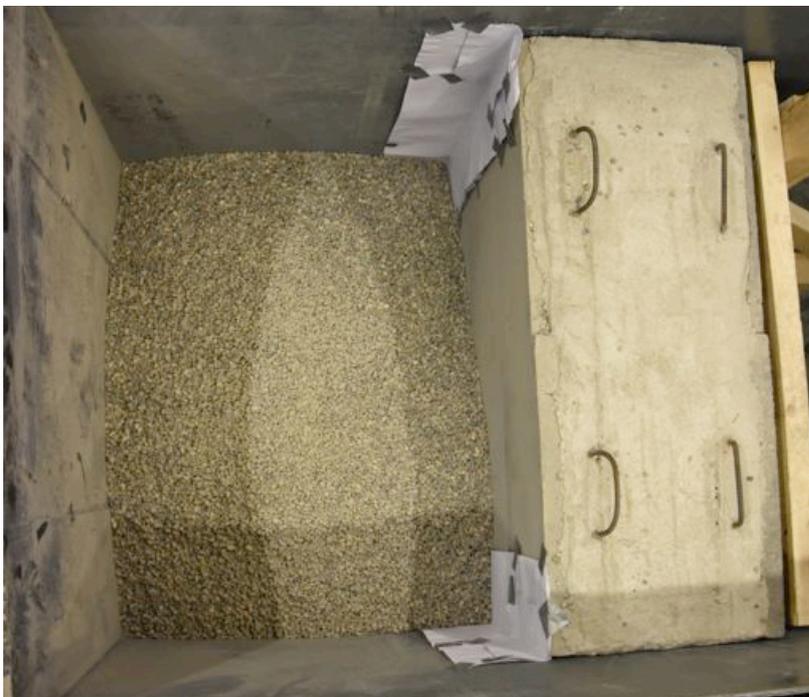
Abb. 129: Versuchskörper bis zur Hälfte hinterfüllt

Im Anschluss wurde der monolithische Körper auf der ersten Schalsteinreihe platziert. Hierbei war besonders zu beachten, dass der Mauerteil über der Versagensfuge keinen Kontakt zu den Wänden der Versuchsbox aufwies, um etwaige Verfälschungen der Verschiebungen durch Reibungswiderstände zwischen Mauerkörper und Stahlwand auszuschließen. An der Seite der Hinterfüllung des Versuchskörpers wurde der Spalt zwischen Mauer und Stahlwand an jeder Seite mit Papier abgedeckt, um ein Einrieseln des Materials zu verhindern (siehe Abb. 129). Gelangt Kies in diese Fugen, könnte dies eine Verkeilung des Körpers verursachen und die Ergebnisse durch das Verkanten der Mauer manipulieren. Um die späteren Verschiebungen möglichst nicht zu beeinträchtigen, wurde das Papier leicht befeuchtet und somit sichergestellt, dass dieses bei Belastung einfacher einreißt und keine Behinderung darstellt (Abb. 129).

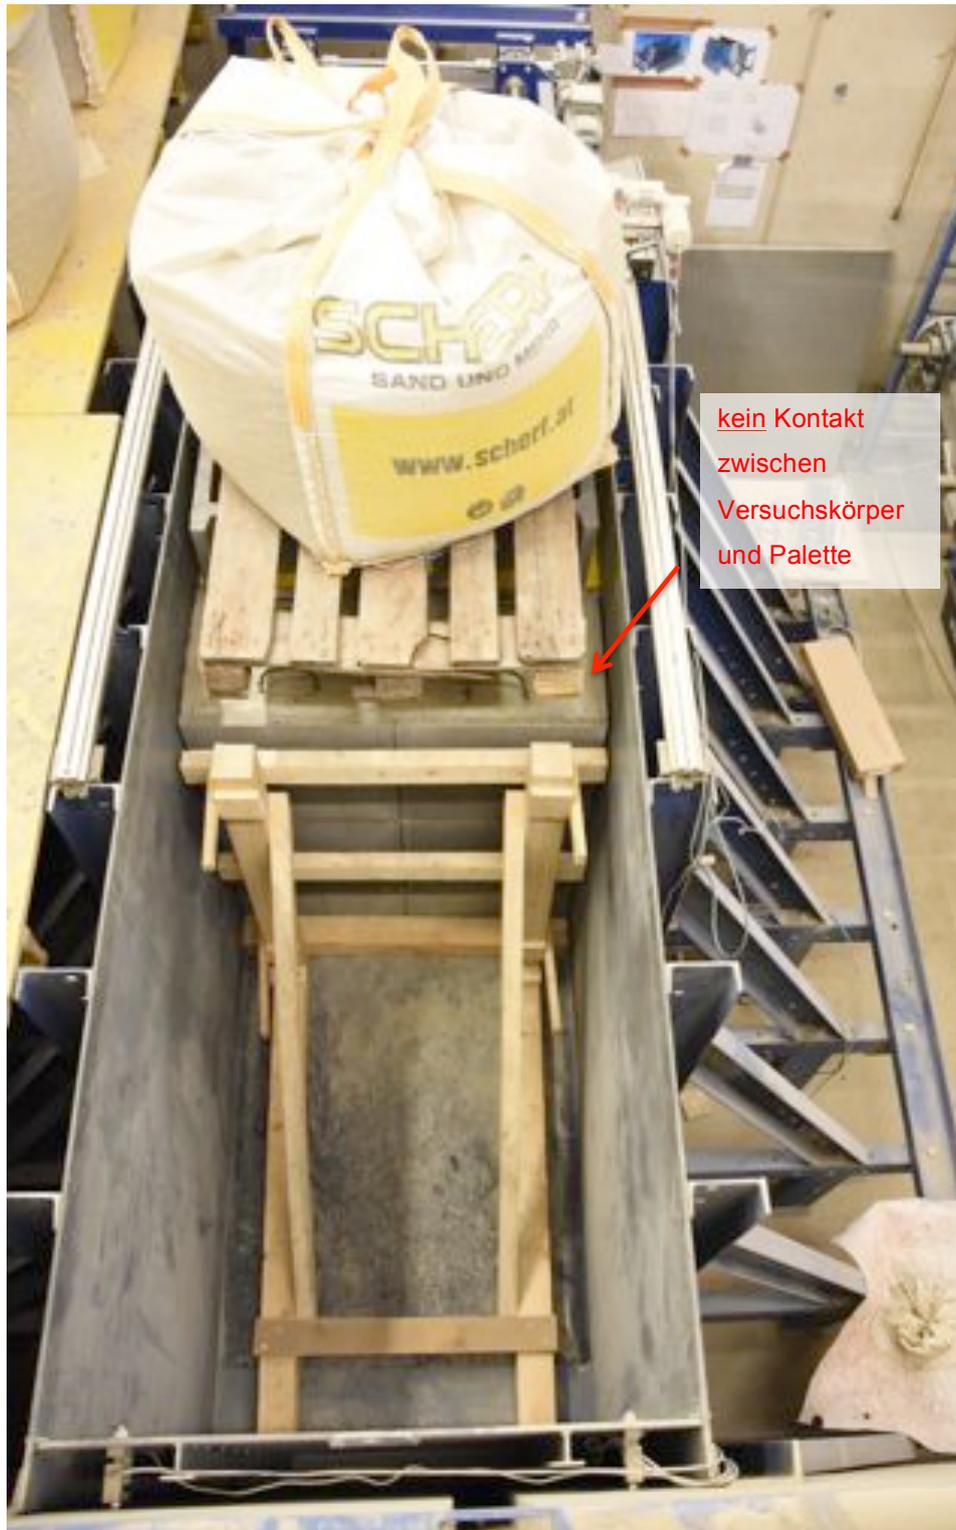
Abb. 130: Versuchskörper mit zusätzlicher Belastung auf der Hinterfüllung

Wie aus den Kalkulationen zu erwarten war, wies der Versuchskörper eine derart hohe Standsicherheit auf, sodass eine zusätzliche Belastung auf der Hinterfüllung aufgebracht werden konnte. Hierzu wurde der Kies zunächst mit Schalplatten abgedeckt, um eine gleichmäßige Lastverteilung zu gewährleisten. Darauf wurde eine Konstruktion aus zwei Schalsteinen und einer Holzpalette gesetzt, welche den Big Bag als Zusatzlast trug, ohne den Versuchskörper zu stören. Unmittelbar nach der Fertigstellung des Aufbaues sowie nach rund 17 Stunden erfolgte die dritte bzw. vierte Messung der Verschiebungen.

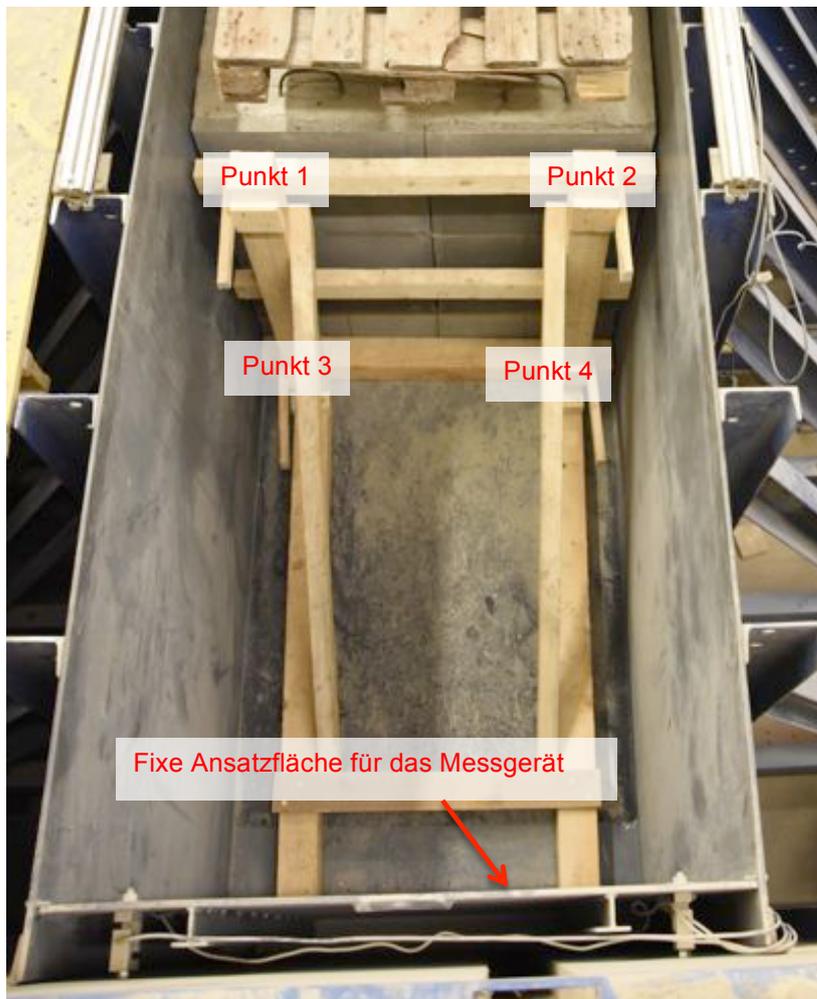
Abb. 131: Festlegung der Bezugspunkte für die Messungen

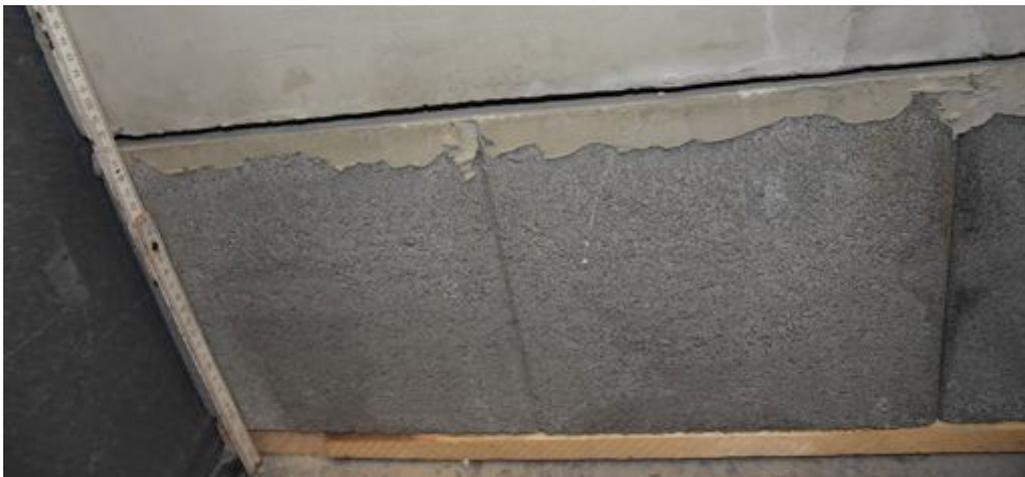
Abb. 133 zeigt die Versagensfuge, welche rund 1 cm klafft, obwohl beide Flächen der Fuge mittels Mörtel geglättet wurden. Dies ist auf Imperfektionen durch die Herstellung zurückzuführen und bedeutet, dass die Mauer zumindest teilweise punktuell aufliegt und lediglich in der Auflagefläche bzw. in den Auflagepunkten der Reibungswiderstand mobilisiert werden kann. Die Lagerung der untersten Schalsteinreihe auf Holz war erforderlich, um das Entfernen der Tragegurte für den Einbau zu ermöglichen. Dies hat jedoch keinen Einfluss auf das Ergebnis, da der untere Teil ohnehin als starr angenommen wurde.

Abb. 133: Versagensfuge
