# System Altbau

Wechselwirkungen im Bestand historischer Bausubstanz

am Beispiel einer historistischen Vorstadtvilla

## MASTERARBEIT

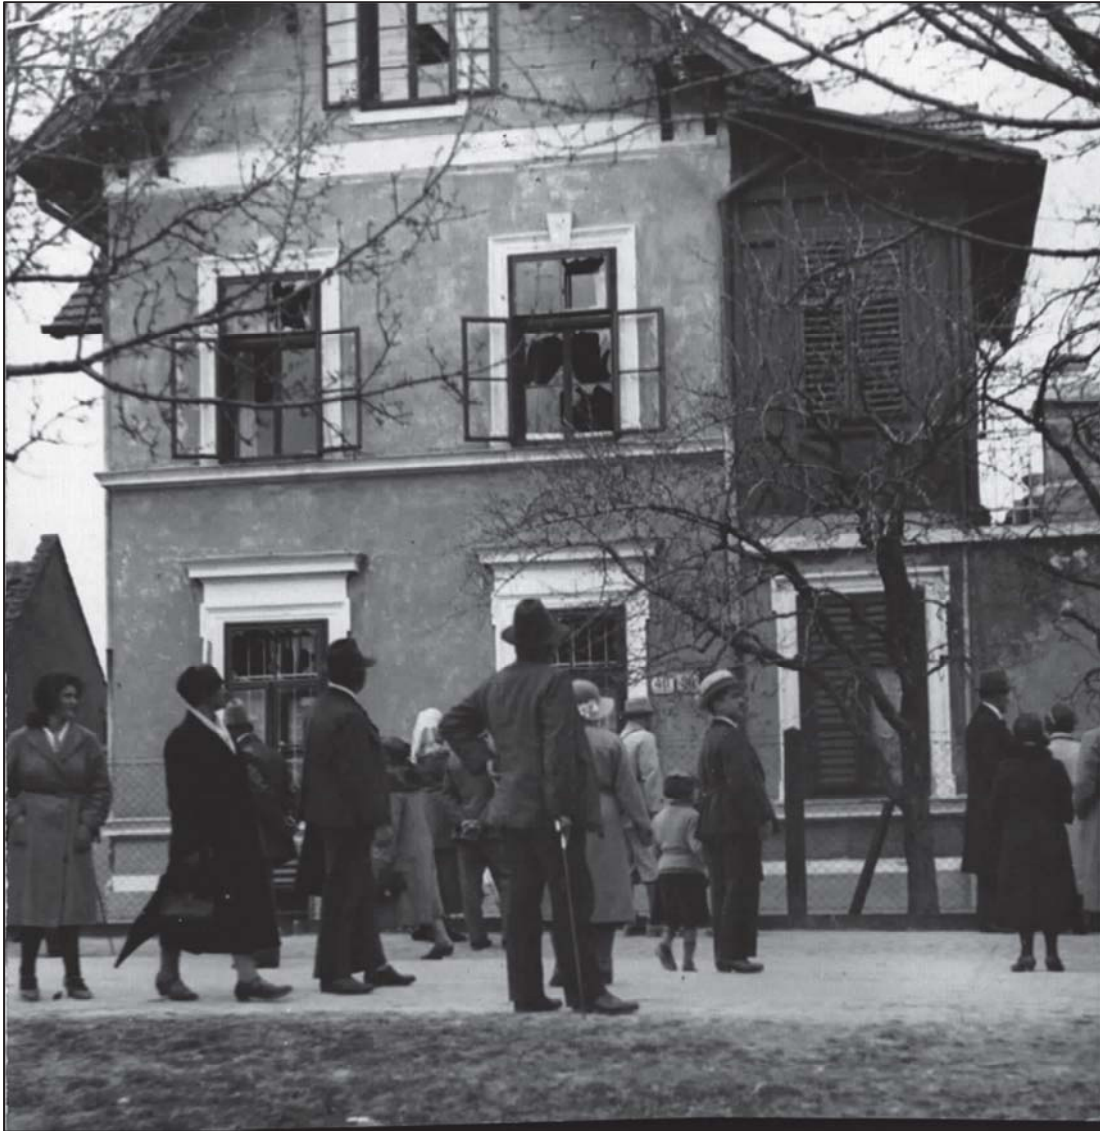
Abbildung 18 – Die straßenseitige Westfassade der Villa Hochstrasser mit zerstörten Fensterscheiben und Klappläden nach der Detonation eines Sprengkörpers (1932)

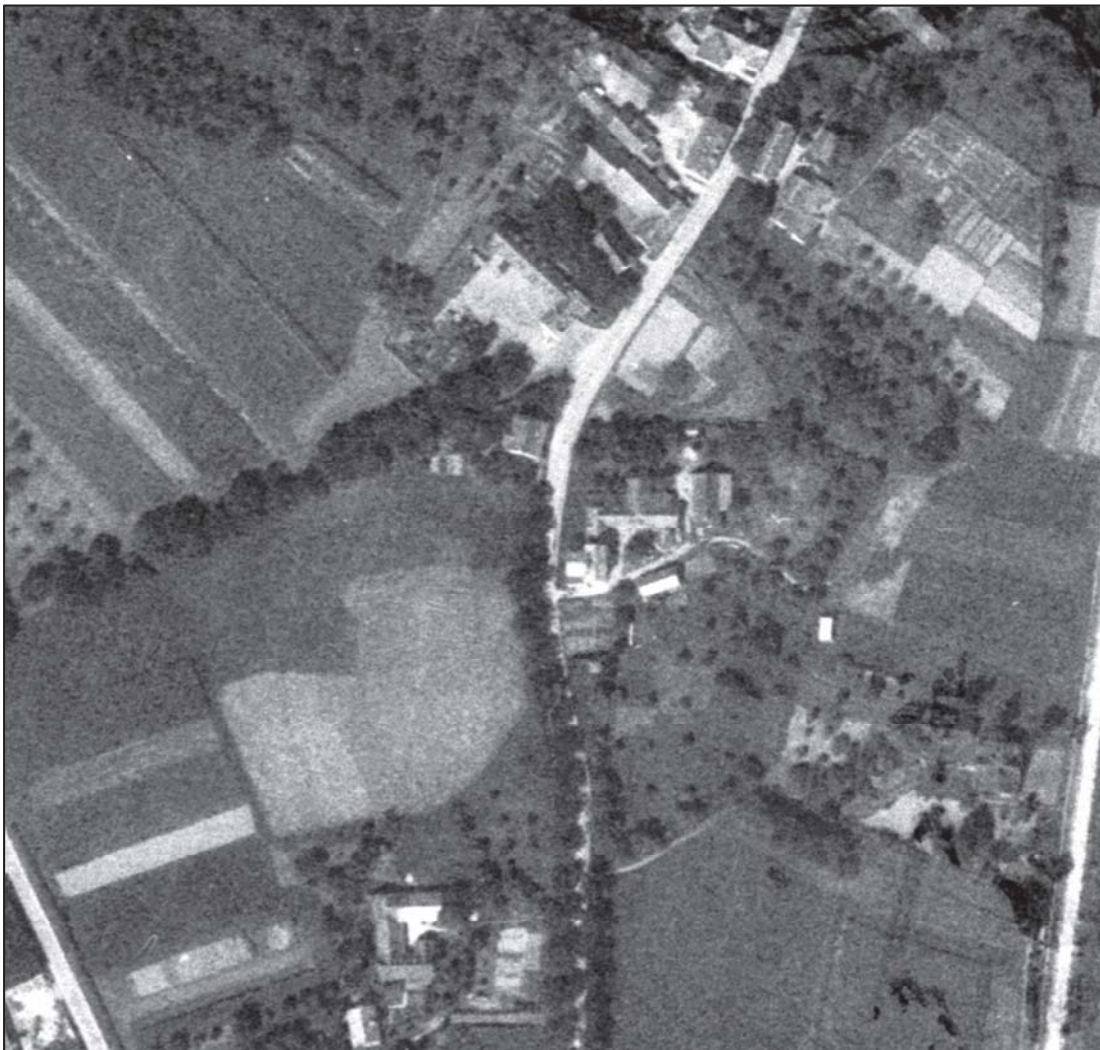
Abbildung 25 – Luftbild 1945

Im Jahre 1945 ist das Gebiet um die Villa Hochstrasser nahezu unbebaut. Kleine Gehöfte und freistehende Häuser prägen das Ortsbild. Die Grazer Straße ist in Richtung Norden bis auf Höhe der Villa Hochstrasser eine Allee. Der Hofverband mit den Stallungen für Rinder, Schweine und Hühner sowie Presse, Tenne und Holzlager ist am Luftbild von 1945 in seiner größten Ausdehnung ersichtlich.

Laubwerk des im Hofe befindlichen Nussbaums frei, der bereits am Luftbild von 1945 (siehe Abbildung 25) in stattlicher Größe zu sehen ist.

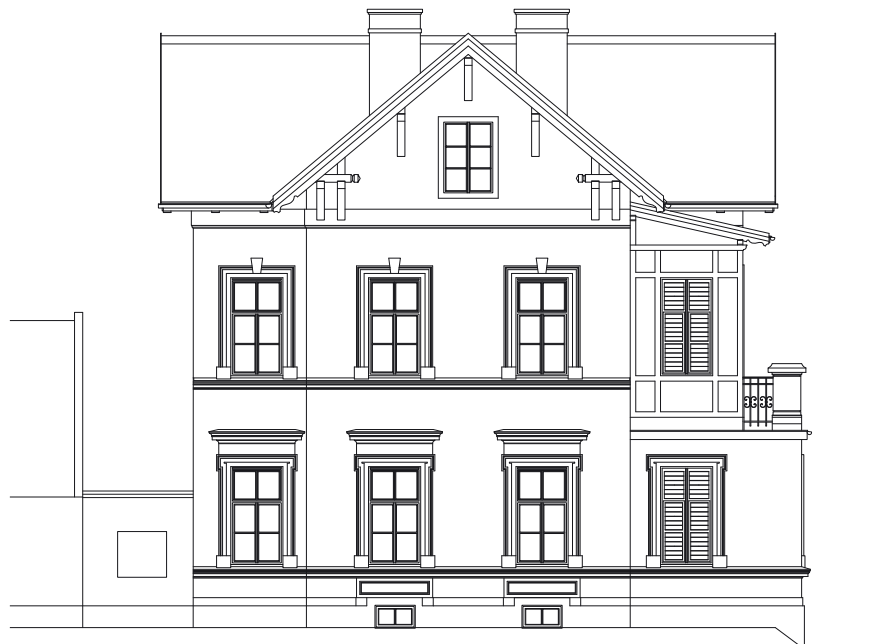
Abbildung 34 – Rekonstruktion der westlichen Ansicht mit Zubau im Zustand von 1932

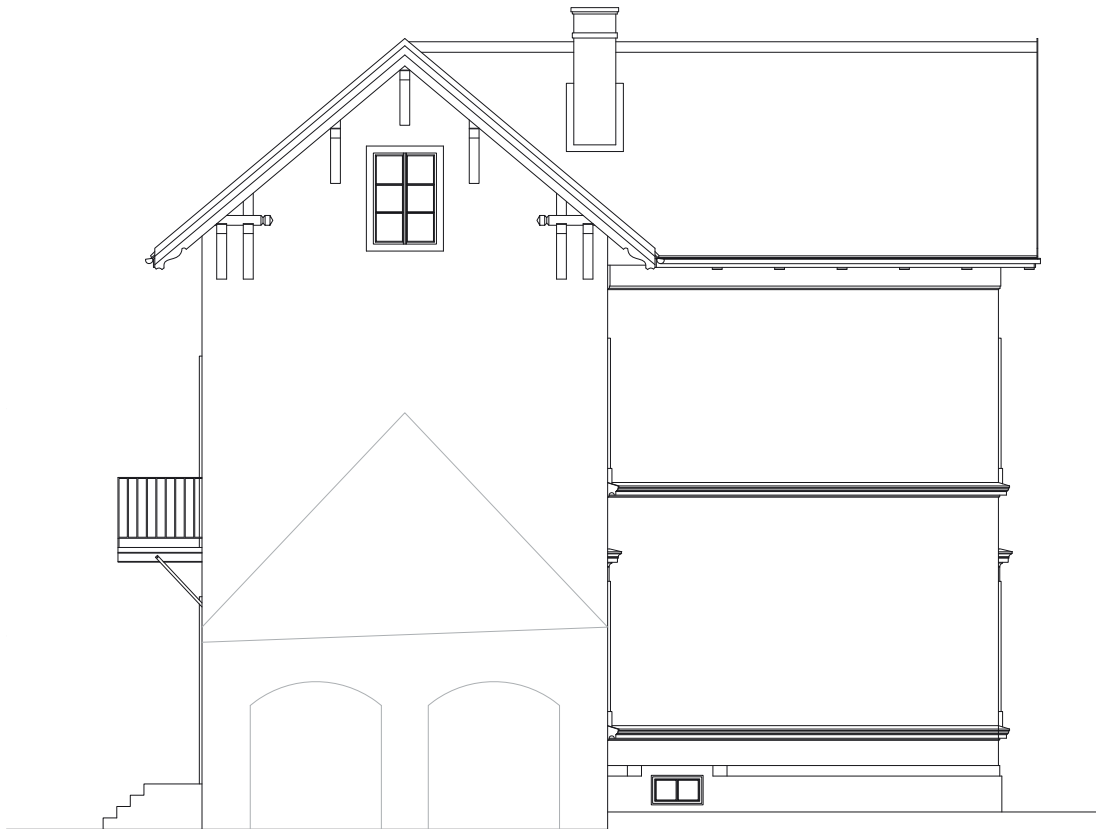
Abbildung 36 – Nordfassade

Die Nordfassade ist von der vorbeiführenden Grazer Straße sichtbar und weist einen giebelständigen Gebäudevorsprung auf, welcher bis auf die Fensterumrahmung des Dachgeschoßfensters glatt verputzt ist. Ob am Vorsprung einst Stockwerk- und Fenstergesims bestanden, könnte im Zuge einer Fassadensanierung festgestellt werden. Der Giebel ist mit geschnitzten Zierbalken versehen.

Bei einer Putzsanierung im Bereich des unteren Anbaus wurden zwei große Arkaden sichtbar, bei denen es sich um alte, vom Bauernhaus verbliebene Bausubstanz handeln dürfte. Die beiden Arkaden sollten bei zukünftigen Baumaßnahmen – sofern dies möglich ist – im architektonischen Konzept Berücksichtigung finden, um bei einer Freilegung und Begeharmachung deren räumliche Qualität und die Baugeschichte, die im Zusammenhang mit dem Nachbargebäude steht, sichtbar zu machen.

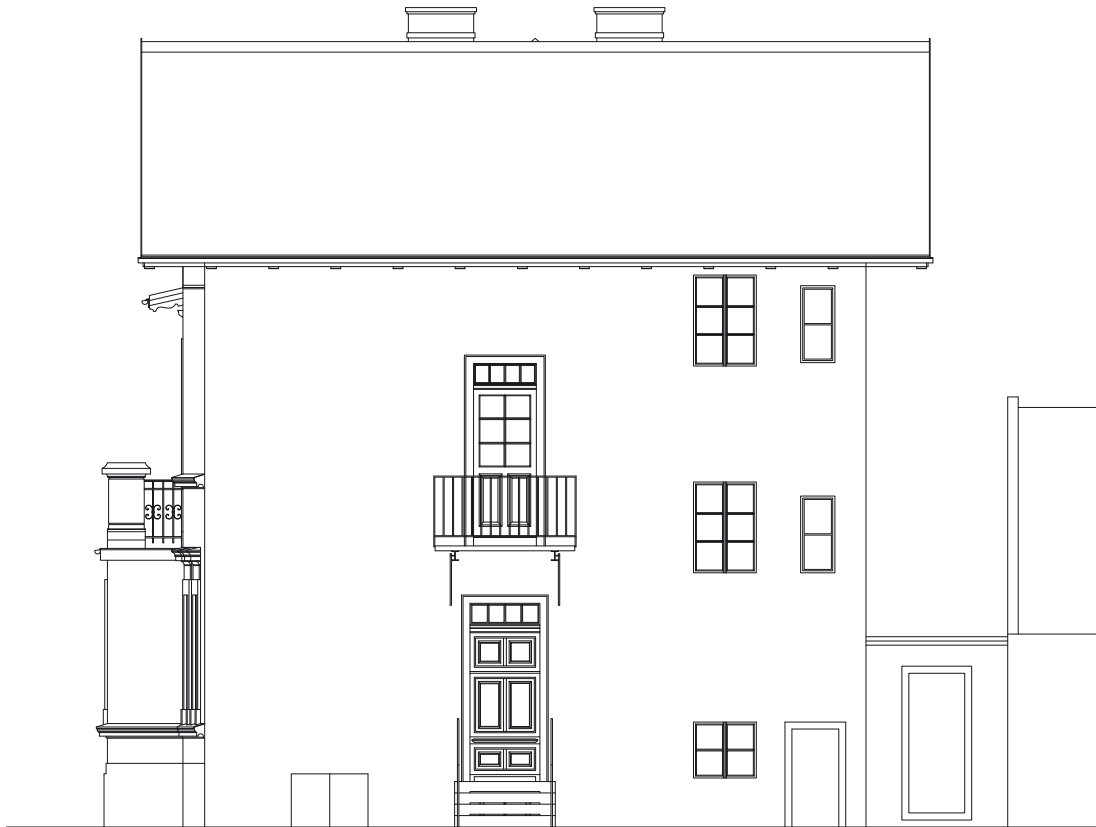
Abbildung 38 – Ostfassade

Die Ostfassade ist als Hofseite – wie in der Gründerzeit üblich – schlicht ausgeführt und glatt verputzt. Der Wirtschaftsbalkon, der aus zwei mit einer Kalksteinplatte – einer sogenannten *Stainzer Platte* – überspannten Eisenauslegern besteht, dient gleichzeitig als Überdachung des Hauseingangs. Die Austrittsfläche ist mit einem Geländer aus Gusseisenstäben gesichert. Die Balkontür ist kassettiert und in der oberen Hälfte verglast sowie mit einem Oberlicht ausgestattet. Die kassettierte Eingangstür ist mit Zierleisten versehen und ebenfalls mit einem Oberlicht ausgeführt.

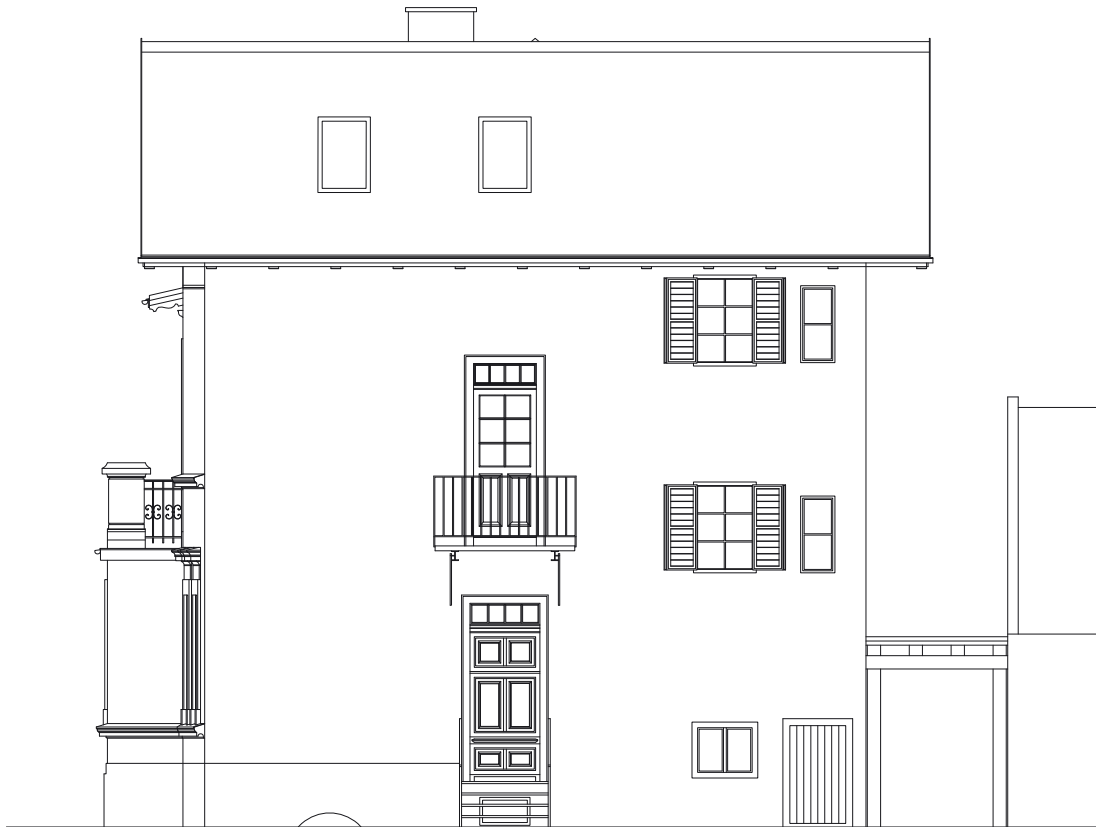
Abbildung 39 – Ostfassade 2017

## Änderungen an der Ostfassade:

- Ersatz der äußeren Fensterflügel durch Klappläden
- Tausch der Kellerfenster
- Türvergrößerung beim ehemaligen Fassraum
- Tausch der Eingangstreppe
- Öffnung des Raums zwischen Villa und Nachbarbebauung
- Ausbildung eines Sockels im Bereich des Kellerzugangs
- Demontage des Kellerzugangsvorbau

In den Zwischenstöcken des Stiegenhauses befinden sich die Stiegenhausfenster und die kleineren Fenster der beiden Toiletten. Auf Höhe des Gartens ist links von der Haustür der Zugang zum *Weinkeller* (siehe Seite 94), rechts von der Haustür – unter den Toilettenfenstern – der Zugang zum *Fassraum* (siehe Seite 95).

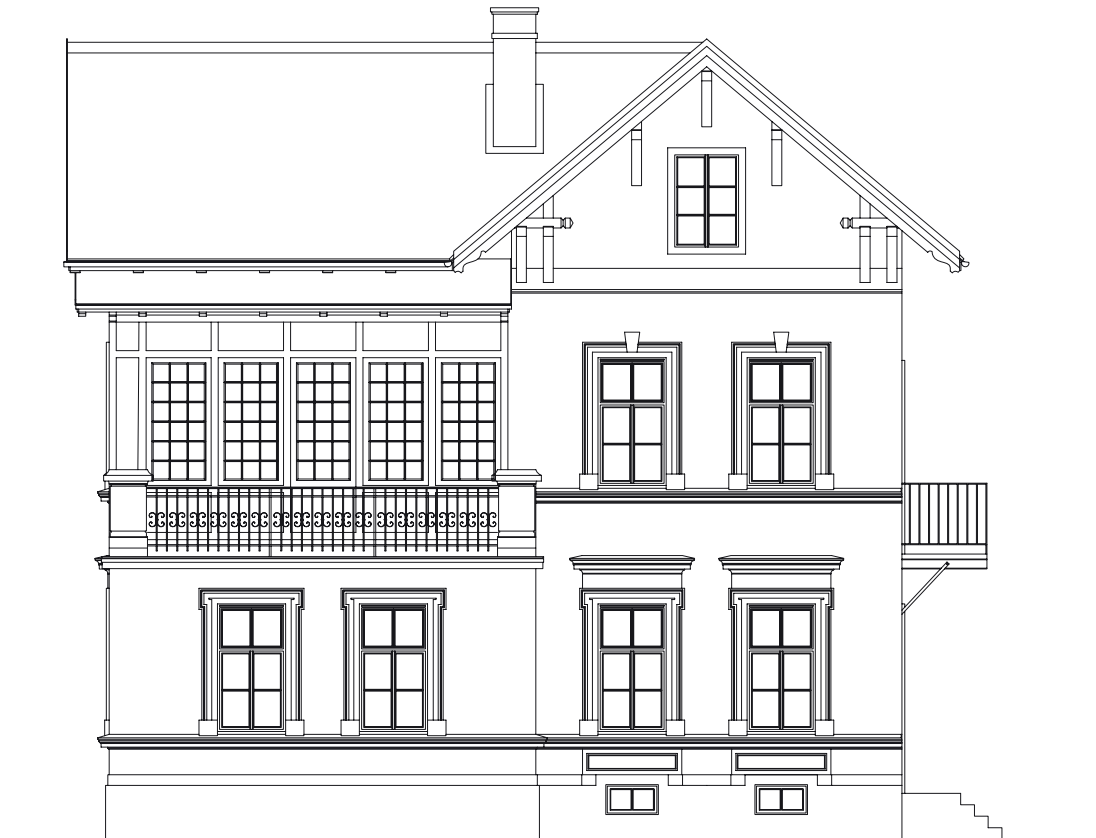
Abbildung 40 – Südfassade

Die Südseite der Villa weist mit dem aus der Fassadenfläche vorspringenden Zimmer unterhalb der Veranda (in der Planzeichnung von Julius Kubik mit einem Rankspalier versehen) ein bewegtes Fassadenbild auf. An die Veranda schließt eine schmale Terrasse an, deren Eisengeländer mit geschmiedeten Ranken versehen ist. Die Ecken sind podestförmig ausgebildet und dürften, wie auf dem Fassadenfoto (siehe Abbildung 18) und der -illustration (siehe Abbildung 35) ersichtlich, mit einer Schale oder Urne bekrönt gewesen sein.

Die Veranda selbst war in Holzständerbauweise errichtet. Die südseitige Ausgestaltung der Fenster und der Terrassentür in Abbildung 40 ist nicht gesichert überliefert und stellt eine Rekonstruktion basierend auf der (Entwurfs-)Planung Kubiks (siehe Abbildung 75) in Verbindung mit den ansonsten verwendeten Proportionen der Fassade dar.

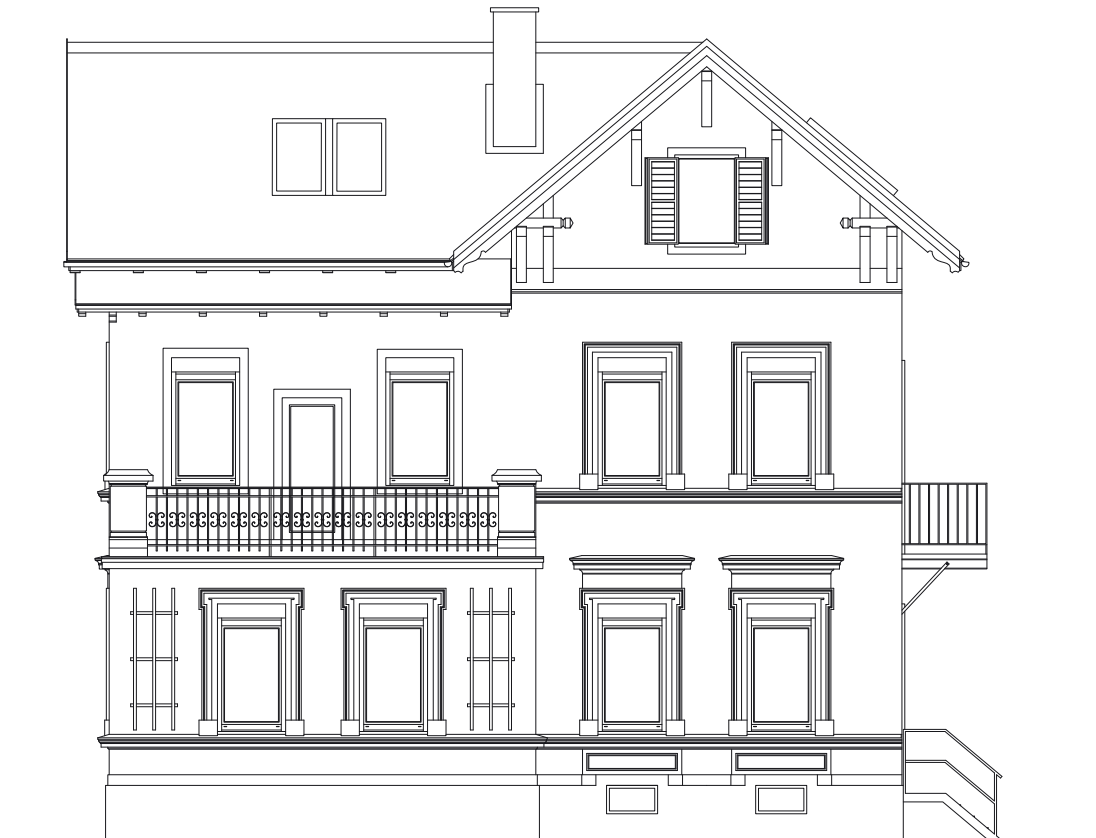
Abbildung 41 – Südfassade 2017

## Änderungen an der Südfassade:

- Entfernung der Schlusssteine bei den Fensterumrandungen des ersten Obergeschoßes
- Fenstertausch und Dachfenstereinbau
- Tausch der hölzernen Veranda durch eine vereinfachte massive Konstruktion
- Erneuerung und Vereinfachung des Schornsteinkopfes
- Anbringung eines Spaliers im Hochparterre

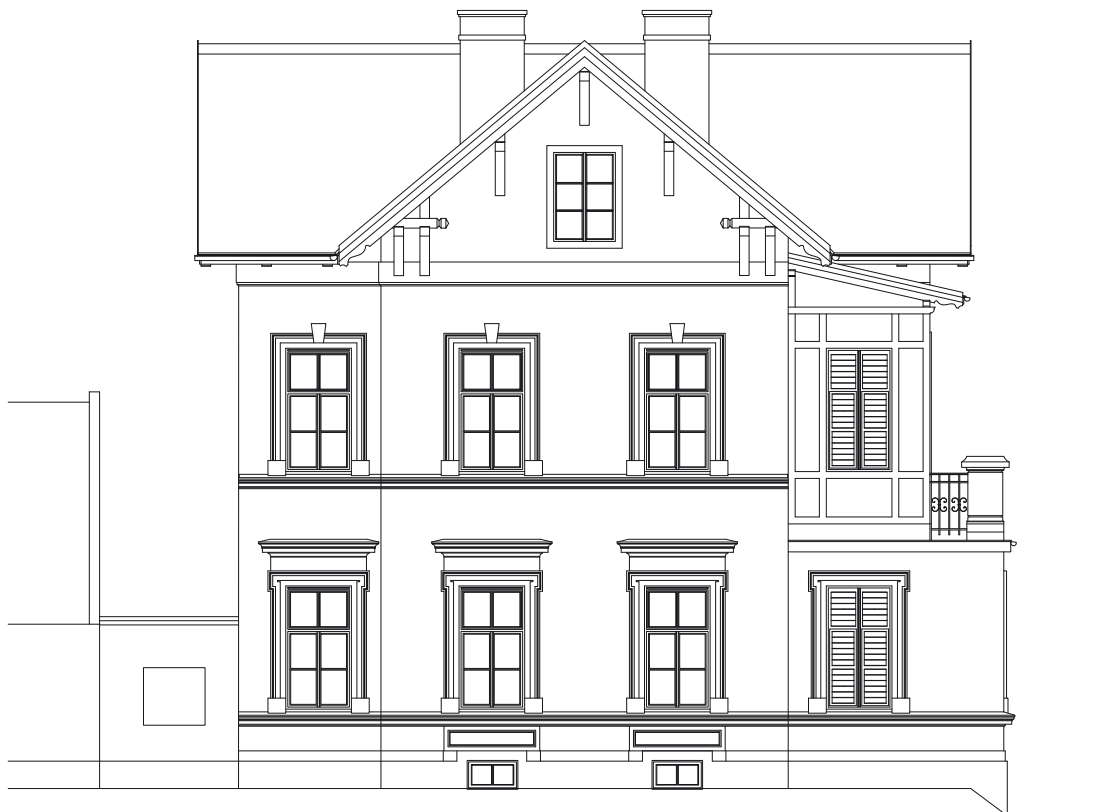
Abbildung 42 – Westfassade

Die Westfassade – als Straßenseite – ist durch einen zentralen Gebäudevorsprung mit seitlichem Verandaanbau charakterisiert. Durch eine Fotoaufnahme ist diese Fassade in ihrem Erscheinungsbild historisch gesichert.

Da auf der Westseite des Hauses zwei der drei Fensterumrandungen im ersten Stock vereinfacht wurden (vergleiche Abbildung 42 mit Abbildung 43), empfiehlt sich eine Wiederherstellung der Ursprungssituation durch einen Stuckateur, nicht nur aus optischen Gründen, sondern auch als konstruktiver Regenschutz für die gegebenenfalls wiederherzustellenden Kastenfenster der Villa.

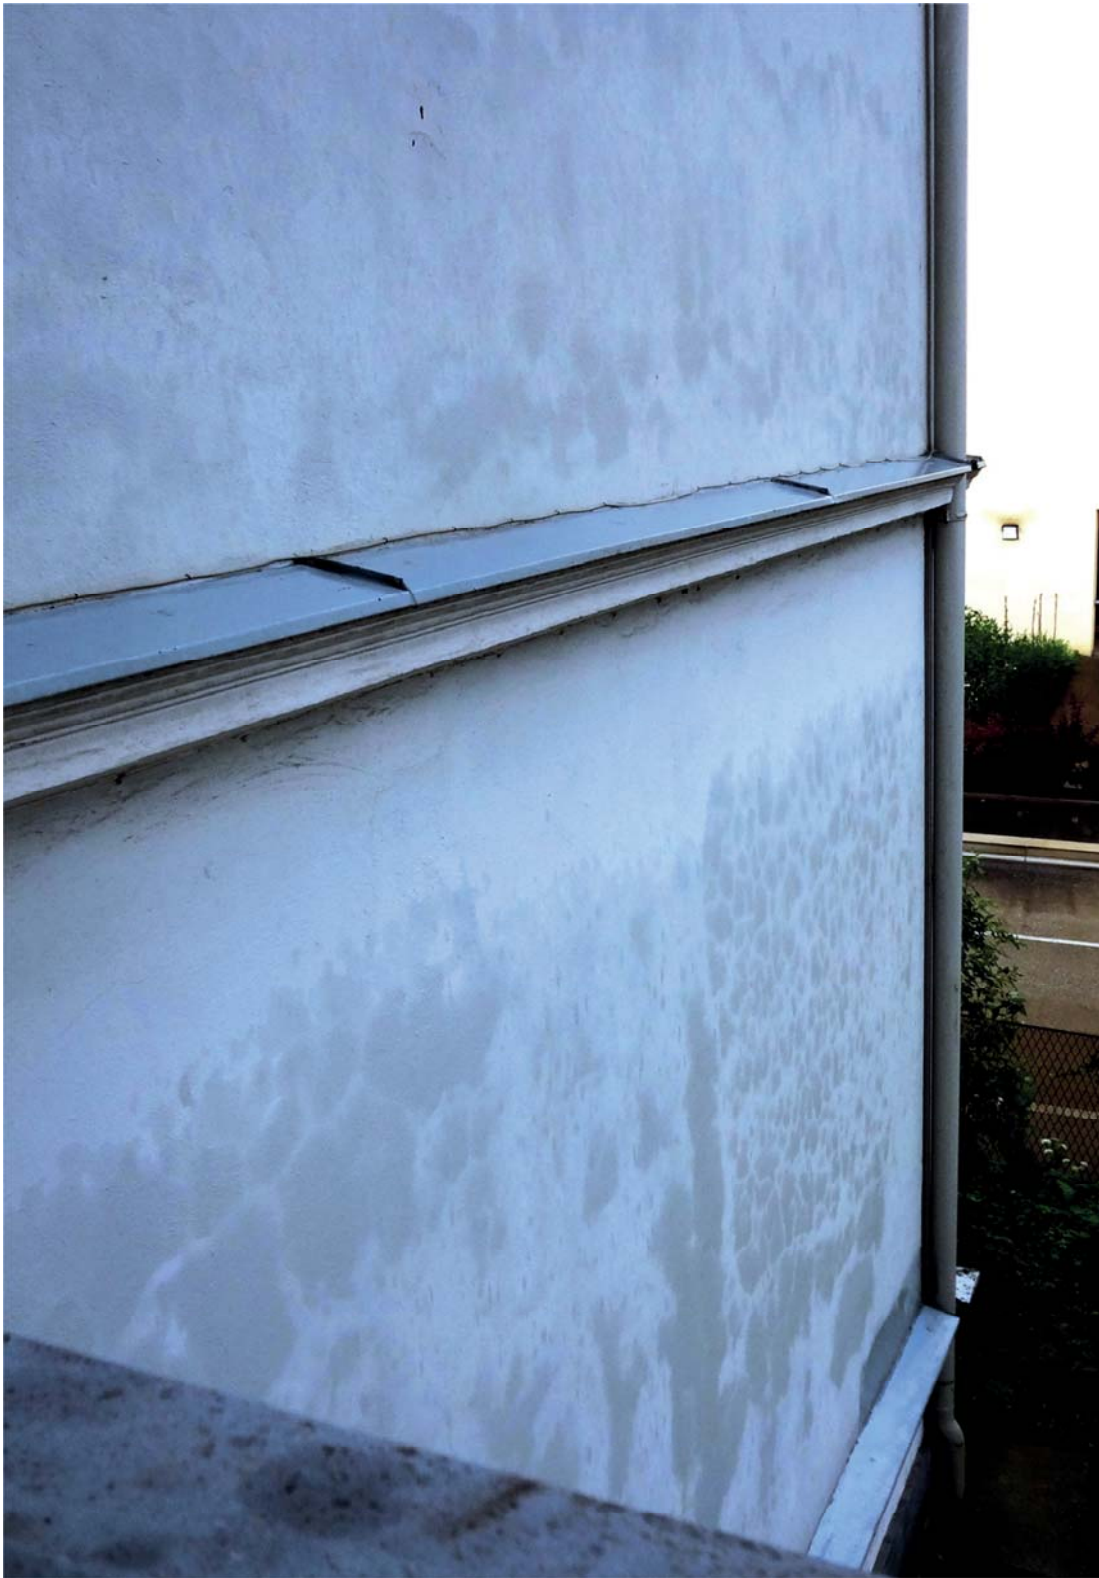
Abbildung 45 – Schlagregenereignisse führen regelmäßig zur Durchfeuchtung der Putzoberfläche. Der Bereich unterhalb des Stockwerkgesimses ist hier selbst bei starkem Schlagregen trocken geblieben.

Die durch die neoklassizistischen Fassadenelemente entstehenden Vor- und Rücksprünge schützen vor zu starker Durchnässung des Putzes – speziell bei Holzfenstern und deren Anschlussfugen zum Mauerwerk ist ein konstruktiver Nässeschutz, wie ihn Fensterüberdachungen bieten, sinnvoll. Des Weiteren reduzieren sie die sommerliche Sonneneinstrahlung auf die Fassadenfläche und mindern die durch thermische Prozesse entstehenden warmen Aufwinde entlang der Fassade, die im Sommer zum Überhitzen von Gebäuden führen können.

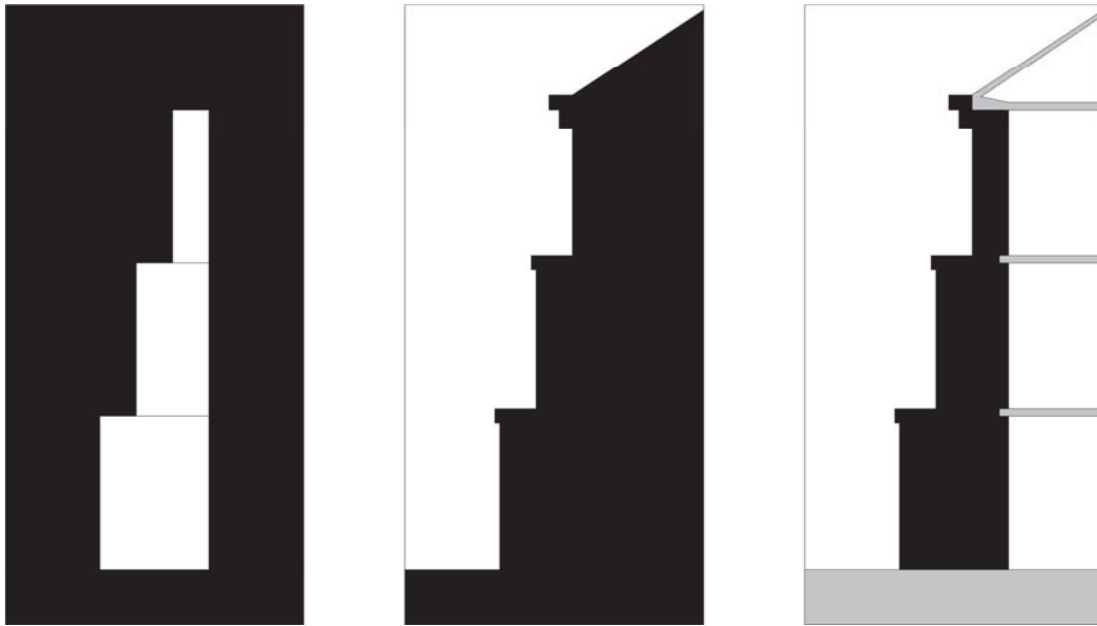
Abbildung 49 – Schematische Darstellung des äußeren Absatzes (links) sowie seine Auswirkungen auf Fassadenwirkung (Mitte) und Innenraum (rechts)

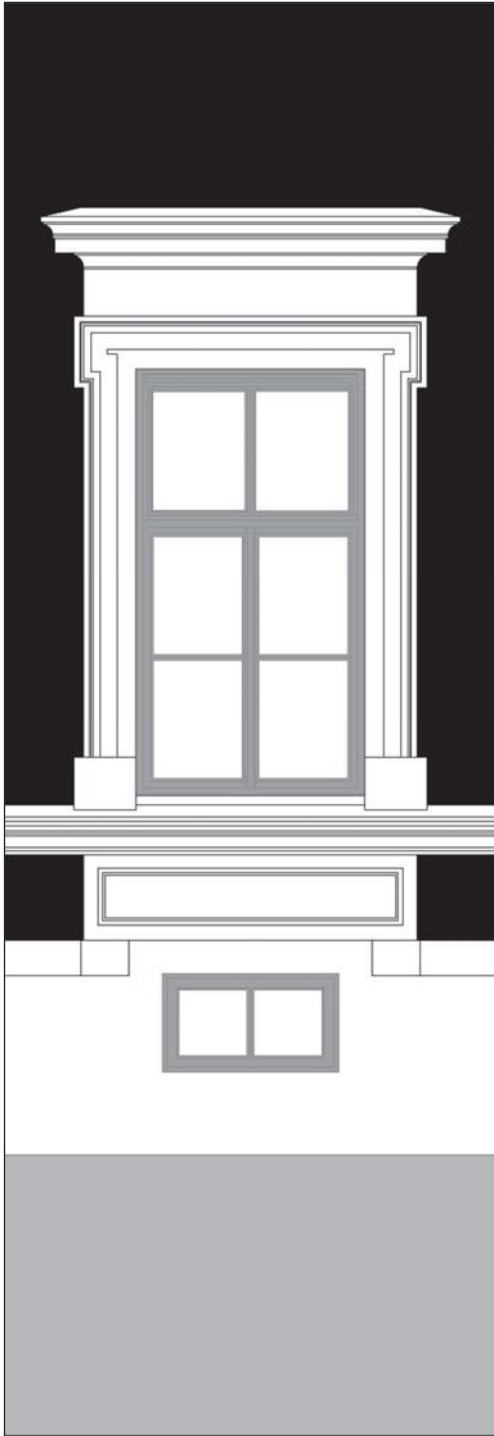
Abbildung 51 – Darstellung einer Fensteröffnung im Erdgeschoß der Villa Hochstrasser mit rekonstruiertem Kastenfenster

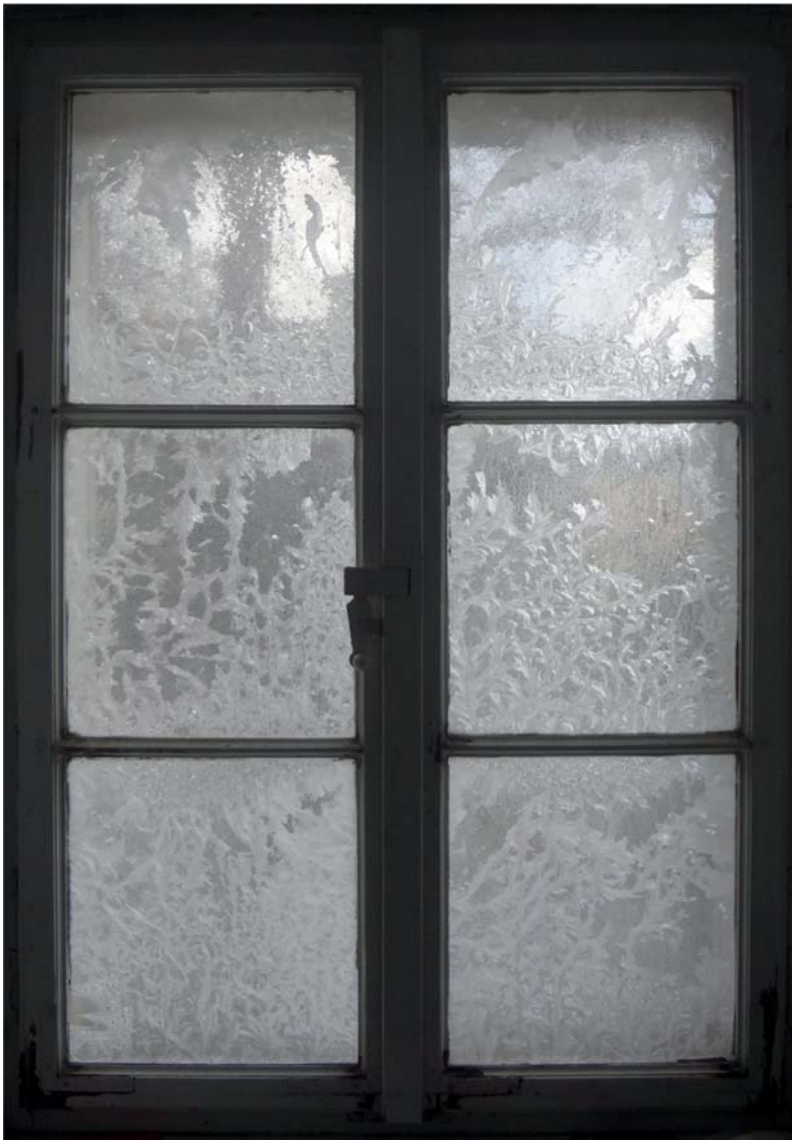
Abbildung 53 – Eisblumen an den Fensterscheiben, wie hier im Stiegenhaus der Villa Hochstrasser, erfreuen das Auge, zeigen aber auch den mangelnden winterlichen Wärmeschutz eines Fensters an.

Wird im Winter nur eine der beiden Fensterflügelschichten verwendet, bietet das Kastenfenster im Wesentlichen den Wärmeschutz eines Einfachfensters. Bei der Villa Hochstrasser ist dies zur Zeit im Stiegenhaus der Fall, da hier die äußeren Fensterflügel nicht mehr vorhanden sind und daher nicht nur als Witterungsschutz für den offenen Kasten, sondern auch aus Gründen des Wärmeschutzes unbedingt ergänzt werden sollten.

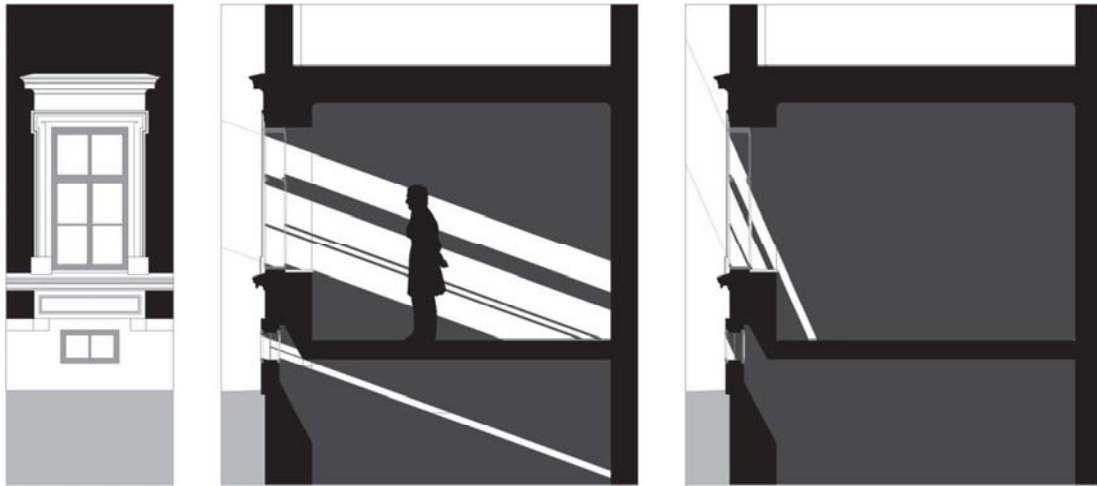
Abbildung 55 – Lichteinfall des Kastenfensters im Winter (Mitte) und im Sommer (rechts)

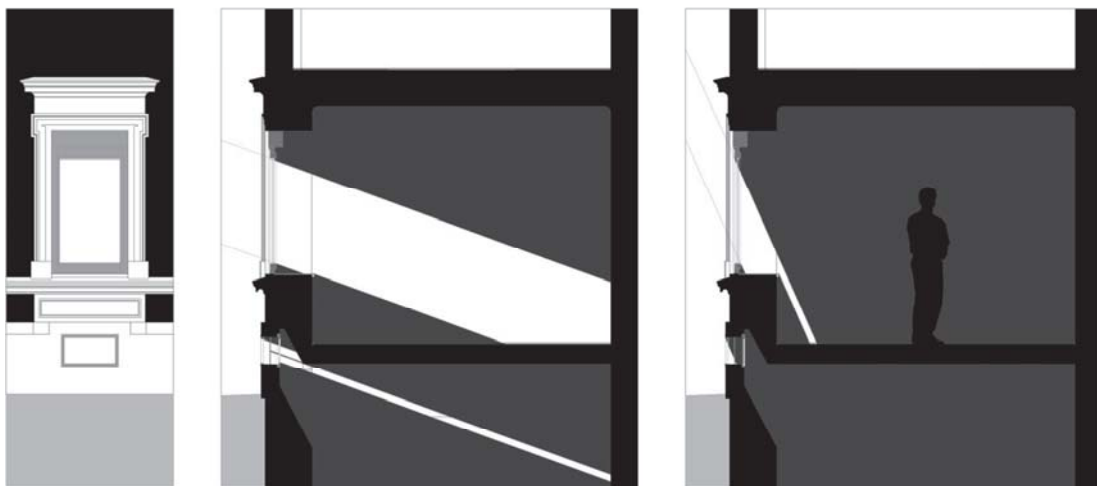
Abbildung 56 – Lichteinfall des Isolierglasfensters im Winter (Mitte) und im Sommer (rechts)

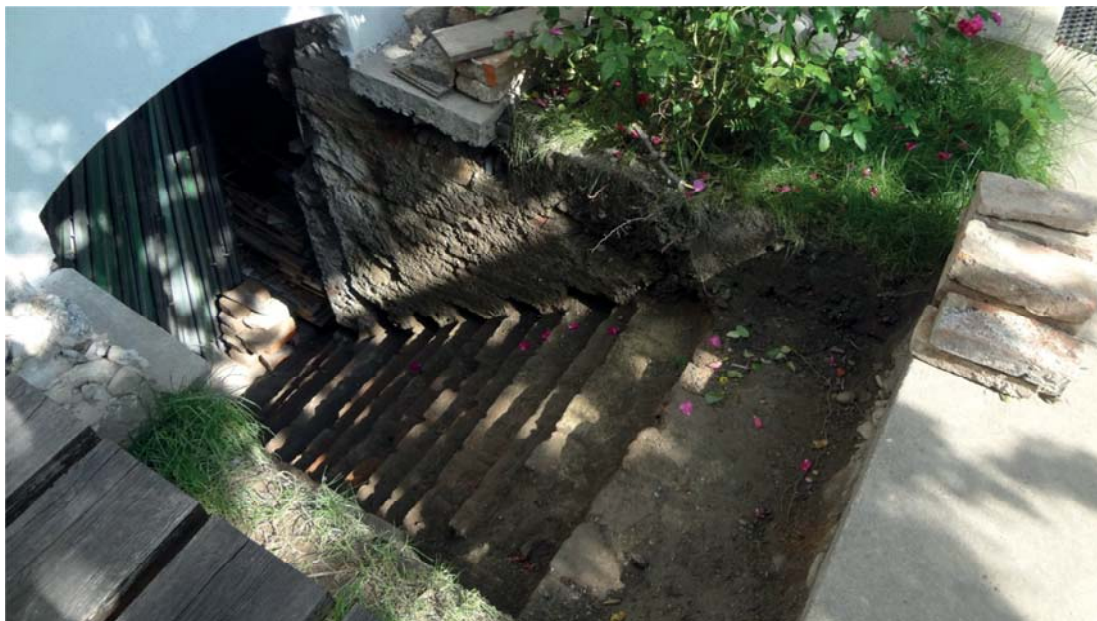
Abbildung 59 – Freigelegter als Schmutzeingang dienender direkter Kellerzugang

Im alten Wohnhaus der Vorbesitzerin Theresia Rinner, das heißt vor den Adaptierungsarbeiten durch Josef Hochstrasser, war der Keller vermutlich nur über einen Kellerhals vom Hof aus zugänglich (siehe Abbildung 59). Im Zuge der Errichtung der Villa wurde im unteren Teil des Treppenhauses ein weiterer Zugang zum Keller geschaffen.

Bei Altbauten ist das Bestehen von zwei Kellerzugängen durchaus üblich. Der als *Schmutzeingang* bezeichnete außenliegende Zugang diente „dem Transport von Brennmaterial, Gartengeräten oder Ähnlichem“<sup>75</sup> und minimierte damit Schmutzeinträge im Stiegenhaus, welches, wie auch die Gebäudefassade, in früheren Zeiten der Repräsentation diente.<sup>76</sup>

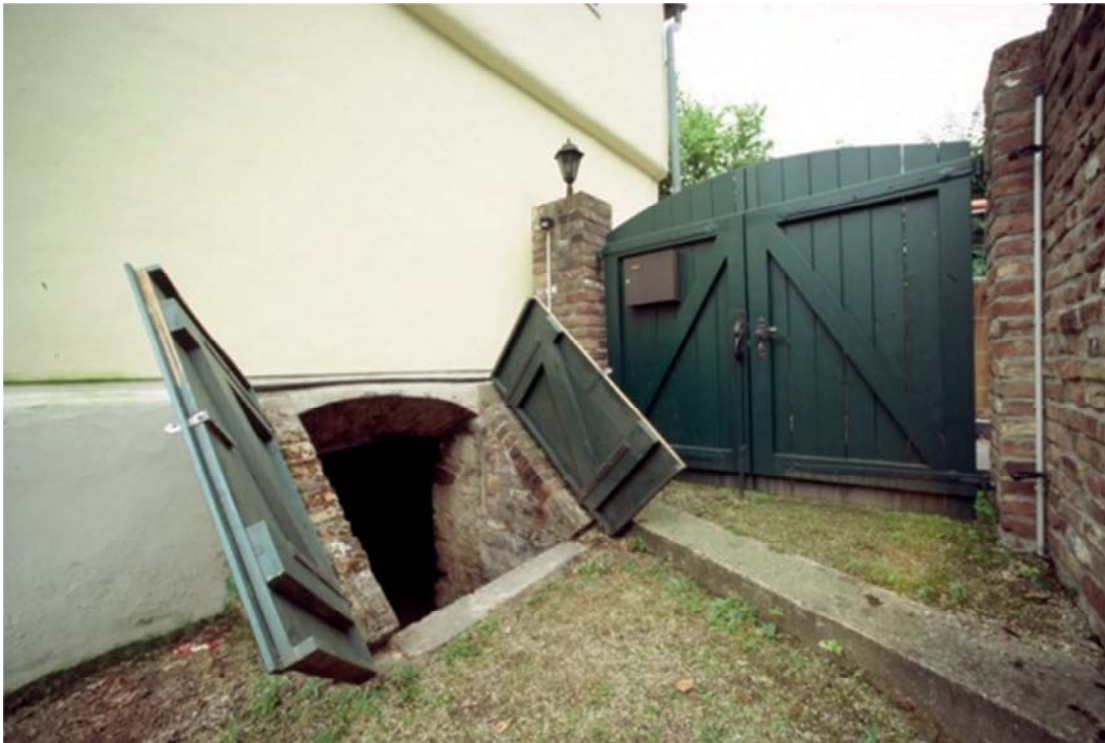
Abbildung 60 – Kellerzugang mit seitlicher Aufmauerung und Holzklappläden, Bürgermeister-Stroof-Haus, Bonn

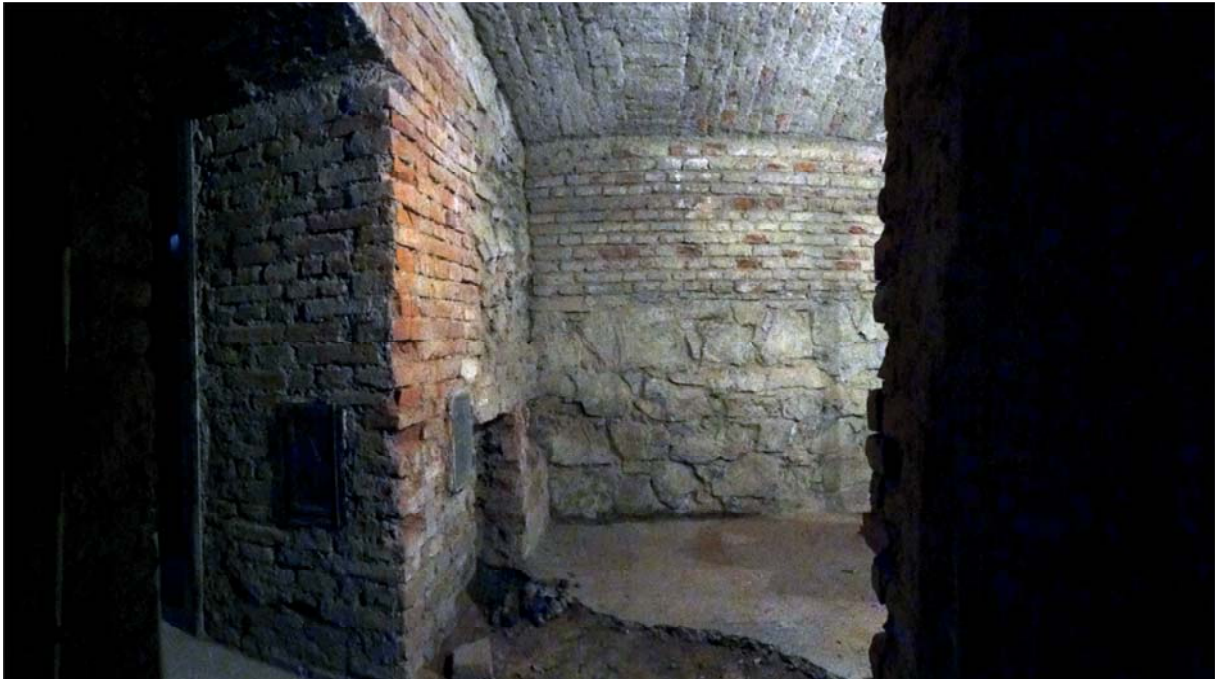
Abbildung 62 – Während der Kellersanierung in Richtung Waschküche blickend. Gut zu erkennen sind das Bruchsteinmauerwerk im unteren Bereich der Kelleraußenwand sowie der Anschluss des Kesselofens an den Schornsteinzug.

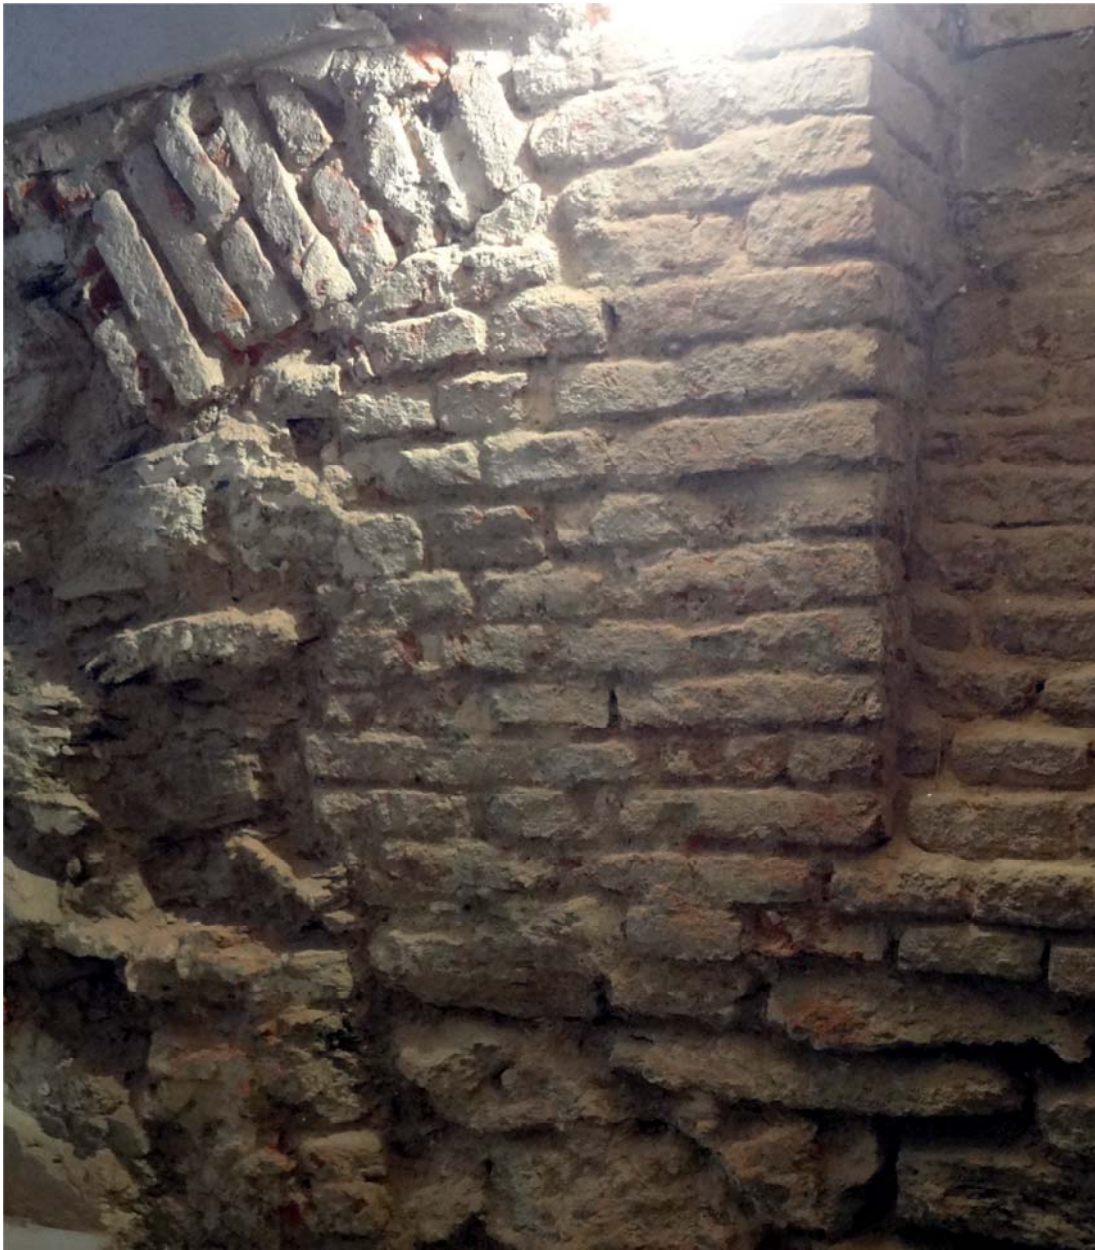
Abbildung 63 – Im Zugangsbereich des Kellers vom Stiegenhaus aus ist ein Bogenfragment des überformten früheren Wohnhauses zu sehen, ebenfalls unterscheiden sich die Bruchsteine in Konsistenz und Aussehen von jenen der in Folge des Villabaus errichteten Kellerbereiche.

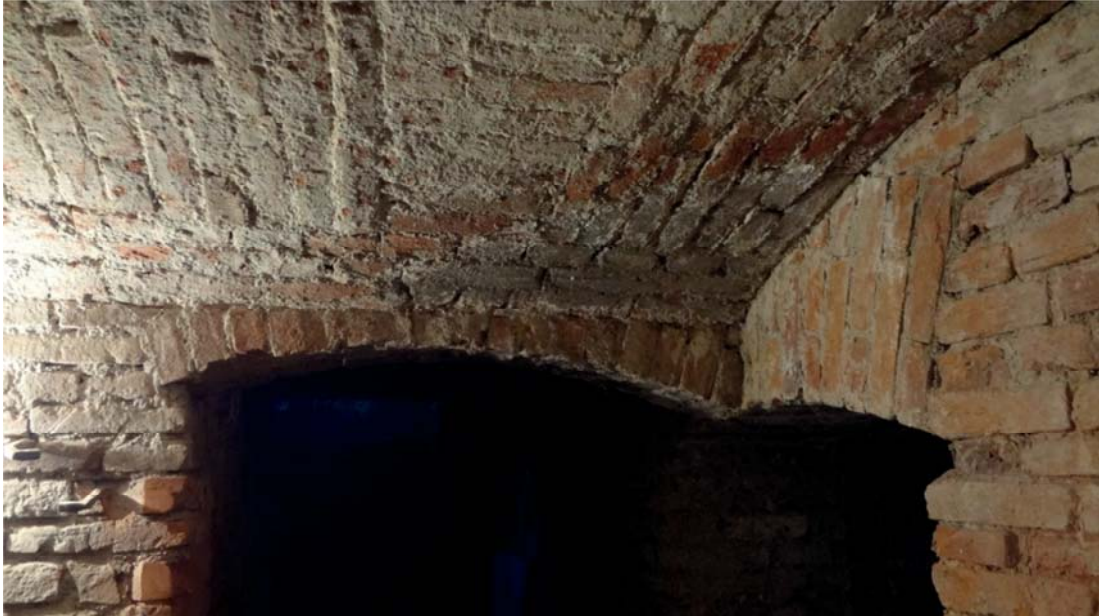
Abbildung 64 – Zwei Durchgangsbögen mit der Besonderheit, dass der linke Bogen die Last anstatt in die Wandscheibe in den rechten Bogen ableitet. Der rötliche Streifen an der Gewölbedecke zeigt die Position der früheren Trennwand zwischen Waschküche und Kellergang.

Die Kellergewölbe lasten auf einer Ziegelmauer, die wiederum im unteren Bereich der Kelleraußenwände auf einer sperrschichtlosen Bruchsteinmauer ruht. Die Innenwände bestehen zur Gänze aus einer auf einem Bruchstein-Streifenfundament basierenden Ziegelmauer. Streifenfundamente beziehungsweise in der historischen Bezeichnung *Bankette* sind in der Gründerzeit bei normal beschaffenen Bodenverhältnissen üblich<sup>83</sup> und auch bei der Villa Hochstrasser vorhanden (siehe Abbildung 67).

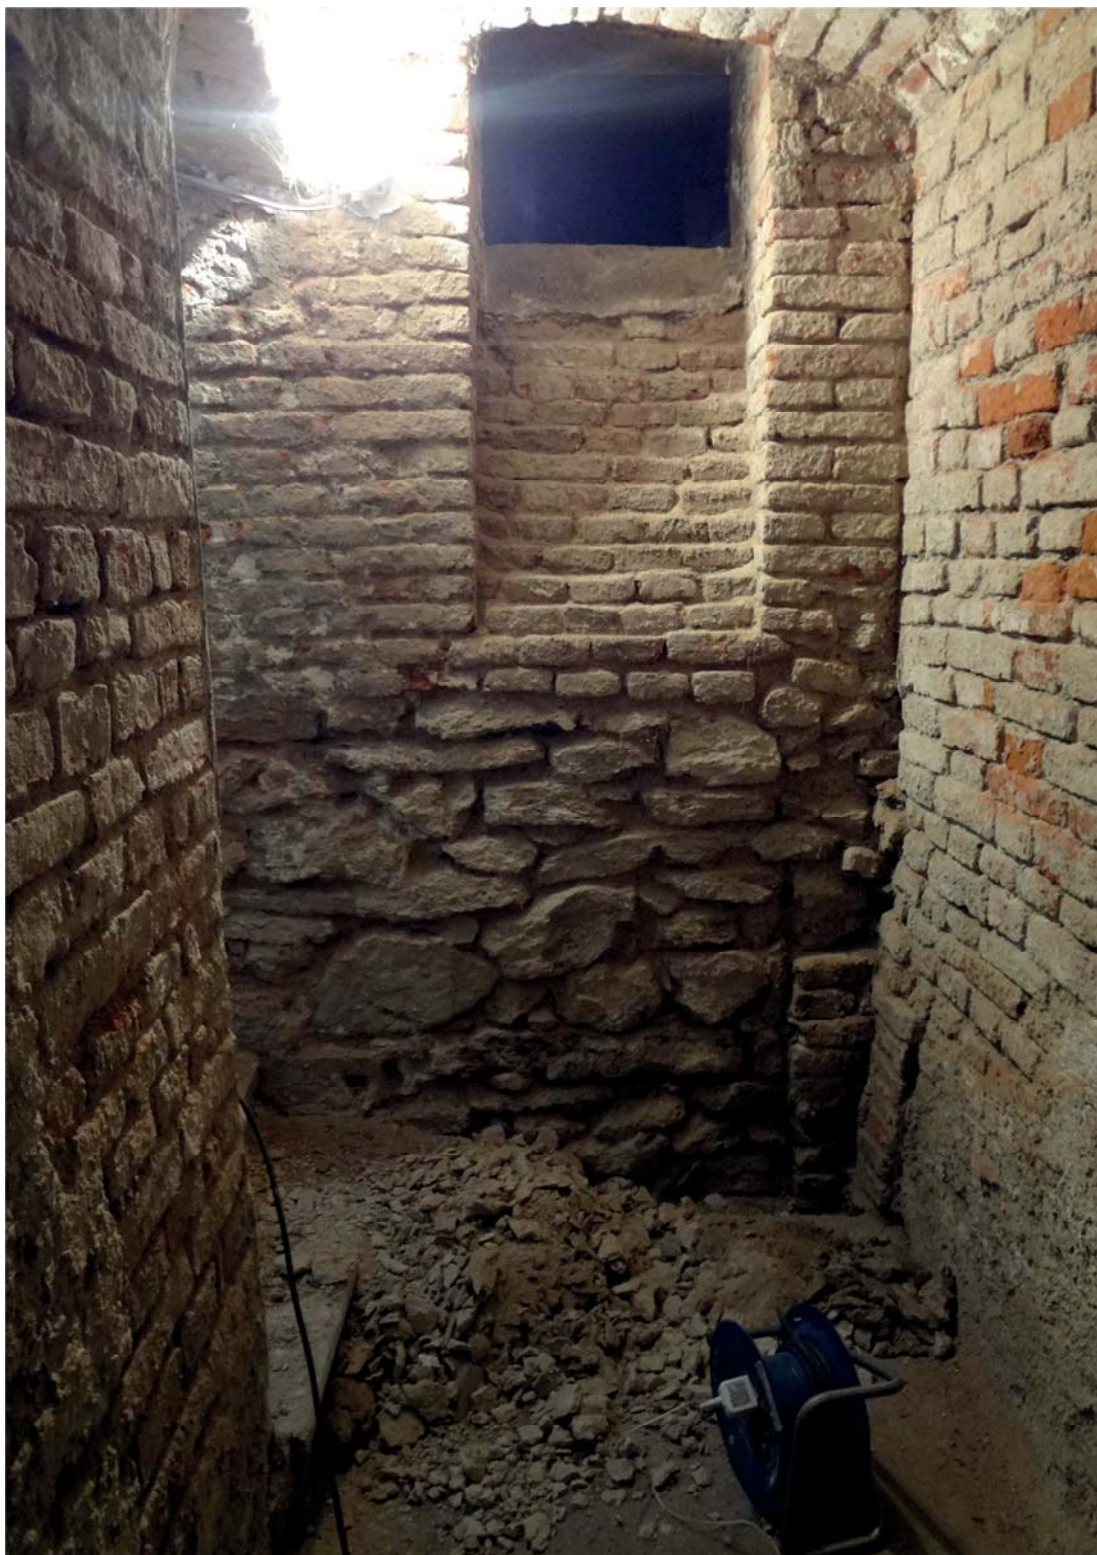
Abbildung 66 – Vorraum in Richtung Kellertreppe während der Stemmarbeiten zur Freilegung der Mauern
