# System Altbau

Wechselwirkungen im Bestand historischer Bausubstanz

am Beispiel einer historistischen Vorstadtvilla

## MASTERARBEIT

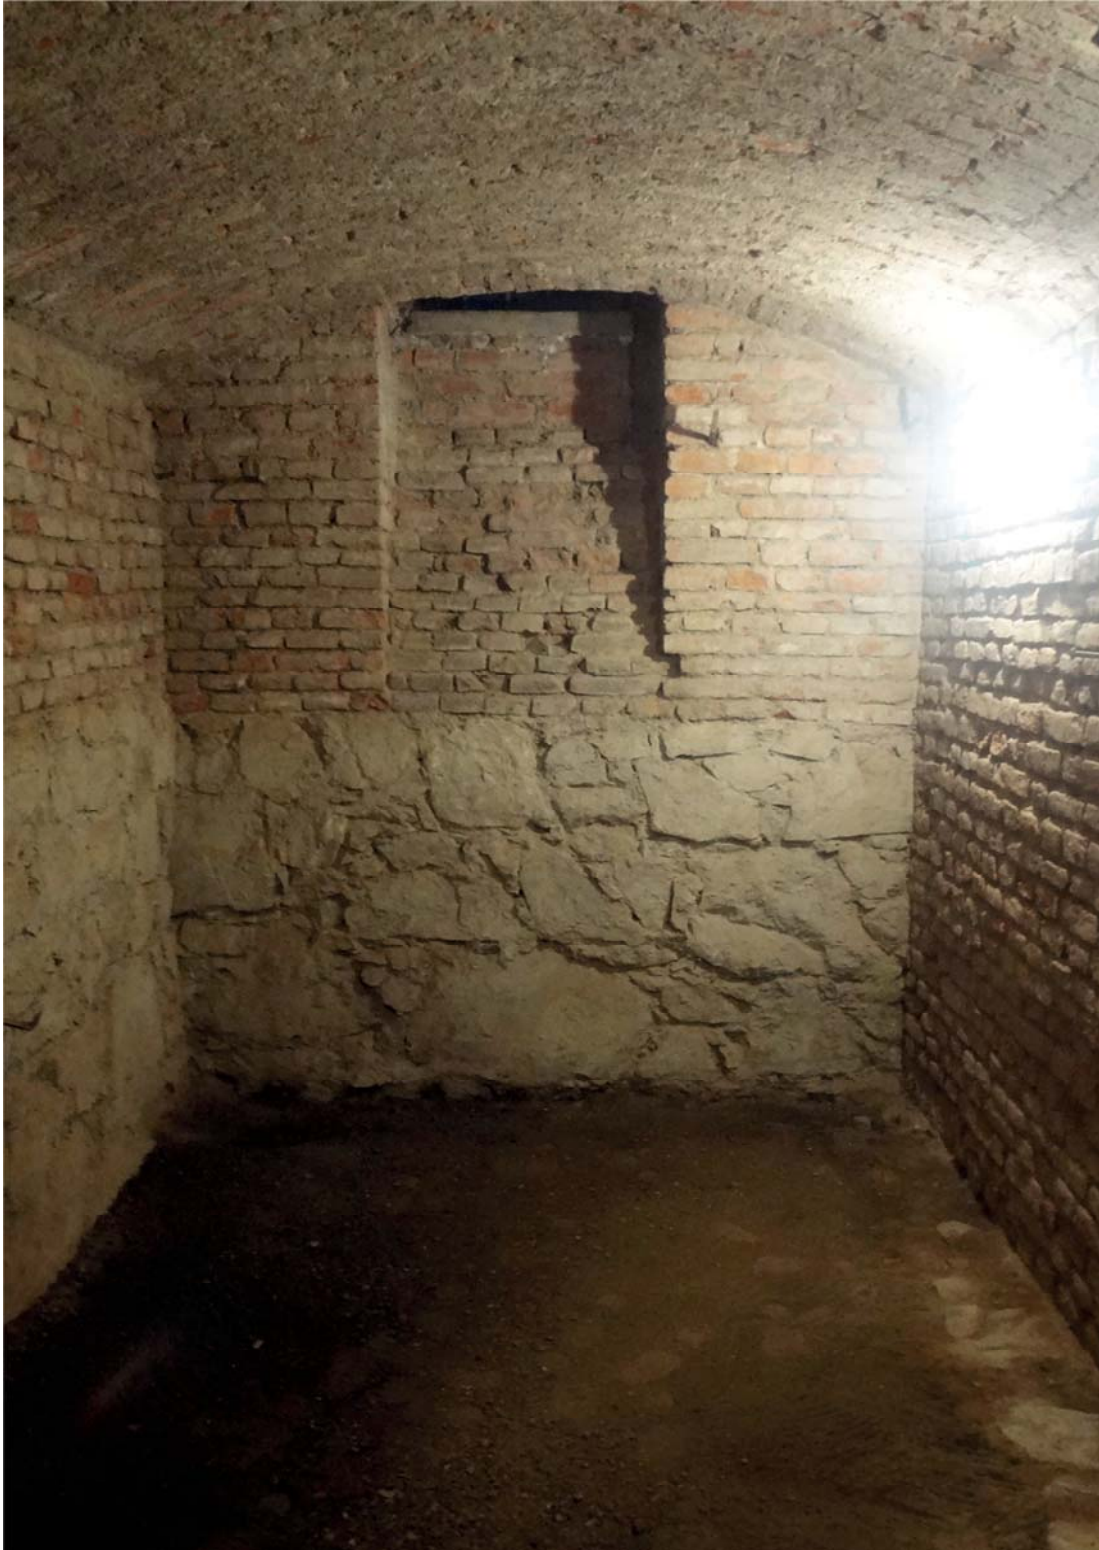
Abbildung 67 – Waschküche, Blick in Richtung Westen (Straßenseite) mit vollständig entferntem Wandputz und Betonboden. Rechts ist das Bankett der Innenmauer zu sehen.

Die Kellergewölbe lasten auf einer Ziegelmauer, die wiederum im unteren Bereich der Kelleraußenwände auf einer sperrschichtlosen Bruchsteinmauer ruht. Die Innenwände bestehen zur Gänze aus einer auf einem Bruchstein-Streifenfundament basierenden Ziegelmauer. Streifenfundamente beziehungsweise in der historischen Bezeichnung *Bankette* sind in der Gründerzeit bei normal beschaffenen Bodenverhältnissen üblich<sup>83</sup> und auch bei der Villa Hochstrasser vorhanden (siehe Abbildung 67).

der Sanierung war der Kellerboden mit einer circa sechs Zentimeter dicken unbewehrten Betonschicht versehen. Vor seiner Entfernung verhinderte der Beton, dass die Bodenfeuchtigkeit direkt an Ort und Stelle verdunsten konnte. Dadurch wurde diese verstärkt von den Bodenrändern aus über die Putzschicht beziehungsweise über die Ziegelsteine durch Kapillarwirkung nach oben gezogen. Im Laufe der Zeit gelangte die Feuchtigkeit bis in den Bodenbereich des Parterres, wo sie die Polsterhölzer und Unterkonstruktion des Eichenparketts im Wohnraum und den Putz im Sockelbereich der Fassade angriff.

Durch die Entfernung aller feuchtigkeitslenkenden und -transportierenden Materialien und dem Auskratzen der Mauerwerksfugen zur Vergrößerung der Verdunstungsfläche, kann die Feuchtigkeit nun im Untergeschoß entweichen und über Kellerlüftung nach außen abgegeben werden.

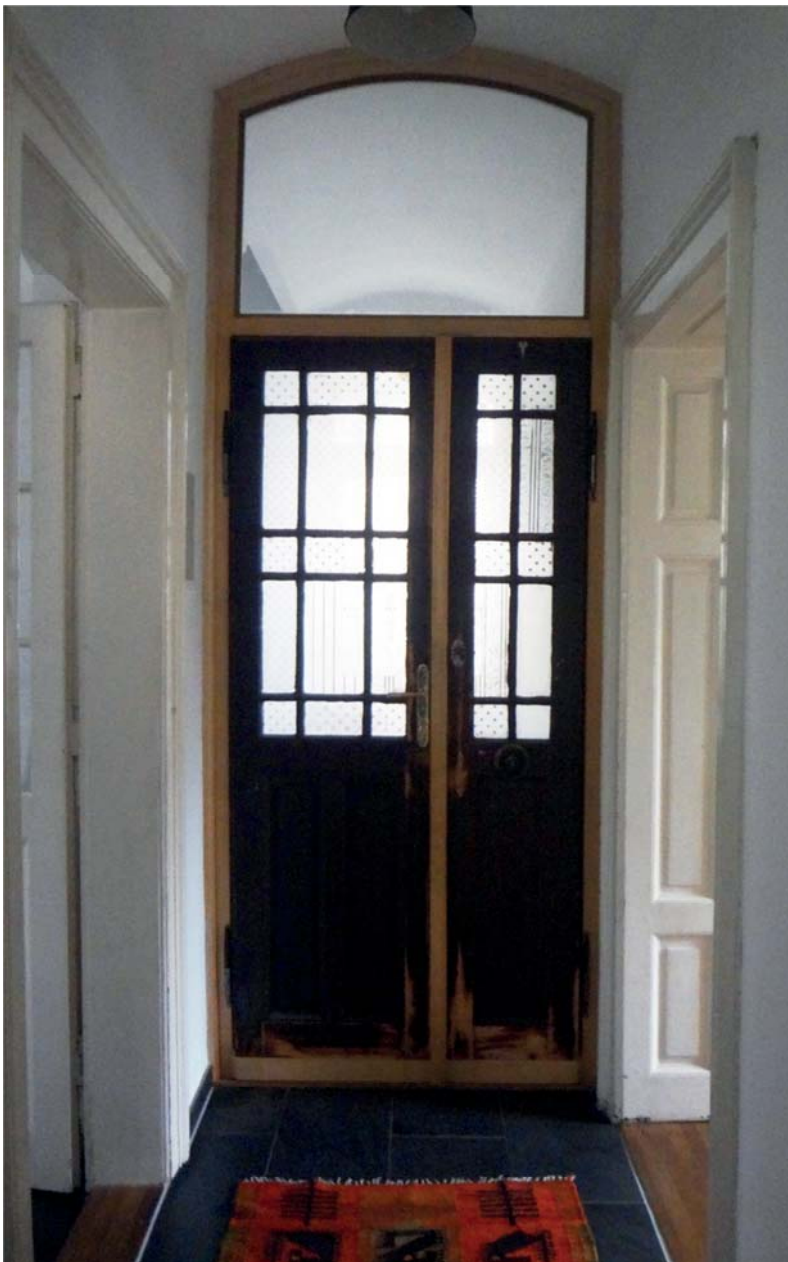
Abbildung 71 – Innenansicht der wiedereingebauten originalen Eingangstür im ersten Obergeschoß  
2015

Die Eingangstür zur Wohnung im ersten Obergeschoß wurde vermutlich in den 1980er Jahren wie auch jene im Erdgeschoß „modernisiert“. Hier wurden jedoch nicht die Scheibeneinteilung und das Glas verändert, sondern die Originaltür durch eine andere, nun einflügelige Tür ersetzt. Bei dieser Ersatztür dürfte es sich um das veränderte ehemalige zweite Türblatt der Doppelzargentür zur Veranda gehandelt haben. 2015 wurde die originale zweiflügelige Eingangstür wieder als Wohnungseingangstür eingebaut.

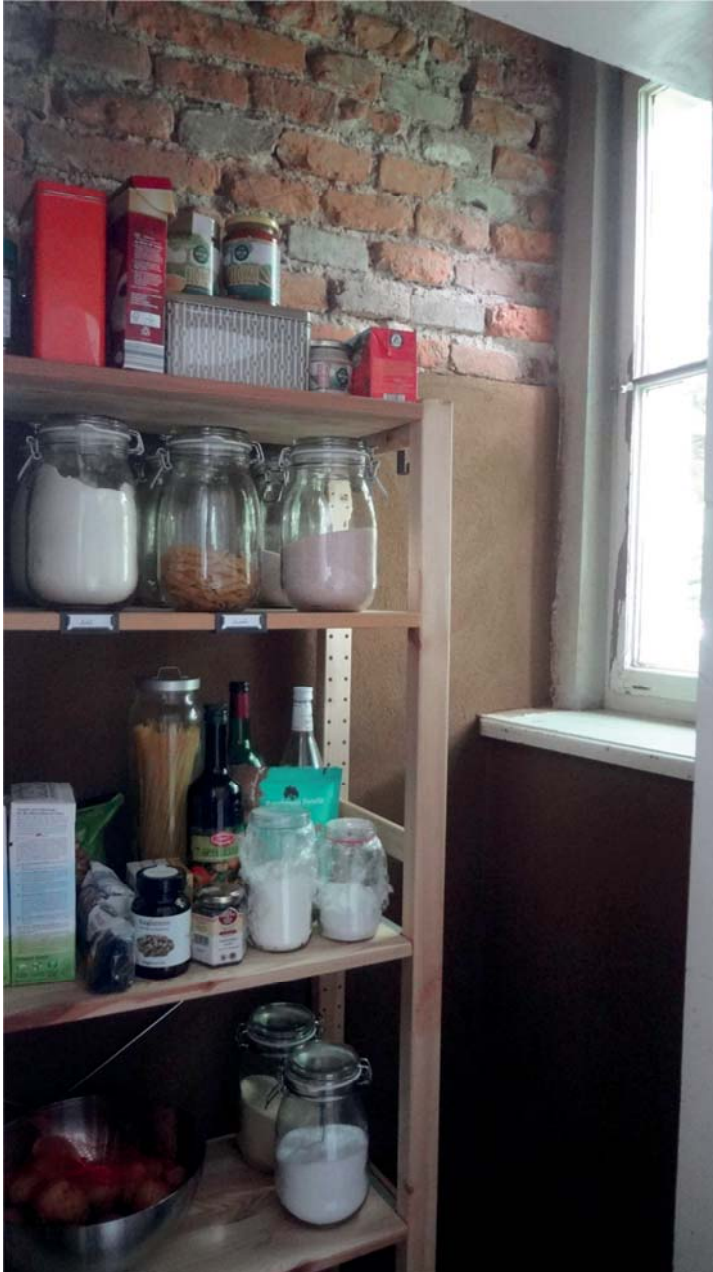
Abbildung 72 – Speisekammer im ehemaligen Raum der unteren Stiegenhaustoilette. Für ein ausgeglichenes Raumklima wurde durch die Freilegung der Ziegel im oberen Bereich die Raumbooberfläche vergrößert und durch das Verputzen des unteren Teils mit Lehm ein Feuchtigkeitsregulator geschaffen. Der für Dunkelheit sorgende Klappladen wurde für die Dauer der Fotoaufnahme geöffnet.

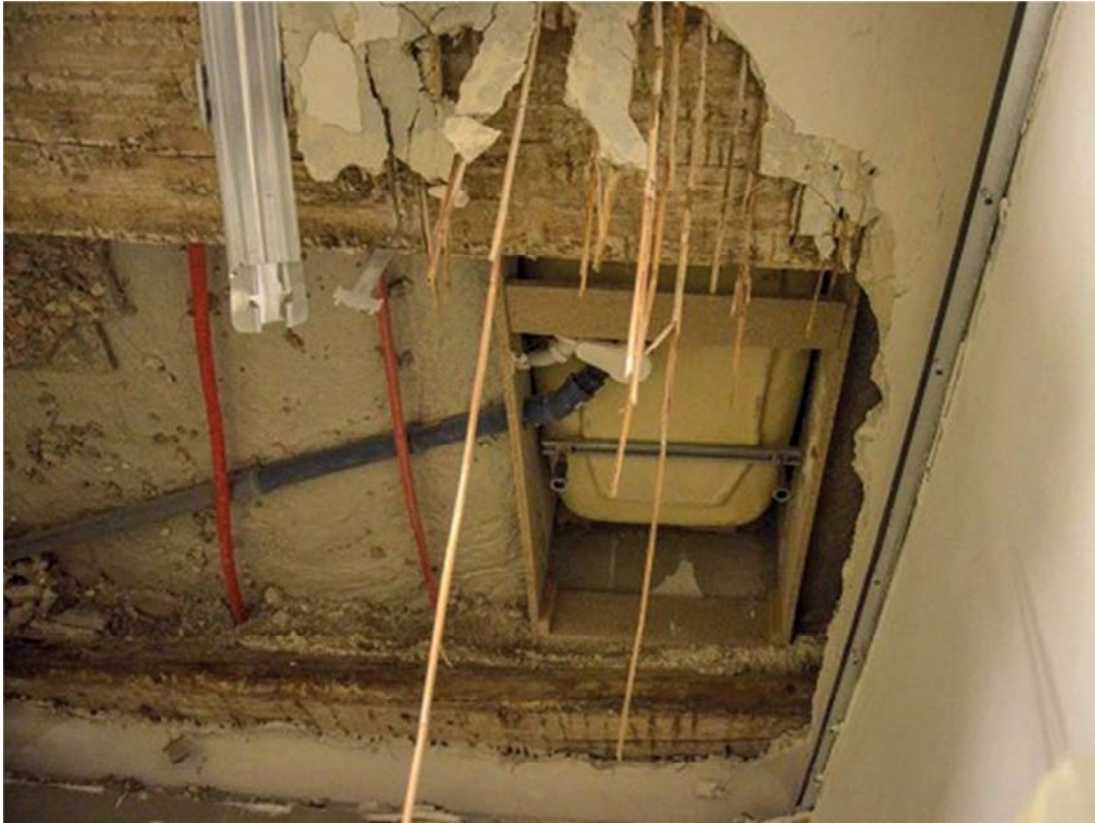
Abbildung 74 – Durchbruch einer Holzbalkendecke im Bereich einer Badewanne in einem Mehrparteienhaus

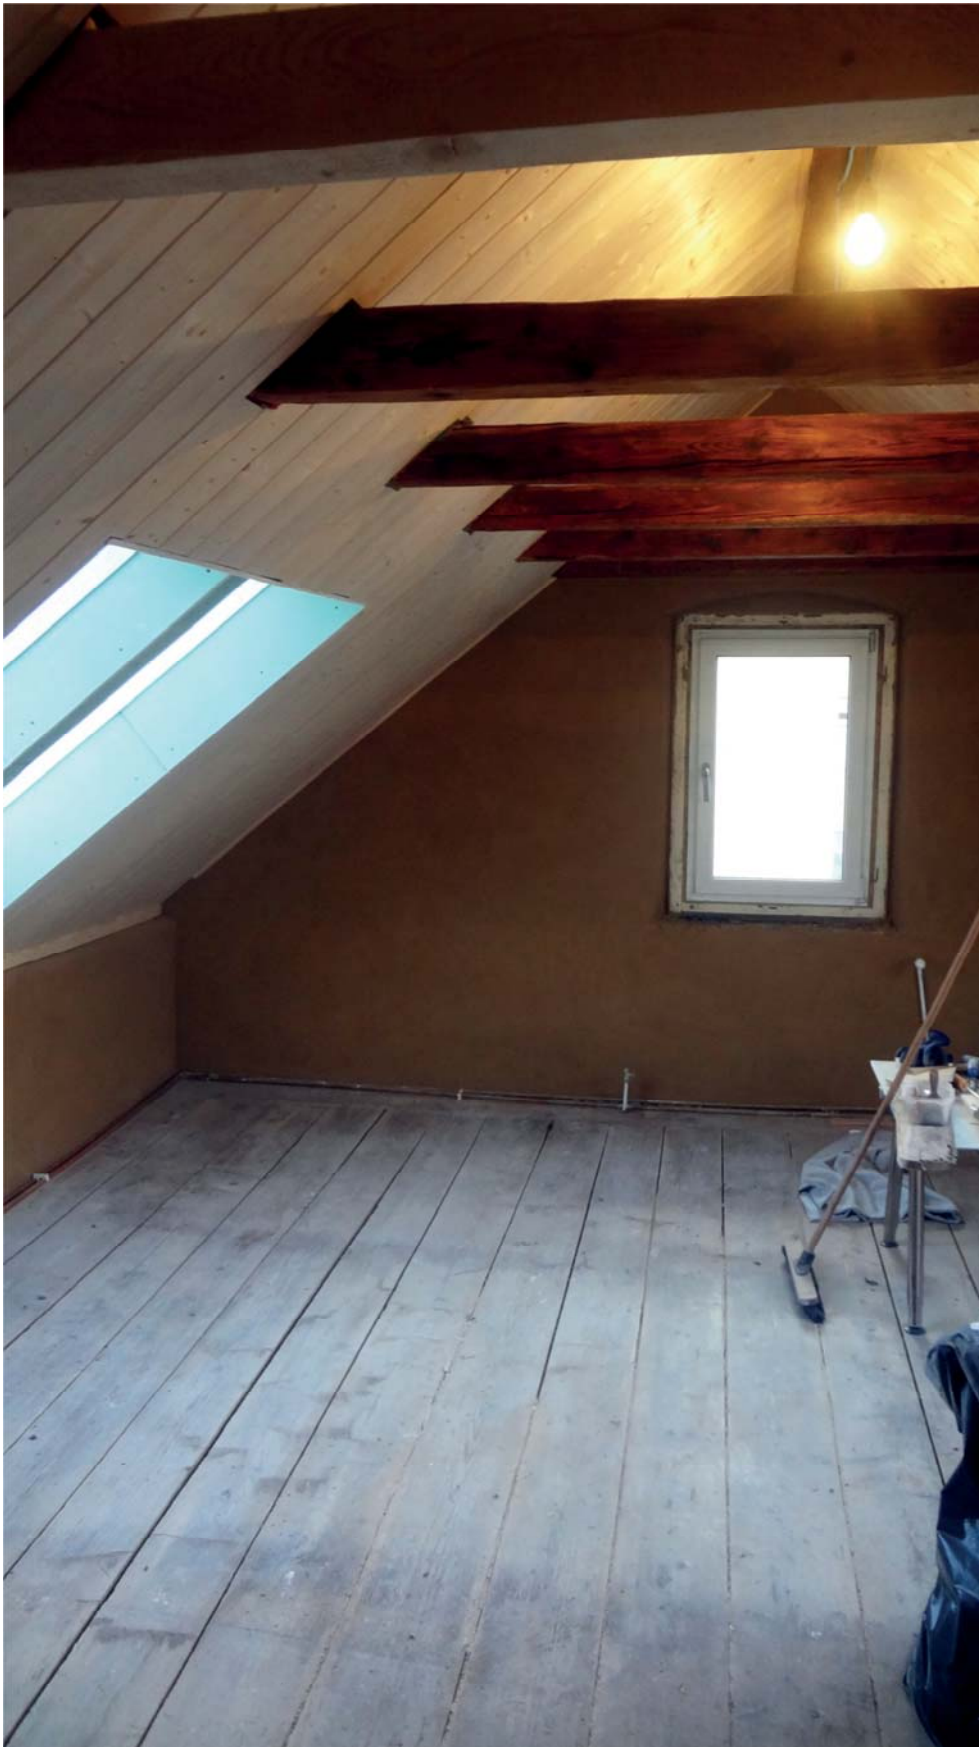
Abbildung 78 – Wohnraum im zweiten Obergeschoß während der Sanierung 2016; am Boden sind die Umrisse eines Bettes ersichtlich

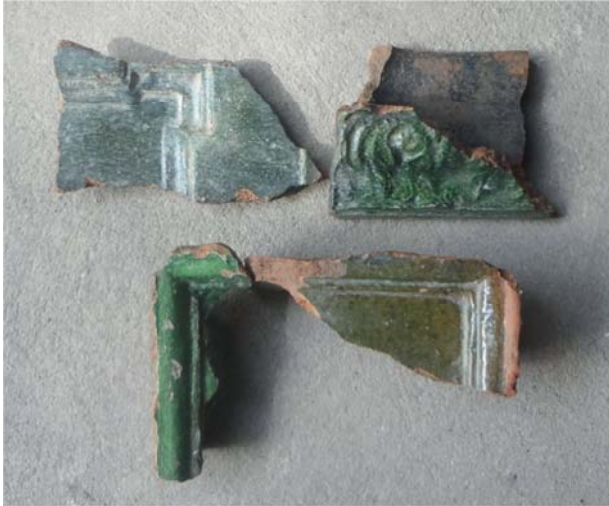
Abbildung 79 – Aufgefundene Fragmente von Ofenkacheln

Fragmente von grün glasierten Keramikkacheln eines Ofens (möglicherweise auch von mehreren Öfen) konnten an der Nordseite der Villa bei Erdarbeiten geborgen werden. Abbildung 80 zeigt einen vergleichbaren Kachelofen, der ebenfalls aus der Zeit zwischen 1900 und 1910 stammt.

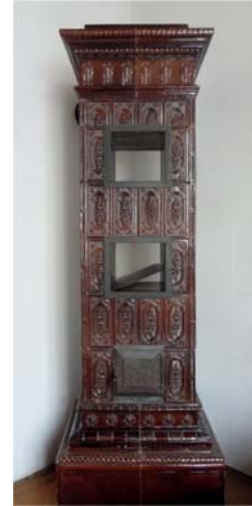
Abbildung 80 – Kachelofen in Raumecke, in der für den Historismus typischen schlanken und hohen Form
