Bildhauerheim des Professors Hoffmeister in Grunewald bei Berlin<sup>17)</sup>.

Arch.: Sering.

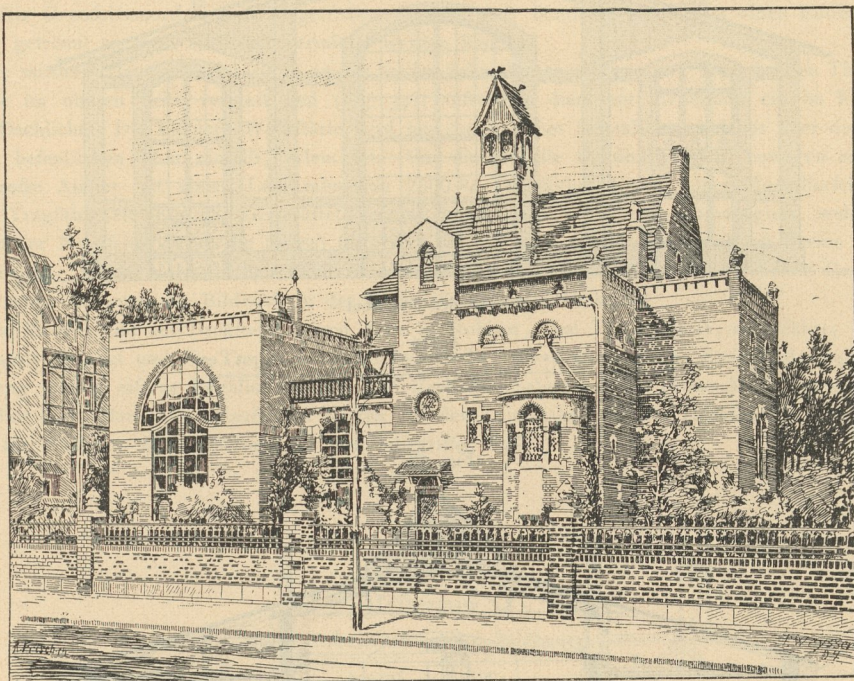
Fig. 35.

Im äußeren Aufbau (Fig. 35) ist nur ein kleiner Teil des Hauses unter ein emporragendes Satteldach zusammengefaßt, nämlich nur die im Erdgechofs sich aus Herrenzimmer, Speisezimmer und Nebentreppe zusammensetzende Flucht. Alles übrige ist mit flachen Dächern abgedeckt, die dem Ganzen etwas Eigenartiges in der Erscheinung verleihen<sup>17)</sup>.

Schaubild.
