Haus mit den Ateliers eines Bildhauers und eines Malers⁵⁴⁾.

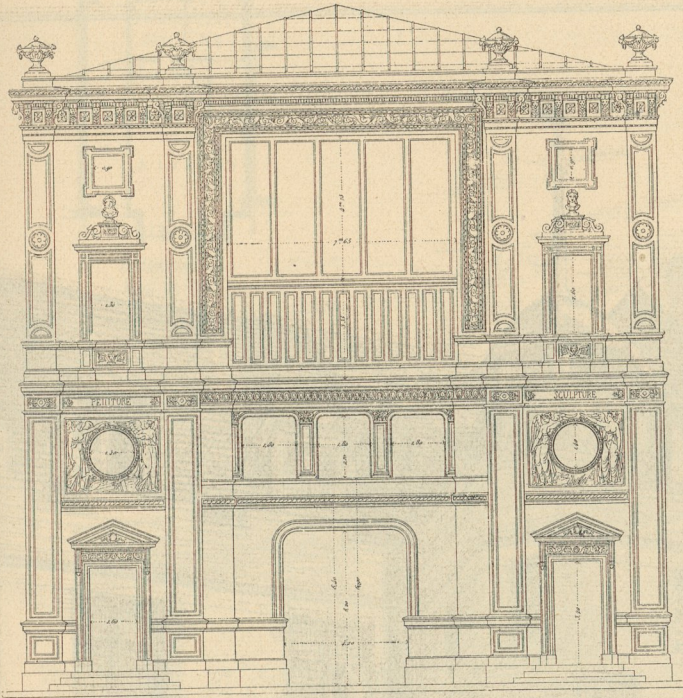
Fig. 100.

Ansicht.

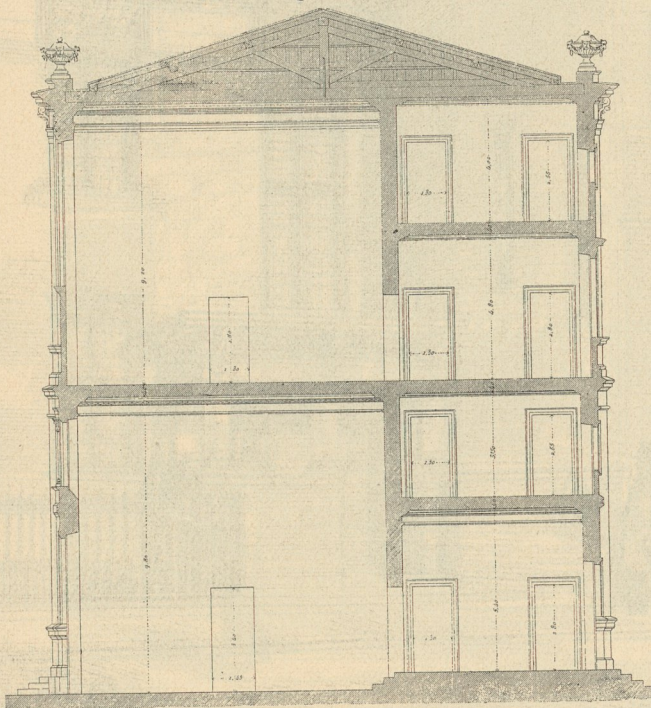
Fig. 101.

Querschnitt.
