**Versuchstechnische Untersuchung
von
korrosionsgeschädigten Winkelstützmauern**

MASTERARBEIT

Masterstudium Bauingenieurwissenschaften - Konstruktiver Ingenieurbau

Technischen Universität Graz

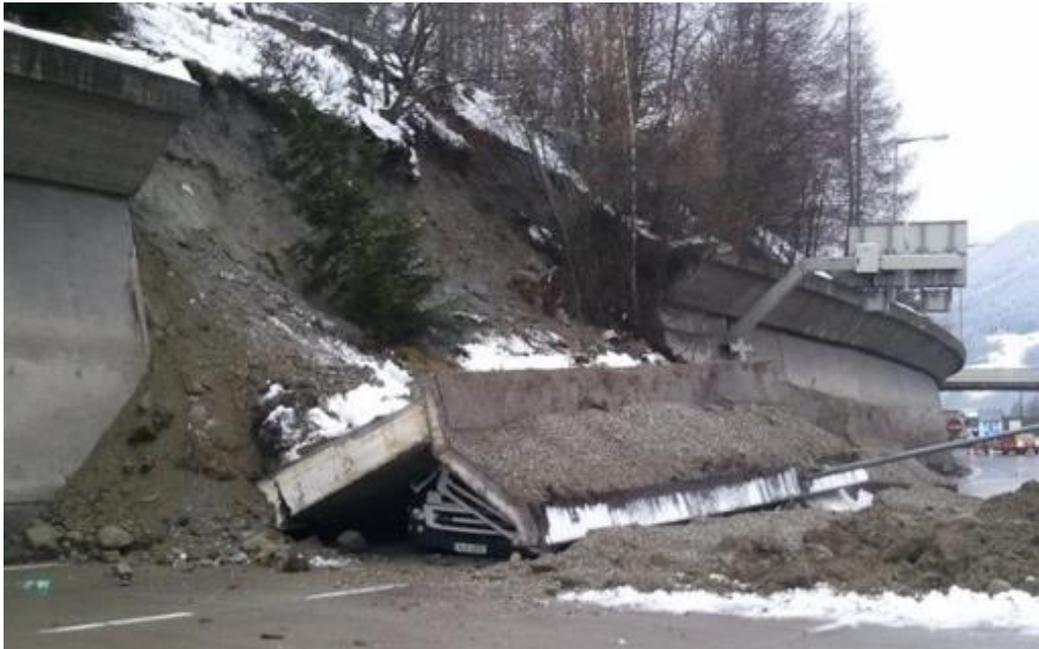
Abb. 1: Schadensbild des Wandverbruchs (Rotes Kreuz, 2012)

In der Vergangenheit sind vermehrt Schadensfälle an älteren Stützbauwerken sowohl in Österreich, als auch in Deutschland und in der Schweiz aufgetreten. Beispielsweise fand im Jahr 2012 ein plötzlicher Wandverbruch an der A13, der Brennerautobahn, statt. Eine über 10 m hohe Stützmauer stürzte nahe der Mautstelle Schönberg ohne erkennbare Vorzeichen auf die Fahrbahn. Dabei kam tragischerweise ein LKW-Fahrer ums Leben.

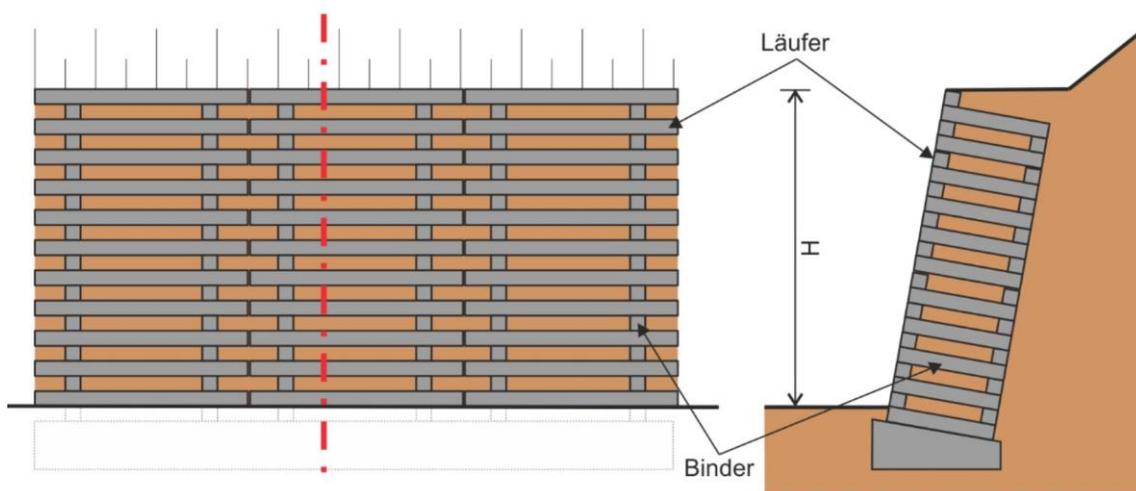
Abb. 15: Längsansicht und Schnitt einer Raumgitterkonstruktion (ÖGG-Empfehlungen, 2018)

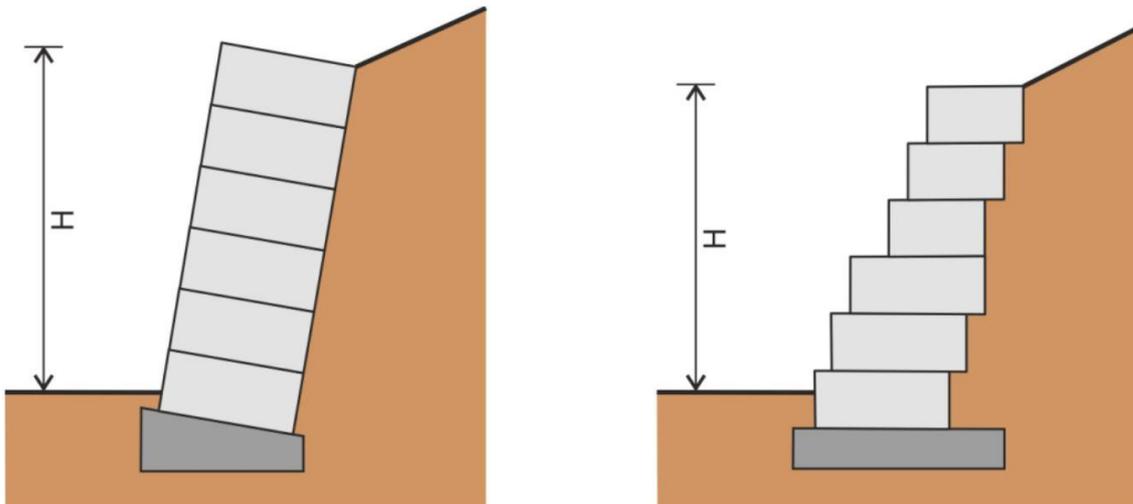
Abb. 17: Links: Schnitt einer geneigten Gabionenwand; Rechts: Schnitt einer abgetreppten Gabionenwand (ÖGG-Empfehlungen, 2018)

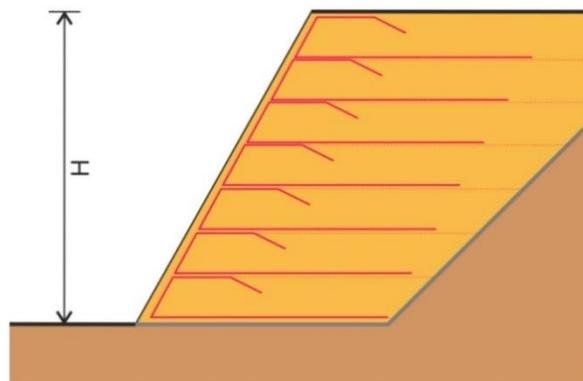
Abb. 20: Schnitt durch bewehrte Erde Konstrukt. (ÖGG-Empfehlungen, 2018)

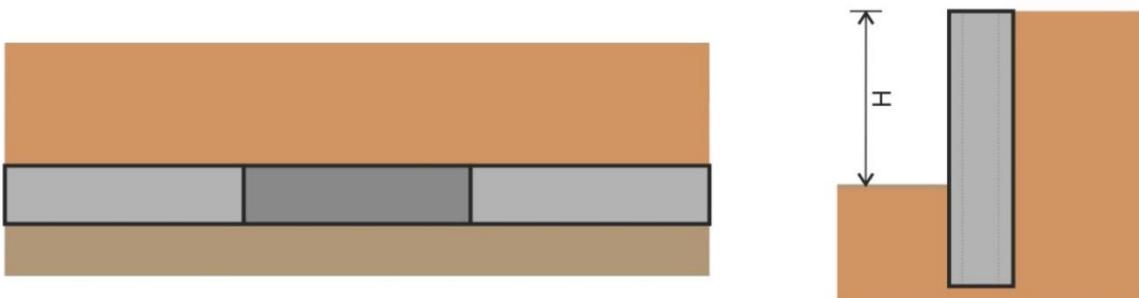
Abb. 22: Grundriss und Schnitt einer Schlitzwand (ÖGG-Empfehlungen, 2018)

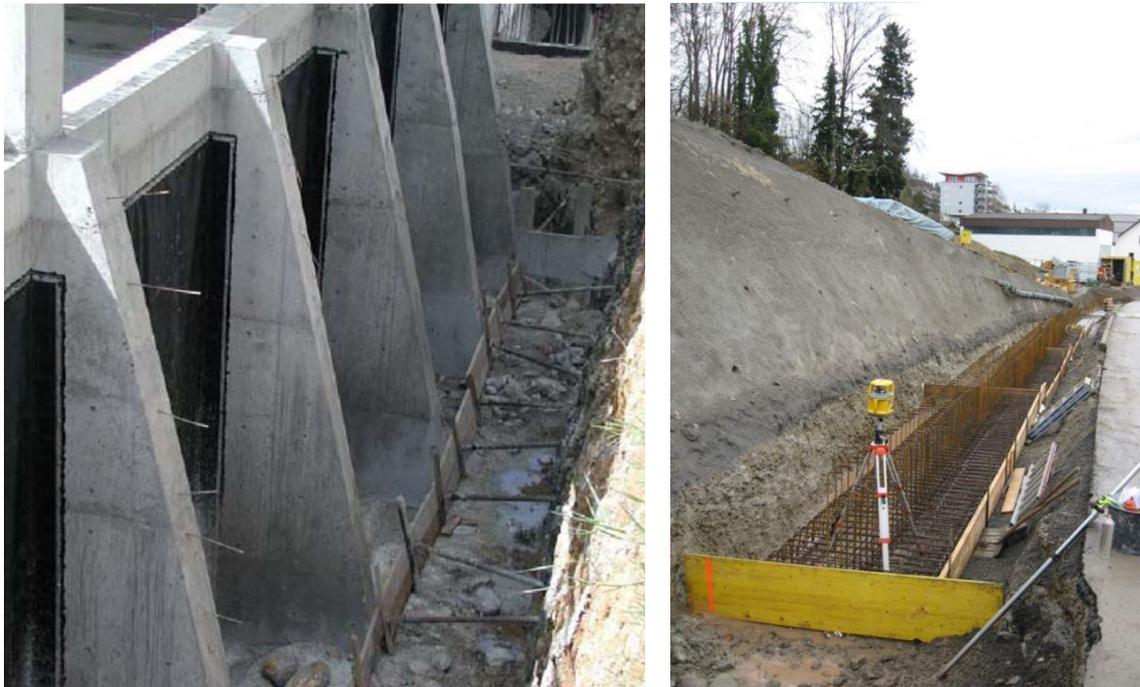
Abb. 33: Beispiele einer Winkelstützmauer; Links: aussteifende Rippen „Schwerter“; Rechts: Fundamentbewehrung einer Winkelstützmauer (BSP Ingenieure, 2013)

In der nachfolgender Abb. 33 sind Bilder der Bauphase zweier Winkelstützmauern abgebildet.

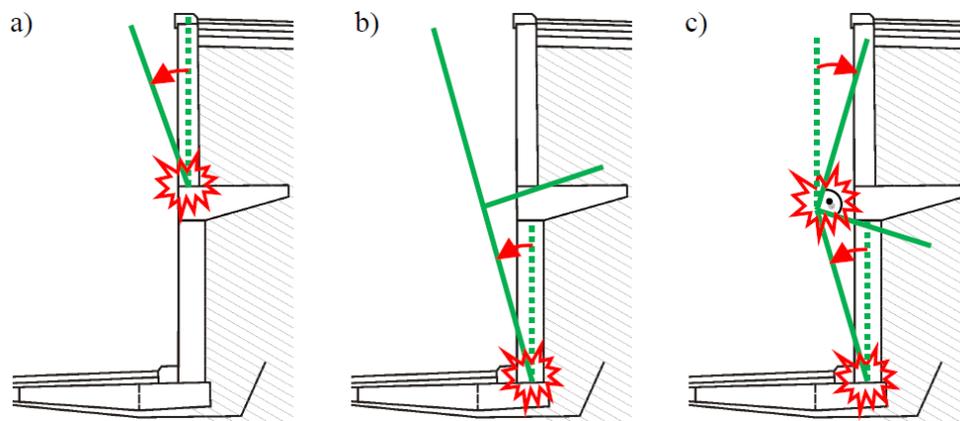
Abb. 34: Bauwerksspezifische Versagensmechanismen für eine Winkelstützmauer mit Sporn (Marte et al., 2014)

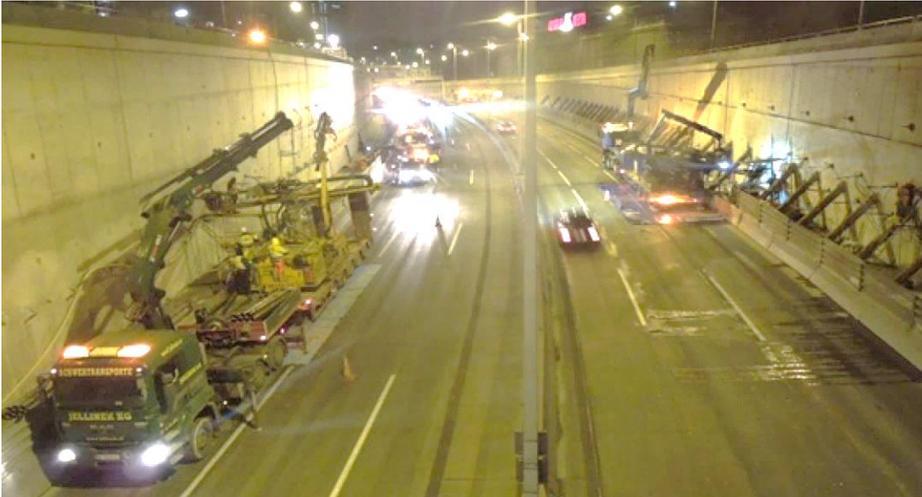
Abb. 35: Bauarbeiten zur Ertüchtigung der Stützmauer (Marte et al., 2014)

In Abb. 35 ist die durch vertiefte Prüfmaßnahmen untersuchte Winkelstützmauer entlang eines Streckenabschnittes der A23 (Südosttangente) abgebildet, welcher in weiterer Folge einer umfassenden Sicherung und Ertüchtigung unterzogen wurde.

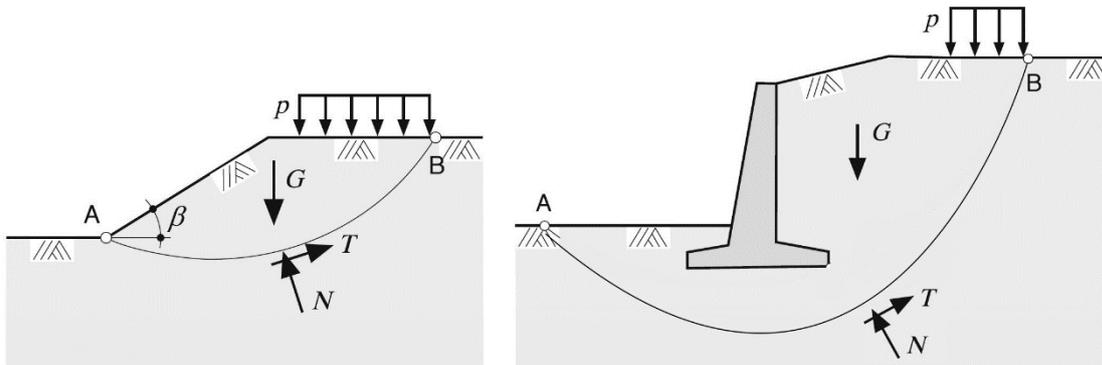
Abb. 37: Links: Böschungsbruch; Rechts: Geländebruch (Schmidt, 2014)

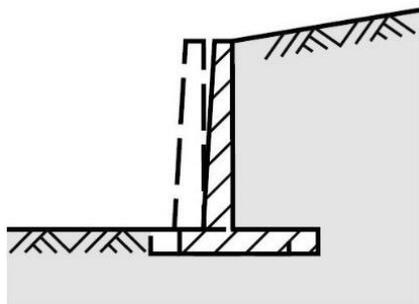
a) Gleitversagen Winkelstützmauer

In der Abb. 38 sind die zwei maßgebenden Versagensmechanismen Gleitversagen und Grundbruch ersichtlich.

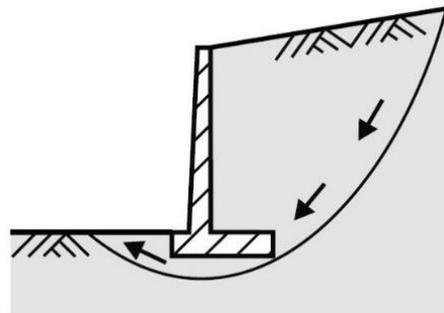
b) Kombiniertes Grund- u. Geländebruch einer Winkelstützmauer

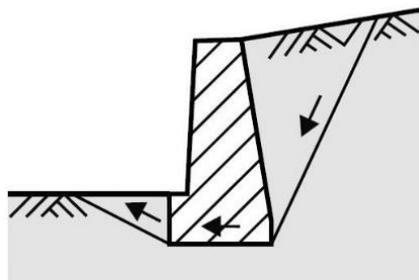
c) Gleitversagen Gewichtsmauer

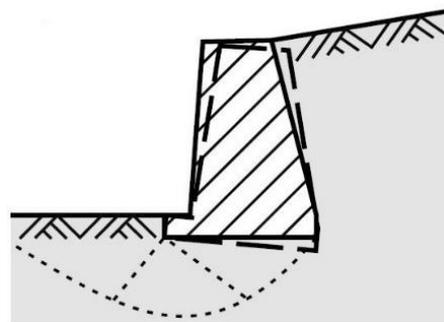
d) Grundbruch einer Gewichtsmauer

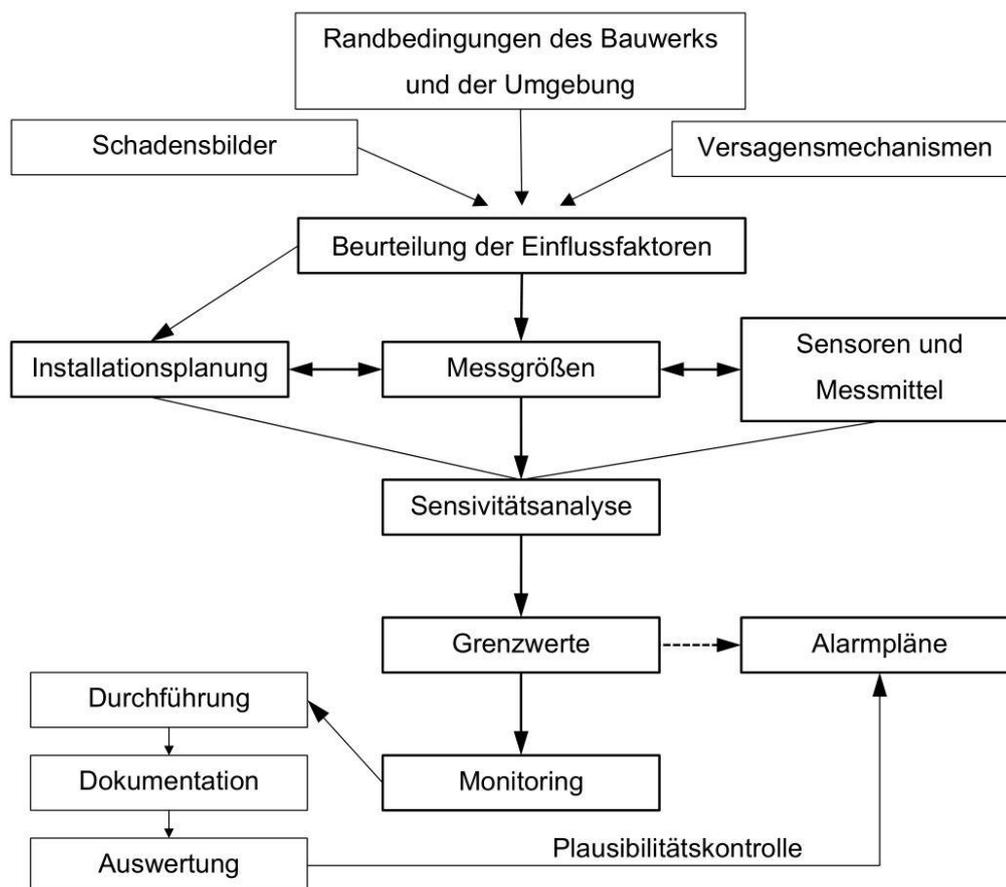
Abb. 42: Beispiel eines Ablaufs zu einem Monitoring (ÖGG Empfehlungen, 2018)

Für die Überwachung und zur frühzeitigen Erkennung kann ein Monitoringsystem herangezogen werden. Durch Monitoring können Veränderungen eines Bauwerks (z.B. Grobdetektion von Schäden, Erfassung von Verformungszunahmen) über die Zeit detektiert und beurteilt werden. Das Ziel bei der Verwendung eines Monitorings ist es, die Randbedingungen eines zu untersuchenden Bauwerks und dessen Einflüsse (aus bereits erfassten Schäden) und möglichen Versagensmechanismen gegenüberzustellen und daraus eine Identifikation der Ursachen der Verformungen ableiten zu können. Weiters besteht die Absicht darin, eine bessere Beurteilung der Schadens- und Versagensentwicklung zu prognostizieren. In Abb. 42 ist ein schematischer Ablauf eines Monitoringkonzeptes abgebildet.

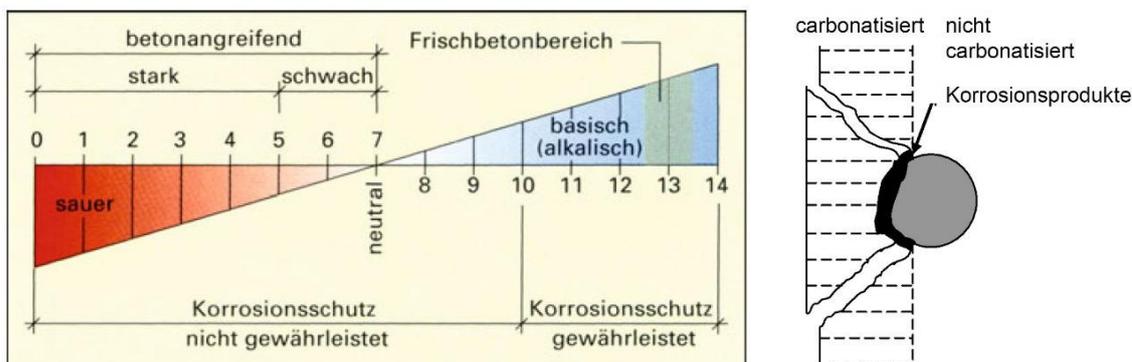
Abb. 43: Links: pH-Wert von Beton; Rechts: Grafik über Karbonatisierungstiefe und entstehende Korrosion an einem Bewehrungsstahl (Baustoffwissen, 2016)

Beton ist hochalkalisch und besitzt dadurch eine sogenannte „Passivierungsschicht“, welche sich auf dem eingelegten Bewehrungsstahl bildet (siehe Abb. 43). Dadurch schützt der Beton den Stahl vor einer möglichen Korrosion.

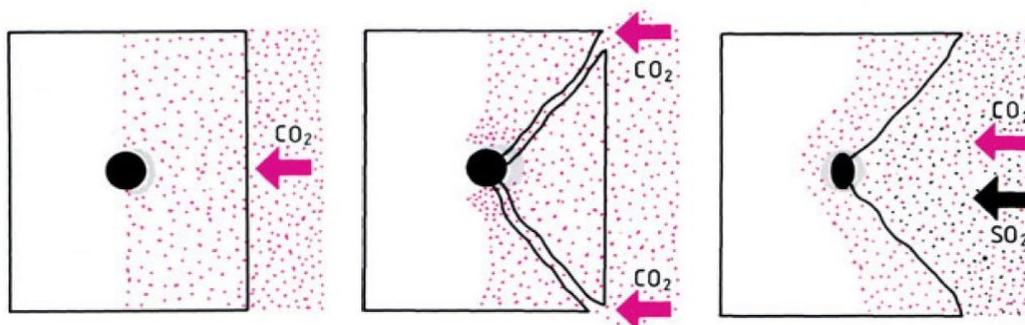
Abb. 44: Chemischer Prozess der Karbonatisierung (Stahr, 2015)

Mit der Zeit verliert der Beton aufgrund seiner Karbonatisierung jedoch an Alkalität. Unter der Karbonatisierung versteht man die chemische Reaktion zwischen dem Zementstein und dem Kohlendioxid, welches in der Umgebungsluft vorkommt. Durch diesen Vorgang verwandelt sich der Zementstein in Calciumcarbonat (=Kalkstein). Das bedeutet der pH-Wert des Zementsteins nimmt nach außen hin sukzessive ab und somit auch der alkalische Schutz der Bewehrung. Sobald kein ausreichender Schutz durch die Betonüberdeckung mehr gegeben ist, kann sich das bildende Korrosionsprodukt des Stahls (Rost), welches ein Vielfaches an Volumen des ursprünglichen Stahl-Querschnitts besitzt, ausdehnen. Der entstehende Druck (auch als „Sprengdruck“ bezeichnet) kann in weiterer Folge zu oberflächlichen Rissen führen und anschließend eine Abplatzung des Betons bewirken. Der Vorgang der chemischen Reaktion ist in Abb. 44 dargestellt:

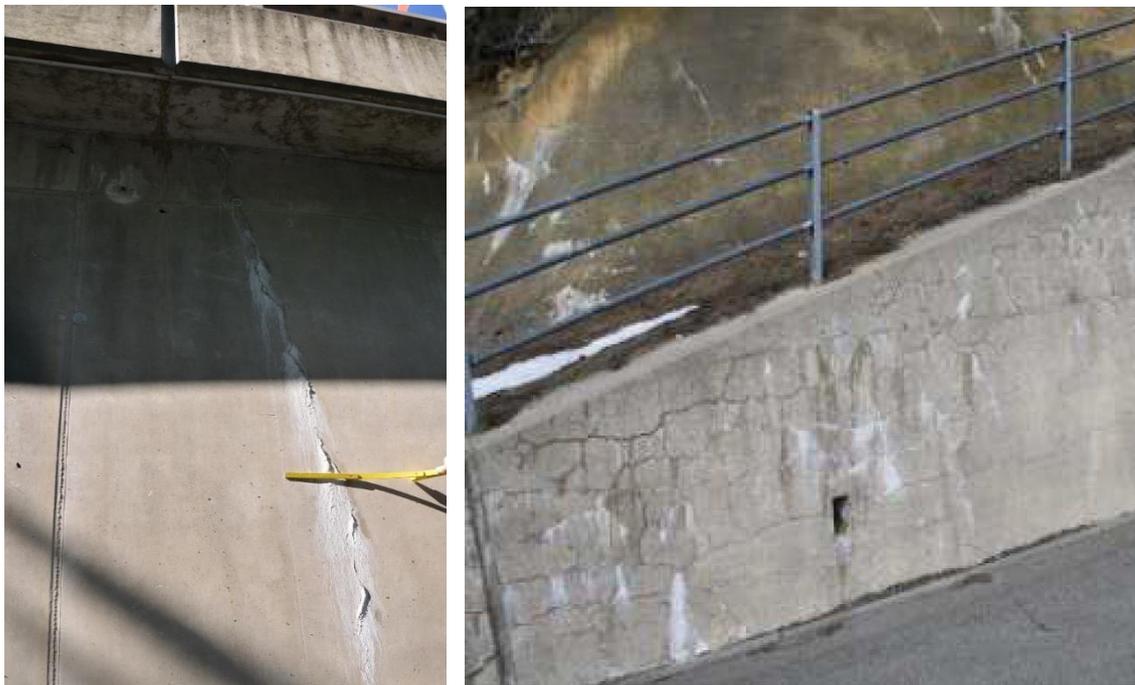
Abb. 47: Links: Betonausblühung in der Nähe eines Risses im Stahlbetonbauteil;
Rechts: Ausblühungen in unmittelbarer Nähe zur Straße mit Tausalzverwendung

In Abb. 47 sind derartige Betonausblühungen (auch Kalkausscheidungen) dargestellt.

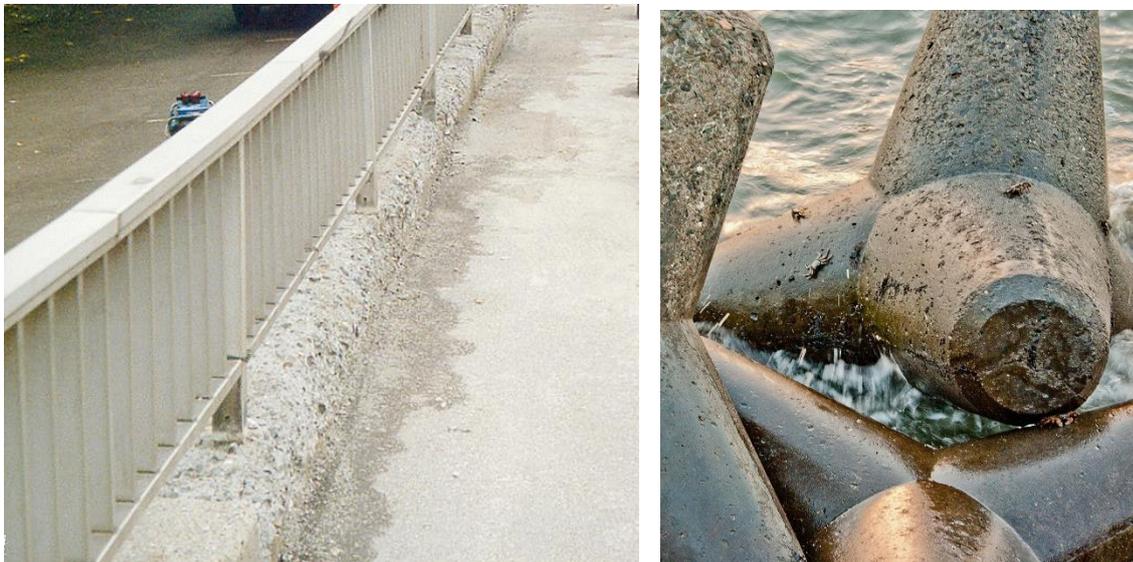
Abb. 48: Beispiele einer Schädigung durch Betonkorrosion (Baustoffwissen, 2016)

In Abb. 48 sind Beispiele von Schädigungen infolge Betonkorrosion angeführt.

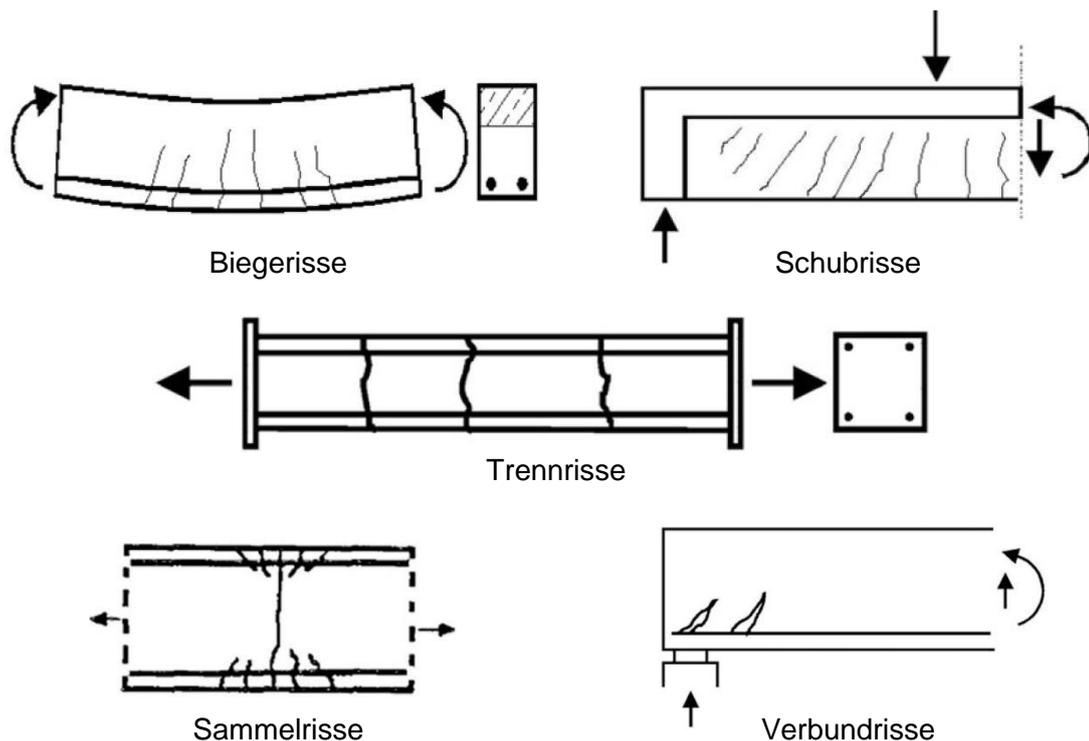
Abb. 49: Schematische Abbildungen von Rissen (Weber, 2013)

Prinzipiell sind Risse erforderlich, um die Bewehrung zu aktivieren, und somit die Verbundtragfähigkeit des „Verbundbaustoffs Stahlbeton“ zu erreichen. Die hierzu erforderlichen Risse müssen jedoch in der Breite beschränkt werden, um eine gewisse Gebrauchstauglichkeit (Verformung) und Dauerhaftigkeit (Korrosionsschutz) des Objekts gewährleisten zu können. Risse entstehen aus unterschiedlichen, sich teilweise überlagernden Ursachen. Einerseits können äußere Einwirkungen Trenn-, Biege-, Verbund- und/oder Schubrisse herbeiführen. Andererseits kommt es infolge von Zwangsbeanspruchungen (z.B. durch Temperaturweirwirkung oder Schwinden) sehr häufig zu Oberflächen- oder Trennrissen. Des Weiteren können die zuvor beschriebenen chemischen Reaktionen (Karbonatisierung, Chlorideinwirkung etc.) dazu führen, dass es an der Betonoberfläche zu einer konzentrierten Rissbildung kommt. Auch statische oder konstruktive Mängel in der Planung sowie in der Ausführung kann ein übermäßiges Entstehen von Rissen bewirken. In Abb. 49 sind einige schematische Risse nach Weber (2013) dargestellt:

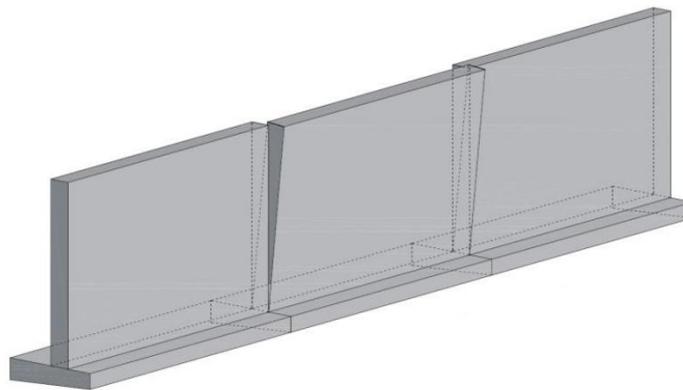
Abb. 52: Skizzenhafte Darstellung einer ungleichmäßigen, Relativverformung von Betonierabschnitten (ETH Zürich, 2017)

Stützbauwerke und wandartige Konstruktionen werden üblicherweise in Längsrichtung durch Betonierabschnitte oder den Einbau von Dehnfugen begrenzt. Abgesehen von der Bauungenaugkeit bei der Herstellung von Stützbauwerken, hat dies zur Folge, dass bei ungleichmäßiger Belastung (z.B. Beanspruchung aus Erddruck) oder durch ungleichmäßige Widerstände im Untergrund unterschiedlichen Verformungen entstehen. Diese auftretenden Deformationen, welche in Größe unterschiedlich zueinander sind, können als sogenannte „Versätze“ eines Bauwerksabschnittes bezeichnet werden. Es kann zum einen ein über die Wandhöhe konstant verlaufender Versatz (translatorische Verschiebung) auftreten, und sich zum anderen infolge einer Rotation auch ein ungleichmäßiger Versatz ausbilden, welcher in Abb. 52 dargestellt ist.

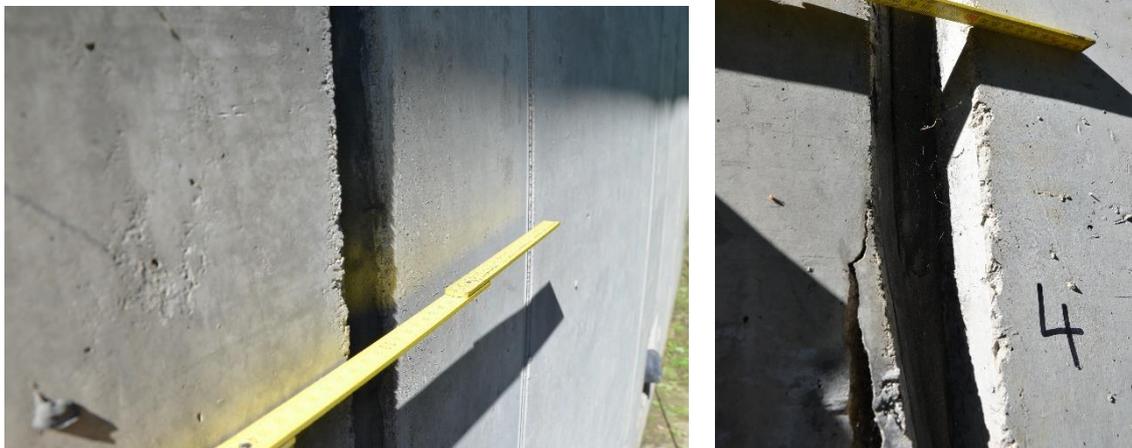
Abb. 53: Beispiel eines Versatzes an einer bestehenden Stützmauer

Zusätzliche Risse in der Nähe von Bauteilfugen lassen darauf schließen, dass Verformungen infolge unterschiedlicher Bauwerkswiderständen und/oder Belastungen, stattgefunden haben. In Abb. 53 ist ein gleichmäßiger Versatz über die Höhe, einer bestehenden Stützmauer, dargestellt.

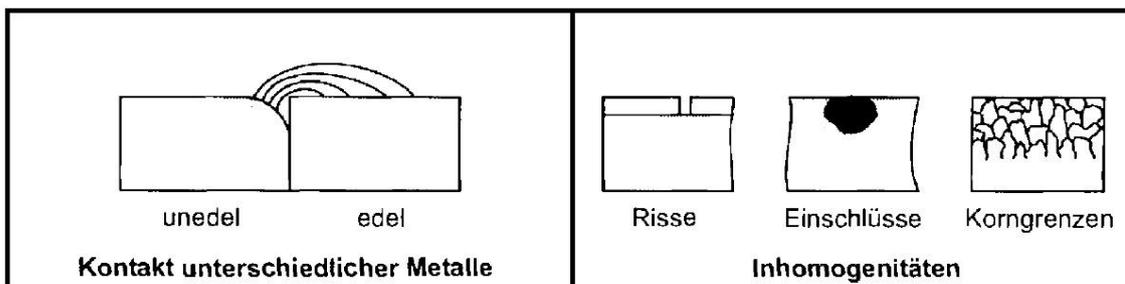
Abb. 54: Einflüsse auf die Korrosion – Einflussgrößen seitens des Werkstoffs (Tostmann, 2001)

Zur Betrachtung der chemischen und physikalischen Reaktionen ist ein geeignetes Denkmodell zweckmäßig. Der (metallische) Werkstoff und das Medium (Umgebung) wird als System bzw. Einheit gesehen. Dadurch können Einflussgrößen der Korrosion in solche eingeteilt werden, welche das gesamte System (Temperatur, Druck, Potenzial, Zeit) betreffen und in Einflussgrößen die überwiegend werkstoffbezogen (Korngrenzen, Risse, Werkstoffeigenschaften) sind. Abb. 54 zeigt typische Einflussgrößen des Werkstoffs. (Tostmann, 2001)

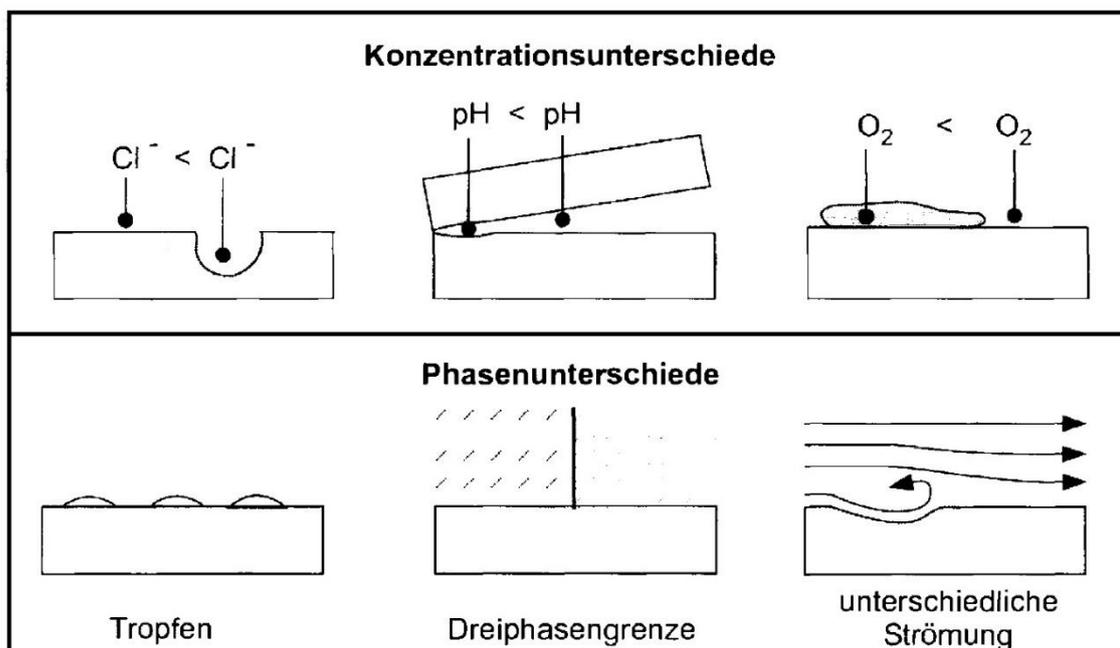
Abb. 55: Einflüsse auf die Korrosion – Einflussgrößen seitens des Mediums (Tostmann, 2001)

Einflüsse welche das Medium betreffen (Konzentration, pH-Wert, Feuchtigkeit, Strömungen) sind in Abb. 55 abgebildet. Im Gegensatz zu den Einflussgrößen des Mediums oder der Umgebung, können jene des Werkstoffs in der Regel besser definiert und eingegrenzt werden, da Werkstoffkennwerte und Erfahrungswerte oft bekannt sind.

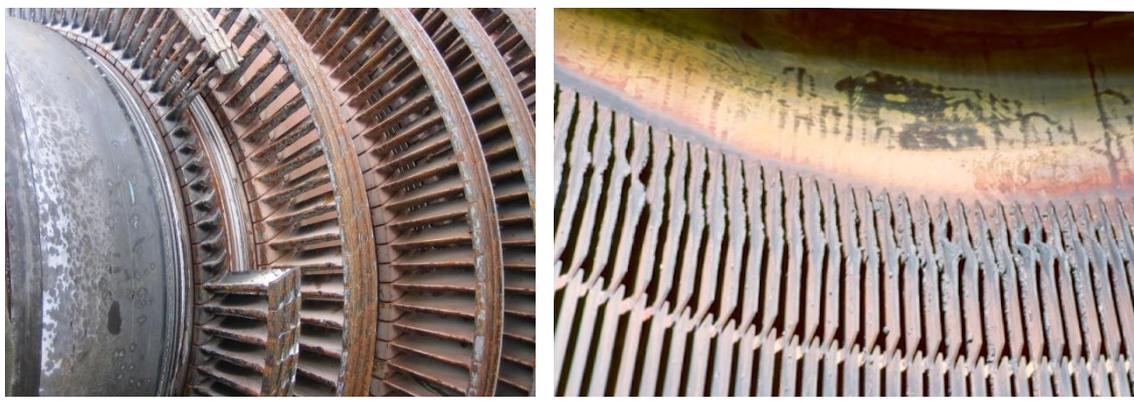
Abb. 56: Links: Hochtemperaturkorrosion einer Gasturbine; Rechts: Heißgaskorrosion bei einem Heizkessel (TH Köln, 2016)

Die durch Oxidation entstehenden Korrosionsschäden werden Verzunderung genannt. Dies beschreibt die Bildung von dickeren porösen oder sich ablösenden Schichten an metallischen Bauteilen, wie z.B. Gasturbinenschaufeln, Ofenanlagen und Wärmetauschern. Durch Verbrennungsgase und Stoffen aus der Umgebungs- oder Ansaugluft können sich derartige Oxidschichten, wie in Abb. 56 dargestellt, bilden.

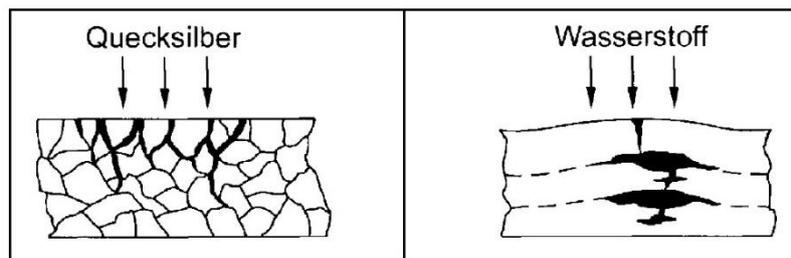
Abb. 57: Metallphysikalische Korrosion durch Metalle und Wasserstoff (Tostmann, 2001)

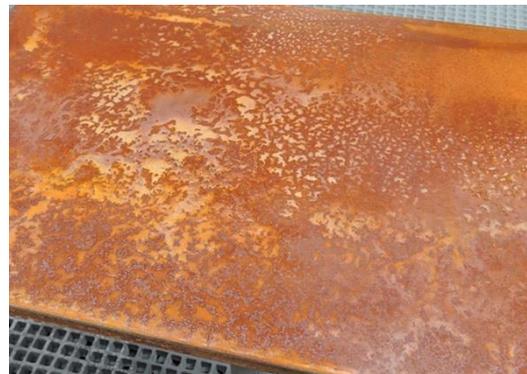
Abb. 58: Beispiel einer gleichmäßigen Flächenkorrosion (TH Leipzig, 2010)

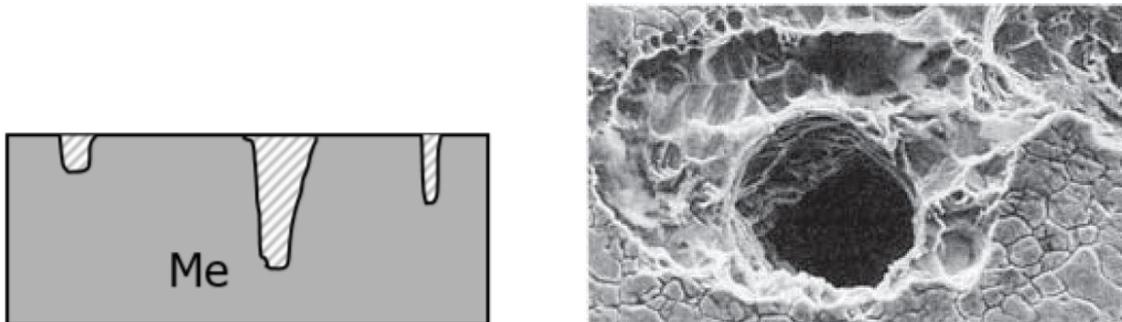
Abb. 59: Beispiel einer Lochfraßkorrosion (TH Leipzig, 2010)

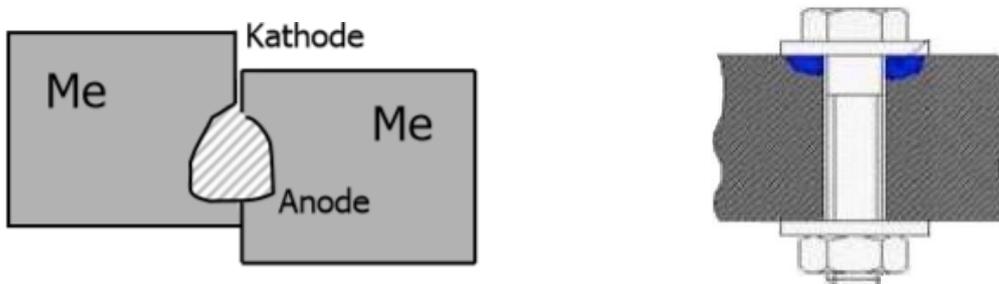
Abb. 60: Skizzenhafte Darstellung einer Spaltkorrosion (TH Leipzig, 2010)

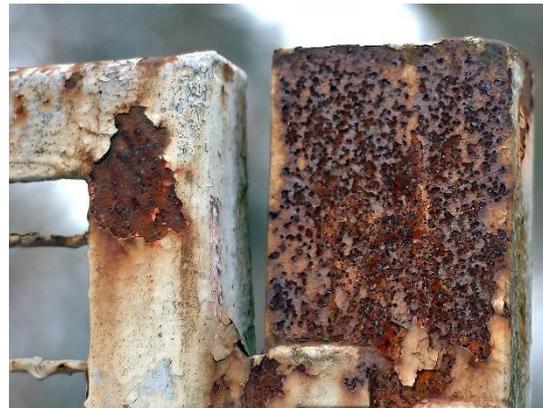
Abb. 61: Beispiel einer Muldenkorrosion (TH Leipzig, 2010)

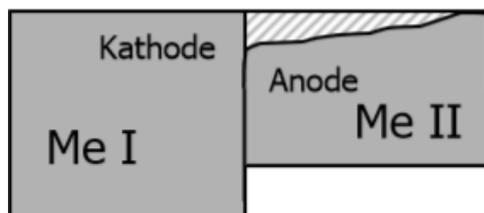
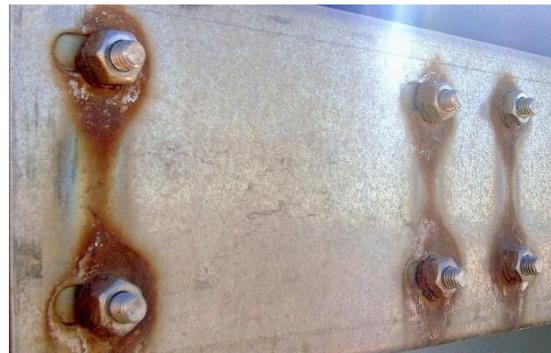
Abb. 62: Beispiel einer Kontaktkorrosion (TH Leipzig, 2010)

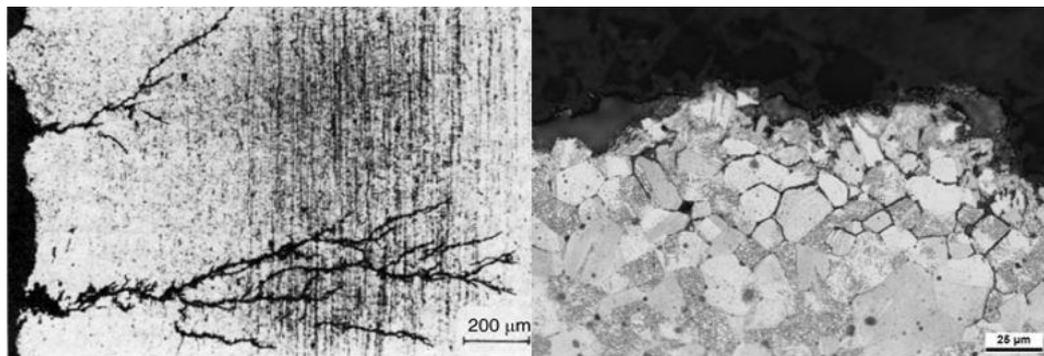
Abb. 63: Links: transkristalline Risse unter Einwirkung chloridhaltiger Lösung; Rechts: interkristalline Rissbildung bei einem Gewindestück aus Messing (Macherauch, 2014)

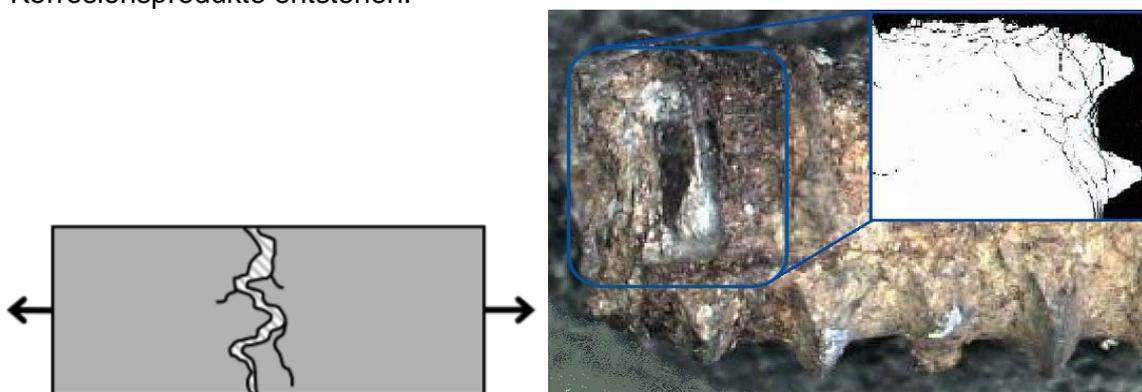
Abb. 64: Links: Skizze Spannungsrissskorrosion (TH Leipzig, 2010); Rechts: Beispiel einer Spannungsrissskorrosion an einem Außengewinde (ThyssenKrupp, 2015)

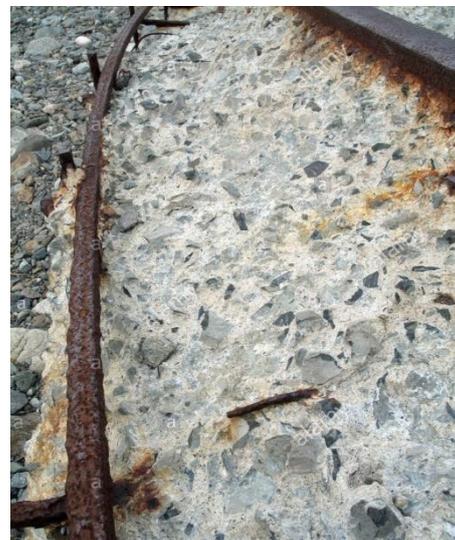
Abb. 65: Beispiel einer Erosionskorrosion (TH Leipzig, 2010)

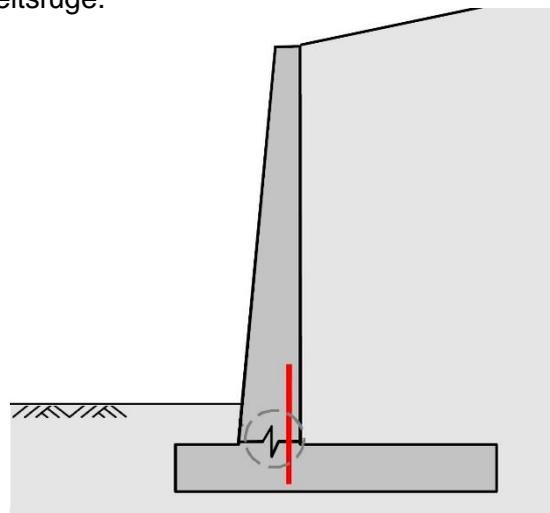
Abb. 66: Skizze Fundament und aufgehender Wandschenkel einer Winkelstützmauer

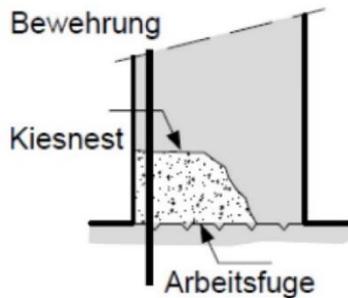
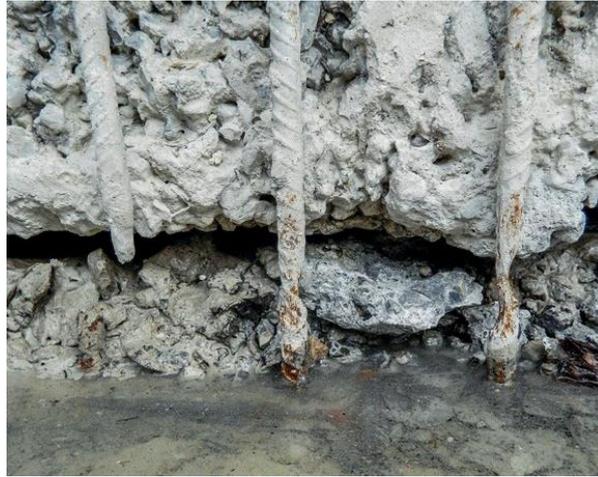
Abb. 67: Links: skizzenhafte Darstellung des problematischen Bereichs Fundament - Wand; Rechts: freigelegte Hauptbewehrung einer Winkelstützmauer (ASTRA, 2014)

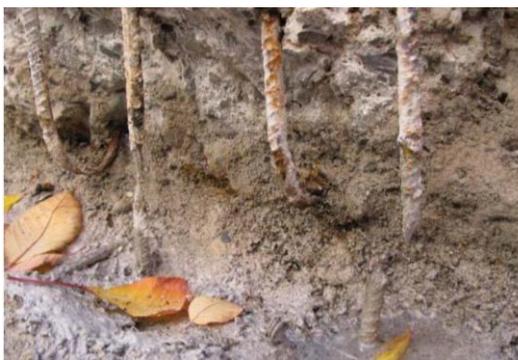
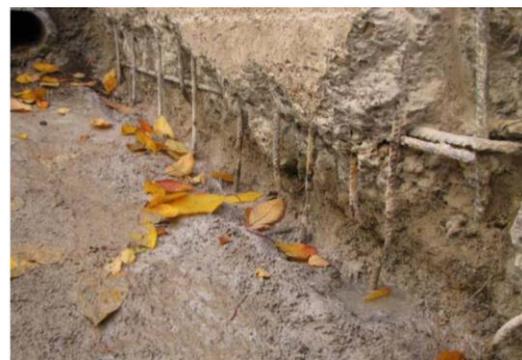
Abb. 68: Korrosionsgeschädigte Biegezugbewehrung einer Winkelstützmauer (Geotechnik Schweiz, 2017)

In Abb. 68 sind weitere Beispiele einer korrosionsgeschädigten Biegezugbewehrung bei Winkelstützmauern ersichtlich

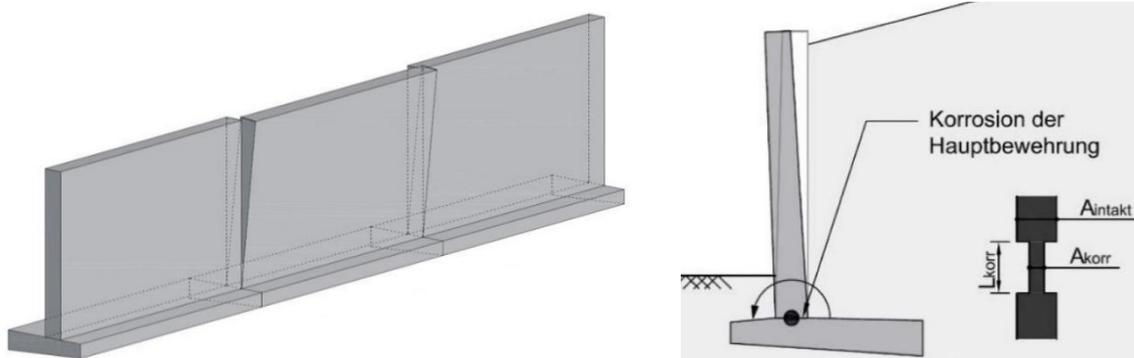
Abb. 69: Links: Systemverhalten in Längsrichtung; Rechts: Modellvorstellung des Rotationsgelenks infolge Bewehrungskorrosion (Geotechnik Schweiz, 2017)

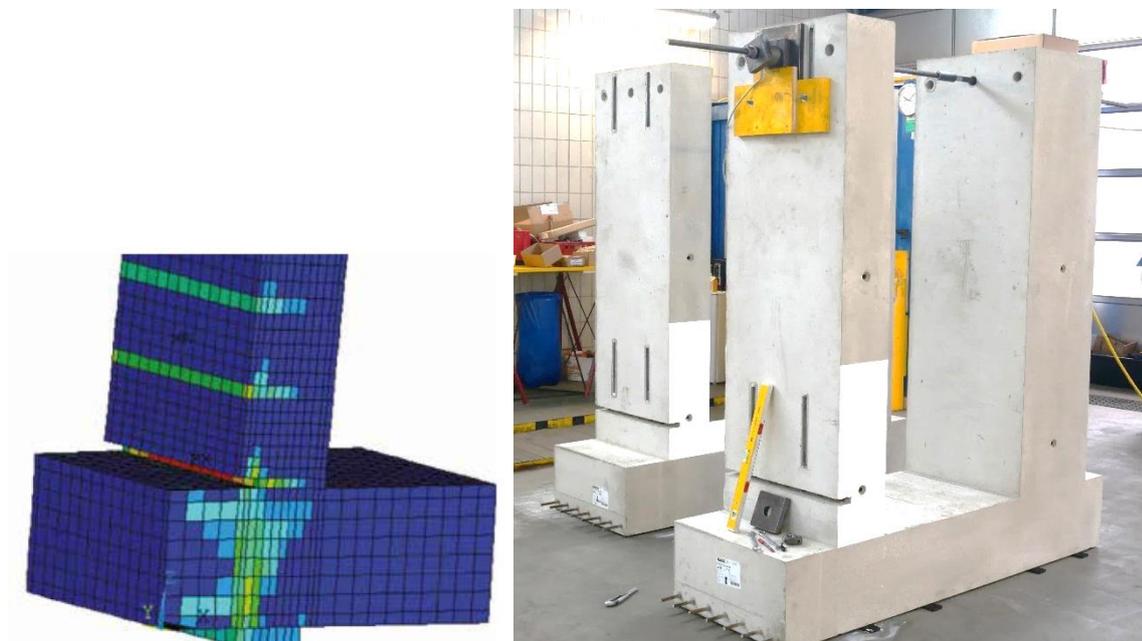
Abb. 70: Modellierung des Versuchsstands zu korrosionsgeschädigten Winkelstützmauern

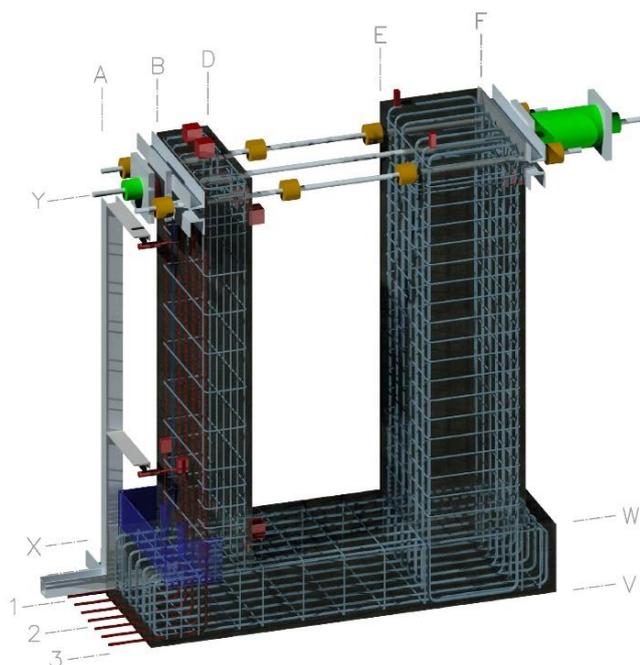
Abb. 71 Übersicht und Geometrie eines Prüfkörpers

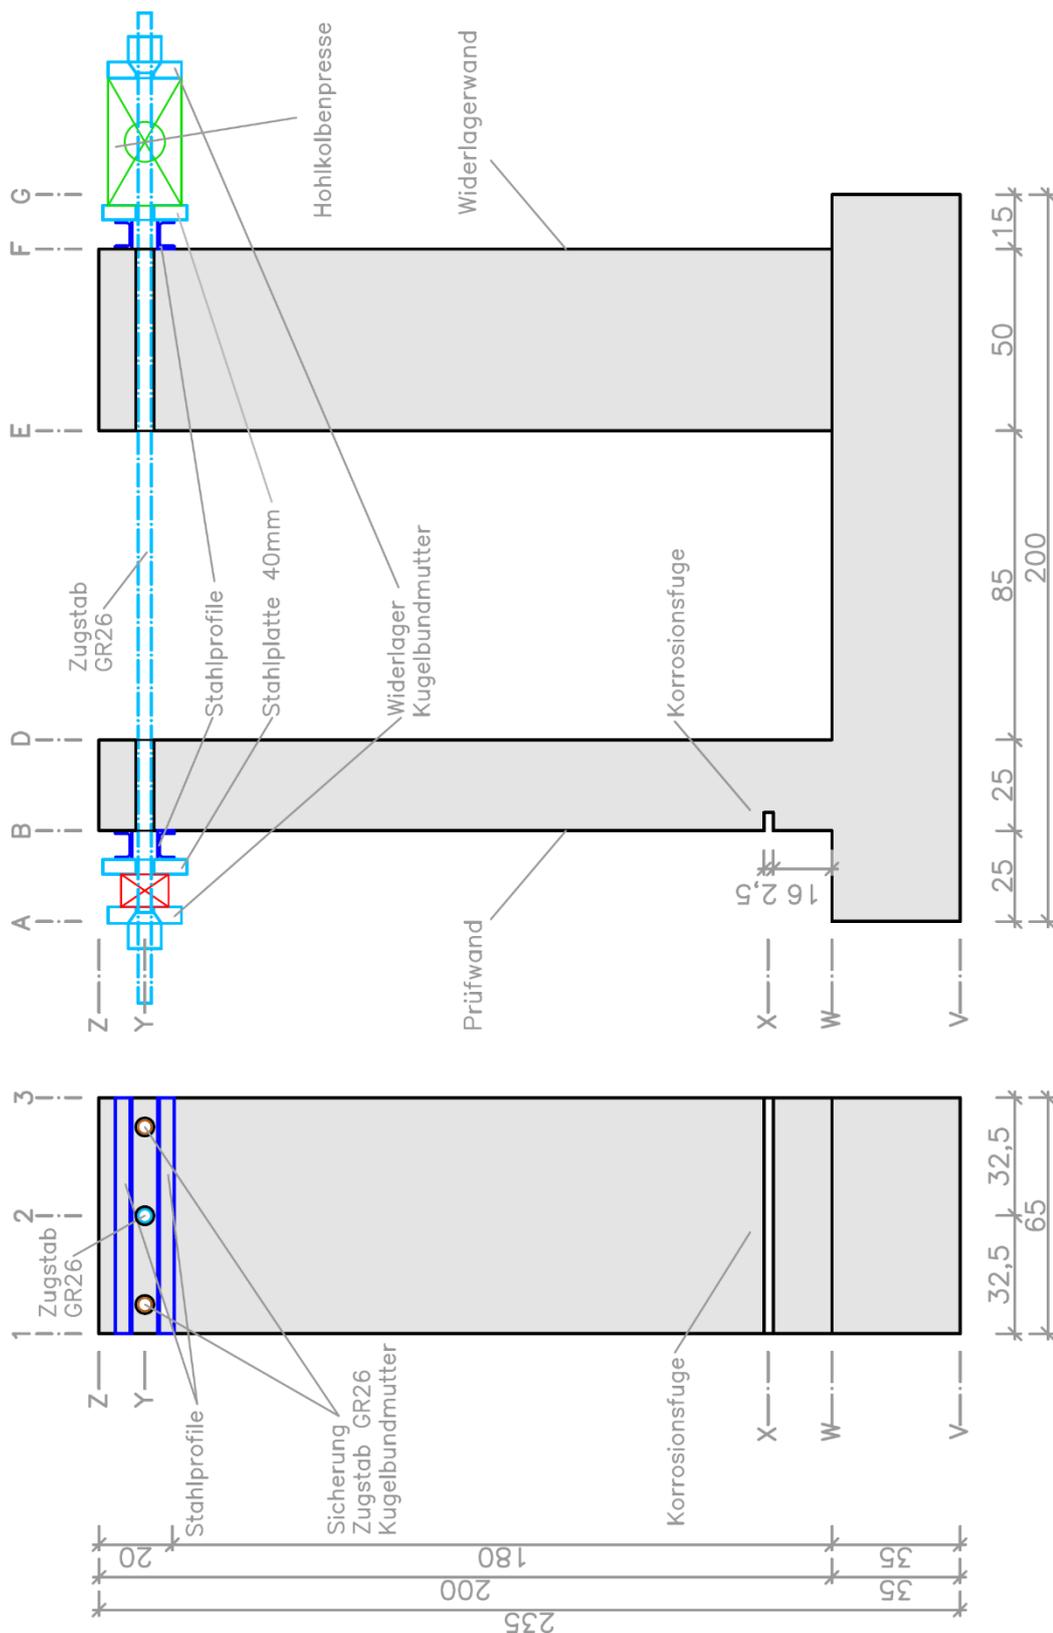
Abb. 72: Schema eines Prüfkörpers; Schnitt und Ansicht

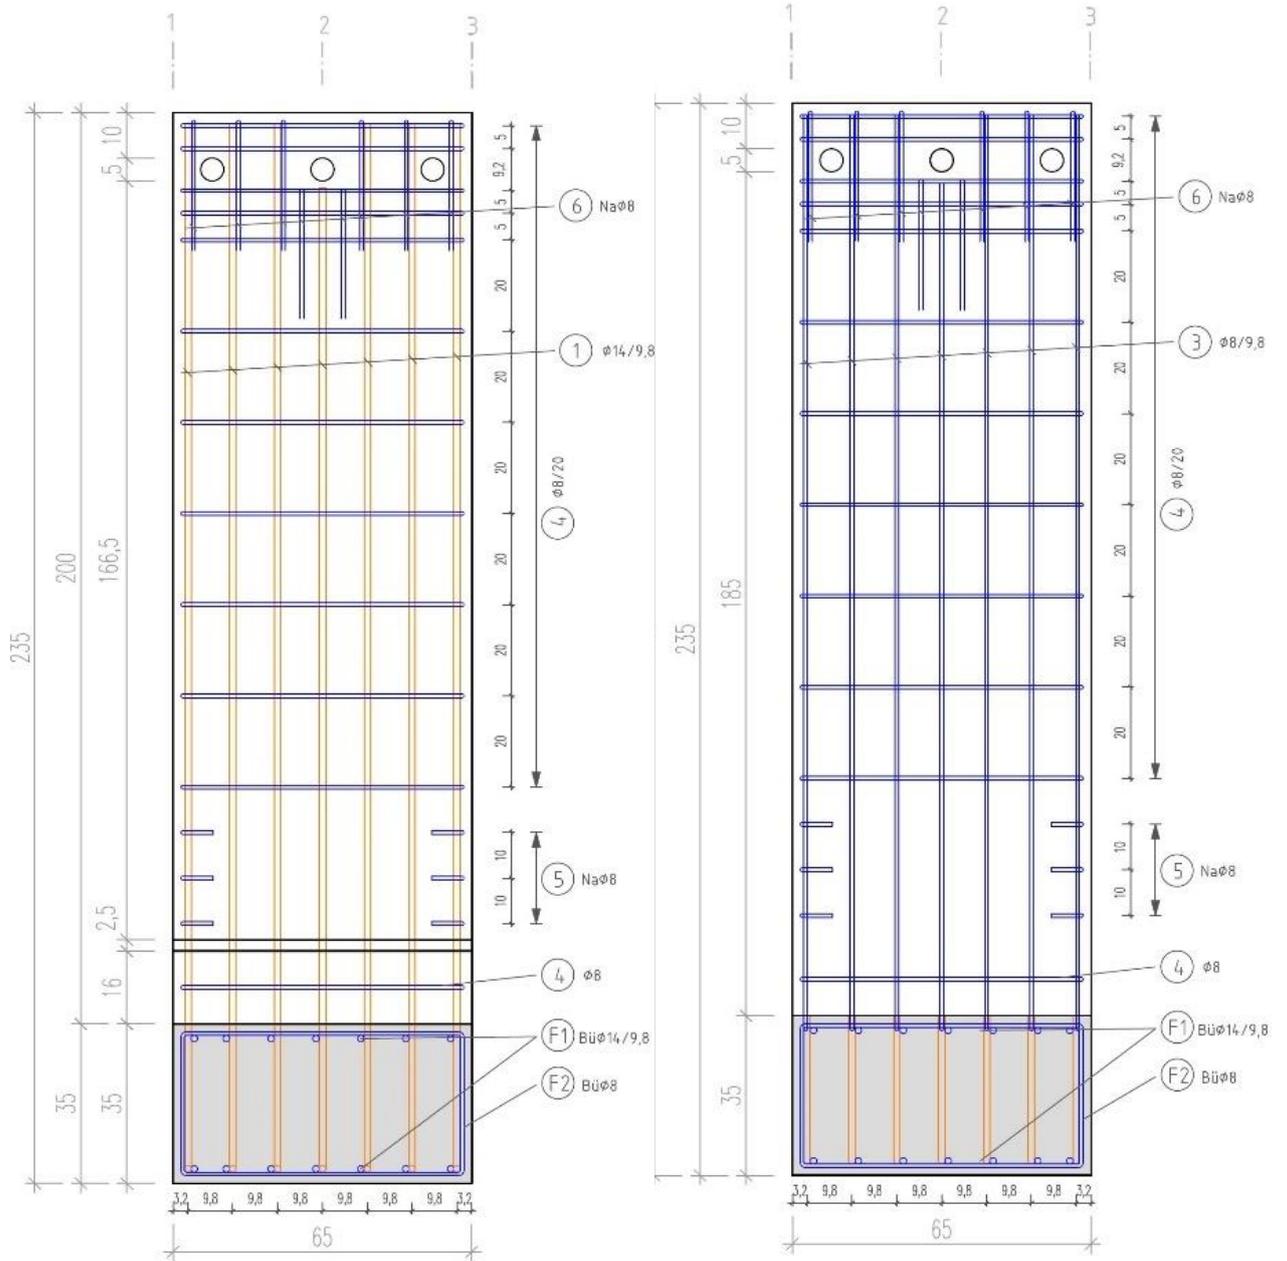
Abb. 75: Darstellung der Bewehrungsführung; Links: Schnitt 1-1; Rechts: Schnitt 2-2
