**Versuchstechnische Untersuchung
von
korrosionsgeschädigten Winkelstützmauern**

MASTERARBEIT

Masterstudium Bauingenieurwissenschaften - Konstruktiver Ingenieurbau

Technischen Universität Graz

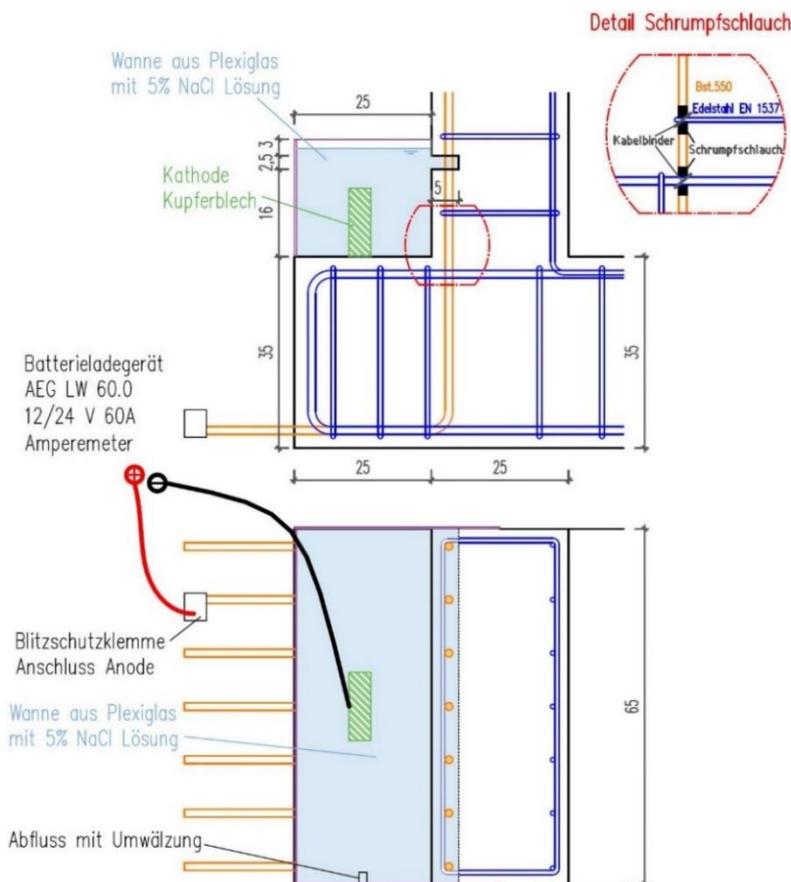
Abb. 76: Schematische Darstellung der Korrosionswanne und Detail Schumpfschlauch

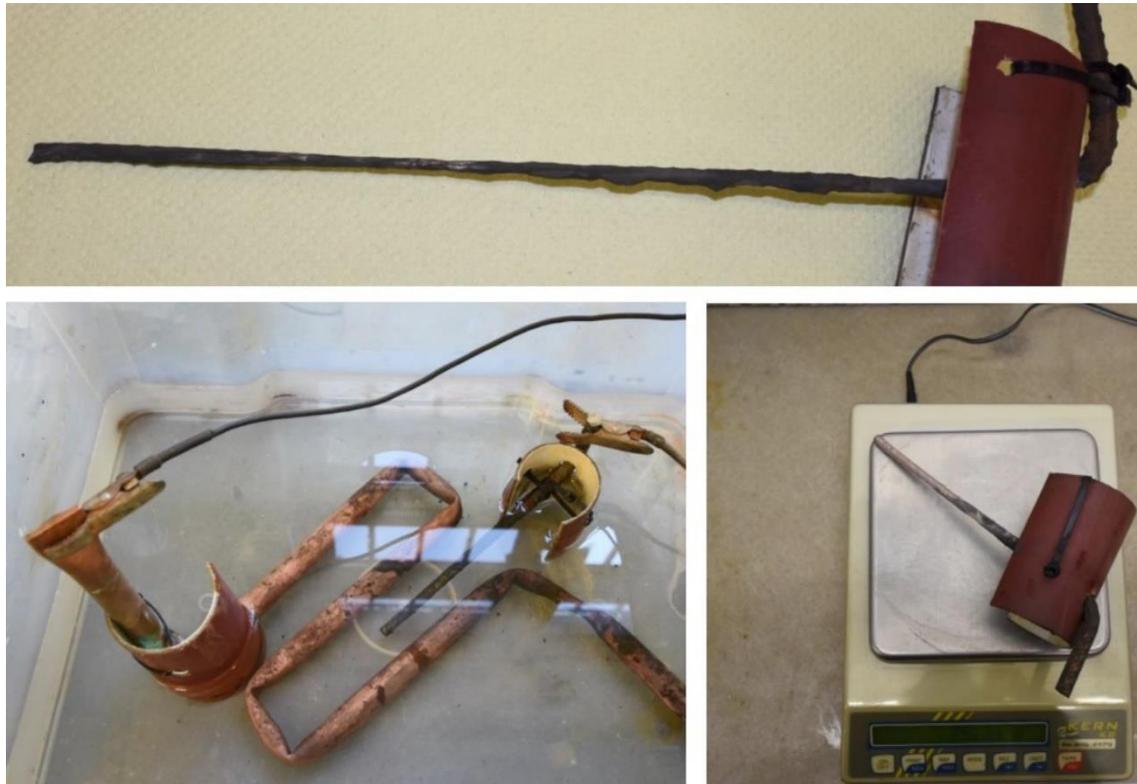
Abb. 77: Versuchsanordnung bei reiner Korrosion am Bewehrungsstab (Rebhan, 2017)

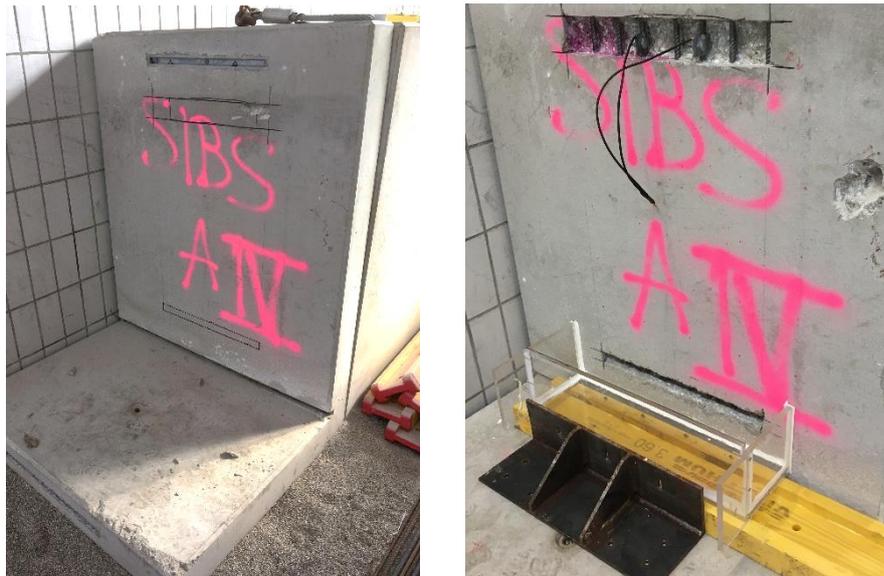
Abb. 78: Vorversuch Winkelmauer

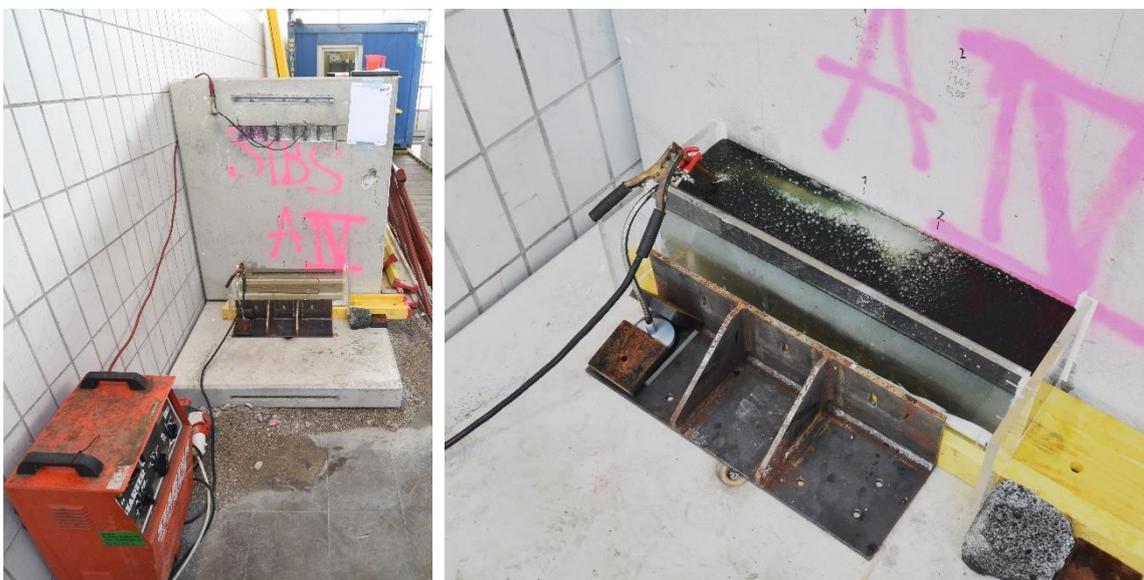
Abb. 79: Vorversuch zur Korrosionsgeschwindigkeit an einer Winkelmauer

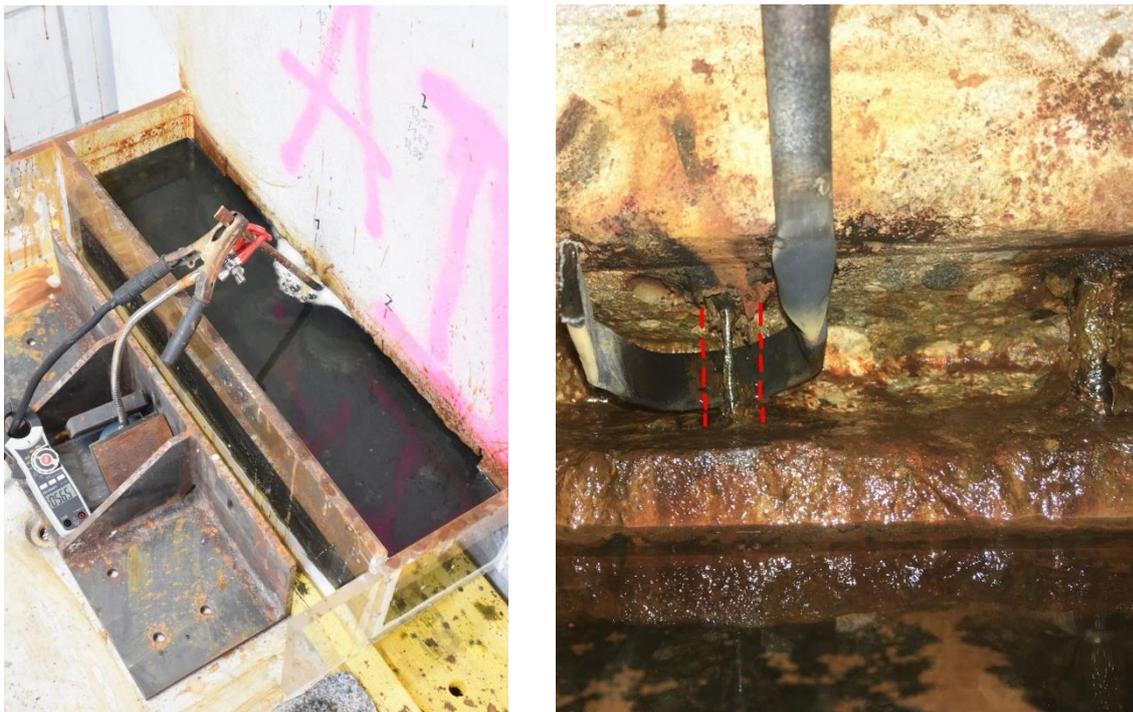
Abb. 80: Vorversuch; Schädigung eines gezielt ausgewählten Bewehrungsstabs

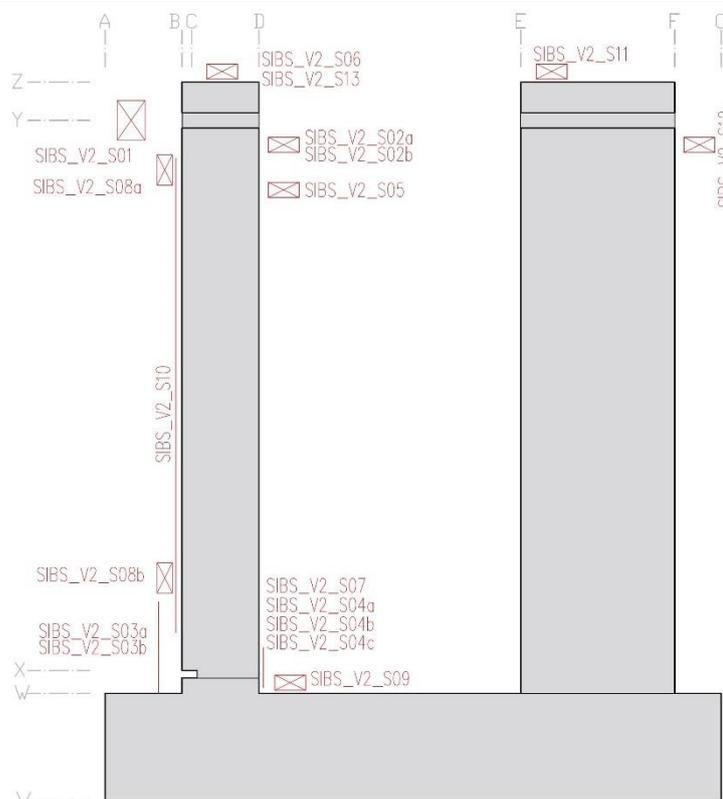
Abb. 81: Schematische Darstellung der Anordnung der geplanten Messtechnik

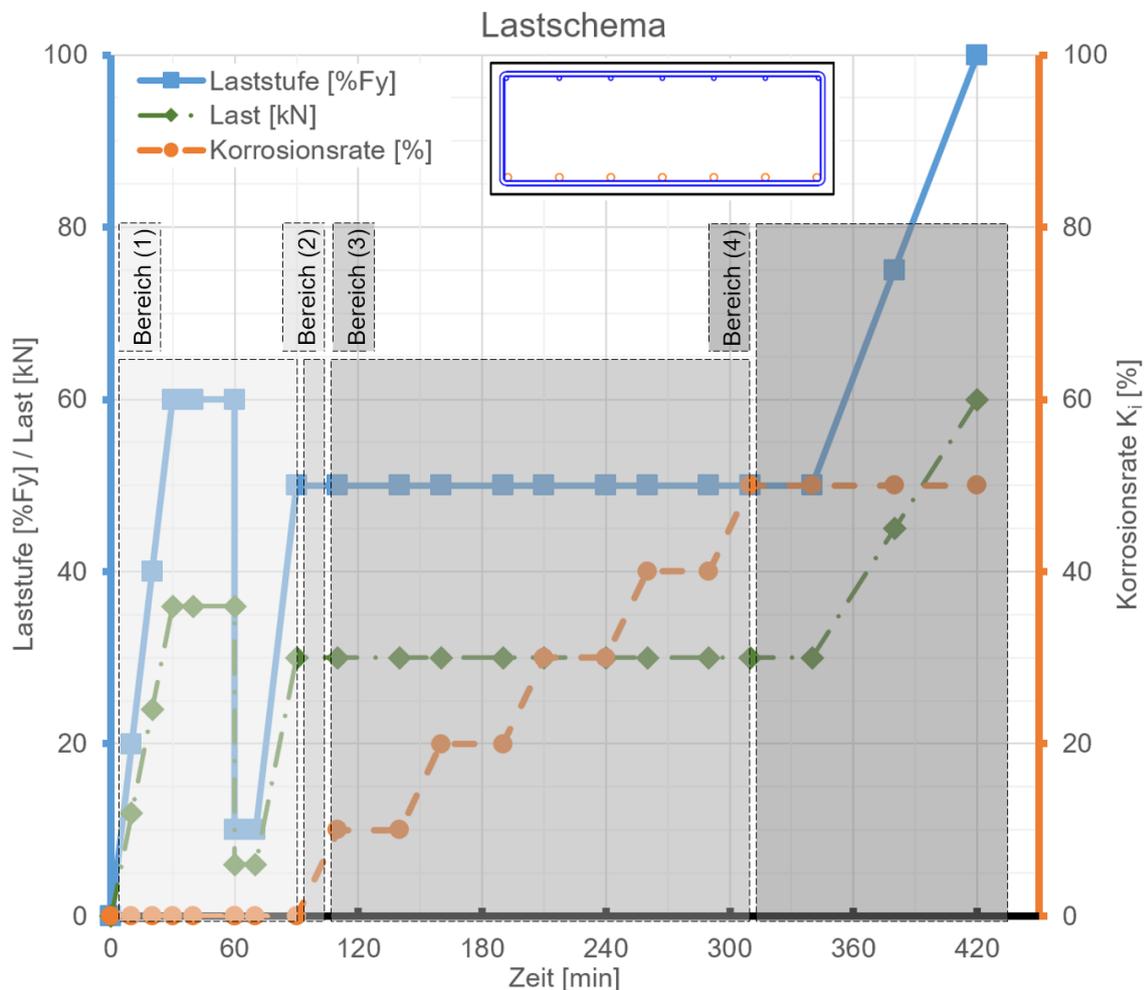
Abb. 82: Erläuterung der Bereiche innerhalb eines Lastschemas

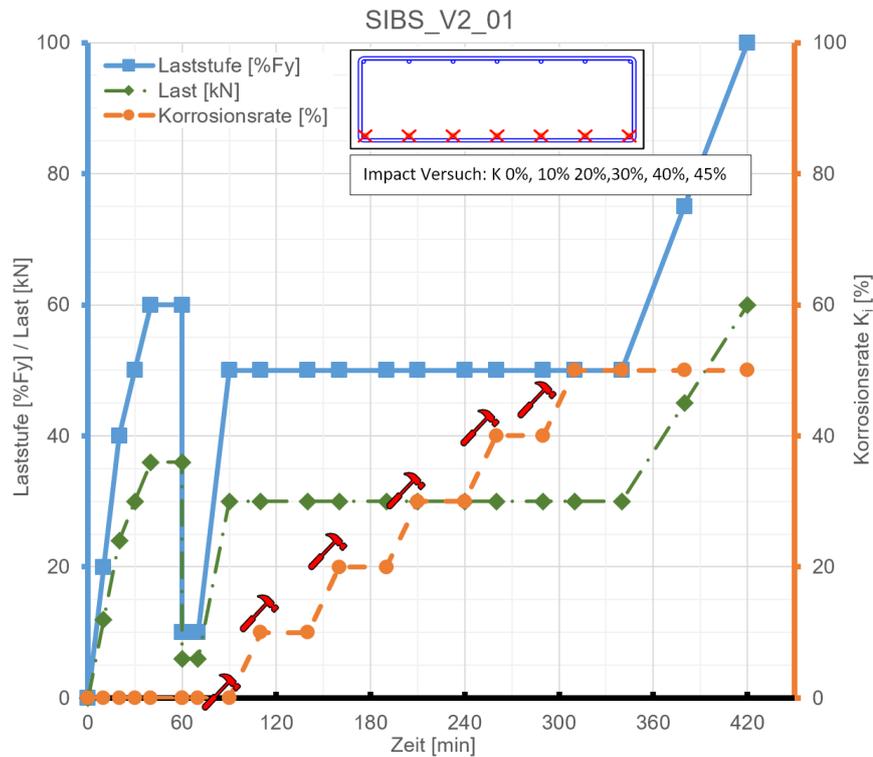
Abb. 83: Lastschema für SIBS V2_01

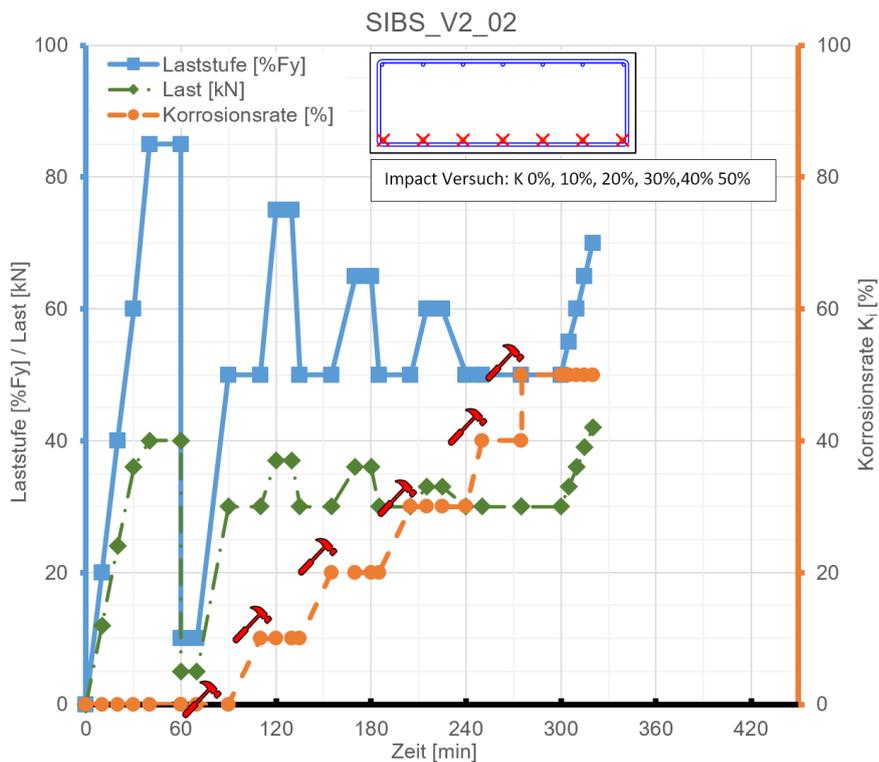
Abb. 85: Lastschema für SIBS V2_02

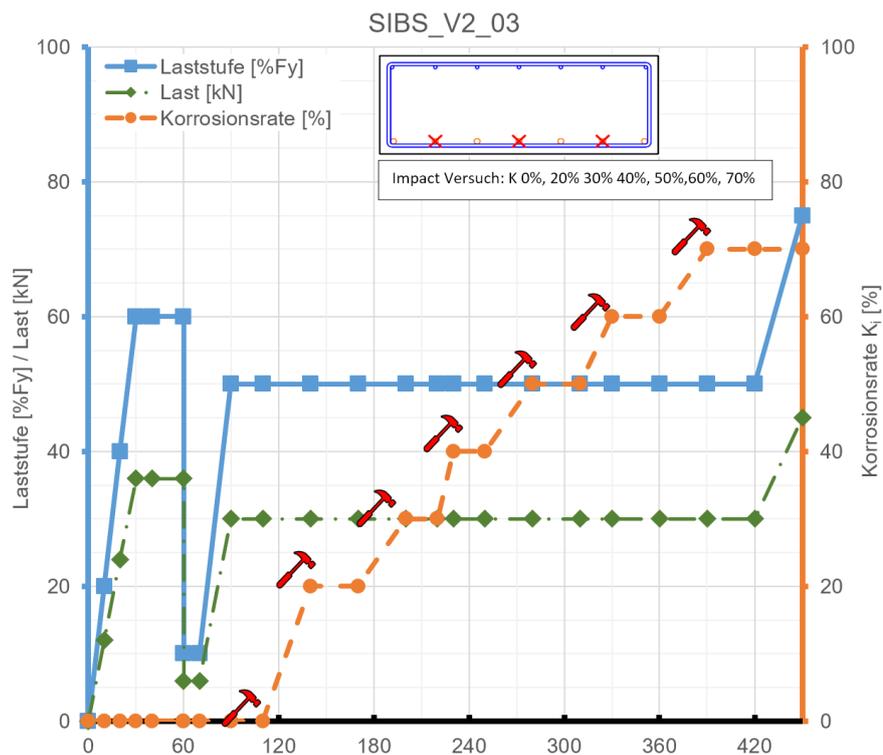
Abb. 87: Lastschema für SIBS V2_03

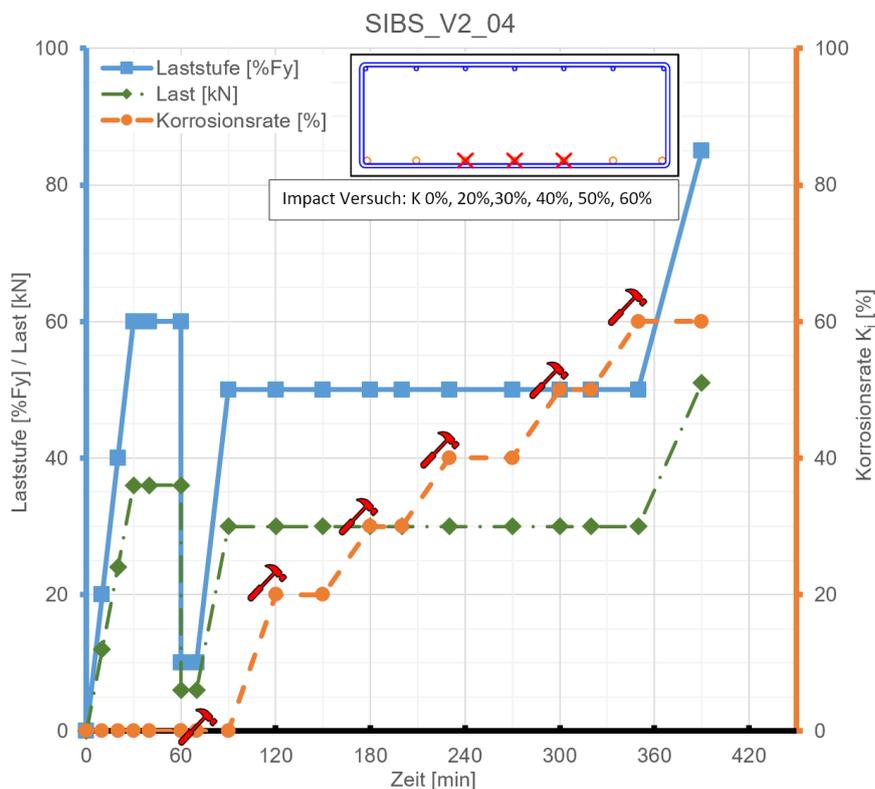
Abb. 89: Lastschema für SIBS V2_04

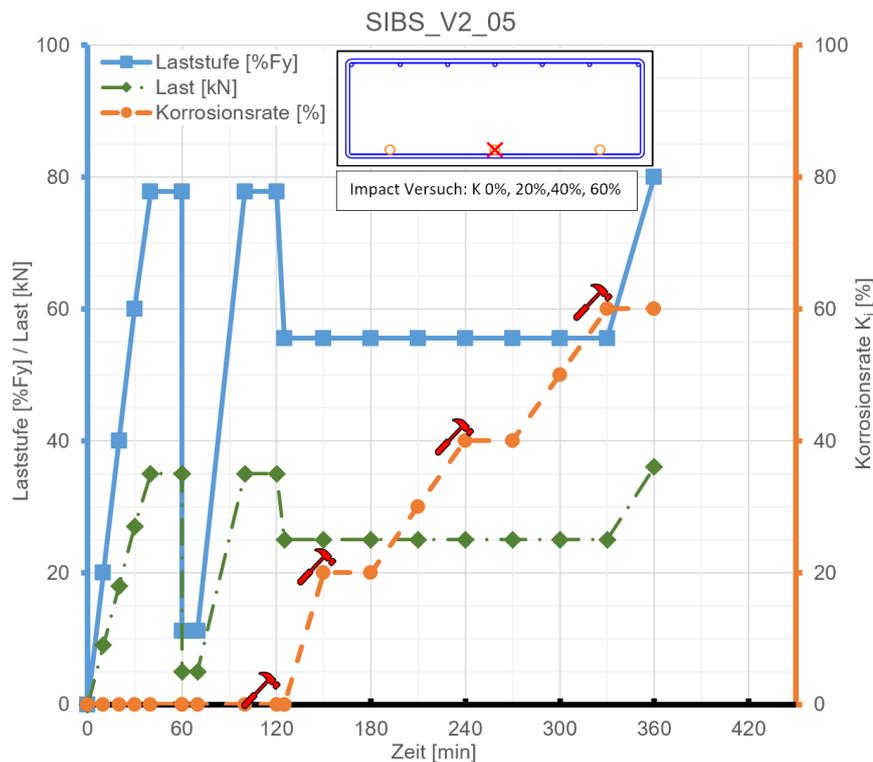
Abb. 91: Lastschema für SIBS V2_05

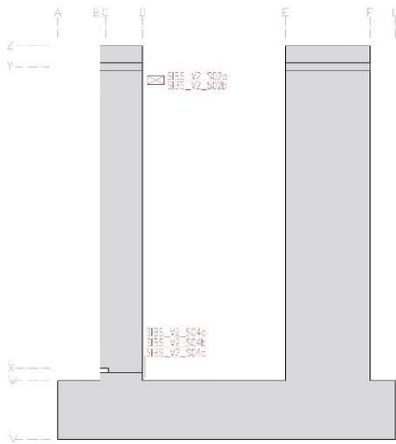
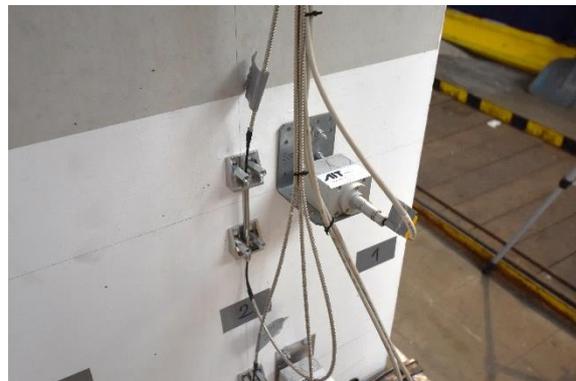
Abb. 93: Schematische Darstellung der Sensorpositionen und der Sensoren

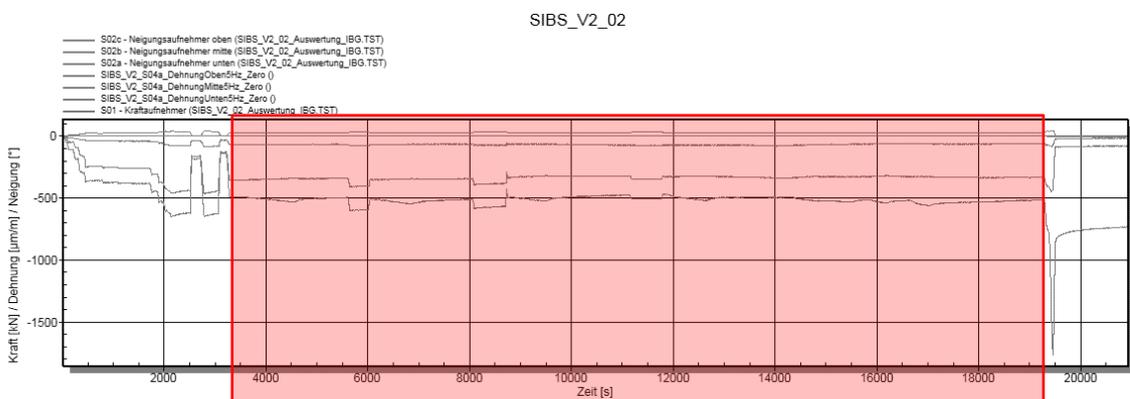
Abb. 94: Betrachteter Messbereich zur Auswertung der Versuche (SIBS_V2_02)

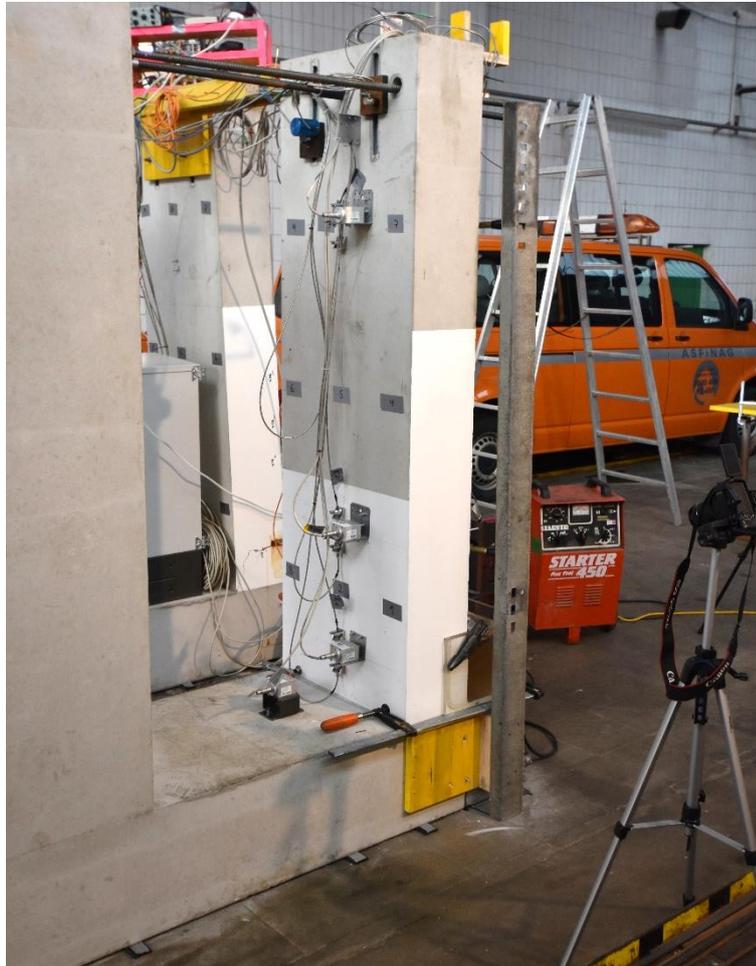
Abb. 110: Optimiertes Messtechniklayout
