Haltestelle in einer Hochbahnstrecke²⁰⁷⁾.

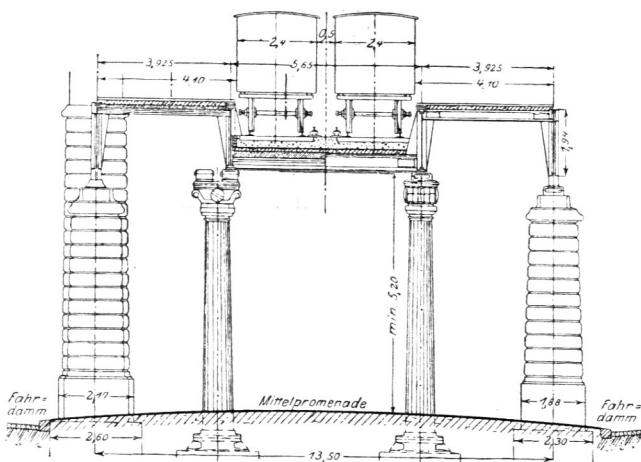
Fig. 249.

Querschnitt.

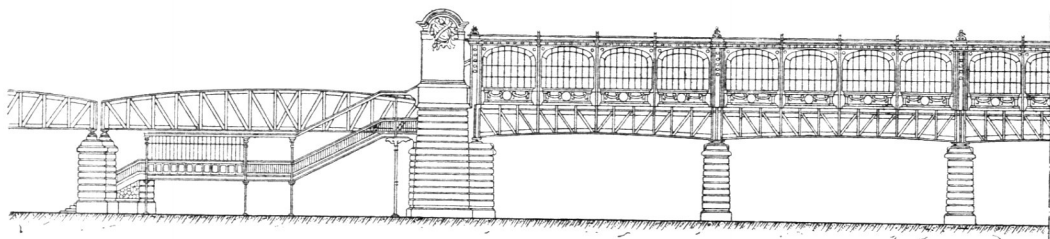
Fig. 250.

Seitenansicht.

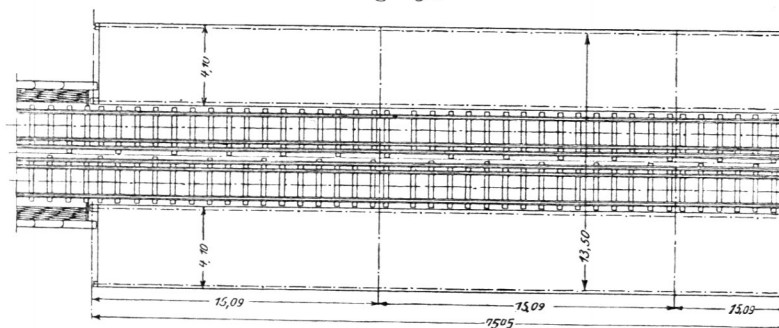
Fig. 251.

Draufsicht auf die Bahnsteige und Gleise.
