Normalien für einfieltige Zwischenbahnsteigdächer der Königlichen Eisenbahn-Direktion zu Berlin.

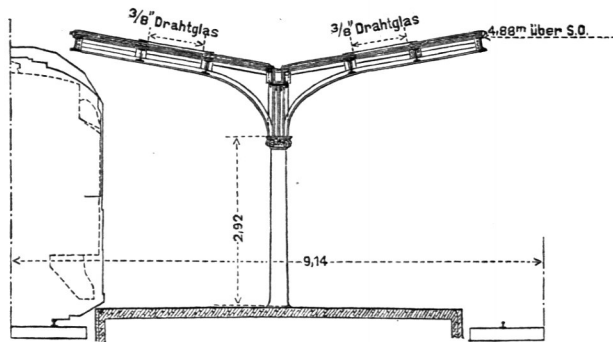
Fig. 374.

Bahnsteigdach auf dem Zentralbahnhof zu Washington 262).
