Details von Bauernhäusern aus der Gegend von Peuerbach.

Aufgenommen von A. v. Wielemans.

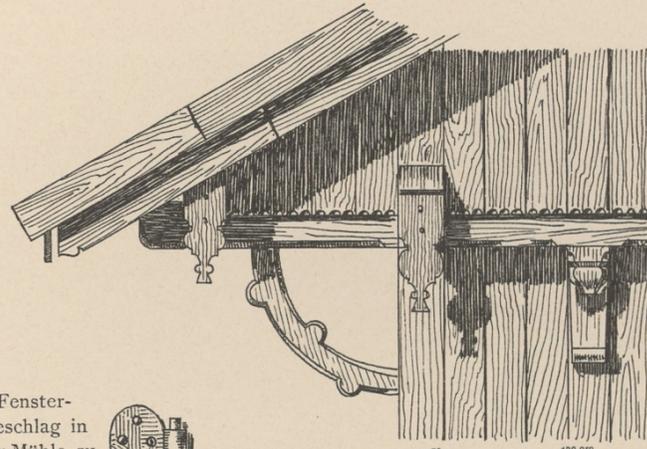
Giebel eines Speichers in Raab, 1780.

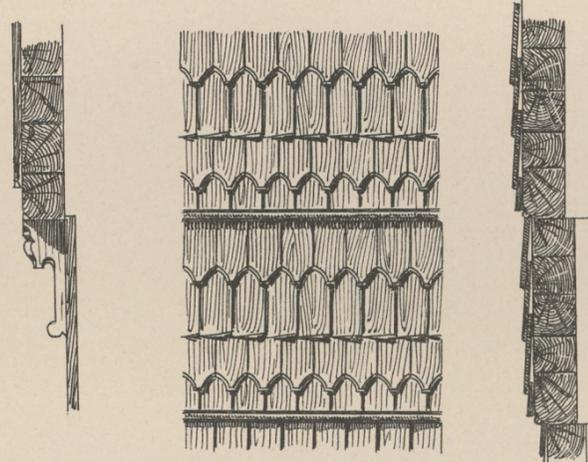
Beschindelung der Blockwände am Doctorhaus in Siegharting.

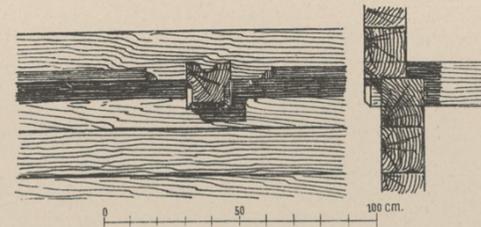
Detail vom Hofwirth-Haus in Raab, 1786.

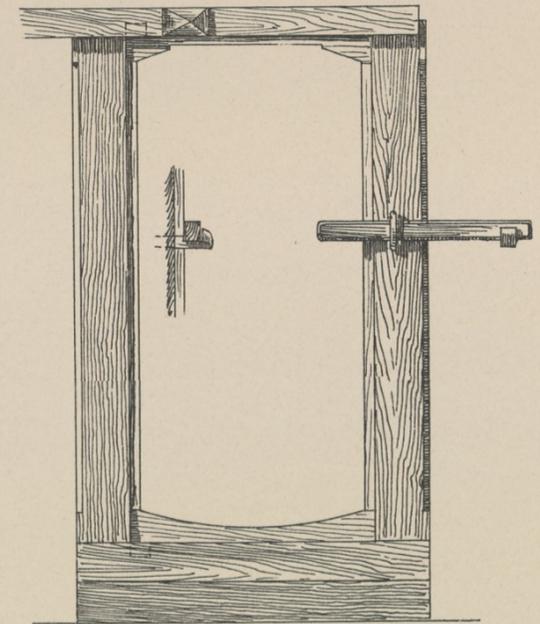
Stock der Balkonthüre von der Mühle zu Steegen bei Peuerbach.

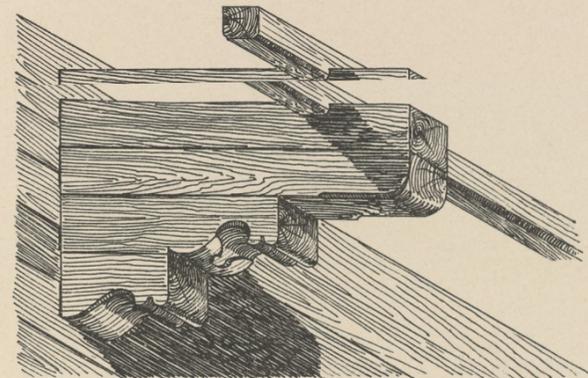
Console vom Doctorhaus in Siegharting 1780.

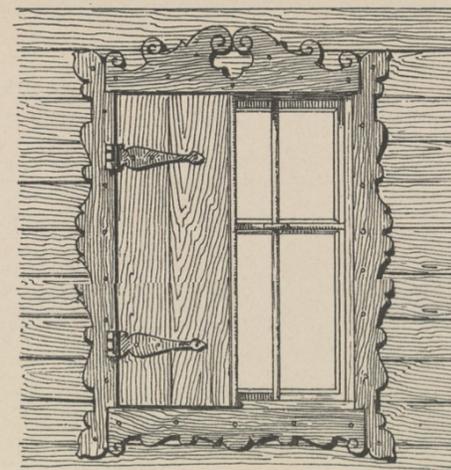
Fensterdetail von der Mühle zu Steegen.

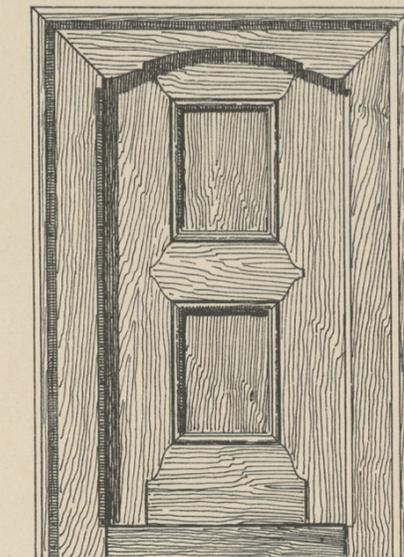
Hofthüre vom Hofwirth-Haus in Raab, 1786.

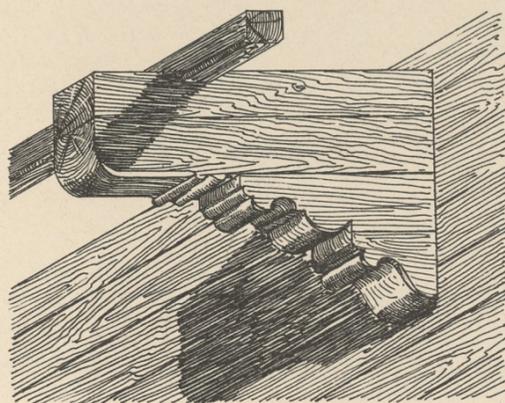
Console vom Parzerhof in Siegharting.

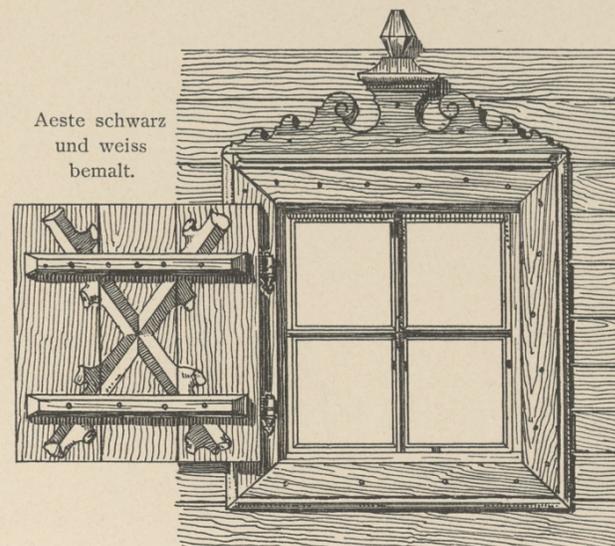
Aeste schwarz und weiss bemalt.

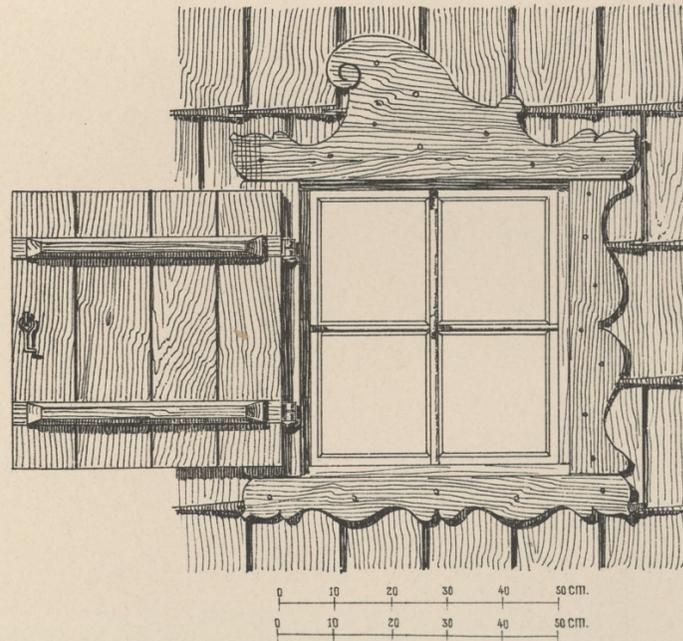
Fensterumrahmung vom Lindnerhaus in Oberdrössleinsdorf bei Peuerbach, 1789.

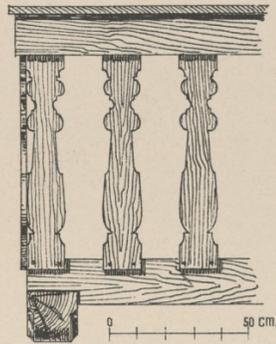
Balkongeländer vom Lindnerhaus.

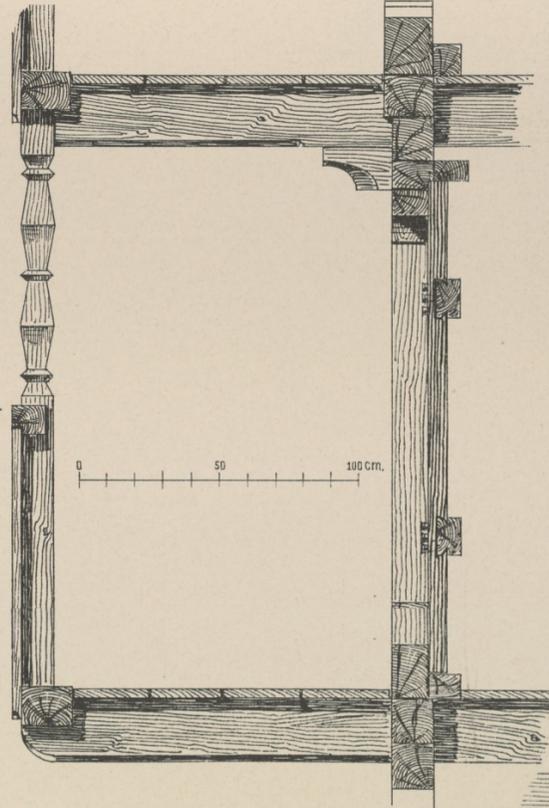
Detail des Balkons vom Getreidekasten des Schwarzmeiergutes in Siegharting.

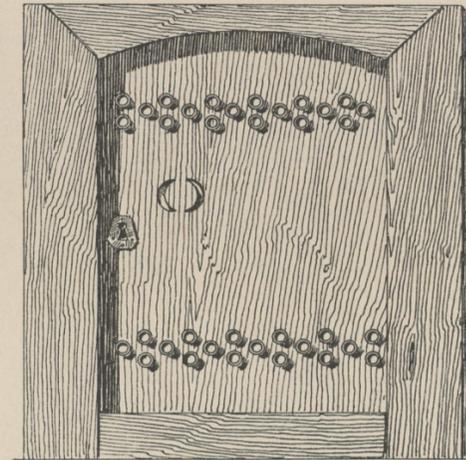
Außere Ansicht der Getreidekastenthür aus einem Pfosten vom Schwarzmeiergut.

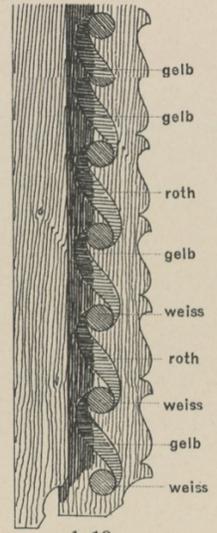
Giebelzierbrett von der Mühle zu Steegen.

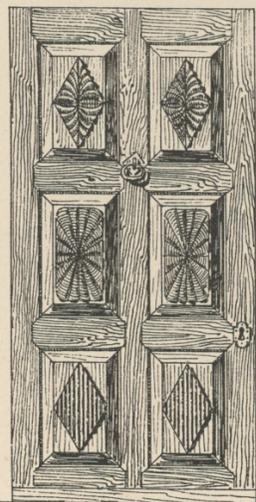
Hauseingangstür von der Mühle zu Steegen.

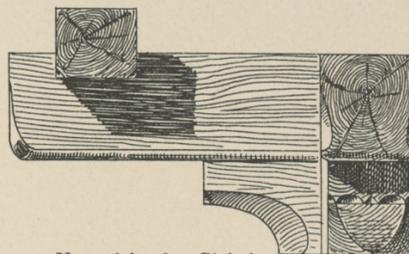
Console vom Giebel der Mühle zu Steegen.

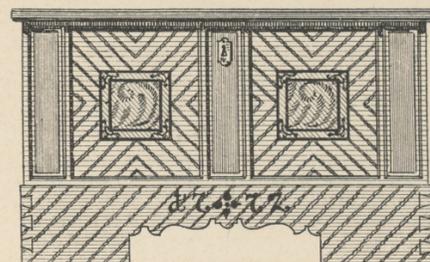
Vordere Ansicht der Truhe in der Mühle zu Steegen.

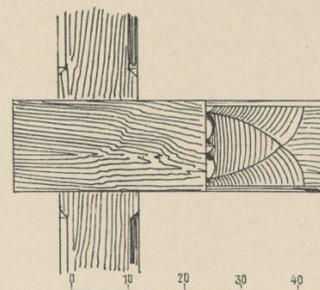
Untersicht der Giebel-Console.

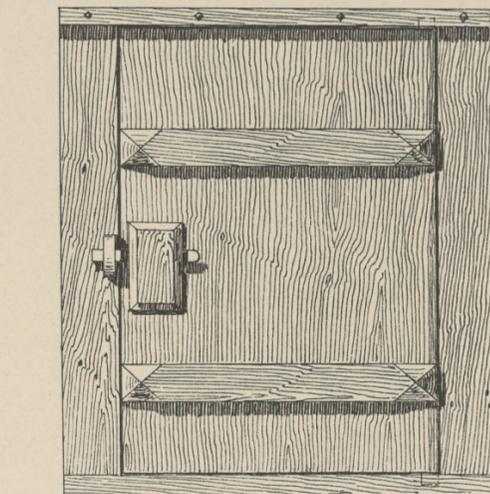
Innere Ansicht der Getreidekastenthür.
