Heanzisches Bauernhaus in Oberschützen, Bezirk Gerwarth, Comitat Eisenburg.

Aufgenommen von J. R. Bünker.

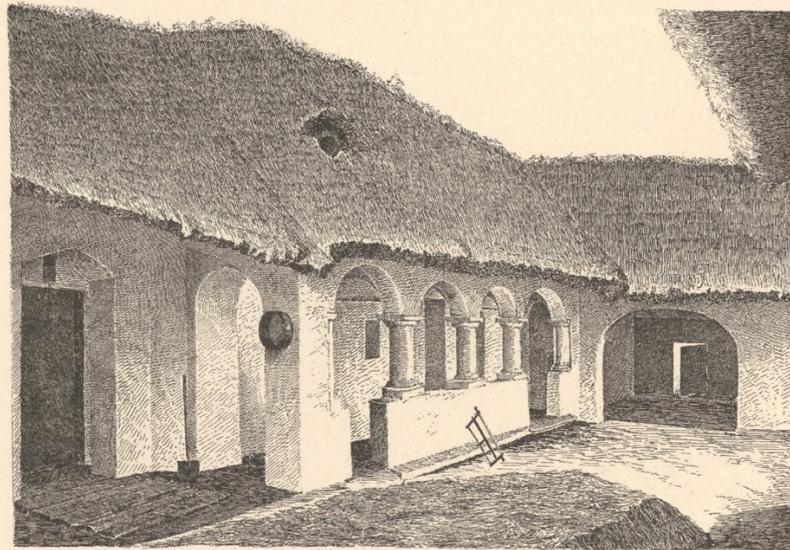
Hofansicht (Blick gegen das Hausthor).

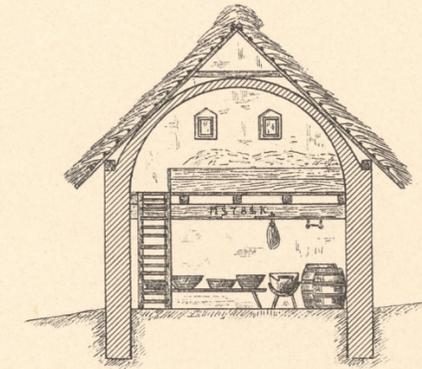
Querschnitt des Kittings.

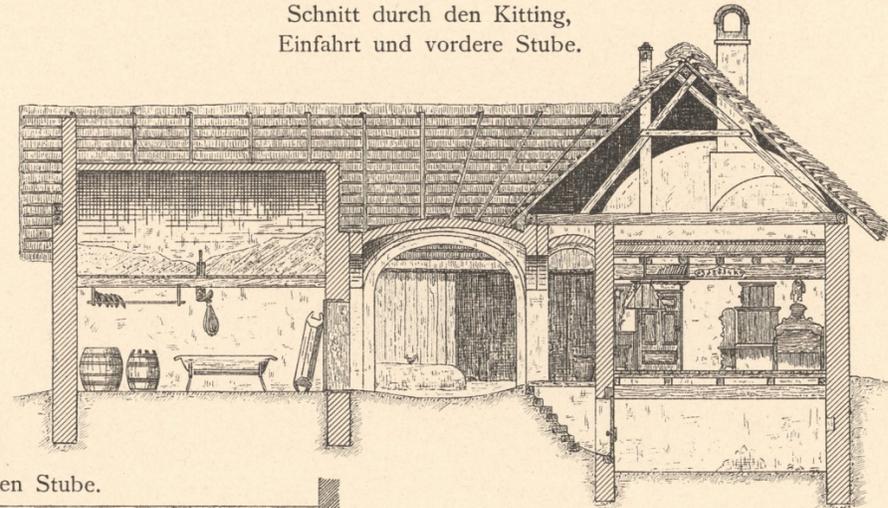
Schnitt durch den Kitting, Einfahrt und vordere Stube.

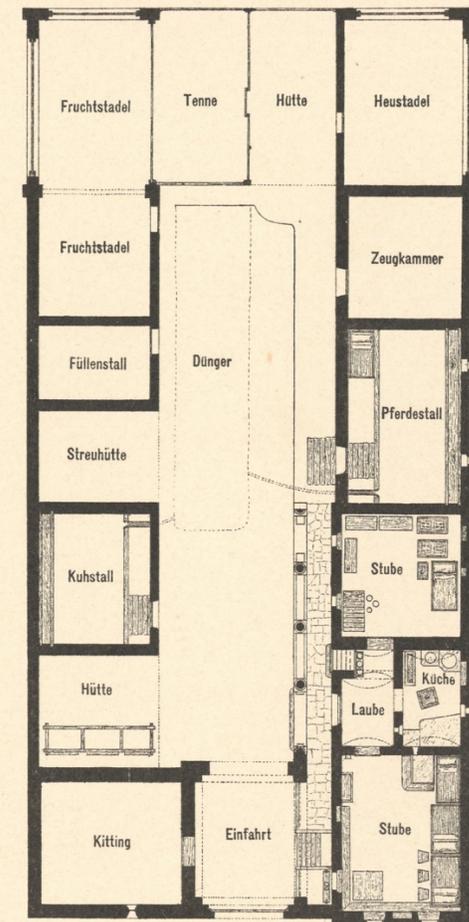
Grundriss.

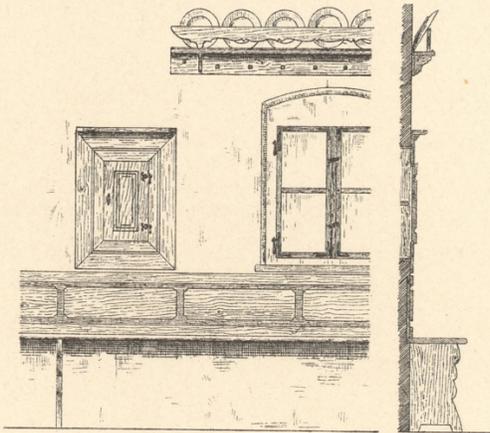
Detail aus der vorderen Stube.

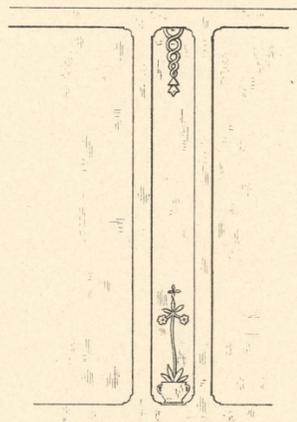
Detail von der Giebelseite des Hauses (Stucco).
