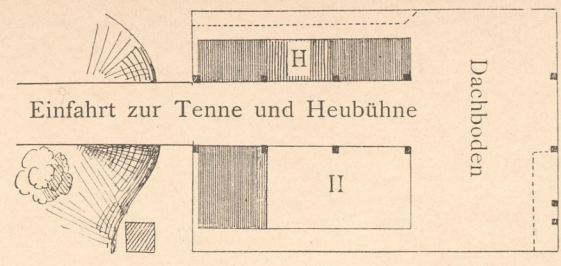
Abb. 7. Grundriss vom Dachgeschoss. (H Heu-Einwurfs-Oeffnungen).

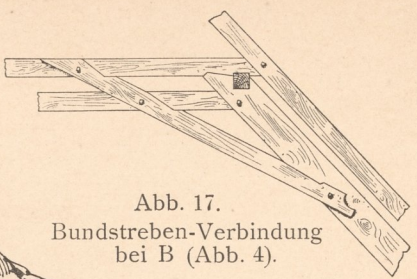
Abb. 17. Bundstreben-Verbindung bei B (Abb. 4).
