Abb. 1. Ansicht des Wohnhauses und Schnitt durch Schupfen und Stall.

Abb. 4. Grundriss des Gehöfes.

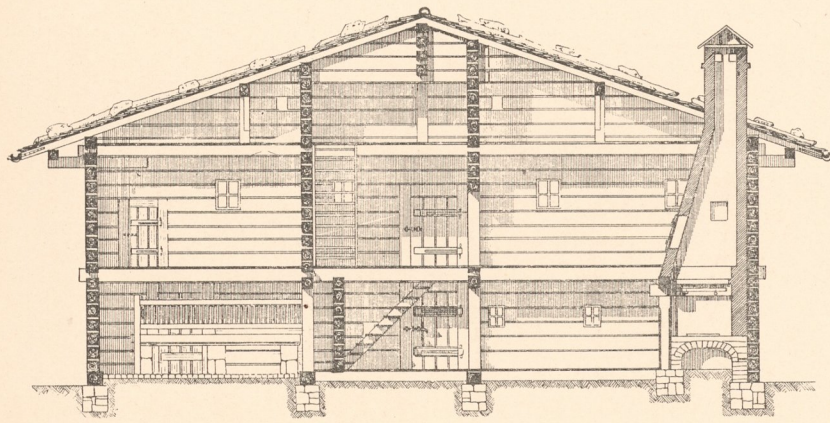
Abb. 2. Querschnitt durch das Wohnhaus.

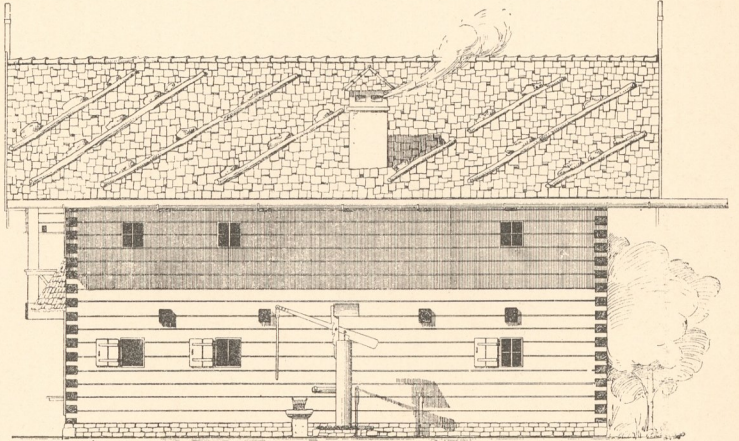
Abb. 3. Seitenansicht des Wohnhauses.

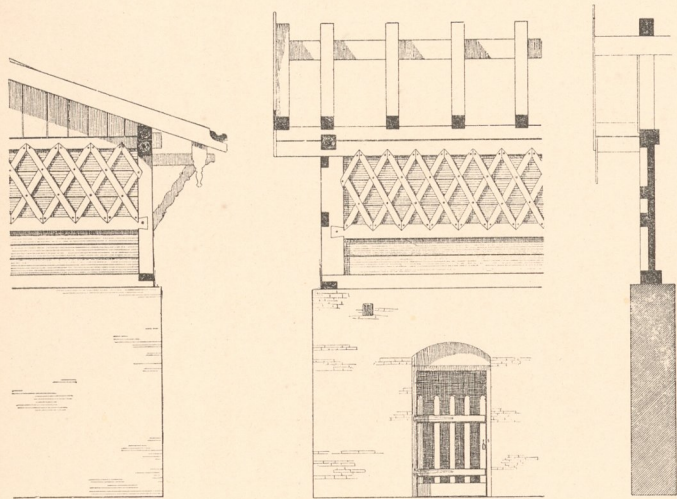
Abb. 7. Vom Kuhstall.

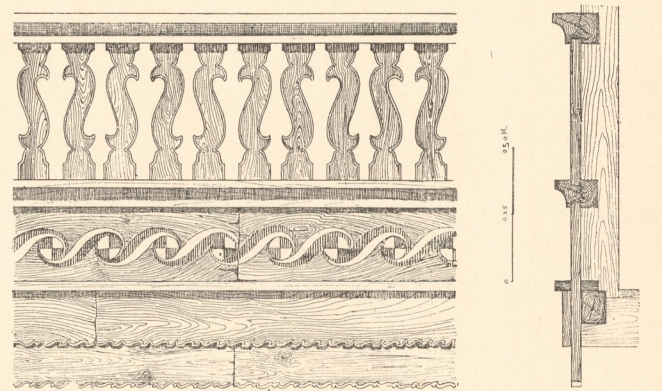
Abb. 9. Einzelheit vom Schupfen.

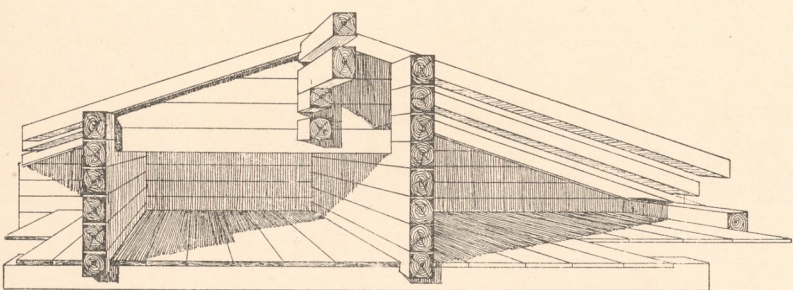
Abb. 8. Einzimmerter „Hund“ (Stützkonstruktion des Daches) im Wohnhaus.

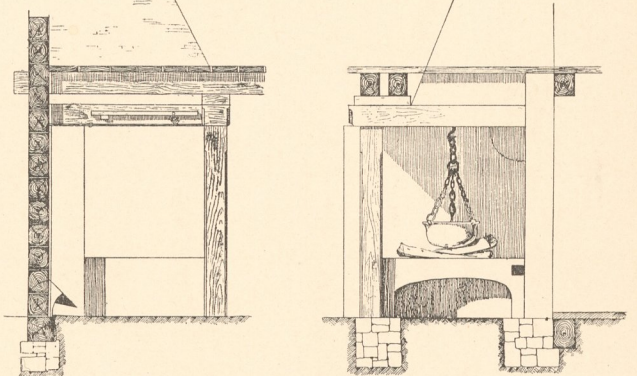
Abb. 10. Rauchfang.

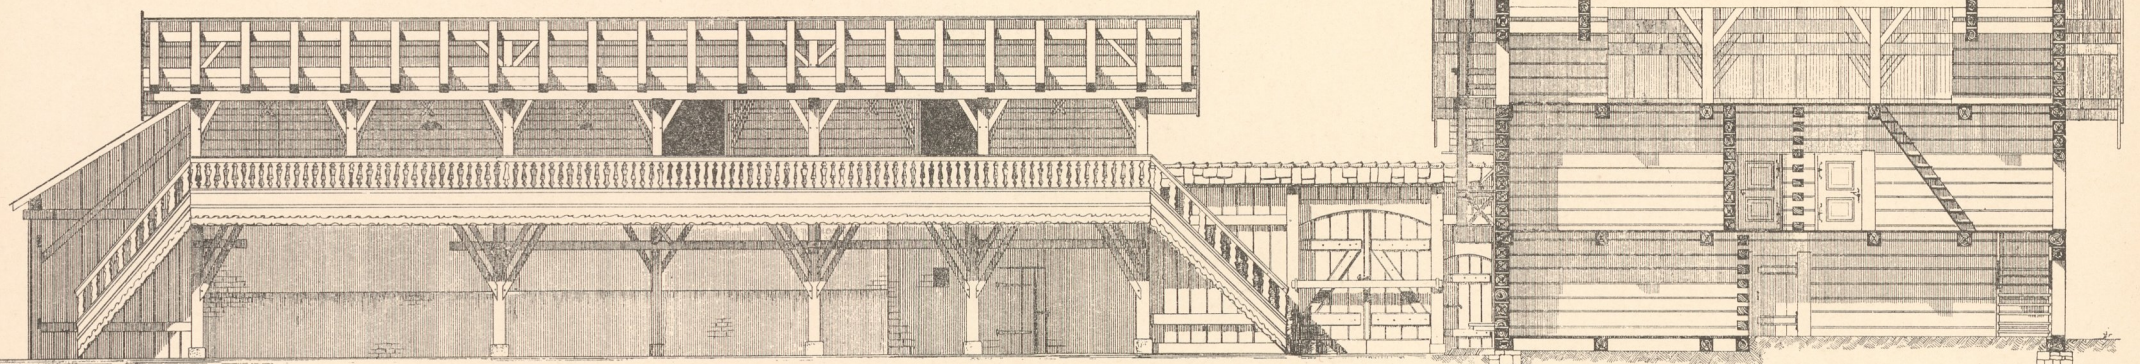
Abb. 5. Ansicht des Schupfens und Längenschnitt durch das Wohnhaus.

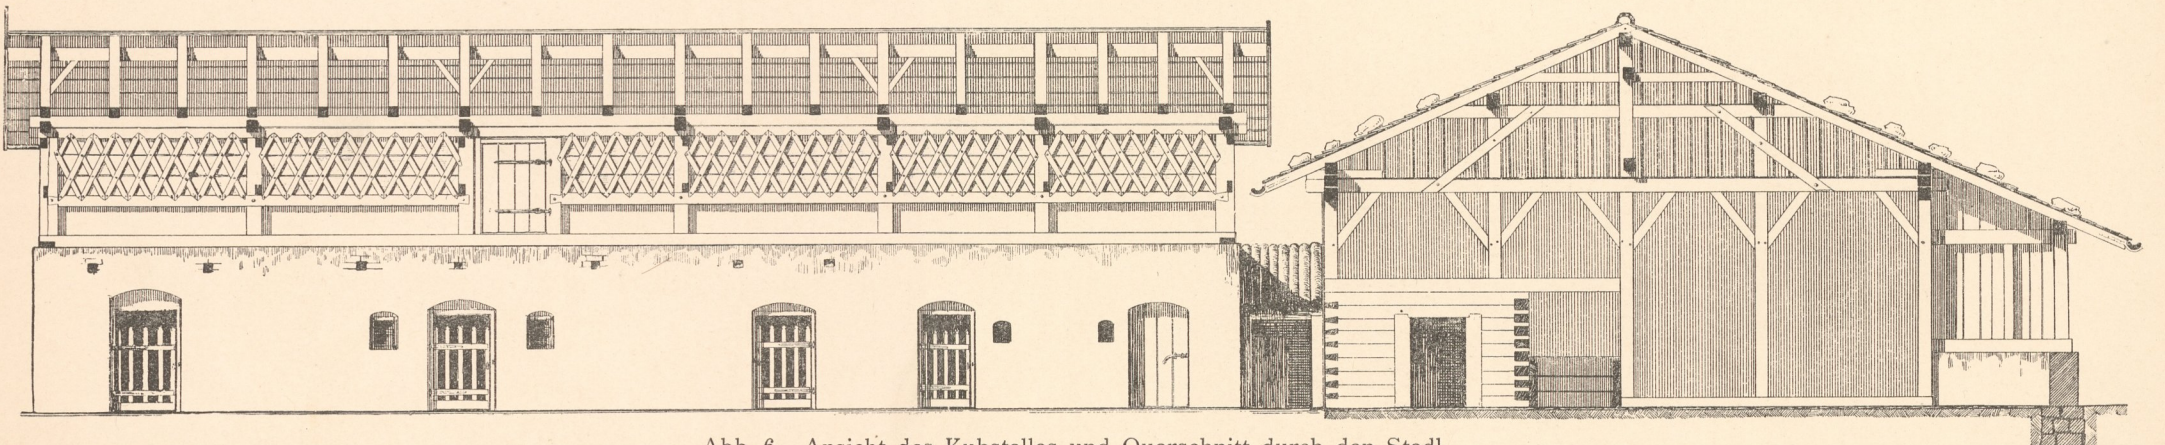
Abb. 6. Ansicht des Kuhstalles und Querschnitt durch den Stall.
