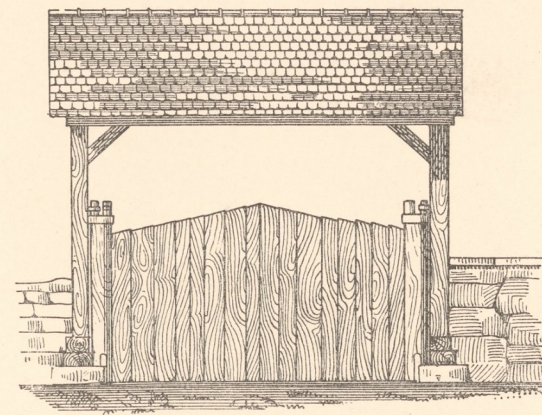
Abb. 4. Vorderansicht.

Abb. 4—6. Einfahrtsthor.

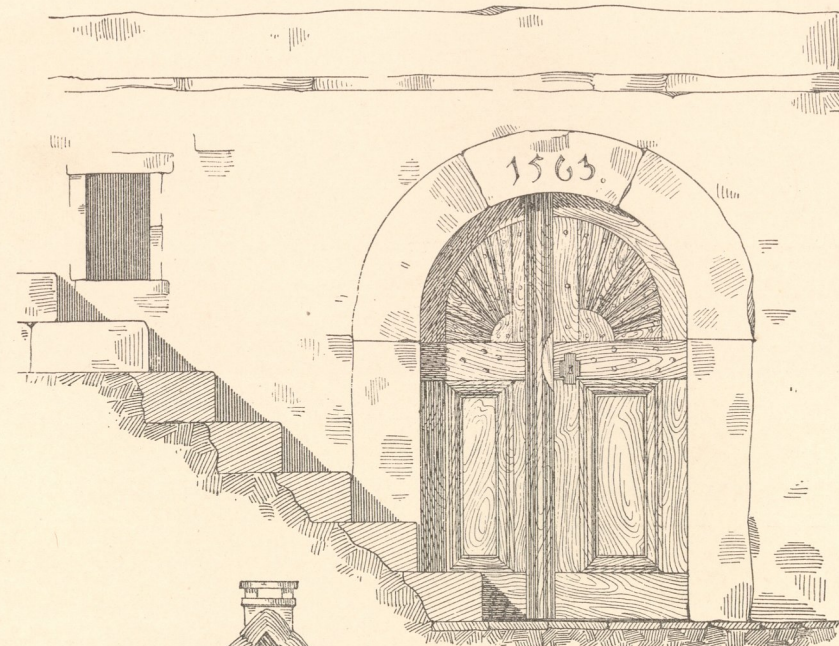
Abb. 7. Kellerthür mit Zugangstreppe.

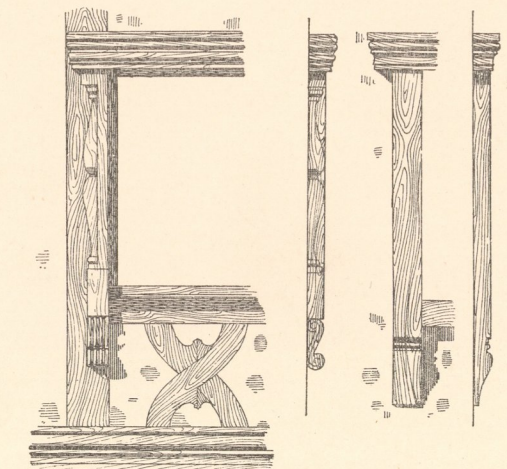
Abb. 8. Fachwerk-Einzelheiten.

Massstab zu Abb. 8 und 9.

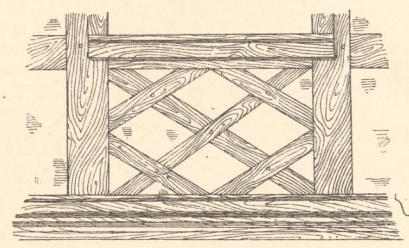
Abb. 9. Fachwerkbrüstung.
