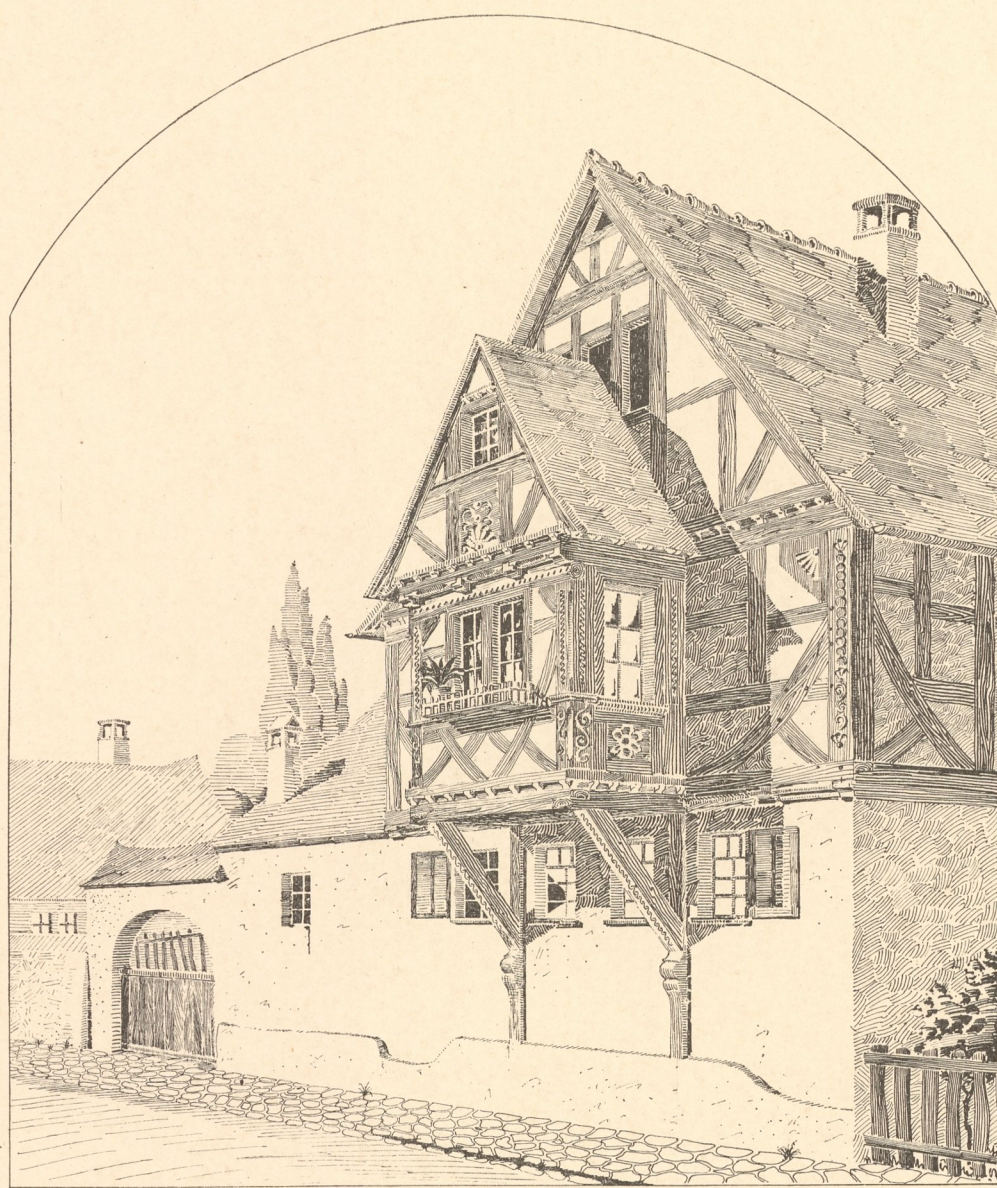
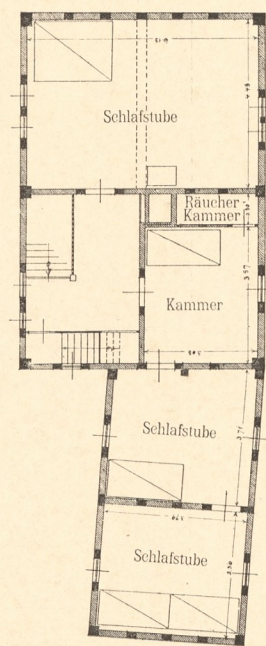
Haus Maurer in Brandobberndorf.  
Wohn- und Thorhaus.  
Grundriss vom I. Stock.

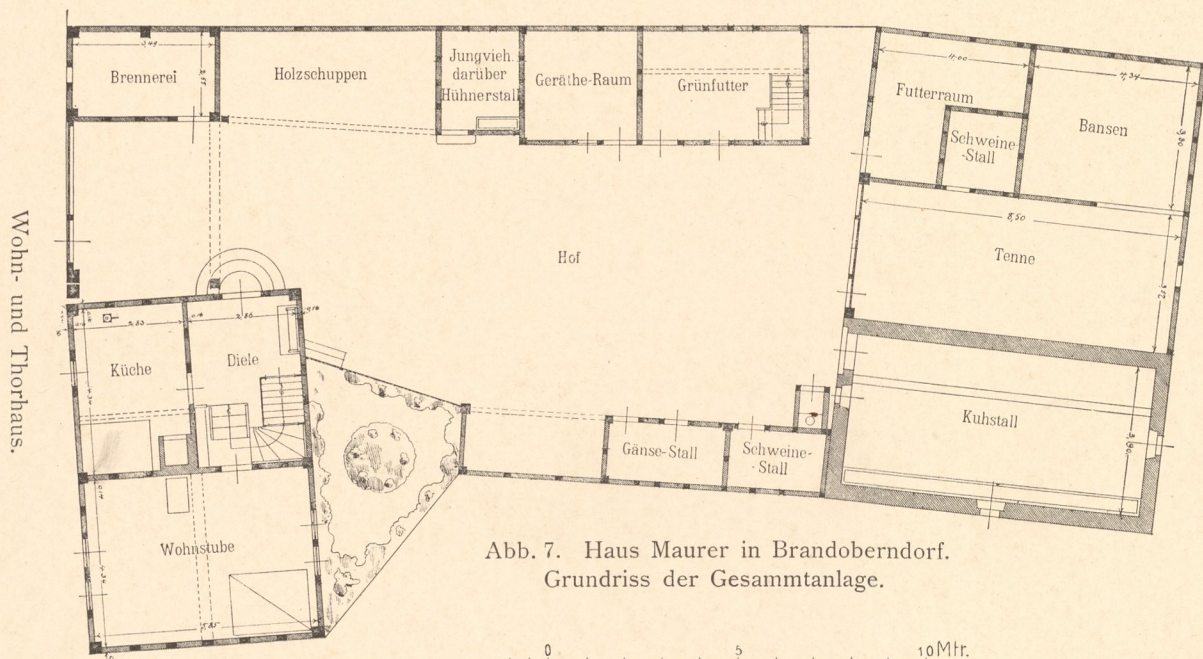
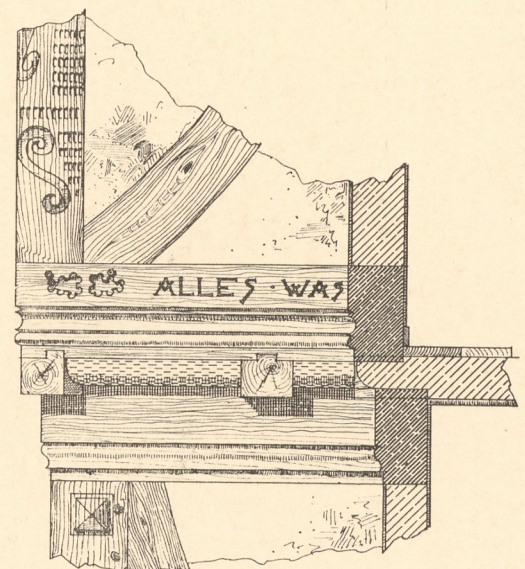
Abb. 8. Haus Maurer in Brandobberndorf.  
Gebälk an der Strassenseite. Aelterer Theil.
