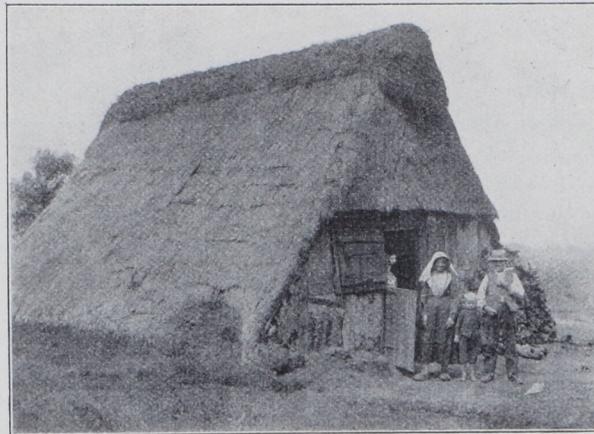
Abb. 3. Hütte aus Wörpedorf im Teufelsmoor.
