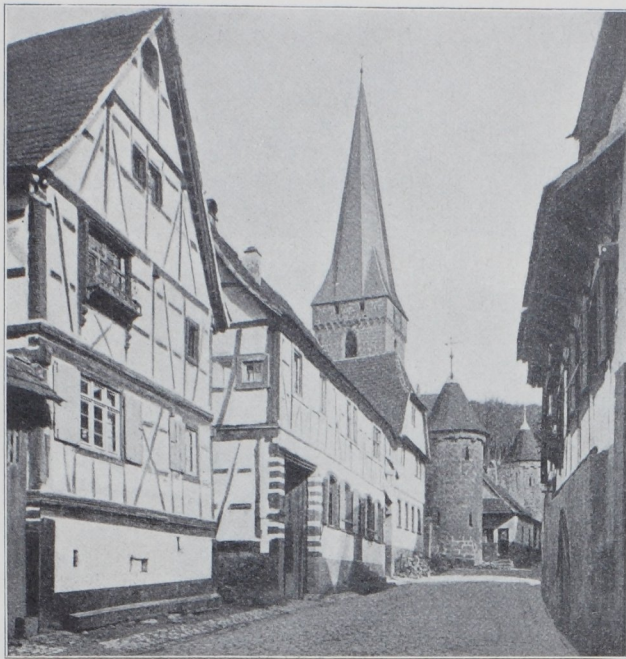
Abb. 9. Bauernhäuser in Dürrenbach mit überbauter Hofeinfahrt.  
ca. 1630.  
Im Hintergrund befestigter Friedhof.

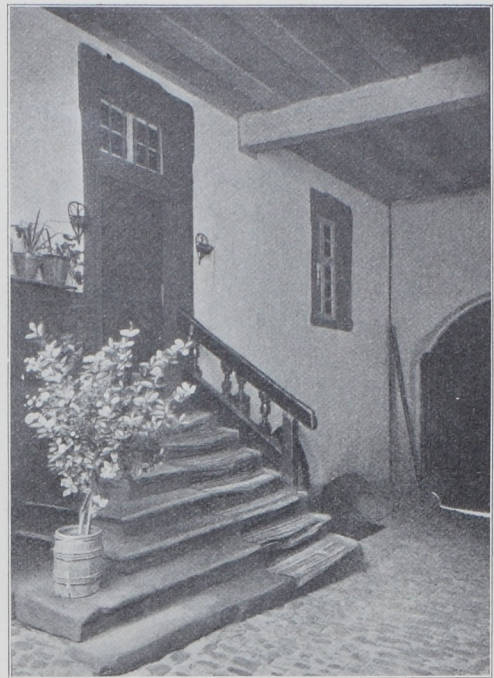
Abb. 10. Überbaute Hofeinfahrt mit Treppe zur  
Wohnung und Kellerzugang in Hambach. ca. 1750.  
[Vom Fenster aus ist der Eingang zu übersehen.]
