Abb. 15a, b, c, Bauernhaus in Hohenecken, ca. 1750 (Westpfalz).

Abb. 16a, b, c, d. Ackererhaus in Otterbach ca. 1800. (Westpfalz.)

Das Bauernhaus im Deutschen Reiche.

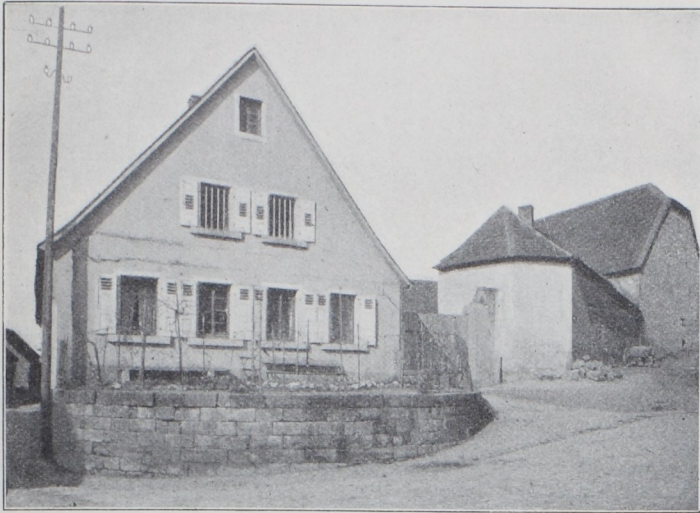
Abb. 14. Gutshof in Otterbach (Westpfalz). (Hierzu Grundriß Abb. 13.)

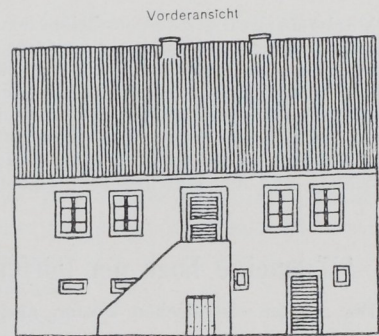
Abb. 16c. Hoffassade.
