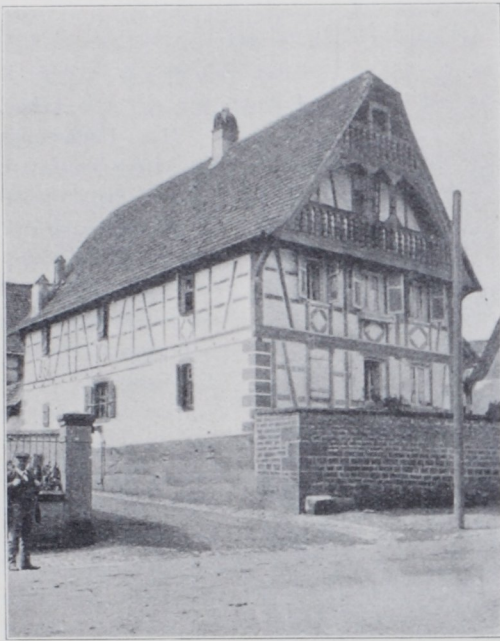
Abb. 32. Bauernhaus in Obermodern (U.-Elsaß) von Anfang des 19. Jahrh. mit Eichenholzgalerie.
