D. Gebiet östlich vom südlichen Schwarzwald.

Abb. 44 bis 50b zu Taf. 11 gehörig;
Haus „Schober“ in Pfullendorf.

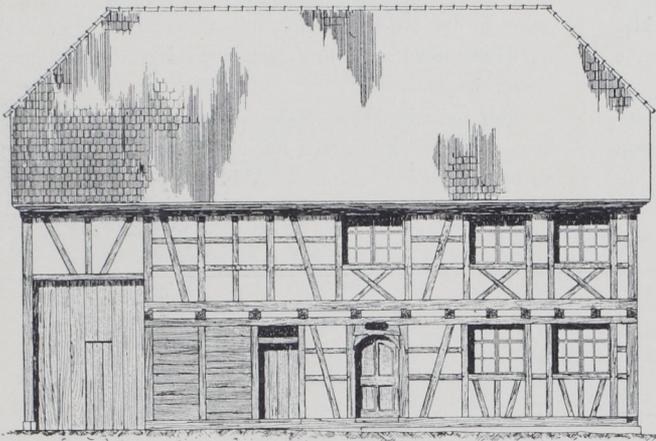
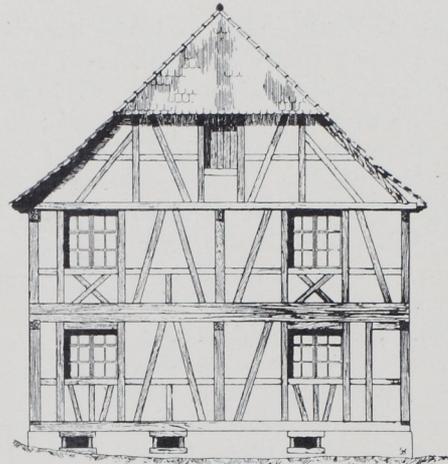
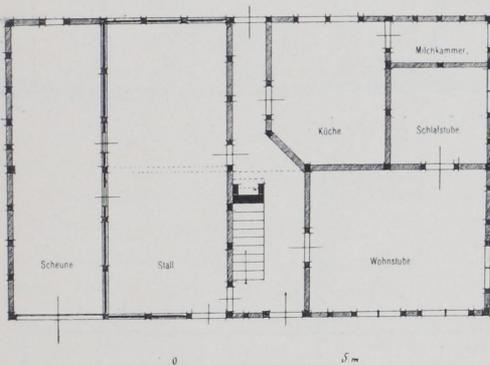
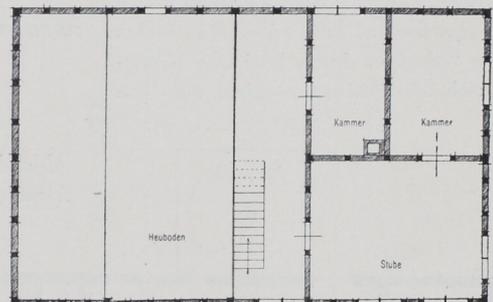
Abb. 41a, 41b, 41c,
41d. Bauernhaus in
Wangen bei Markdorf
(Seekreis).

Abb. 41a. Vordere Längsseite.

Abb. 41b. Vordere Giebelseite.

Abb 41c. Erdgeschoß.

Abb. 41d. Obergeschoß.

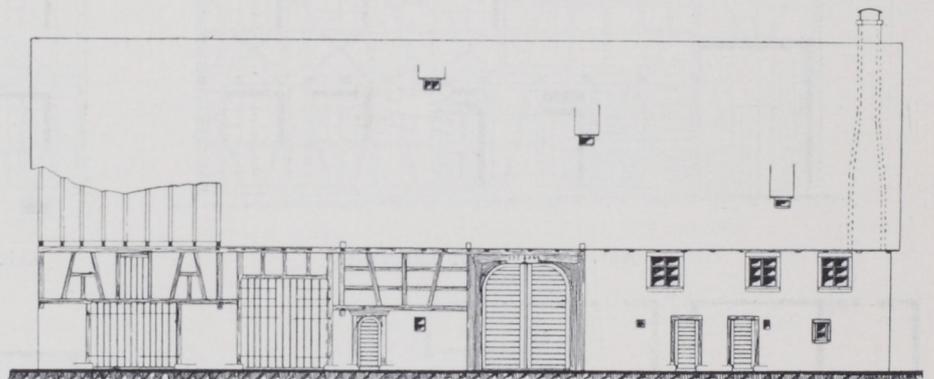
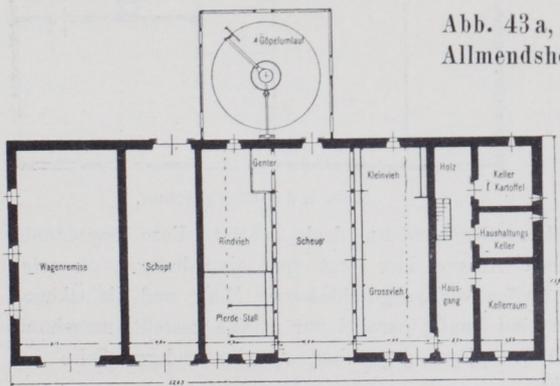
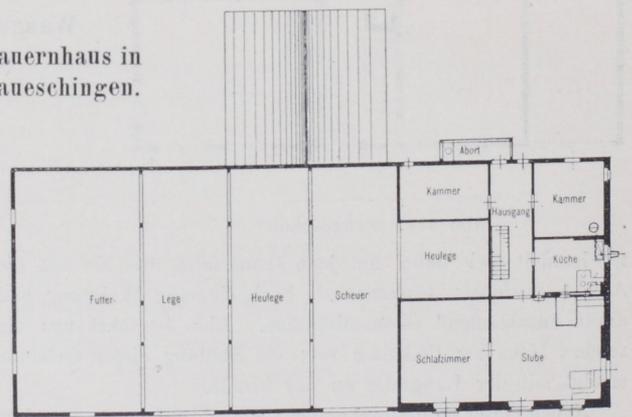
Abb. 43 a, 43 b, 43 c. Bauernhaus in Allmendshofen bei Donaueschingen.

Abb. 43 a. Vordere Längsseite.

Abb. 43 b. Untergeschoß.

Abb. 43 c. Wohngeschoß.

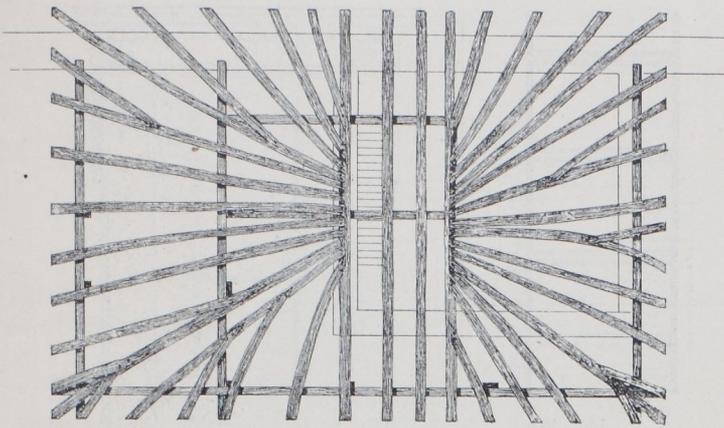
Abb. 44. Gebälklage über dem Erdgeschoß.

Besonderes Interesse erweckt bei unserem Hause in Pfullendorf die Gebälklage (Abb. 44), die nach dem Prinzip der Turmbalkendecken angeordnet ist; aber auch der Dachstuhl, die gespundeten Wände und nicht zum geringsten die Zimmerdecken ziehen die Aufmerksamkeit auf sich. Von letzteren sehen wir die eine in der Textabbildung 45 und erkennen aus dem Gebäudelängenschnitt CD (Tafelabb. 3), daß diese Decke, ebenso wie bei den Schwarzwaldhäusern, im Prinzip eine nachträgliche Einfügung ist.

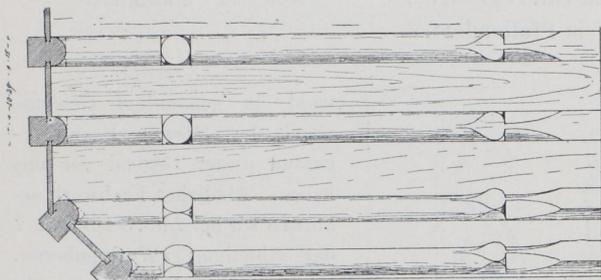
Abb. 45. Stubendecke.

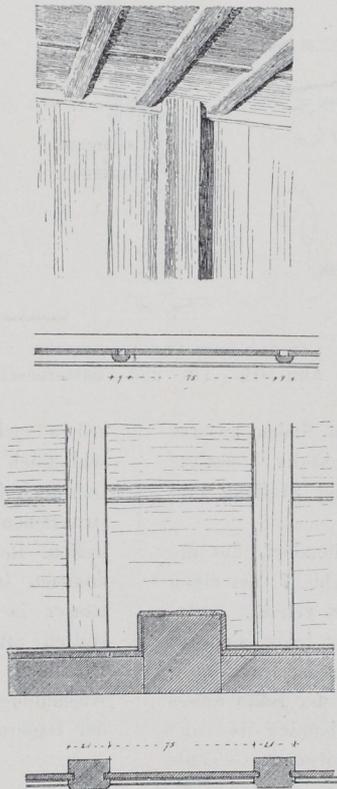
Abb. 46. Deckenbildung.

selben auch in diesen Gebieten mehr und mehr, so daß sie schließlich für Neubauten in Stadt und Land ganz außer Gebrauch kamen. Die Abbildungen 46 bis 49 weisen Konstruktionen auf, wie wir sie ebenfalls bei Bauernhäusern antreffen. Renaissanceformen, entsprechend der Türe in Abb. 50, kommen in diesem Reichtum bei Zimmertüren der Bauernhäuser in Baden wohl kaum vor; dagegen sind die Bettstätten oft in entsprechender Weise ausgebildet worden. Dieselben sowie die Schränke erhielten früher häufig bunte Ausmalungen; auch finden sich im Badischen am Äußeren der Bauernhäuser ab und zu farbige Bemalungen vor.

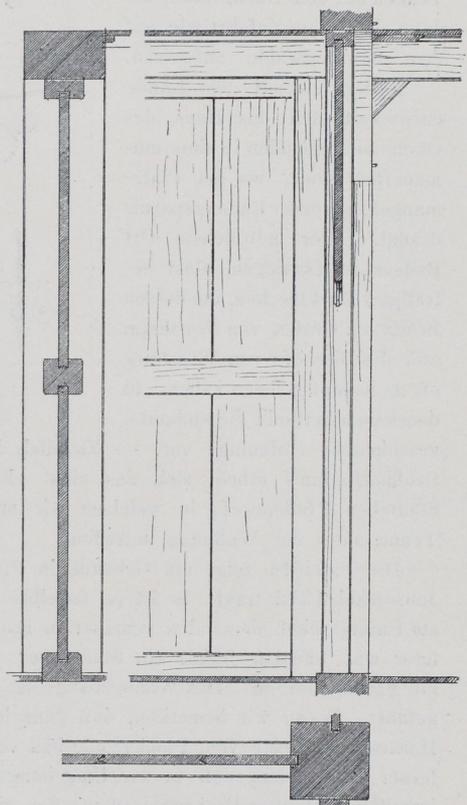
Abb. 47. Trennungswand.

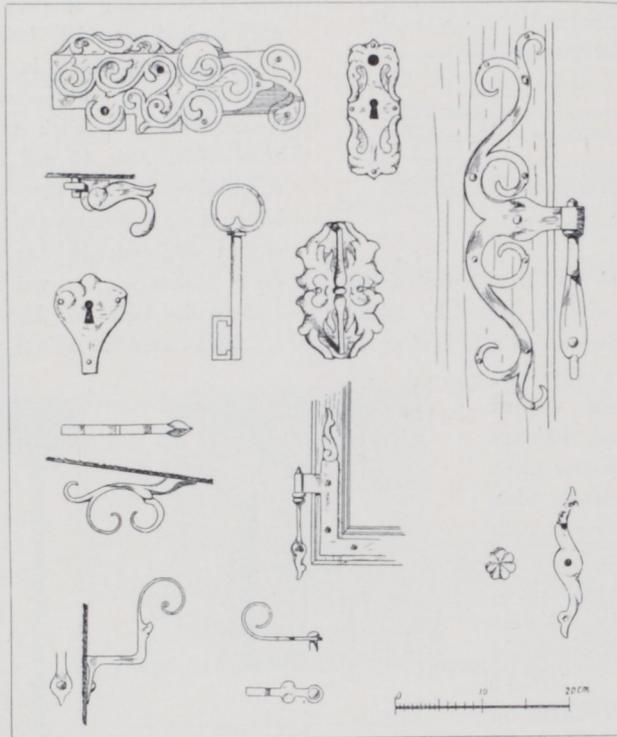
Abb. 50b. Tür- und Fensterbeschläge.
