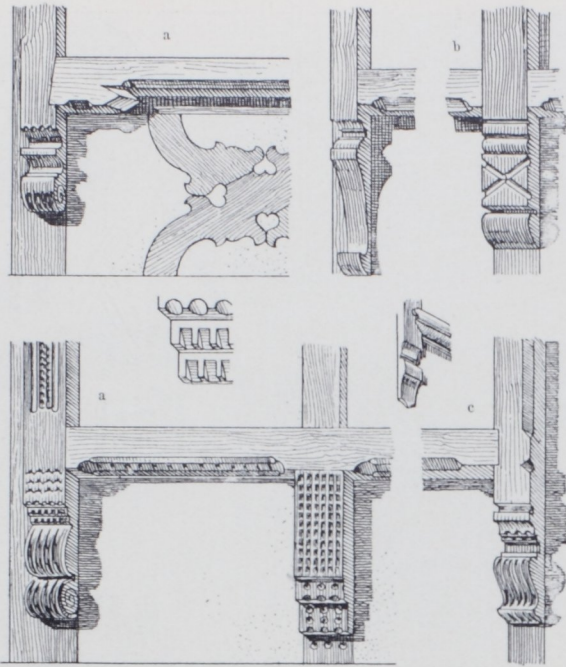
Abb. 9. Einzelheiten von Bauernhäusern in:
a) Oetigheim, b) Jöhlingen, c) Weingarten.
