Abb. 12 Lageplan, Abb. 13, 14, 15, 16, 17 Speicherbau, zu Taf. 2 gehörig; Bauernhaus in Kirnbach (bei Wolfach).

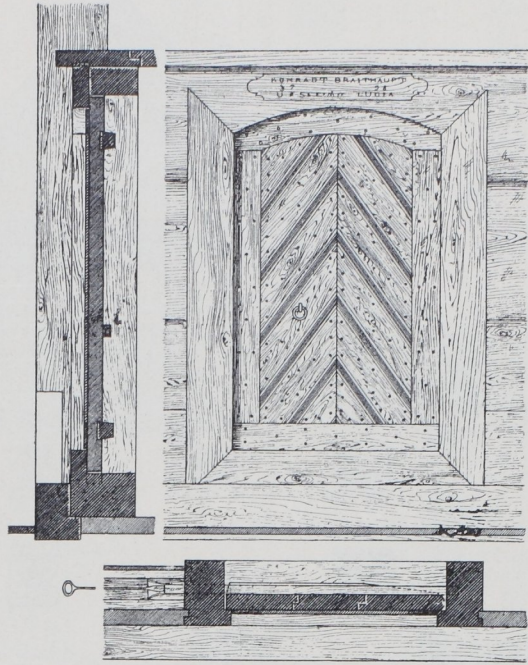
Abb. 17. Speichertüre.

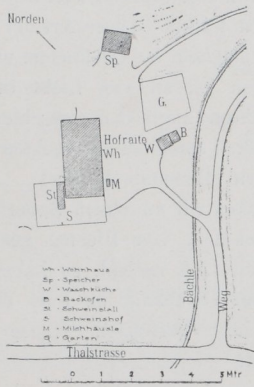
Abb. 12. Lageplan.

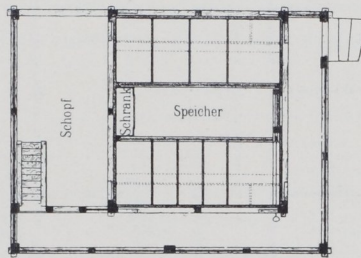
Abb. 13. Obergeschoß.

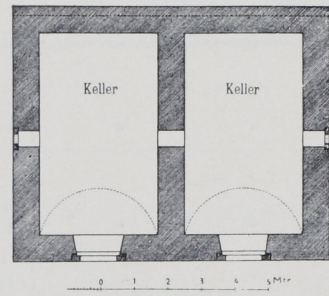
Abb. 14. Kellergeschoß.

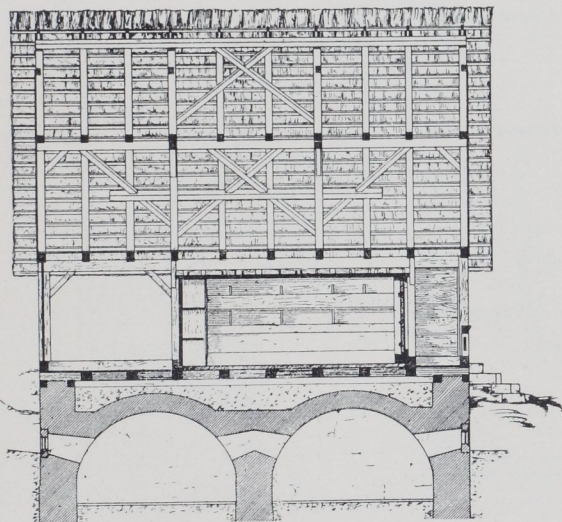
Abb. 15. Längenschnitt.

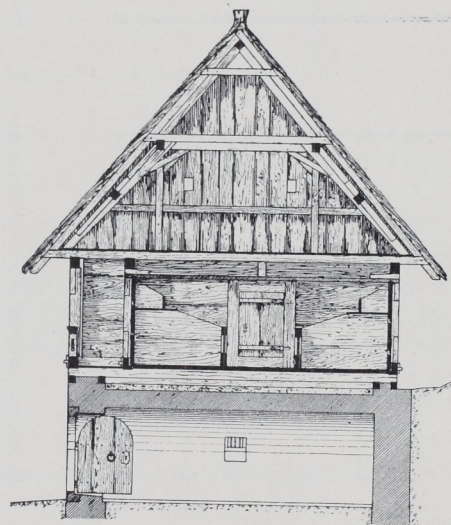
Abb. 16. Querschnitt.
